Denkmalpflegerischer Werteplan Gesamtanlage Schorndorf

**DENKMALPFLEGERISCHER WERTEPLAN
GESAMTANLAGE SCHORNDORF**

Regierungspräsidium Stuttgart, Referat Denkmalpflege

Schorndorf, Rems-Murr-Kreis

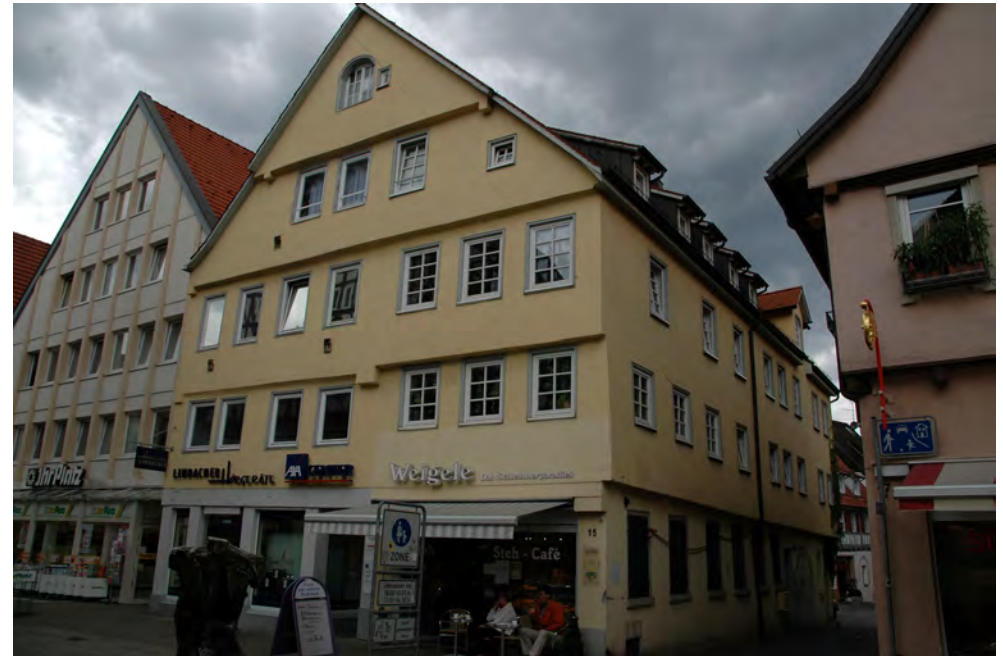
Johann-Philipp-Palm-Straße 17

Dreigeschossiges, verputztes Fachwerkhaus mit massivem Erdgeschoss und Satteldach; Doppelhaus firstparallel geteilt, zwei Gewölbekeller, giebelseitig drei, traufseitig ein Vorstoß über dem Erdgeschoss, Ladeluken im Giebel und im traufseitigem Zwerchhaus; errichtet in der 2. Hälfte des 17. Jahrhunderts, um 1890 teilweiser Umbau in Bereich des Daches, Nr. 15: 1986 bei Brand beschädigt, teilweise erneuert und im Dachgeschoss ausgebaut.

Das im Wesentlichen bauzeitlich erhaltene Gebäude hat wegen seines Bautypus und der für die 2. Hälfte des 17. Jahrhunderts typischen Konstruktionsweise exemplarischen Wert. Es ist zudem ein wichtiger Bestandteil der Reihe giebelständiger Bürgerhäuser in der Hauptachse der Stadt. Die parallel angeordneten, wohl aus der Zeit vor dem Stadtbrand stammenden Gewölbekeller sind hohem Zeugniswert für die historische Stadtstruktur.

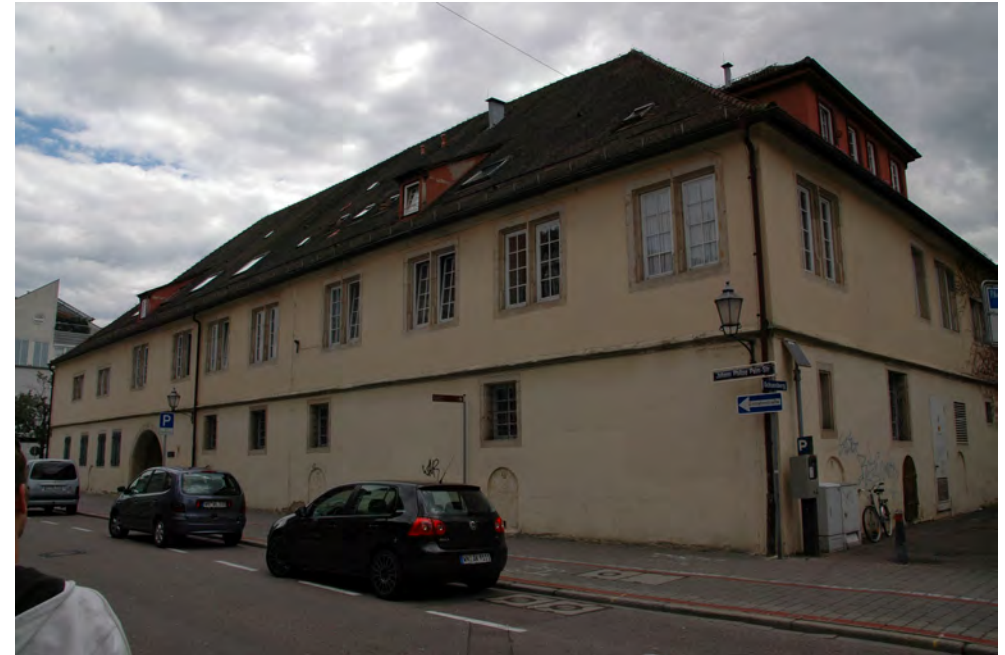
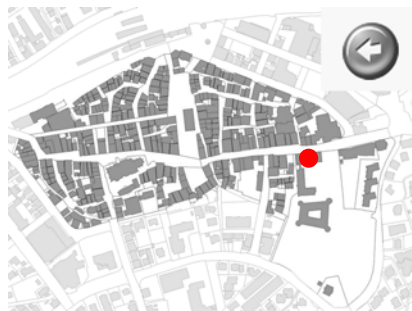
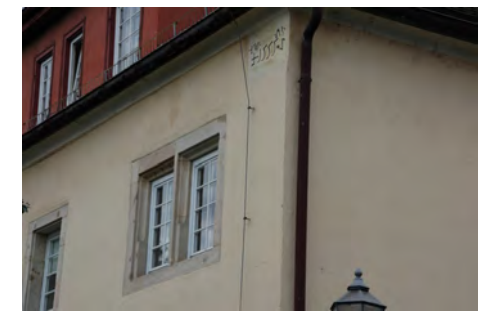
Johann-Philipp-Palm-Straße 29

Dreigeschossiges Fachwerkhaus, das Erd- und das Zwischengeschoss teilweise massiv und verputzt, hohes Satteldach; an der Traufseite Fachwerk, mit aufgedoppelten Unterzügen und aufgedoppeltem Rähm (16. Jh.), trauf- und giebelseitige Geschoßvorstöße, gebogene und genaste Streben, profilierte und kielbogig gefaste Schwellen, im Giebeldreieck zwei ehem. Ladeluken; Eckständler bez. 1675, vermutlich über älterem Kern wiederaufgebaut, 1979 Dachgeschossausbau mit Gauben und Neueindeckung, zudem Ladeneinbau bzw. Veränderung der Erdgeschosszone, Fensterauswechslung.

Mit seinem älterem Kern und der charakteristischen qualitätvollen und weitgehend unverändert überlieferten Fachwerkkonstruktion des 17. Jh. hat das Gebäude für das gehobene bürgerliche Bauen in zentraler städtebaulicher Lage exemplarischen Wert.

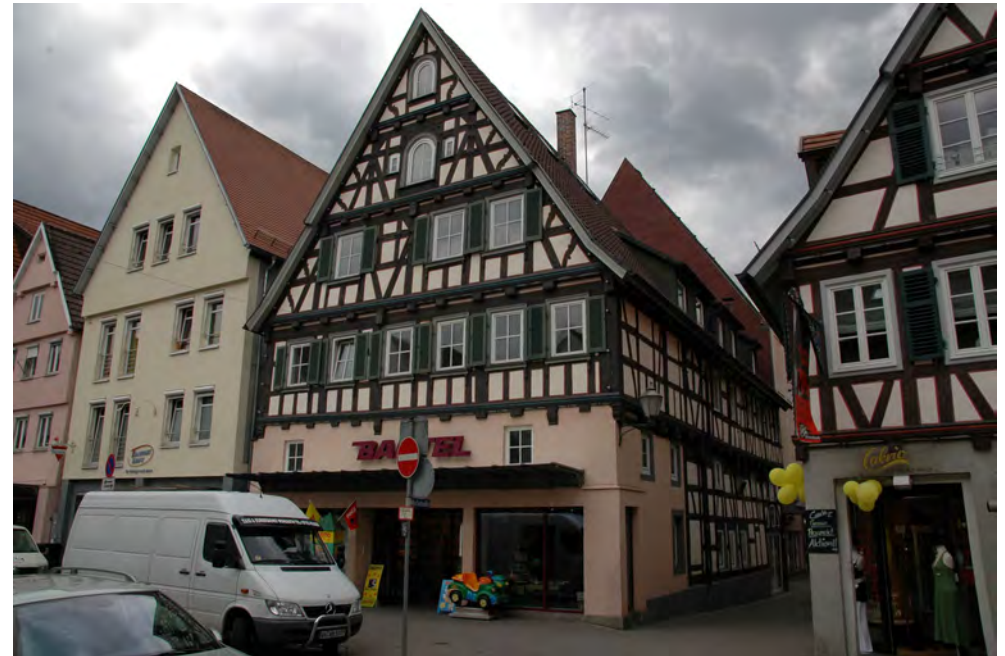
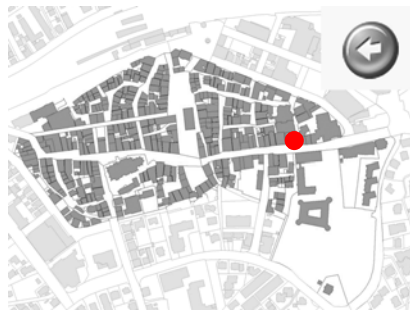
Johann-Philipp-Palm-Straße 31

Zweigeschossiges Fachwerkgebäude mit weitgehend massivem, verputztem Erdgeschoß und Satteldach; trauf- und giebelseitig Geschoßvorstöße, seitlich geschosshohes Andreaskreuz, z.T. profilierte und kielbögig gefaste Schwellen, V-förmige Streben in den Brüstungsfeldern, Eckständer mit gekerbter Kante und nachträglich eingearbeitetem Wappen bez. 1663, im Giebeldreieck ehem. Ladeluke; errichtet 1663, im 18. Jh. teilweise Veränderungen im Fachwerkgefüge, 1962 teilweise Fachwerkreilegung, nach 1987 Freilegung Fachwerkgiebel, 1997 Umbauten im Erdgeschoss samt Änderung der Ladenfassade, 2002 Austausch der Fenster, zudem Dachausbau mit Gauben und Neueindeckung.

Mit seinem weitgehend erhaltenen charakteristischen Fachwerkgefüge aus der 2. Hälfte des 17. Jh. und als ein die Johann-Philipp-Palm-Straße prägendes historisches Fachwerkhaus kommt dem Gebäude dokumentarischer Wert für die Stadtgestalt und -struktur zu.

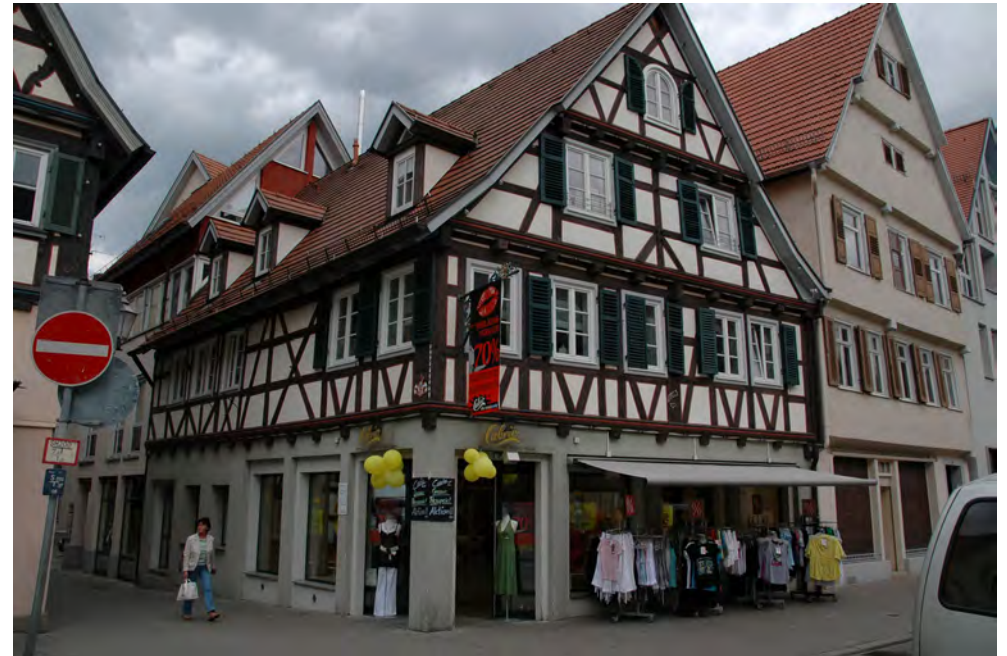
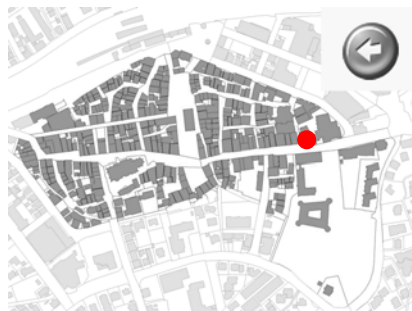
Johann-Philipp-Palm-Straße 33

Dreigeschossiges, verputztes Fachwerkgebäude mit Satteldach; sämtliche Geschosse giebelseitig vorstoßend, im 1. Dachgeschoss noch die bauzeitlichen Öffnungen, im Erdgeschoss Ladenlokal der ehem. Spezerei (1920/30er Jahre) erhalten; errichtet in der 2. Hälfte des 17. Jh., Anfang des 20. Jh. verändert (Erdgeschoss, Fenstervergrößerung).

Das in seiner Geschosseinteilung vom gängigen Ackerbürgerhaus des 17. Jh. abweichende ehem. Handwerker- oder Handelshaus mit seiner gut überlieferten Bausubstanz und den prägenden Umbauten vom Anfang des 20. Jh. hat exemplarischen Wert für die Stadtgestalt und –struktur.

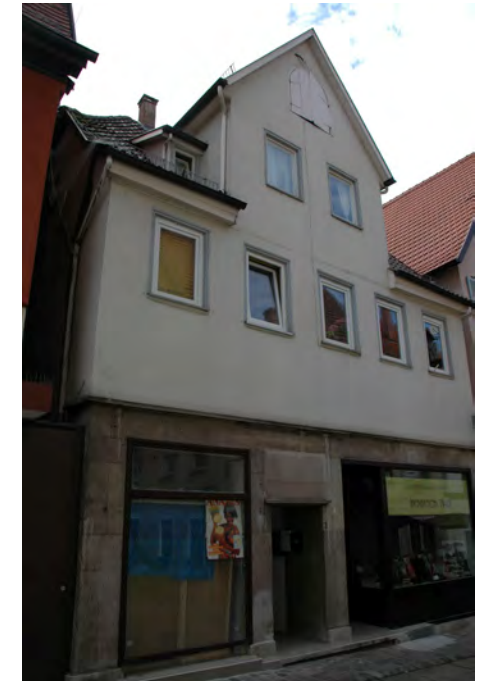
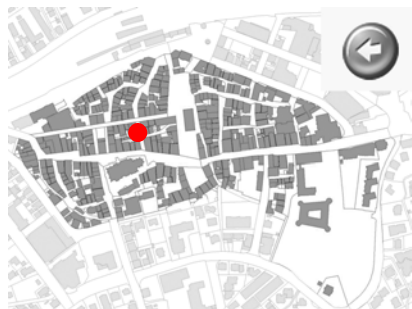
Kirchgasse 5

Dreigeschossiges, verputztes Fachwerkhaus mit Satteldach; schlichte Fassade mit annähernd regelmäßig angeordneten Fensterachsen, im Erdgeschoss Ladenlokal der 1970er Jahre; im Kern 19. Jahrhundert, im 20. Jahrhundert Gebäude insgesamt stark modernisiert.

Das Gebäude ist als Bestandteil der geschlossenen Bebauung mit giebelständigen Häusern innerhalb der im 18. Jahrhundert überformten Kirchgasse vor allem aus städtebaulichen Gründen erhaltenswert.

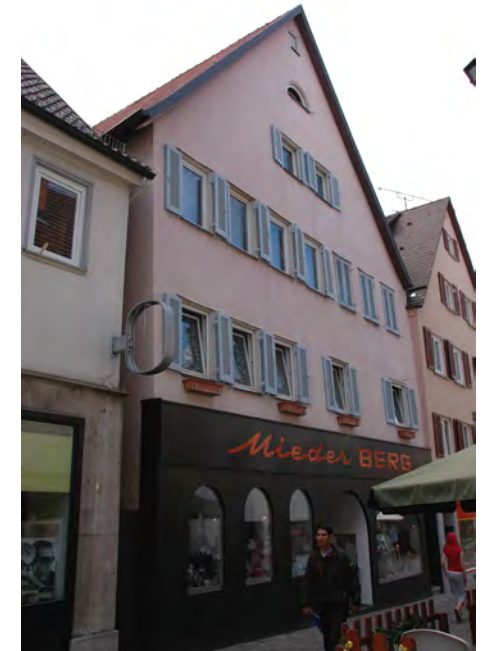
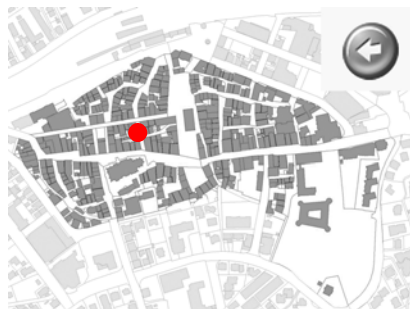
Kirchgasse 6

Dreigeschossiges, verputztes Fachwerkhaus mit Satteldach; Fassade mit unregelmäßig großen Fensteröffnungen, gut ablesbares Zwischengeschoss, kleiner seitlicher Zugang, im hohem Speicherdach erhaltene Ladeluke mit Kranarm; 18./19. Jahrhundert mit nachträglichen Überformungen des 20. Jahrhunderts (u.a. Gaststätteneinbau, Fassade, Fenster, Dach).

Das am Eingang der Kronengasse stehende Eckgebäude ist mit seinem charakteristischen Aufriss und dem Speicherdach sowie als Bestandteil der Reihe ehemaliger Kleinbauern- und Handwerkerhäuser aus der Zeit nach dem Quartiersbrand von 1743 erhaltenswert.

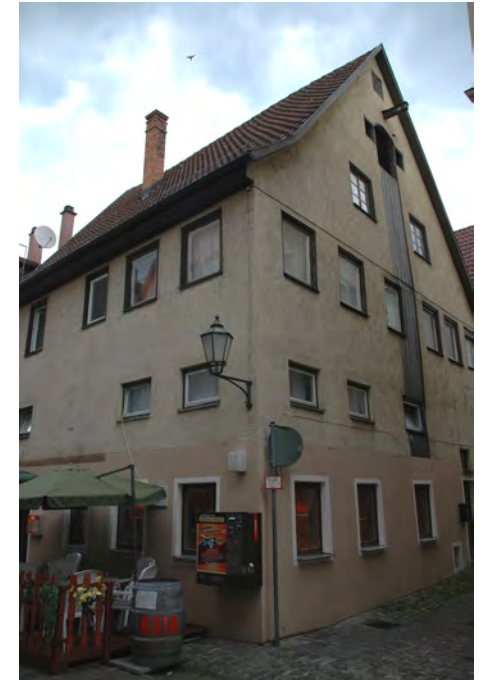
Kirchgasse 11

Dreigeschossiges, verputztes Fachwerkhaus mit Satteldach; Fassade mit unregelmäßig großen Öffnungen, ablesbares Zwischengeschoss, 18./19. Jahrhundert mit nachträglichen Überformungen des 20. Jahrhunderts (u.a. Umbau des Zwischengeschosses, Ladeneinbau, teilweise Änderung der Fensterformate).

Das Gebäude ist mit seinem charakteristischen Aufriss sowie als Bestandteil der Reihe ehemaliger Kleinbauern- und Handwerkerhäuser aus der Zeit nach dem Quartiersbrand von 1743 erhaltenswert.

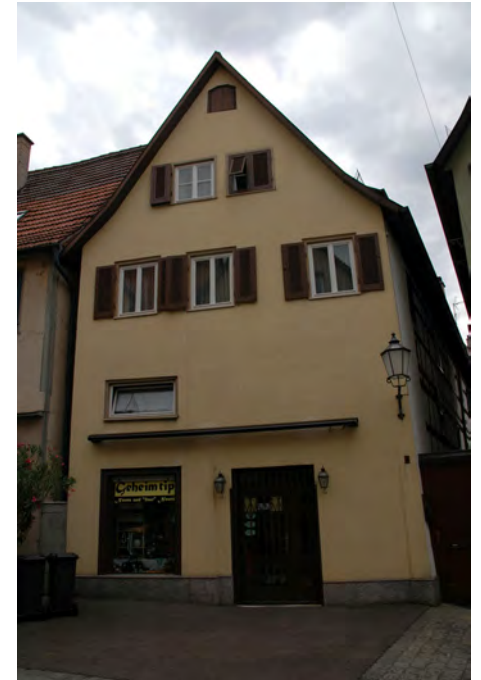
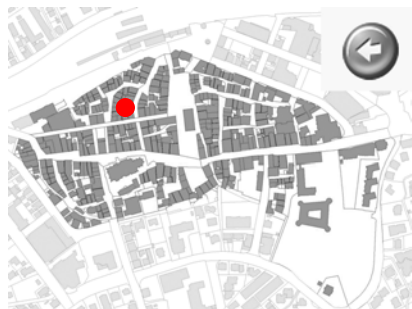
Kirchgasse 13

Dreigeschossiges, teilweise verputztes Fachwerkhaus mit Satteldach; einfache Fassade mit asymmetrisch angeordneten Fensterachsen, im südwestlichen Gebäudeteil wohl ehem. Stube, im Giebeldreieck erhaltene Speichertüren; 18./19. Jahrhundert mit nachträglichen Überformungen des 20. Jahrhunderts (u.a. 1950er/60er Jahre Ladeneinbau, Fassade, Fenster, Dach).

Das Gebäude ist mit seinem charakteristischen Aufriss sowie als Bestandteil der Reihe ehemaliger Kleinbauern- und Handwerkerhäuser aus der Zeit nach dem Quartiersbrand von 1743 erhaltenswert.

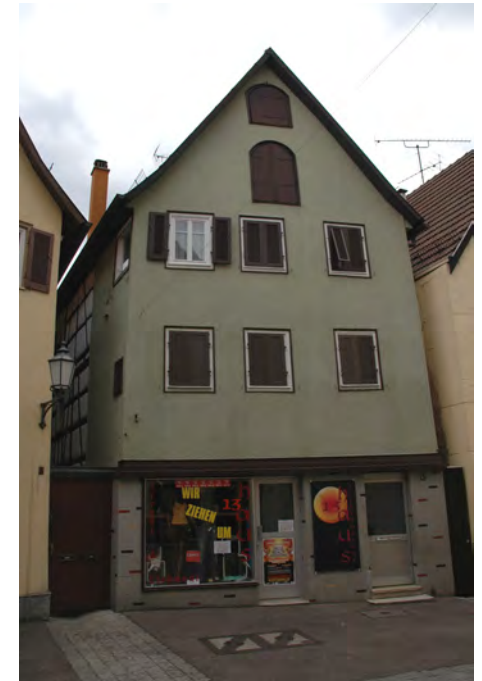
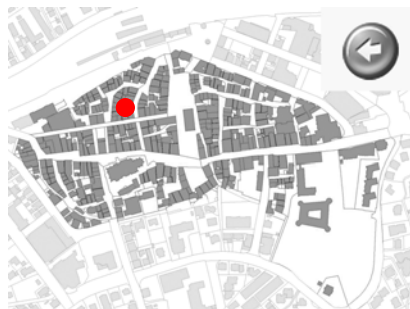
Kirchgasse 18

Dreigeschossiges, verputztes Fachwerkgebäude mit massivem Erdgeschoss und Satteldach; schlichte, ungegliederte Fassade mit trauf- und giebelseitigen Vorstöße und profilierten Traufgesims; errichtet im 17. oder frühen 18. Jahrhundert, im 20. Jahrhundert überformt (u.a. 2008 umfassende Sanierung innen und außen, Dachausbau mit Gauben und Neueindeckung, schlichtes Ladenlokal).

Das wohl noch in die Zeit vor dem Quartiersbrand zurückgehende Gebäude mit markanter Gebäudestellung und Kubatur ist vor allem aus städtebaulichen Gründen von Zeugniswert für die ältere Bebauung der Kirchgasse.

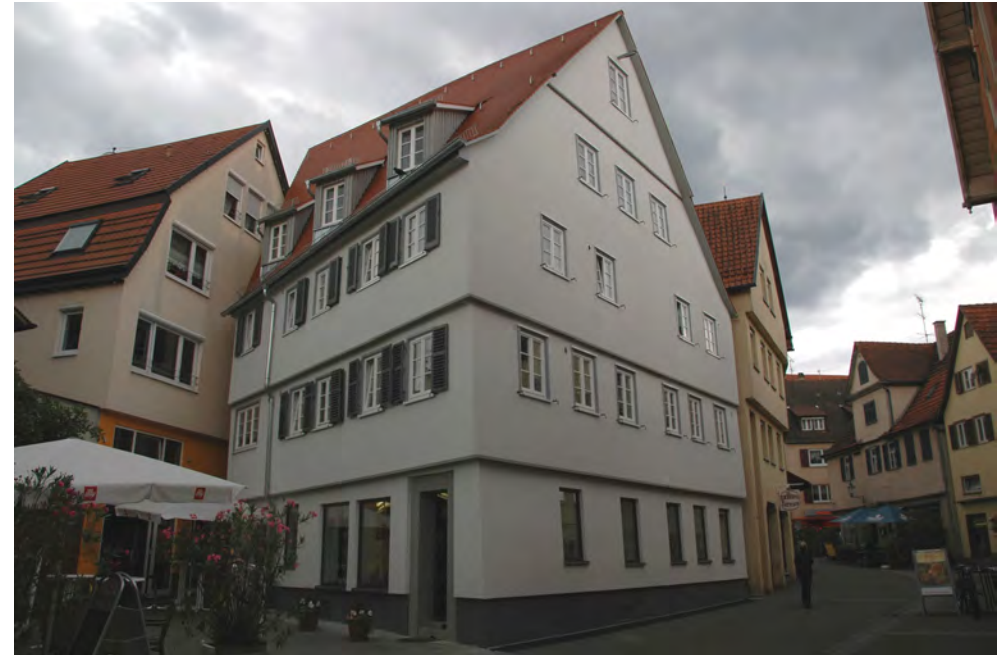
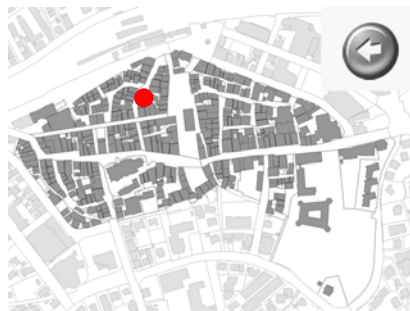
Kirchgasse 21

Zweigeschossiges Gebäude mit Satteldach mit breitem Zwerchhaus; die Fassade mit Kunstsandstein verkleidet bzw. mit giebelseitigen Vorstößen und Konsolen in der Art einer Fachwerkkonstruktion gestaltet; vermutlich älteres (Fachwerk-)Gebäude des 18. Jahrhunderts im 19. Jahrhundert im Stil der Zeit umgestaltet.

Mit seiner für den Historismus typischen Stilmischung und der hochwertigen Kunstsandsteinfassade ist das Gebäude ein Beispiel für die Überformung des älteren Baubestandes im späten 19. Jahrhundert, daneben ist es ein wichtiges raumbildendes Element an der platzartigen Aufweitung der Kirchgasse.

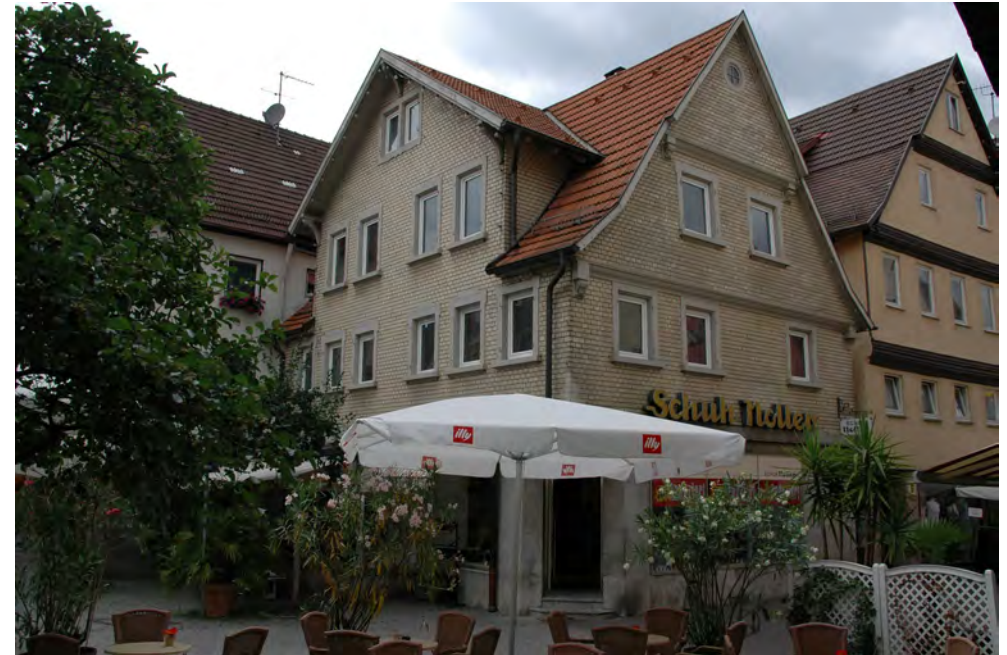
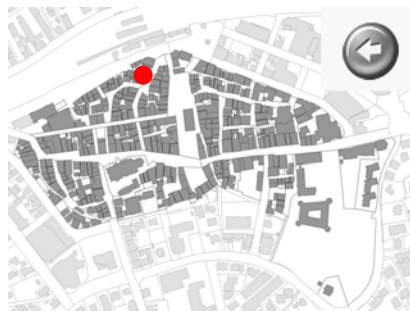
Kirchgasse 22

Zweigeschossiges, verputztes Fachwerkhaus mit Satteldach; Fassade mit leichten Vorstößen; 18./19. Jahrhundert mit nachträglichen Überformungen des 20. Jahrhunderts (u.a. 1950er/60er Jahre Ladeneinbau, Fassade, Fenster, Dachausbau mit Gaube).

Das vermutlich als Handwerkerhaus errichtete Gebäude mit funktionaler Fassadengestalt ist innerhalb der geschlossenen Reihe giebelständiger Bürgerhäuser des 18./19. Jahrhunderts erhaltenswert.

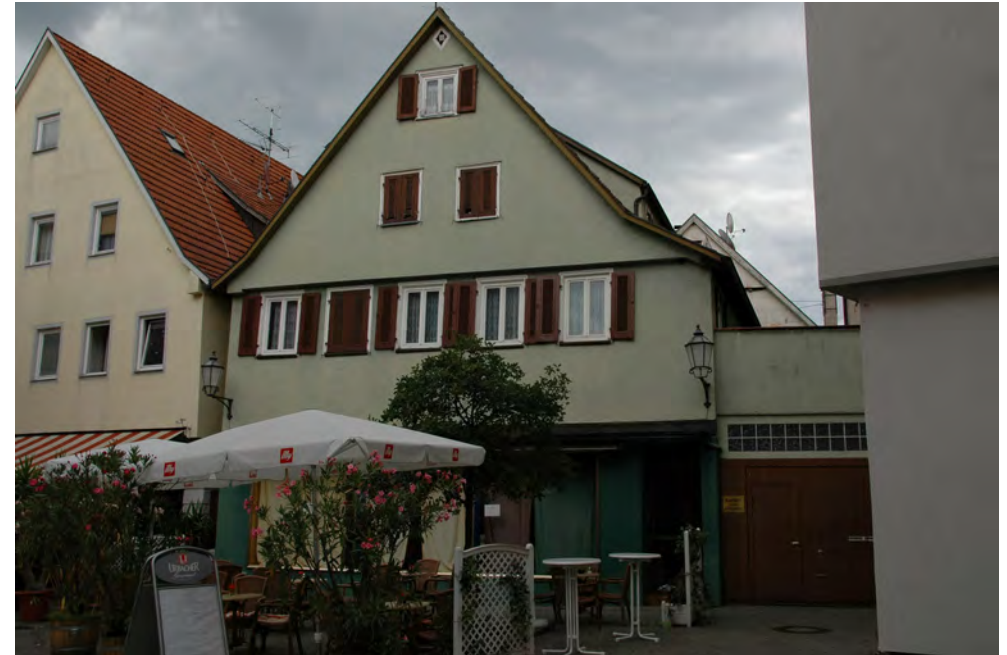
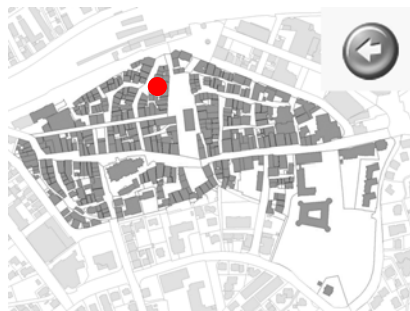
Kirchgasse 23

Dreigeschossiges, verputztes Fachwerkhaus mit Satteldach; giebelseitige Vorstöße mit stark profilierten Abdeckungen von Schwellen- und Rähmbalken, ablesbares Zwischengeschoss; vermutlich 2. Hälfte des 17. Jahrhunderts mit nachträglichen Überformungen (u.a. Fassade, Fenster, Ladeneinbau und Dachausbau bzw. tlw. Veränderung der Öffnungen).

Das in Kubatur, Proportion und Aufriss insgesamt gut überlieferte Gebäude ist als Beispiel eines Ackerbürgerhauses aus der Zeit vor dem Quartiersbrand von 1743 von Zeugniswert für die Stadtstruktur.

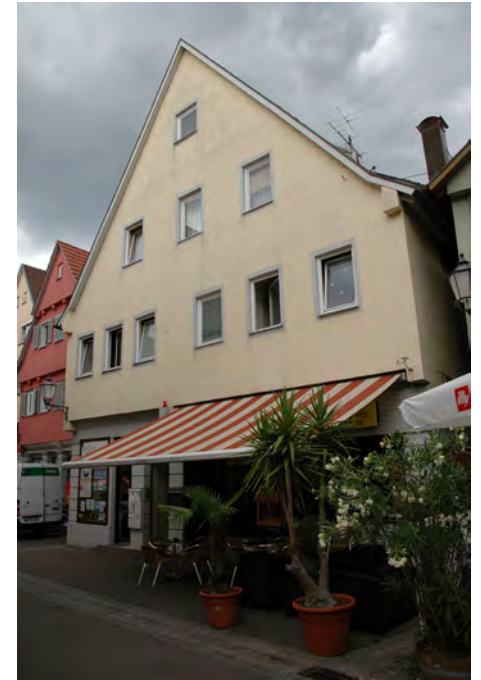
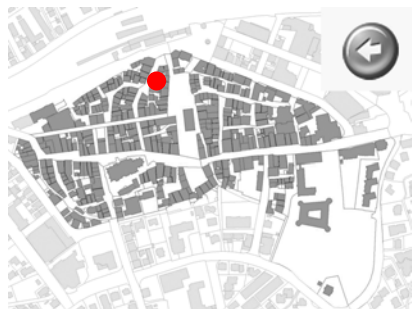
Kirchgasse 25

Dreigeschossiges verputztes Fachwerkhaus mit Satteldach; giebelseitige Vorstöße bis ins Dachgeschoss, im hohen Satteldach zwei Speichertüren; 17./18. Jahrhundert mit nachträglichen Überformungen des 20. Jahrhunderts (u.a. Ladeneinbau, Fassade, Fenster, teilweiser Dachausbau, 2003 kleinere Umbauten im Inneren).

Das im Erdgeschoss veränderte Gebäude mit markantem Satteldach ist wegen seiner für das späte 17./frühe 18. Jahrhundert charakteristischen Konstruktionsweise und als Bestandteil der vor dem Quartiersbrand errichteten Gebäudereihe erhaltenswert.

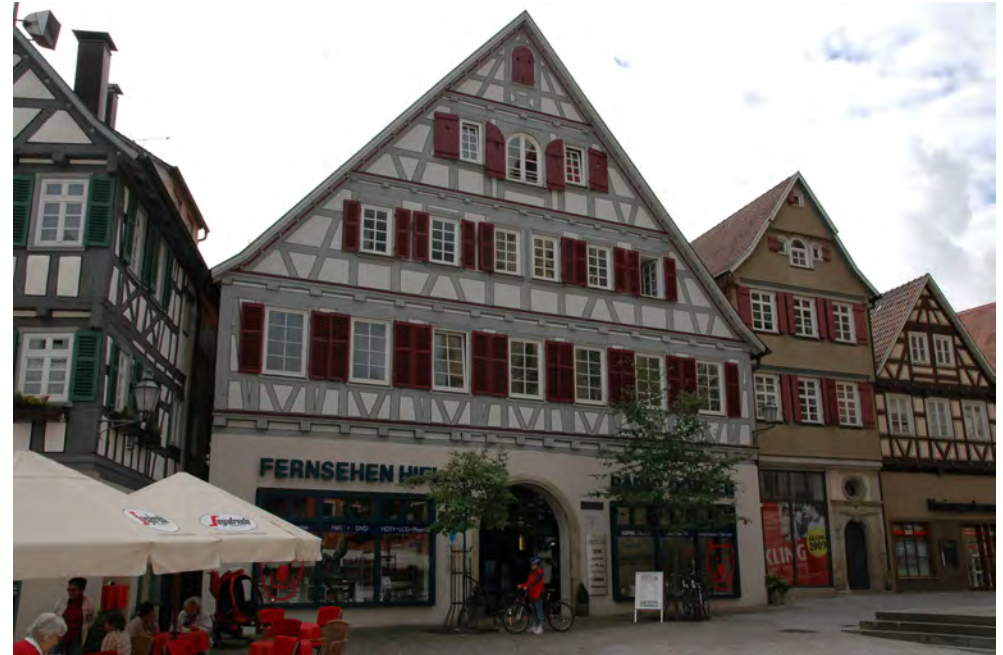
Kirchplatz 3

Zweigeschossiges Fachwerkgebäude mit massivem Erdgeschoss und Satteldach; breit gelagerter Baukörper mit symmetrisch angeordneten Fensterachsen, im Erdgeschoss mittig liegendes karniesprofiliertes Rundbogenportal (bez. 1682), der Fachwerkaufbau mit Gefügestufen des 18. Jahrhunderts, im dreigeschossigen Satteldach einstige Ladeluken vorhanden; an der Rückseite zweigeschossiger Anbau mit rundbogigem Kellereingang, Eckquaderung und profiliertem Konsolstein zum Fachwerkaufbau des 18. Jahrhunderts, an der Westseite modern erweitert; errichtet 1682 als Vogtei, im 18. Jahrhundert baulich verändert, 1977 zu Geschäftshaus umgebaut, 1984 Dachgeschossausbau, 2001 Fassadensanierung und neue Farbgebung nach Befund.

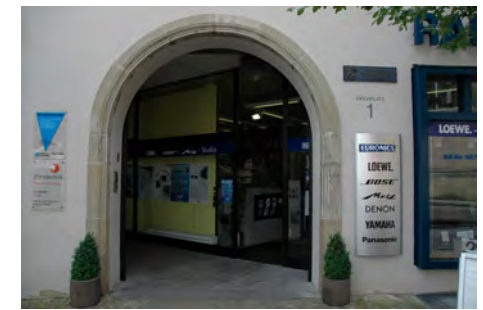
Rundbogenportal

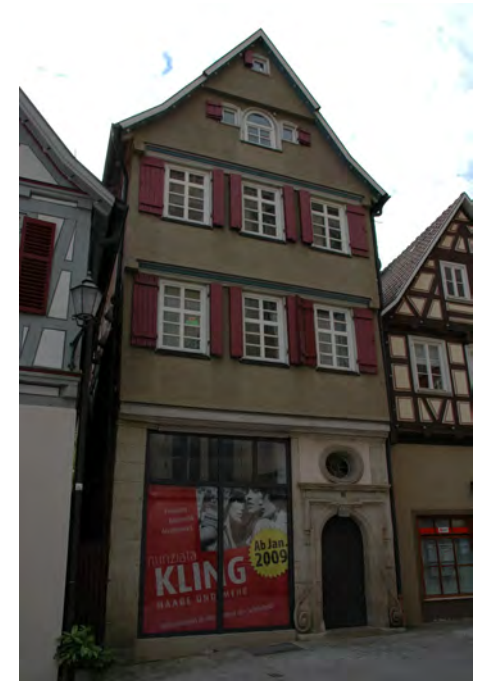
Kirchplatz 5

Dreigeschossiges Fachwerkgebäude mit Satteldach über massivem, sandsteinernem Erd- und Zwischengeschoss; im Erdgeschoss reich gestaltetes Barockportal mit geohrtem Gewände mit Volutenabschlüssen, darüber Ochsenauge mit profiliertem Gewände, der Fachwerkaufbau mit leichten Vorstößen, dreiaxsig mit hohen Fensterformaten, im Giebeldreieck zu Fenstern umgebaute Ladeluken; im Kern vor 1600, ab Mitte des 17. Jahrhunderts und im 18. Jahrhundert (Erdgeschoss und Portal, Einbau einer Hauskapelle) teilweise Neugestaltung, 1981 Sanierung Dach und Fassade, 2007 Einbau eines neuen Schau Fensters. Als eines von zwei Privathäusern anstelle des einstigen Kirchhofes errichtet, ist das gut überlieferte Bürgerhaus mit repräsentativem Portal und qualitativem künstlerischem Innenausbau von hohen Zeugniswert für das gehobene bürgerliche Bauen in zentraler städtebaulicher Lage. Als Bestandteil der gestaffelten, giebelständigen Gebäudereihe hat das Gebäude zudem besondere Bedeutung für das unmittelbare Umfeld der Stadtkirche und den östlichen Abschnitt der G.-Daimler-Straße.

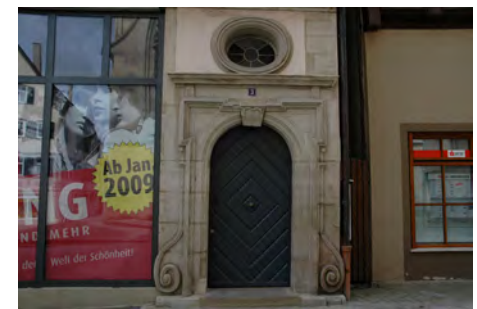
Portal

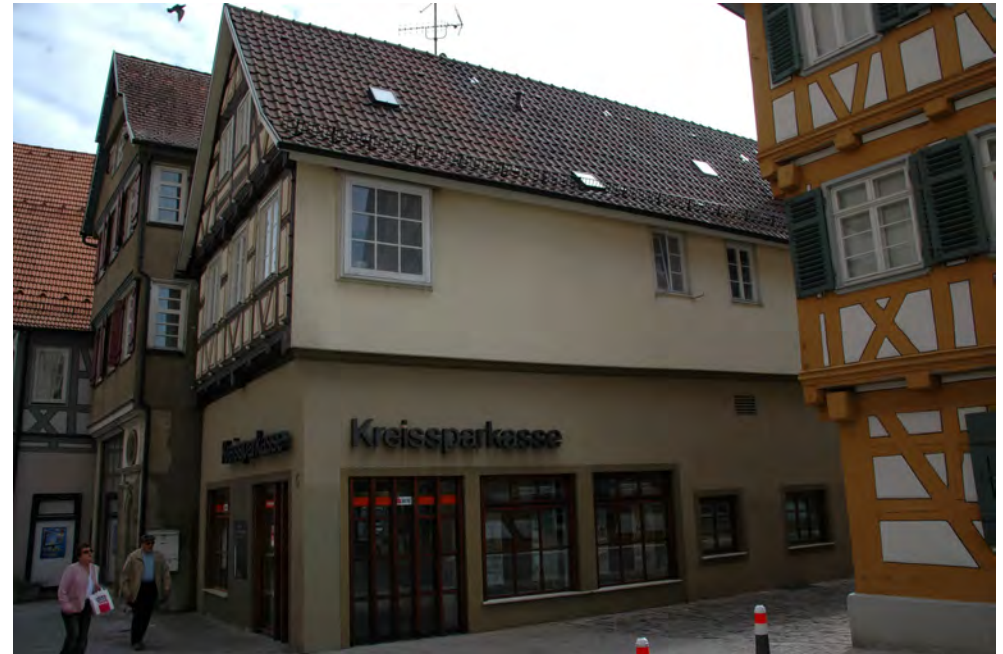
Kirchplatz 7

Zweigeschossiges, traufseitig verputztes Fachwerkgebäude über massivem Erd- und Zwischengeschoss mit Satteldach; Vorstöße nach allen Seiten, der Fachwerkgiebel gegen den Platz mit V-Streben in den Brüstungsfeldern; im Kern 17. Jh. mit teilweisen Veränderungen des 18. Jh., im 19. Jh. rückwärtiger Fachwerkgiebel erneuert, in der 2. Hälfte des 20. Jh. weitgehender Umbau des Erd- und des Zwischengeschosses.

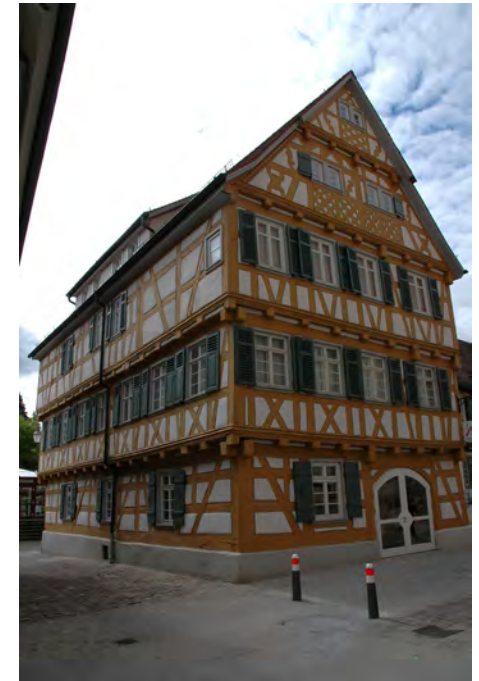
Kirchplatz 9

Dreigeschossiger Fachwerkbau mit Satteldach über massivem, aufwändig gestaltetem Sockel; Sichtfachwerkfassade mit Vorstößen nach allen Seiten, an der nördlichen Giebelfront mittig liegendes Segmentbogenportal, das erste Obergeschoss mit dicht angeordneten Fensterachsen und Andreaskreuzen in den Brüstungsfeldern, im Geschoss darüber V-Streben, im Giebel Zierfachwerk; errichtet 1683 als Deutsche Schule, im 20. Jahrhundert modernisiert, dabei u.a. Auswechslung des Tores, der Fenster, Dachausbau mit traufseitiger, breiter Gaube.

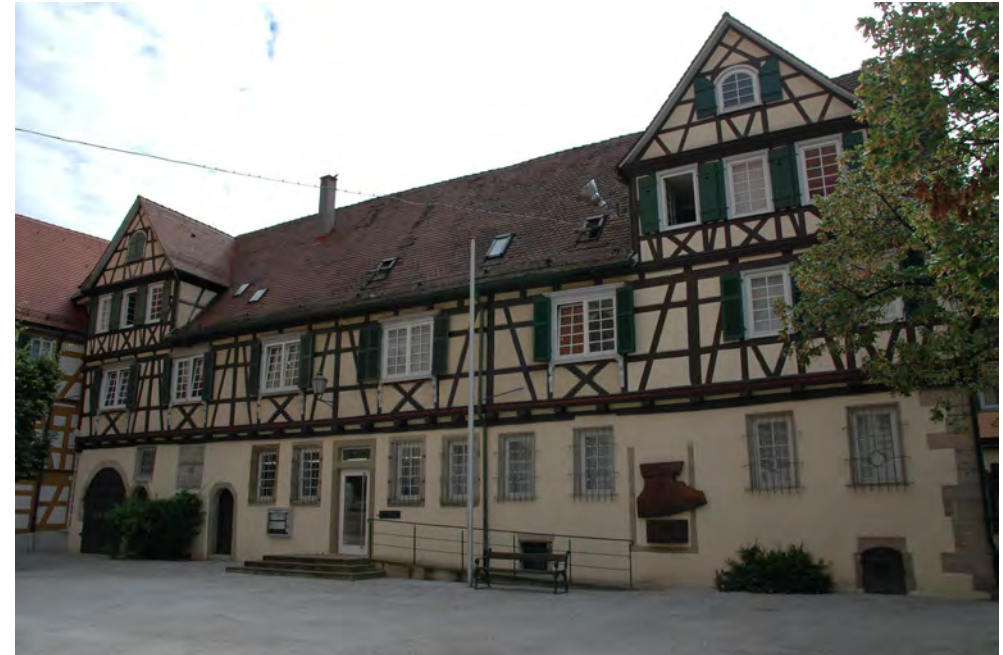
Kirchplatz 10

Zweigeschossiger, teilweise verputzter Fachwerkbau über einen in weiten Teilen massivem Erdgeschoss, Satteldach mit markanten seitlichen Zwerchhäusern; im hohem Erdgeschoss rundbogige Portalrahmungen und unregelmäßig angeordnete hochformatige Fenster mit Steingewänden sowie Inschrifttafel, das Fachwerkobergeschoss mit breiten Gefachen und geschosshohen Streben, an den jüngeren Zwerchhäusern Andreaskreuze in den Brüstungsfeldern; der östliche Gebäudeteil an der Rückseite unverputzt und mit Zwischengeschoss, auch hier markantes Zwerchhaus; der westliche Gebäudeteil verputzt, im Dach Aufzugsgaube; errichtet 1649/50 unter Verwendung von Teilen des Vorgängerbaus von 1569, im 18. Jahrhundert u.a. Herstellung der Zwerchhäuser, im 20. Jh. Umnutzung zu Heimatmuseum. Als eines von drei Sondergebäuden im Bereich des alten Kirchhofes weist die ehem. Lateinschule die längste Standortration auf (seit 1569) und hat damit hohen Zeugniswert für das bauliche Umfeld der Stadtkirche. Als früher Schulbau kommt ihm zudem besondere Bedeutung für die Schulgeschichte Schorndorfs zu.

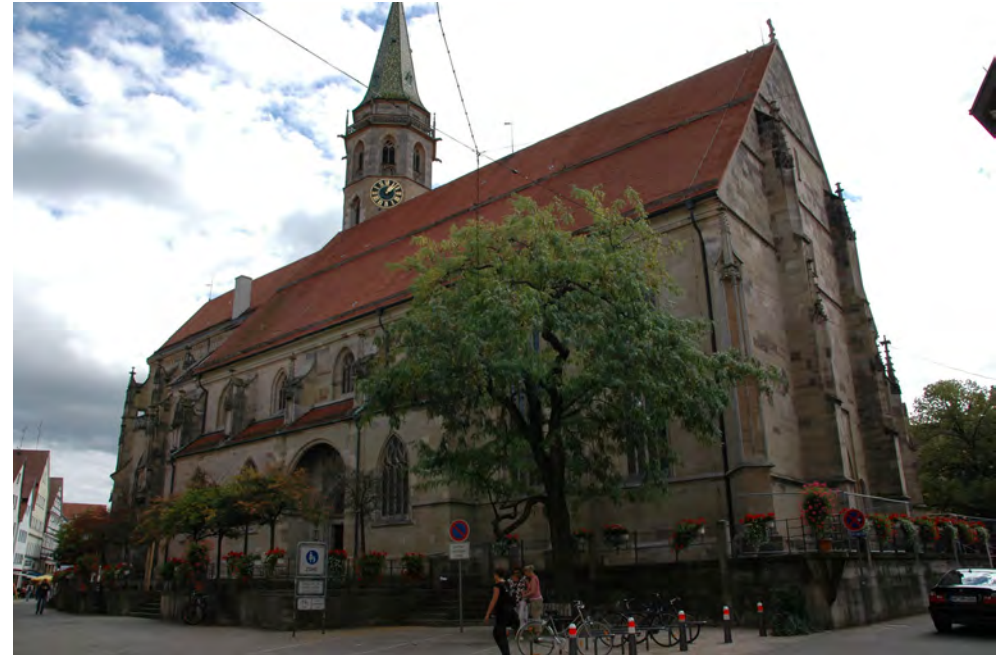
Kirchenbau mit spätgotischen Langhaus mit dreiseitig geschlossenen Chor (Marienchor, Anfang 16. Jh.) mit Scheinkapellenkranz, nördlich Marienchor mit Netzgewölbe als Stamm- baum Christi, an der Südseite des Langhauses Treppenturm mit Zwillingswendeltreppe angebaut; errichtet spätestens 1477, nach Zerstörung Langhaus 1658/60 in einen Emporensaal umgewandelt, Um- und Neugestaltung der oberen Turmgeschos- se 1902, 1958 Umbau des Langhauses in seine heutige Form (Längsorientierung).

Ansicht von Nordwesten

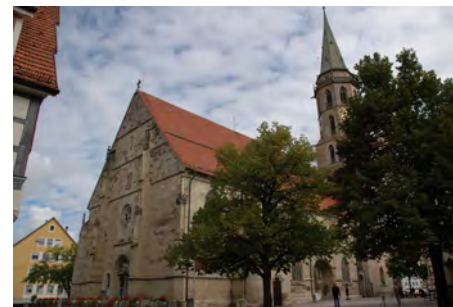
Ansicht von Südwesten

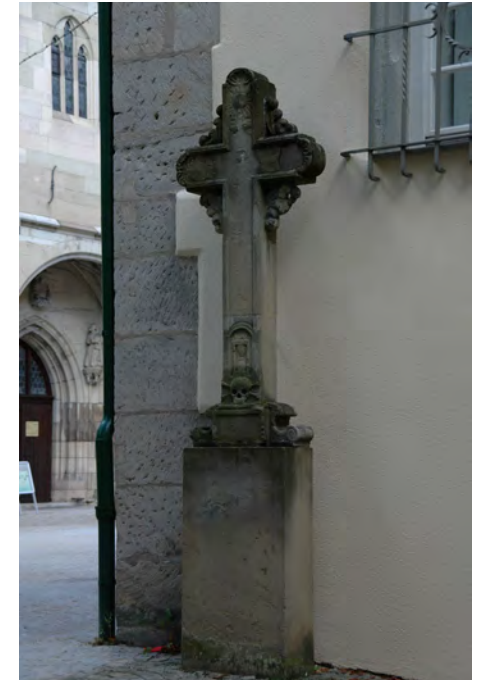
Sandsteinernes Grabkreuz vom Friedhof vor dem Oberen Tor, die Kreuzbalken mit profilierten Randleisten, profilierter Sockel zwischen Schweifvoluten, darüber Relief mit Stundenglas und Totenkopf, am oberen Stammende Relief einer Muschel mit Strahlensonne, in den Kreuzwinkel gerollte Blätter, das Postament neu; bez. 1722, 1978 am heutigen Standort aufgestellt.

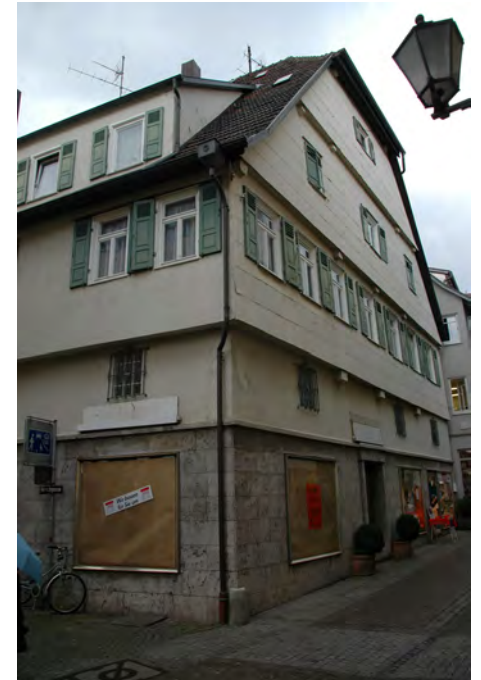
Konstanzer-Hof-Gasse 7

Dreigeschossiges, mit Stein und Blechplatten verschaltes Fachwerkgebäude mit Schopfwalmdach; trauf- und giebelseitige Geschoßvorstöße, das Zwischengeschoss mit kleinformatigen Fensteröffnungen; errichtet nach 1690 mit nachträglichen Überformungen des 20. Jahrhunderts, u.a. 1936 Geschäfts- und Lagereinbau, dabei Entfernung der Tenne und des rundbogigen Kellereingangs, Verkleidung der Fassade, Fensterauswechslung, Dachausbau mit breiter Gaube.

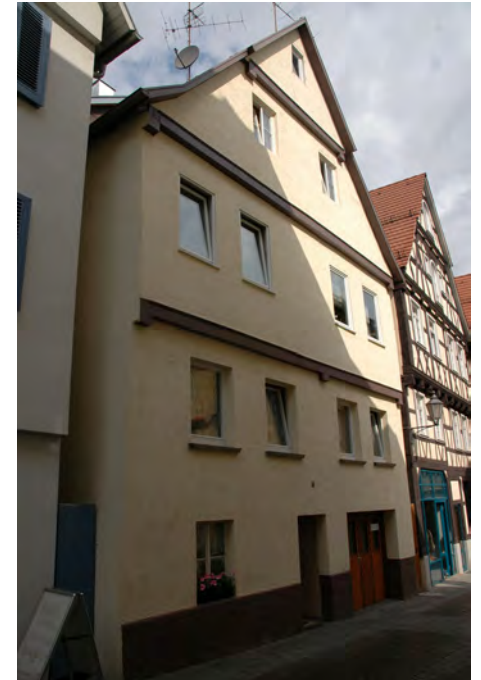
Konstanzer-Hof-Gasse 8

Dreigeschossiges, verputztes Fachwerkgebäude mit Satteldach; Fassade mit verschalten Vorstößen, unter Putz Andreaskreuze in den Brüstungsfeldern; nach 1690 errichtet und nachträglich überformt (u.a. 1955 Dachausbau und Vergrößerung der Öffnungen, 1985 umfangreiche Sanierung innen und außen sowie Dachneueindeckung).

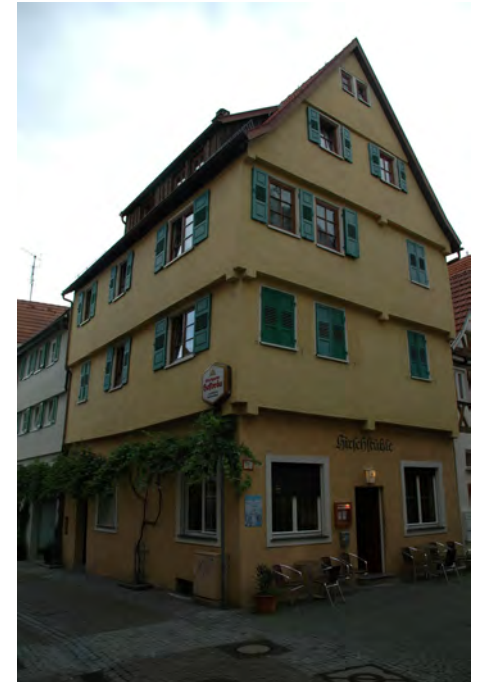
Konstanzer-Hof-Gasse 9

Dreigeschossiges, verputztes Fachwerkgebäude mit Satteldach; zu zwei Seiten gerichtete Vorstöße, an der Gebäudeecke ehem. Stubenteil ablesbar; spätestens nach 1690 errichtet und nachträglich überformt (u.a. Vermauerung des ehem. Kellerzugangs, Erdgeschoss massiv erneuert, Einbau einer Gaststätte, zudem Fachwerk verputzt, Fenster erneuert, Dachausbau mit Gaube).

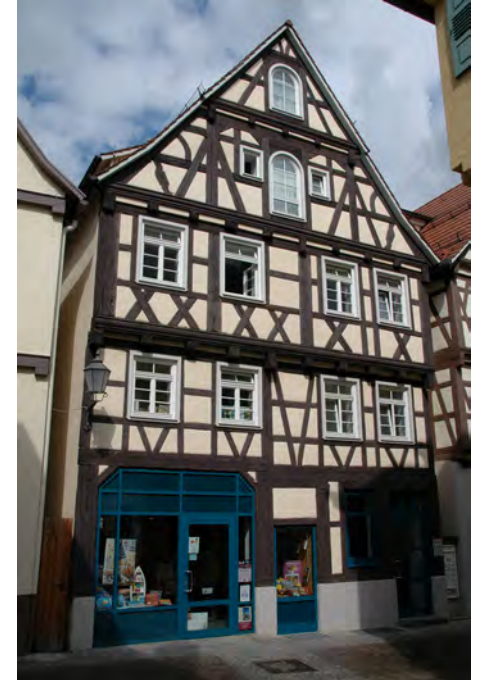
Konstanzer-Hof-Gasse 10

Sichtfachwerkfassade über gemauertem Sockel mit giebelseitigen Vorstößen und breiten Gefache mit stark dimensionierten Ständern, Andreaskreuzen und V-förmigen Streben, im Giebel dreieck Zierfachwerk mit Mannfiguren und geschweiften und genasteten Streben sowie zwei ehem. Speichertüren; 17./18. Jahrhundert, das Gebäude bis auf die Fassade 1989 abgebrochen.

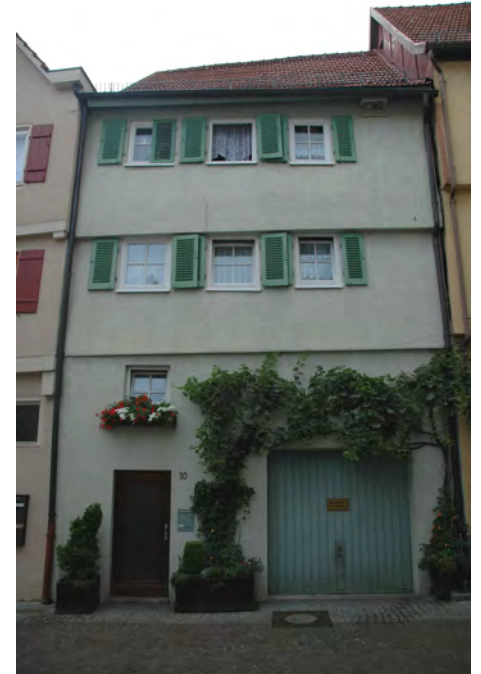
Konstanzer-Hof-Gasse 11

Dreigeschossiges Fachwerkgebäude mit massivem Erd- und Zwischengeschoss, Vorstöße, verputzt, Satteldach; errichtet nach 1690, im 20. Jahrhundert Umbau des Erd- und Zwischengeschosses, dabei Verlust der Tenne und des Kellereingangs.

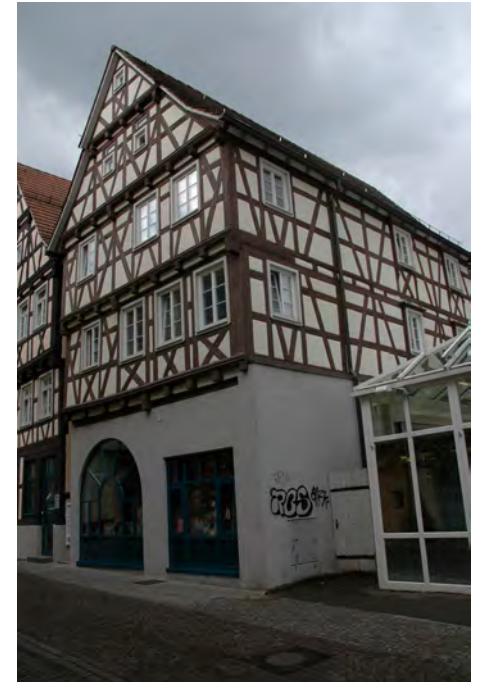
Konstanzer-Hof-Gasse 12

Dreigeschossiges Fachwerkgebäude mit massivem, verputztem Erdgeschoss, Satteldach; Sichtfachwerk mit giebelseitigen Vorstößen, im 1. Obergeschoss Andreaskreuze, darüber geschosshohe Streben; errichtet nach 1690, im 20. Jahrhundert überformt (u.a. 1995 komplette Erneuerung des Erdgeschosses, Fensterauswechslung, neue Dachdeckung).

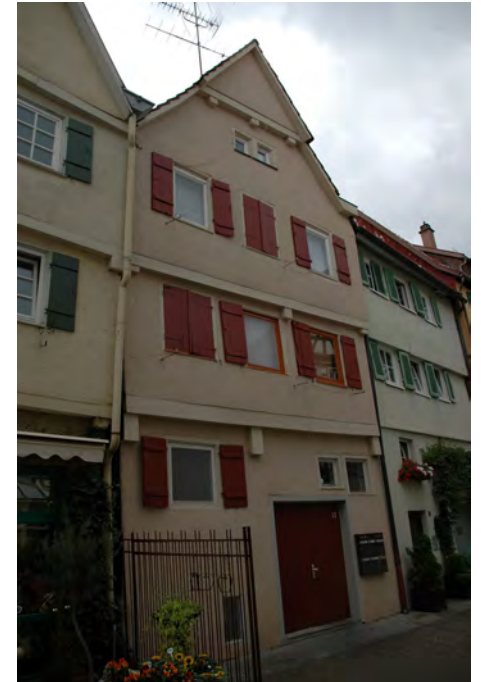
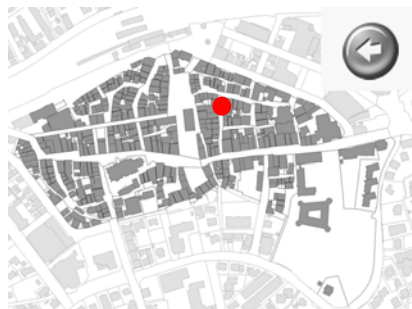
Konstanzer-Hof-Gasse 13

Zweigeschossiges, teilweise verputztes Fachwerkgebäude mit Satteldach; im Obergeschoss und im Giebel Sichtfachwerk mit Vorstößen; nach Brand 1690 wiedererrichtet und im 20. Jahrhundert vor allem durch Ladeneinbau im Erdgeschoss stark verändert, u.a. massiv ausgemauert, Fensterauswechslung, Dachausbau mit Gauben, neue Dachdeckung, Errichtung eines eingeschossigen Erweiterungsbaus anstelle des dazugehörigen und 1409 erstmals erwähnten historischen Gärtchens (1880-1983 zwischenzeitlich bebaut).

Als ehemaliger Konstanzer Pflughof mit einer langen, bis 1483 zurückreichenden Standorttradition sowie als Geburtshaus von F.H. Weckherlin (1767-1828, württ. Finanzminister) kommt dem stark veränderten Gebäude hoher Zeugniswert für die Stadtgeschichte zu. Mit seiner hoch aufragenden Sichtfachwerkfassade hat es innerhalb der Konstanzer-Hof-Gasse zudem exemplarischen Wert für die umliegende Bebauung.

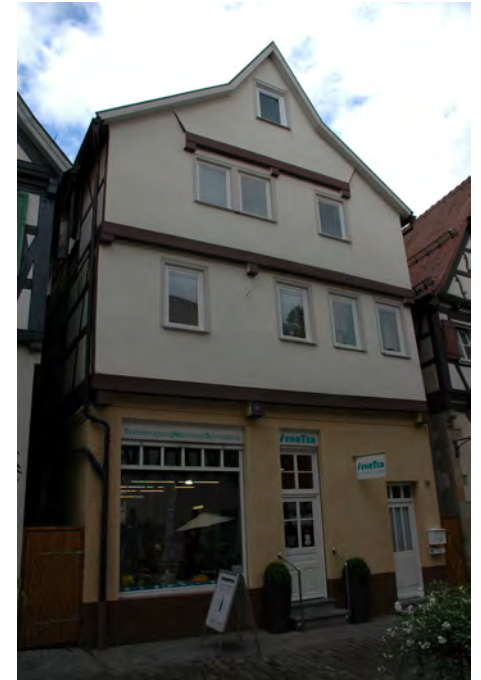
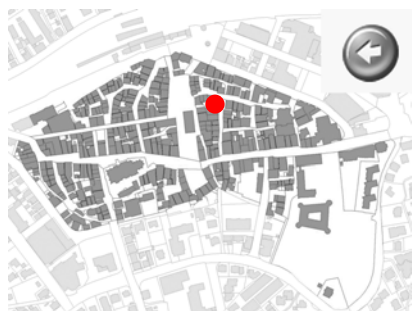
Konstanzer-Hof-Gasse 16

Zweigeschossiges Fachwerkgebäude mit massivem, verputztem Erdgeschoss und Satteldach; Sichtfachwerk mit geschosshohen Streben und durchkreuzten Rauten; 1. Hälfte 18. Jahrhundert mit Veränderungen des 20. Jahrhunderts (u.a. 1949 Veränderung des Erd- und ehem. Zwischengeschosses, 1987 teilweiser Rückbau des selbigen, 1953 Dachgeschossausbau mit Gaube, zudem Fensterauswechslung, neue Dachdeckung).

Als eines der jüngeren, nach dem Stadtbrand von 1690 errichteten Gebäude kommt dem mit seiner Hauptfassade an der Höllgasse liegenden Eckgebäude dokumentarischer Wert als ehemals landwirtschaftlich ausgerichtetes Anwesen in zentraler städtebaulicher Lage zu.

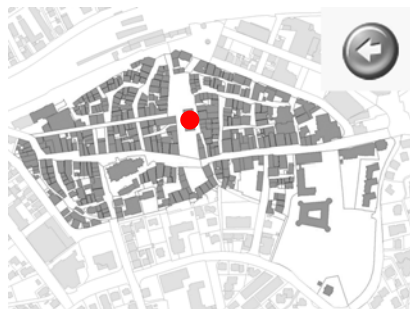
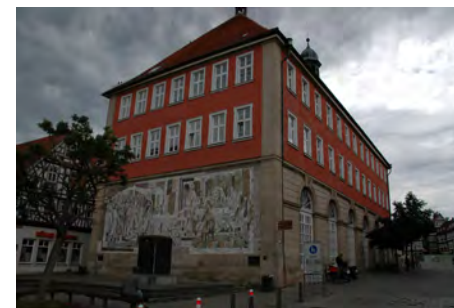
Nordfassade mit Mosaik

Dreigeschossiges Gebäude mit Walmdach mit Glockenturm und Dachreiter; massives, natursteinsichtiges Erdgeschoss mit hohen Rundbogenöffnungen, von Säulen flankiertem und von einem Balkon bekrönter Haupteingang, die verputzten Fachwerkobergeschosse durch regelmäßig angeordnete Fensterachsen und Ecklisenen gegliedert, an der Nordfassade Bildmosaik von 1965 („Schorndorfer Weiber“); errichtet zwischen 1727-30, 1811 und 1978 umfassend und damals v.a. im Inneren modernisiert.

Das barocke Rathaus veranschaulicht den damaligen Aufschwung der Stadt Schorndorfs und ist durch seinen neuen Standort gleichzeitig baulicher Ausdruck des Selbstbewusstseins der Bürgerschaft. Mit seinem schlichten, städtebaulichen aber äußerst markanten Äußeren hat das Rathaus damit hohen Zeugniswert für die Stadtentwicklung des 18. Jahrhunderts sowie die bewusste barocke Gestaltung des Stadtmittelpunkts.

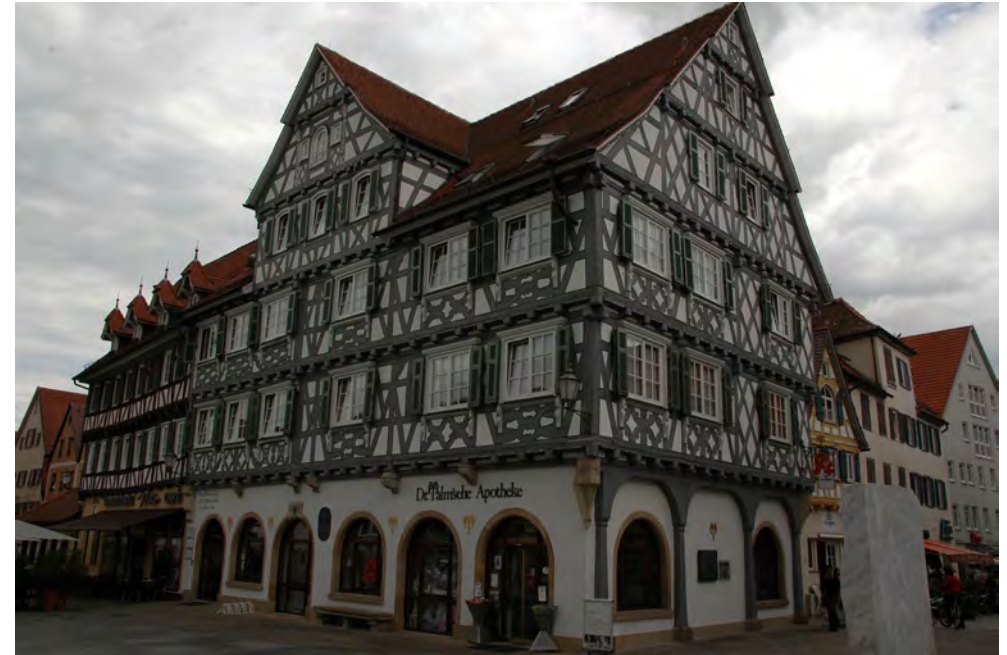
Dreigeschossiges, massives Gebäude mit vorgeblendeter aufwändiger Sichtfachwerkfassade aus der Zeit nach 1650, Satteldach mit breitem Zwerchhaus; im verputztem Erdgeschoss ein Rundbogenportal von 1735, eine Konsole von 1533 und Steinkonsolen der 2. Hälfte des 17. Jh. erhalten; 1975/77 Abbruch und 1978/79 Wiederaufbau des Baus des 17. Jh. unter Verwendung der Sichtfachwerkfassade und Teilen des Erdgeschosses, 1992 und 2000 Fassadensanierung.

Das Gebäude setzt gemeinsam mit seinem ebenfalls mit einem markanten Zwerchhaus versehenen Gegenüber (Marktplatz 3) einen wichtigen städtebaulichen Akzent an der Ecke Marktplatz/Johann-Philipp-Palm-Straße. Die Fassade für sich hat dokumentarischen Wert für die Fachwerkbaukunst und Zierfreude des 17. Jahrhunderts.

Ansicht gg. Johann-Philipp-Palm-Straße

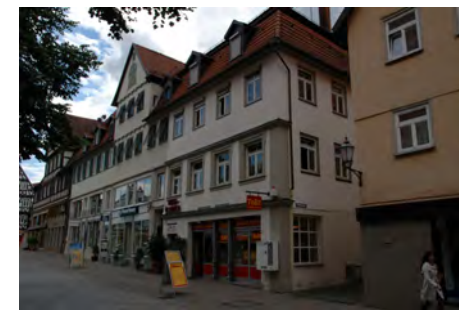
Ansicht von Nordost

Dreigeschossiges Gebäude mit massivem Erd- und Zwischengeschoss, das Obergeschoss und das Zwerchhaus in nachträglich verputztem Sichtfachwerk errichtet (K-Streben, Andreaskreuze), Mansarddach; nachträglich vereinfachte bzw. verputzte Fassade mit charakteristischem, dem Nachbarhaus angepasstem Aufriss, axiale Fenstergliederung, bei Nr. 5 Lisenen und barocke Gewänderteile, bei Nr. 7 die barocken Fenstergewände erhalten; errichtet nach 1743 mit Veränderungen des 20. Jh. (Nr. 5: 1991 Fassadensanierung und Dachneueindeckung, 2006 Umgestaltung des Ladenzugangs und Einzug einer neuen Zwischendecke im Erdgeschoss; Nr. 7: 1987 Fassadensanierung und Dachneueindeckung, 1994 Einbau neuer Fenster im OG und DG); der rückwärtige Anbau von Nr. 7 dreigeschossig, in Fachwerk errichtet und mit steilem Satteldach versehen (18. Jh.). Die sich als architektonische Einheit präsentierenden und durch ihre breiten Trauffassaden den Platzraum dominierenden Gebäude haben dokumentarischen Wert für das gehobene Bauen in städtebaulich zentraler Lage im Zeitalter des Barocks.

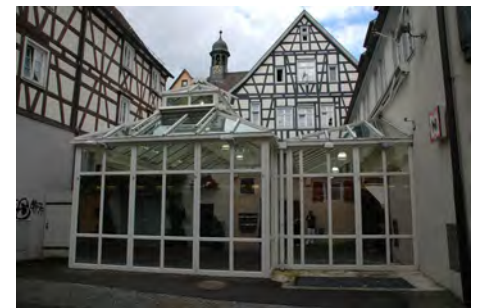
Rückfassade von der Konstanzer-Hof-G. aus

Zweigeschossiges, im Erdgeschoss zum Teil massives Fachwerkhaus mit Mansard-Giebeldach, die Westfassade verputzt; errichtet nach 1743, der rückwärtige (östliche Gebäudeteil älter (1604 d), 1994 umfassende Umbauten gemeinsam mit Konstanzer-Hof-Gasse 13 und Marktplatz 20 (u.a. Herstellung einer internen Verbindung im EG und 1. OG, Sanierung der Fachwerkfassade, Restaurierung des Löwenkopfes an der Gebäudeecke bei Nr. 20).

Das in zweiter Reihe der Marktplatzbebauung, im sog. Apothekergässlein liegende ehemalige Ackerbürgerhaus bildet gemeinsam mit seinem Nachbargebäude Marktplatz 20 eine städtebaulich markante Baugruppe in unmittelbarer Nähe des Rathauses. Mit seinen älteren Bauteilen und den gut überlieferten Fachwerkaufbau hat es dokumentarischen Wert für das gehobene bürgerliche Bauen in zentraler Lage.

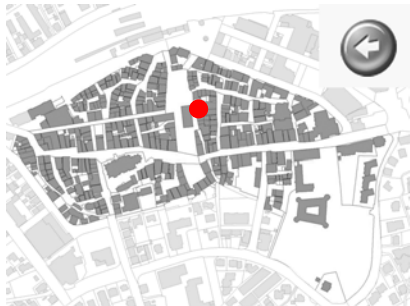
Wirtshauschild und steinerner Löwenkopf

Zweigeschossiges Fachwerkhaus mit massivem Erdgeschoss und Satteldach; über dem massiven und mehrfach umgebauten Erdgeschoss nach beiden Seiten hin Vorstöße mit stark profiliertem Gurtgesims und Fachwerk mit V-Streben im Obergeschoss, die Vorstöße im Dachgeschoss geringer; 17./18. Jahrhundert, seit 1822 als Gasthaus zum Löwen genutzt (der Ausleger bez. 1822), 1894 u.a. Herstellung der markanten Eckkonsole aus Sandstein mit Löwenkopf, 1994 umfassende Umbauten gemeinsam mit Konstanzer-Hof-Gasse 13 und Marktplatz 18 (u.a. Herstellung einer internen Verbindung im EG und 1. OG, Sanierung der Fachwerkfassade, Restaurierung des Löwenkopfes an der Gebäudeecke bei Nr. 20) zudem Dachausbau mit breiter Gaube und Entfernung der ehem. Ladenluke. Das einstige traditionsreiche Gasthaus bildet gemeinsam mit seinem Nachbargebäude Marktplatz 18 eine städtebaulich markante Baugruppe in unmittelbarer Nähe des Rathauses. Wegen seiner einstigen Sondernutzung und den erhaltenen Baudetails hat es darüber hinaus dokumentarischen Wert für die Wirtschaftsgeschichte Schorndorfs.
