Denkmalpflegerischer Werteplan Gesamtanlage Schorndorf

**DENKMALPFLEGERISCHER WERTEPLAN
GESAMTANLAGE SCHORNDORF**

Regierungspräsidium Stuttgart, Referat Denkmalpflege

Schorndorf, Rems-Murr-Kreis

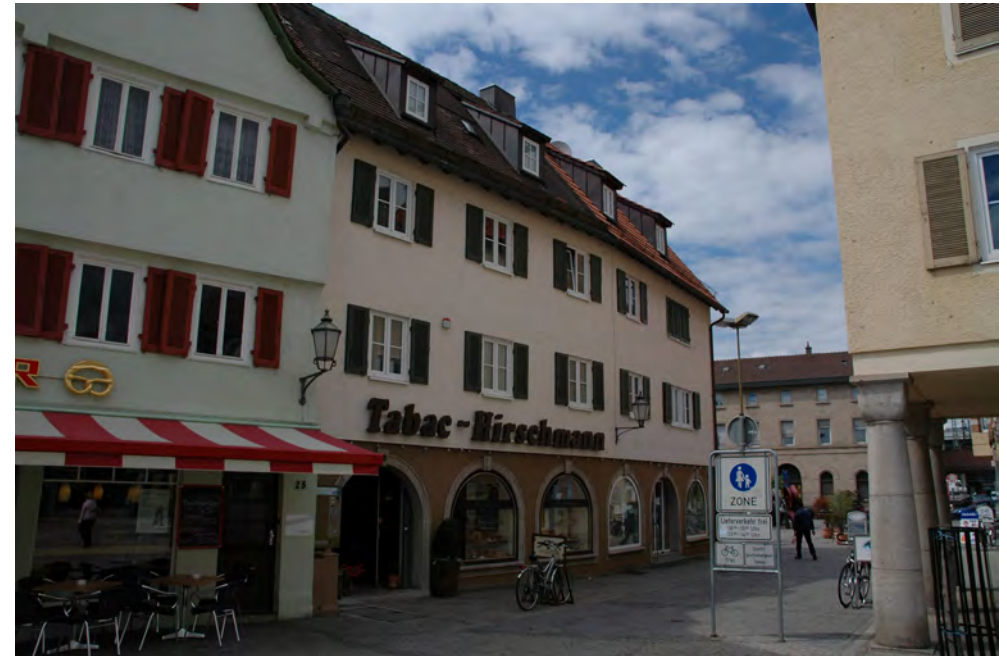
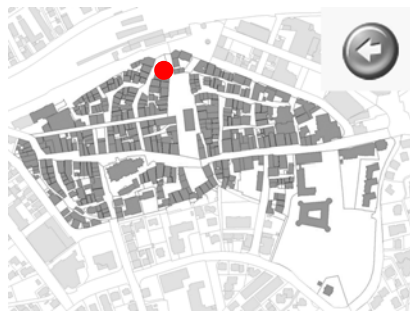
Dreigeschossiges, verputztes Gebäude mit Satteldach; lang gestreckter, nach Norden hin nur dreiachsiger Baukörper, im Erdgeschoss rundbogige Fenster- und Türöffnungen mit Keilsteinen, die übrige Fassade ungegliedert; nach 1945, bei Nr. 25 1986 Veränderung der Erdgeschossfassade (Schaufenster) und Neuanstrich zudem Dachausbau mit Gauben.

Das als Verbindungsglied zwischen der Rosenstraße und dem Marktplatz fungierende bzw. als wichtiger Kopfbau am nördlichen Stadteingang stehende Gebäude ist aus städtebaulichen Gründen sowie als Beispiel für die erste, durch die traditionelle Formensprache des Heimatstils gekennzeichnete Wiederaufbauphase nach dem Zweiten Weltkrieg erhaltenswert.

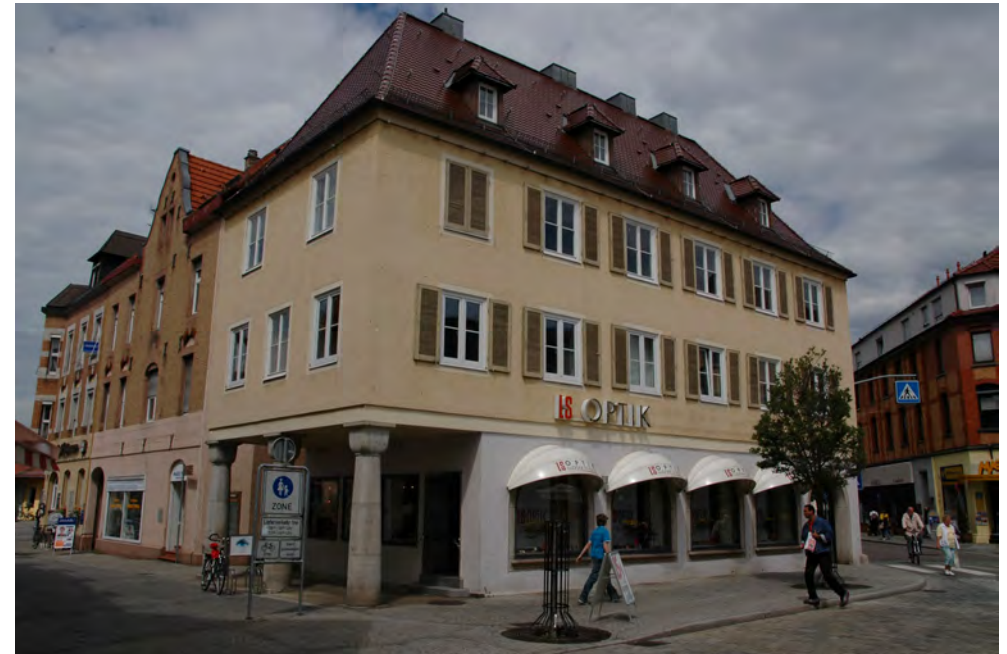
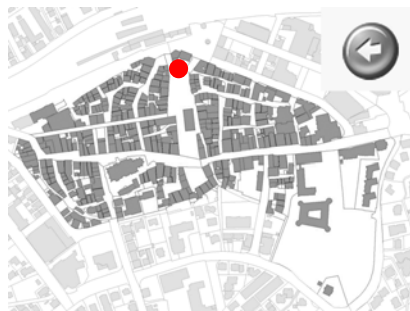
Nordwestansicht

Dreigeschossiges, verputztes Gebäude mit Walmdach; Südfassade gegen den Marktplatz ungegliedert und regelmäßig durchfenstert, seitliche Passage mit wuchtigen Säulen aus Naturstein; unter Veränderung der alten Baulinie in den 1950er Jahren errichtet, die nördliche Raumkante damit heute geschlossener, als noch bei dem Vorgängerbau, 1986 Umbau der Passagenüberdachung.

Das nach vier Seiten freistehende und parallel zur Nordfassade des Rathauses ausgerichtete Gebäude ist mit seiner reduzierten historisierenden äußeren Gestalt und als eigenständiger Beitrag der Wiederaufbauzeit nach 1945 erhaltenswert, neben seiner Funktion als markanter nördlicher Abschluss des Marktplatzes.

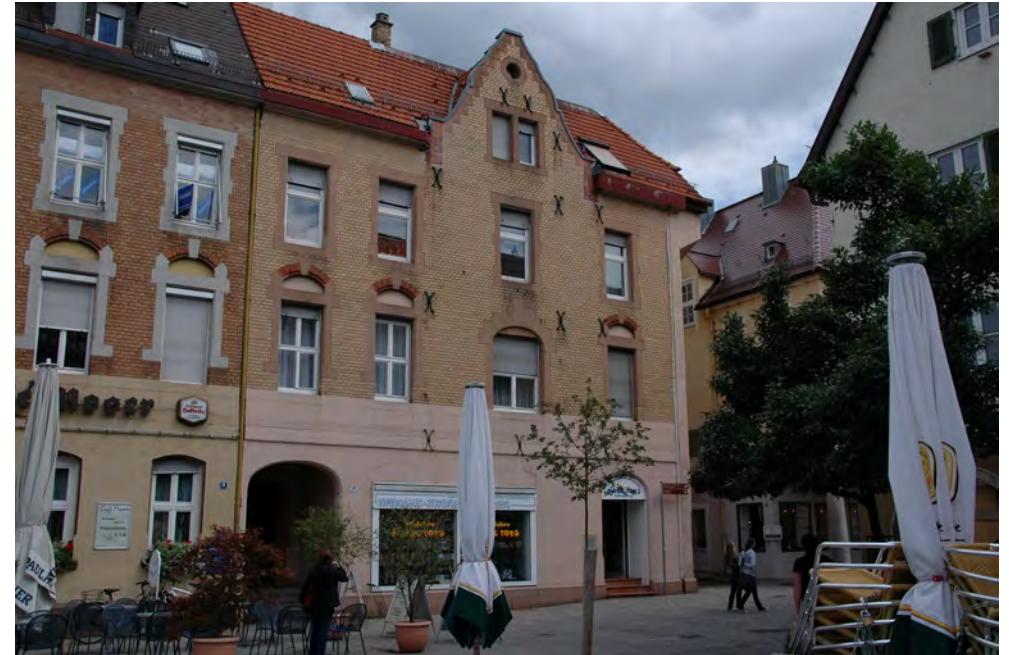
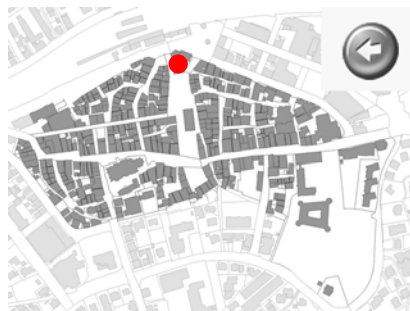
Nordwestansicht

Dreigeschossiges Massivgebäude mit Satteldach; das Erdgeschoss verputzt, mit korbogige Tordurchfahrt, die Obergeschosse und der Giebel backsteinsichtig mit natursteinernen Fenstergewänden, Fenster im 1. OG rundbogig überwölbt und mit Keilsteinen verziert, abschließend über die Erker verkröpftes, profiliertes Traufgesims; errichtet gemeinsam mit dem Nachbargebäude Karlsplatz 3 um 1900, im 20. Jh. teilweise Veränderung der Erdgeschossöffnungen, Fensterauswechslung und Dachausbau.

Als architektonischer Bestandteil des Gebäudes Karlsplatz 3 ist das am nördlichen Stadteingang, gegenüber dem Bahnhof gelegene Gebäude erhaltenswert.

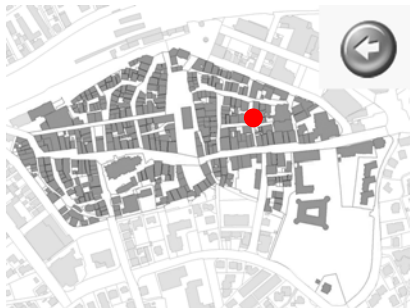
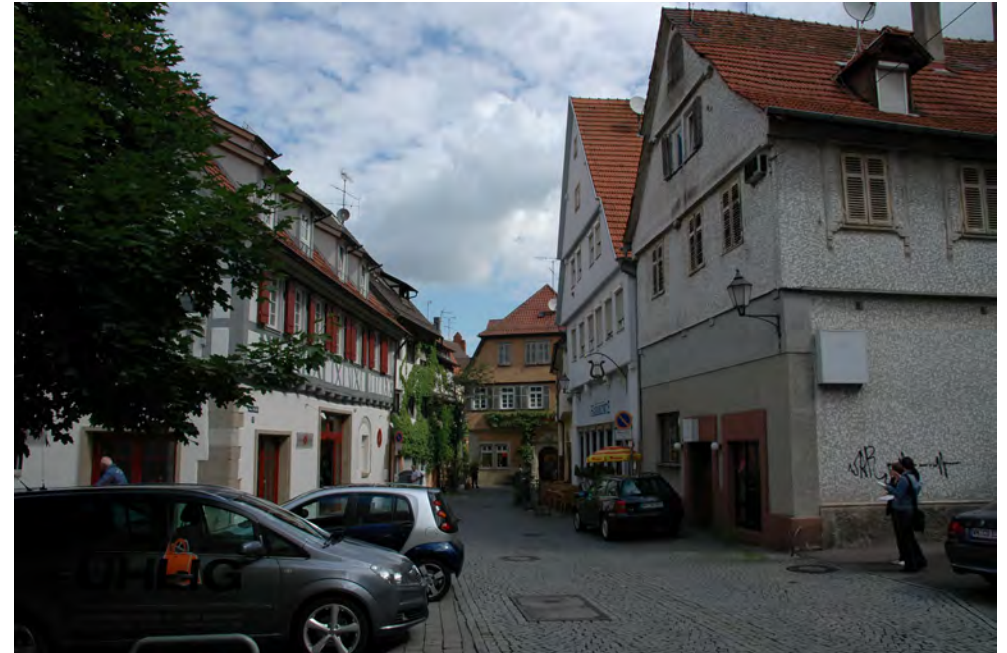
❶ Ecke Hirschgasse, nach Norden

Mittlere der drei alten Nord-Südgassen im Nordteil der Oberen Stadt, urspr. nur zwischen heutiger J.-P.-Palm-Straße und Höllgasse verbindend; Gassenverlauf im Kernbereich mit unterschiedlich breiten und gegeneinander versetzten Abschnitten, im Süd- und Nordabschnitt durch die Traufseiten der Häuser der J.-P.-Palm-Straße und Höllgasse/Schulstraße enger gefasst, auffallend breiter Mittelteil zwischen Hirsch- und Höllgasse mit einer Bebauung aus der Zeit nach dem Stadtbrand von 1690 ❶, hier giebel- und traufständige Fachwerkhäuser und im Norden von der Giebelfront des Hauses Schulstraße 22 optisch begrenzt; angelegt im Zuge des hochmittelalterlichen Stadtausbaus, nach 1690 wohl punktuelle Grundrisskorrekturen, im 19. Jh. an die Schulstraße angebunden und nach Norden in gerader Flucht fortgesetzt.

Mit ihrer gut überlieferten historischen Baustruktur kommt der Moserstraße hoher Zeugniswert für Zeit nach dem Wiederaufbau von 1690 zu.

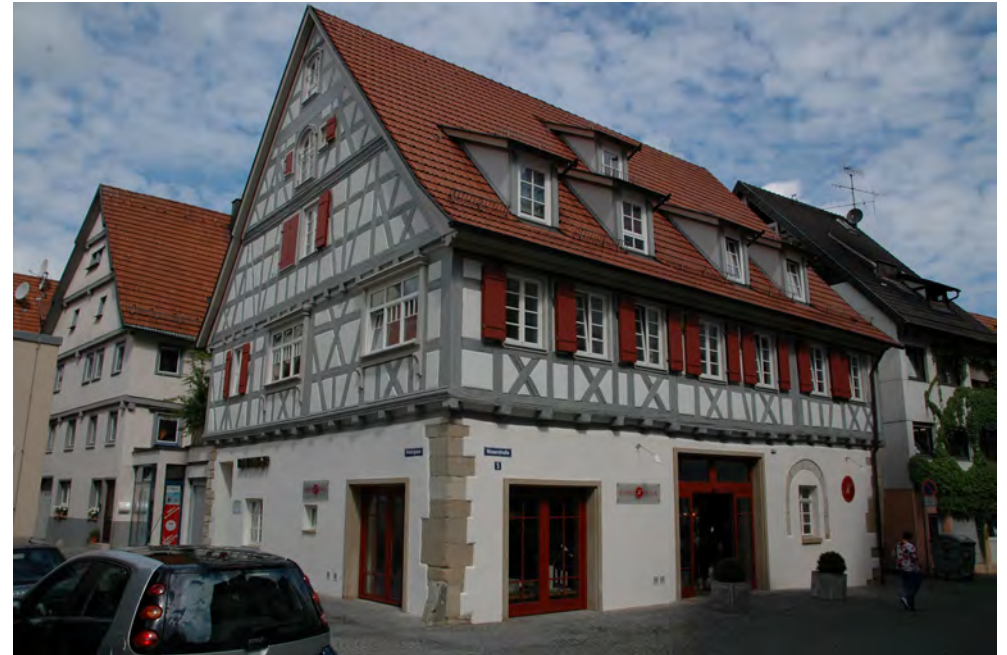
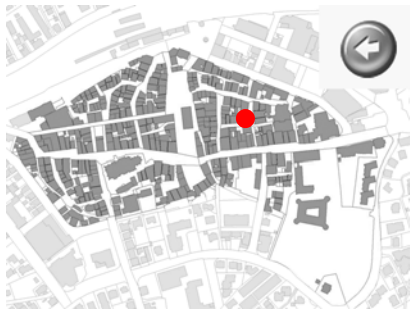
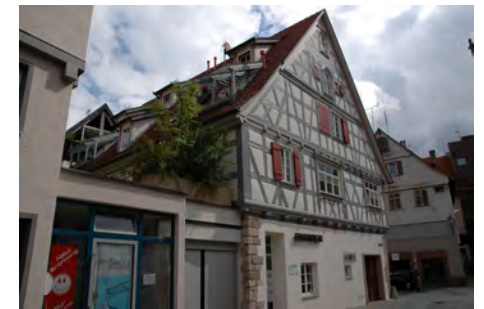
Ansicht von Südwesten

Zweigeschossiges Fachwerkhaus mit massivem Erdgeschoss und hohem Satteldach; die Gebäudeecken im Erdgeschoss mit Natursteinquaderung, an der nördlichen Traufseite ehem. Rundbogenöffnung erkennbar, der Fachwerkbau nach allen Seiten vorstoßend, am Südgiebel z.t. profilierte Schwellen und Rähme sowie breite Fenstererker mit profilierten Verdachungen und Konsolen, an der Traufseite regelmäßig durchfenstert und jüngeres Fachwerk in den Brüstungsfeldern (18. Jh.); errichtet im späten 17. Jahrhundert, im 20. Jh. umfassend modernisiert (u.a. 1955 Fachwerkfreilegung, 1998/99 umfassende Innen- und Außensanierung und Herstellung eines Autoaufzugs, 2000 Herstellung einer Dachterrasse im 1. OG sowie von Dachflächenfenstern, Dachausbau mit Gauben).

Das den mittleren Abschnitt der Moserstraße dominierende Eckgebäude hat mit seinen für das 17. Jahrhundert typischen Baudetails und wegen seiner zumindest noch in Teilen überlieferten charakteristischen Gebäudestruktur exemplarischen Wert für das gehobene bürgerliche Bauen.

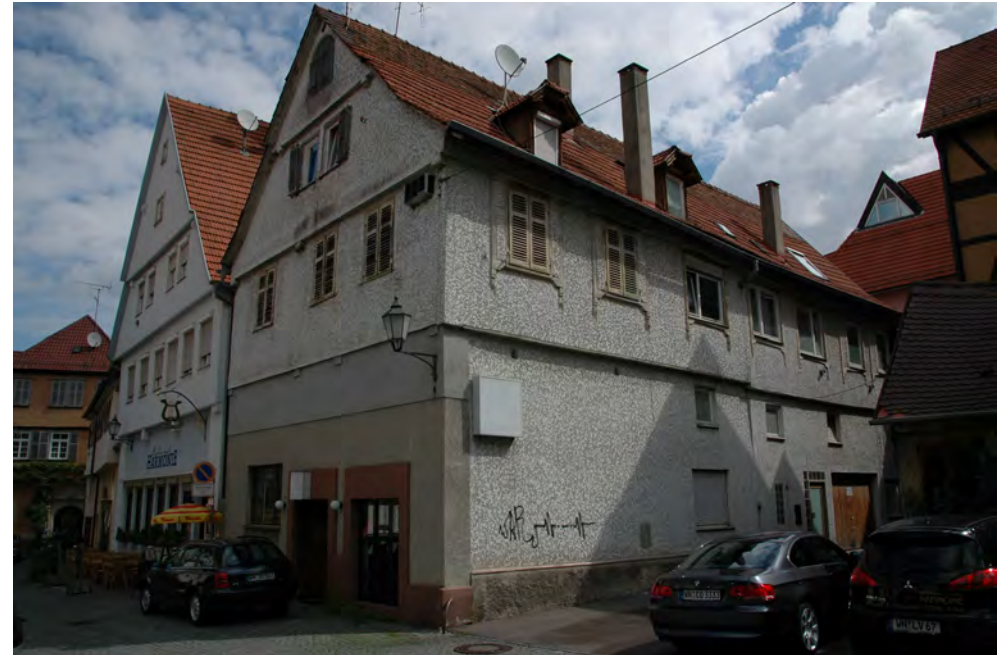
Moserstraße 8

Dreigeschossiges Fachwerkhaus mit weitgehend massivem Erd- und Zwischengeschoss, verputzt, Satteldach; der Fachwerkbau nach allen Seiten vorstoßend, an der regelmäßig durchfensterten Traufseite Fenstererker mit profilierten Verdachungen und Konsolen bzw. älterer Aufriss noch ablesbar; errichtet Ende des 17./Anfang des 18. Jahrhunderts, im 19. Jh. Dachausbau mit Gauben, Anfang des 20. Jh. das Erdgeschoss im Zuge des Ladeneinbaus größtenteils massiv erneuert zudem Fassade verputzt, Fensterauswechslung.

Das am mittleren Abschnitt der Moserstraße liegende Eckgebäude hat wegen seiner insgesamt gut überlieferten Gebäudestruktur und den qualitätvollen Baudetails dokumentarischen Wert für das Bauen in der Zeit um 1700.

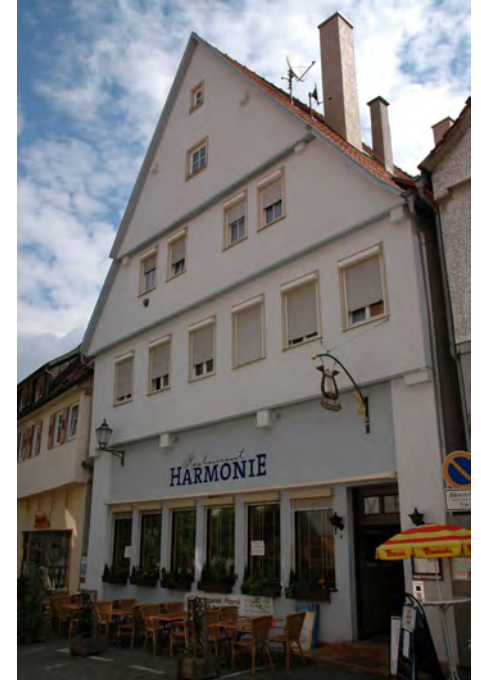
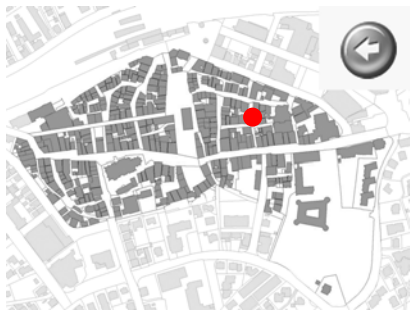
Moserstraße 9

Zweigeschossiges Fachwerkgebäude mit massivem Erdgeschoss und Satteldach; symmetrisch durchfensterter Baukörper mit V-Streben in den Brüstungsfeldern und wohl älteren geschosshohen Fachwerkfiguren im Giebelndreieck, im dreigeschossigen Satteldach ehemalige Ladeluken noch erkennbar; Ende 17./Anfang 18. Jahrhundert mit Überformungen des 20. Jahrhunderts (u.a. 1976 Fachwerkfreilegung, 1981 Dachgeschossausbau mit Gaube, 1985 Erweiterung der Backstube zudem Fensterauswechslung, Ladeneinbau).

Das im Detail veränderte Gebäude ist mit seiner zur Höllgasse ausgerichteten Sichtfachwerkfassade und der insgesamt gut überlieferten äußeren Gestalt ein erhaltenswerter Bestandteil der geschlossenen giebelständigen Bebauung.

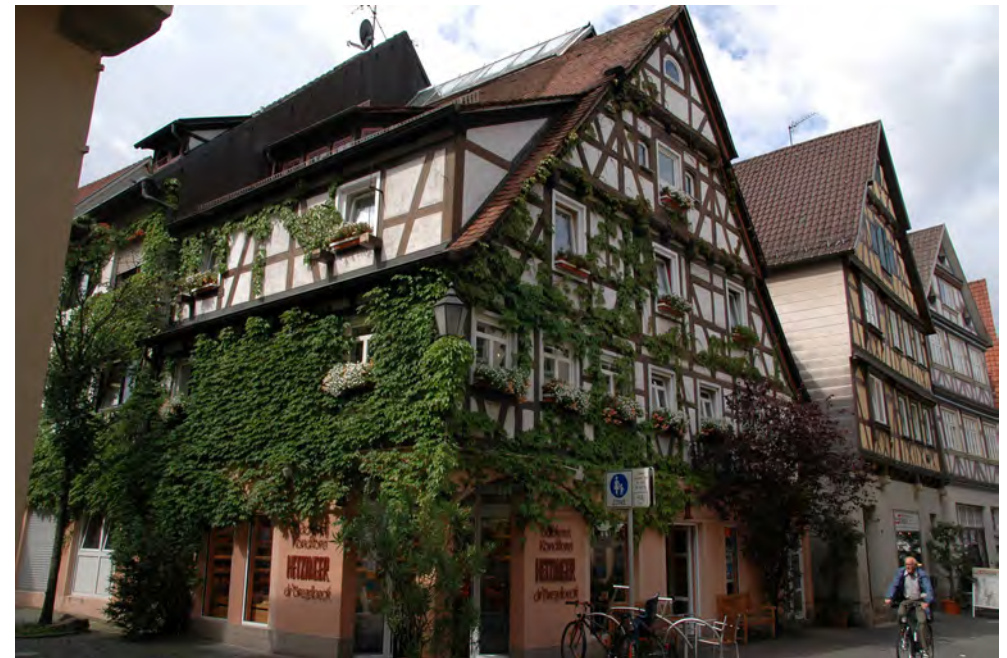
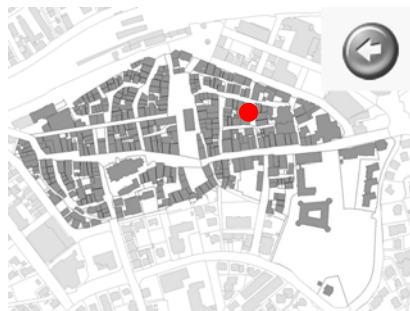
Moserstraße 10

Dreigeschossiges Fachwerkgebäude über massivem Erd- und Zwischengeschoss, verputzt, Satteldach; Fachwerkaufbau nach allen Seiten vorspringend, giebelseitig vier unterschiedlich profilierte Steinkonsolen, zum Dachgeschoss profilierte und kielbogig gefaste Schwellen, Giebelgesims und Verbretterung des Kehlbalckens ebenfalls profiliert; errichtet um 1700 mit Veränderungen des 20. Jahrhunderts (u.a. Umbau des Erd- und Zwischengeschosses, dabei Verlust des Scheunenteils, Dachausbau mit Gaube, 1995 Fassadensanierung und Dachneueindeckung).

Das an der Ecke zur Höllgasse liegende ehemalige Ackerbürgerhaus mit charakteristischem Aufriss und qualitätvollen Bau- details ist von dokumentarischem Wert für das gehobene Bürgerliche Bauen in zentraler städtebaulicher Lage und gleichzeitig ein prägender Bestandteil der geschlossenen giebelständigen Bebauung der Höllgasse.

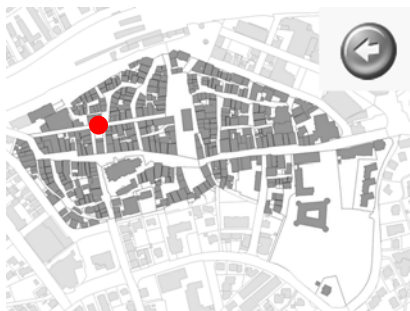
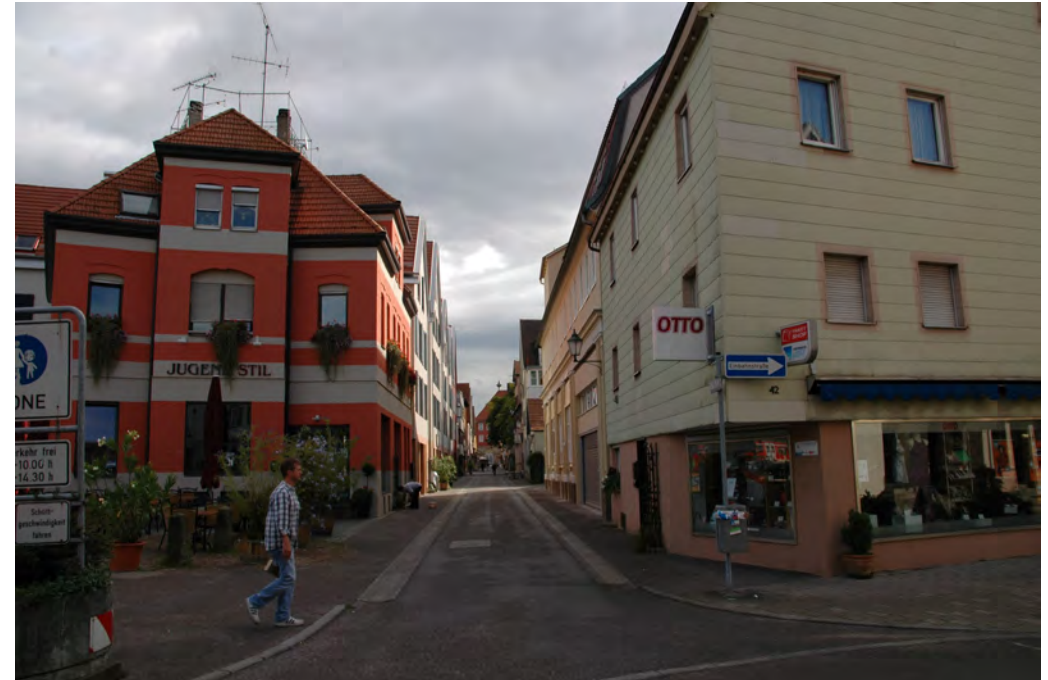
❶ Höhe Nr. 34, nach Osten

Nach dem Brand von 1743 durch den nördlichen Teil der Unteren Stadt gelegt und in schnurgeradem Verlauf das frühere Untere Tor mit dem Marktplatz verbindend, dort auf das Rathaus treffend ❷; die einheitliche Bebauung dieser Zeit noch in Grundzügen erhalten, im Detail aber vielfach verändert bzw. überformt; das Straßenbild von überwiegend dreigeschossigen, giebelständigen, verputzten oder verkleideten Fachwerkhäusern ohne Geschossvorstößen geprägt, einige darunter mit charakteristischem Zwischengeschoss, der westliche Abschnitt durch den lang gestreckten, traufständigen Rücktrakt der ehem. Posthalterei (Nr. 31-33) gesäumt ❶.

Die Neue Straße hat mit ihrem planmäßig angelegten Verlauf und ihrer vergleichsweise einheitlichen Bebauung dokumentarischen Wert für die jüngere Stadtbaugeschichte.

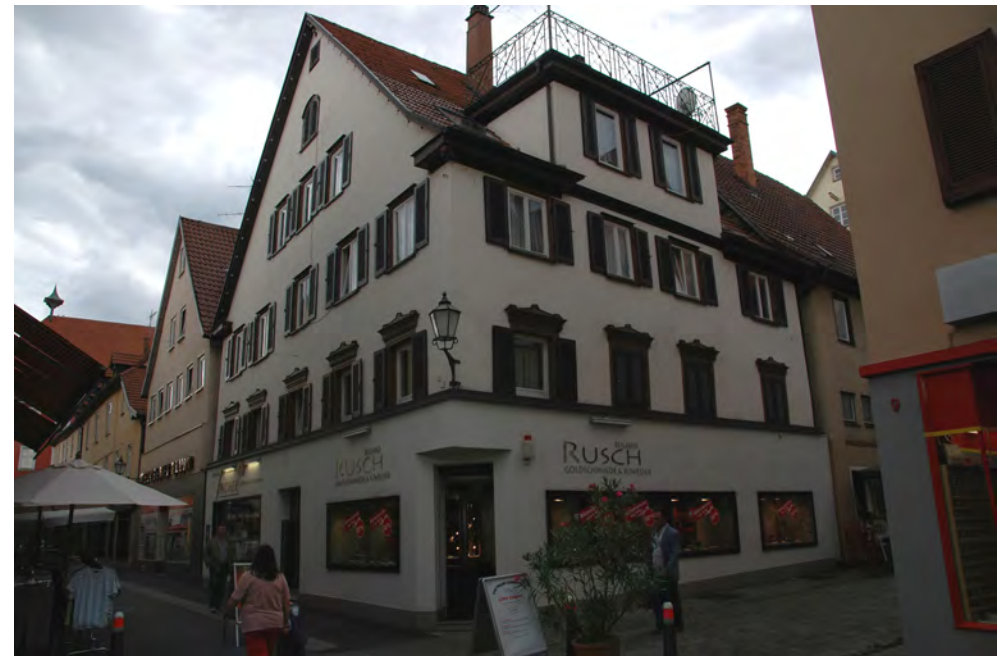
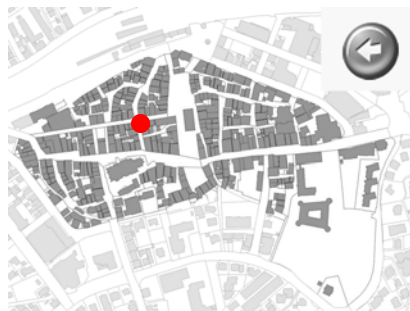
Neue Straße 8

Dreigeschossiges Fachwerkgebäude mit massivem Erd- und Zwischengeschoss, Satteldach; einfache Putzfassade mit profilierten Gurtgesimsen, Fensterverdachung und Widerkehr, über dem Zwischengeschoss Schriftzug der 1950er Jahre erhalten, mit dem Dachgeschossausbau Herstellung einer dreieckigen, als Terrasse genutzten Gaube; vermutlich älteres Gebäude im frühen 19. und 20. Jahrhundert neu gestaltet (u.a. Ladeneinbau im Erd- und Zwischengeschoss, Dachausbau mit Gaube).

Innerhalb der einheitlich nach dem Brand von 1743 errichteten giebelständigen und insgesamt sehr schlicht ausgeführten Bebauung ist das an der Ecke Kirchgasse gelegene Gebäude mit seinen maßgeblichen Umbauten sowie dem bestehenden charakteristischen Aufriss mit Erd- und Zwischengeschoss erhaltenswert.

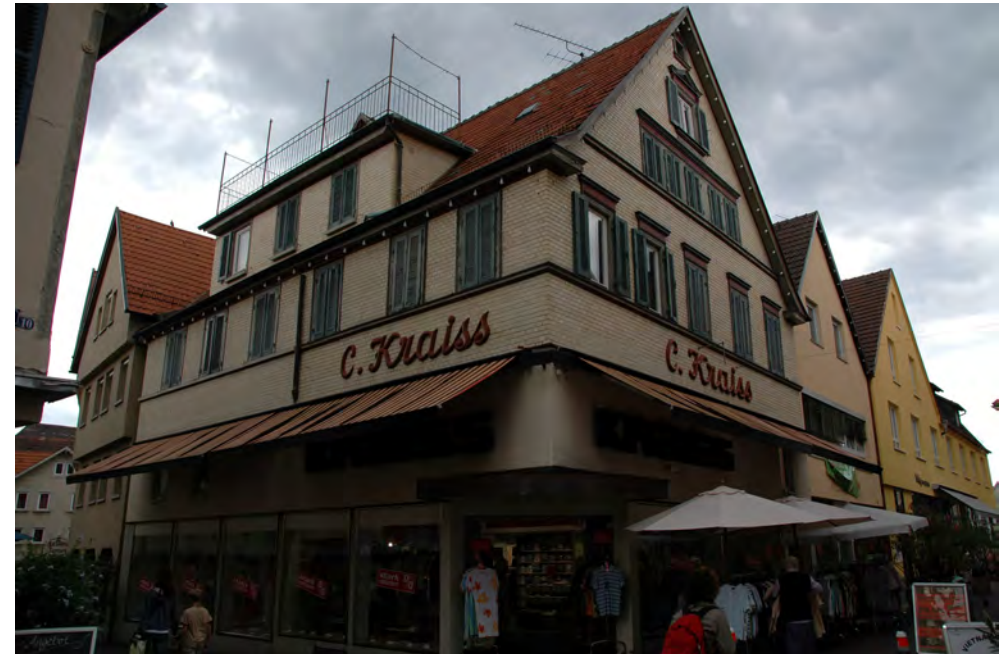
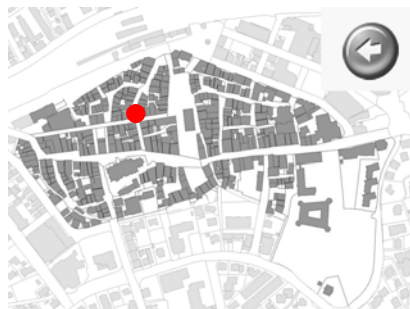
Neue Straße 10

Zweigeschossiges Fachwerkgebäude mit massivem Erdgeschoss, Satteldach mit hohem Zwerchhaus; einfache Putzfassade, im Giebelspitz des Satteldaches und des Zwerchhauses jeweils eine rundbogige Ladeluke; wohl frühes 19. Jahrhundert mit späteren Überformungen (u.a. Ladeneinbau und Umbau des Erdgeschosses, 2008 Einbau einer rückwärtigen Loggia).

Innerhalb der einheitlich nach dem Brand von 1743 errichteten giebelständigen und insgesamt sehr schlicht ausgeführten Bebauung ist das an der Ecke Kirchgasse gelegene Gebäude mit seinem markanten, an die giebelständige Bebauung der Kirchgasse angelehnten Zwerchhaus erhaltenswert.

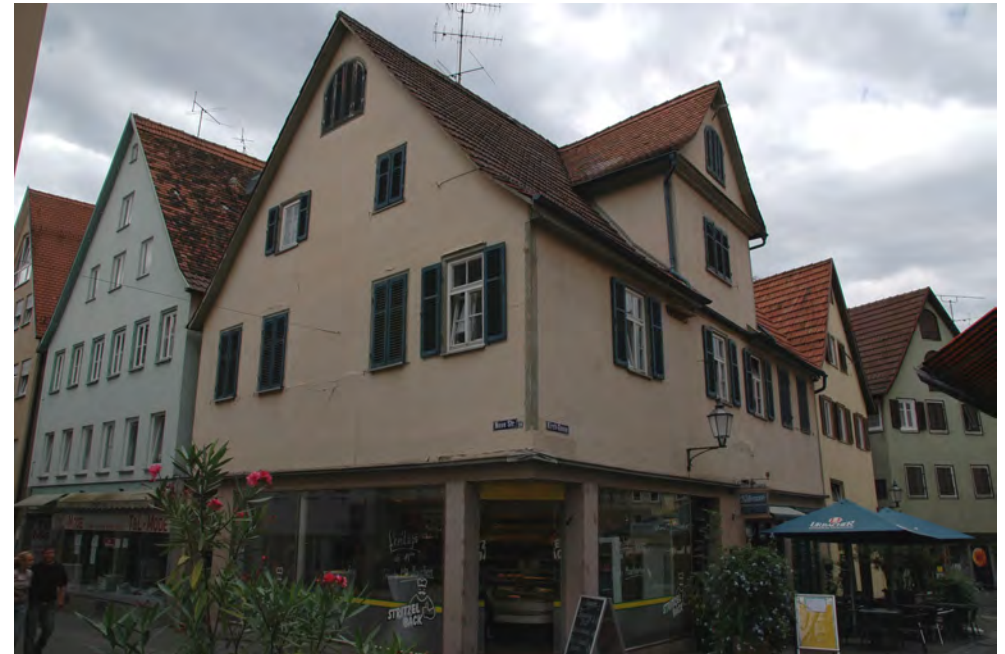
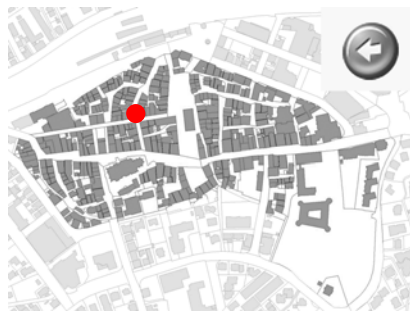
Neue Straße 17

Dreigeschossiges Fachwerkgebäude mit massivem Erdgeschoss und Satteldach; einfache Putzfassade mit regelmäßiger Durchfensterung; frühes 19. Jahrhundert mit späteren Überformungen (u.a. Ladeneinbau und Umbau des Erdgeschosses, Fassadenvereinfachung).

Innerhalb der einheitlich nach dem Brand von 1743 errichteten giebelständigen und insgesamt sehr schlicht ausgeführten Bebauung ist das an der Ecke Bahngasse gelegene Gebäude ein städtebaulich erhaltenswerter Bestandteil.

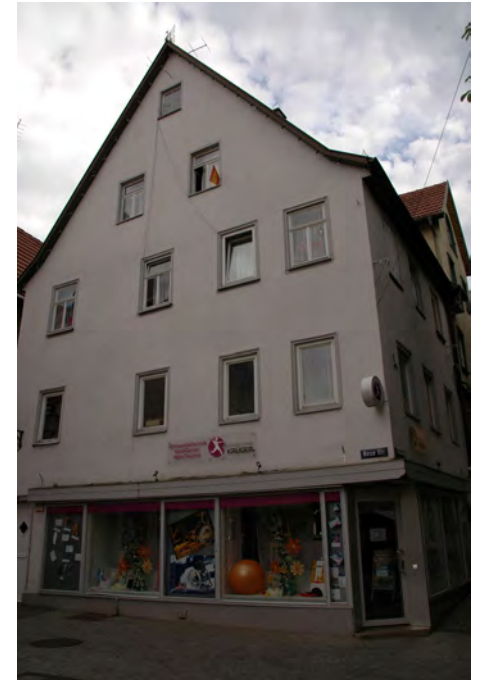
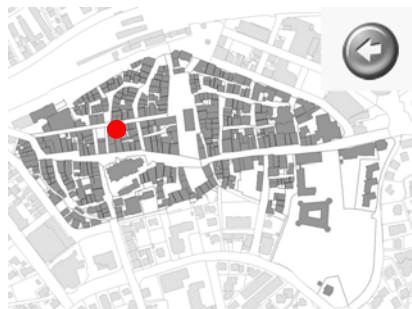
Neue Straße 21

Zweigeschossiges verputztes Fachwerkgebäude mit Satteldach; schlichte, mit Ausnahme des profilierten Gurt- und Traufgesimses ungliederte Fassade, traufseitig zweigeschossiges, in der Blickachse der Hetzelgasse liegendes Zwerchhaus; 18./19. Jahrhundert, 1988 umfassend saniert und umgebaut.

Das sich mit seinem markanten Zwerchhaus in die geschlossene giebelständige Bebauung der Neuen Straße einpassende Gebäude ist vor allem aus städtebaulichen Gründen als Eckgebäude zur Grafenkelter sowie als wichtige, in der südlichen Blickachse liegende Raumkante der Hetzelgasse erhaltenswert.

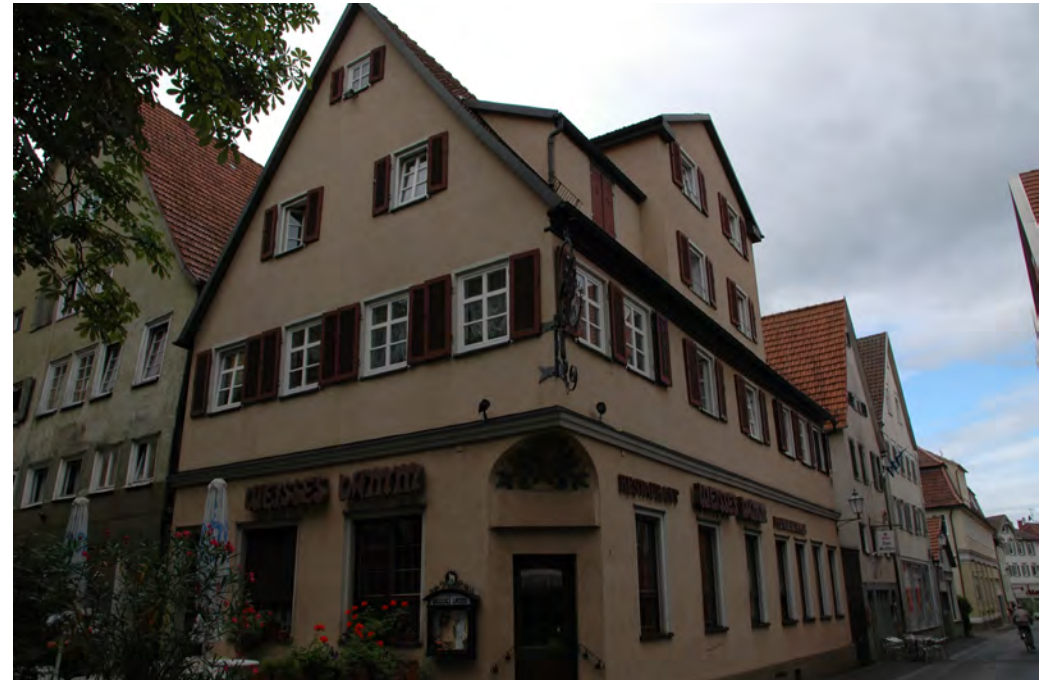
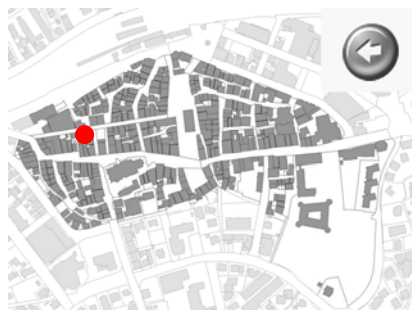
Neue Straße 23

Dreigeschossiges Fachwerkgebäude mit massivem Erdgeschoss, verputzt, Satteldach; über dem stark veränderten Erdgeschoss das Zwischengeschoss noch ablesbar, im Giebel dreieck kleinformatige Speicherfenster erhalten; vermutlich älteres Gebäude nach 1743 in Teilen neu errichtet, im 20. Jahrhundert überformt (u.a. Erdgeschoss, Fassade, Fenster).

Das in seinem Kern vielleicht noch aus der Zeit vor dem Stadtbrand stammende Gebäude ist mit seinem Speicherdach und dem charakteristischen Aufriss erhaltenswert.

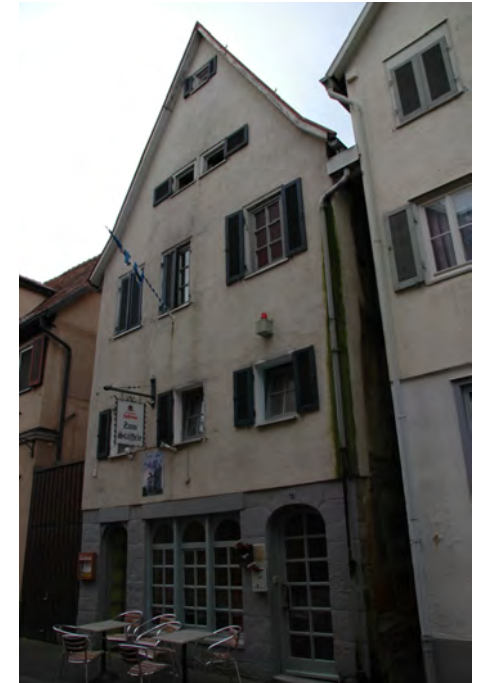
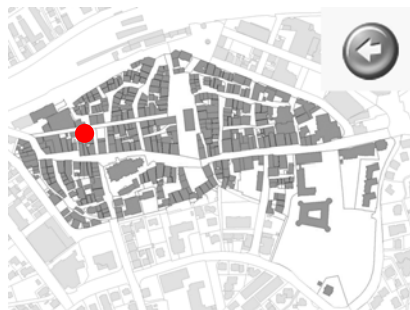
Rückfassade

Dreigeschossiges Fachwerkgebäude mit massivem Erdgeschoss und Satteldach; über dem hohen Erdgeschoss schlichte Putzfassade mit regelmäßiger Durchfensterung, über dem westliche Hauseingang Loggien, markantes traufseitiges Zwerchhaus; spätes 18./frühes 19. Jahrhundert mit nachträglichen baulichen Veränderungen (u.a. Zwerchhaus, Ladeneinbau).

Das nach Westen hin weitgehend freistehende Gebäude ist mit seinen baulichen Veränderungen innerhalb der Reihe giebelständiger Bauten in der Neuen Straße erhaltenswert.

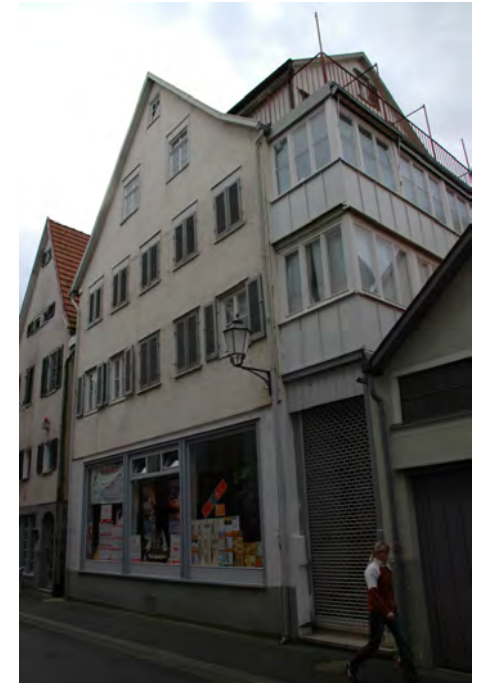
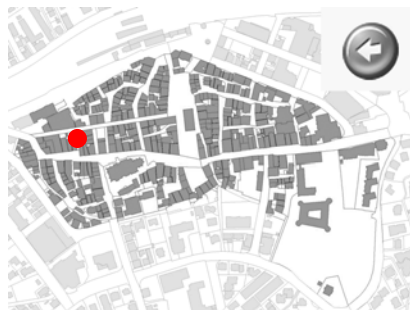
Rückfassade

Eingeschossiges, verputztes Gebäude mit Satteldach; im Erdgeschoss Garage und Schaufenster, im Giebel dreieckig hohe, rundbogige Ladeluke; älteres Gebäude in der 1. Hälfte 20. Jahrhundert zu Garage umgebaut, das Dach nachträglich erneuert.

Der vielleicht aus einem alten Werkstattgebäude hervorgegangene Garagenbau zählt zu den letzten seiner Art in Schorndorf und ist damit erhaltenswert.

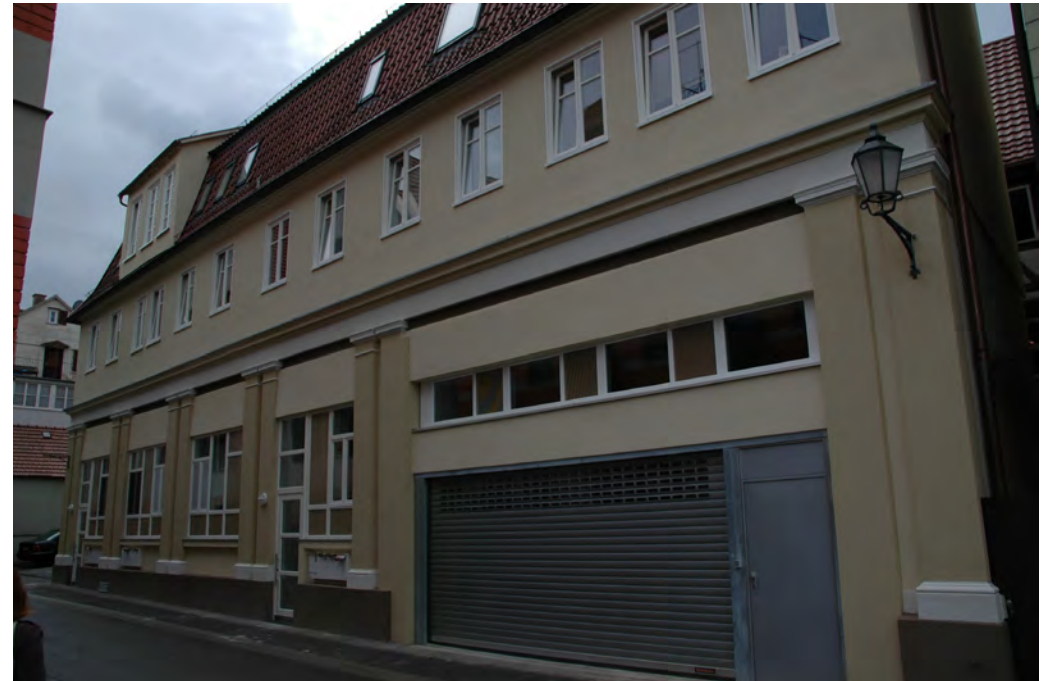
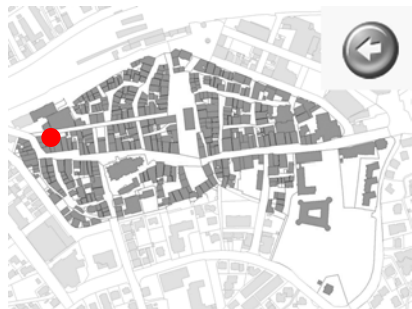
Neue Straße 34

Zweigeschossiges massiv in Backstein errichtetes Gebäude, verputzt, Stuttgarter Dach mit Zwerchhäusern; eingezogene Westfassade mit in das Zwerchhaus überleitendem Mittelrisalit, segmentbogige Fenster im Ober- und im Dachgeschoss; 2. Hälfte 19. Jahrhundert mit späteren Überformungen im Erdgeschoss, Fassadenneugestaltung, neue Dachdeckung u.a.

Als wichtiger Kopfbau am westlichen Stadteingang und als baulicher Hinweis auf die Stadterneuerungsmaßnahmen des 19. Jahrhunderts in unmittelbarem Umgriff der damals abgebrochenen Stadtbefestigung ist das Gebäude erhaltenswert.

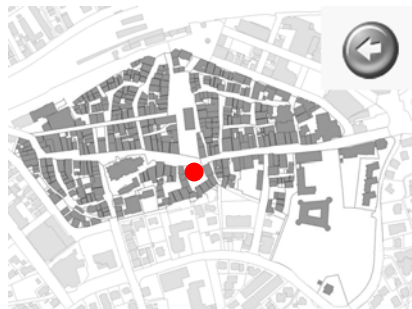
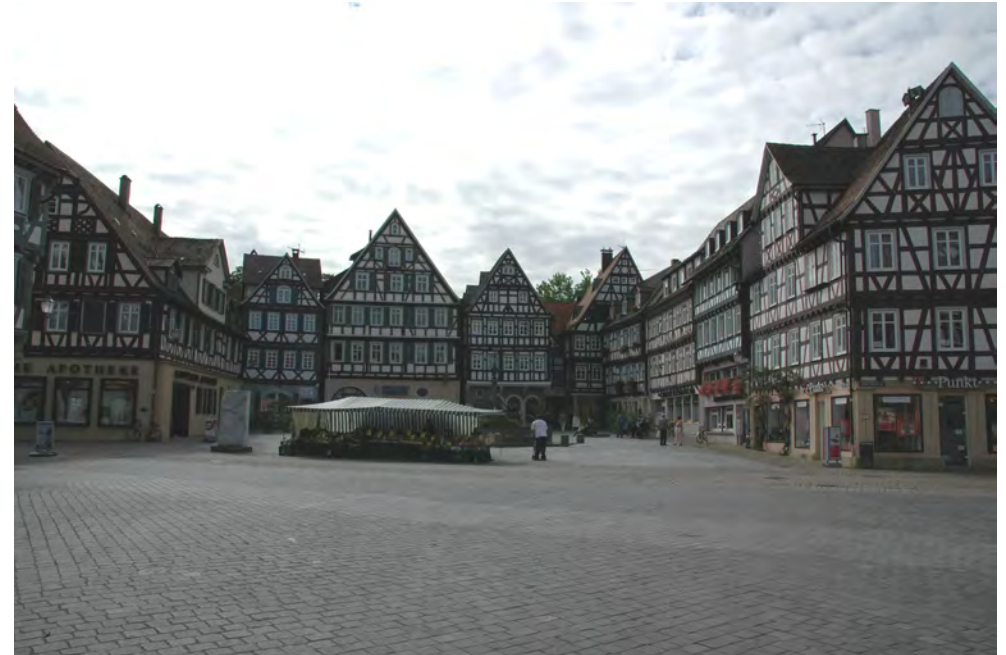
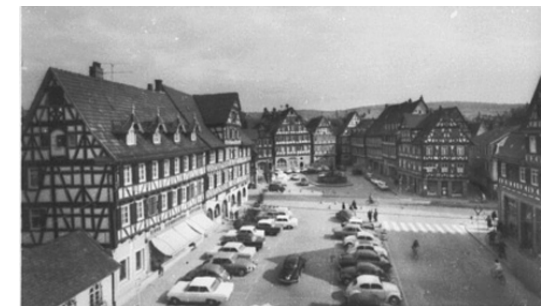
Oberer Marktplatz 1

Zweigeschossiges Fachwerkhaus mit Satteldach über massivem, verputztem Erdgeschoss; an der Traufseite im Erdgeschoss Rest einer profilierten Öffnungen von 1520/30, der Fachwerkaufbau mit leichten Vorstößen von 1663, das traufseitige Zwerchhaus von 1793; 1927 Fachwerkfremlegung als erstes Haus am Marktplatz, 1969 Fassadeninstandsetzung, 1985 innere Umbauten im Ober- und Dachgeschoss und Einbau eines Aufzugs, 1976 Erdgeschossneugestaltung, 1992 dieses erneut überarbeitet, 1995 Dachneueindeckung.

Der mit seiner Giebelseite gegen die Johann-Philipp-Palm-Straße und den Marktplatz ausgerichtete Kopfbau ist mit seinem älteren Kern und dem charakteristischen, gut überlieferten Fachwerk der 2. Hälfte des 17. Jahrhunderts von dokumentarischem Wert sowohl für die spätmittelalterliche Stadtstruktur als auch für die neuzeitliche bzw. spätbarocke Aufwertung des Oberen Marktplatzes.

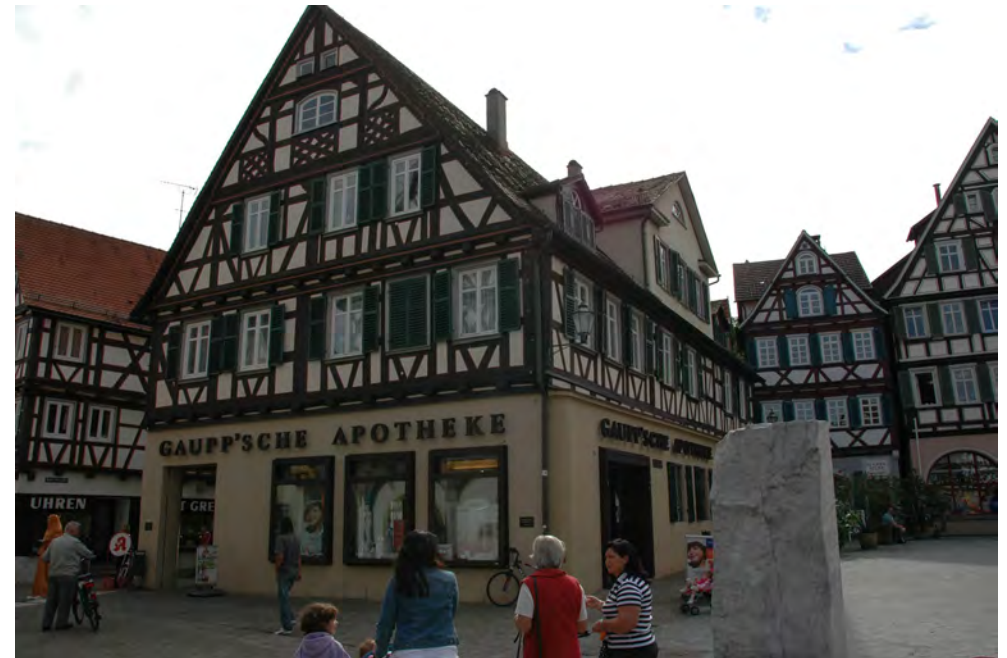
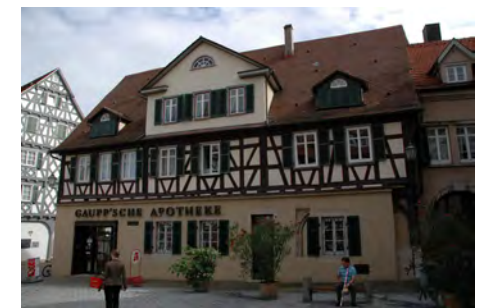
Oberer Marktplatz 2

Dreigeschossiges Fachwerkgebäude mit massivem, verputztem Erdgeschoss, Satteldach mit breitem Zwerchhaus; Erdgeschossfassade durch Pilaster gegliedert, seitlicher Hauseingang mit profilierten Türgewände des 18. Jh., das Fachwerk mit Geschoßvorstößen, V-Streben in den Brüstungen sowie geschosshohen und K-förmigen Streben, in die beiden Giebelspitzen Ladeluken erhalten; errichtet in der ersten Hälfte des 18. Jh., 1866 Ladenumbau im Erdgeschoss, 1936 Fachwerkfreilegung, 1966 Umbauten im Erdgeschoss, 1969 Fassadeninstandsetzung, 1980 Sanierung des Portals, 1991 Wiederherstellung der Erdgeschosszone in den Zustand von 1866.

Der Sichtfachwerkbau bildet gemeinsam mit seinem ebenfalls mit einem markanten Zwerchhaus versehenen Gegenüber (Oberer Marktplatz 1) einen wichtigen städtebaulichen Akzent an der Ecke zur G.-Daimler-Straße. Mit seinem gut überlieferten Fachwerkgefüge und seiner repräsentativ - zurückhaltenden Erdgeschossfassade ist das Gebäude von dokumentarischem Wert für die Bautradition des 18. und 19. Jahrhunderts.

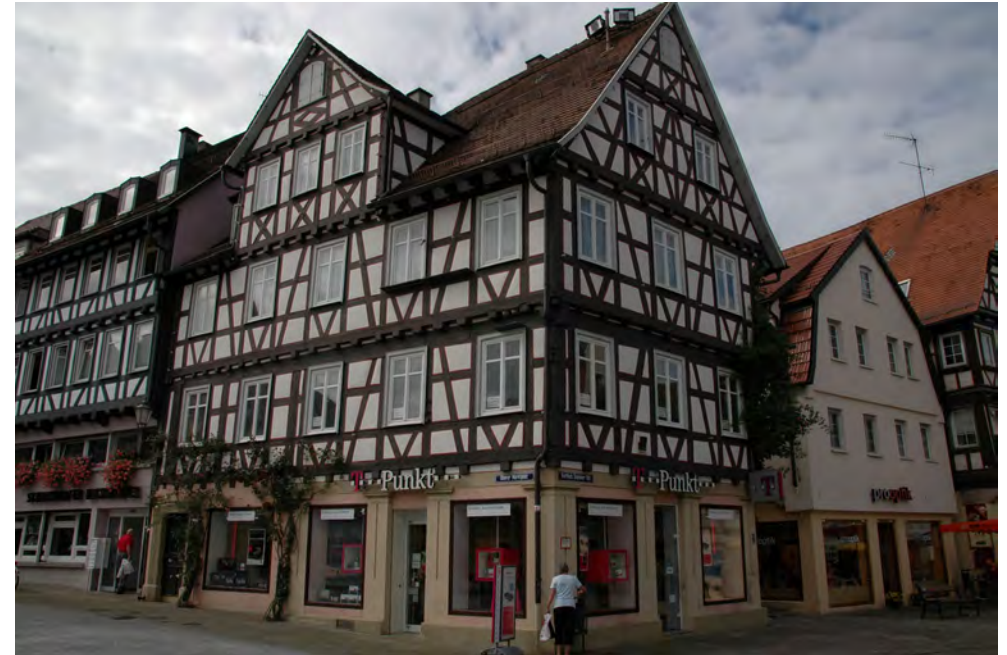
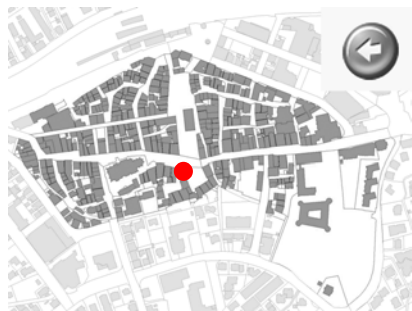
Oberer Marktplatz 3

Zweigeschossiges weitgehend massives, verputztes Gebäude mit Satteldach und traufseitigem Zwerchhaus; östliche Traufseite z.T. noch in Fachwerkkonstruktion, darin eingebautes Werksteingewände eines ehemaligen Rundbogenportals, im Keilstein bezeichnet 1793, an der Südfassade vorgehängter Fenstererker; errichtet 1910 nach Plänen von Gaiser und Haag über einem älterem Gewölbekeller und unter Verwendung von Bauteilen des Vorgängerbaus (z.B. Teil der südlichen Giebelwand), 1995 Dachneueindeckung.

Der zurückgesetzt in der südöstlichen Ecke des Platzes stehende Bau ist mit seinem älteren Kern und seiner historisierenden Fassadengestalt vom Anfang des 20. Jahrhunderts von dokumentarischem Wert für die damaligen punktuellen Stadterneuerungsmaßnahmen, neben seiner städtebaulichen Bedeutung als die südliche Stadtansicht prägender Bestandteil der Gesamtanlage. Die Stadtmauer ist ein Dokument der mittelalterlichen, nur noch in wenigen Teilen erhaltenen Befestigungsanlage.

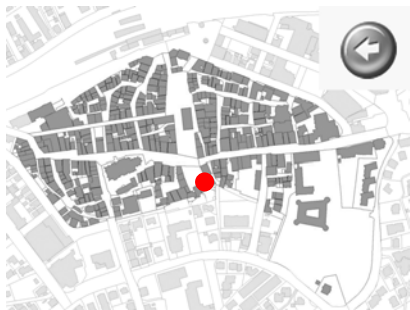
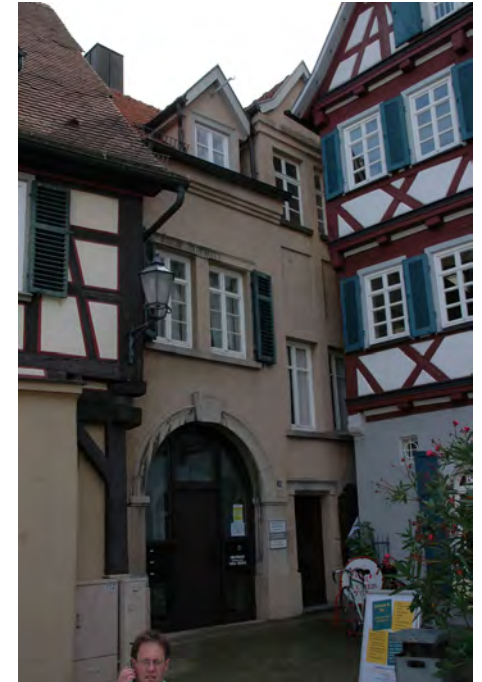
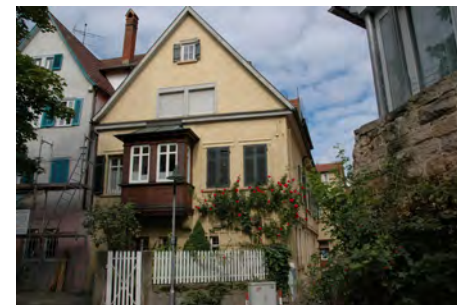
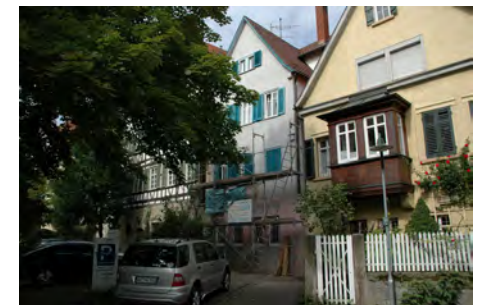
Oberer Marktplatz 4

Vorgehängte Fachwerkfassade mit vorstoßenden Balkenköpfen und einfachen, gegeneinander ausgerichteten Streben in den Brüstungsfeldern; 17./18. Jahrhundert.

Die Fachwerkfassade ist als baulicher Hinweis auf das 1969 abgebrochene und durch einen Neubau ersetzte Gebäude erhaltenswert.

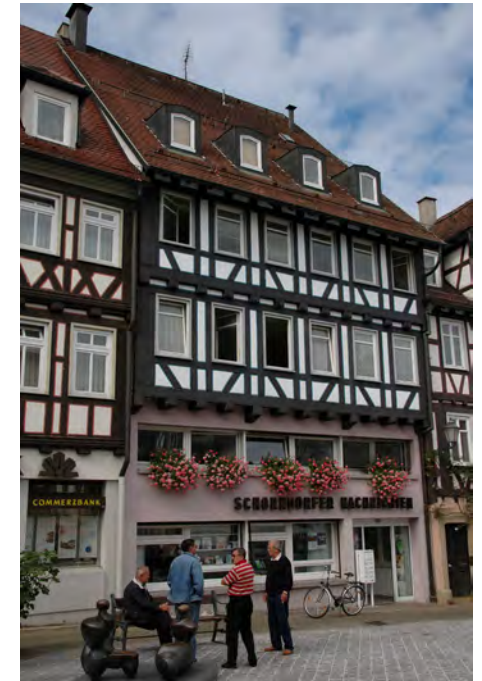
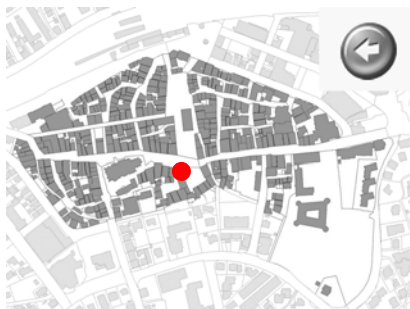
Oberer Marktplatz 5

Dreigeschossiges Fachwerkgebäude mit massivem, verputztem Erdgeschoss und Satteldach; im Erdgeschoss korbogiges, ehemaliges Torgewände (heute Schaufenster) mit Keilstein (bez. 1755) und profilierten Steinkonsolen, der Fachwerkaufbau mit breiten Gefachen und Vorstößen mit profilierten Schwellen, am Mittelständer eingeritztes Herz und Jahreszahl 1657, im Giebel dreieckig geschosshohe Streben und ehemalige Speichertüren; errichtet 1657, 1755 verändert, 1970 Instandsetzung, 1984 Dachgeschossausbau.

Das auf der südlichen Stadtmauer aufsitzende Fachwerkhaus ist als gut überlieferter Bestandteil der frühbarocken geprägten Bebauung des Oberen Marktplatzes und als wichtiges, die südliche Stadtansicht bestimmendes Gebäude von Zeugniswert. Mit seinem schmalen Grundriss zeugt es darüber hinaus von der spätmittelalterlichen Parzellenstruktur. Die Stadtmauer ist ein Dokument der mittelalterlichen, nur noch in wenigen Teilen erhaltenen Befestigungsanlage.

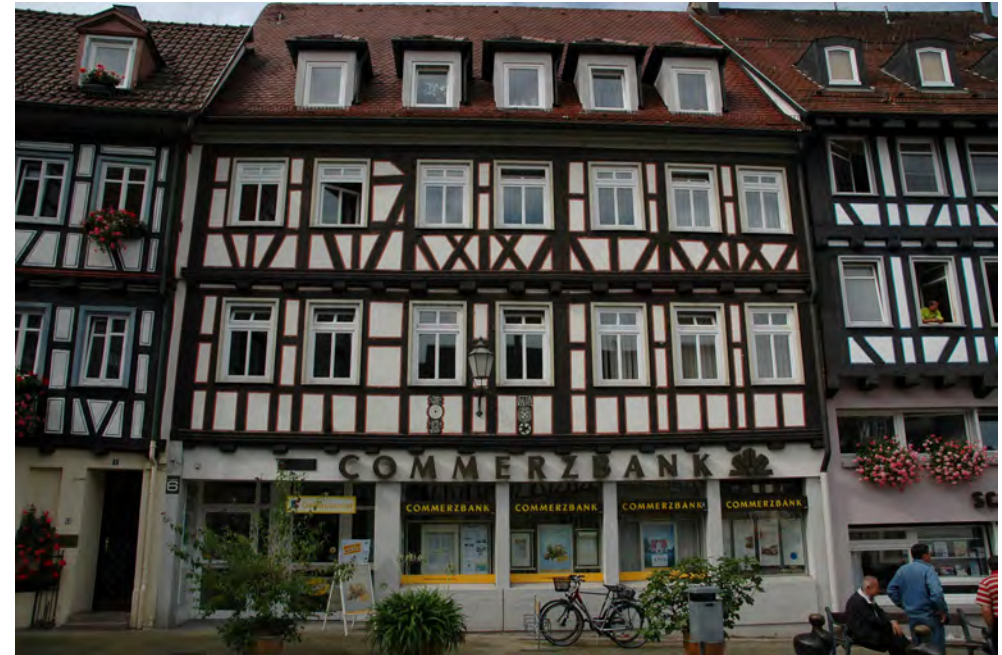
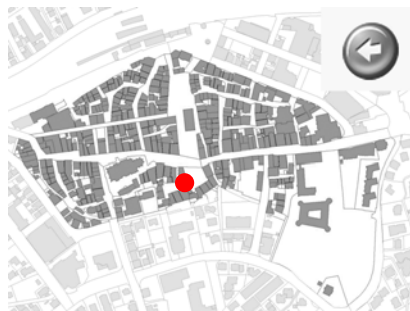
Oberer Marktplatz 7

Dreigeschossiges Fachwerkgebäude über hohem massivem Erdgeschoss, Satteldach; Erdgeschossfassade zum Platz hin mit rundbogigen Fenster- und Türgewände bzw. Ochsenauge (18. Jh.), darüber konstruktives Fachwerk, im Giebel mit vorgeblendeten kräftigen Stockwerksgesimsen, am Südgiebel Fachwerkformen des 18. Jh., in einem Raum des Obergeschosses durch Verkleidung gesicherte Reste einer Fachwerkinnenbemalung; errichtet vermutlich in der 1. Hälfte des 17. Jh., 1961 Fachwerkfreilegung und –erneuerung, 1976 umfassende Sanierung und Umbau (Keller und Erdgeschoss Ladeneinbau, Schaffung einer Passage samt Durchbruch durch die Stadtmauer, Einbau eines Aufzugs u.a.), 1986 Umbau des Dachgeschosses, 2003 Instandsetzung der Fachwerkfassade. Das die südliche Raumkante des Oberen Marktplatzes markierende, über der südlichen Stadtmauer errichtete Gebäude hat neben seiner städtebaulichen Bedeutung vor allem als einstiger Sitz des Stadtschreibers hohen Zeugniswert für die Stadtgeschichte. Die Stadtmauer ist ein Dokument der mittelalterlichen, nur noch in wenigen Teilen erhaltenen Befestigungsanlage.

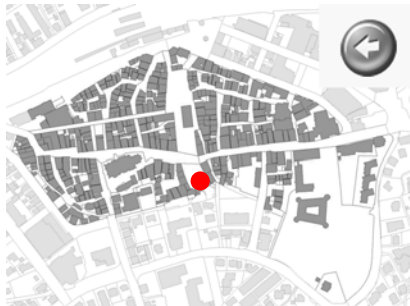
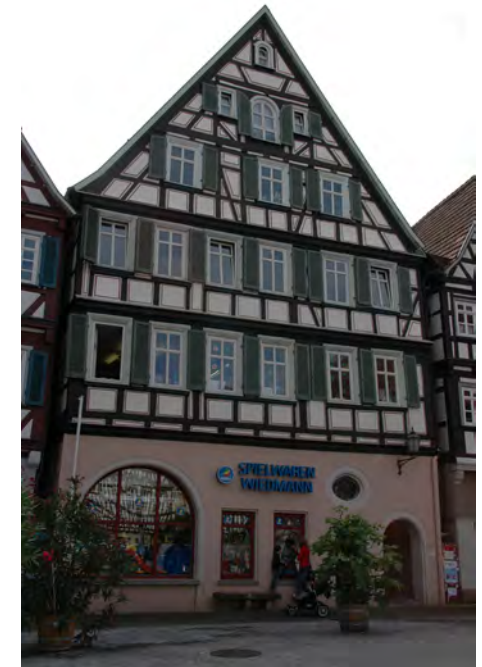
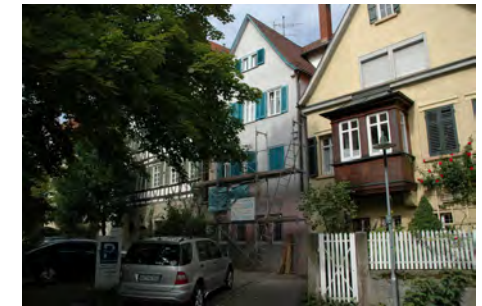
Oberer Marktplatz 8

Dreigeschossiges Fachwerkgebäude über massivem Erdgeschoss, Satteldach; im Erdgeschoss seitliche Eingangstüre mit aufgedoppeltem Türblatt, das darüber liegende Fachwerk mit Vorstößen und V-Streben in den Brüstungsfeldern; 18. Jahrhundert, 1981 Fassadensanierung, 1987 und 2002 Umbauten im Erdgeschoss, dabei Herstellung von zwei neuen Öffnungen, neue Farbgebung zudem Dachausbau mit Gauben.

Das weitgehend im Zustand des 18. Jahrhunderts überlieferte Gebäude ist als prägender Bestandteil der historischen Bebauung des Oberen Marktplatzes von dokumentarischem Wert.
