Denkmalpflegerischer Werteplan Gesamtanlage Schorndorf

**DENKMALPFLEGERISCHER WERTEPLAN
GESAMTANLAGE SCHORNDORF**

Regierungspräsidium Stuttgart, Referat Denkmalpflege

Schorndorf, Rems-Murr-Kreis

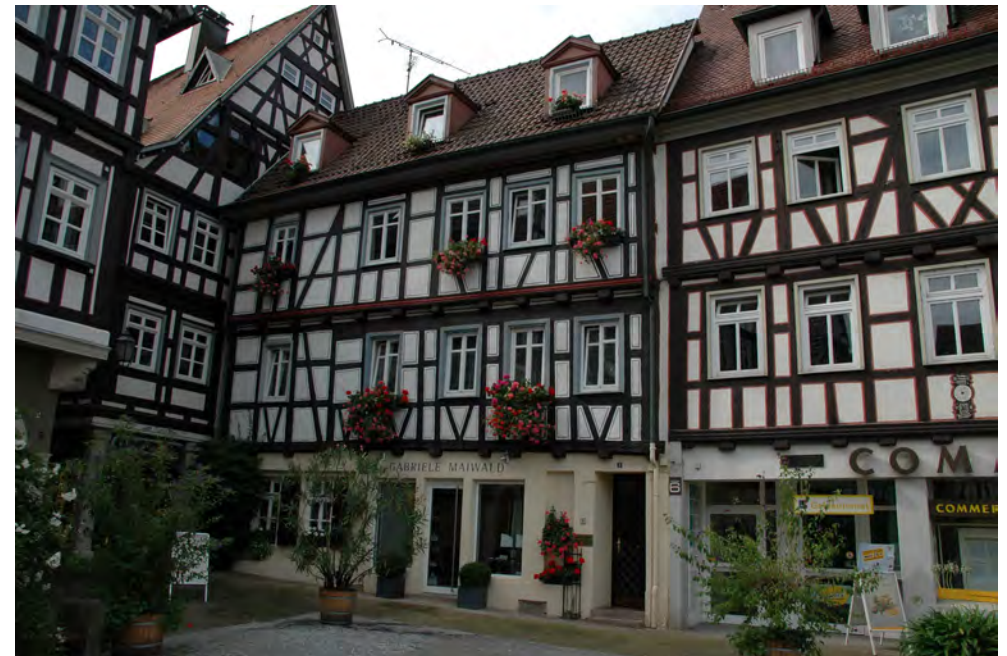
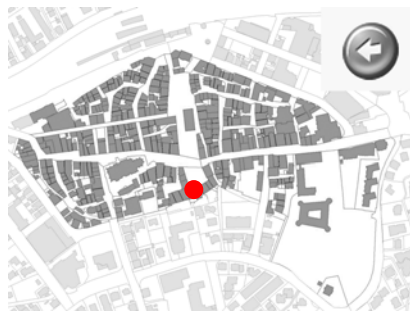
Oberer Marktplatz 9

Teile der historischen Fassade am 1979/80 gemeinsam mit Nr. 10 weitgehend erneuerten Wohn- und Geschäftshaus, Fachwerk und profilierte Steinkonsolen des 17./Anfang 18. Jahrhunderts, massive Erdgeschoßfassade mit Rundbogenöffnungen und Ochsenauge auf Umbau im 19. Jahrhundert zurückgehend.

Die Fachwerkfassade mit den älteren Steinkonsolen hat dokumentarischen Wert für das im 19. Jahrhundert umgestaltete und 1980 weitgehend durch einen Neubau ersetzte Bürgerhaus des späten 17. Jahrhunderts und ist für die Geschlossenheit des Platzbildes von Bedeutung.

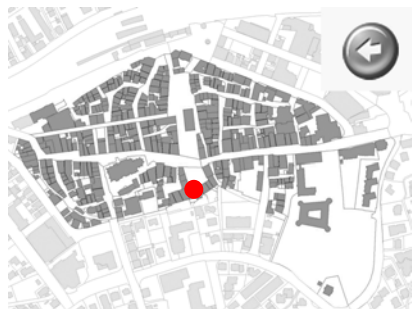
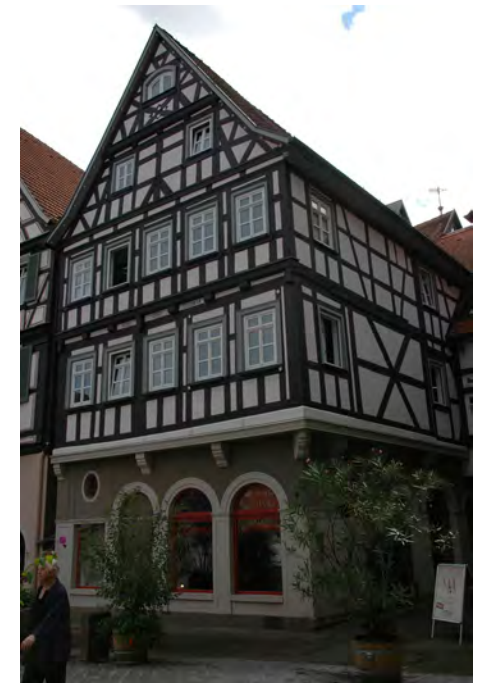
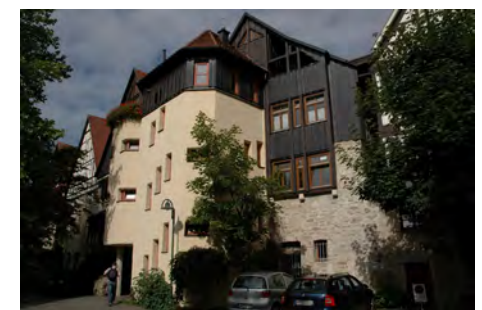
Oberer Marktplatz 10

Fachwerkfassade gegen den Oberen Marktplatz mit Vorstößen; errichtet Ende des 17./Anfang des 18. Jahrhunderts; Gebäude 1980 gemeinsam mit Nr. 9 unter Verwendung alter Fassadenteile wiederaufgebaut.

Die Fachwerkfassade ist ein erhaltenswertes Bauteil für das 1980 weitgehend durch einen Neubau ersetzte Bürgerhaus und sie bildet gleichzeitig einen wichtigen räumlichen Abschluss des Oberen Marktplatzes nach Süden.

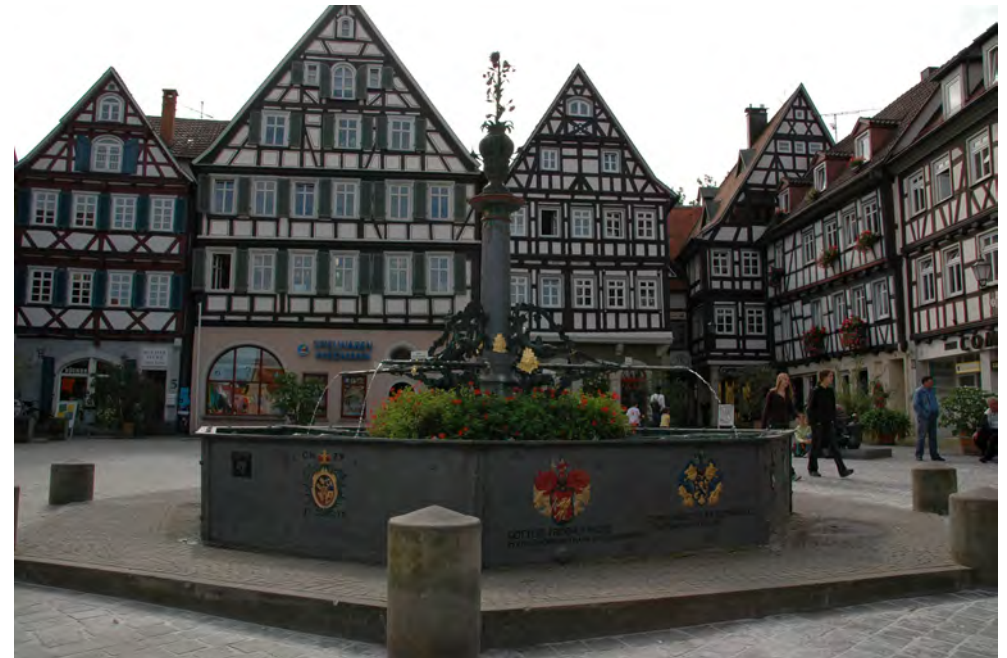
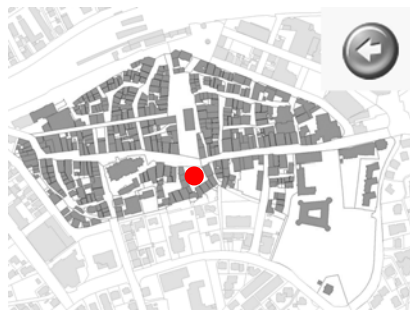
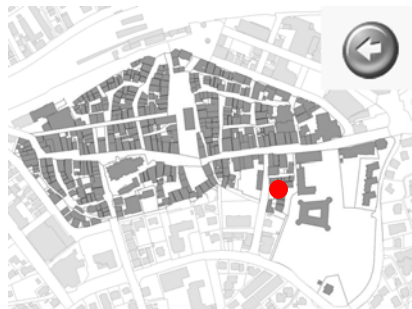
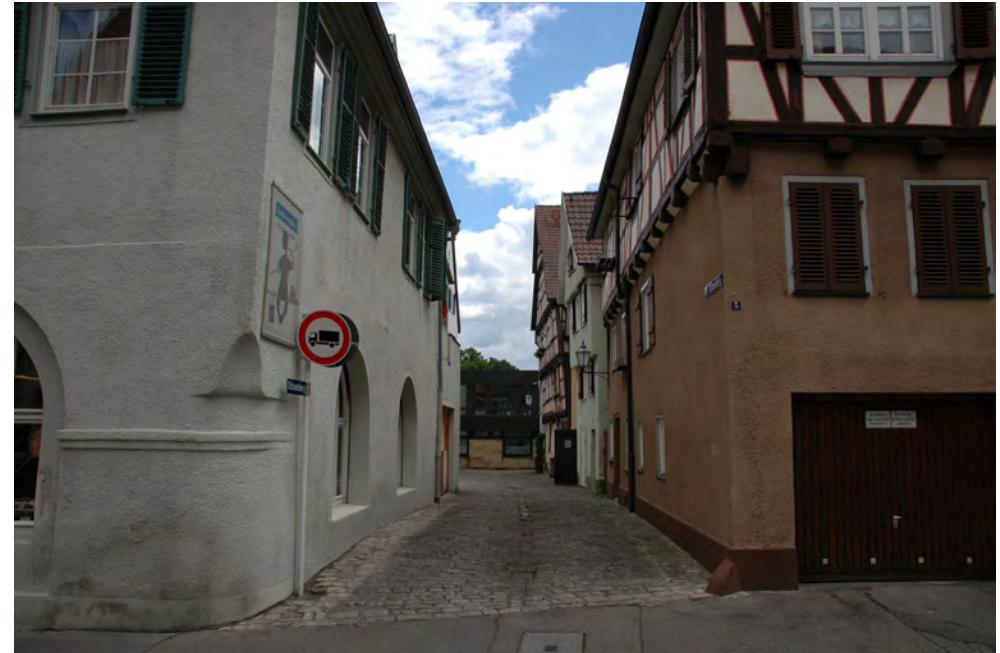
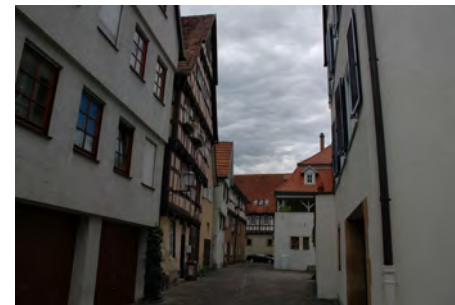
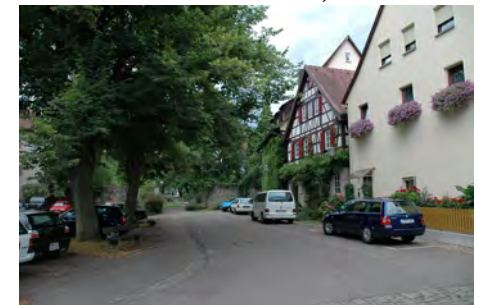
Ochsenberg (ehem. Am Ochsenberg)

Der Name früher für das gesamte Quartier zwischen Schloss- und Spitalhof geltend, heute nur auf die von der J.-P.-Palm-Straße nach Süden abzweigende, westlich an die ehem. Vogtei, Schlosshof und Schlossgraben angrenzende Gasse bezogen ❷; am Süden Rest der einstigen mittelalterlichen Stadtmauer, westlicher Abschnitt mit Buckelquadern (13. Jh.), das östliche, zum Eckturm des Schlosses reichende Teilstück aus dem 16. Jh.; das Gassenbild von einer überwiegend kleinteiligen, unregelmäßigen Gebäude- und Parzellenstruktur des 17.-20. Jahrhunderts geprägt ❶, darunter einige Kulturdenkmale; angelegt als Teil der mittelalterlichen Stadtanlage, im 20. Jh. durch Abbruch einzelner Gebäude punktuell nachhaltig verändert (Schaffung eines Durchgangs auf Höhe Archivstraße 7 und Ochsenberg 12).

Mit seiner überlieferten historischen Bebauungs- und Parzellenstruktur kommt dem Ochsenberg Zeugniswert für die Stadtgeschichte und –gestalt als kleinteiliges Viertel zwischen ehem. Schloss und Spital zu.

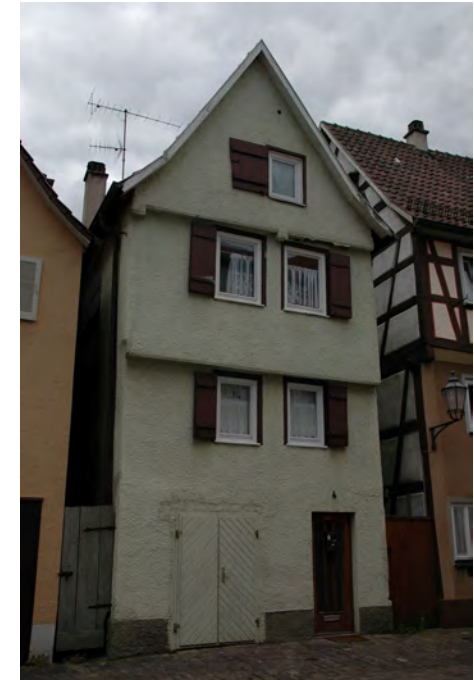
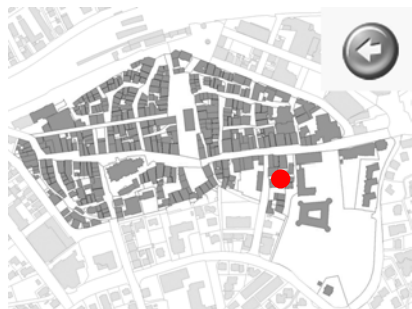
Ochsenberg 4

Zweieinhalbgeschossiges Gebäude mit massivem Erdgeschoss und Fachwerkobergeschossen mit Vorstößen, giebelseitig verputzt, Satteldach; 1. Hälfte 18. Jahrhundert, Öffnungen nachträglich vergrößert und Keller vermutlich nachträglich eingebaut.

Das Gebäude hat dokumentarischen Wert als städtisches Wohnhaus mit eingeschränktem Wirtschaftsteil und ortstypischen Aufriss sowie als Bestandteil des insgesamt kleinbäuerlich strukturierten Viertels am Ochsenberg.

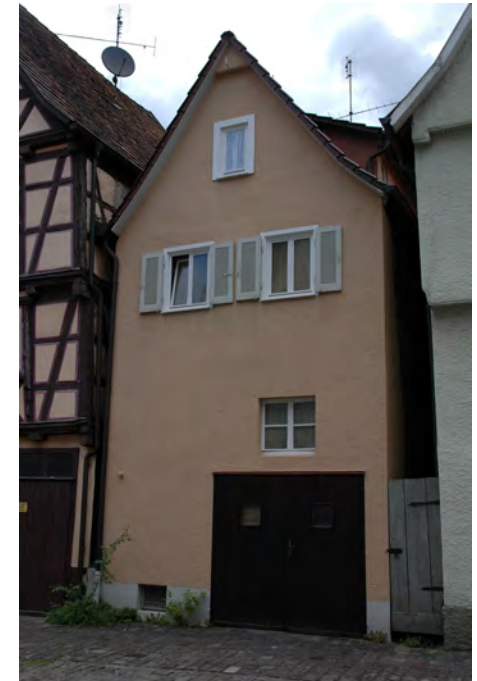
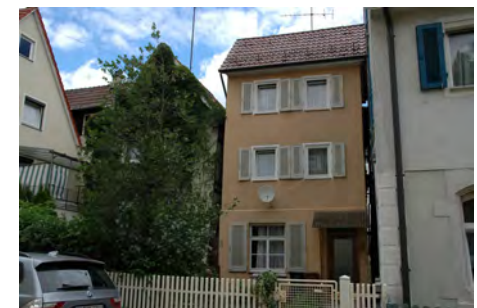
Zweieinhalbgeschossiges Gebäude mit massivem Erdgeschoss und Fachwerkobergeschossen, verputzt, Satteldach; wohl noch 18. Jahrhundert, nachträglich u.a. im Erdgeschoss verändert und Erweiterung um einen südlichen, dreigeschossigen Anbaus inkl. Verlegung der Erschließung nach Abbruch des Nachbargebäudes (vgl. historischer Katasterplan von 1832).

Das über schmalen Grundriss errichtete Gebäude ist als Hinweis auf die Siedlungsverdichtung und als Bestandteil der giebelständigen Gebäudereihe am Ochsenberg erhaltenswert.

Südansicht

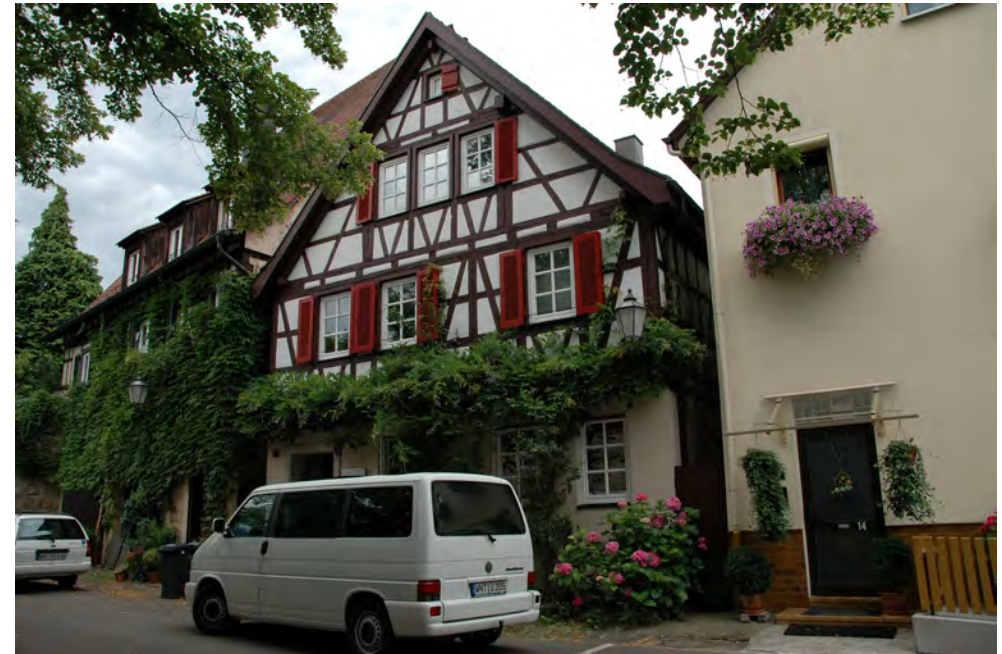
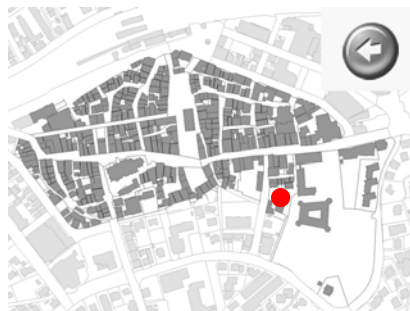
Ochsenberg 18

Zweieinhalbgeschossiges Fachwerkgebäude mit massivem, verputztem Erd- und Halbgewoss, Satteldach; 18. Jahrhundert, 1980/81 umfassend saniert, das konstruktive Fachwerk dabei wohl in Teilen erneuert, Einbau einer Garage in die ehem. Tenne; die Südfassade über der mittelalterlichen Stadtmauer aufsitzend bzw. an den einstigen Stadtgraben anschließend.

Das in unmittelbarer Nähe des Schlosses errichtete Gebäude hat als Ackerbürgerhaus des 18. Jahrhunderts in markanter städtebaulicher Lage hohen Zeugniswert für die Stadtentwicklung und ist gleichzeitig ein die südliche Stadtansicht prägender Bestandteil. Die Stadtmauer hat hohen Zeugniswert für die im Zuge der Stadterweiterung erbaute und nur noch in wenigen Teilbereichen überlieferte mittelalterliche Befestigungsanlage.

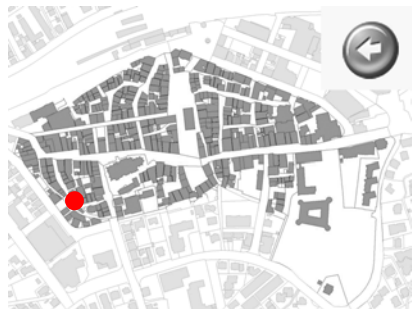
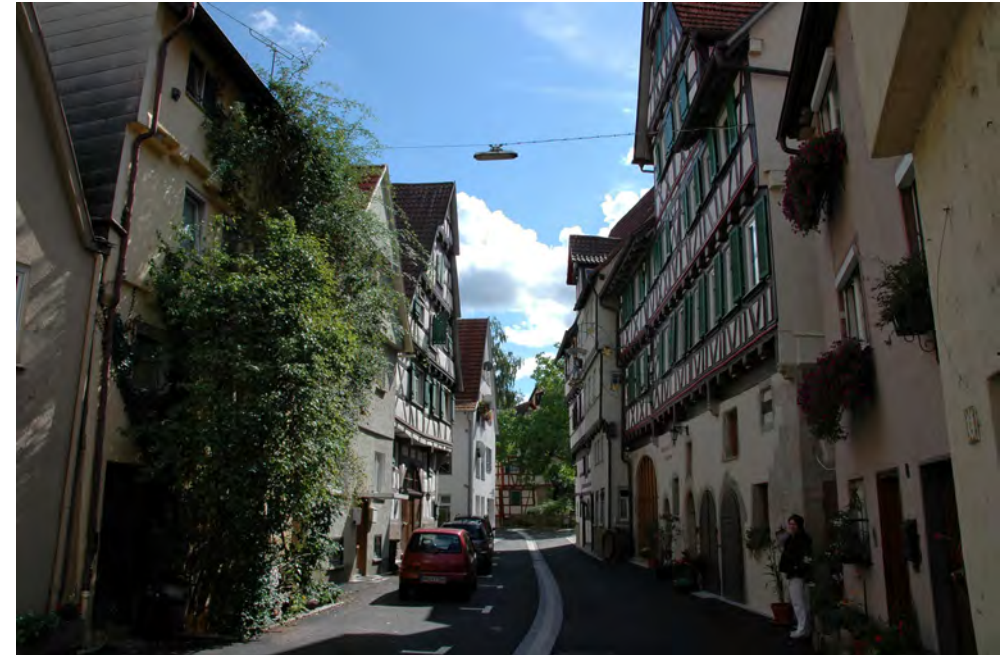
Höhe Nr. 6, nach Süden

Hakenförmige Verbindungsgasse zwischen der G.-Daimler-Straße im Norden und der Schlichtener Straße im Osten, bei der Abwinkelung die Hintere Römmelgasse tangierend; im Nordteil und im Ostabschnitt noch weitgehend geschlossene Altbebauung, die Gebäude größtenteils aus der 2. Hälfte des 17. Jh. stammend; das Gassenbild durch zwei- bis dreigeschossige, trauf- und giebelständige Fachwerkbauten geprägt, im Nordteil Gebäude teilweise stark verändert; besonders markant das ehem. Rotgerberhaus (Nr. 10) und das Doppelhaus Nr. 12-14, mit Steilgiebel an der Südseite sowie das Eckhaus Nr. 18 mit Rest der Stadtmauer; angelegt in Zuge der mittelalterlichen Stadtgründung, weitgehend unveränderter Verlauf.

Die Römmelgasse ist als alter Verbindungsweg der Unteren Stadt, mit einer charakteristischen kleinteiligen Bebauungs- und Parzellenstruktur sowie mit den Resten der mittelalterlichen Stadtmauer von dokumentarischem Wert.

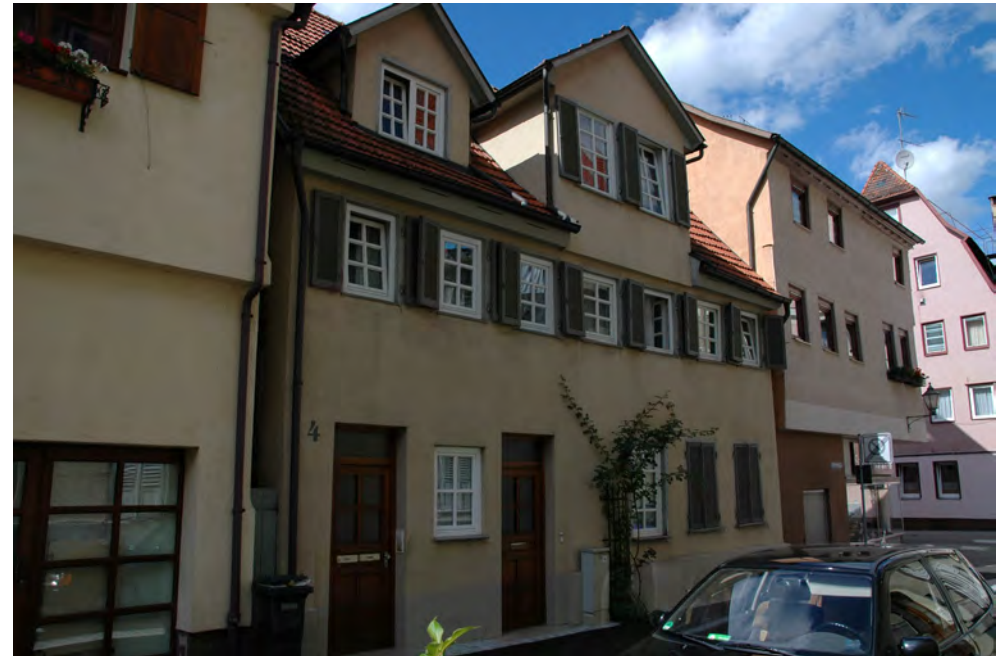
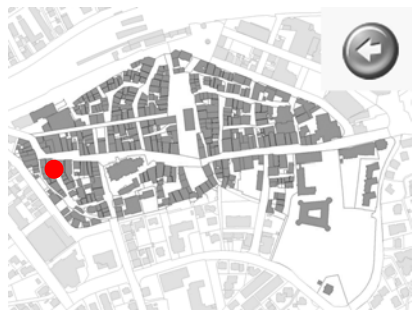
Römmelgasse 5

Zweigeschossiges, verputztes Fachwerkhaus mit Satteldach; über dem hohen, mit zwei Eingängen versehenen Erdgeschoss dicht gereihte Fensterachsen, markantes Zwerchhaus, daneben jüngere Gaube; 18. Jahrhundert mit starken Überformungen des 20. Jahrhunderts (u.a. 1985 Einbau einer Dachterrasse, Fensterauswechslung).

Das nachträglich überformte ehemalige Kleinbauern- oder Tagelöhnerhaus ist ein erhaltenswerter Bestandteil der geschlossenen Gebäudereihe am nördlichen Eingang der Römmelgasse.

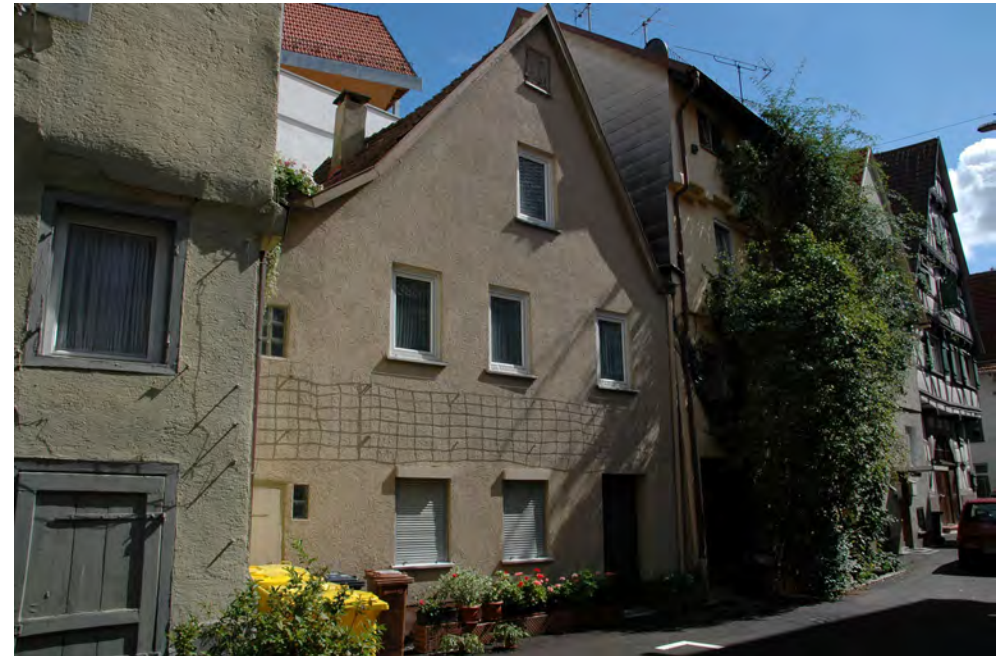
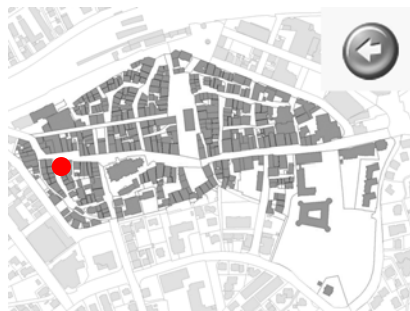
Römmelgasse 7

Zweigeschossiges, verputztes Fachwerkhaus mit Satteldach; 18./19. Jahrhundert mit späteren Überformungen im 20. Jahrhundert.

Das veränderte Gebäude ist als Bestandteil der kleinteiligen Bebauung der Römmelgasse und als baulicher Hinweis auf die historische Sozialtopographie erhaltenswert.

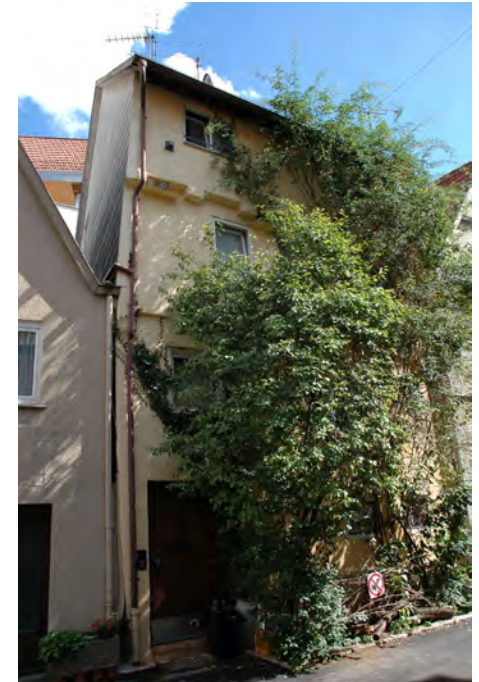
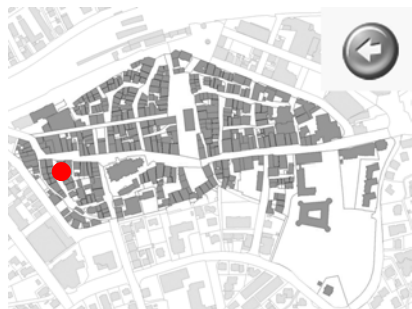
Römmelgasse 9

Viergeschossiges, verputztes Fachwerkhaus mit Satteldach; 18./19. Jahrhundert mit späteren Überformungen im 20. Jahrhundert.

Das veränderte Gebäude ist als Bestandteil der kleinteiligen Bebauung der Römmelgasse und als baulicher Hinweis auf die historische Sozialtopographie erhaltenswert.

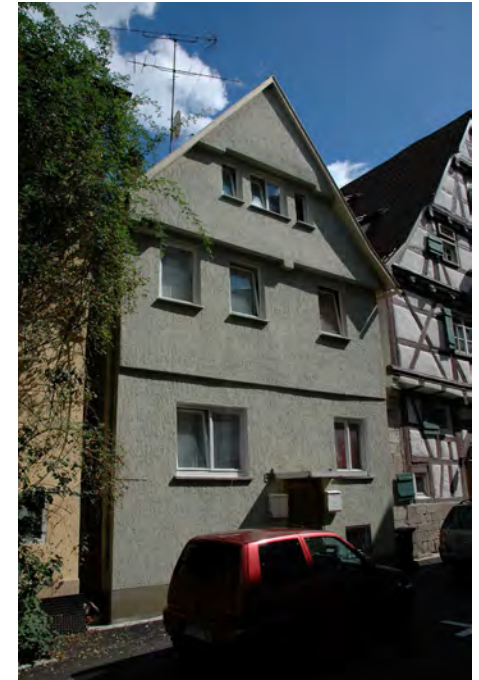
Römmelgasse 10

Zweigeschossiges, verputztes Fachwerkhaus mit Satteldach; hohes Erdgeschoss und giebelseitige Vorstöße; 18./19. Jahrhundert mit späteren Überformungen im 20. Jahrhundert.

Das veränderte Gebäude ist als Bestandteil der kleinteiligen Bebauung der Römmelgasse und als baulicher Hinweis auf die historische Sozialtopographie erhaltenswert.

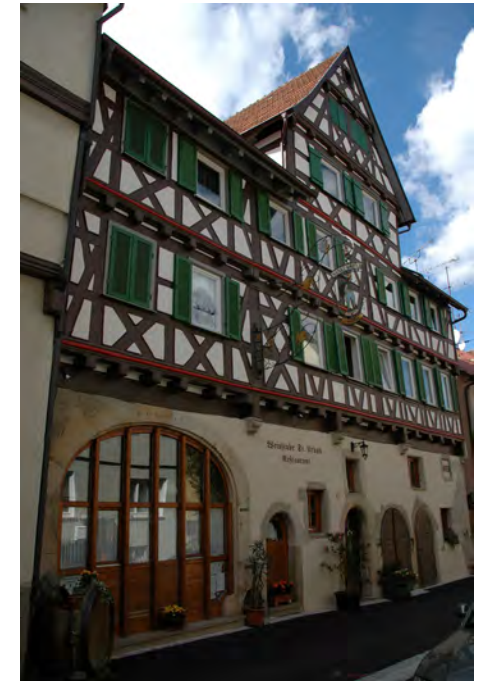
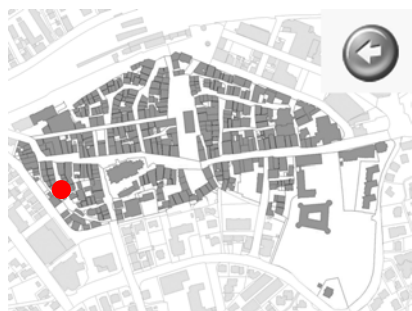
Nordwestansicht

Dreigeschossiges Fachwerkgebäude über massivem Erd- und Zwischengeschoss, bis auf die Ostfassade weitgehend verputzt, Satteldach mit dreigeschossigem Zwerchhaus; an der Hauptfassade im Erdgeschoss rundbogige Tor- und Türöffnungen, Steingewandfenster und Steinkonsole; die darüber vorstoßenden Fachwerkgeschosse mit Andreaskreuzen und V-Streben; 1683 unter Verwendung der älteren massiven Teile neu errichtet, 1958 Westfassade verputzt, 1964 Fassadensanierung, 1986 Einbau Gaststätte und Verglasung Scheunentor, 2005 Erneuerung der Farbgebung an der Ostfassade.

Das ehemalige Rotgerberhaus dominiert mit seinem breit gelagerten Baukörper und dem markanten Zwerchhaus den nördlichen Abschnitt der Römmelgasse. Mit seinen aus der Zeit vor dem Stadtbrand stammenden charakteristischen Erdgeschossöffnungen sowie als ehemaliges Rotgerberhaus kommt dem gut überlieferten Gebäude exemplarischer Wert zu.

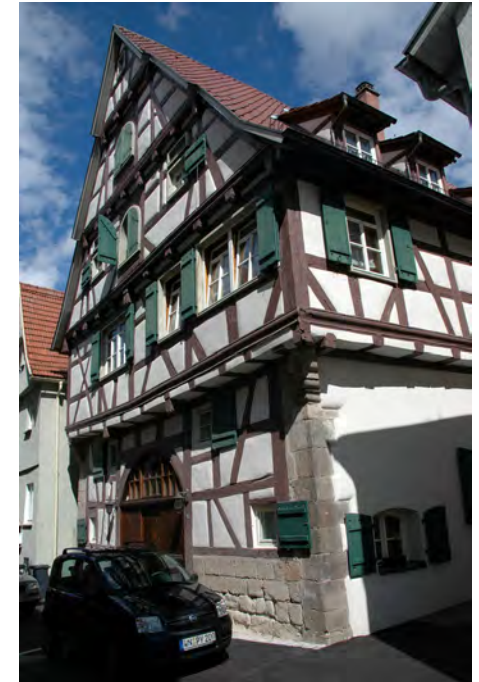
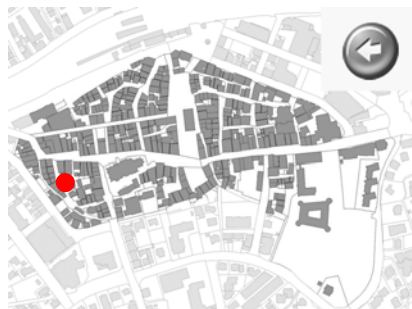
Rückfassade

Zweigeschossiges Fachwerkgebäude über teils massivem Erd- und Zwischengeschoss, teilweise verputzt, Satteldach; im Erd- und im Zwischengeschoss mittig liegende, hohe Toreinfahrt, kleine Fensteröffnungen, profilierte Sandsteinkonsolen an den Gebäudeecken; der Fachwerkaufbau darüber stark vorstoßend, mit breiten Gefachen und geschnitzten Balkenköpfen; 1673 errichtet, 1969 Fassadeninstandsetzung, 1985 umfassende Sanierung innen und außen.

Das gut überlieferte Fachwerkhaus ist mit seinen qualitätvollen Baudetails und der markanten Fassade von exemplarischem Wert innerhalb der von Handwerkern und Ackerbürgern geprägten Gasse. Gemeinsam mit der gegenüberliegenden Gebäudereihe Nr. 10 und 12-14 hat es zudem besondere straßenraumprägende Bedeutung.

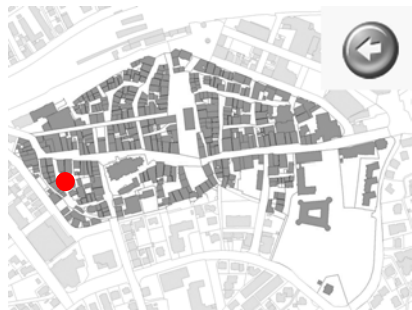
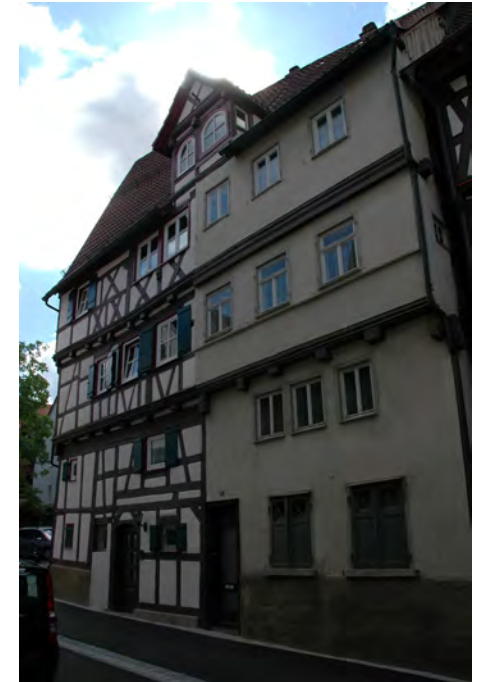
Westansichten Nr. 14 (re) und Nr. 12

Viergeschossiges Fachwerkgebäude über massivem Sockel, Nr. 12 verputzt, Satteldach mit Zwerchhaus; die beiden Obergeschosse über Konsolen stark vorstoßend, profilierte bzw. nachträglich verschaltete Schwellen, bei Nr. 14 Fachwerk mit Andreaskreuzen und V-Streben in den Brüstungsfeldern; 2. Hälfte des 17. Jahrhunderts, bei Nr. 14 1956 Fachwerkerneuerung (und wohl auch Freilegung), 1985 Instandsetzung und umfassende Innen- und Außensanierung.

Das vermutlich als Doppelhaus errichtete Gebäude ist mit seinem für die Schorndorfer Ackerbürgerhäuser charakteristischen Zwischengeschoss und den bis heute gut ablesbaren Gebäudefunktionen von hohem Zeugniswert für das Bauen in der 2. Hälfte des 17. Jahrhunderts. Gemeinsam mit dem ehemaligen Rotgerberhaus (Nr. 10) und dem gegenüberliegenden Ackerbürgerhaus hat es zudem eine besondere straßenraumprägende Bedeutung, allen voran Nr. 14, mit seinem die platzartige Aufweitung der Römmelgasse dominierenden Südgiebel.

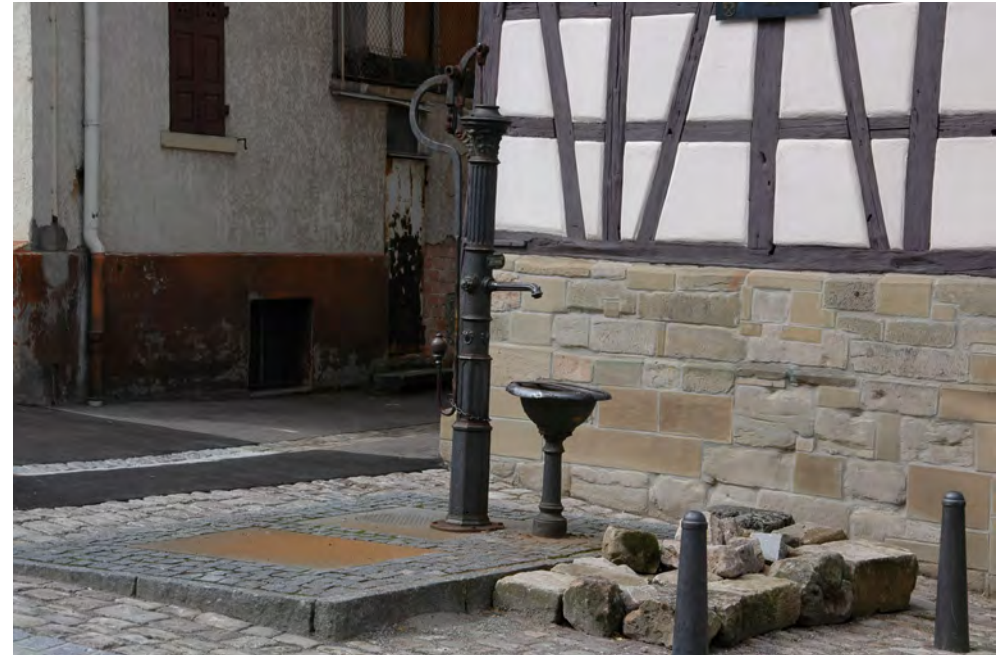
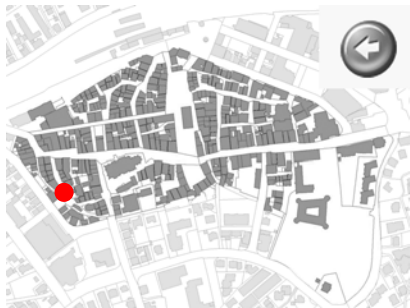
Römmelgasse 13/1

Gusseiserner Pumpbrunnen, um 1880; auf polygonalem Sockel reliefierte Brunnensäule mit Rosetten und Blattkapitell, davor Brunnenschale auf profilierter Stütze.

Als letzter seiner Art von insgesamt neun, Mitte des 19. Jh. vorhandenen städtischen Pumpbrunnen hat dieser Brunnen exemplarischen Wert, zumal er an einem alten Brunnenstandort aufgestellt ist.

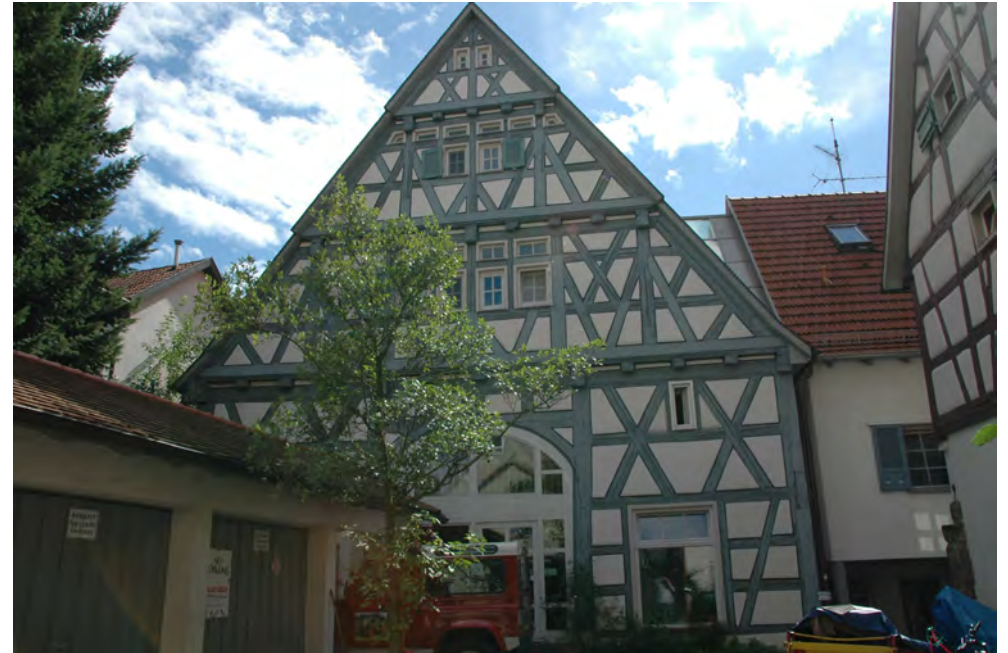
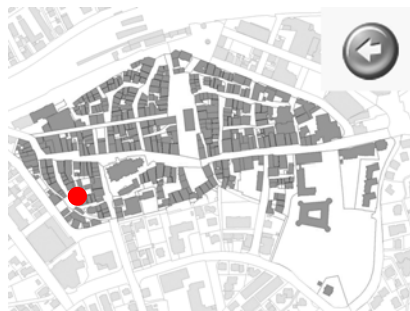
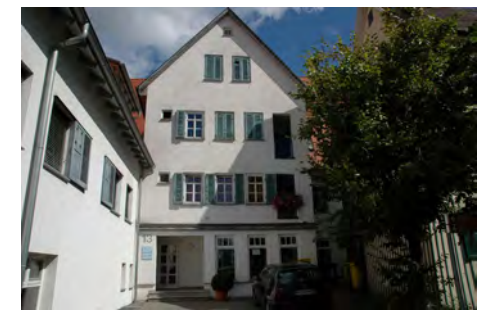
Anbau, Westansicht

Dreizonige Fachwerkscheune mit Satteldach; mittig liegende korbboogige Scheuneneinfahrt, der Giebel mit Vorstößen, profilierten Schwellen und Andreaskreuze sowie zu Fenstern umgebaut ehem. Ladeluken; 2. Hälfte 17. Jahrhundert, 1990 umfassend saniert und zu Wohnhaus umgebaut, dabei nach Westen um einen dreigeschossigen, zur Rommelgasse hin giebelständigen Anbau erweitert.

Die in ihrer äußeren Gestalt insgesamt gut überlieferte ehemalige Stallscheune hat als eine der letzten ihrer Art hohen exemplarischen Wert. Aufgrund ihrer qualitätvollen Gestalt und Konstruktion ist sie als Spiegel der gesellschaftlichen Stellung ihres Bauherrn darüber hinaus ein Dokument der historischen Sozial- und Wirtschaftsstruktur.

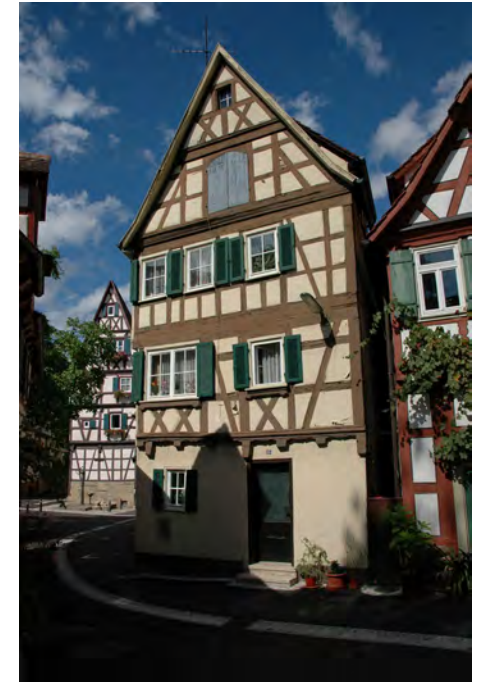
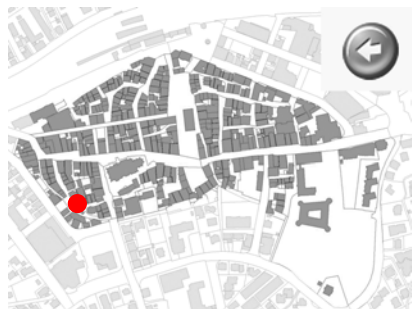
Römmelgasse 17

Dreigeschossiges Fachwerkgebäude über massivem Erdgeschoss, teilweise verputzt, Satteldach; der Fachwerkaufbau leicht vorstoßend und mit zeittypischen Fachwerkfiguren (Andreaskreuzen), im ersten Obergeschoss Fenstererker, im Giebeldreieck geschosshohe Speichertüre; 2. Hälfte 17. Jahrhundert, 1972 und 1989 Fassadensanierung.

Das schmale und kleine Fachwerkgebäude bildet das westliche Ende der nach Osten fortlaufenden Gebäudezeile. Wegen seiner städtebaulichen Qualitäten und der gut überlieferten, die innere Gebäudestruktur und Nutzung ablesbaren äußeren Gestalt ist es von dokumentarischem Wert für das bürgerliche Bauen im 17. Jahrhundert.

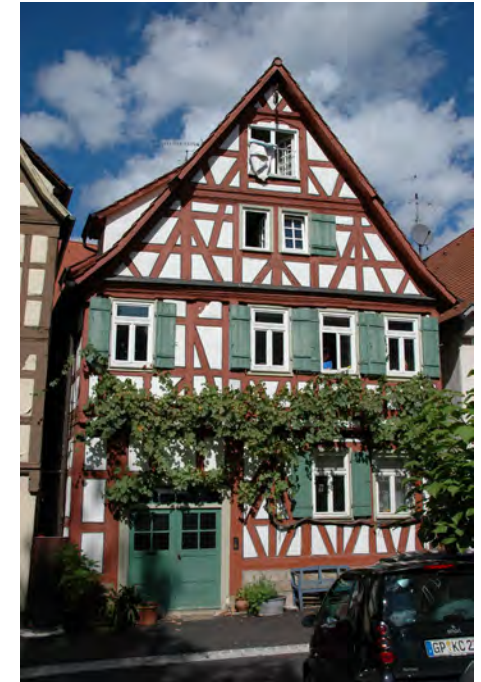
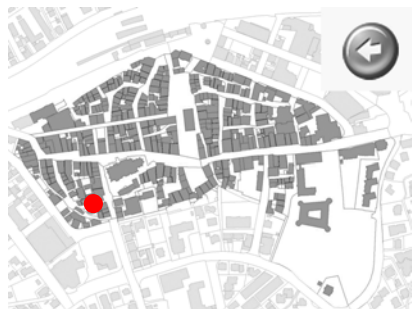
Römmelgasse 18

Zweigeschossiges Fachwerkgebäude über massivem Sockel, Satteldach mit nachträglichen Gauben; Sichtfachwerk mit profilierten Schwellen, seitliche Toreinfahrt; 2. Hälfte 17. Jahrhundert, 1954 und 1964 Fassadeninstandsetzung, später Umbau des Erd- und des Zwischengeschosses samt dem Scheunentor, 1999 Einbau Dachterrasse, zudem Dachausbau.

Das Fachwerkgebäude ist als prägender Bestandteil innerhalb der kleinteiligen giebelständigen Reihe von Ackerbürgerhäusern in der Römmelgasse und wegen seiner zeittypischen Fassadengestalt von dokumentarischem Wert.

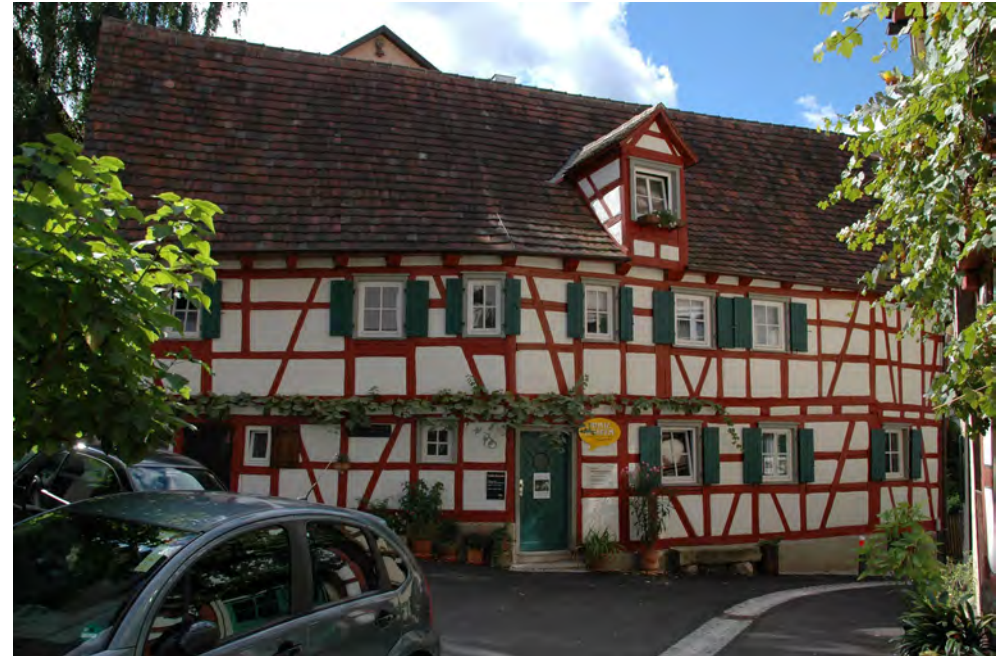
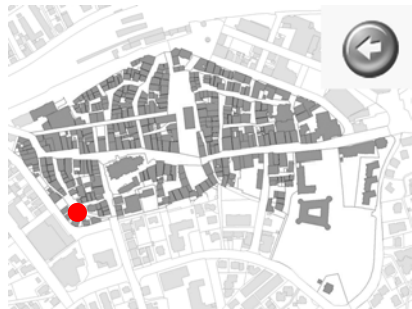
Westansicht mit Stadtmauerrest und Graben

Das lang gestreckte, unmittelbar über der Stadtmauer errichtete Gebäude bildet am östlichen Abknick der Römmelgasse eine wichtige Raumkante.

Als eines der jüngeren Gebäude der Römmelgasse, in charakteristischer Stadtmauerlage ist das einfache ehemalige Handwerker- oder Kleinbauernhaus von dokumentarischem Wert für die historische Sozialstruktur sowie für die innerstädtische Siedlungsverdichtung. Der Stadtmauerrest mit vor gelagerter Grünfläche (ehem. Graben) hat hohen Zeugniswert für den im 14. Jahrhundert um die Untere Stadt gelegten und heute nur noch an wenigen Stellen erhaltenen Befestigungsring.

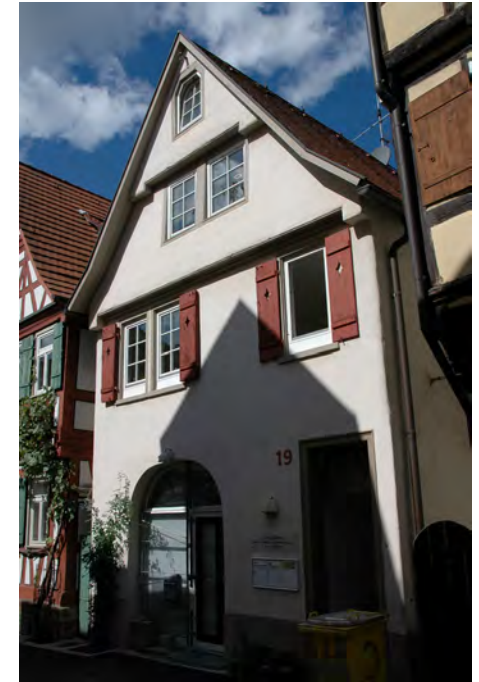
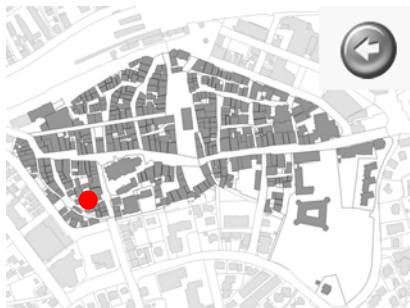
Römmelgasse 21

Zweigeschossiges Fachwerkgebäude über massivem Sockel, verputzt, Satteldach; im Erdgeschoss ehem. Scheunentor, Außenwand bündig mit dem Obergeschoss, im Giebeldreieck Geschossvorstöße und zu Fenstern umgebaute ehem. Ladeluken; 17./18. Jahrhundert, im 20. Jh. modernisiert bzw. baulich verändert, Herstellung einer runden, statt einer geraden Tor-durchfahrt.

Das im Kern neuzeitliche Gebäude ist als Bestandteil der zeitgleich entstandenen, geschlossenen giebelständigen Gebäudereihe und mit seiner in Teilen noch ablesbaren historischen Gebäudestruktur von dokumentarischem Wert.

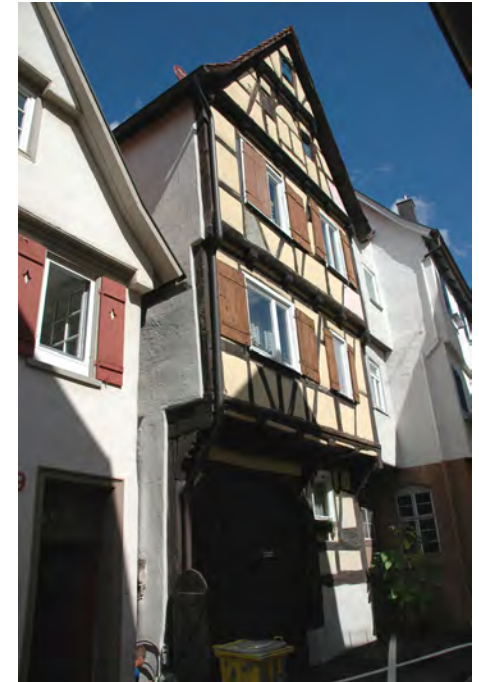
Römmelgasse 22

Dreigeschossiges Fachwerkgebäude über massivem Sockel, teilweise verputzt, Satteldach; im hohen Erdgeschoss Scheunentor und geschweifte Knaggen, darüber der konstruktive Fachwerkaufbau stark vorstoßend; 2. Hälfte 17. Jahrhundert.

Mit seiner markanten, weit vorstoßenden Fachwerkfassade und seiner insgesamt gut überlieferten Baustruktur hat das Gebäude innerhalb der geschlossenen Reihe kleinteiliger giebelständiger Ackerbürgerhäuser exemplarischen Wert für den Hausbau des 17. Jahrhunderts.

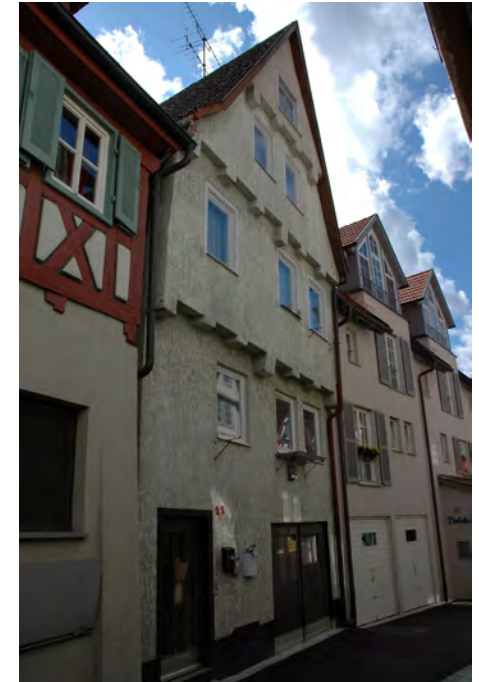
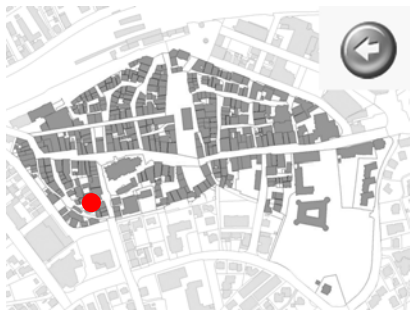
Römmelgasse 23

Dreigeschossiges, verputztes Fachwerkgebäude über massivem Erd- und Zwischengeschoss, Satteldach; die seitliche Scheuneneinfahrt durch Garage ersetzt, der Fachwerkaufbau mit Vorstößen; 2. Hälfte 17. Jahrhundert mit Überformungen des 20. Jahrhunderts (Fassade, Fenster, Garage u.a.).

Das im Detail veränderte, in Aufriss und Konstruktion jedoch noch deutlich die Bauweise des 17. Jahrhunderts widerspiegelnde Gebäude ist von dokumentarischem Wert für die Reihe kleinteiliger giebelständiger Ackerbürgerhäuser in der Römmelgasse.

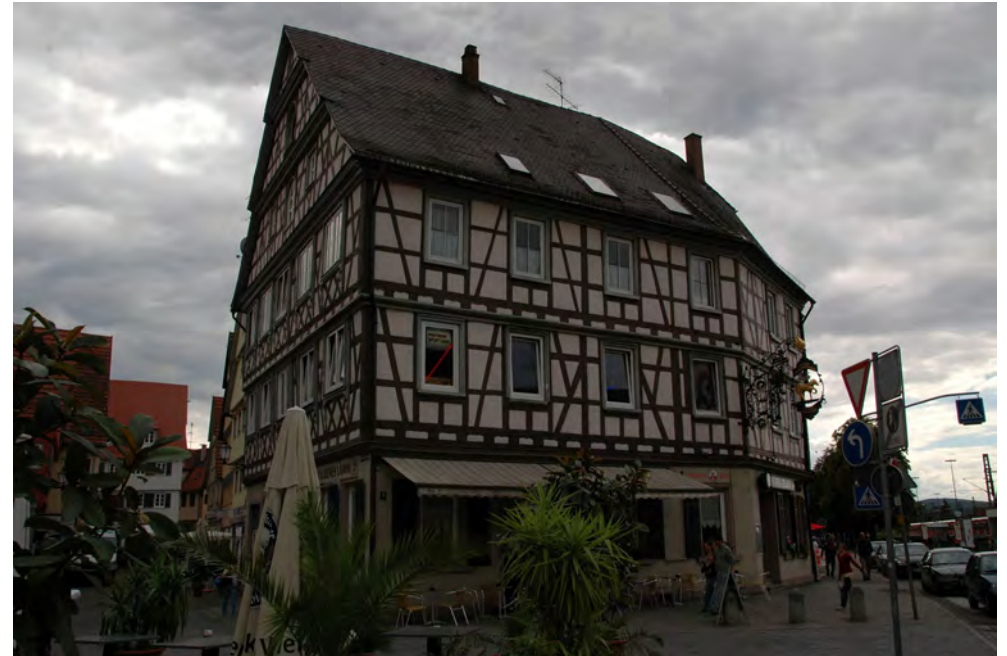
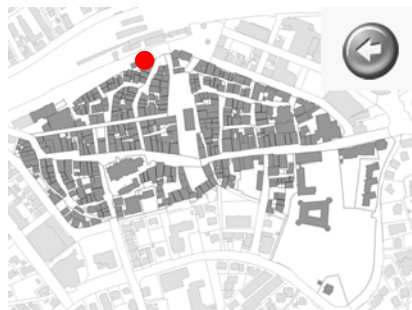
Dreigeschossiges Fachwerkgebäude mit massivem Erdgeschoss und Satteldach; das Erdgeschoss nachträglich verändert, der Fachwerkaufbau mit für die Mitte/ 2. Hälfte des 18. Jh. typischen leichten Vorstößen und Fachwerkfiguren wie Andreaskreuzen und K-Streben, die Fenstererker zur Kirchgasse erneuert, aufwändig gestaltetes schmiedeeisernes Wirtshauschild an der Nordfassade; 18. Jahrhundert mit späteren Überformungen u.a. im Erdgeschoss, 1984 Dachgeschossausbau, 1994 Fassadensanierung.

Das mit seiner Traufseite dem einstigen Verlauf der Stadtmauer folgende Eckgebäude ist mit seinem hohen Überlieferungsgrad und seiner Sondernutzung von dokumentarischem Wert für die historische Bebauungs- und Sozialstruktur am einstigen nördlichen Stadteingang.

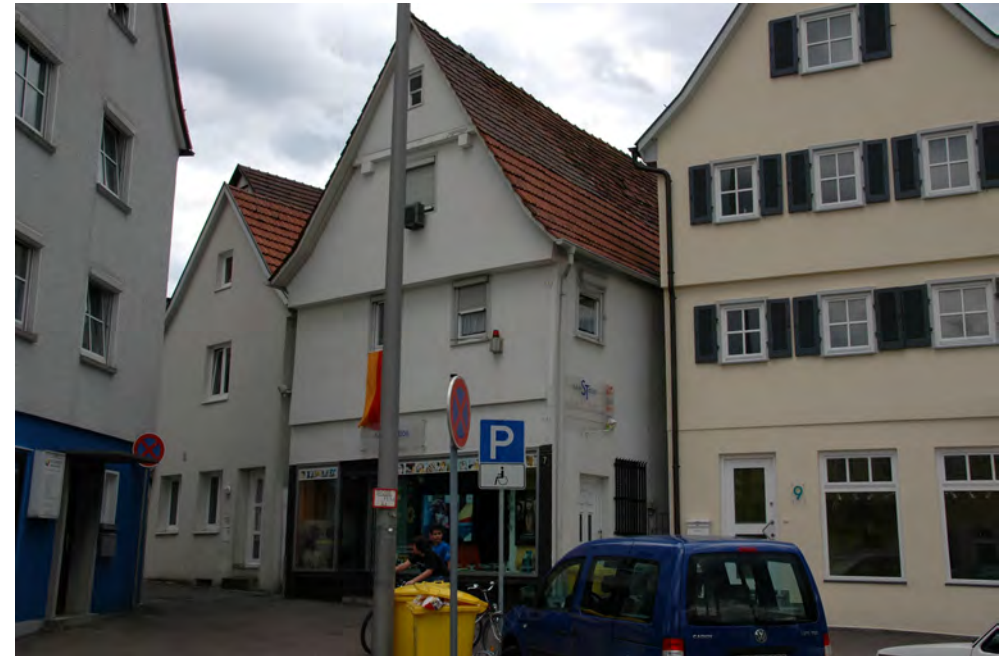
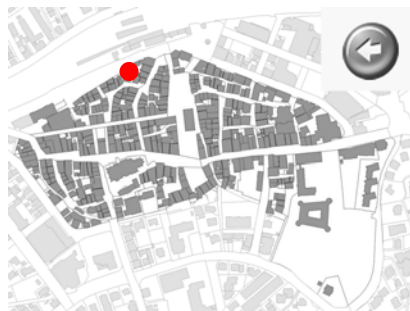
Rosenstraße 9

Dreigeschossiges, verputztes Fachwerkhaus mit Satteldach; über dem verändertem Erdgeschoss das Fachwerk mit leichten Vorstößen; 18./19. Jahrhundert mit nachträglichen Überformungen des 20. Jahrhunderts (u.a. Fassadensanierung, Ladeneinbau, Dachgeschossausbau).

Das die nördliche Stadtansicht prägende Gebäude ist als Bestandteil der den ehemaligen Stadtmauerverlauf nachzeichnenden, einfachen Bebauung des 18./19. Jahrhunderts erhaltenswert.

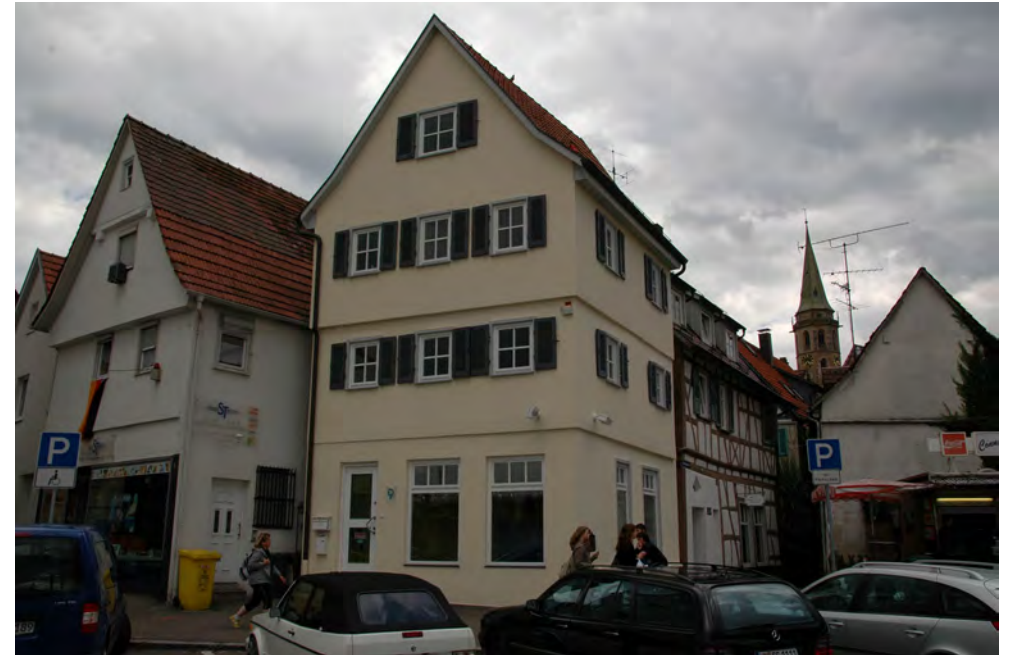
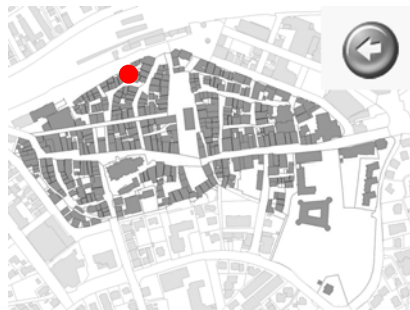
Rosenstraße 17

Zweieinhalbgeschossiges, verputztes Fachwerkhaus mit Satteldach; gemauerter Sockel, rechteckiger Kellereingang, über dem durch Ladeneinbau leicht verändertem Erdgeschoss das Fachwerk mit leichten Vorstößen, das Zwischengeschoss ausgebaut, im 2. Dachgeschoss Ladeluke; 18. Jahrhundert mit nachträglichen Überformungen des 20. Jahrhunderts.

Das die nördliche Stadtansicht an der Ecke zur Hetzelgasse prägende Gebäude ist Bestandteil der den ehemaligen Stadtmauerlauf nachzeichnenden, einfachen Bebauung des 18./19. Jahrhunderts an der Rosenstraße und hat dokumentarischen Wert für den charakteristischen Hausbestand Schorndorfs.

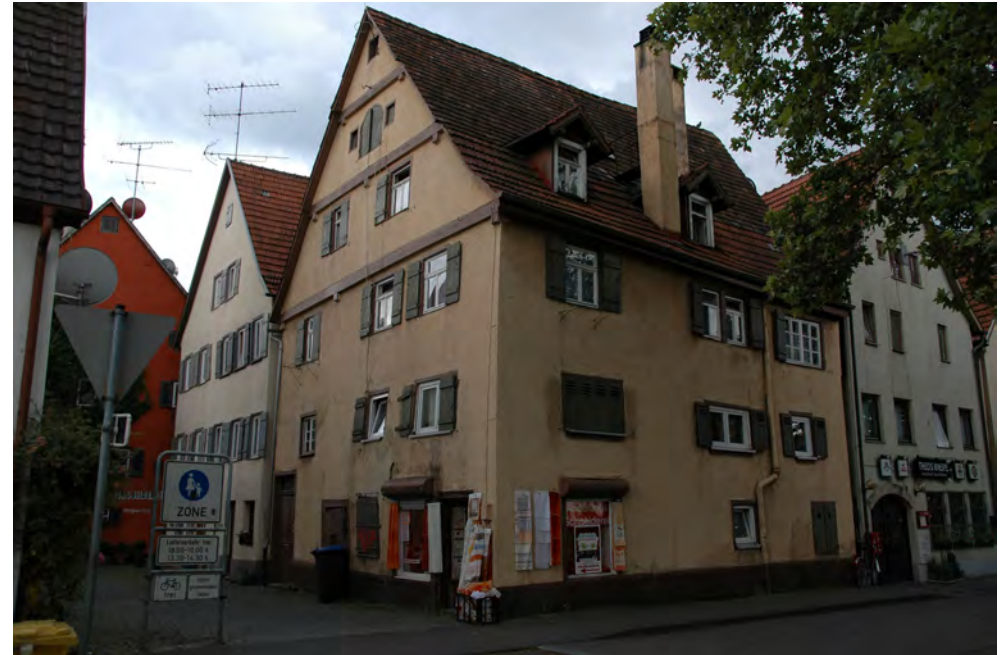
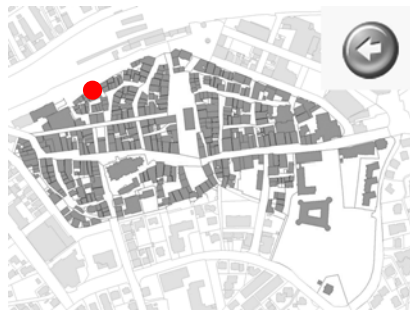
Rosenstraße 23

Dreigeschossiges, verputztes Fachwerkhaus mit Satteldach und Aufzugsgaube; Erdgeschoß massiv mit jüngerem Werkstattsteinbau, Fachwerk ohne Vorstöße, rückwärtig aufgeständerter Anbau, 19. Jahrhundert mit nachträglichen Überformungen des 20. Jahrhunderts.

Das die nördliche Stadtansicht prägende traufständige Gebäude ist als Bestandteil der den ehemaligen Stadtmauerverlauf nachzeichnenden, einfachen Bebauung des 18./19. Jahrhunderts an der Rosenstraße erhaltenswert.

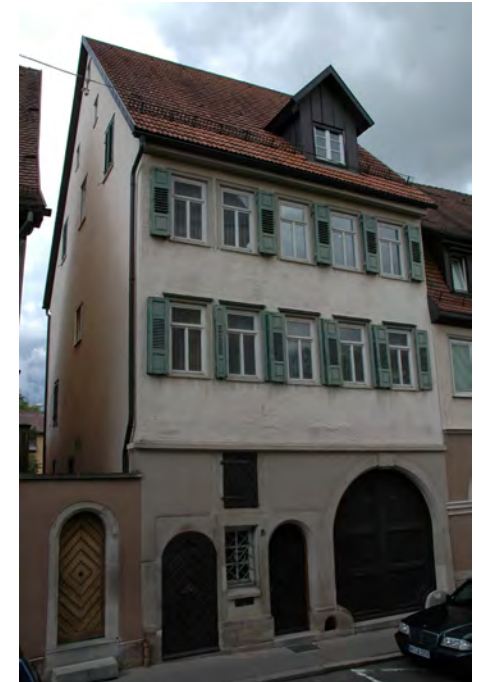
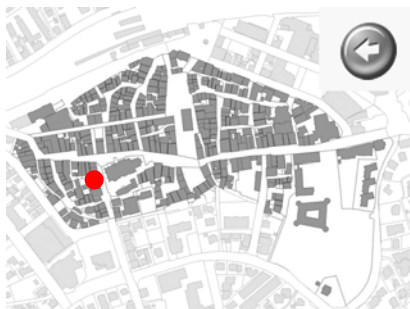
Schlichtener Straße 6

Dreigeschossiges Fachwerkgebäude über massivem Erd- und Zwischengeschoss, verputzt, Satteldach; das aus dem 17. Jh. stammende Erd- und Zwischengeschoss mit rundbogigen Öffnungen: Kellertor mit erneuertem Türblatt, jedoch mit alten Beschlägen, Hauseingang mit profiliertem Gewände und aufgedoppeltem Türblatt (18. Jh.), seitliches hohes Rundbogenportal mit Keilstein und Prellsteinen mit Öffnungen (Kellerlüftung), das erste Obergeschoße nach Teilbrand (1894) repariert bzw. aufgestockt, 1987 Erneuerung des Fensters und des Scheunentors, Fassadensanierung.

Mit seinem qualitätvollen, fast original bewahrtem Erd- und Zwischengeschoss sowie als Bestandteil der geschlossenen, der Stadtkirche unmittelbar gegenüberliegenden historischen Gebäudereihe kommt dem ehemaligen Ackerbürgerhaus hoher Zeugniswert für die Baustruktur und –gestalt des 17. Jahrhunderts zu.
