Denkmalpflegerischer Werteplan Gesamtanlage Schorndorf

**DENKMALPFLEGERISCHER WERTEPLAN
GESAMTANLAGE SCHORNDORF**

Regierungspräsidium Stuttgart, Referat Denkmalpflege

Schorndorf, Rems-Murr-Kreis

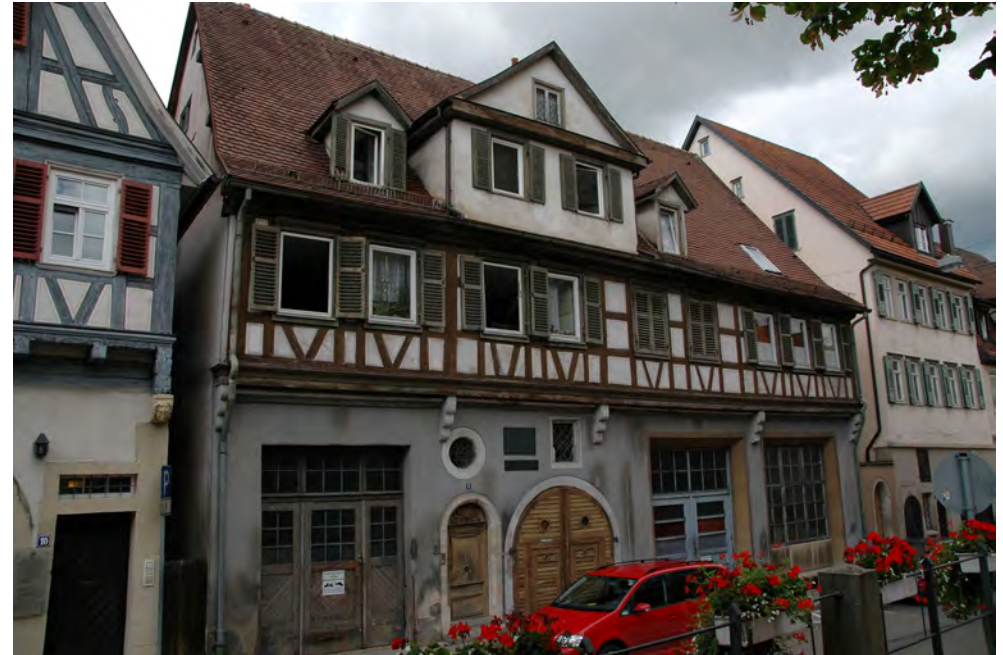
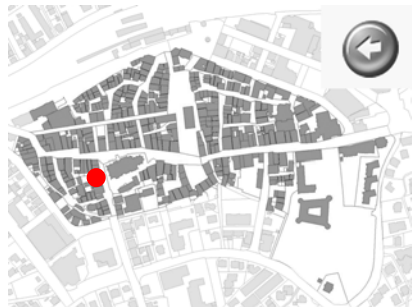
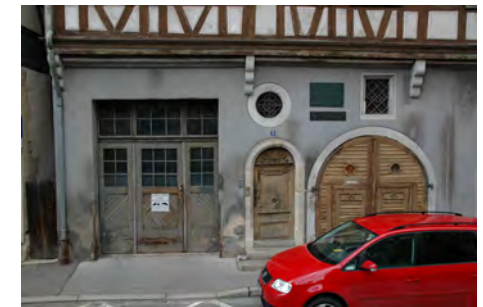
Schlichtener Straße 8

Zweigeschossiges Fachwerkgebäude über massivem, verputztem Erd- und Zwischengeschoss, Satteldach mit Zwerchhaus (19. Jh.); das aus dem 17. Jh. stammende Erd- und Zwischengeschoss mit rundbogigem Kellerportal, der schmale Hauseingang mit profiliertem Gewände und bauzeitlichem Türblatt, darüber barockes Fenster bzw. Steingewändefenster mit Anlauf (17. Jh.) über dem Kellerportal; das Obergeschoss mit profilierter Schwelle und Traufgesims über Steinkonsolen vorstoßend, das Fachwerk mit V-förmigen Streben in den Brüstungsfeldern, Fenster mit profilierten Verdachungen; um 1670/80 unter Verwendung von Teilen des alten Diakonats von 1596 erbaut, in der Folge diverse Veränderungen im 18.-20. Jahrhundert (u.a. Änderung des Fachwerks, 18. Jh.; Herstellung des Zwerchhauses, 19. Jh.; Umbau der Tore, Fensterauswechslung, 20. Jh.). Das repräsentative Gebäude ist mit seinem, die verschiedenen Bauphasen widerspiegelnden Erscheinungsbild und den qualitätvollen Details sowie als wesentlicher, Straßenraum prägender Bestandteil gegenüber der Stadtpfarrkirche von hohem Zeugniswert.

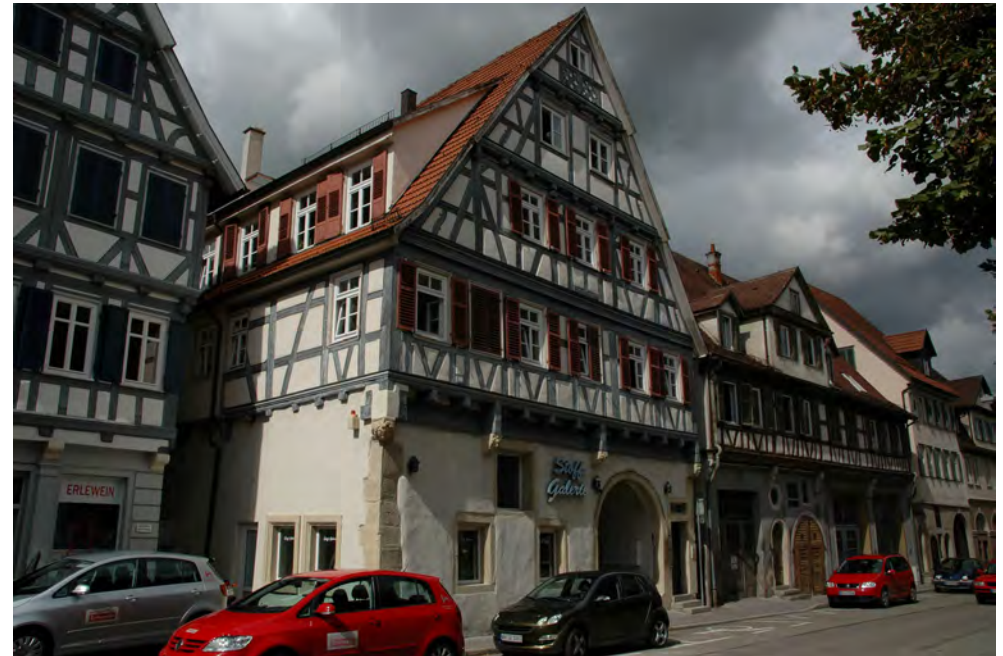
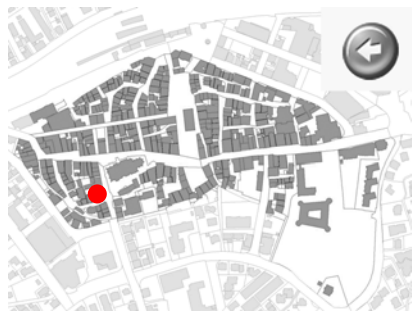
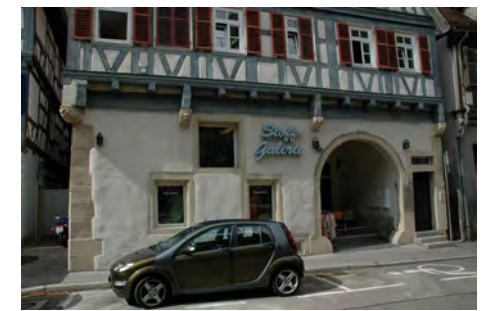
Schlichtener Straße 10

Zweigeschossiges Fachwerkgebäude über massivem, verputztem Erd- und Zwischengeschoss, Satteldach; das aus dem 17. Jh. stammende Erd- und Zwischengeschoss mit hoher, rundbogiger Einfahrt, daneben schmaler Eingang mit Oberlicht, südlich davon drei versetzt angeordnete Steingewändefenster, der Fachwerkaufbau über Konsolen vorstoßend, im ersten Obergeschoss V-förmige Streben in den Brüstungsfeldern, im Giebel dreieck geschosshohe K-Streben; errichtet 1683/84 unter Verwendung der massiven Bauteile des 16. Jh., 1993 Fachwerkfreilegung, 2008 Fassadensanierung zudem Dachausbau mit Gaube.

Das gut überlieferte Gebäude ist als Spiegel des Status seines Bauherrn und als Bestandteil der geschlossenen, der Stadtkirche unmittelbar gegenüberliegenden historischen Gebäudereihe von hohem Zeugniswert für die Baustruktur und –gestalt des 16./17. Jahrhunderts.

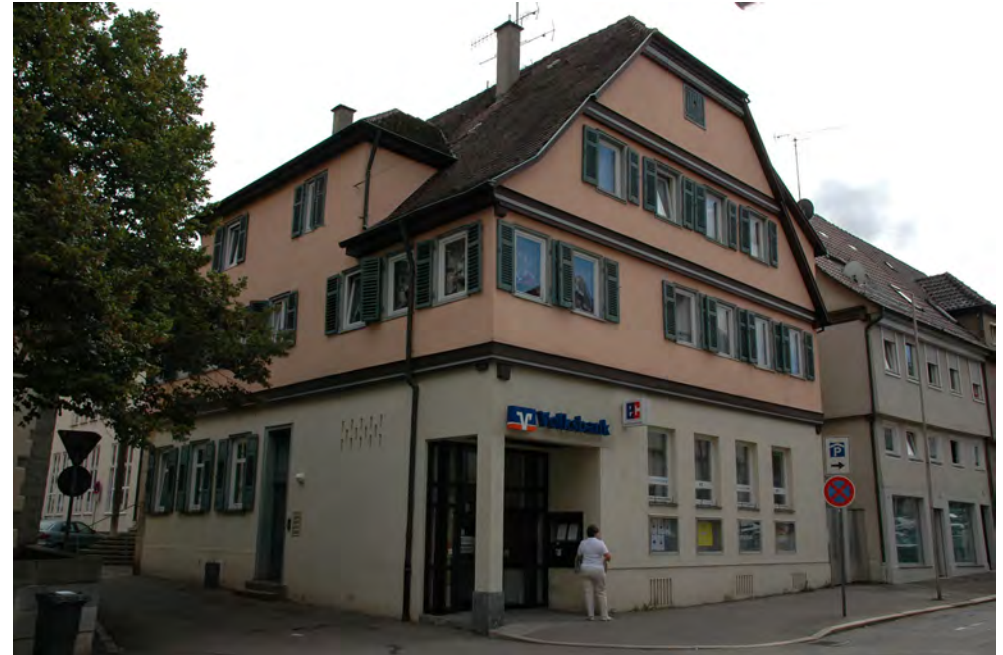
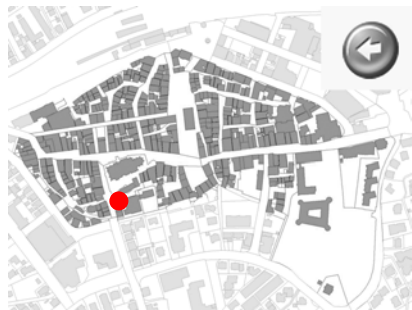
Schlichtener Straße 11

Zweigeschossiges Fachwerkgebäude mit massivem Erdgeschoss, verputzt, Satteldach, im Westen mit Halbwalmdach, südlich mit Zwerchhaus; das Erdgeschoss im vorderen Bereich modern verändert, an der Rückfassade mit zugesetztem rundbogigem Kellerportal mit Männerkopf im Scheitel (bez. 1793), das darüber liegende Fachwerk mit Ausnahme des Ostgiebels verputzt, mit Vorstößen und profilierten Schwellen; 17./18. Jahrhundert mit nachträglichen baulichen Veränderungen (u.a. Dachausbau, tlw. Umbau des Erdgeschosses).

Das am Eingang der Seitengasse, südlich des Kirchplatzes gelegene Eckgebäude hebt sich durch seine Dachform von der umliegenden Bebauung ab. Mit seinen erhaltenen historischen Baudetails und wegen seines wichtigen Standortes ist das Gebäude von dokumentarischem Wert für das gehobene bürgerliche Bauen im 17./18. Jahrhundert.

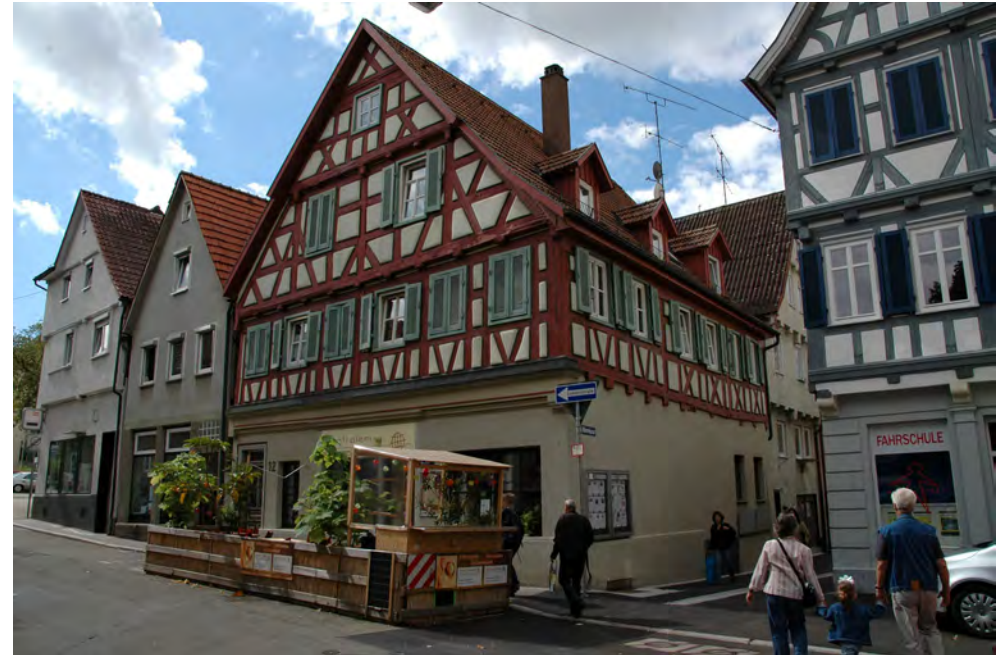
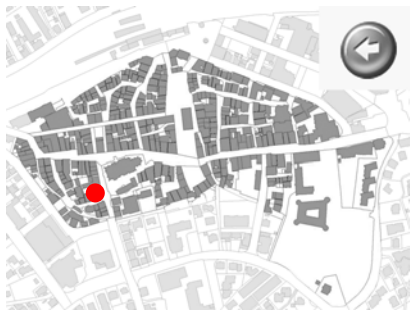
Schlichtener Straße 12

Zweigeschossiges Fachwerkgebäude über massivem, verputztem Erdgeschoss, Satteldach mit Gauben; über dem durch Ladeneinbau verändertem Erdgeschoss Fachwerkaufbau mit leichten Vorstößen, im ersten Obergeschoss mit V-Streben in der Brüstungsfeldern, im Giebel geschosshohe Streben und Andreaskreuze; errichtet um 1700, Ende 19. Jh. Ladeneinbau, im 20. Jh. Dachausbau

Neben seinem für 1700 typischen Fachwerkgefüge ist das an der Ecke zur Römmelgasse liegende Gebäude von städtebaulicher Bedeutung als Teil der den Kirchplatz nach Westen hin optisch begrenzenden Raumkante, womit ihm dokumentarischer Wert für die historische Stadtgestalt und –struktur zukommt.

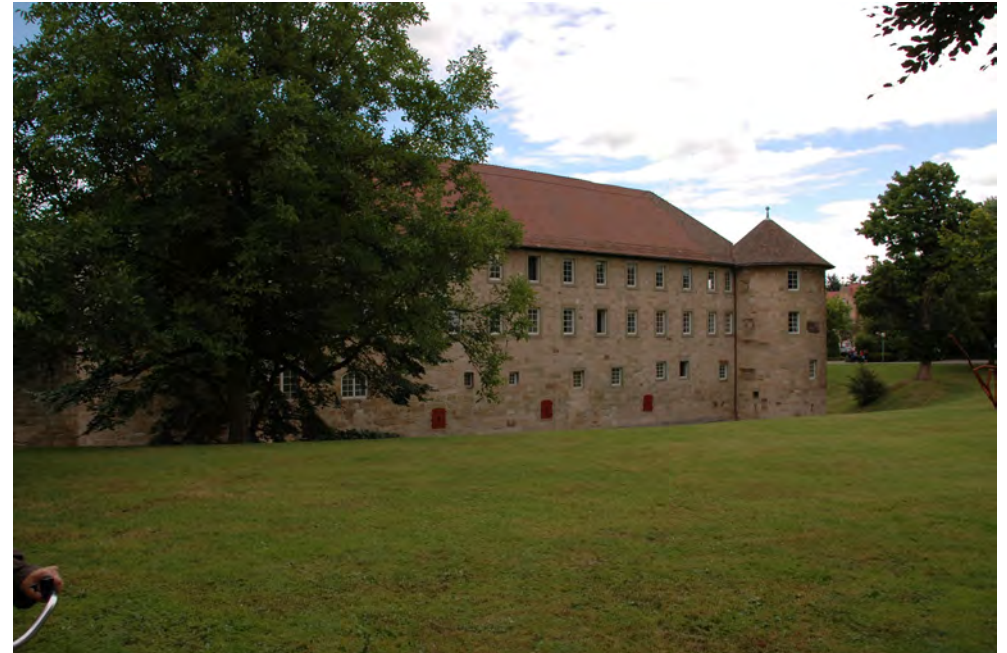
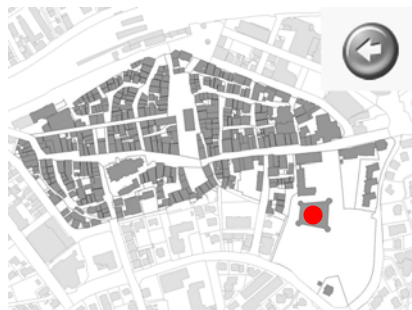
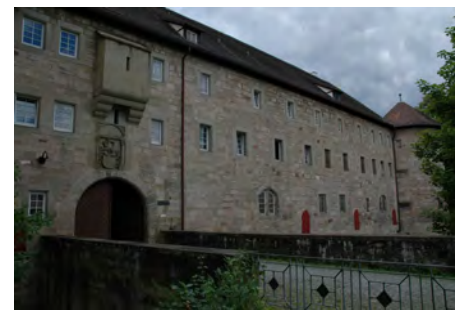
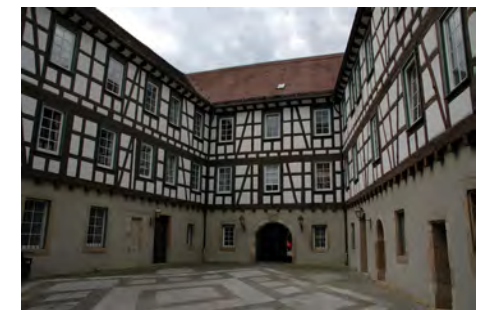
Schloss 1

Vierflügelanlage mit niedrigen, massigen Rundtürmen an den Ecken; gequaderte Mantelmauer, Innenhofwände in Fachwerk errichtet; an der Nordseite Schlossportal mit darüber eingesetztem württembergischen Wappen und Ausgusserker; errichtet 1538 über älterem Kern, 1834/35 Umbauten für Beamtenwohnungen und Gefängnis, dabei teilweise Erneuerung, im 20. Jh. Umnutzung zu Verwaltungsgebäude; südlich davon Teile des Stadtgrabens und der einstigen Bastion, diese sind heute in eine parkähnliche Grünfläche eingebunden.

Die imposante, die Südostecke der Oberen Stadt besetzende Anlage, zu der auch der nördliche Vorplatz (ehem. Vorburg) mit der Oberen Vogtei (J.-P.-Palm-Straße 28) gehört, zeugt von der einstigen Bedeutung Schorndorfs als württembergischer Herzogssitz. Als Keimzelle (staufischer Ministerialsitz) der Oberen Stadt kommt der Anlage zudem dokumentarischer Wert für die Orts- und Siedlungsgeschichte zu.

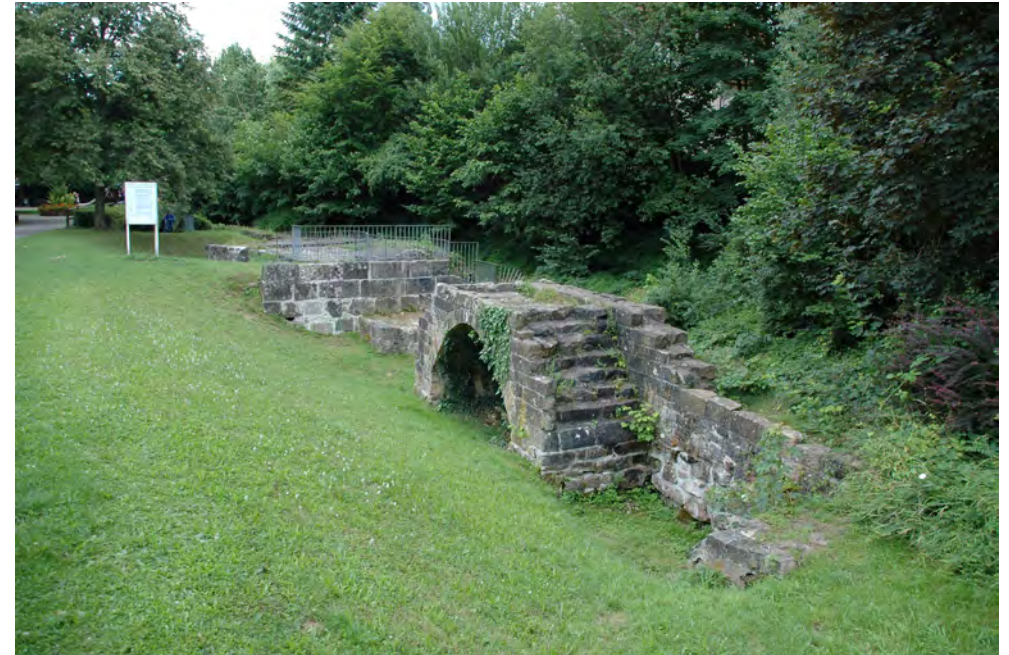
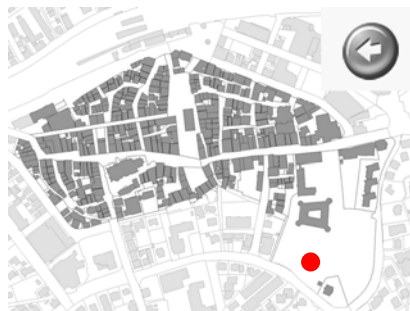
Schloss 1 (Flstnr. 15/1 und 17)

Zur Sachgesamtheit Stadtbefestigung gehörend; südöstlich des Schlosses freigelegte Teile der südöstlichen Eckbastion der Festungswerke des 16. Jahrhunderts.

Die Bastionsreste haben als Bestandteil der größten und wehrhaftesten Anlage Südwestdeutschlands hohen Zeugniswert für die historische Verteidigungstechnik und die einstige Bedeutung der Stadt Schorndorf.

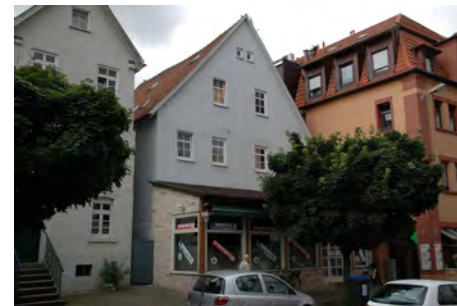
❷ Nr.6 und 8, Nordfronten

Nordöstlich der Unteren Stadt, bereits außerhalb der mittelalterlichen Stadtbefestigung verlaufender Straßenzug; die mittelalterliche Stadtgrenze noch durch die Nordfronten der Häuser 6-12, 22 und 24 markiert (s. Hintere Höllgasse und Höllgasse); die Straße von Teilen der Stadtmauer (Nr. 22 ❷), nachträglich zum Teil stark veränderten Gebäuden des 17./18. Jahrhunderts ❶ sowie von der jüngere Bebauung des 19. und 20. Jahrhunderts ❸ geprägt (mit neuer Bauflucht, z.B. Nr. 20); im 19. Jahrhundert über dem ehemaligen Stadtgraben angelegt, am östlichen und westlichen Ende jeweils durch Neubauten stark verändert.

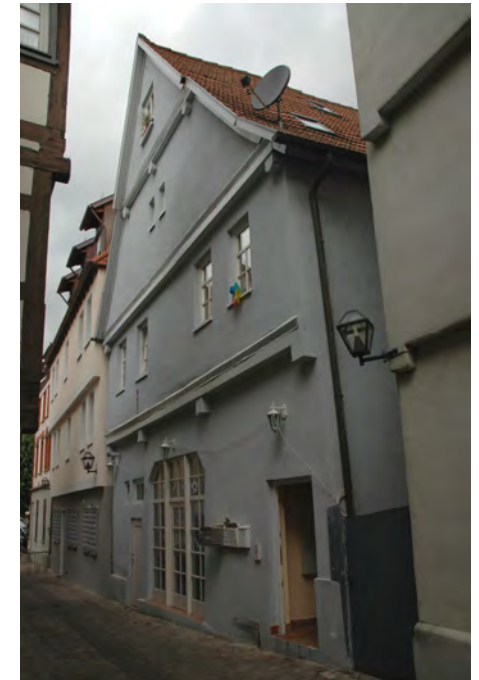
Südfassade zur Hinteren Höllgasse

Zweigeschossiges verputztes Fachwerkgebäude mit Satteldach; die südliche Giebelseite mit Vorstößen mit verbretterten Schwellen, die ehemalige Rückfront zur Schulstraße ohne Vorstöße und über der Linie der alten Stadtmauer stehend; nach 1690 errichtet, gegen die Schulstraße durch Ladenan- und Einbau bzw. Veränderung der Öffnungen im 20. Jahrhundert verändert, 2000 umfassende Innen- und Außensanierung.

Das im Detail veränderte Wohnhaus hat als eines der ältesten erhaltenen und über der nördlichen Stadtmauer errichteten Gebäude dokumentarischen Wert für die kleinteilige ehemalige ackerbürgerlich geprägte Gebäudestruktur an der Hinteren Höllgasse.

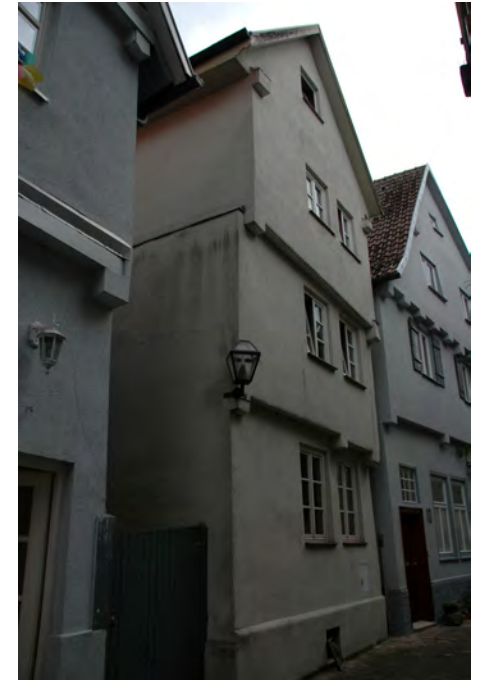
Südfassade zur Hinteren Höllgasse

Dreigeschossiges verputztes Fachwerkgebäude mit Satteldach, zur Hinteren Höllgasse mit Vorstößen, 17./18. Jahrhundert mit späteren Veränderungen im 19. und 20. Jahrhundert (u.a. Verlegung des Hauseingangs an die Nordseite samt Ladeneinbau bzw. späteren Rückbau im Erdgeschoss, Fensterauswechslung, Dachausbau); im Bereich des Erdgeschosses und im Keller des erhaltenswerten Wohnhauses verlaufende Stadtmauerreste des 13. Jahrhunderts.

Das im Detail veränderte Wohnhaus ist als Bestandteil der die alte Stadtgrenze nachzeichnenden Bebauung des 17./18. Jahrhunderts vor allem aus städtebaulichen Gründen erhaltenswert.

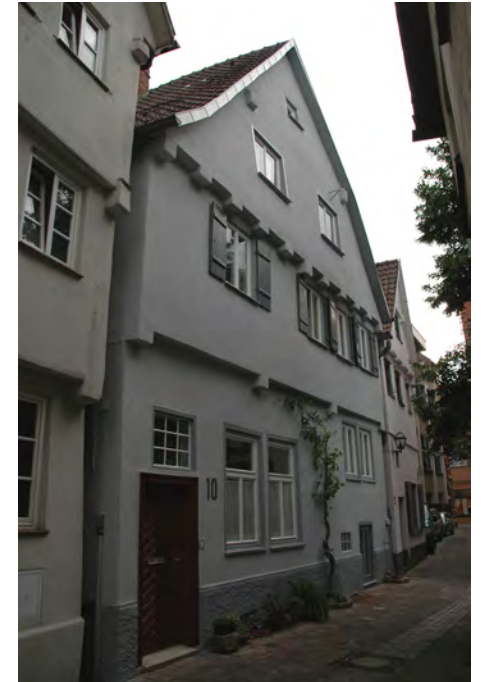
Südfassade zur Hinteren Höllgasse

Dreigeschossiges, verputztes Fachwerkgebäude mit Satteldach; an der Nordfassade Erdgeschoss mit nachträglicher Natursteinverkleidung, Südfassade mit starken Vorstößen, an dieser Seite befanden sich einst die Tenne und der Kellerzugang (Treppe erhalten); 17./18. Jahrhundert mit Überformungen des 20. Jahrhunderts (u.a. Ladeneinbau und Erdgeschossverkleidung mit Naturstein zur Schulstraße, Fensterauswechslung, Dachausbau, Dachneueindeckung); die zur Sachgesamtheit Stadtbefestigung gehörenden Stadtmauerreste treten im Keller unterhalb der nördlichen Giebelseite auf und stammen aus dem 13. Jahrhundert.

Das die mittelalterliche Stadtgrenze markierende und über der nördlichen Stadtmauer errichtete Gebäude hat neben seiner städtebaulichen Bedeutung dokumentarischen Wert für die kleinteilige ehemalige ackerbürgerlich geprägte Gebäudestruktur an der Hinteren Höllgasse.

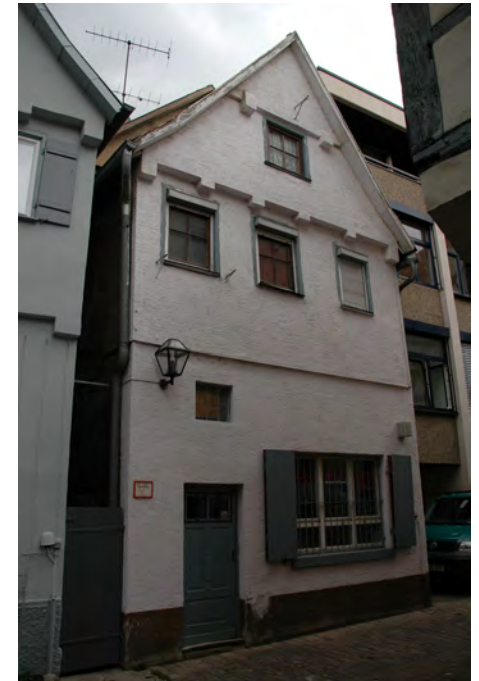
Südfassade zur Hinteren Höllgasse

Zweigeschossiges verputztes Fachwerkgebäude mit Satteldach, an der Südfassade mit Vorstößen im Giebelndreieck; 17./18. Jahrhundert mit späteren Veränderungen (u.a. im Erdgeschoss Ladeneinbau der 1. Hälfte des 20. Jahrhunderts, nachträglicher Dachausbau, wohl auch Veränderung der Dachform); unterhalb des erhaltenswerten Wohnhauses Stadtmauerrest des 13. Jahrhunderts; dieser bildet gleichzeitig die Nordwand eines kleinen, quer zur Hausachse gewölbten, aus Buckelquadern bestehenden Kellers.

Das veränderte Wohnhaus ist als Bestandteil der die alte Stadtgrenze nachzeichnenden Bebauung des 17./18. Jahrhunderts vor allem aus städtebaulichen Gründen erhaltenswert.

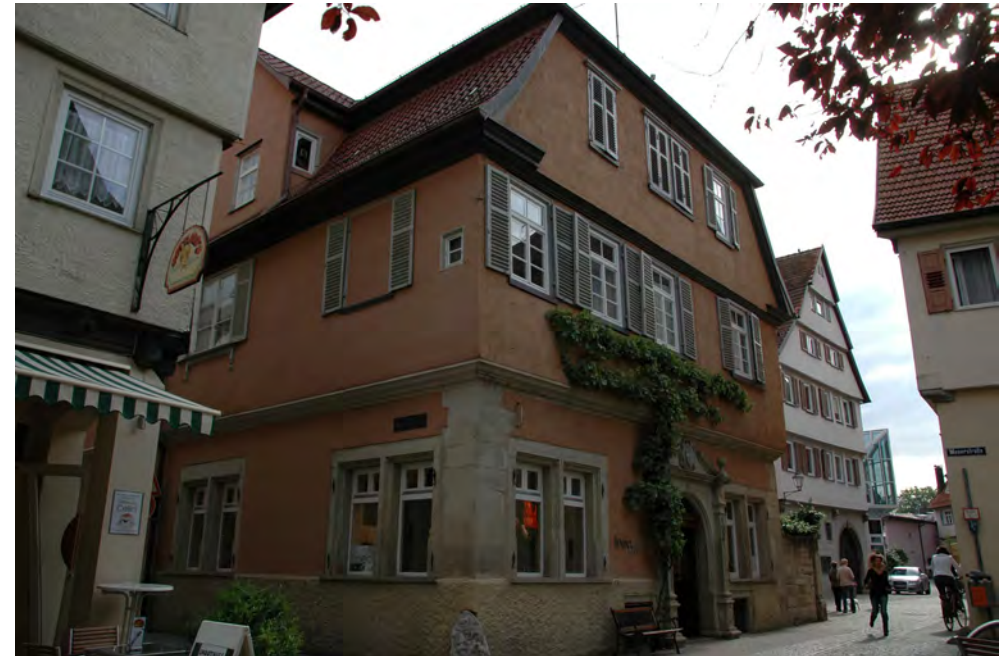
Ansicht Höllgasse

Zweigeschossiges Fachwerkgebäude über massivem Erdgeschoss, verputzt, Mansard-Halbwalmdach mit Zwerchhäusern; im Erdgeschoss traufseitig rundbogige Toreinfahrten, gekoppelte Steingewändefenster, zur Höllgasse repräsentatives Barockportal bez. 1724; im Kern 16./17. Jahrhundert, 1724 barock umgestaltet, 1978 umfassender Umbau innen und außen, 1984 Dachgeschossausbau, 1992 Fassadeninstandsetzung, 1997 Neuanstrich zudem Ladeneinbau im Erdgeschoss, an der Nordfassade zur Schulstraße dabei Verlust der Einfahrt zur ehem. Tenne; zur Höllgasse hin barocke Hofmauer; im Bereich des Erdgeschosses (Schulstraße) und im Keller des Wohnhauses verlaufende Stadtmauerreste des 13. Jahrhunderts.

Das repräsentative, über der nördlichen Stadtmauer errichtete ehemalige Ackerbürgerhaus ist wegen seines hohen Überlieferungsgrades, seines exponierten Standortes und seinen den Straßenraum prägenden Baudetails von hohem Zeugniswert für das Bauen des gehobenen Bürgertums.

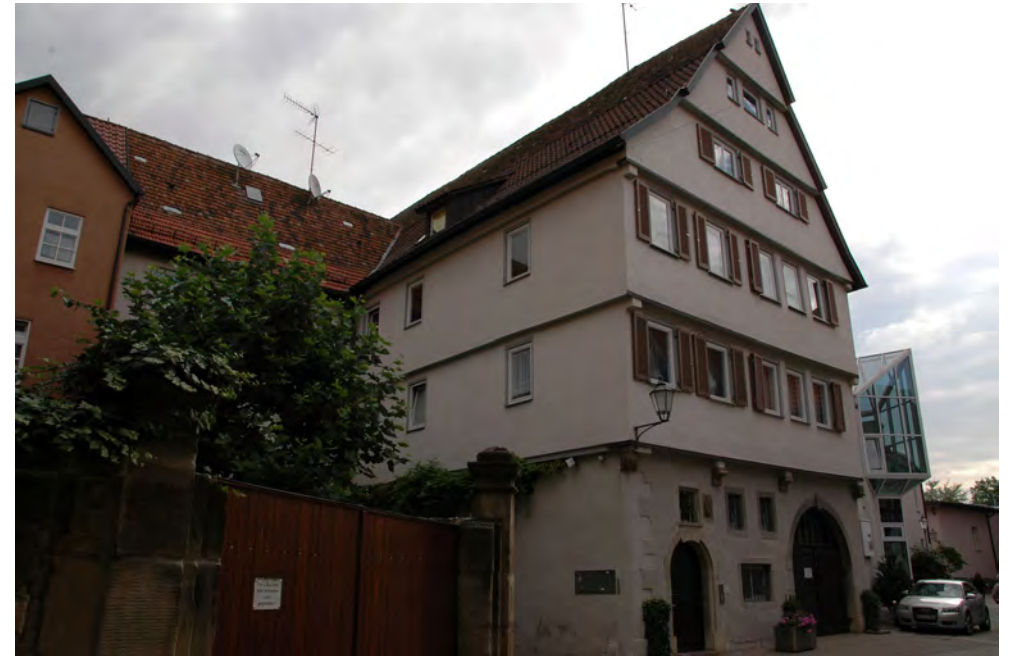
Ansicht Höllgasse

Dreigeschossiges, verputztes Fachwerkhaus mit Satteldach; im massivem Erd- und Zwischengeschoss zur Höllgasse Steinkonsolen bzw. Eckkonsole mit Blattmaske, profilierte Steingewändefenster- und Rundbogenportal seitlich rundbogige Toreinfahrt, trauf- und giebelseitige Vorstöße, an der Ostseite Gerberlaube; über älterem Erd- und Zwischengeschoss (frühes 17. Jh.) nach dem Stadtbrand von 1634 neu errichtet, im 18. Jahrhundert Fassade bzw. wohl auch Fachwerkgefüge teilweise verändert (Obergeschosse), im 20. Jh. vor allem die Nordfassade durch Ladeneinbau bzw. Fassadenüberformung verändert; im Bereich des Erdgeschosses (Schulstraße) und im Keller des Wohnhauses verlaufende Stadtmauerreste des 13. Jahrhunderts.

Das ehemalige, insgesamt gut überlieferte Gerberhaus mit seinem noch vor dem Stadtbrand errichteten, repräsentativem Erdgeschoss hat hohen Zeugniswert für die spätmittelalterlich-frühneuzeitliche Bebauungs- und Parzellenstruktur in der Höllgasse.

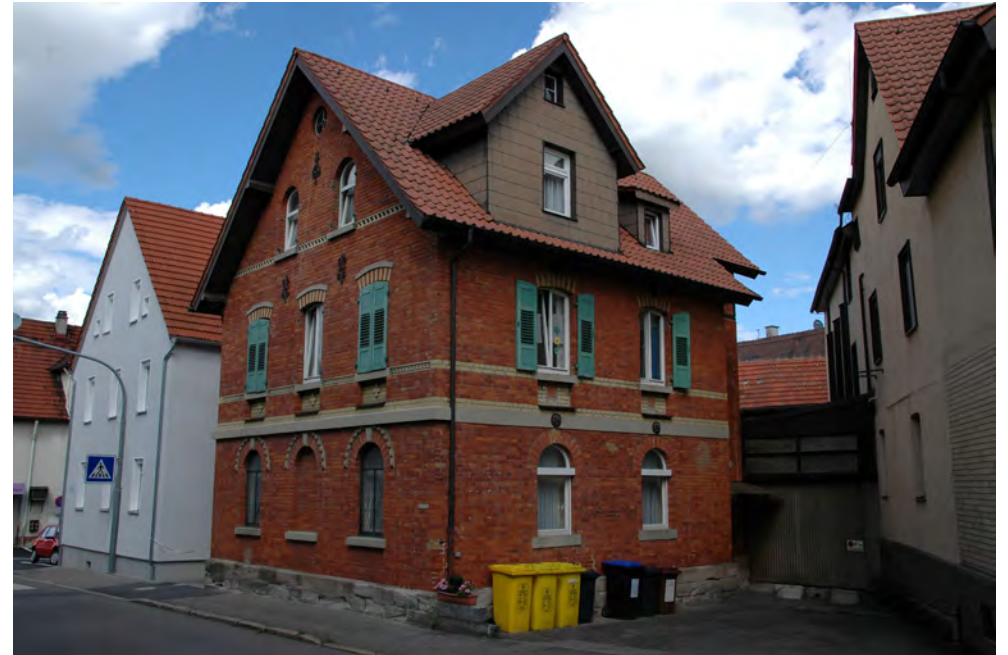
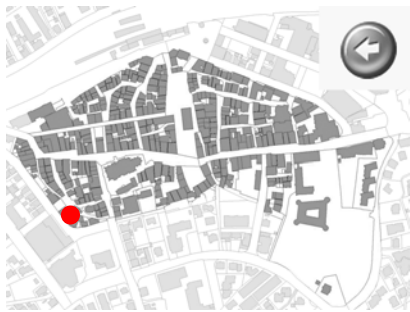
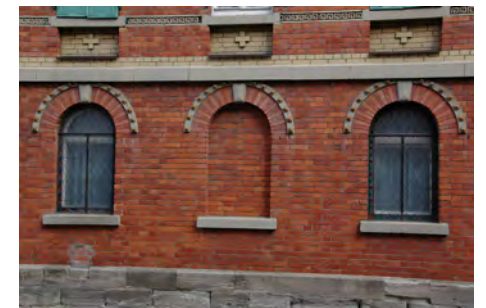
Fassadendetail

Zweigeschossiges, in Backstein über Natursteinsockel errichtetes Wohnhaus mit Satteldach mit Zwerchhaus; dekorativ gestaltet durch eingelegte Terracottafriese, Wechsel verschiedenfarbiger Backsteine, Werksteingesims und Sohlbänke, giebelseitig eiserne Zieranker; Fenster im Erdgeschoss rundbogig (zwei davon mit Bleiverglasung mit farbiger Umrahmung), im Obergeschoss stichbogig und z.T. mit im Mauerwerk angedeuteten Kreuzen in den vertieften Brüstungen; drittes Viertel 19. Jahrhundert, 1908 Dachausbau und Neueindeckung, 2006 mit Ausnahme der Bleiglasfenster alle Fenster erneuert.

Das bereits außerhalb des befestigten Altstadtbereichs liegende Gebäude ist mit seiner historisierenden, qualitätvollen Fassadengestalt und seiner einstigen Sondernutzung als Betsaal der katholischen Kirchengemeinde Schorndorfs von exemplarischem Wert für die Stadtgeschichte und Stadtgestalt.

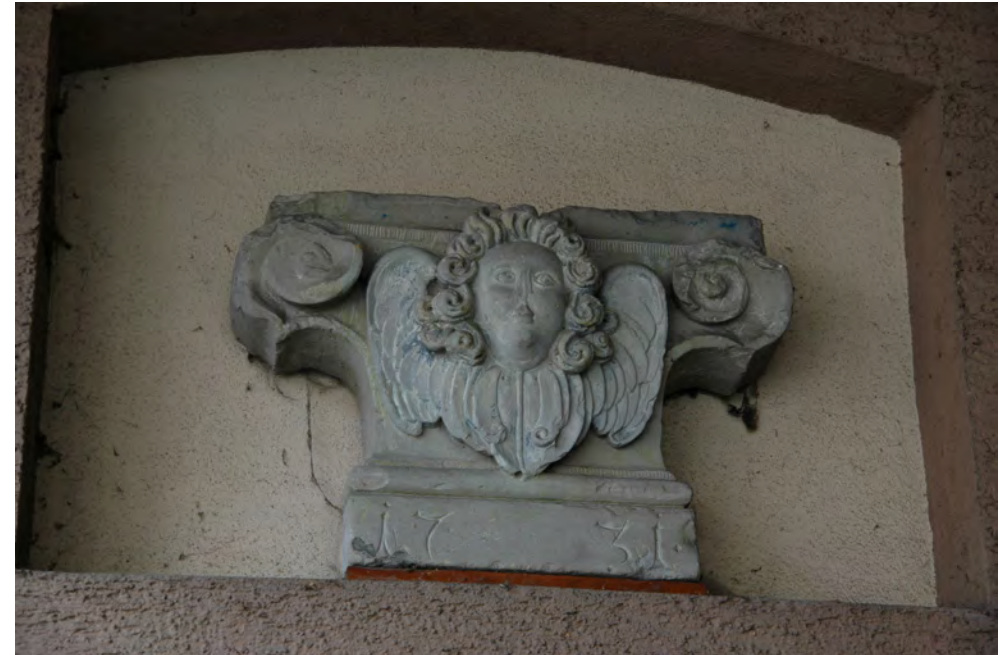
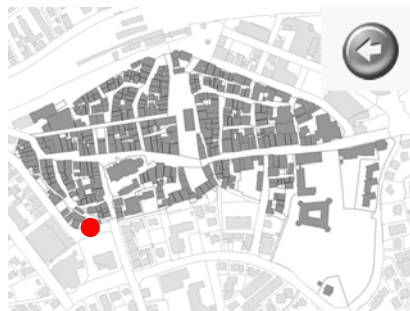
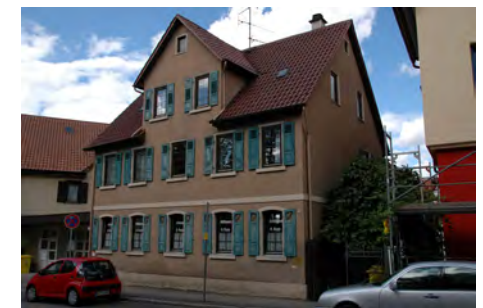
Erhaltenswertes Wohnhaus

An der Rückseite eines Hauses über dem Eingang eingemauerter Ofenstein mit Relief eines von Flügeln gerahmten Puttenkopfes zwischen Voluten, bez. 1731; das erhaltenswerte Wohnhaus zweigeschossig mit Satteldach mit markantem Zwerchhaus; Ende 19. Jahrhundert, 1985 Fassadensanierung, neue Fenster.

Der an der Fassade eingelassene Ofenstein ist ein Dokument für die Zweitnutzung als Hauszeichen. Das erhaltenswerte, bereits außerhalb der Stadtmauer liegende Wohngebäude ist mit seinem für das 19. Jahrhundert charakteristischen Äußeren und als baulicher Hinweis auf die Stadterweiterung erhaltenswert.
