Denkmalpflegerischer Werteplan Gesamtanlage Sipplingen

Auftraggeber: Regierungspräsidium Tübingen, Referat 26 – Denkmalpflege
 Bearbeiterin: Alexandra Baier, transform - Bamberg, Okt. 2011- April 2012

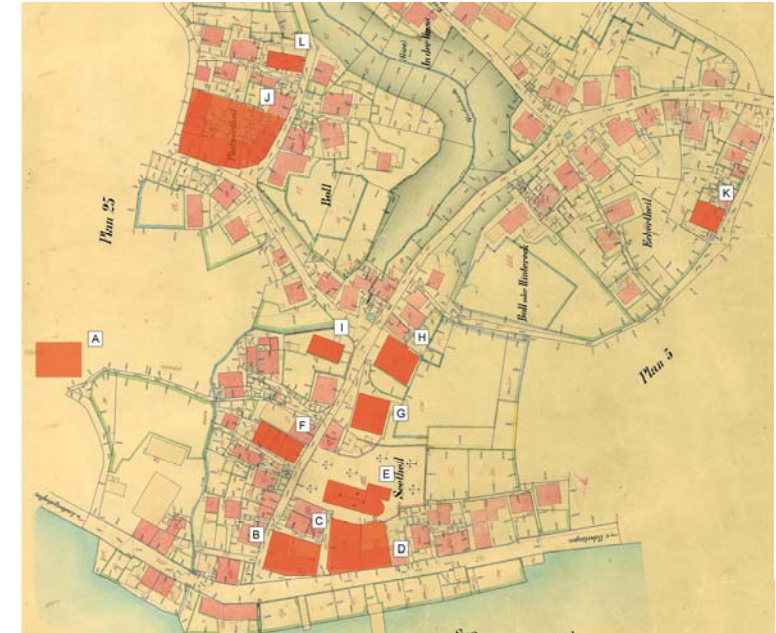
Gemarkungsatlas von 1878 mit Sondergebäuden
(Quelle: Ortschronik, Grafik: Baier/Merz)

- A Ehemaliger Salemer Klosterhof
- B Gasthaus „Zur Krone“
- C Ehemaliger Konstanzer Spitalhof
- D Ehemalige Liebfrauenkaplanei, später Gasthaus „Zum guten Glas“
- E Katholische Pfarrkirche St. Martin und Georg
- F Ehemaliger Überlinger Spitalhof
- G Ehemaliges Mainauer Amtshaus
- H Rathaus mit Schule (bis 1910)
- I Ehemalige St. Johann-Kaplanei
- J Ehemaliges Franziskanerinnen-Kloster St. Ulrich
- K Sogenanntes Bruderschaftshaus
- L Zweites Bruderschaftshaus

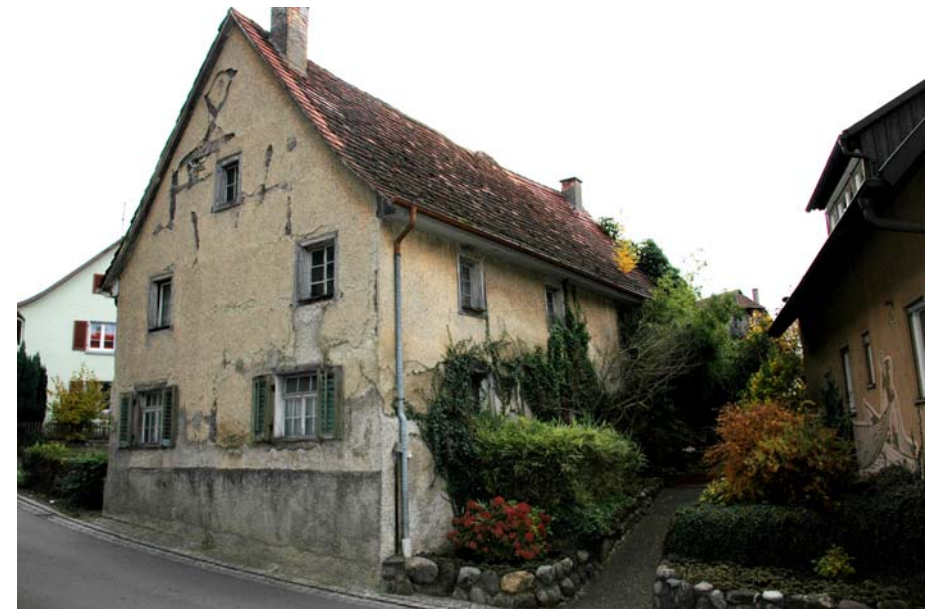
*Eckteil 8, typisches Siplinger Weinbauernhaus
(Quelle: Baier, 2011)*

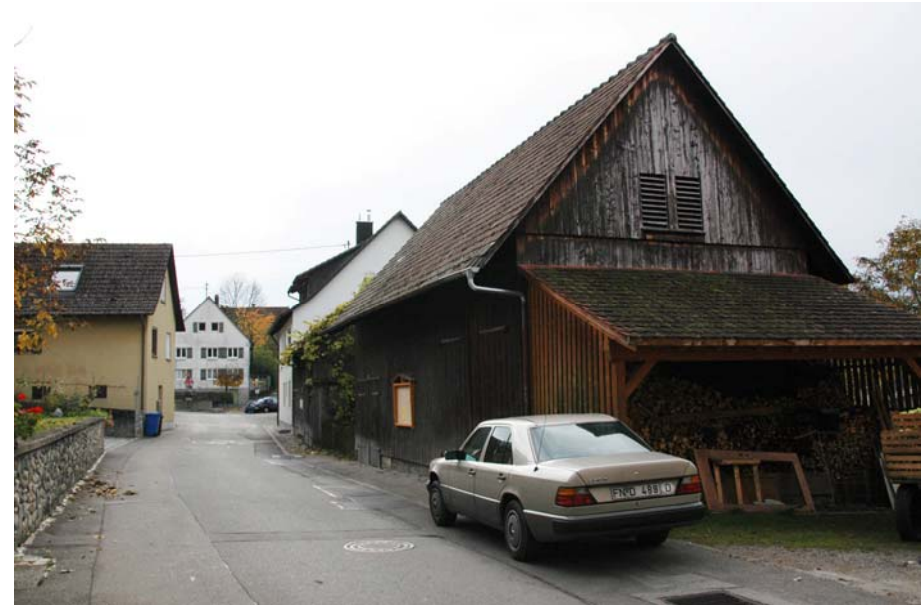
Traufständige Scheune mit Bretterverschalung und Satteldach;
1. Hälfte 20. Jh.

Die freistehende Scheune ist in Ergänzung des Hausgartens und
als Hinweis auf die bis weit ins 20. Jh. andauernde Bedeutung der
Landwirtschaft für Sipplingen erhaltenswert.

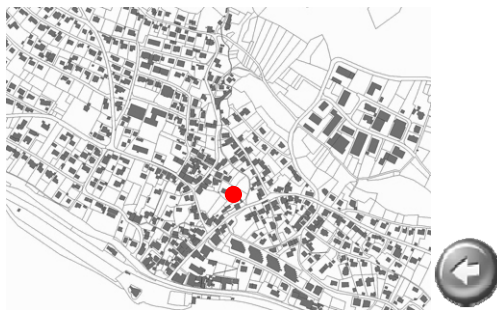
Am Brunnenberg 8

Rundbogiger, gefaster Torbogen aus grünem Sandstein; im Schlussstein Doppelkreuzwappen des Überlinger Spitalhofes und Jahreszahl 1719; an seiner heutigen Stelle zweitverwendet und ursprünglich den Torkelzugang am heute noch bestehenden Spitalhof in der Rathausstraße 13-17 rahmend.

Das westlich angrenzende traufständige Wohnhaus dreigeschossig, mit massivem Erd- und Fachwerkobergeschoss und Satteldach; in den Brüstungsfelder des 2. OG teilweise Zierfachwerk, im östlichen Bereich einfache Streben; Gebäude des 18. Jh. (?), in den 1970ern und 1990ern diverse Umbauten im Inneren sowie Dachausbau mit Gauben.

Der Torbogen des ehemaligen Überlingerspital Hofes ist von Zeugniswert für die Ortsgeschichte. Das ehemalige Bauernhaus ist wegen seiner weitgehend gut überlieferten Baugestalt und als Hinweis auf die einstige Bedeutung der Landwirtschaft ein erhaltenswerter Bestandteil der Ortsstruktur.

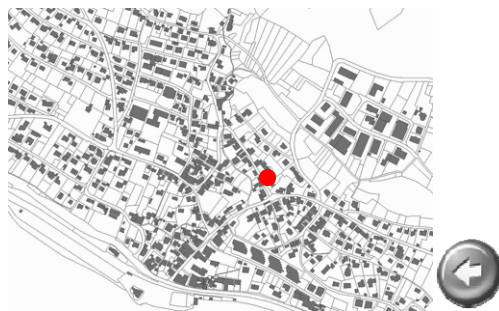
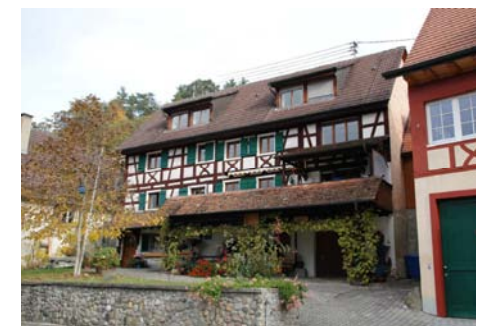
Am Brunnenberg 9

Zweigeschossiges, giebelständiges Gebäude mit Satteldach, mit hochrechteckiger Giebelluke samt dahinter liegender Aufzugseinrichtung; überwiegend in Fachwerk errichtet und verputzt; giebelseitiger Zugang ins Untergeschoss (Ökonomiebereich), im Obergeschoß (Wohnbereich) typische flachrechteckige Fensterformate, leichter traufseitiger Vorstoß; errichtet um 1700 und nachträglich leicht überformt, um 2000 modernisiert, dabei u.a. Einbau neuer Fenster.

Das Bauernhaus hat als gestelztes Einhaus exemplarischen Wert für die Bautradition der Zeit um 1700. Als typisches Weinbauernhaus ist es darüber hinaus auch ein Spiegel der historischen Sozialstruktur Sipplingens.

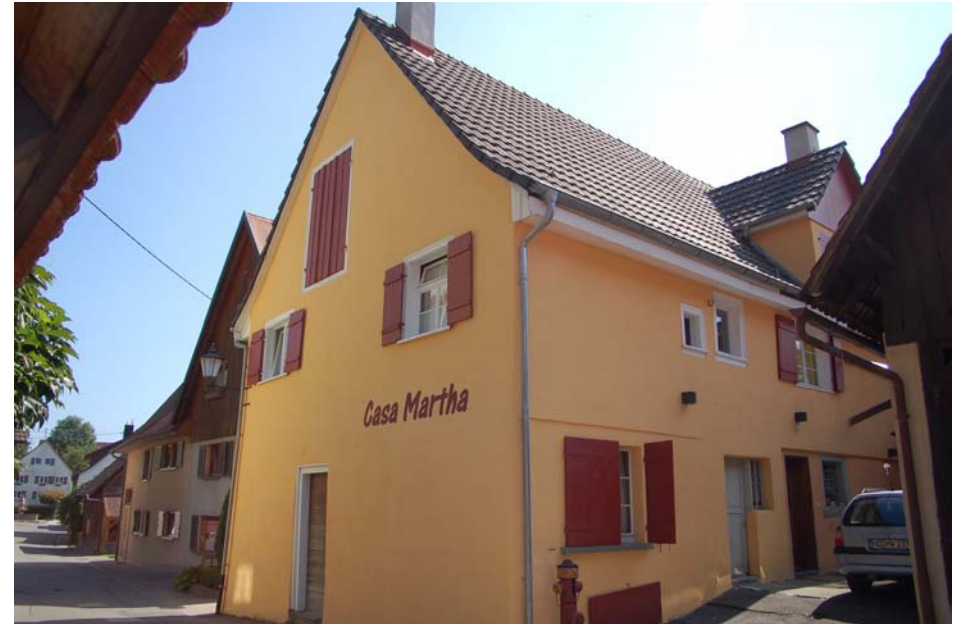
Ansicht von Nordwesten (Foto:Ref.26)

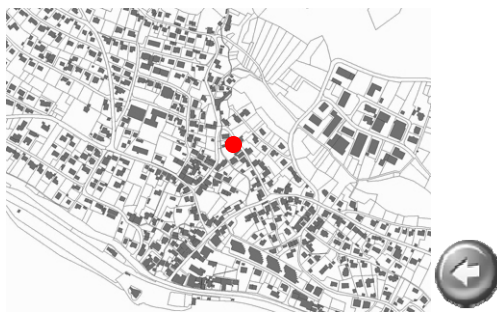
Am Brunnenberg 10

Eingeschossiges, giebelständiges und verputztes Gebäude mit hohem Satteldach mit hochrechteckiger Aufzugsgaube; das am Hang stehende Untergeschoss massiv errichtet und giebelseitig mit einer zweiflügeligen Eingangstüre (Keller) versehen, darüber der Fachwerkaufbau (Wohnbereich) mit typischen flachrechteckigen Fensterformaten; errichtet wohl im frühen 18. Jh., nachträglich leicht überformt (u.a. Fenster, Dachdeckung, Fassade).

Das in seiner Grundstruktur noch gut überlieferte, gestelzte ehemalige Bauernhaus ist ein erhaltenswertes Bestandteil der ältesten Bebauung entlang der Straße Am Brunnenberg.

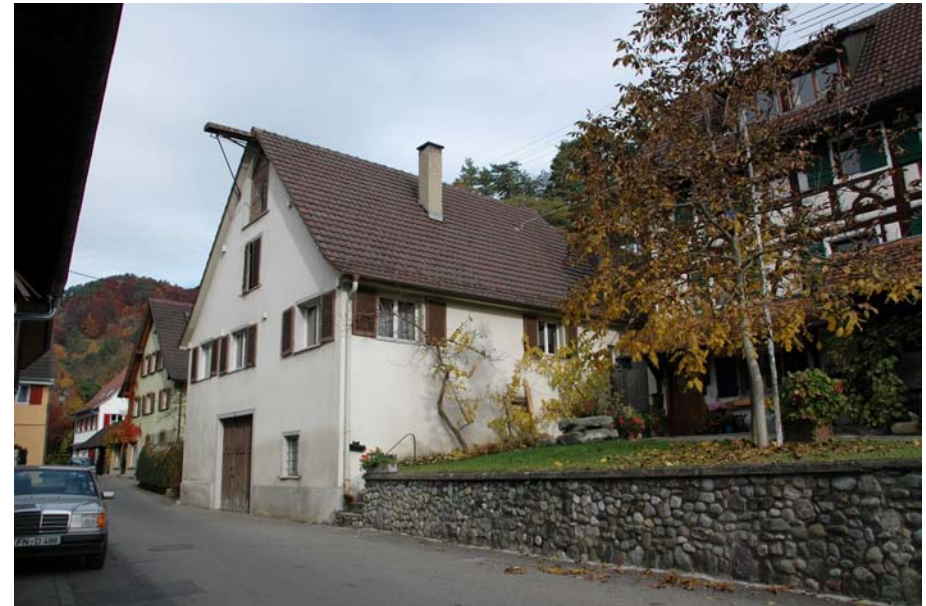
Ansicht von Südosten

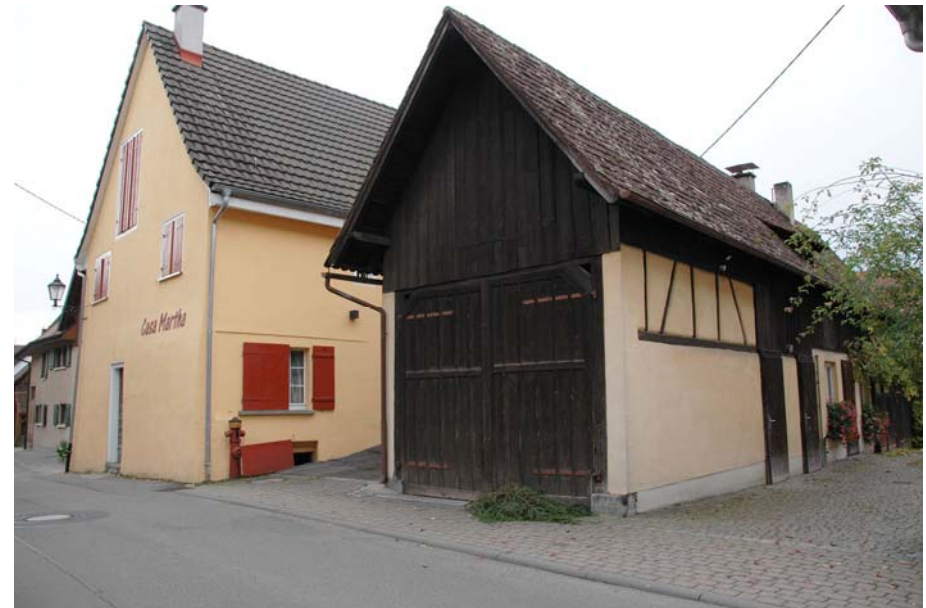
Als Bestandteil des ehemaligen Parallelgehöftes Am Brunnenberg 11 und damit als Hinweis auf die einstige Bedeutung der Landwirtschaft in Sipplingen ist dieses, verschiedenste Funktionen in sich vereinende Nebengebäude erhaltenswert.

Das Nebengebäude (rechts) und das Bauernhaus Am Brunnenberg 9 (links)

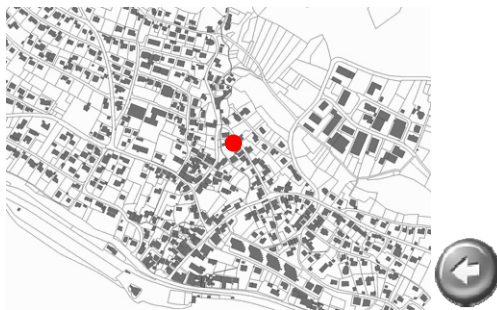
Am Brunnenberg 12

Eingeschossiges, giebelständiges Gebäude mit Satteldach; wohl weitgehend massiv errichtet und verputzt; über das Hanggeschoss, giebelseitig durch leicht erhöht liegenden Hauseingang erschlossen, im Obergeschoss querliegende Fensteröffnungen mit hölzernen Läden; wohl Mitte des 20. Jh. das bestehende Gebäude umfassend modernisiert (Dachausbau mit Gauben, Ladeneinbau bzw. Ladenanbau).

In der, den Altbestand und die lokale Bautradition berücksichtigenden Umgestaltung dieses erhaltenswerten Gebäudes spiegeln sich die im 3. Viertel des 20. Jh. durchgeführten Modernisierungsmaßnahmen innerhalb des Altortes von Sipplingen wider.

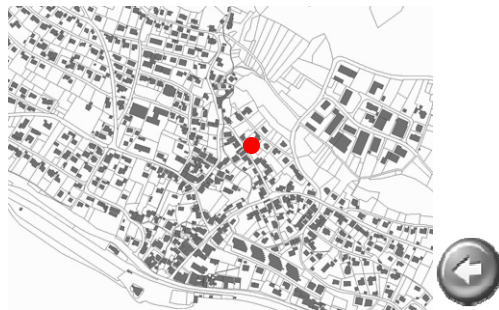
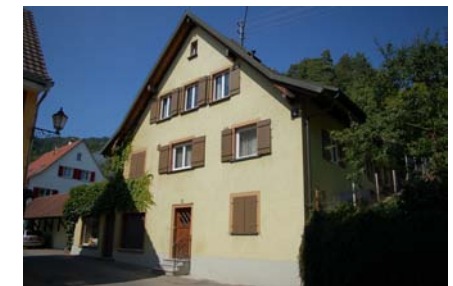
Am Brunnenberg 16

Eingeschossiges, traufständiges Gebäude mit Satteldach; wohl in Mischbauweise mit massivem Hanggeschoss (Ökonomiebereich) und Fachwerkobergeschoss (Wohnbereich) errichtet, verputzt; im Hanggeschoss zweiflügeliges Tor und kleine Fensteröffnungen, im Obergeschoss regelmäßig angeordnete quadratische Fensteröffnungen, darüber Kniestock mit farblich abgesetzten Balkenköpfen; errichtet um 1900, in jüngster Zeit umfassend modernisiert.

Als Hinweis auf die punktuellen Siedlungserweiterungen im frühen 20. Jh. und als eines der jüngeren Wohnstallhaustypen Sipplings ist das Gebäude erhaltenswert.

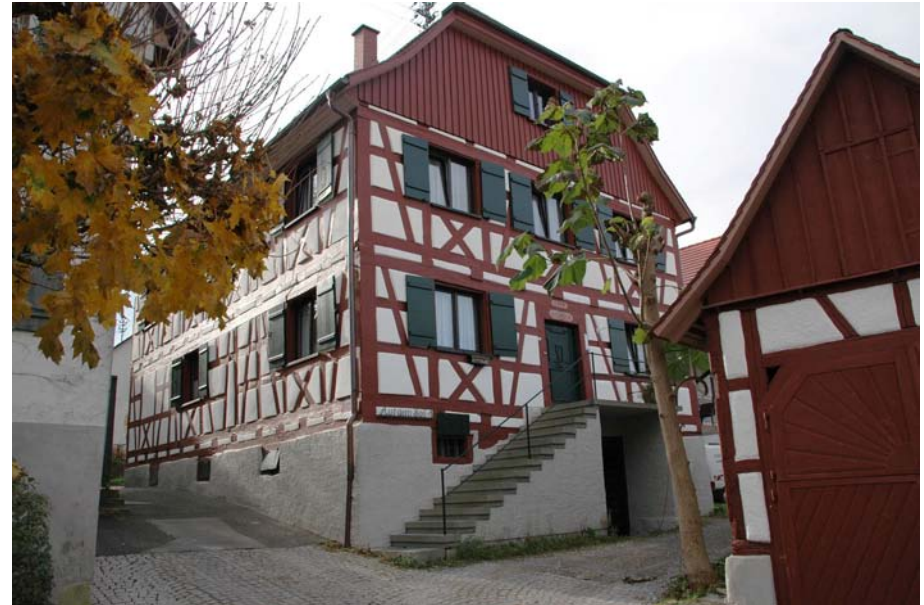
Auf dem Boll 1

Zweigeschossiges, giebelständiges Fachwerkhaus mit Schopfwalmdach (ehem. Vollwalm) über massivem, verputztem Hanggeschoss errichtet; unter der einläufigen Außentreppe giebelseitiger Kellerzugang; der Sichtfachwerkaufbau mit durchlaufenden Streben und einfachen Andreaskreuzen in den Brüstungsfeldern, der Giebel verbrettert; über dem Hauseingang bez. 1761; quer dazu das ein- bzw. im Süden zweigeschossige Fachwerknebengebäude mit Satteldach (Wagenremise, Lagerraum und Schreinerwerkstatt), im Kern 18. Jahrhundert; beide Gebäude in den 1950er Jahren umfangreich Instand gesetzt.

Blick auf das Wohnhaus von Westen, von der Rathausstraße aus

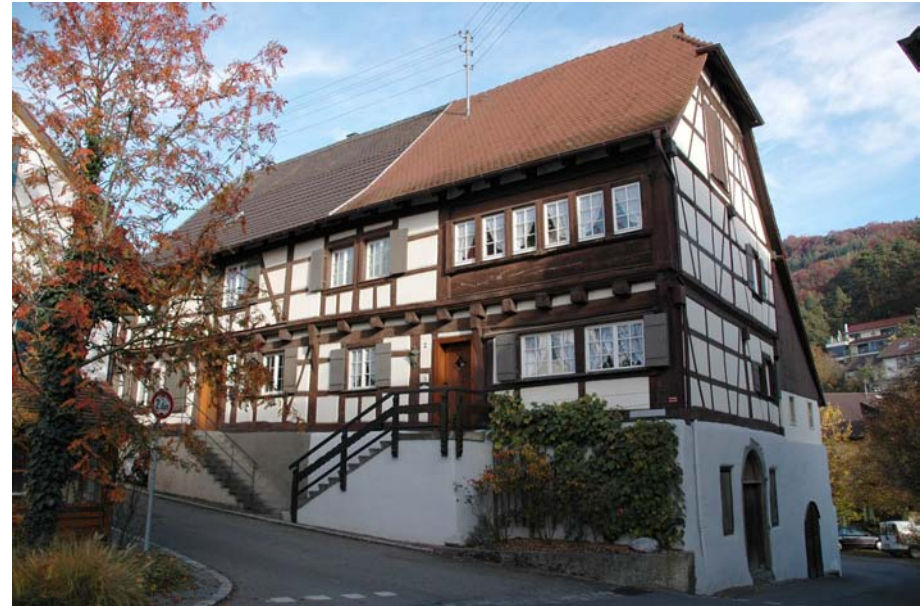
Bruderschaftsweg 2 und 4

Zweistöckiges, traufseitig erschlossenes Fachwerkdoppelhaus mit Schopfwalmdach; im massiven Hanggeschoss giebelseitig zwei Kellerzugänge, im Giebeldreieck hochrechteckige Ladeluke; die Wohnbereiche über je eine Außentreppe erschlossen; der Fachwerkaufbau mit leichtem Vorstoß zwischen dem 1. und 2. OG, traufseitig die Balkenköpfe leicht auskragend; im 1. OG, an der Gebäudeecke gg. die Klosterstraße, Bohlenwand mit sechsteiligem Fenstererker; errichtet um 1600, im 20. Jh. modernisiert u.a. 1992 Erneuerung Hausdach und Herstellung neuer Fensterläden.

Ansicht von der Klosterstraße aus in Richtung NW

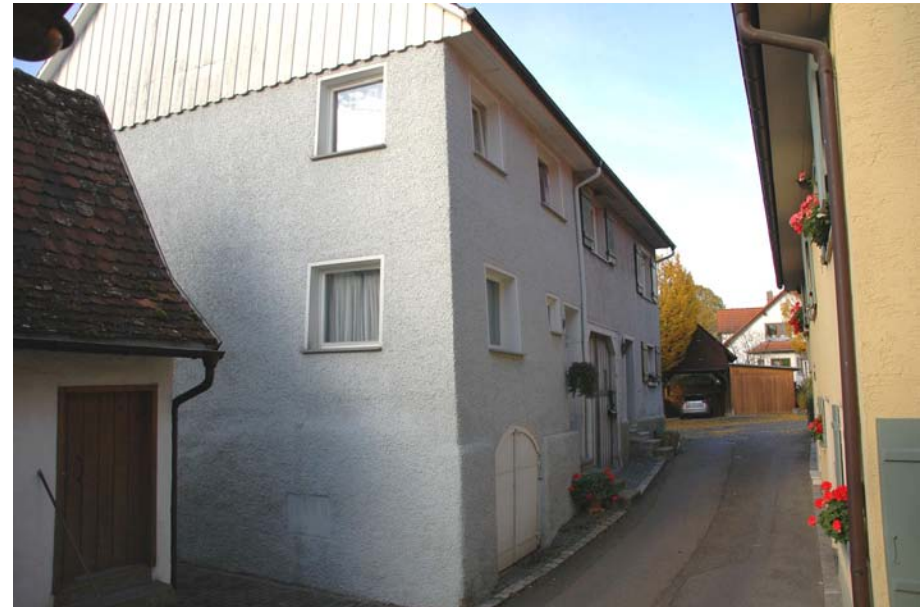
Bruderschaftsweg 3 und 5

Zweigeschossiges, traufständiges Gebäude mit Satteldach; massiv bzw. in Fachwerk errichtet und verputzt; Nr. 3: ehem. Ökonomieteil, mit rundbogigem Kellerzugang ins massive Hanggeschoss, seitlich davon schmaler, leicht erhöht liegender Hauseingang; Nr. 5, das alte Wohnhaus, mit hoher seitlicher Toreinfahrt mit geradem Gebälk, daneben der Hauseingang mit Treppenstufen, im EG quer liegende Fensterformate, im OG jüngere, quadratische Fenster; Gebäude im Kern evtl. 18. Jh. oder älter, wohl im frühen 20. Jh. Umbau des alten Ökonomieteils für Wohnnutzung.

im Vordergrund Hs.-Nr. 3, der ehem. Ökonomieteil

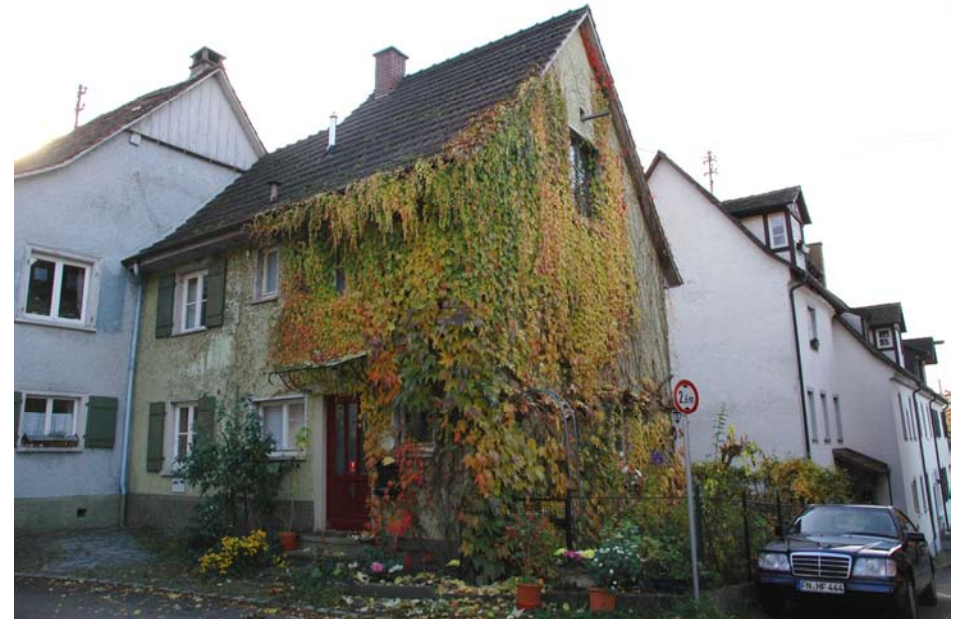
Bruderschaftsweg 5a

Zweigeschossiges, traufständiges Gebäude mit Satteldach; wohl weitgehend massiv errichtet und verputzt; leicht erhöht liegender traufseitiger Eingang; anstelle eines älteren Gebäudes um die Mitte des 20. Jh. neu errichtet.

Schrägsicht von der St. Martin-Straße aus

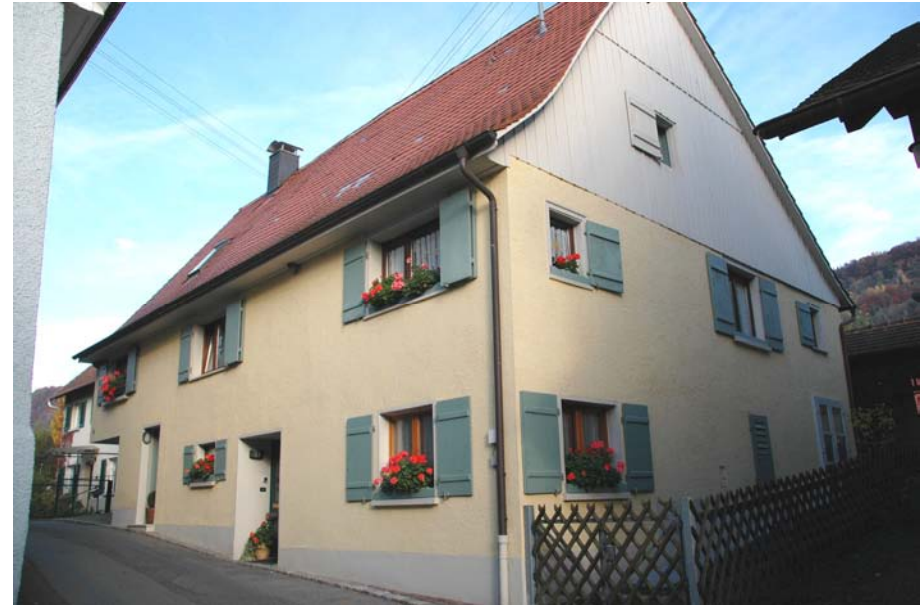
Bruderschaftsweg 6

Zweigeschossiges, traufständiges Gebäude mit Satteldach; wohl in Mischbauweise mit massivem Erd- und Fachwerkobergeschoss errichtet, verputzt, das östliche Giebeldreieck verbrettert; einfache Putzfassade mit quadratischen Fensteröffnungen, traufseitig jeweils ein Hauseingang, das Obergeschoss an der südwestlichen Gebäudecke über Garagenzufahrt auskragend; im Kern wohl 18./19. Jh., in den letzten Jahrzehnten modernisiert bzw. (mehrfach) umgestaltet (Dach, Fassade, Fenster, Garage u.a.)

Ansicht von Südosten

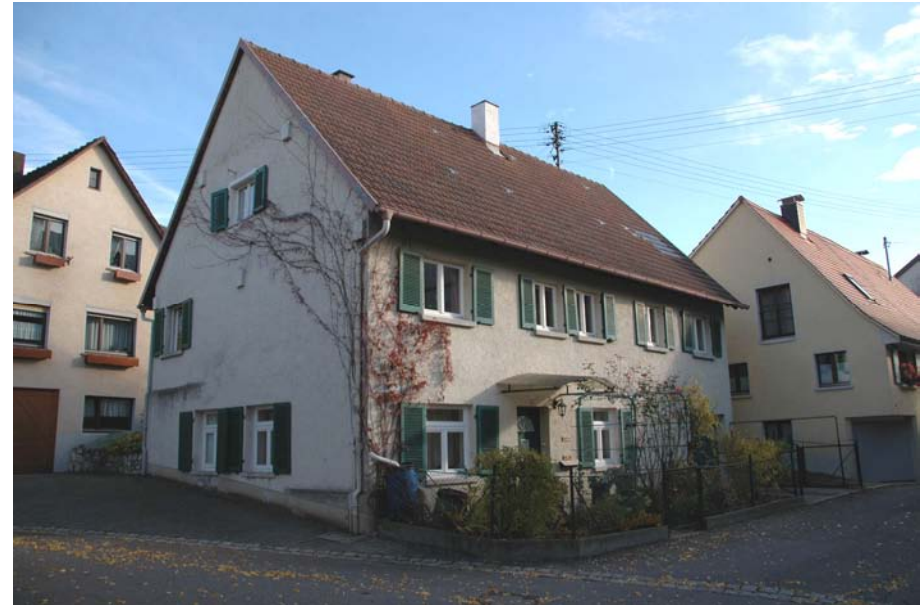
Bruderschaftsweg 8

Zweigeschossiges, traufständiges Gebäude mit Satteldach; wohl in Mischbauweise mit massivem Erd- und Fachwerkobergeschoss errichtet; einfache Putzfassade mit quadratischen Fensteröffnungen, an der westlichen Giebelseite erkerartige Auskrägung im OG, darüber die Balkenköpfe sichtbar; kleiner Vorgarten gegen die Gasse; im Kern wohl 18./19. Jh., in der 2. Hälfte des 20. Jh. modernisiert bzw. umgebaut (Dach, Fenster, Vordach u.a.).

Schrägansicht von der St. Martin-Straße aus

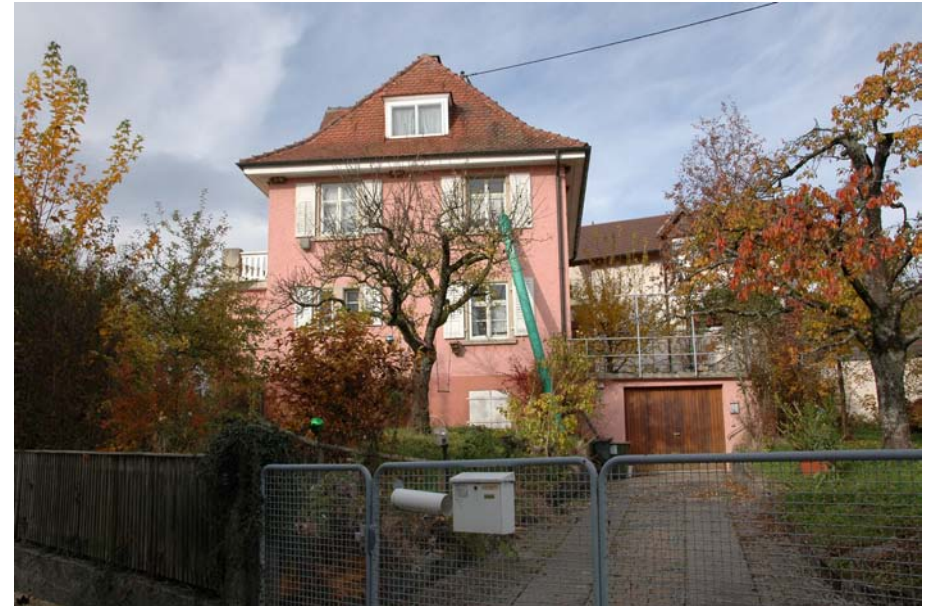
Bützenrainweg 4

Freistehendes, zweigeschossiges Gebäude mit weit auskragendem Walmdach; wohl weitgehend massiv, über hohem Sockelgeschoss errichtet; Putzfassade mit regelmäßig angeordneten Fensterachsen, gegen den See altanartiger Vorbau; 1926/27 als Gasthaus errichtet, mittlerweile reine Wohnnutzung, derzeit im Inneren Umbauarbeiten.

Gartenseite von Osten

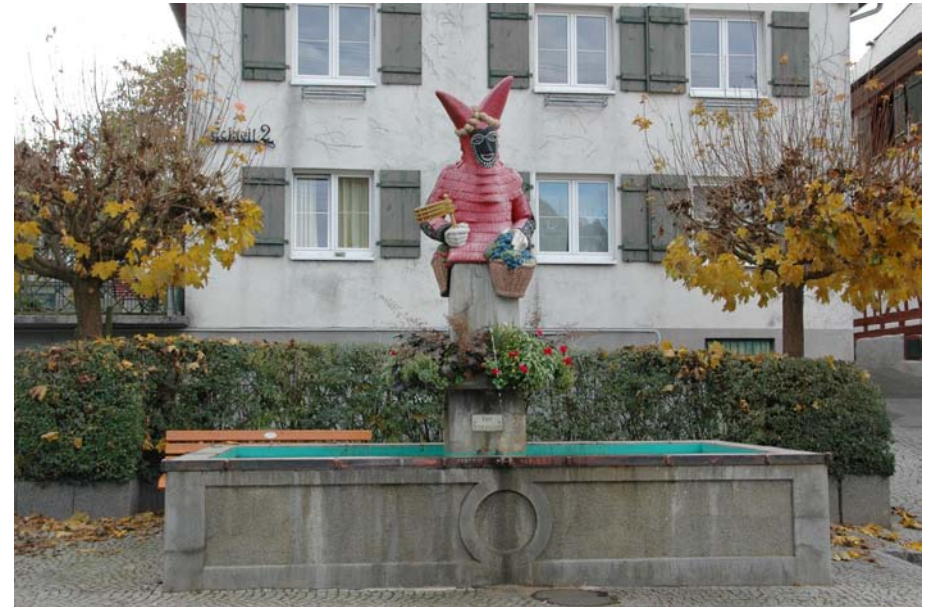
Der Hänselebrunnen mit älterem Brunnentrog ist als Hinweis auf die historische Wasserversorgung erhaltenswert.

Sog. Hänselebrunnen mit Brunnenfigur der 1970er Jahre

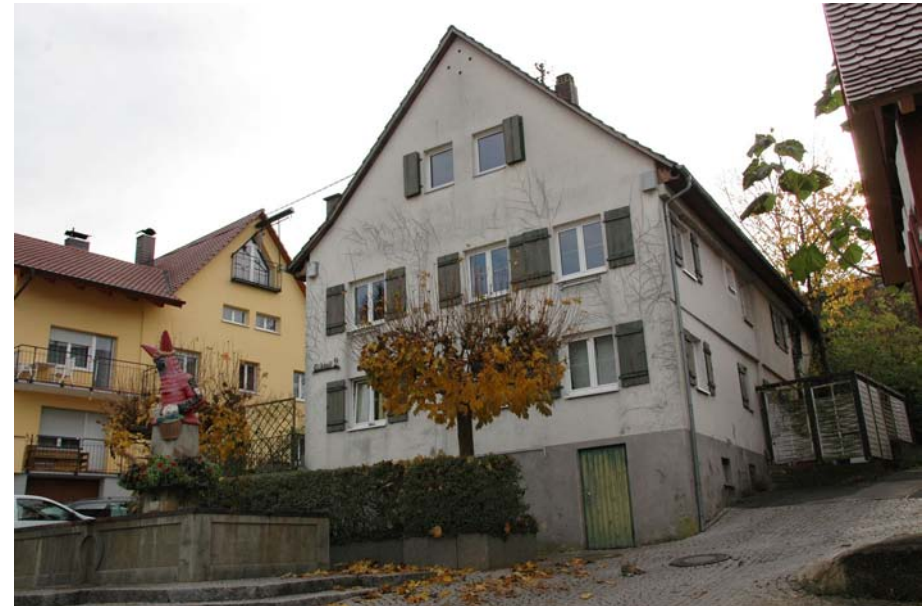
Eckteil 2

Zweigeschossiges, traufseitig erschlossenes Gebäude mit Satteldach; über massivem Hanggeschoss, wohl weitgehend in Fachwerk errichtet und verputzt, an der Giebelseite schmaler Zugang in den Keller, die Fassade insgesamt regelmäßig mit quadratischen Öffnungen durchfenstert, an der südlichen Traufseite leichter Vorstoß zwischen 1. und 2. OG; älteres Gebäude (18. Jh.?) u.a. in der 2. Hälfte des 20. Jh. umgestaltet bzw. umgebaut (Fassade, Fenster, Dach, Terrassenanbau anstelle des alten Nebengebäudes).

Ansicht von Nordwesten mit Hänselebrunnen

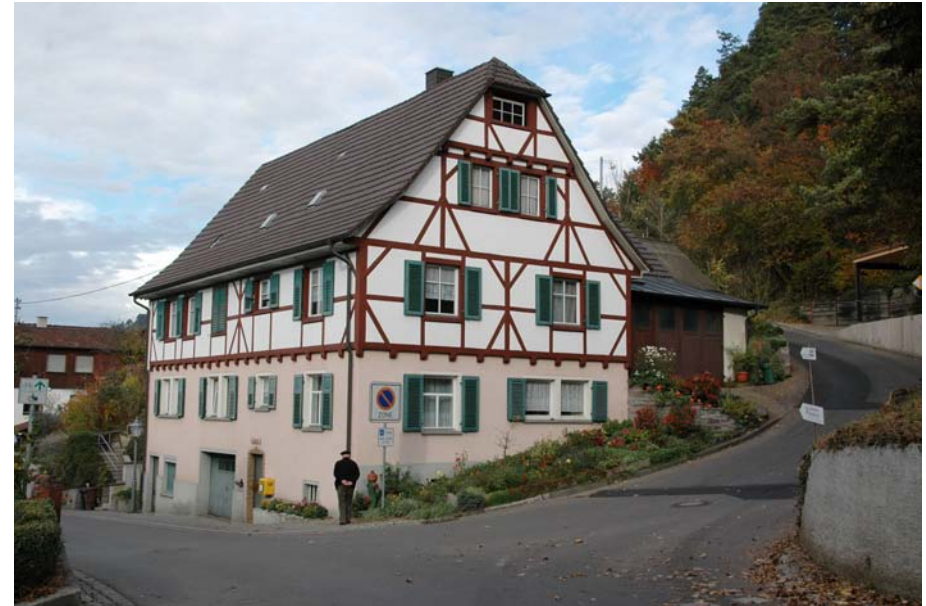
Eckteil 5

Zweigeschossiges, traufseitig erschlossenes Gebäude mit Schopfwalmdach; wohl weitgehend massiv errichtet und im Hang- und im 1. OG verputzt, das 2. OG und der Giebel hingegen fachwerksichtig (teilweise Scheinfachwerk?); älteres Gebäude im frühen 20. Jh. wohl weitgehend neu erbaut und später nochmals leicht überformt (Fachwerk, Fenster, Dach, Garage).

Ansicht von Südosten am Abzweig zur Kleinen Steige

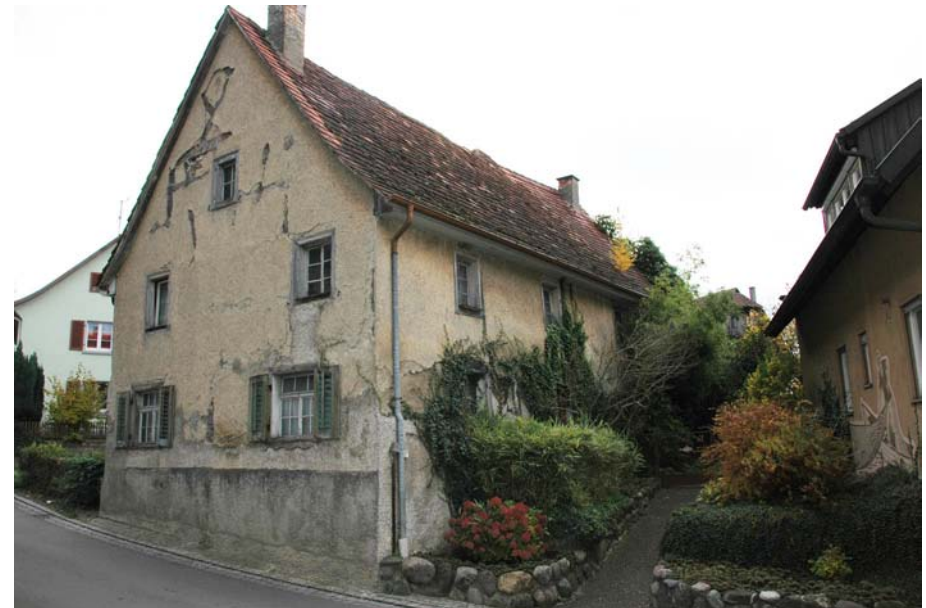
Zweigeschossiges, traufseitig erschlossenes Gebäude mit Satteldach, mit überwiegend historischer Dachdeckung; am abfallenden Gelände, über massivem Sockel errichtet, darüber ein verputzter Fachwerkaufbau; im Erdgeschoss quer liegende Fensterformate, im evtl. auch etwas jüngeren Obergeschoss quadratische Formate, errichtet 1721; der quer dazu stehende, zweigeschossige Anbau von 1912, ebenfalls in Mischbauweise errichtet und verputzt, mit Satteldach, im Giebeldreieck hochrechteckige Ladeluke, die Fassade regelmäßig durchfenestert; das Gebäude besitzt einen eigenen Zugang; beide Gebäude um die Mitte des 20. Jh. evtl. nochmals leicht umgestaltet (Eingangstüren).

Ansicht von Nordwesten

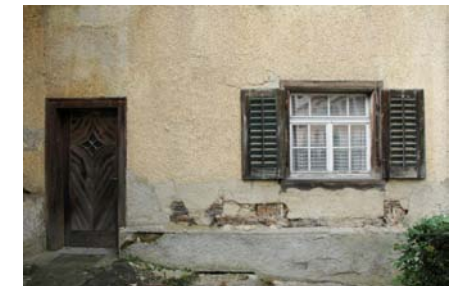
Fassadendetail Altbau (Ostfassade)

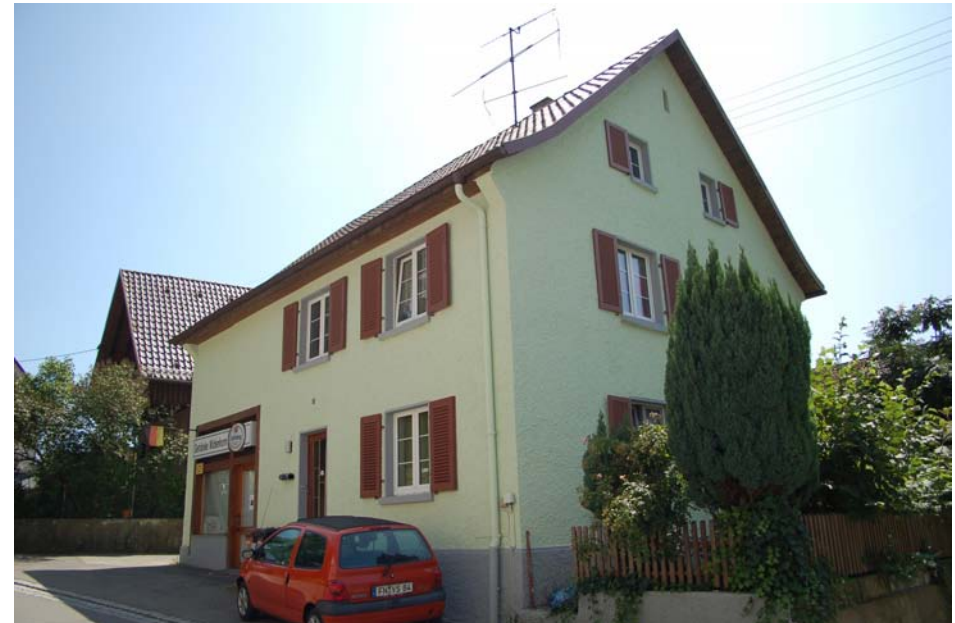
Eckteil 10

Zweigeschossiges, traufständiges Gebäude mit Satteldach; wohl weitgehend massiv errichtet und verputzt; leicht erhöht liegender traufseitiger Eingang in den Wohnteil, links davon ein Ladenlokal, die Fassade darüber nicht durchfenstert; wohl älteres Gebäude um die Mitte des 20. Jh. weitgehend neu errichtet, in den 1990er Jahren Ladeneinbau im Erdgeschoss.

Ansicht von Nordwesten (Ref. 26)

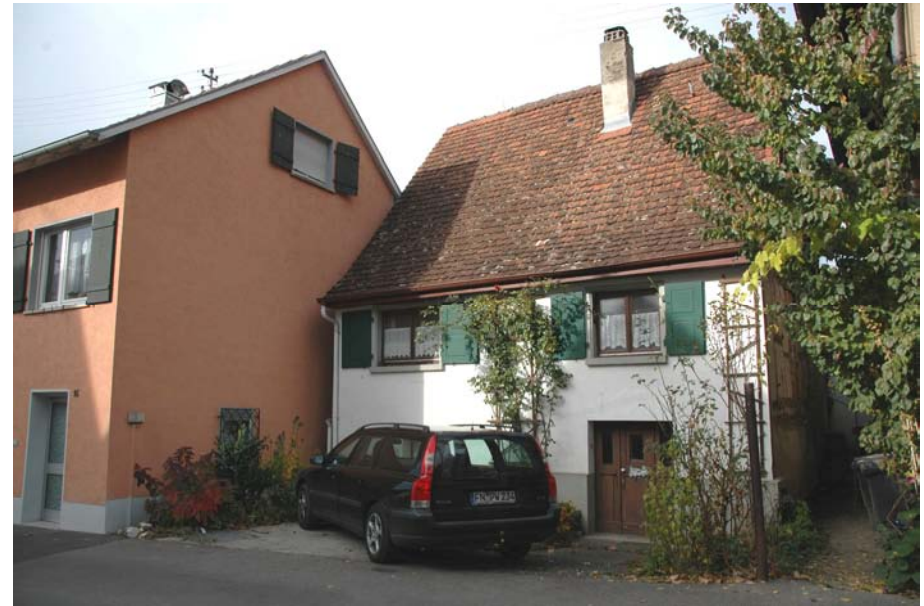
Eckteil 14

Eingeschossiges, traufständiges Gebäude mit Satteldach; über massivem Sockel in Fachwerk errichtet und mit Ausnahme des Nordgiebels verputzt; im Untergeschoss tief liegende Öffnungen (ehemaliger Ökonomiebereich); im Kern wohl 18./19. Jh., nachträglich teilweise umgebaut bzw. modernisiert (u.a. Veränderung der Öffnungen und der Erschließung, Fassade, Dachdeckung). Anstelle des heutigen Vorplatzes stand noch um 1878 ein kleines Wirtschaftsgebäude.

Ansicht von Nordosten

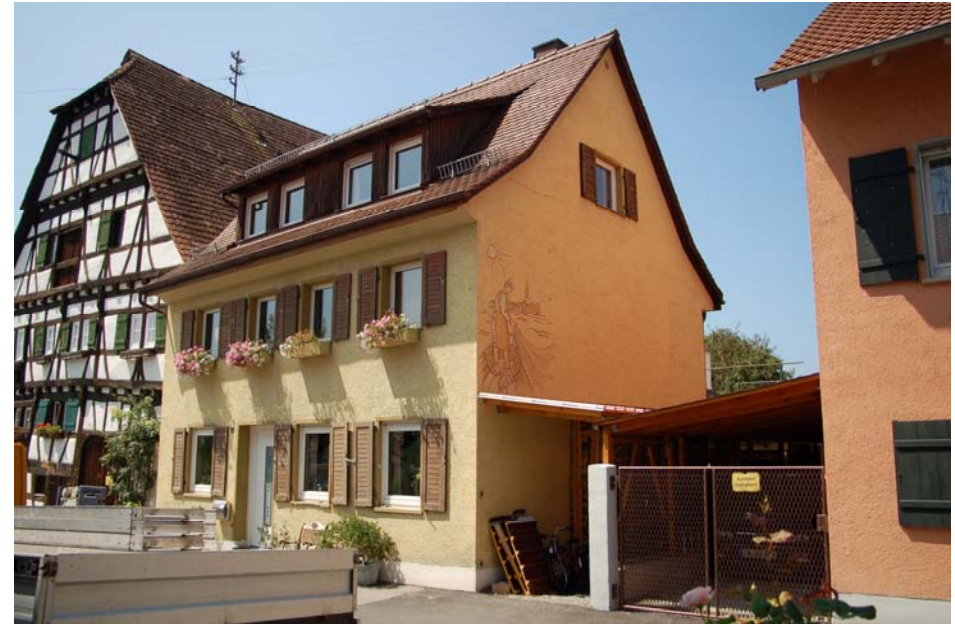
Eckteil 18

Zweigeschossiges, traufständiges Gebäude mit Satteldach mit weiter Auskragung; wohl weitgehend massiv errichtet und verputzt; vierachsige Fassade mit traufseitigem Eingang; wohl älteres Gebäude um die Mitte des 20. Jh. weitgehend neu errichtet.

Ansicht von Nordosten, im Hintergrund das sog. Bruderschaftshaus

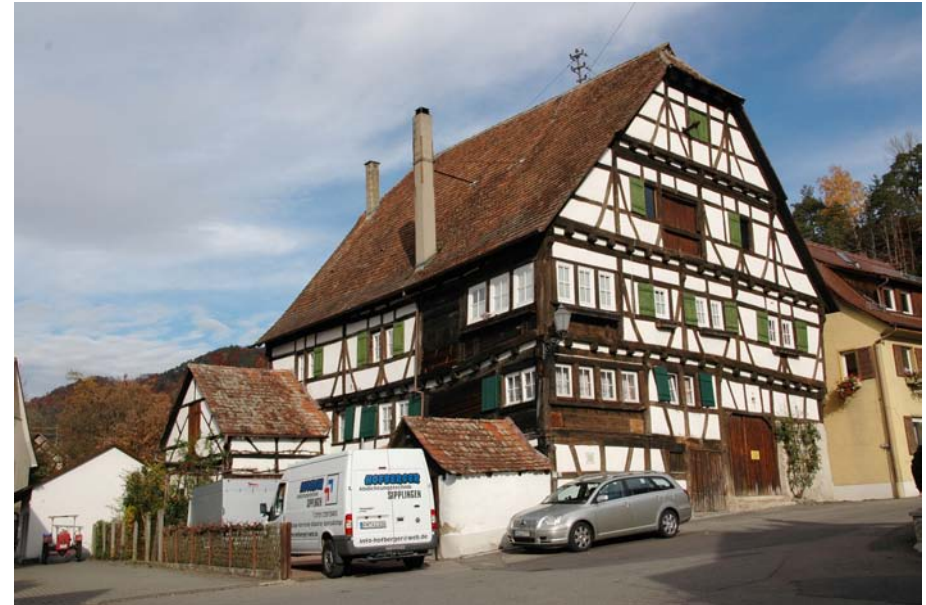
Eckteil 20

Zweistöckiges, giebelständiges Fachwerkgebäude mit Schopfwalmdach; Tenne bzw. Torkelraum über hohes Tor erschlossen; Fachwerk geschossweise abgezimmert mit balkenbreiten Vorstößen bis unter den Schopf, an der Südostecke in den Wohngeschossen je ein Fenstererker, das Dach mit zwei übereinanderliegenden stehenden Stühlen und breiter Ladeluke; errichtet um 1600, im 20. Jh. modernisiert und als reines Wohnhaus umgenutzt, u.a. 1955 Entfernung der historischen Holzziegeldeckung.

Schrägansicht von Südost

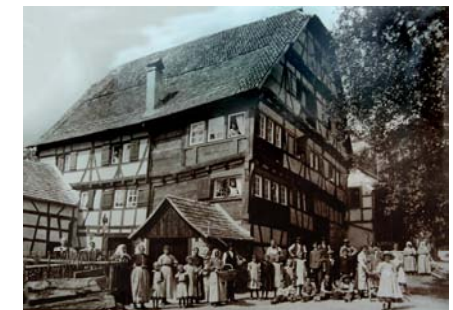
Hist. Aufnahme um 1900 (Lohrer)

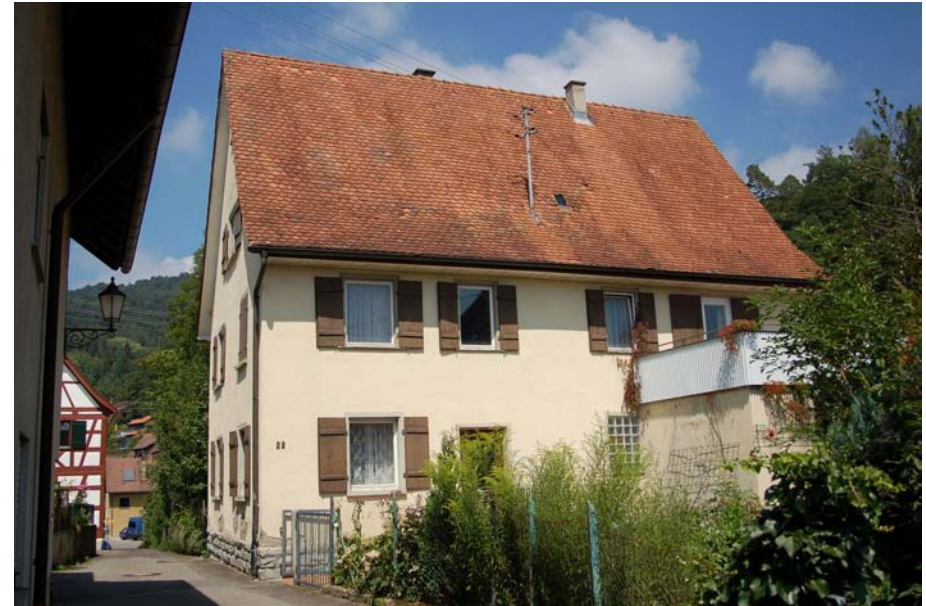
Eckteil 22

Zweigeschossiges, giebelständiges Wohnhaus mit Satteldach; in Mischbauweise mit massivem Erd- und Fachwerkobergeschoss errichtet; über Natursteinsockel einfache Putzfassade mit regelmäßiger Durchfensterung, Fenster mit hölzernen Läden; an der östlichen Traufseite Hauseingang, daneben jüngerer Terrassenanbau; Ende 19. Jh./Anfang 20. Jh. mit nachträglichen Überformungen (Dachdeckung, Fenster, Anbau u.a.).

Ansicht von Südosten mit dem Fußweg in Richtung Rathausstraße

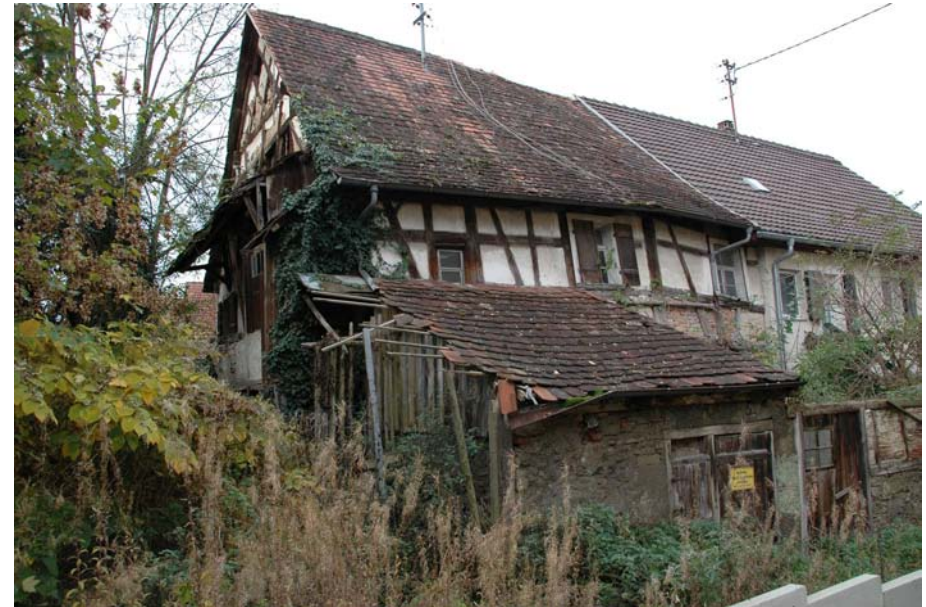
Eckteil 24

Eingeschossiges, gestelztes Einhaus mit Satteldach; in Mischbauweise mit massivem Sockel (Ökonomiebereich) und Fachwerkobergeschoss (Wohnbereich) errichtet; giebelseitig über teilweise überdachten Treppenaufgang erschlossen, im Wohnbereich flachrechteckige Fensterformate, Fachwerkgefüge mit durchgesteckten Schwellen, stehender Dachstuhl; gegen Norden jüngerer Anbau aus Sandstein mit Pultdach (Stall, Schuppen); um 1700 errichtet, bis heute weitgehend im bauzeitlichen Zustand und mit vielen originalen Baudetails erhalten.

Schrägansicht von Südost (Rückfassade)

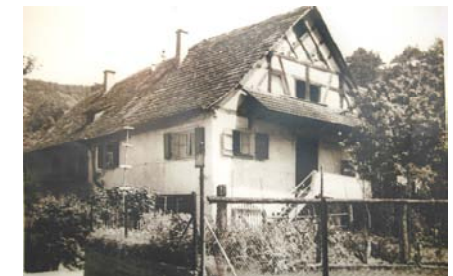
Histor. Aufnahme von SW (Lohrer)

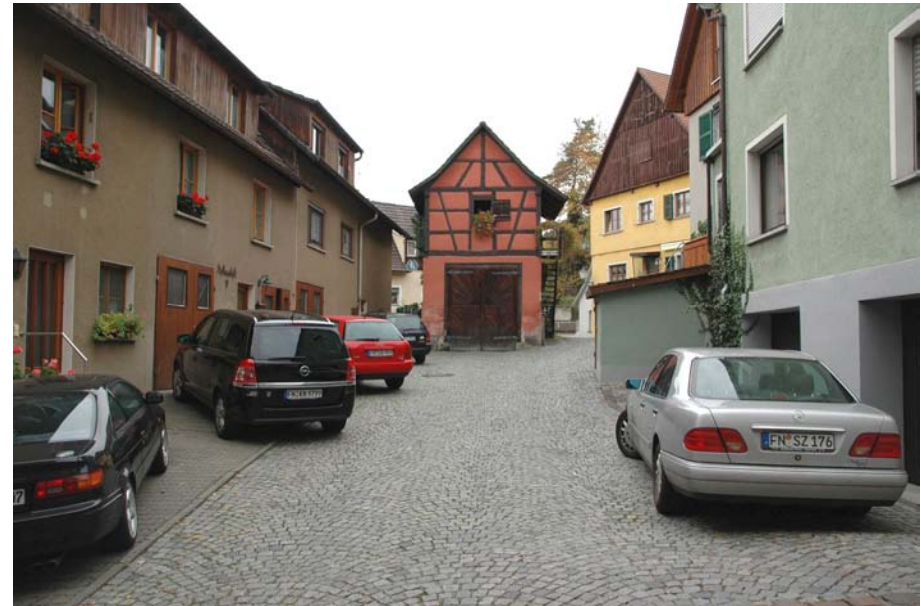
Zu Fischerweg 2

Kleiner, "gestelzter" Zweckbau mit Satteldach, hohes massives und verputztes Erdgeschoß (Tenne/Remise), das weitgehend fensterlose Obergeschoß (Lagerraum/Gesindekammer) in konstruktivem Fachwerk aufgeführt; an der Giebelseite gegen die Rathausstraße großes, zweiflügeliges Tor mit aufgedoppeltem Strahlenmuster, traufseitig außenliegende Treppe ins Obergeschoss; um 1800 als Nebengebäude zu dem ehem. Bauernhaus Fischerweg 2 errichtet.

Ansicht von der Rathausstraße aus

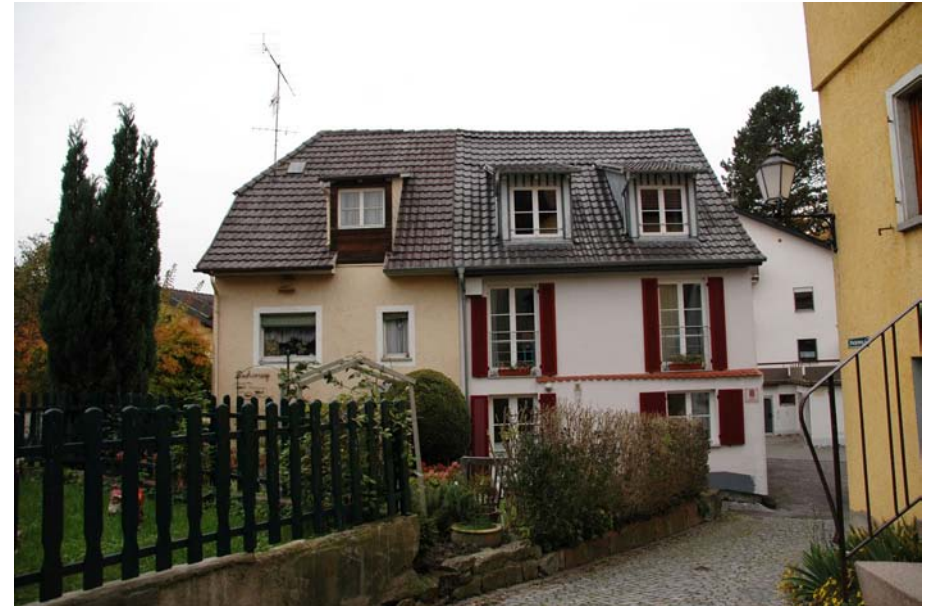
Fischerweg 8 und 10

Zweigeschossiges Gebäude mit einseitigem Krüppelwalmdach; in Fachwerk über massivem Sockel errichtet, verputzt; unter Putz aufgeblattete Fachwerkkonstruktion, Firstpfettendachstuhl, Stube mit Bohlenbalkendecke; errichtet um 1500, bestehend aus Wohnhaus (Fischerweg 10) und Wirtschaftsteil (Fischerweg 8), vor 1878 zweigeteilt und jeweils als Wohnhaus genutzt, um 1998 Nr. 8 umfassend modernisiert, dabei Entfernung des bauzeitlichen Innengerüsts.

Ansicht Ostfassade

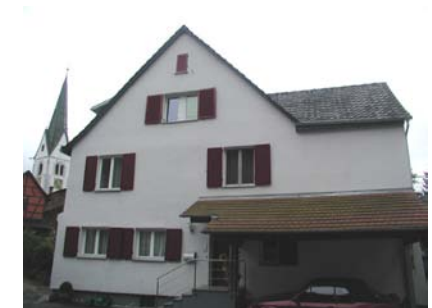
Nr. 8 von Norden (Ref. 26)

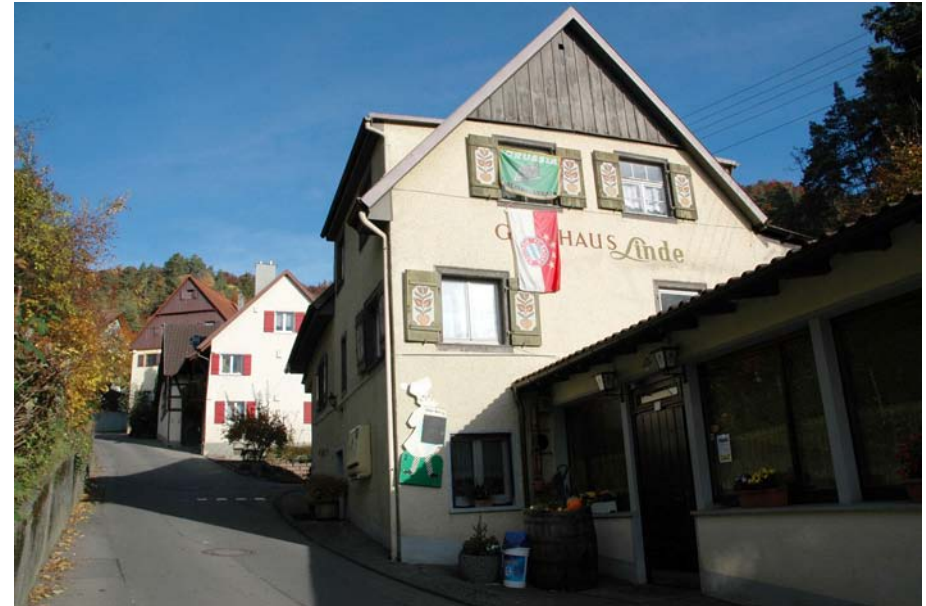
Am abfallendem Gelände, über hohem Hanggeschoss errichtetes, eingeschossiges Gebäude mit nachträglich ausgebautem Satteldach; in Mischbauweise mit massivem Hang- und Fachwerkobergeschoss errichtet, einfache Putzfassade mit tief liegendem, traufseitigem Hauseingang, quadratischen Fensteröffnungen mit bemalten hölzernen Läden und Aufschrift Gasthaus Linde; über älterem Grundriss in den 1960er Jahren heutiges Gasthaus erbaut und gegen Süden bzw. in Richtung "Lochmühle" baulich erweitert (Kegelbahn), der Name von der zuvor hier stehenden Linde abgeleitet.

Das auf einen älteren Vorgängerbau zurückgehende Gebäude ist wegen seiner Sondernutzung und als Bestandteil der zum Dorf hingiebelständig und versetzt angeordneten Gebäudereihe an der Straße Im Lutzental erhaltenswert.

Ansicht von Süden mit Anbau Gaststube

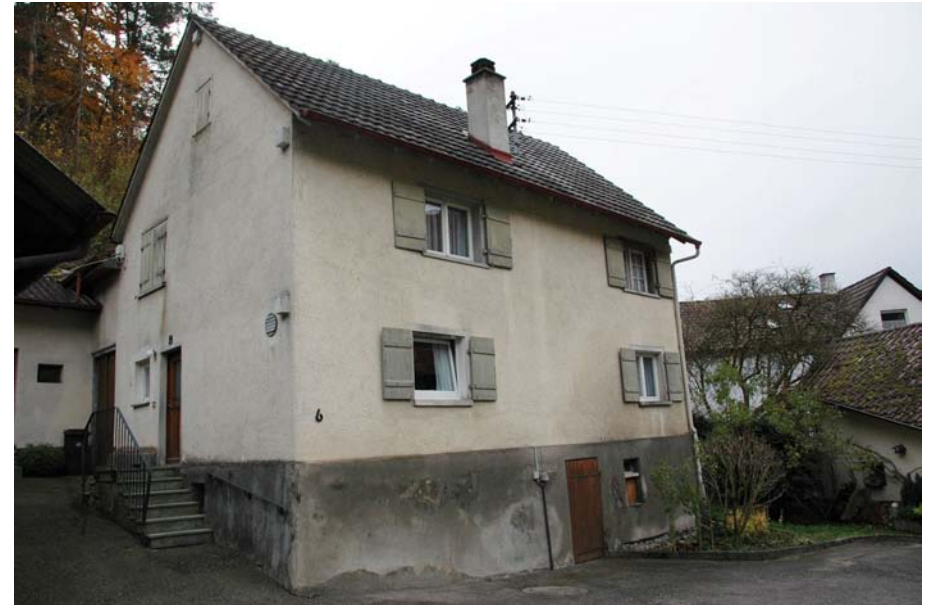
Im Lutzental 6

Am abfallendem Gelände, über hohem Hanggeschoss errichtetes zweigeschossiges Gebäude mit Satteldach; der Sockel (Ökonomiebereich) massiv, die Wohngeschosse in Fachwerk errichtet; einfache Putzfassade mit flachrechteckigen Fensterformaten, im Sockelgeschoss traufseitiger Zugang und kleine Fensteröffnung, giebelseitiger Hauseingang über zweiläufige Treppe erschlossen; errichtet wohl im 19. Jh., evtl. über älterem Kern, nachträglich leicht überformt (Fassade, Fenster Dachdeckung u.a.).

Ansicht von Nordwesten

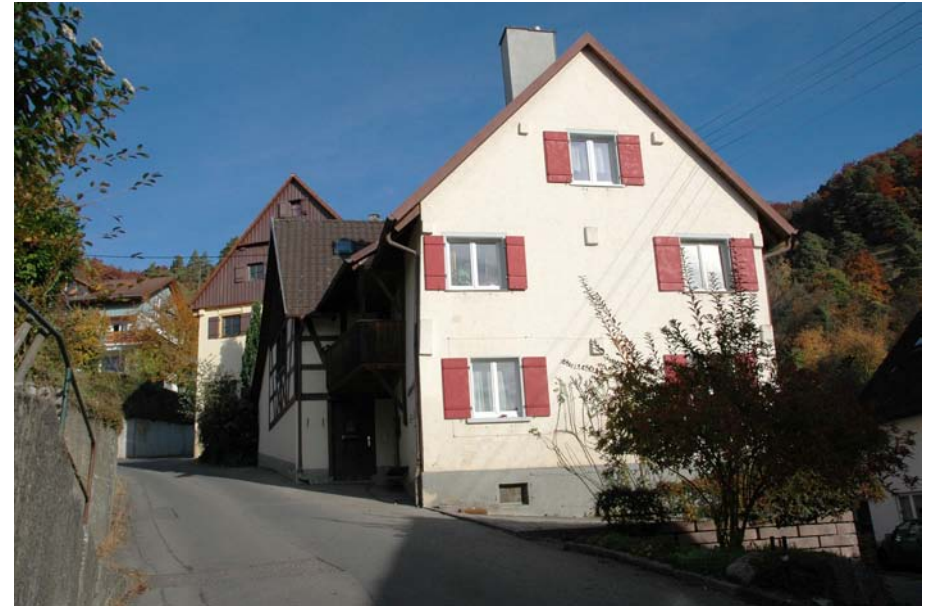
Im Lutzental 10

Am abfallenden Gelände, über hohem Hanggeschoss (Ökonomiebereich) errichtetes, zweigeschossiges Gebäude mit Satteldach; in Mischbauweise mit massivem Hang- und Fachwerkobergeschossen errichtet, einfache Putzfassade mit quadratischen Fensteröffnungen mit hölzernen Läden, über die Traufseiten jeweils erschlossen; gegen Norden ein in Mischbauweise errichtetes Nebengebäude anschließend; im Kern 18./19. Jh., wohl im frühen 20. Jh. das erste Wohngeschoss massiv ausgemauert, nachträglich Fassade, Fenster und Dachdeckung erneuert.

Ansicht von Süden, am Abzweig gegen die Lochmühle

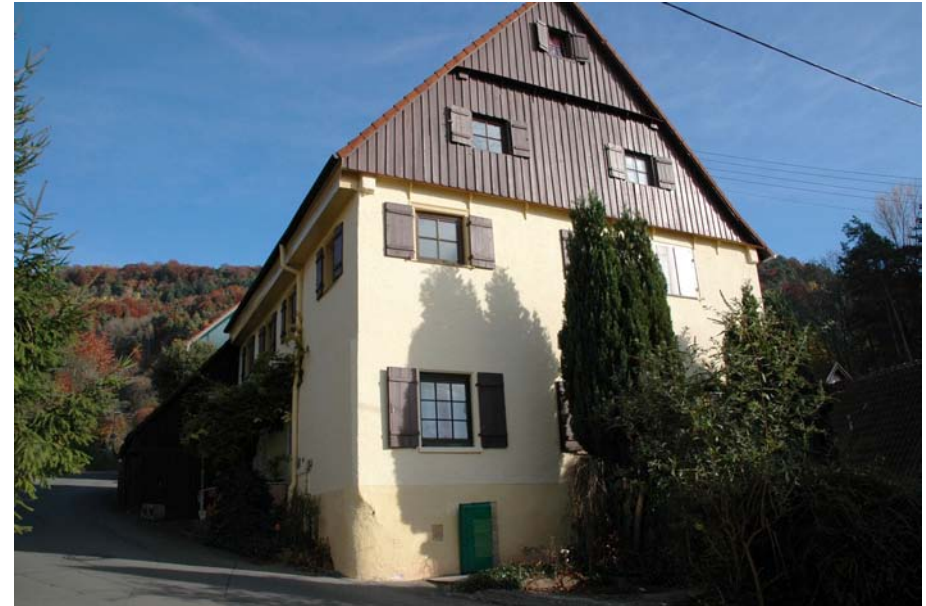
Am abfallenden Gelände, über hohem Hanggeschoss errichtetes, zweigeschossiges Gebäude mit Satteldach; massives Hanggeschoss (Ökonomiebereich mit Torkelraum), darüber Fachwerkaufbau mit Giebelvorstößen; einfache Putzfassade mit original flachrechteckigen Fensterformate, an der Südgiebelwand heraustretende Rähmhölzer sowie Vorstöße, der Giebel verbrettert; errichtet wohl in der ersten Hälfte 18. Jh., im 20. Jh. modernisiert (Fassade, Fenster Dachdeckung u.a.).

Das gestelzte Einhaus mit Torkelraum ist als ein, für Sipplingen typisches Bauernhaus und als Hinweis auf die einstige Bedeutung des Weinbaus von dokumentarischem Wert. Als Bestandteil der in Richtung Süden giebelständigen und versetzt angeordneten Gebäudereihe an der Straße Im Lutzental setzt es zudem einen wichtigen Akzent im Straßenraum.

Ansicht von Südwesten
