Denkmalpflegerischer Werteplan Gesamtanlage Sipplingen

Auftraggeber: Regierungspräsidium Tübingen, Referat 26 – Denkmalpflege
 Bearbeiterin: Alexandra Baier, transform - Bamberg, Okt. 2011- April 2012

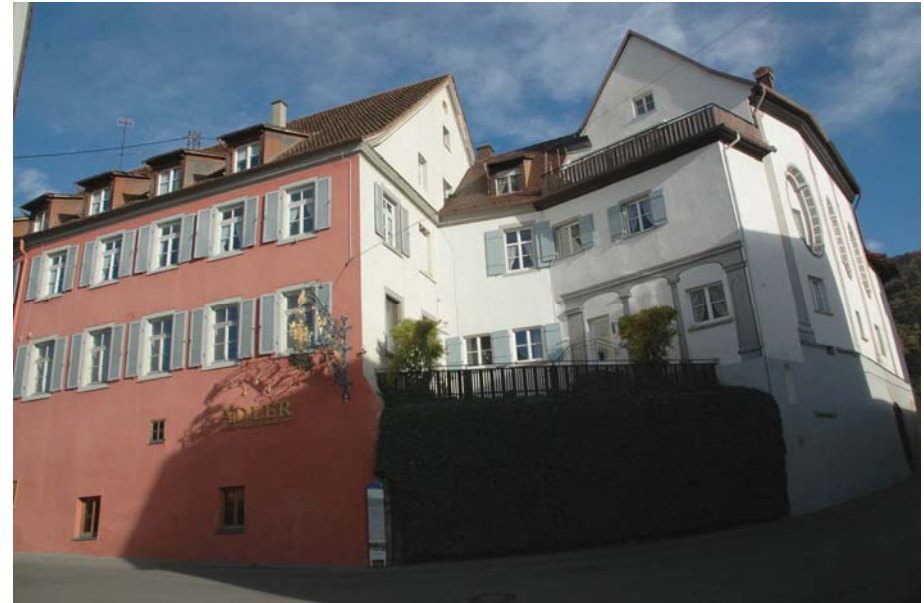
**Klosterstraße 1 und 3, Schulstraße 2 und 4
St. Martin-Straße 2**

Ein aus mehreren Einzelgebäuden bestehender, um einen Innenhof angeordneter Komplex; die Gebäude jeweils zweigeschossig, über hohem, massivem Hanggeschoss errichtet, Fassaden verputzt, jeweils Satteldächer, tlw. abgewalmt; Klosterstraße 1 und 3, die einstige Kapelle St. Ulrich beherbergend; 1607 das Kloster unter Einbeziehung älterer Bausubstanz erricht, 1650 und um 1705 teilweise abgebrannt, 1722 der heutige Komplex weitgehend neu errichtet, 1784 profaniert und danach zu Wohnzwecken bzw. zum Gasthaus Adler (Schulstraße 2) umgenutzt, in den 1950-70er Jahren diverse Rückbau- und Instandsetzungsarbeiten. Die wohl ebenfalls zum Komplex gehörende hofseitige Scheune (evtl. alte Torkel) und das Wohnhaus St. Martin-Straße 4 sind aktuell Kulturdenkmal-Prüffälle. Das ehemalige Frauenkloster hat hohen Zeugniswert für die Lokal- und Kirchengeschichte Sipplingens. Mit seiner bauzeitlich überlieferten Substanz und Struktur und als Dokument für die Ortsentwicklung des 17. und fr. 18. Jh. besitzt es darüber hinaus Bedeutung.

Blick vom Lenzensteig auf die Südostfassade; rechts die ehem. Kapelle

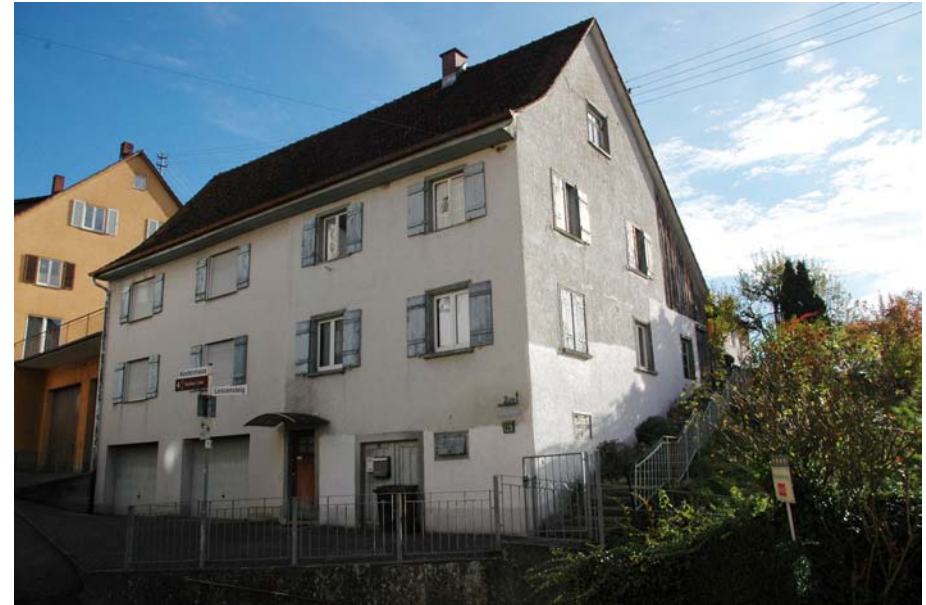
Klosterstraße 2

Am abfallenden Gelände errichtetes Gebäude mit Satteldach; in Mischbauweise mit massivem Hang- und Fachwerkobergeschossen errichtet, einfache Putzfassade mit regelmäßiger Durchfensterung, Fenster mit einfachen Fensterläden; traufseitiger Hauseingang bzw. Garagenzufahrten, an der südlichen Giebelseite ein weiterer Aufgang in den Wohnbereich führend; wohl Anfang des 20. Jh. anstelle eines Vorgängerbaus errichtet, danach nochmals überformt (Fassade, Fenster, Dachdeckung u.a.).

Das, gegenüber dem ehemaligen Kloster St. Ulrich liegende und hier eine wichtige Raumkante gegen den Kreuzungsbereich Lenzenstein-Schulstraße-Klosterstraße ausbildende Gebäude ist vor allem aus städtebaulichen Gründen erhaltenswert.

Schrägansicht von der Kreuzung Schulstraße/Lenzensteig aus

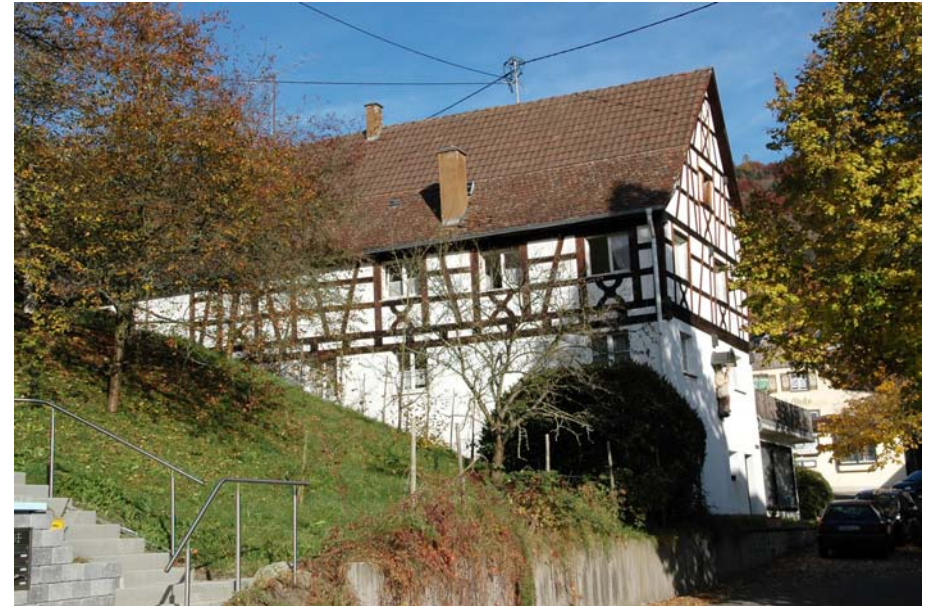
Klosterstraße 7

Zweigeschossiges, giebelständiges Gebäude mit Satteldach; das Hanggeschoss (Ökonomiebereich) und das erste Wohngeschoss massiv errichtet und verputzt, das zweite Obergeschoss und der Ostgiebel mit Sichtfachwerk, mit gebogenen Andreaskreuzen in den Brüstungsfeldern, darüber flachrechteckige Fenster; Gebäude ursprünglich von der Giebelseite her erschlossen; im rückwärtigen Teil mit einer quererschlossenen Tenne kombiniert, von der ein aufwendiger Rundbogeneingang in einen großen, gänzlich im Hang befindlichen Gewölbekeller führt; an der Ostfassade eine barocke Nepomukstatue über Konsole mit Baldachin; Gebäude errichtet in der 1. Hälfte des 18. Jh., nachträglich leicht überformt (Fenster, Dachdeckung, Erschließung).

Das unmittelbar am alten Übergang des Wiedenbachs (Nepomuk!) liegende gestelzte Einhaus ist als typisches Sipplinger Weinbauernhaus mit weitgehend unveränderter Baugestalt und -substanz von hohem Zeugniswert für das gehobene ländliche Bauen im 18. Jh.

Blick auf die südliche Seitenfassade

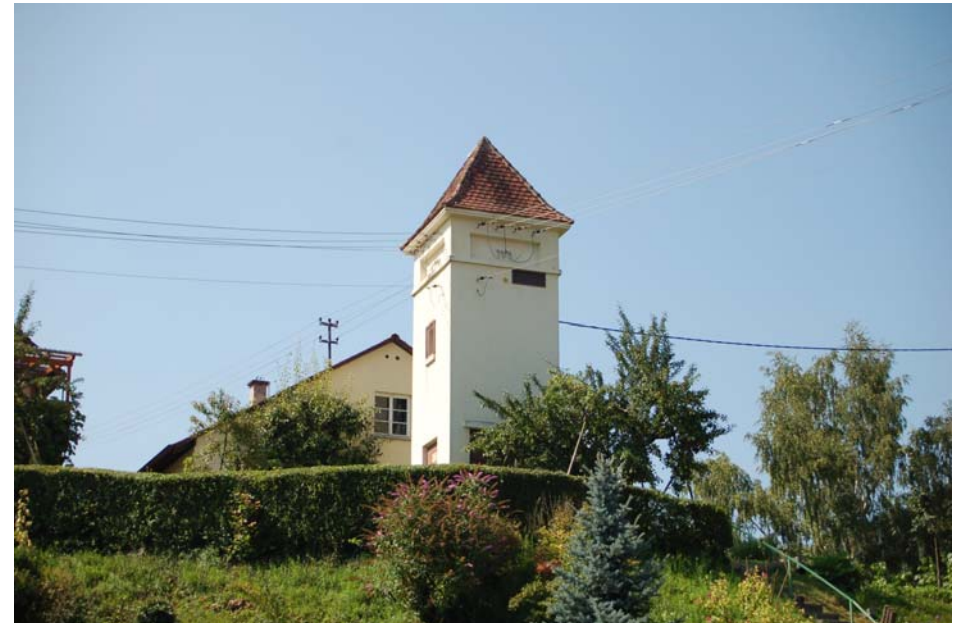
Die in der Ortsmitte in markanter Höhenlage auf dem "Boll" liegende Trafostation ist in ihrer zeittypischen Gestalt und als Hinweis auf die Elektrifizierung des Dorfes zu Beginn des 20. Jahrhunderts erhaltenswert.

Ansicht gegen Osten, in Richtung Rathausstraße (Foto: Ref. 26)

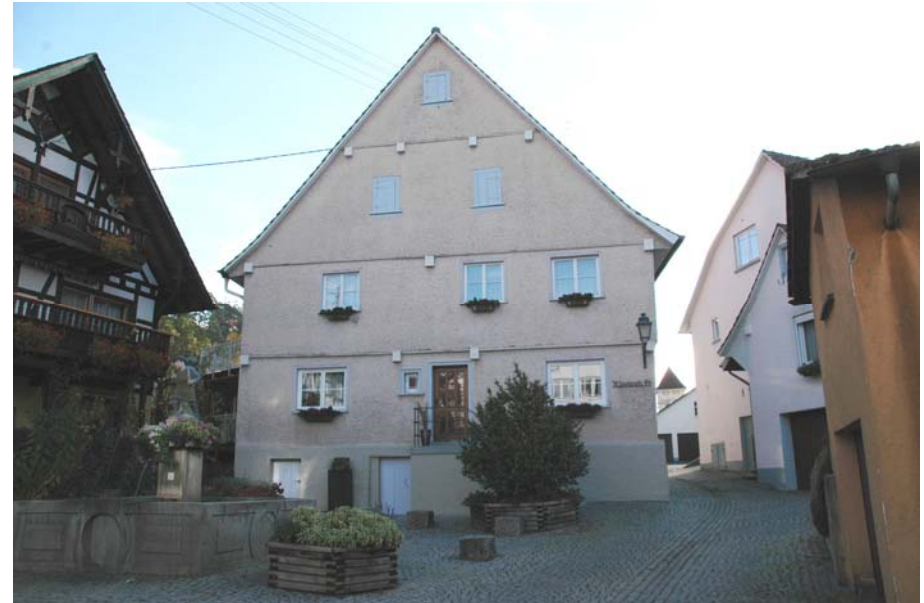
Klosterstraße 14

Zweigeschossiger, giebelständiger und verputzter Sichtfachwerkbau mit Satteldach; das Kellergeschoss massiv errichtet und giebelseitig mit zwei Eingängen versehen (Ökonomiebereich), die Wohngeschosse über einen einläufigen Treppenaufgang erschlossen, giebelseitig leichte Vorstöße im Fachwerk bzw. vorkragende, verkleidete Balkenköpfe; flachrechteckige Fensterformate; errichtet 1696, nachträglich nur leicht überformt (u.a. Dachdeckung, Fenster, Fassade).

In seiner überlieferten Baustruktur und -gestalt ist dieser Fachwerkbau von exemplarischer Bedeutung für das Bauen des späten 17. Jh.. Als wichtige Raumkante an der platzartigen Aufweitung der Klosterstraße und damit schräg gegenüber des etwa zeitgleich errichteten Bruderschaftshauses (Bruderschaftsweg 2 und 4) kommt ihm zudem auch eine wichtige städtebauliche Funktion zu.

Hauptfassade gegen die Klosterstraße, davor der Winzerbrunnen

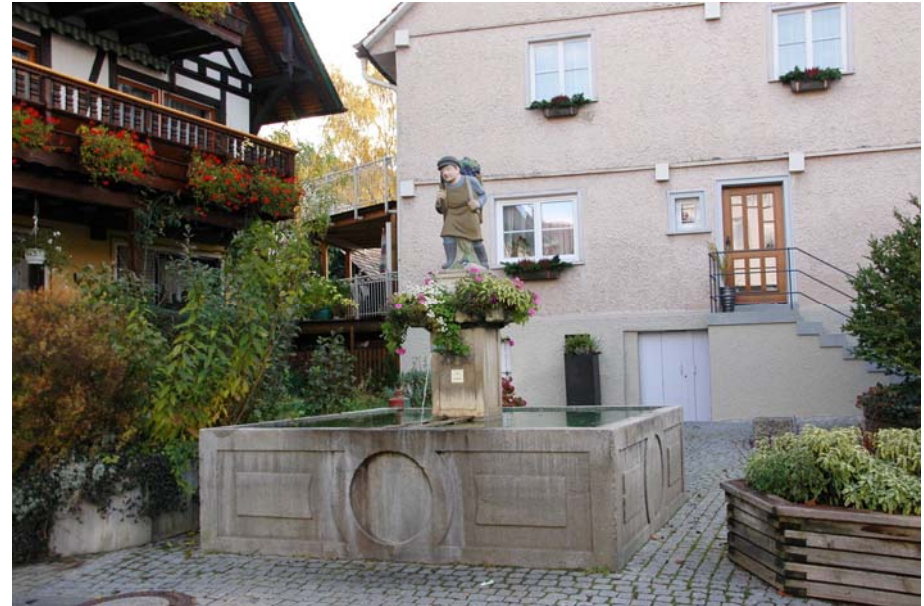
Klosterstraße Höhe Nr. 14

Zweiteiliger Brunnen, bestehend aus einem querrchteckigen Brunnentrog aus Naturstein mit kassettenartigen Feldern (1870er Jahre) und einem jüngeren Aufsatz aus dem Jahr 1965 in Form einer kleinen farbig gefassten Figurine eines Winzers mit Weinbutte am Rücken; anstelle der Figur krönte zuvor ein steinerne Blumenschale die Brunnensäule.

Der Winzerbrunnen mit älterem Brunnentrog ist als Hinweis auf die historische Wasserversorgung erhaltenswert.

Sog. Winzerbrunnen vor den Anwesen Klosterstraße 14 und 16

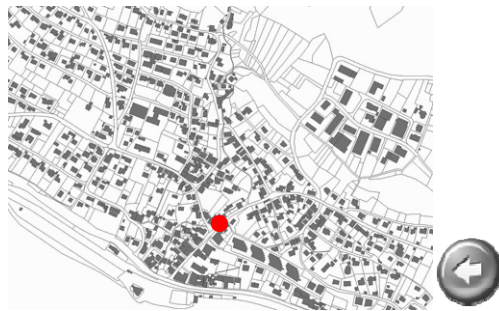
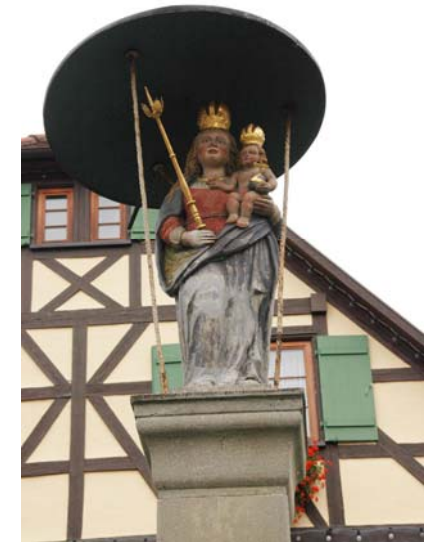
Muttergottes mit Kind aus der Zeit um 1600, aus farbig gefasstem Sandstein: Typus der stehenden Maria mit dem Kind auf dem linken Arm, beide Figuren mit bekrönten Häuptionen dargestellt, außerdem Maria mit Zepter und das Jesuskind mit Weltkugel; die Skulptur 1953 sekundär als Brunnenfigur verwendet, der Dorfbrunnen selbst befindet sich bereits schon seit den 1870er Jahren an dieser Stelle . Die vollplastische Figurengruppe wurde jüngst restauriert und überdacht.

Die frühbarocke Steinskulptur hat exemplarischen Wert für die ländliche Bildhauerkunst im Bodenseekreis und ist gleichzeitig ein Spiegel der lokalen katholischen Volksfrömmigkeit. Im Kreuzungsbereich des Lenzensteigs mit der Rathausstraße setzt der Brunnen einen wichtigen Akzent im Straßenraum.

Brunnenfigur der Muttergottes mit Kind aus der Zeit um 1600

Gesamtansicht mit Brunnentrog

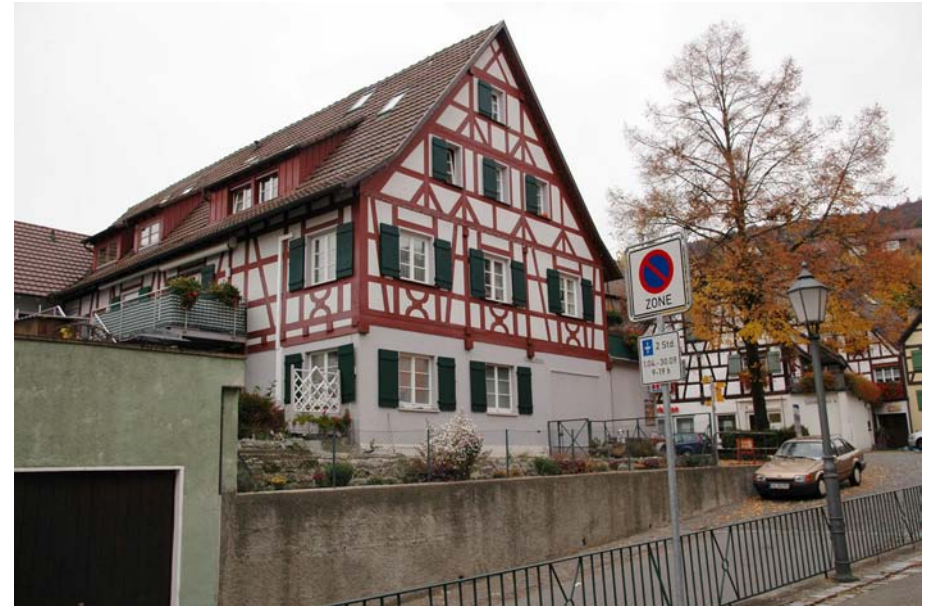
Lenzensteig 1

Zweigeschossiges, gegen die Rathausstraße giebelständiges Fachwerkhaus mit Satteldach; das Erdgeschoss massiv, verputzt, das Fachwerk im 1. OG mit gebogenen Andreaskreuzen und vorkragenden Balkenköpfen, an der Ostfassade eingemauerter (zweitverwendeter) Wappenstein bez. 1659, an der Nordseite Zugang in den Gewölbekeller; Gebäude in Teilen noch aus dem Jahr 1659 stammend, seit 1789 nicht mehr in Besitz der Deutschordenskomende, danach diverse Umbauten, u.a. in der 2. Hälfte des 20. Jh. Geschäftseinbau, 1972-74 Fachwerkfremlegung bzw. Fachwerkerneuerung (Scheinfachwerk), 2003 Umbau des Daches samt Aufbau von Gaupen, Erneuerung der Fenster).

Die ehemalige, aus der Hofkaplanei der Ritter von Hohenfels und Jungingen hervorgegangene und ab 1506 der Deutschordenskomende Mainau unterstellte geistliche Einrichtung ist unabhängig von ihren jüngsten baulichen Veränderungen bis heute von hohem Zeugniswert für die Lokalgeschichte Sipplingsens.

Ostfassade gegen die Rathausstraße

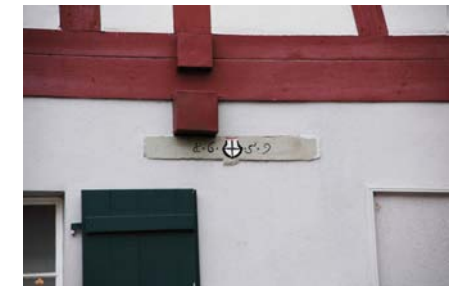
Wappenstein bez. 1659 (Ostgiebel)

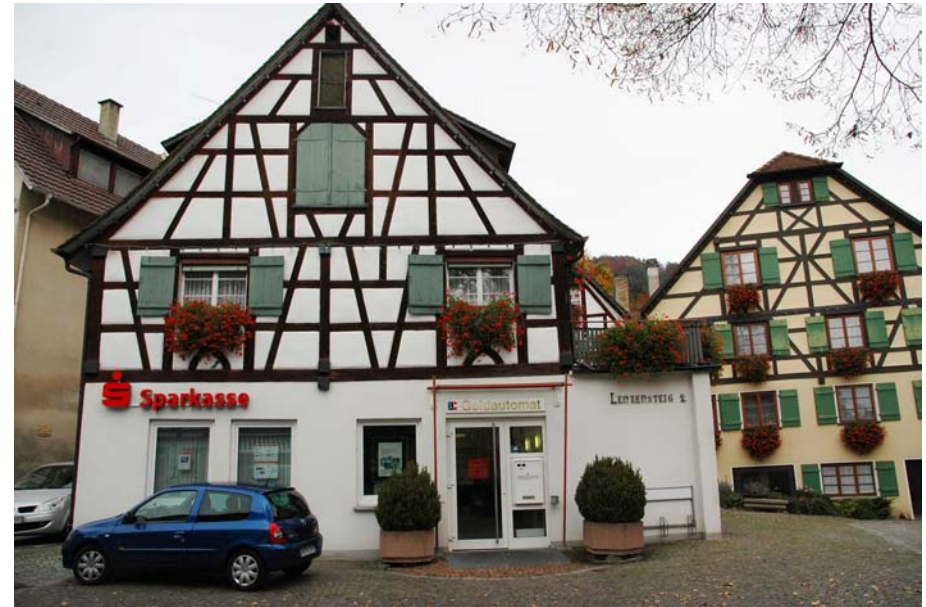
Lenzensteig 2

Zweigeschossiges, giebelständiges Fachwerkhaus mit Satteldach; über massivem, verputztem Erdgeschoss errichtet; das Fachwerk mit breiten Gefachen und flachrechteckigen Fenstern, im Speicherdach zwei übereinanderliegende Ladeluken; im Kern wohl Ende 17./Anfang 18. Jh., im 20. Jh. u.a. durch Umnutzung für Sparkasse umfassend saniert bzw. umgestaltet (1977 Außenrenovierung), dabei Ausbau des ehemaligen Ökonomieteils und Umbau des bestehenden östlichen Anbaus samt Herstellung einer Dachterrasse.

Das ehemalige Bauernhaus in städtebaulich markanter Lage, unmittelbar am Rathaus gelegen ist als Bestandteil der überwiegend giebelständigen Gebäudereihe und als wichtige Raumkante erhaltenswert.

Ansicht gegen den Lenzensteig

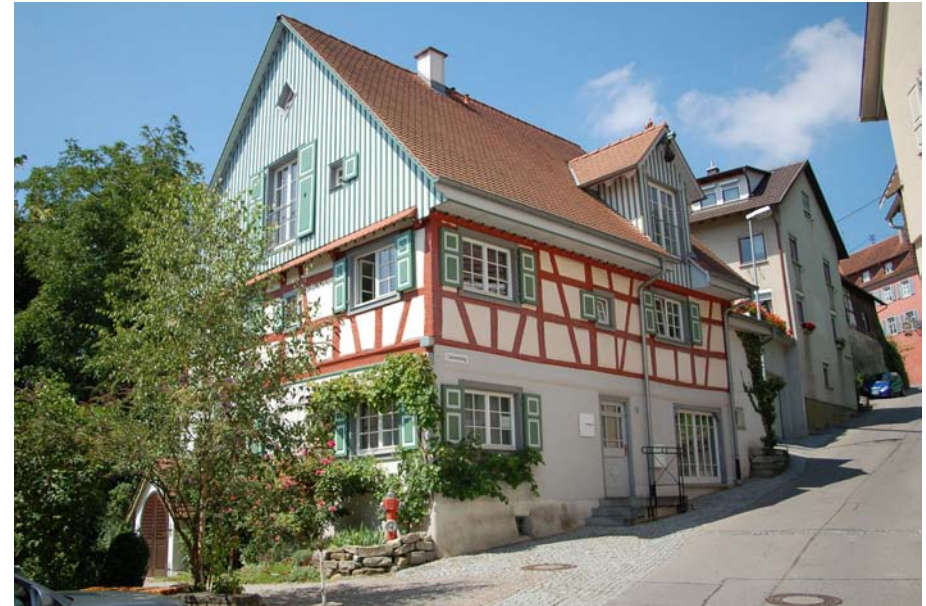
Lenzensteig 3

Zweigeschossiges, gegen den Platz hin giebelständiges Gebäude mit Satteldach mit Zwerchhaus; der Sockel und das Erdgeschoss massiv errichtet und verputzt, der Fachwerkaufbau mit breiten Gefachen, der Giebel verbrettert; im Erd- und im Obergeschoss flachrechteckige Fensteröffnungen mit hölzernen Läden; an der Giebelseite kleines Kellerhaus; errichtet 1683/84 (d), im 19. Jh. diverse Umbauten bzw. Fachwerk verputzt, in jüngster Zeit modernisiert, dabei Ausbau Dachgeschoss, Fassadensanierung, Herstellung neuer Öffnungen im Dach und im EG.

Das Gebäude ist mit seinen überlieferten bauzeitlichen Strukturen und wegen seiner markanten städtebaulichen Lage am Fuße des Lenzensteigs von dokumentarischem Wert für die frühneuzeitliche Stadtstruktur Sipplingsens.

Schrägansicht vom Rathausplatz aus (Foto: Ref.26)

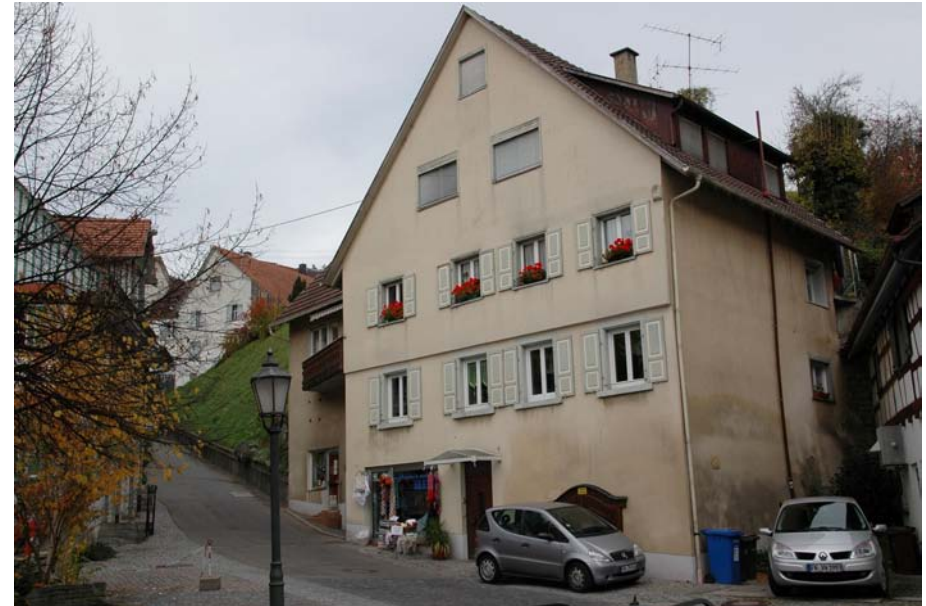
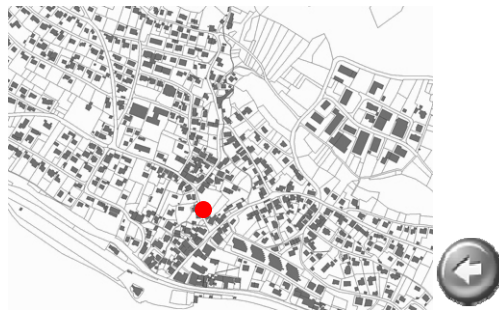
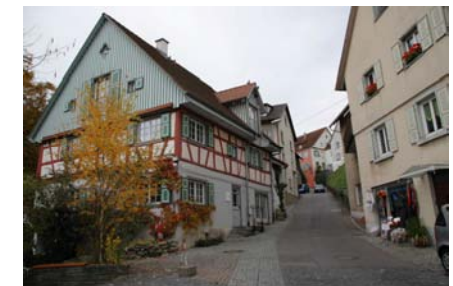
Lenzensteig 4

Zweigeschossiges, am abfallenden Gelände über hohem, massivem Hanggeschoss errichtetes Fachwerkgebäude mit Satteldach; einfache, vierachsige Putzfassade mit leichtem Vorstoß zwischen 1. und 2. Wohngeschoss, der ehem. Ökonomieteil weitgehend fensterlos, rechts des schmalen Hauseingangs der Kellerbogen liegend; evtl. älteres Gebäude im 19. und 20. Jh. weitgehend umgebaut und wohl auch erweitert (Fassade, Dach, Dachausbau).

Das am Fuß des Lenzensteigs bzw. des "Bolls" liegende Gebäude mit hoch aufragender Giebelfassade ist als wichtige Raumkante gegen die platzartige Aufweitung primär aus städtebaulichen Gründen erhaltenswert. Gleichzeitig spiegelt sich in seiner Größe der Baudruck innerhalb des Dorfetters im 19. bzw. frühen 20. Jh. wider, der häufig nur eine vertikale Ausdehnung zuließ.

Schrägsicht in Richtung Lenzensteig

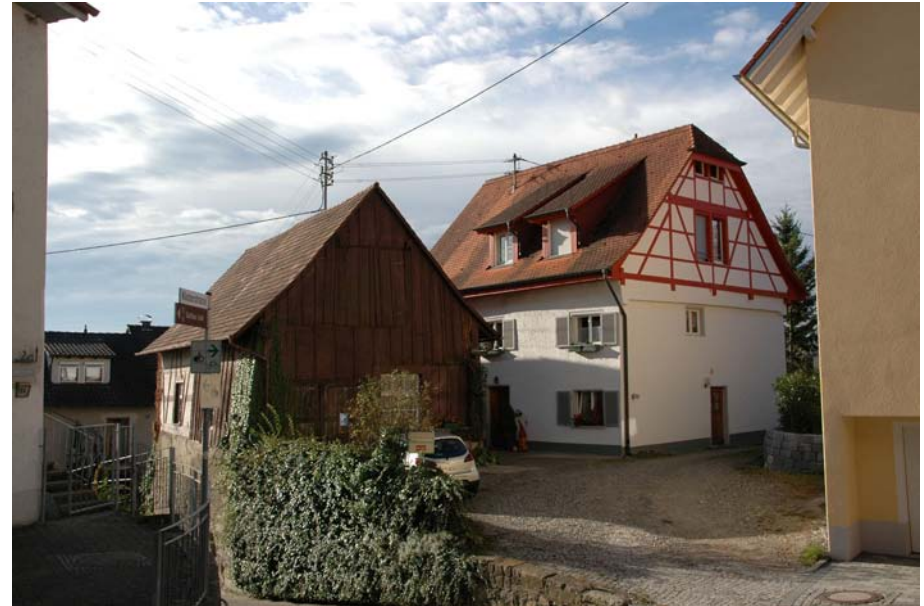
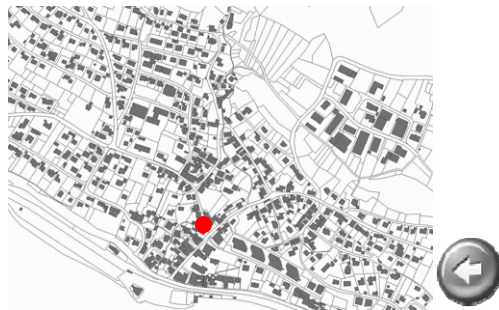
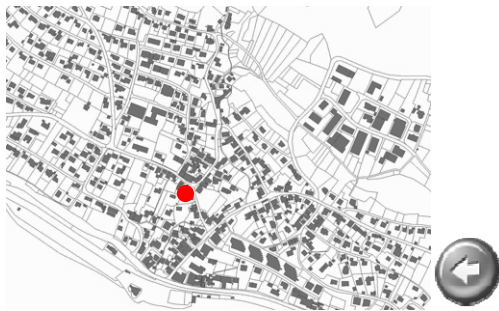
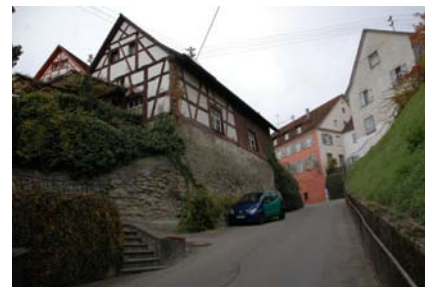
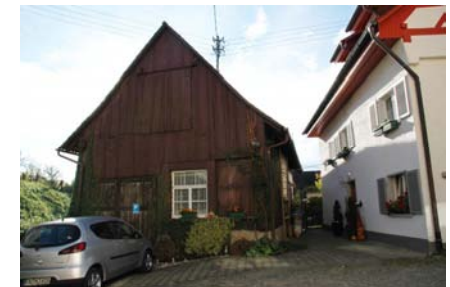
Lenzensteig 9

Zweigeschossiges Fachwerkhaus mit Schopfwalmdach mit weit vorkragendem Traufgesims (einst mit Rauchloch am Nordgiebel); die Giebel fachwerksichtig, die restliche Fassade verputzt, traufseitig flachrechteckige Fensteröffnungen mit Läden; errichtet um 1600, um 1978/1979 div. Umbauten und Fassadenerneuerung, u.a. Freilegung der Giebel und Erneuerung des Hausdaches samt Herstellung von Gauben; annähernd parallel dazu das über hohem Felssockel errichtete, eingeschossige und tlw. verbretterte Fachwerknebengebäude mit Satteldach; die zweischiffige Innenstruktur, evtl. ein Torkelraum, gegen Norden zweiflügeliges Tor; errichtet um 1700.

Das markant auf einer Hangterrasse thronende Parallelgehöft hat in seiner Gesamtheit hohen Zeugniswert für das neuzeitliche bäuerliche Bauen in Sipplingen. Auch zeigt sich darin die begrenzte Ausdehnungsmöglichkeit innerhalb des Dorfsetters, womit es auch ein Spiegel der historischen Ortsstruktur ist.

Gesamtansicht von Nordwesten

Nebengebäude gegen den Lenzensteig

Detailansicht Haupt- und Nebengeb.

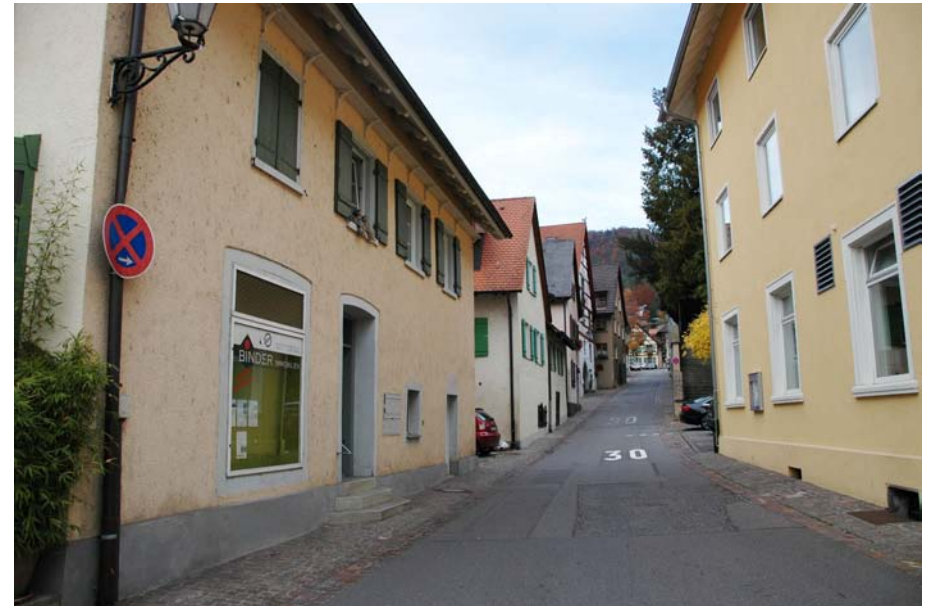
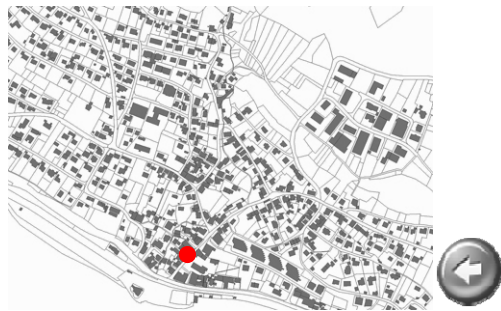
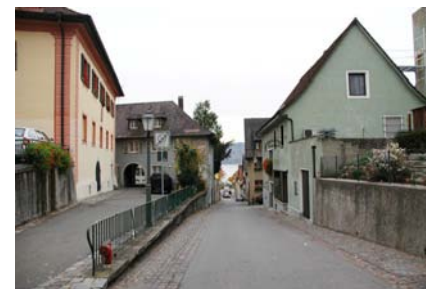
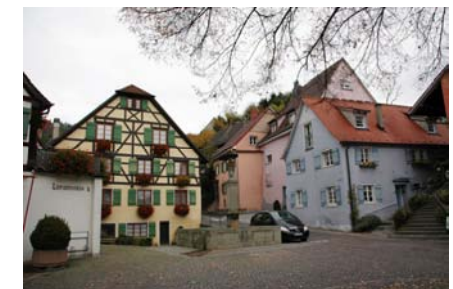
Rathausstraße (1/2)

Zwischen der Seestraße im Südwesten und der Kreuzung Am Brunnenberg/Eckteil im Nordosten verlaufende Hauptverbindungsstraße durch das Dorf; in einem leichten, lang gezogenen Bogen von Süden her stetig ansteigend und einzig auf Höhe Rathaus (Nr. 10) mit dem von Nordwesten kommenden Lenzensteig eine größere Aufweitung bildend; innerhalb des Kernbereichs zwischen Rathaus und Pfarrkirche (Nr. 2) charakteristische Reihung zweigeschossiger, giebelständiger Gebäude, darunter zahlreiche Kulturdenkmäler bzw. Sondergebäude, z.B. das ehem. Mainauer Amtshaus mit spätgotischem Kern (Nr. 8) und der ehem. Überlinger Spitalhof mit Torkel (Nr. 13-17); zudem finden sich im Kern zum Teil sehr alte und typische gestelzte Weinbauernhäuser (v.a. Nr. 12-18). Der südliche Abschnitt der Rathausstraße ist als Rückgrat der Dorfanlage und als Brennpunkt zahlreicher Sondergebäude von hohem Wert für die Ortsgeschichte.

Blick von der Seestraße in Richtung Norden

Höhe Rathaus, nach Süden

Blick vom Lenzensteig auf Rathausstr. 12-16

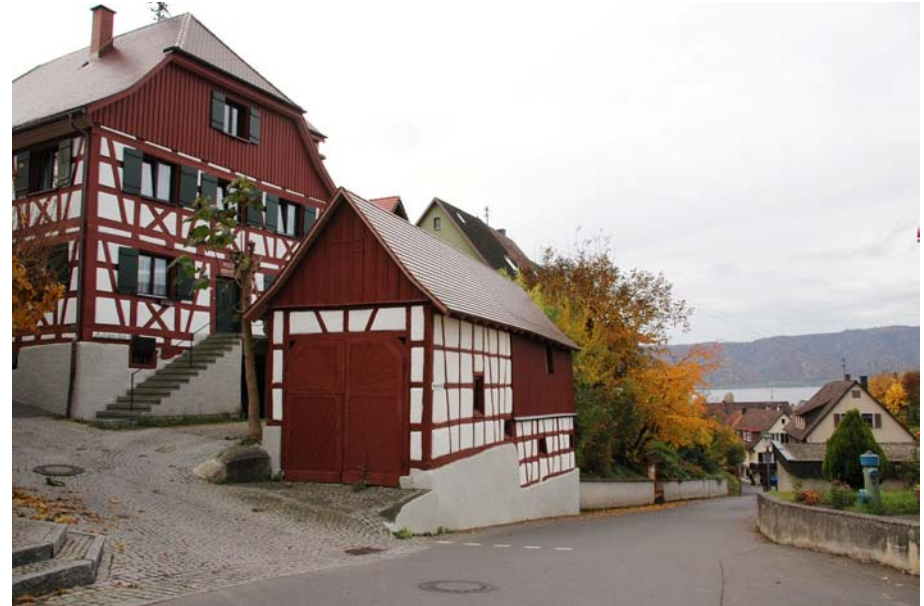
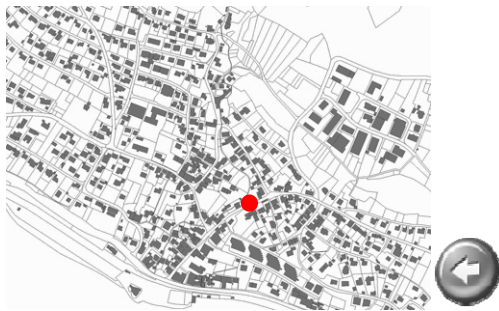
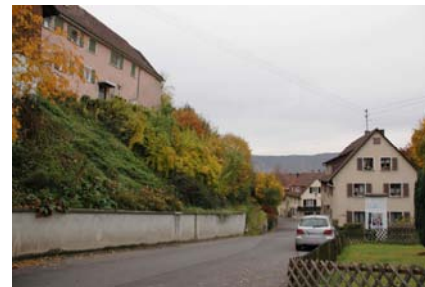
Rathausstraße (2/2)

Ab Höhe Lenzensteig/Rathaus (Nr. 10) nach Norden hin stark ansteigender und dem Verlauf des vor rund 40 Jahren aufgeschütteten Tobels folgender Straßenabschnitt; im Bereich des ehem. Tobels nur punktuell bebaut (Nr. 3-9, 18 und 25); unmittelbar an der Hangkante, durch ein barockes Bauerngehöft (Auf dem Boll 1) akzentuiert; ihm gegenüber befand sich einst die alte Schmiede (Am Brunnenberg 1). Das Gehöft bildet gleichzeitig die südliche Begrenzung des "Oberen Dorf".

Kreuzungsbereich mit Auf dem Boll 1, Blick nach Süden

Höhe Nr. 7 und 9, nach Süden

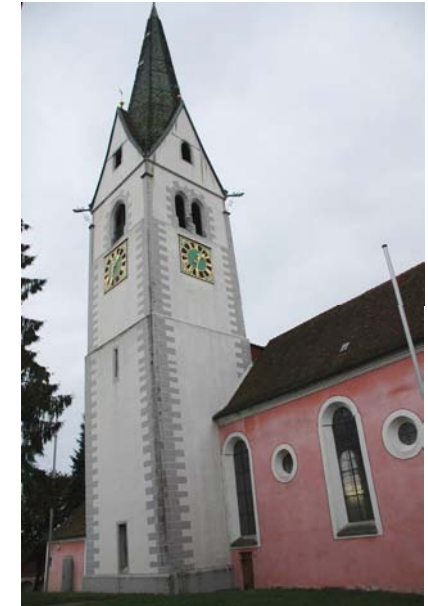
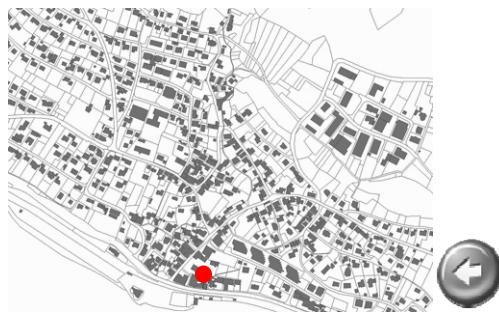
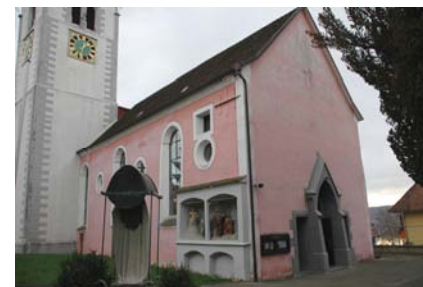
Rathausstraße 2 und 4

Einschiffiger Bau mit Chorseitenturmanlage; der älteste Teil wohl der heute dreigeschossige Turm mit kreuzgratgewölbter Halle (wohl 13. Jh.) und gekuppelten, frühgotischen Fenstern ohne Maßwerk im obersten Geschöß, darüber der neugotische, weithin sichtbare Turmhelm von 1904; das Langhaus (fr. 16. Jh.) mit Chor mit 3/8-Schluss mit spätgotischen Maßwerkfenstern, sog. Vierschneuß (15. Jh.); an der nördl. Langhausaußenwand Ölbergsszene in Doppelnische mit Plastiken der Zeit um 1540; Mitte des 18. Jh. Kirchenneugestaltung (u.a. mit Rundbogenfenstern und Okuli bzw. Barockisierung des Innenraums), das Eingangsportal neugotisch (19. Jh.); der teilweise ummauerte Kirchhof diente bis 1880 als Begräbnisstätte; im Kirchhof lebensgroße Figur der hl. Theresia von Lisieux (1873-1897). Die 1155 erstmals genannte und in ihren Ursprüngen ins Mittelalter zurückreichende Pfarrkirche ist wegen den sich in ihr spiegelnden Bauepochen, ihrer künstlerisch hochwertigen Ausstattung und als Konzentrationspunkt des religiösen Lebens Sipplingens von hohem Zeugniswert für die Ortsgeschichte.

Der Chorturm von Nordwesten

Langhaus mit Ölbergsszene (um 1540)

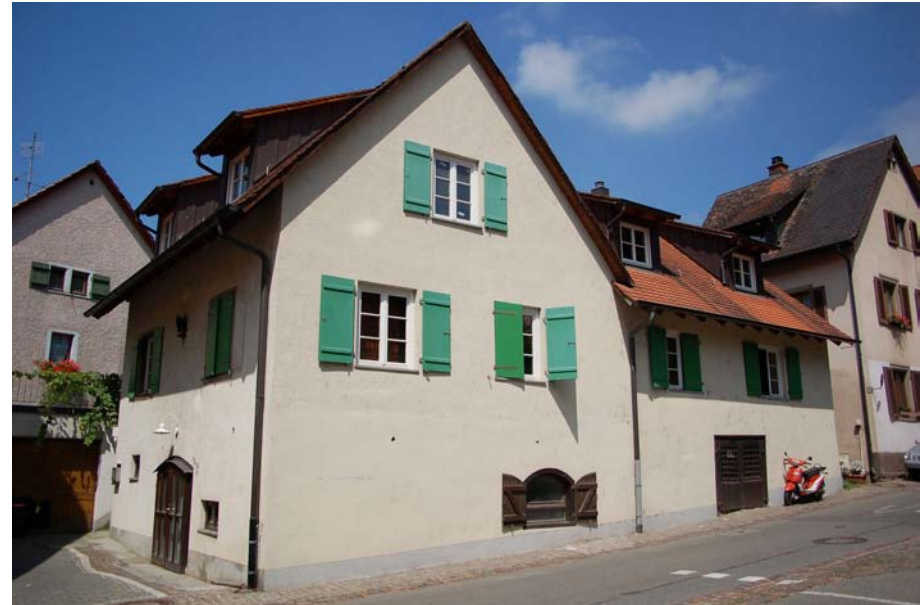
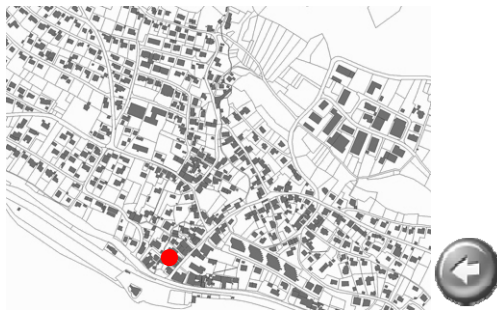
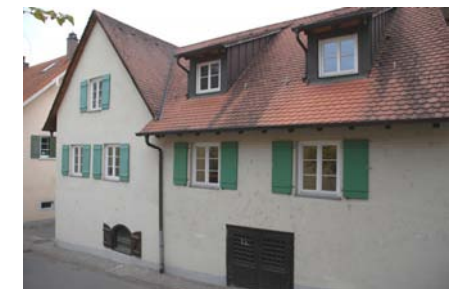
Rathausstraße 3

Eingeschossiges, giebelständiges Gebäude mit Satteldach; in Mischbauweise mit massivem Hanggeschoss und Fachwerkaufbau errichtet, einfache Putzfassade mit regelmäßig angeordneten Fensterachsen; im Hanggeschoss hofseitiger Kellerzugang und gegen die Rathausstraße kleine rundbogige Fensteröffnung; der nördliche, traufseitige Anbau ebenfalls eingeschossig über massivem Hanggeschoss errichtet; vermutlich zwei ältere Gebäude im 19./20. Jh. umgebaut und wohl zu einer Nummer zusammengelegt, nachträglich modernisiert (Dach samt Dachausbau mit Gauben, Fenster, Fassade u.a.).

Mit seinen beiden markanten Kellerzugängen und der kleinteiligen Parzellenstruktur ist dieses Gebäude ein erhaltenswerter Hinweis auf die einstige Bedeutung des Weinbaus in Sipplingen und zugleich ein Spiegel der historischen Sozialstruktur.

Eckansicht von Südosten gegen die Rathausstraße (Ref. 26)

Blick von NO

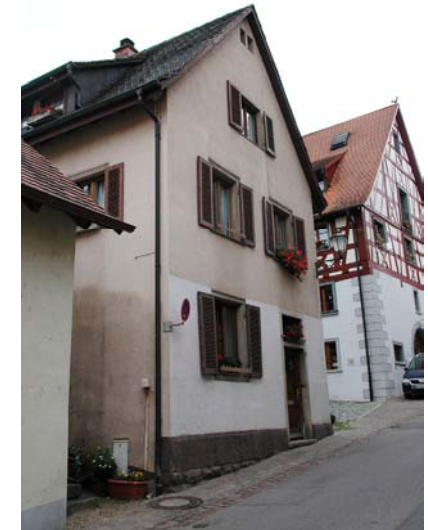
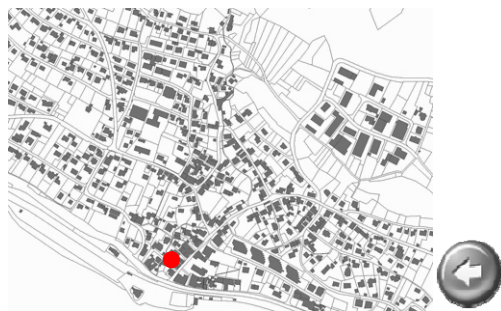
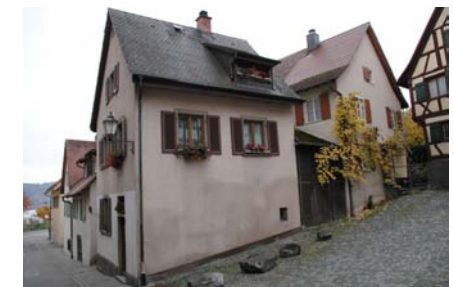
Rathausstraße 5

Eingeschossiges, giebelständiges Gebäude mit Satteldach; in Mischbauweise mit hohem, massivem Hanggeschoss (Ökonomiebereich) und Fachwerkaufbau errichtet, einfache Putzfassade mit regelmäßig angeordneten Fensterachsen, der Hauseingang mit Oberlicht; Gebäude des 19. Jh. im 20. Jh. v.a. im Obergeschoss und Dachbereich in den 1990er Jahren baulich stark verändert.

Hauptfassade gegen die Rathausstraße

Eckansicht mit Rathausstraße 7 (links)

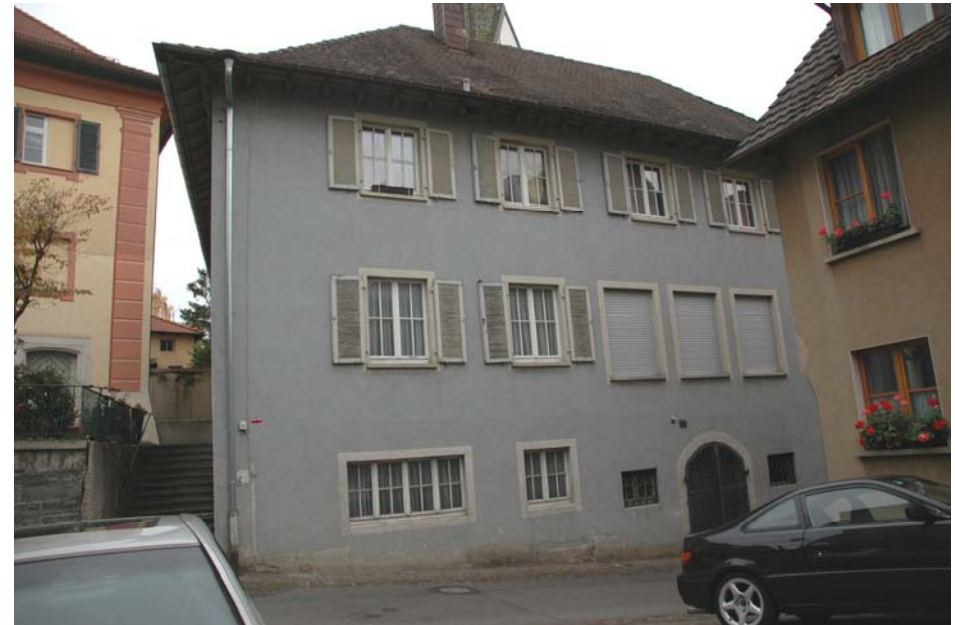
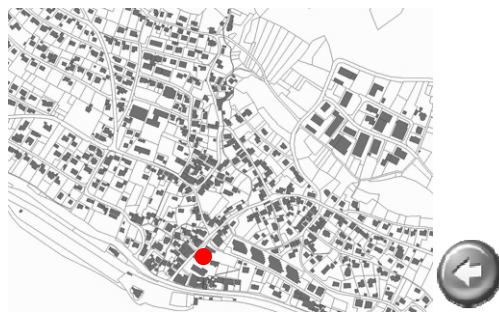
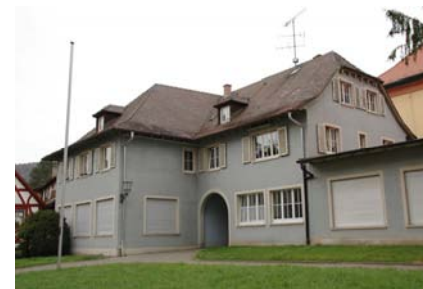
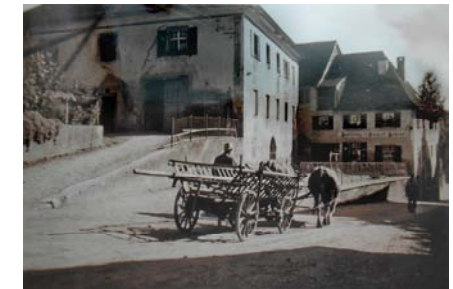
Rathausstraße 6

Über hohem, massivem Hanggeschoss zweigeschossig errichtetes Fachwerkhaus mit weit auskragendem Walmdach; Putzfassade mit nachträglich vergrößerten Fensteröffnungen, im Hanggeschoss gegen die Rathausstraße ein rundbogiger Kellerzugang liegend; im Kern vielleicht 18. Jh. oder älter, im Verlauf des 19./20. Jh. v.a. in den Obergeschossen baulich verändert (u.a. Ladeneinbau, Herstellung Durchgang anstelle der Tenne) sowie Errichtung eines zweigeschossigen, gartenseitigen Anbaus anstelle des östlich anschließenden Ökonomieteils.

Westfassade gegen die Rathausstraße mit Kellerbogen

Südfassade gegen den Kirchhof

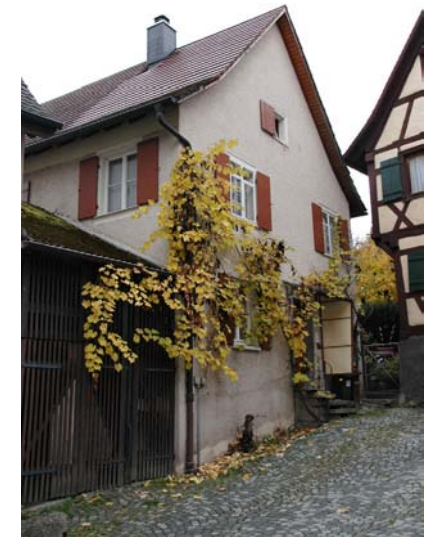
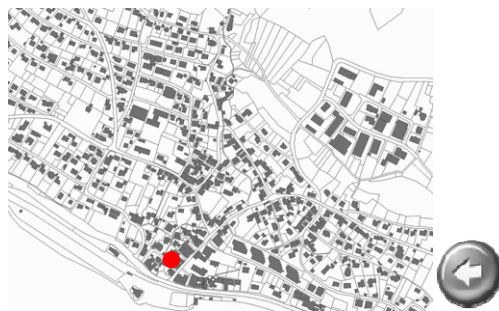
Rathausstraße 7

Eingeschossiges, giebelständiges Gebäude mit Satteldach; in Mischbauweise mit hohem, massivem Hanggeschoss (Ökonomiebereich) und Fachwerkaufbau errichtet, einfache Putzfassade mit regelmäßig angeordneten Fensterachsen, leicht erhöht liegender seitlicher Hauseingang; wohl 1. Hälfte 19. Jh., im 20. Jh. überformt.

Ansicht gegen die platzartig aufgeweitete Rathausstraße

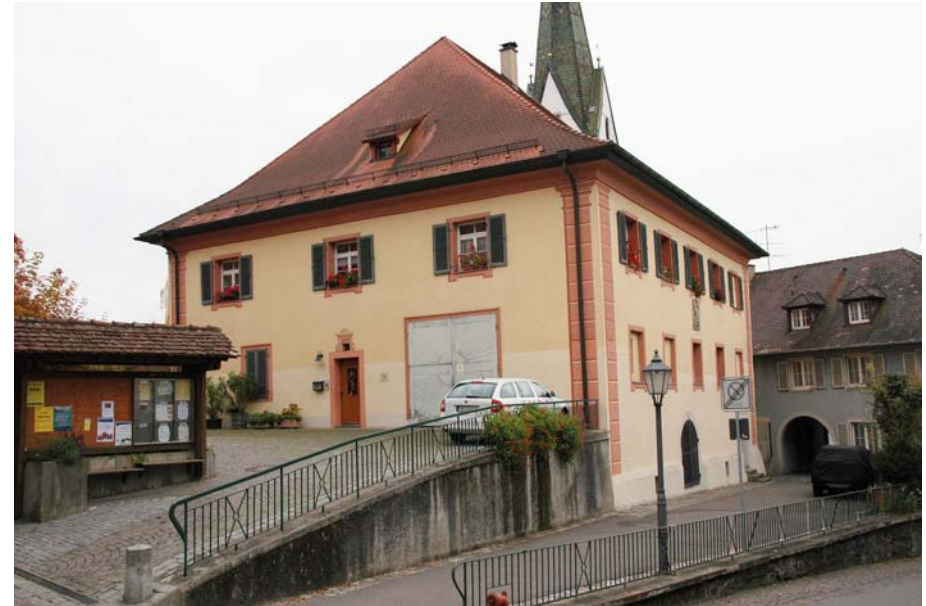
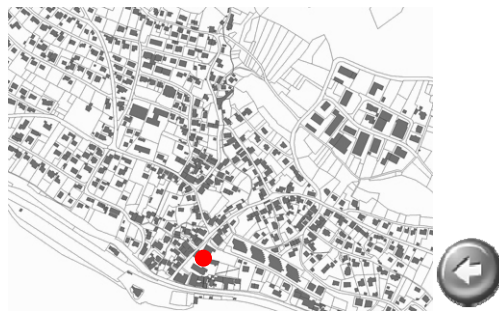
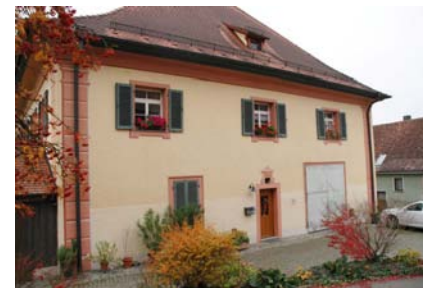
Rathausstraße 8

Freistehender, am abfallenden Gelände errichteter Massivbau mit Walmdach; repräsentative Putzfassade mit farblich abgesetzten Scheinpilastern, Traufgesimsen sowie Fenster- und Türumrahmungen; im Hanggeschoss gegen die Rathausstraße rundbogiger Kellerzugang und weiterer Zugang mit spätgotischem Portal, welches zu einer steinernen Wendeltreppe führt; zwischen 1. und 2. OG Deutschordens-Wappen (Abguss der 1950er Jahre); heutiges Gebäude 1764 über spätgotischem Kern errichtet, 1956 Gebäudeinstandsetzung einschließlich Fassadenrenovierung, Einbau einer Garage an der Nordfassade. Gegen Osten der erhaltenswerte Hausgarten anschließend. Das ehemalige Amtsgebäude ist als baulicher Ausdruck der einstigen Bedeutung der Deutschordenskommande Mainau von hohem Zeugniswert für die Ortsgeschichte. Mit seinem spätgotischen Kern, seiner repräsentativen barocken Gestalt und wegen der markanten städtebaulichen Lage in direkter Nachbarschaft des Rathauses hat es darüber hinaus hohen Zeugniswert für das ehemalige grundherrliche Bauen.

Schrägansicht von Nordwesten (im Hintergrund der Turm der Pfarrkirche)

Blick auf die Nordfassade

Spätgotisches Gewände

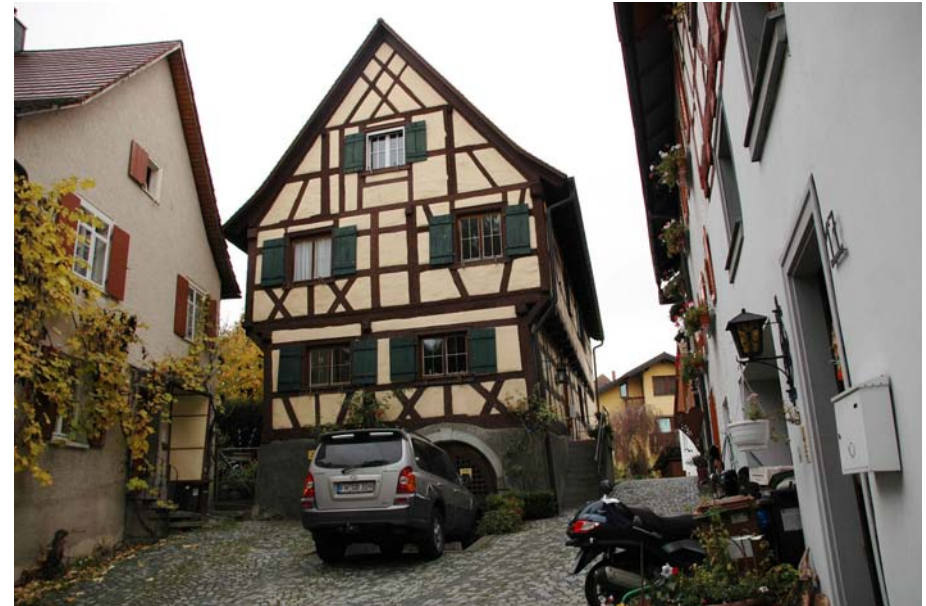
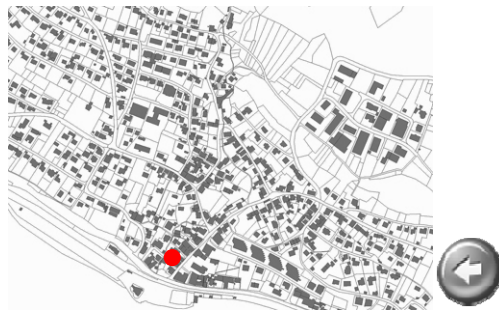
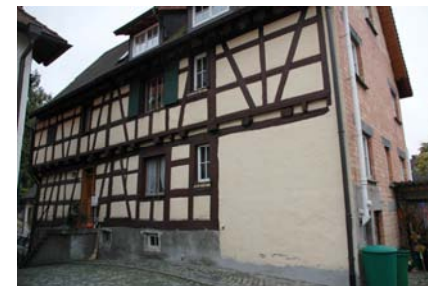
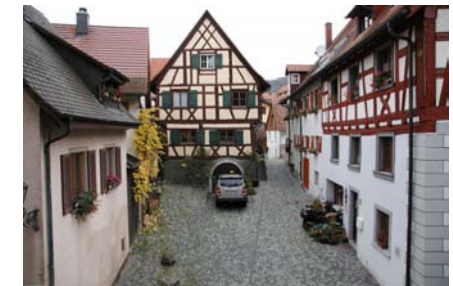
Rathausstraße 9

Zweigeschossiges, giebelständiges Fachwerkhaus mit Satteldach; giebelseitig rundbogiger Zugang in das massive Kellergeschoss, traufseitig einläufige Außentreppe in das Wohngeschoss, das Fachwerk tlw. mit Andreaskreuzen in den Brüstungsfeldern, im Erdgeschoss flachrechteckige Fensteröffnungen, das Obergeschoss traufseitig weit über Knaggen auskragend; im Kern wohl spätmittelalterliches Fachwerkhaus mit Zierformen der Zeit kurz nach 1700, in den 1960er Jahren die westliche Giebelseite vollständig massiv erneuert, in den 1970er Jahren Fachwerkfremilegung.

Ostgiebel mit Kellerbogen

Nördliche Seitenfassade

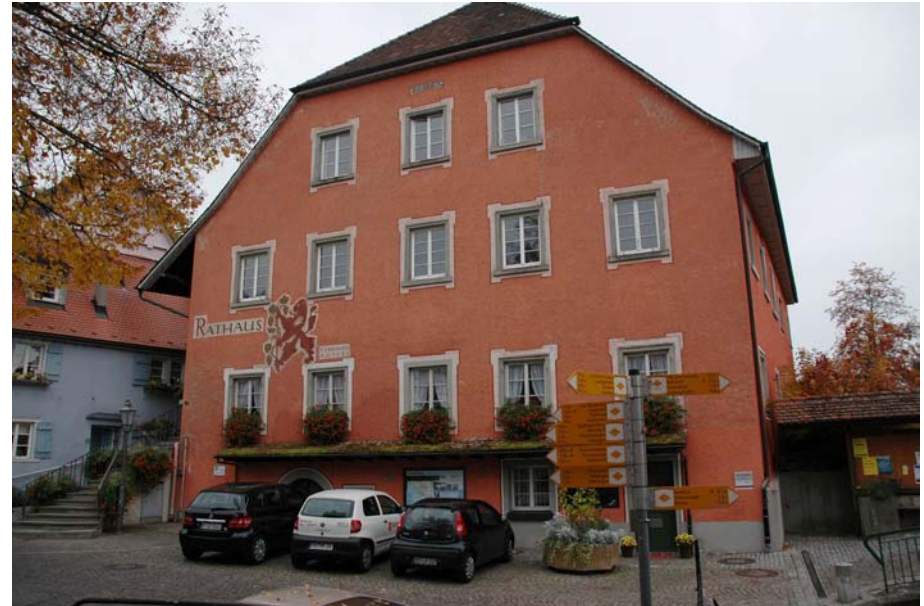
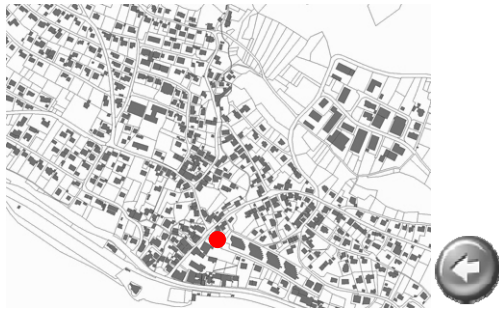
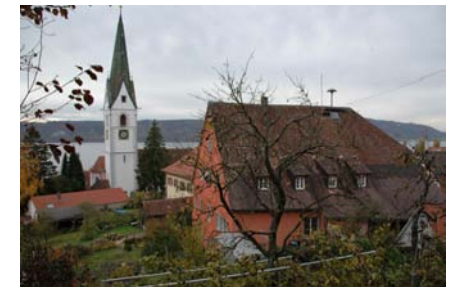
Rathausstraße 10

Zweigeschossiges, giebelständiges Gebäude mit Schopfwalmdach und symmetrisch gegliederter, fünfschiger Putzfassade mit diversen Bauinschriften und Gemeindewappen (Sgraffitto); massives Untergeschoss mit rundbogigem Kellerzugang, bez. 1669, im ebenfalls massivem 1. Obergeschoss bauzeitlicher, vertäfelter Ratssaal; die Hauptgeschosse über hölzerne, entlang der Nordfassade führende Außentreppe erschlossen, rückwärtig erhaltenswerter Hausgarten anschließend; errichtet 1669.

Hauptfassade gegen die Rathausstraße, links der Zugang ins Hauptgeschoss

Kellerzugang an der Rathausstraße

Blick auf die Rückfassade

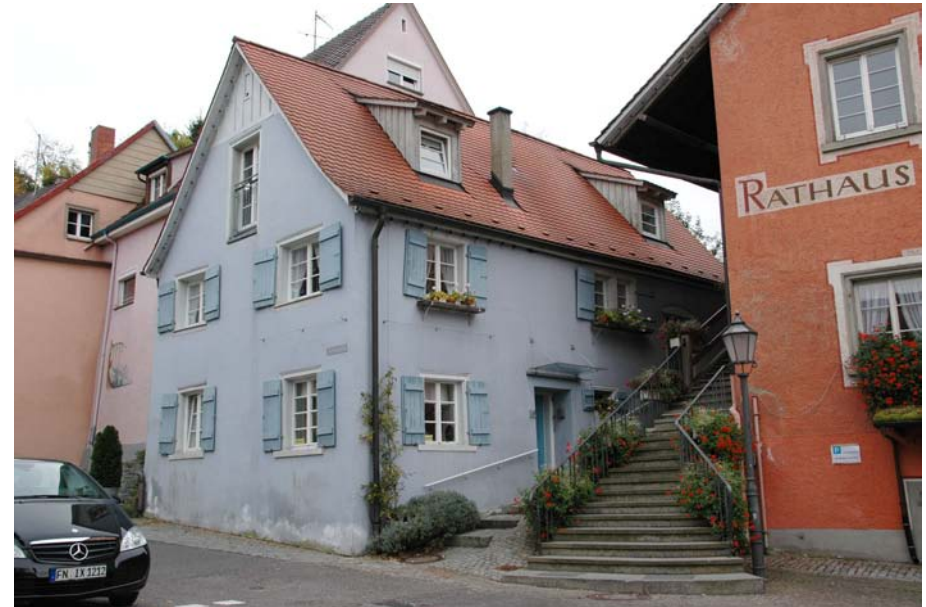
Zweigeschossiges, giebelständiges Gebäude mit Satteldach; der Sockel und das Erdgeschoß wohl massiv, das Obergeschoss in Fachwerk errichtet, verputzt; regelmäßig angeordnete Fensterachsen, traufseitig liegender Hauseingang; im Kern 18./19. Jh., 1994 Fassaden- und Fenstererneuerung, Dachausbau zu Wohnzwecken (dabei Erhalt der giebelseitigen, hochrechteckigen Öffnung).

Schrägansicht von der Rathausstraße aus

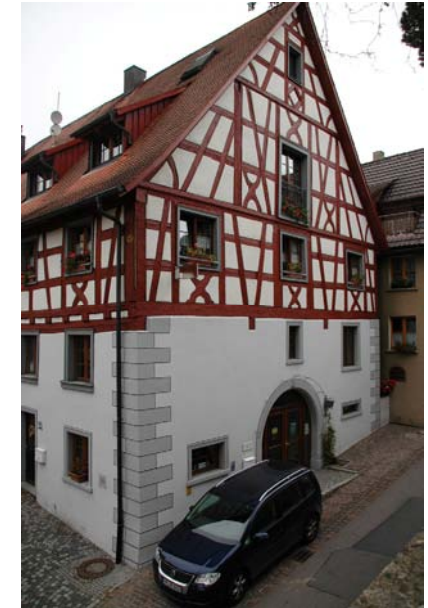
Rathausstraße 13-17

Dreigeschossiges, giebelständiges Gebäude mit Satteldach; die ersten beiden Geschosse massiv als Sockel ausgebildet (hierin befindet sich der Torkelraum), verputzt und durch Eckquaderungen, profilierte Gewände und ein giebelseitiges Rundbogenportal akzentuiert; das darüber liegende Hauptwohngeschoss mit Zierfachwerk, mit genasteten und gebogenen Andreaskreuze in den Brüstungsfeldern, verzierte Schwellen und Eckständer mit gedrechseltem Stab sowie Jahreszahl 1719; das originale Rundbogenportal mit Jahreszahl 1719 und spitälischem Doppelkreuzwappen in den 1980er Jahren versetzt (heute Am Brunnenberg 8), Gebäude nach 2008 umfassend renoviert, dabei u.a. Fachwerkreilegung.

Blick auf den Ostgiebel, vom ehemaligen Kirchhof aus

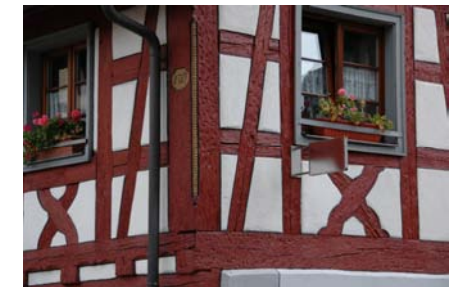
Fassadendetail mit Bauinschrift

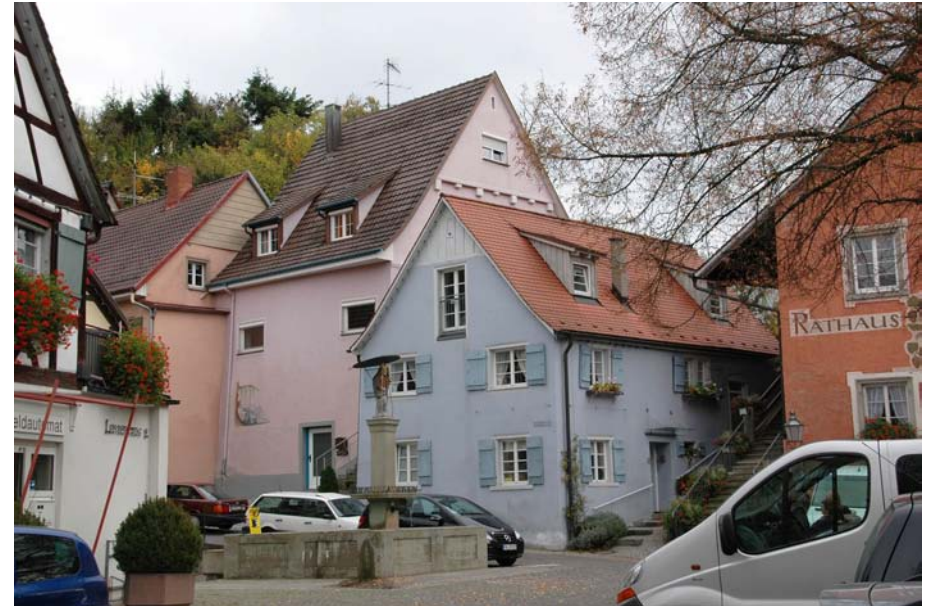
Eingeschossiges, traufständiges Gebäude mit hohem Satteldach; das hohe Hanggeschoss massiv, das Obergeschoss in Fachwerk errichtet und verputzt; traufseitiger Hauseingang, die Fassade als solche kaum durchfenstert; am Südgiebel Vorstoß im Fachwerk; im Kern noch 17. Jh. (?), nachträglich überformt, u.a. Veränderung der Fensteröffnungen, Dachausbau mit Gauben, neue Dachdeckung.

Rathausstraße 14 (rosa, Bildmitte)
