Denkmalpflegerischer Werteplan Gesamtanlage Sipplingen

Auftraggeber: Regierungspräsidium Tübingen, Referat 26 – Denkmalpflege
 Bearbeiterin: Alexandra Baier, transform - Bamberg, Okt. 2011- April 2012

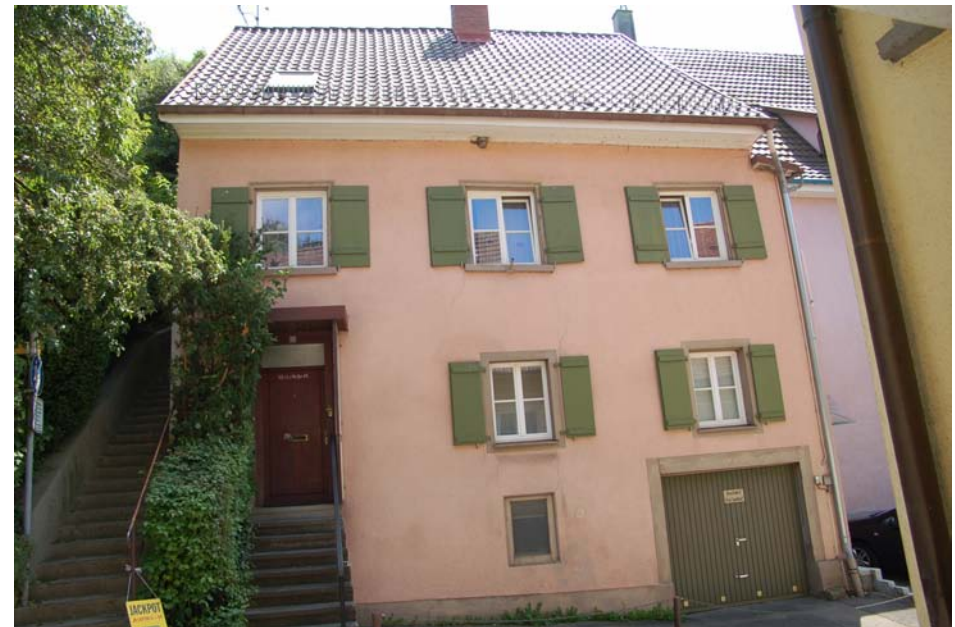
Rathausstraße 16

Zweigeschossiges, traufständiges Gebäude mit Satteldach; das Hang- und das erste Wohngeschoss massiv, das 2. Obergeschoss in Fachwerk errichtet, verputzt; im Hanggeschoss heute Garagenzufahrt, der seitlich liegende Hauseingang über Außentreppe erschlossen, Fassade regelmäßig durchfenstert, an der südlichen Giebelseite stark profiliertes Traufgesims; Gebäude des 18. Jh./19. Jh. nachträglich leicht überformt (Fassade, Fenster) bzw. in Teilen umgebaut (Einbau der Garage, Dachausbau).

Frontalansicht (Foto: Ref. 26)

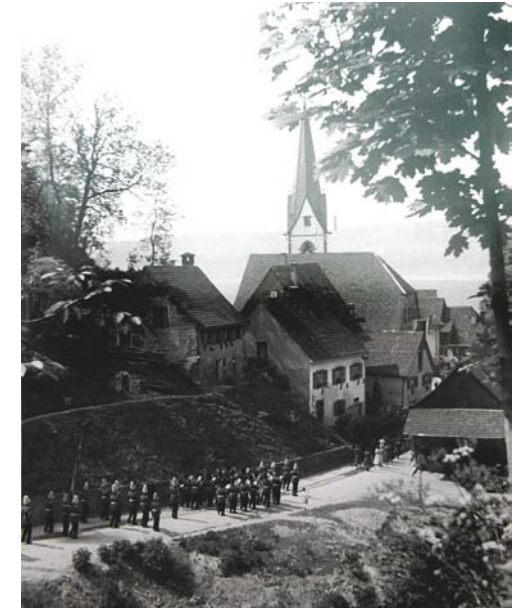
Eingeschossiges, verputztes Fachwerkgebäude mit Satteldach; das massive Hanggeschoss (Ökonomiebereich) traufseitig erschlossen, der Wohnbereich an der südlichen Giebelseite durch einen teilweise überdachten Treppenaufgang zugänglich; im Kern 19. Jh. oder älter, nachträglich kaum verändert.

Südgiebel gegen den Bützenrainweg

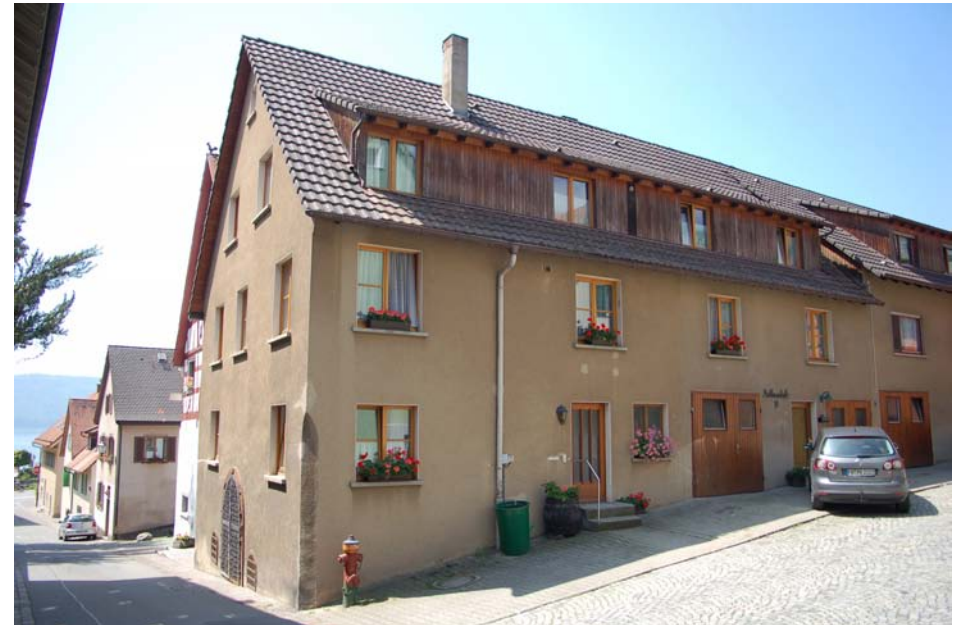
Keller

Rundbogiger Kellerzugang an der östlichen Giebelseite eines weitgehend erneuerten Wohnhauses.

Blick von Nordosten

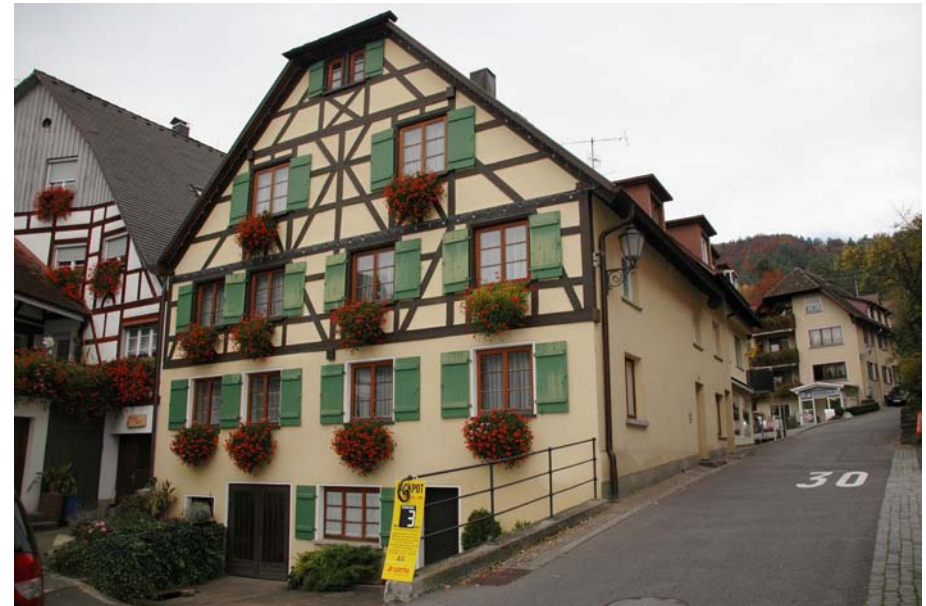
Rathausstraße 23

Zweigeschossiges, giebelständig gegen den Lenzensteig orientiertes Gebäude mit Krüppelwalmdach; heute wohl weitgehend massiv aufgemauert und verputzt, das Giebeldreieck und das 1. OG fachwerksichtig; an der Giebelseite Zugang ins Kellergeschoss, die Wohngeschosse über die Rathausstraße erschlossen; im Kern 18. Jh. oder wohl auch älter, in der 2. Hälfte des 20. Jh. umfassend modernisiert, u.a. tlw. Vergrößerung der Öffnungen, Erneuerung des Fachwerks, Dachausbau mit Gauben.

Ansicht von Südosten mit Blick in die Rathausstraße

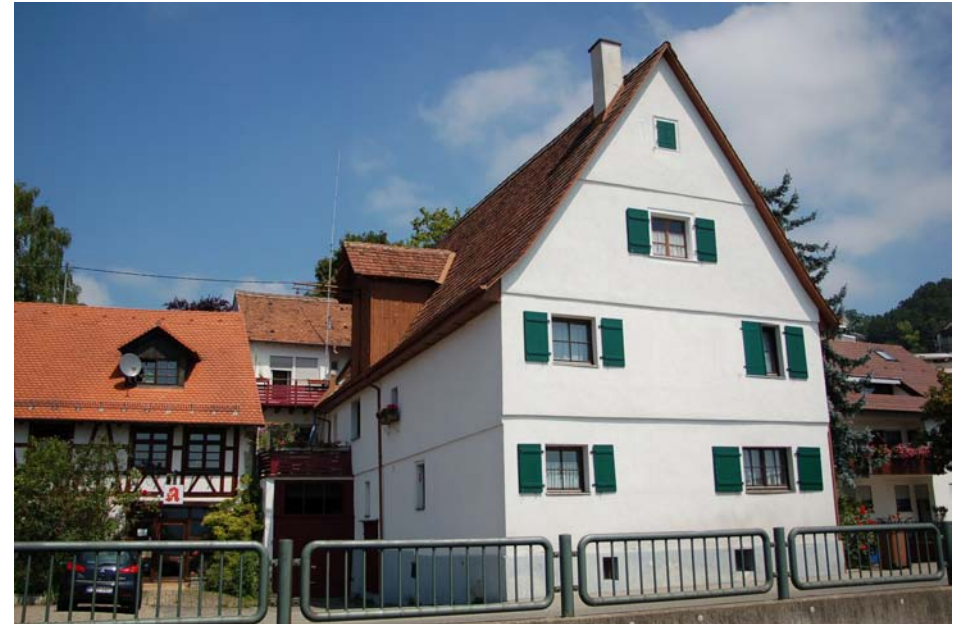
Ansicht von Südwest mit erhaltenswerter Aufzugsgaube (Ref. 26)

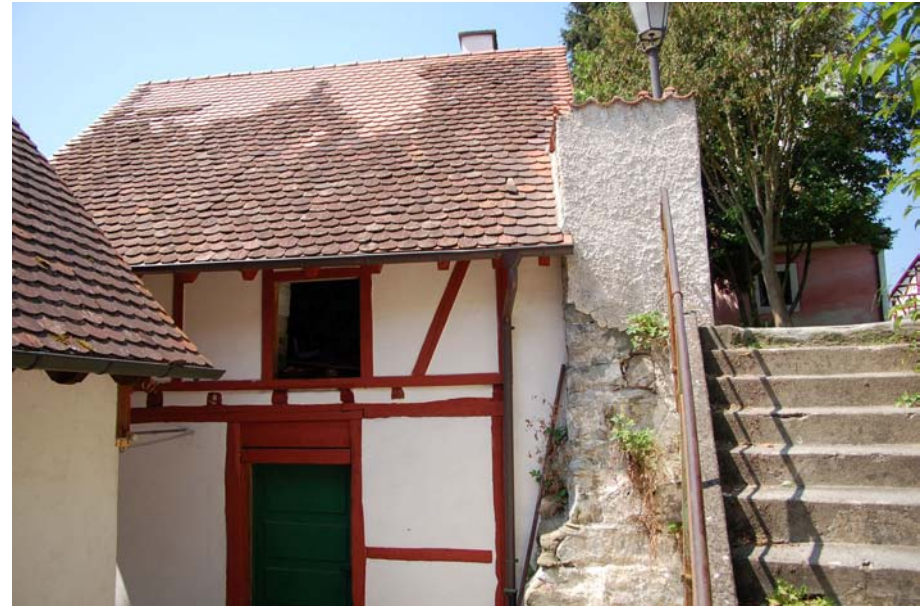
Zu Seestraße 46

Eingeschossiges Fachwerkgebäude mit Pultdach; mit hohem Kniestock (dahinter Lagerraum); wohl 19. Jh., nachträglich leicht überformt (u.a. Dachdeckung).

Das kleine Fachwerkgebäude unmittelbar an der südl. Kirchhofmauer (Ref.26)

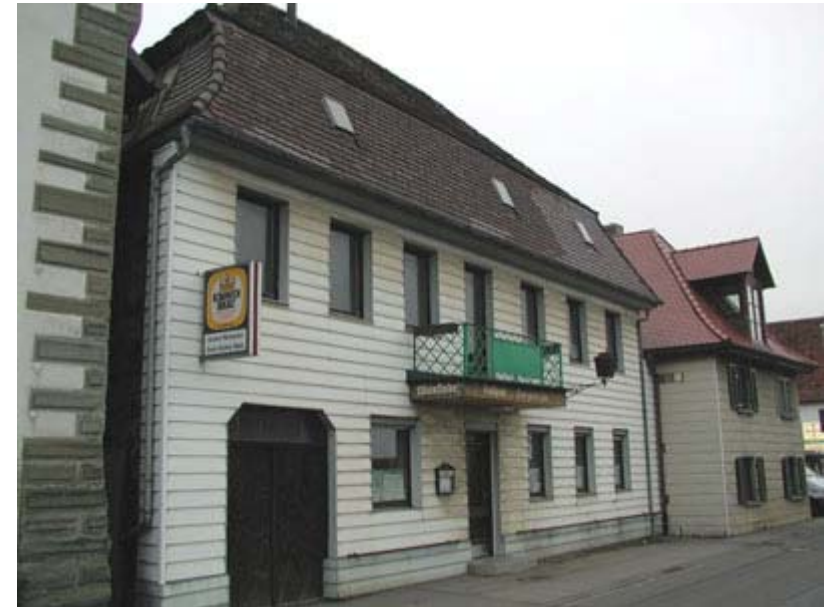
Seestraße 50

Traufständiges, zweigeschossiges Gebäude mit Mansarddach (mit hofseitiger Aufzugsgaube) ; das Erdgeschoss massiv, das Obergeschoss in konstruktivem Fachwerk ausgeführt und nachträglich verschalt, symmetrisch gegliederte Fassade mit Mittelbalkon und seitlicher Durchfahrt; im Zusammenhang mit dem Bau der Uferstraße zwischen 1831 und 1848 anstelle eines älteren Gasthauses errichtet, im 20. Jh. überformt (Fassade, Fenster, Dach).

Ehem. Gasthaus, gegen die Seestraße (Foto Ref. 26)

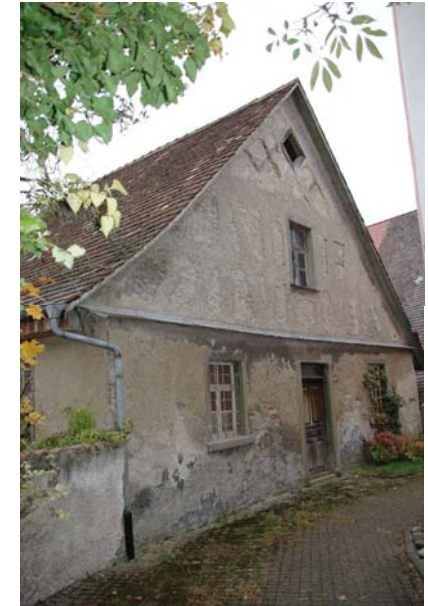
Seestraße 50

Zweigeschossiger, am Hang errichteter und verputzter Massivbau mit Satteldach, Fenster tlw. mit gekehlten Sandsteingewänden, der auf Höhe Kirchhof liegende Nordgiebel mit Zugang ins 2. Obergeschoss; im Kern 17. Jahrhundert, 1896 teilweise ausgebrannt.

Ehem. Kaplanei, Nordgiebel

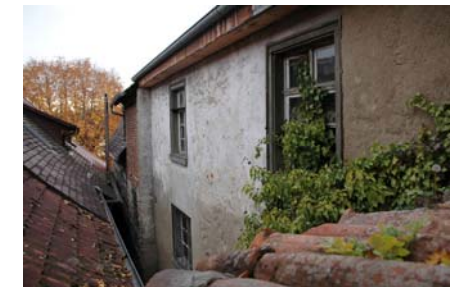
Ehem. Kaplanei, Ostfassade

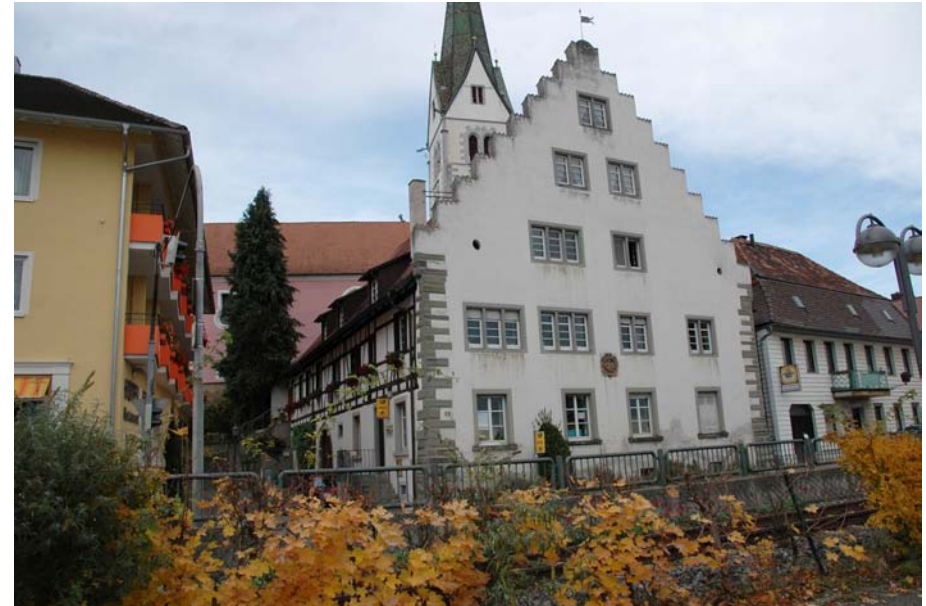
Seestraße 52

Zweigeschossiges, giebelständiges Gebäude mit Satteldach; das Erdgeschoss und der repräsentative Stufengiebel massiv und verputzt, mit sandsteinernen Fenster- und Türgewänden, die Fenster am Giebel zwei- bzw. dreiteilig; das erste Obergeschoß gegen die Seitengasse in Fachwerk errichtet und regelmäßig durchfenstert; an der Giebel- und der Seitenfassade jeweils ein Wappen; bez. 1601, im 19./20. Jh. diverse Umbauten im Rahmen der Umnutzung zu Wohnungen und Einrichtung einer Poststelle, zudem Dachausbau mit Gauben, Fachwerkfremlegung, Herstellung (Rückbau?) des Rundbogenportals.

Gesamtansicht von Südwesten

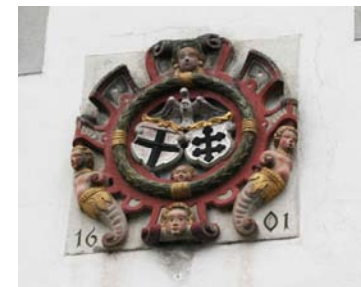
Wappentafel am Südgiebel, bez. 1601

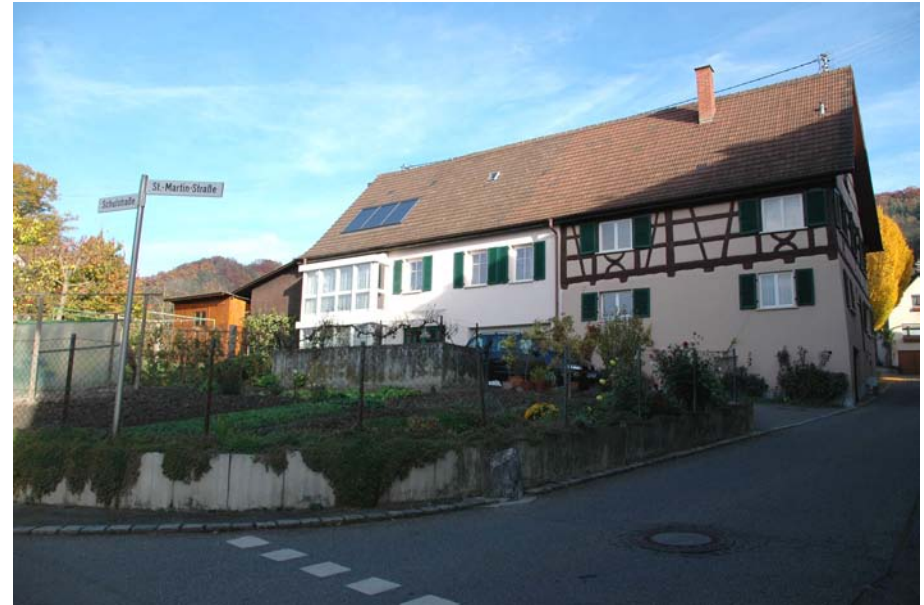
Zweigeschossiges, am abfallenden Gelände errichtetes und giebelständig erschlossenes Gebäude mit Satteldach; das Hang- und das erste Wohngeschoss massiv, verputzt, das Obergeschoss mit Zierfachwerk, tlw. mit geschweiften Andreaskreuzen; im Kern 18./19. Jh., in der 2. Hälfte des 20. Jh. modernisiert, dabei u.a. Erneuerung des Daches und Umbau des rückwärtigen Wirtschaftsteils zum Wohnhaus; gegen die Schulstraße erhaltenswerter Hausgarten.

Das bereits außerhalb des alten Dorfkerns errichtete, gestelzte Einhaus mit ehemals großem Wirtschaftsteil ist als Hinweis auf die jüngere Siedlungsentwicklung erhaltenswert.

Schrägensicht mit Hausgarten, von der Ecke Schulstraße aus
