Denkmalpflegerischer Werteplan Gesamtanlage Steinheim/Murr

Übersicht Gesamtanlage

Stand 23.01.2014
 Referat Denkmalpflege (Hahn)
 Büro für Bauforschung und
 Denkmalschutz (Numberger)

Gesamtanlage gemäß § 19 DSchG

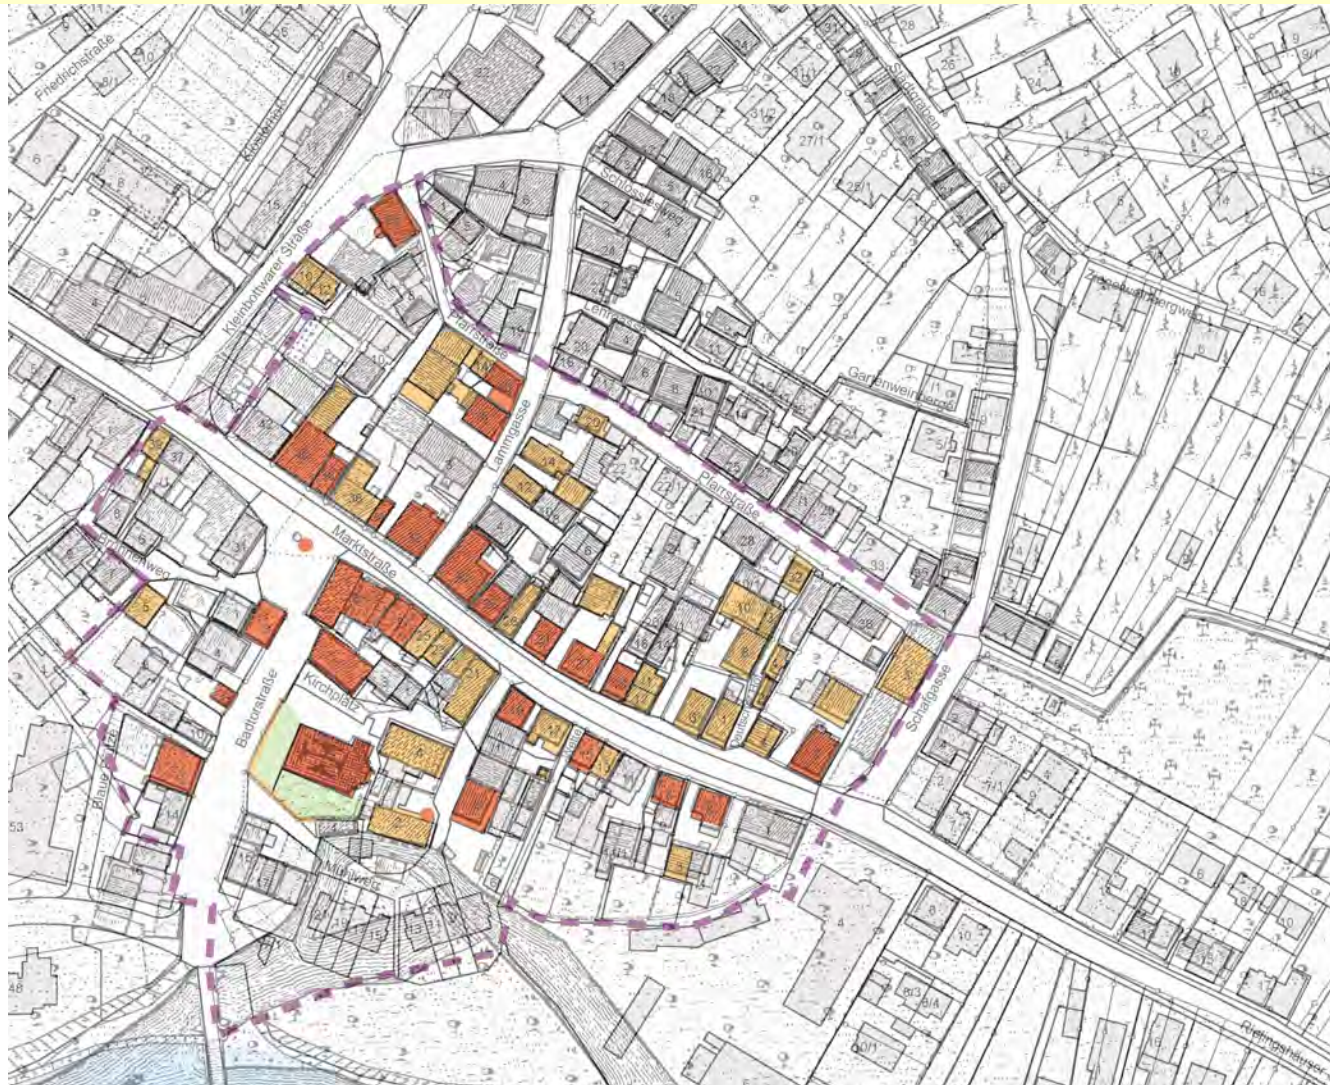
Württembergische Flurkarte von 1832 in Überlagerung mit denkmalpflegerischem Werteplan

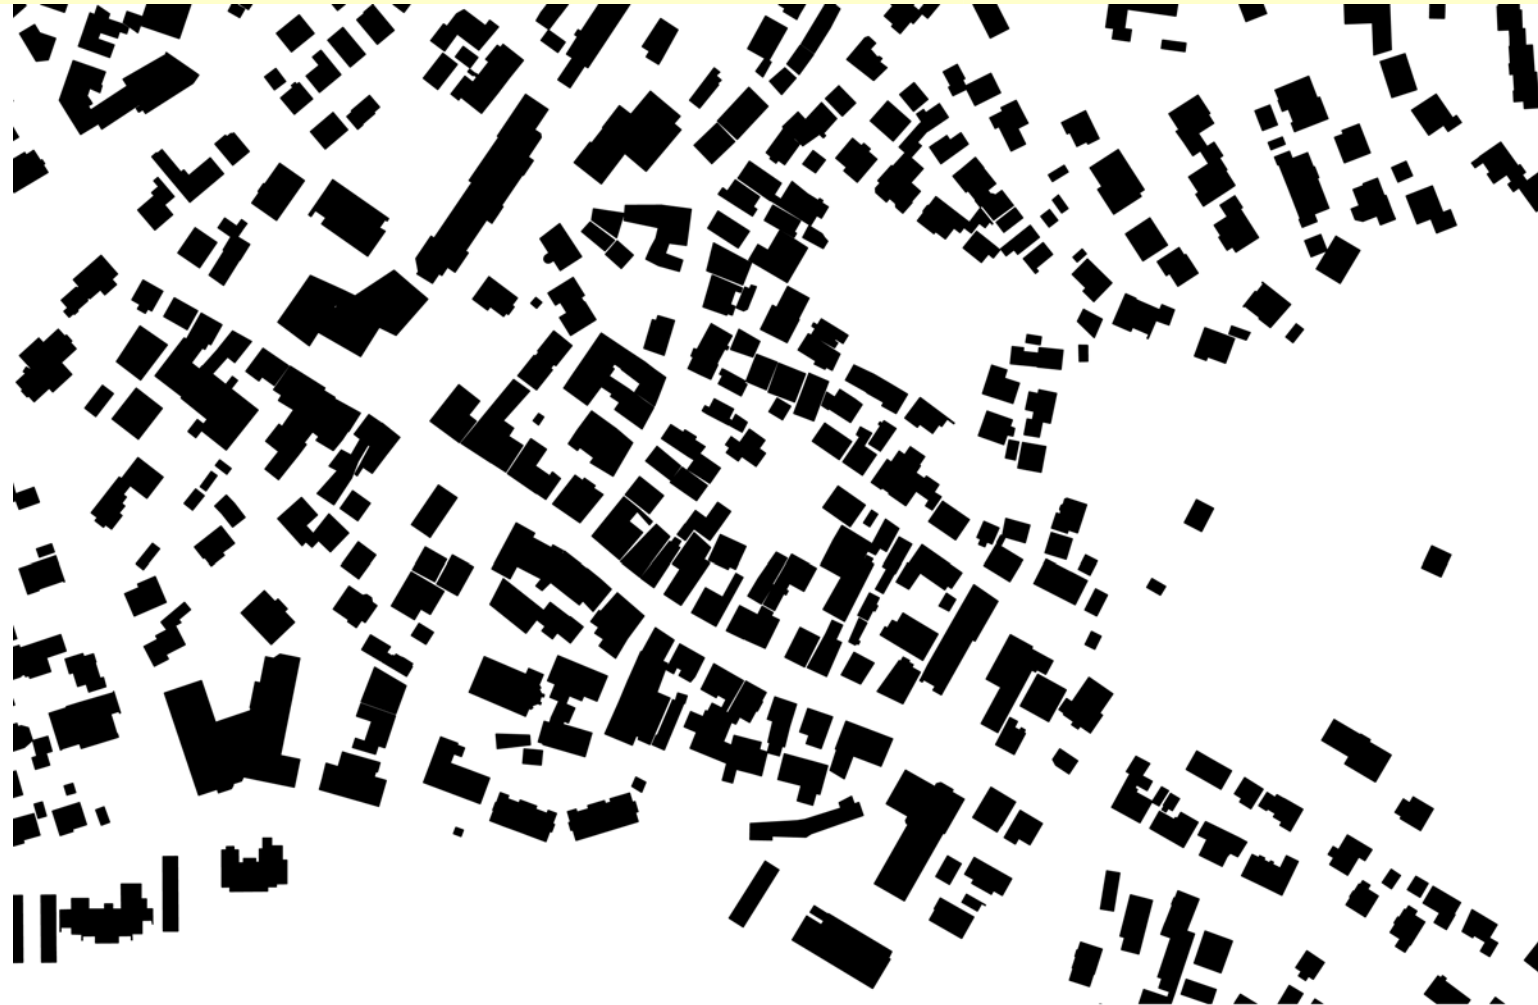
Luftbild von 2014

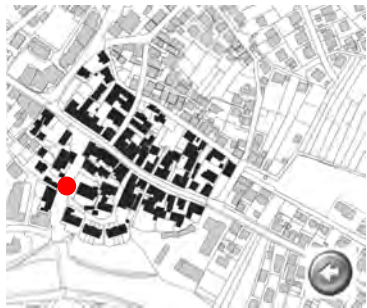
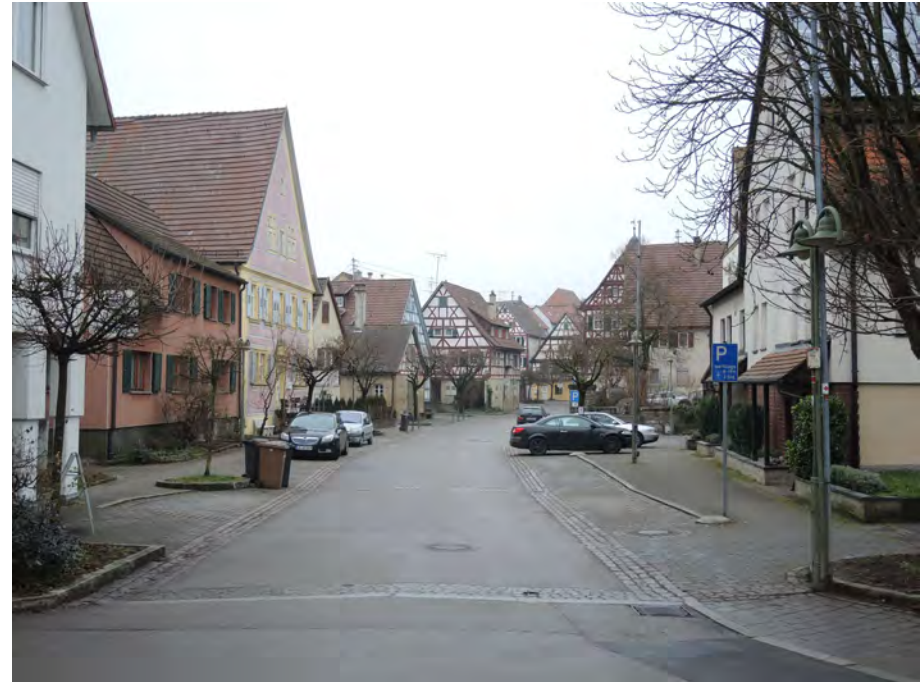
Die Badtorstraße erstreckt sich in leicht gebogenem, ebenem Verlauf von der Marktstraße im Norden ❶ kommend in südwestliche Richtung, wo sie schließlich mit leichtem Bogen nach Süden den historischen Ortskern über die Murrbrücke verlässt. An der Einmündung in die Marktstraße weitet sich die Badtorstraße platzartig auf ❷. Am südlichen Ende der Straße stand einst das namensgebende Badtor. Die Bebauung ist überwiegend giebelständig angeordnet und stammt aus dem 17.-19. Jahrhundert. Dominierend sind hier die Pfarrkirche St. Martin sowie das schräg gegenüber stehende, ehemalige Vogthaus (Hausnr. 12). Der Platz an der Einmündung zur Marktstraße wird vom Rathaus und dem Marktbrunnen bestimmt.

❶ Blick nach Norden auf Höhe von Hausnr. 16

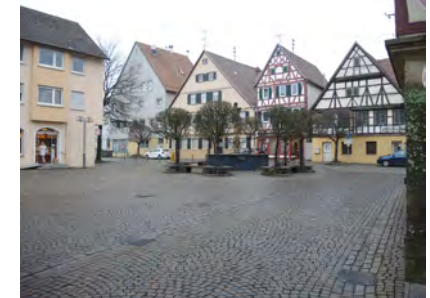
❷ Platzartige Aufweitung im Norden

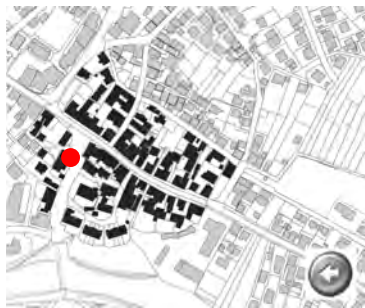
Badtorstraße 2

In Ecklage stehendes, in den Straßenraum deutlich hineinragendes, zweigeschossiges Wohn- und Geschäftshaus mit massiv gemauerter Erdgeschosszone und fachwerksichtigem Obergeschoss. Der nordöstliche Fachwerkgiebel mit gebogenen Fußstreben, Rautenfeldern und Kopfwinkelhölzern gestaltet. Nach oben mit zwei Dachgeschossebenen unter einem Satteldach mit Schleppegaube abschließend. Die Dachgeschossebenen stoßen leicht vor.

17. Jahrhundert mit jüngeren Veränderungen. 1937 Fachwerkfreilegung.

Ansicht des Wohn- und Geschäftshauses von Süden

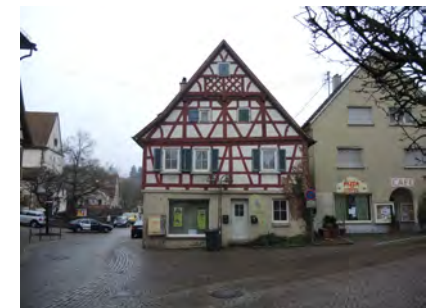
Ansicht von Nordosten

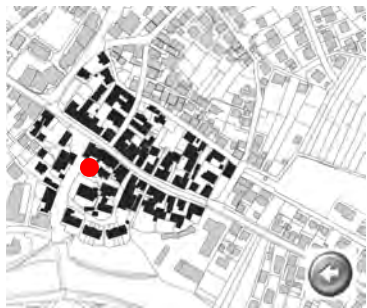
Badtorstraße 3

In Eck- und leichter Hanglage stehendes, zweigeschossiges Wohn- und Geschäftshaus. Über massiv gemauerter Sockel- und Erdgeschosszone ein weitestgehend verputztes Fachwerk-Obergeschoss. Der westliche Fachwerkgiebel unverputzt und mit Andreaskreuzen gestaltet. Nach oben mit drei Dachgeschossebenen unter einem Satteldach abschließend. Die Fachwerkgeschosse stoßen leicht vor.

17. Jahrhundert mit jüngeren Veränderungen. Eine Umbauphase im Türsturz inschriftlich auf 1813 datiert. 1984/85 Fachwerkfreilegung.

Ansicht des ehemaligen Pfarrhauses von Südwesten

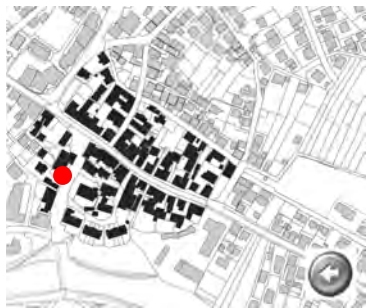
Badtorstraße 6

In Solitärage stehendes, massiv aus Sandsteinquadern erbautes Backhaus mit zentral stehendem, hohem Kamin. Nach oben unter einem Satteldach abschließend. Die Giebeldreiecke als Fachwerk-konstruktion ausgebildet.

Ansicht des Backhauses von Südosten

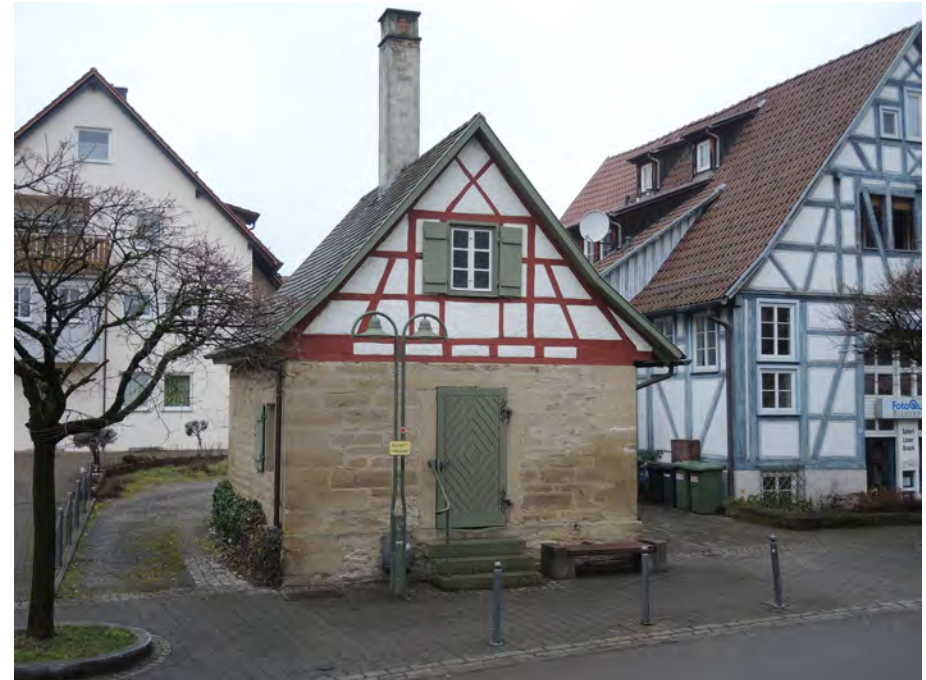
1. Hälfte 19. Jahrhundert.

Das anschaulich überlieferte Backhaus stellt ein wichtiges Zeugnis der dörflichen Arbeits- und Lebenswelt des 19. Jahrhunderts dar. Es dokumentiert den Wandel von der Backstube im Privathaushalt zum Gemeindebackhaus, welcher aus Gründen des Brandschutzes seit dem späten 18. Jahrhundert vermehrt vollzogen wurde. Dieser Brandschutzgedanke wird zudem durch die solitäre Lage des Gebäudes und die massive Bauweise unterstrichen. An der Erhaltung des Gebäudes besteht aus wissenschaftlichen und heimatgeschichtlichen Gründen ein öffentliches Interesse.

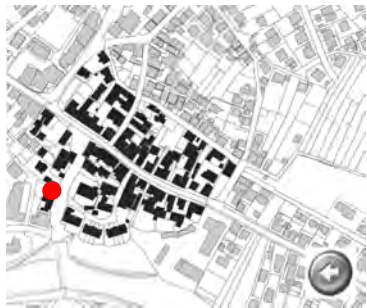
Badtorstraße 12

Am südwestlichen Rand des historischen Ortskerns stehendes, zweigeschossiges Wohnhaus. Über einem massiven Sockel zwei massiv gemauerte und verputzte Vollgeschosse. Nach oben mit zwei Dachgeschossebenen und Spitzboden unter einem Satteldach mit westlichem Vollwalm abschließend. An der östlichen Giebelseite ein außenliegender Treppenaufgang. Die Fassaden durch Gesimsband, gohrte Fenstergewände, verzierte Supraporte und farbig abgefaste Gliederung reich gestaltet.

In der Supraporte die inschriftliche Datierung 1741. Umbau und Fassadenrestaurierung zwischen 1989 und 1994.

Ansicht des ehemaligen Vogtshauses von Nordosten

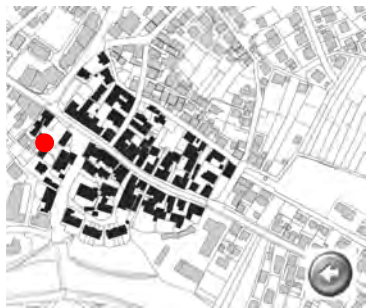
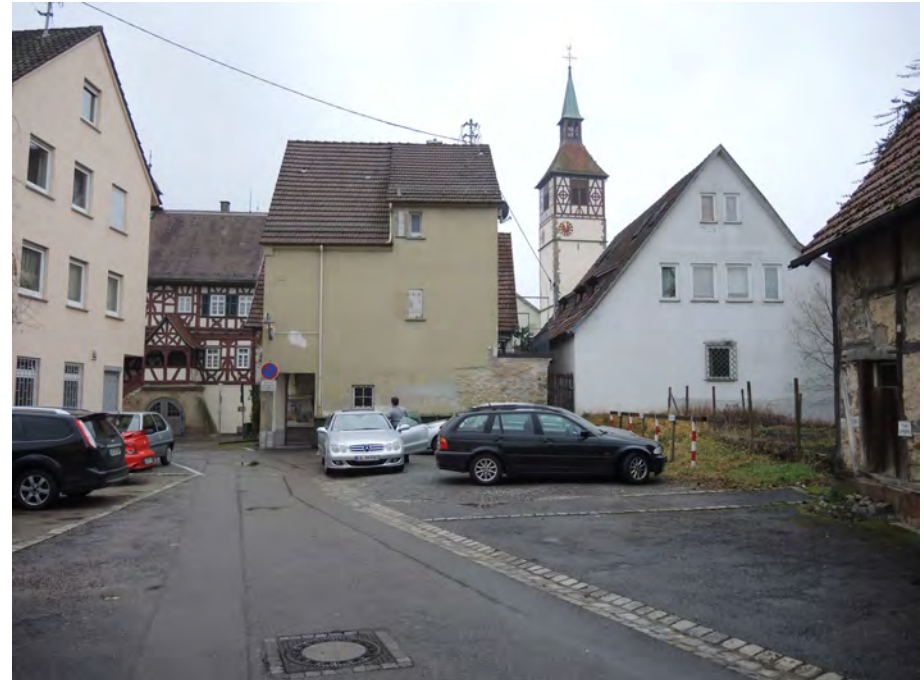
Der Brunnenweg erstreckt sich in ebenem Verlauf von der Badtorstraße kommend zunächst in westliche Richtung, wo er bei Hausnr. 9 nach Nordosten abknickt und weiter bis zur Einmündung in die Marktstraße führt. Die Bebauung ist überwiegend traufständig angeordnet und stammt aus dem 19.-20. Jahrhundert. In der Sichtachse in Richtung Osten dominieren das Rathaus sowie der Kirchturm das Straßenbild ❶.

❶ Blick nach Osten auf Höhe von Hausnr. 6

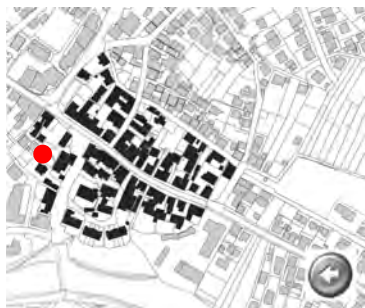
Brunnenweg 5

Am westlichen Rand des historischen Ortskerns stehende, weitestgehend unverputzte Fachwerk-Scheune über massivem Sandsteinquadersockel. Nach oben mit zwei Dachgeschossebenen und Spitzboden unter einem Satteldach mit westlichem Krüppelwalm abschließend. An der nördlichen Traufseite große Toreinfahrt. 19. Jahrhundert mit jüngeren Veränderungen.

Ansicht der Scheune von Nordosten

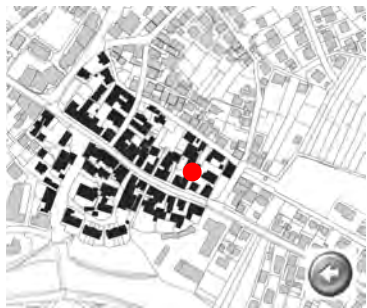
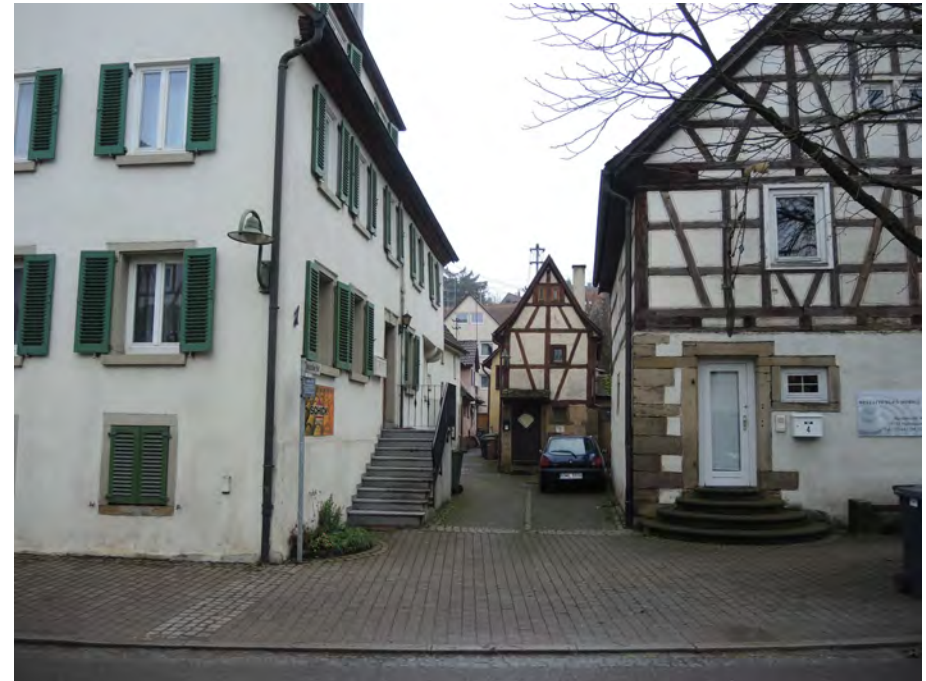
Der sog. Deutsche Hof erstreckt sich in weitestgehend geradem Verlauf von der Marktstraße kommend in nordöstliche Richtung ❶, wo er schließlich über mehrere Treppenstufen nach oben in die Pfarrstraße einmündet. Die Bebauung ist hier traufständig angeordnet und stammt aus dem 17.-19. Jahrhundert ❷. Der Straßensname soll auf eine Hofanlage zurückgehen, die dem deutschen Reichsvogt als Sitz diente, da die Äbtissin des Klosters Mariental die Vogtei über Kloster und Dorf Steinheim 1294 an den König übertrug.

❶ Blick nach Norden auf Höhe der Marktstraße

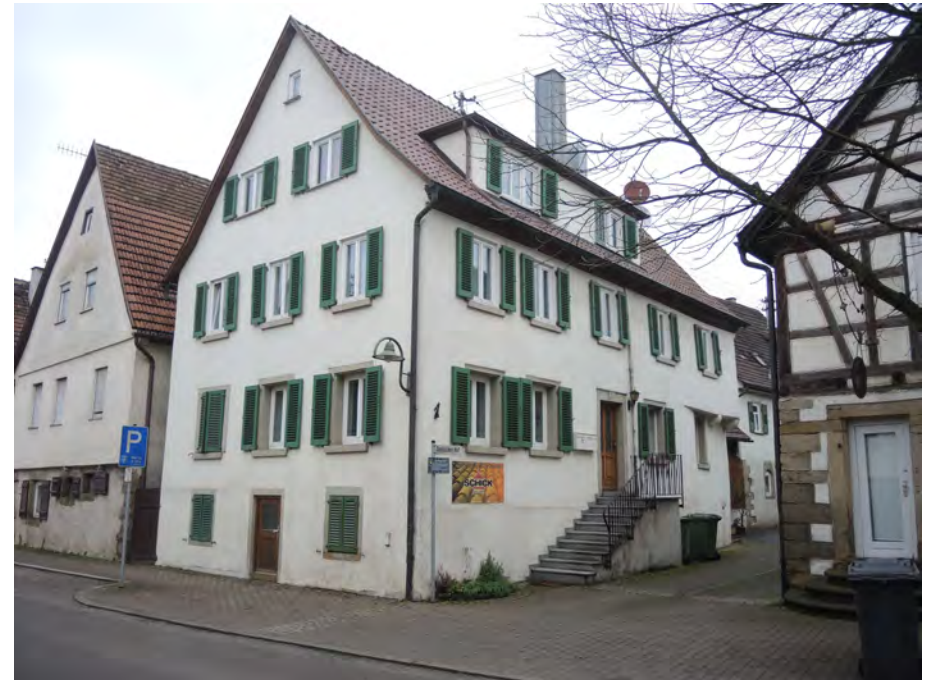
Deutscher Hof 1

In Ecklage stehendes, zweigeschossiges Wohnhaus mit hoher, massiv gemauerter Keller- und Erdgeschosszone. Darüber verputztes Fachwerk-Obergeschoss. Nach oben mit zwei Dachgeschosebenen unter einem Satteldach mit Schleppgaube abschließend. An der östlichen Traufseite ein außenliegender Treppenaufgang.

Im Türsturz das Symbol einer Brezel und die inschriftliche Datierung 1825. Jüngere Veränderungen.

Ansicht des Wohnhauses von Südosten

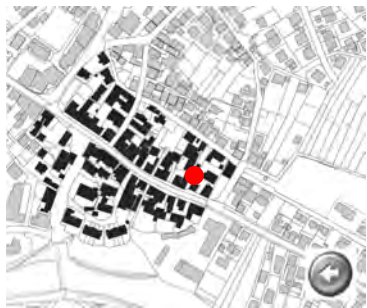
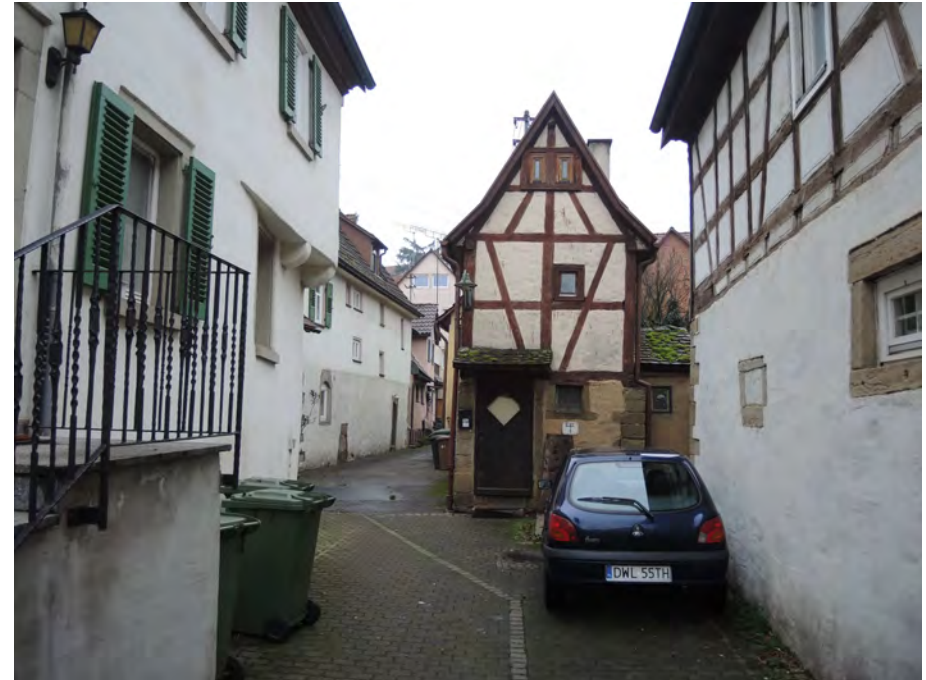
Deutscher Hof 2

Sehr schmales, zweigeschossiges Wohnhaus mit massiv gemauerter Erdgeschosszone und fachwerksichtigem Obergeschoss. Nach oben mit einer Dachgeschossebene unter einem Satteldach abschließend. Eckquaderungen. 18./19. Jahrhundert mit jüngeren Veränderungen. 1983 Fassadenanierung und Fachwerkfreilegung.

Ansicht des Wohnhauses von Südwesten

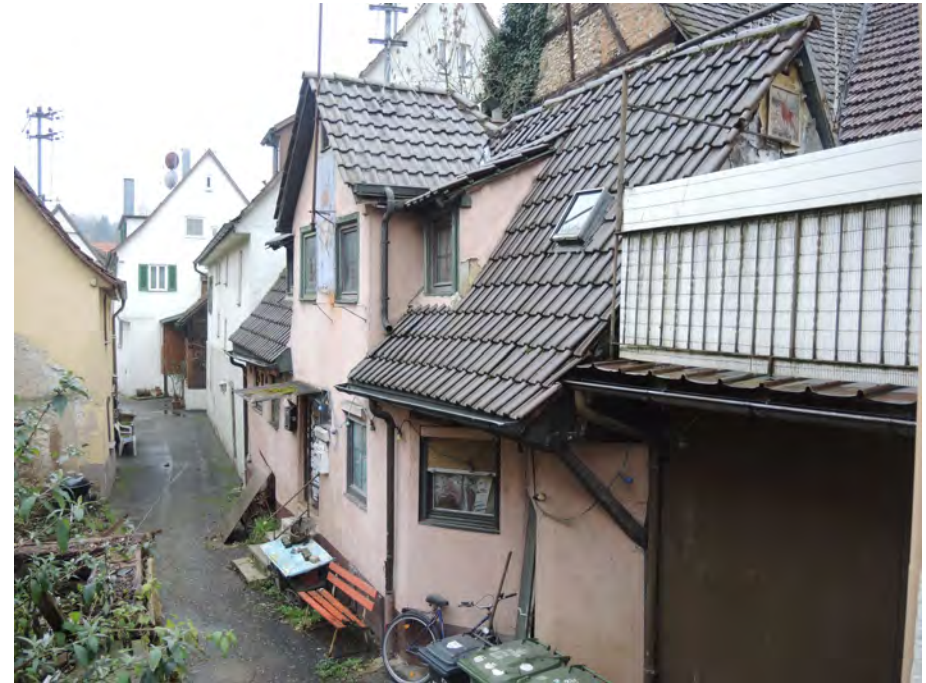
Deutscher Hof 3

Kleines, in die Hofanlage Marktstraße 8, 10 nahezu integriertes, eingeschossiges Wohnhaus. Über massiv gemauertem Kellersockel ein verputztes Fachwerk-Erdgeschoss. Nach oben mit einer Dachgeschossebene und Spitzboden unter einem Satteldach mit Zwerchhaus und Schlepptgauben abschließend.
18./19. Jahrhundert mit jüngeren Veränderungen.

Ansicht des Wohnhauses von Nordosten

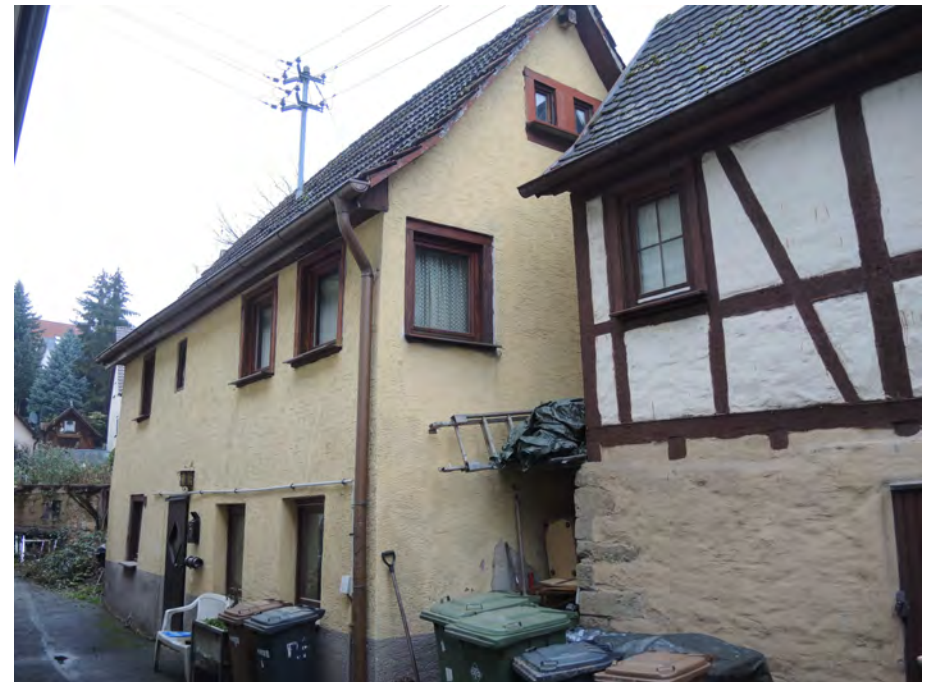
Deutscher Hof 4

Sehr schmales, zweigeschossiges Wohnhaus mit massiv gemauerter Erdgeschosszone und verputztem Fachwerk-Obergeschoss. Nach oben mit einer Dachgeschossebene unter einem Satteldach abschließend.

Ansicht des Wohnhauses von Südwesten

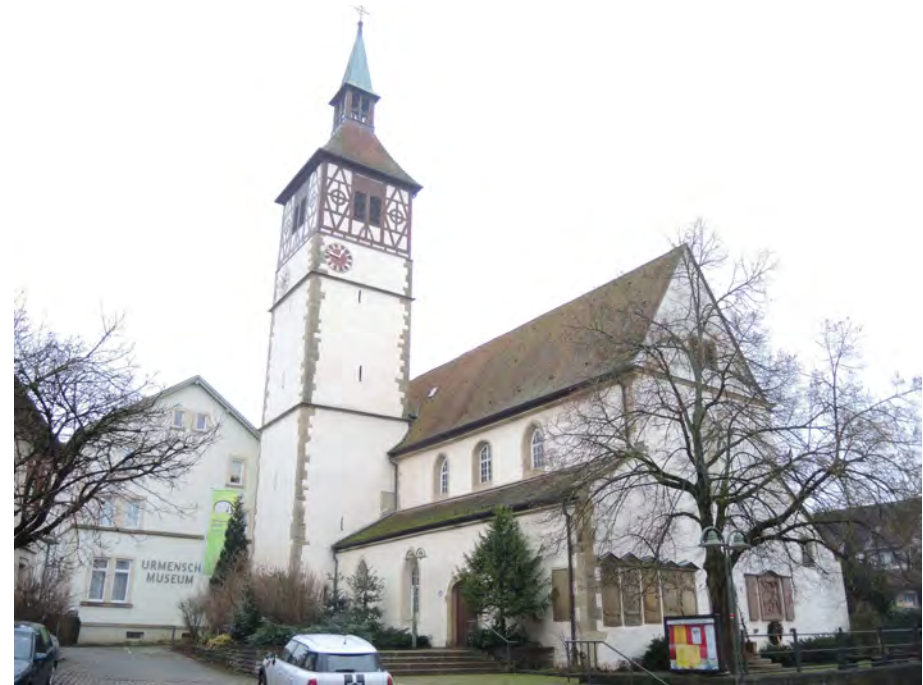
Kirchplatz 2

Am südlichen Rand des historischen Ortskerns, auf einer leichten Erhöhung stehende, dreischiffige Basilika. Massiv gemauert und verputzt mit unverputztem Polygonalchor und einem Chorseitenturm mit Fachwerkaufsatz.

Ansicht der Pfarrkirche von Nordwesten

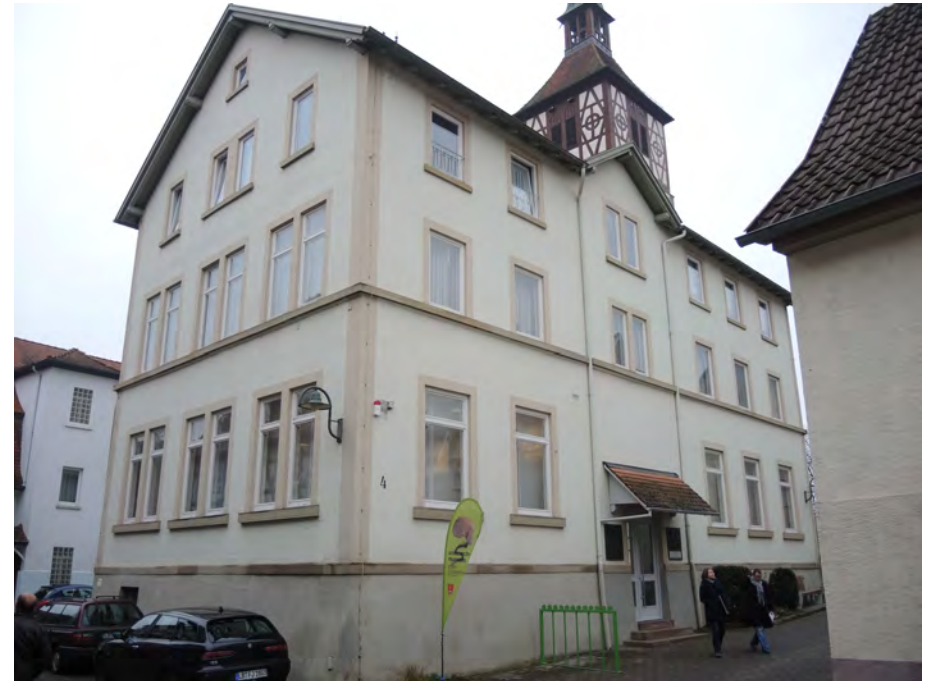
Kirchplatz 4

In Ecklage stehendes, dreigeschossiges, ehemaliges Schulhaus mit massiv gemauerten Vollgeschossen über hohem Sockel. Nach oben mit einer Dachgeschossebene unter einem Satteldach mit zwerchhausartigem Aufbau an der nördlichen Traufe abschließend. Die Fassaden mit großen Fensteröffnungen annähernd symmetrisch gestaltet und durch Gesimsbänder untergliedert. Bereits 1565 wurde an dieser Stelle eine Deutsche Schule eingerichtet. 1881 der heutige Bau anstelle eines Vorgängerschulhauses neu errichtet. 1934, 1939 und 1953 diverse Reparaturen am Gebäude. 1965 Umbau zum Urmenschmuseum.

Ansicht des ehemaligen Schulhauses von Nordosten

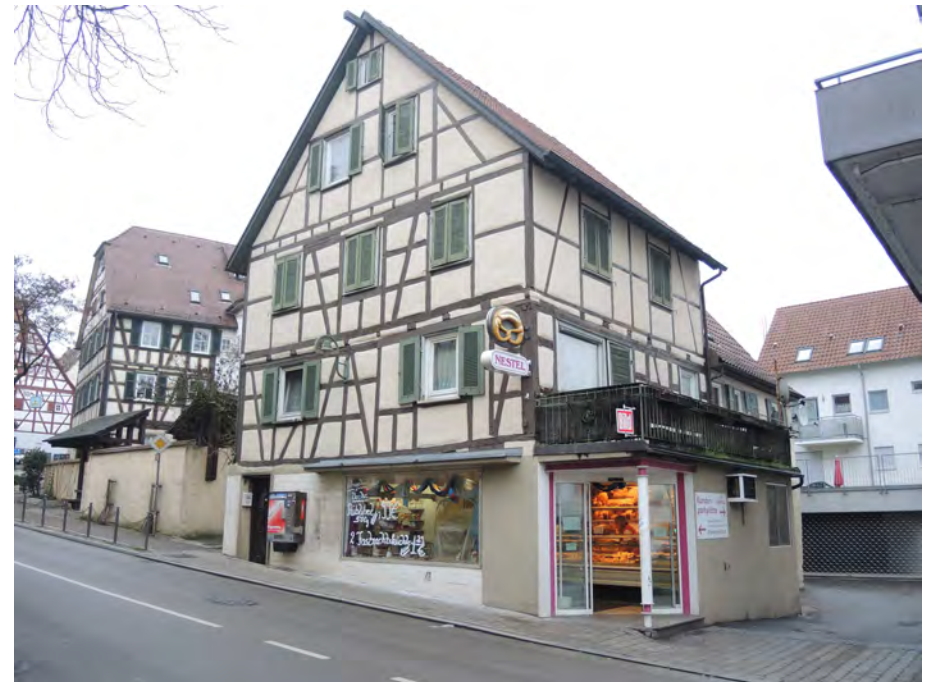
Kleinbottwarer Straße 10, 12

Im nordwestlichen Bereich des historischen Ortskerns liegendes, giebelständiges, zwei- und dreigeschossiges Wohn- und Geschäftshaus mit massiv gemauerter Erdgeschosszone und teils fachwerksichtigen Obergeschossen. Nach oben mit einer Dachgeschosszone und Spitzboden unter einem Satteldach mit Schleppgaube abschließend.

Ansicht des Wohn- und Geschäftshauses (Nr. 10) von Südwesten

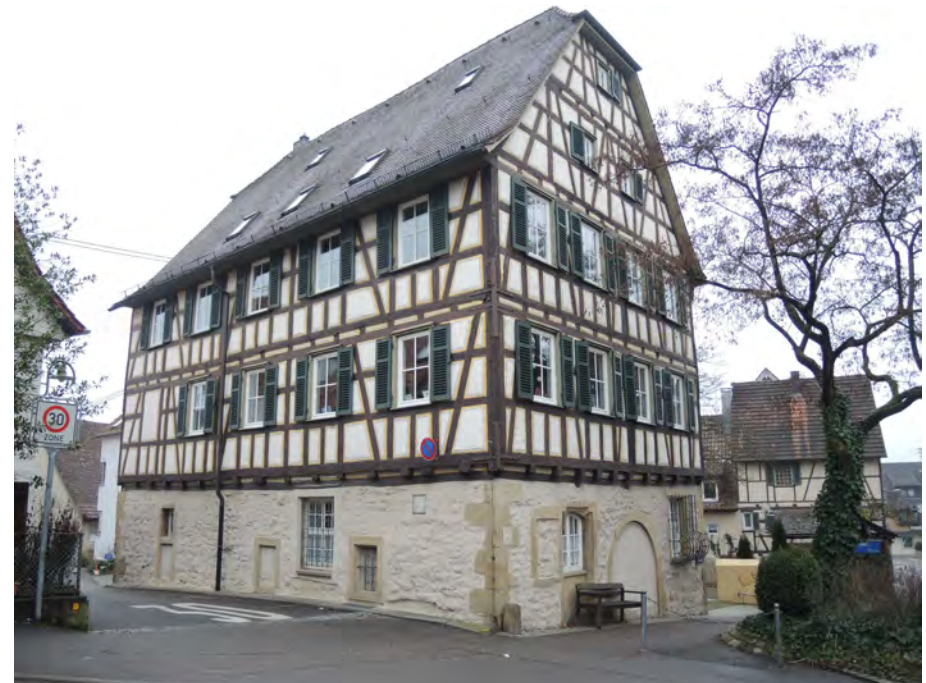
Kleinbottwarer Straße 18

In Ecklage stehendes, dreigeschossiges Rathaus mit massiv gemauerter Erdgeschosszone und fachwerksichtigen Obergeschossen. Nach oben mit zwei Dachgeschossebenen und Spitzboden unter einem Krüppelwalmdach abschließend. Das Erdgeschoss mit Rundbogentoren und Eckquaderungen.

Ansicht des ehemaligen Rathauses von Norden

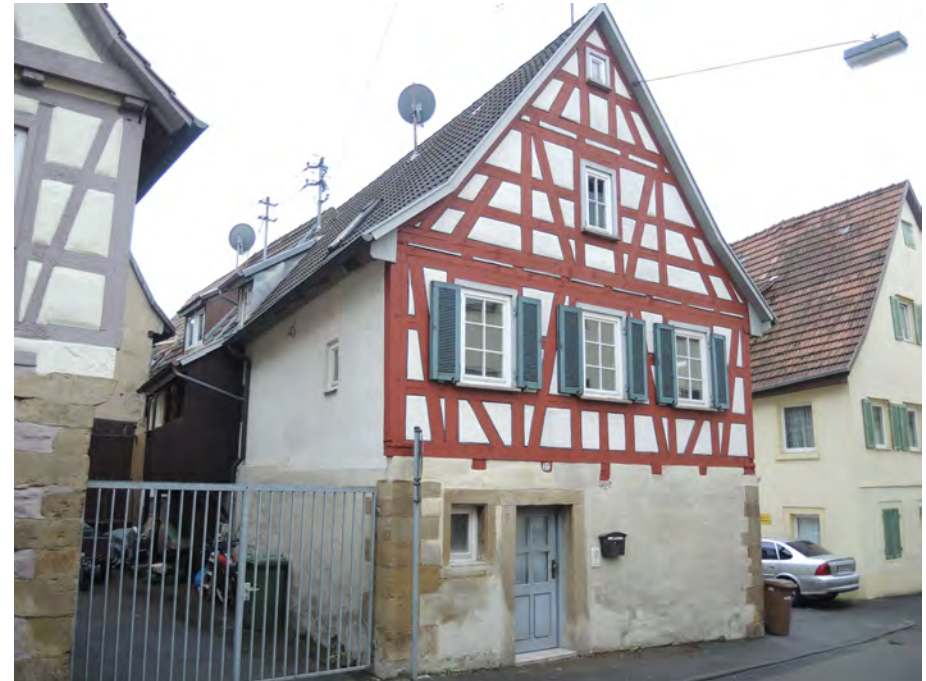
Lammgasse 12

In leichter Hanglage stehendes, giebelständiges, zweigeschossiges Wohnhaus mit massiv gemauerter Erdgeschosszone und teils fachwerksichtigem Obergeschoss. Nach oben mit einer Dachgeschossebene und Spitzboden unter einem Satteldach mit Schleppgaube abschließend. Eckquaderungen.

Ansicht des Wohnhauses von Nordwesten

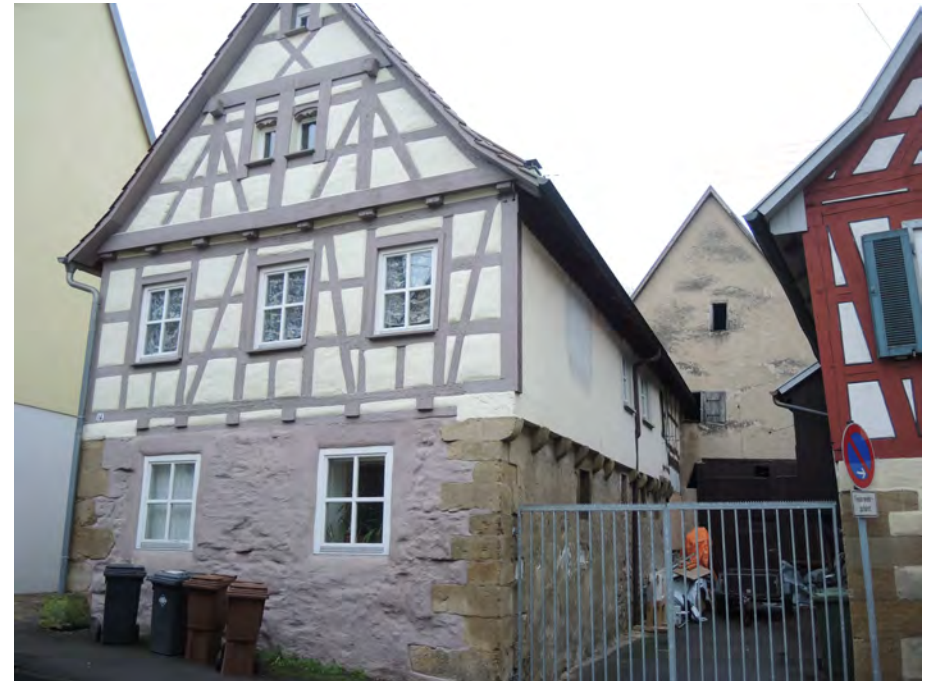
Lammgasse 14

In leichter Hanglage stehende Hofanlage in Form eines geschlossenen Hakengehöfts. Giebelständiges, zweigeschossiges Wohnhaus mit massiv gemauerter Erdgeschosszone und teils fachwerkartigem Obergeschoss. Nach oben mit einer Dachgeschossebene und Spitzboden unter einem Satteldach abschließend. Das Dachgeschoss giebelseitig leicht vorstoßend. Das Obergeschoss an der südlichen Traufseite über einer steinernen Konsolenreihe vorstoßend. Eckquaderungen.

Rückwärtig zum Hofraum eine verputzte Fachwerkscheune mit Satteldach und großer giebelseitiger Toreinfahrt.

Ansicht des Wohnhauses samt Scheune von Westen

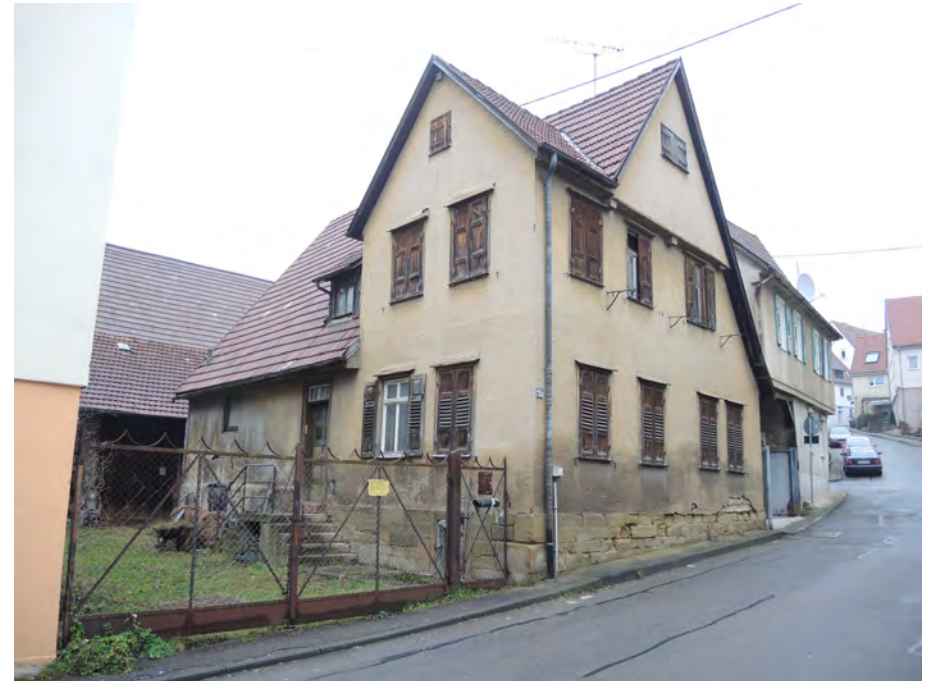
Lammgasse 15

In leichter Hanglage stehendes, giebelständiges, eingeschossiges Bauernhaus. Über massivem Sandsteinsockel ein verputztes Fachwerk-Erdgeschoss. Nach oben mit zwei Dachgeschossebenen unter einem Satteldach mit Schleppegaube abschließend. Das 2. Dachgeschoss stößt leicht vor. An der südlichen Traufseite nachträglich, zwerchhausartige Anhebung des 1. Dachgeschosses. Außenliegender Treppenausgang.

Ansicht des Bauernhauses von Süden

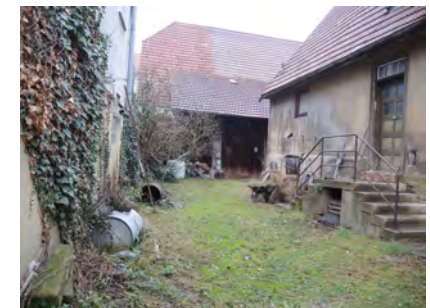
Rückwärtig zum Hofraum große, massiv gemauerte Scheune mit Satteldach und südlichem Krüppelwalm sowie traufseitig großen Toreinfahrten und weiteres Nebengebäude.

Ansicht der Ökonomie von Südosten

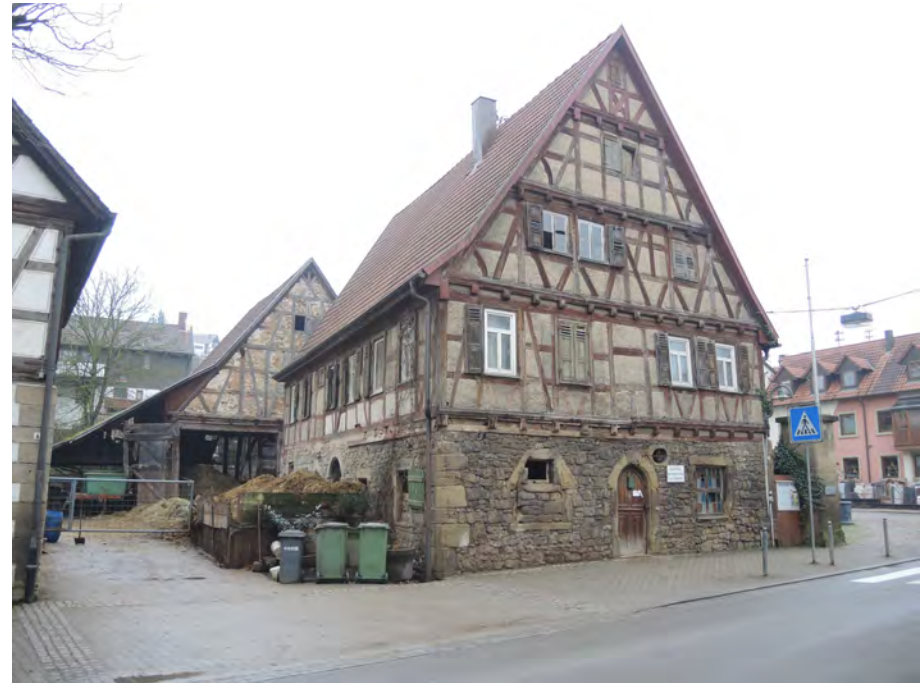
Marktstraße 2

Am südöstlichen Ortsrand stehendes, giebelständiges, zweigeschossiges Bauernhaus. Über massivem, unverputztem Erdgeschoss ein fachwerksichtiges Obergeschoss. Nach oben mit zwei Dachgeschossebenen und Spitzboden unter einem Satteldach abschließend. Die Geschosse giebelseitig leicht vorstoßend. Das Fachwerk mit gebogenen Fußstreben und Andreaskreuz gestaltet. Das Erdgeschoss mit Rundbogentüren mit Hochwassermarken. Am Türsturz inschriftlich datiert auf 1705. Jüngere Veränderungen. Rückwärtig zum Hofraum eine unverputzte Fachwerkscheune mit Satteldach sowie giebelseitiger Toreinfahrten 19. Jahrhundert mit jüngeren Veränderungen.

Ansicht des Bauernhauses von Südwesten

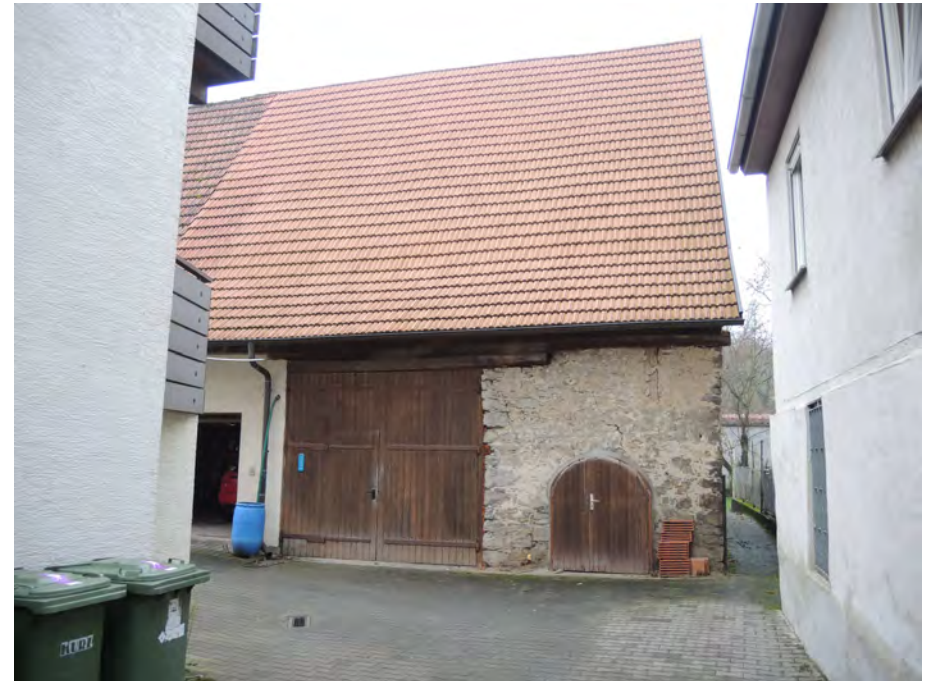
Am südöstlichen Rand des historischen Ortskerns, rückwärtig zum Hofraum von Hausnr. 5 stehende, massiv aus Bruchsteinen gemauerte Scheune. Nach oben mit zwei Dachgeschossebenen unter einem Satteldach abschließend. An der nördlichen Traufseite große Toreinfahrt und rundbogiges Tor.
18. Jahrhundert mit jüngeren Veränderungen.

Ansicht der Scheune von Norden

Die Scheune steht beispielhaft für den einst landwirtschaftlich geprägten Charakter von Steinheim. Zusammen mit dem straßenbündigen Wohnhaus (siehe Marktstraße 5) bildete die Scheune einst eine landwirtschaftliche Hofanlage. Somit kann das Gebäude wichtige Hinweise auf die einstigen Arbeits- und Wirtschaftsverhältnisse im Ort geben und ist zudem ein Beleg für die einst bäuerliche Bevölkerung im Ort.

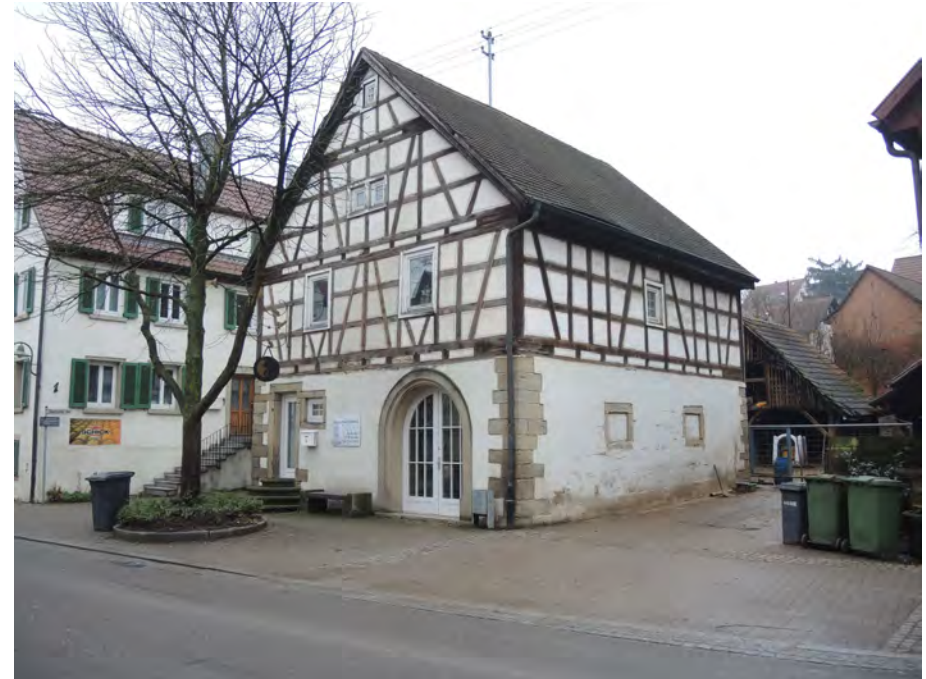
Marktstraße 4

Giebelständiges, zweigeschossiges Wohn- und Geschäftshaus mit massiv gemauerter Erdgeschosszone und fachwerksichtigem Obergeschoss. Nach oben mit einer Dachgeschossebene und Spitzboden unter einem Satteldach abschließend. Im Erdgeschoss Eckquaderungen und an der südlichen Giebelseite große, rundbogige Toreinfahrt.

Ansicht des Gebäudes von Südosten

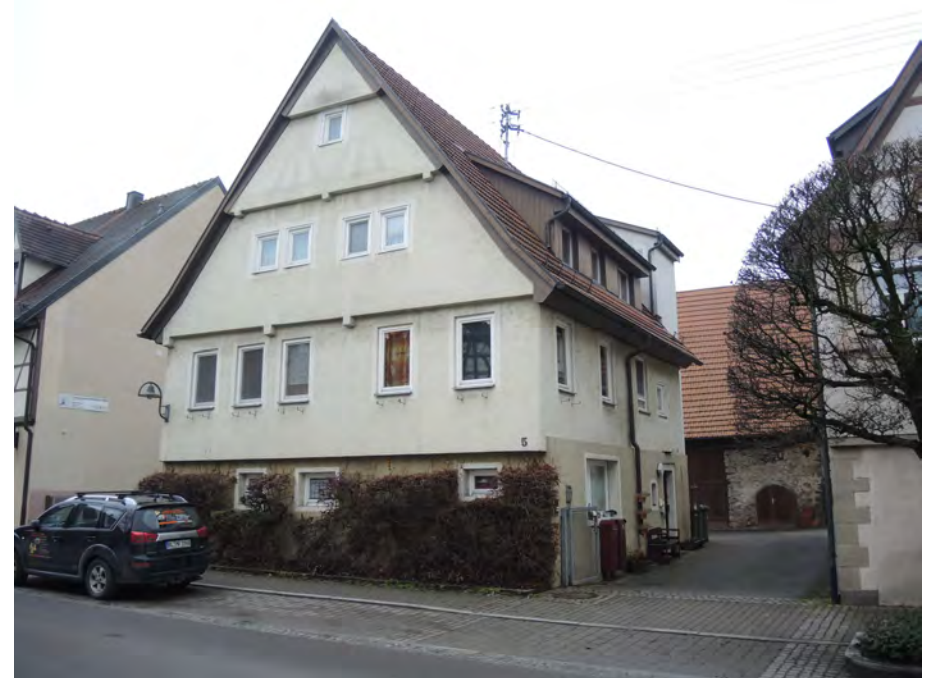
Marktstraße 5

Am südöstlichen Rand des historischen Ortskerns stehendes, giebelständiges, zweigeschossiges Wohnhaus mit massiv gemauerter Erdgeschosszone und verputztem Fachwerk-Obergeschoss. Nach oben mit zwei Dachgeschossebenen und Spitzboden unter einem Satteldach mit Schleppgauben abschließend. Die Geschosse stoßen giebelseitig leicht vor.

Ansicht des Wohnhauses von Norden

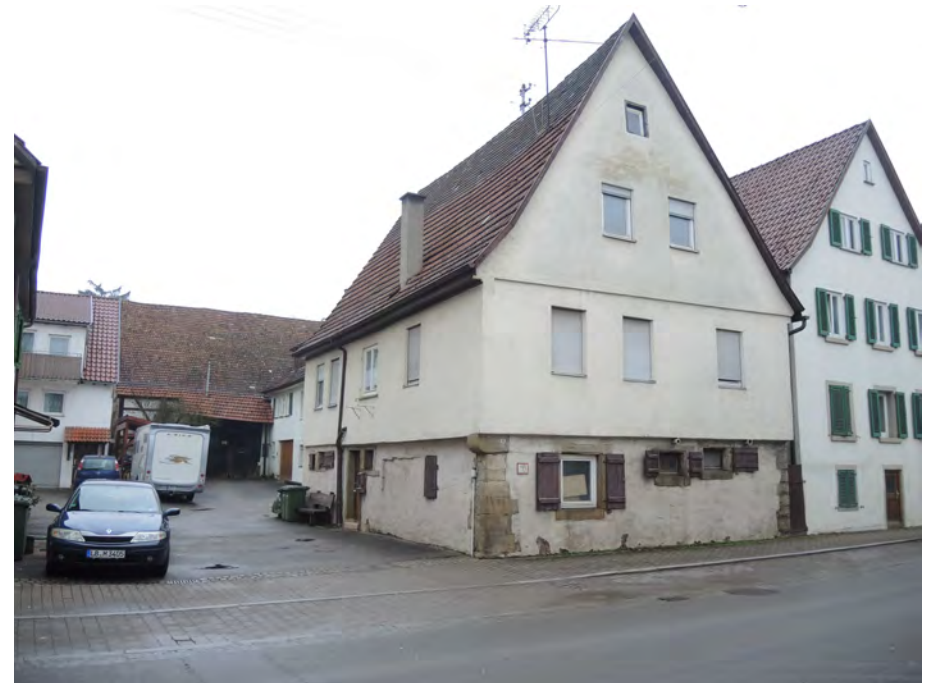
Marktstraße 6

Giebelständiges, zweigeschossiges Wohnhaus mit massiv gemauerter Erdgeschosszone und verputztem Fachwerk-Obergeschoss. Nach oben mit zwei Dachgeschossebenen unter einem Satteldach abschließend. Das Obergeschoss stößt leicht vor. Eckquaderungen.

An der westlichen Traufseite ein zweitverwendeter Stein am Fenstergewände mit der Inschrift 1590. Das Gebäude selbst im 17. Jahrhundert über älterem Kern erneuert. Jüngere Veränderungen.

Ansicht des Gebäudes von Südwesten

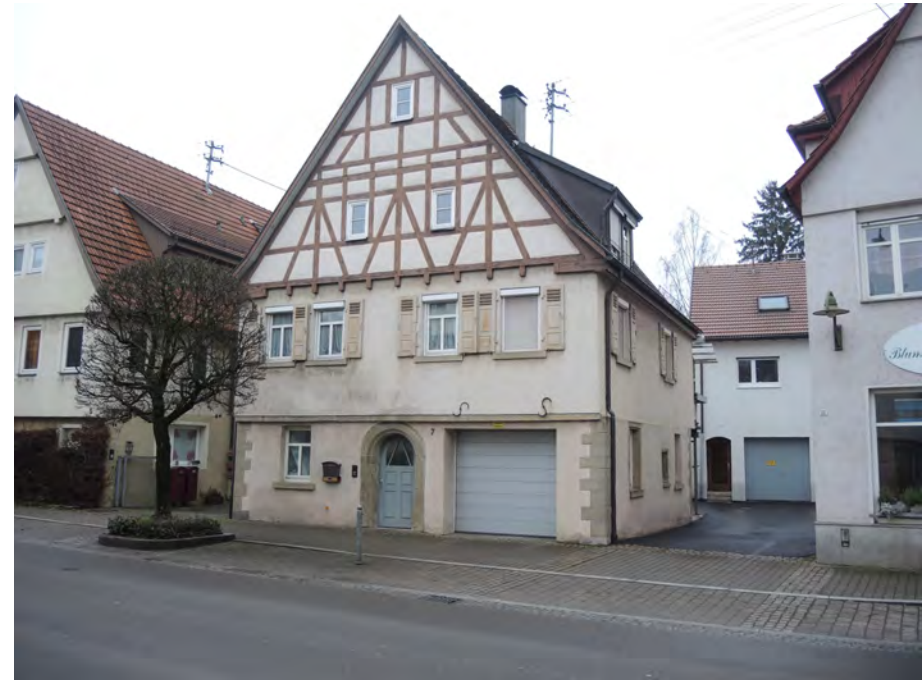
Im Türsturz inschriftlich auf 1592 datiert. 1985 jedoch umfassende Sanierung mit weitgehendem Neubau. Abbruch des alten Dachtragwerks, Entkernung des Gebäudes und Aufbau eines neuen Daches samt Fachwerkgiebel.

Ansicht des Wohnhauses von Norden

Das stark modernisierte Gebäude ist mit seinem ins 16. Jahrhundert datierten Türportal ein Zeugnis für die Weiterverwendung der massiv gemauerten Erdgeschosszonen nach den Zerstörungen des 17. Jahrhunderts. An der Erhaltung des Gebäudes besteht aus wissenschaftlichen Gründen ein öffentliches Interesse. Darüber hinaus ist das Haus Teil der giebelständigen, das Ortsbild der Gesamtanlage Steinheim in besonderem Maße prägenden Bebauung des 17./18. Jahrhunderts in der Marktstraße.

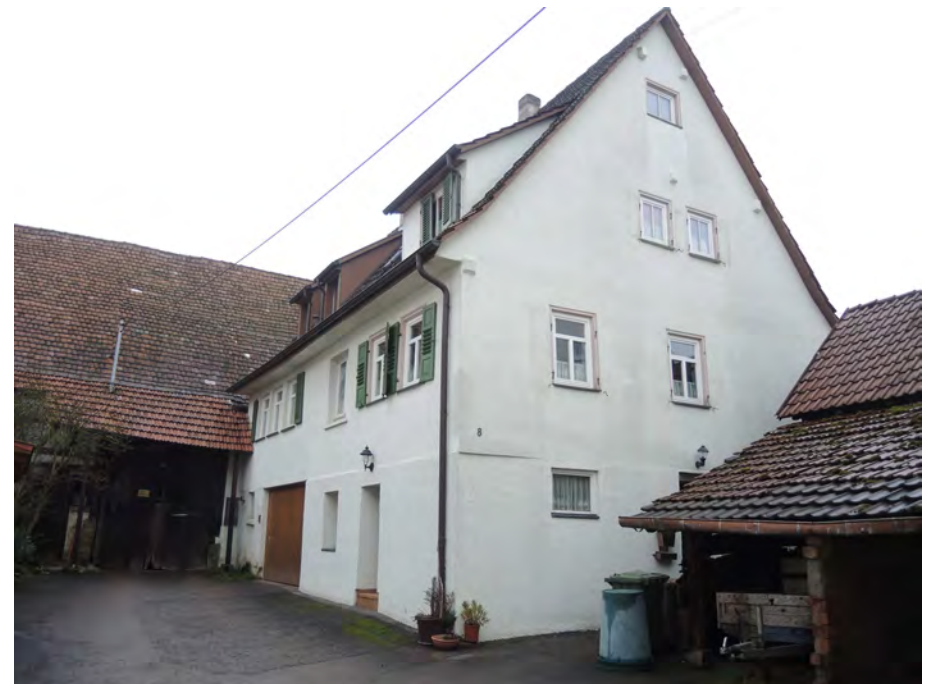
In zweiter Reihe zur Straße stehende Hofanlage in Form eines geschlossenen Hakengehöfts. Ein zweigeschossiges Wohnhaus mit massiv gemauerter Erdgeschosszone und verputztem Fachwerk-Obergeschoss. Nach oben mit zwei Dachgeschossebenen und Spitzboden unter einem Satteldach mit Schleppegauben abschließend. Eckquaderungen.

17./18. Jahrhundert mit jüngeren Veränderungen. Im Türsturz die Inschrift „Johannes Fähnle. 1883.“ als Hinweis auf eine Umbauphase. 1986 Fassadensanierung.

Ansicht der Hofanlage von Südwesten

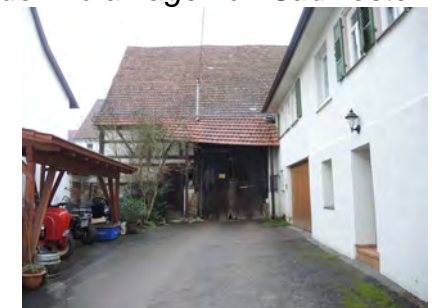
Rückwärtig zum Hofraum eine Fachwerkscheune über massivem Sockel mit großer Toreinfahrt an der Traufseite.

18./19. Jahrhundert mit jüngeren Veränderungen.

Ansicht der Scheune von Südwesten
