Denkmalpflegerischer Werteplan Gesamtanlage Steinheim/Murr

Übersicht Gesamtanlage

Stand 23.01.2014
 Referat Denkmalpflege (Hahn)
 Büro für Bauforschung und
 Denkmalschutz (Numberger)

Gesamtanlage gemäß § 19 DSchG

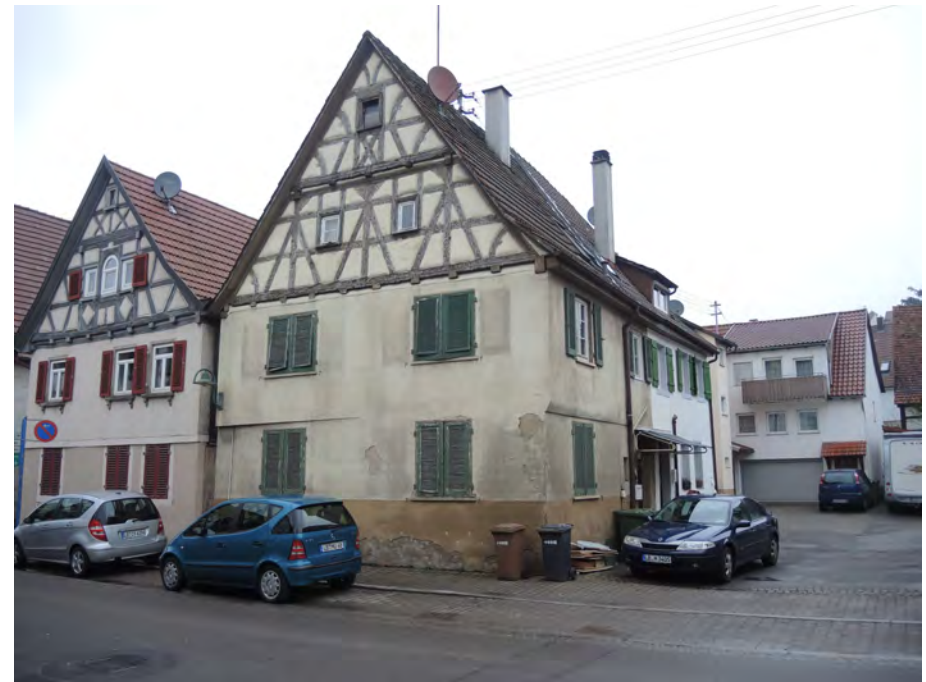
Marktstraße 12, 12/1

Giebelständiges, zweigeschossiges Doppelwohnhaus mit massiv gemauerter Erdgeschosszone und verputztem Fachwerk-Obergeschoss. Der südwestliche, unverputzte Fachwerkgiebel mit gebogenen Fußstreben, Kopfwinkelhölzern und Andreaskreuz gestaltet. Nach oben mit zwei Dachgeschossebenen unter einem Satteldach mit Schleppgaube abschließend. Die Dachgeschossebenen stoßen leicht vor.

17. Jahrhundert mit jüngeren Veränderungen. 1984 Fachwerkfreilegung.

Ansicht des Doppelwohnhauses von Süden

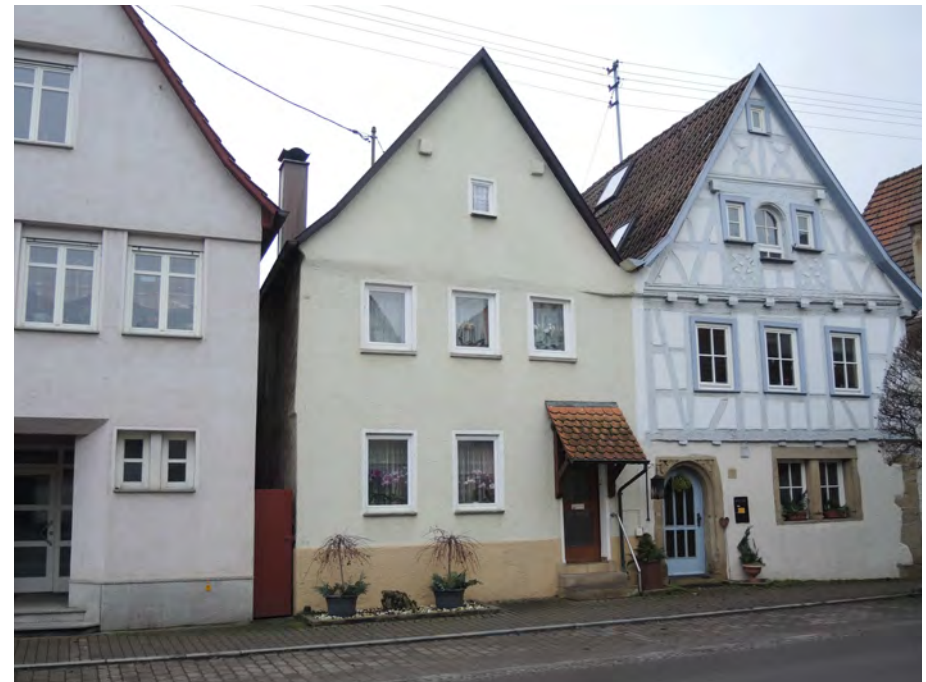
Marktstraße 13

Giebelständiges, zweigeschossiges Wohnhaus mit verputzten Vollgeschossen (eventuell Fachwerk). Nach oben mit einer Dachgeschossebene und Spitzboden unter einem Satteldach abschließend. Das 1. Dachgeschoss leicht vorstoßend. 17. Jahrhundert mit jüngeren Veränderungen. 1989 Fassadensanierung.

Ansicht des Wohnhauses von Nordosten

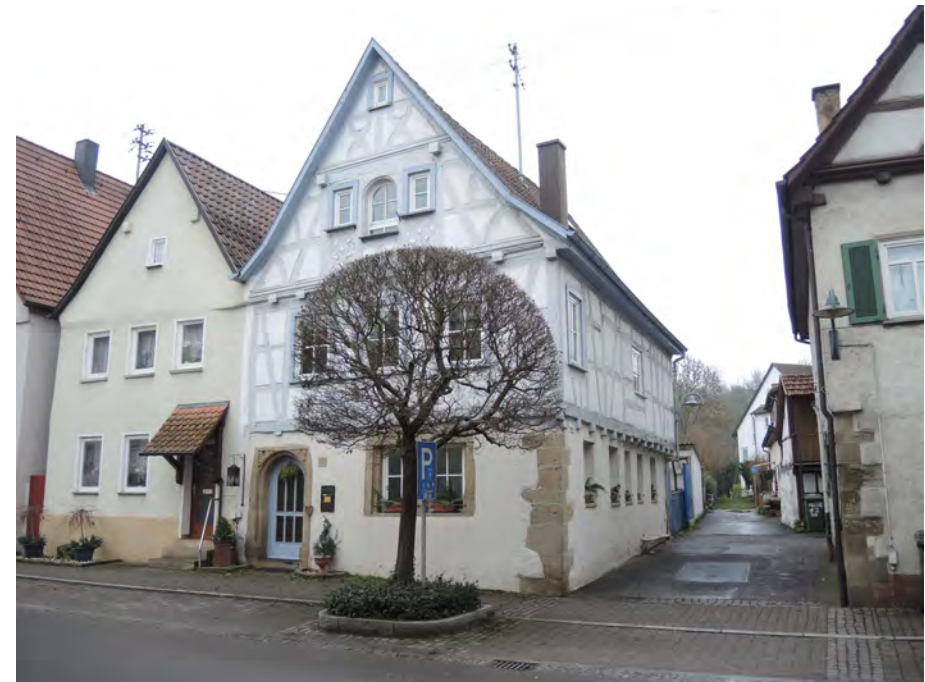
Marktstraße 15

Giebelständiges, zweigeschossiges Wohnhaus mit massiv gemauerter Erdgeschosszone und fachwerksichtigem Obergeschoss. Der nordöstliche Fachwerkgiebel mit gebogenen Fußstreben, Rautenfeldern und geschweiften Andreaskreuzen aufwändig gestaltet. Nach oben mit einer Dachgeschossebene und Spitzboden unter einem Satteldach abschließend. Die Geschosse stoßen jeweils leicht vor. Im Erdgeschoss Eckquaderungen, spätgotisches Rundbogenportal und steinerner Fensterpfosten.

Über älterem Erdgeschoss im 17. Jahrhundert neu erbaut. 1972 Fachwerkfreilegung. 1989 und 2006 Fassadensanierung.

Ansicht des Wohnhauses von Norden

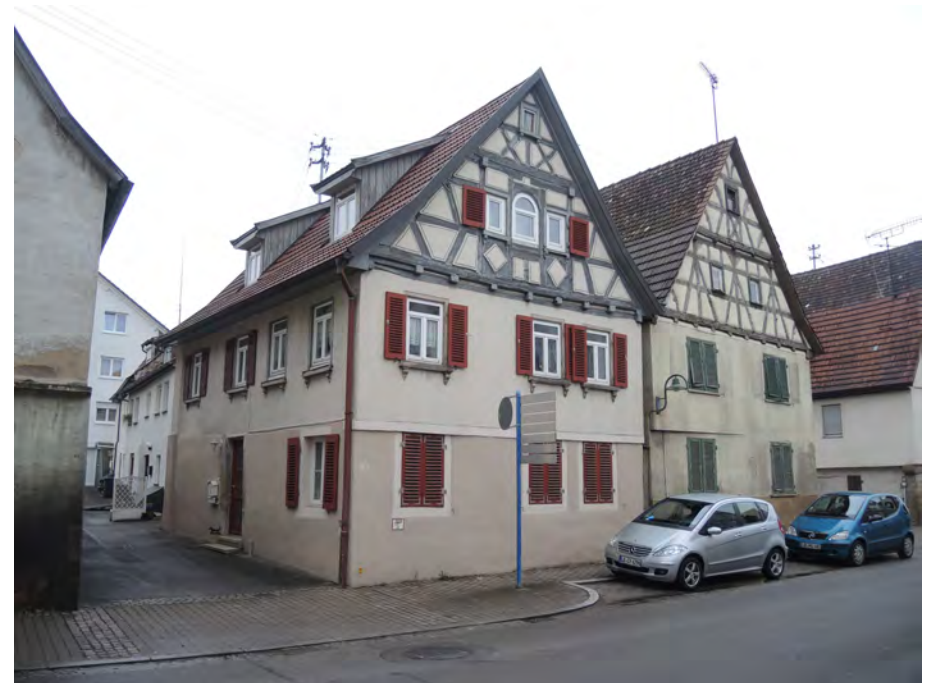
Marktstraße 16

Giebelständiges, zweigeschossiges Wohnhaus mit massiv gemauerter Erdgeschosszone und verputztem Fachwerk-Obergeschoss. Der südwestliche, unverputzte Fachwerkgiebel mit Andreaskreuzen und Rautenfeldern gestaltet. Nach oben mit einer Dachgeschossebene und Spitzboden unter einem Satteldach mit Schleppegauben abschließend. Das 1. Dachgeschoss leicht vorstoßend. Die Fenstergesimse im Obergeschoss jeweils von zwei kleinen Konsolen getragen.

17. Jahrhundert mit jüngeren Veränderungen. 1998 Erstellung von zwei Schleppegauben.

Ansicht des Wohnhauses von Südwesten

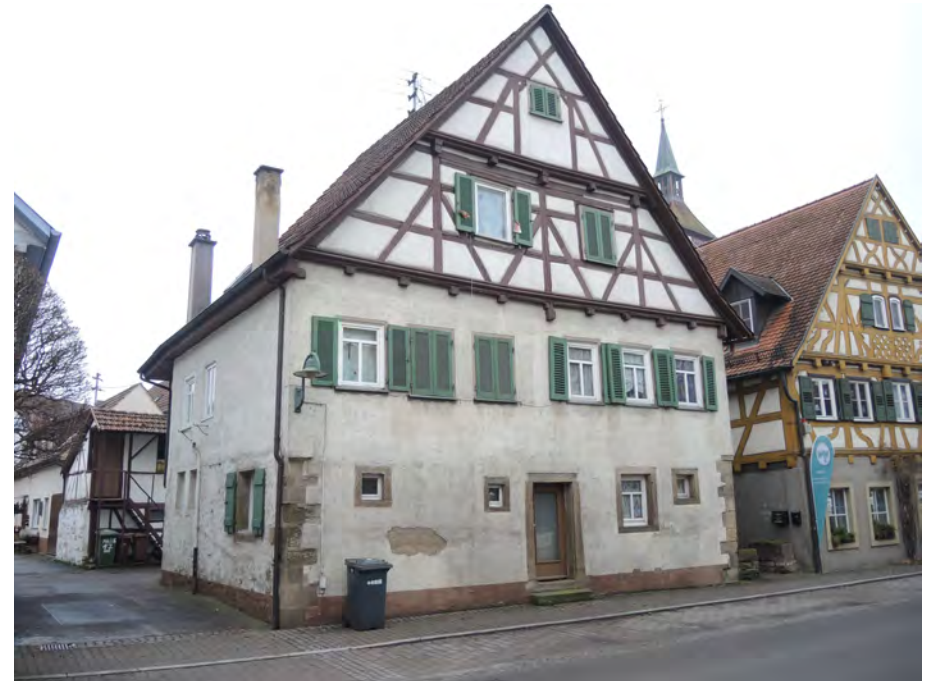
Marktstraße 17, 17/3

Stattliches, giebelständiges, zweigeschossiges Wohnhaus mit massiv gemauerter Erdgeschosszone und verputztem Fachwerk-Obergeschoss. Der nordöstliche, unverputzte Fachwerkgiebel ursprünglich mit Ladeluke im 2. Dachgeschoss. Nach oben mit zwei Dachgeschossebenen unter einem Satteldach abschließend. Die Dachgeschossebenen stoßen leicht vor. Eckquaderungen. 17./18. Jahrhundert mit jüngeren Veränderungen. 1990 Fassaden-sanierung.

Ansicht des Wohnhauses von Nordosten

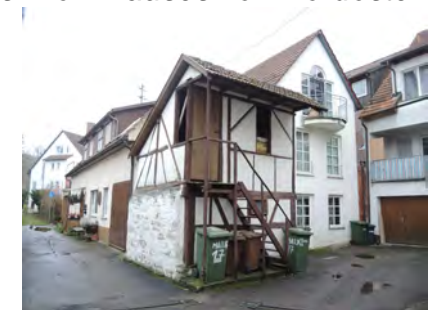
Rückwärtig, südlich zum Wohnhaus ein kleines Ökonomiegebäude mit teils massiv gemauertem Unterbau und fachwerksichtigem Aufbau mit außenliegendem Treppenaufgang.

Ansicht des Ökonomiegebäudes

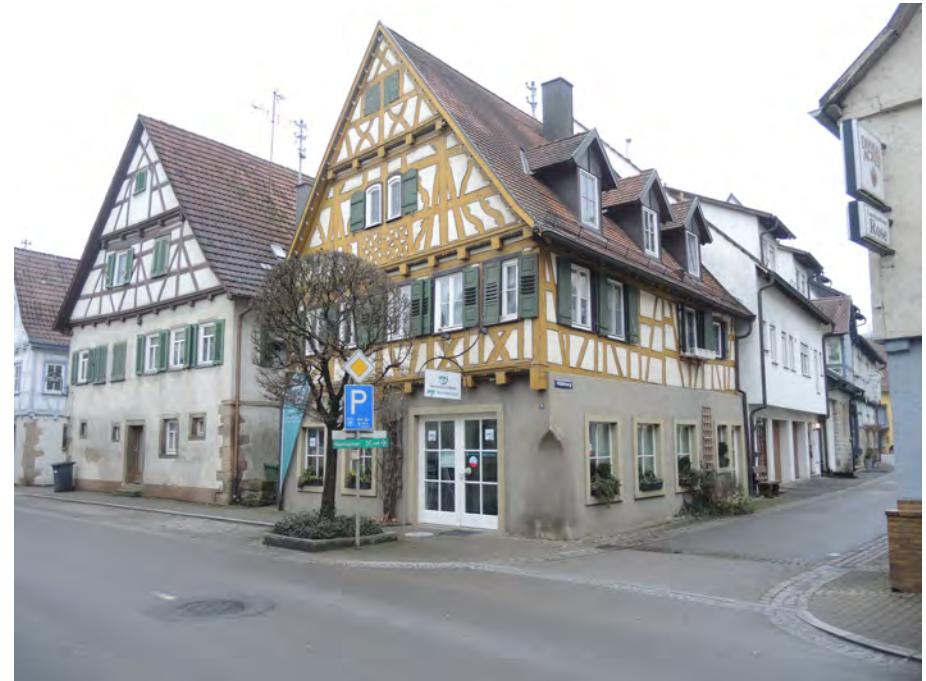
Marktstraße 19

In Ecklage stehendes, zweigeschossiges Wohn- und Geschäftshaus mit massiv gemauerter Erdgeschosszone und fachwerksichtigem Obergeschoss. Der nordöstliche Fachwerkgiebel mit gebogenen Fußstreben, Rautenfeldern, Andreaskreuzen und Kopfwinkelhölzern aufwändig gestaltet. Nach oben mit zwei Dachgeschossebenen unter einem Satteldach mit Satteldachgaube abschließend. Die Geschosse stoßen über profilierten Schwellen jeweils leicht vor.

An einem Ständer im 1. Dachgeschoss inschriftlich datiert auf 1683. Jüngere Veränderungen vor allem im Erdgeschoss. 1987 umfassende Sanierung und Dachgeschoss-Ausbau.

Ansicht des Wohn- und Geschäftshauses von Norden

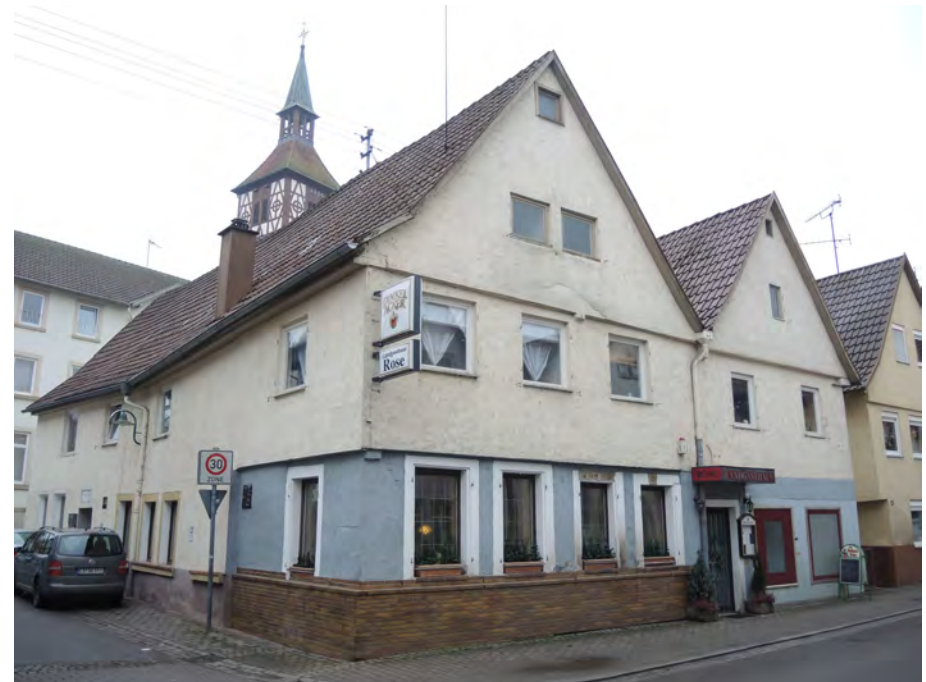
Marktstraße 21

In Ecklage stehendes, zweigeschossiges Gasthaus mit Doppelgiebel zur Marktstraße. Massiv gemauerte Erdgeschosszone mit verputztem Fachwerk-Obergeschoss. Beide Gebäudeteile nach oben mit einer Dachgeschossebene und Spitzboden unter einem Satteldach abschließend. Das 1. Dachgeschoss jeweils leicht vorstoßend.

In zwei Fensterstürzen inschriftlich datiert auf 1738 und 1795. Der kleinere, westliche Baukörper möglicherweise nachträglich als Saalanbau einbezogen. Jüngere Veränderungen.

Ansicht des Gasthauses von Nordosten

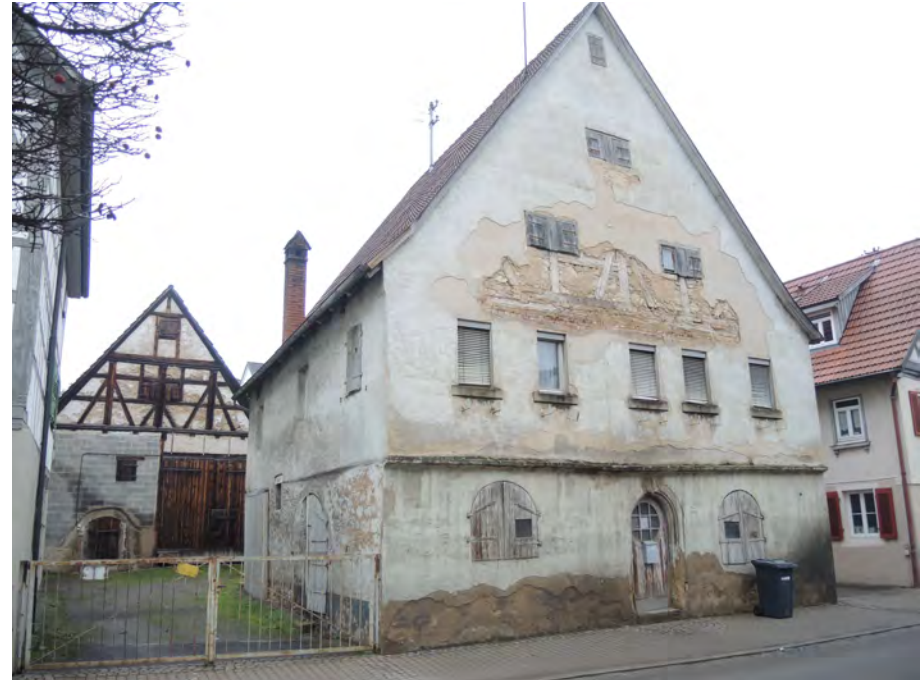
Marktstraße 22

Giebelständiges, zweigeschossiges Wohnhaus mit massiv gemauerter Erdgeschosszone und verputztem Fachwerk-Obergeschoss. Nach oben mit zwei Dachgeschossebenen und Spitzboden unter einem Satteldach abschließend. Das Erdgeschoss mit Rundbogentür und rundbogigen Ladenöffnungen und Kellertor. Im Keilstein des Türsturzes inschriftlich datiert auf 1716. Jüngere Veränderungen.

Rückwärtig zum Hofraum eine unverputzte Scheune mit massivem Unterbau und Fachwerkgiebel. Giebelseitig große Toreinfahrt und rundbogiges Kellertor.

Im Rundbogensturz inschriftlich auf 1538 datiert. Im 17./18. Jahrhundert neu errichtet. Jüngere Veränderungen.

Ansicht des Wohnhauses samt Scheune von Südwesten

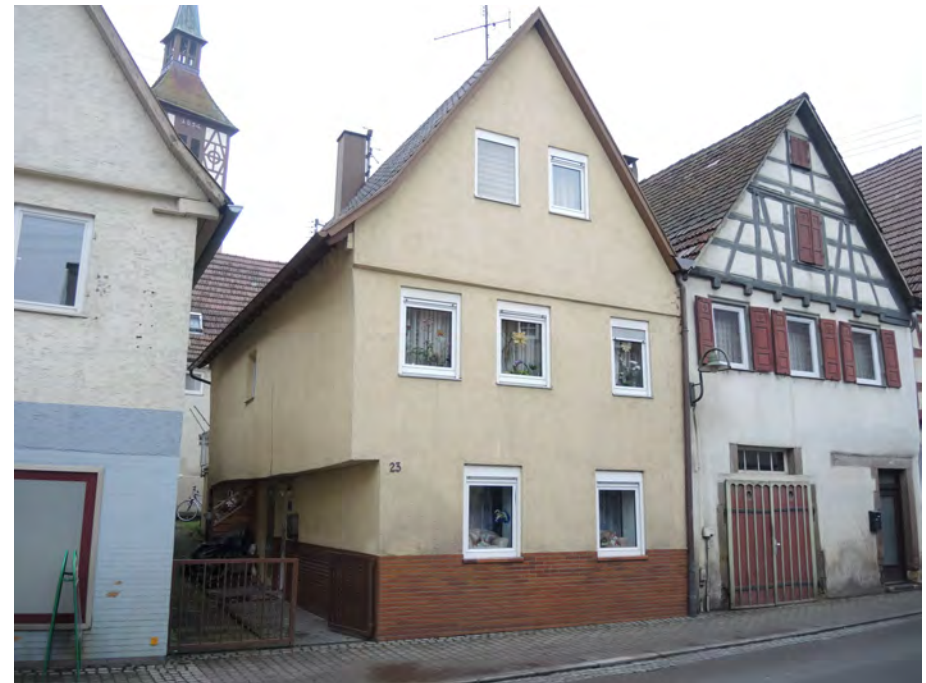
Giebelständiges, zweigeschossiges Wohnhaus mit verputzter (massiver?) Erdgeschosszone und verputztem Fachwerk-Obergeschoss. Nach oben mit einer Dachgeschossebene und Spitzboden unter einem Satteldach abschließend. Das 1. Dachgeschoss leicht vorstoßend. Bemerkenswert ist die weite Vorkragung des Obergeschosses an der südöstlichen Traufseite.

Wohl 17. Jahrhundert über älterem Kern. Jüngere Veränderungen.

Ansicht des Wohnhauses von Nordosten

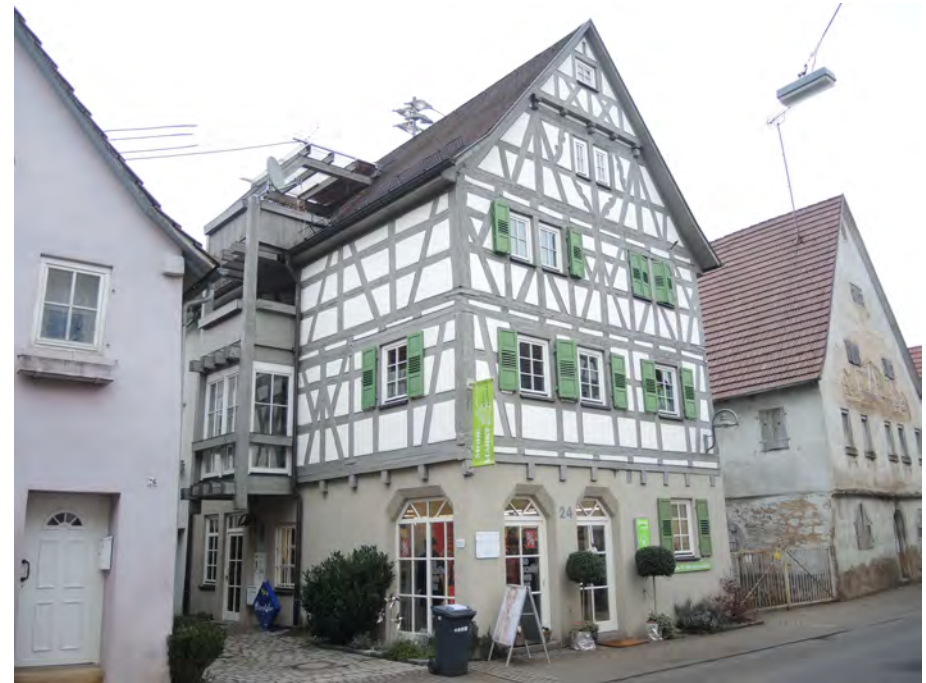
Marktstraße 24

Giebelständiges, dreigeschossiges Wohn- und Geschäftshaus mit hoher, massiv gemauerter Erdgeschosszone und fachwerksichtigen Obergeschossen. Die Fassaden mit K-Streben, geschweiften Fuß- und Kopfstreben und Andreaskreuzen gestaltet. Nach oben mit zwei Dachgeschossebenen unter einem Satteldach mit Dacheinschnitt abschließend. Das 1. Obergeschoss sowie das 2. Dachgeschoss jeweils leicht vorstoßend. Das Erdgeschoss durch modernen Ladeneinbau verändert.

17./18. Jahrhundert mit jüngeren Veränderungen. 1983/84 umfangreiche Sanierung und Erneuerung. Einbau einer Betonwanne im Untergeschoss und Geraderichten des gesamten Gebäudes.

Ansicht des Wohnhauses von Südwesten

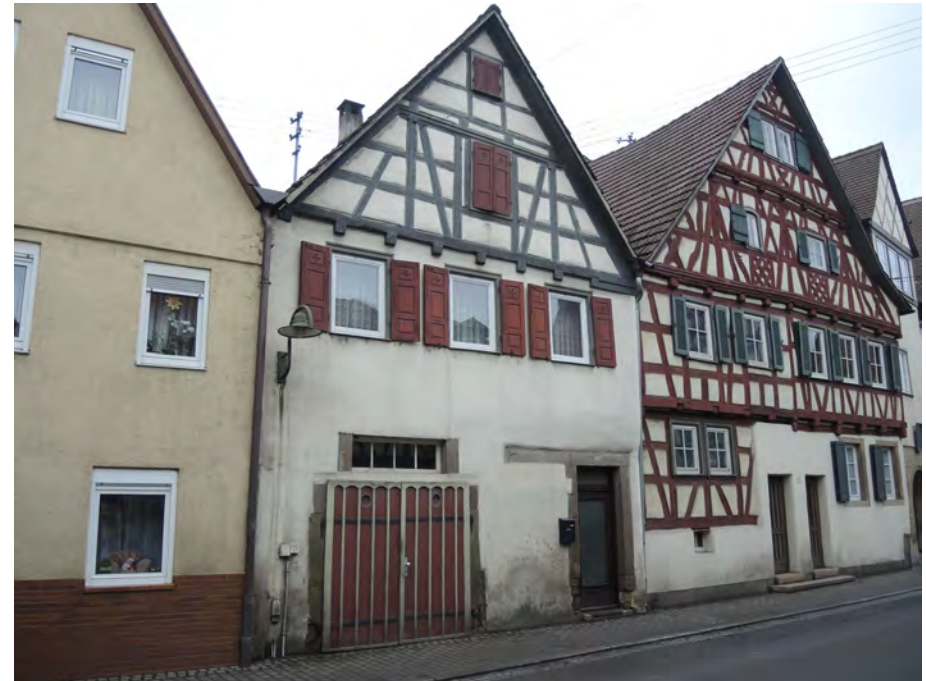
Marktstraße 25

Giebelständiges, zweigeschossiges Wohnhaus mit massiv gemauerter Erdgeschosszone und verputztem Fachwerk-Obergeschoss. Der nordöstliche, unverputzte Fachwerkgiebel mit Ladeluke leicht vorstoßend. Nach oben mit einer Dachgeschossebene und Spitzboden unter einem Satteldach abschließend.
17./18. Jahrhundert mit jüngeren Veränderungen.

Ansicht des Wohnhauses von Nordosten

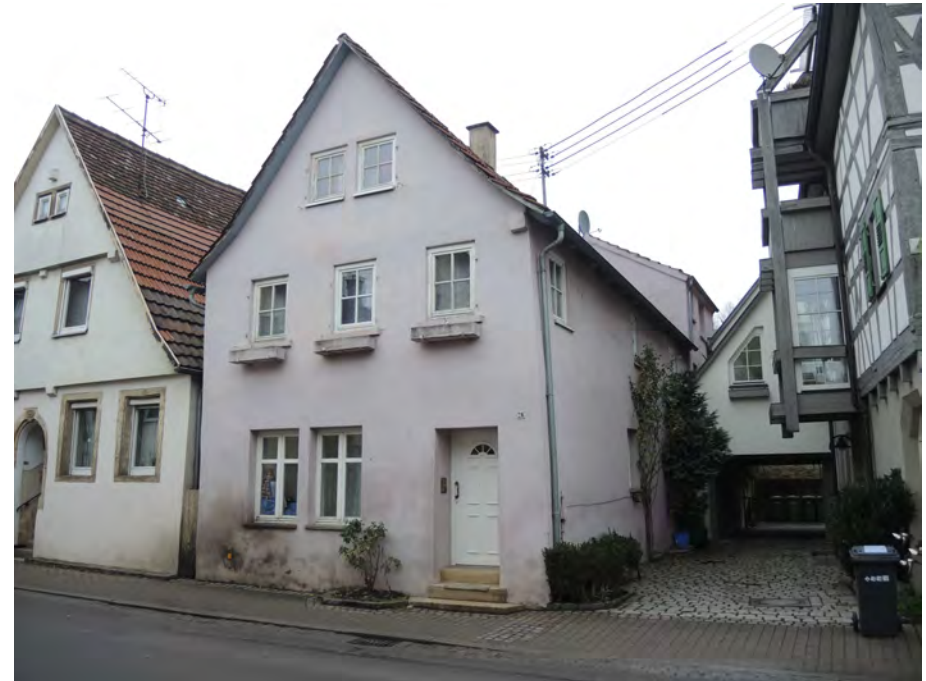
Marktstraße 26

Giebelständiges, zweigeschossiges Wohnhaus mit massiv gemauerter Erdgeschosszone und verputztem Fachwerk-Obergeschoss. Nach oben mit einer Dachgeschossebene und Spitzboden unter einem Satteldach abschließend.
18./19. Jahrhundert mit jüngeren Veränderungen. 1990 Fassadenanierung.

Ansicht des Wohnhauses von Süden

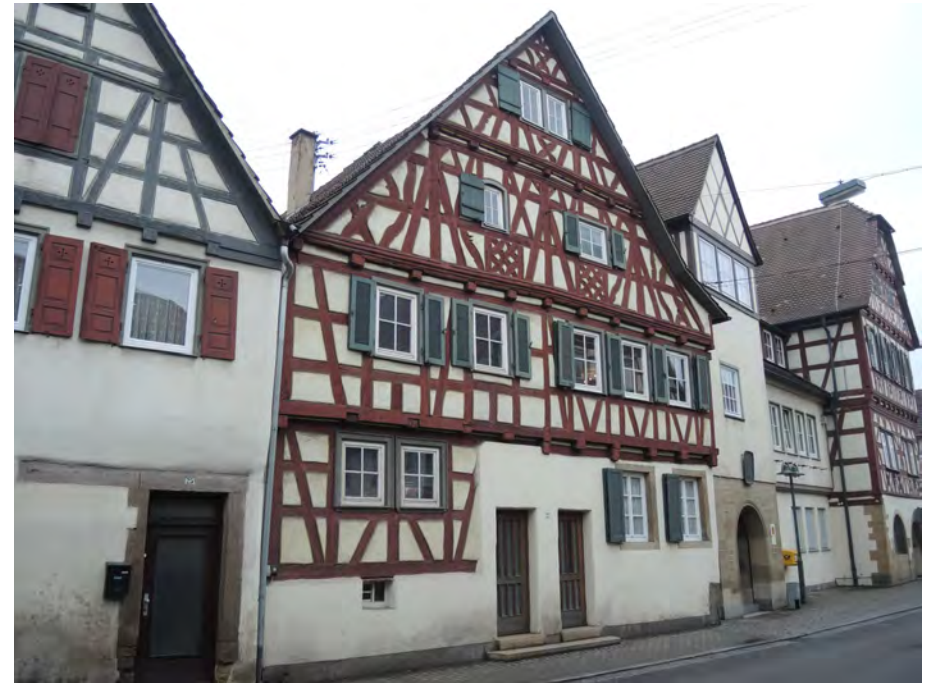
Marktstraße 27

Giebelständiges, zweigeschossiges Doppelwohnhaus unmittelbar neben dem Rathaus. Über massiv gemauertem Sockel zwei weitestgehend fachwerksichtige Vollgeschosse. Der nordöstliche Fachwerkgiebel mit gebogenen Fußstreben, Rautenfeldern, geschweiften Andreaskreuzen und Kopfwinkelhölzern aufwändig gestaltet. Nach oben mit zwei Dachgeschossebenen und Spitzboden unter einem Satteldach abschließend. Die einzelnen Geschosse stoßen über profilierten Schwellen leicht vor. Spätes 17. Jahrhundert mit jüngeren Veränderungen. 1984 Fachwerkfremilegung. 1995 Umbaumaßnahmen.

Ansicht des Wohnhauses von Nordosten

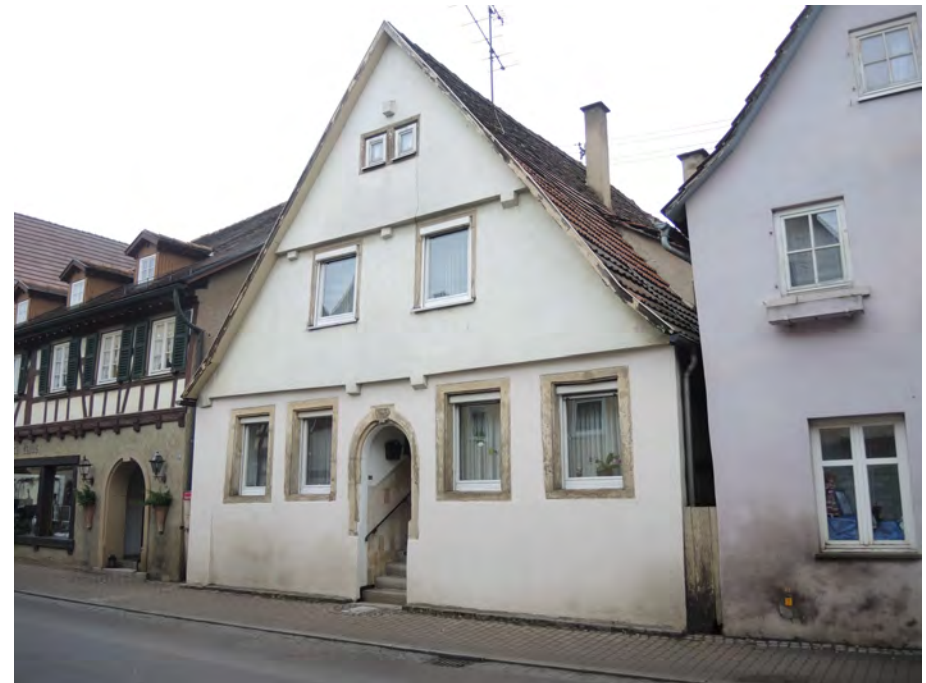
Marktstraße 28

Giebelständiges, eingeschossiges Wohnhaus mit massiv gemauerter Erdgeschosszone. Nach oben mit zwei Dachgeschossebenen und Spitzboden unter einem Satteldach mit Schleppegaupe abschließend. Die Dachgeschossebenen stoßen leicht vor. Rundbogiger Türeingang.

Im Keilstein des Türsturzes datiert auf 1700. Jüngere Veränderungen.

Ansicht des Wohnhauses von Süden

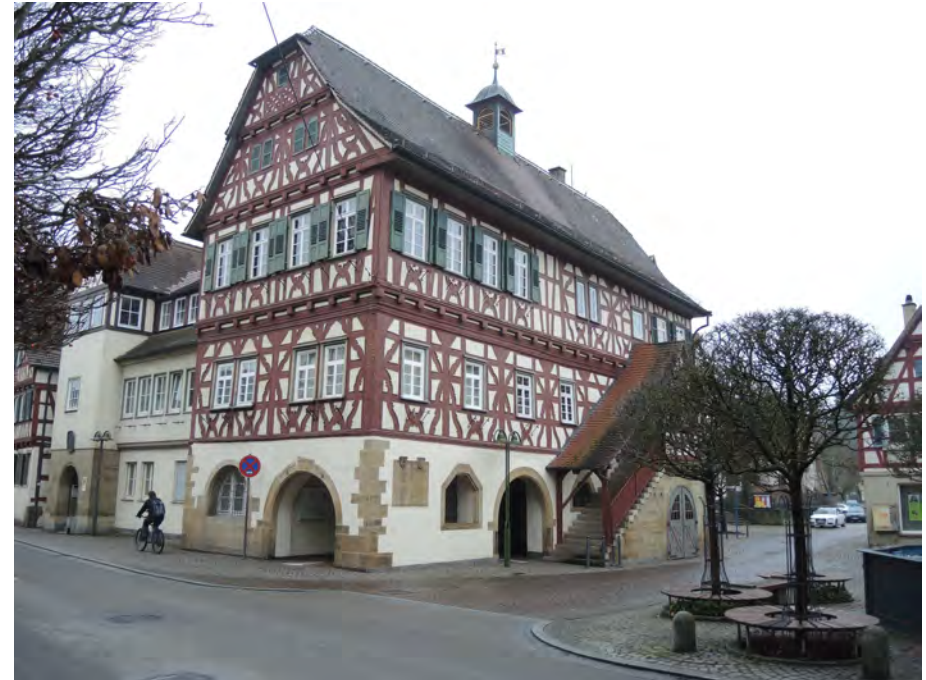
Marktstraße 29

In markanter Ecklage stehendes, dreigeschossiges Rathaus mit massiv gemauerter, hoher Erdgeschosszone und fachwerksichtigen Obergeschossen. Nach oben mit zwei Dachgeschossebenen und Spitzboden unter einem Krüppelwalmdach mit Glockentürmchen abschließend. Die mit geschweiften Streben und Andreas-kreuzen, Rautenfeldern und profilierten Schwellen aufwändig gestalteten Fachwerkgeschosse leicht vorstoßend. An der westlichen Traufseite außenliegender, überdeckter Treppenaufgang.

Mauerstock laut Inschrift 1580 erbaut. Fachwerkaufbau nach Zerstörung 1685-87 neu errichtet. Außentreppe 1765 angebaut. 1907 und 1935 Sanierungen. 1955 durch östlichen Anbau im Heimatstil erweitert. 1966, 1984 und 2000 Fassadensanierungen.

Ansicht des Rathauses von Norden

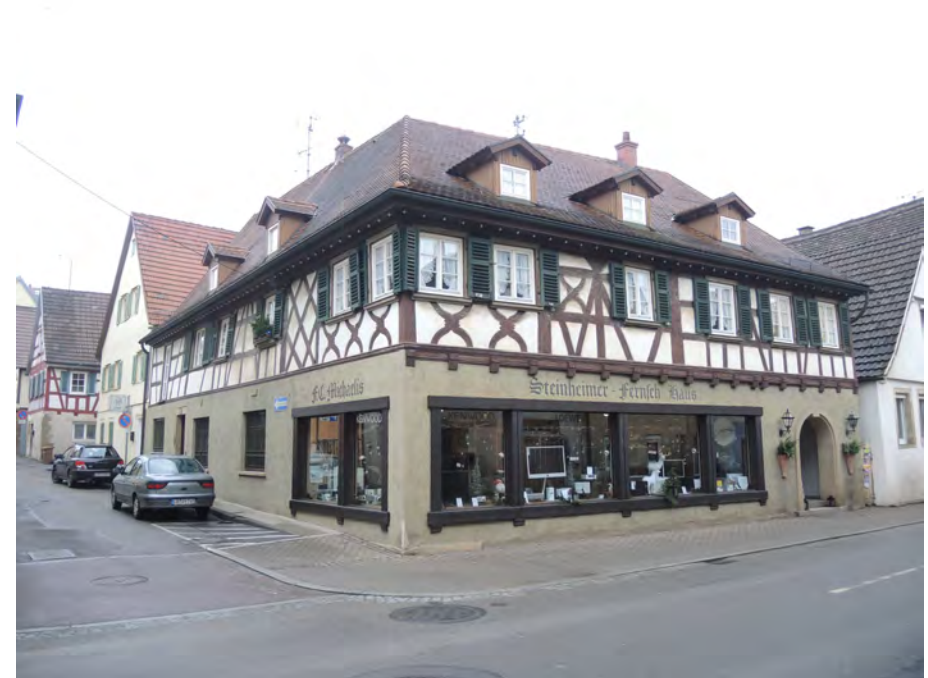
Marktstraße 30

In Ecklage stehendes, zweigeschossiges Wohn- und Geschäftshaus mit massiv gemauerter Erdgeschosszone und fachwerksichtigem Obergeschoss. Die Fassaden mit Rautenfeldern und geschweiften Andreaskreuzen gestaltet. Nach oben mit zwei Dachgeschosebenen unter einem Walmdach mit Satteldachgauben abschließend. Das Erdgeschoss durch modernen Ladeneinbau stark verändert.

Im Türsturz inschriftlich auf 1779 datiert. 1934 Umbau und Fachwerkreilegung. 1980 umfangreiche Sanierung. 1983 Dachsanierung und Erneuerung der Dachgauben.

Ansicht des Wohn- und Geschäftshauses von Südwesten

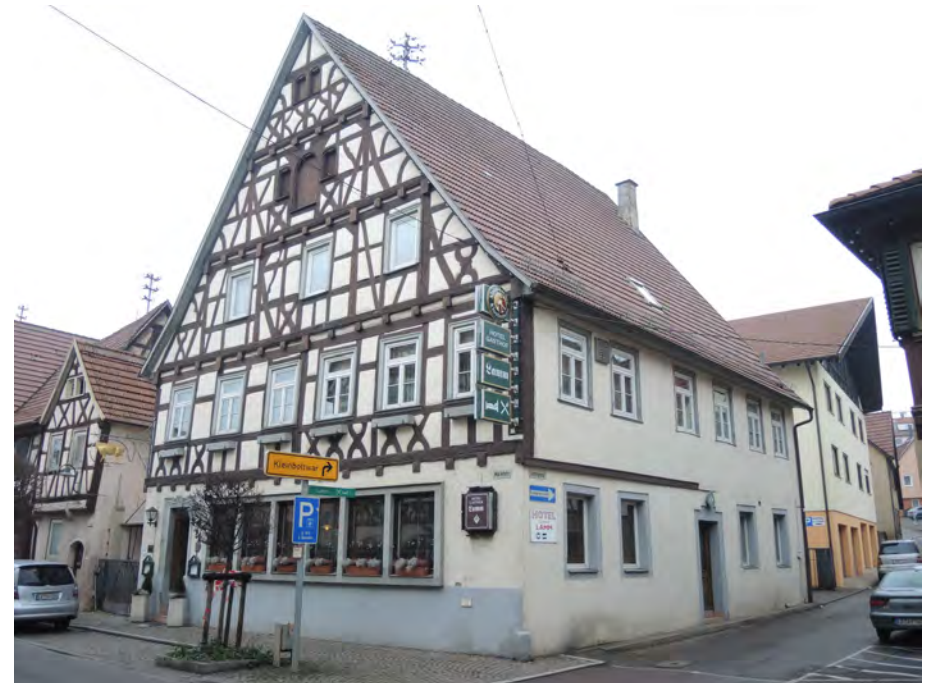
Ansicht des Gasthauses von Süden

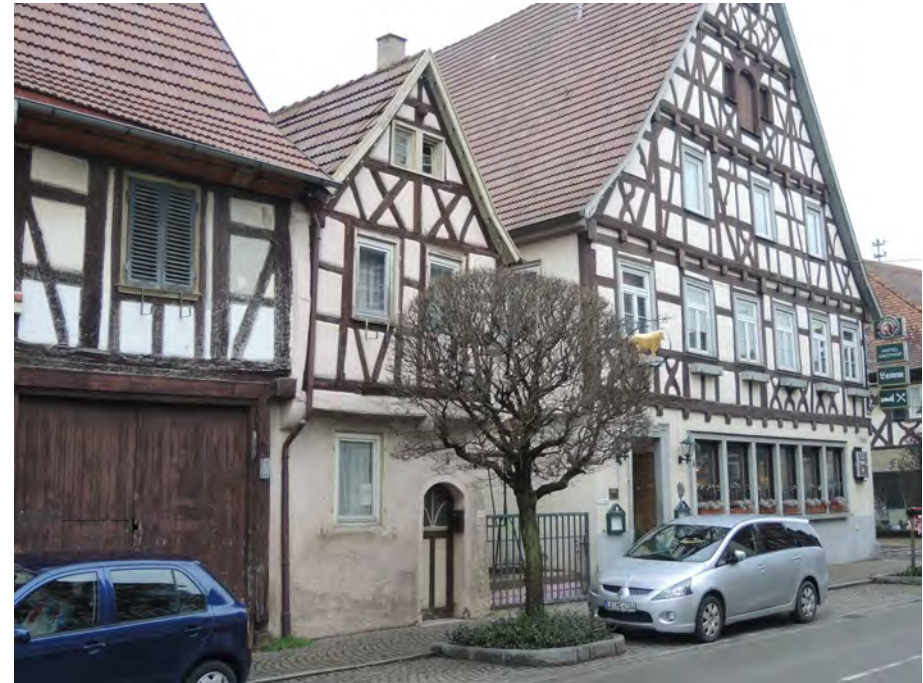
Marktstraße 34

Kleines, giebelständiges, zweigeschossiges Wohnhaus mit massiv gemauerter Erdgeschosszone und teils fachwerksichtigem Obergeschoss. Nach oben mit einer Dachgeschossebene unter einem Satteldach mit Schleppgaube abschließend. Das Obergeschoss giebelseitig auf Steinkonsolen leicht vorstoßend. Im Erdgeschoss korbogiger Türeingang.

Ansicht des Wohnhauses von Südwesten

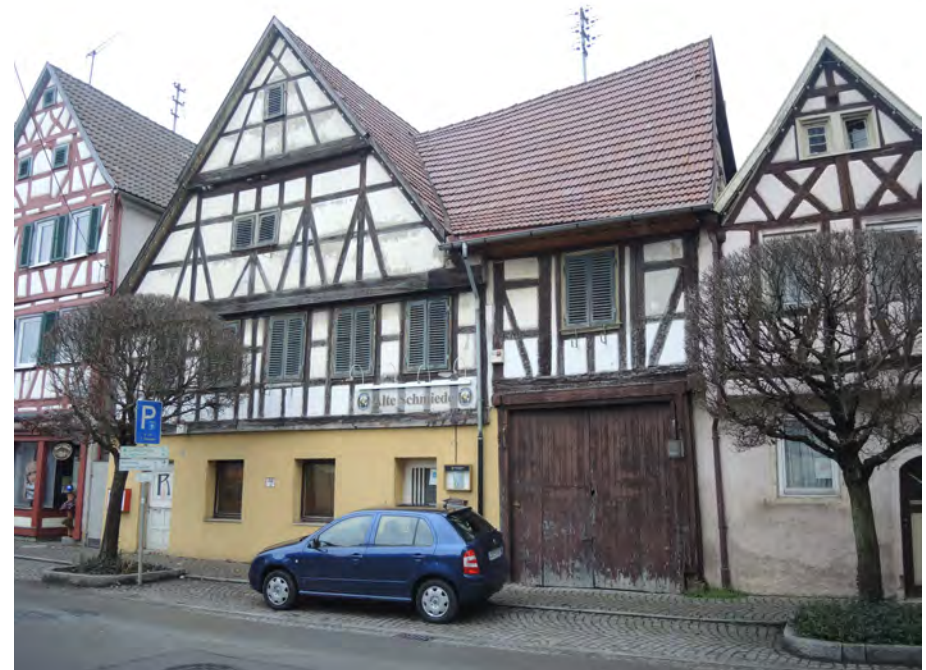
Marktstraße 36

Giebelständiges, zweigeschossiges Wohnhaus mit traufständigem Anbau an der südöstlichen Seite. Über massiv gemauerter Erdgeschosszone ein fachwerksichtiges Obergeschoss. Nach oben mit zwei Dachgeschossebenen unter einem Satteldach abschließend. Die Dachgeschossebenen stoßen leicht vor. Der südwestliche Anbau mit großer Hofdurchfahrt im Erdgeschoss zur einst rückwärtig liegenden Scheune.

Ansicht des Wohnhauses von Süden

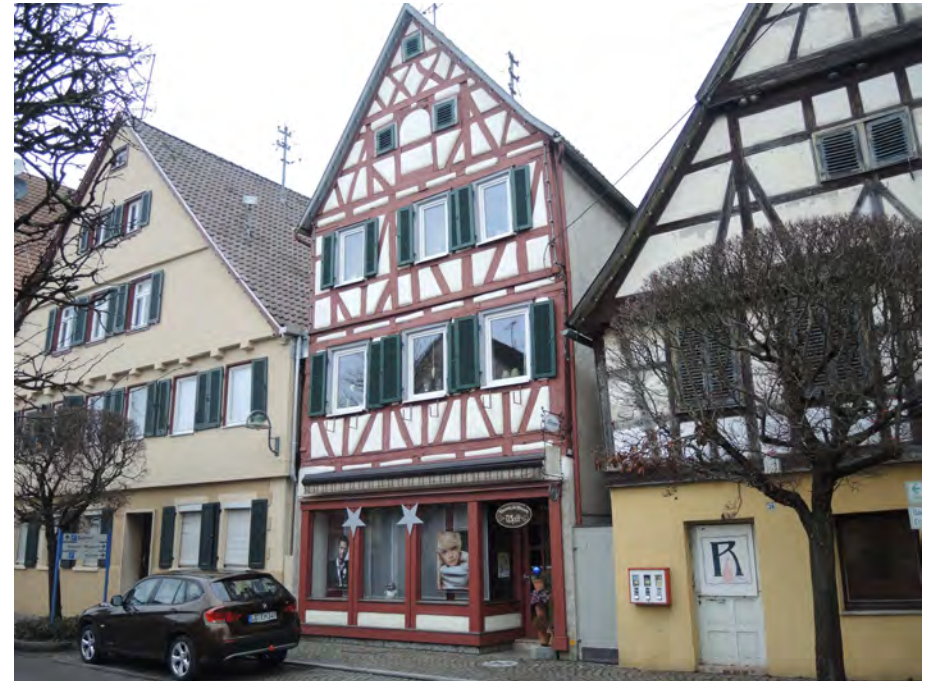
Marktstraße 38

Giebelständiges, dreigeschossiges Wohn- und Geschäftshaus mit massiv gemauerter Erdgeschosszone und teils fachwerksichtigen Obergeschossen. Nach oben mit einer Dachgeschossebene und Spitzboden unter einem Satteldach abschließend. Im 1. Dachgeschoss eine zugemauerte, rundbogige Ladeluke. Das Erdgeschoss durch modernen Ladeneinbau erneuert.

Ansicht des Wohn- und Geschäftshauses von Süden

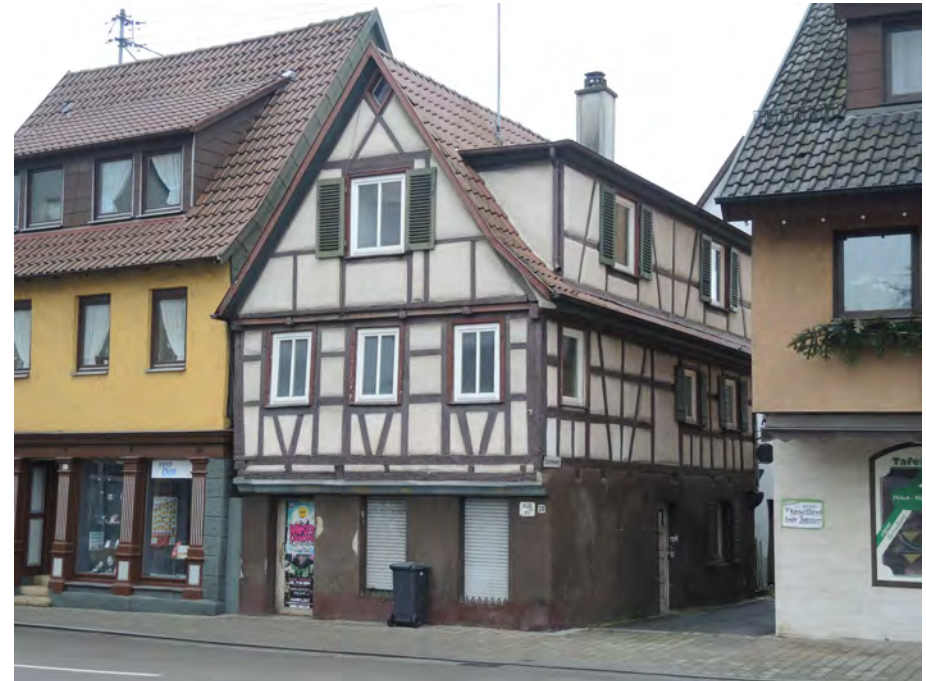
Marktstraße 39

Am westlichen Rand des historischen Ortskerns stehendes, giebelständiges, zweigeschossiges Wohnhaus mit massiv gemauerter Erdgeschosszone und fachwerksichtigem Obergeschoss. Nach oben mit einer Dachgeschossebene und Spitzboden unter einem Satteldach mit großem Schleppegaubenband abschließend. Die Geschosse stoßen giebelseitig leicht vor. Rückwärtig zweigeschossiges Ökonomiegebäude angebaut. 18. Jahrhundert mit jüngeren Veränderungen. 1979 Instandsetzung und Fachwerkfreilegung.

Ansicht des Wohnhauses von Norden

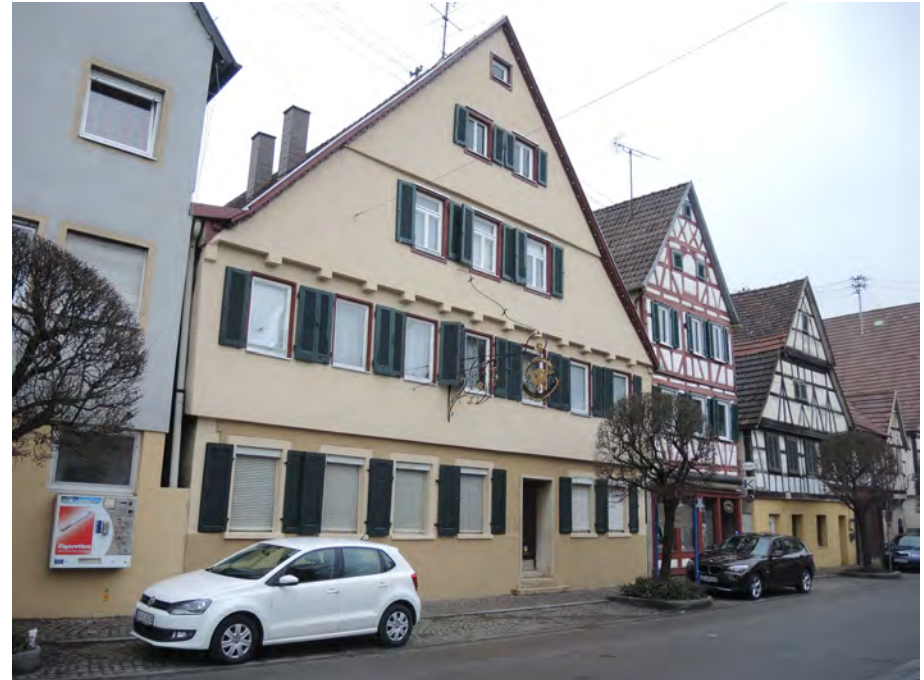
Marktstraße 40

Breit gelagertes, stattliches, giebelständiges, zweigeschossiges Gasthaus mit massiv gemauerter Erdgeschosszone und verputztem Fachwerk-Obergeschoss. Nach oben mit zwei Dachgeschossesebenen und Spitzboden unter einem Satteldach abschließend. Die einzelnen Geschosse jeweils leicht vorstoßend. Schmiedeeisernes Wirtshausschild mit goldenem Doppeladler. 18. Jahrhundert mit jüngeren Veränderungen. 1844 die Fachwerkgeschosse abgebrannt und neu errichtet. 1978 Fachwerkfreilegung. 1995 und 2013 Fassadensanierungen. Rückwärtig ein zweigeschossiges Ökonomie- und Stallgebäude mit massivem Erdgeschoss und fachwerksichtigem Obergeschoss. 18./19. Jahrhundert mit jüngeren Veränderungen.

Ansicht des Gasthauses von Südwesten

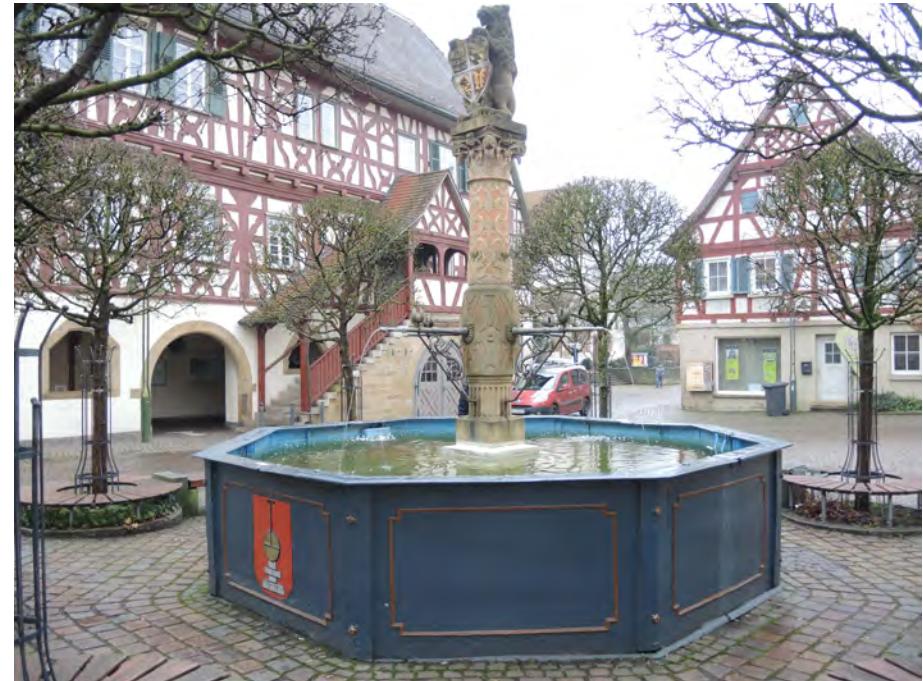
Marktstraße – Einmündung Badtorstraße

An der platzartigen Einmündung der Badtorstraße in die Marktstraße stehender Laufbrunnen mit achteckigem, gusseisernem Brunnentrog und sandsteinernem Brunnenstock mit vier Auslassröhren. Auf dem Brunnenstock ein stehender Löwe mit württembergischem Wappenschild.

Ansicht des Marktbrunnen von Norden

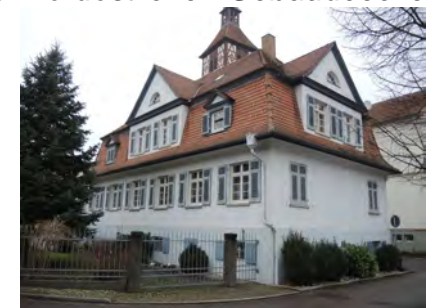
Mühlweg 2

In Ecklage stehendes, eingeschossiges Wohnhaus über hohem, massiv gemauertem Kellersockel. Nach oben mit zwei Dachgeschossesebenen und Spitzboden unter einem Mansardwalmdach mit Dachhäusern und Satteldachgauben abschließend.

Ansicht des Gebäudes von Südosten

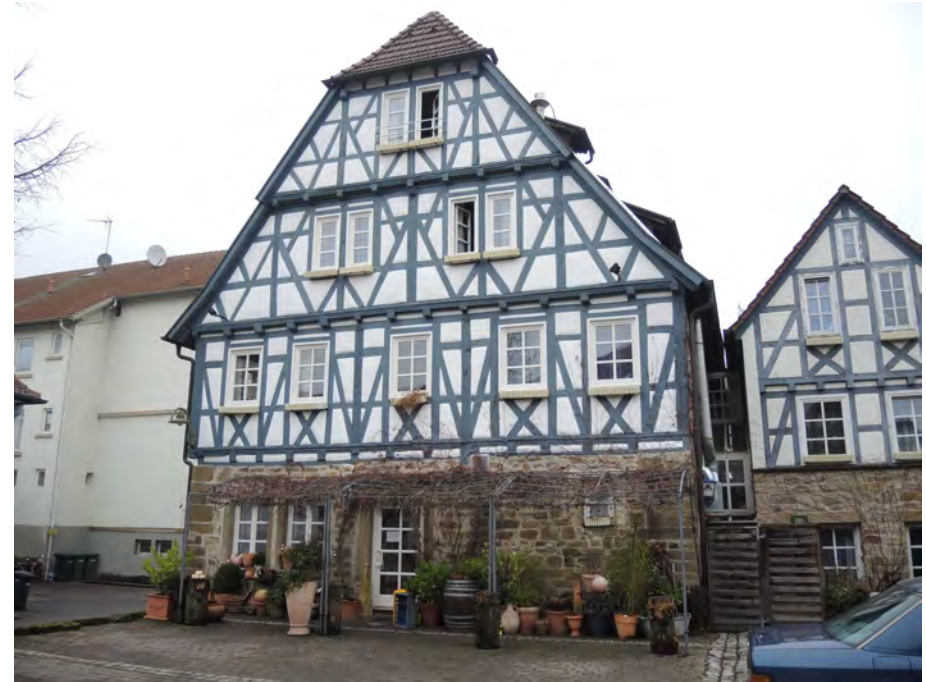
Mühlweg 5

Am südlichen Rand des historischen Ortskerns, unweit der Murr und der ehemaligen Mühle stehende, zweigeschossige Mühlenscheune mit massiv gemauerter Erdgeschosszone und fachwerkartigem Obergeschoss. Die Fachwerkfassaden mit K-Streben und Andreaskreuzen gestaltet. Nach oben mit zwei Dachgeschossebenen und Spitzboden unter einem Krüppelwalmdach mit Schleppegauben abschließend. Die Geschosse stoßen jeweils leicht vor. Im weitestgehend massiven und unverputzten Erdgeschoss traufseitig ein Rundbogeneingang und eine große Toreinfahrt.

Ansicht des Gebäudes von Süden

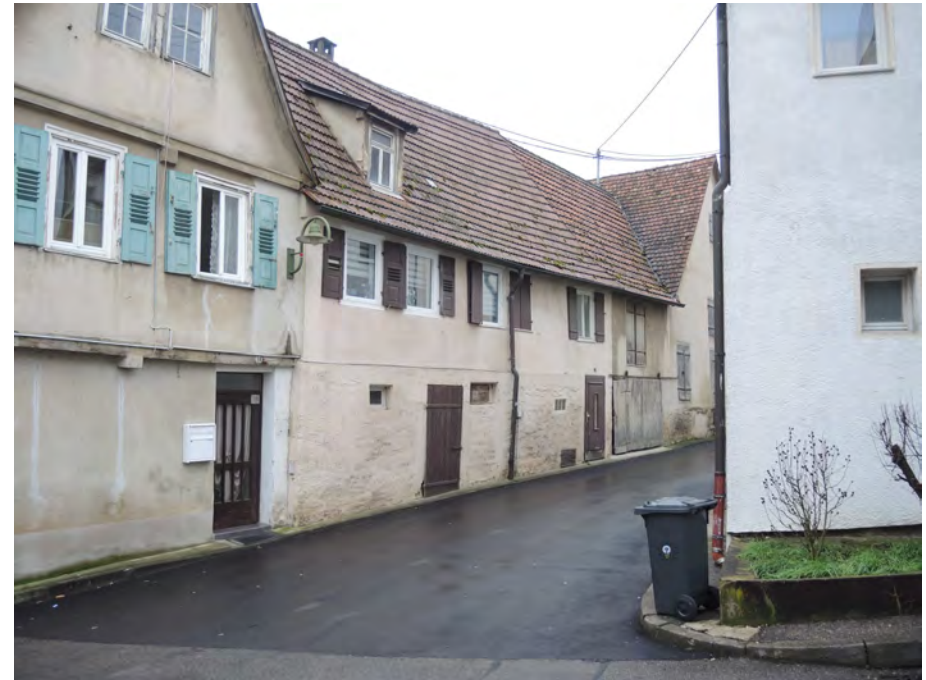
Pfarrstraße 14

Traufständiges, zweigeschossiges Wohnhaus mit massiv gemauerter Erdgeschosszone und verputztem Fachwerk-Obergeschoss. Nach oben mit einer Dachgeschossebene und Spitzboden unter einem Satteldach mit Schleppgaube abschließend.

Ansicht des Wohnhauses von Nordosten

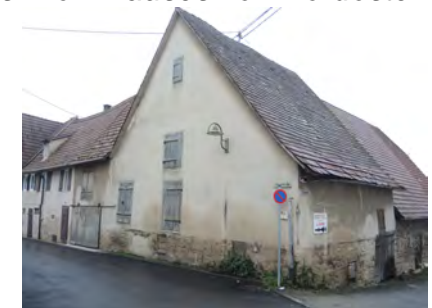
Westlich des Wohnhauses, in Ecklage stehende, verputzte Fachwerkscheune über massivem Sockelgeschoss. Nach oben mit zwei Dachgeschossebenen und Spitzboden unter einem Satteldach abschließend.

Ansicht der Scheune von Norden

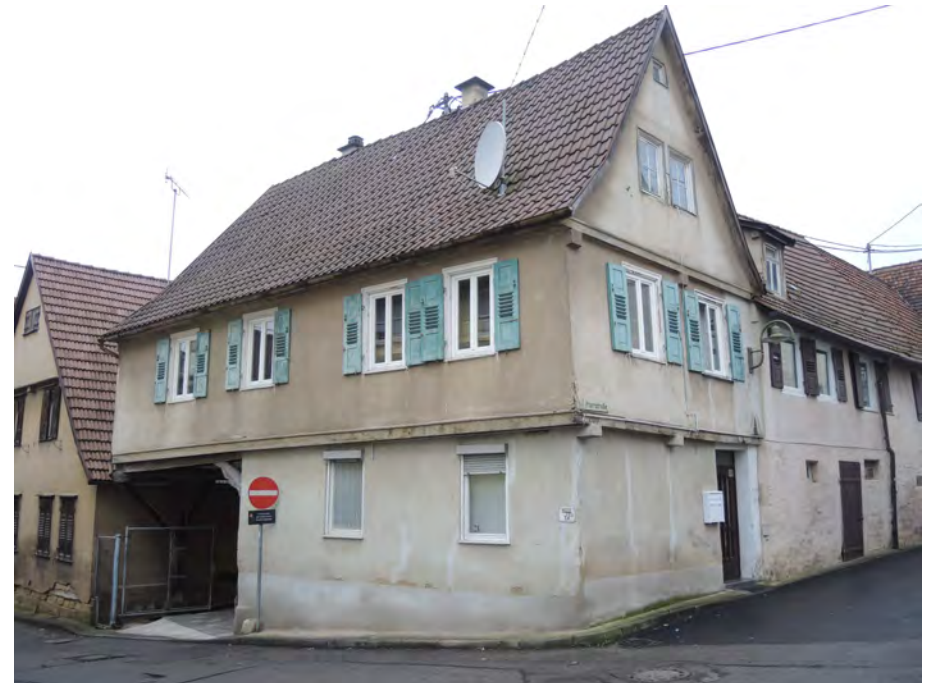
Pfarrstraße 16

In Ecklage stehendes, zweigeschossiges Wohnhaus mit verputzter Erdgeschosszone (eventuell Fachwerk?) und verputztem Fachwerk-Obergeschoss. Das südliche Drittel mit großer Durchfahrt im Erdgeschoss. Das Obergeschoss hier auf Freipfosten und verzierter Kopfstrebe abgestützt. Nach oben mit einer Dachgeschoss-ebene und Spitzboden unter einem Satteldach abschließend. Die Geschosse stoßen jeweils leicht vor.

Ansicht des Wohnhauses von Nordosten

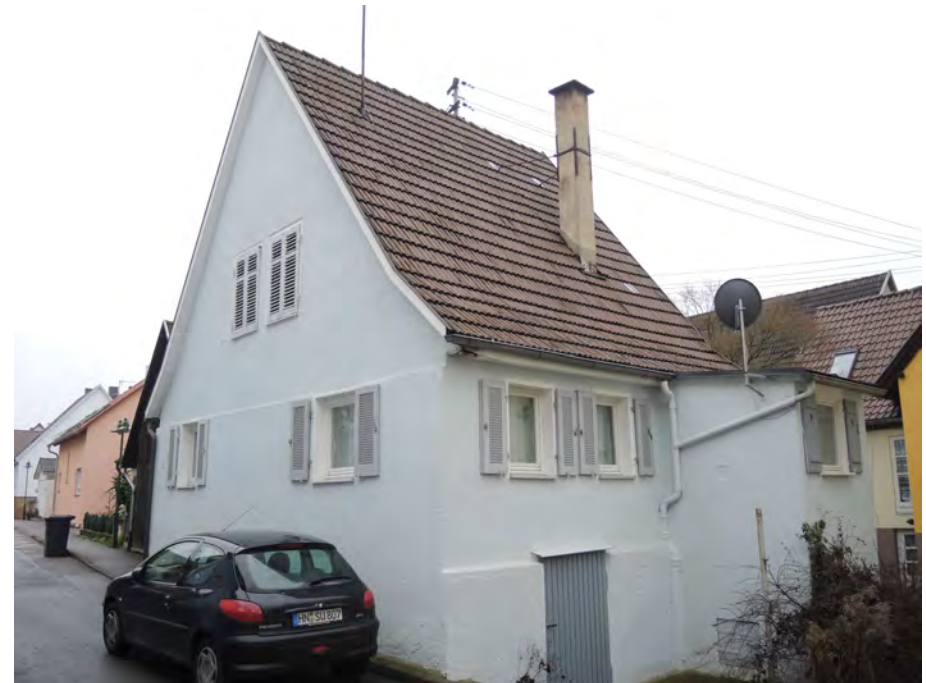
Pfarrstraße 20

In leichter Hanglage stehendes, giebelständiges, eingeschossiges Wohnhaus mit massiv gemauertem Sockelgeschoss und verputztem Erdgeschoss. Nach oben mit einer Dachgeschossebene und Spitzboden unter einem Satteldach abschließend.
18./19. Jahrhundert mit jüngeren Veränderungen.

Ansicht des Wohnhauses von Nordwesten

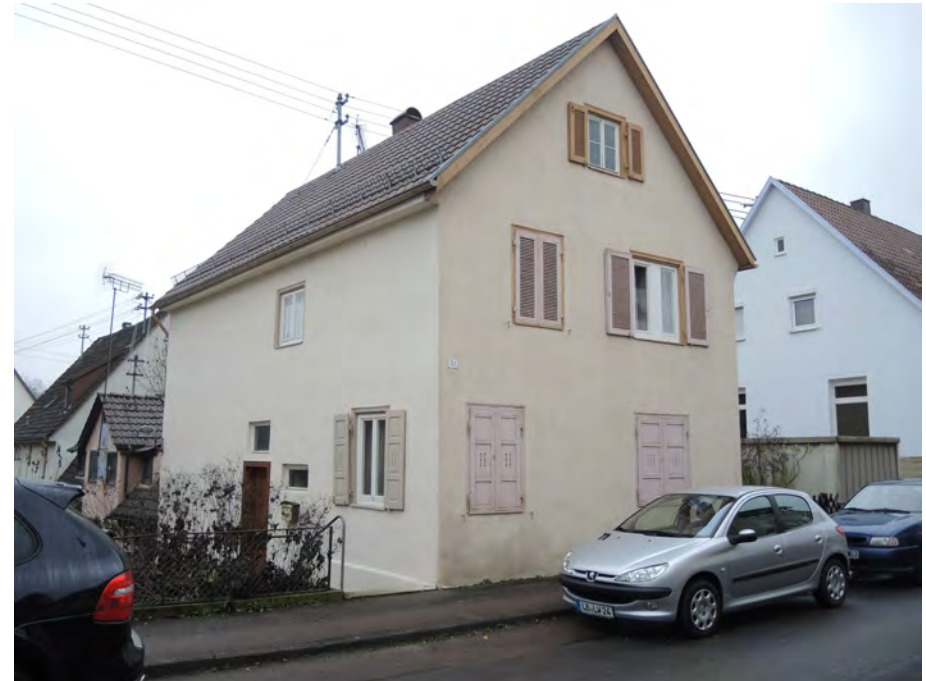
Pfarrstraße 32

In Hanglage zum Deutschen Hof stehendes, giebelständiges, zweigeschossiges Wohnhaus. Über massiv gemauertem Kellergeschoss zwei verputzte Vollgeschosse (eventuell Fachwerk). Nach oben mit einer Dachgeschossebene unter einem Satteldach abschließend.

Ansicht des Wohnhauses von Nordosten

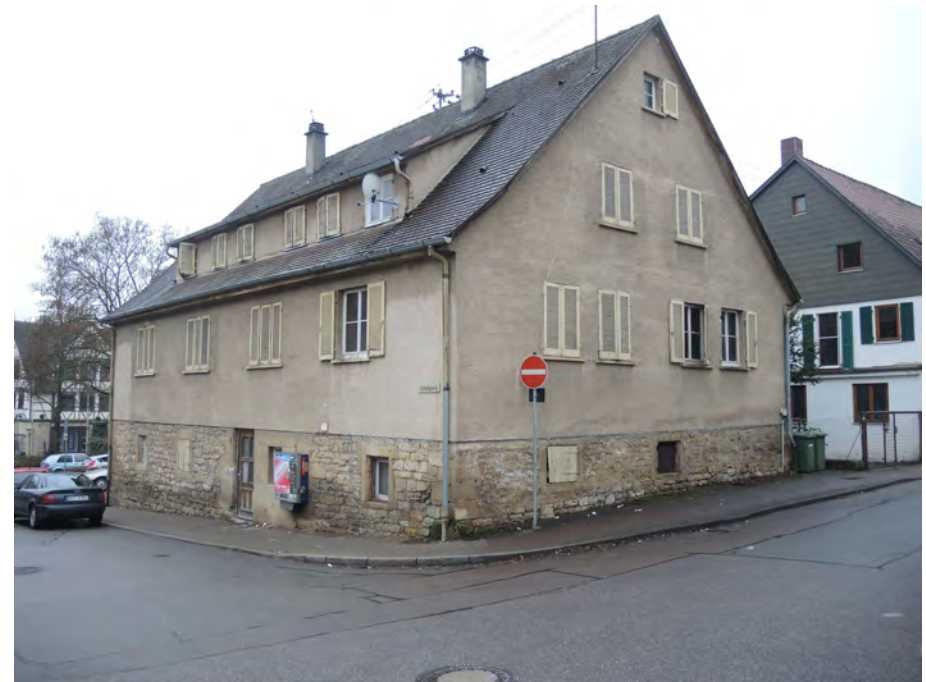
In Eck- und leichter Hanglage stehendes, zweigeschossiges, ehemaliges Schafhaus mit massiv gemauerter, unverputzter Erdgeschosszone und verputztem Obergeschoss (eventuell Fachwerk). Nach oben mit zwei Dachgeschossebenen unter einem Satteldach mit Schleppegaubenbändern abschließend. Im Kern wohl 18. Jahrhundert mit jüngeren Veränderungen des 19./20. Jahrhunderts.

Ansicht des ehemaligen Schafhauses von Nordosten

Das gut überlieferte, sehr stattliche Gebäude ist ein wichtiges Beispiel für die Geschichte der Schafhaltung in Steinheim, welche in Gemeindehand lag und einem Pächter übertragen wurde. Südwestlich neben dem Wohngebäude stand ursprünglich der zugehörige Schafstall. Das straßenbildprägende Gebäude, welches unmittelbar außerhalb der einstigen Dorf- bzw. Stadtmauer errichtet wurde, kann noch gute Hinweise auf die Lebens- und Arbeitsumstände der einstigen Gemeindegewerbetreibenden liefern.
