Denkmalpflegerischer Werteplan Gesamtanlage Steinheim/Murr

Übersicht Gesamtanlage

Stand 23.01.2014
 Referat Denkmalpflege (Hahn)
 Büro für Bauforschung und
 Denkmalschutz (Numberger)

Gesamtanlage gemäß § 19 DSchG

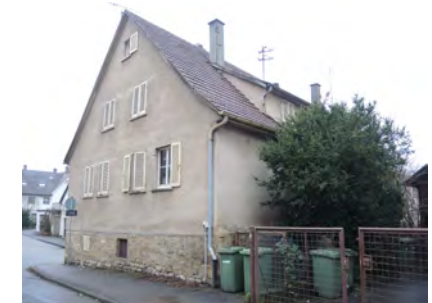
Ansicht von Nordwesten

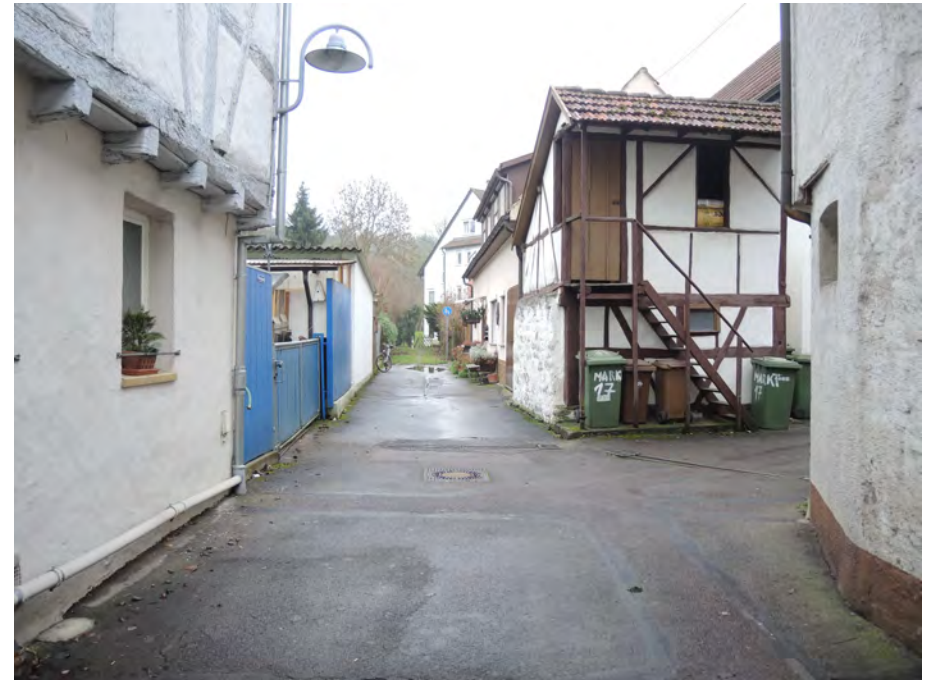
Die sog. Wette erstreckt sich als Fußweg in geradem, ebenem Verlauf von der Marktstraße kommend in südwestliche Richtung ❶, wo sie heute am historischen Ortsrand endet, ursprünglich jedoch direkt auf einen Mühlkanal der Murr zuführte. Im südlichen Bereich geht der zunächst asphaltierte Weg in einen unbefestigten Pfad über ❷. Der Name dürfte von einer ehemaligen Viehtränke (Wette) an der Murr herrühren.

❶ Blick nach Südwesten auf Höhe der Marktstraße

Die sog. Wette ist als historischer Fußweg mit einer gewissen Sondernutzung als erhaltenswert anzusehen. Ehemals wurden über diesen Weg wohl die Tiere zum Tränken an die Murr geführt. Mit seinem möglicherweise noch frühneuzeitlichen Verlauf hat der Fußweg dokumentarischen Wert für die städtebauliche Struktur und die Siedlungsgeschichte von Steinheim an der Murr.

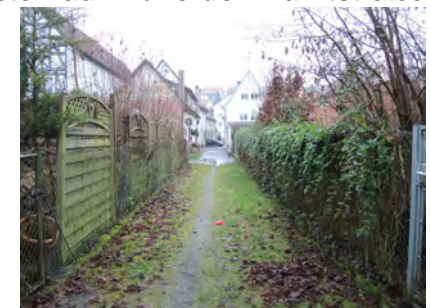
❷ Blick nach Nordosten vom Ortsetter
