Denkmalpflegerischer Werteplan Gesamtanlage Weikersheim

Regierungspräsidium Stuttgart, Referat Denkmalpflege

Weikersheim, Main-Tauber-Kreis

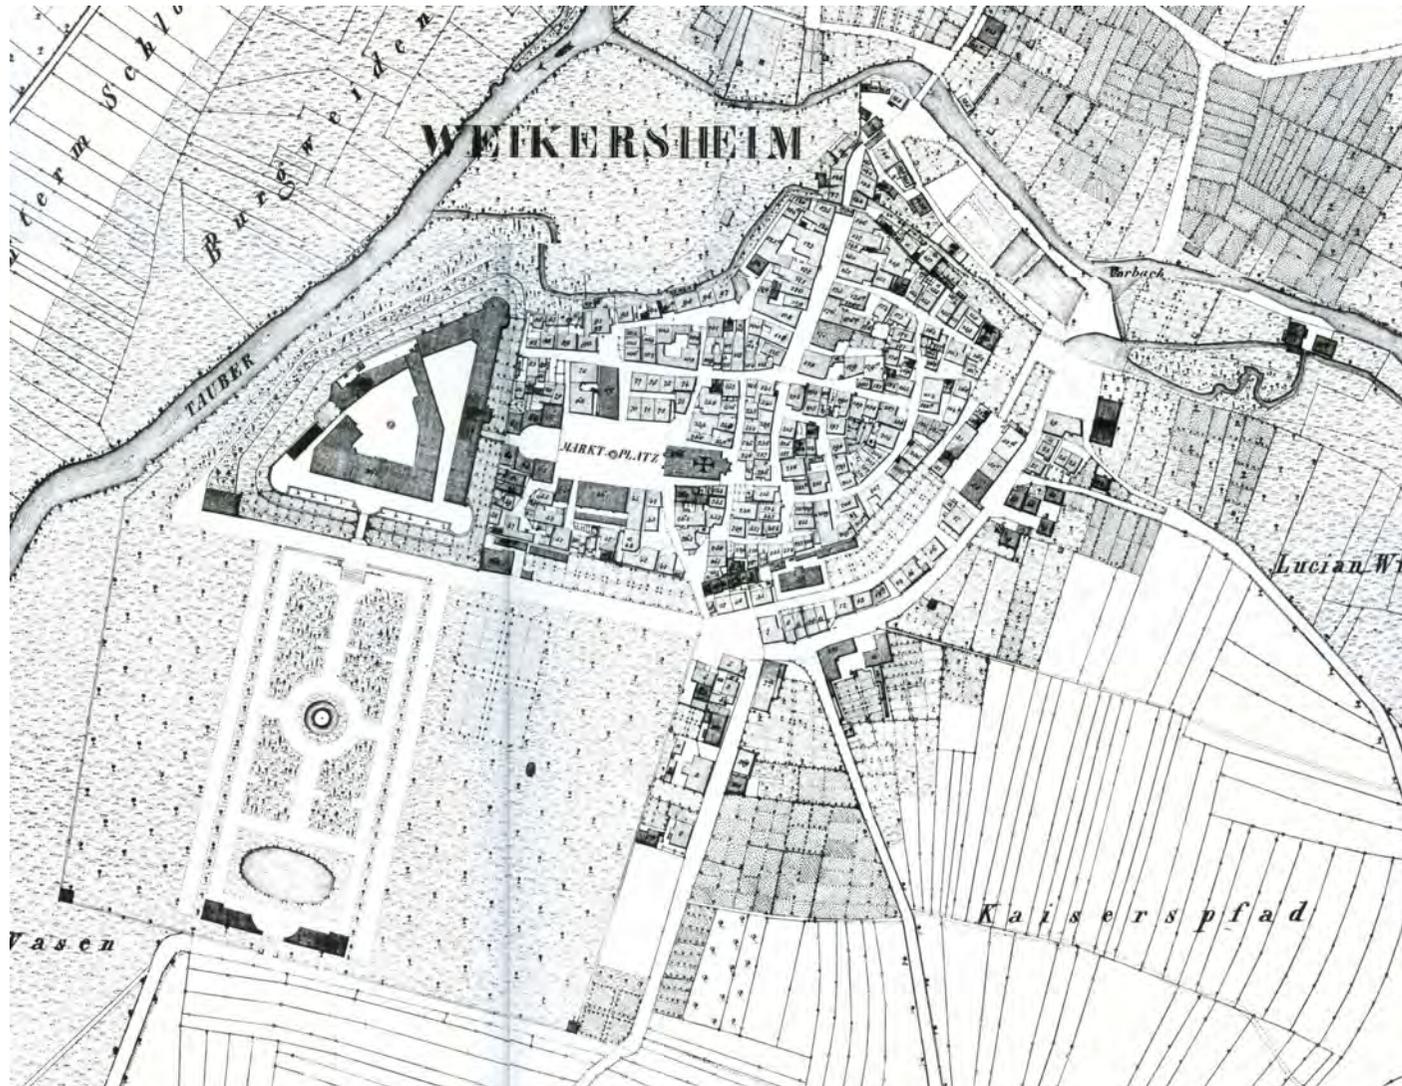
Württembergische Flurkarte von 1833 in Überlagerung mit denkmalpflegerischem Werteplan

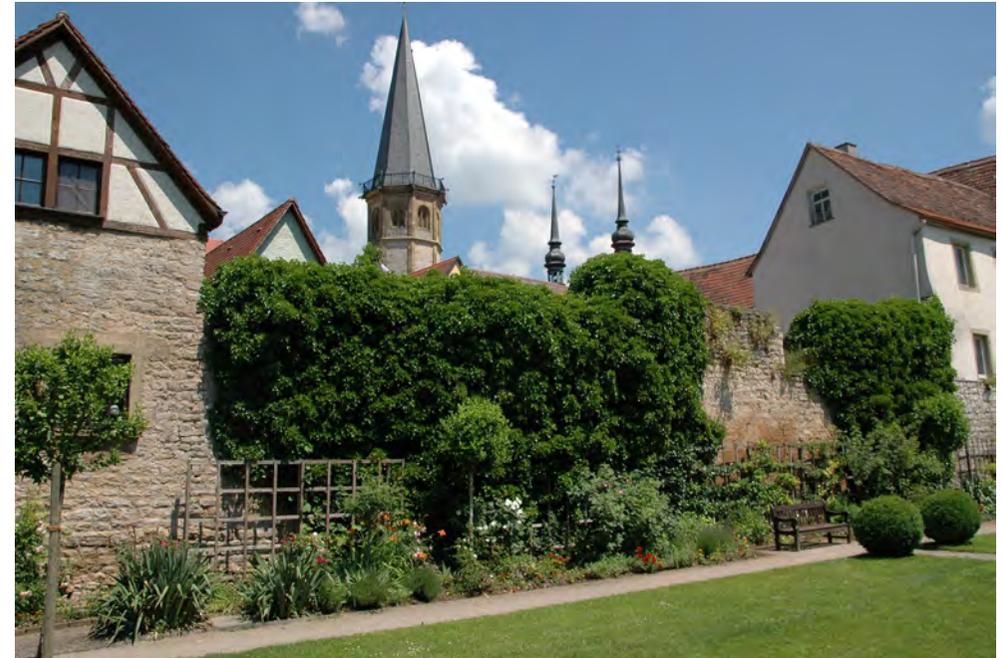
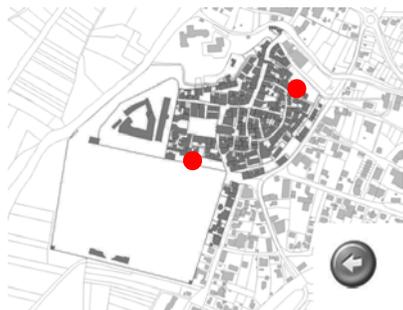
Stadtbefestigung mit Toren, Türmen, Stadtmauerresten und Grabenbereichen, erbaut im Zuge der Stadtrechtsverleihung um 1313, Anfang des 19. Jahrhunderts in Teilen geschliffen (u.a. das Obere Tor), 2006 Mauersanierung und teilweise Wiedererrichtung (z.B. Nordseite); hingegen noch erhalten sind das Untere Tor (Gänsturm) und der Gefängnisturm, die sog. Blaue Kappe; im westlichen Abschnitt Übergang in die Schlossbefestigung.

Die Stadtbefestigung ist ein wichtiges Dokument der historischen Verteidigungstechnik und Rechtsdokument für die Stadtgeschichte, in der sich auch der vielfach übliche Umgang mit Stadtmauern widerspiegelt: die schrittweise Entfestigung im 19. Jh. und die Herausarbeitung als Identifikationsmerkmal im Zuge der Altstadtsanierung.

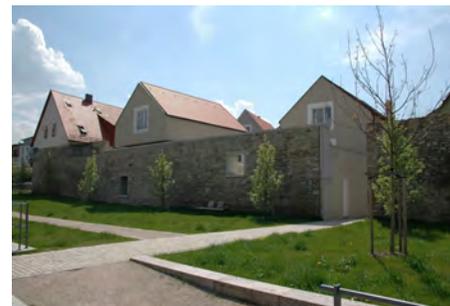
Nordöstlicher Abschnitt, Höhe Kanalstraße

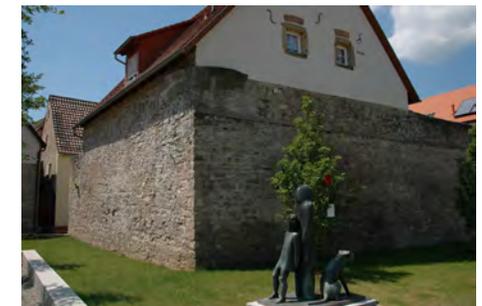
Nordöstlicher Abschnitt, bei Badstr. 21

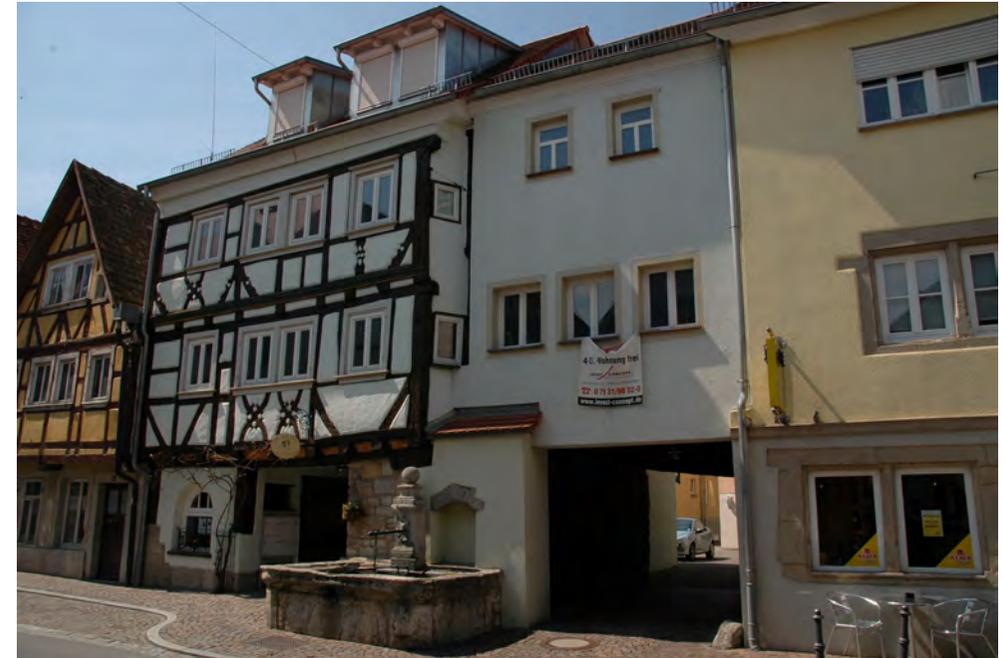
Am Gänsturm 1 (ehem. Hauptstraße 35)

Dreigeschossiges Fachwerkgebäude über massivem Erdgeschoss, Satteldach; Sichtfachwerkbau mit Vorstoß, der Zwischenbau über der Durchfahrt mit Fachwerkstube; frühes 16. Jahrhundert mit Veränderungen des 20. Jahrhunderts (u.a. Dachausbau mit Gauben, Dachkonstruktion und Hoffront 1996/97 erneuert, Ladeneinbau samt Anlage eines passagenartigen Zugangs im Erdgeschoss).

Das im Detail veränderte Gebäude ist mit seiner Zierfachwerkfassade ein Zeugnis des frühneuzeitlichen Hausbaus in Weikersheim. Durch seine traufseitige Stellung hebt es sich gemeinsam mit dem verputzten Baikörper des ehem. Gasthof zur Sonne (Am Gänsturm 2) von der umliegenden Bebauung ab, womit ihm am nördlichen Stadteingang, noch zusätzlich Bedeutung zukommt.

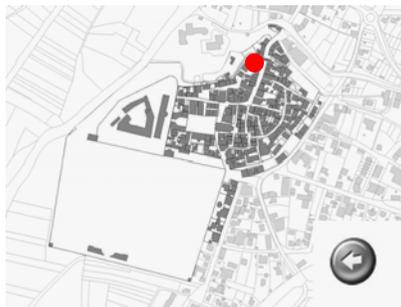
Brunnen, sog. Fischbrunnen

Brunnen aus Muschelkalk mit Kugelbegründer Brunnensäule und Wasserspeiendem Fisch, der Brunnenkasten rechteckig mit profiliertem oberem Abschluss, rückwärtig sekundäre (Brunnen-)Nische; bez. 1777.

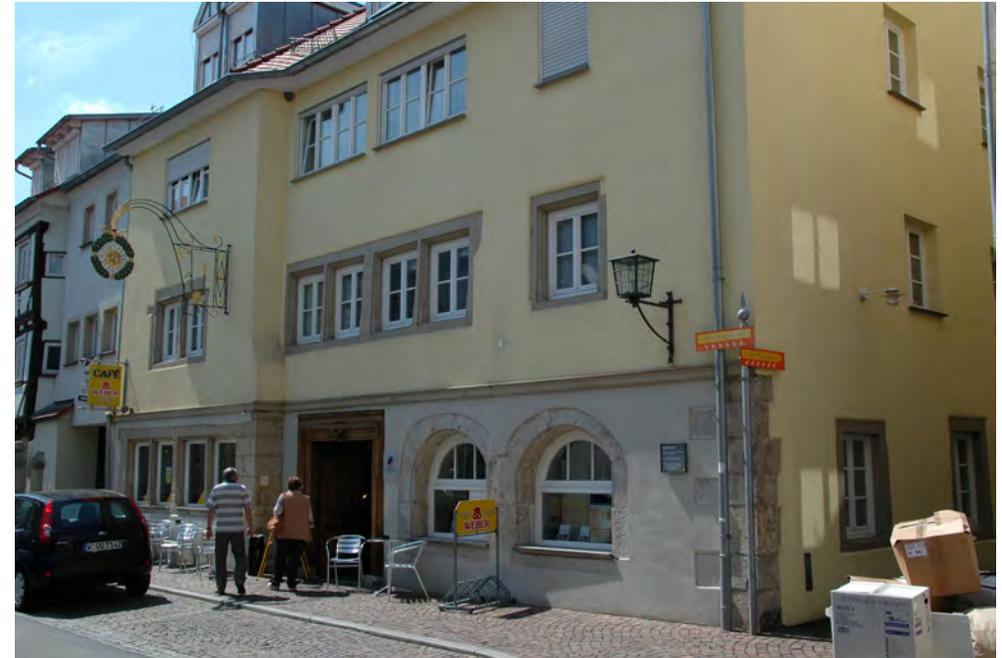
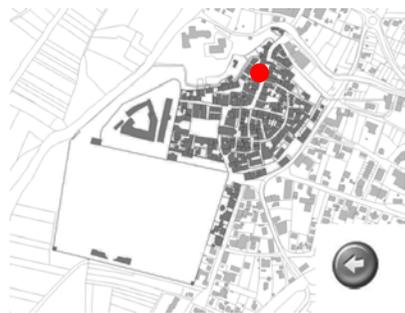
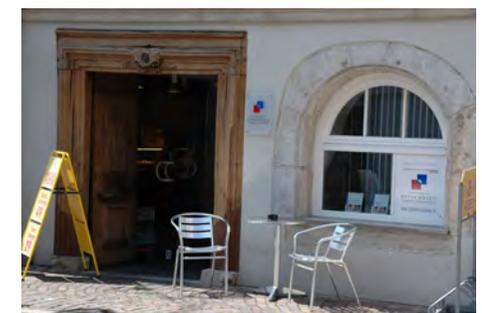
Erd- und Obergeschoss des ehem. Gasthof Zur Sonne

Massives Erd- und erstes Obergeschoss mit profilierten Steingewandfenstern mit Anläufen, im Erdgeschoss zudem zwei profilierte Rundbogenfenster und Portal mit geschnitzten Rokokotürblättern, schmiedeeiserner barocker Ausleger; errichtet 1564, nach umfangreichem Umbau 1996/97 nur noch Teile von Erd- und Obergeschoß original erhalten, moderner Dachausbau.

Fassadendetails

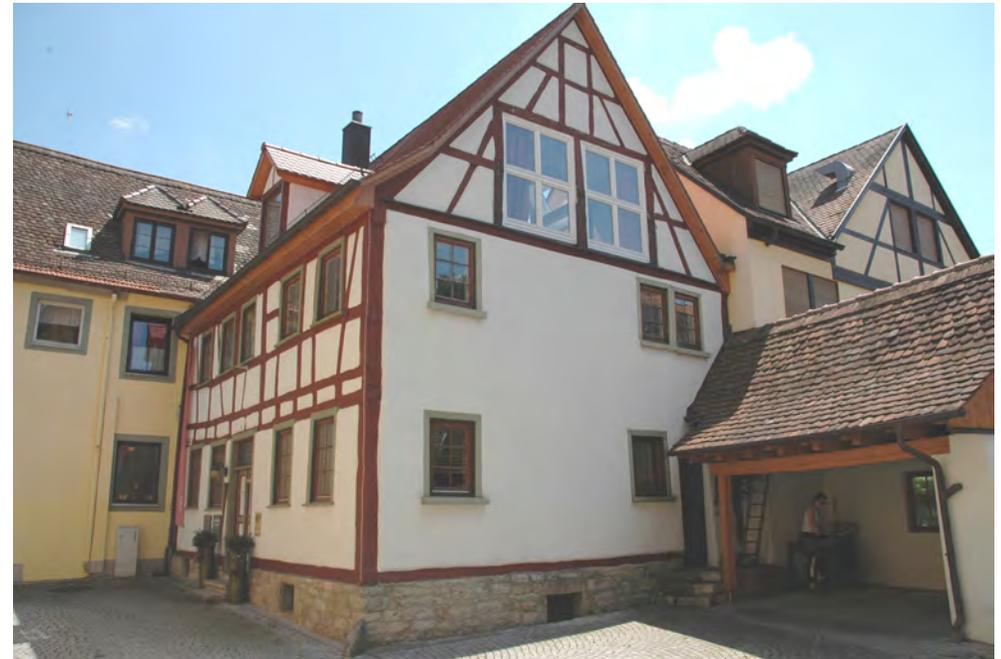
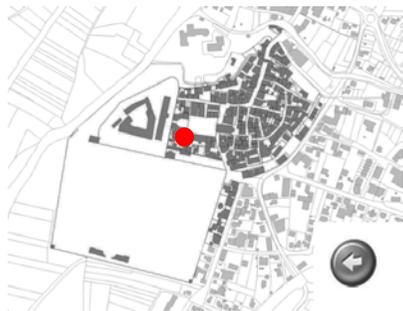
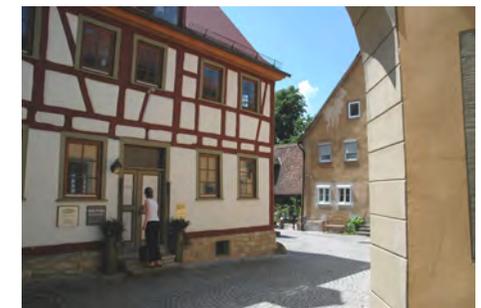
Am Graben 1

Zweigeschossiges Gebäude mit massivem, über einem Natursteinsockel errichtetem Erdgeschoss und Obergeschoss in konstruktivem Fachwerk, teilweise verputzt, Satteldach; zweiflügelige Eingangstüre mit Oberlicht des 19. Jh.; 18./19. Jahrhundert, nachträgliche Fachwerkfreilegung, 2002 Ausbau Dachgeschoss und Herstellung von zwei Gauben.

Ansicht von Nordosten

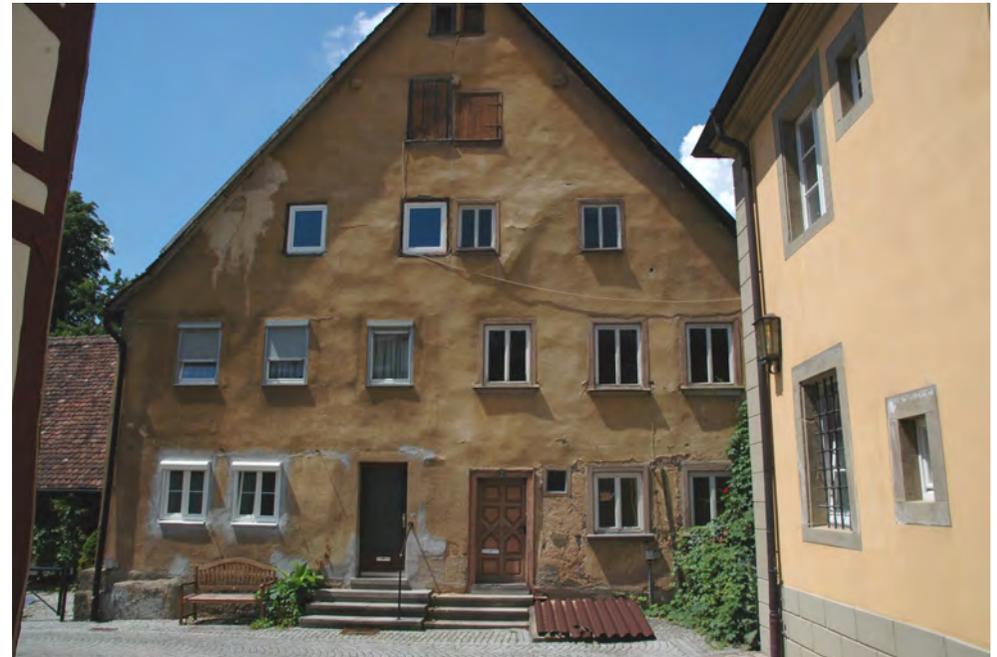
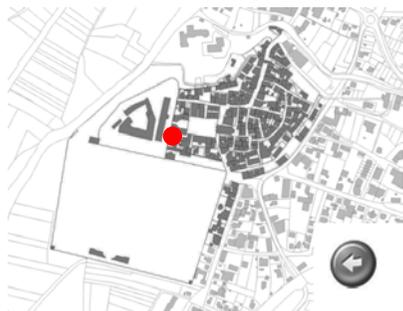
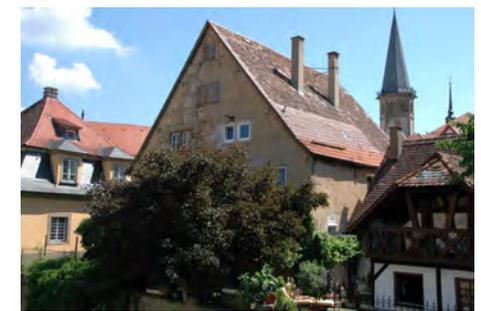
Am Graben 2-4

Zweigeschossiges Gebäude mit massivem Erdgeschoss und Obergeschoss und Giebel in konstruktivem Fachwerk, verputzt, dreigeschossiges Satteldach mit Aufzugsgauben; symmetrischer, breit gelagerter Baukörper mit zwei mittig liegenden Hauszugängen mit Treppenstufen, eine Haustüre des 19. Jh. erhalten; um 1800 mit nachträglichen kleineren Veränderungen (Fenster- und Türauswechslung u.a.).

Ein großer Teil der Dachdeckung mit Wappenschnittbiber-Ziegeln ist erhalten.

Ansicht von Südwest

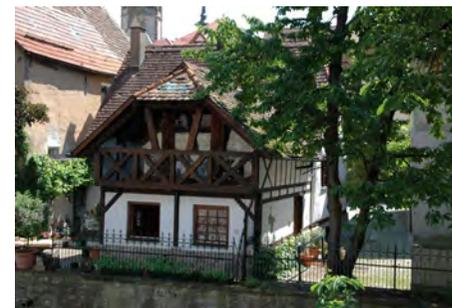
Eingeschossiges, teilweise verputztes Fachwerkgebäude mit Schopfwalmdach mit Aufzugsgaube; an der Eingangsseite gekoppeltes Fenster und zweiflügelige, spätbarocke Türe, rückwärtig anschließender Seitenflügel (ehem. Stall bzw. Nebengebäude), Dachdeckung mit Wappenschnittbiber-Ziegel; um 1800, 1975 umfassend saniert und umgebaut (u.a. Dachausbau, Dacherneuerung und weitgehende Erneuerung bzw. Ausbau des Seitenflügels für Wohnzwecke).

Westansicht

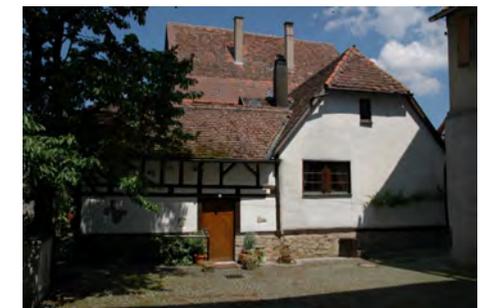
Südansicht

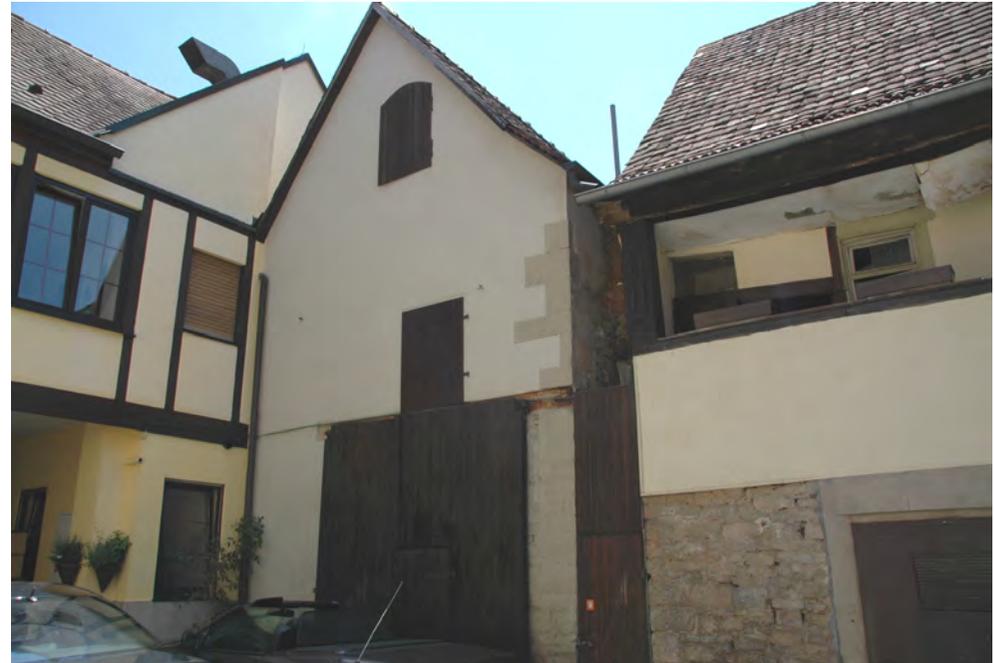
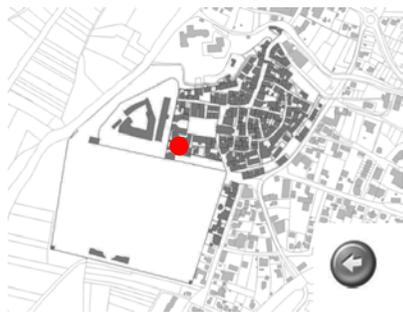
Am Graben 9

Giebelständige Scheune zweigeschossig, massiv, verputzt, Satteldach; 16./17. Jahrhundert.

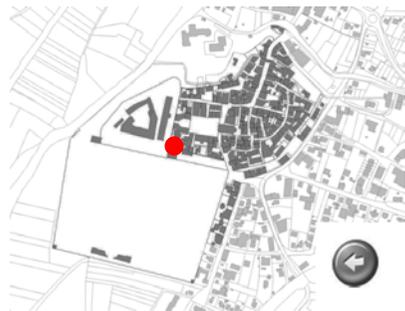
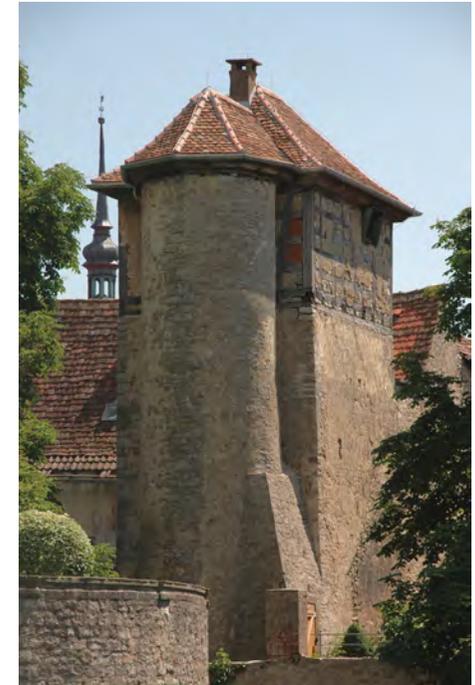
Nordansicht

Über annähernd quadratischem Grundriss errichteter Turm mit westlicher angebauter Wendeltreppe, weitgehend massiv, das oberste Turmgeschoss in Fachwerk errichtet; das Äußere und Innere des Turmes weitgehend unverändert als Gefängnisturm überliefert (Innenstruktur, Ausstattung, Fassungsreste u.a.); im Kern 14. Jahrhundert, um 1600 umgebaut, 1935 Wiederherstellung der eingestürzten Mauer am Turm.

Der Stadtturm ist als Bestandteil der Sachgesamtheit Stadtbefestigung ein Dokument für die einstige Verteidigungsanlage Weikersheims. Wegen seines hohen Überlieferungsgrades ist die Blaue Kappe zudem von hohem Zeugniswert für das historische Gerichtswesen, neben ihrer die südwestliche Stadtsilhouette prägenden äußeren Gestalt.

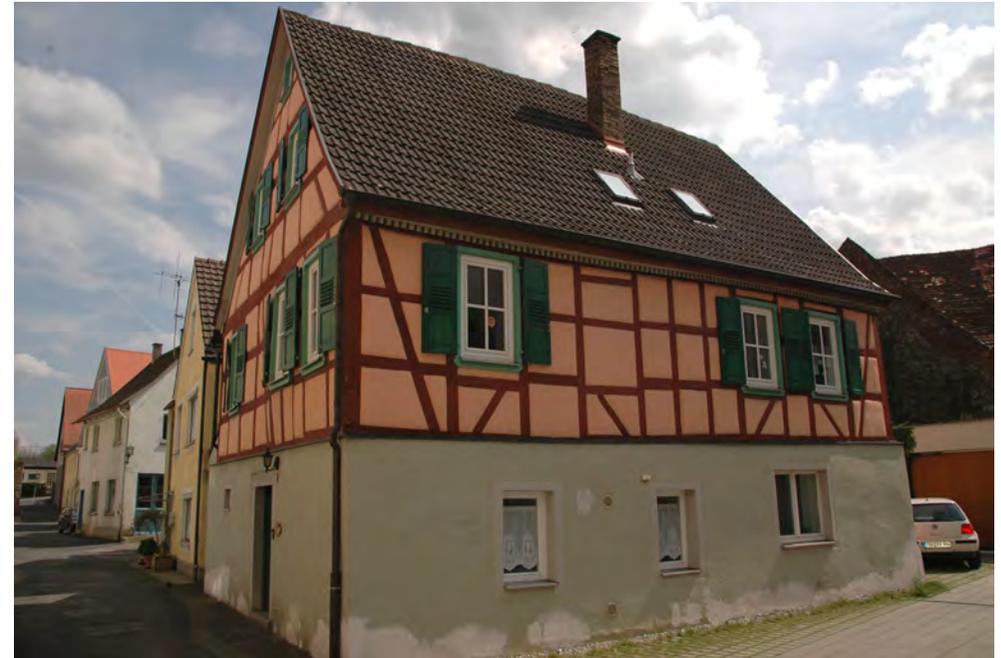
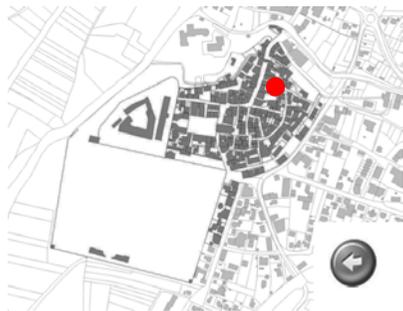
Badstraße 2

Zweigeschossiges Gebäude mit massivem, verputztem Erdgeschoss und Obergeschoss in konstruktivem Fachwerk, traufseitiger Zahnschnittfries, Satteldach; 18./ 19. Jahrhundert mit nachträglichen Veränderungen (Fachwerkfremilegung, Fenster, Dach u.a.).

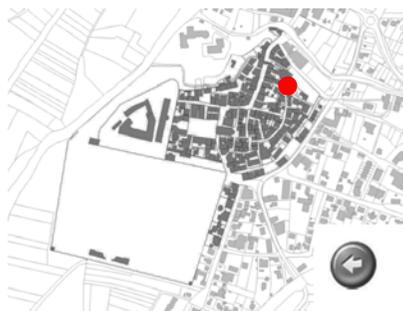
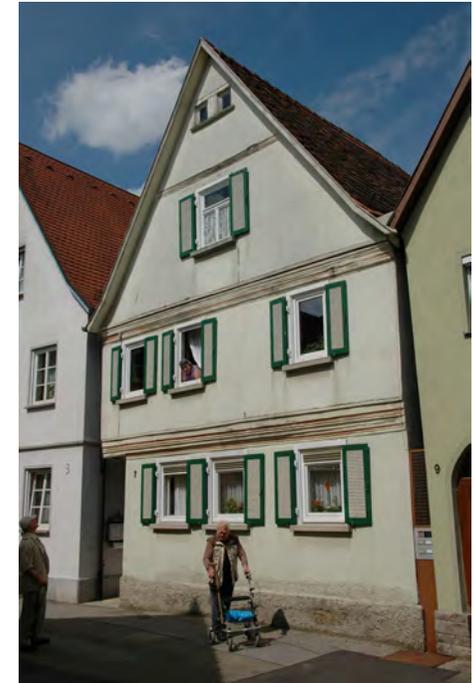
Badstraße 7

Zweigeschossiges Gebäude mit massivem Erdgeschoss und vorstoßenden Obergeschossen (v.a. an der Traufseite) mit profilierten Schwellen, verputzt, Satteldach; im Kern wohl noch 16. Jahrhundert mit nachträglichen Veränderungen des späten 19./ frühen 20. Jahrhunderts.

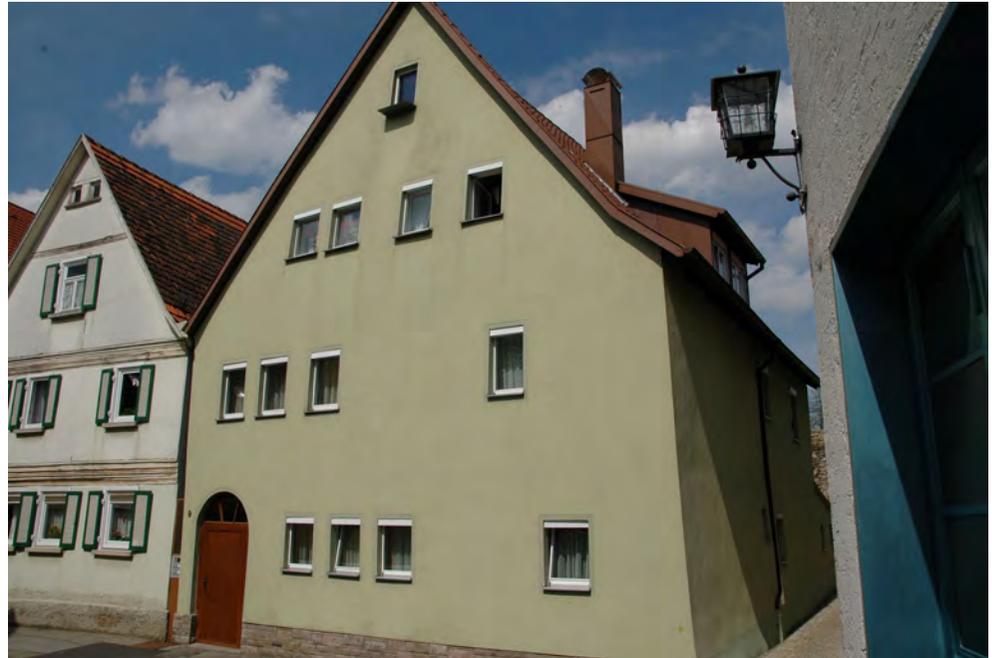
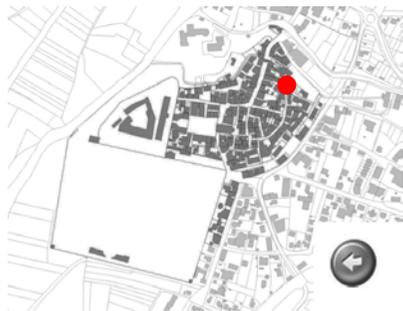
Badstraße 9

Zweigeschossiges, wohl weitgehend massives und verputztes Gebäude mit Satteldach; kleine, unregelmäßige Befensterung; 17./18. Jahrhundert mit nachträglichen Veränderungen.

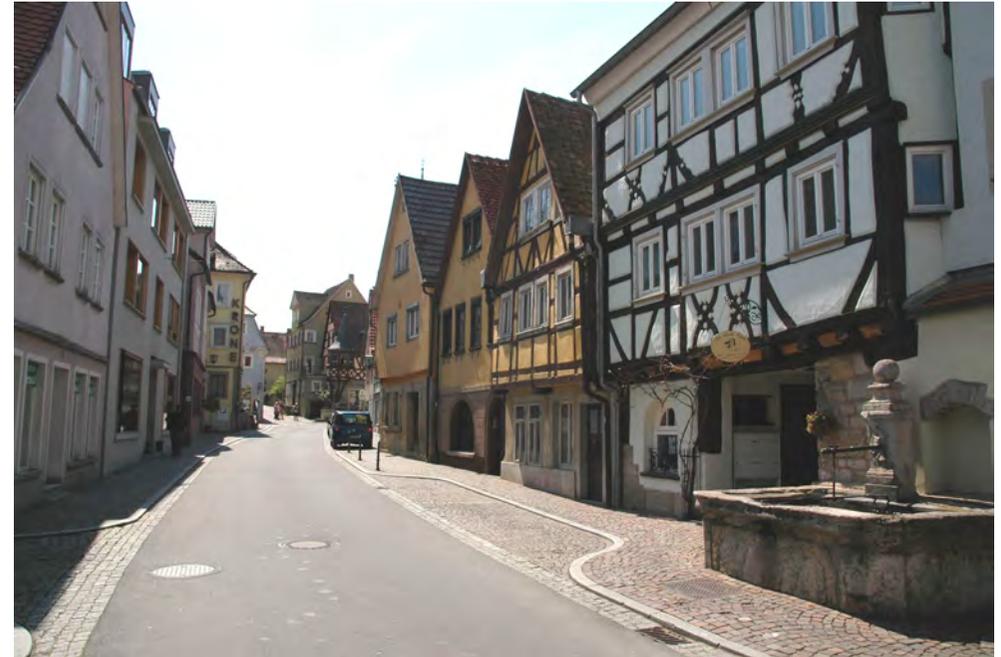
❶ Blick nach Süden, Höhe Nr. 36

Zentrale Hauptverbindungsachse durch die Altstadt, von Norden, vom Gänsturm kommend bis auf Höhe Kronenstraße breiter Verlauf, danach stark verjüngt nach Westen ❷ bzw. auf Höhe Hohenloherstraße nach Süden jeweils im Rechten Winkel abknickend und nach Südosten wiederum stark verjüngt weiterführend, auf Höhe Hauptstraße 4 einst das südliche Stadttor passierend; das Straßenbild im nördlichen Abschnitt vom Gänsturm und den dreigeschossigen, traufständigen Sondergebäuden (Gasthof zur Sonne und zur Krone) sowie zweigeschossigen, giebelständige Wohn- und Geschäftshäusern des 16.-18. Jh. (Kulturdenkmale) geprägt, der Straßenraum zusätzlich durch zwei barocke Brunnen bereichert ❶; der südliche Abschnitt von trauf- und giebelständigen Gebäuden des 17.-19. Jh. und von der Einfriedung des westlich angrenzenden Stadtparks gesäumt ❸; angelegt als Teil der hochmittelalterlichen Stadtanlage. Der Hauptstraße mit ihrer historischen Bebauung und ihren differenzierten Raumqualitäten kommt als wichtigste innerstädtische Nord-Süd-Verbindung hoher Zeugniswert zu.

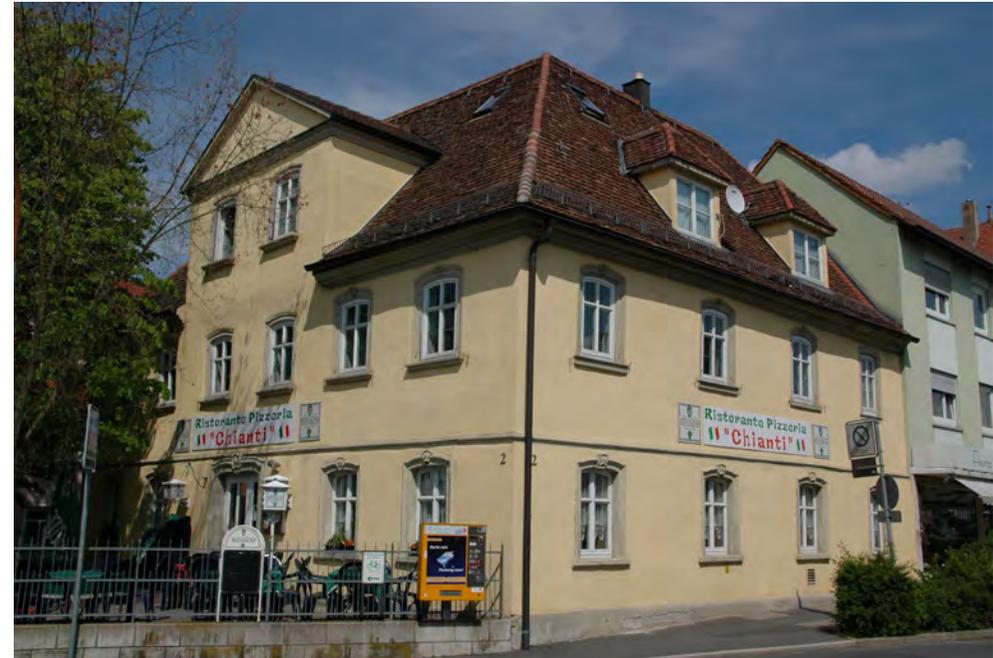
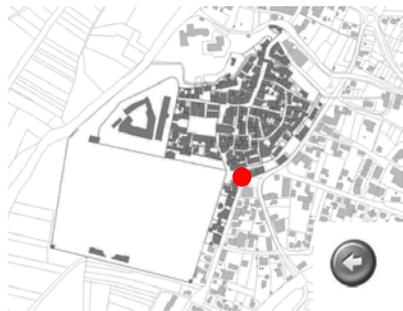
Hauptstraße 2

Zweigeschossiges, massives und verputztes Gebäude mit Walmdach und Mittelzwerchhaus; profilierte Fenstergewände mit Kartuschen; bez. 1770 mit nachträglichen Modernisierungen (1964 Umgestaltung Garten, Innenrenovierung, 1975 Fassadensanierung, 1993 Fensteraustausch, Umbauten im Inneren).

Der spätbarocke-frühklassizistische Gasthof hat als eines von mehreren im Zuge der Siedlungserweiterung des 18. Jahrhunderts errichteten Sondergebäuden (Spital, Apotheke, Schule) exemplarischen Wert für die Stadtbaugeschichte. Durch seine Kopflage am Kreuzungspunkt Hauptstraße/ Schulstraße/ Karl-Ludwig-Straße und seiner zum Schlosspark ausgerichteten Hauptfassade kommt ihm darüber hinaus besondere städtebauliche Bedeutung zu.

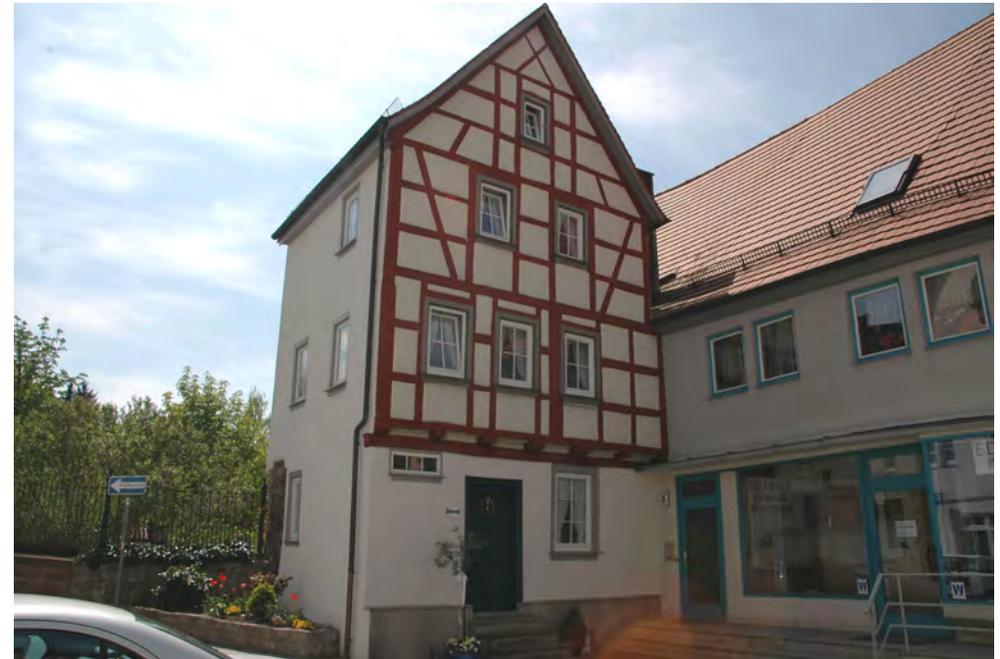
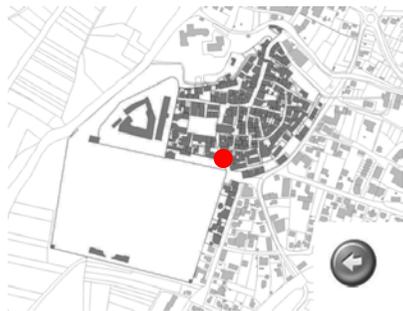
Hauptstraße 3/1

Dreigeschossiges Gebäude mit massivem, leicht erhöht liegendem Erdgeschoss und Fachwerkobergeschossen, mit Ausnahme des Nordgiebels verputzt, Satteldach; im Kern 17. Jahrhundert, das Fachwerk im 18./19. Jahrhundert wohl zum Teil verändert, nach 2000 Modernisierung.

Das mit seiner Rückfassade auf der Stadtmauer aufsitzende, turmartige Gebäude ist als Bestandteil der südlichen, den Stadtpark prägenden Gebäudereihe und als Raumkante der südlichen Hauptstraße städtebaulichen Gründen erhaltenswert.

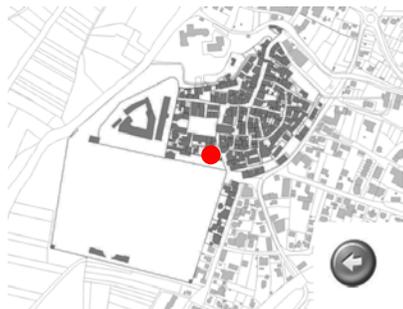
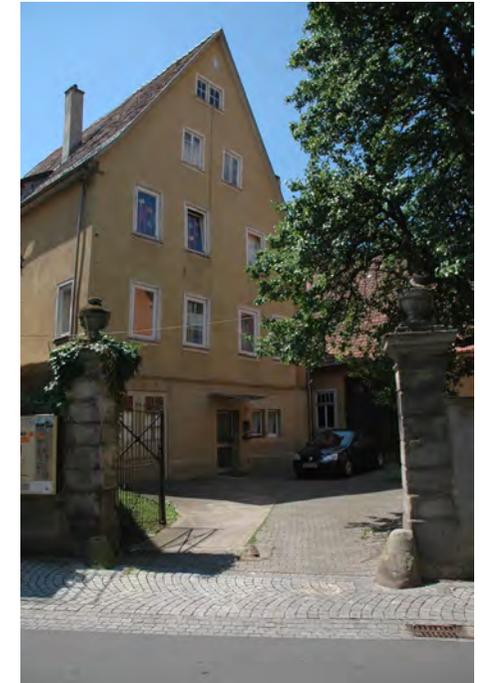
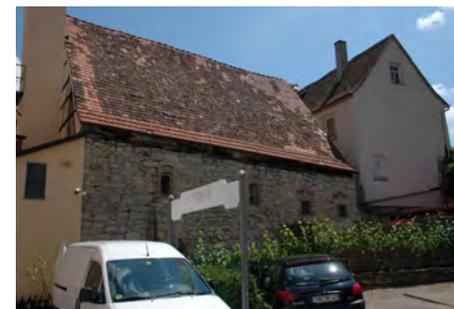
Scheune und Saalbau, Westansicht

Das Hauptgebäude dreigeschossig mit massivem Erdgeschoss bzw. massiver Südfassade sowie Fachwerkobergeschossen, verputzt, hohes Satteldach; an der Südfassade renaissancezeitliche Fenstergewände, Dachstuhl mit Verblattungen; um 1600, im 19./20. Jahrhundert überformt; der westlich angrenzende, traufständige ehem. Saalbau dreigeschossig, massiv bzw. in Fachwerk errichtet, Satteldach mit zwei Hängewerkkonstruktion, um 1800 mit Veränderungen des 19. Jh.; die angrenzende Scheune, massiv in Bruchstein mit Satteldach, um 1800, der Giebel jünger; die beiden Torpfeiler mit Urnenaufsatz um 1800.

Das vergleichsweise große „Gehöft“ lässt wegen seiner Gebäudefunktionen und der zum Teil repräsentativen und qualitätvollen Ausgestaltung auf eine Sondernutzung schließen, der Bauherr könnte auch ein öffentliches Amt bekleidet haben. Wegen seiner Nutzungsgeschichte kommt der Anlage daher dokumentarischer Wert, für seine geschlossene und gut überlieferte Gebäudestruktur zudem exemplarischer Wert zu.

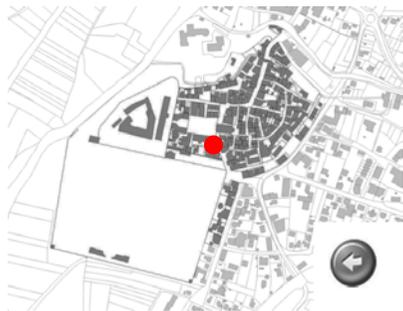
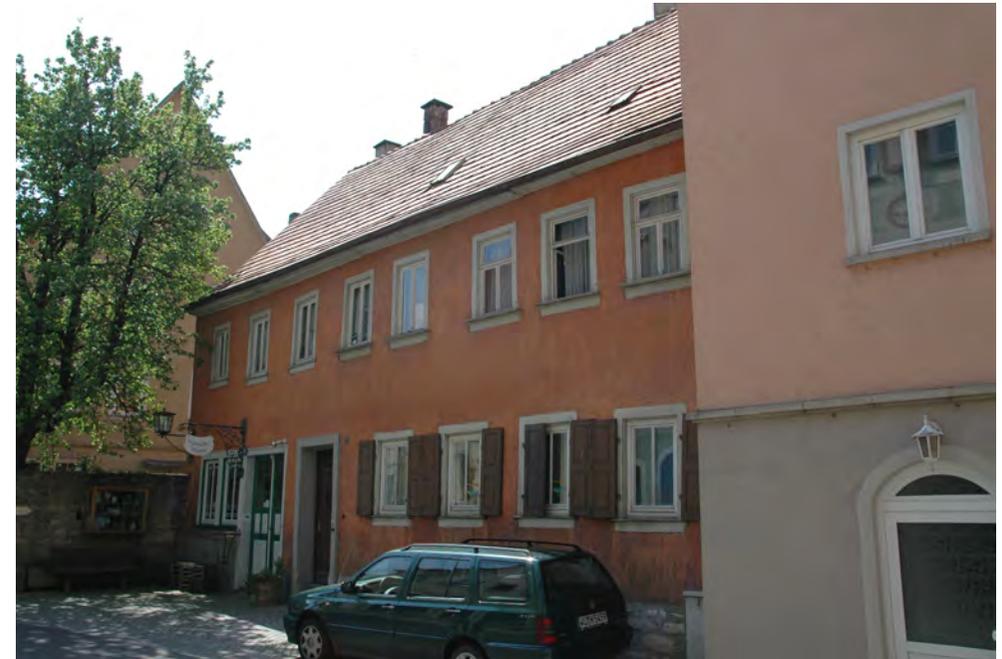
Hauptstraße 7

Zweigeschossiges Gebäude mit massivem Erdgeschoss und Fachwerkobergeschoss, verputzt, Satteldach; 19. Jahrhundert mit kleineren baulichen Überformungen (Fassade, Fenster u.a.).

Das vermutlich als Handwerkerhaus errichtete Gebäude ist wegen seines weitgehend unveränderten Erhaltungszustandes des 19. Jahrhunderts und als Hinweis auf die jüngere Bebauungsstruktur an der Hauptstraße erhaltenswert.

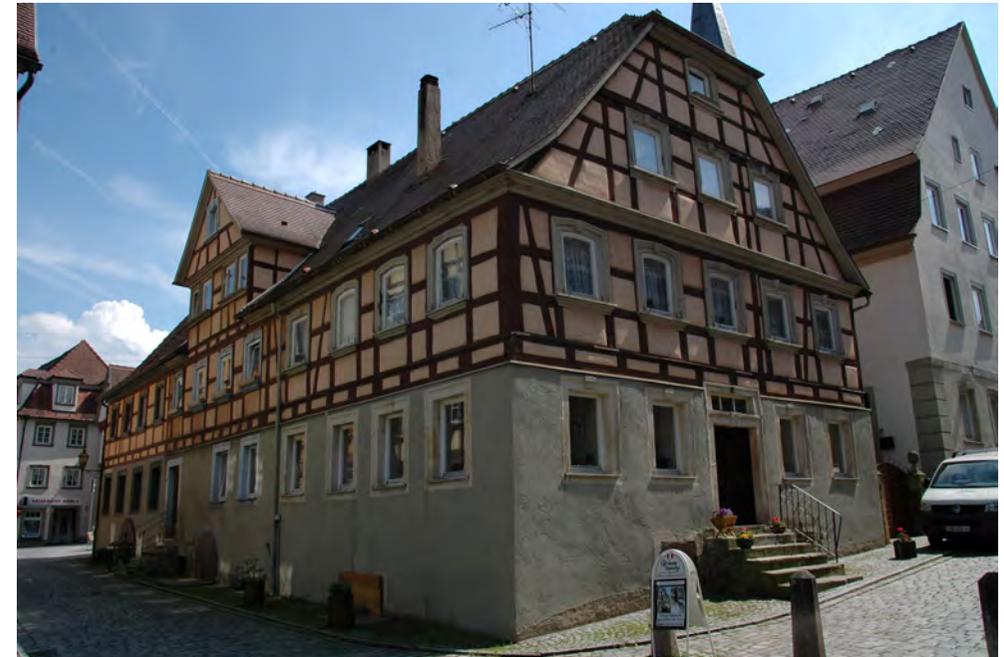
Hohenloherstraße 1 und 3 (v.r.)

Zweigeschossiges, am abfallendem Gelände errichtetes Gebäude, Keller und Erdgeschoss massiv, verputzt, das ursprünglich verputzte Obergeschoss in konstruktiven Fachwerk errichtet, Krüppelwalmdach mit mittig liegendem Zwerchhaus; Kellerbögen des Vorgängerbaus erhalten, ein Kellerbogen bez. 1577, profilierte Fenstergewände mit Keilsteinen, die Ostfassade schlicht, die Westfassade repräsentativ gestaltet mit Barockportal (bez. 1784); nach Brand über älterem Keller 1784 neu errichtet, nachträgliche Fachwerkfreilegung, nach Abbruch des angrenzenden Gebäudes zur Hauptstraße (Anfang 20. Jh.) Neugestaltung der Ostfassade sowie Ladeneinbau.

Das nur durch einen schmalen Hofraum von dem zeitgleich errichtetem Gebäude Marktplatz 2, 4 und 6 getrennte Wohnhaus ist als eigenständige städtebauliche Lösung und als Dokument des barocken Stadtbaus im Bereich Marktplatz von Bedeutung für die Stadtgestalt und Stadtstruktur.

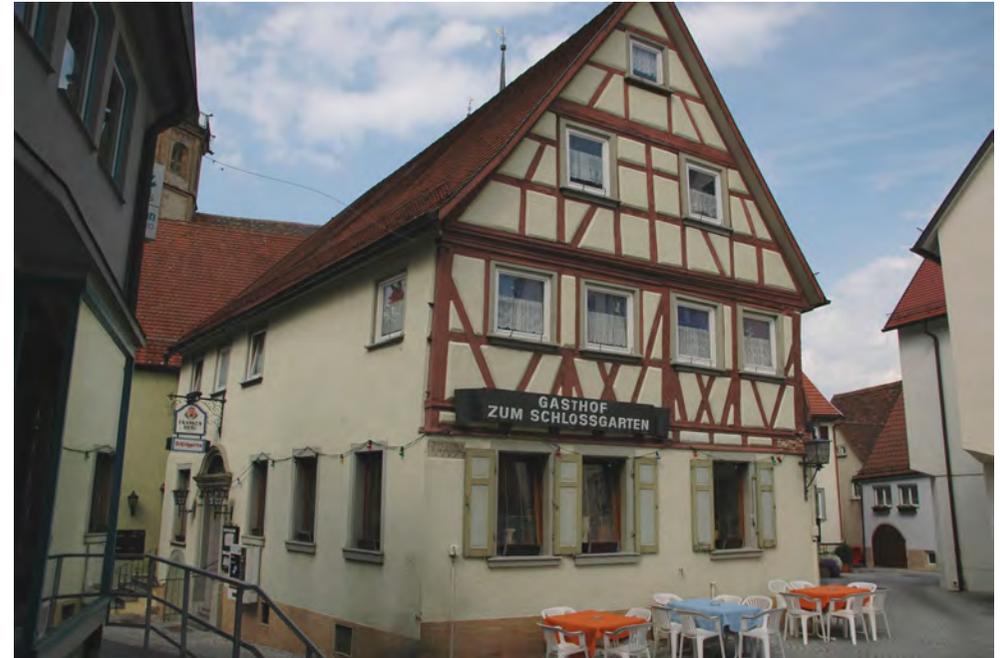
Hauptstraße 10

Zweigeschossiges Gebäude mit massivem Keller- und Erdgeschoss, das Obergeschoss in Fachwerk errichtet, mit Ausnahme der südlichen Giebelfront (Ober- und Dachgeschoss) verputzt, Satteldach; traufseitig Kellerbogen und Barockportal (Haupteingang), giebelseitig Erbauungstafel bez. 1605, reich profilierte Schwelle; errichtet 1605 mit Veränderungen des 18.-20. Jahrhunderts; rückwärtig zweigeschossiges Nebengebäude, massiv bzw. in Fachwerk errichtet, verputzt, hohes Satteldach; vermutlich zeitgleich mit Hauptgebäude, nachträglich verändert.

Das Gebäude ist mit seiner Giebelfassade auf das abgegangene Obere Tor ausgerichtet und bildet durch seine Kopflage im Kreuzungsbereich Hauptstraße-Kirchstraße gleichzeitig eine wichtige Raumkante aus. In Komplettierung mit dem Nebengebäude und in seiner Funktion als Gasthof in unmittelbarer Nähe des südlichen Stadteingangs hat das im Detail veränderte frühneuzeitliche Gebäude dokumentarischen Wert.

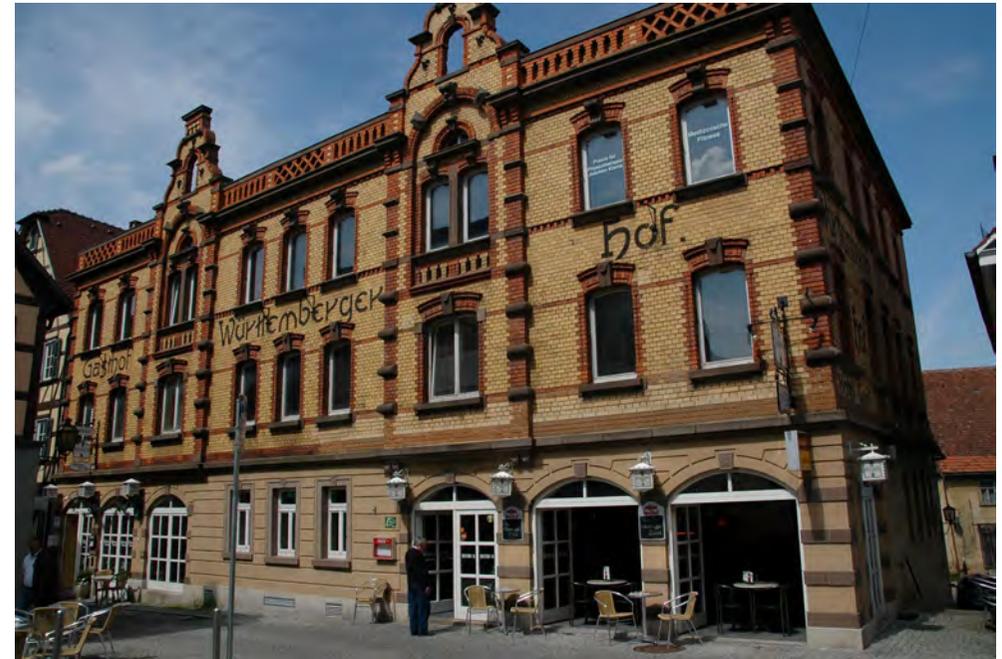
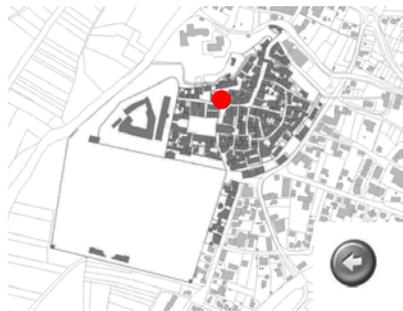
Hauptstraße 11

Kulturdenkmal ist die backsteinsichtige Fassade mit als Sockel ausgebildeter Erdgeschosszone und streng axial angelegten Obergeschossen mit gliedernden, von Ziergiebeln bekrönten Risaliten und abschließender Balustrade; die bestehende Brauerei Walter mit Wirtschaftsgebäuden 1908 nach Plänen des Oberamtsbaumeisters Scheunenstuhl umgebaut und aufgestockt bzw. neue Fassade vorgeblendet, 1960/61 Veränderungen an der Fassade u.a. Entfernung der Balustraden- und Ziergiebelaufsätze, 1989 Brand und Zerstörung von großen Teilen des Inneren, Fassadenrenovierung und Neugestaltung des Erdgeschosses, Dachrenovierung.

Als einziger in Backstein errichteter Gründerzeitbau Weikersheims und als vereinzelt gebliebener Ansatz zu einer städtischeren Bauweise im Stadtbild hat die Fassade hohen exemplarischen Wert für die Stadtbaugeschichte des 19. Jahrhunderts.

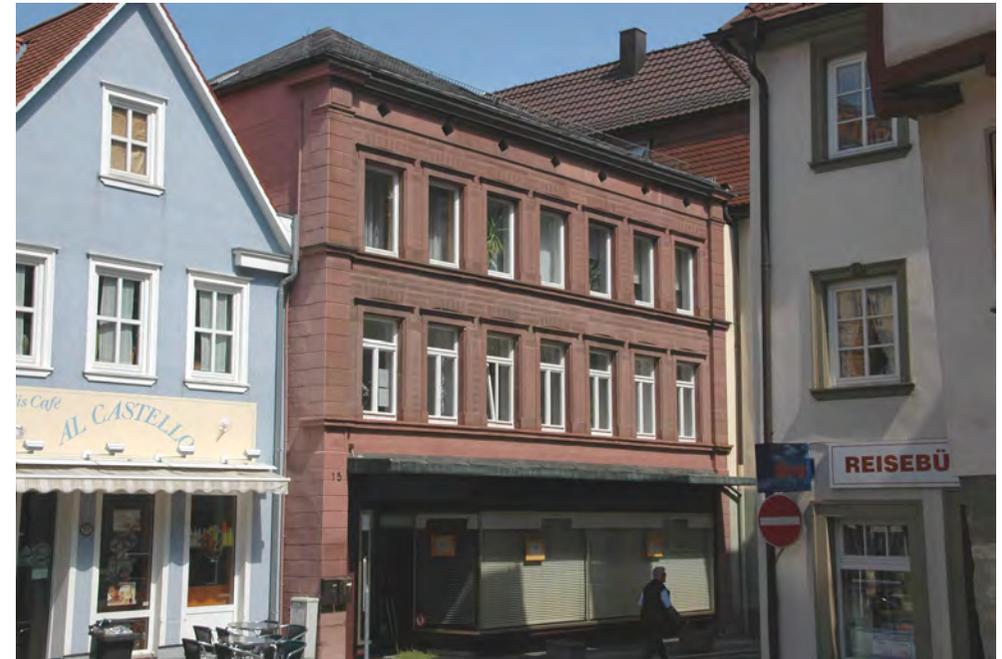
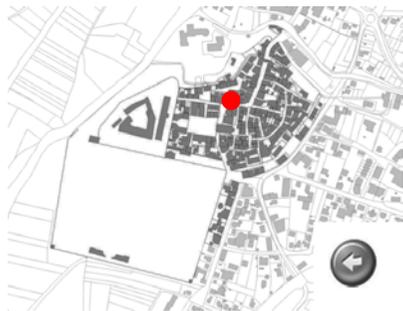
Hauptstraße 15

Dreigeschossiges Gebäude aus Sandstein und Backstein, verschlemt, flaches Walmdach; schlichte Fassadengestaltung mit gleichmäßig angeordneten Fensterachsen, Fenster mit geraden Verdachungen, hoher Kniestock mit Belüftungsluken; Anfang 20. Jahrhundert, das Erdgeschoss nachträglich wohl mehrfach überformt, Fensterauswechslung.

Mit seiner Rotsandstein imitierenden Fassadengestalt zählt das anstelle zweier schmalerer Gebäude errichtete Wohn- und Geschäftshaus zu den wenigen Gründerzeitbauten Weikersheims.

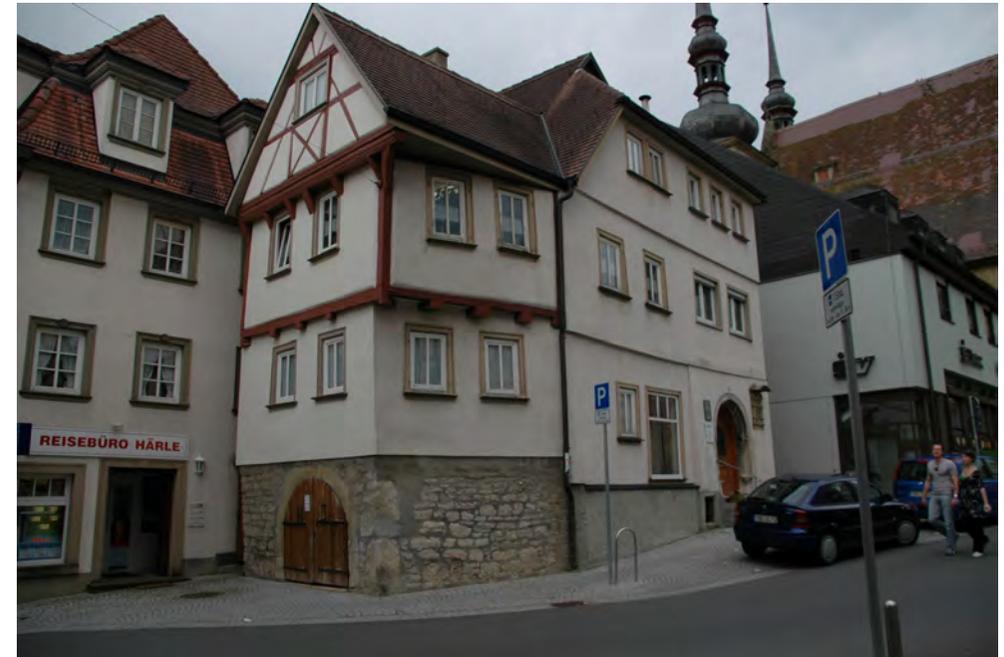
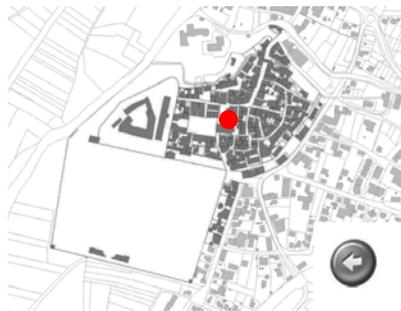
Hauptstraße 16

Zweigeschossiges, über Hanggeschoss errichtetes Fachwerkgelände, weitgehend verputzt, der Hauptteil mit Rauchdach, Prunkportal mit Sitznischen und Wappenstein Ludwig Casimirs, um 1560, das Gebäude im Kern mittelalterlich; der Anbau mit giebelseitigem rundem Kellerbogen, bez. 1585, das zweite Obergeschoss v.a. traufseitig auskragend, reich profilierte Schwelle über Knaggen; 1963 Fassadensanierung, 1983 Umbau/Erneuerung zweites Obergeschoss und Dach, 2006 Erneuerung Fenster und Dachdeckung.

Das im Kern mittelalterliche Gebäude ist wegen seiner historischen Nutzung als Münze, wegen seiner qualitativ erhaltenen Baudetails und wegen seiner städtebaulichen wichtigen Lage an der Schnittstelle zwischen dem herrschaftlichem und dem bürgerlichem Weikersheim von dokumentarischem Wert.

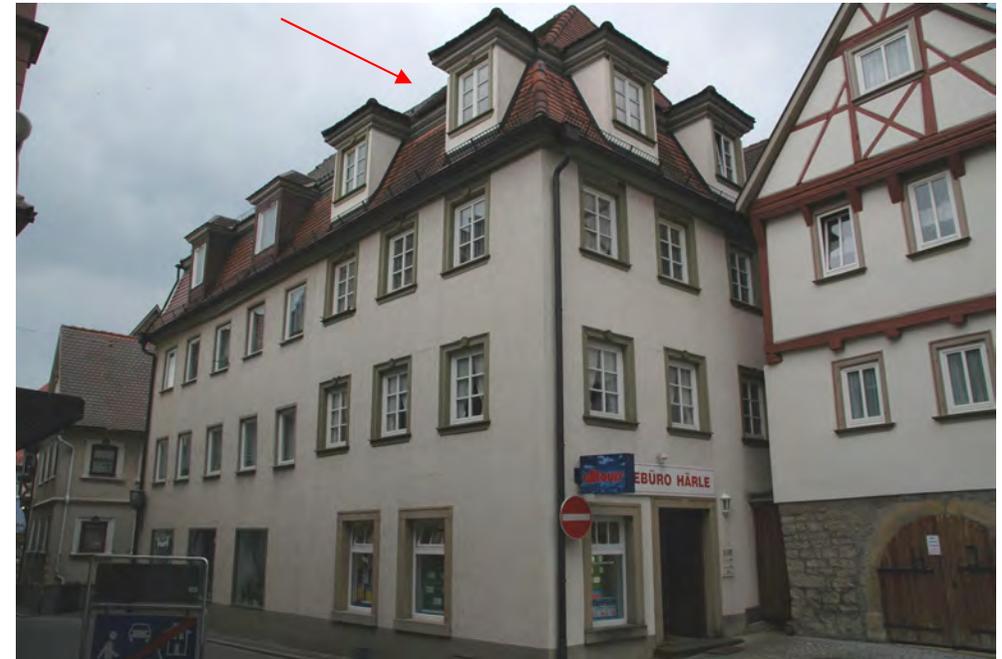
Hauptstraße 18, Bildmitte

Dreigeschossiges Gebäude, vermutlich massiv errichtet, verputzt, hohes abgewalmtes Mansarddach mit Standgauben; in den Obergeschossen Fenstergewände mit Muscheldekor; um 1770, im 20. Jahrhundert modernisiert, dabei Erdgeschosszone überformt.

Das spätbarocke-frühklassizistische Wohnhaus ist ein Dokument für das Bauen des gehobenen Bürgertums in Weikersheim, neben seiner städtebaulichen Qualität als prägendes Element innerhalb der zeitgleich entstandenen bzw. umgestalteten angrenzenden Gebäude.

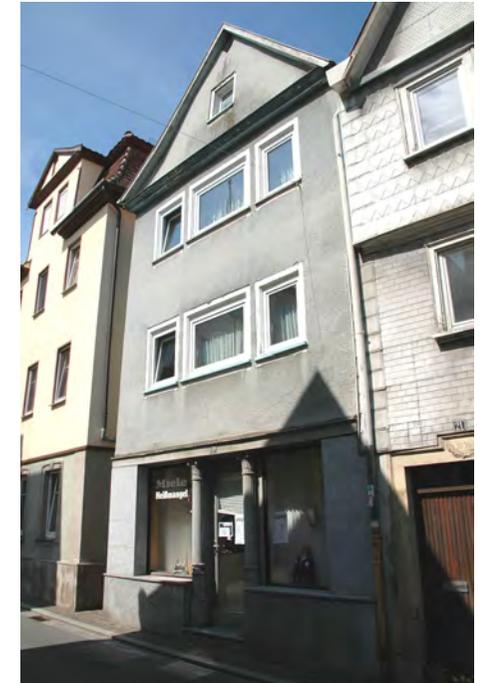
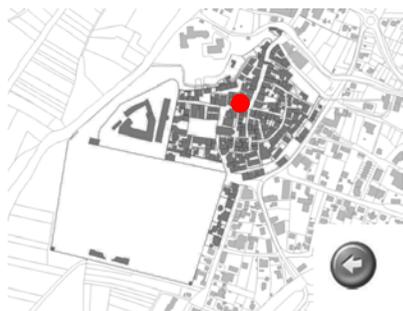
Hauptstraße 19

Dreigeschossiges Gebäude mit massivem Erdgeschoss und Fachwerkobergeschossen, verputzt, Satteldach mit klassizistischen profilierten Giebeldreieck, im Erdgeschoss gusseiserne Säulen vom ehemaligen Ladenlokal des späten 19. Jahrhunderts; Gebäude des 18./19. Jahrhunderts im 20. Jahrhundert mehrfach überformt (u.a. Fassadenvereinfachung, Änderung der Fensterachsen, Fensterauswechslung).

Das über schmalem, langem Grundriss errichtete spätbarocke/klassizistische Gebäude ist mit seinen maßgeblichen Veränderungen ein spätes und daher erhaltenswertes Beispiel für die von herrschaftlicher Seite veranlasste Vereinheitlichung des Stadtbildes.

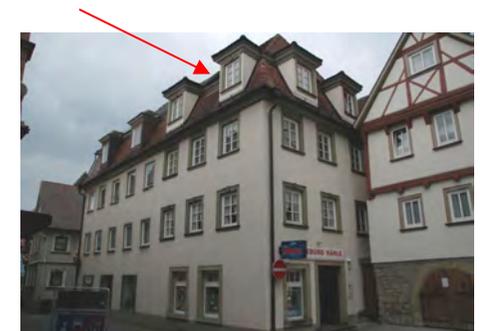
Mit Hauptstraße 18, von Nordwest

Dreigeschossiges Gebäude, vermutlich massiv bzw. in Fachwerk errichtet, verputzt, hohes Mansarddach mit Standgauben; älteres Gebäude um 1770 gemeinsam mit dem Nachbargebäude Hauptstraße 18 barockisiert bzw. mit einem gemeinsamen Dach versehen, im 20. Jahrhundert modernisiert, dabei Erdgeschosszone wiederholt überformt.

Wegen seiner mit dem Nachbargebäude eine gestalterische Einheit bildenden äußeren Gestalt und als Hinweis auf die das Stadtbild aufwertenden Barockisierungsmaßnahmen des 18. Jahrhunderts ist das Gebäude erhaltenswert.
