Denkmalpflegerischer Werteplan Gesamtanlage Weikersheim

Regierungspräsidium Stuttgart, Referat Denkmalpflege

Weikersheim, Main-Tauber-Kreis

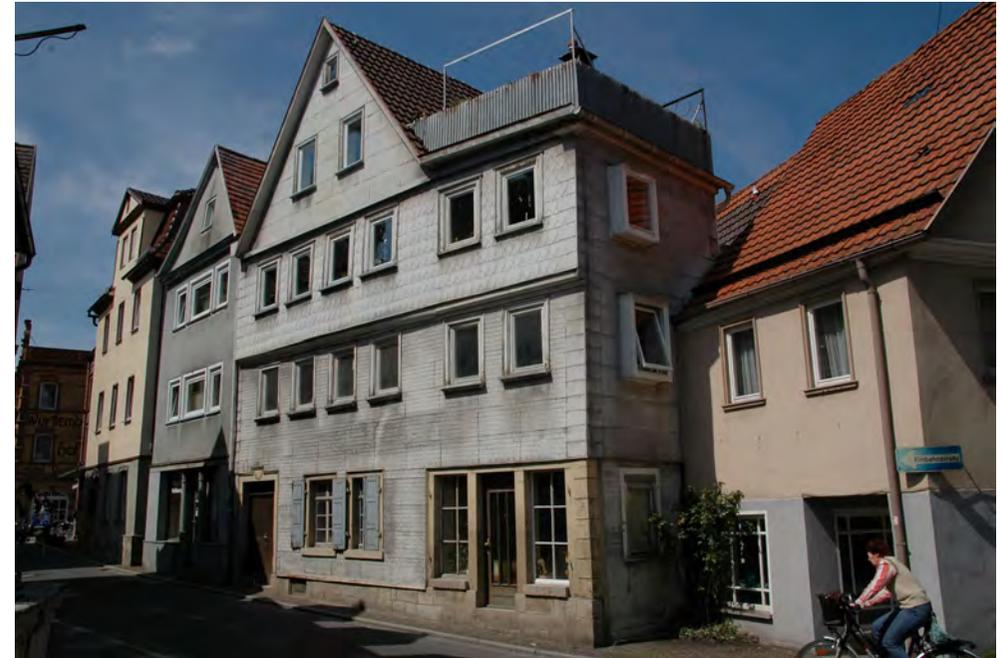
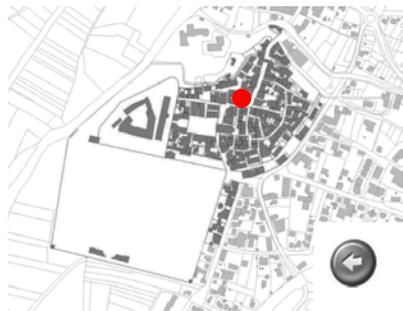
Hauptstraße 22

Zweigeschossiges Gebäude mit hohem massivem und verputztem Erdgeschoss und Obergeschoss mit (traufseitigem) Zierfachwerk, Satteldach mit Gauben; Eckerker in Fachwerk; spätes 16. Jahrhundert mit nachträglichen Modernisierungen im 20. Jahrhundert im Bereich des Erdgeschosses, 1953 und 1980 Fachwerkfreilegung.

Das den Kreuzungsbereich Hauptstraße/ Rosenstraße/ Kornstraße prägende Gebäude hat mit seinem für Weikersheim ungewöhnlichem Zierfachwerk exemplarischen Wert für das Bauen des gehobenen Bürgertums. Durch seinen Erker (Pendant zum Gänsturm) und den vorm Haus stehenden barocken Rosenbrunnen hat es darüber hinaus besondere städtebauliche Bedeutung als die Hauptstraße nach Süden hin abschließender *Point de vue*.

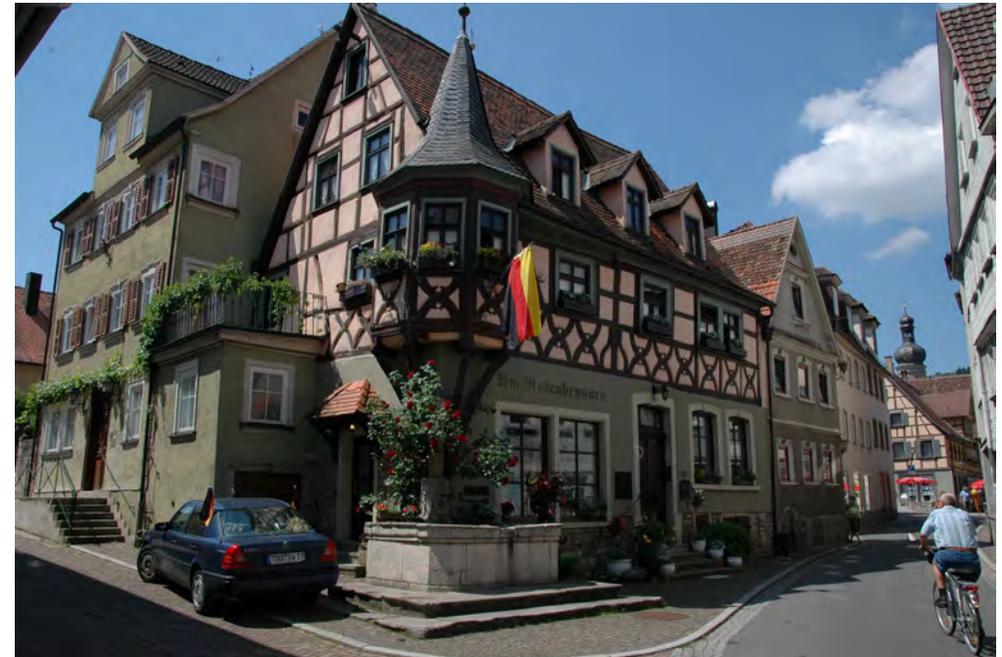
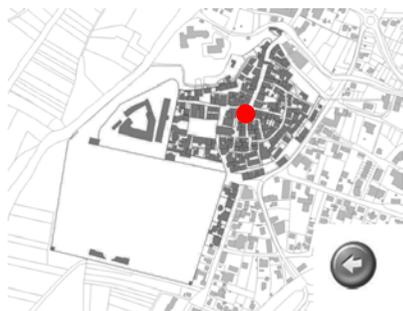
Hauptstraße 22 (bei dem Gebäude)

Über zwei breiten Kalksteinplatten errichteter Brunnen aus Muschelkalk mit schlichtem, rechteckigem Brunnentrog mit profiliertem Abschluss, der von einer Kugel bekrönte Brunnenstock teilweise farbig gefasst; um 1770.

Der Rosenbrunnen ist für die historische Wasserversorgung und als Beitrag zur Barockisierung des Stadtbildes von dokumentarischem Wert.

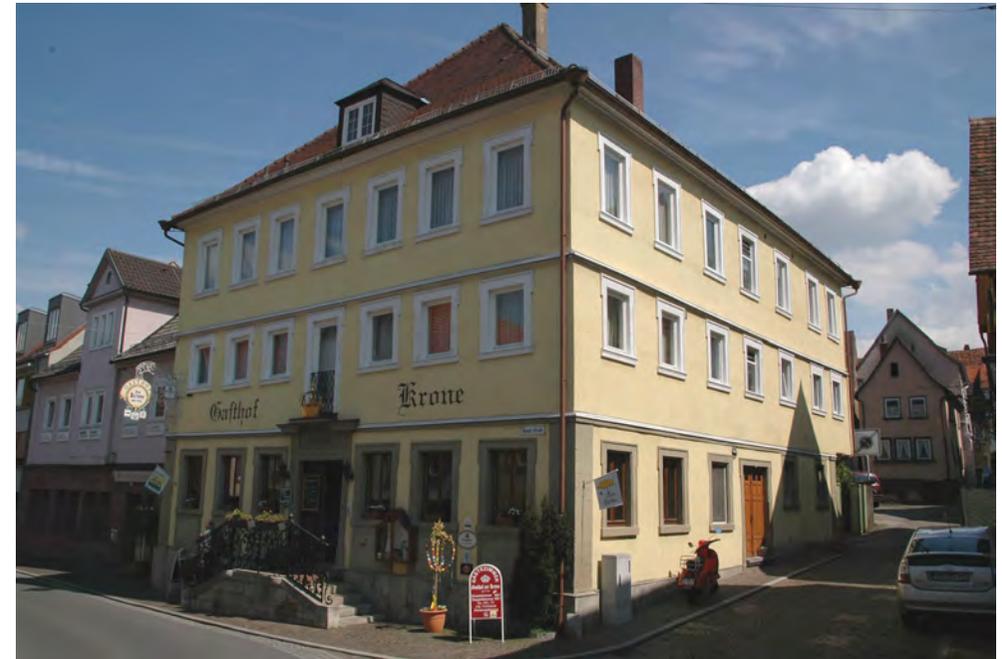
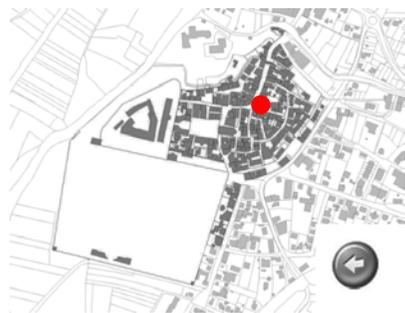
Hauptstraße 25

Zweigeschossiges Gebäude mit massivem Erdgeschoss und Fachwerkobergeschoss, verputzt, Krüppelwalmdach; symmetrische Fassadengliederung mit gekoppelten und Drillingsfenster mit reich verzierten, farbig gefassten hölzernen Gewänden; Gebäude des 16./17. Jahrhunderts nachträglich barockisiert und 1902 mit neuer historisierender Fassadengestalt versehen, der Laden mehrfach überformt.

Das im Kern neuzeitliche Gebäude hat mit seiner die Gestaltungsvorstellung der Jahrhundertwende zum 20. Jahrhundert widerspiegelnden und für Weikersheim singuläre Fassadengestalt exemplarischen Wert.

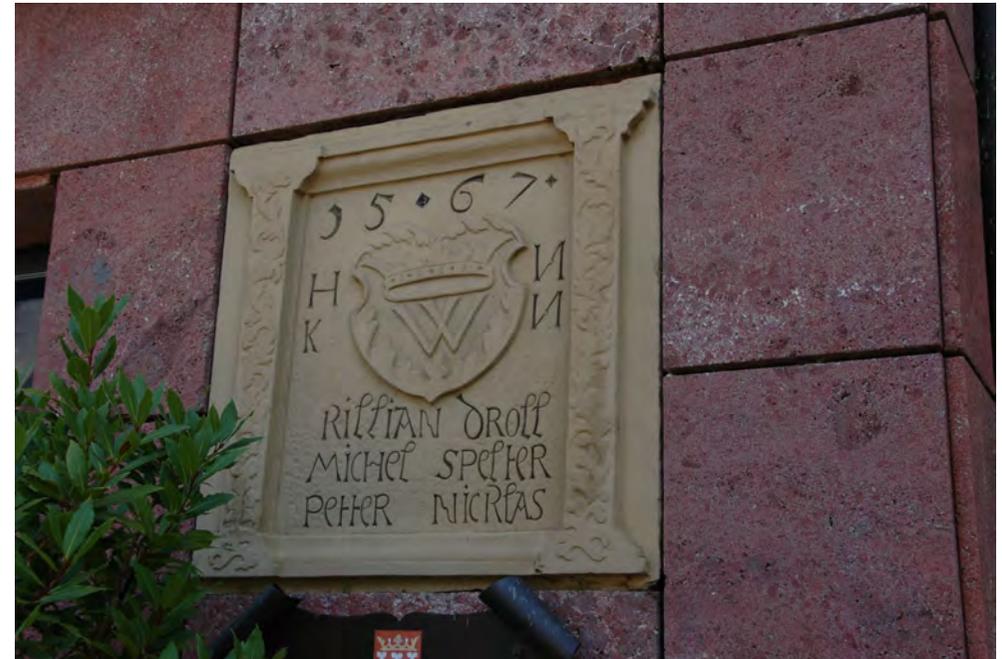
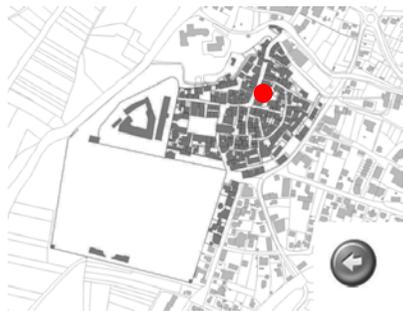
Hauptstraße 27

Zweigeschossiges Gebäude mit massivem Erdgeschoss und Fachwerkobergeschoss, verputzt, Satteldach; als Sockelzone ausgebildetes Erdgeschoss, symmetrische Fassadengliederung mit Gurtgesimsen, profilierte hölzerne Fenstergewände mit Muschelkartuschen; um 1770, Erdgeschosszone durch Ladeneinbau überformt, Dachausbau mit Gaube, der rückwärtige Gebäudeteil stark verändert bzw. weitgehend erneuert (kein Kulturdenkmal).

Das spätbarocke-frühklassizistische Wohnhaus hat exemplarischen Wert für das Bauen des gehobenen Bürgertums in Weikersheim, neben seiner städtebaulichen Qualität als Bestandteil der giebelständigen Gebäudereihe der nördlichen Hauptstraße.

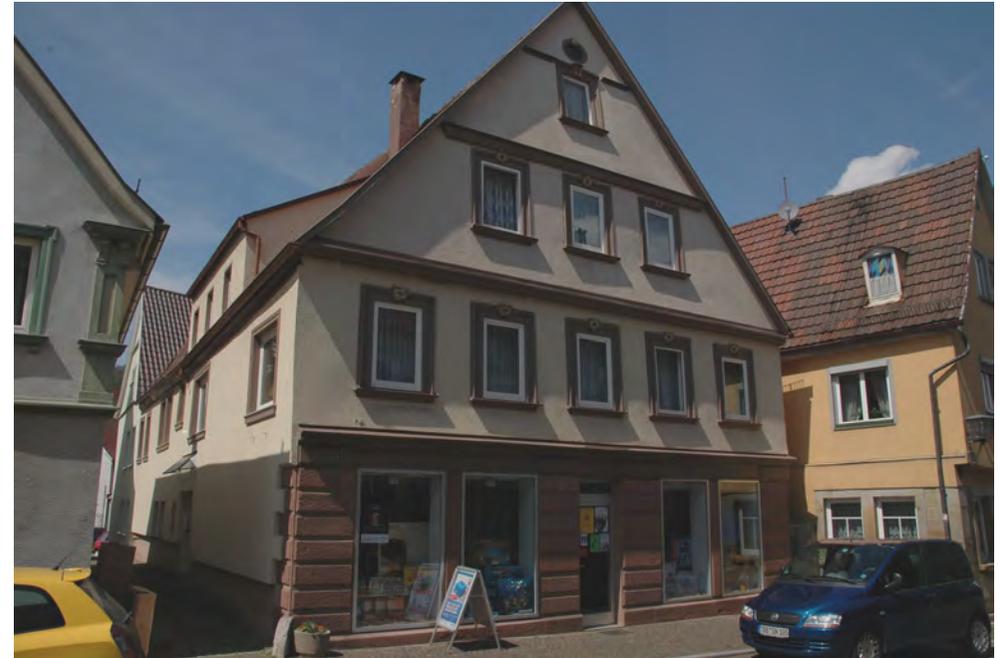
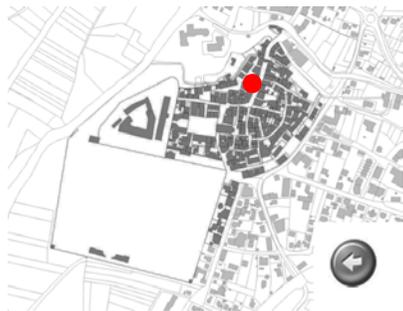
Hauptstraße 29

Am Wohnhaus massives Erdgeschoss mit einfachen Sandsteingewänden, im Türsturz Keilstein mit Rose, bez. 1864; das Wohnhaus erhaltenswert, zweigeschossig mit vorkragendem Fachwerkobergeschoss, verputzt, Satteldach; schlichte Fassade, im Dachgeschoss gekoppeltes Fenster; 16./17. Jahrhundert, mit Veränderungen des 19. und 20. Jahrhunderts.

Das Erdgeschoss mit seiner historistischen Umgestaltung und in seiner qualitätvollen Ausführung hat dokumentarischen Wert für das Bauen und Wohnen der mittleren sozialen Schichten. Das Wohnhaus als ist als Bestandteil der aus drei giebelständigen, vor die Baulinie der nördlichen Hauptstraße springenden neuzeitlichen Einzelgebäude vor allem aus städtebaulichen Gründen erhaltenswert.

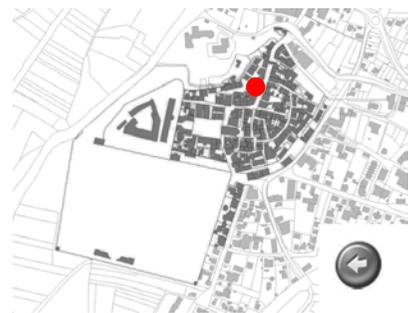
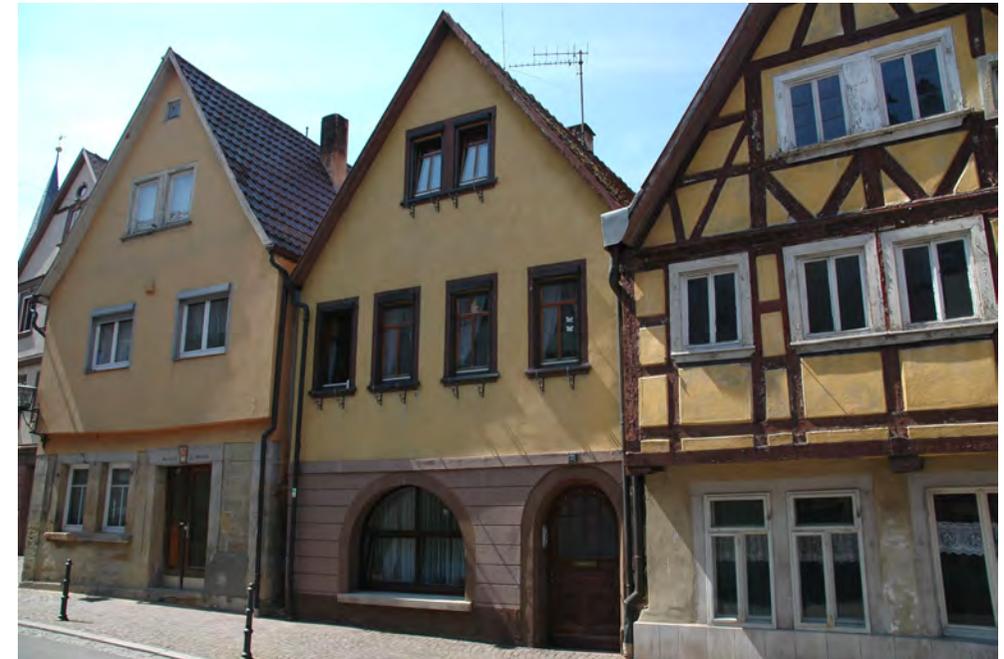
Hauptstraße 31, Bildmitte

Zweigeschossiges Gebäude mit massivem Erdgeschoss und Fachwerkobergeschoss, verputzt, Satteldach; als Sockelzone ausgebildetes Erdgeschoss mit rundbogigem Fenster und Portal, bez. 1564, die symmetrische Fassade schlicht, im Dachgeschoss gekoppeltes Fenster; 16. Jahrhundert mit nachträglichen Veränderungen des 19. und 20. Jahrhunderts (Erdgeschosszone, Fenster u.a.).

Als Bestandteil der neuzeitlichen, giebelständigen und vor die Baulinie springenden Gebäudereihe und als Beispiel für das Bauen und Wohnen der mittleren sozialen Schichten ist das Gebäude von dokumentarischem Wert.

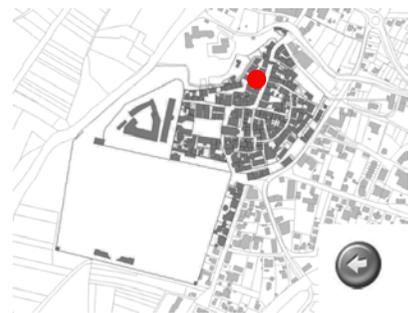
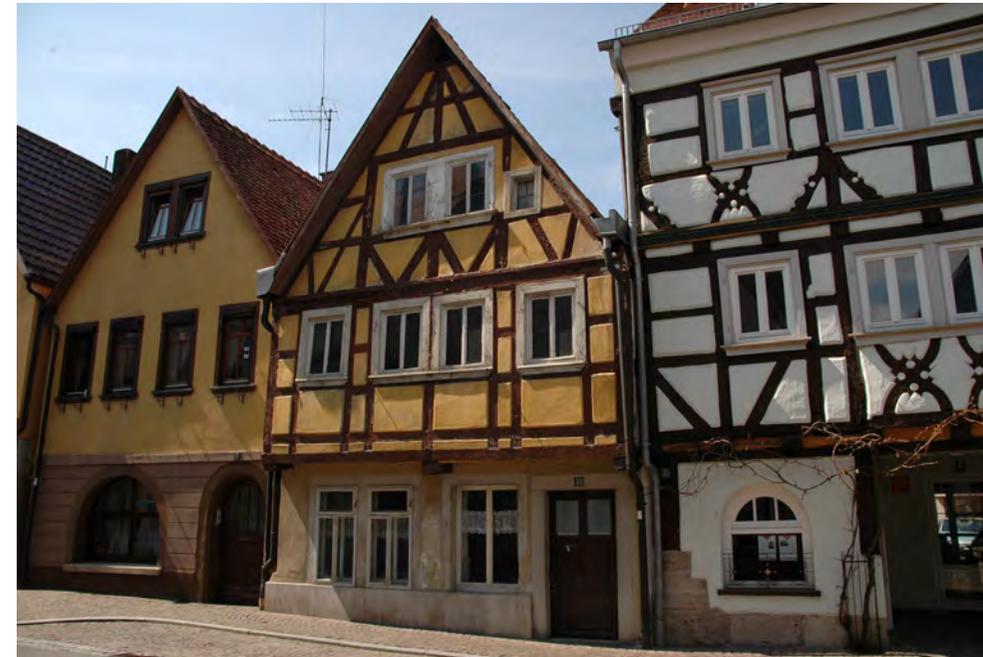
Hauptstraße 33, Bildmitte

Zweigeschossiges Gebäude mit massivem Erdgeschoss und Fachwerkobergeschoss, verputzt, Satteldach; starker Vorstoß über einfachen Konsolsteinen, profilierte Schwelle, 16./17. Jahrhundert mit jüngeren Veränderungen; das erhaltenswerte Rückgebäude zweigeschossig, mit Gewölbekeller, massivem Erdgeschoss und Fachwerkobergeschoss, weitgehend verputzt, steiles Satteldach, 17./18. Jh., der angrenzende Schuppen massiv bzw. in Fachwerk errichtet, zum Teil verputzt, historische Dachdeckung mit Wappenschnittbiber, 18./19. Jh.

Mit seiner gut überlieferten inneren und äußeren Gebäudestruktur und Ausstattung (Dachstuhl, Türen, Backofen u.a.) sowie als wichtiger Bestandteil der giebelständigen, neuzeitlichen Gebäudereihe der nördlichen Hauptstraße ist das Gebäude von dokumentarischem Wert für die Gesamtanlage. Das Rückgebäude mit bauzeitlichen Keller und Schuppen ist als Teil des Anwesens erhaltenswert.

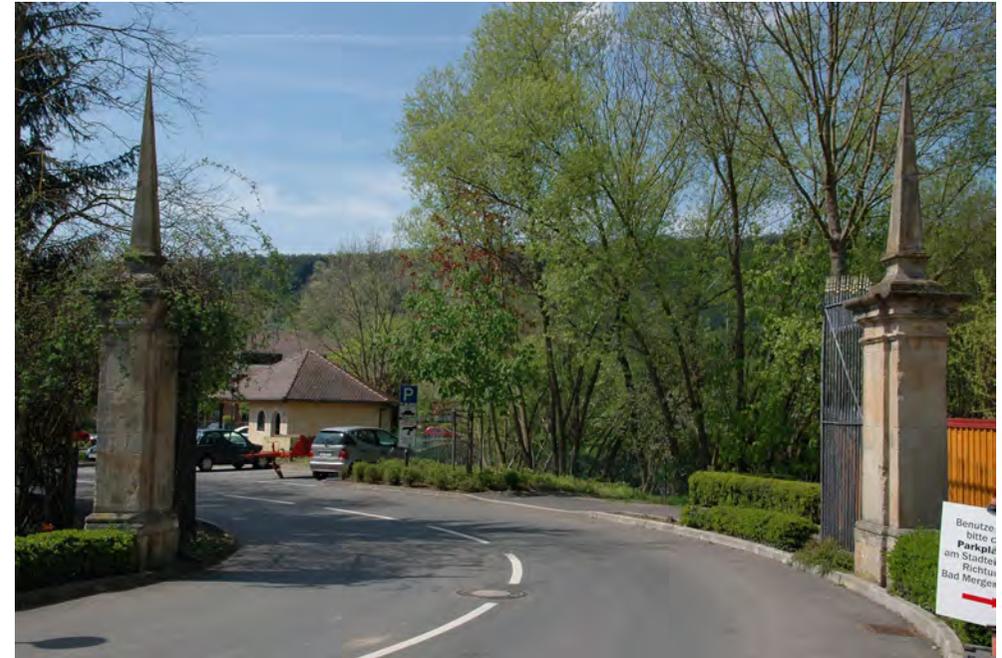
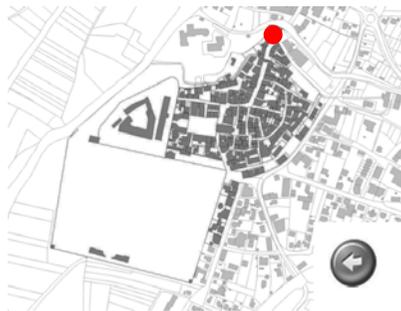
Hauptstraße 53 (bei dem Gebäude)

Gartentorpfiler aus Sandstein mit bekrönenden Obelisken, 18. Jahrhundert.

Die Torpfiler sind als letzter Hinweis auf die bis um die Mitte des 20. Jahrhunderts als Baumgarten genutzte und einst zum Schloss gehörige Fläche (Flurname Heiliges Wöhr) von Zeugniswert für die Geschichte der Gärten in Weikersheim.

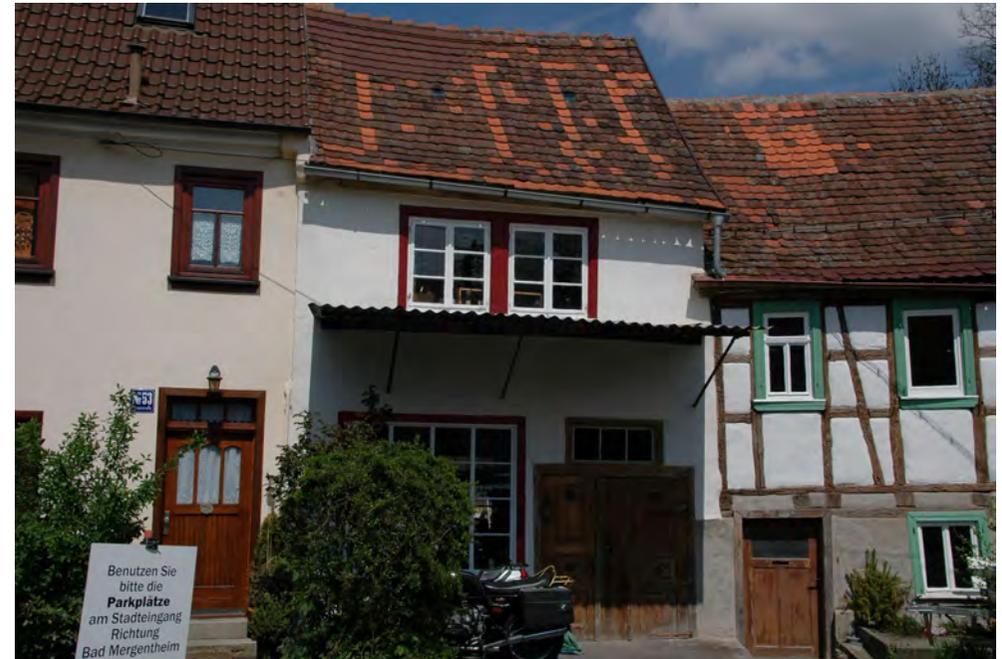
Hauptstraße 57

Zweigeschossiges Gebäude mit massivem, verputztem und etwas unter dem Straßenniveau liegendem Erdgeschoss und Fachwerkobergeschoss; Satteldach; Anfang 19. Jahrhundert mit nachträglichen Veränderungen (u.a. Fachwerkreilegung).

Die historische Dachdeckung mit Wappenschnittbiber-Ziegel ist in großen Teilen noch erhalten.

Mit seiner überkommenen Gebäudestruktur und –gestalt des 19. Jahrhunderts und als Bestandteil der kleinbäuerlich-handwerklichen vorstädtischen Bebauung zwischen Vorbach und Gänsturm ist das Wohnhaus erhaltenswert.

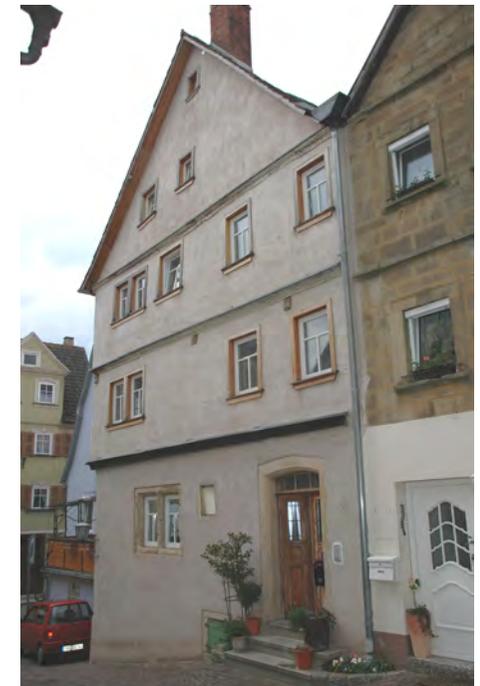
Hirtenstraße 1

Dreigeschossiges Gebäude mit massivem Hang- und Erdgeschoss, die Obergeschosse in Fachwerk errichtet, verputzt, im Erdgeschoss renaissancezeitliche Fenstergewände, seitlicher Kellerbogen; die nördliche Erdgeschossumfassungsmauer dient gleichzeitig als Rückmauer des Nachbargebäudes Korn-gasse 4, diese Mauer datiert in die Zeit um 1500, der ursprünglich nur zweigeschossige Kernbau im 17./18. Jh. aufgestockt, dabei Dachneigung verändert, Teile des Dachstuhl bzw. der Giebeldreiecke jedoch noch aus der ersten Bauphase, im 19. Jh. Herstellung eines segmentbogigen Portalgewändes anstelle des rundbogigen, seit 2003 Innen- und Außenanierung.

Die Dachdeckung mit Wappenschnittbiber-Ziegel ist weitgehend erhalten.

Innerhalb der von einfacheren Anwesen dominierten Hirtenstraße hat das Fachwerkhaus dokumentarischen Wert als Beispiel eines großen und dennoch ackerbürgerlich ausgerichteten Anwesens der frühen Neuzeit.

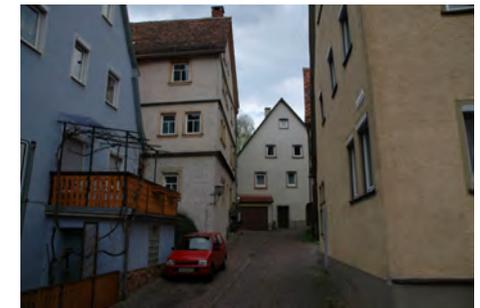
Westansicht mit Kellerbogen

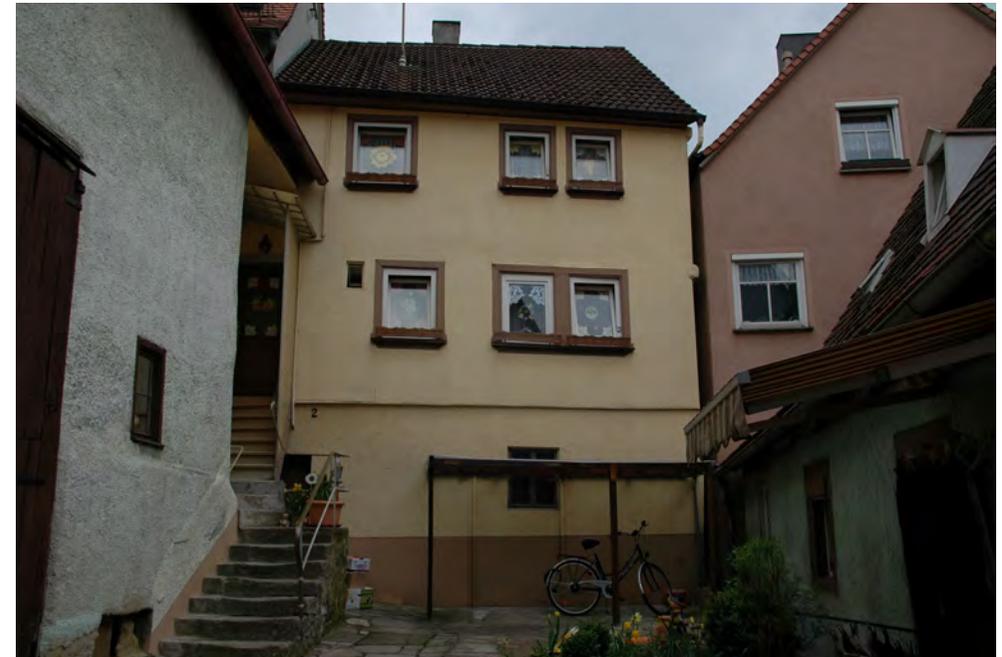
Hirtenstraße 2

Dreigeschossiges Gebäude mit massivem Hanggeschoss und Fachwerkobergeschossen, verputzt, Satteldach; einfache Fassade, hölzerne Fenstergewände, im ersten Wohngeschoss gekoppeltes Fenster, erhöht liegender Hauseingang; 18./19. Jahrhundert mit modernen Überformungen.

Das in zweiter Reihe liegende und über einen kleinen Innenhof erschlossene Gebäude ist innerhalb der von einfachen Kleinbauernhäusern geprägten Hirtenstraße und als Hinweis auf die historische Sozialstruktur dieses Quartiers erhaltenswert.

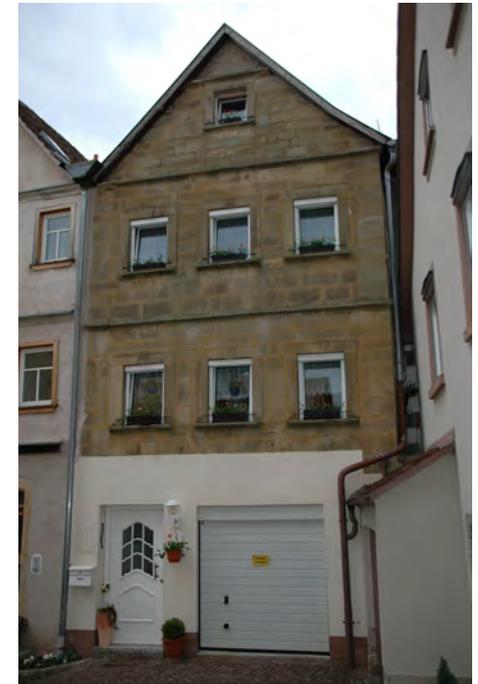
Hirtenstraße 3

Dreigeschossiges, massiv in Sandstein errichtetes Gebäude, das Erdgeschoss verputzt, Satteldach; qualitätvolle Werksteinfassade mit einfachen Gurtgesimsen. Profilierte Fenstergehäuse mit Blumen verzierten Keilsteinen; 19. Jahrhundert, im 20. Jahrhundert im Erdgeschoss durch Türauswechslung und Garageneinbau stark überformt.

Innerhalb der von einfachen Kleinbauernhäusern geprägten Hirtenstraße hebt sich das Wohnhaus in Materialität und Gestalt deutlich ab. Als Beispiel eines städtischen Wohnhauses der mittleren sozialen Schicht ist das Gebäude erhaltenswert.

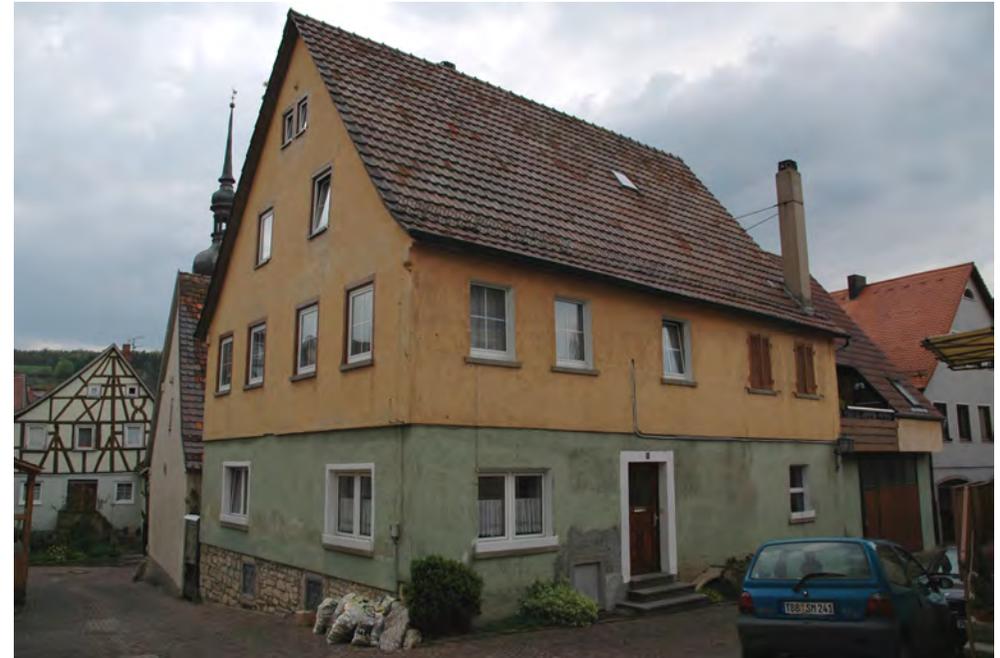
Hirtenstraße 6

Zweigeschossiges Gebäude mit massivem Erdgeschoss und Fachwerkobergeschoss, verputzt, Satteldach; 19./20. Jahrhundert, wohl mit älterem Kern.

Das in Ecklage zur Wilhelmstraße liegende ehemalige Wohnstallhaus ist ein erhaltenswertes Beispiel innerhalb der von Kleinbauernhäusern geprägten Hirtenstraße und gleichzeitig baulicher Ausdruck der historischen Sozialstruktur des Viertels.

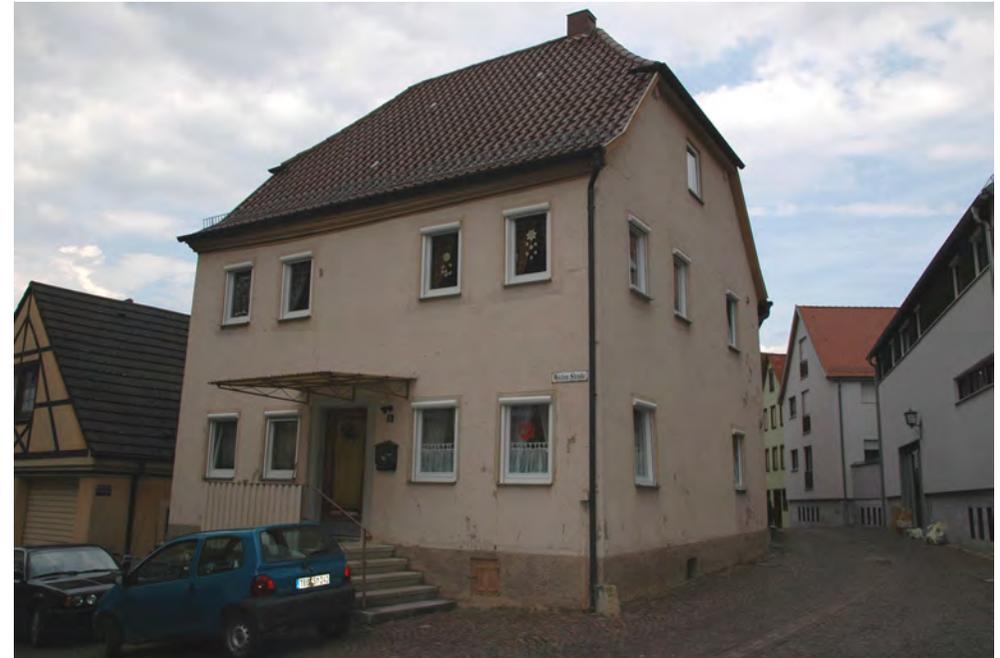
Hirtenstraße 11

Zweigeschossiges, verputztes Gebäude mit Mansard-Halbwalmdach; zur Hirtenstraße symmetrisch angelegte Fassade mit erhöht liegendem zentralen Hauseingang mit Außentreppe, profiliertes Traufgesims; 18./19. Jahrhundert mit modernen Überformungen.

Das in Ecklage zur Wilhelmstraße liegende Wohnhaus hebt sich durch seine Dachform und Kubatur von der übrigen kleinförmigen Struktur der Hirtenstraße ab. Als Vertreter eines Wohnhauses des späten 18. Jahrhunderts ist das Gebäude erhaltenswert.

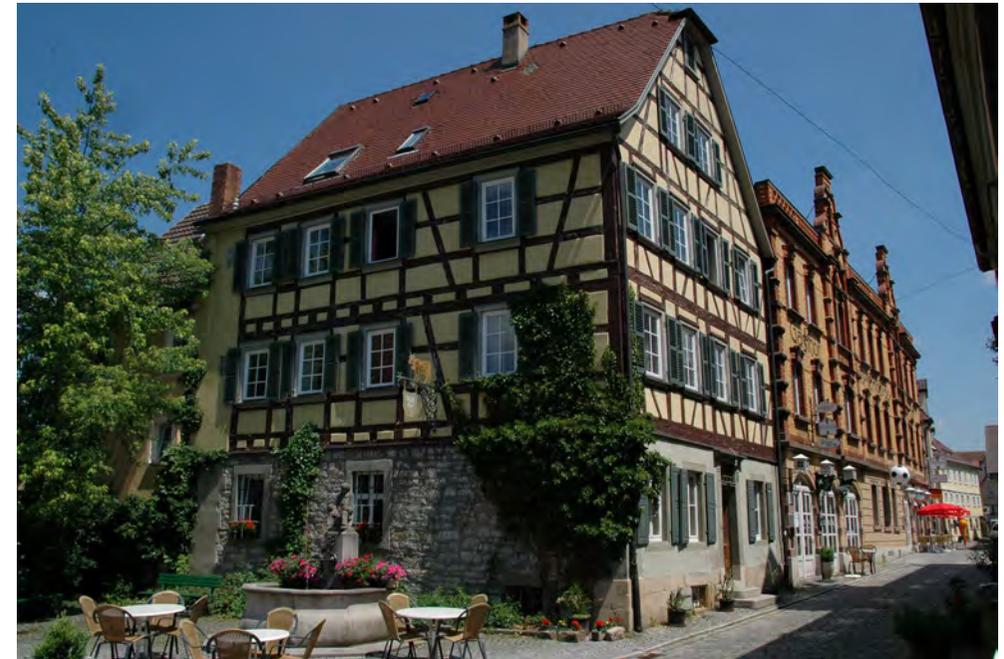
Hohenloher Straße 2

Dreigeschossiges Gebäude mit massivem Erdgeschoss und ehem. verputzten Fachwerkobergeschossen, Krüppelwalm-dach; aufwändig gestaltetes Portal mit Oberlicht und Mesusa (Geboteausparung); im Keilstein bez. 1811, 1953 Instandset-zung Fachwerk, 1977 Abbruch des westlichen Nachbargebäu-des und Freilegung der Westwand; das an der Mülhstraße lie-gende Rückgebäude (Kulturdenkmal-Prüffall) dreigeschossig mit massivem Kellergeschoss und Fachwerkobergeschossen, verputzt, Satteldach; runder Kellerbogen, im zweigeschossi- gen Dach gekoppelte Fenster; im Kern eventuell noch 16. Jahrhundert, mit späteren Veränderungen. Dem Vorderhaus kommt wegen seines hohen Überlieferungsgrades, einschließ- lich der erhaltenen Mesusa, als Hinweis auf die einst in Wei- kersheim ansässige jüdische Gemeinde, dokumentarischer Wert zu. Das ältere Rückgebäude hat als gut überliefertes Beispiel eines neuzeitlichen Weinbauernhauses in zentraler städtebaulicher Lage unweit des alten Marktplatzes einen wichtigen Stellenwert für die Stadtstruktur.

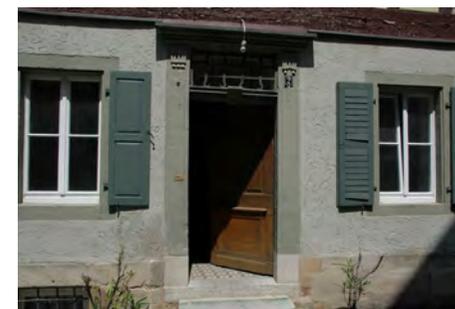
Eingangportal

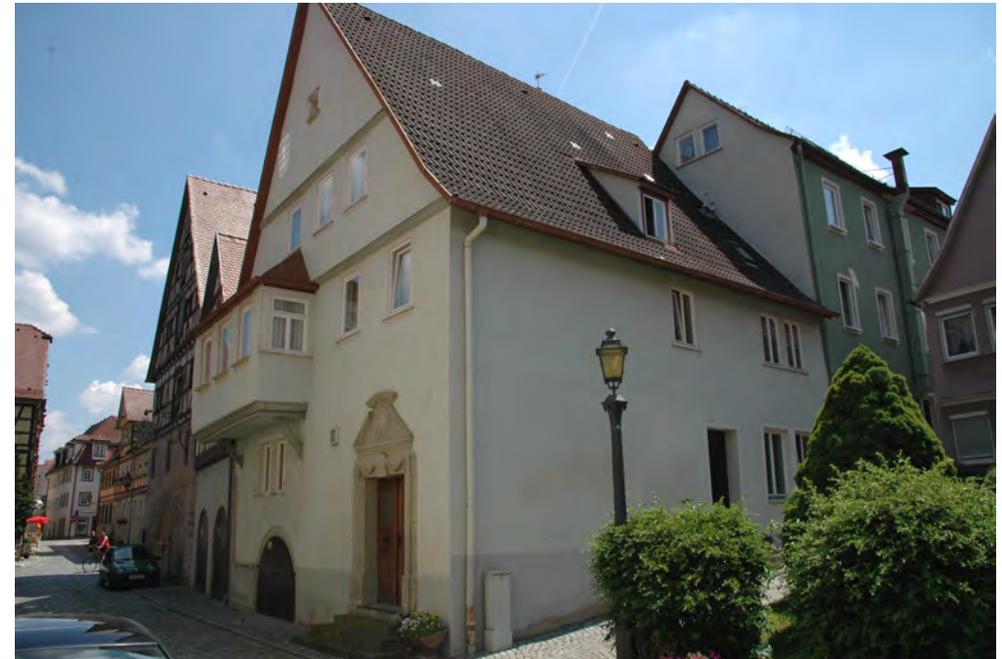
Hohenloher Straße 5

Zweigeschossiges Gebäude mit hohem massivem Keller- bzw. Lagergeschoss und Fachwerkobergeschoss, verputzt, Satteldach; schlichte Fassade mit rundem Kellerbogen, gekoppelten Steingewandfenster, dreiachsigem Erker mit Pultdach über Knaggen, seitliches Schmuckportal (bez. 1838), Giebel mit profilierten Vorstößen; Gebäude des sp. 16./fr.17. Jh. wohl 1838 in Teilen klassizistisch überarbeitet, im 20. Jh. u.a. Austausch der Fenster und Herstellung des seitlichen Eingangs; die östlich anschließende Scheune zweigeschossig mit massivem, verputztem Erdgeschoss und Fachwerkobergeschoss mit Zierfachwerkgiebel; um 1600 mit nachträglichen Veränderungen (u.a. Erdgeschoss, Fachwerk, Fenster).

Das aufgrund der räumlichen Enge in der Art eines Parallelgehöfts angeordnete Anwesen hat durch seinen Bautypus, seine Baudetails und als gut überliefertes neuzeitliches Ackerbürgerhaus in städtebaulich zentraler Lage am alten Marktplatz exemplarischen Wert.

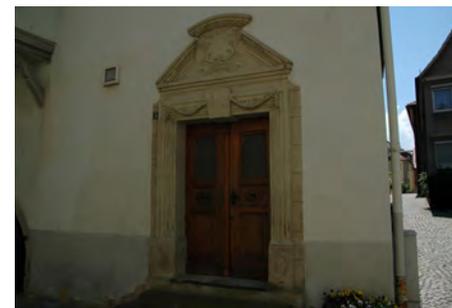
Klassizistisches Eingangsportal

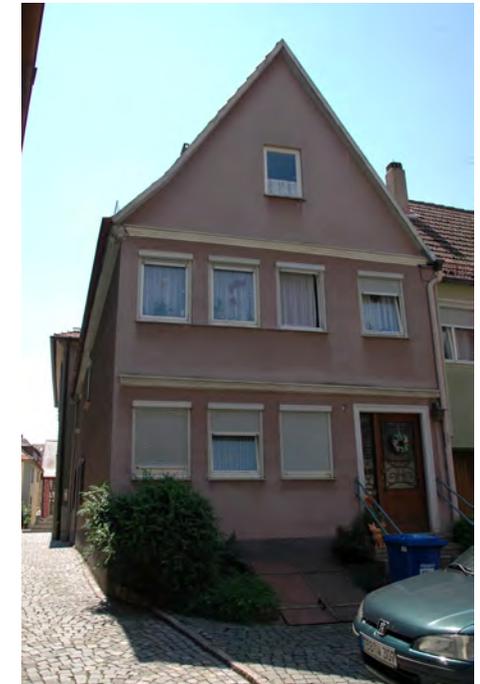
Hohenloher Straße 7

Zweigeschossiges Gebäude mit massivem Erdgeschoss und Fachwerkobergeschoss, verputzt, Satteldach; schlichte, vierachsige Fassade mit einfachem Gurt- und profiliertem, verkröpftem Stockwerksims, erhöht liegender Eingang mit Sandsteinstufen, giebelseitiger Kellerabgang; wohl 18. Jahrhundert mit späteren Veränderungen (u.a. 2004 Dachgeschossausbau, Anbau eines rückwärtigen Aufzugs).

Das am abfallenden Gelände, über einer schmalen und langen Parzelle errichtete Gebäude orientiert sich mit seiner Giebelseite gegen den hier angenommenen alten Marktplatz. Es dürfte aus der Zeit nach dem großen Quartiersbrand 1784 stammen und ist als Beispiel eines Kleinbauernhauses erhaltenswert.

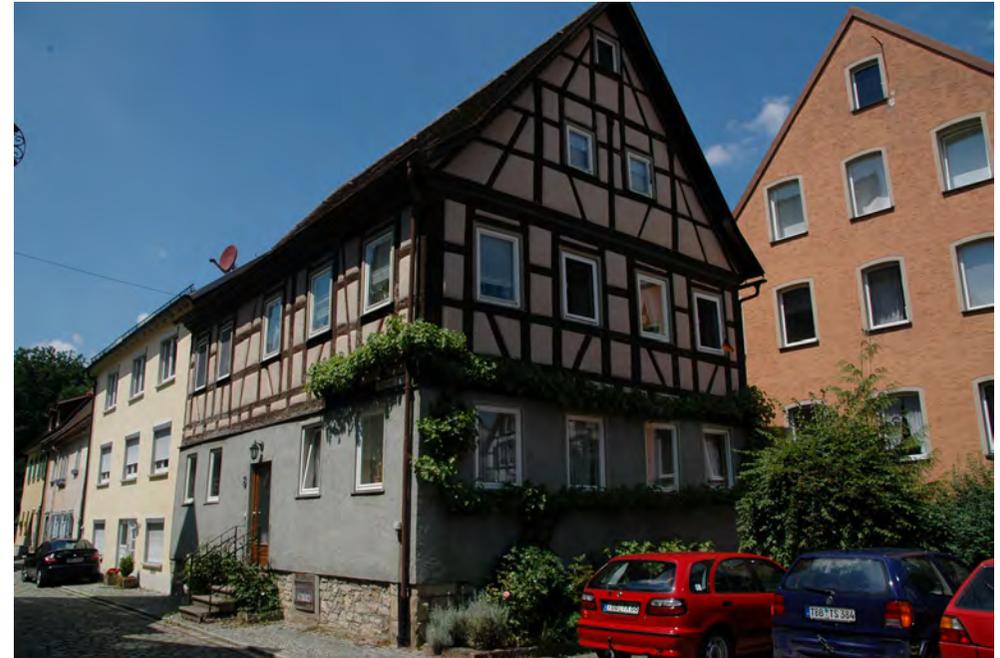
Hohenloher Straße 8

Dreigeschossiges Gebäude mit massivem Sockel- und verputztem Erdgeschoss, das ursprünglich verputzte Obergeschoss in konstruktivem Fachwerk, Satteldach; erhöht liegender Eingang mit Außentreppe; 18./19. Jahrhundert mit nachträglichen Veränderungen (u.a. 1978 Fassadenfreilegung, Dachneueindeckung).

Das Gebäude ist ein prägender Bestandteil der nördlichen, traufständigen Gebäudereihe der Hohenloherstraße und ein gut erhaltenes Beispiel eines Fachwerkbaus des 18./19. Jahrhunderts. Durch seine Ecklage stellt es mit seinem Nachbargebäude Mühlstraße 18 darüber hinaus eine wichtige Raumkante an der platzartigen Aufweitung der Hohenloher Straße und der Mühlstraße dar.

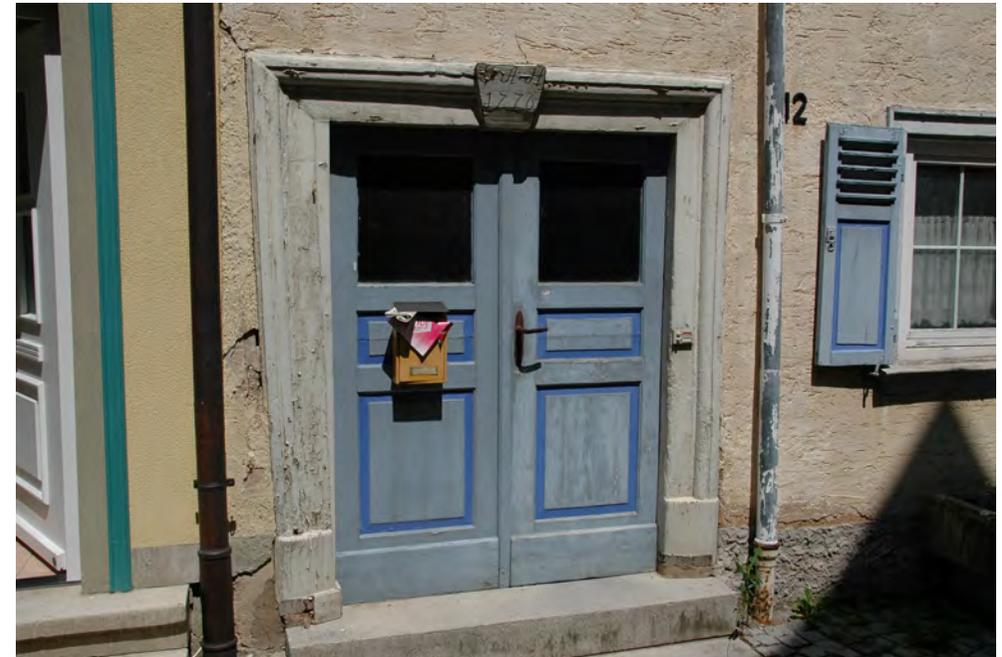
Hohenloher Straße 12

Das Kulturdenkmal, die profilierte hölzerne und farbig gefasste Türrahmung am Wohnhaus, im Keilstein bez. 1776 bez.; das erhaltenswerte Wohnhaus zweigeschossig, vermutlich in Fachwerk errichtet, verputzt, Satteldach; schlichte Fassade mit profilierten hölzernen Fenstergewänden, im Obergeschoss gekoppeltes Fenster, zweiflügelige Rahmenfüllungstüre; eventuell älteres Gebäude 1776 barockisiert und im 20. Jahrhundert teilweise überformt (Putz, Fenster, Flügeltüre).

Die Türrahmung hat dokumentarischen Wert für die barocke Umgestaltung des Gebäudes. Als schlichter, aber dennoch wichtiger Bestandteil der nördlichen, traufständigen Gebäudereihe der Hohenloherstraße ist das Wohnhaus erhaltenswert.

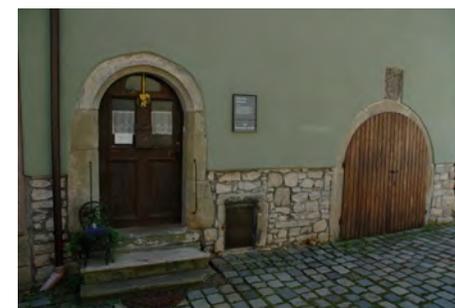
Erdgeschosszone

Dreigeschossiges Gebäude mit hohem massivem Keller- bzw. Erdgeschoss und Fachwerkobergeschossen mit Vorstoß, verputzt, Satteldach; leicht erhöht liegender Eingang mit Sandsteinstufen, schlichte Fassade mit abgefastem Rundbogenportal und rundem Kellerbogen mit Wappen des Kellers Gangolf Hesolt, bez. 1580; im Inneren bauzeitliche Bohlen-Balkendecke; Gebäude von 1580, Dach wohl im 18. Jh. aufgestockt, 1994 Restaurierung Bohlen-Balkendecke, Abbruch Nebengebäude, 2004 Sanierung/Restaurierung Haustüre und Wappen, Innenausbau.

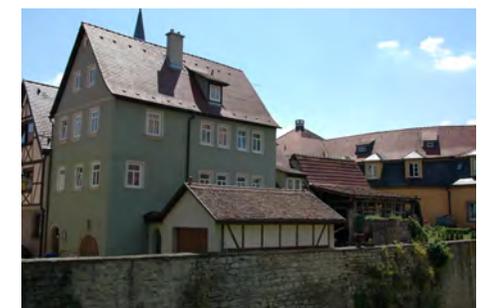
Ansicht vom Schlosshof aus

Das in städtebaulich markanter Lage gegenüber dem Schloss und unmittelbar am Burggraben liegende Gebäude hat wegen seines hohen Überlieferungsgrades, seinen hochwertigen Baudetails und als ehemaliges Wohnhaus des gräflichen Amtskellers hohen exemplarischen Wert für die Stadtgeschichte und Stadtgestalt.

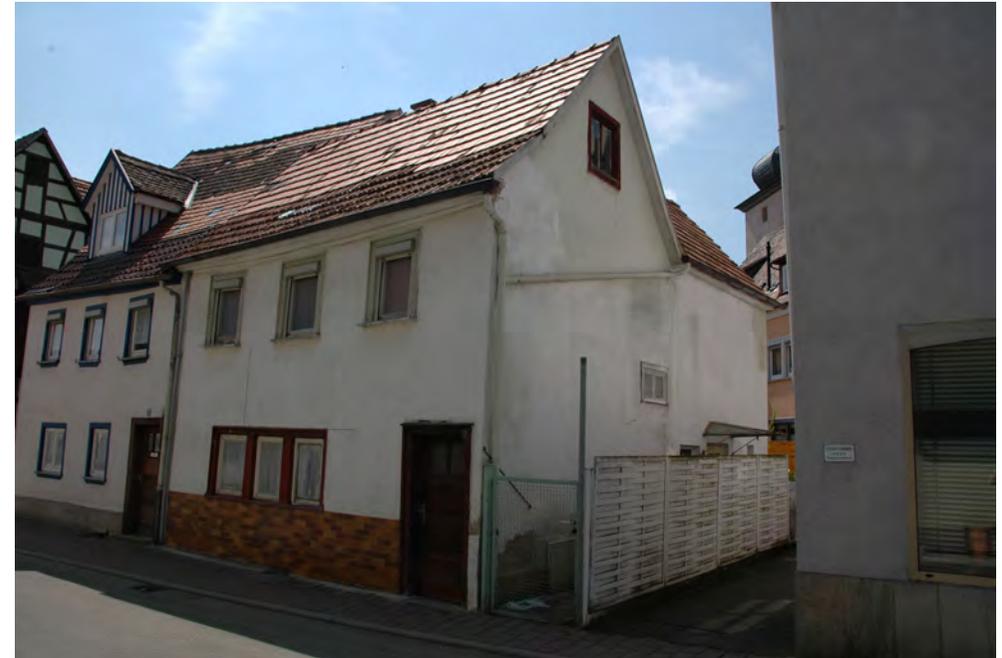
Kanalstraße 2

Zweigeschossiges Gebäude mit massivem Erdgeschoss und Fachwerkobergeschoss, verputzt, Satteldach; einfache Fassade mit hölzernen Fenstergewänden, seitlicher, straßenseitiger Hauseingang; 18./19. Jh. mit kleineren Veränderungen des 20. Jahrhunderts (Fenster, Sockelverkleidung, Dachdeckung); die dazugehörigen landwirtschaftlichen Nebengebäude zweigeschossig, in Fachwerk (Scheune) bzw. in Naturstein- und Fachwerk errichtet; 18./19. Jahrhundert.

Das landwirtschaftliche Kleingehöft des späten 18./frühen 19. Jahrhunderts ist ein erhaltenswerter Bestandteil der kleinbäuerlich-handwerklichen vorstädtischen Bebauung zwischen Vorbach und Gänsturm.

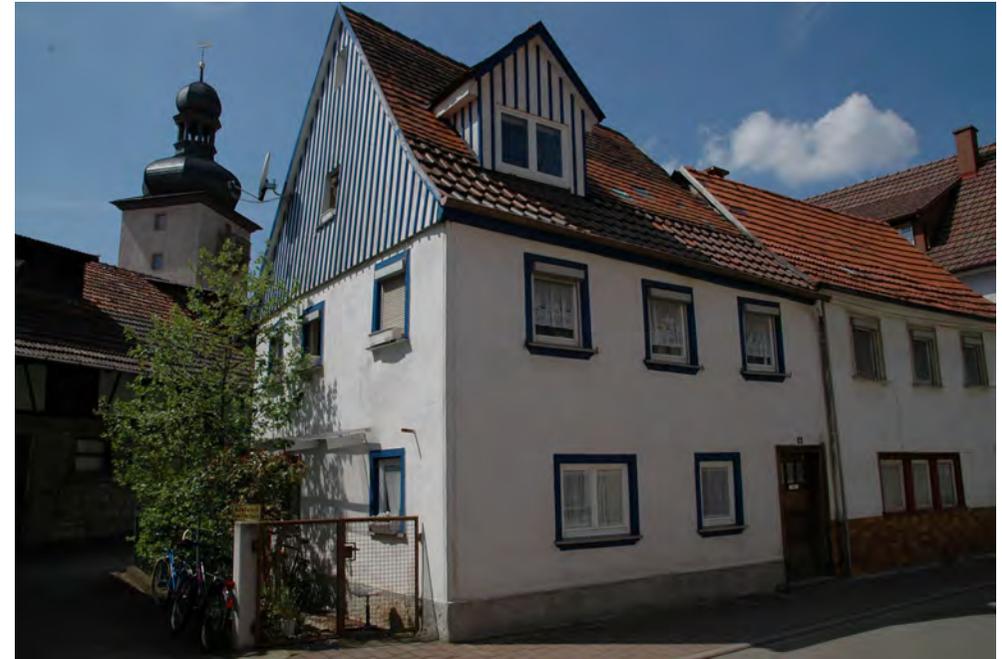
Kanalstraße 4

Zweigeschossiges Gebäude mit massivem Erdgeschoss und Fachwerkobergeschoss, verputzt, Satteldach; einfache Fassade mit hölzernen Fenstergewänden, seitlicher, straßenseitiger Hauseingang; 18./19. Jh. mit Veränderungen des 20. Jahrhunderts (Fenster, Dachausbau mit Gaube, Giebelverschalung u.a.); die dazugehörigen landwirtschaftlichen Nebengebäude zweigeschossig, in Fachwerk (Scheune) bzw. in Naturstein- und Fachwerk errichtet; 18./19. Jahrhundert.

Das landwirtschaftliche Kleingehöft des späten 18./frühen 19. Jahrhunderts ist ein erhaltenswerter Bestandteil der kleinbäuerlich-handwerklichen vorstädtischen Bebauung zwischen Vorbach und Gänsturm.

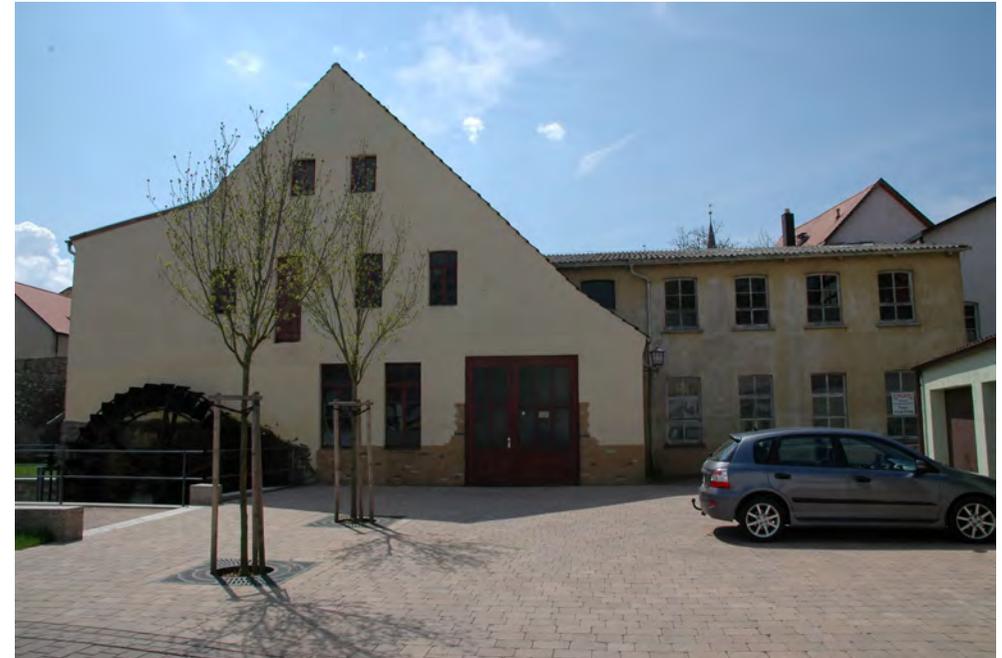
Kanalstraße 6

Aus einem giebelständigen Haupt- und einem traufständigen Nebengebäude bestehender, ein- bzw. zweigeschossiger Komplex, jeweils massiv, verputzt, Sattel- bzw. Pultdach; das Hauptgebäude mit giebelseitig angebrachtem Mühlrad, schlichter Putzfassade mit schmalen Fensteröffnungen und breiter Toreinfahrt, das Nebengebäude durch regelmäßig angeordnete Fensterachsen gegliedert und schmale, hohe Sprossenfenster mit segmentbogigen Gewänden; 18./19. Jahrhundert mit modernen Veränderungen vor allem am Hauptgebäude.

Die Mühle ist heute nicht mehr in Funktion.

Als eine von insgesamt drei im historischen Katasterplan von 1833 dargestellten Mühlen ist die Mühle mit angrenzendem Nebengebäude ein erhaltenswerter baulicher Hinweis für die einstige Bedeutung des Mühlenhandwerks in Weikersheim und wichtiger Bestandteil der kleinbäuerlich-handwerklichen vorstädtischen Bebauung nördlich des Gänsturms.

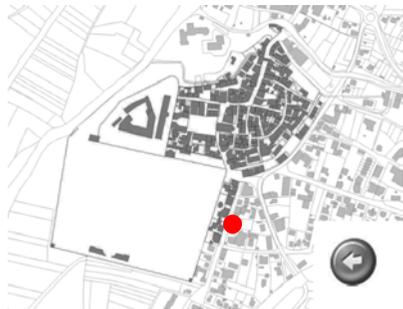
Blick nach Südwest, Höhe Nr. 2

Breiter, in der Art einer Ausfallstraße angelegter Straßenzug südlich der ummauerten Kernstadt; gerader, parallel zum Stadtpark führender Verlauf, im Nordosten in den Kreuzungsbereich Hauptstraße/Schulstraße mündend, am südlichen Ende durch eine traufständige Wohnbebauung räumlich begrenzt; das Straßenbild durch zweigeschossige, traufständige Gebäuden von Anfang des 19. Jahrhunderts geprägt, darunter die spätbarocke Apotheke als wichtiger Solitärbau; angelegt im Zuge der Stadterweiterung des frühen 19. Jahrhunderts.

Der Straßenzug lässt durch seine Breite und die insgesamt für vorstädtische Bereiche hochwertigere Bebauung den einstigen stadtplanerischen Anspruch erkennen, der in der geplanten Form wohl aufgrund der politischen Veränderungen in der ersten Hälfte des 19. Jahrhunderts nicht fertig ausgeführt wurde. Für die jüngere Stadtentwicklung hat die Karl-Ludwig-Straße hohen dokumentarischen Wert.

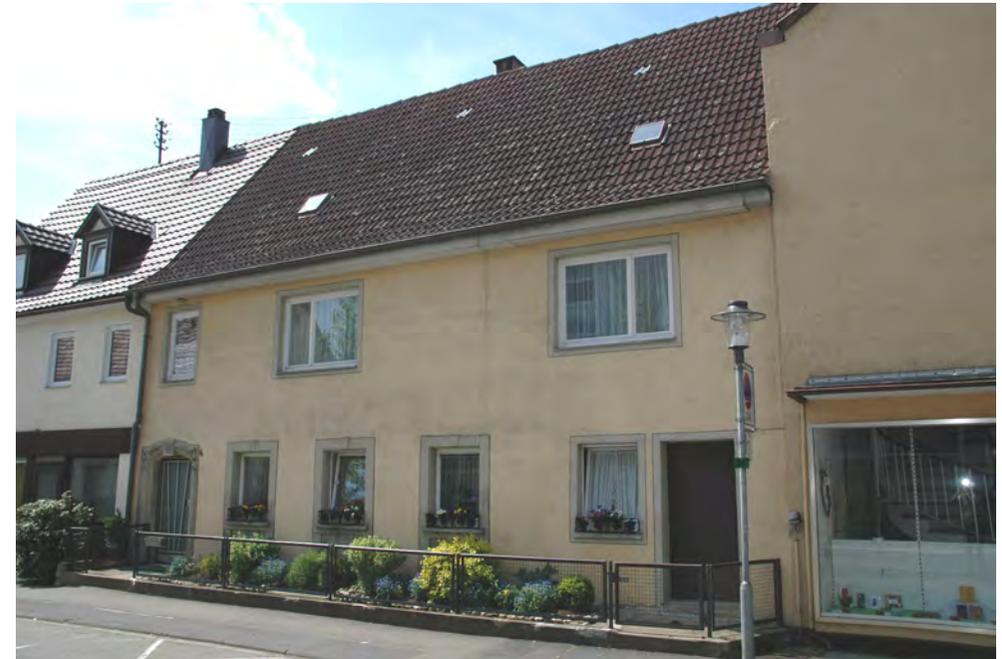
Karl-Ludwig-Straße 4

Zweigeschossiges Gebäude mit massivem Erdgeschoss und Fachwerkobergeschoss, verputzt, Satteldach; im Erdgeschoss reiche Portalrahmung mit Türkeilstein mit Zunftzeichen, bez. 1802, die Fensterrahmen mit spätbarocken Fensterschürzen und Keilsteinen; errichtet 1802 mit späteren Veränderungen v.a. im 20. Jahrhundert (Fenster- und Türauswechslung, Änderung der Fensterachsen, spätere Herstellung einer zweiten Eingangstüre).

Das Gebäude hat mit seinen qualitativollen erhaltenen Bauteils und als Bestandteil des im frühen 19. Jahrhunderts westlich des Stadtparks angelegten Stadterweiterungsgebietes dokumentarischen Wert für das Bauen des Bürgertums in vorstädtischer Lage.

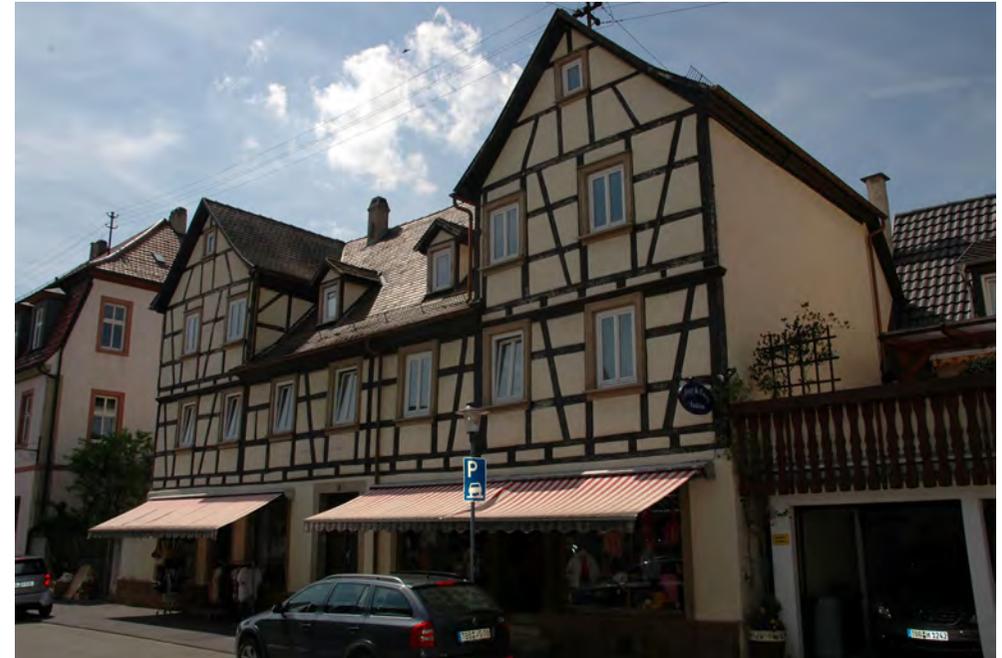
Karl-Ludwig-Straße 8

Zweigeschossiges Gebäude mit massivem, verputztem Erdgeschoss und ursprünglich verputzte Obergeschoss in konstruktivem Fachwerk, Satteldach mit großen, seitlichen Zwerchhäusern; schlichte und symmetrisch gestaltete Fassade, im Erdgeschoss Ladenlokale mit eigenem Eingang und mittig liegender Haupteingang mit zweiflügeliger Türe und Sandsteinstufen; Anfang 19. Jahrhundert mit kleineren Veränderungen im 20. Jahrhundert (Ladeneinbau, Fachwerkfremlegung, Herstellung von Garagen anstelle des Hausgärtchens).

Das als Doppelhaus ausgebildete Gebäude ist als Bestandteil des im frühen 19. Jahrhunderts westlich des Stadtparks angelegten Stadterweiterungsgebietes und als Beispiel bürgerlichen Bauens in vorstädtischer Lage erhaltenswert.

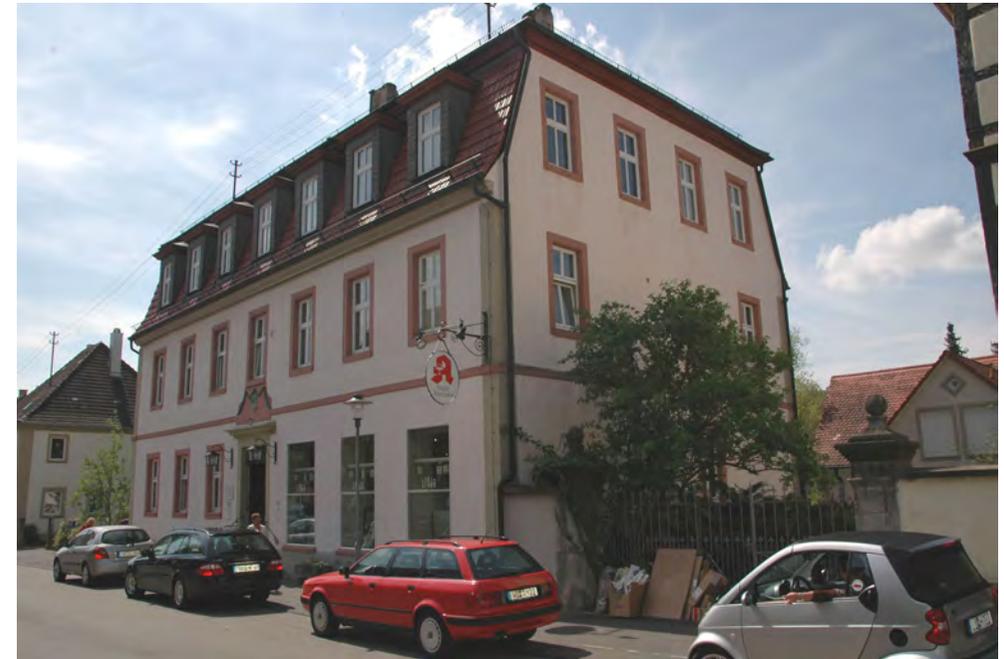
Karl-Ludwig-Straße 12

Zweigeschossiges, massives und verputztes Gebäude mit Mansard-Halbwalmdach mit hohen Standgauben; symmetrisch gestaltete Fassade mit einfachem Gurtgesims und Ecklisenen in Naturstein, mittig liegendes, empirezeitlich gestaltetes Hauptportal mit geschnitztem Türblatt, bez. 1803; am nördlich angrenzendem Hofraum von Kugeln gekrönte, bauzeitliche Hoftorpfiler; errichtet 1803, Ende des 20. Jahrhunderts Sanierung und Neugestaltung der Apotheke.

Der repräsentative Barockbau setzt als Kernbau innerhalb des Stadterweiterungsgebietes des frühen 19. Jahrhunderts einen besonderen städtebaulichen Akzent. Als städtische Apotheke des Spätbarocks kommt dem Gebäude exemplarischer, für die wirtschaftliche Struktur der Stadt dokumentarischer Wert zu.
