Denkmalpflegerischer Werteplan Gesamtanlage Weikersheim

Regierungspräsidium Stuttgart, Referat Denkmalpflege

Weikersheim, Main-Tauber-Kreis

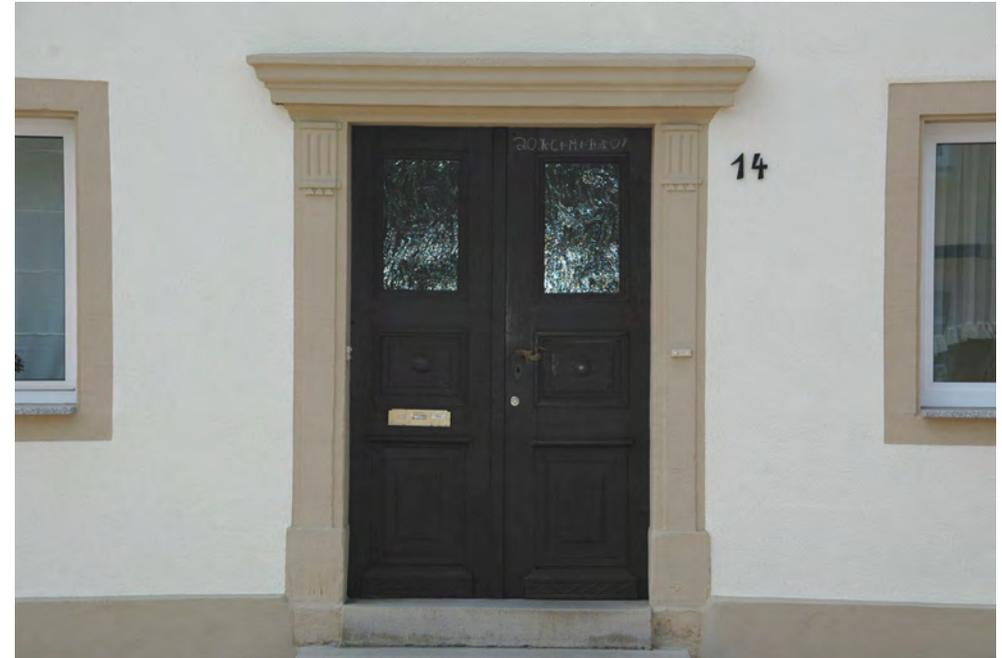
Karl-Ludwig-Straße 14

Das Kulturdenkmal, das klassizistische Portal mit getäfeltem Türblatt, um 1800; das erhaltenswerte zweigeschossige Wohnhaus, massiv errichtet, verputzt, Walmdach; schlichte symmetrisch gestaltete Fassade mit farblich abgesetztem Sockel, Gebäudeecken, Traufgesims sowie Portal- und Fenstergewänden; um 1800 mit nachträglichen Veränderungen im 20. Jahrhundert (u.a. Fensterauswechslung).

Das Portal hat dokumentarischen Wert als Teil des klassizistischen Wohnhauses. Dieses ist in seiner vereinfachten Form, aber als prägender Bestandteil des Stadterweiterungsgebietes des frühen 19. Jahrhunderts erhaltenswert.

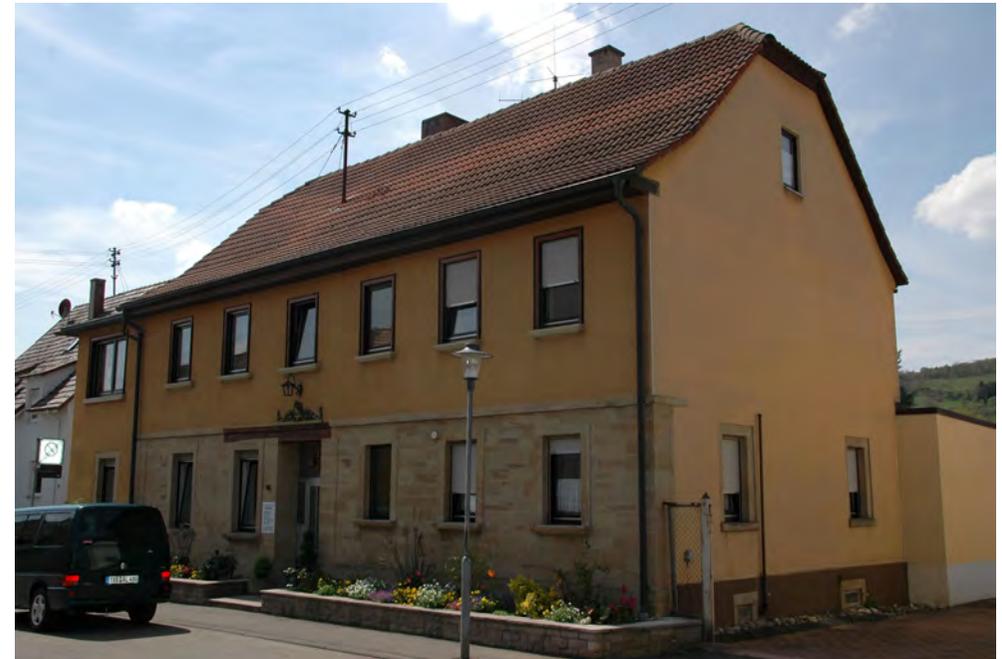
Karl-Ludwig-Straße 16

Zweigeschossiges Gebäude mit massivem, natursteinsichtigem Erdgeschoss und verputztem Fachwerkobergeschoss, Krüppelwalmdach; frühes 19. Jahrhundert mit Veränderungen im 20. Jahrhundert (Fenster- und Türauswechslung, wohl neue Natursteinverkleidung und Fenstergesimse, neue Dach-eindeckung, Herstellung eines zweigeschossigen, südlichen Zubaus).

Das im Detail stärker veränderte Gebäude ist als Bestandteil des im frühen 19. Jahrhunderts westlich des Stadtparks angelegten Stadterweiterungsgebietes aus städtebaulichen Gründen erhaltenswert.

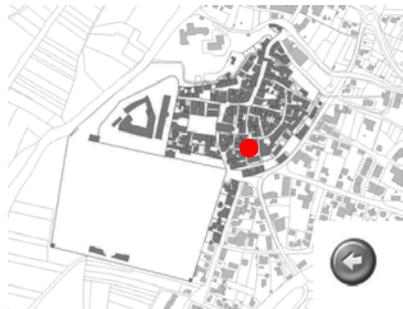
Katharinenstraße Höhe Kirchgasse, Blick nach Osten

Kurzer, ursprünglich als Sackgasse angelegter Verbindungsweg zwischen der Kirchstraße im Westen und der Rosenstraße im Osten; schmaler, leicht gebogener Verlauf, auf Höhe Nr. 14 etwas aufgeweitet, auf Höhe Nr.18 als Querverbindung zwischen Schul- und Wilhelmstraße geführt (sekundär); das Gasenbild in überwiegendem Maße von ein- bis zweigeschossigen, giebelständigen Kleinbauernhäusern des 16.-19. Jahrhunderts geprägt, darunter ein Kulturdenkmal und wenige erhaltenswerte Gebäude; angelegt im Zuge der spätmittelalterlichen Stadterweiterung, Ende des 20. Jahrhunderts „Erweiterung“ der Sackgasse durch Gebäudeabbrüche (u.a. Wilhelmstraße 9) und Schaffung der Querverbindung.

Die Katharinenstraße hat mit ihrer in Teilen noch erhaltenen charakteristischen kleinbäuerlichen Bebauungs- und Parzellenstruktur dokumentarischen Wert.

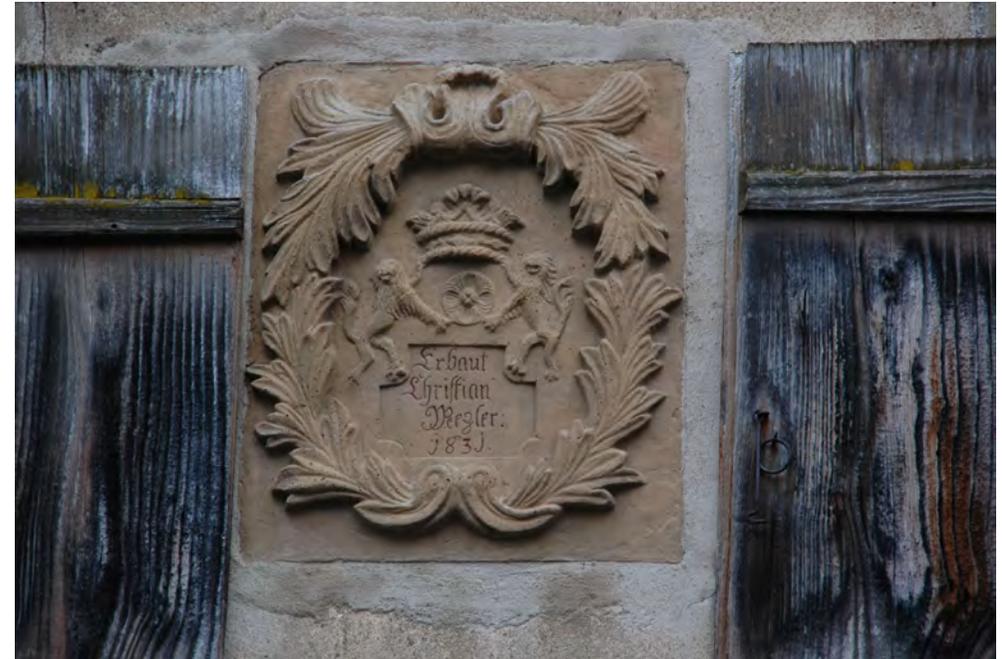
Katharinenstraße 3

Kulturdenkmal die Erbauungstafel aus Sandstein mit Kronen tragenden Löwen, bez. 1831; das erhaltenswerte Wohnhaus, massiv über einem Hanggeschoss (Keller/Stall) errichtet, verputzt, Satteldach; traufseitige Erschließung zur Katharinenstraße, an der Rosenstraße Zugang zum Keller, schlichte Fassade mit Stockwerksgesimsen, einfachen sandsteinernen Gewänden und Gesimsen, Fensterläden; errichtet 1831, innen und außen weitgehend in bauzeitlichem Zustand erhalten.

Die für ein Kleinbauernhaus ungewöhnlich aufwendig gestaltete Erbauungstafel ist Zeugnis des Repräsentationsanspruches des Bauherrn. Das gestelzte Wohnstallhaus als ist als Beispiel für das ländliche Bauen in städtebaulich beengter Lage und als wichtiger Hinweis auf die historische Sozialstruktur in diesem Viertel erhaltenswert.

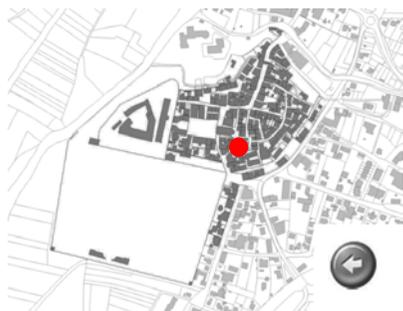
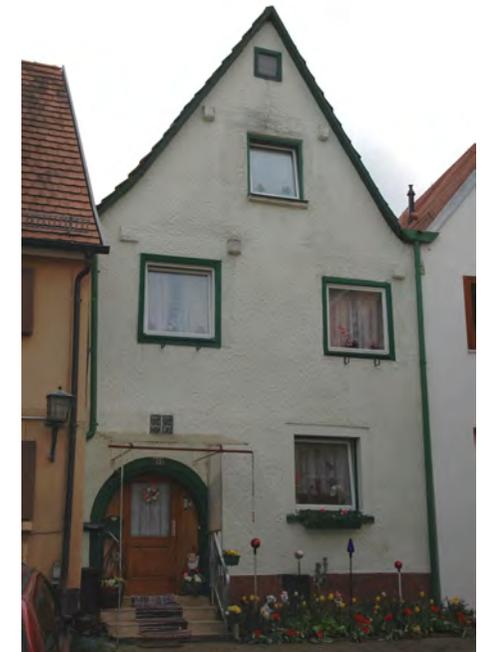
Katharinenstraße 14

Zweigeschossiges Gebäude mit massivem Erdgeschoss und Fachwerkobergeschoss, verputzt, Satteldach; leicht erhöht liegendes Erdgeschoss mit Sandsteinstufen, profiliertes Rundbogenportal; Ende 16. Jahrhundert mit nachträglichen Veränderungen.

Das Gebäude hat exemplarischen Wert als eines der wenigen erhaltenen spätmittelalterlichen-frühneuzeitlichen Weinbauernhäusern, neben seinem dokumentarischen Wert für die historische Sozialstruktur und Wirtschaftsgeschichte Weikersheims.

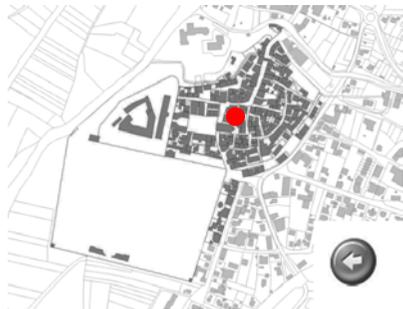
Blick nach Süden, Höhe Hauptstraße

Verbindungsweg zwischen der Hauptstraße im Norden und der Katharinenstraße im Süden; schmaler, insgesamt relativ gerader Verlauf, auf Höhe des Chores der Stadtkirche platzartig aufgeweitet; das Gassenbild von überwiegend giebelständigen, zweigeschossigen erhaltenswerten Gebäuden geprägt, im nördlichen Abschnitt eine Reihe von älteren, nachträglich barockisierten einfachen Bürgerhäusern, im südlichen Abschnitt überwiegend ehemalige Kleinbauernhäuser des 18./19. Jh.; angelegt im Zuge der spätmittelalterlichen Stadterweiterung, in der 2. Hälfte durch Gebäudeabbruch und –neubau punktuell verändert (nördlich der Kirche).

Als wichtige, der internen Erschließung dienende Nord-Süd-Verbindung mit einer in großen Teilen gut erhaltenen Bebauungs- und Parzellenstruktur hat die Kirchstraße dokumentarischen Wert.

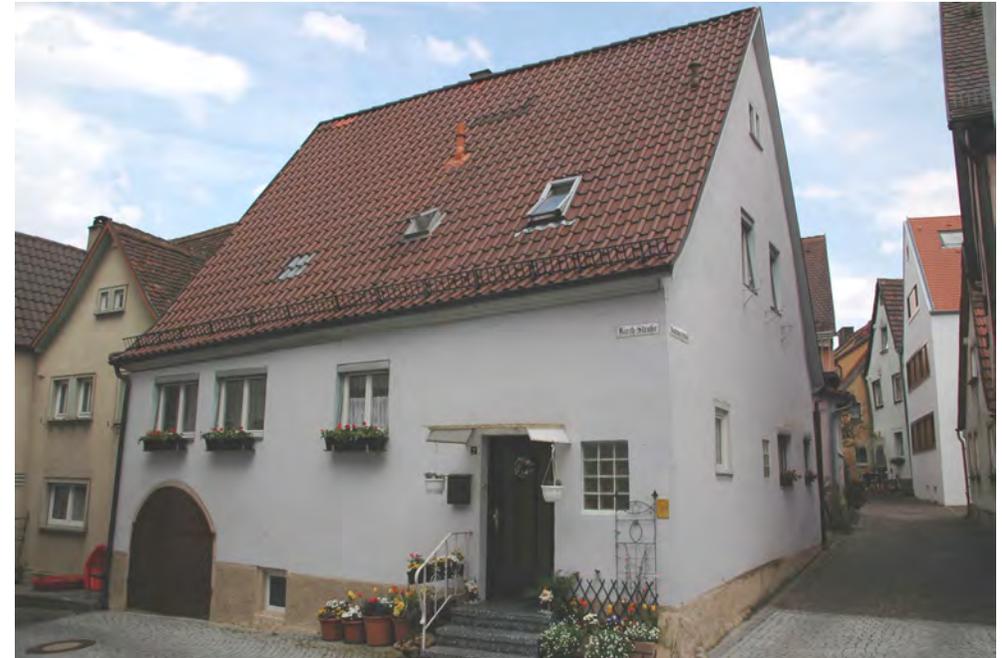
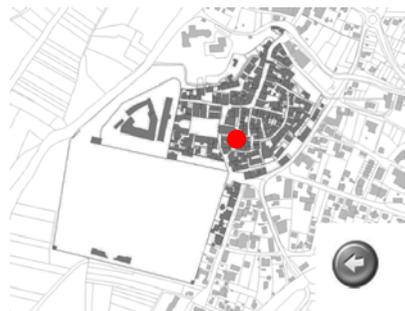
Kirchstraße 2

Eingeschossiges, vermutlich weitgehend massives Gebäude verputzt, Satteldach; schlichte Fassade mit unregelmäßig angeordneten Fensteröffnungen, hohes Hanggeschoss (Keller/Lager) mit rundem Kellerbogen, leicht erhöht liegender Eingang mit Treppenstufen; 19. Jahrhundert mit Veränderungen des 20. Jahrhunderts (u.a. Dachausbau und -neueindeckung, Fenster- und Türauswechslung).

Das in Ecklage zur Katharinenstraße liegende ehemalige Weinbauernhaus ist ein erhaltenswertes Beispiel innerhalb der von Kleinbauernhäusern geprägten Kirchstraße und gleichzeitig baulicher Ausdruck der historischen Sozialstruktur des Viertels.

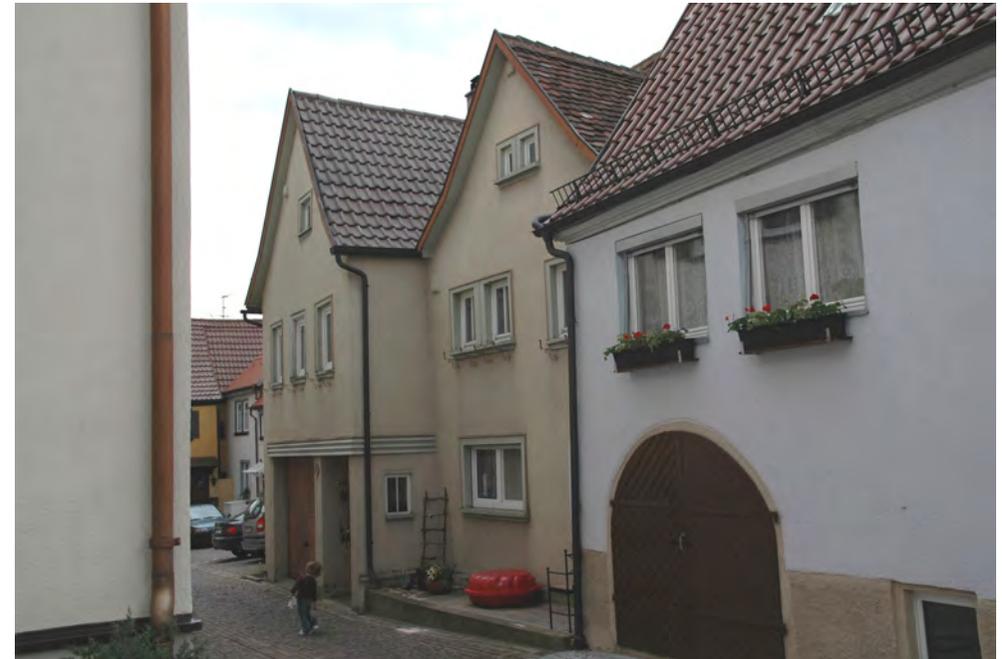
Kirchstraße 4, links

Ein zur Straße hin in zwei Einzelgebäude unterschiedener Gebäudekomplex, zweigeschossig mit massivem Erdgeschoss und Fachwerkobergeschoss, verputzt, Satteldach; schlichte Fassade mit profilierten hölzernen Fenstergewänden, die südliche Gebäudehälfte mit gekoppelten Fenstern; 18./19. Jahrhundert mit modernen Überformungen (u.a. Fenster, Dach, Eingangsbereich, Einbau einer Garage).

Das im Kern vermutlich spätbarocke Gebäude stellt durch seinen versetzt angeordneten Baukörper eine Belebung des Straßenzugs dar, womit es vor allem aus städtebaulichen Gründen erhaltenswert ist.

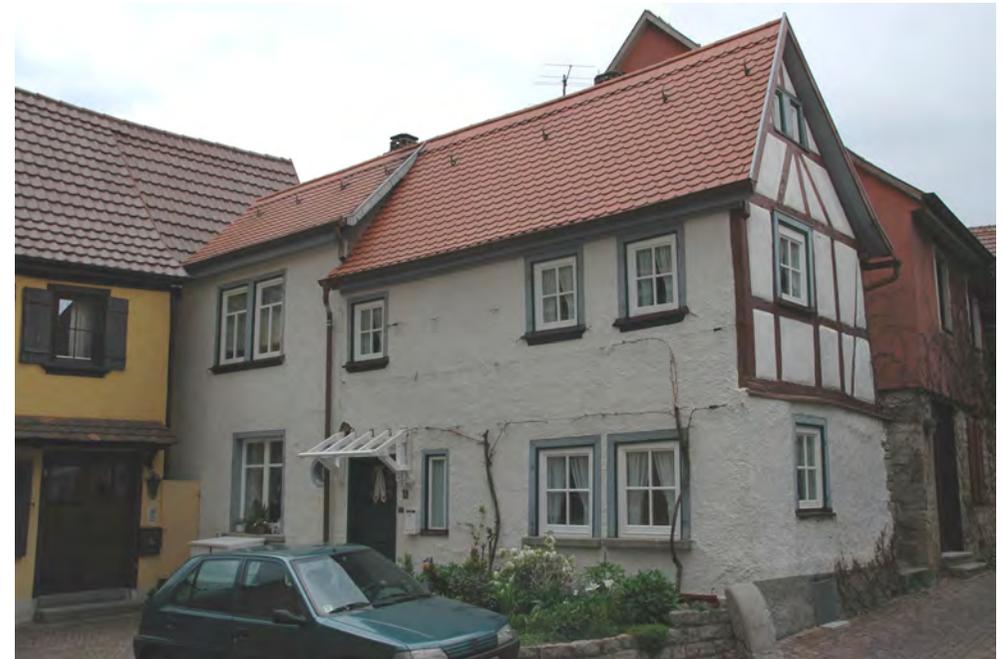
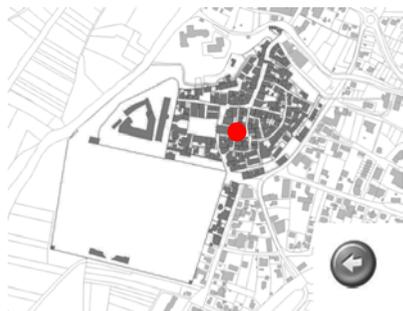
Kirchstraße 6

Zweigeschossiges Gebäude mit massivem Erdgeschoss und Fachwerkobergeschoss, weitgehend verputzt, Satteldach; giebelseitig konstruktives Fachwerk (verformte Schwelle), einfache Fassade mit unregelmäßig angeordneten Fensteröffnungen, hölzerne, farbig gefasste Fenstergewände mit profilierten Gesimsen; 18./19. Jahrhundert mit nachträglichen Veränderungen (u.a. Fensterauswechslung, Fassade, Dachneueindeckung).

Mit dem wohl zeitgleich errichteten Nachbargebäude bildet das im Kern neuzeitliche Kleinbauernhaus eine wichtige Raumkante im Kreuzungsbereich Wolfgangstraße/Kirchstraße bzw. gegenüber dem Kirchenchor aus. Innerhalb der von Kleinbauernhäusern und einfachen Bürgerhäusern geprägten Kirchstraße ist das Gebäude erhaltenswert.

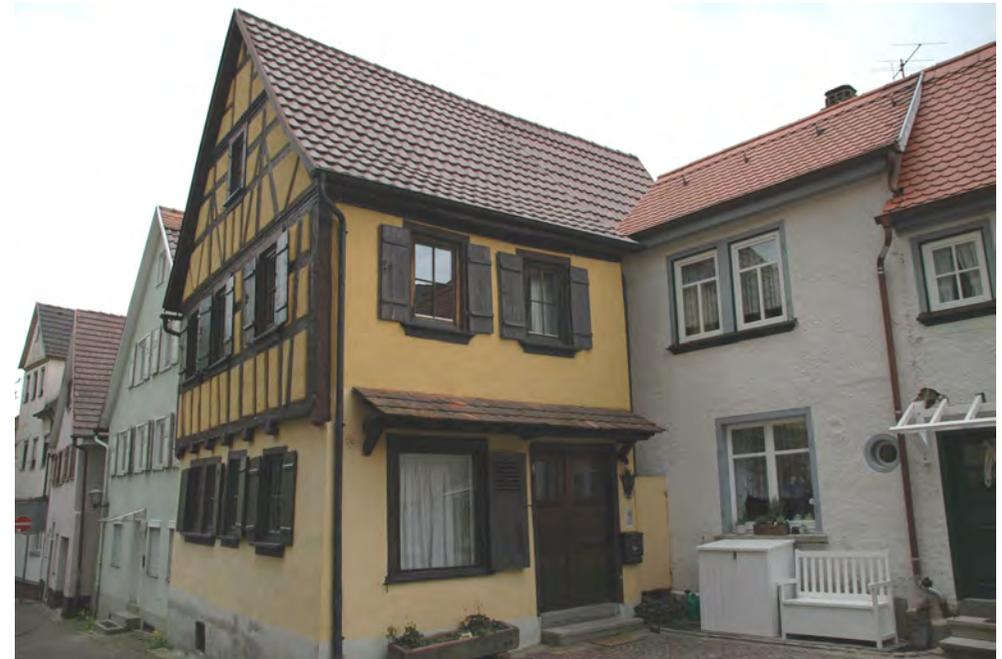
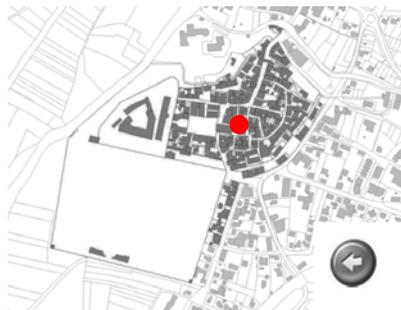
Kirchstraße 8

Zweigeschossiges Gebäude mit massivem Erdgeschoss und Fachwerkobergeschoss, giebelseitig nur im Erdgeschoss verputzt, Satteldach; im Giebeldreieck Fachwerk aus der Zeit um 1700, das restliche Fachwerk jünger bzw. erneuert, hölzerne Fenstergewände mit profilierten Gesimsen; um 1700 mit nachträglichen Veränderungen (u.a. 1957 Fachwerkfreilegung, Fensterauswechslung, Dachneueindeckung).

Mit dem wohl zeitgleich errichteten Nachbargebäude bildet das Gebäude eine wichtige Raumkante im Kreuzungsbereich Wolfgangstraße/Kirchstraße bzw. gegenüber dem Kirchenchor aus. Durch sein Alter und seinen Standort ist es ein Dokument der neuzeitlichen Siedlungsverdichtung sowie baulicher Ausdruck der kleinbürgerlichen historischen Sozialstruktur in diesem Quartier.

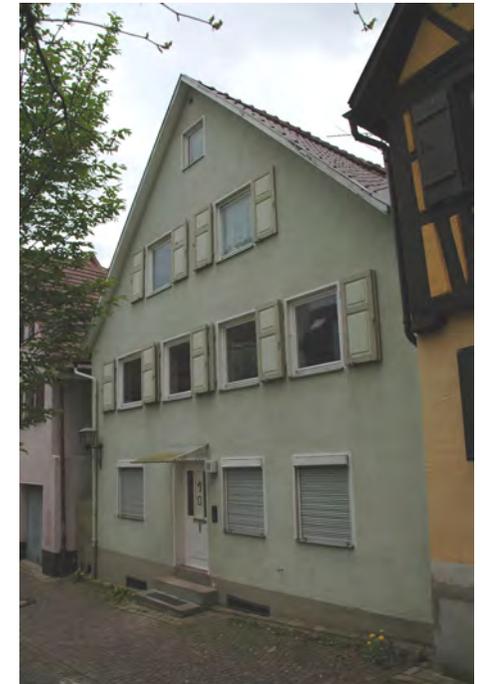
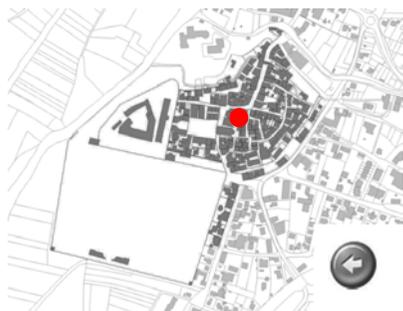
Kirchstraße 10

Zweigeschossiges Gebäude mit massivem Erdgeschoss und Fachwerkobergeschoss, verputzt, Satteldach; breit gelagerter Baukörper mit einfacher, vierachsiger Hauptfassade, Fenster mit hölzernen Läden (Anfang 20. Jh.); Anfang 19. mit späteren Überformungen (u.a. Tür- und Fensterauswechslung, Erneuerung der Dachdeckung).

Als Bestandteil der geschlossenen giebelständigen Gebäudereihe des nördlichen Abschnitts der Kirchstraße und als Beispiel eines Wohnhauses der mittleren sozialen Schicht ist das Gebäude erhaltenswert.

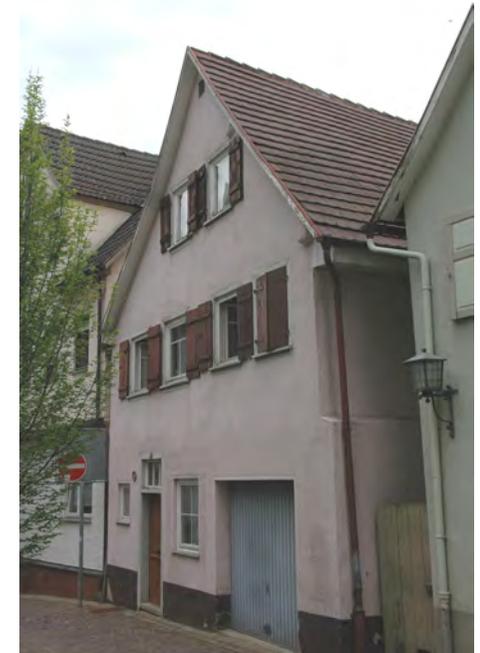
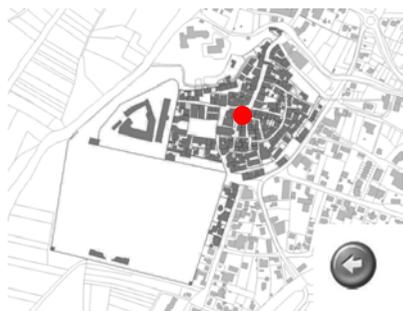
Kirchstraße 12

Zweigeschossiges Gebäude mit hohem, massivem Erdgeschoss und Fachwerkobergeschoss, verputzt, Satteldach; einfache, vierachsige Hauptfassade, Fenster mit hölzernen Läden (Anfang 20. Jh.); wohl älteres Gebäude Ende des 18./Anfang des 19. und im 20. Jahrhundert verändert (u.a. Tür- und Fensterauswechslung, Erneuerung der Dachdeckung, Einbau einer Garage).

Als Bestandteil der geschlossenen giebelständigen Gebäudereihe des nördlichen Abschnitts der Kirchstraße und als Hinweis auf die historische Sozialstruktur ist das ehemalige Kleinbauernhaus erhaltenswert.

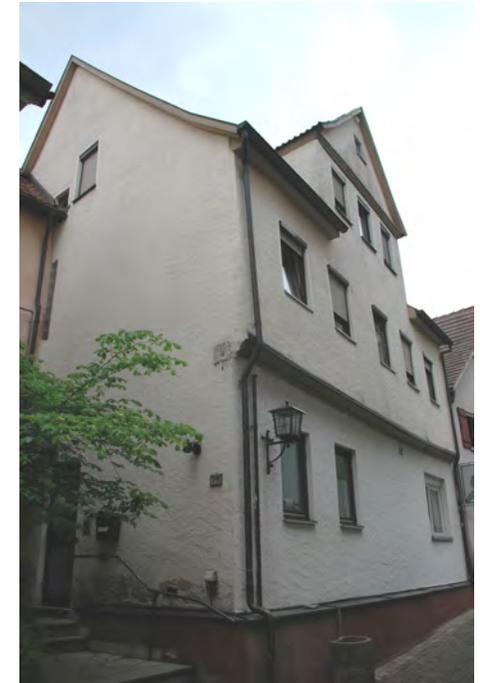
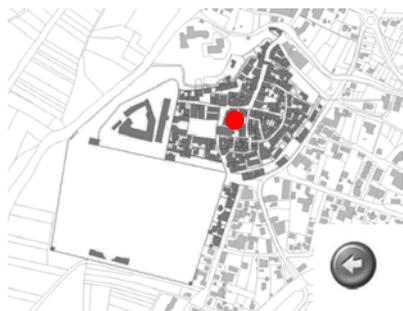
Kirchstraße 14

Zweigeschossiges Gebäude mit hohem, massivem Erdgeschoss und Fachwerkobergeschoss mit profiliertem Vorstoß, verputzt, Satteldach mit Zwerchhaus; älteres Gebäude Ende des 18./Anfang des 19. Jahrhunderts u.a. um Bereich des Daches umgestaltet, im 20. Jahrhundert nochmals überformt (u.a. Tür- und Fensterauswechslung, Erneuerung der Dachdeckung, Änderung der Öffnungen im Erdgeschoss).

Das im Kern wohl frühneuzeitliche Gebäude spiegelt durch seinen Umbau des späten 18./frühen 19. Jahrhunderts die bauliche und gestalterische Aufwertung älterer Wohngebäude wider. Als Beispiel eines einfachen Bürgerhauses in städtebaulicher zentraler Lage ist das Gebäude erhaltenswert.

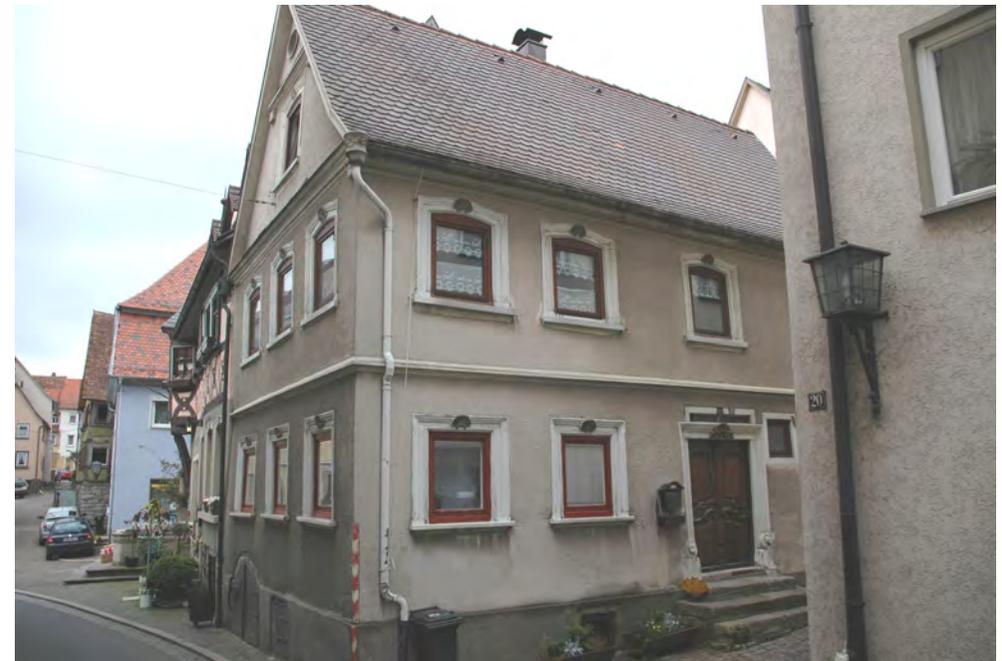
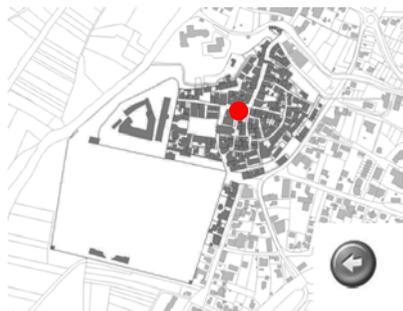
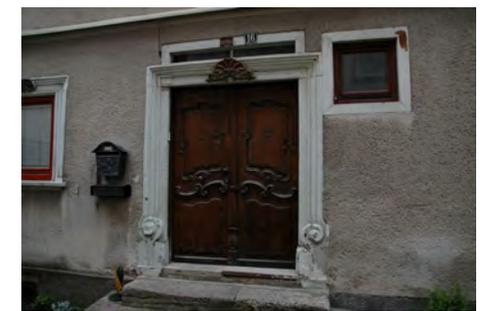
Kirchstraße 16

Zweigeschossiges Gebäude mit massivem Sockel und Erdgeschoss, das Obergeschoss in Fachwerk errichtet, verputzt, Satteldach; runder, giebelseitiger Kellerbogen, erhöht liegender traufseitiger Eingang mit Sandsteinstufen und Prunkportal mit aufwändig geschnitztem Rokokotürblatt, um 1770, profilierte Stockwerkgesimse, muschelverzierte Fensterrahmen; errichtet um 1770, 1969 Fassadensanierung.

Das in Ecklage zur Hauptstraße stehende Gebäude dokumentiert mit seiner qualitätvollen und detailreichen Fassadengestalt den Repräsentationsanspruch seines Bauherrn sowie die das Stadtbild aufwertenden Barockisierungsmaßnahmen des 18. Jahrhunderts.

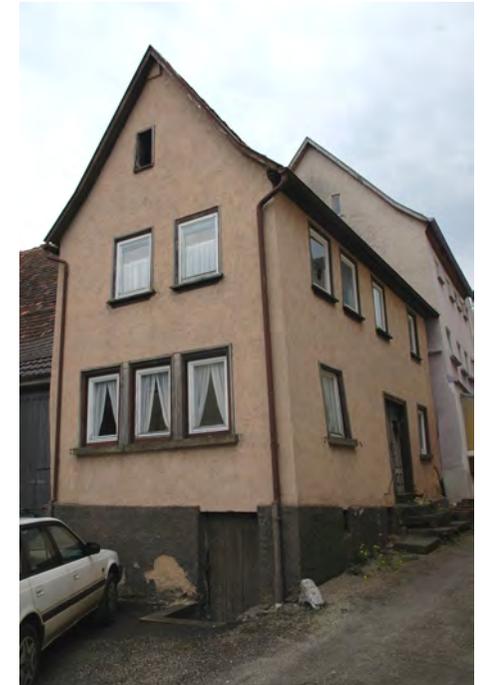
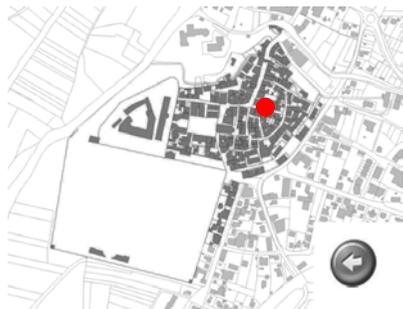
Kronenstraße 1

Zweigeschossiges Gebäude mit massivem Hang- und Erdgeschoss, das Obergeschoss in Fachwerk errichtet, Satteldach; einfache Putzfassade, giebelseitiger Kellerzugang, darüber dreiteiliges Fenster mit Natursteingewände, traufseitiger, leicht erhöht liegender Eingang mit bauzeitlicher Türe; 18./19. Jahrhundert mit modernen Überformungen (u.a. Fassade, Fenster).

Das über schmaler Parzelle errichtete Gebäude gehört zur Reihe traufständiger, die nordöstliche Kronenstraße prägende ehemalige Tagelöhner- und Handwerkerhäuser, die in ihrer Gesamtheit und als Hinweis auf die historische Sozialstruktur sowie auf die Siedlungsverdichtung des 18. Jahrhunderts erhaltenswert sind.

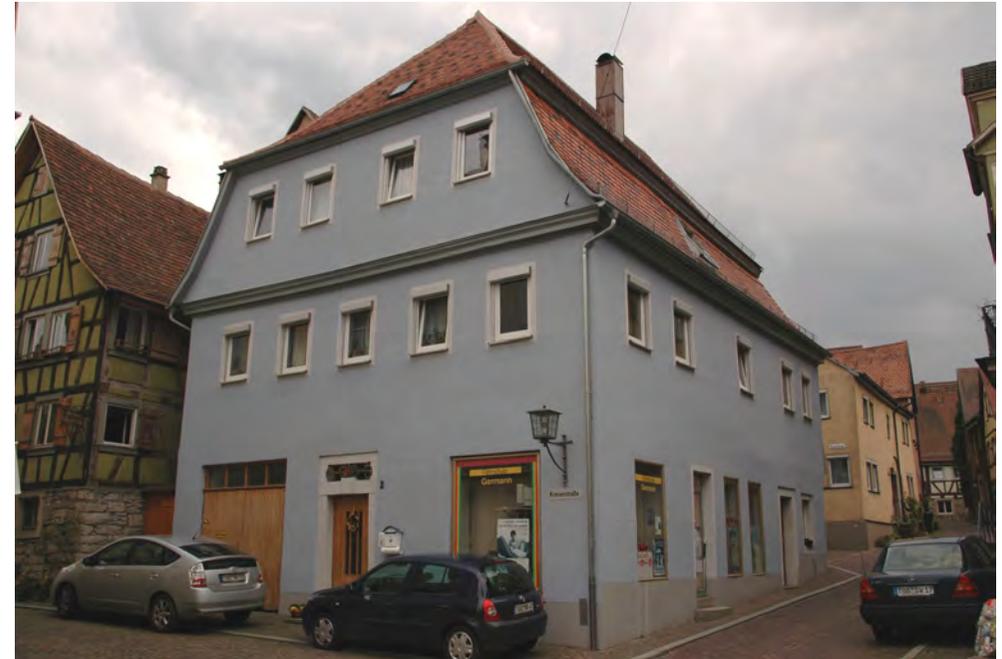
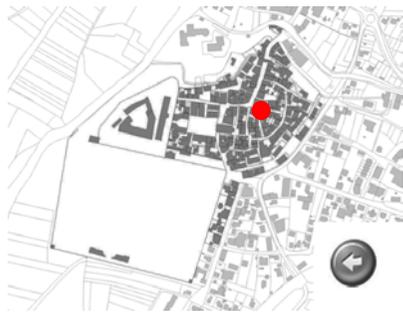
Kronenstraße 2

Zweigeschossiges Gebäude mit hohem, massivem Erdgeschoss und Fachwerkobergeschoss, verputzt, Mansard-Halbwalmdach; Putzfassade mit breitem, profiliertem Stockwerksgesims, an der Giebelseite spätbarockes Portalgewände mit Oberlicht; Ende 18. Jahrhundert, im 20. Jahrhundert umfassend modernisiert (2005 Fassadenneuanstrich und Neueindeckung Dach u.a.).

Das Gebäude stellt durch seine Ecklage, Kubatur und Dachform ein Pendant zum zeitgleich errichteten Gasthof zur Krone dar. Durch seine giebelseitige Stellung schließt es den Straßenraum der Hauptstraße nach Süden hin räumlich ab. Wegen seiner städtebaulich markanten Lage und als barockes Wohnhaus des gehobenen Bürgertums ist das Gebäude damit erhaltenswert.

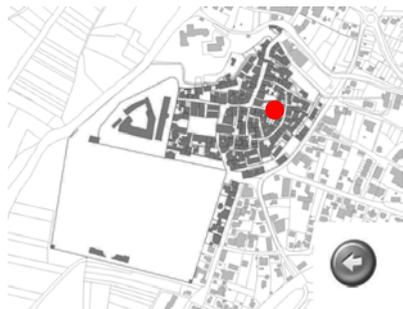
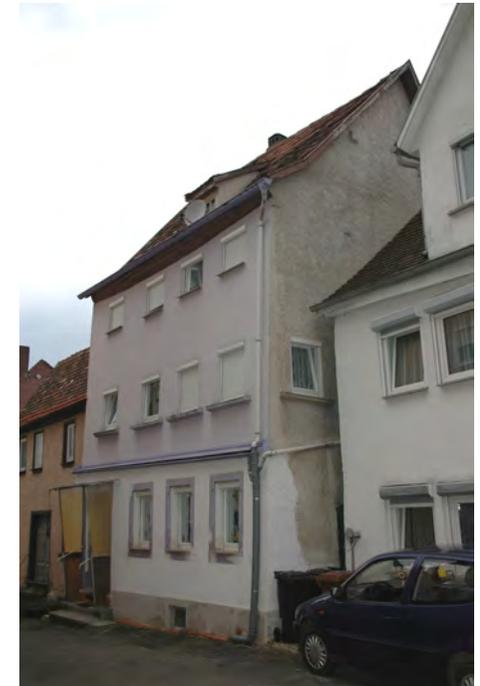
Kronenstraße 3

Dreigeschossiges Gebäude mit massivem Erdgeschoss, die Obergeschosse in Fachwerk errichtet, verputzt, Satteldach; ungestaltete Putzfassade mit geschoßweise unterschiedlichen Fensterformaten; Gebäude des 18. Jahrhunderts nachträglich aufgestockt und stark überformt.

Das über schmaler Parzelle errichtete Gebäude gehört zur Reihe traufständiger, die nordöstliche Kronenstraße prägende ehemalige Tagelöhner- und Handwerkerhäuser, die in ihrer Gesamtheit und als Hinweis auf die historische Sozialstruktur sowie auf die Siedlungsverdichtung des 18. Jahrhunderts erhaltenswert sind.

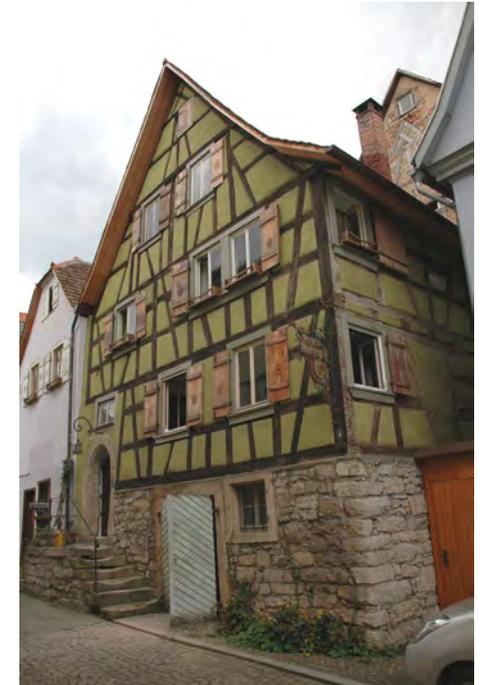
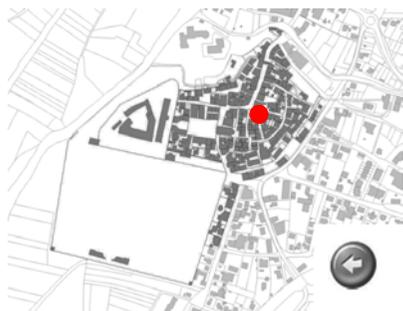
Kronenstraße 4

Dreigeschossiger Fachwerkbau über massivem Hanggeschoss (Keller) mit Freitreppe und abgefastem Rundbogenportal, bez. 1584, konstruktives Fachwerk, einfache hölzerne Fenstergewände und Fensterläden, traufseitig bauzeitlicher Abort; errichtet um 1584, um 1800 größere Umbaumaßnahmen, 1977 Freilegung des Fachwerks und des Natursteinsockels, in jüngster Zeit renoviert.

Das renaissancezeitliche Weinbauernhaus ist mit seinem Umbau aus der Zeit um 1800 sowie den charakteristischen Bau-Details von exemplarischem Wert für den historischen Hausbestand in Weikersheim.

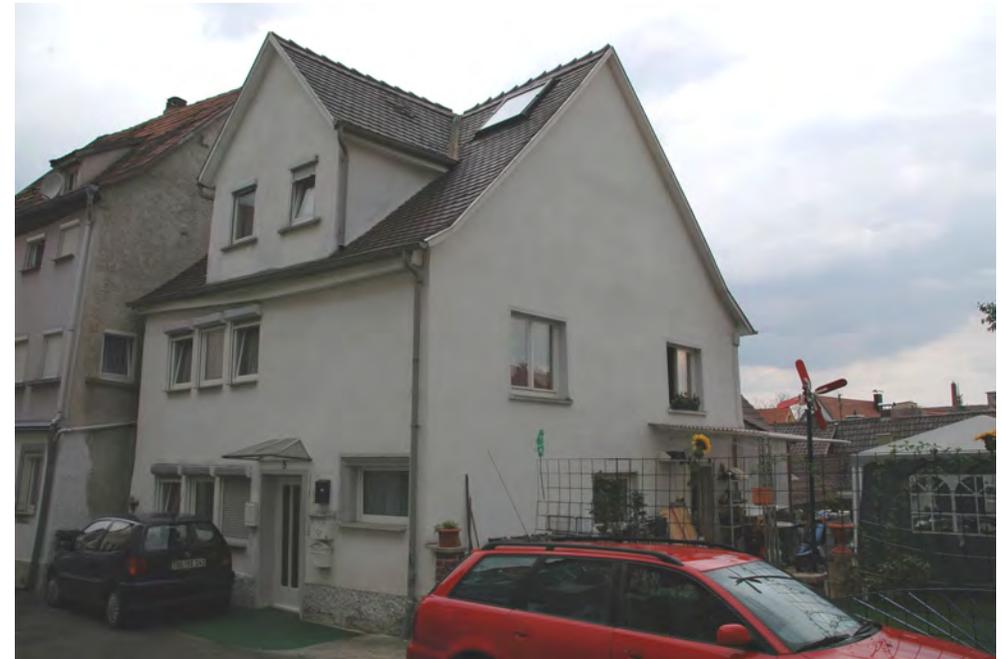
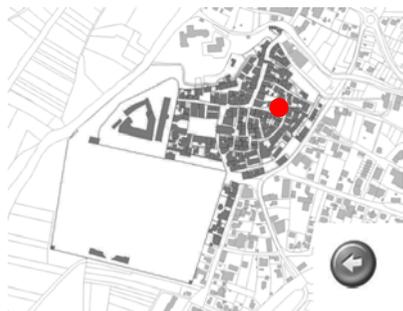
Kronenstraße 5

Zweigeschossiges Gebäude mit massivem Erdgeschoss und Fachwerkobergeschoss, verputzt, Satteldach mit großem Zwerchhaus; Gebäude des 18. Jahrhunderts nachträglich stark überformt.

Das über schmaler Parzelle errichtete Gebäude gehört zur Reihe traufständiger, die nordöstliche Kronenstraße prägende ehemalige Tagelöhner- und Handwerkerhäuser, die in ihrer Gesamtheit und als Hinweis auf die historische Sozialstruktur sowie auf die Siedlungsverdichtung des 18. Jahrhunderts erhaltenswert sind.

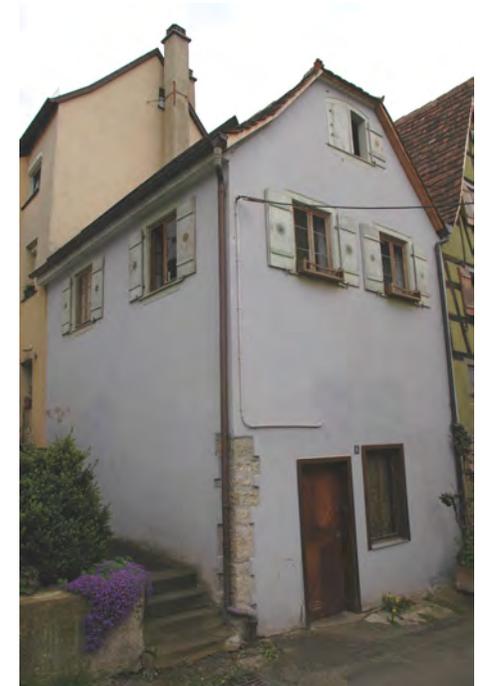
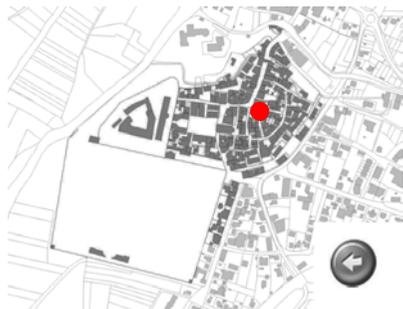
Kronenstraße 6

Zweigeschossiges Gebäude mit hohem, massivem Erdgeschoss (Werkstatt/Lager) und Fachwerkobergeschoss, weitgehend verputzt, Krüppelwalmdach; 18./19. Jahrhundert.

Das äußerst schmale und hohe Gebäude, dürfte wie sein südlich angrenzendes Nachbargebäude im Zuge einer nachträglichen Siedlungsverdichtung errichtet worden sein.

Als ehemaliges Tagelöhner- oder Handwerkerhaus und als Spiegel der historischen Sozialstruktur der Kronenstraße ist es erhaltenswert.

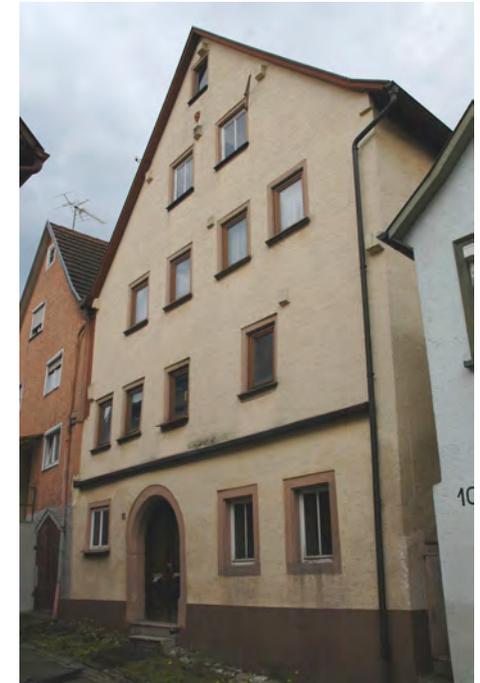
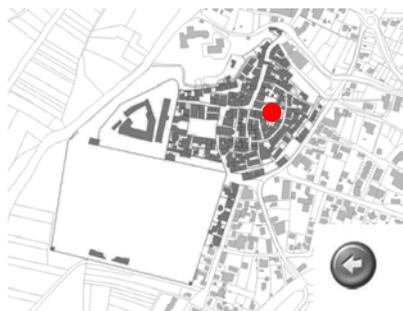
Kronenstraße 12

Dreigeschossiges Gebäude mit massivem Erdgeschoss und Fachwerkobergeschossen, verputzt, Satteldach; leicht erhöht liegendes Erdgeschoss mit abgefastem Rundbogenportal (bez. 1545) mit Treppenstufen, unregelmäßig angeordnete Fensterachsen, im Giebel dreieck Löwenkopf; errichtet 1545 mit nachträglichen Veränderungen bis ins 20. Jahrhundert (u.a. Fassade, Fenster, Dachausbau mit Umbau der alten Aufzugsluke, Änderung der Fensterachsen).

Als eines der ältesten Gebäude der Kronenstraße ist das Bürgerhaus mit charakteristischem Rundbogenportal von exemplarischem Wert für das Bauen in der Renaissance.

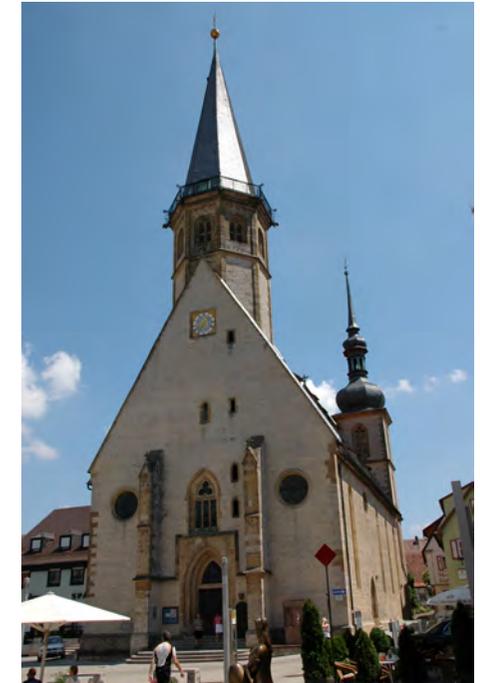
Chor des frühen 17. Jh.

Dreischiffige, fünfjochige Hallenkirche (1419-1440) mit Resten des romanischen Vorgängerbaus, um 1600 Errichtung des achteckigen Westturmes (heutiger Zustand, 18. Jh.), Herstellung von Emporen (für Bürgerschaft und Hofstatt) und der Kreisfenster in der Westfassade, der gotische Chor 1615/16 durch neuen, von Türmen flankierten Chor ersetzt; 1714 Instandsetzung der Kirche samt Turmhelme (barocke Hauben), 1934/37 Kirchenrenovierung, 1972 Innenrenovierung und Erneuerung Chordach, 1987 Außensanierung, 2001 Erneuerung Treppe zum Marktplatz; 2002 Instandsetzung der östlichen Türme. Die in allen Entwicklungsphasen auf das Engste mit der Bau- und Herrschaftsgeschichte des Stadtherrn verbundene Kirche ist als Grablege von hohem Zeugniswert. An der Schnittstelle zwischen dem herrschaftlichen und bürgerlichen Weikersheim gelegen und wichtigstes städtebauliches Pendant zum gräflichen Schloss ist sie zudem von hohem dokumentarischen Wert für die Stadtstruktur und –gestalt sowie wichtige vertikale Dominante in der Silhouette der Stadt.

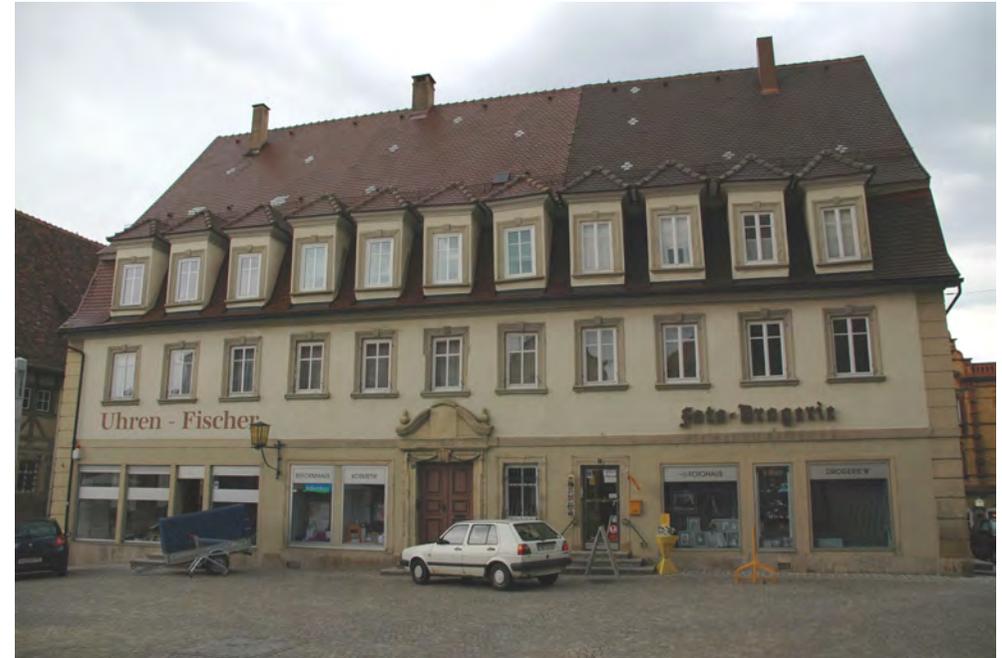
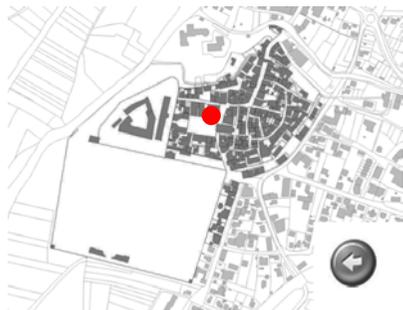
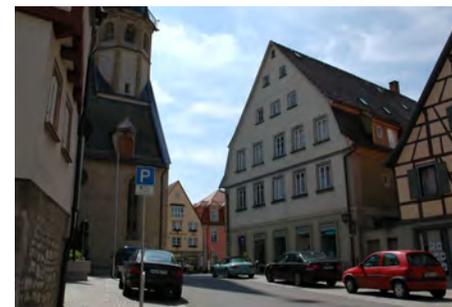
Marktplatz Nr. 2, Ostgiebel

Zweigeschossiges Gebäude, Erdgeschoss massiv, das Obergeschoss in Fachwerk errichtet, verputzt, Mansarddach mit enger Standgaubenreihe; eingemauerter Wappenstein 16. Jahrhundert, mittig liegendes Prunkportal, profilierte Fenstergewände mit Keilsteinen, seitliches Hofportal mit Kugelbekrönten Torpfosten; nach Brand 1784 neu errichtet mit späteren Veränderungen v.a. im Erdgeschoss, 1989 Außenrenovierung

Das nur durch einen schmalen Hofraum von dem zeitgleich errichteten Gebäude Hauptstraße 9, Hohenloher Straße 1 und 3 getrennte Wohnhaus ist als eigenständige städtebauliche Lösung und als qualitätvolles, gut überliefertes Dokument des barocken Stadtumbaus im Bereich Marktplatz von Bedeutung für die Stadtgestalt und Stadtstruktur.

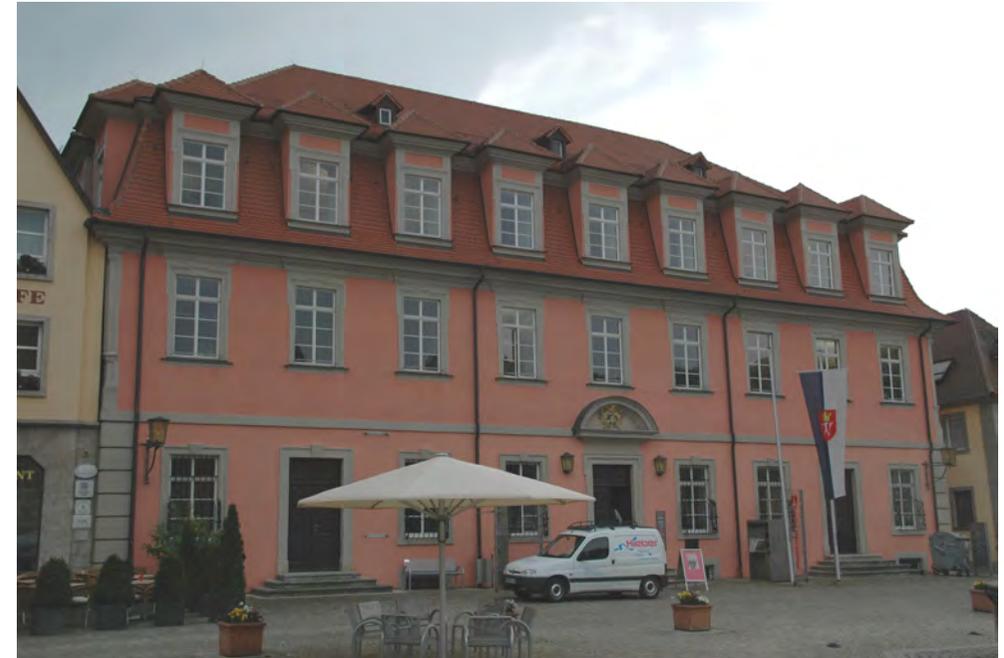
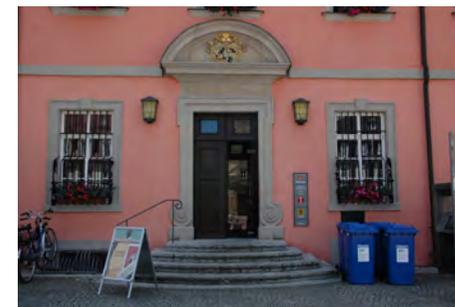
Hauptportal

Zweigeschossiges, massives und verputztes Gebäude mit abgewalmtem Mansarddach mit dichter Standgaubenreihe; breit gelagerter, neunachsiger Baukörper mit Prunkportal mit rundbogigem Giebel, Inschrift und Wappen; 1711 als „Dreiparteienwohnhaus“ von Jakob Börel gebaut, 1968/69 Innerer Umbau im Erdgeschoss, 1976 Umnutzung zu Rathaus, 2001-2003 umfassende Restaurierung, Ersatz des rückwärtigen Treppenhauses.

Das Rathaus ist als eines der frühesten Dokumente des barocken Stadtumbaus im Bereich Marktplatz von hohem Zeugniswert für die Stadtgestalt und Stadtstruktur, neben seiner Sonderfunktion als ehemaliges Dekanat und heutiges Rathaus.

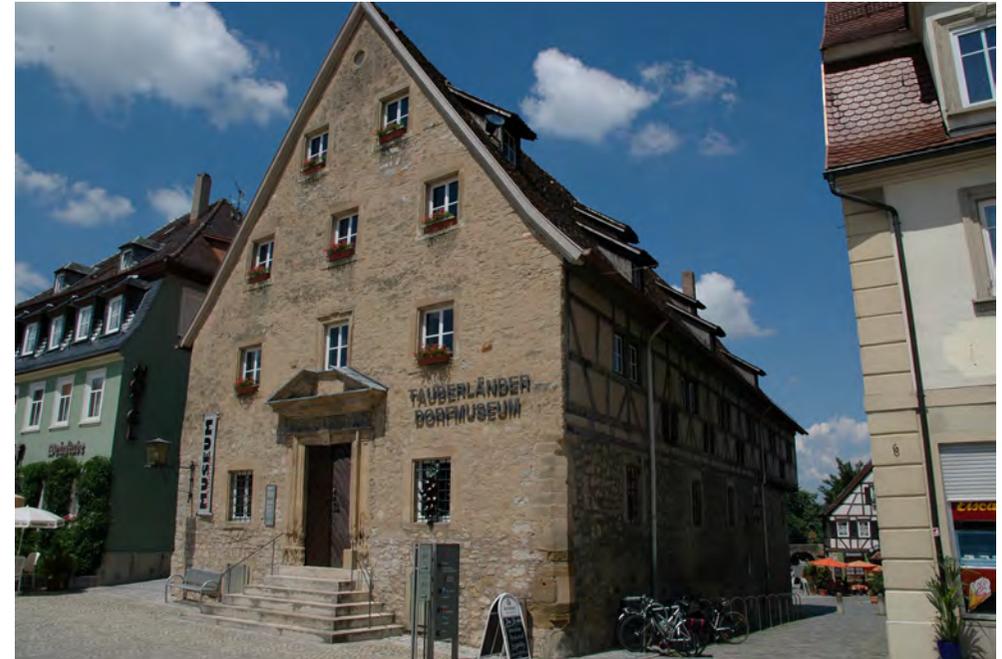
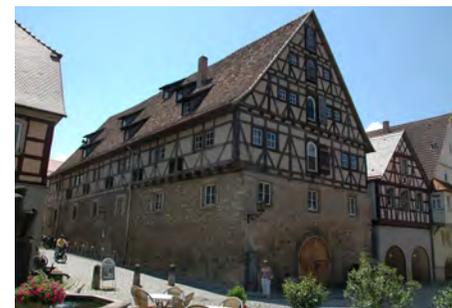
Nordostansicht

Zweigeschossiges Gebäude mit massivem Keller und Lagergeschoss, Obergeschoss und rückwärtiger Giebel in Fachwerk errichtet, spätmittelalterliches Fachwerk mit breiten Gefachen, hohes Speicherdach mit Aufzugsgauben, an der Nordseite runder Kellerbogen, bez. 1582, die massive Front gegen den Marktplatz mit Schmuckportal mit Sprenggiebel von 1712; 1967 Außeninstandsetzung und Fachwerkfremlegung, 1973/75 Instandsetzung als Museum, 1998 Sanierung Eingangsportal zum Marktplatz, 2004/05 Erneuerung Rundbogentor zur Hohenloher-Straße.

Der ehemalige Fruchtkasten ist neben der Stadtkirche von hohem Zeugniswert für die spätmittelalterliche Bebauungsstruktur und -gestalt im Bereich des Marktplatzes und gleichzeitig baulicher Ausdruck für die barocke Aufwertung des selbigen, sowie ein wichtiges Dokument der Wirtschaftsgeschichte Weikersheims.

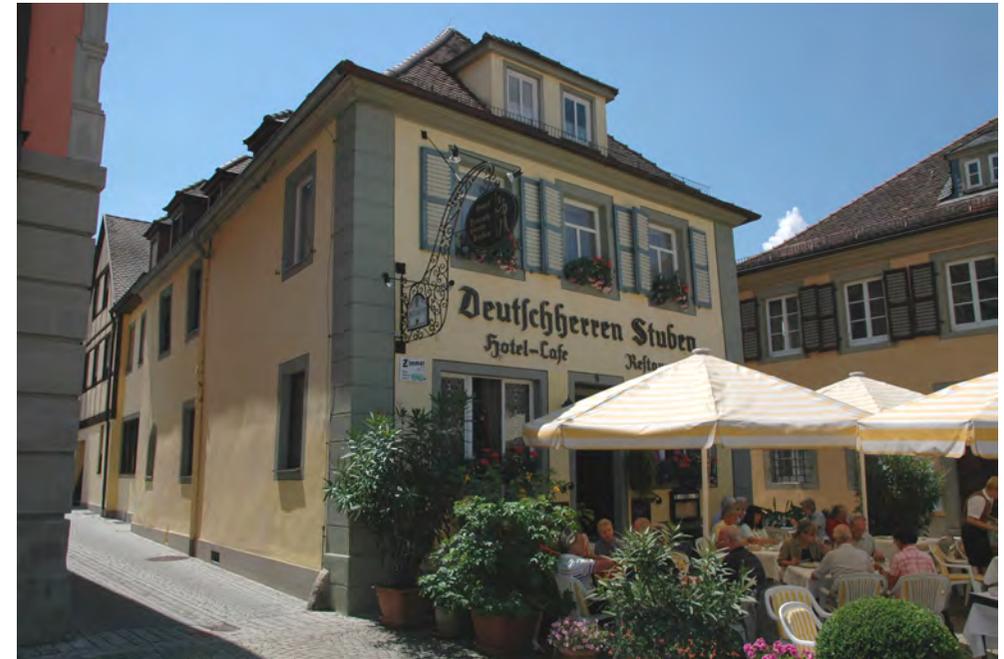
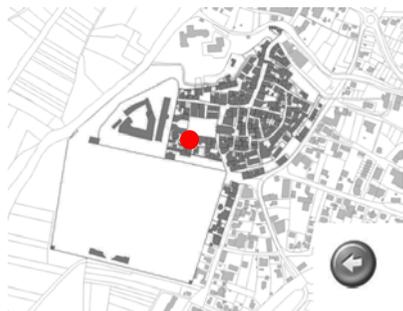
Marktplatz 9

Zweigeschossiges massives Gebäude mit Walmdach; Putzfassade mit farblich abgesetzter Eckquaderung, Gewänden und profiliertem Traufgesims; 1. Hälfte 18. Jahrhundert, 1965 und 1971 Außenrenovierung, 1978 Errichtung des rückwärtigen Erweiterungsbaus.

Das schmale Anwesen ist reiht sich durch seine Fassadengestalt in die überwiegend traufständige barocken Bebauung des Marktplatzes ein. In seiner städtebaulichen Doppelfunktion als Teil der südlichen Platzwand und Kopfbau des kleinparzellierten Viertels im Bereich Pfarrgasse und Am Graben ist es ein Dokument für den barocken Stadtumbau im Bereich Marktplatz und Schloss.

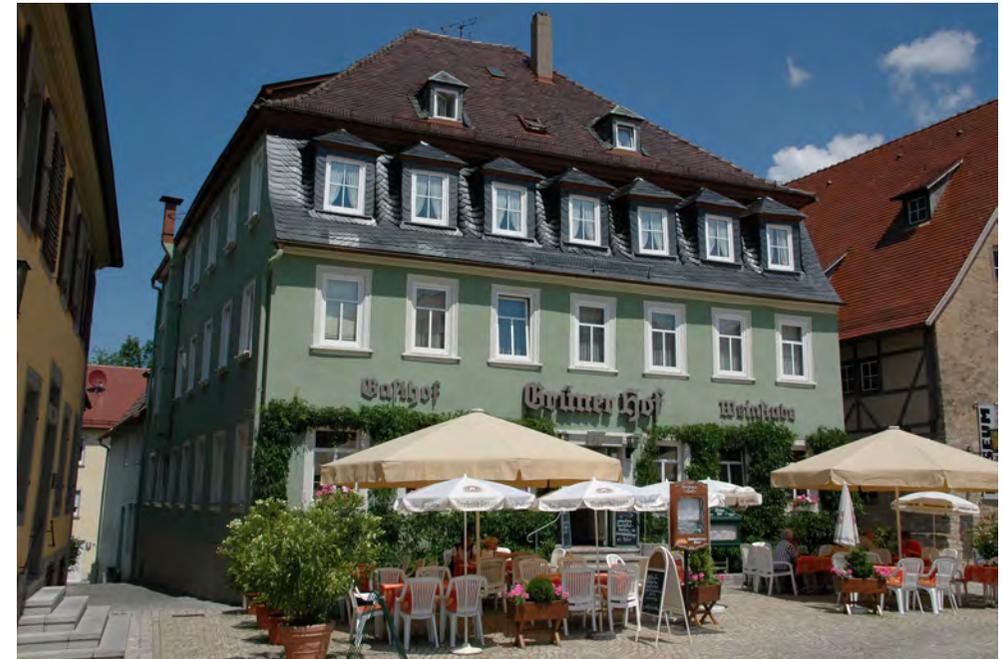
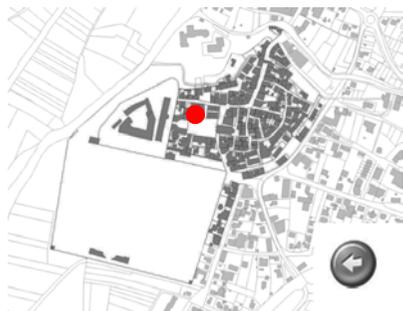
Marktplatz 10

Zweigeschossiges Gebäude mit massivem Erdgeschoss und Fachwerkobergeschoss, verputzt, Mansard-Halbwalmdach mit dichter Standgaubenreihe; Dachdeckung mit Biberschwanzziegel und Schiefer, symmetrische Fassadengliederung, das mittig liegende Schmuckportal mit Keilstein, bez. 1804; errichtet 1804 mit modernen Überformungen (Fensterauswechslung u.a.).

Das traufständige Gebäude ist als prägender Bestandteil der nördlichen Platzkante und als qualitatives, gut überliefertes Dokument des barocken Stadtbaus im Bereich Marktplatz von Bedeutung für die Stadtgestalt und Stadtstruktur.

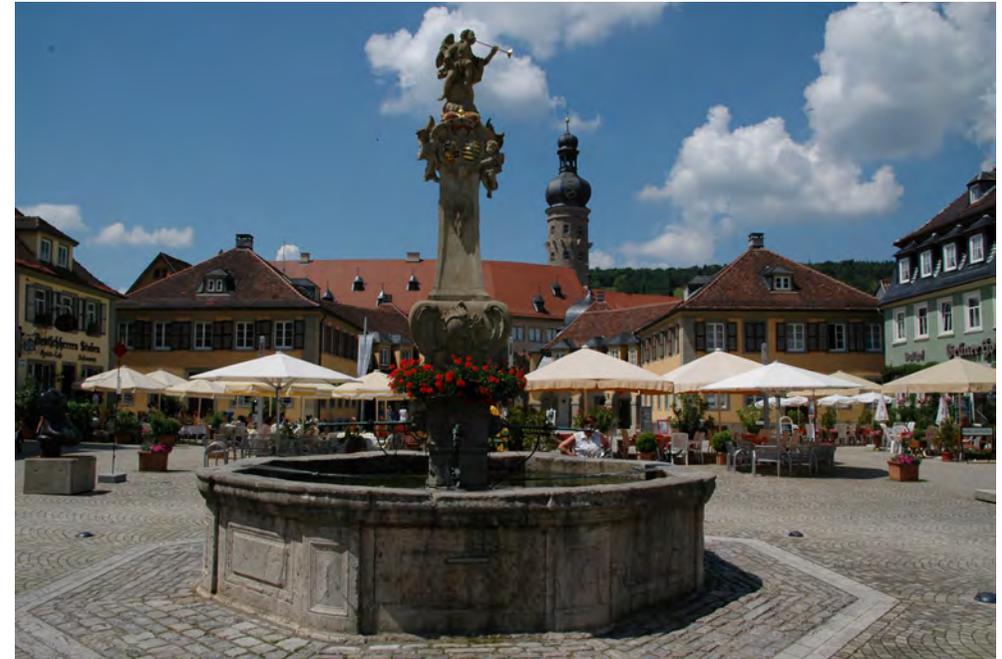
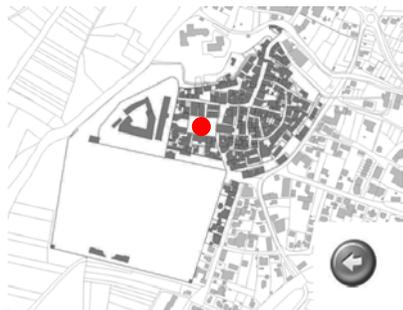
Brunnen mit achteckigem Brunnentrog aus Muschelkalk, profiliertem Abschluss und Kassetten, zum Teil mit Diamantierung; die Brunnensäule aus Sandstein, mit Wappen verziert und von Putten bekrönt; bez. 1767, 2002 Brunnensanierung.

Als einem von drei innerstädtischen Brunnen kommt dem Marktbrunnen wegen seines exponierten Standortes und der reichen künstlerischen Ausgestaltung hoher Zeugniswert für die Stadtgestalt zu, neben seinem dokumentarischen Wert für die historische Wasserversorgung der Stadt.
