Denkmalpflegerischer Werteplan Gesamtanlage Weikersheim

Regierungspräsidium Stuttgart, Referat Denkmalpflege

Weikersheim, Main-Tauber-Kreis

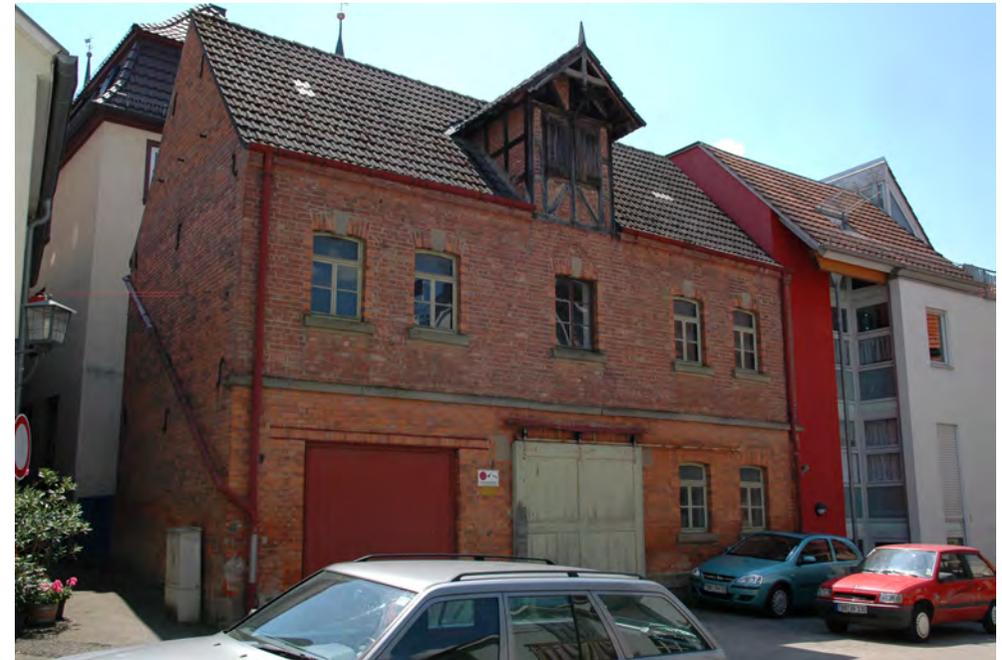
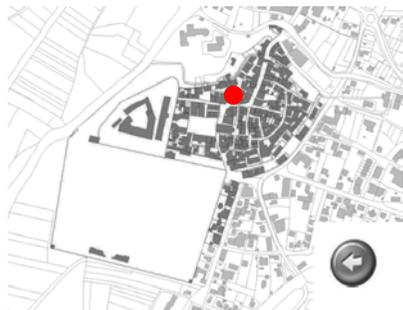
Mühlstraße 3

Zweigeschossiges, massiv in Backstein errichtetes Gebäude, unverputzt, Satteldach mit Aufzugsgaube; symmetrische Fassade mit mittiger Einfahrt (linkes Tor jünger), segmentbogige Fensteröffnungen mit Keilsteinen, sandsteinernes Gurtgesims und Fenstergesimse, die Gaube in Fachwerkkonstruktion hergestellt; 2. Hälfte 19. Jahrhundert.

Der in seiner Material- und Formensprache gut überlieferte Zweckbau des 19. Jahrhunderts ist ein erhaltenswerter Bestandteil der kleinbäuerlich-handwerklich geprägten Bebauungs- und Parzellenstruktur der Mühlstraße.

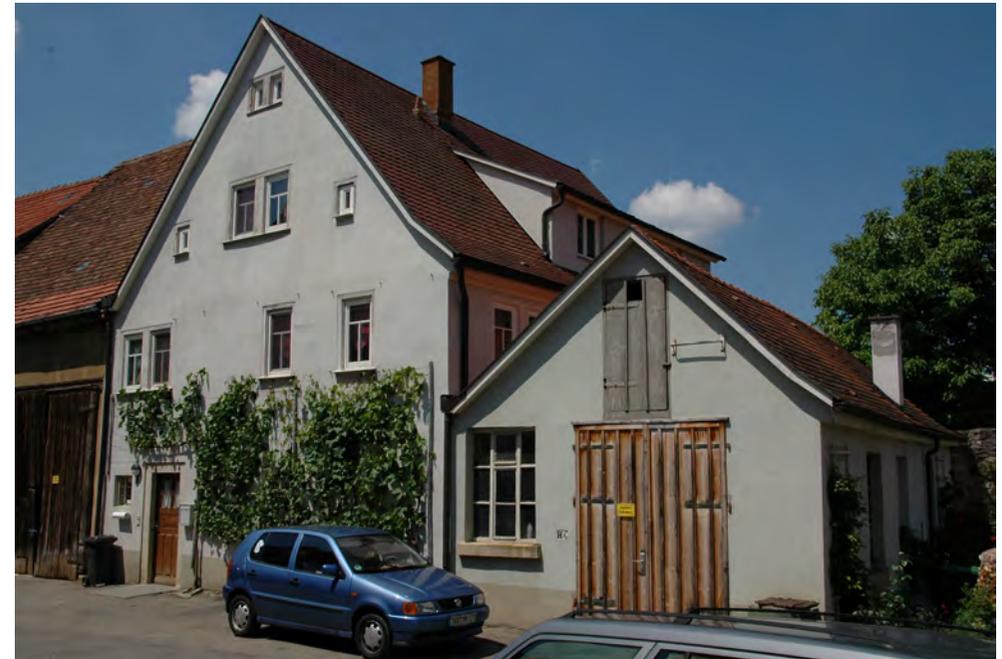
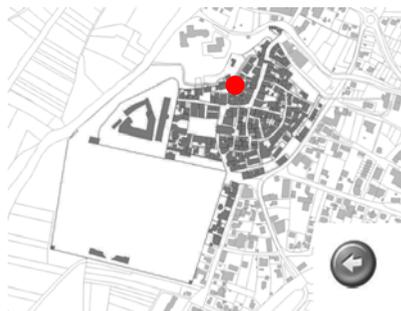
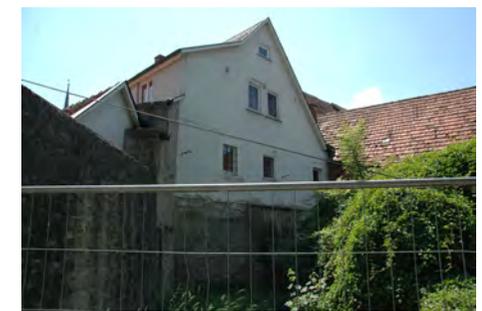
Rückfassade

Zweigeschossiges Gebäude massiv bzw. in Fachwerk errichtet, verputzt, Satteldach; steinerne und hölzerne Fenstergewände, zum Teil gekuppelte Fenster; im Kern eventuell noch 17. Jahrhundert, in den darauf folgenden Jahrhunderten in Teilen verändert, in jüngerer Zeit Dachausbau, Fensterauswechslung u.a.

Das mit seiner Nordseite über der Stadtmauer bzw. über dem Vorbach errichtete Gebäude ist als Beispiel eines in typischer Randlänge errichteten neuzeitlichen Wohnhauses der mittleren sozialen Schicht erhaltenswert.

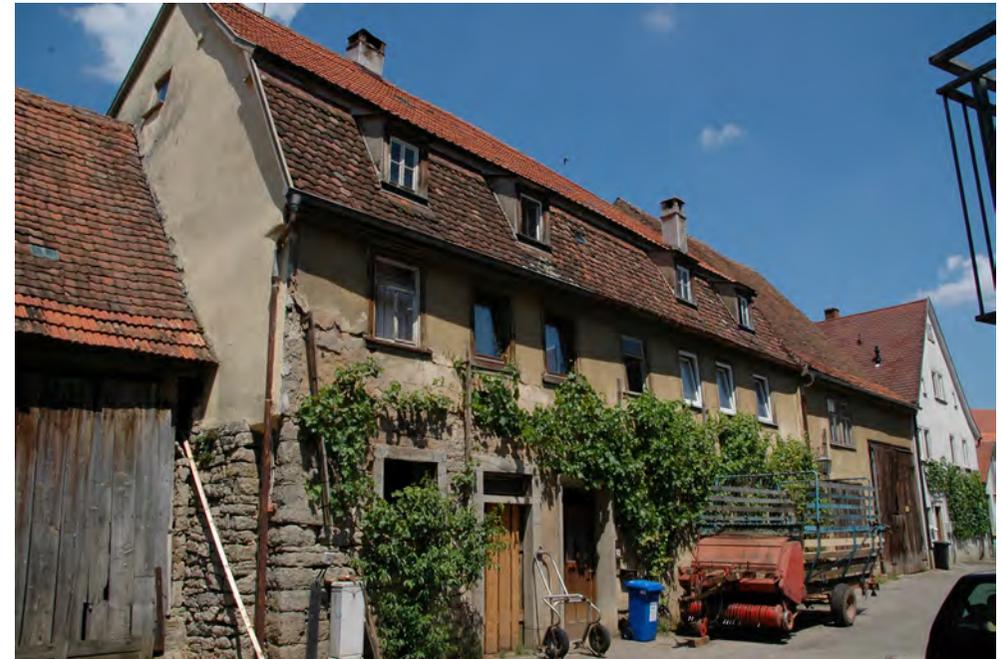
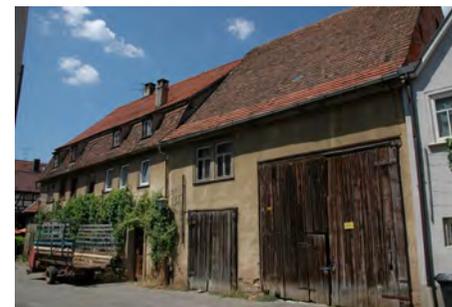
Östliche Scheune

Zweigeschossiges Gebäude, wohl weitgehend massiv in Sandstein errichtet, ursprünglich verputzt, Mansardgiebeldach; breit gelagerter Baukörper mit regelmäßig angeordneten Fenster- und Türöffnungen, im Erdgeschoss Portalrahmung mit Oberlicht, im Obergeschoss einfach hölzerne Fenstergewände, die historische Dachdeckung mit Wappenschnitt-Biber in Teilen noch erhalten; wohl älteres Gebäude im späten 18. Jh. zu heutiger Gestalt umgebaut und umgestaltet; die dazugehörigen, traufseitig anschließenden Scheunen und die hofseitigen Nebengebäude (Flstnr. 8/1, 10/1-3, darunter unterirdisch Reste der ehem. Kapelle) sowie die Grünfläche (ehem. Stadtgraben) ebenfalls erhaltenswert; 18./19. Jahrhundert. Das aus der ältesten Mühle Weikersheims hervorgegangene ehemalige Mühlengehöft des 18. Jahrhunderts ist wegen seiner Standorttradition und seiner weitgehend unveränderten Gebäudestruktur und -gestalt erhaltenswert und wichtiger Hinweis für die frühgewerbliche Geschichte der Stadt.

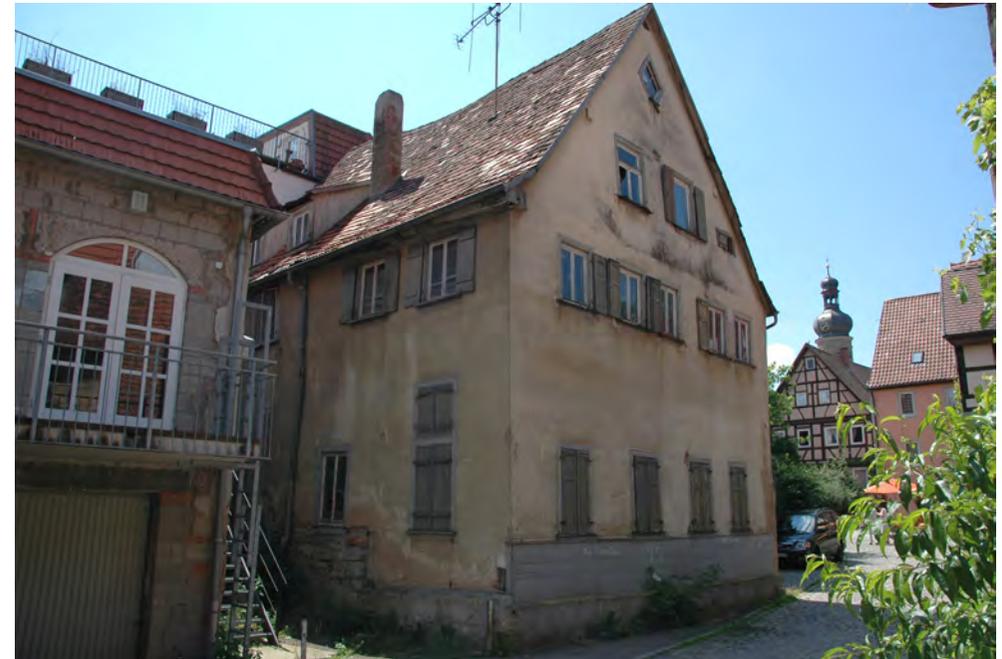
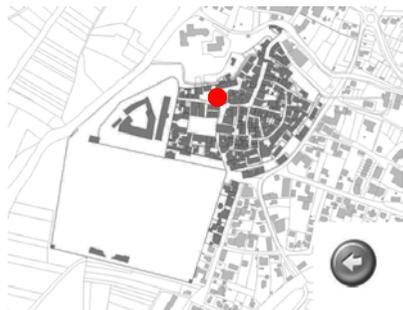
Mühlstraße 9

Zweigeschossiges Gebäude mit hohem massivem Erdgeschoss (mit Kriechgeschoss) und Fachwerkobergeschoss, verputzt, Satteldach; unregelmäßige Durchfensterung, im Giebelspitz rautenförmiges Dachfenster; historische Dachdeckung mit Wappenschnitt-Biber weitgehend erhalten; im Kern eventuell noch 17. Jahrhundert, in den darauf folgenden Jahrhunderten mehrfach verändert (vermutlich v.a. im Bereich des Erdgeschosses) und umgenutzt.

Das 1833 als Nebengebäude genutzte, vermutlich ehemalige Weinbauernhaus ist mit seinen prägenden Umbauten des 18./19. Jahrhunderts ein erhaltenswertes Beispiel für das durch wirtschaftliche Notwendigkeiten geprägte Bauen der mittleren sozialen Schichten.

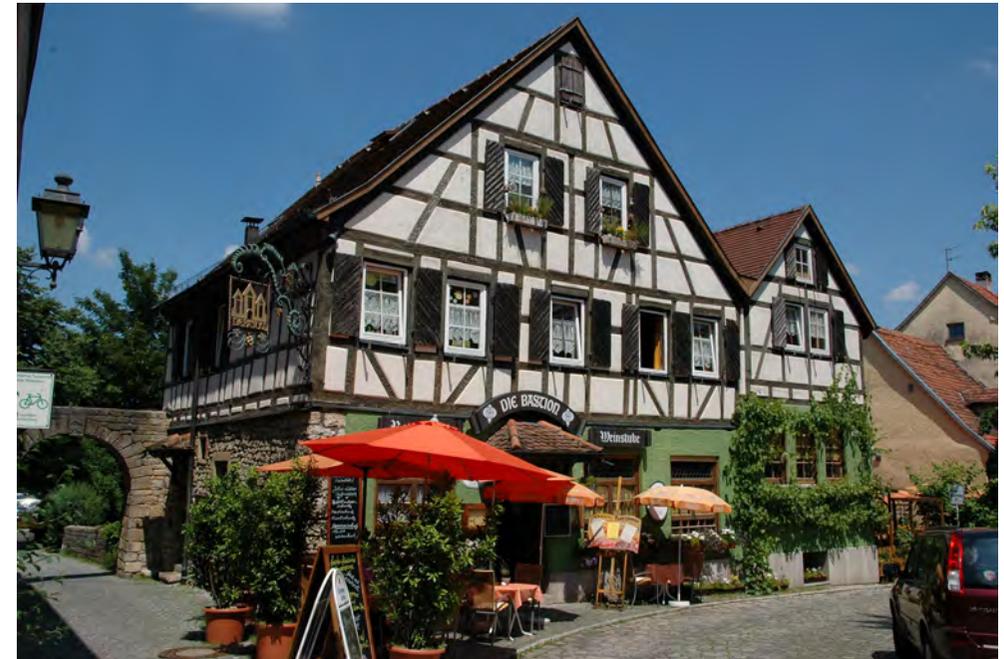
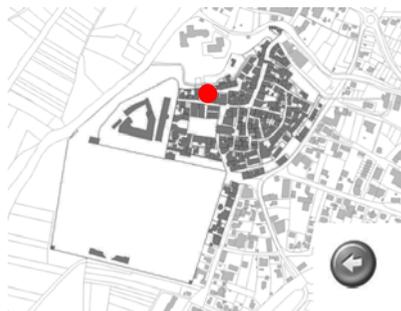
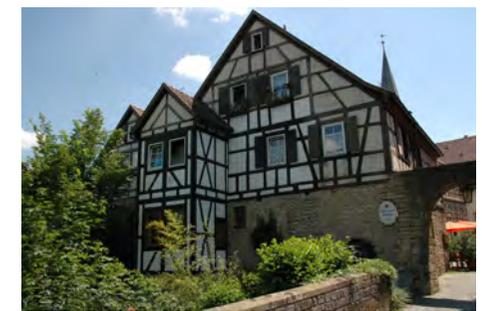
Rückfassade gegen den Stadtgraben

Zweigeschossiges Gebäude mit massivem, verputztem Erdgeschoss und Fachwerkobergeschoss, Satteldach; im Erdgeschoss Scharfenöffnungen und Teile der Stadtmauer verlaufend, konstruktives, in Teilen nachträglich stark verändertes Fachwerk, an der Rückfassade zweiachsiger Ständerker; im Kern wohl 16. und 18. Jahrhundert, 1979 komplette Instandsetzung und Herstellung des Erkers und des seitlichen, giebelständigen Anbaus.

Das im Detail stärker veränderte Gasthaus hat als Bestandteil der Sachgesamtheit Stadtmauer und wegen seiner markanten Lage am nordwestlichen Stadtausgang und im Kreuzungsbereich Hohenloherstraße/Mühlstraße dokumentarischen Wert für die Stadtstruktur.

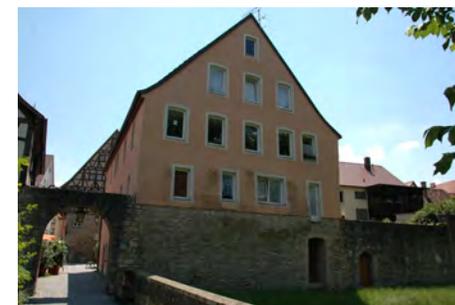
Rückfassade gegen den Stadtgraben

Dreigeschossiges, wohl weitgehend massiv errichtetes Gebäude mit Satteldach; die Nordfassade in Teilen über der Stadtmauer errichtet, Putzfassade mit regelmäßiger Durchfensterung, die Gebäudeecken an der südlichen Giebelseite farblich akzentuiert, der seitliche Hauseingang bez. „1837 Friedrich Weingart“; Gebäude von 1837 mit Überformungen des 20. Jahrhunderts (Putz, Dach, Fenster u.a.), nachträgliche Herstellung eines Zugangs in den Stadtgraben.

Das für die Seitengasse ungewöhnlich stattliche Wohnhaus des frühen 19. Jahrhunderts ist wegen seiner einfachen aber zeittypischen Gestalt und als Bestandteil der den nördlichen Stadteingang prägenden Gebäudereihe erhaltenswert.

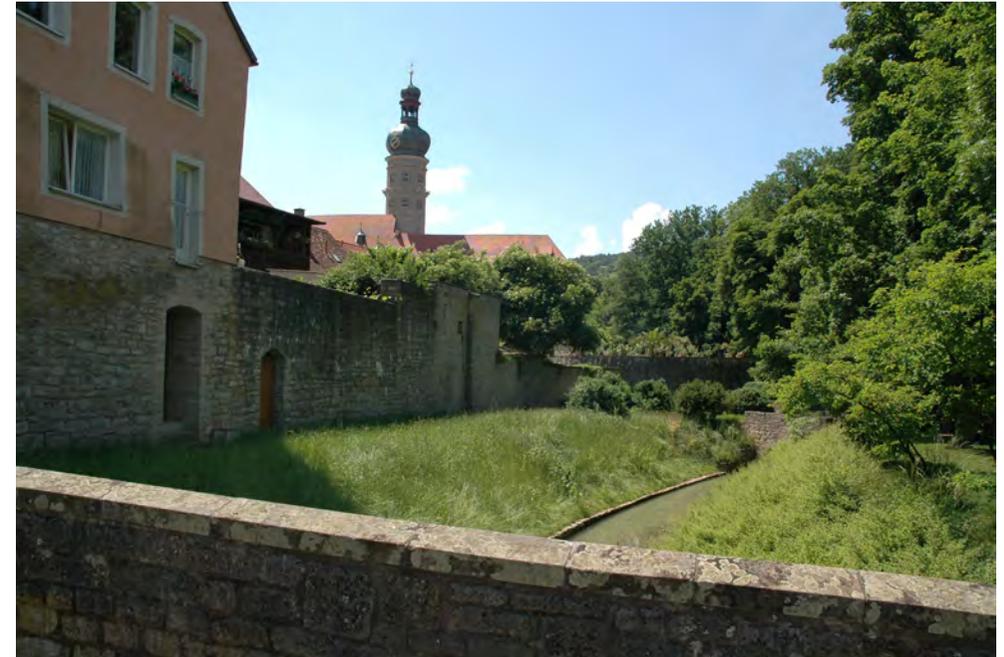
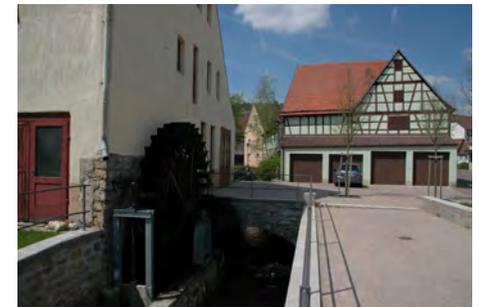
Mühlkanal

Parallel zur nördlichen Stadtmauer liegender ehemaliger Mühlen; 1260 mit der Mühle in der Mülhstraße urkundlich genannt; im Bereich der Kanalstraße im 20. Jahrhundert Verlauf korrigiert.

Der wohl von Beginn an als Wassergraben sowie als Antrieb für die an der nördlichen Stadtmauer ansässigen Mühlen genutzte Kanal ist als erhaltenswertes Gewässer wichtig für die frühgewerbliche Entwicklung der Stadt sowie als Hinweis auf das mittelalterliche Verteidigungssystem.

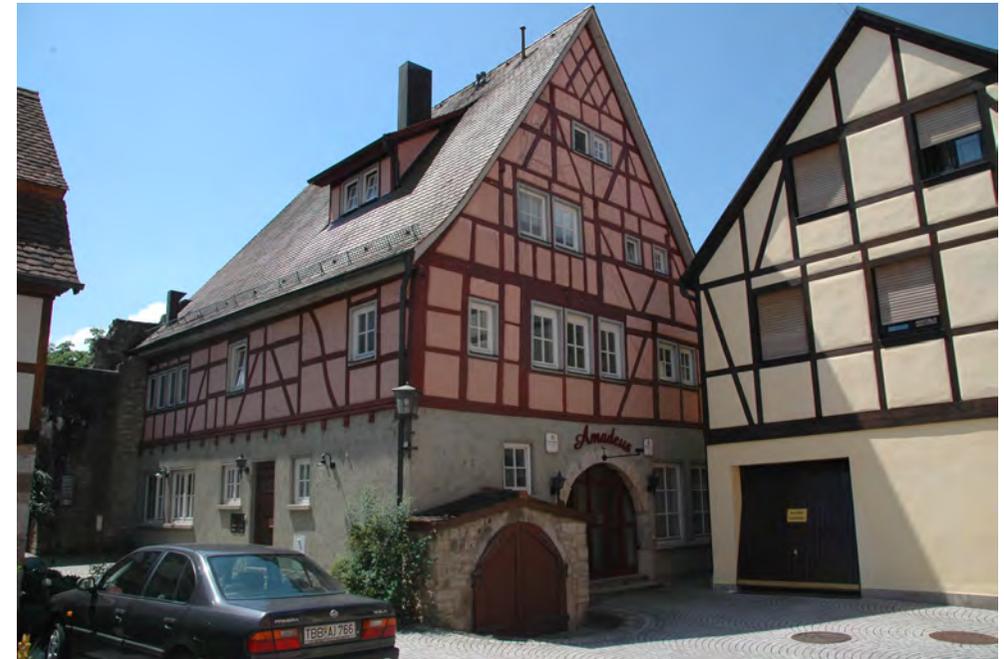
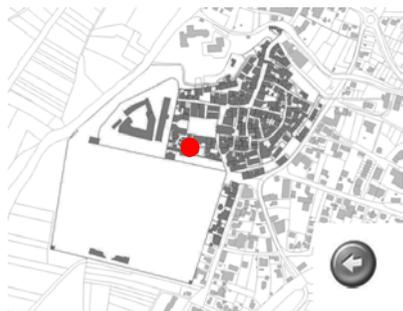
Pfarrgasse 2

Zweigeschossiges Gebäude mit massivem und verputztem Erdgeschoss und Fachwerkobergeschoss bzw. Fachwerkgiebel, hohes Satteldach; südseitig über der Stadtmauer errichtet, giebelseitig runder Kellerbogen, bez. 1549 und Kellervorbau; 1962 Außensanierung und später nochmals modernisiert (u.a. Dachneueindeckung, Dachausbau mit Gaube, teilweise Veränderung des Fachwerks, Fensterauswechslung).

Das im Detail veränderte Gebäude ist durch seinen renaissancezeitlichen Kern und seinen exponierten Standort an bzw. über der südlichen Stadtmauer von dokumentarischem Wert für die Stadtstruktur. Durch seine imposanten Ausmaße und das hohe Speicherdach ist es zudem baulicher Ausdruck der sozialen Stellung seines Bauherrn.

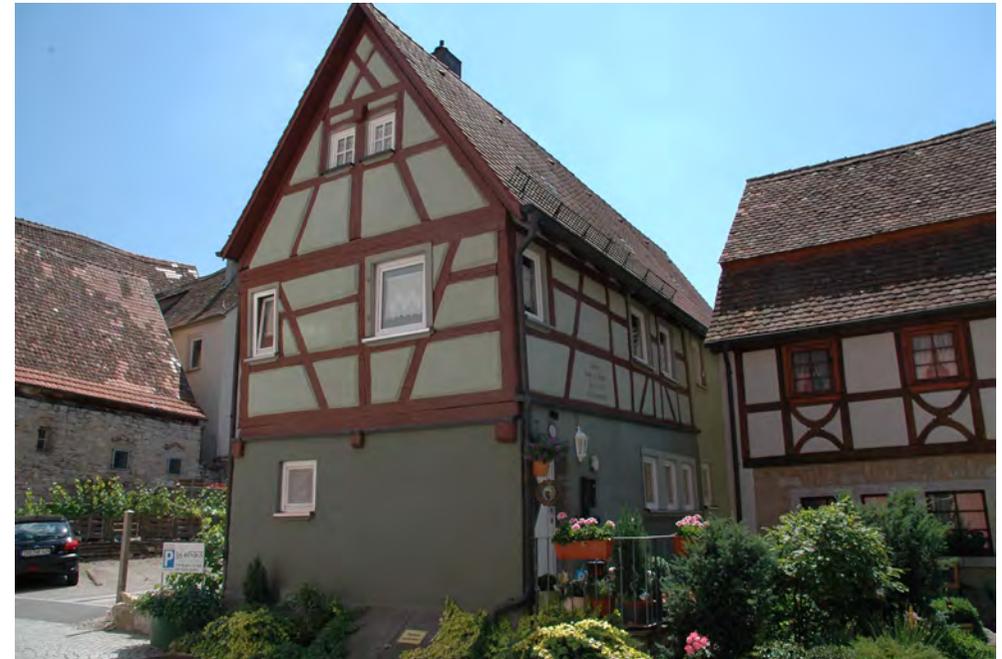
Ansicht von Nordwesten

Zweigeschossiges Gebäude mit massivem, verputztem Erdgeschoss und Fachwerkobergeschoss, Satteldach; konstruktives Fachwerk mit breiten Gefachen und kleinen Fensteröffnungen, giebelseitiger Kellerabgang; im Kern wohl 16./17. Jahrhundert mit modernen Überformungen.

Das über einem schmalen und langen Grundstück errichtete, vermutlich frühneuzeitliche Gebäude ist ein erhaltenswerter Bestandteil des kleinstrukturierten, von ehemaligen Bürger- und Handwerkerhäusern geprägten Viertels zwischen Stadtmauer und Marktplatz.

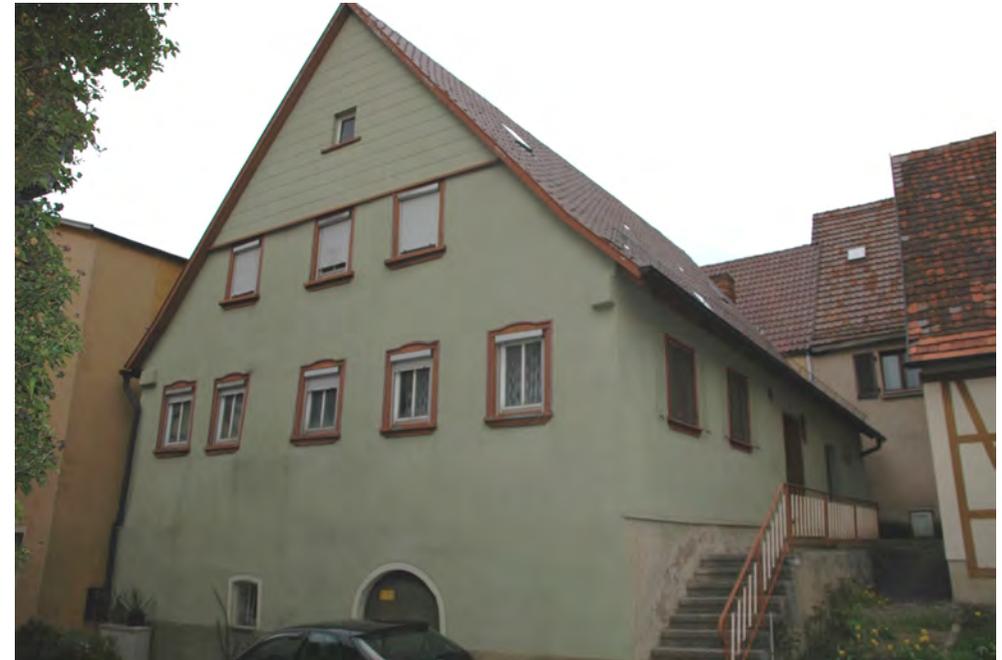
Rosenstraße 2

Eingeschossiges Fachwerkgebäude über hohem Kellersockel mit zwei großen Kellern, verputzt, Satteldach; runder, giebelseitiger Kellerbogen und hölzerne Fenstergewände des 19. Jh., das Wohngeschoss über einläufige Außentreppe erschlossen; der Dachstuhl von 1533 (d), Gebäude im 19. und 20. modernisiert (u.a. Dachausbau, neue Dachdeckung, Fensterauswechslung); die erhaltenswerte Scheune zweizonig, massiv bzw. in Fachwerk errichtet, Wappenschnitt-Biberschwanzziegel erhalten; ältere Scheune im 20. Jh. modernisiert.

Das ehemalige Weinbauernhaus aus der 1. Hälfte des 16. Jahrhunderts mit seinen beiden großen Kellern ist als Beleg der ältesten Bebauung der Rosenstraße von hohem exemplarischem Wert für die bauliche Entwicklung und die ackerbürgerliche Tradition Weikersheims.

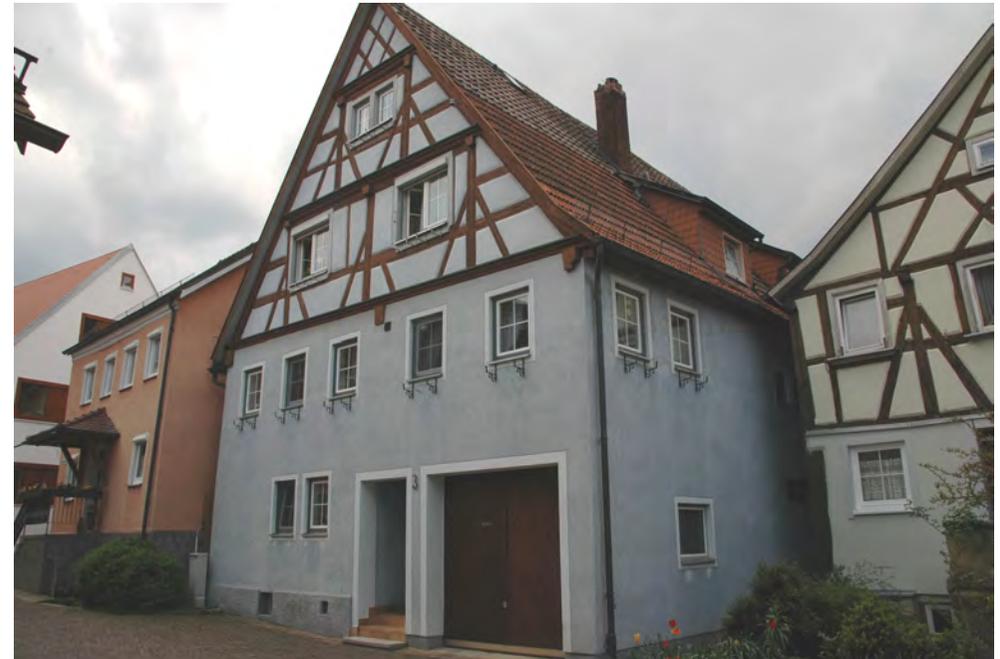
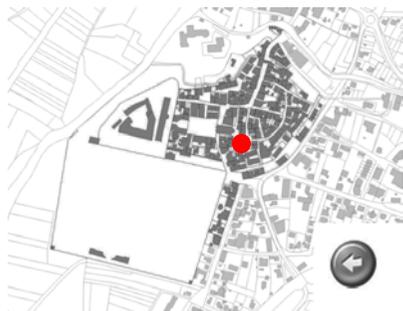
Rosenstraße 3 und 5

Zweigeschossiges Gebäude mit massivem verputztem Erd- und ersten Obergeschoss, der Giebel in Fachwerk errichtet, Satteldach mit stehenden Stühlen und weiten Gefachen; Gebäude des 17./18. Jahrhunderts, im 20. Jahrhundert stark überformt (u.a. Eingang, Garage, Fassade, Fensterauswechslung, Dachausbau mit Gauben, Änderungen am Fachwerkgiebel,).

Das Gebäude hebt sich durch seine Größe deutlich von der umliegenden historischen Bebauung ab. Als Hinweis auf den Siedlungsdruck des 17./18. Jahrhunderts ist das wohl als Doppelhaus errichtete Wohnhaus für das Straßenbild der Rosenstraße erhaltenswert.

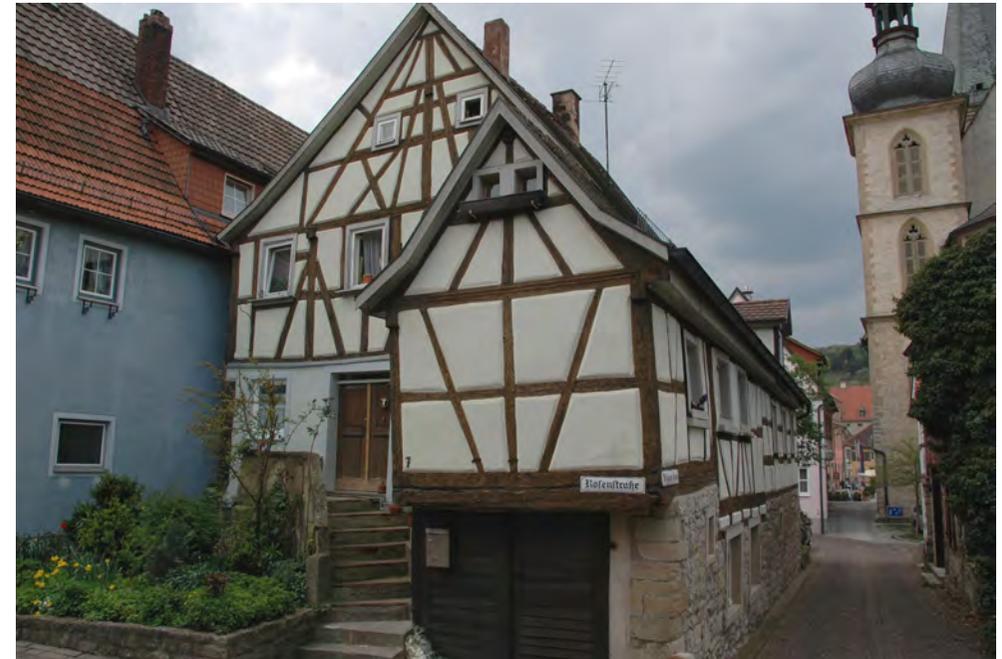
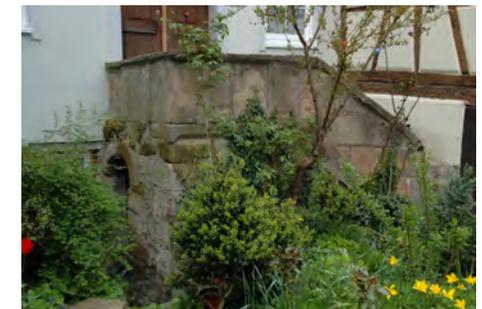
Zweigeschossiger, gestelzter Fachwerkbau über massivem Untergeschoss, Satteldach; erhöht liegender Zugang mit zwei-flügeliger Eingangstüre (19. Jh.) und einläufiger Freitreppe aus Sandstein, darunter Kleintierstall; giebelseitig eingeschossiges Fachwerknebengebäude mit massivem Untergeschoss vorge-lagert; am Eckpfosten bez. „1538 HB“, an einem steinernem Türpfosten im Keller bez. 1539+; Gebäude des 16. Jh. wohl im 18. Jh. verbreitert bzw. um den eingeschossigen, giebelständigen Anbau erweitert, im 20. Jh. u.a. Auswechslung der Fenster und Fachwerkfreilegung.

Das schmale und lang gestreckte Gebäude mit kleinem Vorgarten (ehem. Miststatt) zur Rosenstraße hat als Kleingehöft exemplarischen Wert für das bäuerliche Bauen und Wohnen des 16. Jahrhunderts in zentraler städtebaulicher Lage. Zudem kommt ihm heimatgeschichtliche Bedeutung als Wohnhaus des Weikersheimer Originals „Hesse Heiner“ zu.

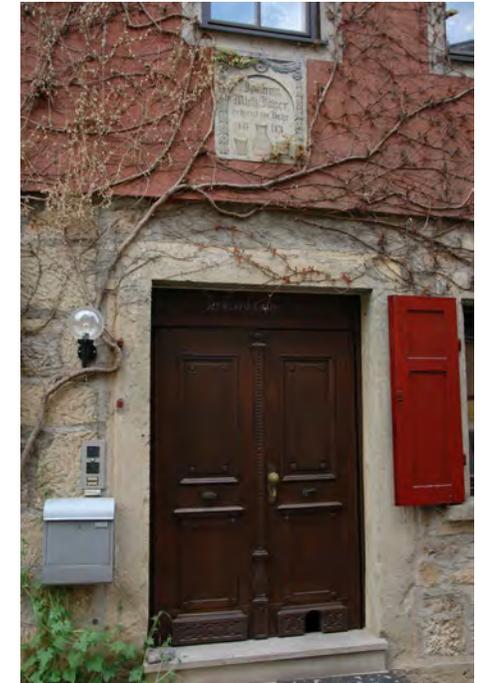
Rosenstraße 9

Über der Eingangstüre eingemauertes Wirtshausschild mit spätklassizistischem Dekor, bez. 1863; das erhaltenswerte Wohnhaus zweigeschossig, verputzt, Satteldach; weitgehend 20. Jahrhundert.

Das Wirtshausschild hat als Hinweis auf die einstige Funktion des Gebäudes dokumentarischen Wert. Das wohl nur noch in Teilen historische Gebäude ist als Bestandteil der geschlossenen Gebäudereihe der Rosenstraße aus städtebaulichen Gründen erhaltenswert.

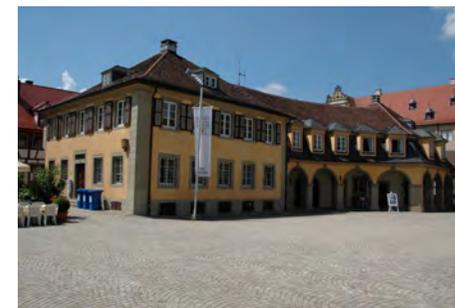
Südteil

Eine aus zwei viertelkreisförmigen Arkadenbauten und zwei kubischen Kopfbauten bestehende, symmetrische Anlage; die Kopfbauten jeweils zweigeschossig über einem niederen Sockelgeschoss massiv errichtet, mit Walmdach; die Putzfassaden jeweils mit farblich abgesetzten Ecklisenen, Gewänden und Traufgesims, an der Ostfassade jeweils der leicht erhöht liegende Haupteingang; gesamte Anlage 1729 unter Arch. Joh. Chr. Lüttich errichtet, 1995 Instandsetzung des südlichen, 1998 Instandsetzung des nördlichen Arkadenbaus.

Neben ihrer baukünstlerischen Bedeutung ist die einen Vorhof zum Schlossareal ausbildende Anlage von herausragender städtebaulicher Bedeutung. Als räumliches Pendant zur Stadtkirche und verbindendes Moment zwischen dem Schloss und der Bürgerstadt hat die Anlage damit hohen Zeugniswert für die Stadtentwicklung des frühen 18. Jahrhunderts sowie für den Städtebau des Barock in Süddeutschland.

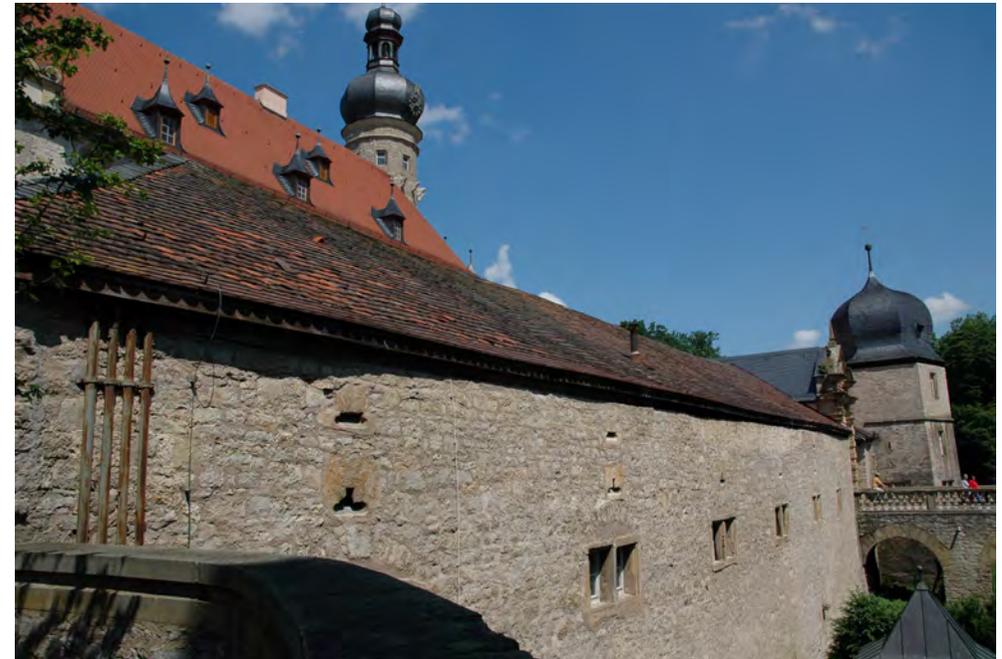
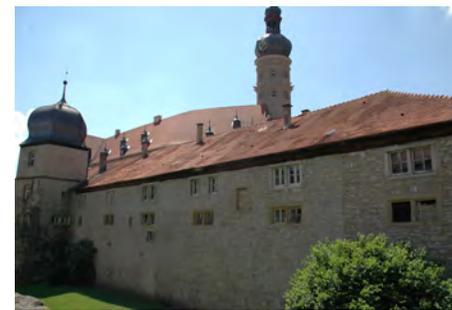
Nordtrakt

Knapp 100 Meter lange, aus einem Nord- und einen Südflügel bestehende bauliche Anlage, beide Trakte einst durch die bestehenden Eckbastionen begrenzt; nach dem Stadtbrand von 1662 umfassende Veränderungen an beiden Flügeln und Herstellung des heutigen Zugangs bis um 1684, hierfür: Ausbau des Schalenturmes zu Torwärterwohnhaus und Bekrönung mit Welscher Haube (1680), Herstellung einer Tordurchfahrt mit zwei Toren (1684) und einer Brücke über den Wassergraben (1831 trockengelegt); 1705 Verlängerung des Nordflügels in nördl. Richtung, 1722 Erbauung der steinernen Brücke, in den Nordflügel 1951 Einbau von Wohnungen, in den Südflügel 1952 Einbau eines Kinos und 1961 einer Weinkellerei, 2005 Einrichtung eines Weinprobierkellers. Der im Kern spätmittelalterliche Marstall ist mit seinen prägenden Umbauten des späten 17. Jahrhunderts und als wesentlicher Bestandteil des östlichen Schlossprospekts von hohem Zeugniswert für die Bau- und Entwicklungsgeschichte von Schloss und Stadt.

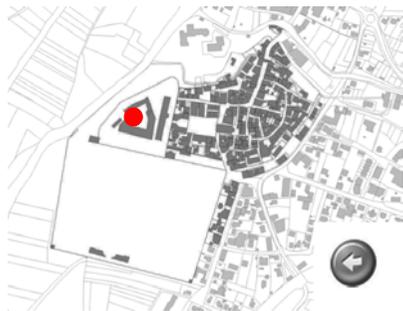
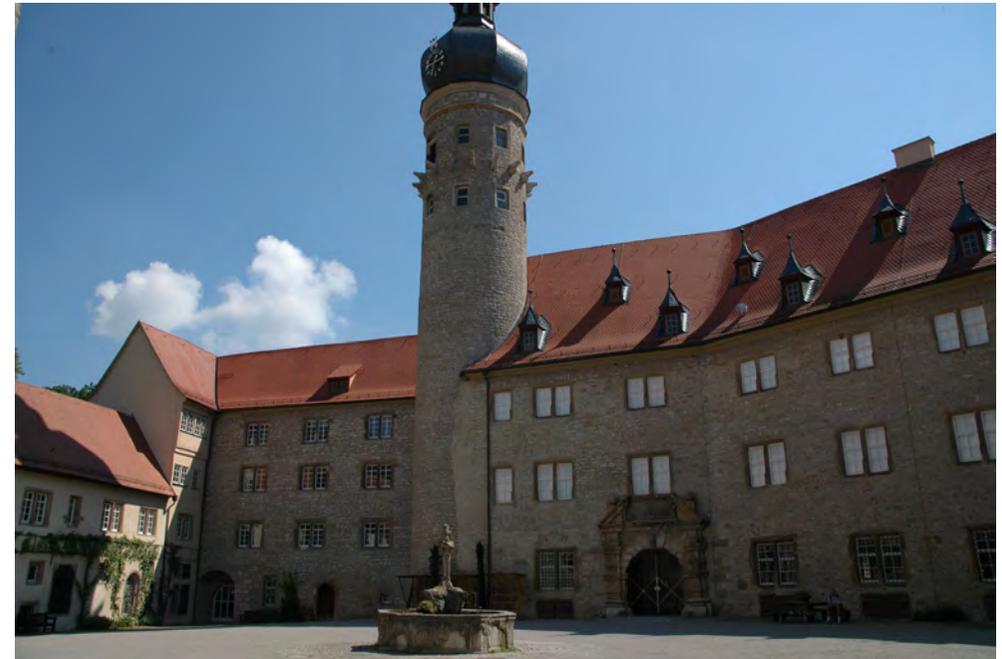
Schlosshof mit Bergfried und Brunnen

Zur Sachgesamtheit Schloss gehören der mittelalterliche Bergfried, der Renaissancebau mit Torbauten, Marstall, Remisen, Gewehr- und Gärtnerhaus, der Schlosspark mit Orangerie, Mauereinfassungen und Eckpavillons von 1708 – 1723; mehrgeschossiger, über einem dreieckigem Grundriss sich entwickelnder und aus einzelnen Trakten bestehender Schlossbau, massiv, teilweise verputzt mit hohen Satteldächern; im Kern auf eine mittelalterliche Wasserburg zurückgehend, davon nur noch wenige bauliche Reste und Teile des Bergfrieds erhalten, 1595-98 Bau des Traktes mit Rittersaal und Schlosskapelle, 1708-12 Ausbau und Ausstattung des sog. Langenburger-Baus, ab 1756 Schloss unbewohnt und ab 1967 mit samt Park in Landeseigentum.

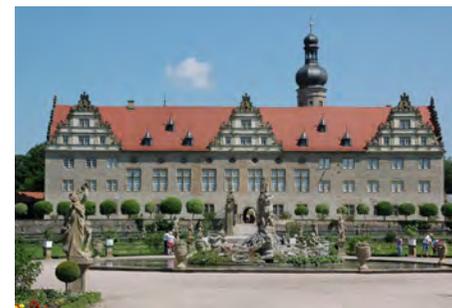
Südfassade

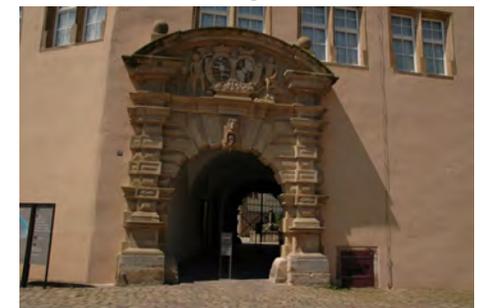
Hauptportal

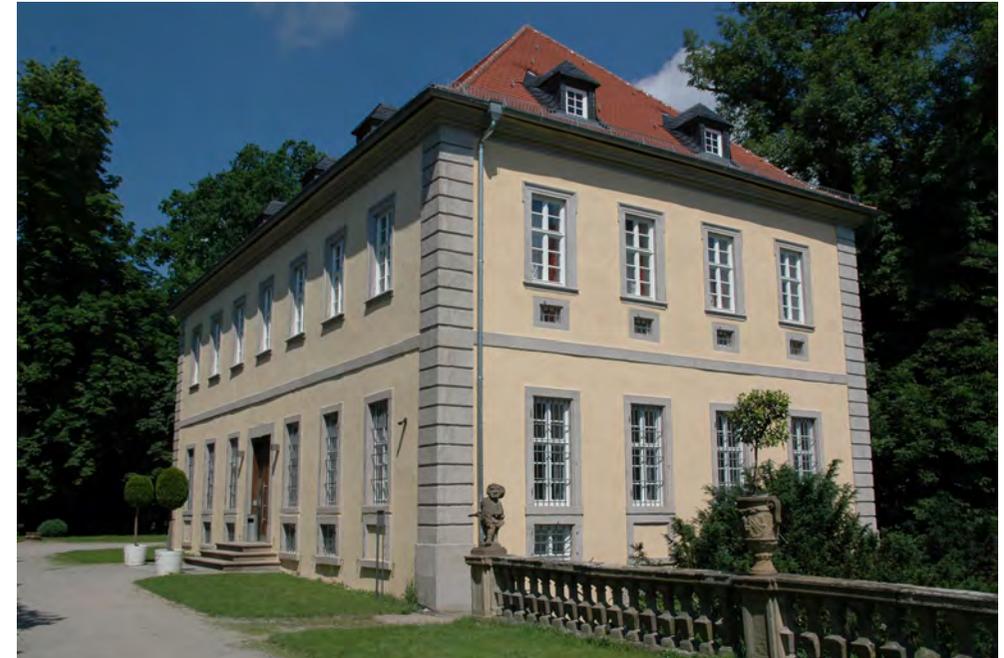
Nr. 6, sog. Gewehrhaus

Zur Sachgesamtheit Schloss gehörend; Nr. 6, das ehem. sog. Gewehrhaus, Nr. 7, das ehem. Gärtnerhaus; zweigeschossige, massive Gebäude mit Walmdach; symmetrisch gegliederte Putzfassaden mit farblich akzentuierten Gewänden, Gurt- und Traufgesimsen sowie Eckquaderungen, die Zugänge jeweils an der Südfassade; errichtet 1709, Nr. 6: 2001-05 Sanierung und Umbau, Nr. 7: 1988/1990-92 Sanierung und Umbau zur musikalischen Bildungsstätte.

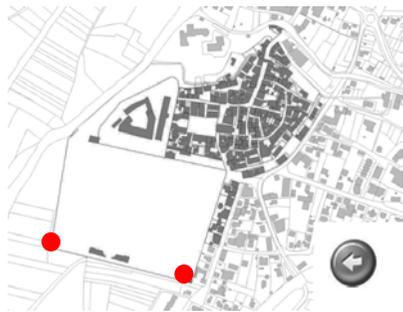
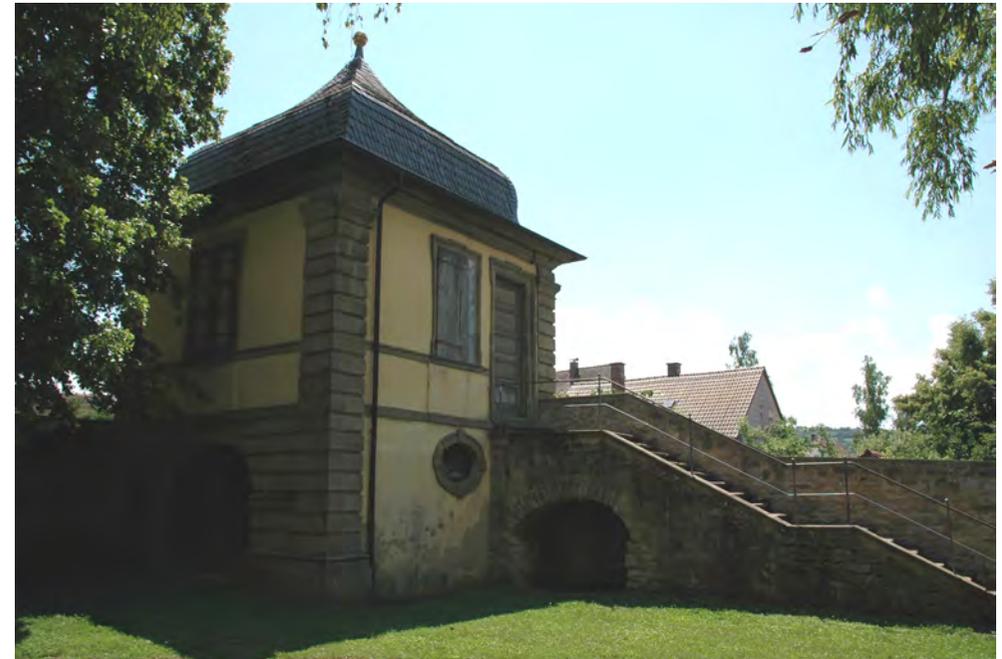
Nr. 8, sog. Vogelhaus

Zur Sachgesamtheit Schloss gehörend; Nr. 8, sog. Vogelhaus, Nr. 9, sog. Grottenpavillon (Teepavillon mit Grotte); jeweils zweigeschossig, über einem quadratischen Grundriss errichteter Massivbau, verputzt mit sandsteinernen Gliederungselementen und flachem Glockendach; geohrte, farblich gefasste Gewände, im Untergeschoss Okular mit Keilsteinen, Zugang ins Hauptgeschoss über südlich zur Schlossgartenmauer verlaufende Außentreppe; ab 1715 erbaut; 2007/2008 Grundinstandsetzung und Wiederherstellung der Grotte.

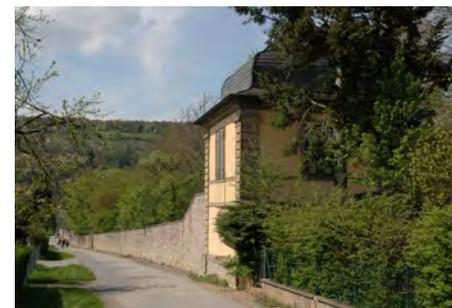
Nr. 8, Außenansicht, Blick nach Westen

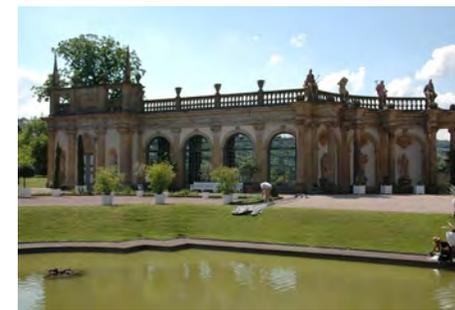
Nr. 10

Zwei eingeschossige Gebäudeteile mit konkaven Schmalseiten bestehende Gebäudeteile, massiv, verputzt, mit einer Gliederung aus gelblichem Sandstein; geöffnet in Rundbögen zwischen Blendpilastern, denen im Bereich der konkaven Exedra Säulen vorgesetzt sind; auf den Vorsprüngen und in den Rundbogennischen antike Götterskulpturen; errichtet 1719/23 als südlicher Abschluss des Schlossgartens durch Johann Christian Lüttich, noch im 18. Jh. Herstellung eines festen Daches und Veränderung der Öffnungen, nach 1805 baulicher Verfall, 1952, 1978, 1980er Jahre und 1995/97 schrittweise Restaurierung bzw. 1995/97 Herstellung einer Metall-Glasfassade an der Südseite.

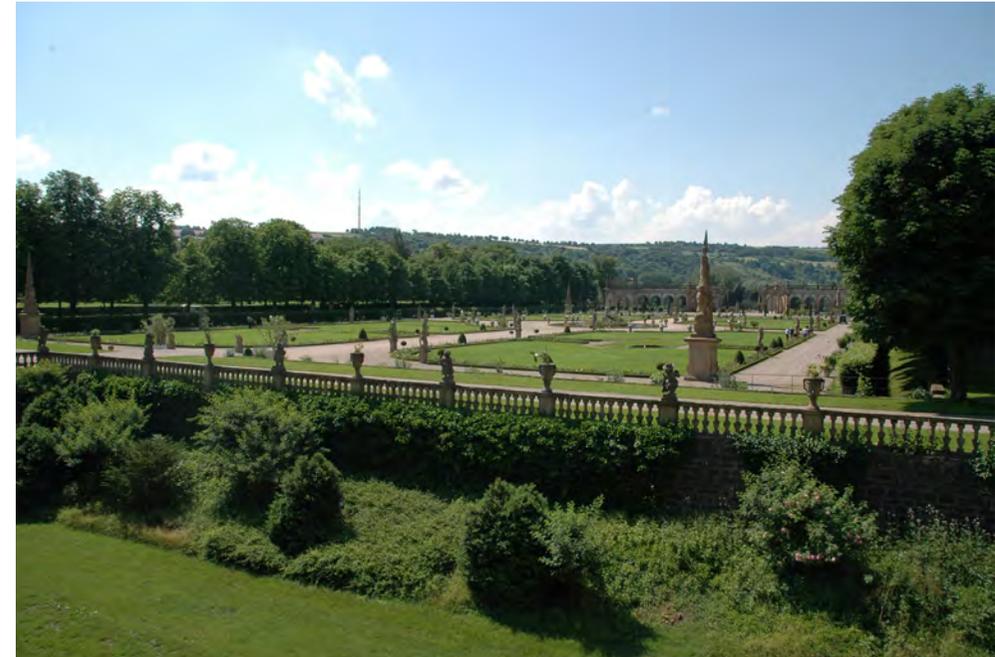
Schlosspark mit Lustgarten, Stadtgarten, Obstgarten, Rosengarten, Hl. Wöhr und Nachtigall; der repräsentative Lustgarten zw. 1708-1730 unter Graf Carl-Ludwig v. Hohenlohe-Weikersheim angelegt, 1990-97 Rekonstruktion des Zustandes von 1750; der Stadtgarten im 18. Jh. als Boskett- und Küchengarten genutzt, heute öffentliche Grünfläche; der Obstgarten (westl. des Lustgartens) ab dem 16. Jh. als Obstplantage genutzt, 1980 Neupflanzung mit alten Obstsorten; der Rosengarten (äußerer Schlosshof) 1863 angelegt, 1973 Herstellung der heutigen Gestaltung; ebenfalls Teil des historischen Gartens sind die erhaltenswerten Grünflächen Hl. Wöhr (im 18. Jh., Boskett-, später Obstgarten, nördl. der Mühlstraße) und die sog. Nachtigall (Baum bestandener Wall entlang der Tauber). Die größtenteils gut in die Landschaft integrierte Gartenanlage ist mit ihren einzelnen baulichen Bestandteilen und ihrem Figureschmuck sowie als Ergänzung der Schlossanlage von hohem exemplarischem Wert. Neben ihrer Bedeutung als wichtiges Dokument der Gartenbaukunst in Deutschland.

Sog. Lustgarten, Blick nach Südosten

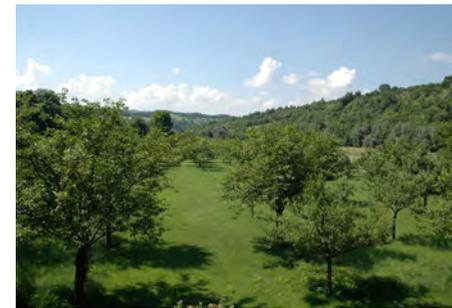
Obstgarten, Blick nach Süden

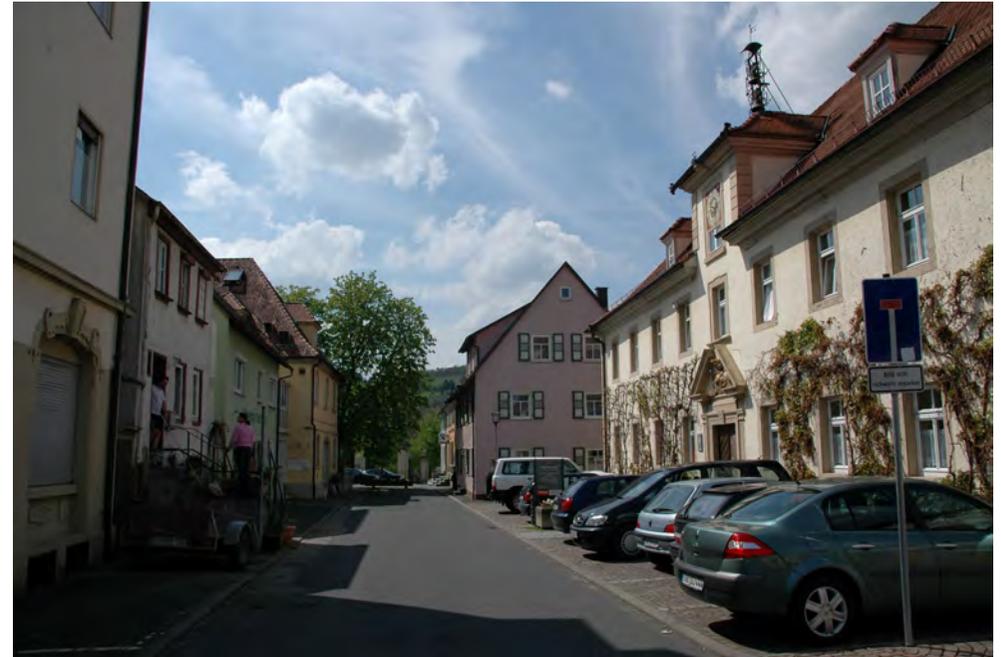
❶ Blick nach Westen, Höhe Nr. 7

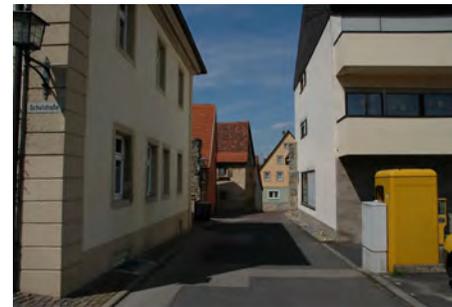
❷ Durchbruch Höhe Katharinenstraße

Neuer Durchbruch, Höhe Schulstraße 7

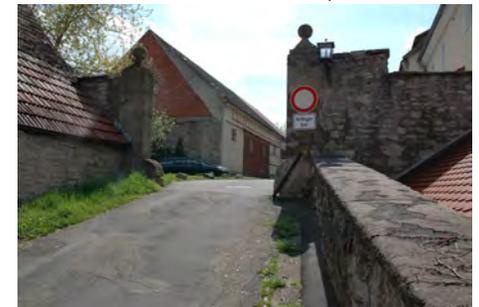
Zwischen der Hauptstraße im Westen und der Kanalstraße im Osten parallel zur Stadtmauer führender Straßenzug, zwischen Schulstraße 15 und 21 eine barocke Hofanlage passierend, danach in östliche Richtung in den ehemaligen Stadtgraben führend ❸; der Name von der Mitte des 19. Jh. errichteten ehem. Schule abgeleitet; das Straßenbild von zweigeschossigen, fast ausschließlich traufständigen einfachen Bürgerhäusern, Kleinbauernhäusern und Scheunen des 18./19. Jh. geprägt, neben den beiden dominierenden freistehenden Sondergebäuden ehemaliges Spital ❶ und Schule; anstelle des Stadtgrabens ab dem 17. Jh., verstärkt jedoch nach Errichtung des Spitals (1745) besiedelt, in der 2. Hälfte des 20. Jh. punktuell stark verändert (Abbruch von Einzelgebäuden in der südlichen Reihe und Herstellung von Stadtmauerdurchbrüchen (Höhe Katharinenstraße ❷ und Höhe Nr. 13). Der Schulstraße mit ihrer differenzierten, die Stadterweiterung des 18. Jh. widerspiegelnden Gebäude- und Parzellenstruktur ist von dokumentarischem Wert für die jüngere Stadtbaugeschichte.

❸ Blick nach Südwesten, Höhe Nr. 25

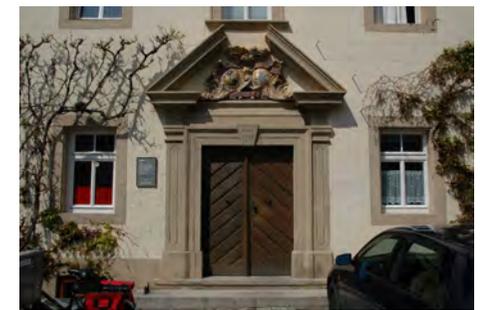
Zweigeschossiger Massivbau über hohem Hanggeschoss mit Walmdach und Zwerchhaus; schlichte Putzfassade mit mittig liegendem barockem Prunkportal mit Sprenggiebel (bez. 1745) und Uhr am turmartigem Zwerchhaus, Fenster- und Tüргewände sowie die Eckkisenen farblich akzentuiert, an der Westseite Kellerbogen; errichtet 1745, 1969 Außenerneuerung, 1983 Einbau einer Arztpraxis, Erweiterung der Bücherei.

Hauptportal mit Sprenggiebel

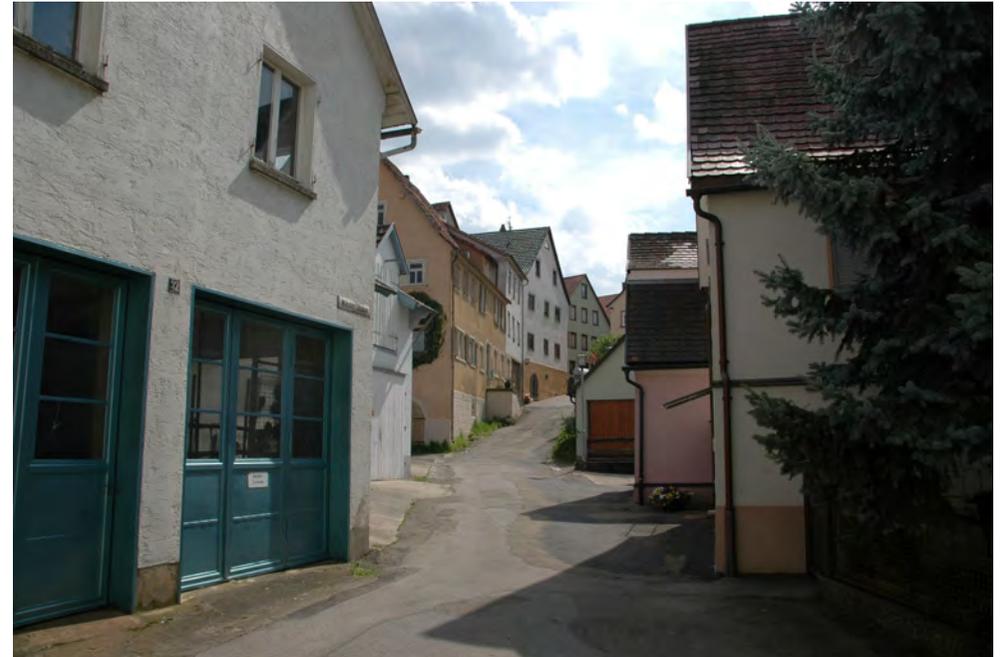
Annähernd parallel zur Stadtmauer führender Verbindungsweg zwischen der Badstraße im Norden und der Rosenstraße im Süden; von Norden kommend, bis auf Höhe Nr. 18 stark ansteigender Verlauf ❶, danach stetig in südwestliche Richtung abfallend; nach Nordenwesten hin alte Stichstraßen abgehend; das Straßenbild im gesamten Verlauf von einfachen, zum Teil nachträglich stark veränderten Kleinbauern-, Handwerker- und Tagelöhnerhäusern des 18./19. Jh. geprägt ❷, neben einem hochwertigen Ackerbürgerhaus (Nr. 18-20, um 1600) und der ehem. Synagoge mit Rabbinerhaus (Nr.16, 19. Jh.); wohl mit Errichtung der Stadtbefestigung im 14. Jh. angelegt und ab dem 16. Jh. kontinuierlich besiedelt.

❶ Trichterförmige Aufweitung, Höhe Badstraße

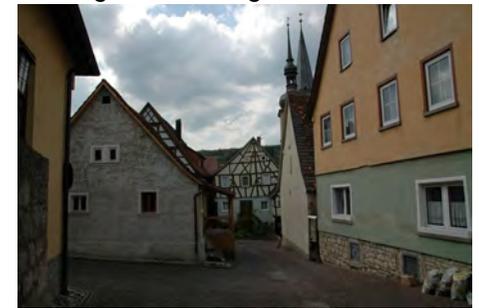
❷ Blick nach Westen, Höhe Katharinenstraße

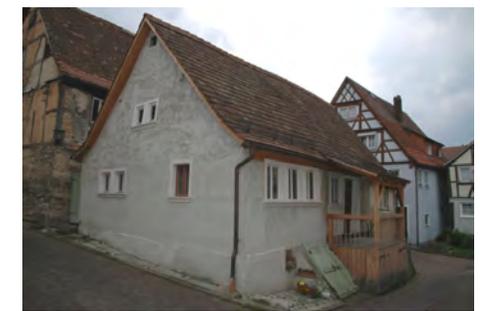
Eingeschossiges Gebäude mit massivem, giebelseitig erschlossenem Keller- bzw. Stallgeschoss, das Wohngeschoss und der Giebel in Fachwerk errichtet, verputzt, Satteldach; Fassade z.T. mit gekoppelten Fenstern, Fenstergewände mit einfacher Profilierung, erhöht liegender Hauseingang über einläufige Außentreppe erschlossen, Außenlaube; historische Dachdeckung mit Wappenschnittbiber-Ziegel erhalten; letztes Drittel 18. Jh., 2001 Instandsetzung durch Altstadtverein als Vereinsbüro.

Nordwestansicht

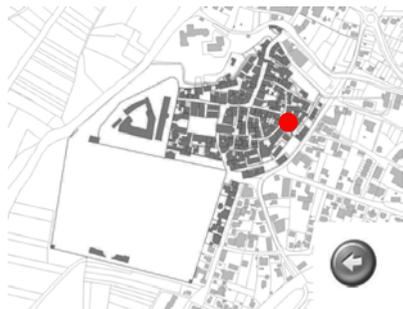
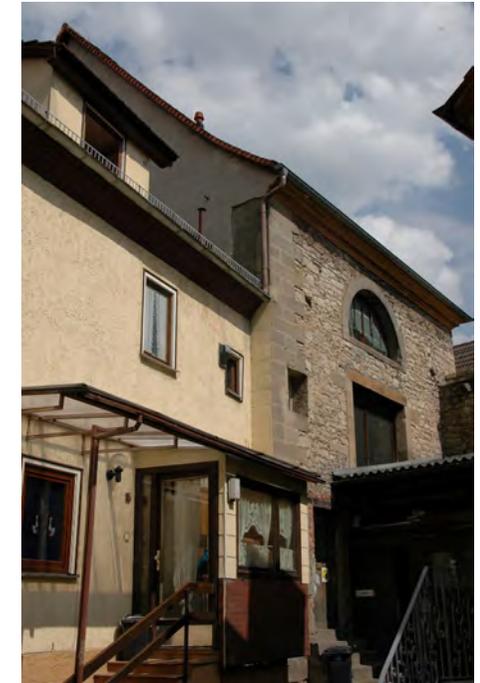
Westansicht

In Muschelkalk errichteter Massivbau mit Satteldach; die großen Fenster zum ehemaligen Betraum mit halbrunden Oberlichtern, im Inneren u.a. originale Deckenmalerei mit Sternenhimmel erhalten; südöstliche Giebelwand auf der Stadtmauer aufgesetzt; errichtet 1824/25 anstelle der älteren Synagoge, 1928 und 1938 demoliert, zurzeit als Schreinerei genutzt und durch sekundäre Einbauten verändert; die giebelseitig anschließende ehem. Judenschule/Rabbinerhaus erhaltenswert, zweigeschossig, vermutlich in Fachwerk über massivem Hanggeschoss (Stall und Keller) errichtet, verputzt, Satteldach; erhöht liegender Eingang ins Wohngeschoss mit einläufiger Freitreppe; 1824/25 zeitgleich mit der Synagoge errichtet, nach 1938 als Wohnhaus genutzt.

Die ehemalige Synagoge bildet eine Sachgesamtheit mit der Stadtbefestigung. Mit ihrer gut erhaltenen Innenausstattung und ihrer Sondernutzung kommt der ehem. Synagoge hoher exemplarischer Wert zu, neben ihrer Bedeutung als Dokument der ehemaligen jüdischen Gemeinde Weikersheim.

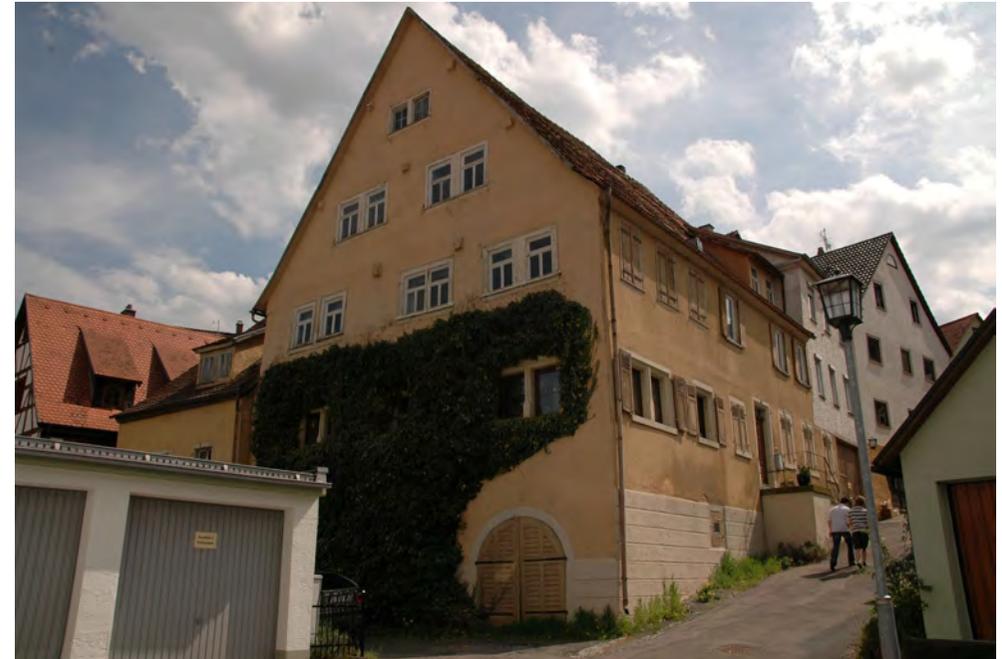
Weinbauernhaus mit Scheune

Zweigeschossig bzw. dreigeschossiges Gebäude mit massivem Hang- und erstem Obergeschoss, das zweite Obergeschoss und der hohe Giebel in Fachwerk errichtet, verputzt, Satteldach mit Wappenschnitt-Biberschwanzziegel; traufseitiger Zugang ins Wohngeschoss mit Außentreppe, im Erdgeschoss gekoppelte, bauzeitliche Steingewändefenster, Fenstergewände zum Teil mit Keilsteinen, giebelseitig runder Kellerbogen; um 1600, das heutige Haus Nr. 18 nachträglich aufgestockt; die rückwärtige, an der Stadtmauer liegende Scheune, bez. 1854., zweigeschossig aus Naturstein errichtet, hohe Einfahrt, historische Dachdeckung z.T. noch erhalten.

Das Weinbauernhaus aus der Zeit um 1600 hat wegen seines hohen Überlieferungsgrades, seiner Größe und Gestalt hohen exemplarischen Wert, neben seinem dokumentarischen Wert für die Stadtstruktur im Bereich Badstraße/Wilhelmstraße als eines der ältesten Gebäude.
