Denkmalpflegerischer Werteplan Gesamtanlage Weikersheim

Regierungspräsidium Stuttgart, Referat Denkmalpflege

Weikersheim, Main-Tauber-Kreis

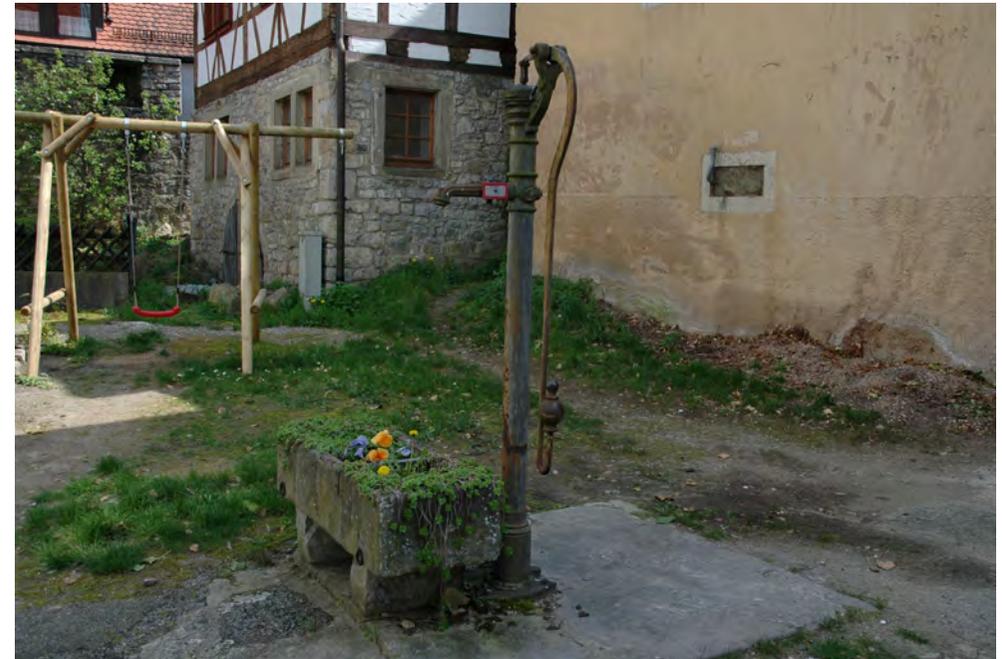
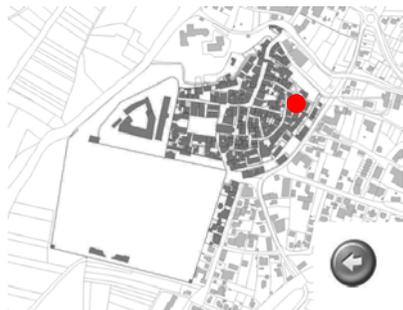
Wilhelmstraße 26 (bei dem Gebäude)

Pumpe mit Trog

Gusseiserne Pumpe mit einfachem Trog aus Muschelkalk, 19. Jahrhundert.

Die Pumpe steht innerhalb des von ehemaligen bäuerlichen Anwesen gebildeten Hofes zwischen der Bad- und der Wilhelmstraße. Als Hinweis auf die historische Wasserversorgung kommt ihr dokumentarischer Wert zu.
