Denkmalpflegerischer Werteplan Gesamtanlage Strümpfelbach

Auftraggeber: Regierungspräsidium Stuttgart, Referat 86 – Denkmalpflege
 Bearbeiterin: Alexandra Baier, transform - Bamberg, Januar – Oktober 2014

Denkmalpflegerischer Werteplan Weinstadt-Strümpfelbach, Rems-Murr-Kreis

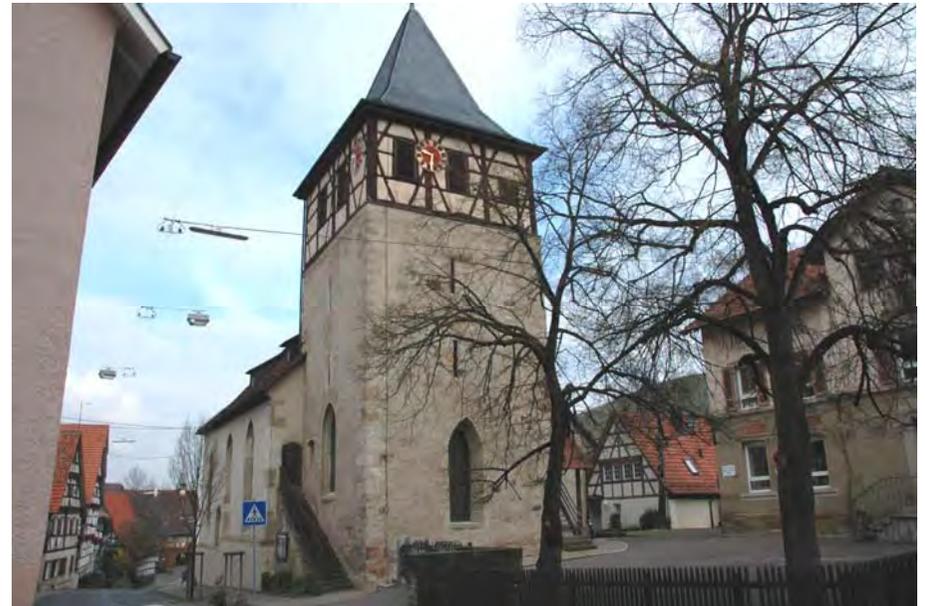
Blick auf den spätgotischen Chorturm der Kirche St. Jodokus; links davon liegen die ehem. Pfarrscheune und das Schulhaus von 1866

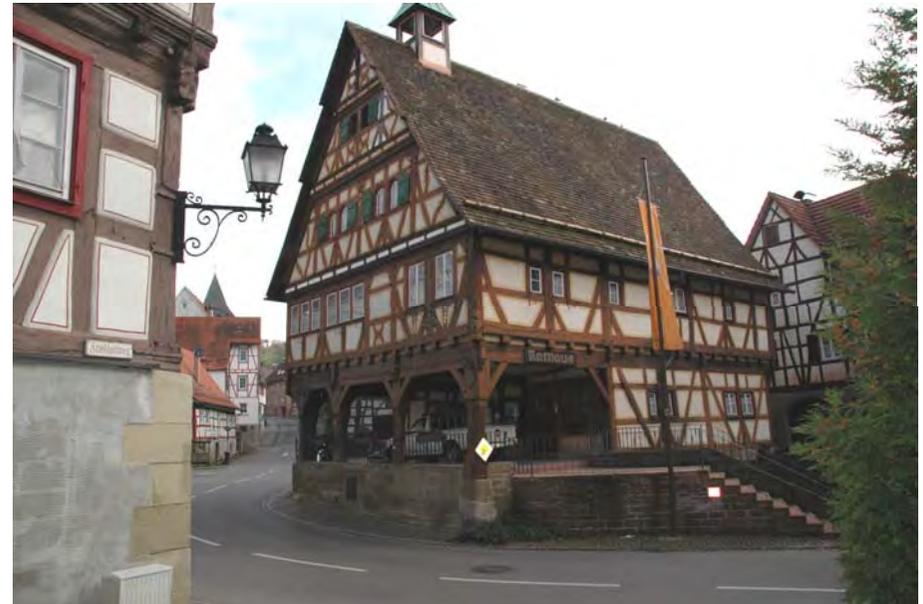
Mittelpunkt des Weinbauerdorfes Strümpfelbach ist das Rathaus von 1591 mit offener Laube und reichem Zierfachwerk

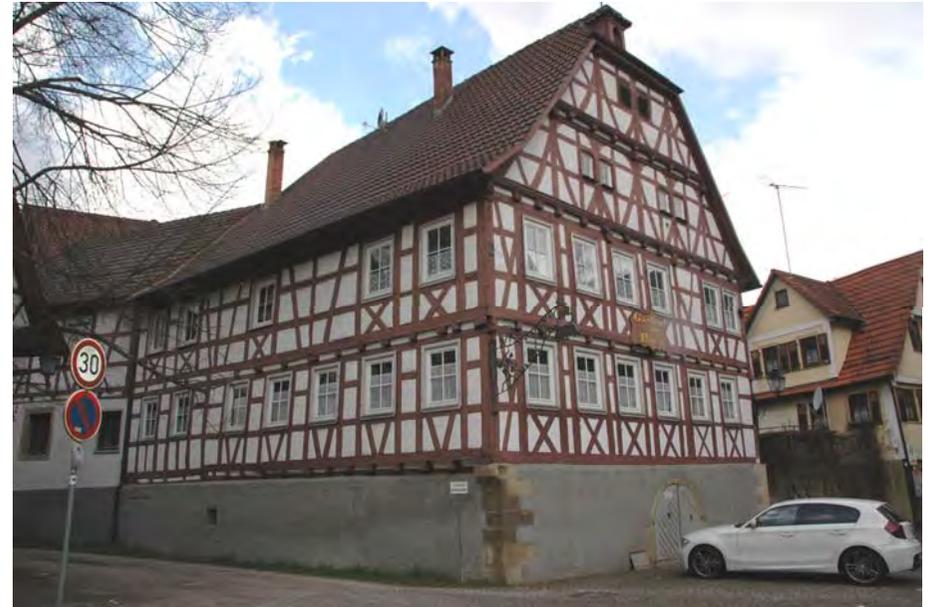
Das Traditionsgasthaus „Zum Hirsch“ schräg gegenüber des Rathauses, ein Fachwerkbau von 1629 mit Umbauten des 18. Jahrhunderts.

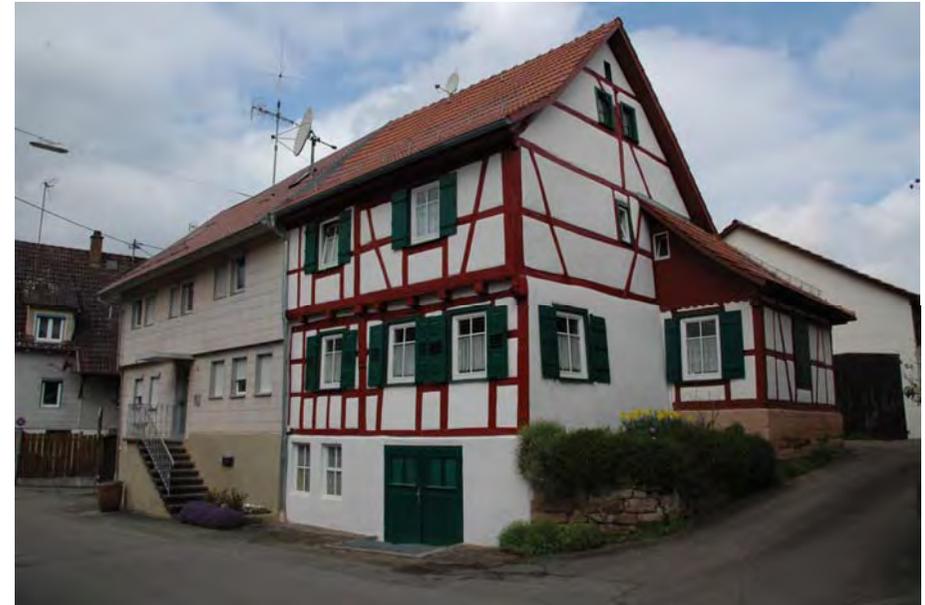
Typisches Kleinbauernhaus abseits der Hauptwege: Aichelberger Weg 3-5 mit spätmittelalterlichem Fachwerkgefüge am Ostgiebel.

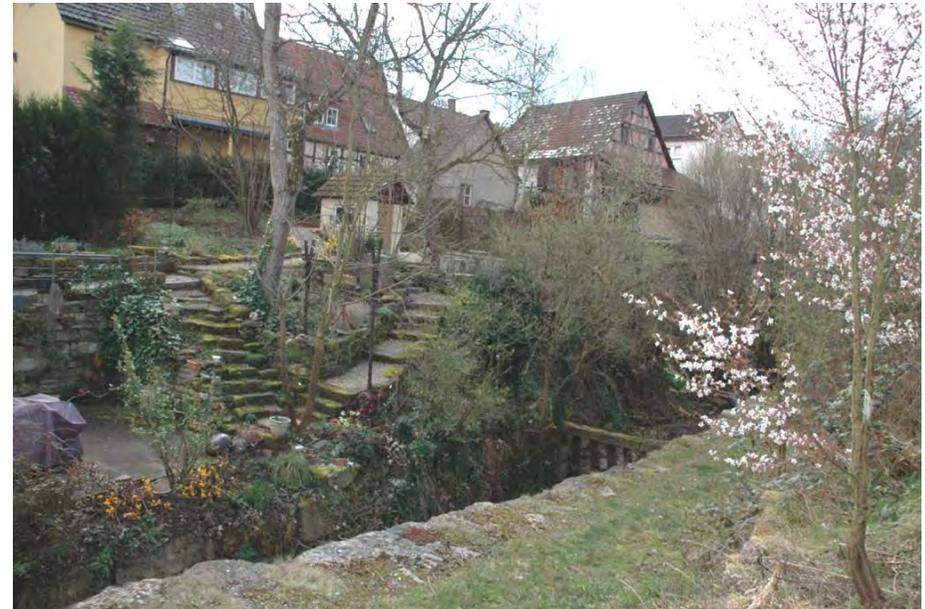
Aus Richtung Südwesten kommender und etwa in der Dorfmitte in den Strümpfelbach entwässernder Bachlauf. Im nördlichen Abschnitt (siehe Bild) das tiefe Bachbett mit Natursteinquadern gefasst, sonst weitgehend naturbelassen. Die Uferbereich innerhalb der Ortslage zum Teil in Privatbesitz und hier terrassenartig angelegt.

Blick vom Weg Am Hüttenbach auf den gleichnamigen Bachlauf

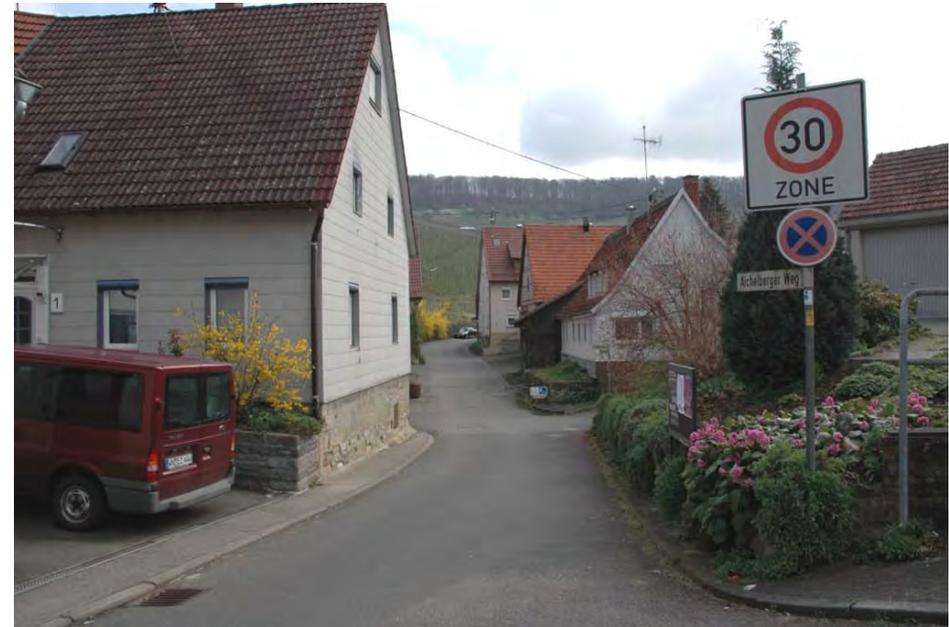
Am südöstlichen Ortsrand verlaufender, schmaler und heute als Nebenweg der Hindenburgstraße in die östlichen Weinberglagen führender Weg. Der Name vom benachbarten Ort Aichelberg kommend und vor dem Ausbau der heutigen Landstraße L1201 Hauptweg dorthin. Bis zur Verdolung des Strümpfelbaches führte der Weg auf Höhe der Gasse Zum Streitberg mittels einer kleinen Brücke/Steg über den Bach. Heute das Gassenbild entlang der nördlichen Straßenseite von qualitätvollen, in der Zeit vor dem Dreißigjährigen Krieg entstandenen, traufständigen Weinbauernhäusern (Kulturdenkmale Nr. 3 und 5) geprägt, die südliche Straßenseite hingegen ab dem 18./19. Jh. mit einfachen Kleinbauern- und Handwerkerhäusern aufgesiedelt (erhaltenswert Nr. 2, 6 u. 7). Als ehemaliger Teilabschnitt des Hauptdurchzugs durch das Dorf ist der Aichelberger Weg von dokumentarischem Wert für die historische Verkehrsführung.

Aichelberger Weg Höhe Hindenburgstraße, Blick in Richtung Streitberg

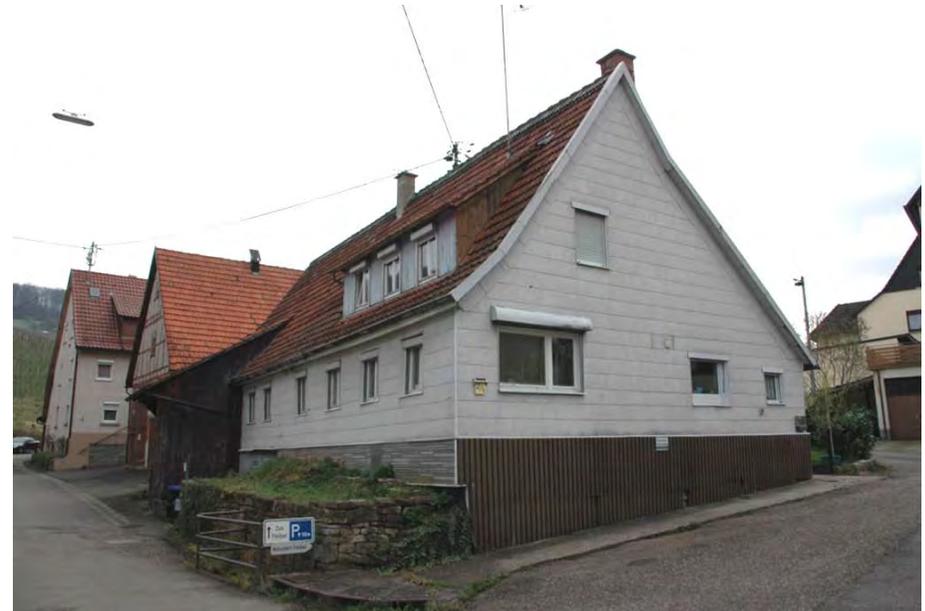
Aichelberger Weg 2

In Ecklage zum heute verdolten Strümpfelbach gelegenes, eingeschossiges Gebäude mit Satteldach; der Sockel massiv, darüber Fachwerkaufbau; die Fassade gegen den Aichelberger Weg durch regelmäßig angeordnete kleine Fensteröffnung gegliedert; im Osten Zufahrt in den ehem. Wirtschaftsteil; wohl in der späten 2. Hälfte des 18. Jhs. errichtet und v.a. im Verlauf des 20. Jhs. mehrfach überformt (Dachausbau mit Gaube, Fassadenverkleidung, tlw. Veränderung der Öffnungen).

Das Gebäude ist ein erhaltenswerter Bestandteil der entlang des Aichelberger Weges gelegenen Gruppe von Kleinbauernhäusern des 18./19. Jahrhunderts und damit ein Spiegel der jüngeren Ortsbaugeschichte Strümpfelbachs.

Eckansicht von Westen

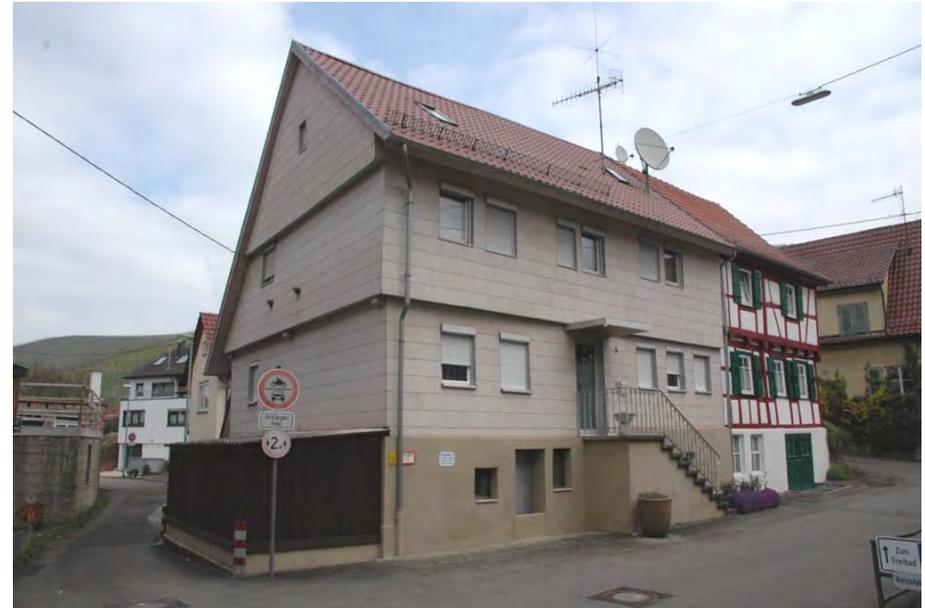
Aichelberger Weg 3 und 5

Freistehendes und in Ecklage zum heute verdolten Strümpfelbach gelegenes, ein- bzw. zweigeschossiges Doppelhaus unterschiedlicher Zeitstellung mit einseitig angehobenen Satteldächern; der hohe Sockel massiv, verputzt, darüber Fachwerkaufbau (bei Nr. 3 nachträglich verkleidet) mit leichten Vorstößen; Gebäude Nr. 5 an der Giebelseite mit spätmittelalterlicher Fachwerkkonstruktion und im Innern Dachstuhl mit Verblattungen, errichtet im 15./16. Jh.; Nr. 3 im Kern 16./17. Jh.; zwischen beiden Gebäuden verläuft eine gezäunte Trennwand; jeweils nachträglich überformt: bei Nr. 3: Fassadenverkleidung, Dachausbau, Fenster; Nr. 5: Fassadenrenovierung und Instandsetzung Dach (2005).

Das Gebäude Nr. 5 hat wegen seines hohen Baualters Zeugniswert für Ortsbaugeschichte. Gleichzeitig dokumentiert das Doppelwohnhaus den hohen Baudruck während des 15.-17. Jh. in Strümpfelbach.

Ansicht gegen Süden. Nr. 3 (li) und Nr. 5 (re)

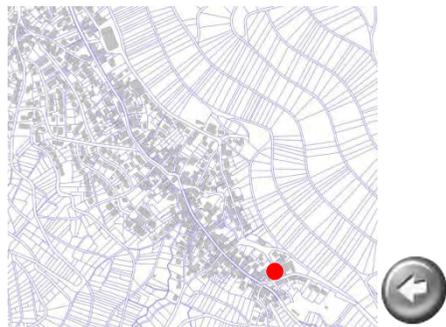
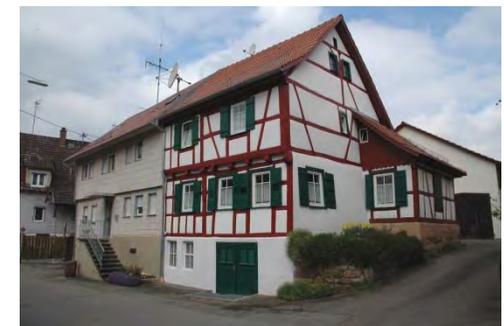
Nr. 5 mit spätmittelalterlichem Giebel

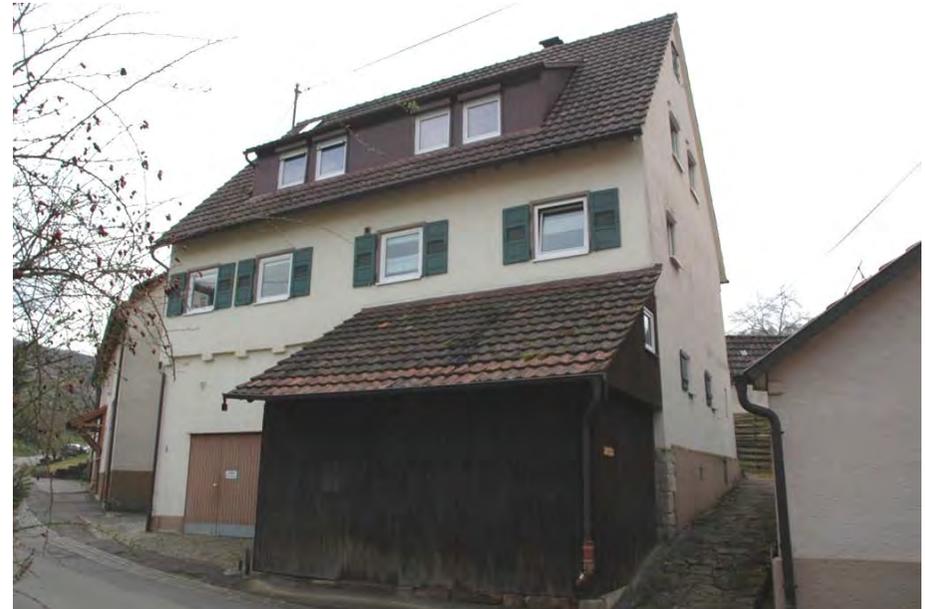
Aichelberger Weg 6

Freistehendes, zweigeschossiges Eckgebäude mit Satteldach; hohes, massives Keller- und Erdgeschoss, darüber Fachwerkaufsatz mit leichten Vorstößen und vorkragenden Balkenköpfen; die Fassade verputzt und durch quadratische Fensteröffnungen gegliedert, an der Nordostecke alte Stubeneinteilung ablesbar; wohl in der späten 2. Hälfte des 18. Jhs. errichtet und v.a. im Verlauf des 20. Jhs. überformt (u.a. Garageneinbau, Fenster, Dachausbau mit Gaube, Dachdeckung).

Das Gebäude ist ein erhaltenswerter Bestandteil der entlang des Aichelberger Weges gelegenen Gruppe von Bauernhäusern des 18./19. Jahrhunderts und damit ein Spiegel der jüngeren Ortsbaugeschichte. Durch seine geräumigen Wirtschaftsflächen im Untergeschoss ist das Gebäude außerdem ein baulicher Ausdruck der bis in das 20. Jahrhundert anhaltenden Bedeutung des Weinbaus für Strümpfelbach.

Blick auf die Nordfassade

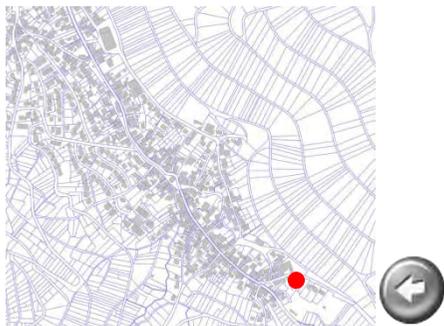
Blick auf die Ostfassade

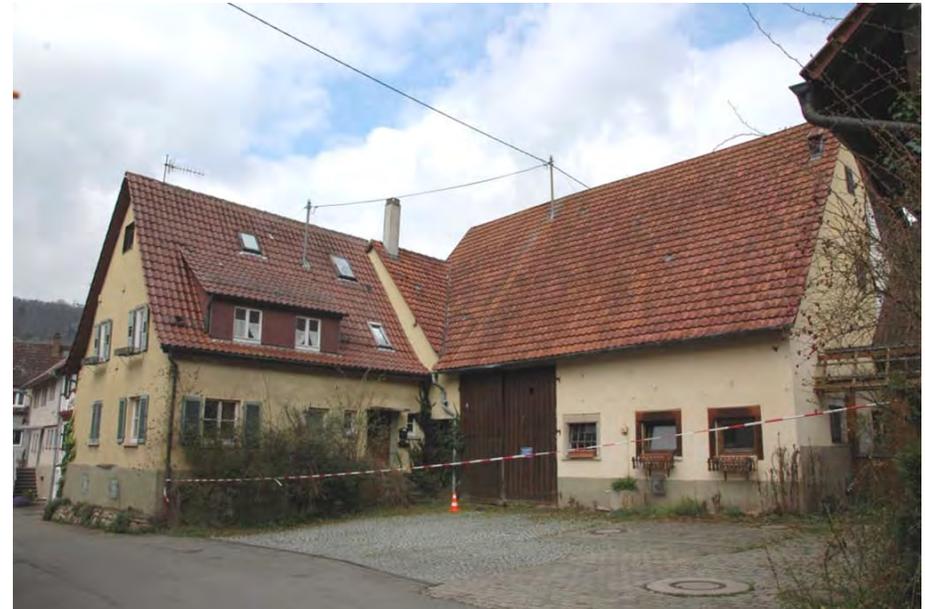
Aichelberger Weg 7

Hakenförmig um einen Hof angeordnetes Wohnhaus mit anschließender Stallscheune; das Wohnhaus giebelständig, eingeschossig mit Satteldach und Gaube; wohl massiv errichtet und verputzt, die Giebelseite zweiachsig, die Fenster mit bauzeitlichen Läden, hofseitig Zugang mit tiefer, segmentbogiger Laibung; daneben kleiner Zwischenbau bzw. die Stallscheune mit Satteldach anschließend; massiv errichtet und verputzt; seitlich hohes Tor, rechts davon drei Fensteröffnungen; errichtet Anfang des 20. Jh., nachträglich nur leicht überformt (Dachausbau, Fenster u.a.).

Das Gebäude ist ein erhaltenswerter Bestandteil der entlang des Aichelberger Weges gelegenen Gruppe von Kleinbauernhäusern des 18./19. Jahrhunderts und damit ein Spiegel der jüngeren Ortsbaugeschichte Strümpfelbachs.

Eckansicht gegen Osten

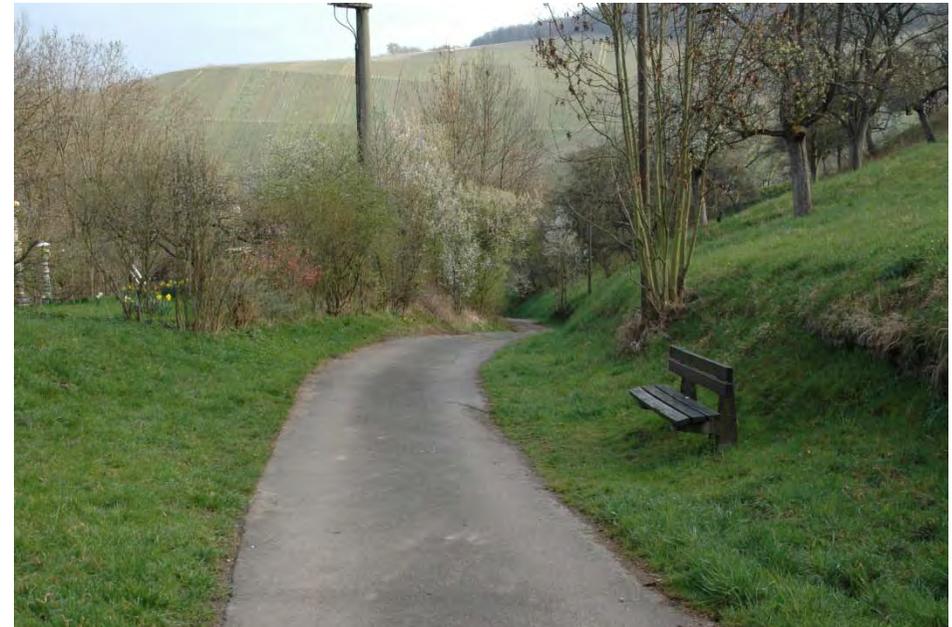
Alte Weinstraße und Esslinger Weg

Im mittleren Abschnitt des Oberdorfes als Stichweg der Hindenburgstraße steil nach Südwesten hin abgehender Straßenzug in die ehemaligen, namensgebenden Weinberglagen. Auf Höhe des ehemaligen Friedhofes, vom dem sich neben einer Inschrifttafel auch Teile der Umfriedung erhalten haben (Kulturdenkmal Esslinger Weg 15) eben der Esslinger Weg in die Alte Weinstraße einmündend und ab hier zu beiden Seiten von Obstbaumwiesen gesäumt. Im Mündungsbereich zur Hindenburgstraße von qualitätvollen alten Weinbauernhäusern (Kulturdenkmale Hindenburgstraße 24 und Alte Weinstraße 1) geprägt, neben jüngeren und einfacheren ehem. Kleinbauern- und Handwerkerhäusern des 18./19. Jh. (erhaltenswert, Hindenburgstraße 22 und Alte Weinstraße 2). Im unteren Abschnitt der Weg zum Teil hohlwegartig eingetieft und hier stellenweise alte Pflasterung erhalten. Als altem, in die ehem. Weinberglagen bzw. in Richtung der Reichsstadt Esslingen führenden Weg kommt der Alten Weinstraße Zeugniswert für die Bedeutung Strümpfelbachs als Weinbauort zu.

Blick von der Alten Weinstraße in Richtung der Weinberglagen

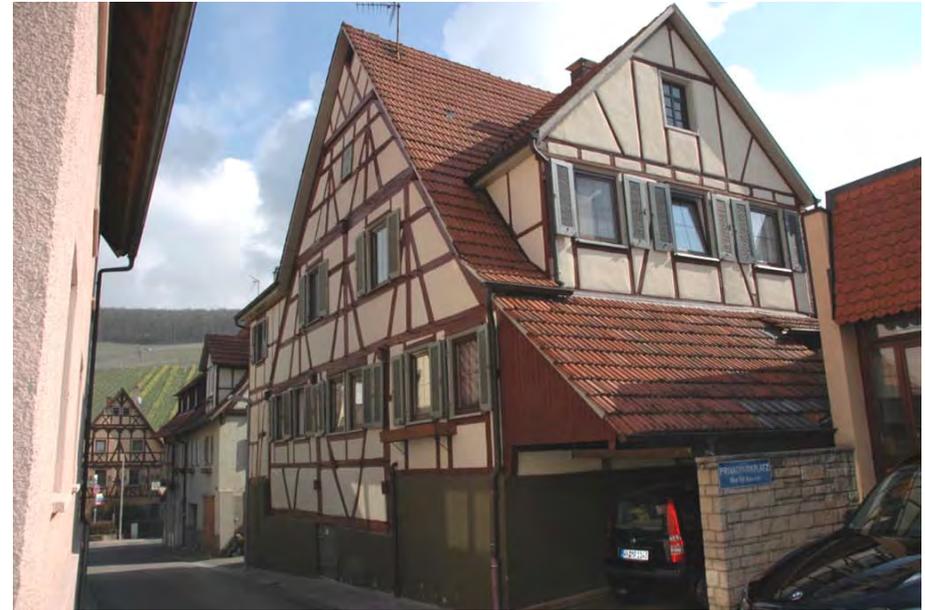
Alte Weinstraße 1

In zweiter Reihe der Hindenburgstraße stehendes, giebelständig ausgerichtetes ein- bzw. zweigeschossiges Gebäude mit Satteldach mit Zwerchhaus; das Sockel- bzw. Kellergeschoss massiv, verputzt, darüber Fachwerkaufbau mit geschosshohen Streben; das Wohngeschoss gegen die Alte Weinstraße durch regelmäßige Fensteranordnung gegliedert, die Fenster mit Läden; Kernbau (zweiachsig) aus dem 16. Jh., im 17. Jh. zu den Seiten hin baulich erweitert (u.a. zweigeschossige Überbauung des traufseitigen Kellerhalses), an der Eingangstüre bez. 1683; im 19. Jh. Herstellung des Zwerchhauses, um 1980 Fassadenerneuerung und wohl auch Einbau neuer Fenster.

Das Weingärtnerhaus ist mit seinen bis heute gut ablesbaren Bau-phasen des 16.-19. Jh. als regionaltypisches Bauernhaus von exemplarischer Bedeutung.

Ansicht gegen Nordwesten

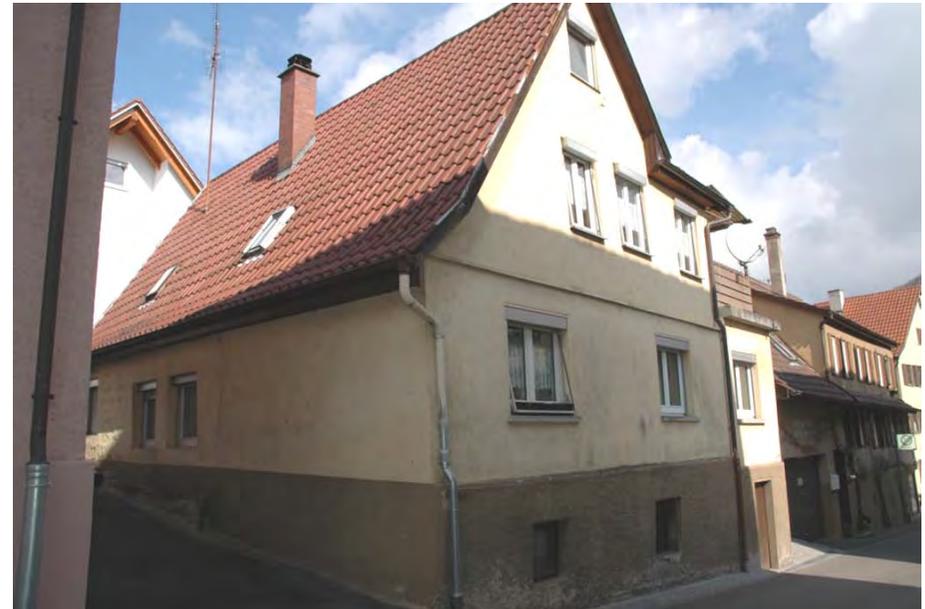
Alte Weinstraße 2

Giebelständiges, eingeschossiges Gebäude mit einseitig angeho-
benem Satteldach; am abfallenden Gelände errichtet, der Sockel
massiv, darüber Fachwerkaufsatz; einfache Putzfassade mit nach-
träglich vergrößerten Öffnungen, zum Dachgeschoss hin leichter
Vorstoß; im Kern 2. Hälfte 18. Jh. oder älter, v.a. im 20. Jh. baulich
überformt (u.a. Fensteröffnungen, Fassade, Dachdeckung, Dach-
ausbau) und Herstellung des östlichen Anbaus.

Das Gebäude zählt zu der jüngeren Bebauungsstruktur des Ober-
dorfes. Wegen seines Standortes in zweiter Reihe der
Hindenburgstraße und wegen seiner noch ablesbaren kleinbäuer-
lich-handwerklichen Gebäudestruktur ist es damit ein erhaltenswer-
ter Bestandteil der Gesamtanlage.

Ansicht gegen Südwesten

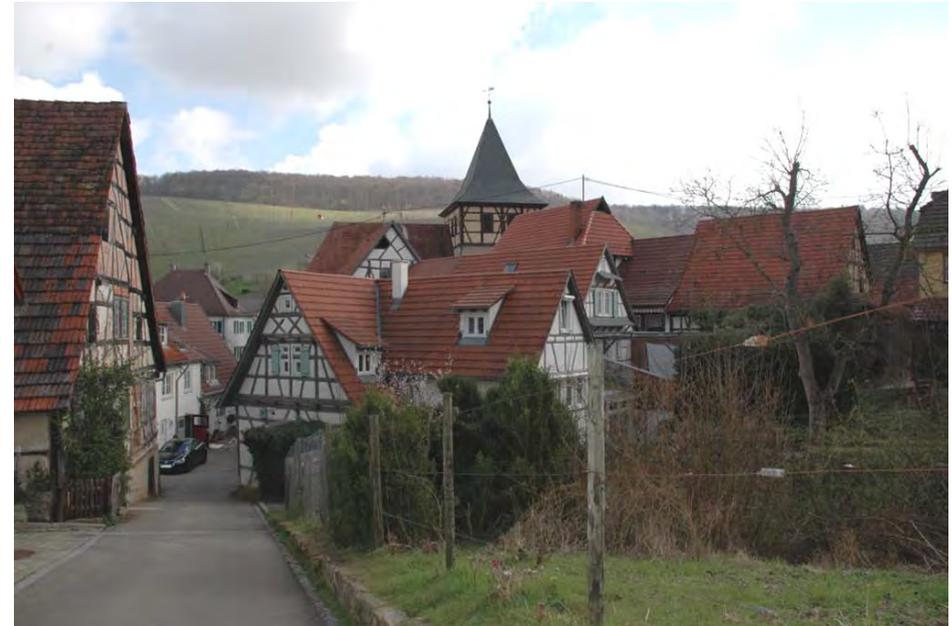
Im mittleren Abschnitt des Oberdorfes als Stichweg der Hindenburgstraße steil nach Westen hin abgehender und parallel zum namensgebenden Hüttenbach verlaufender Weg in die ehemaligen Weinberglagen. Im Mündungsbereich zur Hindenburgstraße von qualitätvollen, alten Weinbauernhäusern – bzw. einer Gehöftgruppe geprägt (Kulturdenkmale Hindenburgstraße 8-10/Am Hüttenbach 1-3 und 2); ein weiteres Kulturdenkmal ist das ehem. Austraghaus Am Hüttenbach 6, ein Quereinhaus aus der Mitte des 16. Jh. mit markantem, gegen den Weg ausgerichtetem Fachwerkgiebel. Der weitere Gassenverlauf von den zum Ufer des Hüttenbachs steil abfallenden Wiesengrundstücken geprägt. Besonders malerisch ist auch der Blick in Richtung Osten auf die Weinberghänge und den Turm der Kirche St. Jodokus. Mit seinem reichen historischen Baubestand und den wichtigen Blickbezügen ist der Weg Am Hüttenbach von dokumentarischem Wert für das Ortsbild.

Blick vom Weg Am Hüttenbach in Richtung der Kirche St. Jodokus

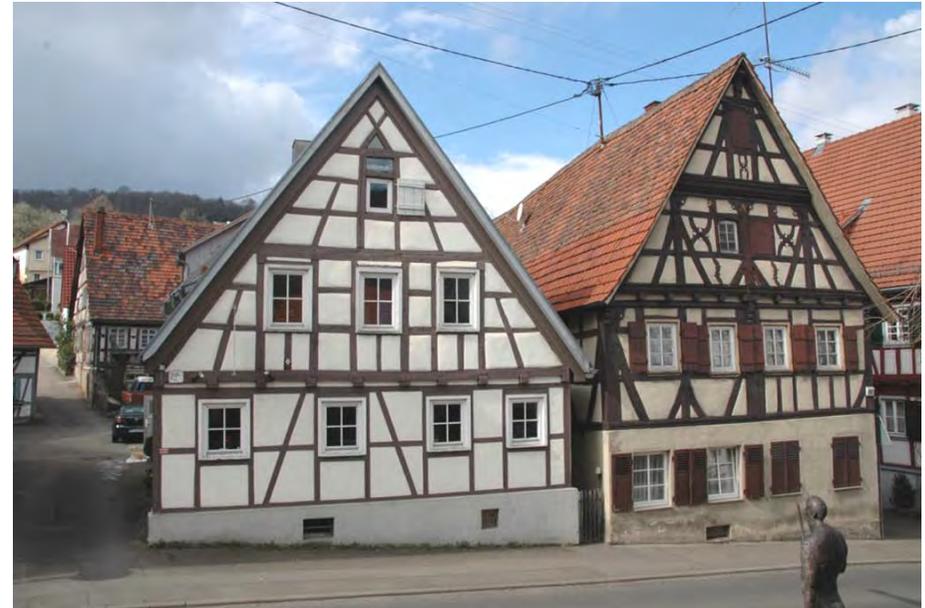
Am Hüttenbach 2

In Ecklage zur Hindenburgstraße und zu dieser giebelständig ausgerichtetes, eingeschossiges Gebäude mit Satteldach; der Sockel massiv errichtet, verputzt, darüber Fachwerkaufbau; im ersten Geschoss schmal dimensioniertes Fachwerk des frühen 19. Jhs., die Giebelseite vierachsig mit regelmäßiger Fenstergliederung; errichtet um 1800 mit nachträglichen Überformungen (Fenster im Dachgeschoss jünger), 2000-2002 Umbauten im Dachbereich und Verglasung einzelner Gefache (Giebel).

Als Spiegel der differenzierten historischen Sozialstruktur ist dieses Kleinbauernhaus von dokumentarischem Wert. Als Bestandteil der geschlossenen, giebelständigen Reihe von Fachwerkhäuser im ältesten Abschnitt der Hindenburggasse und damit in unmittelbarer Nähe des Kirche St. Jodokus gelegen ist es außerdem von besonderem Wert für das historische Ortsbild von Strümpfelbach.

Ansicht gegen die Kirche St. Jodokus

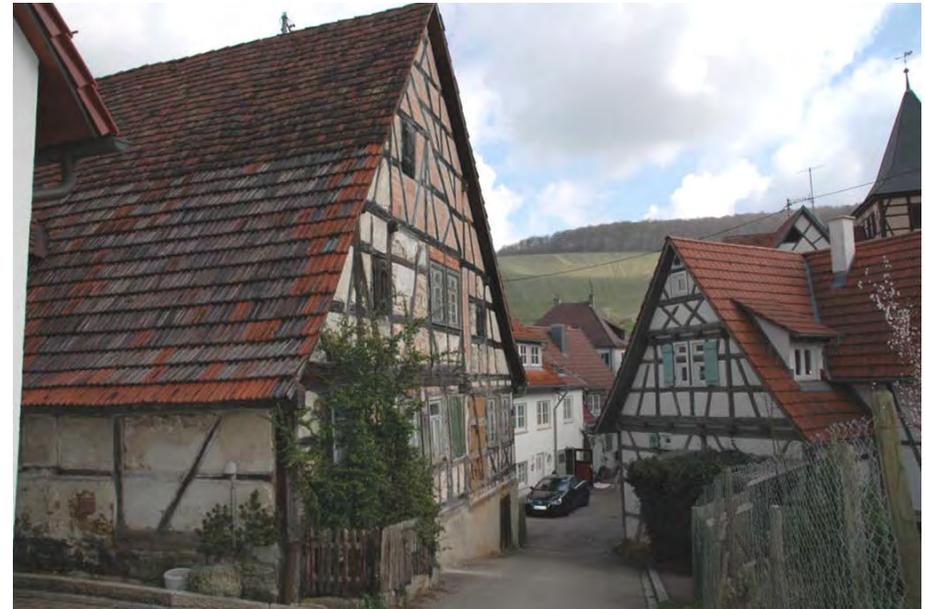
Am Hüttenbach 6

Auf abfallendem Gelände stehendes, eingeschossiges Gebäude mit Satteldach; das unterkellerte Hanggeschoss massiv errichtet und tlw. für Wohnnutzung ausgebaut, das Hauptgeschoss in Fachwerk errichtet, der Putz weitgehend abgegangen; im Norden Wirtschaftsteil mit Werkstatt (bez. 1786) und hohem Scheunentor anschließend. Bergseitig Kernbau des 16. Jh. mit langen gebogenen Fußstreben und mit einer traufseitigen Verblattung; im 18. Jh. Kernbau talseitig zu Quereinhaus samt Wirtschaftstrakt erweitert, im 19. und 20. Jh. kaum verändert, heute in baulich schlechtem Zustand und unbewohnt.

Das als ehem. Weingärtnerhaus oder Austragshaus errichtete Gebäude ist von exemplarischer Bedeutung für den in der Region vorkommenden Bauernhaustypus des späten 18. Jh. Durch seinen hohen Überlieferungsgrad, sein Baualter und die ablesbaren Zeitschichten ist es damit von besonderem Zeugniswert für die Ortsbaugeschichte.

Ansicht von Nordwesten aus

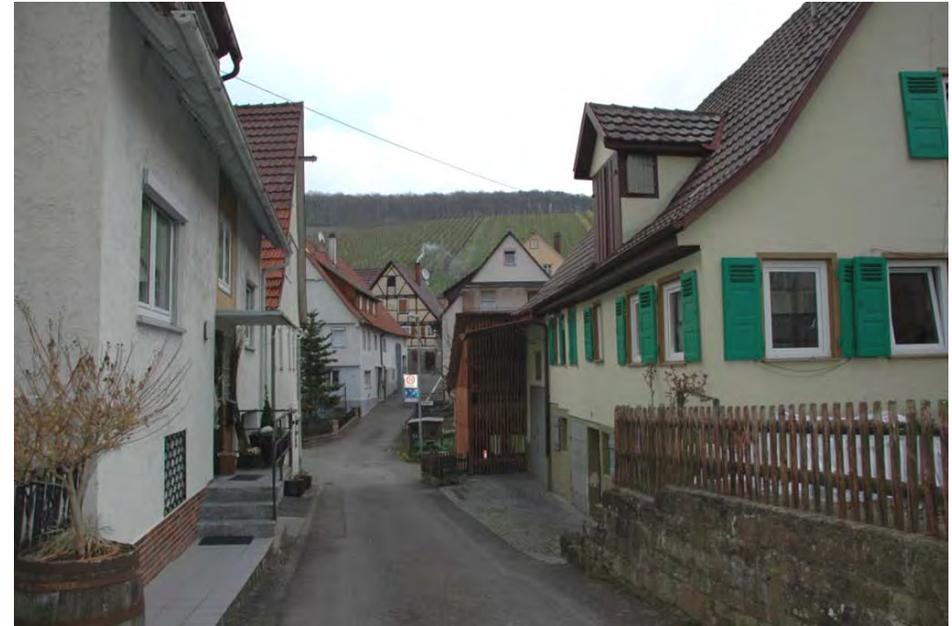
Blick von Höhe Bädergasse 3 in östliche Richtung

Im Oberdorf als Stichweg der Hindenburgstraße nach Osten hin abgehender und dort in die Hintere Straße einmündender Weg. Schmäler und durch den Strümpfelbach einst in zwei Abschnitte geteilter bzw. zum Bach hin jeweils leicht abfallender Verlauf. Der Name der Gasse vom ehemaligen, heute aber noch existierenden und aus dem 17. Jh. stammenden Badhaus (Kulturdenkmal Bädergasse 7) abgeleitet. Dieser markante Eckbau ist wie auch die übrige Bebauung der Bädergasse traufständig ausgerichtet. Die Gebäude, darunter die beiden erhaltenswerten Beispiele Bädergasse 4 und 5, sind in der Regel eingeschossig über einem massiven Kellerstock errichtet, was vor allem auch der Hochwassergefahr geschuldet ist. Es handelt sich meist um ehemalige Kleinbauernhäuser des 18./19. Jh. mit heute umgebauten Stalleinbauten im Sockel. Als wichtiger Nebenweg innerhalb der mittelalterlichen Dorfanlage kommt der Bädergasse als Standort des ehemaligen Badhauses und mit seiner charakteristischen kleinbäuerlichen Bebauungsstruktur dokumentarischer Wert zu.

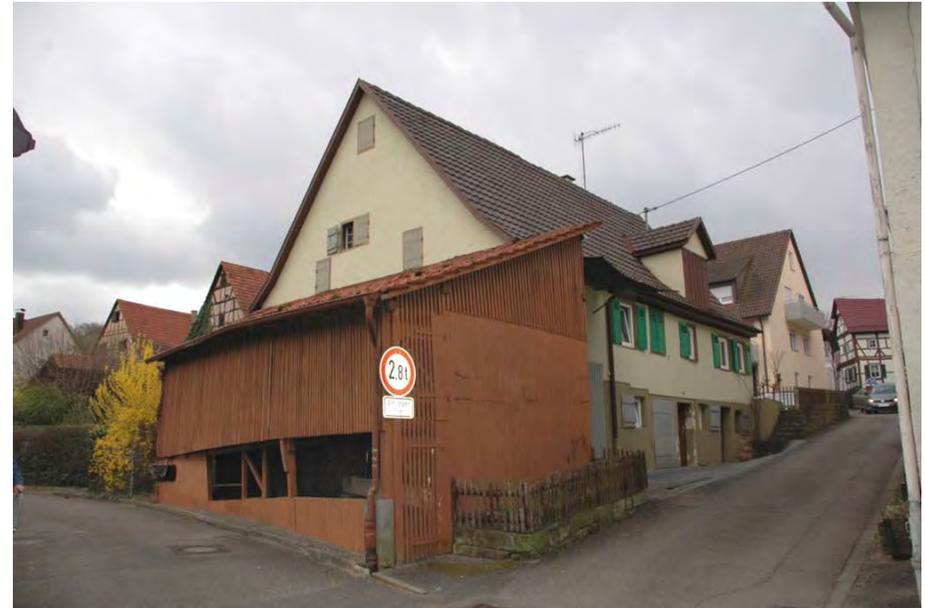
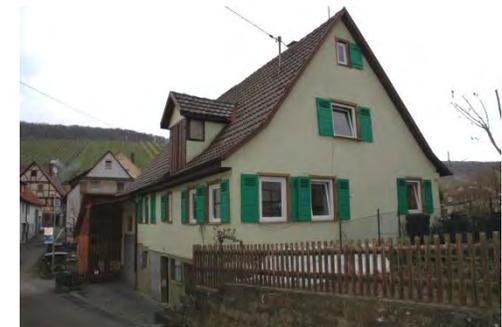
Bädergasse 4

Zweigeschossiges, traufständiges Gebäude mit Satteldach mit Aufzugsgaube; das Erdgeschoss massiv errichtet mit Stallteil, darüber Fachwerkgeschoss; einfache Putzfassade mit bauzeitlich erhaltener Fenstergliederung, die Fenster mit Läden; im Nordosten der Wirtschaftsteil mit hohem Scheunentor unmittelbar anschließend, daran eingeschossiger, über dem Strümpfelbach errichteter, hölzerner Pultdachbau (Schupfe) angrenzend; wohl in der 2. Hälfte des 19. Jh. anstelle eines älteren Gebäudes errichtet und nachträglich nur leicht überformt (Putz, Fenster, Dachdeckung).

Das Gebäude ist als jüngeres Beispiel eines Quereinhauses und als Bestandteil der kleinbäuerlichen Bebauungsstruktur entlang der Bädergasse erhaltenswert.

Ansicht gegen Nordosten, im Hintergrund die Hindenburgstraße verlaufend

Ansicht gegen Nordwesten

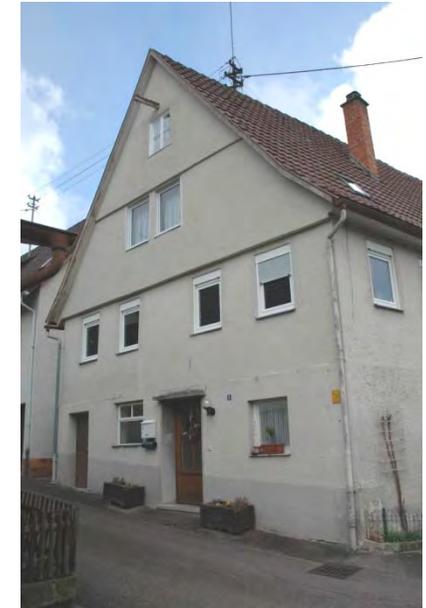
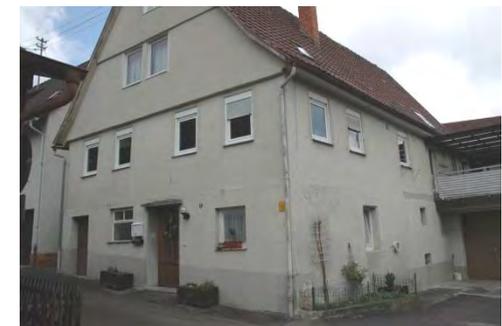
Bädergasse 5

In Ecklage zum heute verdolten Strümpfelbach gelegenes, zweigeschossiges Gebäude mit Satteldach; das Erdgeschoss massiv errichtet, darüber Fachwerkaufbau, am Giebel leichte Vorstöße; einfache Putzfassade mit annähernd symmetrisch angeordneten Öffnungen; im Erdgeschoss zwei Eingänge (einer in den ehem. Stallteil?); im Kern wohl spätes 18. Jh. mit Überformungen des 19. und 20. Jh. (Putz, Fenster, Türen, Dachdeckung, Dachausbau u.a.).

Das eventuell sogar als Doppelhaus angelegte Gebäude ist als Bestandteil der kleinbäuerlichen Bebauungsstruktur des ausgehenden 18. Jh. entlang der Bädergasse erhaltenswert. In seiner Größe spiegelt sich aber auch der Baudruck des 18./19. Jh. wider, als man ein Maximum an Wohn- und Arbeitsraum selbst auf dem kleinsten Grundstück schuf.

Giebelansicht gegen Südosten

Eckansicht gegen Südosten, gesamt

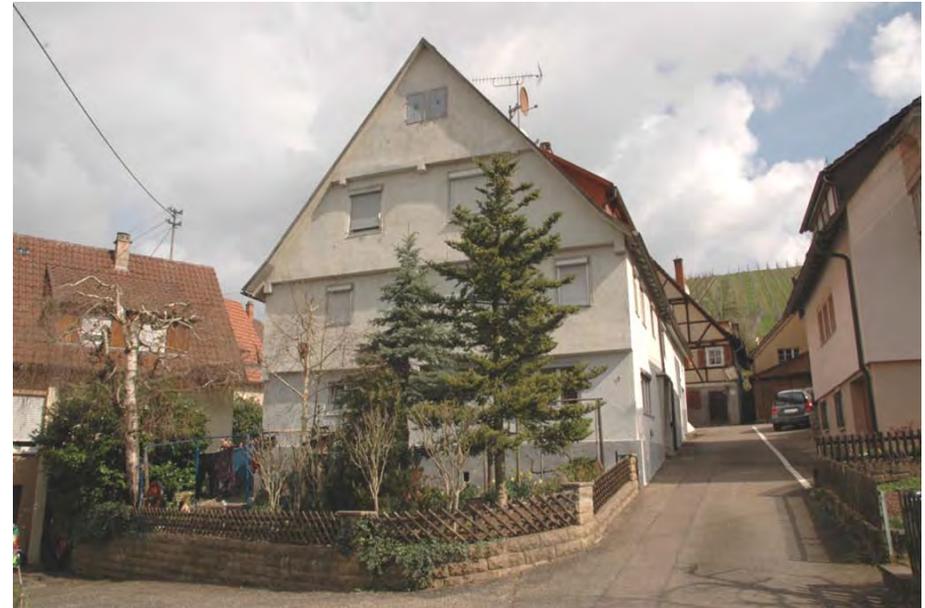
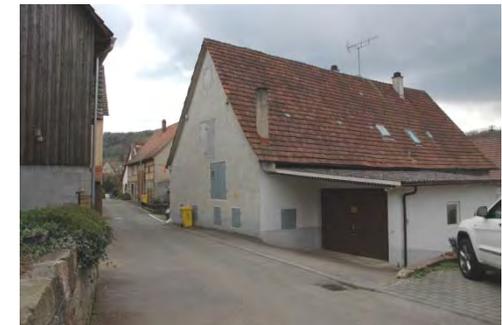
Bädergasse 7

In Ecklage zur Hinteren Straße und unmittelbar an einer angeblichen Heilquelle gelegenes, langgestrecktes, zweigeschossiges Gebäude mit Satteldach; der z.T. unterkellerte Sockel und Teile des Erdgeschosses massiv errichtet, darüber verputzter Fachwerkaufbau; giebelseitige Vorstöße, am Giebel unter Putz Fachwerk des 17. Jh.; unter dem vorderen Gebäudeteil Gewölbekeller; im rückwärtigen Hausteil im 19. Jh. ein Stall-Scheunen-Teil eingebaut, die Hausbreite damit bauzeitlich, ebenso das Dach; Gebäude im 19. und 20. Jh. nur leicht überformt (Putz, Fenster, Dachausbau mit Gaube, Dachdeckung). Die ehem. im Erdgeschoss eingerichtete Badstube existiert heute nicht mehr.

Das in typischer Ortsrandlage bzw. an einem Gewässer gelegene Gebäude hat als ehem. Badhaus hohen Zeugniswert für die Ortsgeschichte. Wegen seines hohen Baualters und der gut erhaltenen Baudetails auch im Inneren ist es damit auch ein Dokument für den regionalen Fachwerkbau des 17. Jh.

Ansicht gegen Südwesten, im Hintergrund erhebt sich der Streitberg

Ansicht gegen die Hintere Straße

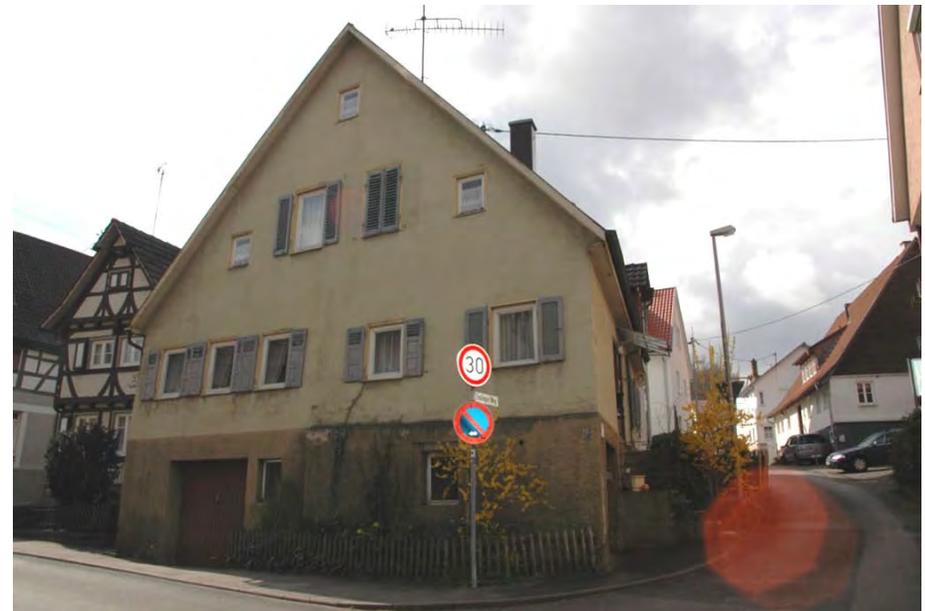
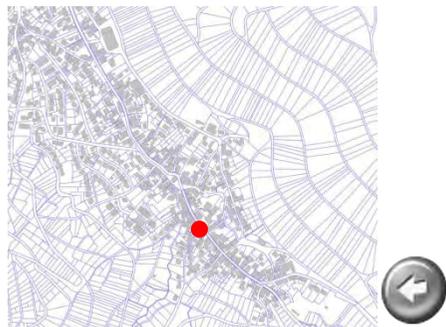
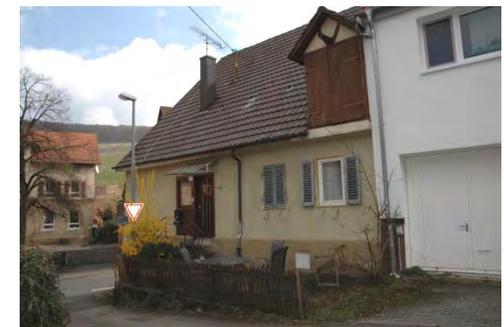
Esslinger Weg 1

In Ecklage errichtetes, eingeschossiges Gebäude mit Satteldach und Aufzugsgaube; das hohe Hanggeschoss massiv errichtet, darin wohl ehem. Stallteil, darüber Fachwerkaufbau mit bauzeitlichen Fensteröffnungen im ersten Wohngeschoss; einfache Putzfassade mit Fenstern mit Läden, an der Traufseite erhöht liegender Hauseingang mit Außentreppe; 18./19. Jh. mit nachträglichen Überformungen (Putz, Fenster, Dach samt Herstellung neuer Öffnungen, Garageneinbau u.a.).

Als Bestandteil der giebelständigen Gebäudereihe der Hindenburgstraße und als jüngeres Beispiel eines Kleinbauernhauses in städtebaulich zentraler Lage ist das Gebäude erhaltenswert.

Giebelansicht gegen die Hindenburgstraße

Ansicht gegen den Esslinger Weg

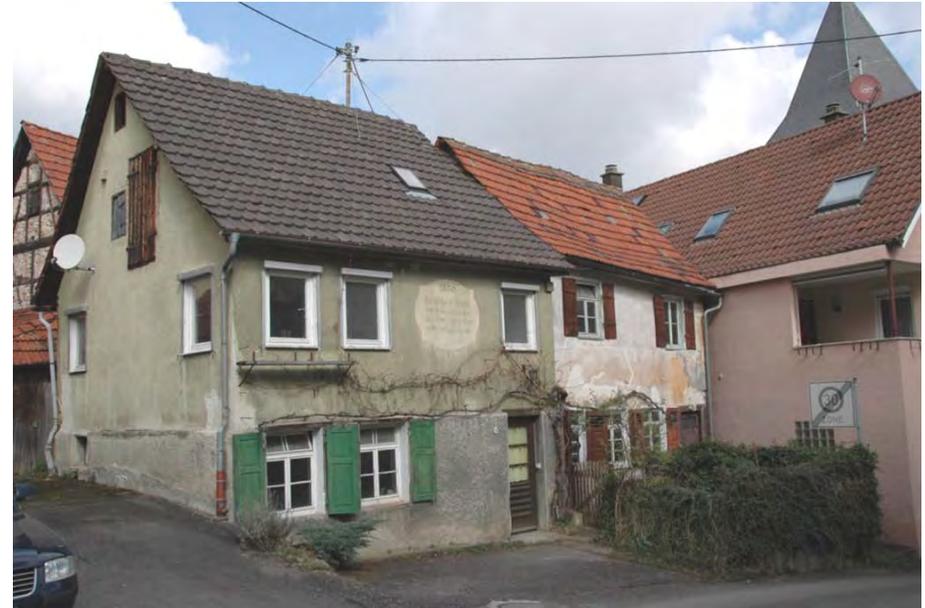
Esslinger Weg 4 und 6

In zweiter Reihe der Hindenburgstraße und hier etwas abgerückt von der Baulinie des Esslinger Weges stehende ehem. Kleinbauern- oder Handwerkerhäuser; jeweils zweigeschossig und traufständig mit Satteldach; das Hang- bzw. Erdgeschoss jeweils massiv errichtet, darüber Fachwerkaufbau; bei Nr. 6: aufgemalte, kartuschenartige Inschrifttafel mit Sinnspruch, bez. 1930; beide Gebäude im Kern wohl 18. Jh. mit Überformungen v.a. der 1930er Jahre und später (Fenster, Türe, Putz, Dachdeckung u.a.).

Als insgesamt gut überlieferte Tagelöhner- und Kleinbauernhäuser in charakteristischer Lage abseits der Hauptwege sind die Gebäude damit erhaltenswerte Hinweise auf die historische Sozialstruktur des 18. Jh. in Strümpfelbach.

Ansicht gegen den Esslinger Weg

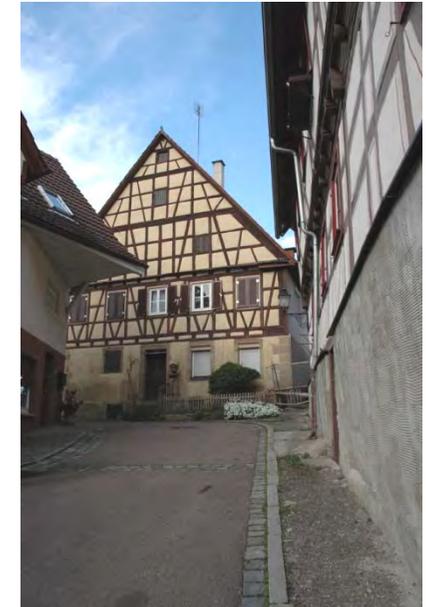
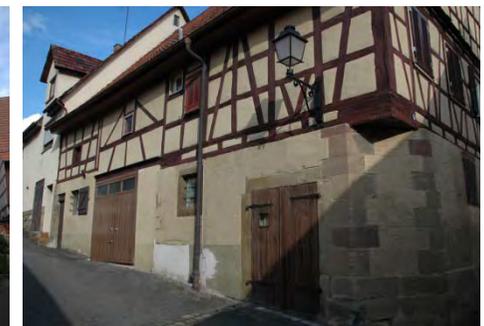
Friedhofweg 2

Giebelseitig erschlossenes, zweigeschossiges Gebäude mit großem Satteldach; das Erdgeschoss massiv errichtet mit jüngeren Toren bzw. traufseitig wohl ehem. Kellerzugang, darüber Fachwerkaufsatz mit konstruktiver, auf Verputz angelegter Fachwerkkonstruktion; symmetrisch angelegte Fassadengliederung mit mittig liegendem Hauseingang und regelmäßiger Fensterreihung im ersten Wohngeschoss; im rückwärtigen Bereich ehem. Scheune und Stallteil untergebracht; im Kern 18. Jh., nachträglich nur leicht überformt (Garageeinbau, Fenster, Fachwerkfreilegung, Dachneueindeckung).

Als in Gestalt und Struktur gut überliefertes Einhaus des 18. Jh. aber auch als baulicher Hinweis auf den Baudruck dieser Zeit ist das Gebäude erhaltenswert für die Gesamtanlage.

Giebelansicht gegen Südwesten

Traufansicht

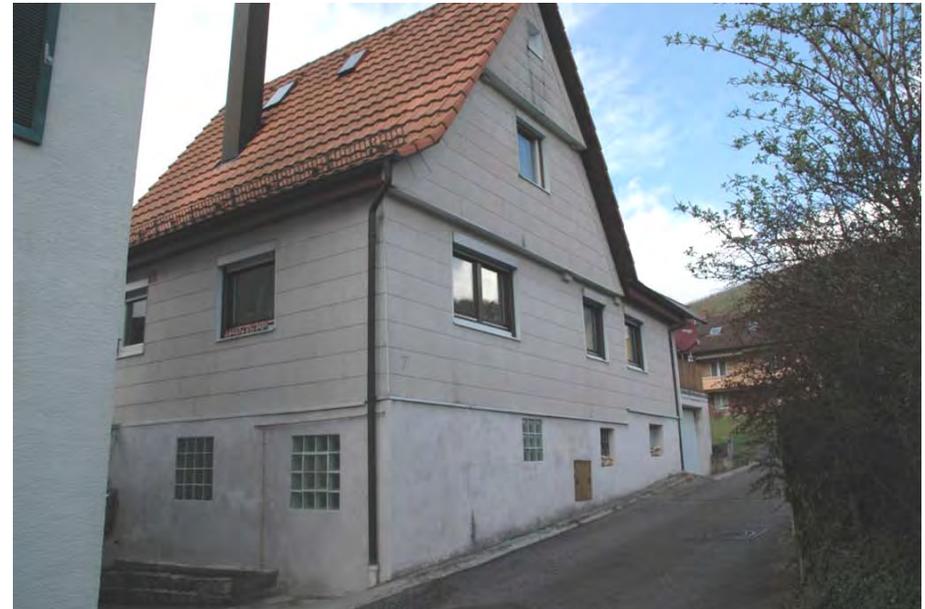
Friedhofweg 7

Giebelständiges, eingeschossiges Gebäude mit Satteldach; auf abfallendem Gelände über hohem Massivsockel in Fachwerk errichtet und nachträglich die Fassade verkleidet und die Öffnungen verändert; am Giebel leichte Vorstöße; errichtet vor 1826 und v.a. im 20. Jh. überformt (Fassade, Fensteröffnungen, Dachausbau, neue Dachdeckung) bzw. Herstellung von seitlichen Anbauten (nicht erhaltenswert).

Das bereits vor Anlage des Friedhofes bestehende Gebäude ist als Bestandteil der historischen Gebäudestruktur und wegen seiner Randlage als Spiegel der jüngeren Siedlungsentwicklung erhaltenswert.

Eckansicht gegen Südosten

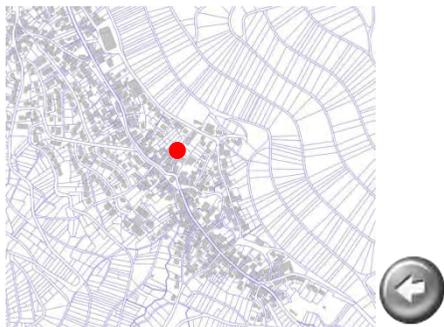
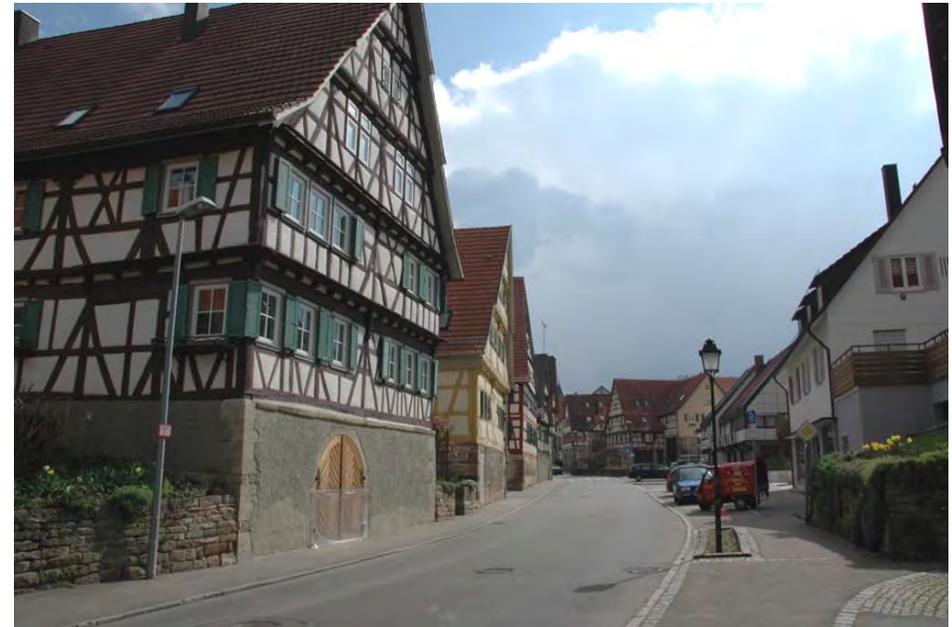
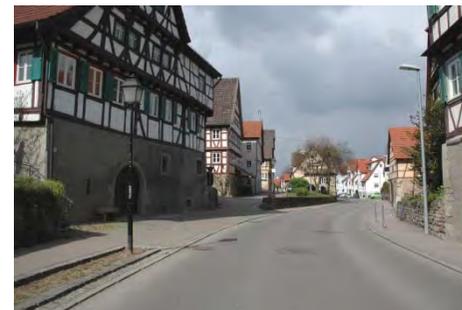
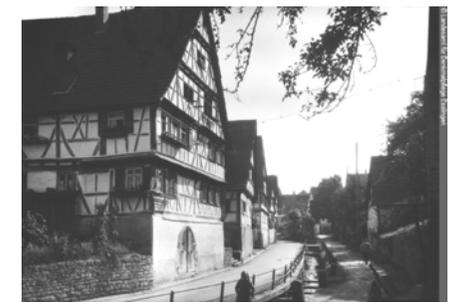
Nördlich des Rathauses verlaufender Teilabschnitt des Hauptdurchzugs durch das Dorf; zwischen Nordosten und Südwesten, parallel zum verdolten Strümpfelbach verlaufend und auf Höhe Rathaus und auf Höhe Hauptstraße 41 sich jeweils gabelnd bzw. als größere Seitenstraße die Lindenstraße abgehend. Das Straßenbild neben dem freistehenden Rathaus (Hauptstraße 1) von giebelständigen, zweigeschossigen Weingärtnerhäusern bzw. Gehöftgruppen aus der Zeit vor dem Dreißigjährigen Krieg geprägt, die fast durchgängig reiche Zierfachwerkfassaden und markante Kellerstöcke mit Rundbogenportalen aufweisen. Hierbei handelt es sich fast ausschließlich um Kulturdenkmale; die wenigen erhaltenswerten Wohn- und Wirtschaftsgebäude liegen hingegen entweder in zweiter Reihe oder im nördlichen, verstärkt im 18./19. Jh. nachverdichteten Abschnitt. Mit ihrer hochwertigen, die ursprüngliche Anlage als Bachzeilendorf widerspiegelnden Struktur und Gestalt aber auch in ihrer Bedeutung als Rückgrat innerhalb der Dorfanlage besitzt die Hauptstraße hohen Zeugniswert.

Südlicher Abschnitt der Hauptstraße mit charakteristischer Gebäudestaffelung

Höhe Nr. 44, Blick nach Norden

Höhe Nr. 44, um 1920 (Bild: LDA)

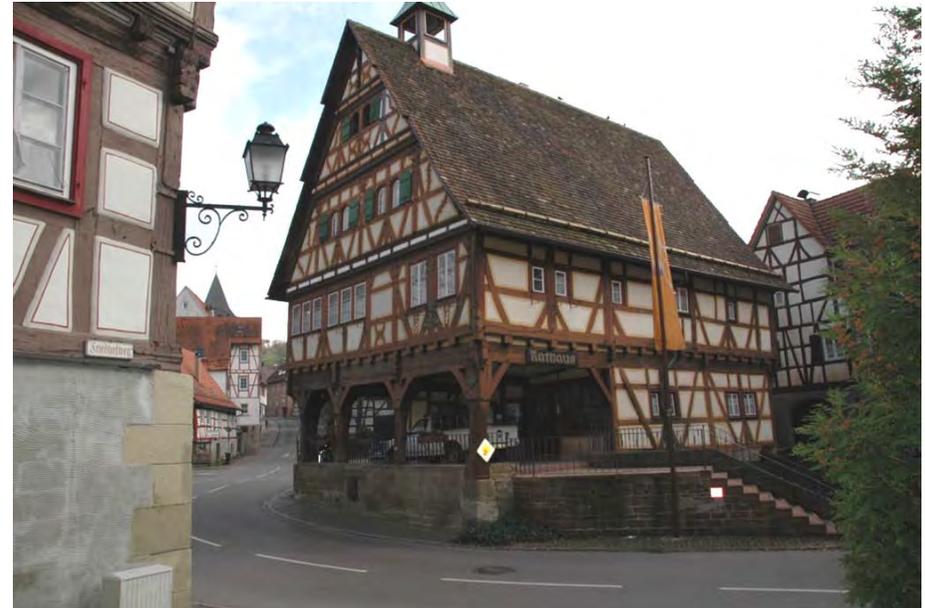
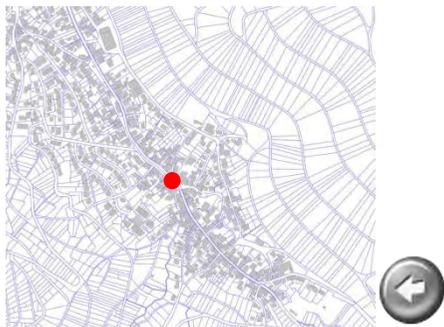
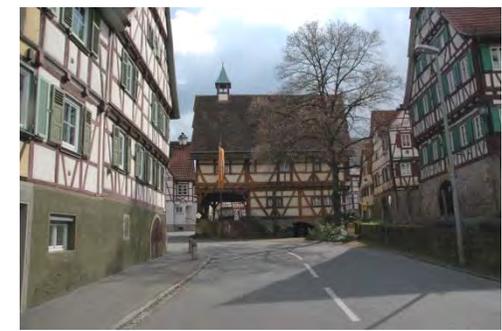
Hauptstraße 1

Über den beiden verdolten Ortsbächen und hier über einem Sandsteinsockel errichtetes, zweigeschossiges Fachwerkgebäude mit hohem Satteldach mit jüngerem Dachreiter; an der Hauptgiebelseite eine offene Laube, darüber sehr reiches, mit Flachschnitzereien verziertes Fachwerk, bez. 1591; am dreigeschossigen Giebel Vorstöße und kleine Fensteröffnungen mit Läden; im ersten Obergeschoss, im Bereich des Ratssaales Fensterband; das Gebäude errichtet 1591; 1927/28, 1954, 2009 und 2013 diverse Renovierungsarbeiten, aktuell Einrichtung des Heimatmuseums.

Das qualitätvolle Gebäude ist von hohem exemplarischem Wert für den Fachwerkbau des 3. Viertel des 16. Jh. Als baulicher Ausdruck des Selbstbewusstseins der hiesigen Bürgerschaft und damit auch als räumlicher und gemeinschaftlicher Mittelpunkt des Dorfes kommt dem Rathaus dokumentarischer Wert für die Dorfgeschichte zu.

Eckansicht gegen Norden, im Hintergrund verläuft die Hindenburgstraße

Aufnahme um 1928 (LDA)

Ansicht gegen die Hauptstraße
