Denkmalpflegerischer Werteplan Gesamtanlage Strümpfelbach

Auftraggeber: Regierungspräsidium Stuttgart, Referat 86 – Denkmalpflege
 Bearbeiterin: Alexandra Baier, transform - Bamberg, Januar – Oktober 2014

Denkmalpflegerischer Werteplan Weinstadt-Strümpfelbach, Rems-Murr-Kreis

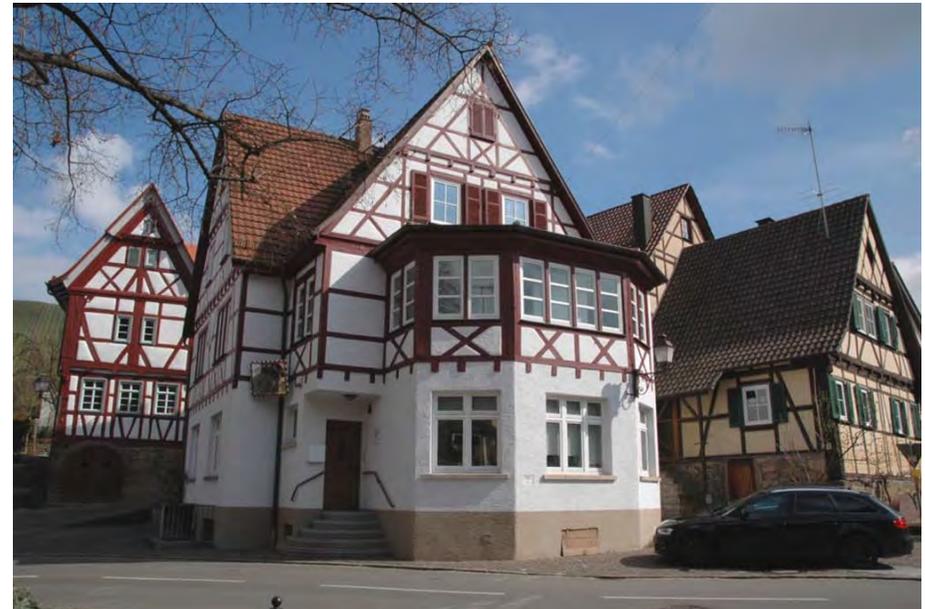
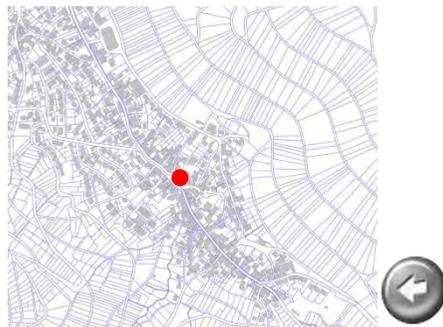
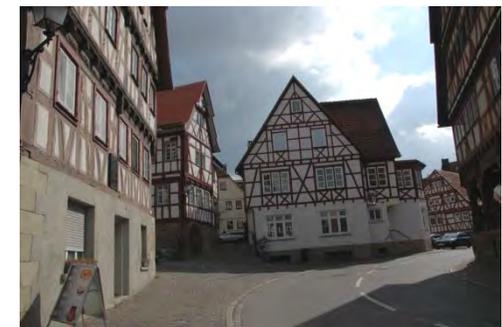
Hauptstraße 2

An einer markanten Straßengabelung, gegenüber dem Rathaus stehendes, zweigeschossiges Eckgebäude mit Satteldach und südlichem Querbau mit polygonalem Erker; wohl weitgehend massiv errichtet und das Fachwerk „in Angleichung an das umliegende Ortsbild“ (zit. Reg.Akt) evtl. aufgeblendet; 1933 anstelle des ehem. Gasthauses zum Ochsen neu errichtet, um 1970 Fachwerkinstandsetzungsarbeiten; die Fenster im Erdgeschoss erneuert.

Das Gebäude ist als Hinweis auf den bewussten „Wiederaufbau“ in der Art des sog. Heimatschutzstils und damit für die Ortsbaugeschichte der Zeit zwischen den beiden Weltkriegen erhaltenswert.

Ansicht gegen das Rathaus mit Querbau und Erker

Ansicht gegen Nordwesten

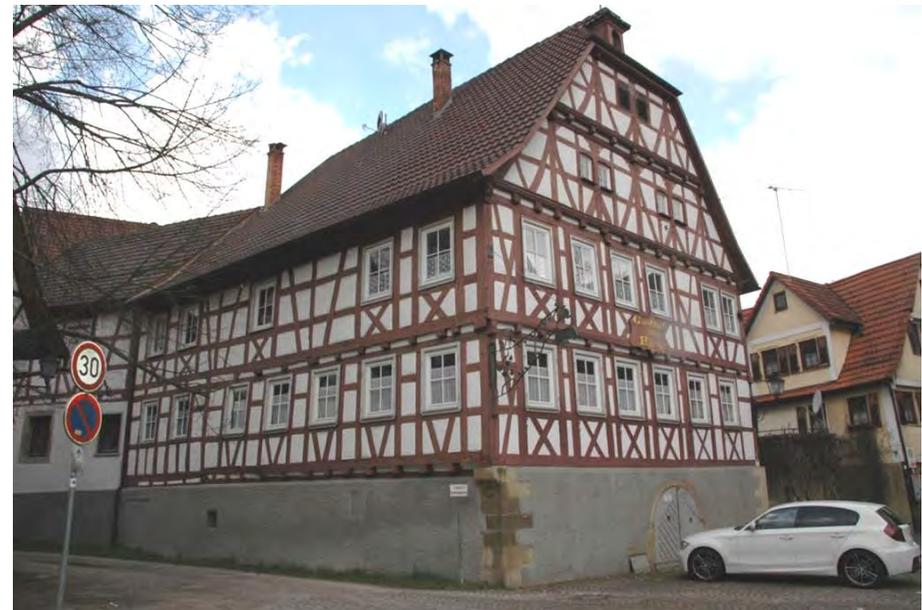
Über tiefem und breitem Grundriss errichteter, freistehender Fachwerkbau mit Schopfwalmdach mit kleiner Dachgaube am Schopf; über massivem Kellerstock mit giebelseitigem Kellerbogen zweigeschossig errichtet; die Gefache der beiden Hauptgeschosse im 18. Jh. für größere Fenster ausgetauscht, das Fachwerk im Giebel hingegen original erhalten mit geschosshohen Streben; an der Nordwestseite erhöht liegender Hauseingang; an der Rückseite der schmale Wirtschaftstrakt unmittelbar anschließend; das Gebäude errichtet 1629, im 18. Jh. Fenster- und Fachwerkerneuerung im 1. und 2. OG, 1958 Instandsetzungsarbeiten.

Der in markanter städtebaulicher Lage liegende historische Gasthof hat hohen dokumentarischen Wert für die Ortsgeschichte. Durch sein hohes Baualter und die zeittypischen Umbaumaßnahmen während des 18. Jh. ist das Gebäude auch von exemplarischem Wert.

Eckansicht gegen die Stichgasse

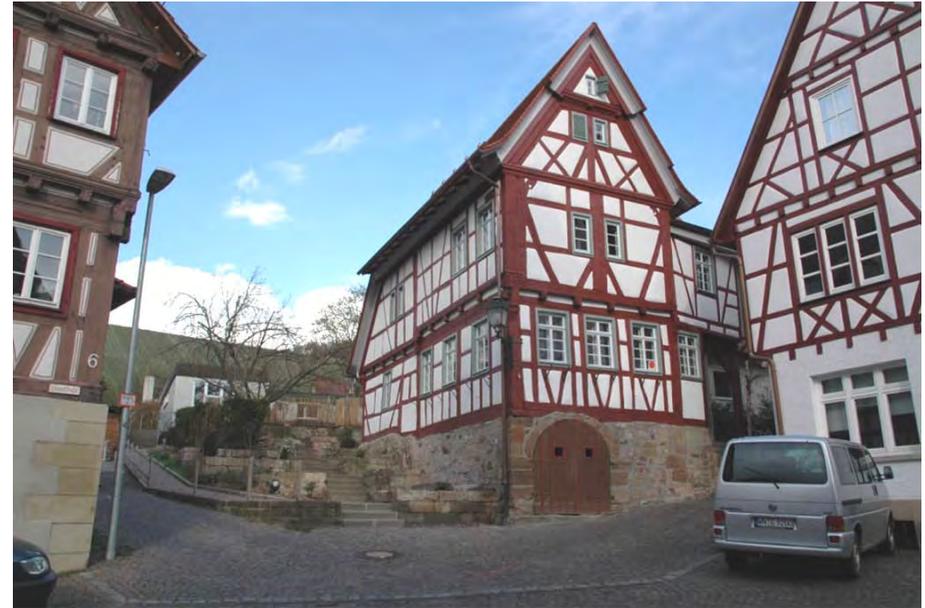
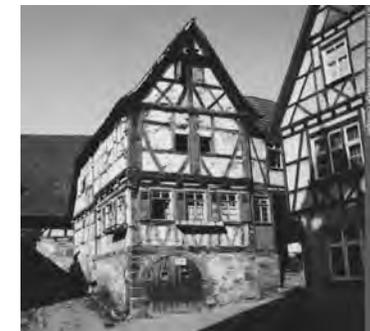
Hauptstraße 4

Gegenüber des Rathauses und hier an einer schmalen Hofzufahrt gelegenes, sehr schmales hohes Weingärtnerhaus; auf abfallendem Gelände errichtet, der Kellerstock mit Kellertor massiv errichtet und unverputzt, darüber zweigeschossiges Fachwerkhaus mit Satteldach; die Gefache des ersten Obergeschosses im 18. Jh. für größere Fenster ausgetauscht, die Gefache im 2. OG noch original aus der 2. Hälfte des 16. Jh. erhalten; gegen Osten hin ein überdeckter Treppenanbau des 19. Jh.; der Kernbau 2. Hälfte 16. Jh. mit baulichen Veränderungen des 19. Jh., 1969 Gebäudeinstandsetzung, 2011-2013 umfangreiche Gebäudesanierung einschließlich Dachausbau mit Gauben und befundgetreuem Neuanstrich des Fachwerks, außerdem Gartenneugestaltung. Die historischen Nebengebäude existieren nicht mehr. Wegen seines Baualters besitzt das Gebäude Zeugniswert für die Ortsbaugeschichte. In seiner verdichteten Baugestalt und aufgrund der optimalen Ausnutzung des Zwickelgrundstücks dokumentiert es daneben den hohen Baudruck in dieser Zeit.

Ansicht gegen das Rathaus bzw. die Hauptstraße

Zustand 1958 (Bild: LDA)

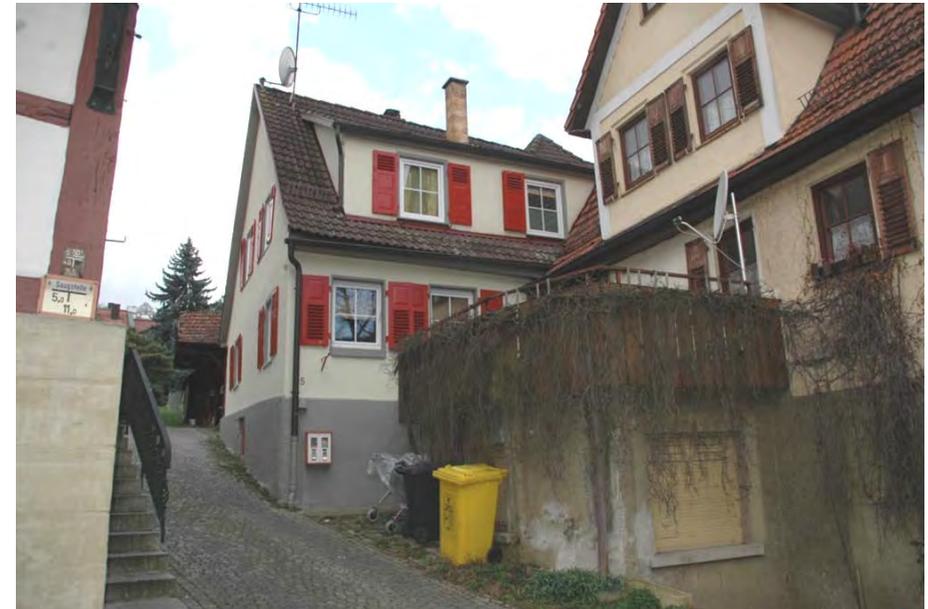
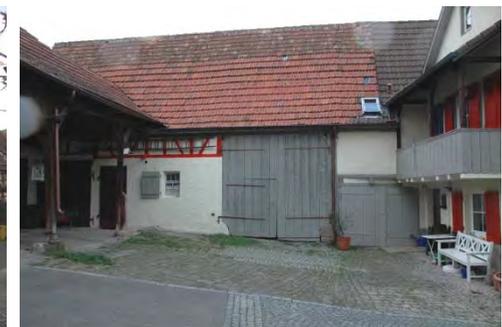
Hauptstraße 5

In zweiter Reihe der Hauptstraße, auf abfallendem Gelände errichtete Hofanlage; traufständiges, eingeschossiges Wohnhaus mit Satteldach und Gaube; der Sockel massiv, darüber wohl Fachwerkaufbau; einfache Putzfassade durch annähernd quadratische Fensteröffnungen gegliedert, die Fenster mit Läden; quer dazu die Stall-scheune mit Satteldach stehend; weitgehend massiv errichtet und verputzt, der Kniestock in Fachwerk; Wohnhaus und Scheune wohl im ersten Drittel des 20. Jh. anstelle von Vorgängerbauten errichtet und nachträglich leicht überformt (Fenster, Dachdeckung, Balkon-anbau).

Als Hinweis auf die differenzierte historische Sozialstruktur und als Bestandteil der jüngeren kleinbäuerlich-handwerklich geprägten Gebäudestruktur ist dieses Anwesen erhaltenswert.

Ansicht gegen die Hauptstraße

Blick auf die Scheune

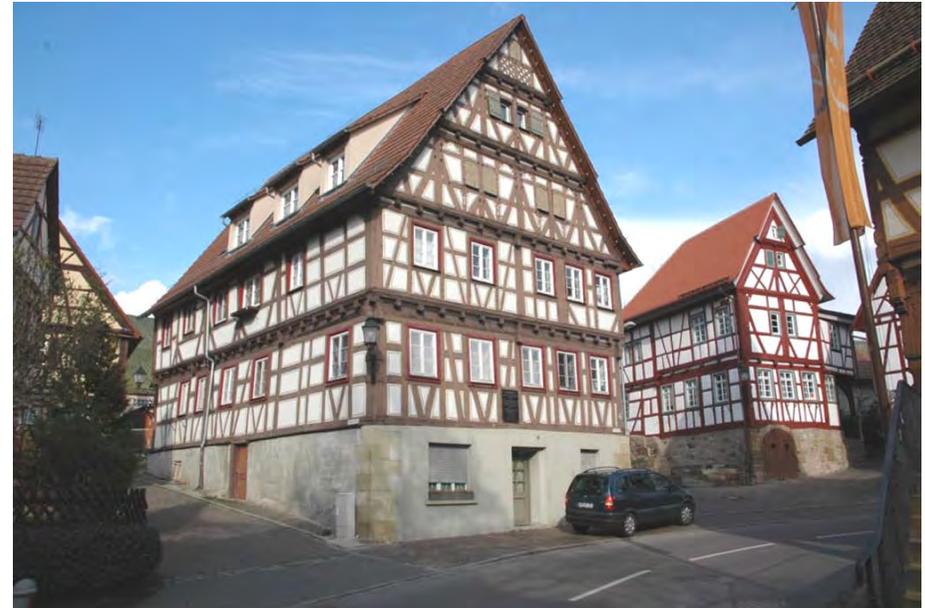
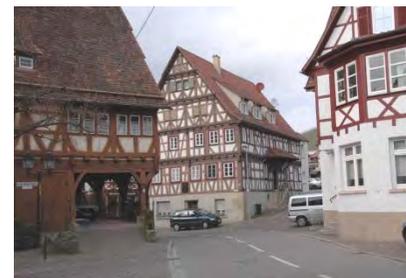
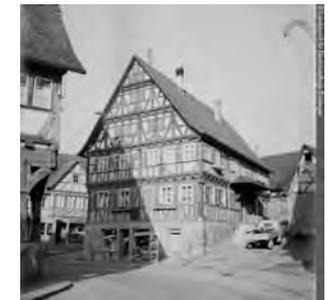
Hauptstraße 6

In Ecklage zum Friedhofweg freistehendes, zweigeschossiges Fachwerkgebäude mit Satteldach; der Kellerstock massiv errichtet und bis auf die Eckquader verputzt, darüber repräsentativer Fachwerkbau mit Zierfachwerk aus der Zeit um 1600; zwischen 1. und 2. OG bzw. am Ziergiebel Vorstöße; errichtet um 1600, 1. Hälfte 20. Jh. Ladeneinbau im Kellerstock, 1997/98 Dachrenovierung und Dachausbau samt Herstellung von Gauben, nachhaltige Eingriffe im Inneren, 2004 wohl z.T. Einbau neuer Fenster. An der Fassade Gedenktafel von 1893 (Bau der Wasserleitung).

Als Bestandteil der Gruppe der noch vor dem Dreißigjährigen Krieg errichteten Weinbauernhäuser ist dieses Gebäude von hohem dokumentarischem Wert für die Ortsbaugeschichte. Hinzu kommt der exponierte Gebäudestandort gegenüber dem Rathaus, der wiederum den hohen Repräsentationsanspruch des Bauherrn ausdrückt.

Eckansicht mit Hauptstraße 4 (rechts)

Ansicht gegen die Hindenburgstraße

Zustand 1958 mit Laden (Bild: LDA)

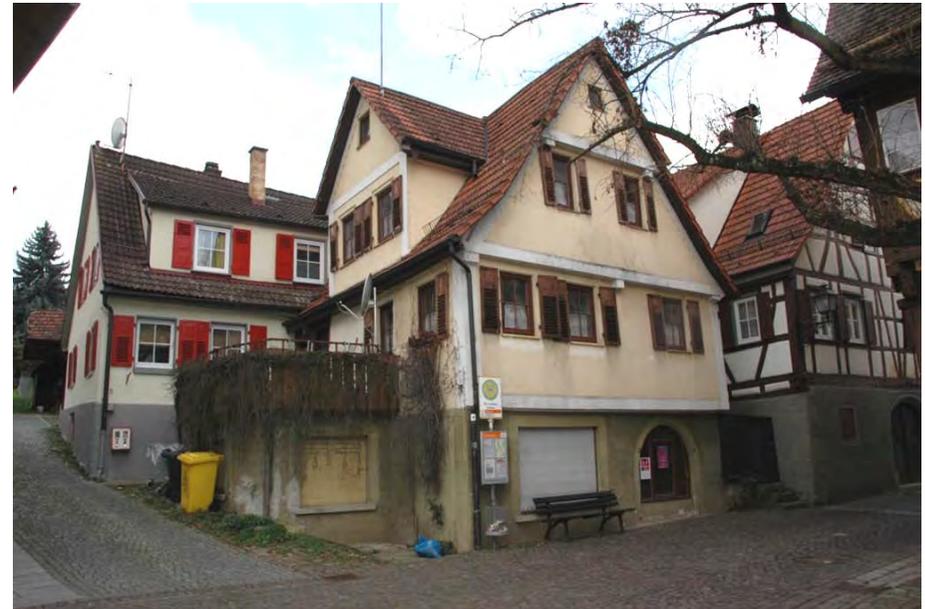
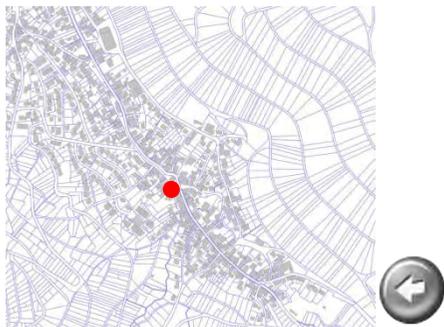
Hauptstraße 7

Giebelständiges, eingeschossiges Gebäude mit Satteldach und breitem Zwerchhaus; der Kellersockel massiv mit Kellerbogen und jüngerem Schaufenster, darüber leicht vorkragend der verputzte Fachwerkaufbau; wohl älteres Gebäude in der ersten Hälfte des 19. Jh. baulich verändert einschließlich Herstellung des Zwerchhauses, im 20. Jh. Ladeneinbau bzw. Erweiterung um einen seitlichen Anbau, außerdem Erneuerung Fenster, Dachdeckung. Anstelle der ehem. Wirtschaftsbauten steht heute das Wohngebäude Hauptstraße 5.

Als Bestandteil der westlich des Rathauses, an einer kleinen Gasse gelegenen Gruppe einfacher Weingärtnerhäuser wohl des 17./18. Jh. ist das Gebäude samt seinem maßgeblichen Umbau des 19. Jh. erhaltenswert.

Ansicht gegen die Hindenburgstraße, im Hintergrund Hauptstraße 5 (li)

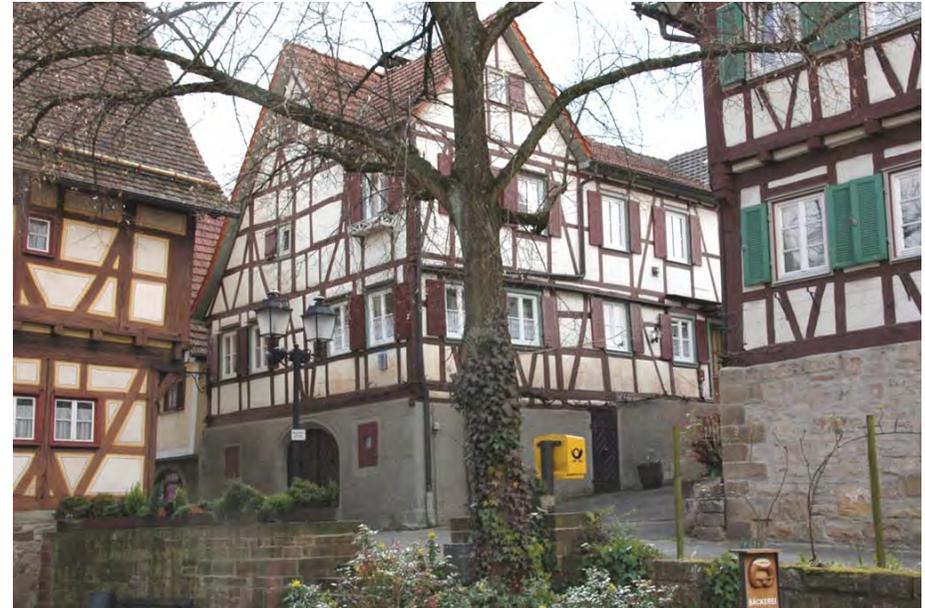
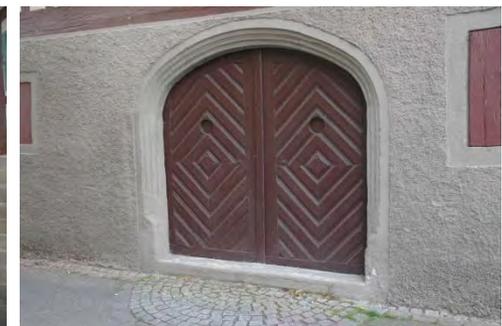
Hauptstraße 9

Giebelständiges, über hohem Kellerstock und mit einem Voll- und zwei Dachgeschossen erbautes Fachwerkgebäude mit einseitig angehobenem Satteldach und großem Zwerchhaus; das Fachwerk heute überwiegend aus der 2.H.18. bzw. aus dem 19. Jh., darin Reste einer älteren Fachwerkkonstruktion, möglicherweise der Zeit um 1600; erhöht liegender traufseitiger Hauseingang gegen die Stichgasse; an der Giebelseite profiliertes Korbbogenportal mit aufgedoppeltem Türblatt und reich profiliertem Gewände; im Kern wohl Anfang 17. Jh., v.a. im 18./19. Jh. diverse Umbauten (Fenster, Fachwerk, Dach samt Zwerchhaus u.a.).

Als Bestandteil der westlich des Rathauses, an einer kleinen Gasse gelegenen Gruppe einfacher Weingärtnerhäuser ist dieses im Kern aus dem frühen 17. Jh. stammende Gebäude mit seinem maßgeblichen Umbau des 19. Jh. von dokumentarischem Wert. Das qualitätvolle Kellerportal hat wegen seiner Gestalt exemplarischen Wert.

Nordöstliche Eckansicht gegen die Hauptstraße

Detailansicht Kellerportal

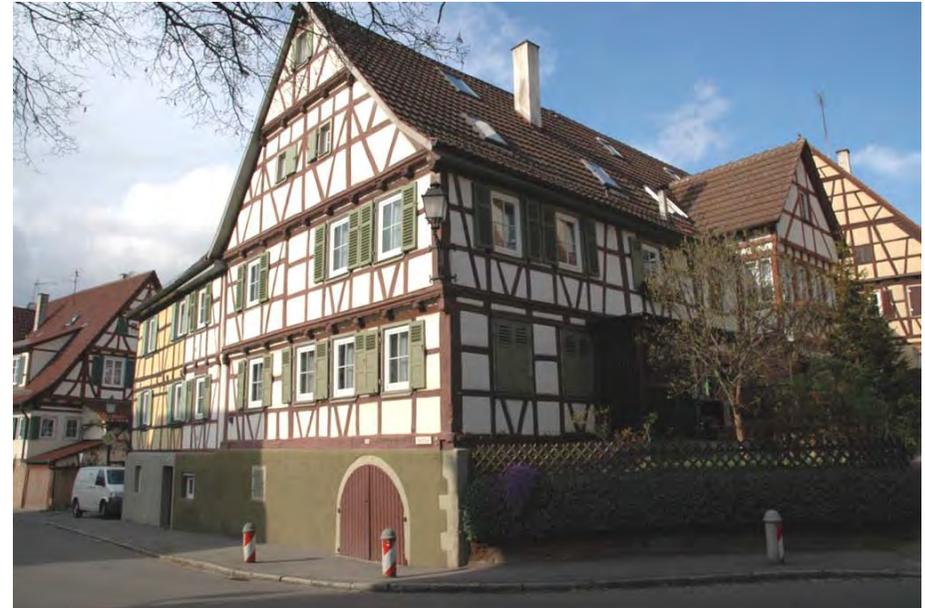
Hauptstraße 10

Giebelständiges, zweigeschossiges Weingärtnerhaus mit jüngerem, ebenfalls zweigeschossigem Anbau mit Satteldach; jeweils massive Kellergeschosse, der Altbau mit Kellerbogen (bez. 1780), darüber zwei Fachwerkstöcke; das ältere Fachwerk mit Geschossvorstößen und profilierten Schwellen in der Art des 17. Jh.; das Wohnhaus über erhöht liegenden Zugang an der Traufseite erschlossen; Gebäude evtl. des 17. Jh. um 1780 in der überlieferten Form erbaut und im 19. Jh. nach Norden hin durch traufständigen Anbau erweitert; im 20. Jh. leicht überformt (Fenster, Dachausbau, Dachdeckung u.a.).

Als spätes Beispiel des in Strümpfelbach dominierenden Typus des Weingärtnerhauses hat dieses Gebäude exemplarischen Wert. Durch seine unmittelbare Lage gegenüber dem alten Rathaus kommt ihm außerdem städtebauliche Bedeutung als wichtige Raumkante zu.

Eckansicht gegen das Rathaus

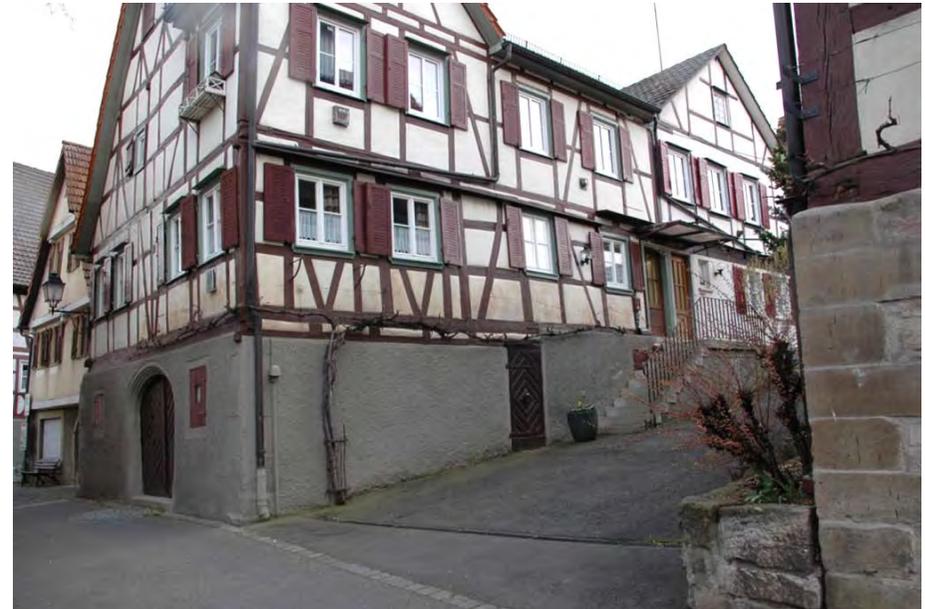
Hauptstraße 11

Giebelständiges, zweigeschossiges Gebäude mit Satteldach; der Sockel und wohl auch das erste Wohngeschoss massiv, verputzt, darüber dreiachsiger Fachwerkaufsatz; erhöht liegender Hauseingang mit gemeinsamer Außentreppe mit Hauptstraße 9; als rückwärtiger Hausteil (Stallteil?) wohl analog zu Hauptstraße 9 Anfang des 17. Jh. errichtet und v.a. im 18./19. Jh. zur heutigen Gestalt umgebaut, im 20. Jh. nochmals leicht überformt (Fenster, Dachdeckung, Vordach u.a.).

Nr. 11 ganz links im Bild, Blick auf den Nordgiebel

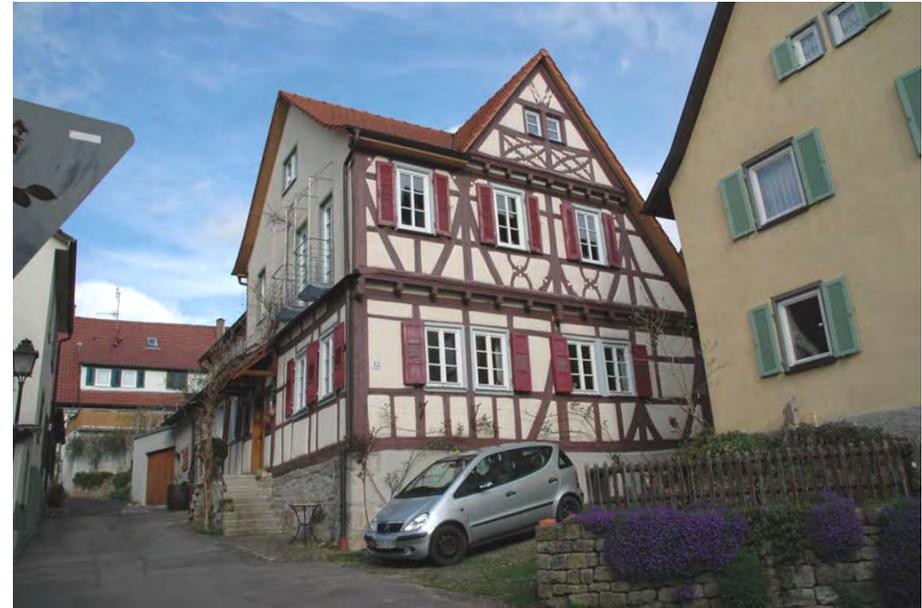
Hauptstraße 12

In zweiter Reihe der Hauptstraße und hier an einer kleinen Stichgasse giebelständiges, eingeschossiges Gebäude mit Satteldach mit jüngerem Zwerchhaus; der Kellerstock massiv errichtet, darüber Fachwerkaufbau mit Konstruktionsmerkmalen der Zeit um etwa 1570/80: mit Geschossvorstößen auf profilierten Schwellen, langen gebogenen Fußstreben und geschnitzten Kopfkraggen, dazu Zierfelder aus geschweiften, nasenbesetzten Andreaskreuzen und diagonalen Felderteilungen; der Wohnstock über eine Freitreppe querschlossen; im Kern Ende 16. Jh., nachträglich im Erdgeschoss die Gefache für größere Fenster ausgetauscht (18./19. JH.), 2001 Herstellung von Pflanzbalkonen (Nordgiebel), 2008 umfangreicher Dachausbau samt Herstellung von Gauben und Einbau neuer Fenster, u.a.). Als charakteristischer Vertreter der regionaltypischen Sonderform des innerschwäbischen Bauernhauses hat dieses Gebäude exemplarischen Wert. Durch seine repräsentative Ausgestaltung ist es auch ein Dokument der gehobenen sozialen Stellung seines Erbauers.

Giebelansicht gegen die Hauptstraße

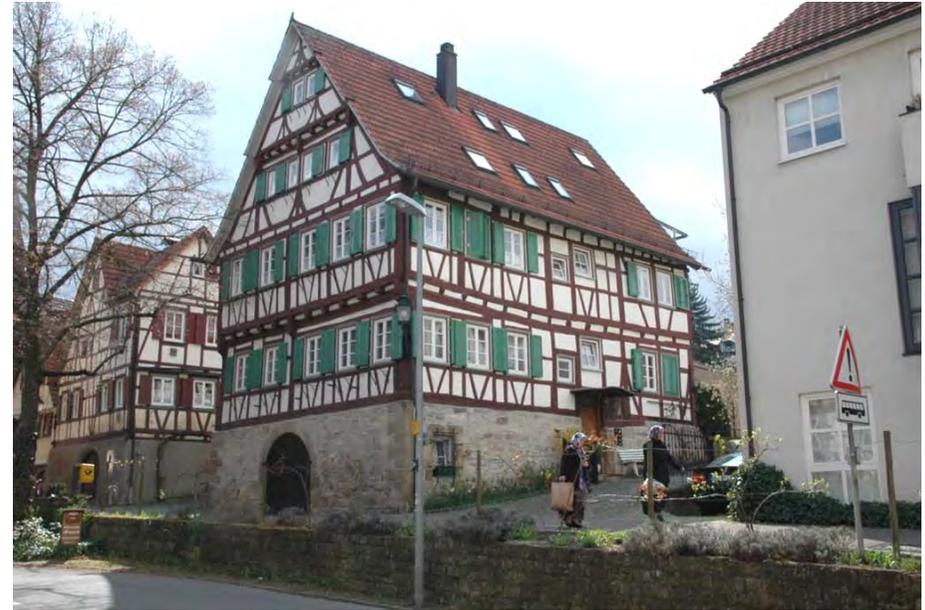
Giebelständiger, zweigeschossiger Fachwerkbau mit Satteldach; der hohe Kellerstock massiv errichtet mit Kellerportal (bez. 1765), der Fachwerkaufbau mit giebelseitigen Vorstößen, am Giebel wohl noch Fachwerk aus der Erbauungszeit (1609), in den Wohngeschossen hingegen die Gefache nachträglich für größere Fenster ausgetauscht (wohl 1765); das Gebäude im Kern 1609 (bez. am Mittelpfosten des 2.OG), wohl 1765 Umbau, entsprechend der Datierung am Kellerportal. Die dazugehörige Scheune ist abgegangen. Das Gebäude des frühen 17. Jh. ist mit seinem prägenden Umbau des 18. Jh. ein Dokument des gestiegenen Wohnkomfort und Repräsentationsanspruches des hiesigen Weinbauernstandes.

Eckansicht gegen die Hauptstraße

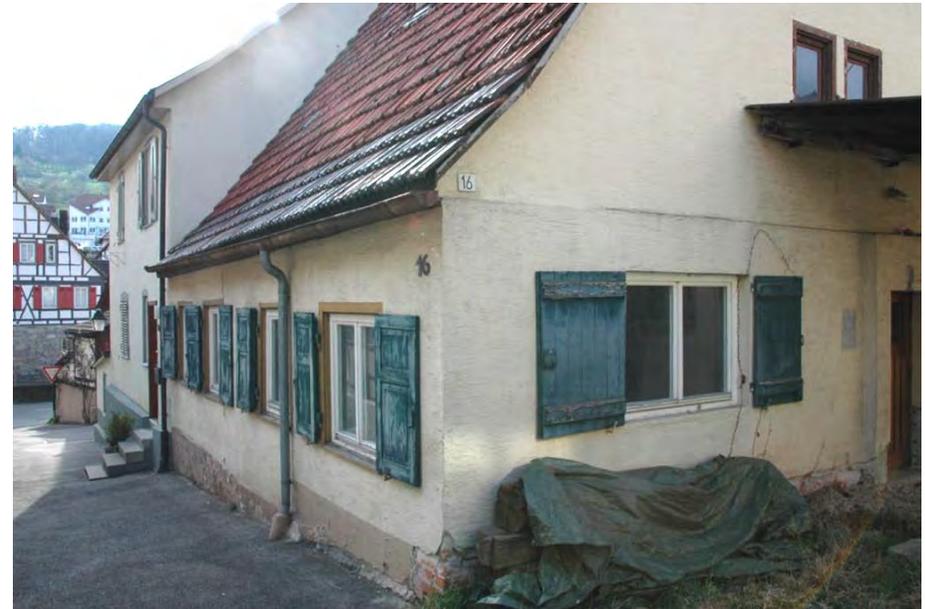
Hauptstraße 16

Giebelseitig erschlossenes, eingeschossiges Gebäude mit Satteldach; der Sockel und Teile des Erdgeschosses massiv, sonst weitgehend in Fachwerk errichtet und verputzt; bis auf die Fenster im Ostgiebel die Öffnungen nachträglich vergrößert; im Kern wohl 18. Jh., Anfang des 20. Jh. vermutlich größere Umbauten einschließlich Verlegung des Eingangs, in jüngerer Zeit leicht überformt (Fenster, Putz, Dachdeckung).

Eckansicht

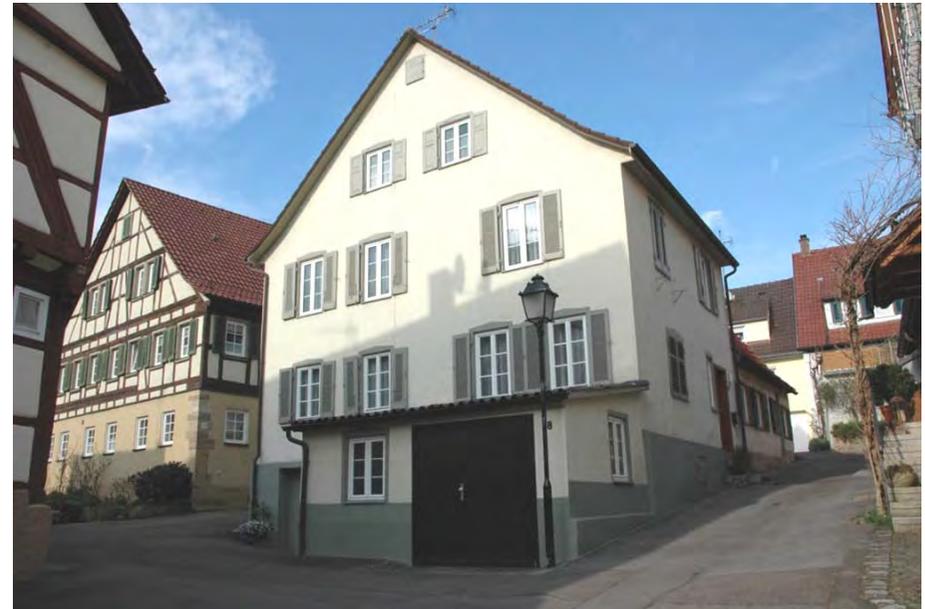
Hauptstraße 18

Auf leicht abfallendem Gelände giebelständig ausgerichtetes, zweigeschossiges Gebäude mit Satteldach; massiver Sockel mit giebelseitigem Kellerzugang, darüber verputzter Fachwerkaufbau; schlichte Fassadengestalt mit zu Gruppen zusammengefassten Fenstern mit hölzernen Läden und Rahmung mit Dreiecksgiebelverdachung; traufseitig schmaler Hauseingang; das Gebäude im Kern wohl noch 18. Jh. und im 19. und 20. Jh. neu gestaltet (Putz, Fensterformate, Dach, Herstellung eines Anbaus u.a.).

Ansicht gegen die Hauptstraße

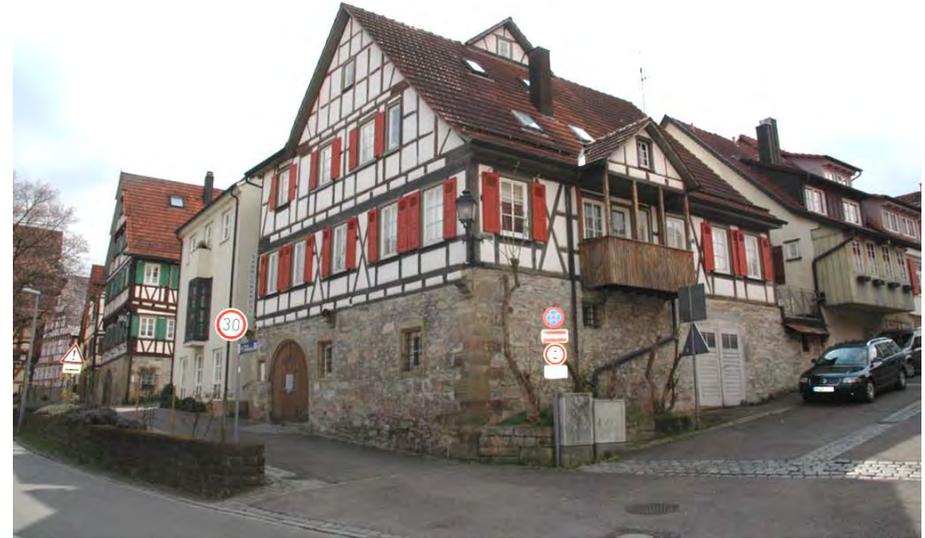
Hauptstraße 19

Giebelständiges Gebäude mit Satteldach mit großem Zwerchhaus; der hohe Kellerstock massiv in Naturstein gemauert, darin rundbogiger Zugang zum Gewölbekeller, das aufgedoppelte Türblatt aus dem 18. Jh.; über drei Renaissance-Steinkonsolen (eine davon bez. 1609) der jüngere Fachwerkstock aufsitzend (ehemals vorkragende Konstruktion); das Gebäude im Kern 16. Jh. (Kellerstock), der konstruktive Fachwerkaufbau und das Satteldach samt Zwerchhaus 19. Jh., Anfang der 1980er Jahre umfangreiche Sanierungsmaßnahmen vom Dach bis zum Keller einschließlich Fachwerkfreilegung, Herstellung eines Verbindungsganges zu Hauptstraße 17 (dieses damals neu gebaut), Einrichtung des Museums Sammlung Nuss.

Eckansicht gegen Nordosten

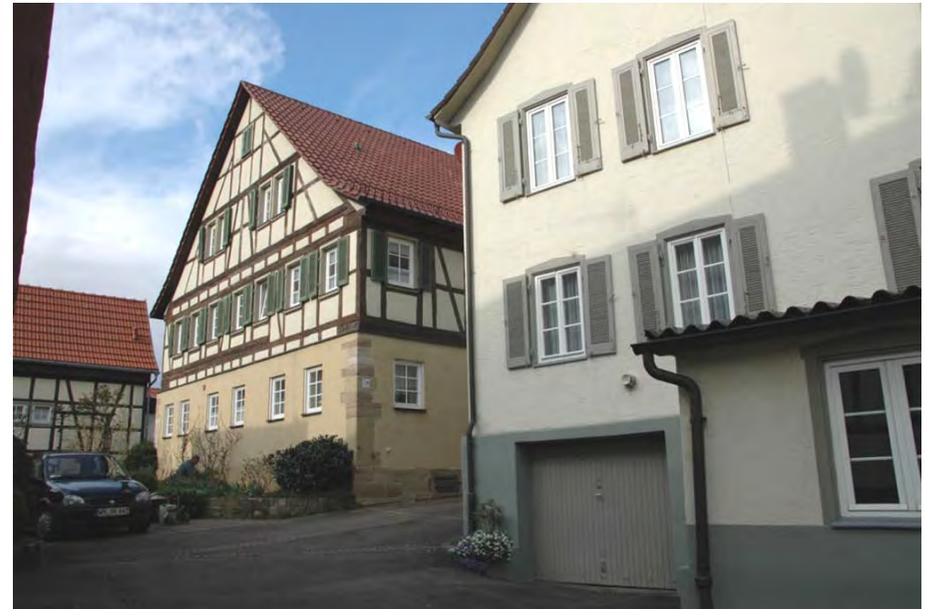
Hauptstraße 20

Auf leicht abfallendem Gelände giebelständig ausgerichtetes, zweigeschossiges Gebäude mit Satteldach; der Sockel und das Erdgeschoss massiv errichtet und verputzt, darüber Fachwerkaufbau des 18. Jh., das konstruktive Fachwerk durch regelmäßig angeordnete Fenster mit hölzernen Läden gegliedert; traufseitig liegender Hauszugang; das Gebäude im Kern wohl spätes 18. Jh., nachträglich leicht überformt (Fachwerkfreilegung, Fenster, Dachdeckung).

Ansicht gegen Süden

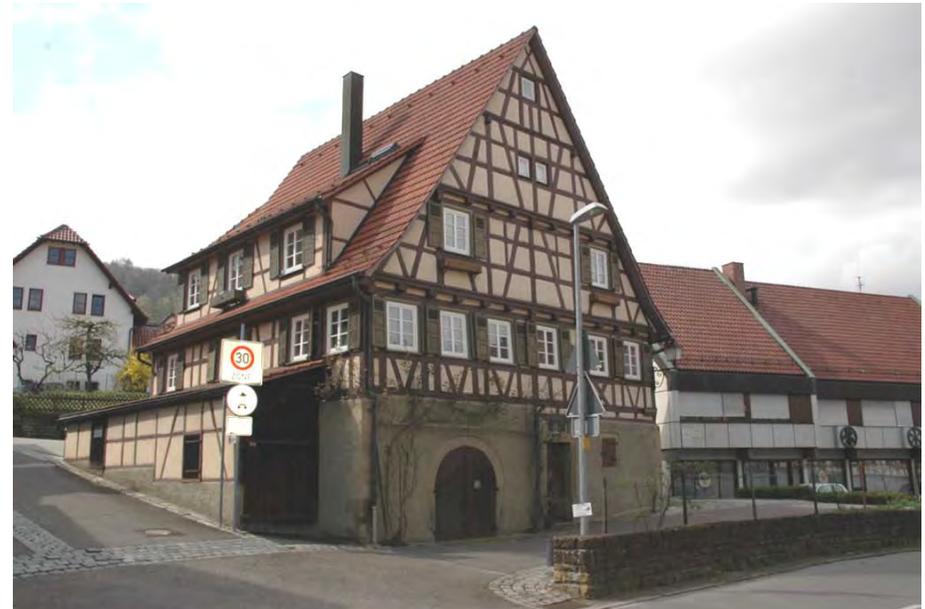
Hauptstraße 21

Freistehendes, giebelständig ausgerichtetes Gebäude mit Satteldach und seitlich unmittelbar angebautem Stallteil; hoher, massiver Kellerstock mit Rundbogenportal und seitlich davon liegendem Hauseingang mit Oberlicht an der Giebelseite; darüber Fachwerkaufbau des 18. Jh. mit Giebelvorstößen und regelmäßig angeordneten Fensterachsen im Hauptgeschoss; nördlich zweigeschossiger Wirtschaftsteil mit hohem Scheunentor und Fachwerkobergeschoss, die Nordfassade verputzt; das Wohnhaus am Sturz der Türrahmung bez. 1794, 1933 Umbaumaßnahmen im Bereich des Daches (Herstellung Gaube) und der Fensterreihe im 1. OG.

Eckansicht gegen Südosten

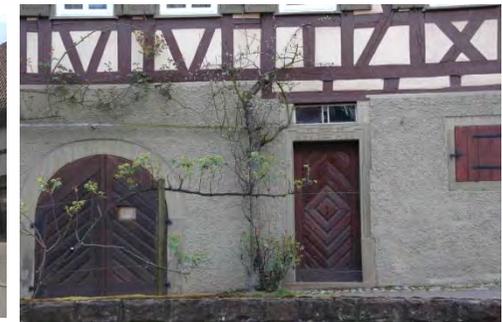
Detailansicht Kellerstock

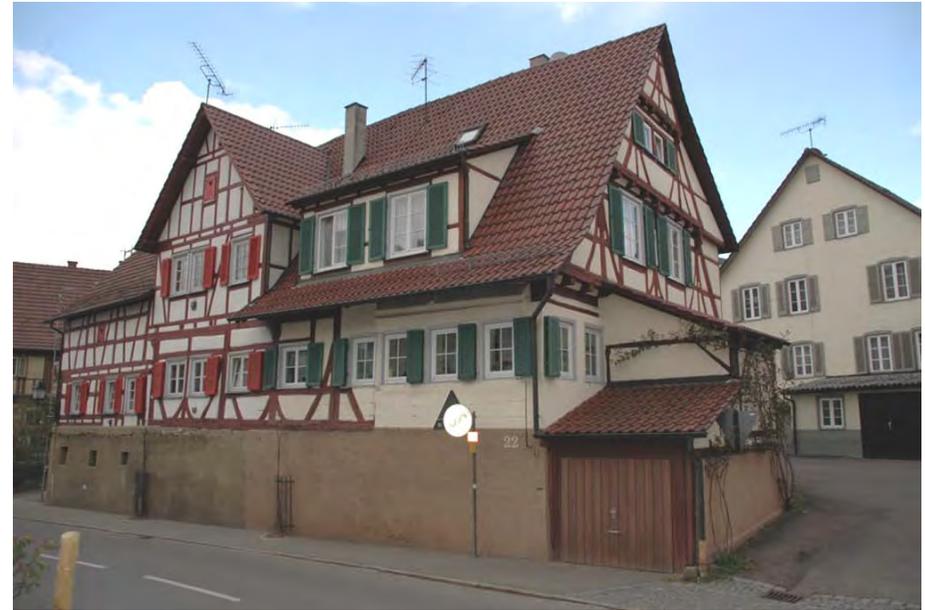
Traufständiges, eingeschossiges Gebäude mit Satteldach mit mittig liegendem, großen Zwerchhaus; über hohem, massivem Kellergeschoss Fachwerkaufbau unterschiedlicher Zeitstellung: die breiten Gefache und durchlaufenden, gekrümmten Fußstreben (Ostteil) noch 16. Jh. (bez. 1551 an Pfette des Ostgiebels), der gesamte Wirtschaftsteil samt Stallteil im Westen hingegen aus dem späten 18./frühen 19. Jh.; die Trauffassade durch regelmäßig angeordnete Fenster gegliedert und tlw. verputzt, am Ostgiebel starke Vorstöße, im Wohngeschoss der über Eck angeordnete Stubenteil ablesbar; das Gebäude im Kern von 1551 mit prägenden Umbauten des 18. und 19. Jh. (Nr. 24 Zwerchhaus; Nr. 22 Dachausbau mit Gaube samt Vergrößerung der Öffnungen; Nr. 26 2007 Einbau neuer Holz-sprossenfenster). Das Gebäude ist ein relativ frühes Beispiel für den in der Region verbreiteten Bauernhaustypus. Es belegt die in Strümpfelbach besonders stark ausgeprägten Lebens- und Wirtschaftsformen der Weinbauern und -händler sowie deren großen Wohlstand in den Jahrzehnten vor dem Dreißigjährigen Krieg.

Ansicht gegen Südwesten

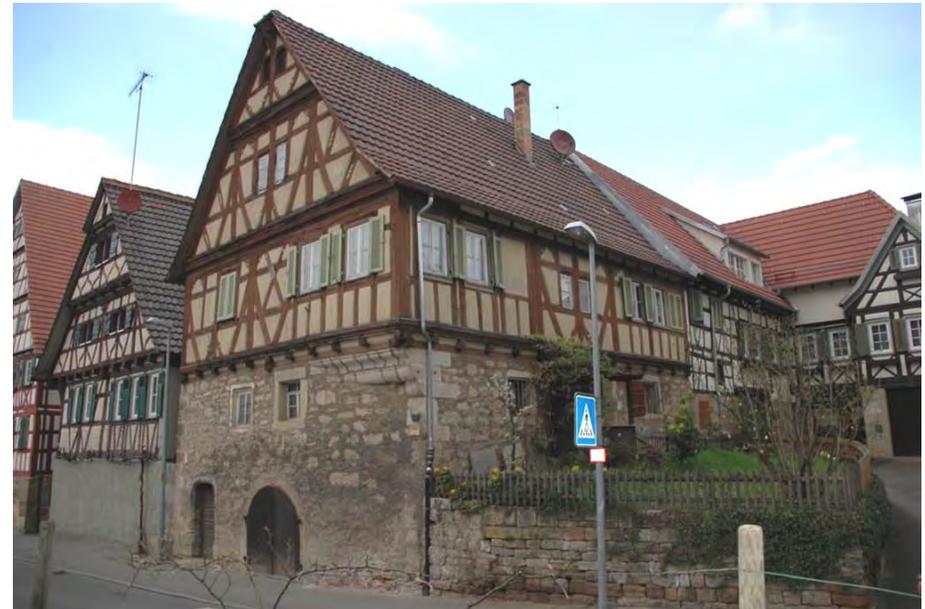
Hauptstraße 28

Giebelständiges, zweistöckiges Gebäude mit Krüppelwalmdach; der Kellerstock und der erste Wohnstock massiv errichtet, gegen die Straße hin mit Kellertor bez. 1788, daneben profilierte Korbogentüre; darüber Fachwerkaufsatz z.T. mit geschosshohen Streben und reichen Schnitzereien und Neidkopf, bez. 1596 (im Schild am linken Eckpfosten); Gebäude errichtet 1596, um 1788 wohl Umbaumaßnahmen im Bereich des Kellers und am Fachwerk samt Vergrößerung der Fensteröffnungen, 2004 Fassadeninstandsetzung; der rückwärtige Wirtschaftstrakt (erhaltenswert) im Kern wohl 19. Jh. und um 1980 für Wohnzwecke umgebaut. Gegen die Straße erhaltenswerter Vorgarten.

Ansicht gegen Südwesten

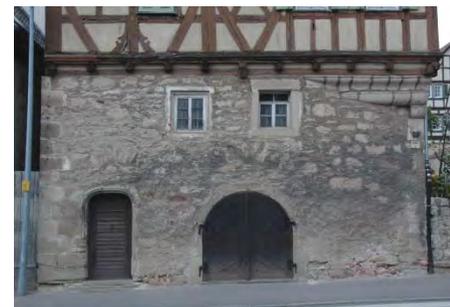
Detailansicht Kellerstock

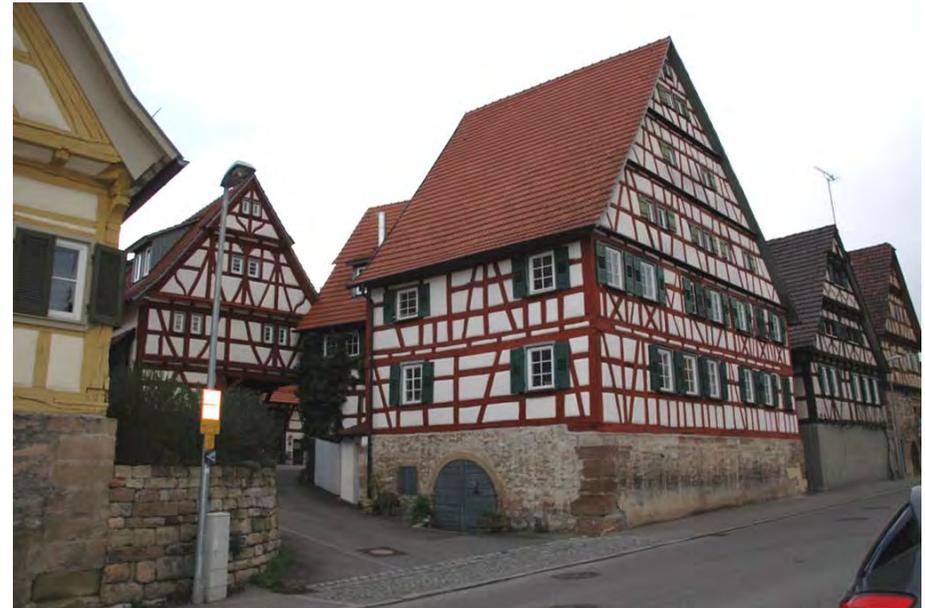
HsNr. 30: giebelständiges Gebäude mit Satteldach; über gemauertem Kellerstock, ein zweistöckiger Fachwerkaufbau aufsitzend, dieser straßenseitig mit Zierfachwerk, bez. 1559; unmittelbar daran angebaut die Stallscheune des 18./19. Jh. (HsNr. 30/1); HsNr. 32: über Massivsockel giebelständig stehender, zweigeschossiger Fachwerkbau mit hohem Satteldach, 18. Jh.; dahinter HsNr. 34: z.T. über gem. Keller mit Nr. 32, über niederem Massivsockel ein zweigeschossiger Fachwerkbau unter steilem Satteldach im 15./1.H. 16. Jh. mit Reste von Überblatungen errichtet; HsNr. 36: Traufseitig gegen Hof erschlossene Mitteltennenscheune mit Satteldach; das EG massiv mit Stallteil, darüber Fachwerkaufbau des 18. Jh.; HsNr. 36/3: giebelseitig erschlossene Scheune mit Satteldach; über Massivsockel in Fachwerk errichtet mit V-förmig angeordnete Streben, im EG z.T. überblattete Streben, 16. Jh.; HsNr. 36/4: unterkellertes ehem. Pferdestall, EG massiv, darüber Fachwerkaufbau mit überblatteten Streben; im Kern 16./17. Jh. Die Gruppe um 2001 umfangreich saniert. Die Gehöftgruppe einschließlich aller Nebengebäude stellt eine Sachgesamtheit dar. Sie besitzt hohen Zeugniswert für die lokale, durch den Weinbau geprägte Bautradition des 15. und 16. Jh. in Strümpfelbach.

Ansicht gegen Nordwesten: Nr. 36/3 (links), Nr. 32 (Mitte), Nr. 30 (rechts)

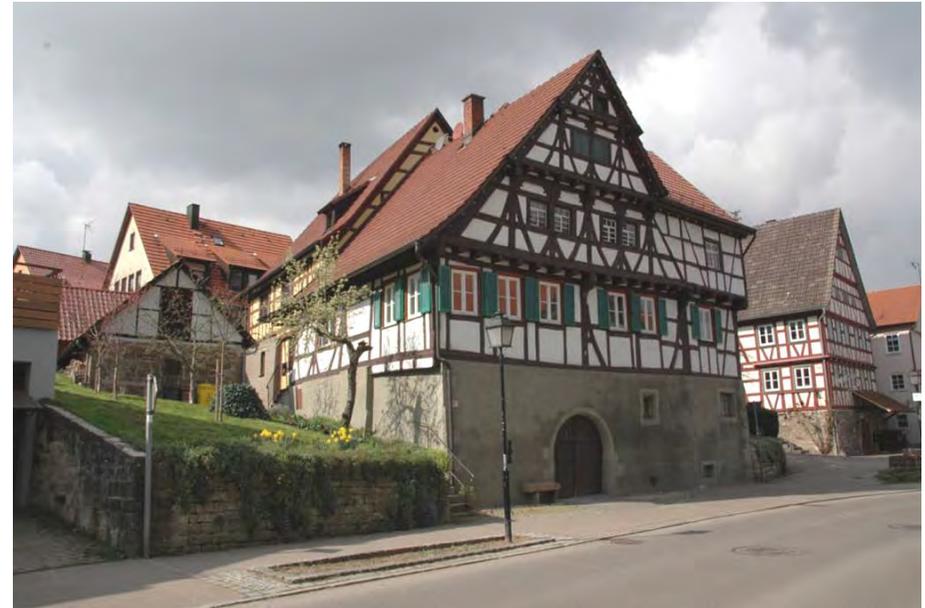
Hauptstraße 33, 33/1, 35

Weingärtnerhaus (Nr. 33 § 28) mit rückseitig angebautem Weingärtnerhaus (Nr. 35) und Nebengebäude (Sachgesamtheit § 2). Das stattliche Weingärtnerhaus Nr. 33 mit eineinhalbgeschossigem, gemauertem Kellerstock, darüber Fachwerkaufsatz mit Vorstößen am Giebel, das Fachwerk bez. 1561, das Kellertor bez. 1601, im späten 18./fr. 19. Jh. das DG nach Norden hin tlw. ausgebaut. Das Weingärtnerhaus Nr. 35 an die Rückseite von Nr. 33 angebaut: beide Häuser über einem gemeinsamen Gewölbekeller errichtet. Nr. 35 mit niederem Massivsockel, zwei Fachwerkgeschossen und Satteldach; im Kern spätes 16. Jh. mit baulichen Veränderungen des 19. Jh. (u.a. die Südwestecke massiv erneuert). Dazugehörig ein kleiner Massivstall mit Fachwerkgiebel unter Satteldach aus dem 18./19. Jh. Die freistehende Gehöftgruppe liegt städtebaulich markant am leichten Abknick der Hauptstraße. Wegen ihres hohen Baualters und Überlieferungsgrads hat sie exemplarischen Wert für die lokale Bautradition vor dem Dreißigjährigen Krieg.

Gesamtansicht gegen Südosten, links der kleine ehem. Stall

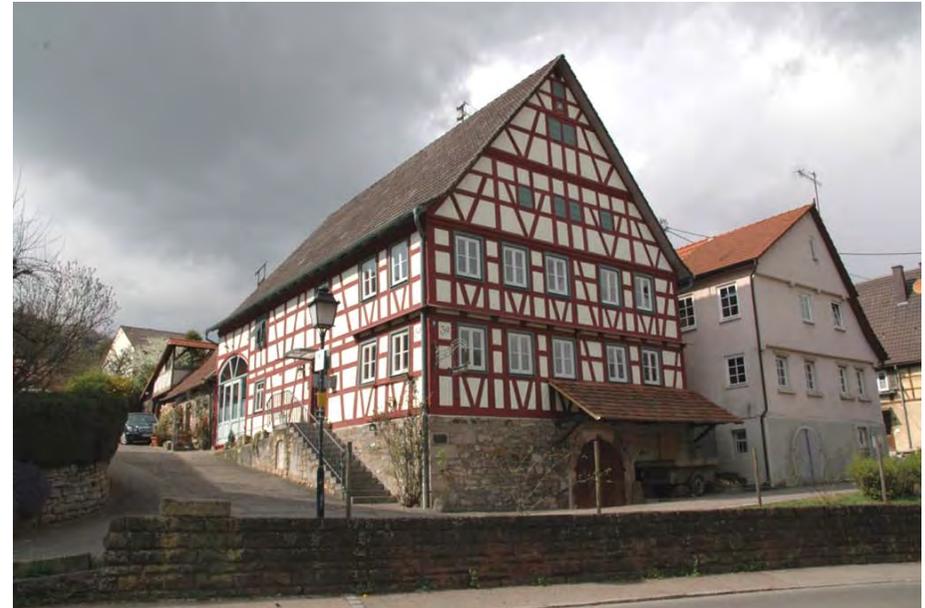
Hauptstraße 39

Giebelständiges, zweigeschossiges Gebäude mit Satteldach und rückwärtigem Stallteil; massives Kellergeschoss mit rundbogigem Kellerportal an der Giebelseite; darüber Fachwerkaufsatz des 18. Jh., die fünfsichtige Giebelfassade regelmäßig durchfenstert; daran angebaut der etwa gleichzeitig errichtete kleine Massiv-Stall aus Sandsteingrobquadern, Tür- und Fensteröffnungen in glatten Sandsteingewänden; ab 2004 diverse Sanierungsmaßnahmen: darunter Außeninstandsetzung Fassade, Instandsetzungsmaßnahmen im EG und 1. OG, 2012 Antrag Nutzungsänderung Stall für Atelier.

Ansicht gegen Südosten

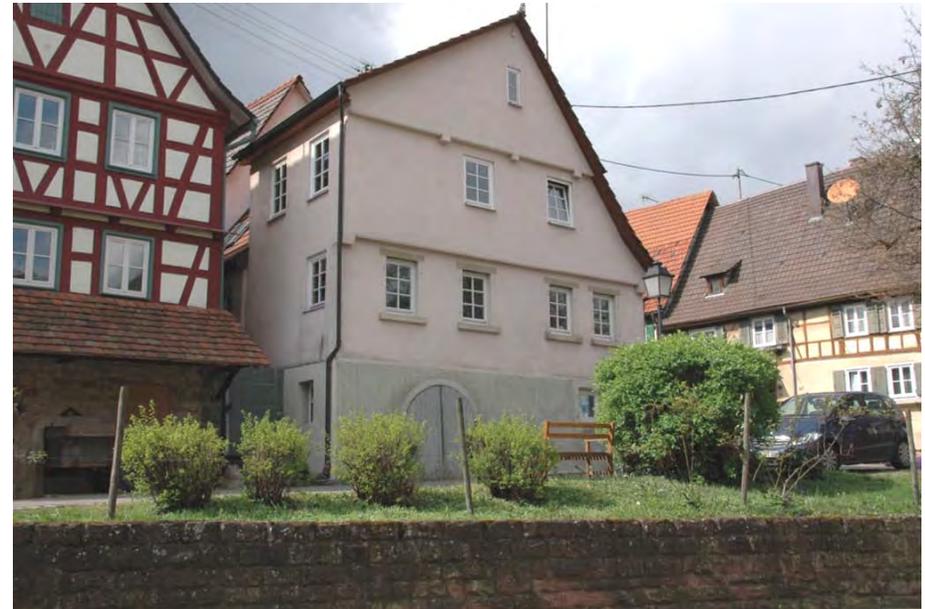
Hauptstraße 41

Auf abfallendem Gelände stehendes, giebelständig ausgerichtetes und eingeschossiges Gebäude mit einseitig ausgebautem Satteldach; der Sockel mit rundbogigem Kellerportal massiv, darüber verputzter Fachwerkaufbau (trotz massiver Gesimse im EG!) und leichten Vorstößen am Giebel; im 19. Jh. erbaut und um 1930 in Teilen umgestaltet (Dachausbau?), 2002 Fassadeninstandsetzung; die rückwärtige Fachwerkscheune über hohem massivem Sockel errichtet, das Satteldach mit Zwerchhaus mit Aufzugshaken und darunterliegendem Laubengang; wohl 18./19. Jh.

Ansicht gegen

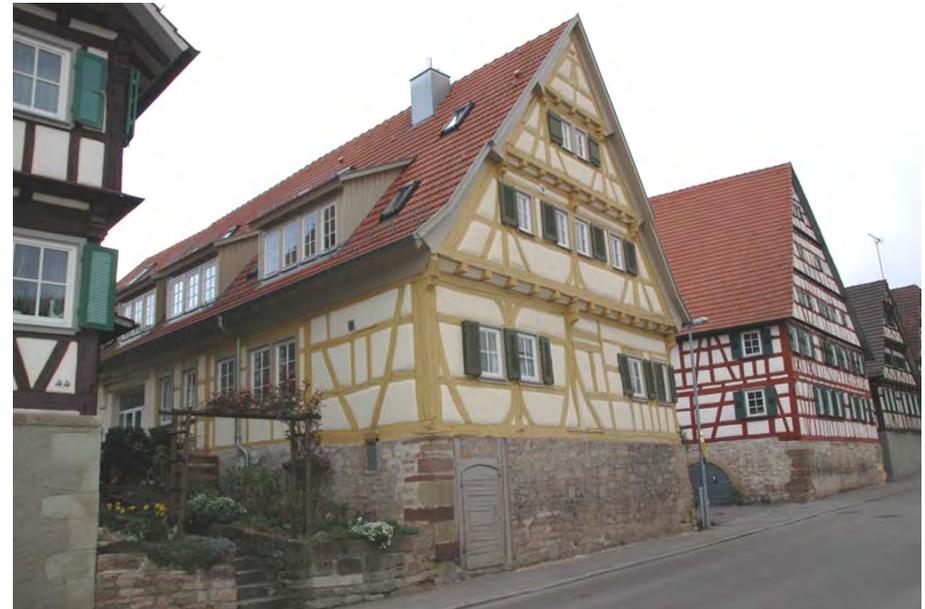
Hauptstraße 42

Giebelständiges, eingeschossiges Gebäude mit Satteldach; der Sockel massiv gemauert mit schmalen Kellerzugang, darüber Fachwerkaufbau mit Vorstößen am Giebel; an der Giebel- und der Traufseite annähernd quadratische Fensteröffnungen, die über Eck gehende Stube an der Fassade ablesbar; niveaubedingt erhöht liegender, traufseitiger Hauseingang; das Gebäude 1551 errichtet (am linken Seitenpfosten bez.), 1953 Gebäudeinstandsetzung, 1970er Jahre und 2007 umfangreiche Innen- und Fassadensanierung (einschl. Befunduntersuchung), Dachausbau mit Gauben und Umbau des rückwärtigen Wirtschaftsteils für Wohnzwecke. Erhaltenswerter, von einer Natursteinmauer gefasster Vorgarten.

Ansicht gegen Nordwesten

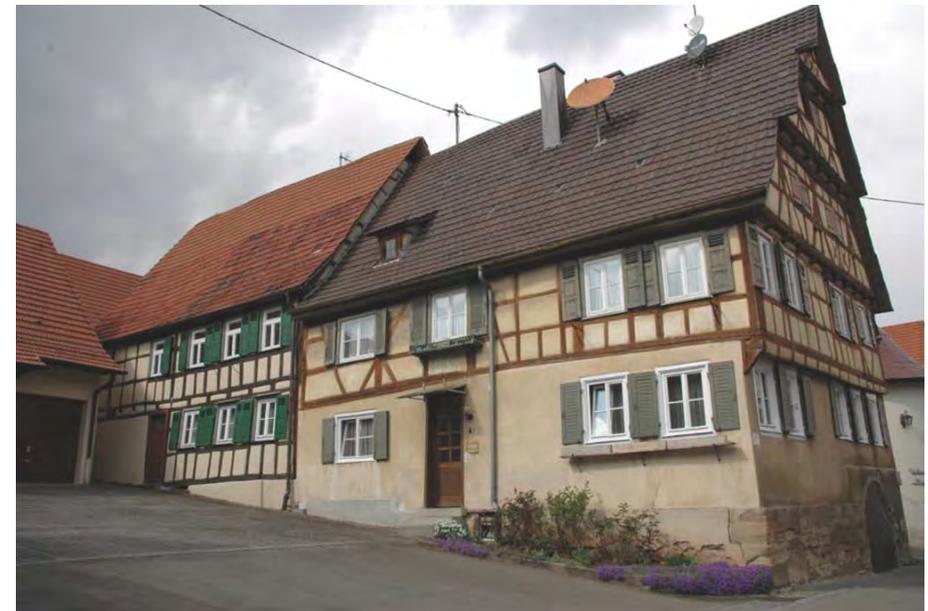
Gehöft mit Doppelhaus: Weingärtnerhaus (Nr. 43, §28) mit rückwärtig angebautem Bauernhaus (Nr. 45) und Stallscheune (Nr. 45/1); (Sachgesamtheit § 2). HsNr. 43: giebelständiges, zweigeschossiges Gebäude mit Satteldach; der Sockel massiv mit Kellerportal (bez. 1865), darüber Fachwerkaufsatz (dieser im EG verputzt) mit Vorstößen; an der Knagge des linken Eckpfosten ein Narrenkopf erhalten, errichtet im 16. Jh. HsNr. 45: Traufständiges, zweigeschossiges Gebäude mit Satteldach; das Erdgeschoss massiv, darüber konstruktiver Fachwerkaufbau der Zeit um 1800; am Rückgiebel eine Holzloggia angebaut. HsNr. 45/1: quer zum Doppelhaus stehende, unterkellerte Stallscheune des 18. Jh.; teils massiv, teils in Fachwerk errichtet mit Satteldach und vorspringendem Kellerhals; 2005 umfangreiche Renovierung einschl. des Daches. Als gewachsene Einheit und als Spiegel der Hausbaugeschichte des 16. bis 19. Jh. unter wechselnden wirtschaftlichen Schwerpunkten vom Weinanbau zu vermehrter Viehhaltung ist die Gebäudegruppe von dokumentarischem Wert.

Blick auf die Südfassaden von Nr. 43 (re) und 45 (li)

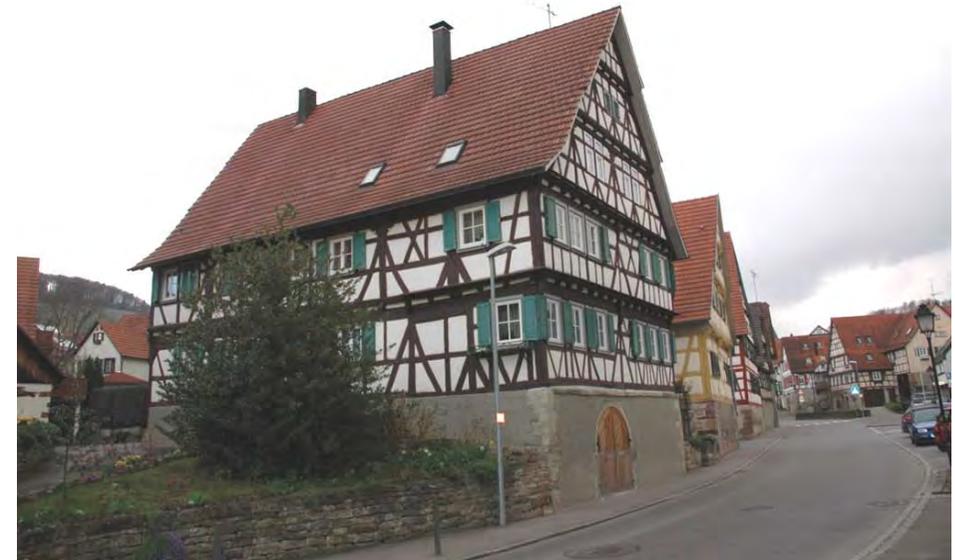
Hauptstraße 44

Giebelständiges, zweigeschossiges Gebäude mit Satteldach; der Sockel massiv mit Kellerportal, darüber Fachwerkaufsatz mit Vorstößen; im ersten Wohngeschosse zwei über Eck gehende Stubenteile ablesbar; an der Traufseite erhöht liegender Hauseingang mit Außentreppe; errichtet wohl im frühen 17. Jh., 1976/77 Gebäudeinstandsetzung, 2010 u.a. Einbau neuer Fenster, Restaurierung Gewände am Kellerportal und Rekonstruktion des Holztores.

Eckansicht gegen Nordwesten

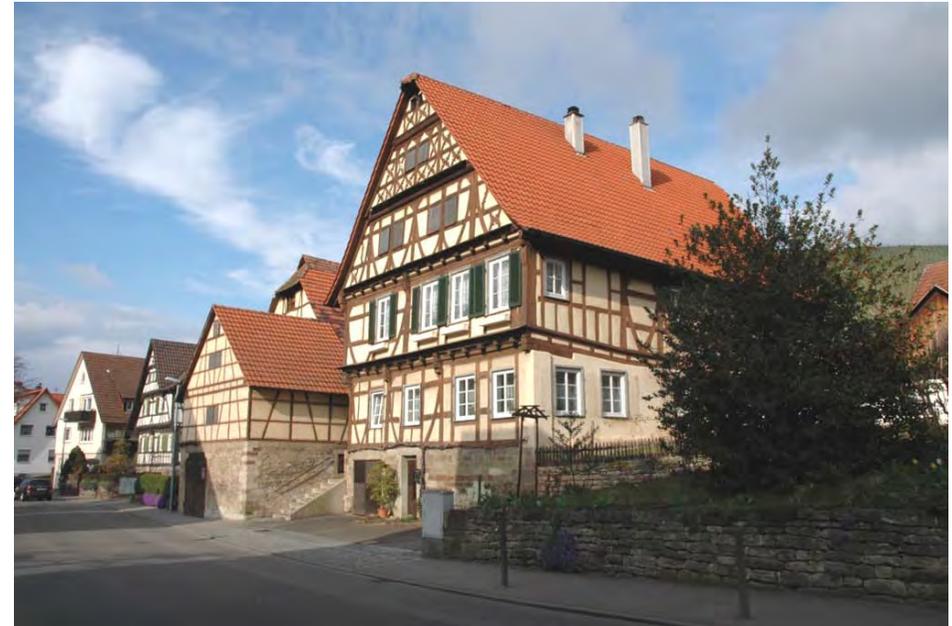
Weingärtnerhaus (Nr. 46, §28), Scheune und Wasch-/Brennhaus (Sachgesamtheit § 2). Nr. 46: Das Wohnhaus giebelständig, zweigeschossig mit Satteldach; der Kellerstock massiv errichtet mit zwei Öffnungen, darüber Fachwerkaufsatz des 16. Jh. mit Vorstößen und reichem Zierfachwerk am Giebel; am Fachwerk bez. 1579, 1952 und 1977/78 umfangreiche Instandsetzungsarbeiten innen und außen, 2012 Fassadenrenovierung. Nr. 46/1: Stallscheune über massivem Erdgeschoss in Fachwerk errichtet mit Satteldach, dieses beidseitig mit Drittelwalm und Eulenloch; bauzeitlich mit dem Wohnhaus errichtet, um 1800 Stalleinbau, im späten 19./frühen 20. Jh. Herstellung des giebelständigen Anbaus. Nr. 46/2: an der Hofrückseite kleiner längsrechteckiger Massivbau (NG) mit Fachwerkgiebeln und Satteldach; 2.H. des 18./frühes 19. Jh. Das Gehöft hat exemplarischen Wert als eine der wenigen überlieferten Hofanlagen dieser frühen Zeitstellung. Zusammen mit der Stallscheune ist es außerdem ein Dokument der für Strümpfelbach typischen wechselnden wirtschaftlichen Schwerpunkte (Weinbau-Landwirtschaft).

Ansicht des Wohnhauses gegen Südwesten
