Denkmalpflegerischer Werteplan Gesamtanlage Strümpfelbach

Auftraggeber: Regierungspräsidium Stuttgart, Referat 86 – Denkmalpflege
 Bearbeiterin: Alexandra Baier, transform - Bamberg, Januar – Oktober 2014

Denkmalpflegerischer Werteplan Weinstadt-Strümpfelbach, Rems-Murr-Kreis

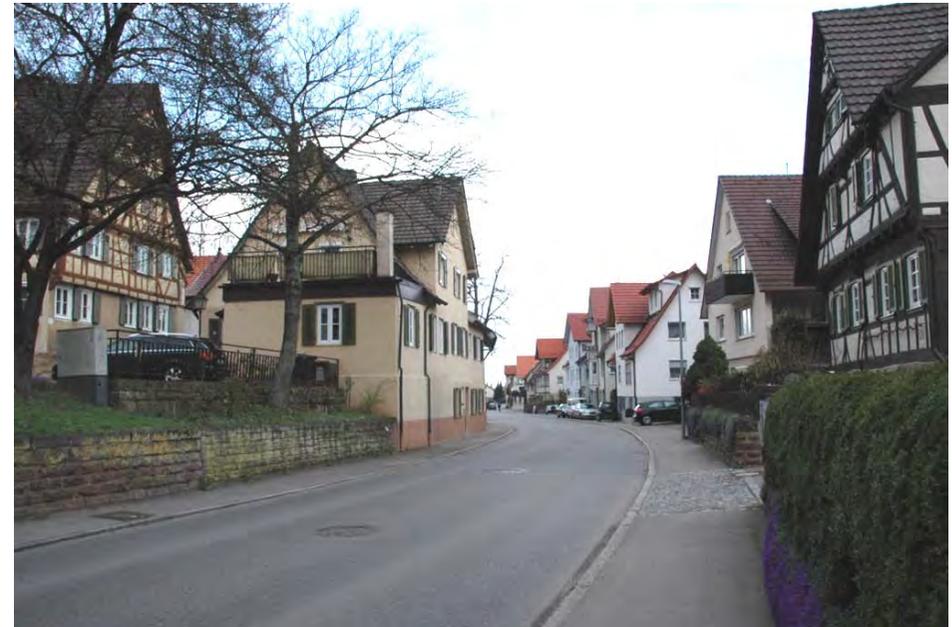
Hauptstraße 47

Auf einem schmalen Inselgrundstück freistehend errichtetes, eingeschossiges Gebäude mit Satteldach mit zwei Zwerchhäusern; der an den Hang angebaute Sockel massiv mit schmalem, nördlichem Hauseingang, darüber verputzter Fachwerkaufbau, schlichte Fassade mit regelmäßig angeordneten Fensterachsen, die Fenster mit hölzernen Läden; im Kern vielleicht noch 18. Jh., im 19. Jh. Umbau des Daches und Herstellung der Zwerchhäuser, im 20. Jh. leicht überformt (Putz, Fenster, Dachdeckung). Die jüngeren Anbauten sind nicht erhaltenswert.

Ansicht gegen die Hauptstraße von Südosten aus

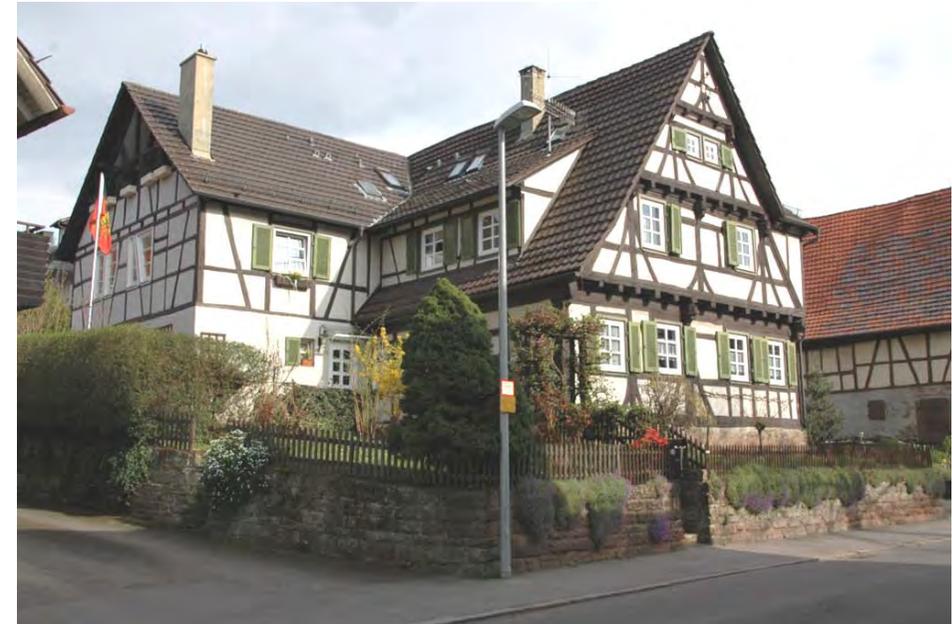
Hauptstraße 48

Etwas von der Baulinie abgerückt stehendes, eingeschossiges Gebäude mit Satteldach mit breitem, südlichem Querhaus; der Kellerstock massiv errichtet mit rückwärtigem Kellerzugang, dieser bez. 1787, darüber Fachwerkaufbau der 2.H. des 16.Jh. mit starken Vorstößen am Giebel; nach Norden hin jüngerer Anbau wohl der 1980er Jahre. Gegen die Straße hin erhaltenswerter, durch eine Natursteinmauer eingefasster Vorgarten.

Eckansicht gegen Nordwesten mit erhaltenswertem Vorgarten

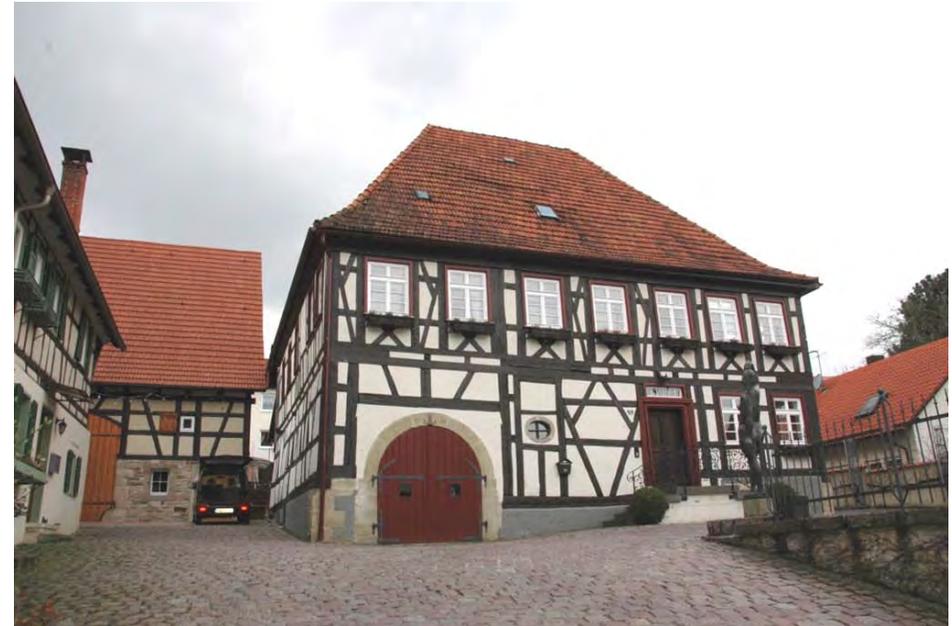
Von der Hauptstraße abgerückt und erhöht über längsrechteckigem Grundriss erbautes stattliches, zweigeschossiges Walmdachhaus; das Fachwerk im Erdgeschoss sowie in Teilen der Innenkonstruktion aus der Zeit um 1600, ebenso der große Gewölbekeller, der in Teilen aber noch älter ist; die heutige Gestalt auf eine größere Umnutzungsmaßnahme (wohl als Forsthaus) der Zeit um 1746 zurückgehend (am Kellerportal bez. 1746), aus dieser Zeit u.a. die Freitreppe, das Portal mit Oberlicht, das Fachwerkobergeschoss und das Dach stammend, 1993/94 Gebäudeinstandsetzung einschließl. Erneuerung Fenster und Dachdeckung. Rückwärtig die erhaltenswerte Scheune, HsNr. 49/2 liegend (18./19. Jh.).

Das im Kern wohl spätmittelalterliche Gebäude ist mit seiner barocken Baugestalt mit markantem Walmdach und durch seine einstige Nutzung als Forsthaus von exemplarischem Wert für Strümpfelbach.

Ansicht gegen die Hauptstraße

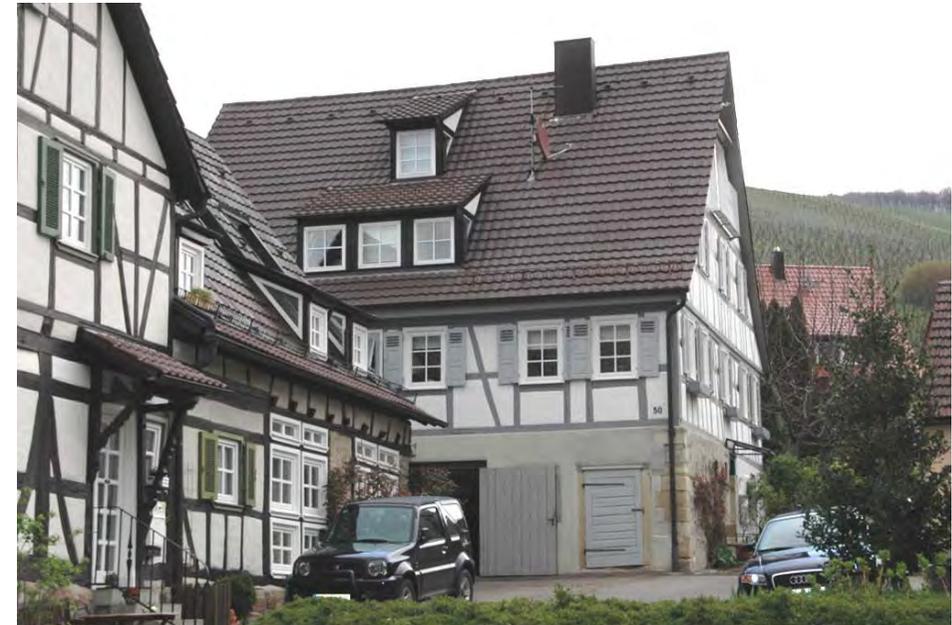
In zweiter Reihe der Hauptstraße stehendes, giebelständig erschlossenes und zweigeschossiges Gebäude mit Satteldach; das Erdgeschoss mit ehem. Stallteil massiv errichtet und bis auf die Eckquader verputzt, darüber konstruktiver Fachwerkaufbau; im Kern wohl Ende des 18. Jh. als Austraghaus oder Nebengebäude von Hauptstraße 48 errichtet und in jüngere Zeit umfangreich modernisiert (Fenster, Dachausbau mit Gauben, Dachdeckung u.a.).

Wohl als funktionale Erweiterung des Weinbauernhauses Hauptstraße 48 und wegen seiner noch ablesbaren kleinbäuerlich geprägten Gebäudestruktur ist das gestelzte Wohnstallhaus damit ein erhaltenswerter Bestandteil der Gesamtanlage.

Ansicht gegen Westen

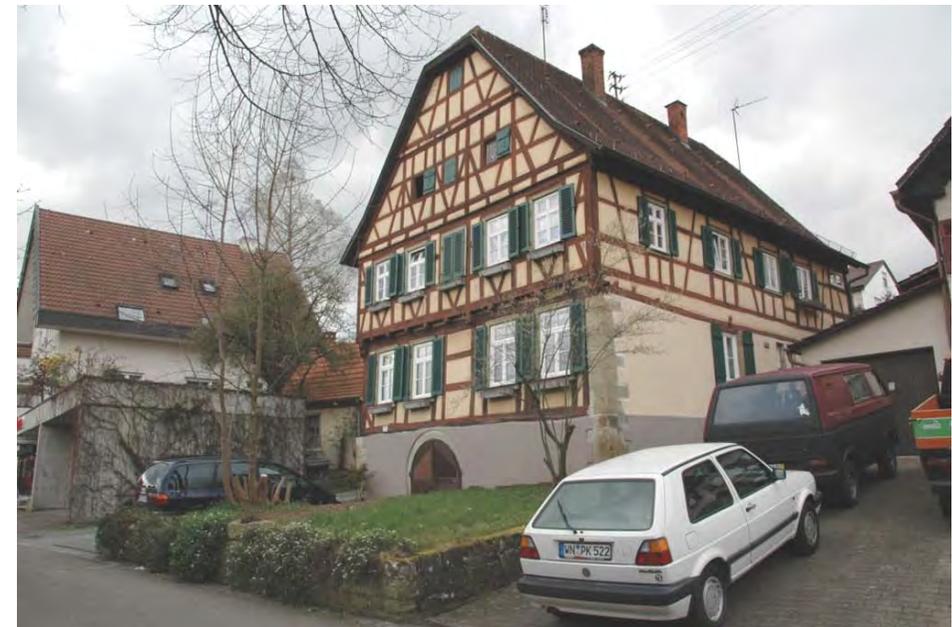
Weingärtnerhaus (§ 28) mit Scheune, Waschhaus und Teilen der Hofmauer (Sachgesamtheit § 2). Das Wohnhaus giebelständig mit massivem Kellerstock und zwei Fachwerkstöcken sowie Krüppelwalmdach; die Fassade bis auf die nördliche Fachwerkwand des EG und den Kellerstock unverputzt; das Wohnhaus bez. 1803, im Kern wohl noch 16. Jh. (EG). An der rückwärtigen Grundstücksgrenze die unterkellerte Scheune liegend; in Mischbauweise mit massivem Stall- und Kellerbereich sowie Fachwerkaufbau und Satteldach errichtet, das Fachwerk am Ostgiebel mit Geschossvorstößen und kielbogig gefaster Schwelle, die Scheune im Kern wohl 17. Jh. Das Waschhäuschen, ein kleiner, verputzter Massivbau mit Eckquaderung und Fachwerkgiebeln, bez. 1775. Die Gehöftgruppe ist ein bauliches Dokument für den über die Jahrhunderte hinweg gehobenen sozialen Status des jeweiligen Eigentümers. Mit seinem für die Weinbaugegend charakteristischen unterkellerten Haus- und Scheuentypus und dem relativ frühen privaten Waschhäuschen hat das Gehöft auch exemplarischen Wert.

Eckansicht gegen Nordosten

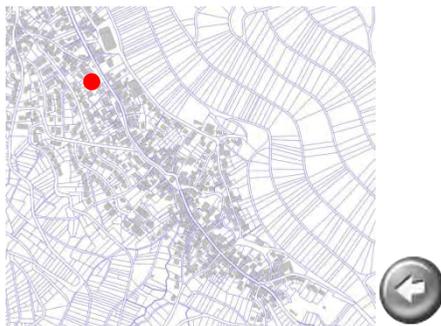
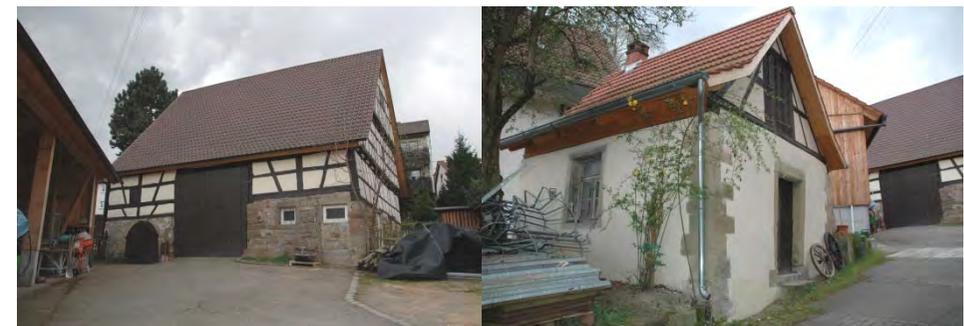
Hauptstraße 59

Blick auf die rückwärtige Scheune

das Waschhaus an der Hofeinfahrt

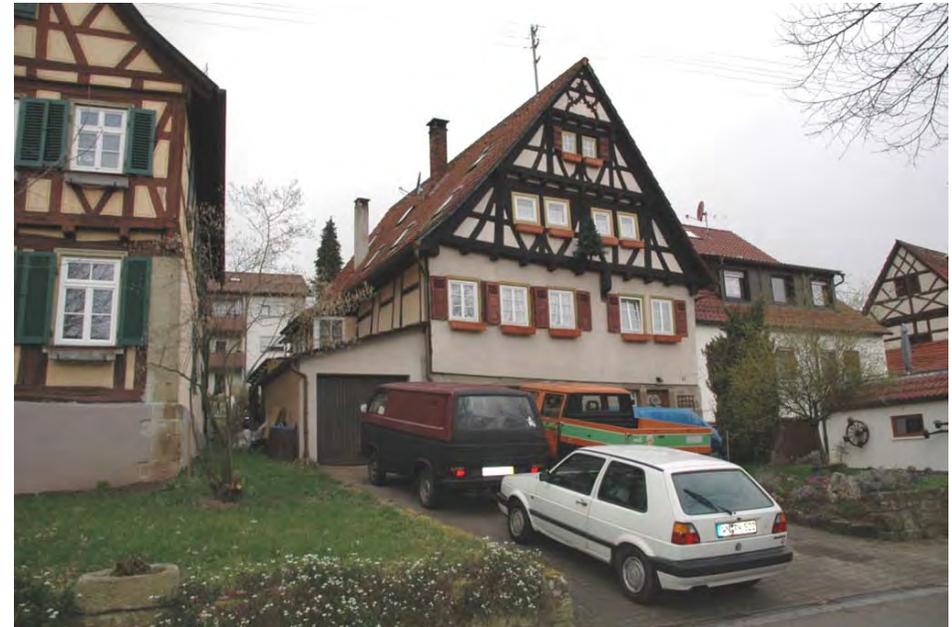
Hauptstraße 61

Giebelständiges, zweigeschossiges Gebäude mit Satteldach; das Erdgeschoss massiv (wohl ursprünglich ehem. Kellerstock), darüber tlw. verputzter Fachwerkaufbau, der freiliegende Giebel mit Vorstößen und Zierfachwerk; an einer Knagge bez. 1565, im 20. Jh. u.a. Umbauten im Erdgeschoss und Einbau einer Garage bzw. Erweiterung um einen Garagenanbau, 1987 und 2007 diverse Umbauten im Dachgeschoss, der ehem. Vorgarten heute v.a. als Parkfläche genutzt.

Wegen seines hohen Baualters und als Bestandteil der gelockerten, giebelständigen Reihe von Weinbauernhäusern entlang des nördlichen Abschnitts der Hauptstraße ist dieses Gebäude ein Dokument für das gehobene Bauen in städtebaulich prominenter Lage.

Eckansicht gegen Osten

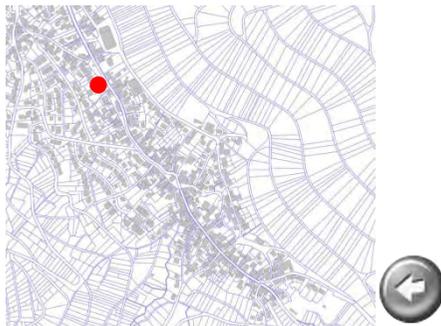
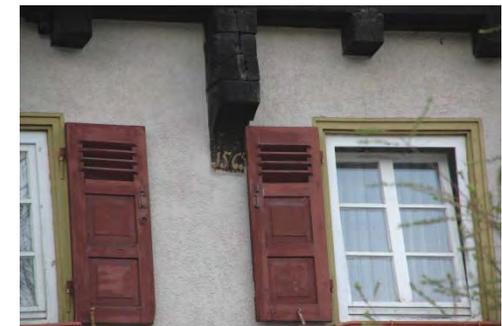
Detailansicht Knagge

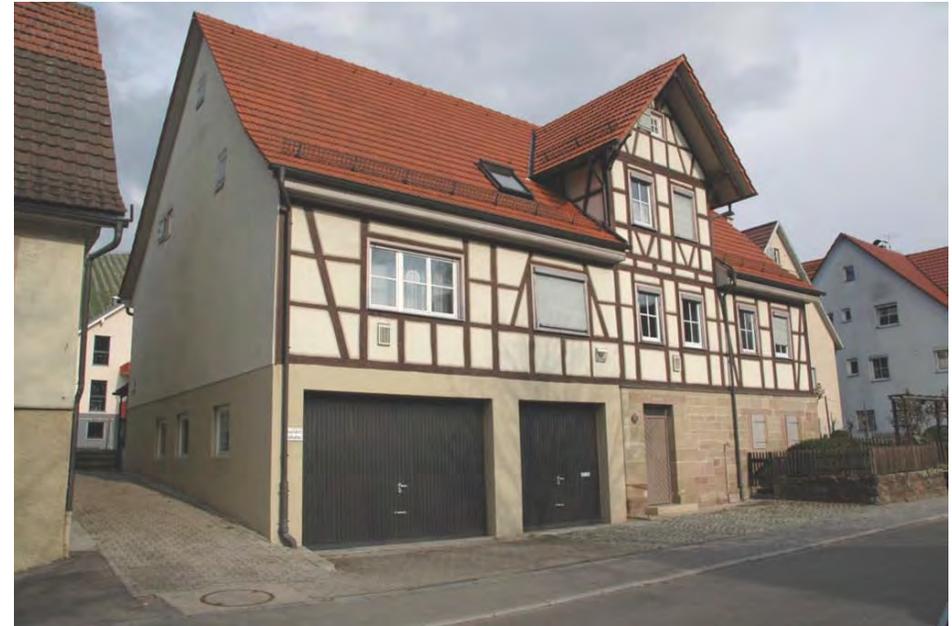
Hauptstraße 62

Traufständiges, eingeschossiges Gebäude mit Satteldach mit markantem Zwerchhaus; der Sockel massiv errichtet und tlw. verputzt, darüber konstruktives Fachwerk des 19. Jh.; wohl um die Mitte des 19. Jh. auf einem bislang unbebauten Gartengrundstück erbaut und v.a. in jüngerer Zeit baulich verändert: Garageneinbau im Sockel, Vergrößerung der Fensteröffnungen, Erneuerung der Fenster, Umbauten im Dachbereich einschließlich Neueindeckung.

Als Bestandteil des ab dem 19. Jh. schrittweise mit jüngeren Traufseithäusern wie diesem verdichteten, nördlichen Hauptstraßenabschnitts ist das Gebäude erhaltenswert. In seiner Baustruktur spiegelt es außerdem die bis weit in das 19. Jh. anhaltende Bedeutung der Landwirtschaft (u.a. Obstbau) für Strümpfelbach wider.

Eckansicht gegen Nordwesten

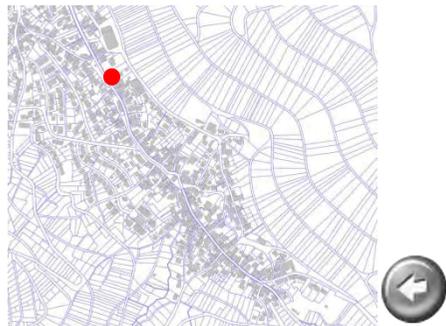
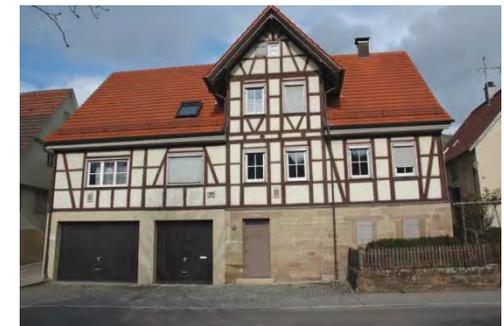
Frontalansicht gegen die Hauptstraße

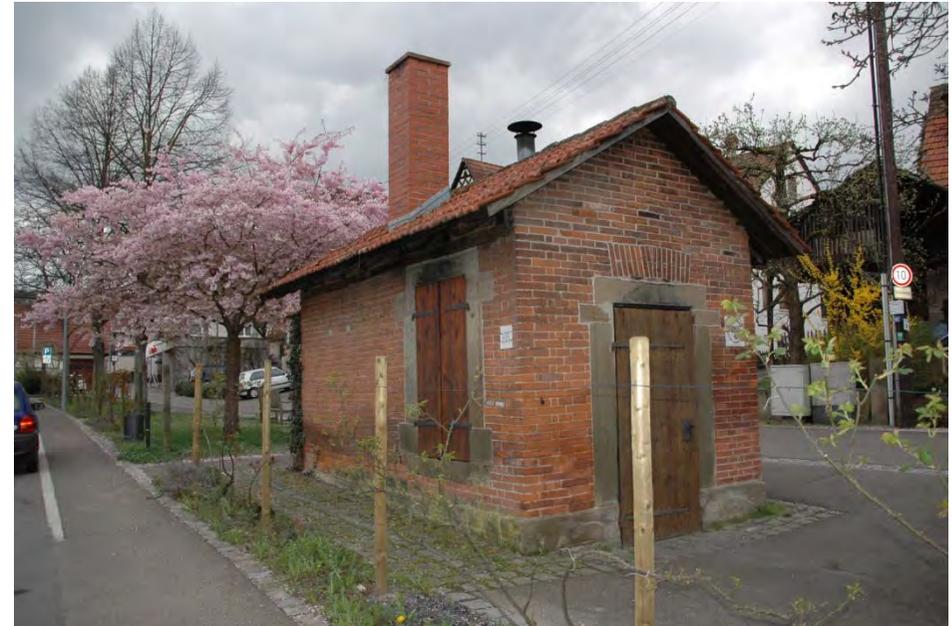
Hauptstraße 63

Giebelseitig erschlossenes, einachsiges Gebäude mit Satteldach und hohen schmalen Kamin; massiv in Backstein errichtet, unverputzt, der Sockel und die Gewände in Sandstein hergestellt. Einfache hölzerne Fensterläden und Brettertüre; Anfang 20. Jahrhundert.

Das auf einem schmalen Grünstreifen und damit mittig im Straßenraum stehende Nebengebäude ist in seiner schlichten qualitätvollen und für das frühe 20. Jahrhundert typischen Bau- und gestaltungsweise erhaltenswert.

Ecksicht gegen Südosten

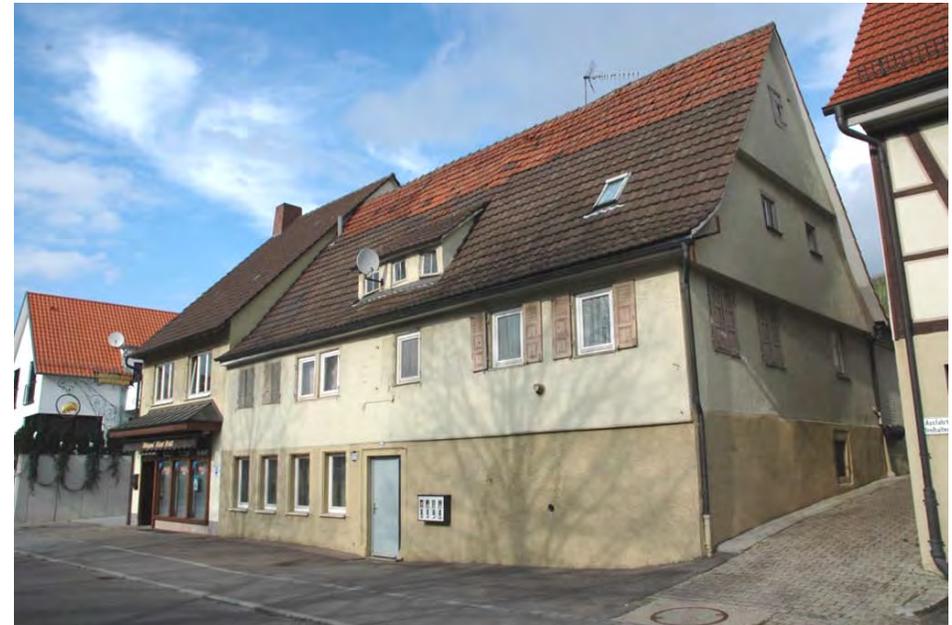
Hauptstraße 64

Taufständiges, eingeschossiges Gebäude mit Satteldach; der Sockel massiv errichtet, darüber verputzter Fachwerkaufsatz, am Giebel Vorstöße; schlichte Putzfassade mit veränderten Öffnungen im Sockelbereich, die restlichen Öffnungen wohl weitgehend bauzeitlich; das Gebäude im Kern 18. Jh. oder in Teilen vielleicht auch älter (Giebel!), im 20. Jh. leicht überformt (Sockel, Fenster, tlw. Dachausbau). Der nördliche Hausteil ist nicht erhaltenswert.

Das Gebäude ist ein erhaltenswerter Bestandteil der kleinbäuerlich-handwerklich geprägten Gebäudegestalt und -struktur entlang des verstärkt im 19. Jh. aufgesiedelten, nördlichen Hauptstraßenabschnitts.

Eckansicht gegen Südwesten mit Blick auf den verputzten Fachwerkgiebel

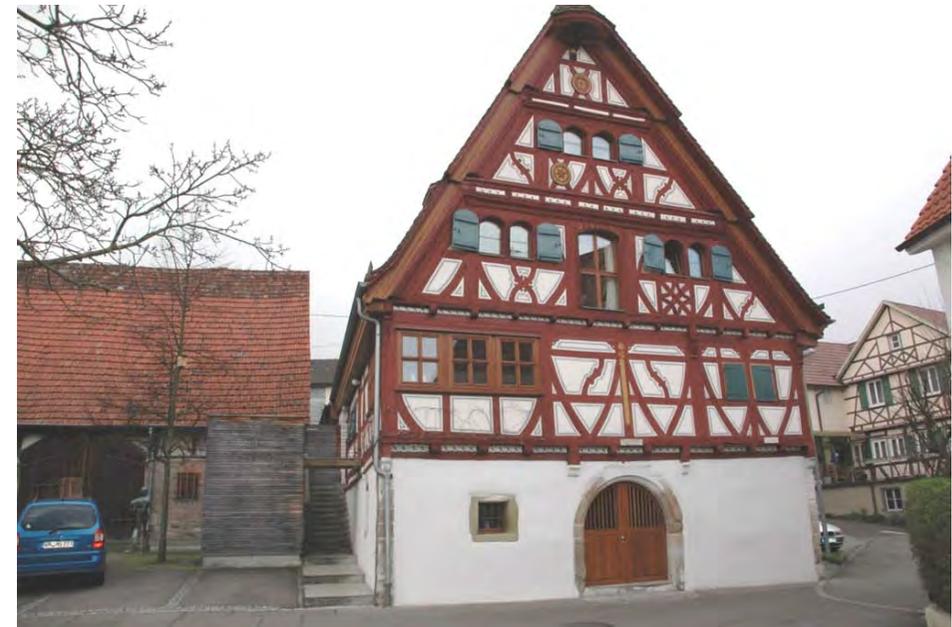
Weingärtnerhaus (§ 28) und Scheune (Sachgesamtheit § 2). Das Wohnhaus giebelständig über massivem Kellerstock (mit Vorkeller und großem Gewölbekeller) in Fachwerk errichtet und mit steilem Satteldach versehen; die Gebäudegestalt von dem mittig liegenden Rundbogenportal und vor allem von dem reichen Zierfachwerk geprägt; im Wohngeschoss die über Eck liegende Stube ablesbar, in den Giebelgeschossen gekoppelte Rundbogenfenster; das Gebäude am Fachwerk bez. 1587, 1990-1994 umfangreiche Gebäudesanierung, dabei evtl. Zusammenlegung mit dem rückwärtigen Haus- teil (Nr. 65/2). Quer zum Wohngebäude die traufständige Stall- Scheune liegend; massiv errichtet mit Fachwerk-Kniestock und Satteldach, das Fachwerk an beiden Giebelseiten mit Geschossvor- stößen auf kielbögig ausgesägten Schwellen, errichtet im 18. Jh. Das Gehöft mit reichem Zierfachwerk an Wohn- und Wirtschafts- gebäuden ist ein Zeugnis des gehobenen sozialen Status seines Er- bauers aber auch ein wichtiges Dokument des Fachwerkbaus des ausgehenden 16. Jahrhunderts.

Ansicht gegen Osten; rechts verläuft die Lindengasse

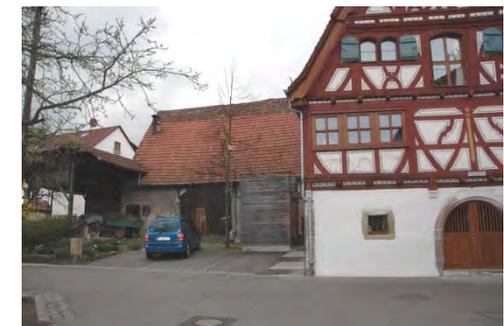
Blick auf die Stall-Scheune

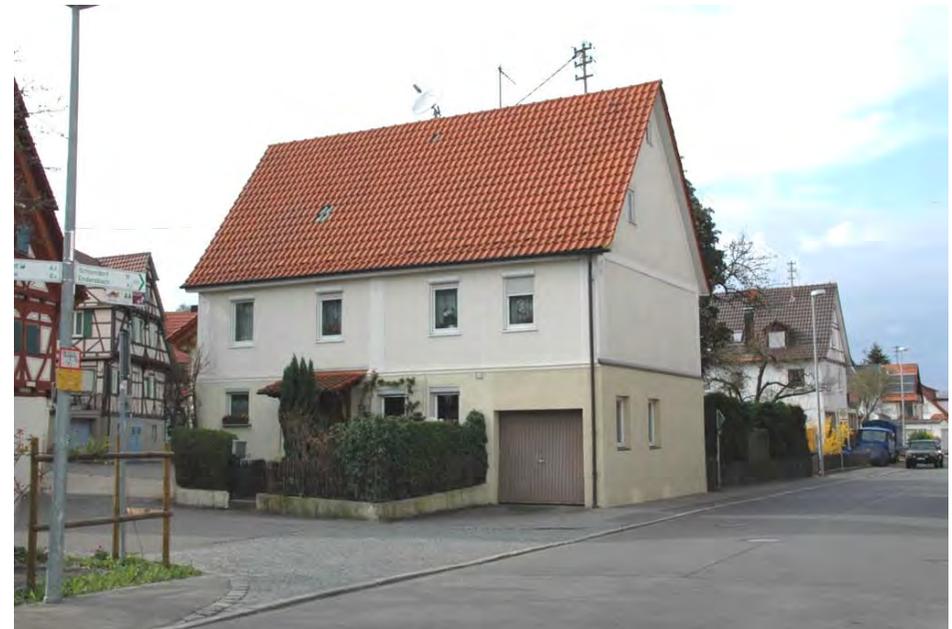
Hauptstraße 67

An der Einmündung der Lindenstraße in die Hauptstraße stehendes, zweigeschossiges Gebäude mit Satteldach; das Erdgeschoss (mit ehem. Stallteil?) massiv errichtet, darüber verputzter Fachwerkaufbau, die Gebäudeecken durch Putzlisenen mit abstrakten Jugendstilformen akzentuiert; das Gebäude in seiner heutigen Form wohl um 1900 anstelle eines 1832 bereits bestehenden Gebäudes errichtet und nachträglich leicht überformt (Fenster, Dachdeckung, Garageneinbau).

Durch seine Kopflage ist das Gebäude vor allem aus städtebaulichen Gründen erhaltenswert. Gleichzeitig ist es innerhalb der von Weinbauernhäusern geprägten Dorfstruktur ein wichtiger Hinweis auf die jüngere Dorfentwicklung mit ihrer bewussten Abkehr vom traditionellen, auf Sicht angelegten Fachwerkbau.

Ecksicht gegen Südosten

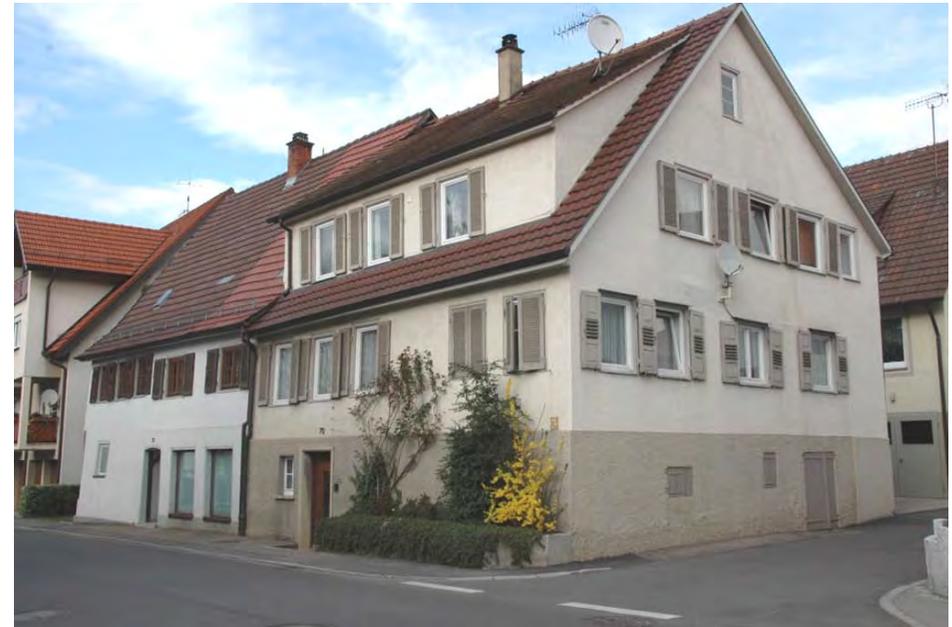
Hauptstraße 70

Taufständiges, eingeschossiges Gebäude mit Satteldach; der Sockel (mit ehem. Stallteil) massiv errichtet, darüber verputzter Fachwerkaufsatz; schlichte Putzfassade mit wohl nachträglich vergrößerten Öffnungen; im Kern Anfang des 19. Jh. und nachträglich vor allem durch Dachausbau mit Gauben und Teilaufstockung baulich überformt.

Als jüngeres Beispiel eines Einhauses und als Bestandteil des nördlichen Hauptstraßenabschnitts mit seiner kleinbäuerlich-handwerklich geprägten Bebauungsstruktur des 19. und frühen 20. Jh. ist dieses Gebäude erhaltenswert.

Eckansicht gegen Südwesten

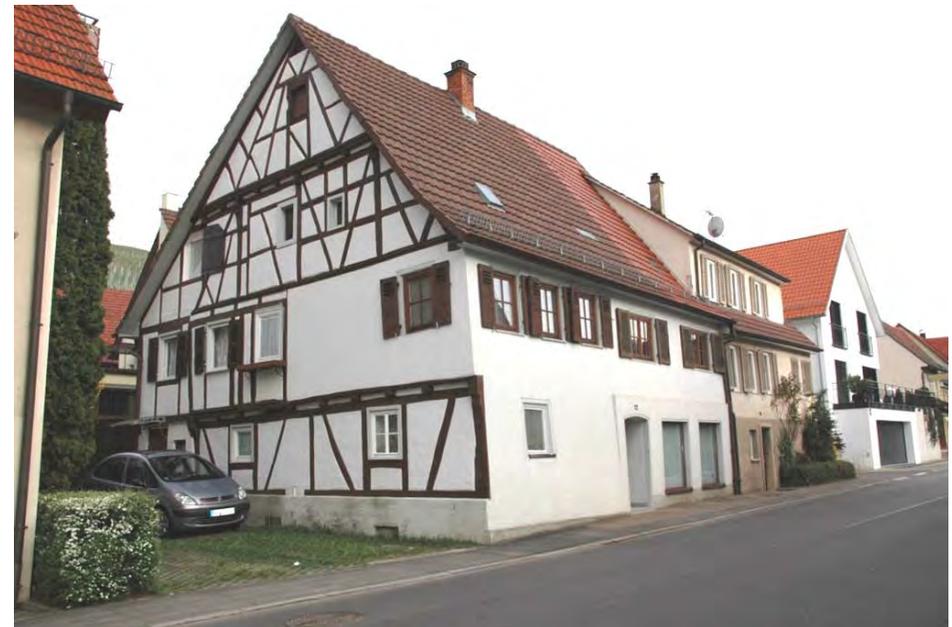
Hauptstraße 72

Traufständiges, zweigeschossiges Gebäude mit Satteldach; der Sockel und wohl auch Teile des EG massiv, sonst in Fachwerk errichtet und bis auf den Nordgiebel verputzt, hier noch ältere Knaggen sichtbar; der über Eck liegende Stubenteil im 1. OG ablesbar; das heutige Gebäude wohl unter Verwendung älterer Teile im 18. Jh. erbaut und Ende des 20. Jh. baulich überformt (Putz, Ladeneinbau, Erneuerung Fenster, neue Dachdeckung bzw. tlw. Dachausbau). Die ursprünglich dazugehörige, giebelseitig erschlossene Scheune (17./18. Jh.) nach 1986 abgebrochen. Diese lag nördlich des Wohnhauses.

Das Bauernhaus zählt zur ältesten Bebauung entlang des nördlichen Hauptstraßenabschnitts. Es ist damit ein erhaltenswerter Bestandteil der hier verstärkt vorkommenden, kleinbäuerlich-handwerklich geprägten Bebauungsstruktur und damit wiederum ein Spiegel der historischen Sozialstruktur Strümpfelbachs.

Eckansicht gegen Nordwesten

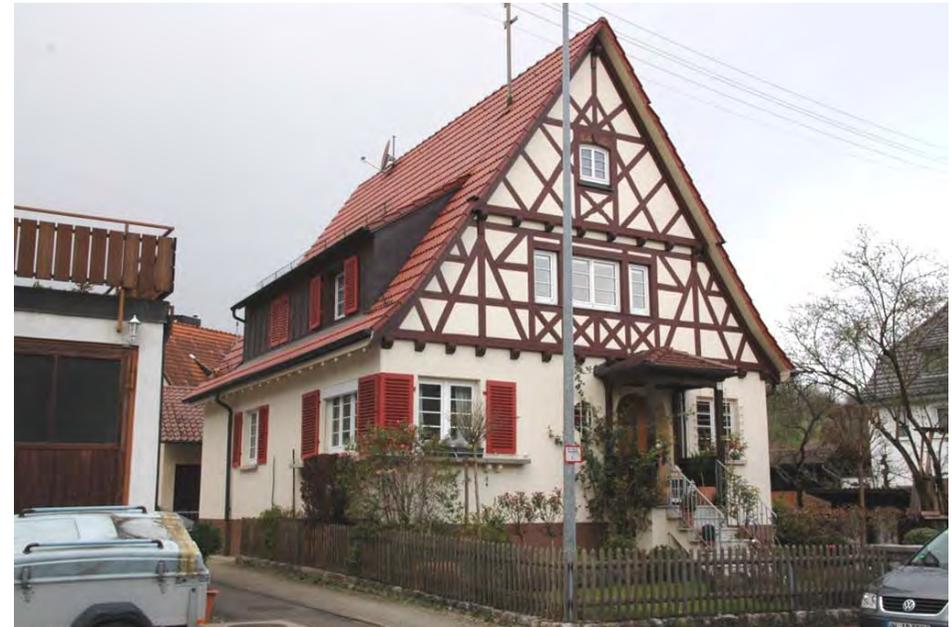
Hauptstraße 73

Über annähernd quadratischem Grundriss errichtetes, freistehendes Gebäude mit Satteldach mit Gaube; massiv errichtet und bis auf den Ostgiebel verputzt, dieser zeigt wohl aufgeblendetes „Zierfachwerk“; schlichte Putzfassade mit über Eck gestelltem Fenster im Bereich des Wohnraums, der Hauseingang mit Vordach und Außentreppe; wohl in den 1930er/1940er Jahren errichtet und nur leicht überformt (Fenster, Dachdeckung).

Das im Stile des Heimatschutzes in der Art eines Siedlungshauses errichtete Gebäude ist für die Ortsbaugeschichte Strümpfelbachs zwischen den beiden Weltkriegen erhaltenswert.

Ansicht gegen die Hauptstraße

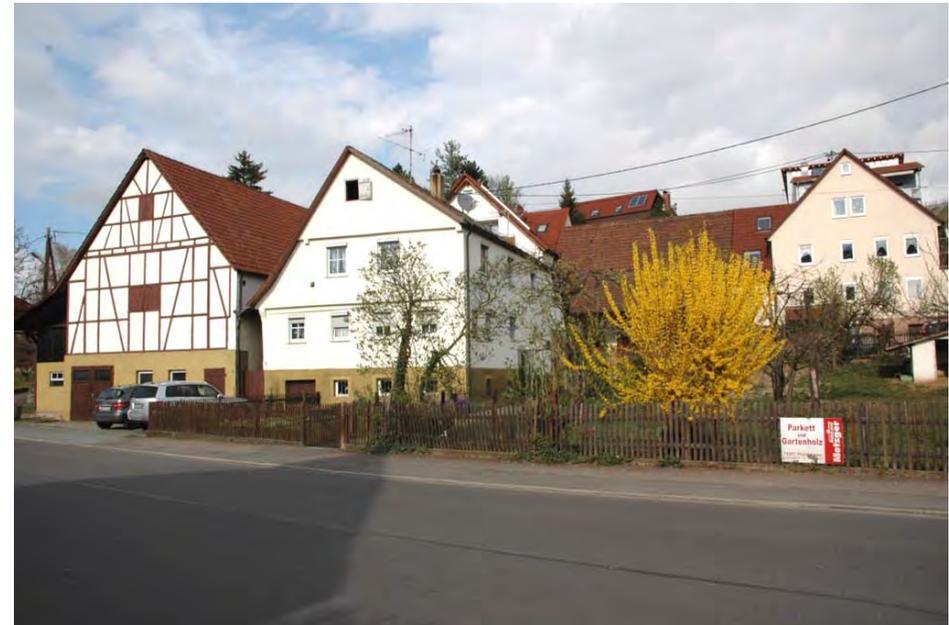
Hauptstraße 82

Auf einem Zwickelgrundstück gelegenes Gehöft; das Wohnhaus eineinhalbgeschossig mit einseitig ausgebautem Dachgeschoss; der wohl tlw. als Keller und Stall genutzte Sockel massiv, darüber verputzter Fachwerkaufbau mit giebelseitigen Vorstößen und vorkragenden Balkenköpfen, im Kern wohl 18. Jh. mit nachträglichen baulichen Überformungen (Putz, Fenster, Dachausbau u.a.); nördlich, parallel dazu die große Stallscheune mit Satteldach stehend, der Sockel wiederum massiv errichtet und verputzt, darüber konstruktiver Fachwerkaufbau des späten 19./frühen 20. Jh. Großer erhaltenswerter Garten mit Obstbaumbestand. Das Parallelgehöft mit seinen bis heute gut ablesbaren Funktionsbereichen ist ein erhaltenswerter Bestandteil des kleinbäuerlich geprägten Gebäudebestandes entlang des nördlichen Hauptstraßenabschnitts und damit auch ein Spiegel der jüngeren, aber nach wie vor von der Landwirtschaft geprägten Ortsbaugeschichte Strümpfelbachs.

Ansicht gegen Westen

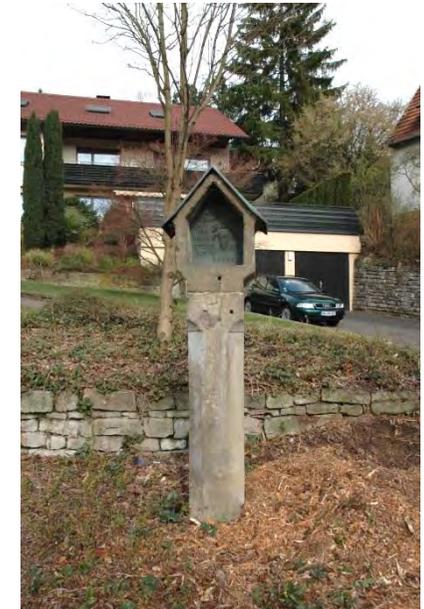
Hauptstraße 84 (bei)

Zweiteiliger Bildstock aus Sandstein; der Pfeiler mit abgefasten Kanten, darauf Bildhäuschen mit tiefer Nische, darin neue Inschrifttafel aus Metall: "Christus spricht Ich bin der Weinstock Ihr seid die Reben"; der Bildstock selbst um 1500 hergestellt.

Der spätmittelalterliche Bildstock ist ein wichtiges Zeugnis für die vorreformatorische, christliche Volksfrömmigkeit. An seinem Standort am nördlichen Ortseingang und hier am Abzweig zu den Weinberglagen kommt ihm außerdem eine wichtige Funktion als Wegmarke.

Ansicht gegen die Hauptstraße

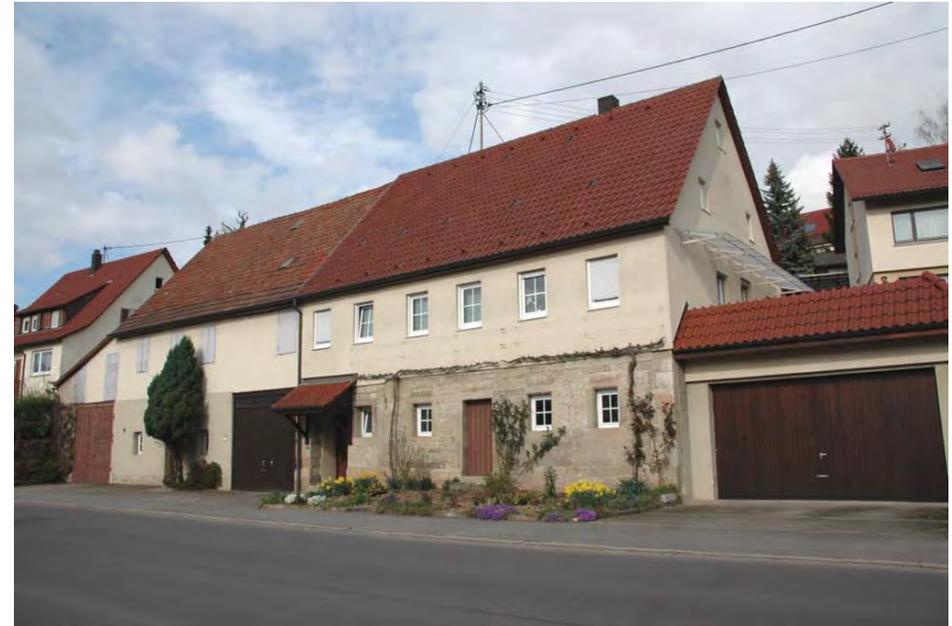
Traufständiges, zweigeschossiges Gebäude mit Satteldach; das EG mit ehem. Stallteil massiv errichtet, darüber verputzter Fachwerkaufbau des 19. Jh.; schlichte Fassadengestalt mit zwei Hauseingängen und einem Tor in den Wirtschaftstrakt; wohl um die Mitte des 19. Jh. auf einem bislang unbebauten, von Reben bestockten Grundstück erbaut und v.a. in jüngerer Zeit baulich verändert (Erneuerung der Fenster, Dachneueindeckung, Herstellung von seitlichen Anbauten u.a.).

Als Bestandteil des ab dem 19. Jh. schrittweise mit jüngeren Traufseithäusern wie diesem verdichteten, nördlichen Hauptstraßenabschnitts ist das Gebäude erhaltenswert. In seiner überlieferten Baustruktur spiegelt es außerdem die bis weit in das 19. Jh. anhaltende Bedeutung der Landwirtschaft (Obstbau) für Strümpfelbach wider.

*Ansicht gegen Westen*

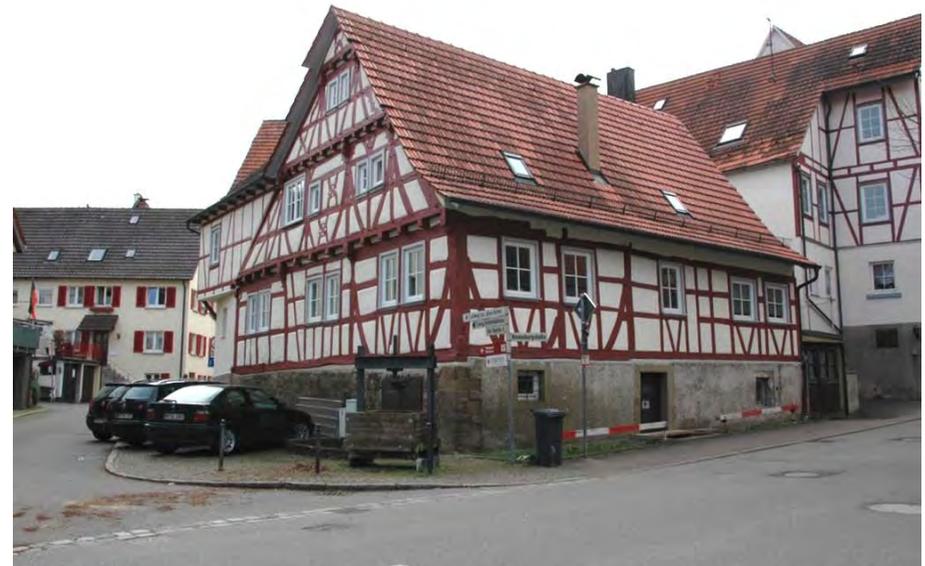
Hindenburgstraße 1

In Ecklage errichtetes, traufständig erschlossenes und eingeschossiges Gebäude mit Satteldach; der im Zuge der Bachverdohlung halb eingetiefte Kellerstock mit giebelseitigem Zugang massiv, darüber Fachwerkaufbau mit bauzeitlich überliefertem, konstruktivem Gerüst, am Giebel Zierfachwerk, Vorstöße, naturkrumme Fußböge, Kopfböge, Biegen und geschweifte, genaste Andreaskreuze; das Gebäude wohl um 1570/80 errichtet und im 20. Jh. um östlichen, zweigeschossigen Anbau erweitert, 1965 bzw. 1985 Fassadenrenovierung, 2009 Gebäudesanierung (Fenster, Putz, Dachdeckung u.a.), 2011-2013 Instandsetzung Gewölbekeller.

Das an der Gabelung von Hindenburgstraße und Im Oberdorf bzw. ursprünglich oberhalb des Zusammenflusses der beiden Ortsbäche errichtete Gebäude ist als wichtiger Kopfbau und vor allem als gut überliefertes Beispiel eines repräsentativen Weingärtnerhauses der 2. Hälfte des 16. Jh. von exemplarischem Wert.

Eckansicht gegen Nordwesten

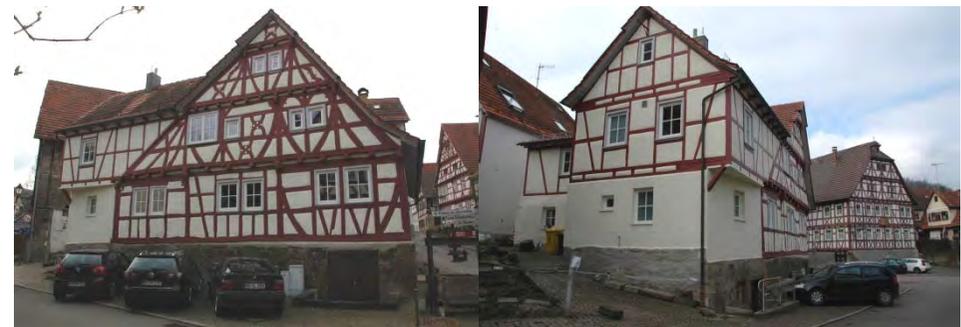
Blick auf den Nordgiebel

Blick auf den jüngeren Anbau (Osten)

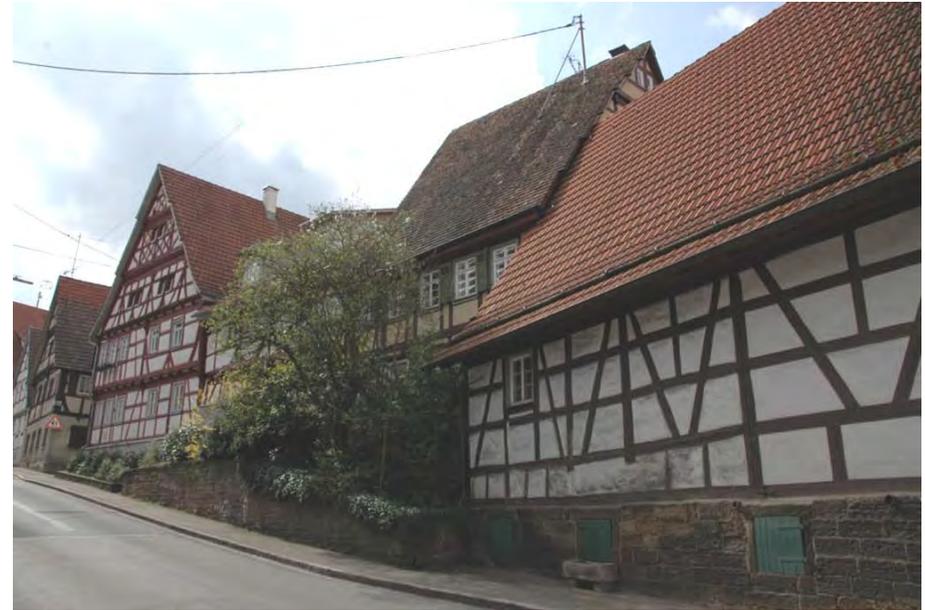
Hindenburgstraße 2

Traufständiges, zweigeschossiges Gebäude mit steilem Satteldach; der Sockel massiv, darüber Fachwerkaufbau des 16./17. Jh., die Gefache gegen den Hof noch aus dieser Zeit, die Gefache gegen die Hindenburgstraße hingegen im 18./19. Jh. ausgetauscht und zur symmetrischen 5-achsigen Fassade umgestaltet; hofseitig außerdem steinerner Vorbau mit überdachter Außentreppe und jüngeren Holzloggien liegend (siehe Bild). Nach Norden hin unmittelbar an das Wohnhaus die ebenfalls traufständige Fachwerkscheune mit Satteldach liegend, diese aus Platzgründen über die nördliche Giebelseite erschlossen; das Fachwerk mit V-förmig nach oben verbreiterten Streben und einer profilierten Schwelle am Giebelansatz, errichtet im 18. Jh. In seiner für Strümpfelbach ungewöhnlichen, durch die örtlichen Begebenheiten (Hüttenbach) erzwungenen, traufständigen Situierung ist das Gehöft ein Dokument der historischen Ortsbaugeschichte, neben seiner städtebaulichen Bedeutung als wichtiger Kopfbau im Kreuzungsbereich unmittelbar am Rathaus.

Scheune (li) und Wohnhaus (Mitte, traufständig) gegen die Hindenburgstraße

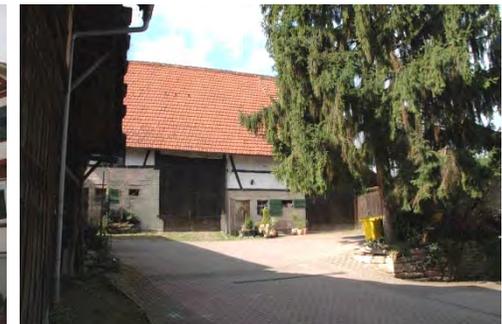
Blick auf die rückwärtige Scheune

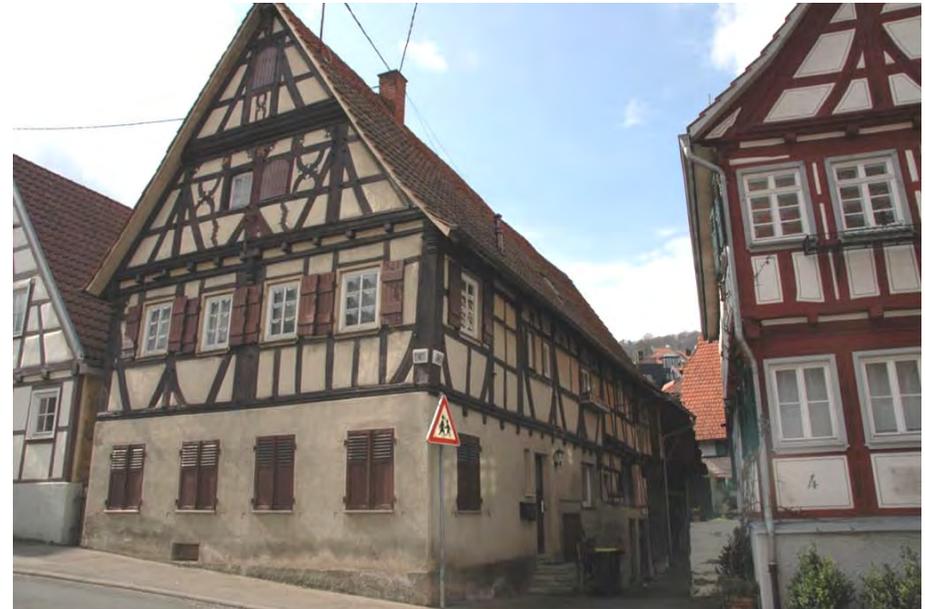
Hindenburgstraße 6

Giebelständiges, zweigeschossiges Gebäude mit Satteldach; der Sockel und das erste Wohngeschoss massiv, darüber Fachwerkaufbau mit reichem Zierfachwerk (Flachschnitzereien und Neidkopf) und Vorstößen am Ostgiebel, bez. 1594, im 18./19. Jh. das Fachwerk in Teilen aber erneuert (Vergrößerung Fenster); aus dieser Zeit auch der rückwärtige Wirtschaftstrakt stammend, dieser in Fachwerk errichtet und mit massivem Stallteil versehen, seitlich hohe Einfahrt in die Tenne. 1935 Gebäudeinstandsetzung, 1979/80 Gebäudesanierung einschließlich Fassade und Einbau neuer Fenster.

Das Gebäude hat hohe Bedeutung als zentraler Bestandteil der giebelständigen Gebäudereihe am Abfall der Hindenburgstraße, und hier in unmittelbarer Nachbarschaft der Kirche St. Jodokus gelegen, sowie als ein wichtiges Dokument der wechselnden wirtschaftlichen Schwerpunkte vom Weinanbau zu vermehrter Viehhaltung zwischen dem 16. und 19. Jahrhundert.

Das im Kern aus dem späten 16. Jh. stammende Wohnhaus

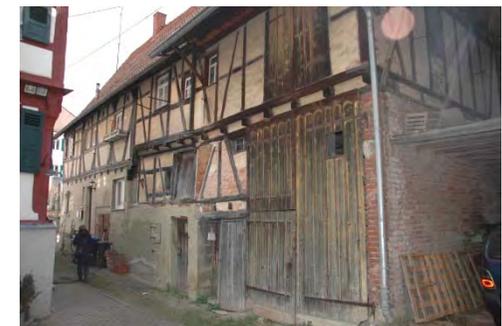
Die Stallscheune des 18./19. Jh.

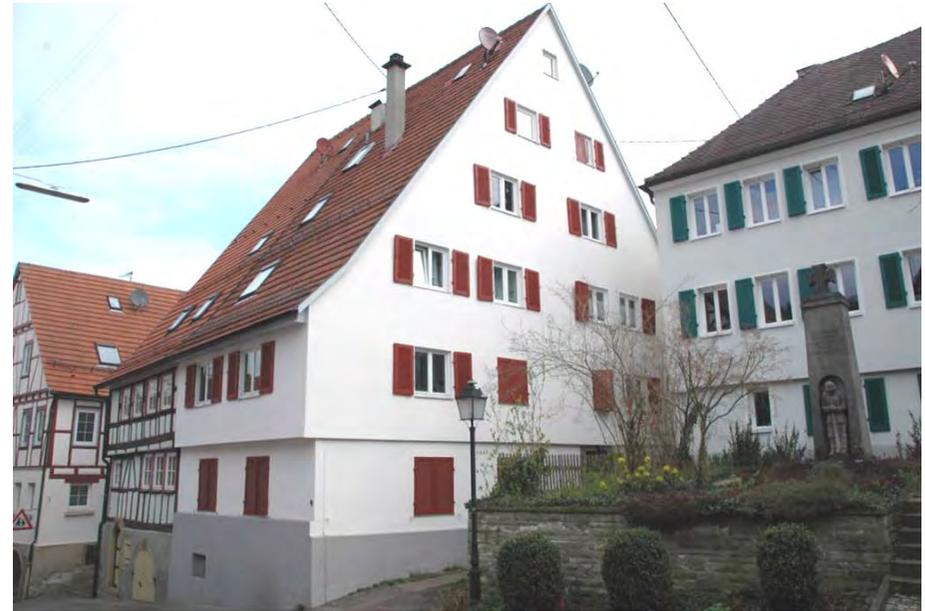
Das Kulturdenkmal sind das erste Obergeschoss und der massive Kellerstock, die zusammen mit dem restlichen Gebäude bzw. dem Gebäude Hindenburgstraße 9 (jeweils erhaltenswert) im 18. Jh. in einen tieferen und größeren Neubau integriert wurden. Das straßenseitig massive Kellergeschoss mit rundbogigem, profiliertem Türgewände mit figürlichem Relief, Kellerfenster und rundbogigem Kellerzugang, dieser ebenfalls mit figürlich behandeltem Schlussstein und Bezeichnung 1763; die 1994 restauriert. Die Originale der behauenen Keilsteine werden durch die Eigentümer aufbewahrt. Das restliche Gebäude (Nr. 7 und 9) ein zweigeschossiger Traufseitbau mit hohem Satteldach; über massivem Kellerstock (s. oben) in Fachwerk errichtet, dieses an der Traufseite stark vorkragend; die Fassade weitgehend verputzt und nachträglich stark durchfenstert. Der Kellerstock und das erste Obergeschoss haben Zeugniswert als Bestandteile des ehem. Weingärtnerhauses. Das übrige Wohnhaus ist als wichtige Raumkante v.a. aus städtebaulichen Gründen erhaltenswert.

Gesamtansicht der erhaltenswerten Gebäude Hindenburgstraße 7 und 9

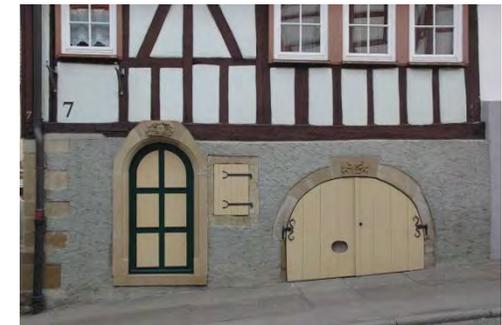
Kellerstock mit Portalen, Nr. 7

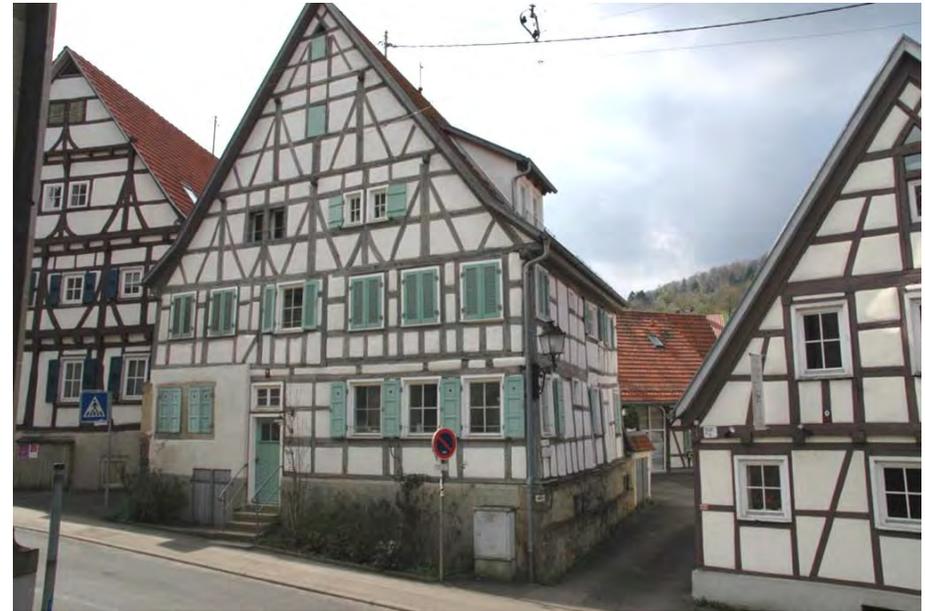
Das Kulturdenkmal Hindenburgstraße 8

In Ecklage zum Weg Am Hüttenbach giebelständig stehendes, zweigeschossiges Gebäude mit Satteldach; Zugang zu den Wohn- geschossen und zum Keller giebelseitig, letzterer massiv gemauert bis einschließlich darüberliegender Erdgeschosswand, die Wohnge- schosse und der Giebel hingegen in Fachwerk errichtet; am Giebel z.T. noch Fachwerk der 2.H. 16./frühes 17. Jh. (v.a. Rückgiebel), in den Wohngeschossen Fachwerk im 18./19. Jh. erneuert (am rück- wärtigen Kellerzugang bez. 1716), 1995-1997 Umbau und Sanie- rung einschließlich Dachsanierung einschließlich Umbau bzw. Um- nutzung der rückwärtigen Wirtschaftsgebäude Am Hüttenbach 1 und 3: Scheune in Fachwerk errichtet mit Satteldach, gegen Westen schmaler Fachwerkanbau stehend; im Kern 18./19. Jahrhundert. Das Weingärtnerhaus hat exemplarischen Wert als charakteristi- scher Vertreter der regionaltypischen Sonderform des innerschwä- bischen Bauernhauses. Die ehem. Ökonomiebauten sind als bauli- che Ergänzung des Weingärtnerhauses erhaltenswert.

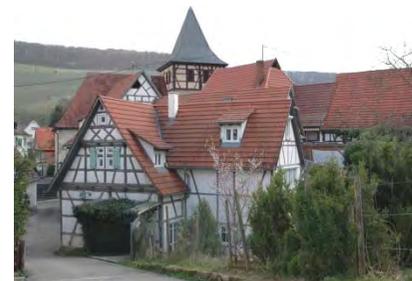
Erhaltenswert: Am Hüttenbach 1-3

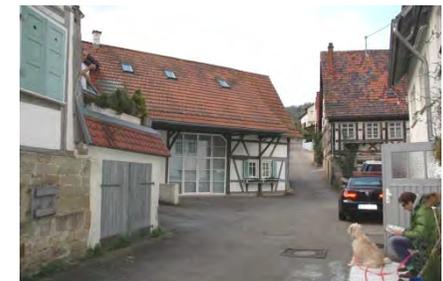
Am Hüttenbach 1-3 von Osten aus

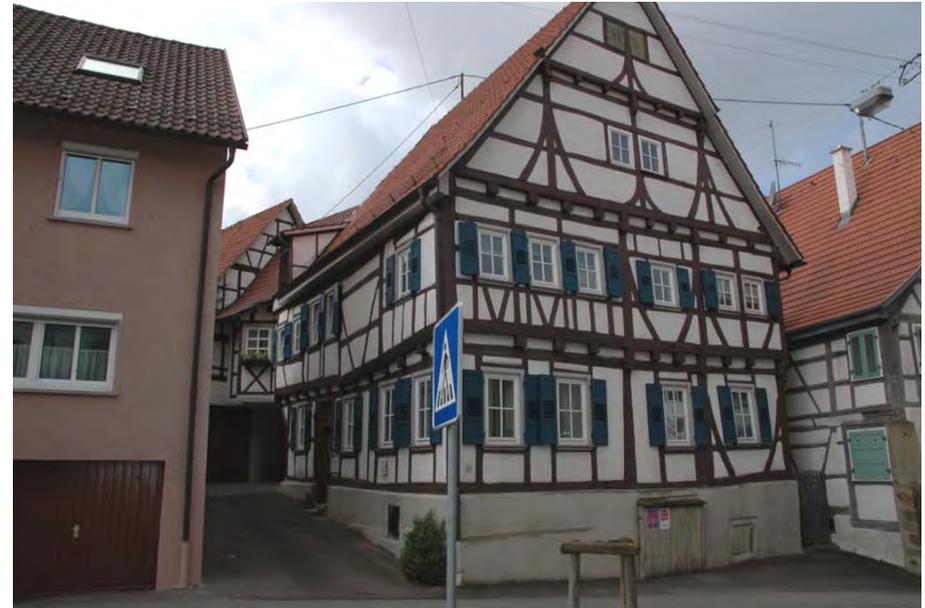
Giebelständiges, zweigeschossiges Gebäude mit Satteldach (dieses rückwärtig mit Halbwalm und Eulenloch); über längsrechteckigem Gewölbekeller und massivem Kellerstock in Fachwerk errichtet; das Fachwerkgerüst und der Giebel mit Geschossvorstößen auf Knaggen und langgezogenen, gebogenen Fußbändern (um 1560/70), die Gefache der Wohngeschosse im 18. und 19. Jh. z.T. für größere Fenster ausgetauscht, 1965/66 Gebäudeinstandsetzung, in jüngerer Zeit Erneuerung Fenster, Dach, Fachwerkfreilegung.

Eckansicht gegen Südosten

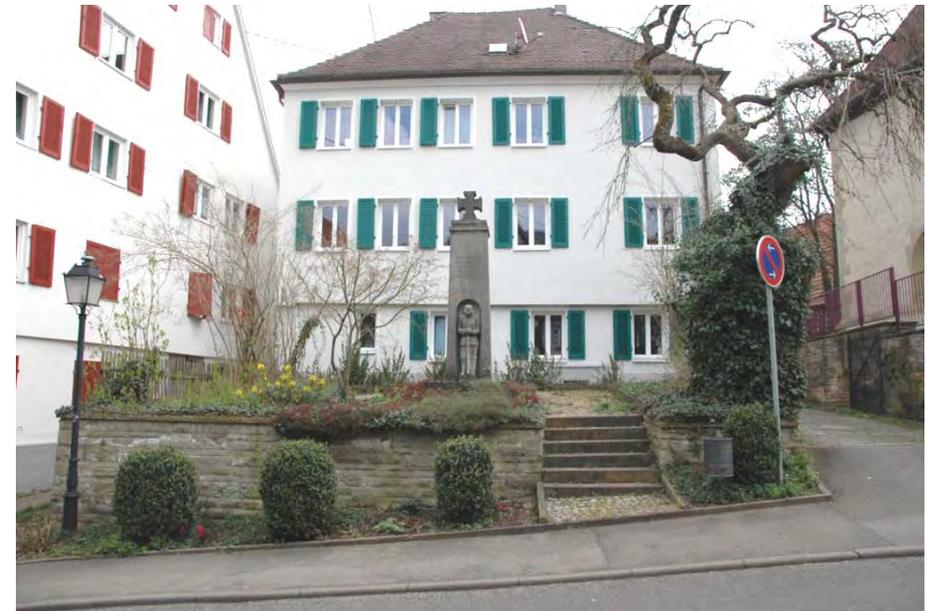
Obeliskartige Stele aus Muschelkalk mit Tatzenkreuz-Aufsatz; an der Hauptseite gegen die Hindenburgstraße Rundbogennische mit vollplastischem Standbild eines Soldaten und die Inschrift: "Nie wieder Krieg" (diese 1932 gewaltsam entfernt und erst 1985 wieder angebracht); das Denkmal 1923 vom Bildhauer Ernst Rößner (Hedelfingen) und dem Steinmetzen Matthias Wolff (St. Bernhard) hergestellt.

Gesamtansicht mit Pfarrhaus und Pfarrgarten an der Kirche St. Jodokus

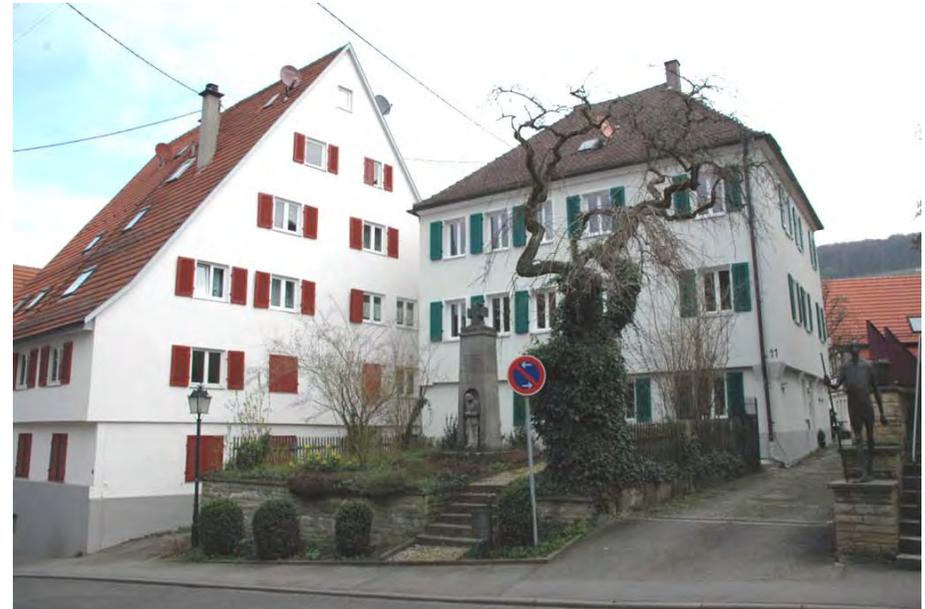
Unmittelbar nördlich der Kirche und hier von der Hindenburgstraße abgerückt stehendes, dreigeschossiges Gebäude mit Walmdach; das Erdgeschoss massiv, darüber die Fachwerkobergeschosse, diese am 1. OG über Knaggen auskragend, schlichte Putzfassade mit regelmäßig angeordneten Fensterachsen, die Fenster mit hölzernen Läden, an der Südseite der Hauseingang liegend; älteres Gebäude 1652 und 1758 (unter Hofwerkmeister Joh. Leonh. Etzel) umgebaut bzw. 1829 ab dem 1. OG nochmals baulich verändert und damals wohl auch um ein Geschoss erhöht und mit einem Walmdach versehen.

Ansicht gegen Südwesten mit ehem. Pfarrgarten mit Gefallenendenkmal

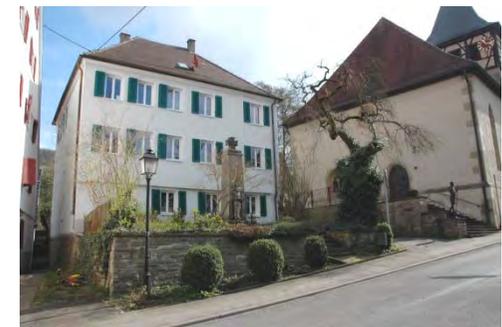
Ansicht mit der Kirche St. Jodokus
