Denkmalpflegerischer Werteplan Gesamtanlage Strümpfelbach

Auftraggeber: Regierungspräsidium Stuttgart, Referat 86 – Denkmalpflege
 Bearbeiterin: Alexandra Baier, transform - Bamberg, Januar – Oktober 2014

Denkmalpflegerischer Werteplan Weinstadt-Strümpfelbach, Rems-Murr-Kreis

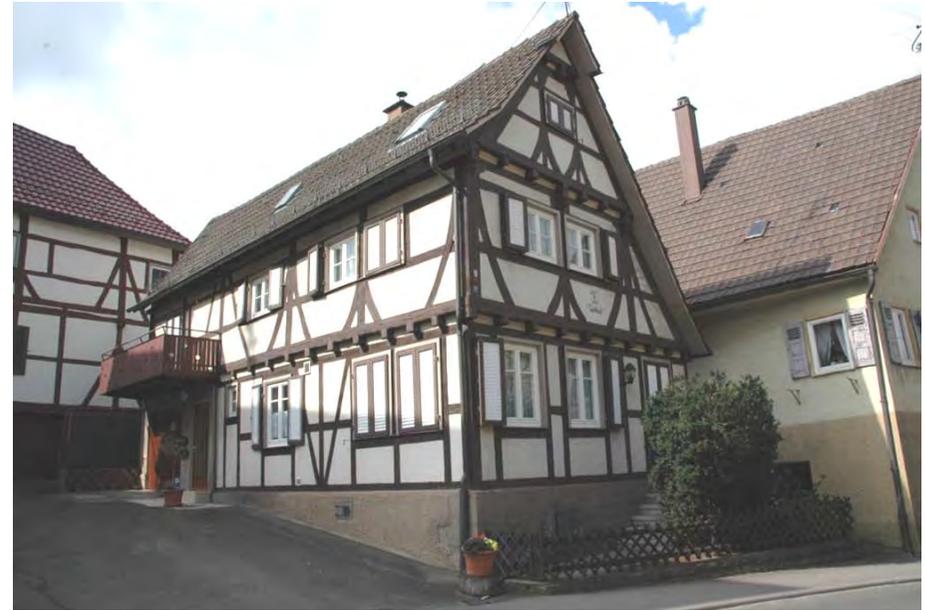
Giebelständiges, zweigeschossiges und schmales Gebäude mit Satteldach; der Sockel massiv, darüber zwei Fachwerkstöcke, das Fachwerk im ersten Geschoss und im Giebel weitgehend original erhalten mit Geschossvorstößen auf Knaggen und langen gebogenen Fußstreben (bez. 1598); die Gefache im Erdgeschoss für größere Fenster nachträglich ausgetauscht bzw. die nur zwei Fenster breite Giebelseite durch das Herunterziehen des Giebels einseitig um eine weitere Achse verbreitert, in jüngerer Zeit Gebäude leicht überformt (Fenster, Dachausbau, Herstellung eines Balkons an der Traufseite u.a.).

Eckansicht gegen Osten

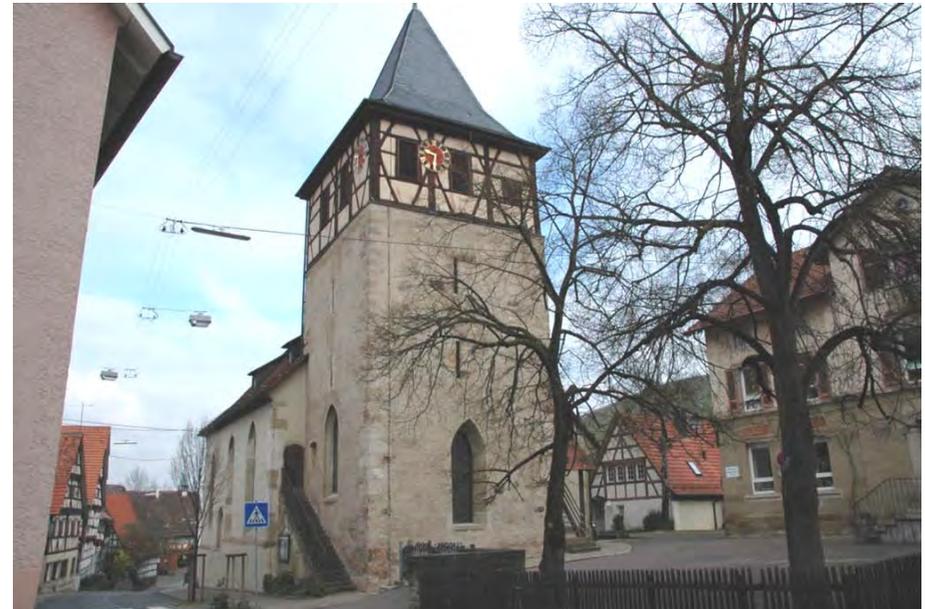
Unmittelbar an der Hindenburgstraße gelegen und nach Osten von den Resten des alten Kirchhofes bzw. dessen Mauer umgebener Kirchenbau mit spätgotischer Chorturmanlage und einem 1781 (1784) nach Norden hin erweiterten Schiff; der massive Turm in der Art eines Wehrturms mit wenigen Öffnungen bzw. Scharfen errichtet, die Türmerstube selbst in Fachwerk errichtet, darüber jüngeres Zeltdach; der ebenfalls massive Langhausbau mit Walmdach versehen und durch hohe schmale Rundbogenfenster gegliedert, im Norden der Haupteingang liegend, an der Südseite weitere Seiteneingänge.

Ansicht gegen Südwesten mit markantem Chorturm

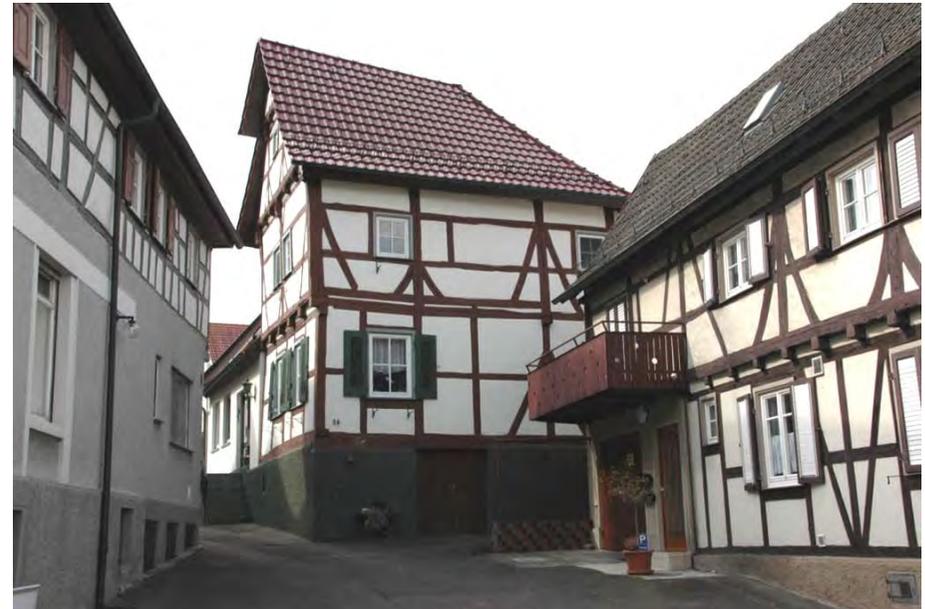
In zweiter Reihe der Hindenburgstraße und giebelseitig erschlossenes, hohes Gebäude mit Satteldach; über schmalem, langem Grundriss errichtet, der Kellerstock massiv mit traufseitigem Kellerzugang, darüber zwei Fachwerkstöcke mit giebelseitigen Vorstößen und Resten von Überblattungen an der Schwelle; im Kern Mitte 16. Jh., im 19./20. Jh. um einen Traufseitbau baulich ergänzt, in jüngerer Zeit leicht überformt (Fenster, Dachdeckung u.a.).

Ansicht gegen Osten, rechts angeschnitten Hindenburgstraße 12

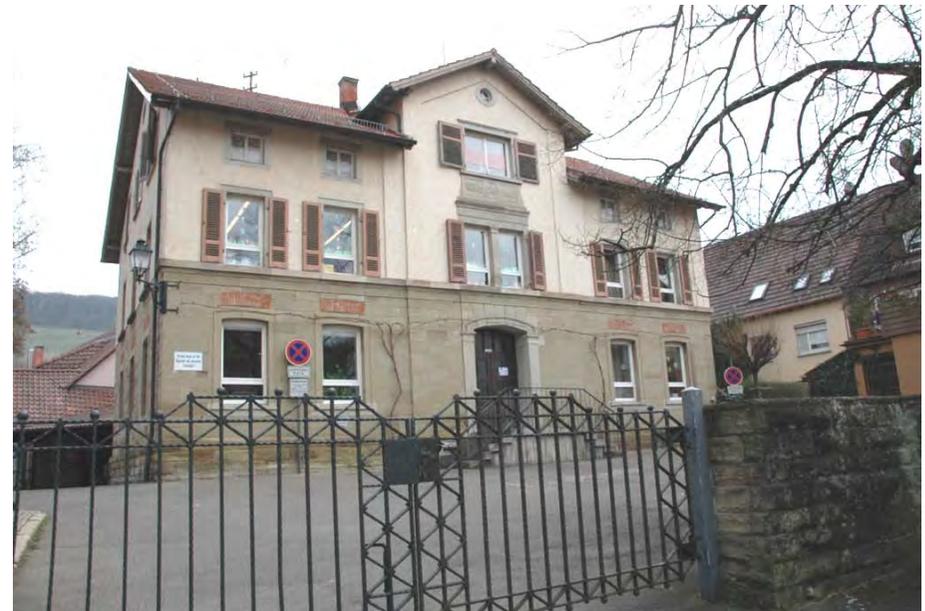
Von der Hindenburgstraße abgerückt stehender zweieinhalbgeschossiger Massivbau mit Satteldach; das EG in Sichtmauerwerk errichtet, das Obergeschoss und der Mezzanin über Horizontalgestrichs verputzt; an der zur Straße gewandten Traufseite dreigeschossiger flacher Mittelrisalit, hervorgehoben durch das Zwerchgiebeldach und die Eingangstüre mit doppelläufiger (moderner) Freitreppe; dort auch bezeichnet "Schulhaus 1866", nachträglich nur leicht überformt (Fenster, Dachdeckung, Freitreppe u.a.).

Blick auf die Hauptfassade gegen die Hindenburgstraße

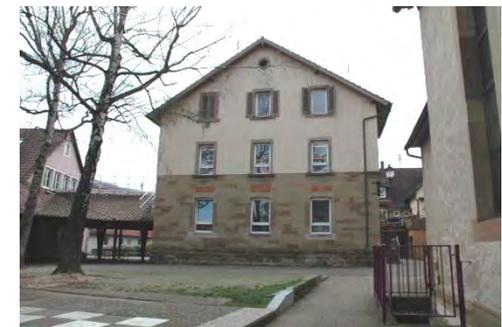
Blick auf die Nordfassade

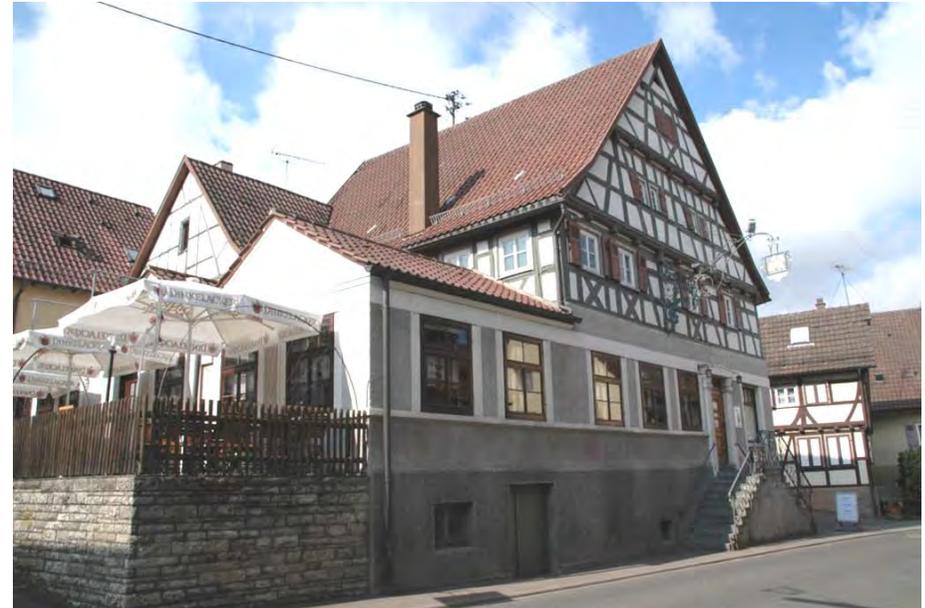
Giebelständiges, zweigeschossiges Gebäude mit Satteldach; der Kellerstock und das erste Hauptgeschoss massiv, darüber Fachwerkaufbau mit giebelseitigen Vorstößen auf profilierten Schwellen des 17./18. Jh.; aus dieser Zeit auch der Wirtshausausleger stammend, dieser mit schmiedeeisernem Arm und Wirtshauschild mit Lamm und Inschrift "Grötzinger" in Formen von etwa 1740/50 (z.T. nach ursprünglichem Vorbild nachgeschmiedet). Das Haupthaus im EG wohl um 1925 erneuert, dabei Verlegung des Eingangs an die Giebelseite einschließlich Herstellung der zweiläufigen Außentreppe und des neoklassizistischen Portals, zudem Erweiterung der Gaststube um einen traufseitigen Anbau. Das Gasthaus Lamm entspricht im Typus ursprünglich den stattlichen Strümpfelbacher Weingärtnerhäusern. Wegen seiner Sondernutzung als traditionsreiches Gasthaus besitzt es außerdem hohen dokumentarischen Wert für die Ortsgeschichte.

Eckansicht gegen Südosten

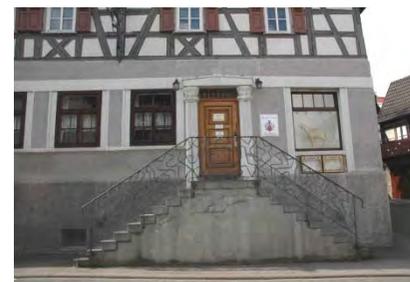
Detailansicht Haupteingang von 1925

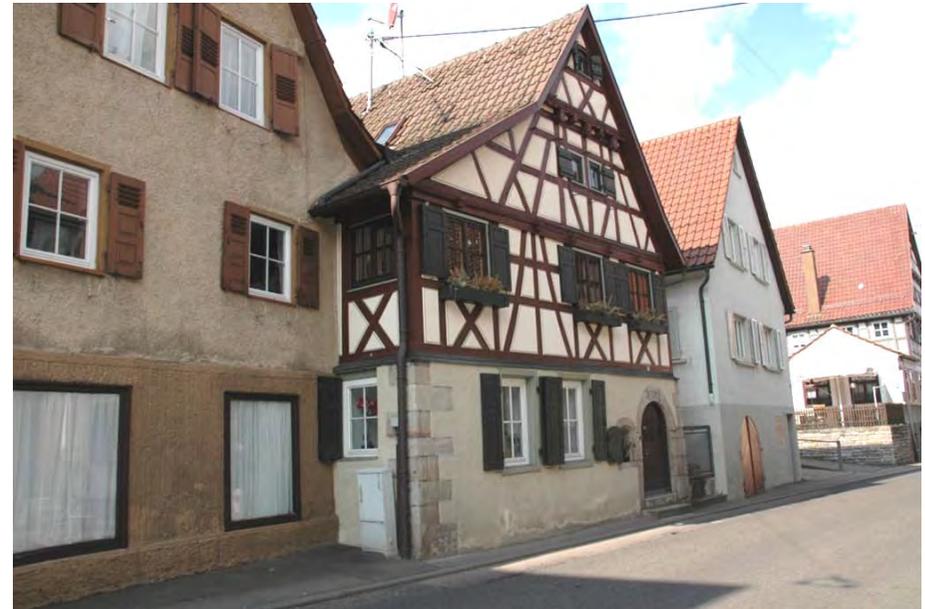
Giebelständiges, zweigeschossiges Gebäude mit seitlich gehobenem Satteldach und insgesamt um eine Fensterachse vor das Nachbargebäude Hindenburgstraße 22 vorspringend; das Erdgeschoss massiv errichtet, darüber Fachwerkaufsatz des 18. Jh.; die Fassade bis auf die Eckquaderung und die Gewände verputzt, darin seitliches Rundbogenportal am Schlussstein bez. 1762 und Darstellung eines Damenschuhs und eines Stulpenstiefels, daneben kleines Ladenfenster.

Ansicht gegen Südosten

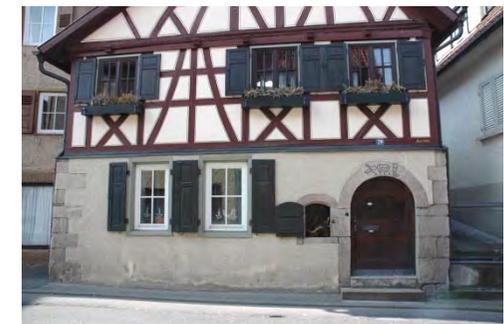
Detailansicht Erdgeschoss

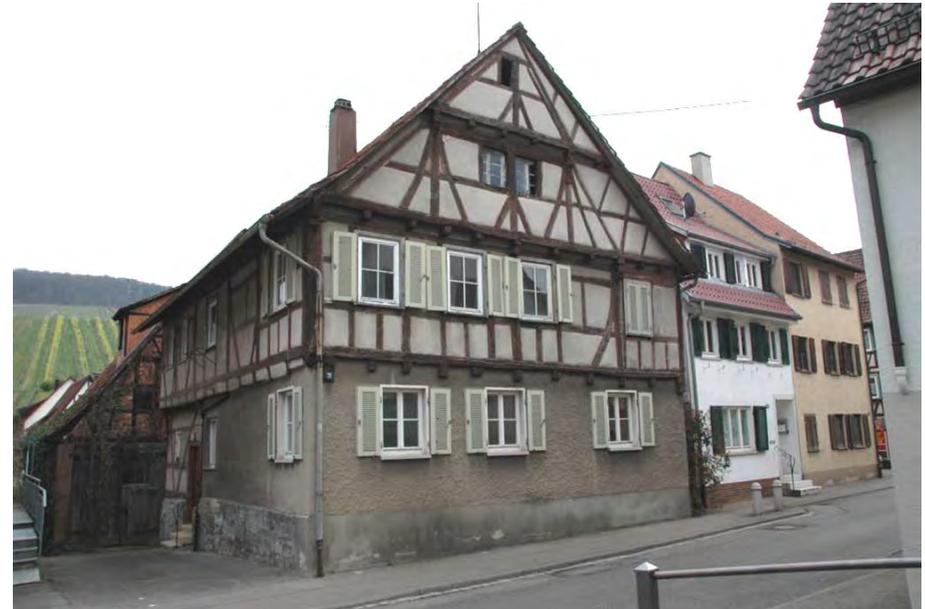
Giebelständiges, zweigeschossiges Gebäude mit Satteldach; der Sockel und das erste Wohngeschoss massiv errichtet, darüber Fachwerkaufbau mit Geschossvorstößen auf Knaggen, mit doppeltem Rähm und langen (leicht) gebogenen Fußbändern im Giebel und an der Hausrückseite (dort mit Schwertung erhalten); am Mittelpfosten bezeichnet 1552 (erneuert), der Giebel wohl im 19./frühen 20. Jh. an einer Seite gehoben und das Haus um eine Fensterachse verbreitert, dabei die Gefache des ersten Obergeschosses ausgetauscht, Mitte des 20. Jh. das EG an der straßenseitigen Haushälfte massiv erneuert. Nach Osten hin die erhaltenswerte Fachwerkscheune mit Satteldach anschließend (18./19. Jh.); für diese Scheune liegt eine Abbruchgenehmigung von 2013 vor. Das Gebäude zählt zu den älteren, der stattlichen, im 16. und frühen 17. Jh. in Strümpfelbach erbauten Weinbauernhäuser. Durch seine Komplettierung mit der jüngeren, erhaltenswerten Scheune ist es auch ein Dokument der wechselnden wirtschaftlichen Schwerpunkte in Strümpfelbach.

Ansicht gegen Nordwesten

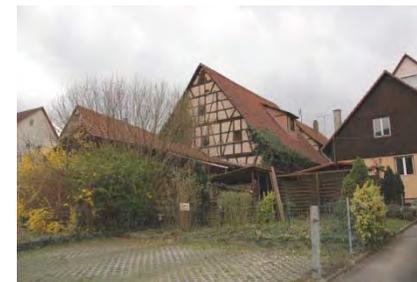
Blick auf die erhaltenswerte Scheune

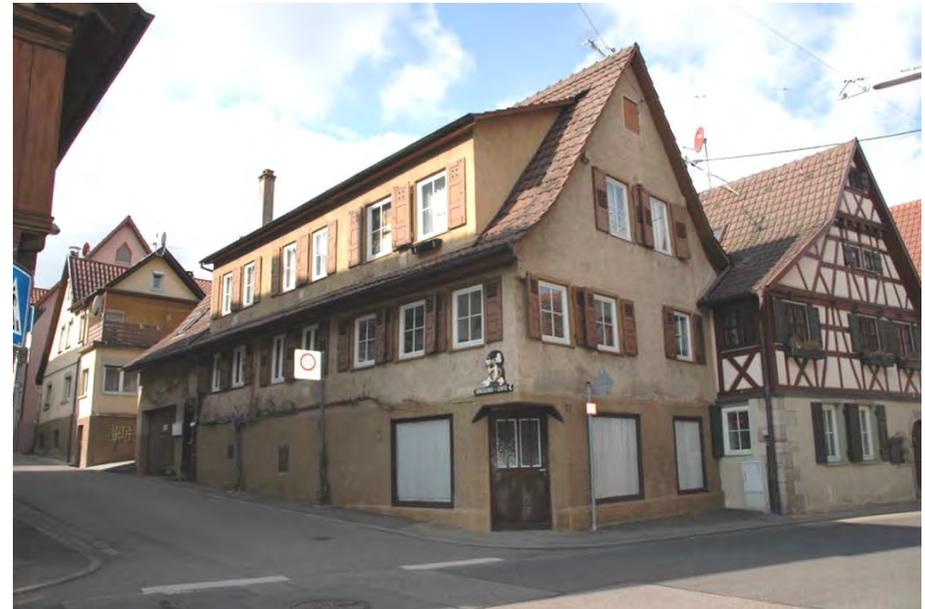
In Ecklage zur Alten Weinstraße und über schmalem, tiefem Grundriss errichtetes Gebäude mit Satteldach mit markantem, nachträglichem Dachausbau; das Erdgeschoss massiv mit ebenfalls jüngere Ladeneinbau und in der Gebäudeecke liegendem Zugang, darüber verputzter Fachwerkaufbau mit dicht gereihten Fensterachsen, die Fenster mit hölzernen Läden; im Kern wohl 18. Jh. mit starken baulichen Überformungen v.a. aus dem frühen 20. Jh. (Ladeneinbau, Dachausbau), in jüngerer Zeit Einbau neuer Fenster.

Eckansicht gegen Südosten

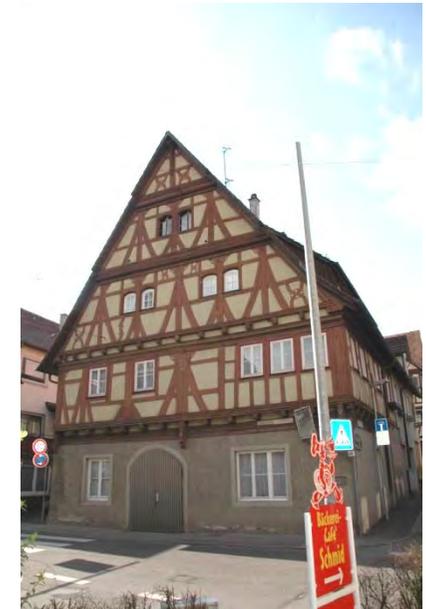
In Ecklage zur Alten Weinstraße giebelständiges, zweigeschossiges Gebäude mit Satteldach; der Sockel massiv mit mittig liegendem Kellerportal, darüber Fachwerkaufsatz mit Zierfachwerk mit volkskundlich bedeutsamen Flachschnitzereien und Vorstößen, das Fachwerk im Ziergiebel ungestört, im ersten Wohngeschoss mit dem Einbau neuer größerer Fenster (Stubenteil) im 18. Jh. verändert; am Fachwerk bez. 1594, am Keller einst bez. 1652, im 18. Jh. Veränderungen am Fachwerk und wohl auch im rückwärtigen Gebäudeteil, 1951/1957 Gebäudeinstandsetzung, damals auch nachhaltiger Umbau des Kellerstockes für Wohnnutzung, 1961 Dachausbau, 2002 Dachsanierung. Bis zu den Umbaumaßnahmen der 1950er Jahre galt dieses Fachwerkhaus als „Musterbeispiel eines Alt-Strümpfelbacher Weingärtnerhauses“. Wegen seines reichen, den Wohlstand seines Erbauers und die Handwerkskunst gleichermaßen widerspiegelnden Zierfachwerks hat es bis heute exemplarischen Wert.

Ansicht gegen Nordosten

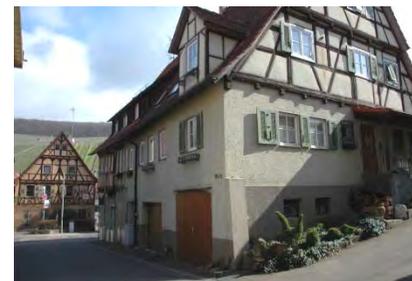
Blick auf den rückwärtigen Hausteil

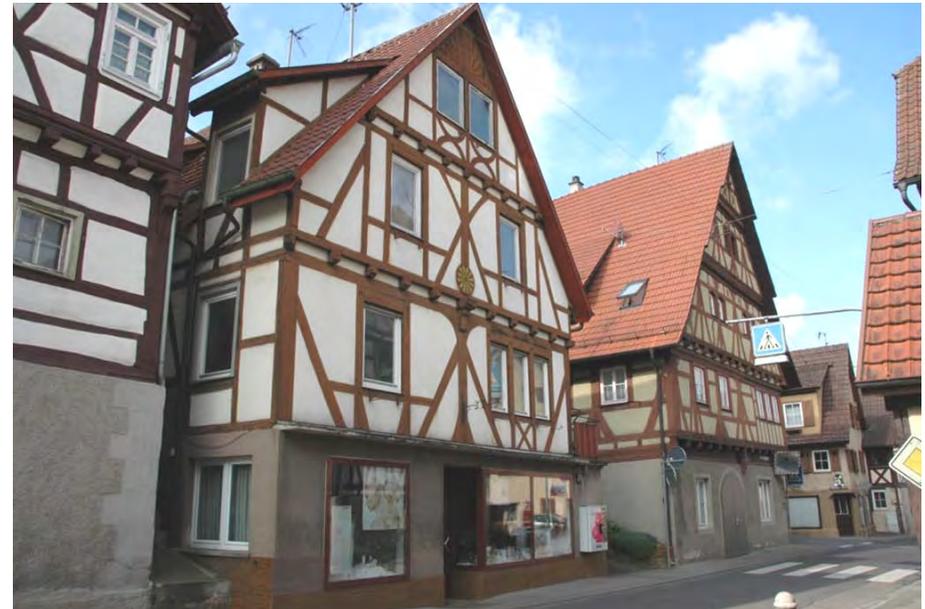
Giebelständiges, zweigeschossiges Gebäude mit nachträglich stark ausgebautem Satteldach; der Sockel massiv und durch Schaufenstereinbau fast vollständig geöffnet, darüber wohl aufgeblendetes, historisierendes Zierfachwerk des frühen 20. Jh. mit Vorstößen und Andreaskreuzen; farbig gefasstes Radmotiv bez. 1911, ab der Mitte des 20. Jh. baulich stark überformt (Ladenlokal, Dachausbau mit Gauben, seitlicher Anbau mit Balkon).

Ansicht gegen Südosten

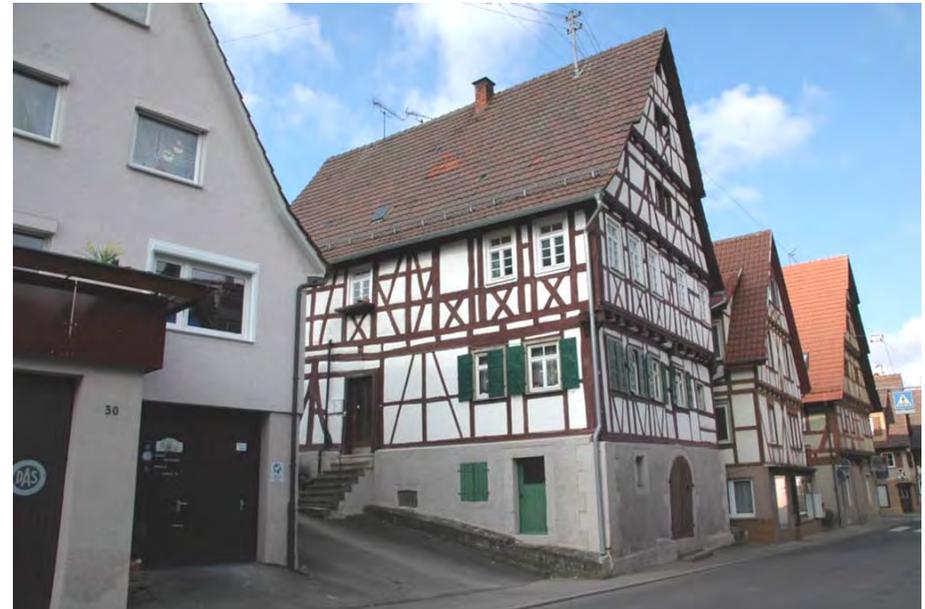
Das Wohnhaus: giebelständiges, zweigeschossiges Gebäude mit Satteldach; der hohe Kellerstock massiv gemauert mit mittig liegendem Kellerportal und seitlichem Zugang, darüber zwei Fachwerkstöcke aus der 2.H. des 16.Jh. mit Vorstößen an den beiden Giebeln; in den Wohnstöcken die Gefache im 18. Jh. weitgehend für größere Fenster ausgetauscht (typisch dafür die V-förmigen Streben unter den Fenstern). Hofseitig die zwei parallel zueinander stehenden, giebelseitig erschlossenem Fachwerkscheunen mit Satteldach: die nördliche Scheune, 2.H. des 16. Jh., ein zweizoniger Bau mit Stall; original erhalten vor allem das Giebelfachwerk mit Geschossvorstößen auf Knaggen und der Dachstuhl (am Stall größere Austauschungen in Ziegelstein); südlich davon die Scheune mit Pferdestall, 18. Jh., mit stärkeren Erneuerungen an der Rückseite. Das Gehöft ist ein wichtiges Dokument der wechselnden wirtschaftlichen Schwerpunkte vom Weinanbau zu vermehrter Viehhaltung neben seiner Bedeutung als Bestandteil der historischen Gebäudereihe entlang des Hauptdurchzugs.

Ansicht gegen Südosten

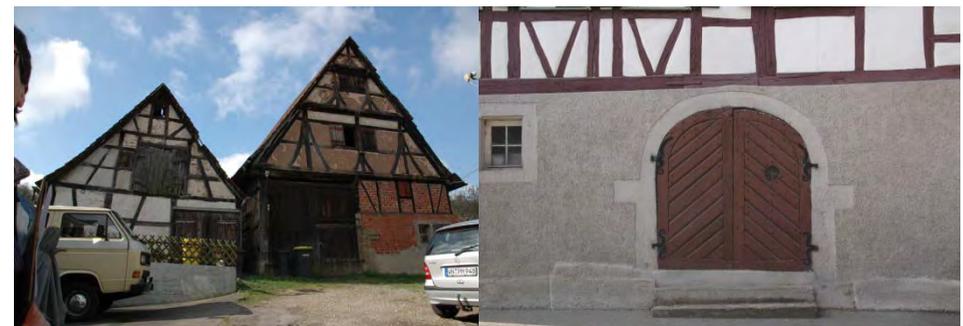
Die hofseitigen Scheunen

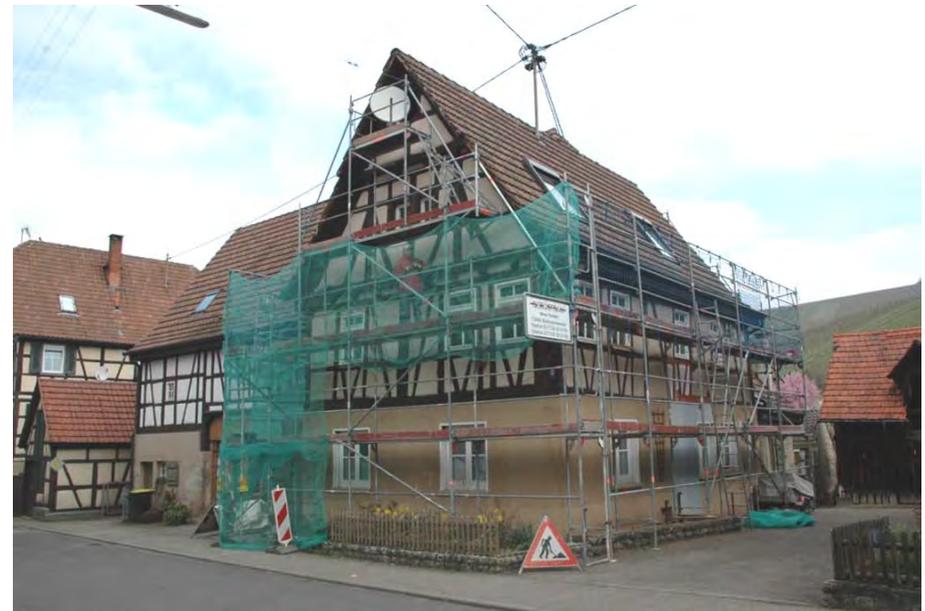
Giebelständiges, zweigeschossiges und relativ kleines Weingärtnerhaus mit Satteldach; der für die Wohnnutzung umgebaute Kellerstock massiv, darüber Fachwerkaufbau mit Vorstoß und langen Fußstreben und schmalen obersten Gefachen im Giebel; am Mittelpfosten bez. "1611/W.H.", im 18. Jh. die Gefache im Wohnstock ausgetauscht; nördlich davon das zweigeschossige Quereinhaus liegend, das EG weitgehend massiv, sonst in Fachwerk errichtet, an der Traufseite die Zugänge in den Wohn-, Stall- und Scheunenbereich, errichtet vor 1823; östlich des Weingärtnerhauses die

Das Weingärtnerhaus von 1611

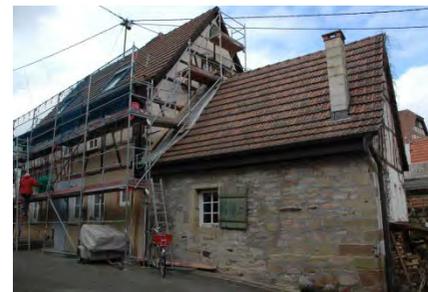
Mosterei liegend: dies ein kleiner, kaum belichteter Massivbau mit Satteldach und Fachwerkgiebel, vor 1823 errichtet. Am Gehöft finden derzeit Umbaumaßnahmen statt.

die Mosterei des sp. 18./fr. 19. Jh.

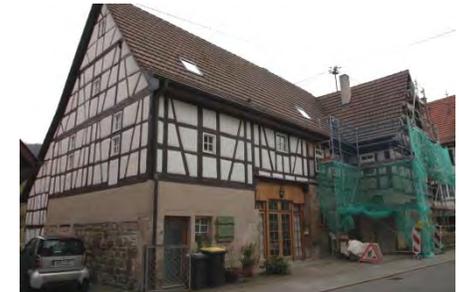
das Quereinhaus des frühen 19. Jh.

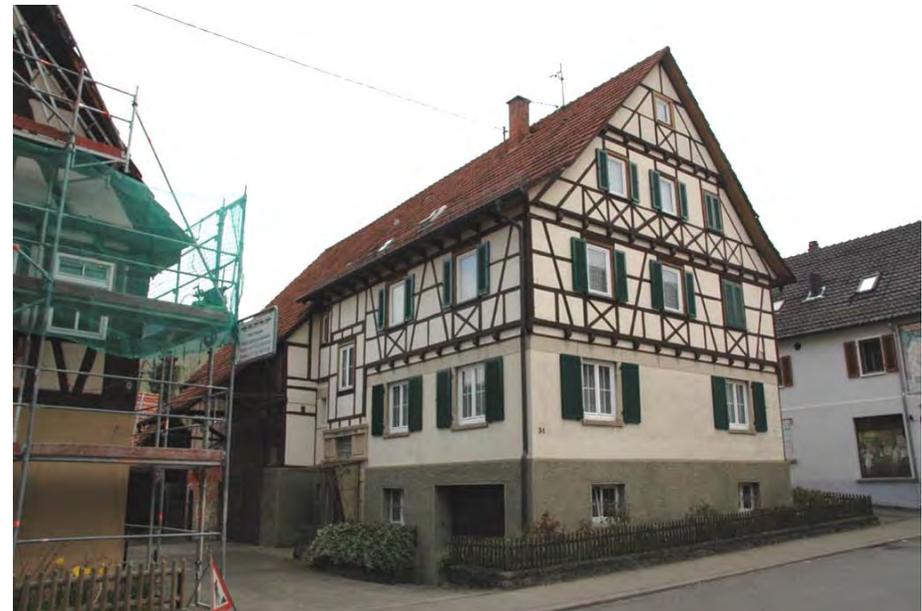
Giebelständiges, zweigeschossiges Gebäude mit Satteldach; der halb eingetiefte Kellerstock und das erste Wohngeschoss massiv errichtet, darüber (aufgeblendeter?) Fachwerkaufsatz mit Vorstößen und Andreaskreuzen; die Fenster im ersten Wohngeschoss verhältnismäßig groß, die restlichen Fenster entsprechend des Fachwerkgefüges platziert, an der Hoffassade schmaler Hauseingang mit Sandsteingewände, bez. 1925, das Gebäude damals abgebrannt und in der Folge neu aufgebaut, in jüngerer Zeit Gebäude leicht überformt (Fenster, Dachdeckung u.a.). Ebenfalls erhaltenswert ist die quer zum Wohnhaus liegende Durchfahrtsscheune, 19. Jh.

Ansicht gegen Nordwesten

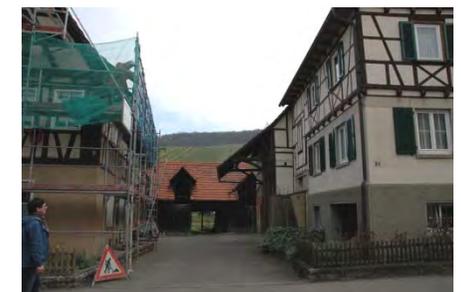
Blick auf die Durchfahrtsscheune

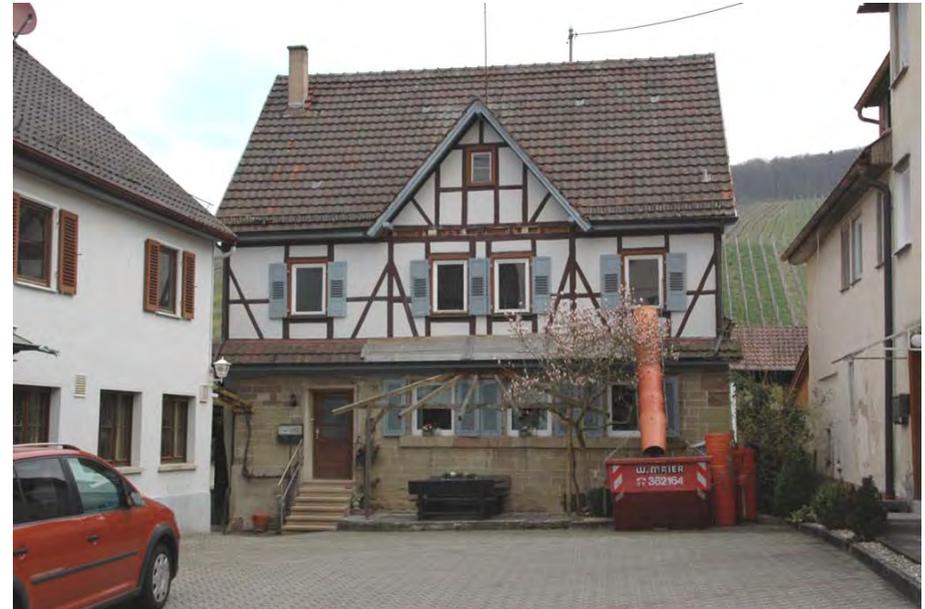
Von der Hindenburgstraße abgerücktes, traufständiges Gebäude mit Satteldach und Gaube in der Art eines Zwerchhauses; der Sockel und das erste Wohngeschoss massiv errichtet, unverputzt, darüber konstruktiver Fachwerkaufsatz (aufgeblendet?); weitgehend symmetrisch gestaltete Hauptfassade mit seitlichem, leicht erhöht liegendem Hauseingang und mittig liegender Fenstergruppe, die Fenster mit hölzernen Läden; wohl in den 1920er Jahren anstelle eines älteren Vorgängerbaus errichtet und nachträglich nur leicht überformt (Fenster, Dachdeckung u.a.); der rückwärtige Hausteil ein Neubau von 1989 und damit nicht erhaltenswert.

Der auf die lokale Bautradition zurückgreifende mögliche Wiederaufbau ist als Hinweis auf die Ortsbaugeschichte der Zeit zwischen den beiden Weltkriegen erhaltenswert.

Blick auf die gegen die Hindenburgstraße ausgerichtete Hauptfassade

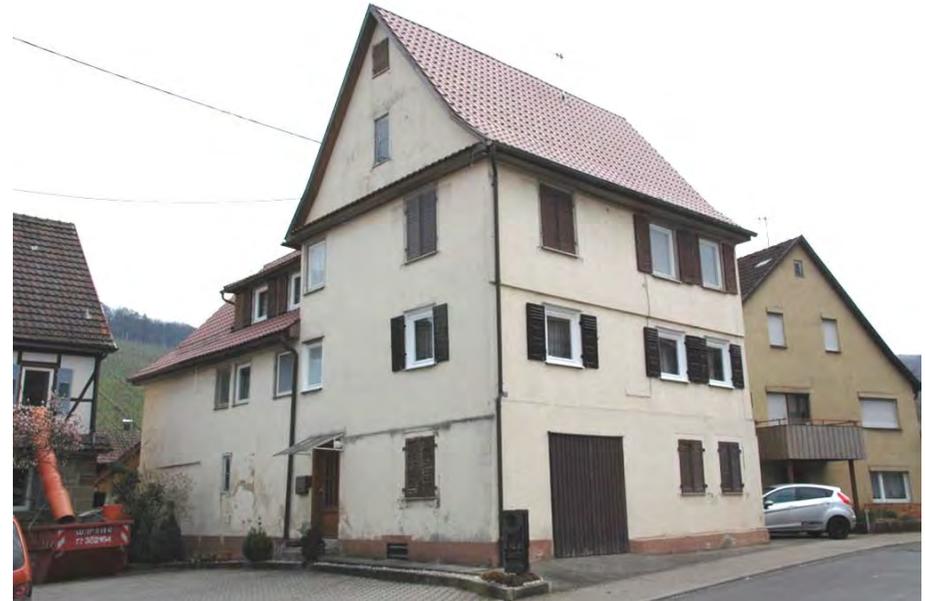
Hindenburgstraße 37

Hohes und über kleinem Grundriss traufständig stehendes, dreigeschossiges Gebäude mit Satteldach; das EG massiv errichtet mit traufseitiger Toreinfahrt und seitlichem Hauseingang, darüber verputzter Fachwerkbau; schlichte Putzfassade mit an der Traufseite paarweise zusammengefassten Fenstergruppen und breitem umlaufenden Traufgesims; älteres Gebäude wohl um 1900 um ein Geschoss erhöht bzw. mit einem neuen Speicherdach versehen, der alte Stallteil im Erdgeschoss vermutlich als Garage umgenutzt. Rückwärtig zweigeschossiger, stark überformter Anbau (nicht erhaltenswert).

Obwohl baulich stark verändert ist die ursprüngliche Nutzung als einfaches Kleinbauernhaus bis heute ablesbar. Das Gebäude ist heute vor allem aus städtebaulichen Gründen erhaltenswert, kommt ihm doch eine wichtige Kopffunktion am südlichen Eingang der Hindenburgstraße zu.

Eckansicht gegen Nordwesten

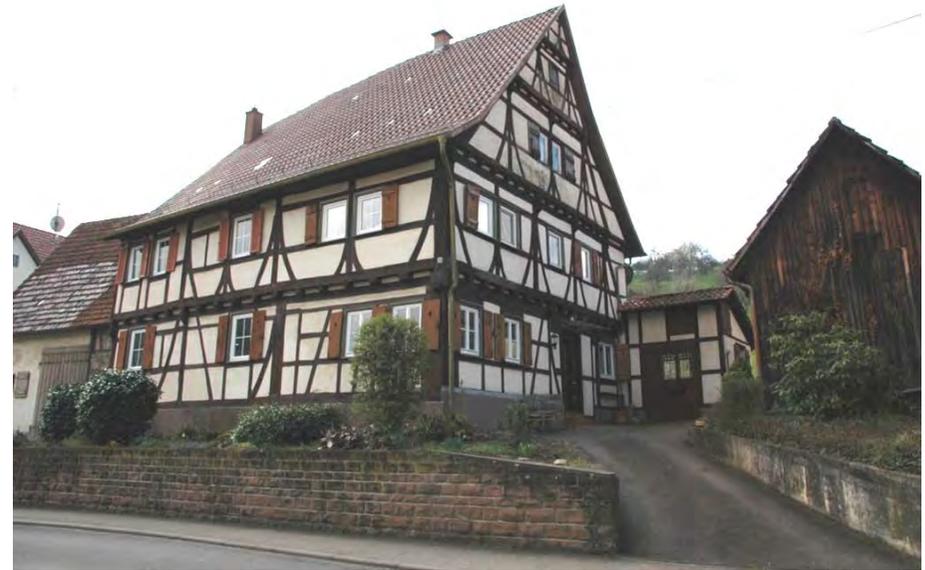
Hindenburgstraße 38

Gegenüber der Hindenburgstraße leicht erhöht liegendes, traufständiges Gebäude mit Satteldach; der Keller (nach außen nur ein Sockel) gemauert, die Wohnstöcke und der Giebel in Fachwerk aus dem 3. Viertel des 16. Jh. errichtet, dieses in Teilbereichen im 18./19. Jh. ausgetauscht (v.a. im Erdgeschoss), an der Trauf- und der Giebelseite Vorstöße; Gebäude 1936/1939, 1954 und 1971 wiederholt saniert, 2010 wohl letzte größere Umbaumaßnahmen v.a. im Inneren (Rückbau von Maßnahmen von 1936), außerdem Fachwerkausbesserungen. Südlich des Wohnhauses ein erhaltenswertes, kleines Nebengebäude (Stall und Tenne) liegend; wohl weitgehend massiv errichtet und verputzt, errichtet vor 1823 und nachträglich überformt. Das Gebäude hebt sich durch seine Traufständigkeit von der überwiegend giebelständigen historischen Bebauung Strümpfelbachs ab. Durch seinen markanten Standort und mit seiner gut überlieferten Fachwerkstruktur des 16. Jh. besitzt das Gebäude Zeugniswert für die Ortsbaugeschichte am Rande des dicht bebauten Oberdorfes.

Ansicht gegen Nordosten

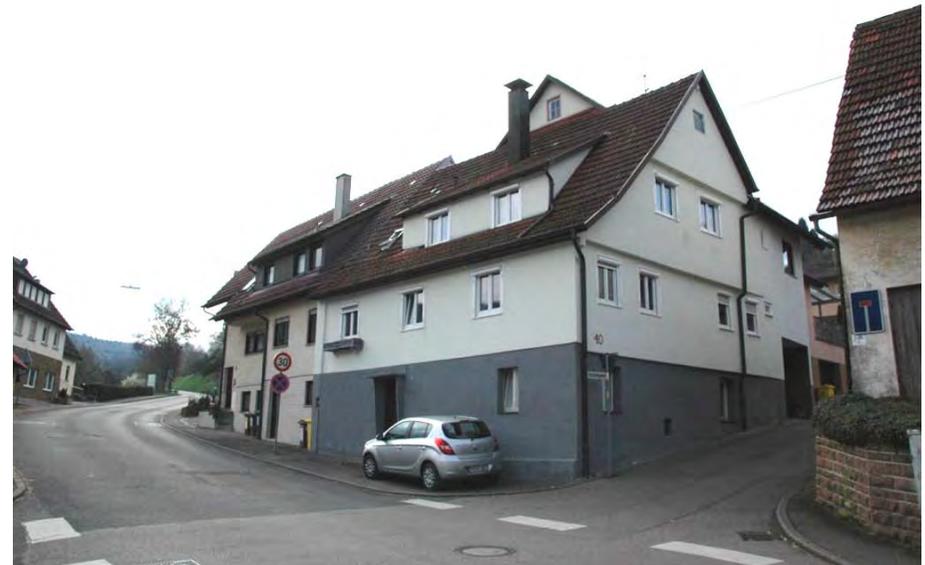
Hindenburgstraße 40

In Ecklage zu einem kleinen Stichweg gelegenes, eingeschossiges Gebäude mit Satteldach; das Hanggeschoss massiv errichtet, darüber verputzter Fachwerkaufbau mit giebelseitigen Vorstößen; im Kern evtl. noch 1. Hälfte 18. Jh. oder älter und vor allem im Verlauf des 20. Jh. z.T. überformt (Kellerstock, Verlegung Hauseingang, Dachausbau mit Gauben, neue Dachdeckung, Herstellung eines rückwärtigen Anbaus, neue Fenster, u.a.).

Das vermutlich zusammen mit Hindenburgstraße 42 erbaute Kleinbauernhaus ist als Spiegel der historischen Sozialstruktur und als baulicher Hinweis auf die zu den Ortsrändern hin zunehmende Siedlungsausdehnung in der Zeit nach dem Dreißigjährigen Krieg erhaltenswert.

Ansicht gegen Nordosten

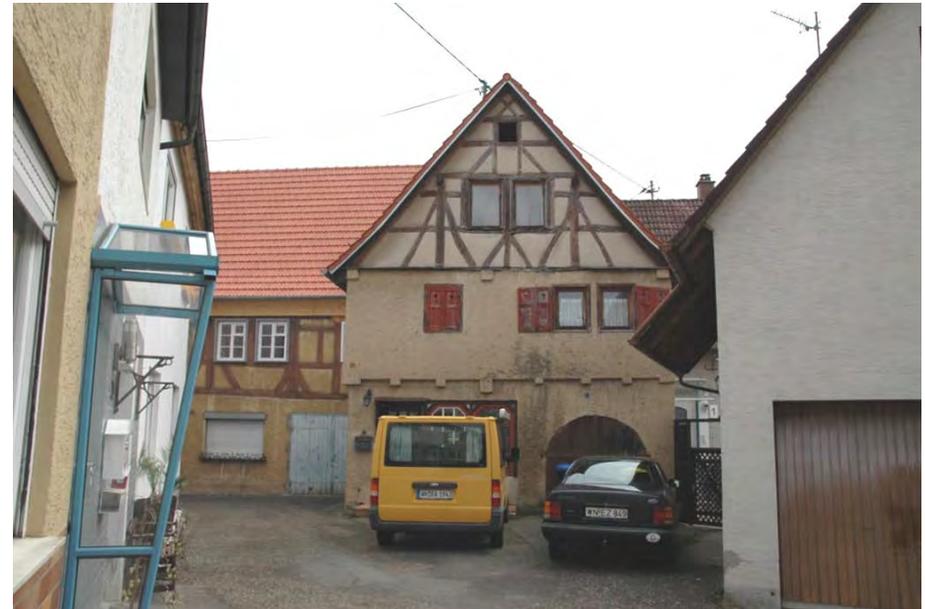
Hindenburgstraße 43 und 45

Der Kernbau ist ein zweigeschossiger Traufseitbau mit Satteldach (Nr. 43): über kleinem Keller weitgehend in Fachwerk errichtet, am Obergeschoss mit langen, gebogenen Fußstreben und bauzeitlich erhaltenem Dachstuhl; errichtet im späten 16. Jh. Quer dazu ein kleines, zweigeschossiges Giebelhaus im Typus eines Weingärtnerhauses stehend; über einem Gewölbekeller erbaut, im massiven Kellerstock der rundbogige Kellerzugang (und eine Garage) liegend, das nur im Giebel freiliegende Fachwerk wohl schon 17. Jh. Vor allem bei Nr. 43 in den Jahren 2008/2009 Beginn umfangreicher Baumaßnahmen einschließlich Dachumbau, Neueindeckung, Einbau neuer Fenster.

Das Gebäude zählt zum stattlichen Strümpfelbacher Hausbestand der Jahrzehnte vor dem Dreißigjährigen Krieg. In seiner speziellen Entwicklung vom Bauernhaus zum unterkellerten Weingärtnerhaus besitzt es damit exemplarischen Wert.

Blick auf die westliche Giebelseite von Hindenburgstraße 43

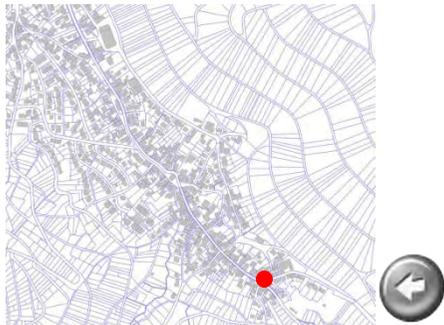
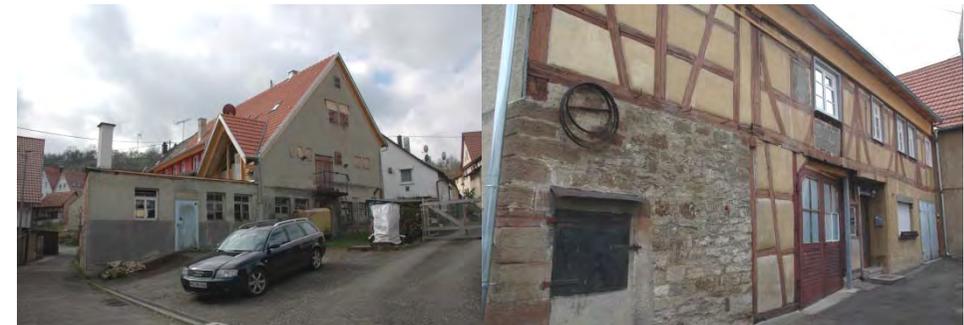
Blick auf Nr. 43 von Norden

Blick auf die Westfassade von Nr. 43

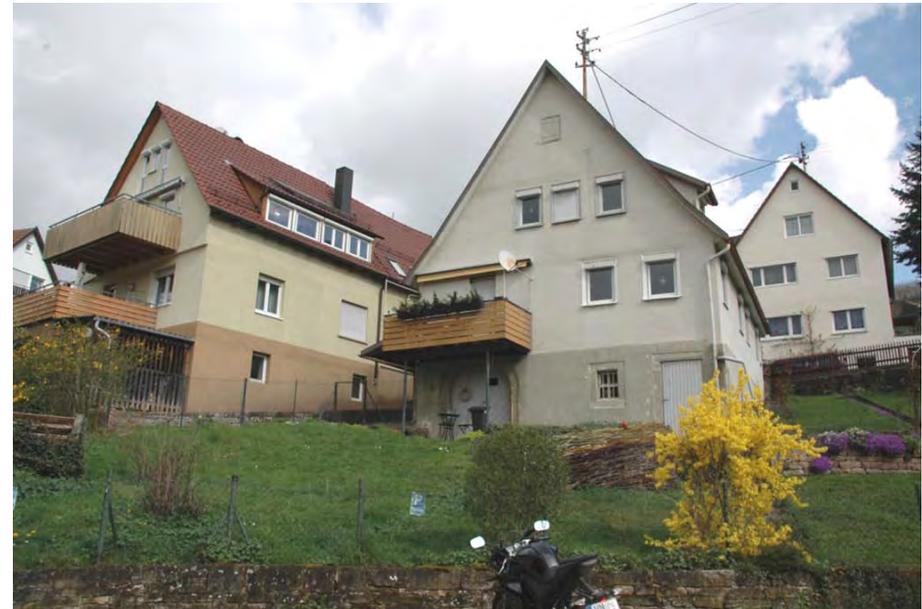
Hintere Straße 10

Auf terrassenartig abfallendem Gelände gegen die Straße „Im Oberdorf“ freistehend errichtetes Gebäude mit Satteldach; das Hanggeschoss massiv, darüber verputzter Fachwerkaufbau mit annähernd quadratischen Fensteröffnungen; nach Westen hin Kellerzugang mit korbbogigem Portal mit spätbarocker, aufgedoppelter Flügeltüre und Portalrahmung mit verwittertem Keilstein; im Kern wohl spätes 18. Jh., v.a. im 20. Jh. leicht (Putz, Fenster, Dachausbau mit Gaube, Balkonanbau).

Das abseits der Hauptdurchzugsstraße liegende, kleine, im Detail aber qualitativ gestaltetete ehemalige Weinbauernhaus ist als Spiegel der historischen, vom Weinbau geprägten Bebauungsstruktur erhaltenswert.

Blick auf die Südwestfassade gegen die Straße „Im Oberdorf“

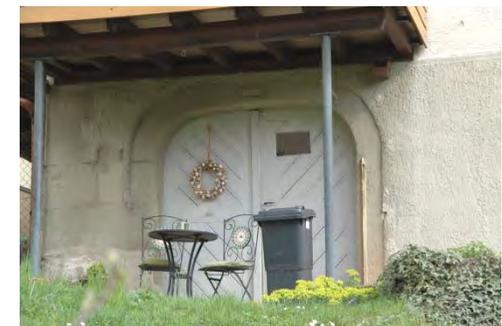
Detailansicht Kellerportal

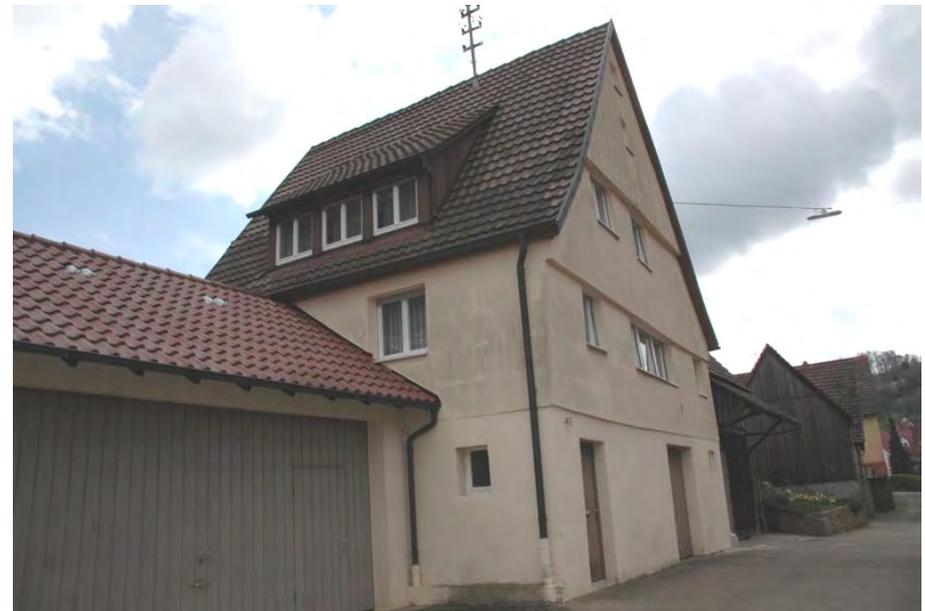
Hintere Straße 13

Giebelständiges, eingeschossiges Wohngebäude mit Satteldach; das Hanggeschoss massiv errichtet und mit zwei Eingängen versehen, darüber verputzter Fachwerkaufbau mit Vorstößen am Giebel; im Kern wohl 2. Hälfte des 19. Jh., damals auf einem bislang unbebauten Grundstück errichtet und im 20. Jh. überformt (Fassade, Fenster, Dachausbau mit Gaube u.a.). Südlich davon die Stallscheune mit Satteldach stehend, diese teils massiv, teils in Fachwerk errichtet, über dem seitlichen Tor großes Vordach, wohl bauzeitlich mit dem Wohnhaus errichtet oder etwas jünger. Das Gehöft ist ein erhaltenswerter Bestandteil der entlang der Hintere Straße und damit entlang des östlichen Ortsrandes erbauten Gruppe von Kleinbauernhäusern des 18./19. Jahrhunderts. Die in der Regel schlichten und auf kleinen Grundstücken errichteten Gebäude belegen in ihrer verdichteten Bauweise den Baudruck dieser Zeit und sind damit auch ein Spiegel der jüngeren Ortsbaugeschichte Strümpfelbachs.

Eckansicht des Wohnhauses gegen Westen

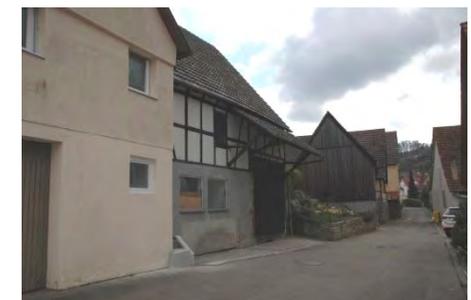
Blick auf die Stallscheune

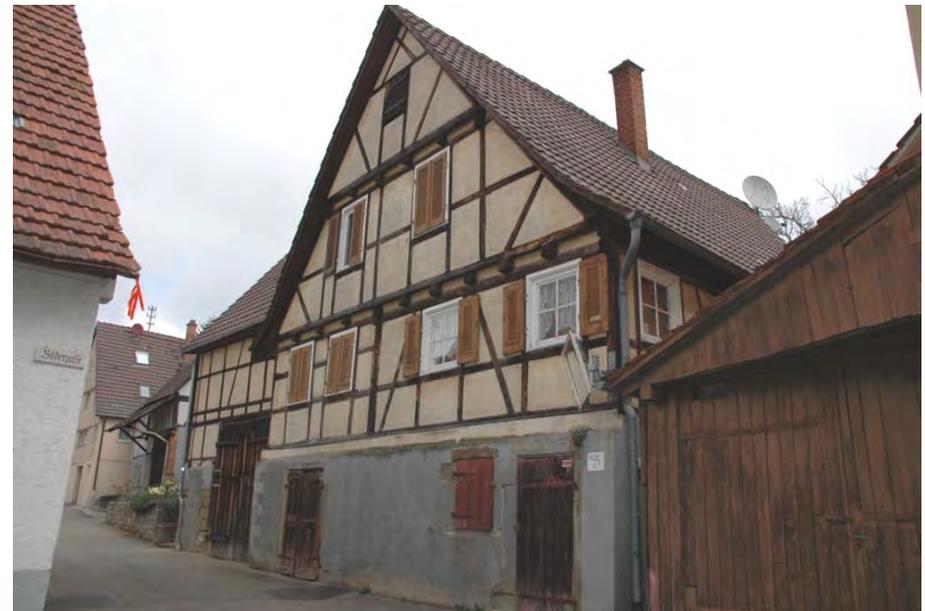
Hintere Straße 15

Giebelständiges, eingeschossiges Gebäude mit Satteldach; das Hanggeschoss massiv errichtet und mit zwei Eingängen versehen (Hauseingang, Stall), darüber konstruktiver Fachwerkaufbau mit Vorstößen am Giebel; im Kern wohl Ende des 18. Jh., im 20. Jh. leicht überformt (Fenster, Dachausbau, Dachdeckung.). Nördlich davon die Scheune mit Satteldach stehend, diese mit massivem Hanggeschoss in Fachwerk errichtet und der Nordgiebel nachträglich verschalt, wohl bauzeitlich mit dem Wohnhaus oder etwas jünger.

Das Gehöft ist ein erhaltenswerter Bestandteil der entlang der Hintere Straße und damit entlang des östlichen Ortsrandes erbauten Gruppe von Kleinbauernhäusern des 18./19. Jahrhunderts. Die in der Regel schlichten und auf kleinen Grundstücken errichteten Gebäude belegen in ihrer verdichteten Bauweise den Baudruck dieser Zeit und sind damit ein Spiegel der jüngeren Ortsbaugeschichte Strümpfelbachs.

Ansicht gegen Südwesten

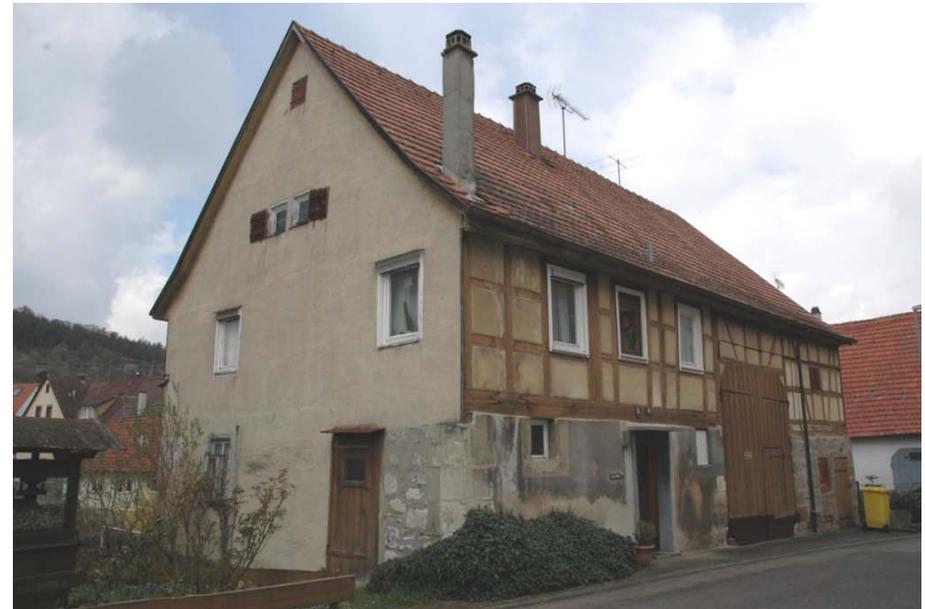
Hintere Straße 16

Auf leicht abfallendem Gelände traufständig errichtetes, zweigeschossiges Gebäude mit Satteldach; der Sockel und das erste Geschoss massiv, darüber konstruktiver Fachwerkaufbau, dieser an den Giebelseiten verputzt; funktionale Fassadengestalt mit im Wohnteil nachträglich veränderten Öffnungen; gegen Norden der Wirtschaftsteil (Stallscheune) unmittelbar anschließend, dieser mit hohem Scheunentor mit Gehtüre versehen, daneben Stallteil mit gesondertem Zugang; wohl nach 1823 unter Miteinbeziehung älterer Bauteile errichtet und im 20. Jh. leicht überformt (Fenster, Putz, Dachdeckung, Herstellung eines Balkons, u.a.).

Das Einhaus ist ein erhaltenswerter Bestandteil der entlang der Hintere Straße und damit entlang des östlichen Ortsrandes erbauten Gruppe von Kleinbauernhäusern des 18./19. Jahrhunderts.

Ansicht gegen Südosten

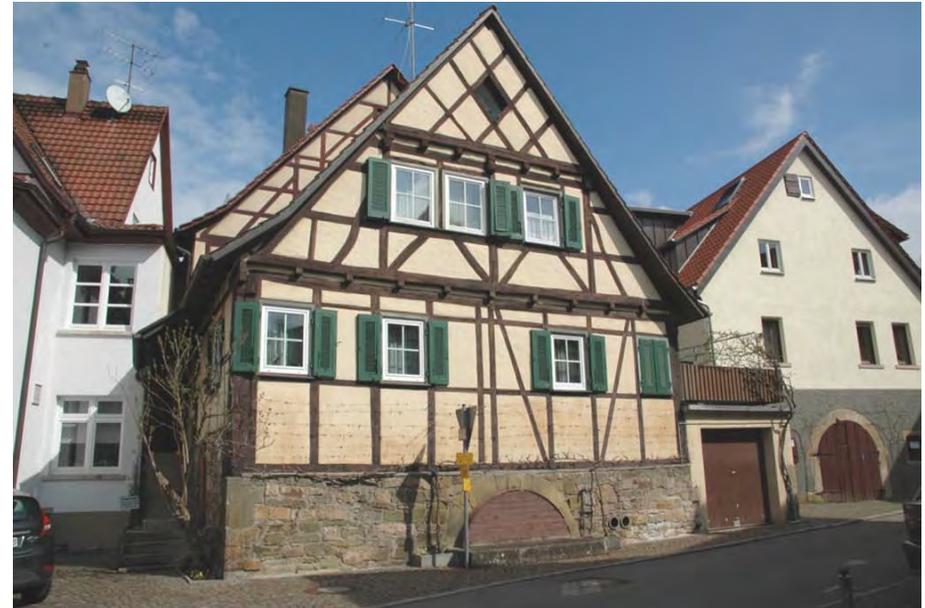
Im Oberdorf 1

Entsprechend dem ursprünglichen Verlauf des Strümpfelbachs schräg gegenüber dem Rathaus errichtetes, eingeschossiges und giebelständiges Gebäude mit Satteldach; an der nördlichen Traufseite schmaler Zugang in das leicht erhöht liegende Wohngeschoss; der (seit der Bachverdohlung?) halb eingetieft Kellerstock massiv errichtet mit rundbogigem Kellerbogen, darüber konstruktiver Fachwerkaufbau mit auffällig schmal dimensionierten Hölzern (19. Jh.), die Eckständer und Teile des Giebelfachwerks hingegen breiter und älter (möglicherweise um 1600); Gebäude im Kern um 1600 mit baulichen Veränderungen des 18./19. Jh. Das rückwärtig anschließende ehem. Wirtschaftsgebäude (?) in den 1970er Jahren für Wohnzwecke umgebaut (nicht erhaltenswert). Das einfache und baulich veränderte, aber durch seinen Kellerstock mit dem wesentlichen Merkmal eines Weingärtnerhauses ausgestattete Gebäude hat dokumentarischen Wert für die Ortsbaugeschichte. Hinzu besitzt es städtebauliche Bedeutung als Raumkante im Kreuzungsbereich Hauptstraße und Im Oberdorf.

Ansicht gegen Westen

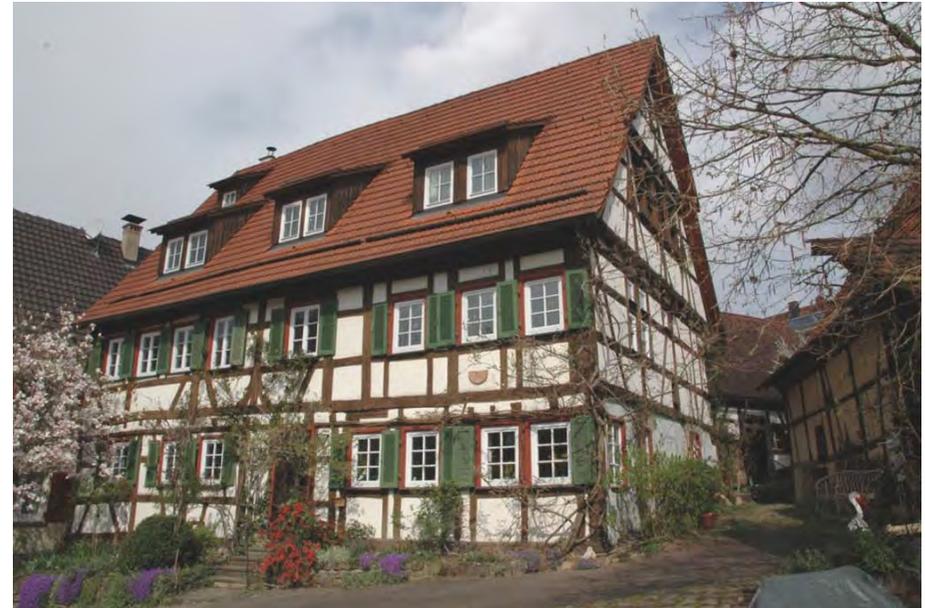
Im Oberdorf 5

Traufständiges, zweigeschossiges Fachwerkhaus mit Satteldach, der Sockel und Teile des EG massiv; breit gelagerte Fassade mit mittig liegendem Hauseingang, die Fenster regelmäßig angeordnet; das ursprüngliche Fachwerk des späten 16. Jh. mit Geschossvorstößen, langen gebogenen Fußstreben und vereinzelt genasten Kopf- und Fußbögen noch an den Giebel- und der Rückseite weitgehend erhaltenen, an der Haupttraufseite überwiegt das Fachwerk des späten 18./19. Jh. (damals die Fensteröffnungen vergrößert); 1994-1998 umfangreiche Gebäudesanierung. Die giebelständige, unterkellerte Stallscheune mit Satteldach, ebenfalls in Fachwerk errichtet (3. Viertel 16. Jh.) mit Geschossvorstößen auf Knaggen an den Giebelseiten und langgezogenen Fußbänder; der Keller zieht sich unter der Hofeinfahrt hin (hier alte Pflasterung erhalten). Rückwärtig kleines Traufseit-Fachwerkhaus, 17. Jh. (ehem. Austraghaus?). Wegen seines hohen Baualters und des gut überlieferten, differenzierten und qualitätvollen Gebäudebestandes ist das Gehöft von hohem exemplarischem Wert.

Ansicht des Wohnhauses gegen Süden, im Hintergrund das Austraghaus

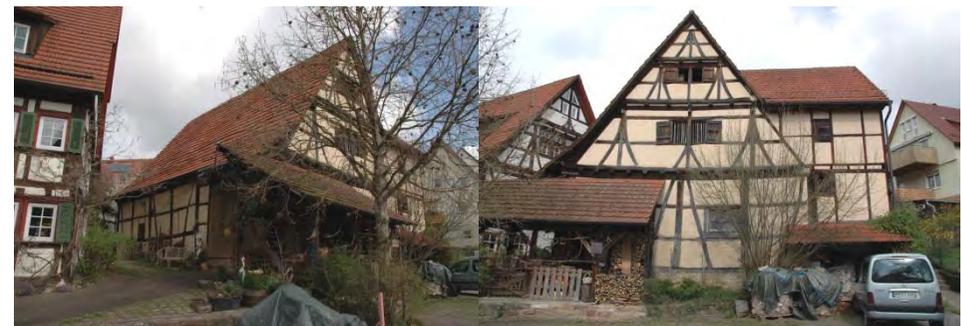
Eckansicht der Scheune

Südgiebel der Scheune

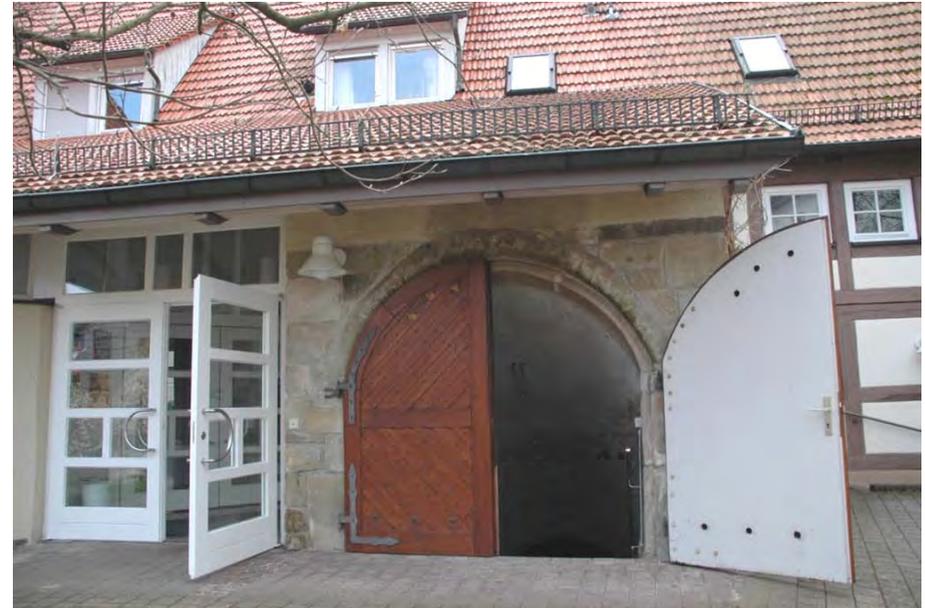
Kellerportal und Gewölbekeller an der ehem. Pfarrscheune, heute evangelisches Gemeindehaus

Rundbogiges Sandsteingewände am Kellerhals zum Gewölbekeller der alten Pfarrscheune mit erneuertem, zweiflügeligem Holztor; das Kellergewände am Scheitel bez. 1545, die Scheune selbst 1679 von Zimmermann Hans Kuonle (Endersbach) unter Beibehaltung des alten Kellers neu erbaut, 1989 Keller und das Portal im Zuge der Scheunenumnutzung als Gemeindehaus saniert.

Als wesentlicher Bestandteil eines Pfarrhofes ist der Gewölbekeller der ehemaligen Pfarrscheune erhaltenswert.

Der Kellerzugang an der stark umgebauten ehem. Scheune

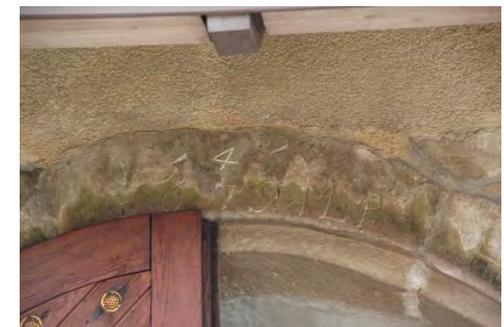
Detailansicht Inschrift (schlecht lesbar)

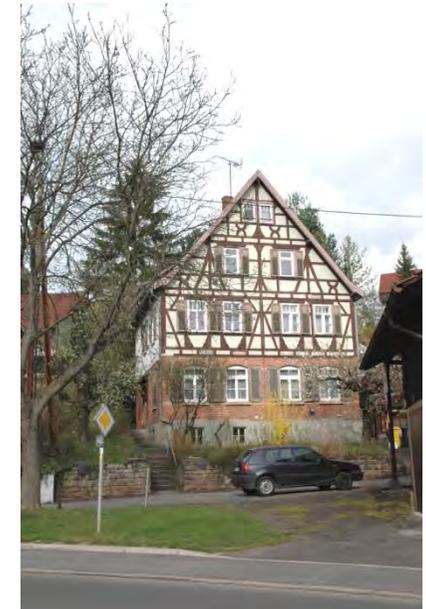
Auf einer Hangterrasse unmittelbar an der Einmündung der Kelterstraße in die Hauptstraße giebelständig stehendes Gebäude mit Satteldach; der Sockel mit Keller und das erste Wohngeschoss massiv errichtet, darüber Fachwerkaufsatz; vierachsige, symmetrisch gegliederte Fassade mit historisierendem Zierfachwerk der Zeit um 1900 mit Fuß- und Kopfbügen und K-Streben, im backstein-sichtigen Erdgeschoss Stichbogenfenster mit hölzernen Läden; errichtet um 1900, 2004 erstmalig Antrag auf Abbruch gestellt, dieser nun genehmigt.

Blick auf die westliche Giebelseite
