Denkmalpflegerischer Werteplan Gesamtanlage Strümpfelbach

Auftraggeber: Regierungspräsidium Stuttgart, Referat 86 – Denkmalpflege
 Bearbeiterin: Alexandra Baier, transform - Bamberg, Januar – Oktober 2014

Denkmalpflegerischer Werteplan Weinstadt-Strümpfelbach, Rems-Murr-Kreis

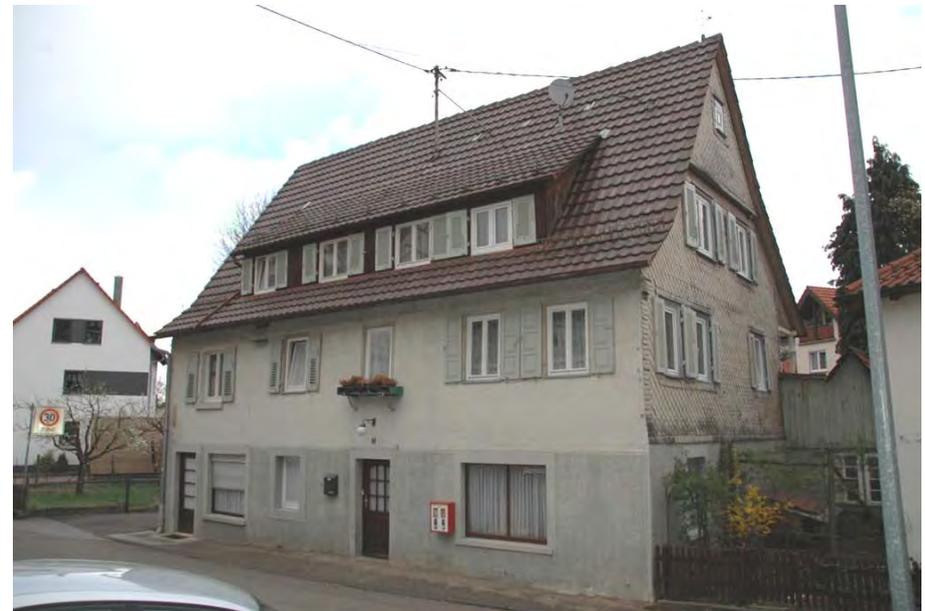
Lindenstraße 2

Taufständiges, zweigeschossiges Gebäude mit Satteldach; das Erdgeschoss massiv mit nachträglich vergrößerten Öffnungen und zwei Zugängen, darüber verputzter Fachwerkaufbau, am Südgiebel leichter Vorstoß erkennbar; wohl um die Mitte des 19. Jh. errichtet und v.a. Anfang des 20. Jh. leicht überformt (EG-Öffnungen, Dachausbau mit Gauben u.a.).

Mit seinem gut proportionierten Baukörper und seiner Baugestalt des frühen 20. Jh. ist das Gebäude ein erhaltenswerter Hinweis auf die jüngere erfolgte Ortsbaugeschichte Strümpfelbachs mit ihrer bewussten Abkehr vom traditionellen, auf Sicht angelegten Fachwerkbau.

Blick auf die westliche Traufseite

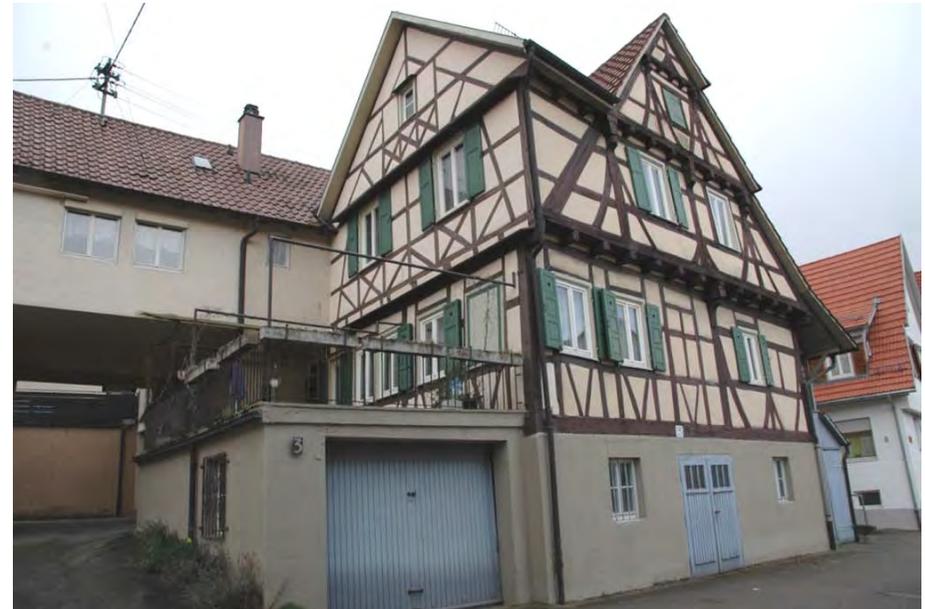
Lindenstraße 3

Giebelständiges, eingeschossiges Gebäude mit Satteldach mit nachträglich hergestelltem, breitem Zwerchhaus; der Sockel massiv, der Wohnstock und der Giebel in Fachwerk aus dem 3. Viertel des 16. Jh., am Ostgiebel drei Vorstöße, Knaggen und schmale obere Gefache sowie lange, gebogene Fußbänder; im Kern 16. Jh., wohl im 18./19. Jh. tlw. Veränderung der Gefache für größere Fenster und Dachgeschossausbau samt Herstellung des Zwerchhauses nach Süden hin, in jüngerer Zeit Erneuerung Kellersockel, Fenster, Dachdeckung und Herstellung von diverse Anbauten (kein KD).

Als Bestandteil der einzeiligen, entlang des Bergfußes und damit unmittelbar in Anschluss an die alten Weinberglagen sich erstreckenden Reihe von Weinbauernhäusern der 2. Hälfte des 16. Jh. hat dieses Gebäude, trotz seiner baulichen Überformungen, dokumentarischen Wert für die Ortsbaugeschichte Strümpfelbachs vor dem Dreißigjährigen Krieg.

Ansicht gegen Südosten

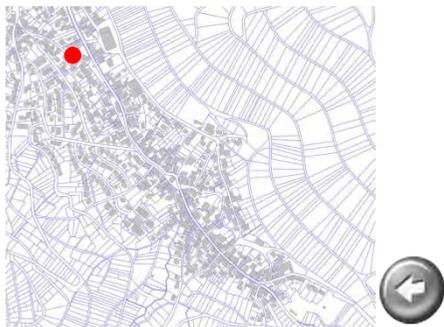
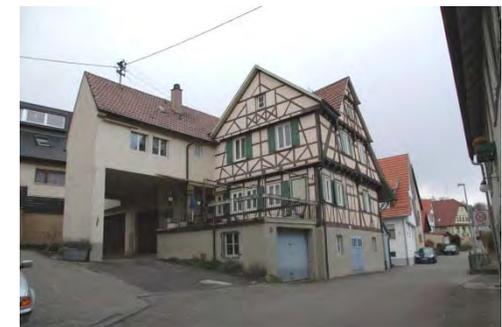
Lindenstraße 5

Gesamtansicht mit rückw. Anbau

Giebelständiges, eingeschossiges Gebäude mit Satteldach; der halb eingetiefte Sockel mit ehem. Stallteil massiv errichtet, der Wohnstock und der Giebel in Fachwerk, am Ostgiebel zwei starke Vorstöße; im Kern wohl 2. Hälfte 16. Jh., v.a. um die Mitte des 20. baulich überformt (Vergrößerung der Öffnungen, Putz, Dachausbau mit Gaube) und 2012 Sanierung Fassade und Dach mit Aufsparrendämmung.

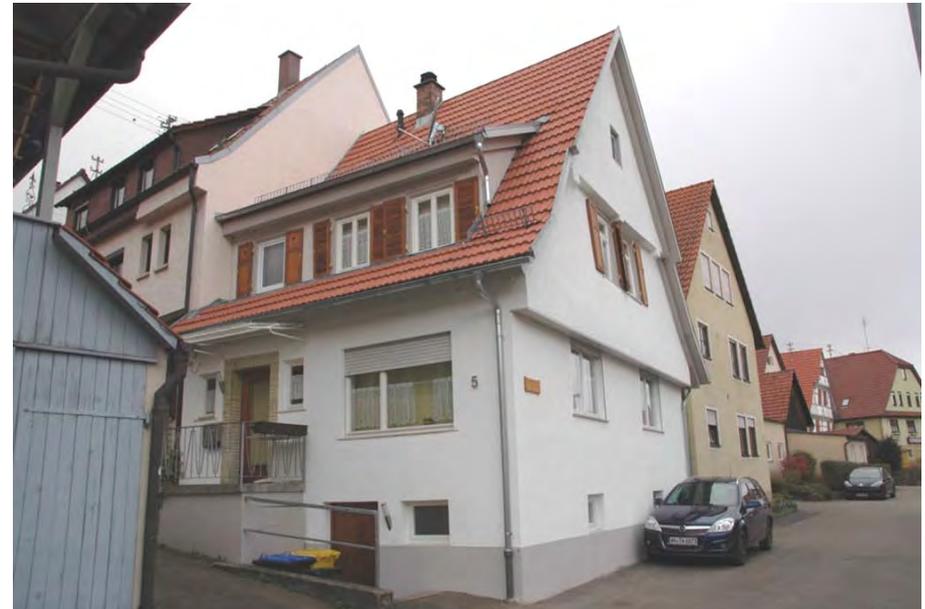
Ansicht gegen Südosten

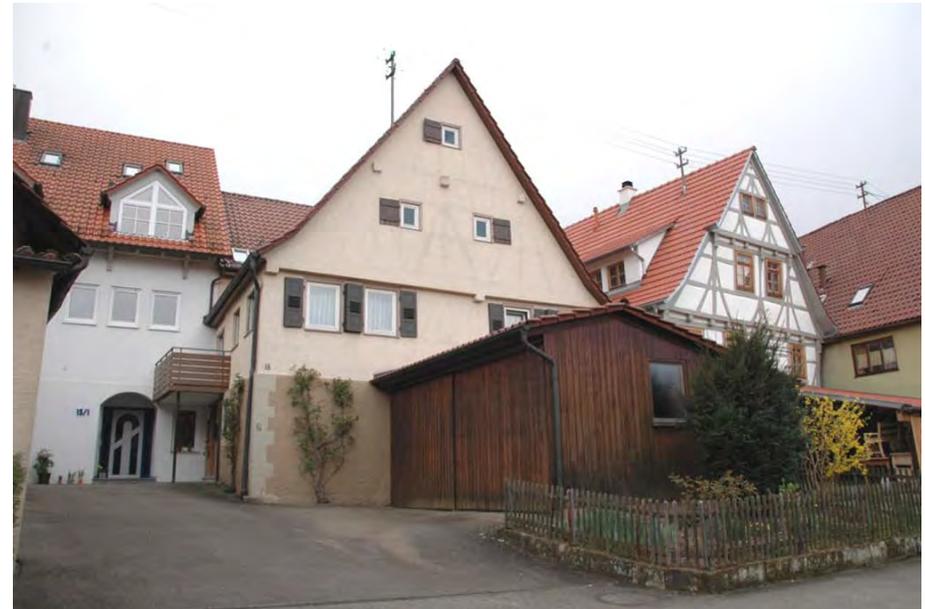
Lindenstraße 15

Von der Baulinie abgerückt stehendes, zweigeschossiges Gebäude mit Satteldach; das hohe Untergeschoss massiv errichtet, darüber verputzter Fachwerkaufsatz mit leichtem Giebelvorstoß, das unter Putz liegende Konstruktivfachwerk durchscheinend; bauzeitliche Fensteröffnungen, die Fenster mit Läden; an der Traufseite Haus-
eingang liegend; in seiner heutigen Gestalt nach 1823 und eventuell unter Einbeziehung älterer Bauteile errichtet und nachträglich leicht überformt (Fenster, Dachdeckung, Balkonanbau u.a.).

Ansicht gegen Osten

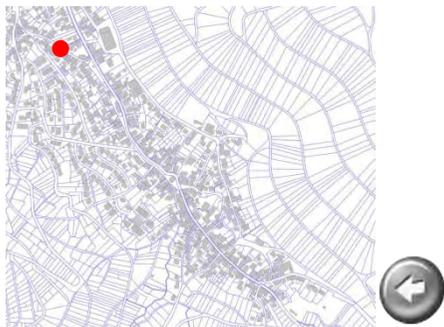
Lindenstraße 17

Giebelständiges, eingeschossiges Gebäude mit Satteldach; massives Hanggeschoss, darüber der Wohnstock und der Giebel in Fachwerk errichtet, am Ostgiebel zwei Vorstöße, Knaggen und lange gebogene Fußbänder; im Kern 3. Viertel des 16. Jh., 2002 umfassend saniert (Fassade, Fenster, Dachausbau mit Gauben u.a.)

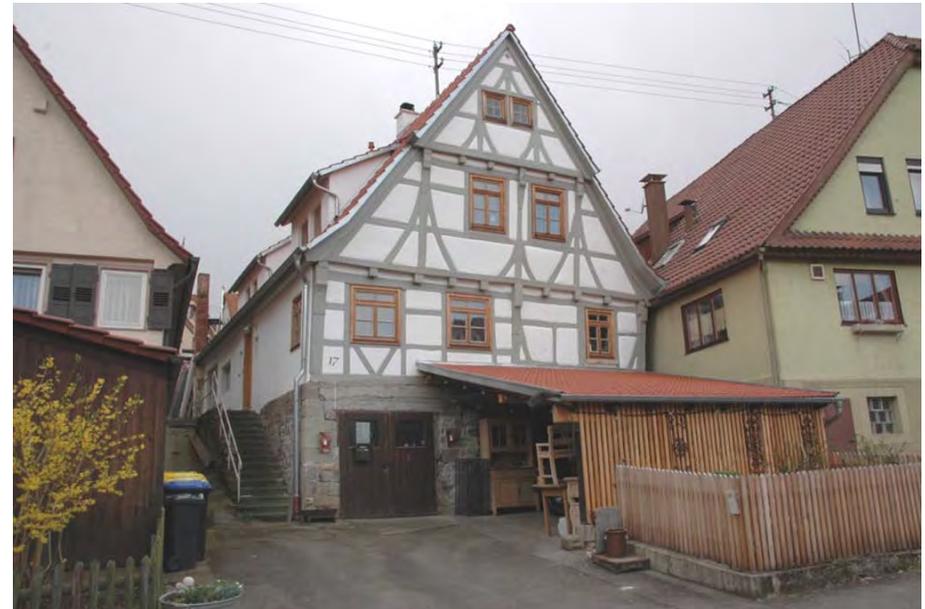
Ansicht gegen Osten

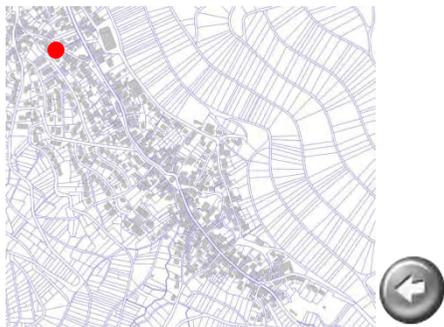
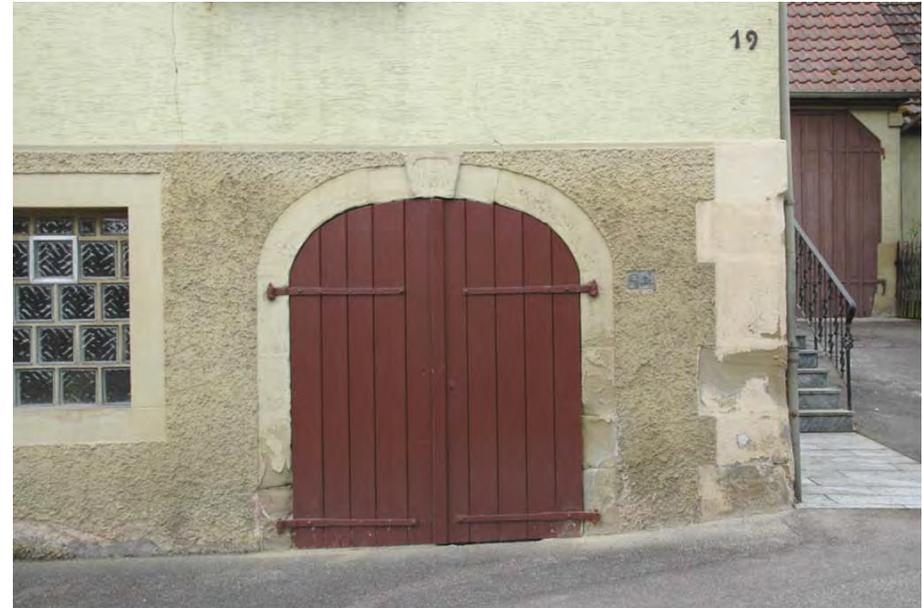
Lindenstraße 19 (am Gebäude)

Das Kleindenkmal ist der Schlussstein am Korbbogenportal; der Stein bez. "HGF" und "EBP", dazu die Jahreszahl „1801“ und die Darstellung von Küferwerkzeugen. Das heutige Gasthaus „Linde“ demnach 1801 als Küferhaus errichtet; dieses ein giebelständiges, eingeschossiges Gebäude mit Schopfwalmdach; das Kellergeschoss massiv errichtet, darüber Fachwerkaufsatz mit nachträglich vergrößerten Öffnungen, an der Traufseite Außentreppe ins erste Vollgeschoss; quer dahinter die bauzeitliche Mitteltennenscheune mit Satteldach stehend; das Gebäude v.a. im Rahmen der Umnutzung als Gasthaus im 20. Jh. überformt (Fenster, Dachdeckung, Dachausbau mit Gaube u.a.).

Das Kleindenkmal: der Schlussstein am Kellerportal

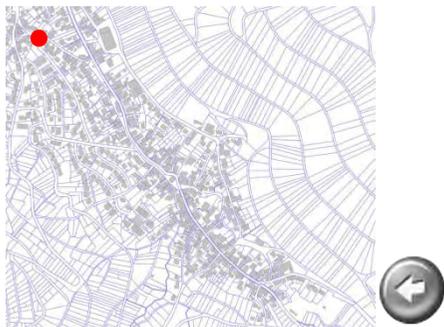
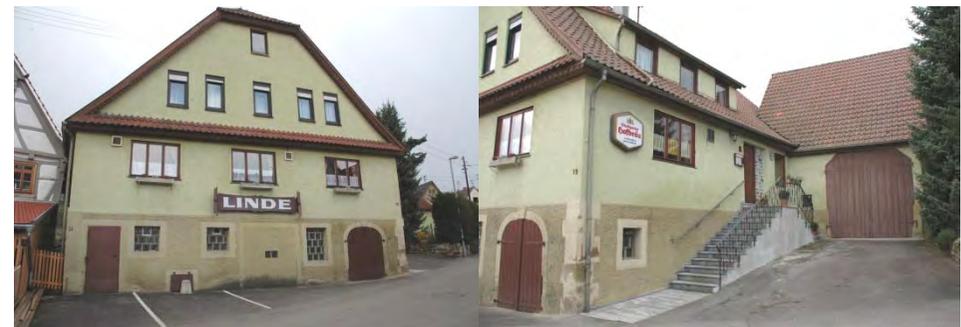
Das erhaltenswerte Gasthaus

Die erhaltenswerte Scheune

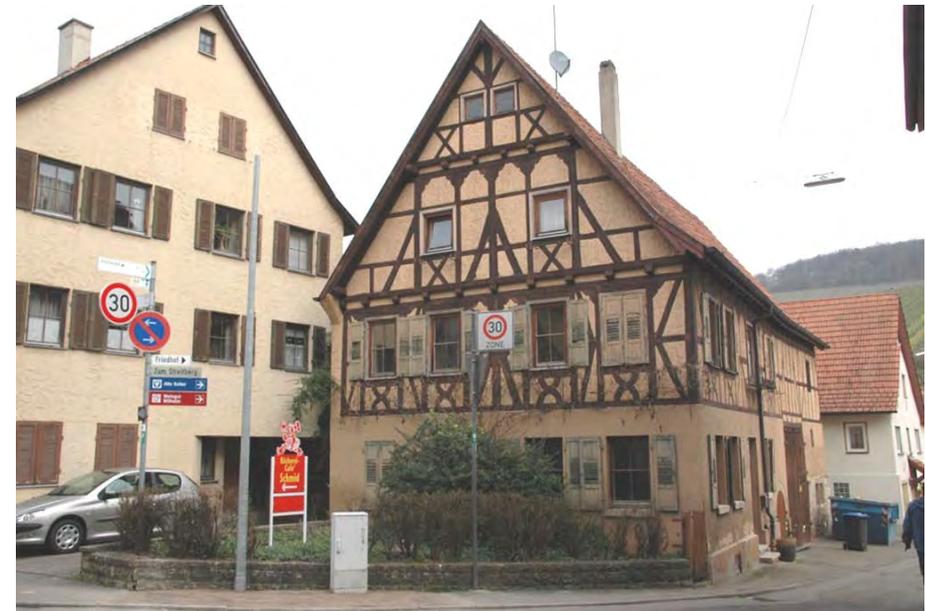
Zum Streitberg 1

Giebelständig gegen die Hauptstraße ausgerichtetes, zweigeschossiges Gebäude mit Satteldach; der Sockel und das EG massiv errichtet (bez. 1912 über Hauseingang) und verputzt, darüber, und verstärkt an der Giebelseite, historisierendes Fachwerk des ausgehenden 19. Jh. mit Giebelvorstößen, Kopfbügen und Andreaskreuzen; nach Osten hin der Wirtschaftsteil in der Art eines Einhauses unmittelbar anschließend, die unterkellerte Stallscheune im EG massiv, sonst in Fachwerk errichtet, Satteldach; am Kellerportal bez. 1870, damals wohl anstelle eines älteren Vorgängerbaus weitgehend neu erbaut und 1912 der erhaltenswerte Putz und v.a. das EG des Wohnhauses baulich verändert.

Blick auf den Westgiebel gegen die Hindenburgstraße

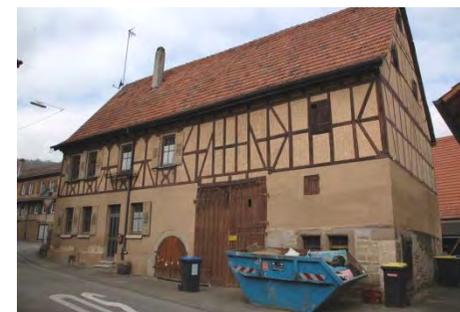
Traufansicht mit Scheunenteil

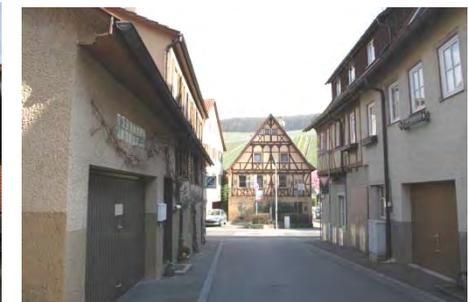
Ansicht gegen die Alte Weinstraße

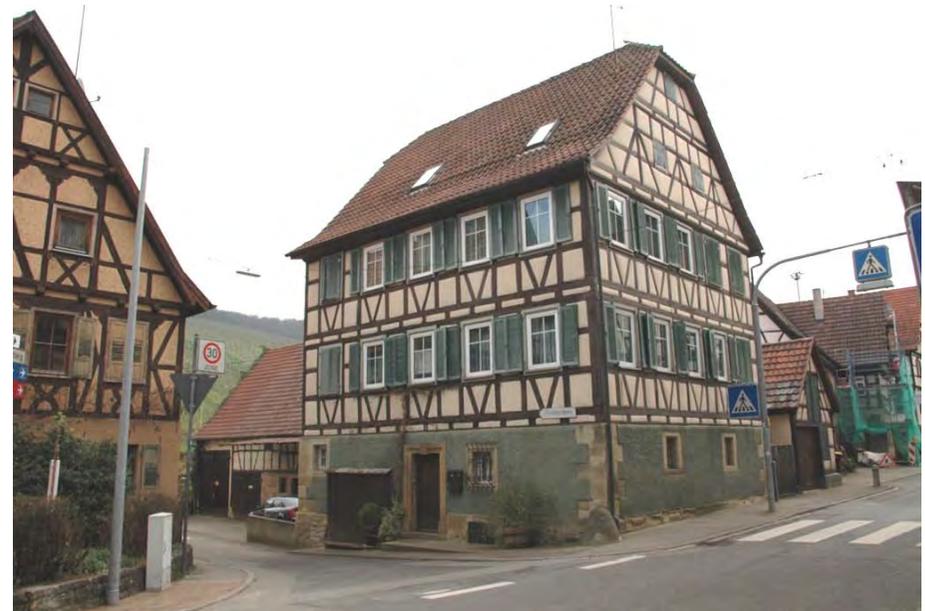
Zum Streitberg 2

Wohnhaus (§28) und Stallscheune (Sachgesamtheit). Das Wohnhaus unterkellert, dreigeschossig und unter Krüppelwalm als Eckbau errichtet; das EG massiv, verputzt, mit Sandsteingliederung (Eckquaderung, Gewände), darüber Fachwerkaufbau mit V-Streben der Zeit um 1800 und gleichmäßig gereihten Fensterachsen, am Giebelansatz leichter Vorstoß; das traufseitige Türgewände profiliert (erneuert) und bez. 1804 mit klassizistischem, aufgedoppeltem Türblatt, daneben der heute verkleidete Kellerzugang erhalten. Nach Osten hin die vierzonige Stallscheune mit Satteldach anschließend, das EG massiv, darüber Fachwerkaufbau des späten 18. Jh.

Eckansicht gegen die Hindenburgstraße

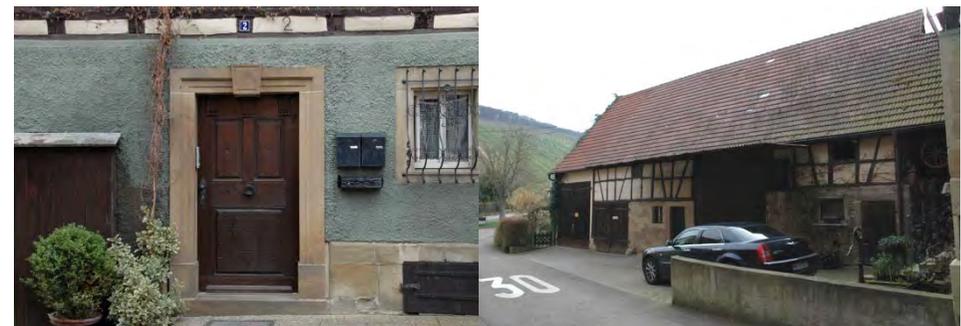
Detailansicht des Türgewändes

Blick auf die große Stallscheune

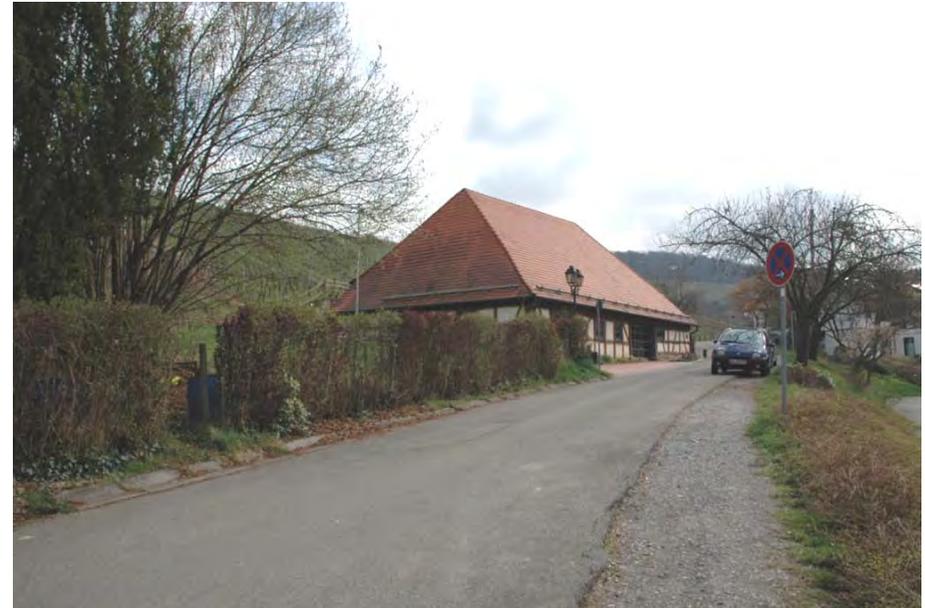
Zum Streitberg 9

Am Ostrand des Dorfes und hier am ehem. Etterweg unterhalb der Weinberglage „Streitberg“ gelegenes, traufständiges Gebäude mit markantem Walmdach; breit gelagerter Baukörper mit mittig liegendem Tor, das Walmdach im Westen tief herabgezogen; der Sockel massiv gemauert, sonst in Fachwerk errichtet; die Erbauungszeit 1533 (d), 1559 mit zwei Kelterbäumen ausgestattet; 1987 Sanierung einschließlich Erneuerung Riegelfelder, Wände, Sockel, Instandsetzung Dach, 2003 Einbau Notausgang.

Gesamtansicht gegen Nordwesten, im Hintergrund die Weinbaulage Streitberg

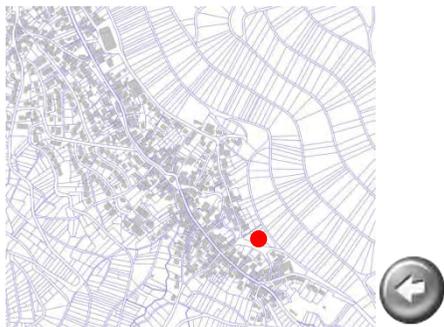
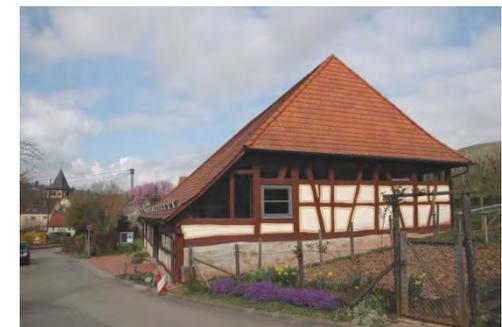
Blick auf den Südgiebel
