Denkmalpflegerischer Werteplan Gesamtanlage Wertheim

**DENKMALPFLEGERISCHER WERTEPLAN
GESAMTANLAGE WERTHEIM**

Regierungspräsidium Stuttgart, Referat Denkmalpflege

Gesamtanlage gemäß § 19 DSchG

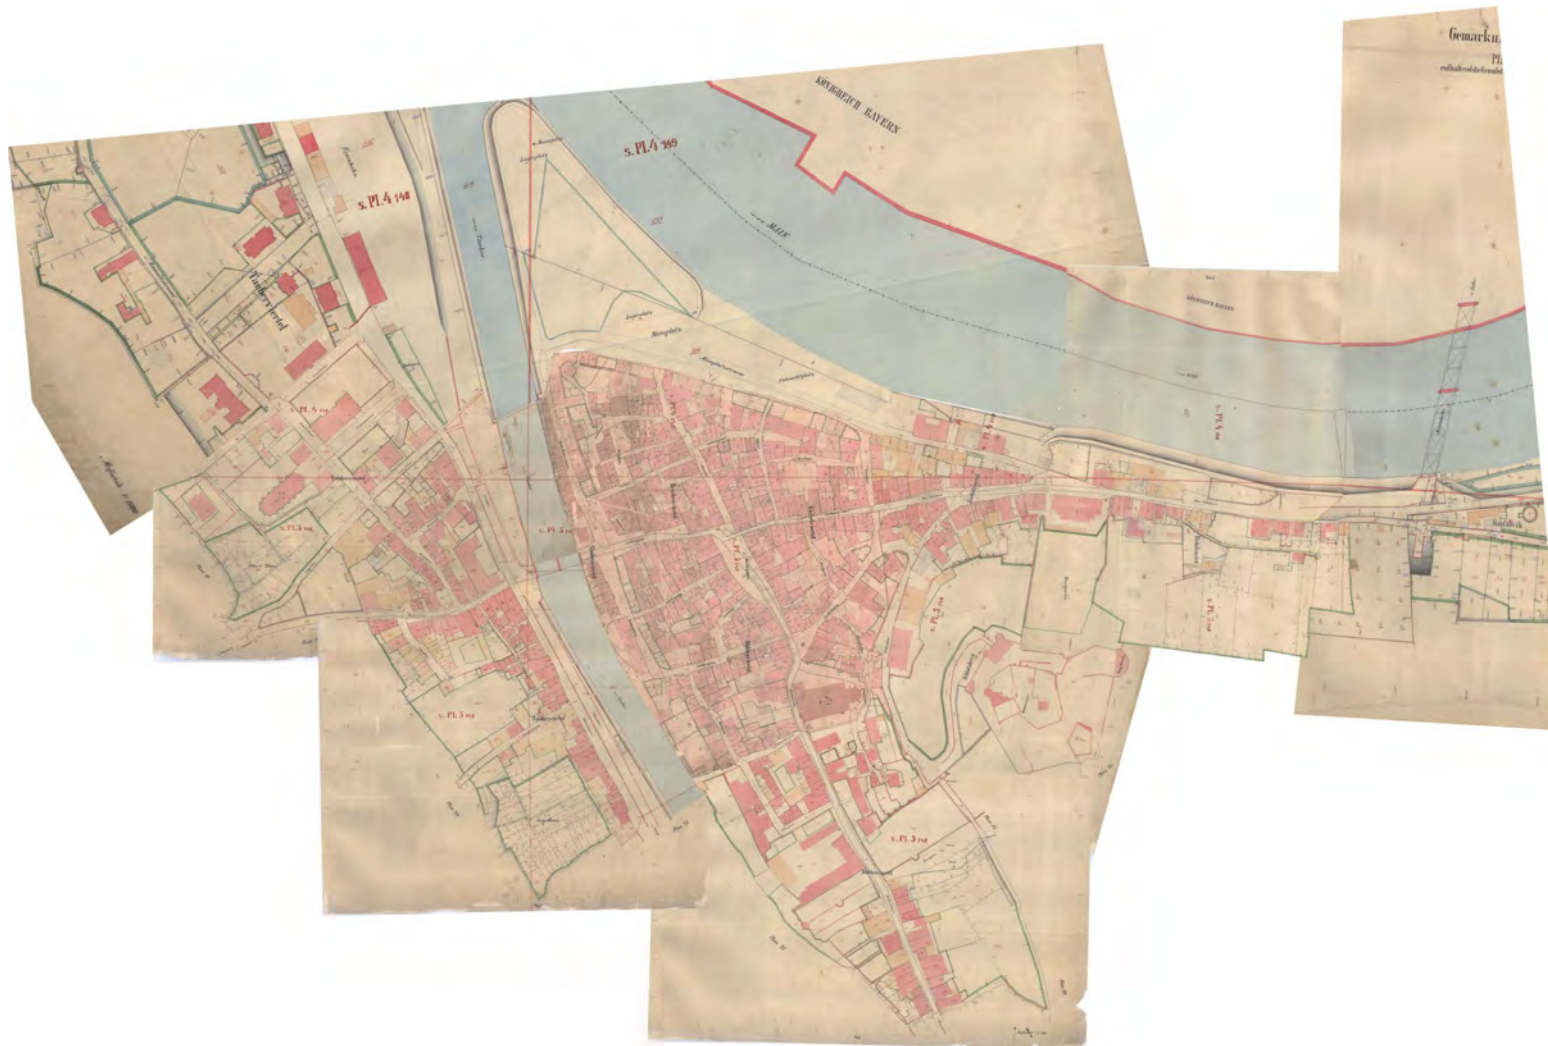
Gemarkungsatlas von 1893 in Überlagerung mit denkmalpflegerischem Werteplan

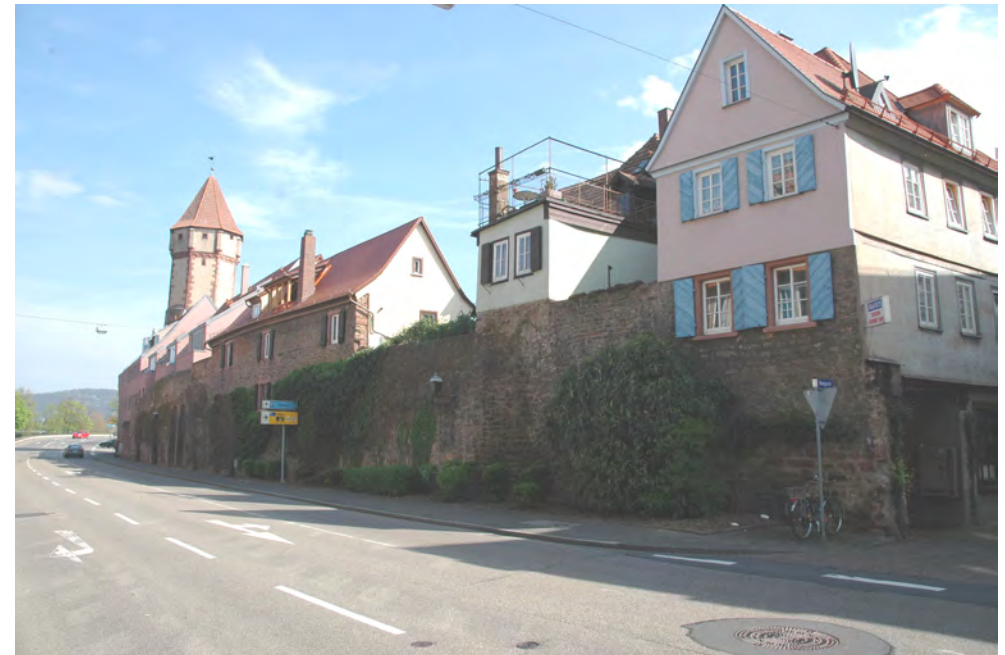
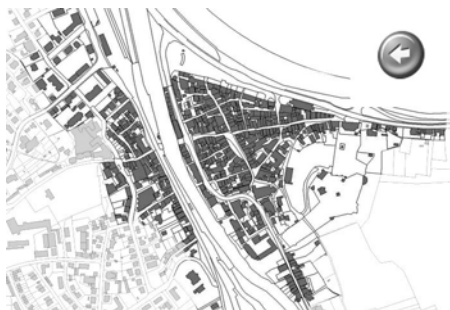
Rechte Tauberstraße, Höhe Neugasse, im Hintergrund der Spitze Turm

Stadtbefestigung der Kernstadt und des Tauberviertels am linken Tauberufer mit Toren, Türmen und Schenkelmauern der Burg; die von der Burgruine herabziehenden Schenkelmauern freistehend, die Stadtmauer in weiten Teilen in Bebauung integriert; errichtet und mehrfach erweitert zwischen dem 12. und dem 17. Jh. und zu Beginn des 19. Jh. stellenweise abgetragen.

Die Stadtbefestigung mit ihren heute noch erhaltenen Toren, Türmen und Schenkelmauern prägt zusammen mit der die Stadt bekronenden Burgruine das Stadtbild und die Kulturlandschaft gleichermaßen. Darüber hinaus ist die Anlage ein wichtiges Dokument der historischen Verteidigungstechnik und Rechtsdokument für die Stadtgeschichte, in der sich jedoch auch der vielfach übliche Umgang mit Stadtmauern widerspiegelt: die schrittweise Entfestigung im 19. Jh. und die Herausarbeitung als Identifikationsmerkmal im Zuge der Altstadtanierung.

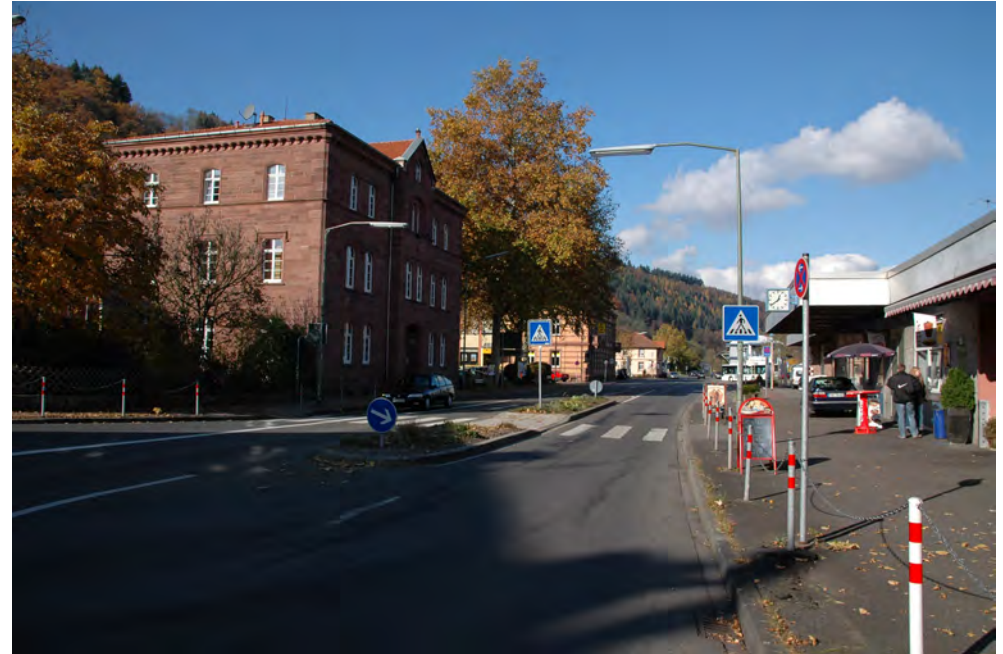
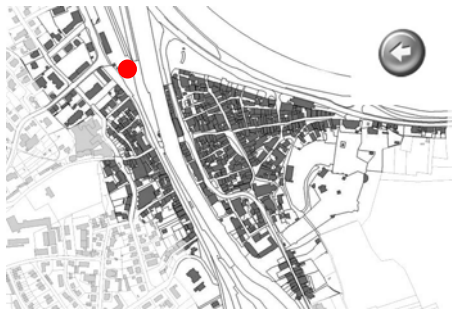
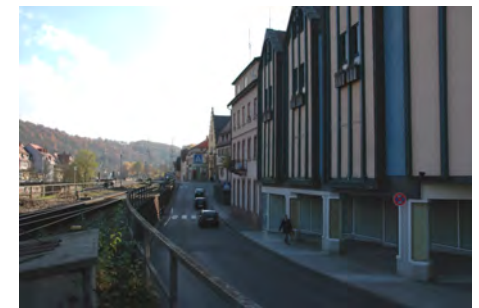
② Höhe Nr. 16, Blick nach Süden

Parallel zum linken Tauberufer, in nördlicher Verlängerung der Hämmelsgasse führende Ausfallstraße, der Name von dem 1867 eröffneten Bahnhof abgeleitet; insgesamt gerader Verlauf, in regelmäßigen Abständen gegen Westen Stichstraßen abgehend; auf Höher Tauberviertel westlich von einer überwiegend geschlossenen Reihe trauf- bzw. giebelständiger Gebäude des 17.-20. Jahrhunderts begleitet ②, östlich vom Damm der Eisenbahn begrenzt, ab Höhe Grabenstraße stadtauswärts insgesamt locker mit Wohn- und Geschäftsgebäuden des 19./20. Jahrhunderts bebaut ①; anstelle der Ladeplätze und der schon im 15. Jh. erwähnten „Main-Fischer-Staden“ im Zuge der badischen Stadterweiterung und des Bahnbaus Mitte des 19. Jahrhunderts ausgebaut und im 20. Jahrhundert punktuell verändert.

Als typische Ausfallstraße des 19. Jahrhunderts mit charakteristischer, mit von Solitärbauten geprägter Gebäudestruktur ist die Bahnhofstraße von dokumentarischem Wert für die jüngere Stadtentwicklung.

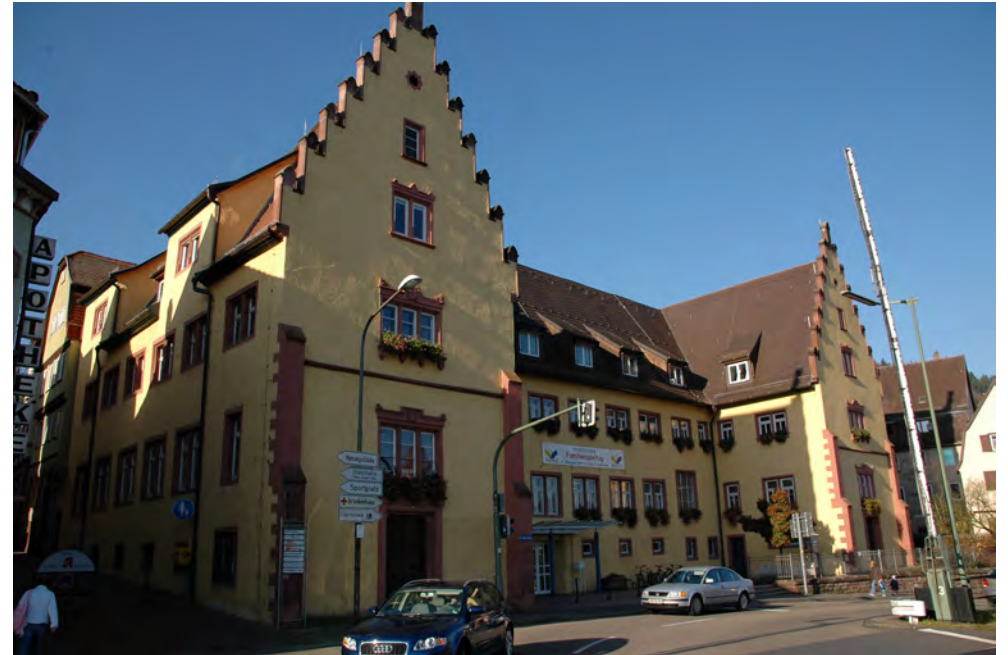
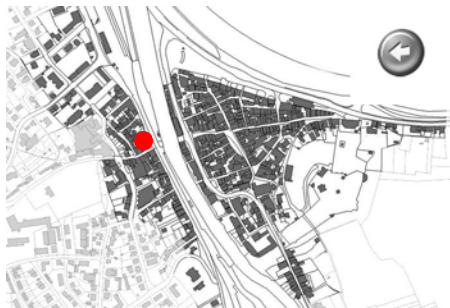
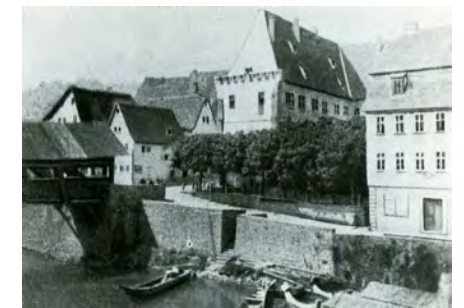
Bahnhofstraße 1, um 1860

Dreigeschossige Dreiflügelanlage mit vorspringenden Seitenflügeln mit Staffelgiebel, massiv, verputzt, Fenster- und Türgehäuse aus Rotsandstein, profiliertes Rundbogenportal, Satteldächer; um 1600 Errichtung des Mittelbaus und des Südflügels (darin befand sich einst die Laurentiuskapelle, 14. Jh.), nach 1732 (Tauberflut) größere Umbaumaßnahmen, 1867/68 Errichtung des Nordflügels und Erweiterung des Südflügels um eine Achse samt Herstellung der Giebelfront, 1995 Umbau zu Kulturhaus und div. Umbauten im Inneren (DG Ausbau mit Gauben).

Das in typischer Lage außerhalb des Stadtkerns, am östlichen Eingang zum Tauberviertel liegende ehemalige Hospital hat wegen seiner historischen Nutzung und vor allem nach seiner historisierenden Um- und Neugestaltung des späten 19. Jahrhunderts als städtebaulichen Dominante ersten Ranges hohen Zeugniswert für die Stadtgeschichte und Stadtstruktur.

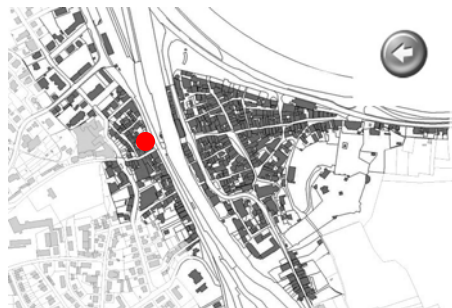
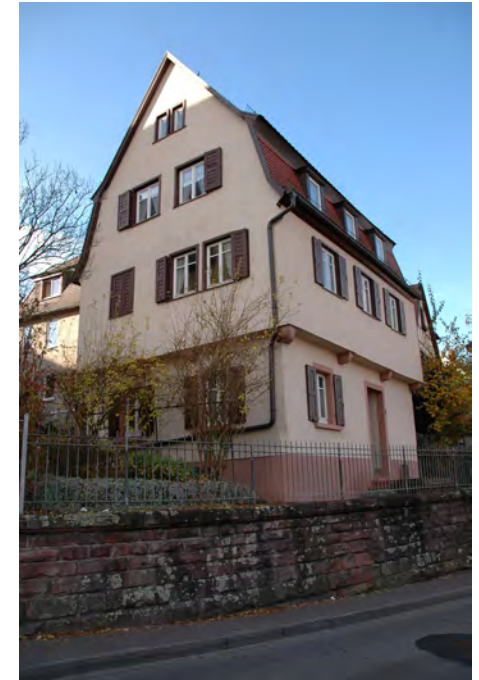
Bahnhofstraße 3

Zweigeschossiges Gebäude mit massivem Sockel- und Erdgeschoss, Ober- und Dachgeschoss in Fachwerk errichtet, Vorstoß auf Konsolen, verputzt, steiles Mansardgiebeldach; 17./18. Jahrhundert mit modernen Überformungen. Kleiner Garten.

Das im Kern frühneuzeitliche Gebäude mit vergleichsweise gut überlieferter Bausubstanz ist als Teil des nördlichen, gegen die Bahnhofstraße hin locker bebauten Tauberviertels von dokumentarischem Wert für die Stadtstruktur Wertheims.

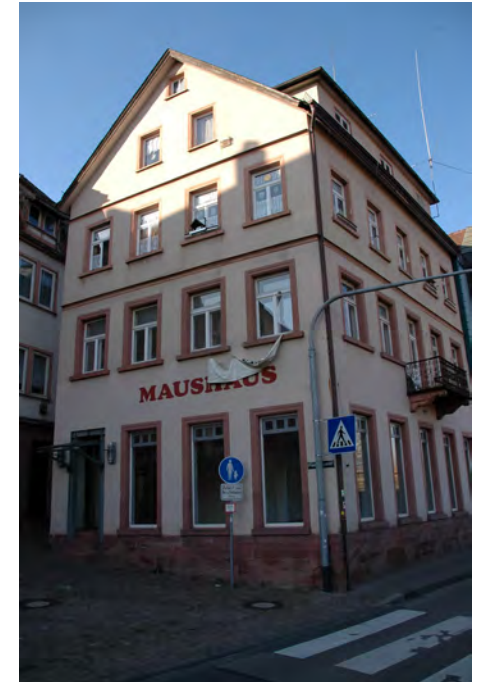
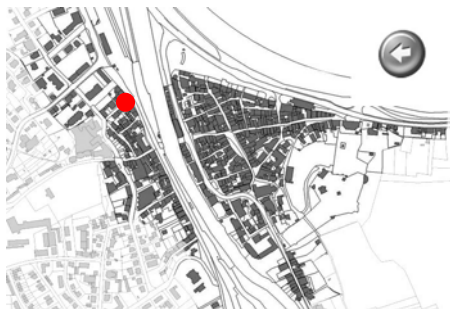
Bahnhofstraße 5

Dreigeschossiges, massives Gebäude, schlichte verputzte Fassade mit einfachen Fenstergewänden und gliederndem Gurtgesims, Satteldach; 19. Jahrhundert mit modernen Überformungen.

Das vergleichsweise junge, am Eingang der historischen Fischergasse liegende Wohnhaus ist als Teil der im 19. Jahrhundert entlang der Bahnhofstraße errichteten, offenen Gebäudereihe erhaltenswert für die Stadtgestalt.

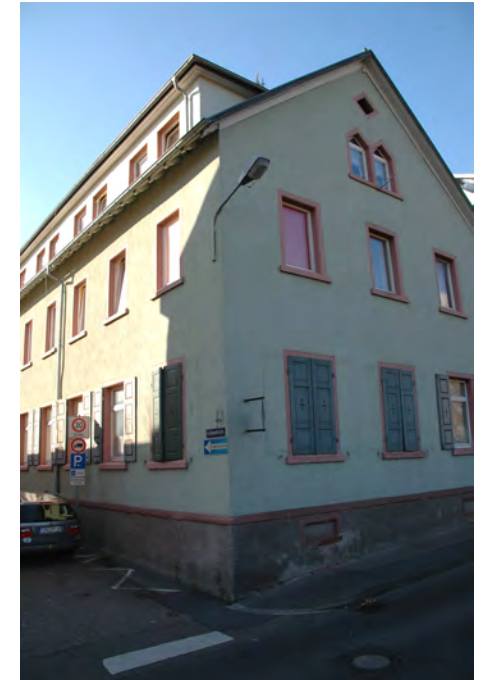
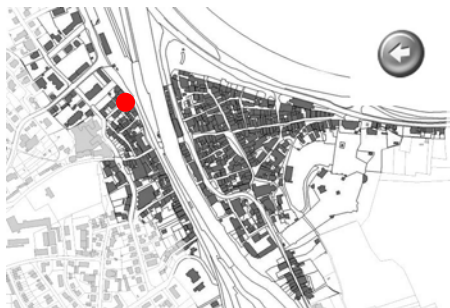
Bahnhofstraße 9

Zweigeschossiges, über hohem Sockel massiv errichtetes Gebäude, schlichte verputzte Fassade mit einfachen Fenstergewänden, Satteldach; im Westgiebel gekoppeltes Fenster, im Erdgeschoss hölzerne Fensterläden; 19. Jahrhundert mit modernen Überformungen (u.a. Dachausbau).

Das Gebäude ist mit seinen Veränderungen als Teil der im 19. Jahrhundert entlang der Bahnhofstraße errichteten, offenen Gebäudereihe erhaltenswert für die Stadtgestalt.

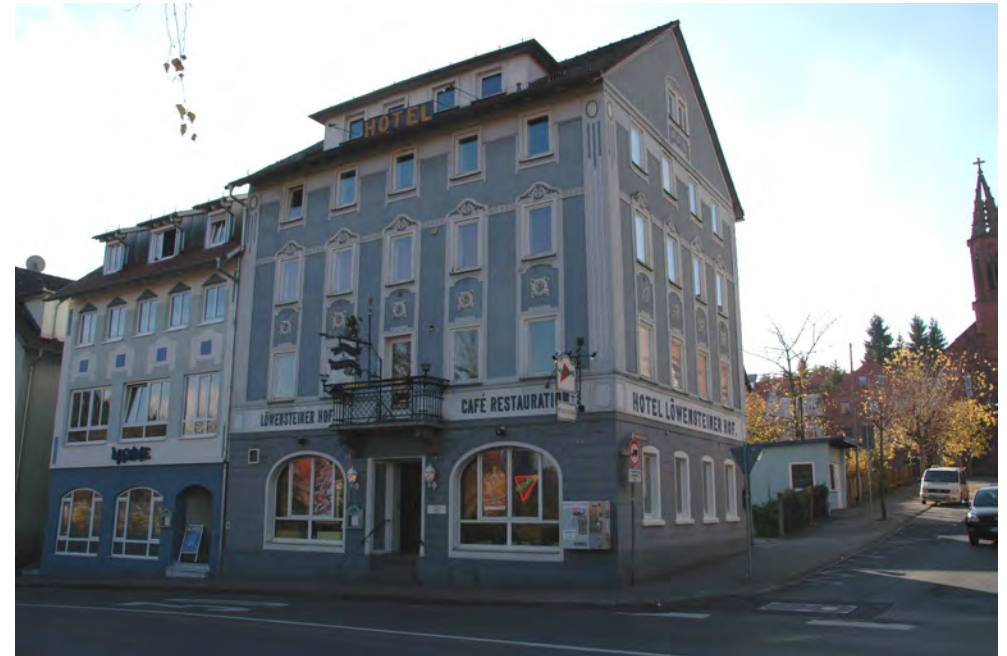
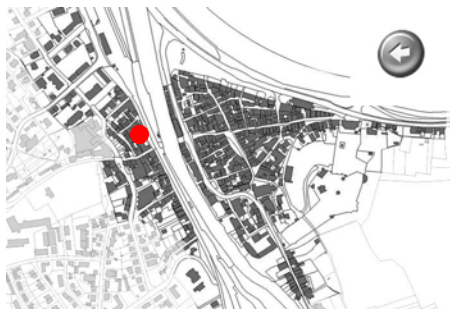
Bahnhofstraße 11

Viergeschossiges, massiv errichtetes Gebäude mit verputzter, mit Stuck dekorierte Fassade, Satteldach; gegen die Bahnhofstraße breite Korbogfenster und gusseiserner, bauzeitlicher Balkon; Anfang 20. Jahrhundert mit modernen Überformungen.

Das in Ecklage errichtete Gebäude mit markanter neobarocker Fassade ist als Teil der gründerzeitlichen Bebauung der Bahnhofstraße und als östlicher Abschluss des in badischer Zeit angelegten Verwaltungsviertels Dokument der Stadtentwicklung von Wertheim.

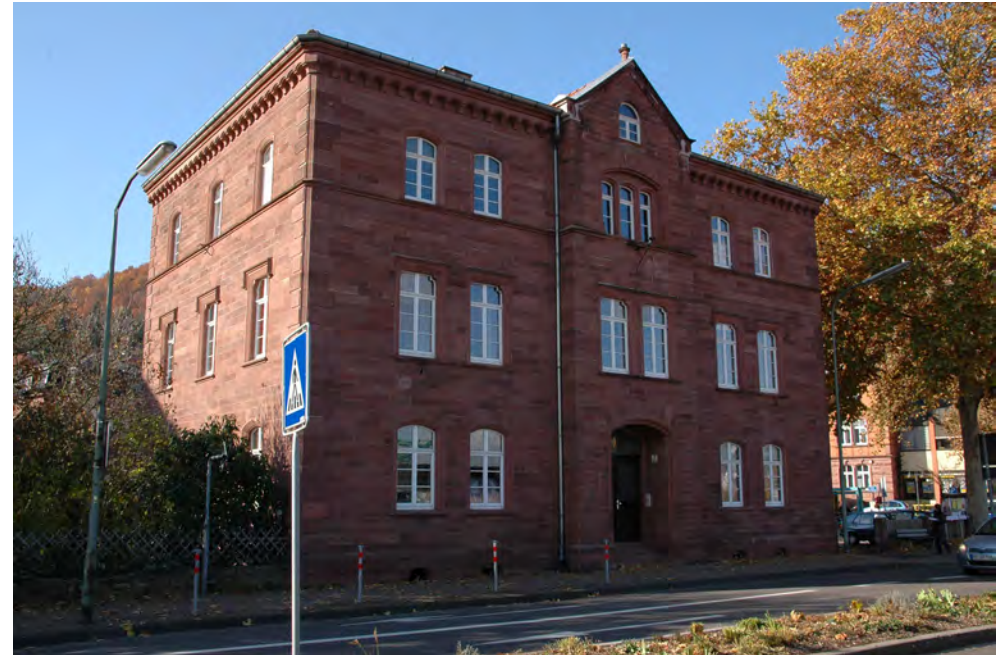
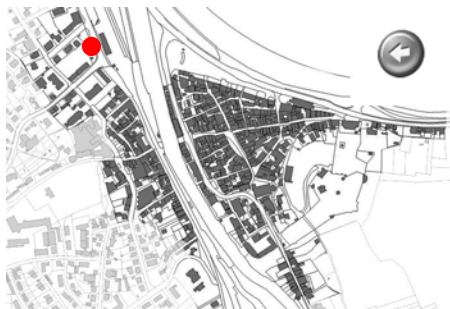
Bahnhofstraße 13

Dreigeschossiges, massiv in Rotsandstein errichtetes Gebäude mit flachem Walmdach; breiter, symmetrisch gegliederter Baukörper mit vorspringendem, mit Dreiecksgiebel bekröntem Mittelrisalit, auskragendes Kordongesims; zweite Hälfte 19. Jahrhundert.

Das Gebäude ist als östlicher Abschluss des in badischer Zeit angelegten Verwaltungsviertels und wegen seiner zeittypischen Baugestalt ein erhaltenswertes Beispiel für die gründerzeitliche Stadtentwicklung und Stadtgestalt.

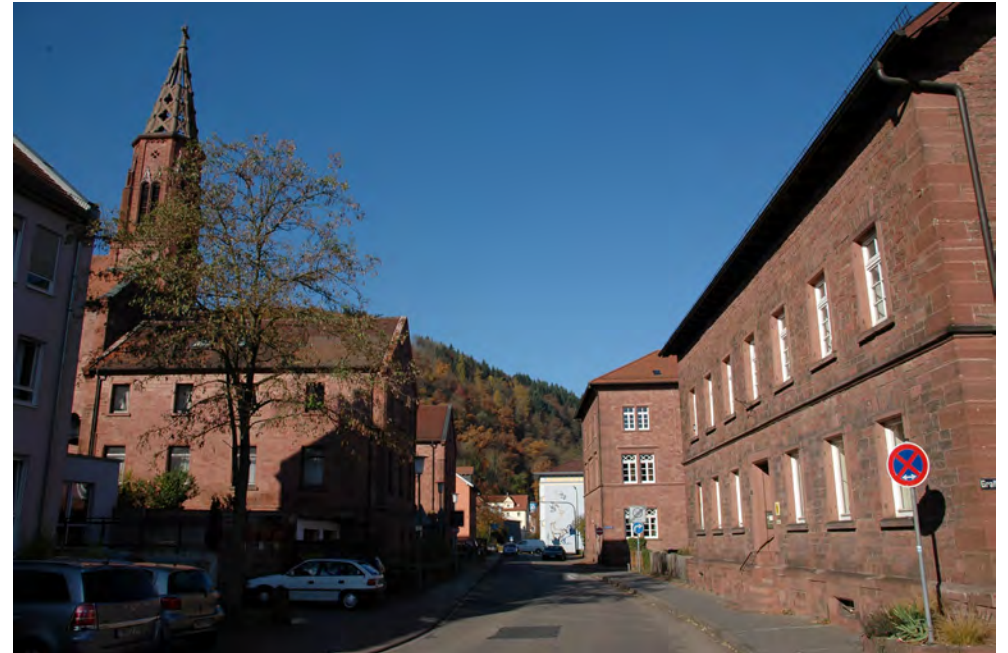
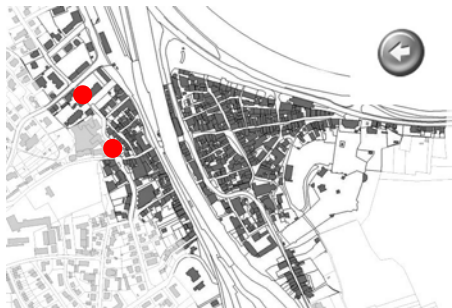
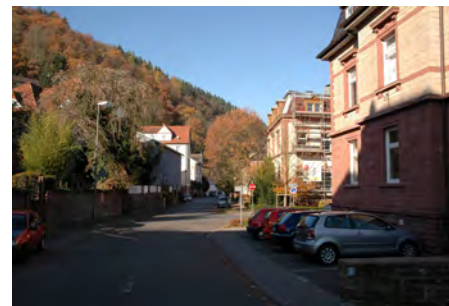
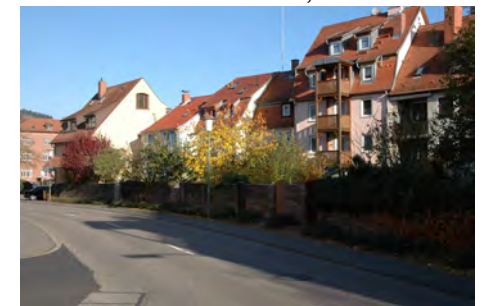
Verbindungsstraße zwischen Hospitalgasse und dem nördlich gelegenen Stadterweiterungsgebiet; zwischen Hospitalstraße und Grabenstraße leicht geschwungener, zum Teil von erhaltenen Gärten geprägter Verlauf ❸; das Straßenbild zwischen Grabengasse und Poststraße von überwiegend zweigeschossigen, einheitlich in rotem Sandstein errichteten öffentlichen Gebäuden (Mitte 19. Jh.) ❶ dominiert bzw. weiter nördlich von freistehenden Villen des frühen 20. Jh. ❷; Straße als Verlängerung der Brummgasse im Zuge der Errichtung des Verwaltungsviertels angelegt, Ende des 20. Jahrhunderts nach Abbruch einiger Gebäude in südliche Richtung bis auf Höhe Hospitalgasse erweitert ❸

Als Dokument und „Rückgrat“ der frühgründerzeitlichen Stadterweiterung, mit einer Vielzahl als Solitärbauten konzipierter öffentlicher Gebäude ist die Bismarckstraße von Bedeutung für die Stadtstruktur und –entwicklung in Wertheim.

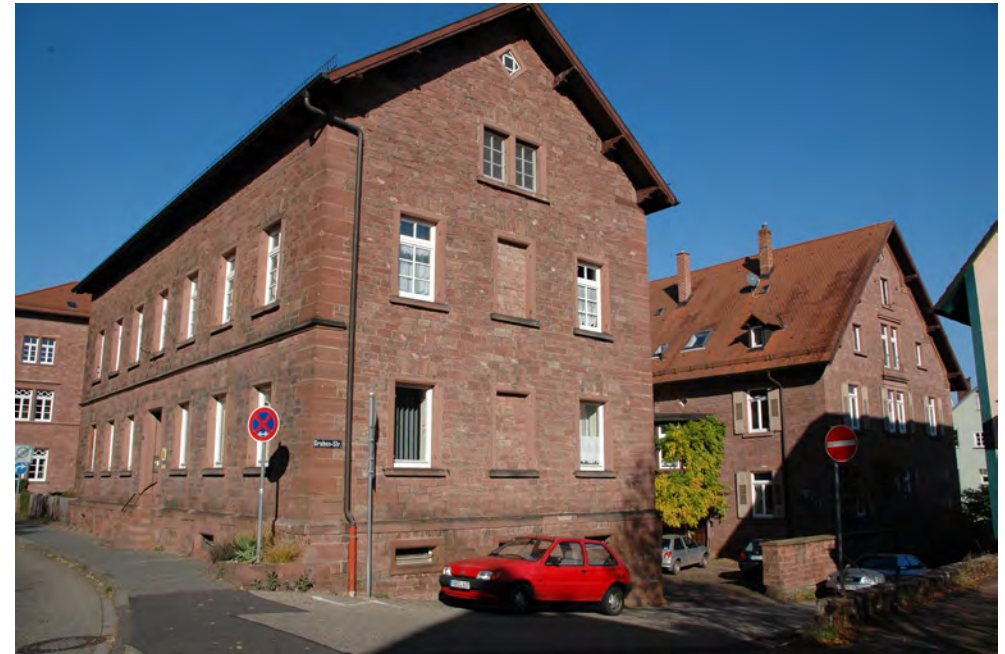
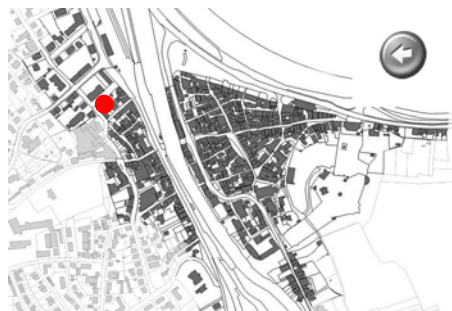
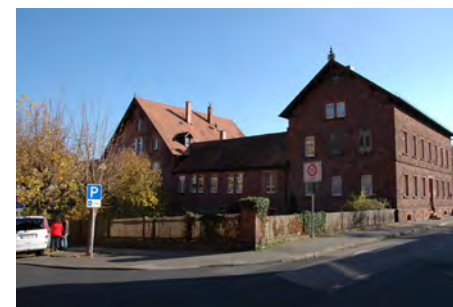
Bismarckstr. 2a (li), Grabenstr. 2 (re)

Zweigeschossige, massiv in Rotsandstein errichtete Gebäude mit hohem Kniestock, jeweils mit Satteldach; Mitte 19. Jahrhundert mit modernen Veränderungen (bei Grabenstraße 2 2002 Fensterauswechslung).

Der U-förmige, gegen die Grabenstraße einen Innenhof ausbildende und aus drei Einzelgebäuden bestehende Gebäudekomplex ist als Bestandteil des in badischer Zeit angelegten Verwaltungsviertels von hohem dokumentarischen Wert für die gründerzeitliche Stadtentwicklung Wertheims und wegen seiner unveränderten zeittypischen Baugestalt zudem von hohem Zeugniswert für deren Stadtgestalt.

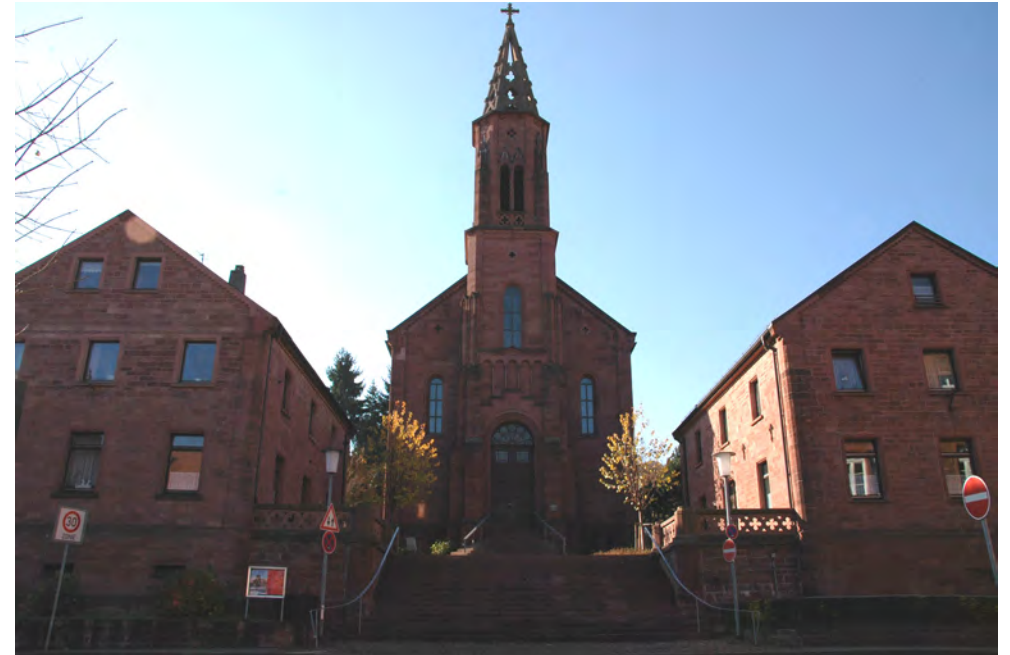
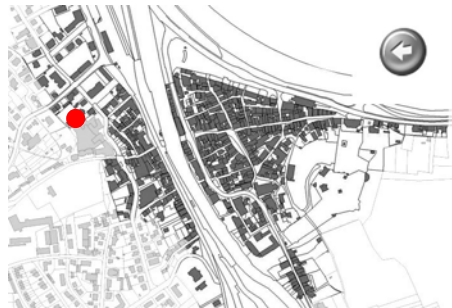
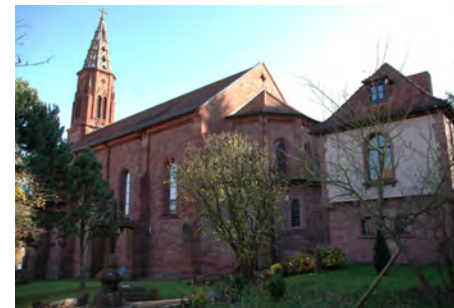
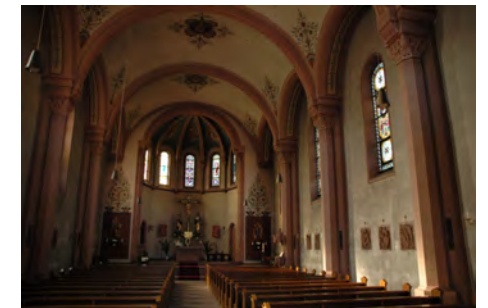
Ansicht vom Pfarrgarten gg. Südost

Der Kirchenbau ist das Herzstück des in badischer Zeit angelegten Stadterweiterungsgebiets. Er liegt in erhöhter städtebaulicher Lage, in direkter Sichtachse der Friedrichstraße und ist gleichzeitig Mittelpunkt der von Architekt Moßbrugger einheitlich in neoromanischen Formen gestalteten und aus Kirche – Mesner- und Pfarrhaus bestehenden Baugruppe.

Wegen ihrer städtebaulichen Funktion und ihrer zeittypischen Baugestalt kommt der Kirche hoher Zeugniswert für die Stadtgestalt zu. Als „Gegenstück“ zur evangelischen Stadtpfarrkirche am rechten Tauberufer ist sie darüber hinaus von dokumentarischem Wert für die Kirchengeschichte Wertheims.

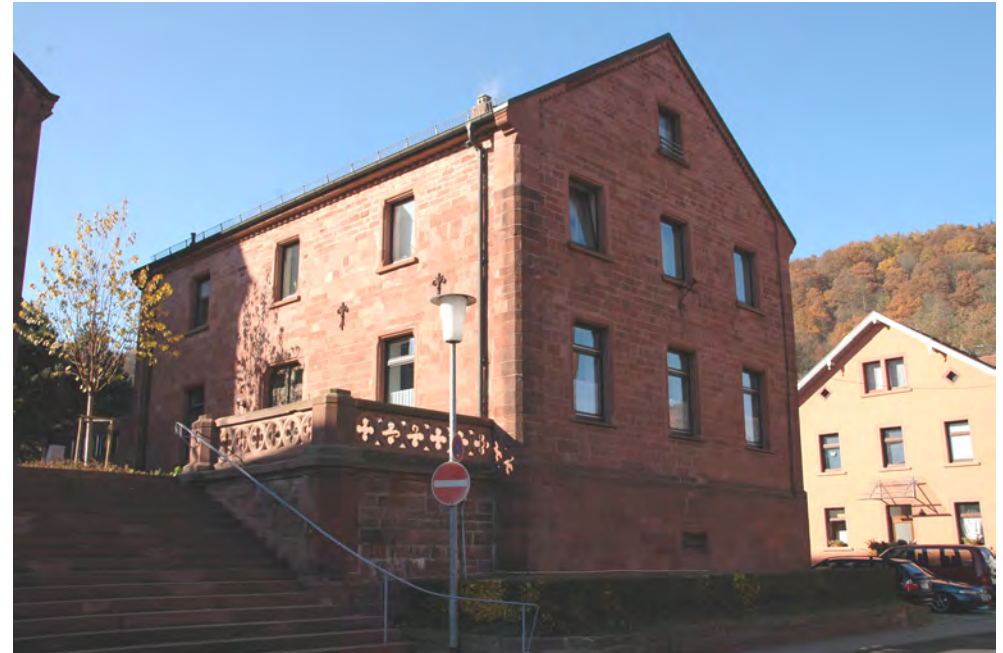
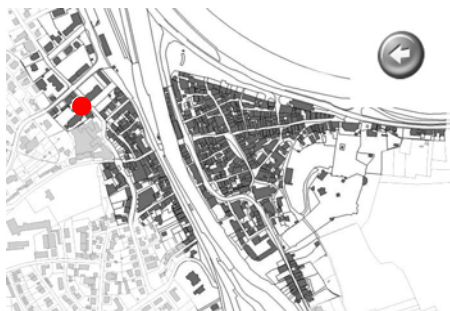
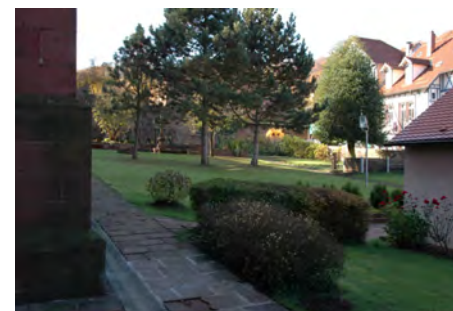
Zweigeschossiges, über hohem Hanggeschoss in Rotsandstein errichtetes Gebäude, Satteldach; Schulterbogenportal und geschnitztes Türblatt, terrassenartige Vorplatzerweiterung mit Brüstung mit Vierpassmotiv; errichtet um 1850 von A. Moßbrugger, nachträgliche Fensterauswechslung. Kleiner Vorgarten gegen die Bismarckstraße.

Das Pfarrhaus ist als Bestandteil der städtebaulichen Gesamtplanung rund um die katholische Kirche St. Venantius sowie als Bestandteil des in badischer Zeit angelegten Verwaltungsviertels rund um die Bismarckstraße von hohem dokumentarischen Wert für die Stadtentwicklung Wertheims. Wegen seiner zeittypischen Baugestalt und seines Überlieferungsgrads kommt ihm darüber hinaus Zeugniswert für die Stadtgestalt zu.

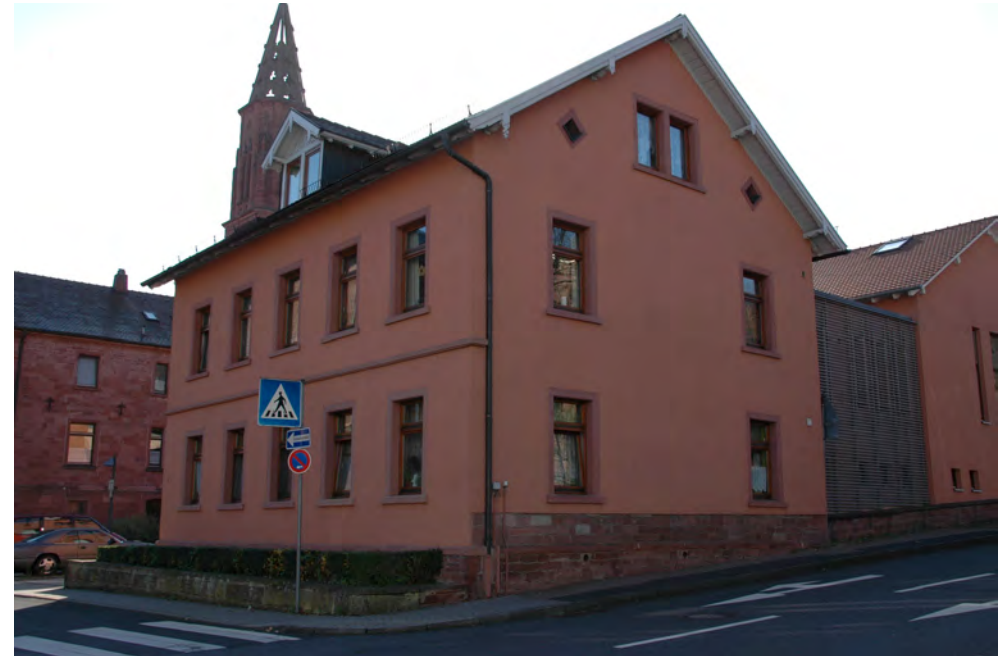
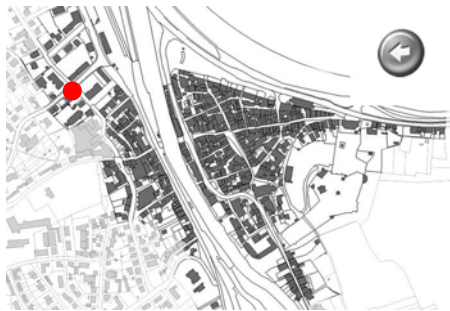
Bismarckstraße 7

Zweigeschossiges massives, verputztes Gebäude mit Satteldach; schlichte Fassade mit gliederndem Gurtgesims, im Giebel dreieckig gekoppeltes Fenster, geschnitzte Dachbalkenköpfe; zweite Hälfte 19. Jahrhundert mit modernen Veränderungen, 2001 Errichtung des Anbaus an der Uihleinstraße.

Als Bestandteil des frühgründerzeitlichen Stadterweiterungsgebietes und als städtebaulich wichtiges Eckgebäude am Eingang zur Bismarckstraße ist das Gebäude erhaltenswert für die Gesamtanlage.

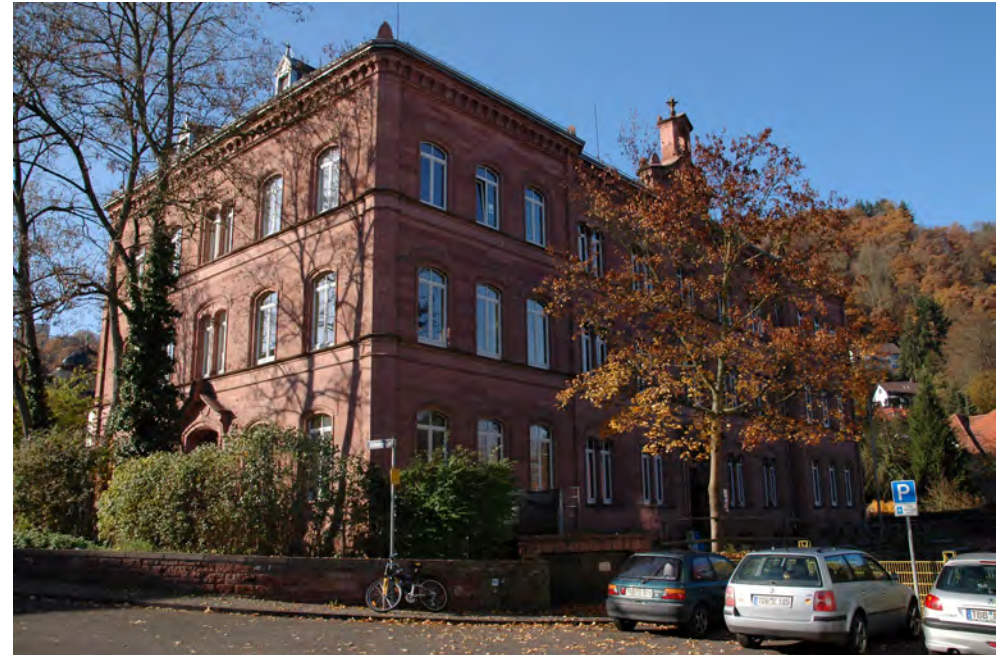
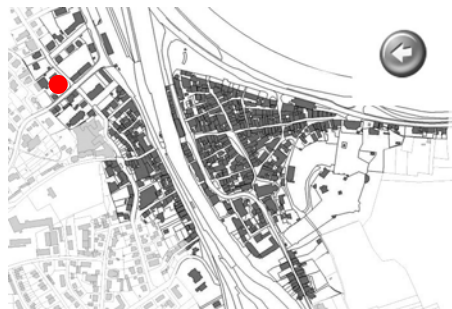
Bismarckstraße 9 und Uihlein-Straße 2

Dreigeschossiges, massiv in Rotsandstein errichtetes Gebäude mit Eckrisaliten und Frontispiz; bez. 1869, 2004 Generalsanierung (Fenster, Dachdeckung, Fassade), 2006 Restaurierung des FestsaaIs; das dazugehörige ehem. „Hausmeister-Wohnhaus (Uihlein-Str. 2) eingeschossig, mit in Rotsandstein errichtetem Erdgeschoss, das Dachgeschoss in Fachwerk, weiter Dachvorsprung; Ende 19. Jahrhundert.

Die am Areal des ehemaligen Tauberhofgartens errichteten Gebäude sind in Funktion und Gestalt Bestandteil des in badischer Zeit angelegten Stadterweiterungsgebietes rund um die Bismarckstraße und besonders in ihrer historisch-funktionalen Zusammengehörigkeit von hohem dokumentarischem Wert für die Stadtstruktur und Stadtgestalt Wertheims.

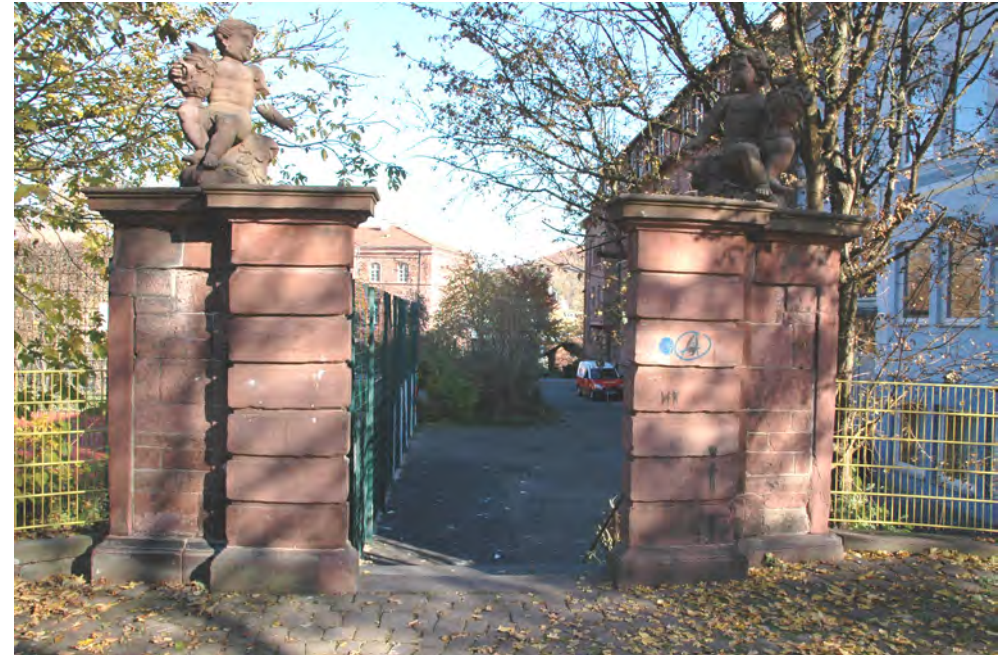
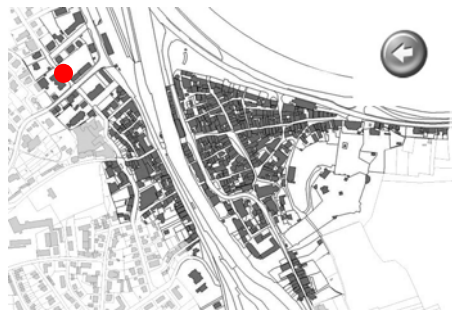
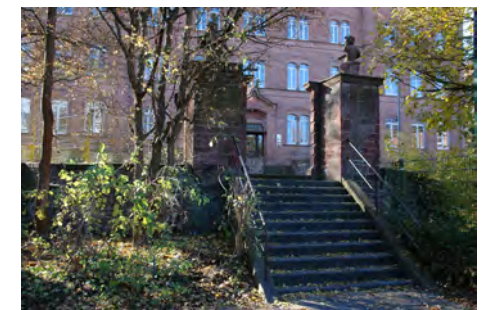
Bismarckstraße (Flstnr. 796), gegenüber Bismarckstraße 9

In Rotsandstein errichtete Mauer mit Putten bekrönten Torpfosten des ehemaligen Tauberhofgartens; 18. Jahrhundert.

Als bauliches Relikt und Bestandteil der Sachgesamtheit Tauberhofgarten kommt der Mauer und den Torpfosten exemplarischer Wert für die barocke Gartengestaltung und die Steinmetzkunst zu. Als baulicher Ausdruck des Gestaltungs- und Repräsentationswillens des Bauherrn hat die Anlage darüber hinaus hohen Zeugniswert.

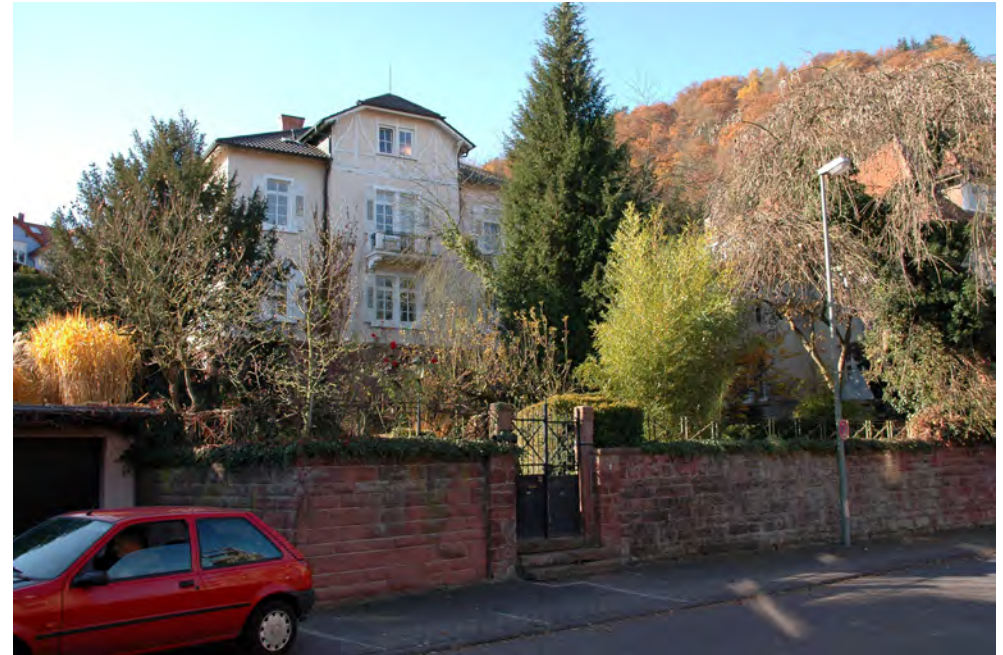
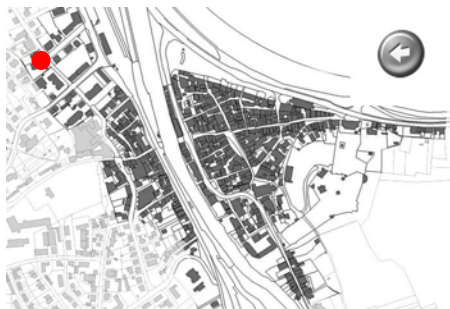
Bismarckstraße 11

Dreigeschossiges, massives, verputztes Gebäude mit Walm-
dach; vorspringender Mittelrisalit; Einfriedung mit Sandstein-
mauer; um 1920.

Das Gebäude ist ein typisches Beispiel und ein wichtiger
Bestandteil des Villenviertels des frühen 20. Jahrhunderts im
nördlichen Abschnitt der Bismarckstraße.

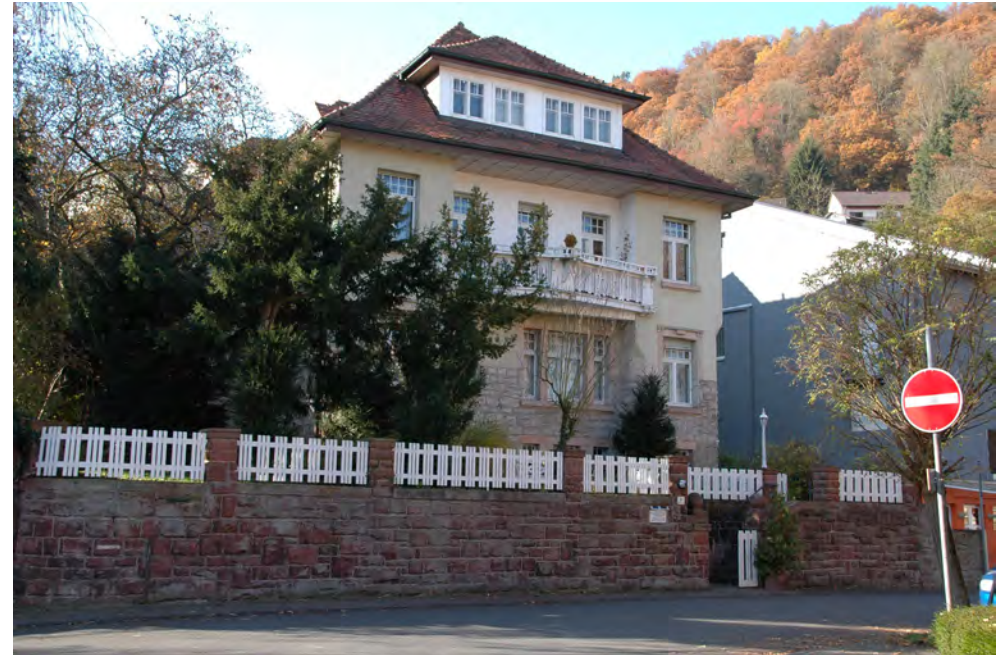
Bismarckstraße 13

Dreigeschossiges, massives, verputztes Gebäude mit Walm-
dach; zurückspringender Mittelrisalit und dreieckig vorstoßen-
dem Balkon; Einfriedung mit Sandsteinmauer; um 1920.

Das Gebäude ist ein typisches Beispiel und ein wichtiger Be-
standteil des Villenviertels des frühen 20. Jahrhunderts im
nördlichen Abschnitt der Bismarckstraße.

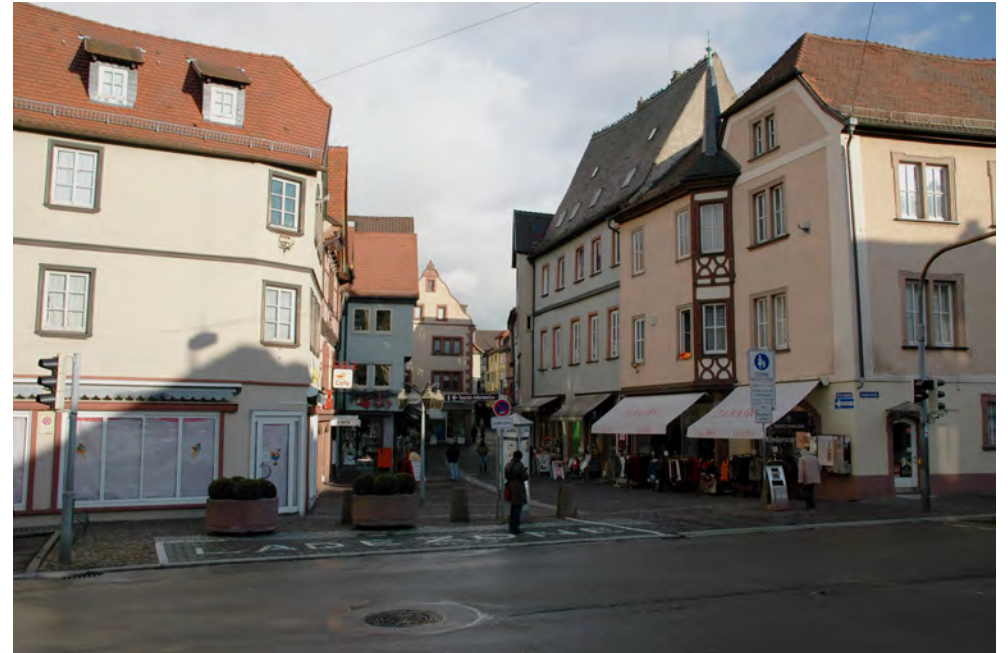
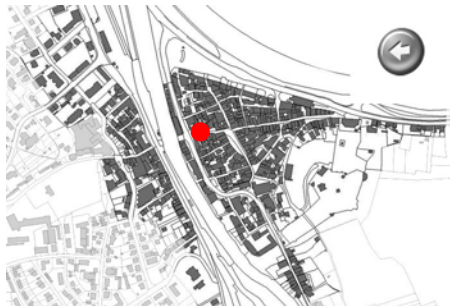
Zwischen Lindenstraße und Marktplatz verlaufende Verbindungsgasse, der Name von dem 1821 abgegangenen Brückentor bzw. der Tauberbrücke abgeleitet; insgesamt breiter Verlauf, gegen Westen leicht aufgeweitet ❶ und im Osten von der hoch aufragenden Giebfassade des Gebäudes Nr. 19 räumlich begrenzt; das Gassenbild zu beiden Seiten von einer geschlossenen trauf- bzw. giebelständigen Reihe von Wohn- und Geschäftshäusern des 16.-20. Jahrhunderts geprägt ❷.

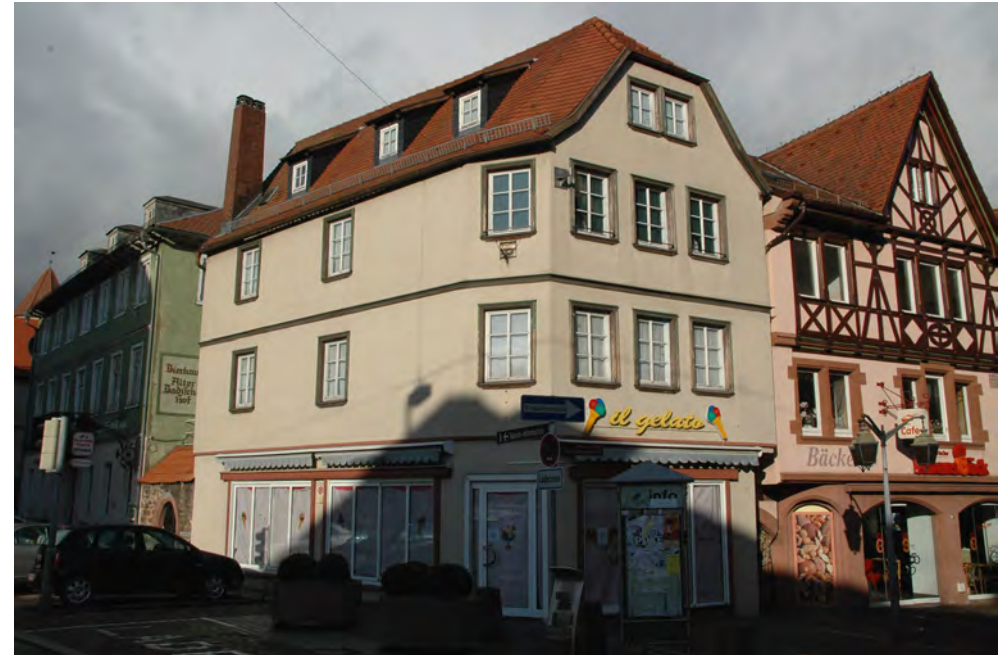
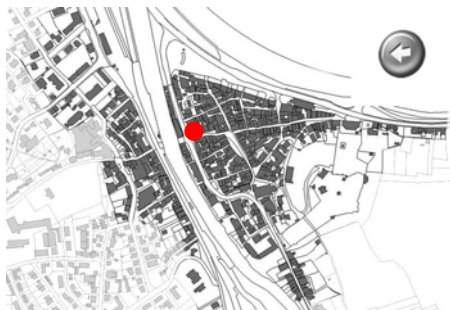
Brückengasse 1

Dreigeschossiges Gebäude mit abgeschrägter Gebäudeecke mit massivem Erd- und Fachwerkobergeschoss, verputzt, Krüppelwalmdach; schlichte Fassadengestaltung mit durchlaufendem Gurtgesims, überwiegend hölzerne Fenstergewände; 17./18. Jahrhundert mit modernen Veränderungen v.a. im Erdgeschoss.

Das am einstigen westlichen Stadteingang, am abgegangenen Brückentor liegende bzw. über der Stadtmauer errichtete Barockgebäude hat dokumentarischen Wert für die Stadtstruktur.

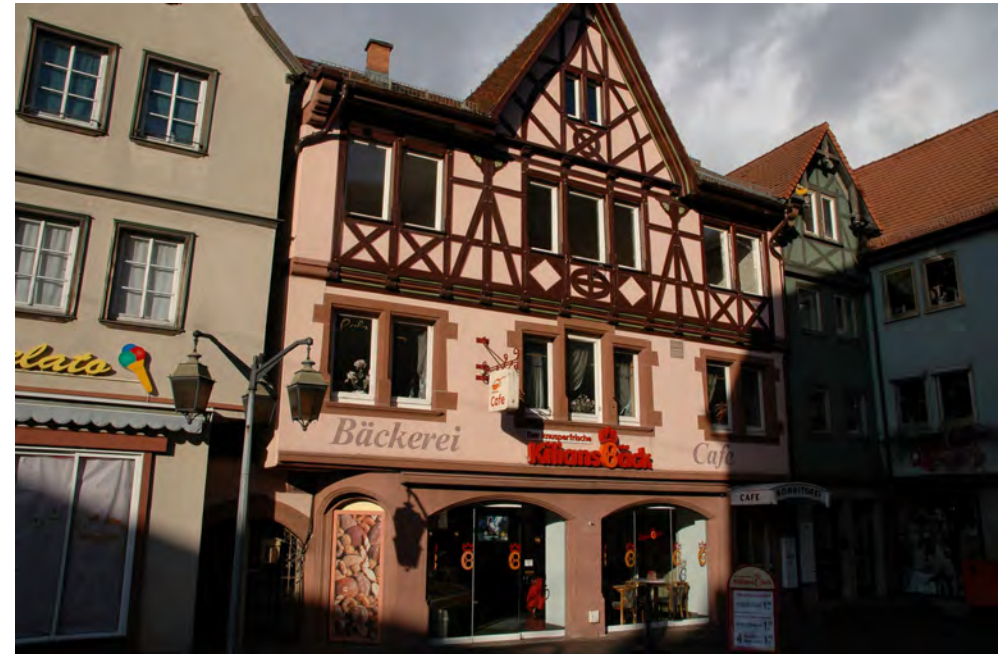
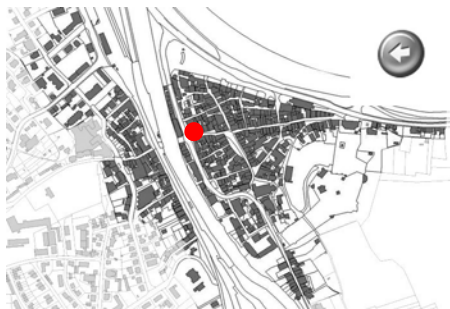
Brückengasse 3

Dreigeschossiges Gebäude mit massivem Erd- und erstem Obergeschoss, das zweite Obergeschoss und das Zwerchhaus mit historisierenden Zierfachwerk aus der Zeit um 1900, Satteldach mit Zwerchhaus; im Erdgeschoß Wappenstein, bez. 1550; Gebäude im Kern 16. Jahrhundert mit prägender historistischer Fassadenneugestaltung.

Das im Kern spätmittelalterliche, in unmittelbarer Nähe des westlichen Stadteingangs liegende Gebäude mit repräsentativer Fassadengestaltung hat hohen dokumentarischen Wert für die bauliche Struktur des Brückenviertels.

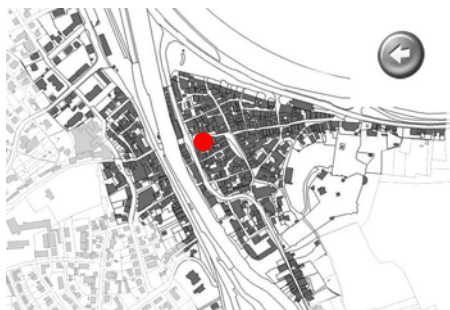
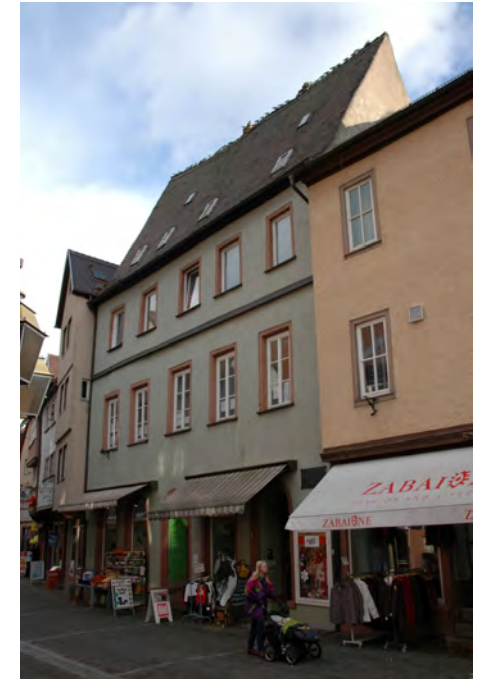
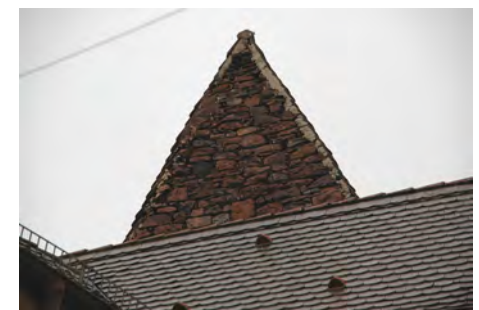
Brückengasse 4

Dreigeschossiges, wohl weitgehend massiv errichtetes Gebäude, verputzt, hohes Satteldach; Giebel in Naturstein, im Hof Brunnenstock mit Inschrift von 1758; im Kern 16. Jahrhundert mit späteren Veränderungen (u.a. 1997 Hofüberbauung, dabei Brunnen ausgespart).

Das in seinem Kern spätmittelalterliche, auf einer vergleichsweise breiten Parzelle unweit des westlichen Stadt- eingangs errichtete Anwesen hat Zeugniswert für die historische Stadtstruktur.

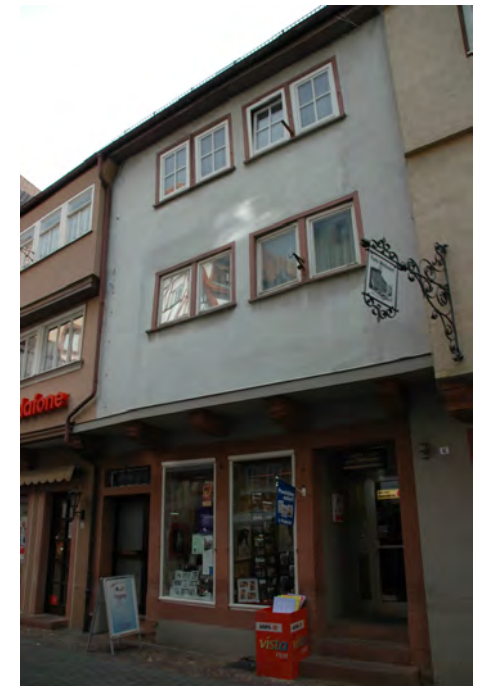
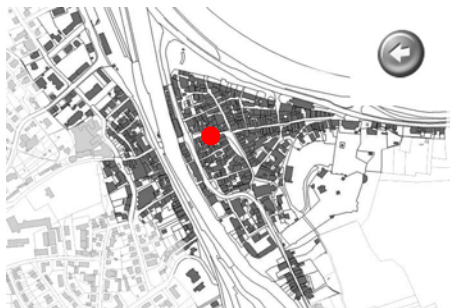
Brückengasse 6

Dreigeschossiges Gebäude mit massivem Erd- und Fachwerkobergeschoss, schlichte, verputzte Fassade, flaches Satteldach; im Kern 17. Jahrhundert mit späteren Überformungen, insbesondere im Erdgeschoss.

Entsprechend der durchlaufenden Konsolenreihe könnte das Gebäude möglicherweise in baulichem Zusammenhang mit dem Anwesen Brückengasse 4 stehen. Als Bestandteil der geschlossenen traufständigen Gebäudereihe der südlichen Brückengasse ist das in seinem Kern vermutlich noch frühneuzeitliche Gebäude erhaltenswert für die Stadtstruktur.
