Denkmalpflegerischer Werteplan Gesamtanlage Wertheim

**DENKMALPFLEGERISCHER WERTEPLAN
GESAMTANLAGE WERTHEIM**

Regierungspräsidium Stuttgart, Referat Denkmalpflege

Gesamtanlage gemäß § 19 DSchG

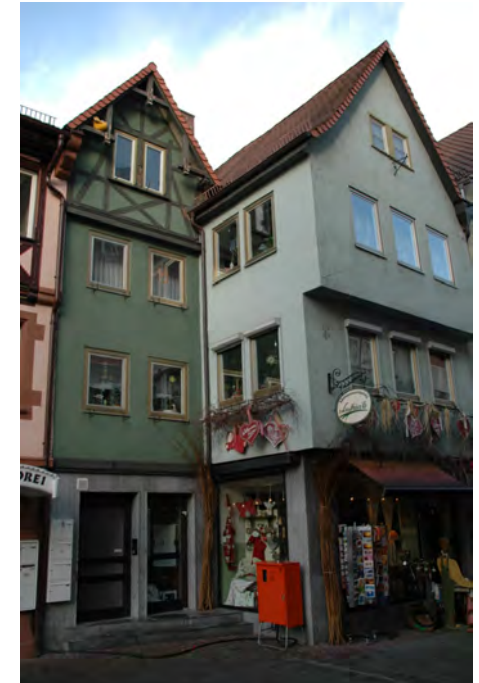
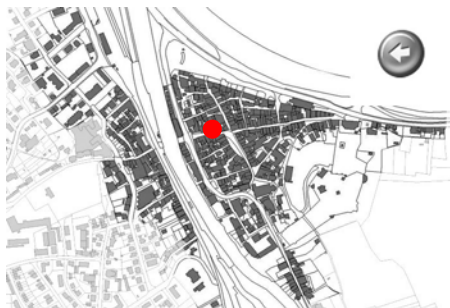
Brückengasse 7/9

Ein aus zwei Einzelgebäuden bestehender und versetzt angeordneter dreigeschossiger Komplex mit massivem Erd- und Fachwerkobergeschossen, schlichte, weitgehend verputzte Fassade, Satteldächer; im Kern 17. Jahrhundert, nachträglich stark verändert.

Die beiden, die mittelalterliche Parzellenstruktur widerspiegelnden und im Kern frühneuzeitlichen Gebäude sind als Bestandteil der historischen Gebäudereihe der Brückengasse und durch ihre versetzte Anordnung aus städtebaulichen Gründen erhaltenswert für die Gesamtanlage.

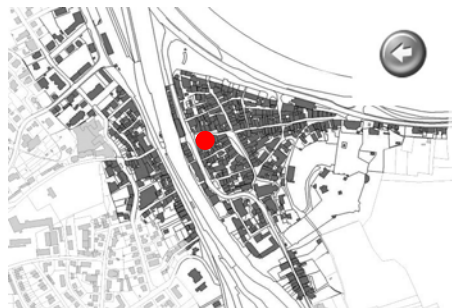
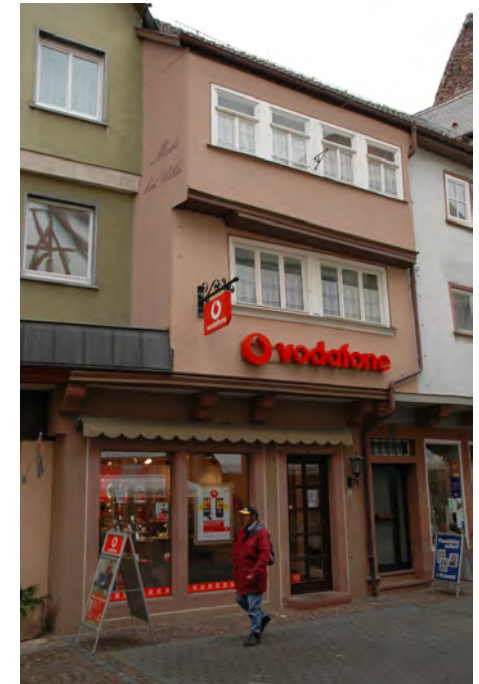
Brückengasse 8 (Flstnr. 301)

Dreigeschossiges Gebäude mit massivem Erdgeschoss und jeweils stark vorkragenden Fachwerkobergeschossen über Steinkonsolen, verputzt, Satteldach; durchlaufende Fensterbänder, Portal mit Oberlicht, im Keilstein bez. 1808; 16. Jahrhundert mit späteren Veränderungen im 18. und frühen 19. sowie im 20. Jahrhundert.

Das im Kern frühneuzeitliche, nachträglich barockisierte Gebäude in unmittelbarer Nähe des Marktplatzes und des westlichen Stadteingangs hat dokumentarischen Wert die historische Stadtstruktur.

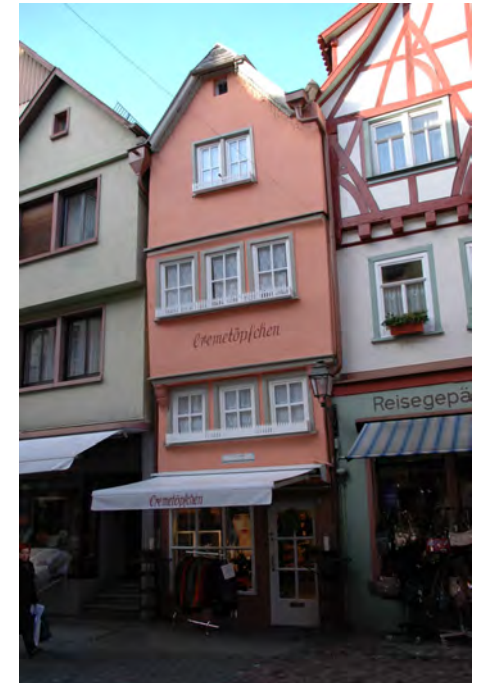
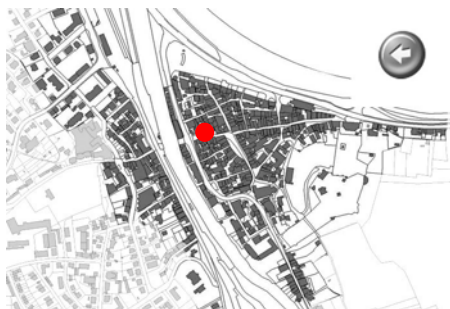
Brückengasse 15

Dreigeschossiges Gebäude mit massivem Erdgeschoss und Fachwerkobergeschossen mit leichten Vorstößen, verputzt, Krüppelwalmdach; profilierte geschnitzte Knaggen, durchlaufende Fensterbänder, hoher Kniestock; 16. Jahrhundert mit nachträglichen Veränderungen.

Das äußerst schmale, im Kern frühneuzeitliche Gebäude mit vergleichsweise gut überlieferter Baubustanz ist als Teil der geschlossenen giebelständigen Gebäudereihe der nördlichen Brückengasse von dokumentarischem Wert für die Stadtgestalt und Stadtstruktur, insbesondere für die charakteristische Kleinparzellierung in diesem Straßenabschnitt.

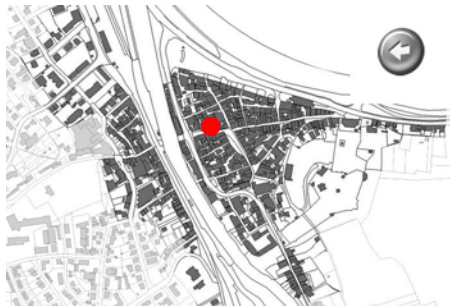
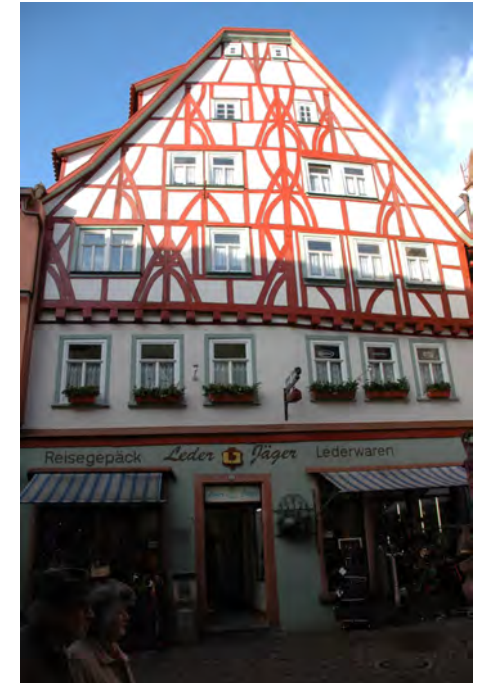
Brückengasse 17

Dreigeschossiges Gebäude mit massivem, verputztem Erd- und erstem Obergeschoss, das zweite Obergeschoss und der Giebel in Zierfachwerk errichtet, Krüppelwalmdach; um 1500 mit späteren Veränderungen des 18.-21. Jahrhunderts (zwischen 1951 und 2003 wiederholt Fassadensanierungen, jeweils mit Austausch schadhafter Fachwerkhölzer).

Das Bürgerhaus birgt mit seinem spätmittelalterlichem Fachwerk sowie seiner barocken Überformung zwei markante Bauphasen. Als Bestandteil der geschlossenen giebelständigen Gebäudereihe der nördlichen Brückengasse hat es damit hohen Zeugniswert für die historische Stadtgestalt und Stadtstruktur in unmittelbarer Nähe des Marktplatzes und des westlichen Stadteingangs.

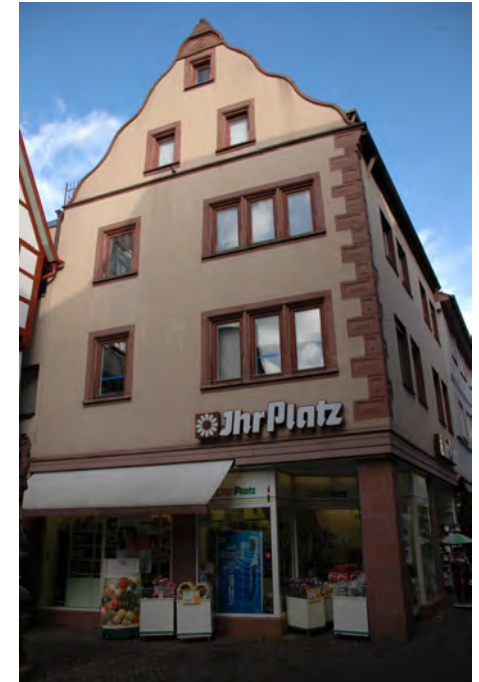
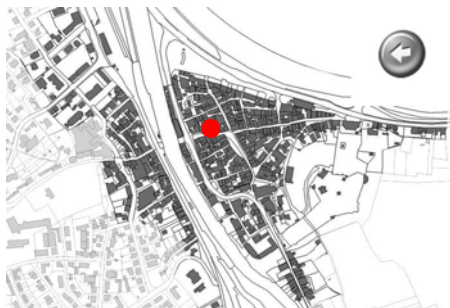
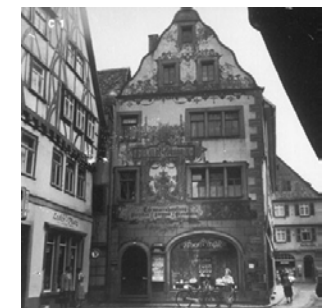
Brückengasse 19

Dreigeschossiges Gebäude, massiv, verputzt mit Satteldach; schlichte Putzfassade mit Zierelementen und Gewänden in Rotsandstein, geschweifener Westgiebel; weitgehender Neubau von 1968 unter Berücksichtigung der Gliederung und Kubatur des Vorgängerbaus des 16. Jahrhunderts.

Der Neubau mit vereinfachend wiederaufgebauter Fassade als *point de vue* der Brückengasse erhaltenswert.

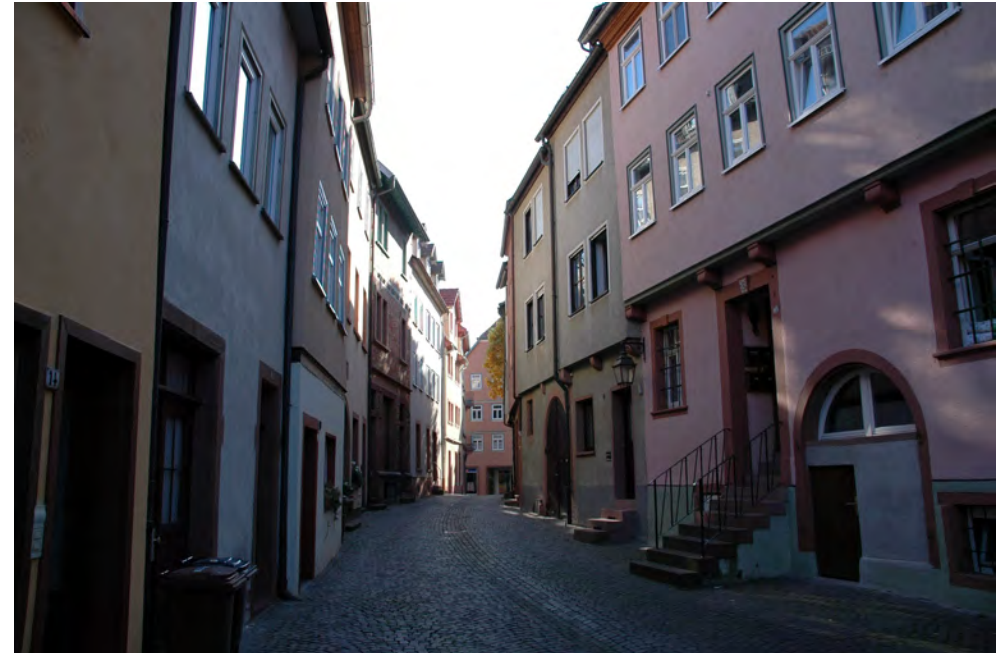
❶ Höhe Nr. 13, in Richtung Süden

Schmale, zwischen Hospitalgasse und Bismarckstraße verlaufende Gasse, der Name vom 1835 eingelegten Brummtor (Höhe Nr. 18) abgeleitet ❸; kurzer, gerader Verlauf, auf Höhe Hospitalgasse platzartig aufgeweitet und im Norden auf Höhe Nr. 16 eine Schmalstelle ausbildend ❷; das Gassenbild von überwiegend dreigeschossigen, traufständigen Wohngebäuden des 16.-20. Jahrhunderts geprägt, die westliche Gebäudezeile zum Teil mit charakteristischen Außentreppen ❶; im 13./14. Jahrhundert als Bestandteil des Tauberviertels angelegt, mit Abbruch des Brummtores zu Beginn des 19. Jahrhunderts punktuell verändert.

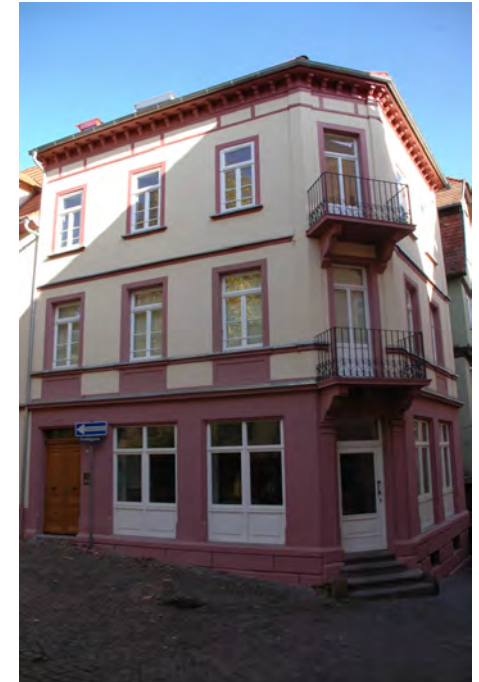
Brummgasse 2

Aus zwei Einzelgebäuden bestehende Baugruppe. Das Eckgebäude dreigeschossig, massiv, mit Ausnahme des Erdgeschosses verputzt, flaches Satteldach; Gliederungselemente aus Rotsandstein, abgeschrägte Gebäudeecke mit Balkonen, bauzeitliches Ladenlokal im Erdgeschoss; Ende 19. Jahrhundert; das nördliche Gebäude dreigeschossig, mit massivem Erdgeschoss und Fachwerkobergeschossen, verputzt, Satteldach mit jüngerem Zwerchhaus; im Kern 18. Jahrhundert, 2006 beide Gebäude umfassend saniert und modernisiert.

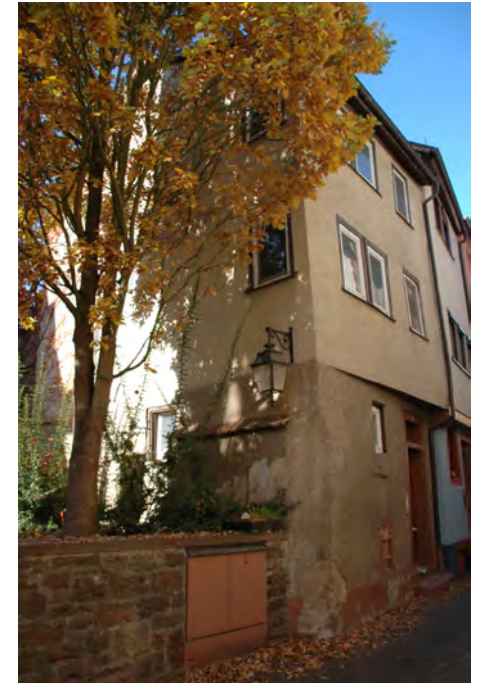
Brummgasse 3

Dreigeschossiges Gebäude mit hohem, massivem Erdgeschoss und einseitig leicht vorkragenden Fachwerkobergeschoss, verputzt, Satteldach; im Kern eventuell noch 17. Jahrhundert mit Veränderungen des 18.-20. Jahrhunderts.

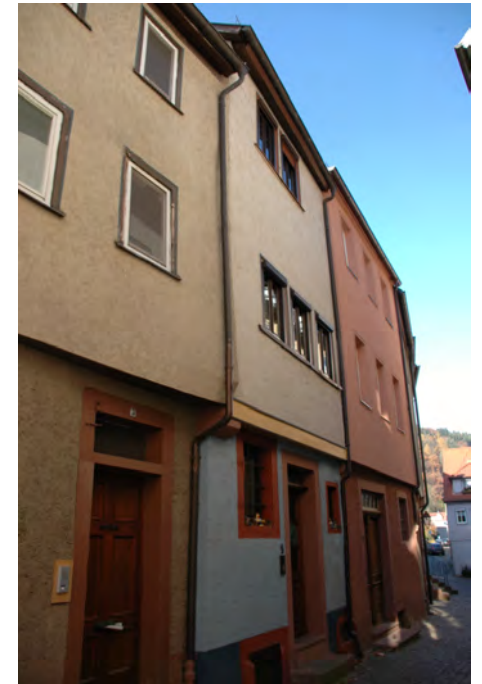
Nr. 5, Bildmitte

Dreigeschossiges Gebäude mit massivem Erdgeschoss und vorkragenden Fachwerkobergeschossen, verputzt, Satteldach; im Kern eventuell noch 17. Jahrhundert mit Veränderungen des 18.-20. Jahrhunderts.

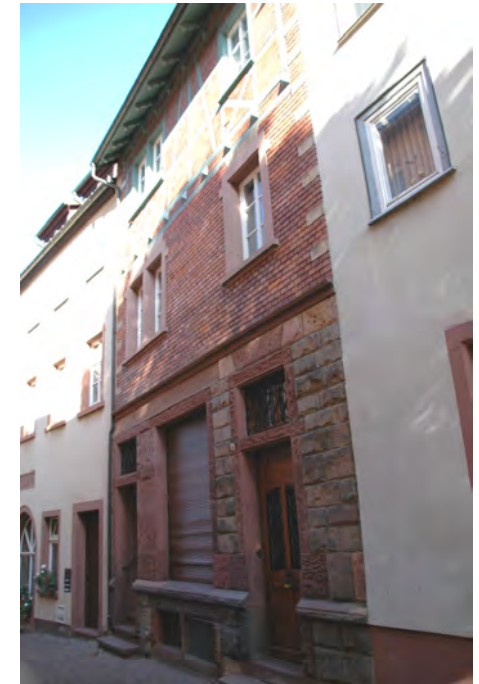
Brummgasse 6

Dreigeschossiges, massives Gebäude, das Erdgeschoss in Rotsandstein, die Obergeschosse in Backstein errichtet bzw. das zweite Obergeschoss durch aufgeblendetes Fachwerk verziert, Fenster- und Türgewände aus Sandstein, Satteldach; Ende 19. Jahrhundert.

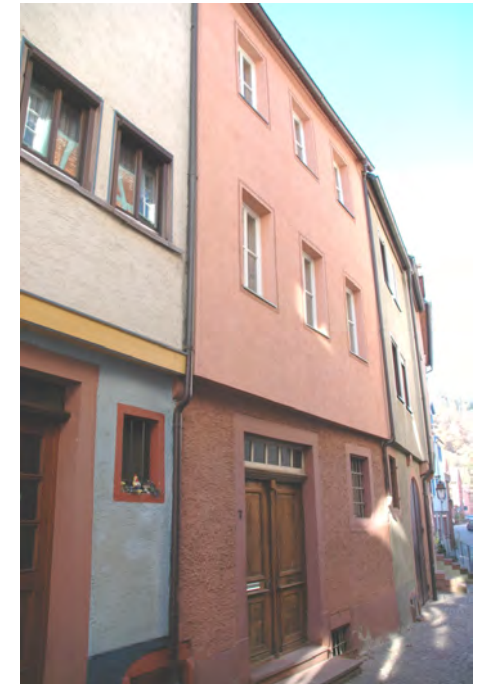
Brummgasse 7

Dreigeschossiges Gebäude mit massivem Erdgeschoss und vorkragenden Fachwerkobergeschossen, verputzt, Satteldach; im Erdgeschoss Sandsteingewände und Doppelflügeltüre des frühen 19. Jahrhunderts; älteres Gebäude mit Überformungen des 19. und 20. Jahrhunderts.

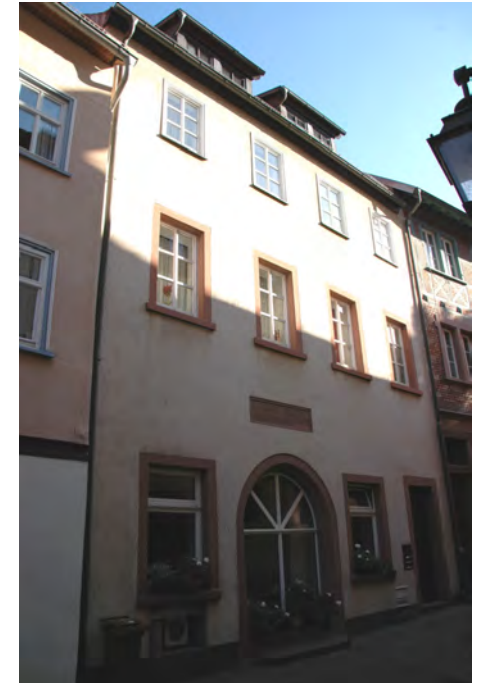
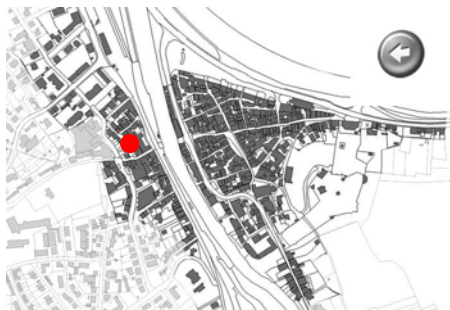
Brummgasse 8

Dreigeschossiges, weitgehend massives, verputztes Gebäude mit Satteldach; im Erdgeschoss profiliertes Rundbogenportal und Inschriftentafeln von 1576; Gebäude des 16. Jahrhundert im 19. und 20. Jahrhundert modern überformt (u.a. Verglasung des Portals und Fassadenvereinfachung).

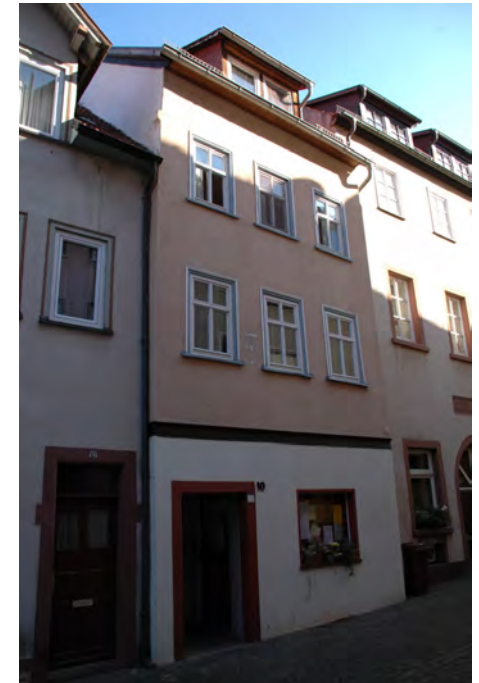
Brummgasse 10

Dreigeschossiges Gebäude mit massivem Erdgeschoss und vorkragenden Fachwerkobergeschossen, verputzt, Satteldach; Portal bez. 1842, nachträgliche Modernisierungen (u.a. Dachausbau mit Gaube).

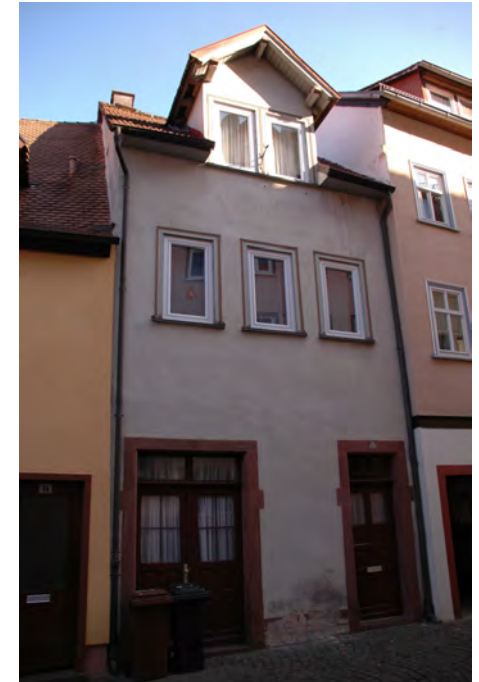
Brummgasse 12

Zweigeschossiges Gebäude mit massivem Erdgeschoss und hohem Fachwerkobergeschoss, verputzt, Satteldach mit Zwerchhaus; im Erdgeschoß bauzeitliche Türen mit Oberlicht und Gewänden aus Rotsandstein; 1. Hälfte 19. Jahrhunderts.

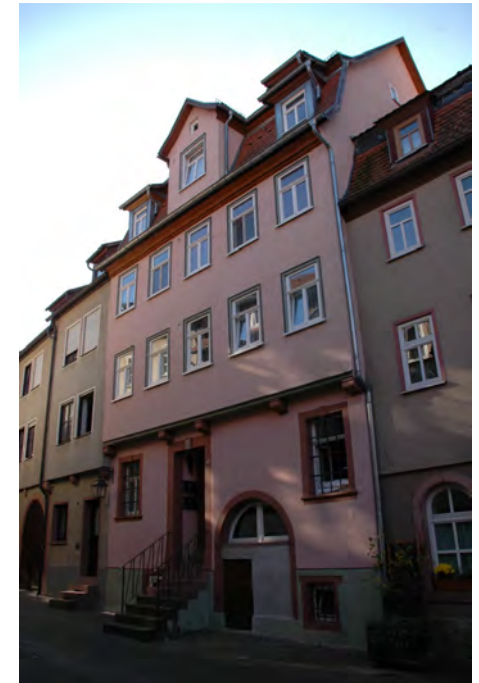
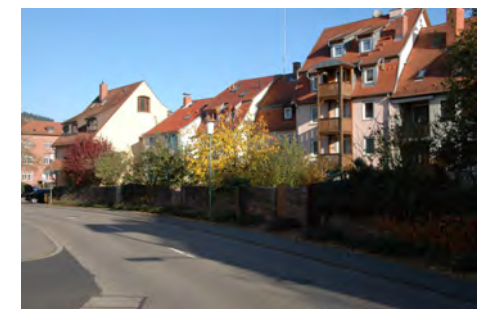
Brummgasse 13

Dreigeschossiges Wohnhaus mit hohem, massivem Sockel und Erdgeschoss sowie Fachwerkobergeschossen, verputzt, hohes Mansardgiebeldach; Freitreppe, runder Kellerbogen, Vorstoß über Konsolen, Türkeilstein mit Anker und geschnitztes Türblatt, bez. 1633; Gebäude des 17. Jahrhunderts mit späteren Veränderungen (im 20. Jahrhundert Dachausbau mit Gauben und Herstellung von Holzbalkonen an der Rückfassade u.a.).

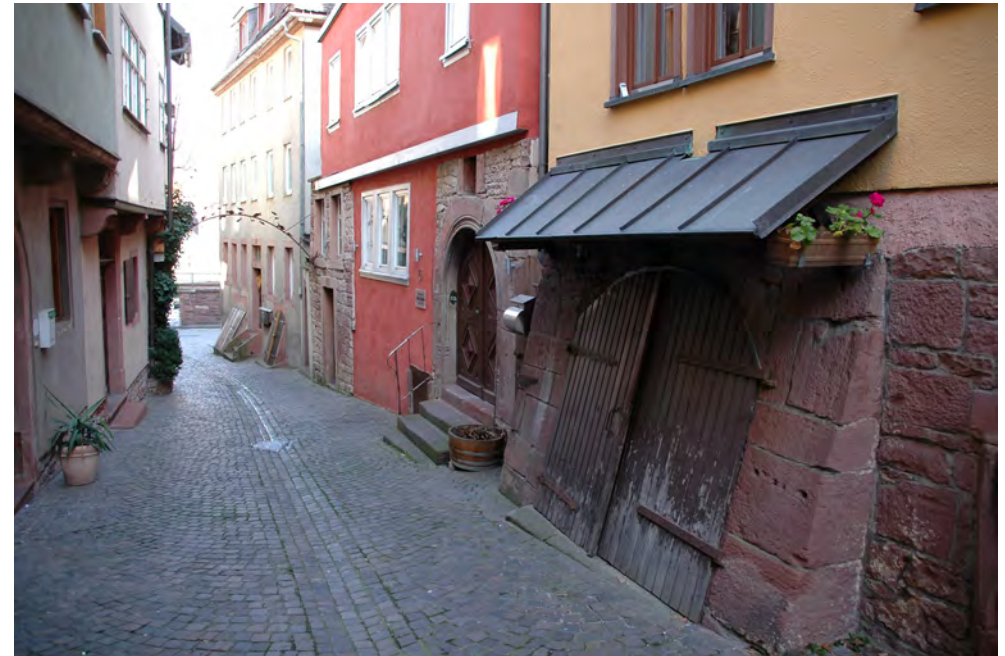
Brummgasse 14

In den Straßenraum der Fischergasse reichender Kellerhals aus Rotsandsteinquader mit zweiflügeligem Holztor, die Überdachung nachträglich; vermutlich noch 17. Jahrhundert.

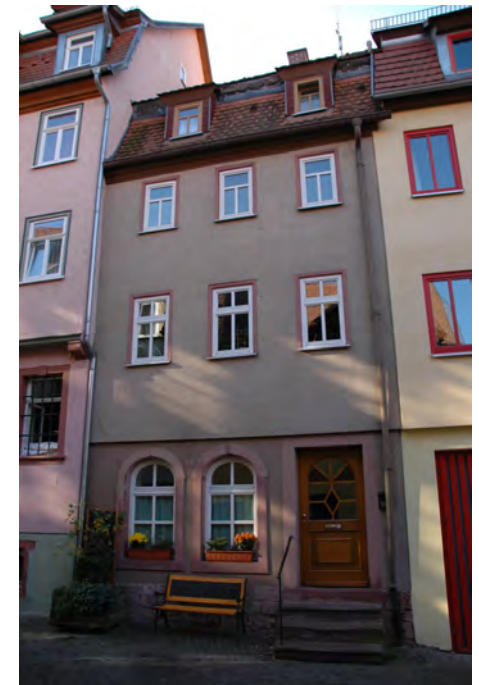
Brummgasse 15

Dreigeschossiges Gebäude mit massivem Erdgeschoss und Fachwerkobergeschossen, verputzt, Mansarddach; im Erdgeschoss rundbogige Fenstergewände aus Rotsandstein; Kern 18. Jahrhundert, im 19. Jahrhundert überformt.

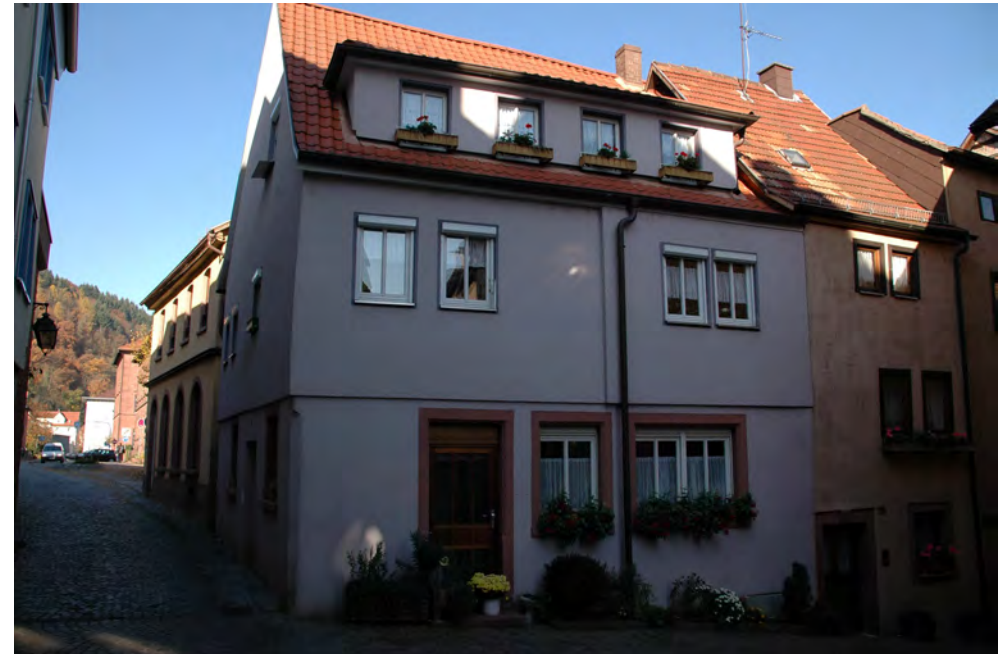
Brummgasse 16

Zweigeschossiges Wohngebäude mit massivem Erdgeschoss und Fachwerkobergeschoss, Satteldach; im Erdgeschoss bauzeitliche Eingangstüre und Gewände aus Rotsandstein; 1. Hälfte 19. Jahrhundert mit Modernisierungen des späten 20./frühen 21. Jahrhunderts.

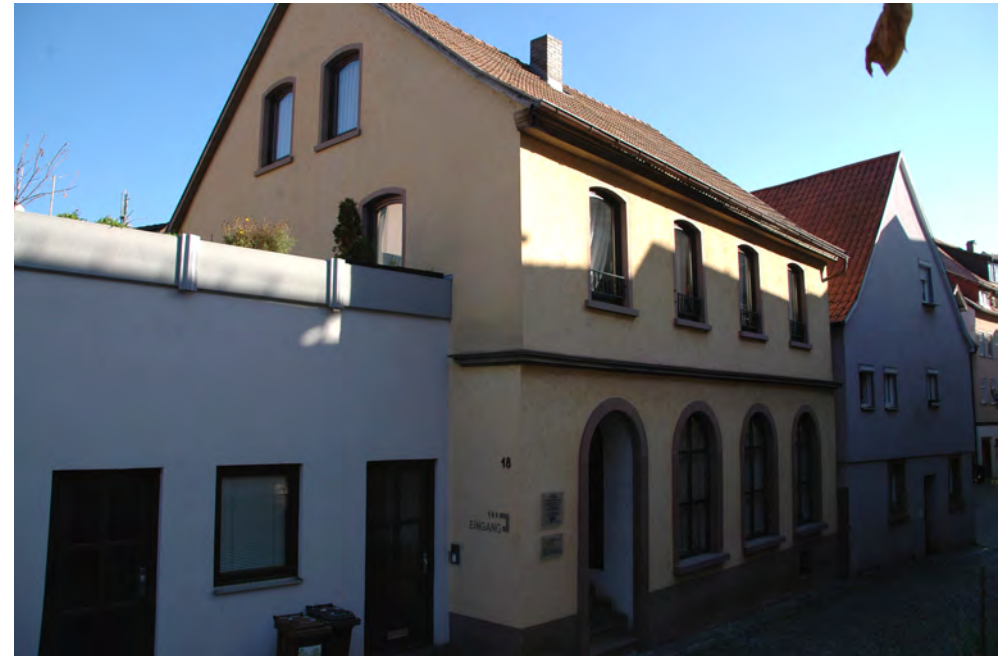
Brummgasse 18

Zweigeschossiges, massives und verputztes Gebäude mit Satteldach; schlichte Fassade mit gliederndem Gurtgesims, im Erdgeschoss rundbogige, im Obergeschoss stichbogige Öffnungen; 1. Hälfte 19. Jahrhundert mit nachträglichen Modernisierungen.

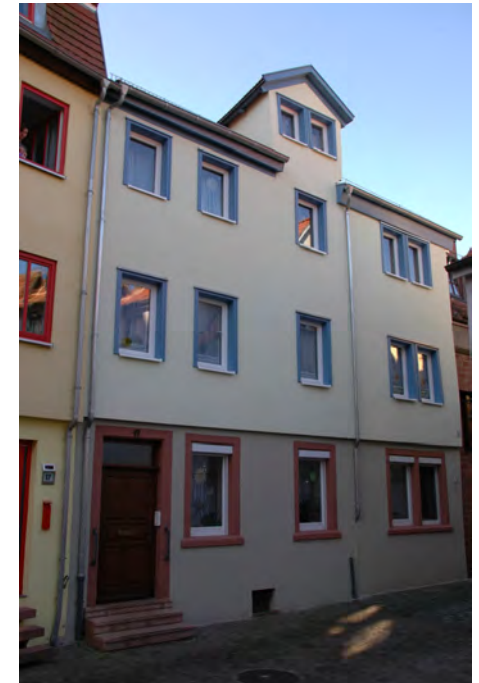
Brummgasse 19

Dreigeschossige Gebäude mit massivem Erdgeschoss und Fachwerkobergeschossen, verputzt, Satteldach mit Zwerchhaus; im Erdgeschoss Fenster- und Türgewände aus Rot sandstein, stark profiliertes Traufgesims; Gebäude des 18. Jahrhunderts im 19. Jahrhundert maßgeblich umgebaut und im späten 20. Jahrhundert modernisiert.

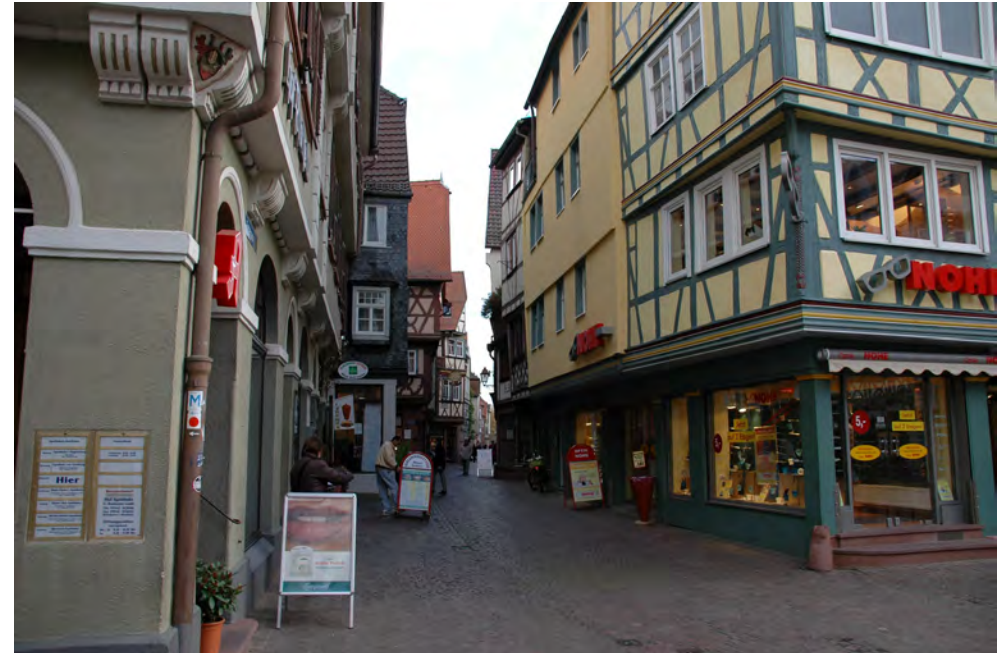
① Höhe Nr. 2, in Richtung Osten

Von Osten, von „Eichel“ kommende, parallel zum Main führende und auf Höhe Nr. 56a in die Kernstadt mündende Gasse; der östl. Abschnitt einseitig locker mit 2-3 gesch. Keller- und Wohnhäusern des 18./19. Jh. bebaut ③; das Gassenbild innerhalb der Kernstadt von geschlossener 2-3 geschossiger, trauf- bzw. giebelständiger Bebauung des 15.-20. Jh. geprägt (Wohn- und Geschäftshäuser); im mittleren Abschnitt (ab Nr. 18 und 29) Aufweitung Konzentration von Barockgebäuden mit Straßenraum prägenden Fassaden, Mansarddächern u. Außentrep- pen②; im westlichen, stark verengtem Verlauf große Zahl qualitativvoller spätmittelalterlicher Gebäude, zw. Marktplatz und Vaitsgasse charakteristische Staffelung durch vor die Baulinie „springende“ Baukörper ①; angelegt als Teil der mittelalterlichen Siedlungsstruktur mit punktuellen Änderungen (z.B. 1925 Verbreiterung auf Höhe Nr. 1). Als eine der ältesten und vielgestaltigsten Straßenzüge kommt der in das Hauptachsenkreuz der Stadt einmündenden Eichelgasse sehr hoher Zeugniswert für die Stadtgeschichte, Stadtgestalt u. -struktur zu.

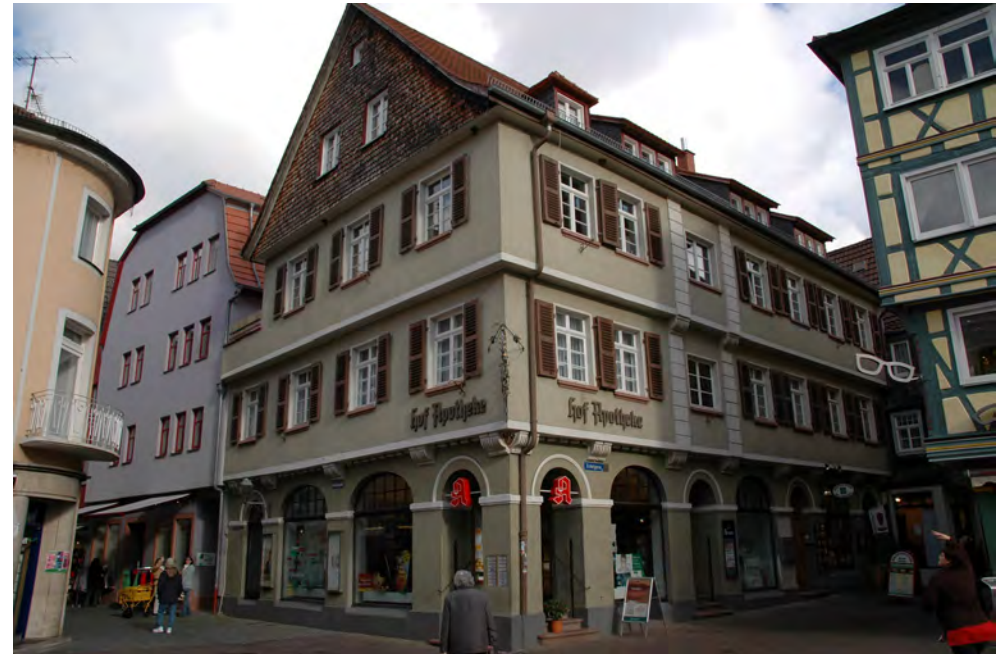
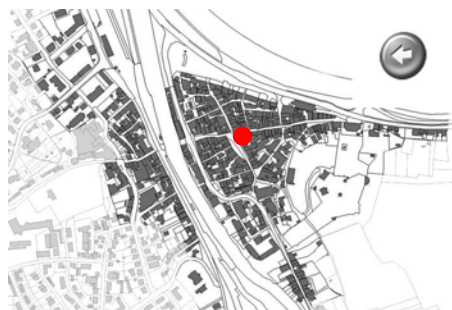
Eichelgasse 2

Viergeschossiges Fachwerkgebäude über massivem Erdgeschoss, abgewalmtes Satteldach; Fachwerk mit Vorstößen und geschnitztem Eckständer, gg. die Eichelgasse zum Teil verputzt; um 1700, 1963 Umbau im Inneren, 1974 Fassadenanstrich, 2002 Innensanierung und Fassadenneuanstrich.

Das Gebäude ist als Bestandteil des Komplexes rund um den ehemaligen Rüdigerhof (siehe Marktplatz 3) von hohem Zeugniswert für die Stadtgeschichte. Wegen seiner Lage zwischen Eichelgasse und Marktplatz ist es darüber hinaus ein wichtiges Dokument der frühneuzeitlichen Stadtstruktur.

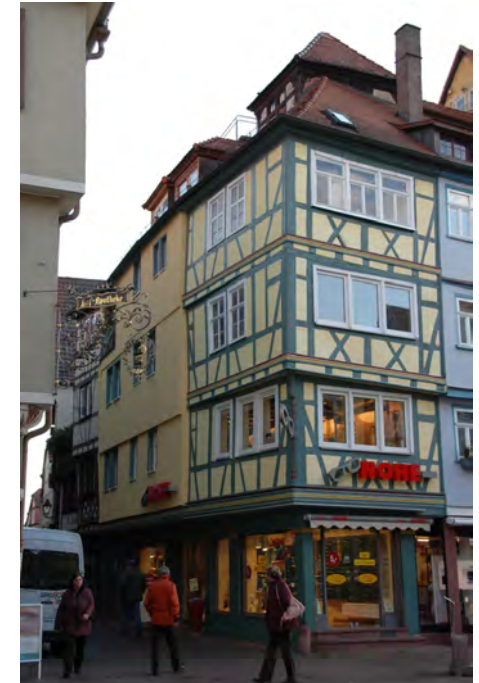
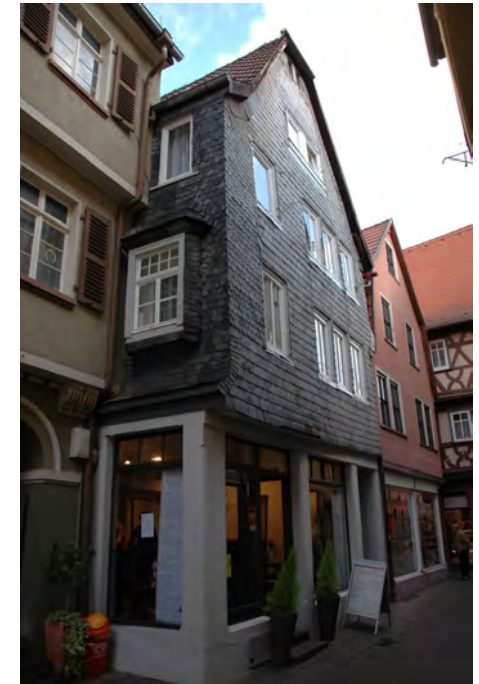
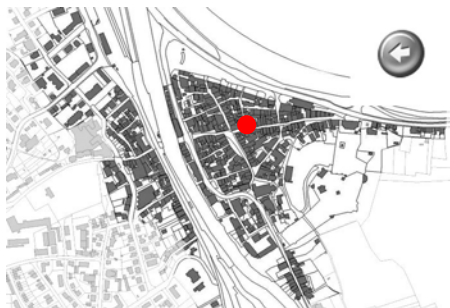
Eichelgasse 5

Dreigeschossiges Gebäude mit massivem Erdgeschoss und verschieferten Fachwerkobergeschossen, Krüppelwalmdach; geschnitztes Türblatt (19. Jahrhundert) und Fenstererker von abgegangnem Haus Eichelgasse 3 an der Westseite; um 1500 mit späteren Veränderungen, seit den 1940er Jahren Grundrissstruktur stark verändert.

Dem gut überlieferten spätmittelalterlichen Wohnhaus in zentraler städtebaulicher Lage, an der einst wichtigen an den überregionalen Verkehr angebotenen Eichelgasse, kommt hoher Zeugniswert für die Stadtgeschichte und Stadtgestalt zu.

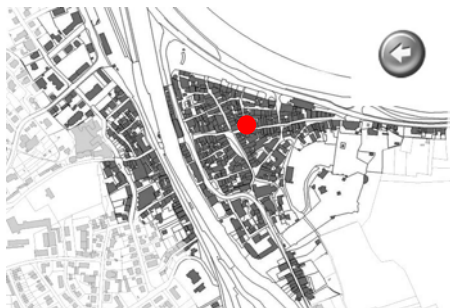
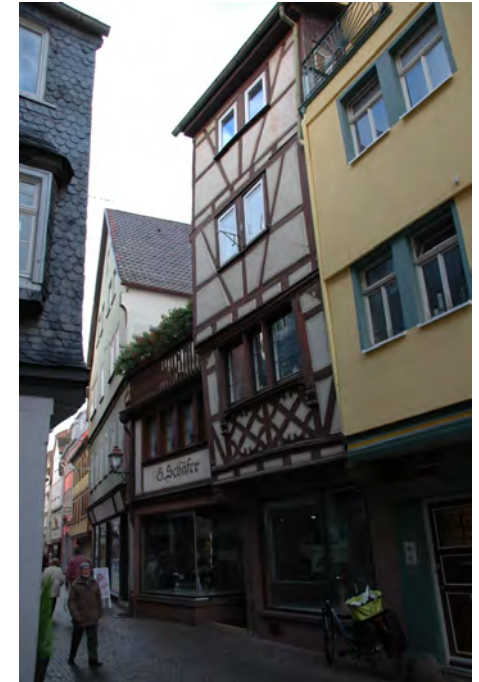
Eichelgasse 6

Viergeschossiger Fachwerkbau mit starkem Vorstoß und Zierfachwerk im 1. Obergeschoss, das Erdgeschoss massiv; bez. „Rüdigerhof erbaut 1577“, mit Fachwerkaufbau des 17. Jahrhunderts; der zweigeschossige Zubau mit Fachwerkobergeschoss zwischen 1850-1920 errichtet.

Als Bestandteil des ehemaligen Rüdigerhofes (siehe Markt- platz 3) hat das Gebäude hohen Zeugniswert für die Stadtgeschichte. Wegen seiner Lage zwischen Eichelgasse und Markt- platz ist es darüber hinaus ein wichtiges Dokument der frühneuzeitlichen Stadtstruktur.

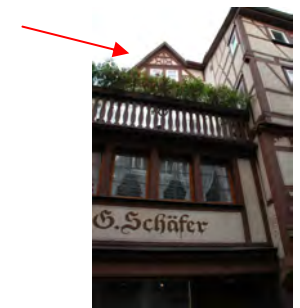
Nordgiebel, davor jüngerer Zubau

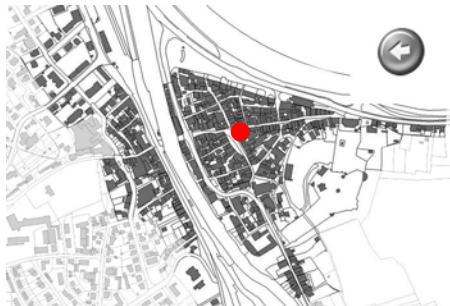
Eichelgasse 7

Aus zwei Einzelgebäuden bestehender Gebäudekomplex. Das Vorderhaus an der Eichelgasse dreigeschossig mit massivem Erdgeschoss und Fachwerkobergeschoss, Mansardgiebel-dach; das traufständige Rückgebäude an der Zollgasse mit massivem Erd- und Fachwerkobergeschoss, verputzt, Sattel-dach; beide Gebäude vor 1824 errichtet, um 1909 jeweils grö-ßere Umbauten und Herstellung der Ladenfassade am Vor-derhaus, nachträgliche Modernisierungen.

Der Gebäudekomplex ist ein erhaltenswerter Bestandteil der geschlossenen historischen Bebauung. Mit seiner charakteristischen Ladenfassade ist es zudem ein wichtiger baulicher Hinweis für die Entwicklung der Eichelgasse zur Geschäfts-straße am Beginn des 20. Jahrhunderts.

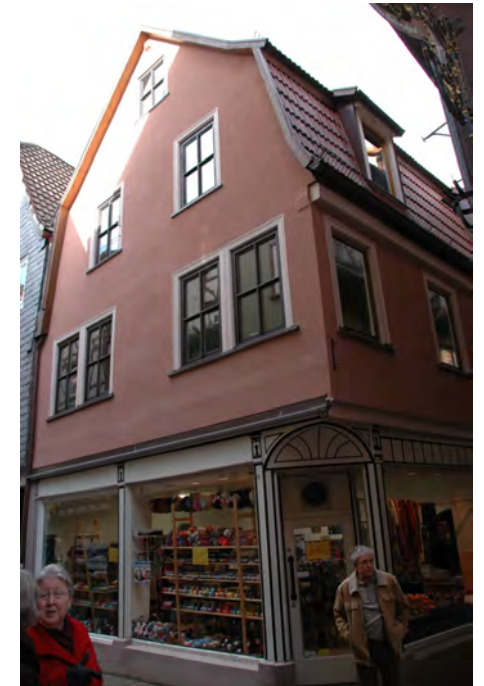
Dazugehöriges Rückgebäude, Zollgasse (links)

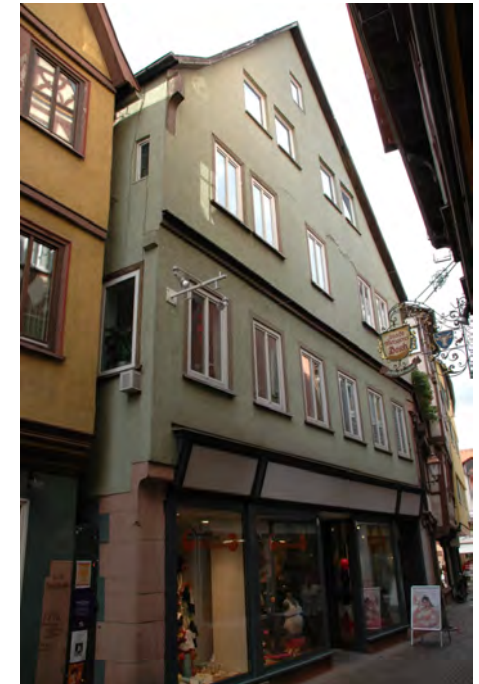
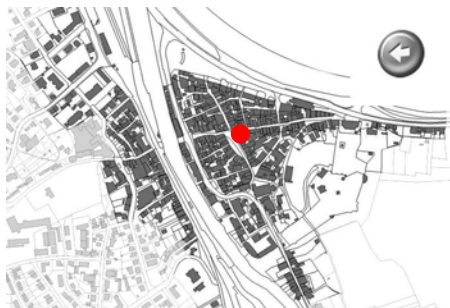
Eichelgasse 8

Dreigeschossiges Gebäude mit massivem Erdgeschoss und Fachwerkobergeschossen mit Vorstößen, verputzt, Satteldach; im Kern 17. Jh. mit späteren Veränderungen (1920/30 Jahre Herstellung der Ladenfassade, 2. Hälfte 20. Jh. Erneuerung des Daches u.a.) .

Als Bestandteil der geschlossenen giebelständigen Gebäudereihe der Eichelgasse ist das in seinem Kern ins 17. Jh. datierende Gebäude erhaltenswert für die Stadtstruktur. Mit seiner charakteristischen Ladenfassade ist es zudem ein wichtiger baulicher Hinweis für die Entwicklung der Eichelgasse zur Geschäftsstraße am Beginn des 20. Jahrhunderts.

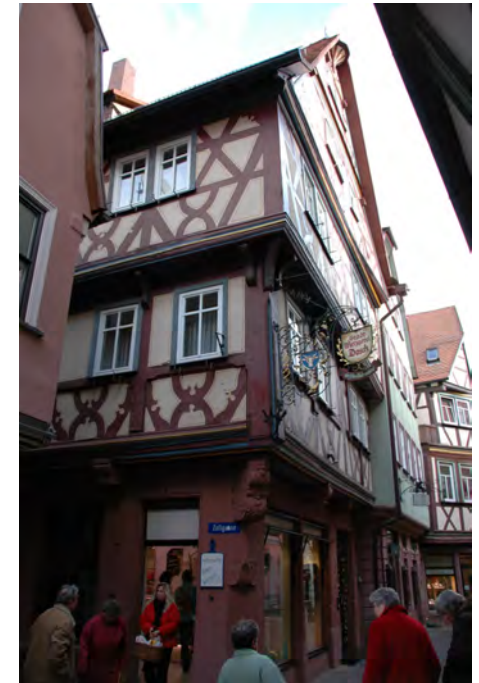
Eichelgasse 9

Dreigeschossiges Gebäude mit massivem Erdgeschoss mit Konsolen und repräsentativer Zierfachwerkfassade mit profilierten Vorstößen, Krüppelwalmdach; errichtet 1570 mit späteren Veränderungen (u.a. 1969 und 1975 Umbauten im Inneren, 1979 und 2003 Fassadensanierung, teilweiser Austausch von Fachwerkhölzern).

Das im Kern spätmittelalterliche Bürgerhaus hat hohen exemplarischen Wert für die Stadtgestalt. Mit seiner reichen Schau-
fassade spiegelt es die einstige Bedeutung der Eichelgasse als wichtigen, an den überregionalen Verkehr angebundenen Verkehrsweg.

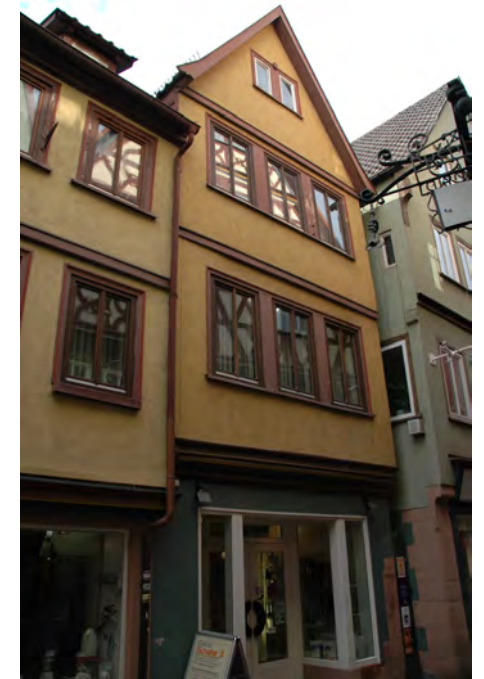
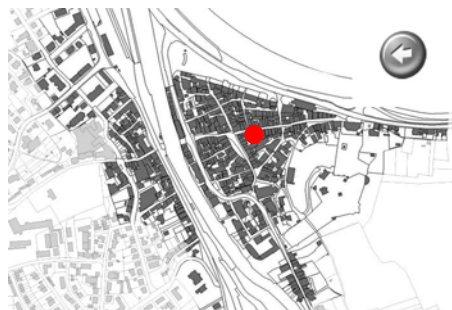
Eichelgasse 10

Aus zwei Einzelgebäuden bestehender Gebäudekomplex. Das schmale dreigeschossige Gebäude mit massivem Erdgeschoss und Fachwerkobergeschossen mit Vorstößen, verputzt, Satteldach; 17./18. Jahrhundert mit modernen Überformungen (Ladeneinbau u.a.); das erhaltenswerte, östlich daran anschließende traufständige Gebäude ebenfalls dreigeschossig, mit massivem Erd- und Fachwerkobergeschossen, verputzt, Satteldach; 18./19. Jahrhundert.

Das auf schmaler Parzelle errichtete und in seinem Kern frühneuzeitliche Gebäude hat hohen dokumentarischen Wert für die historische Stadtstruktur. Das daran anschließende Gebäude ist mit seiner insgesamt gut überlieferten Baugestalt des 18./19. Jahrhunderts erhaltenswert.

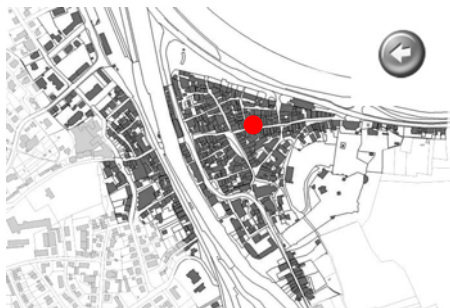
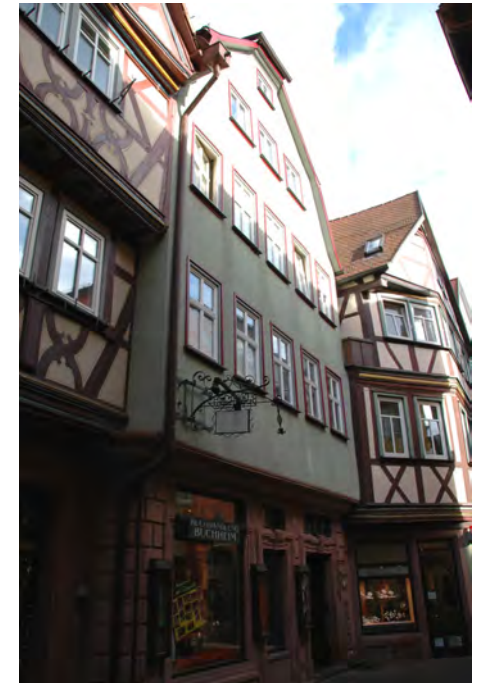
Eichelgasse 11

Dreigeschossiges Gebäude mit massivem Erdgeschoss und verputzten Fachwerkobergeschossen, Mansard-Krüppelwalmdach; das Erdgeschoss mit spätbarocken gehörtem Portal- und Fenstergewänden mit Oberlicht, über dem Haupteingang zudem mit reichem schmiedeeisernem Gitter versehen sowie Rokokotürblatt; Gebäude bez. 1770 mit späteren Überformungen (u.a. 1997 Umbau des Ladens und Fassadenänderung).

Das Gebäude mit gut überlieferter historischer Bausubstanz und mit seinem spätbarockem, von der einstigen Bedeutung der Eichelgasse zeugenden, aufwendig gestalteten Erdgeschoss ist als Teil der geschlossenen giebelständigen Gebäudereihe von dokumentarischem Wert für die Stadtgestalt.

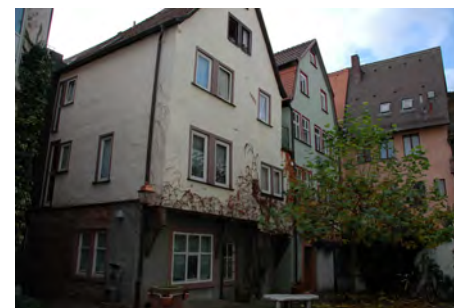
Rückfassade(Mitte) gg. den Innenhof

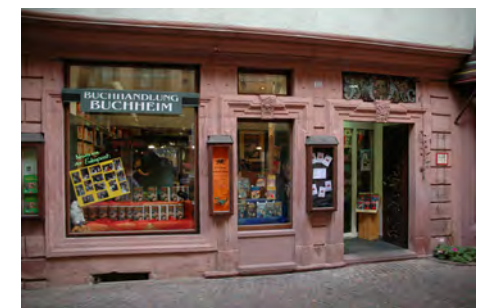
Reich gestaltete Erdgeschosszone

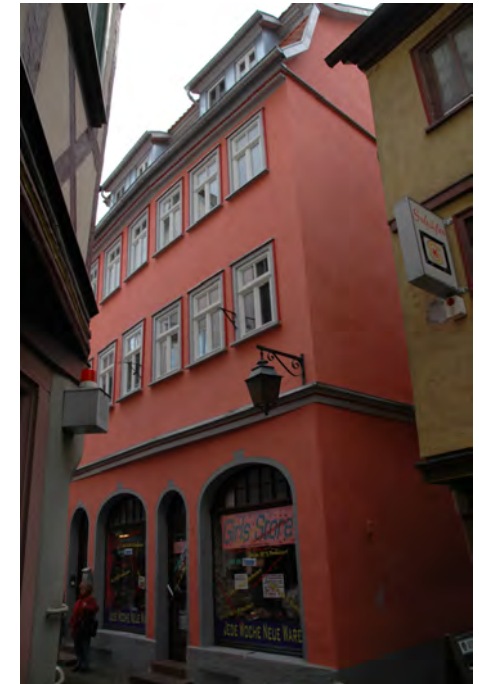
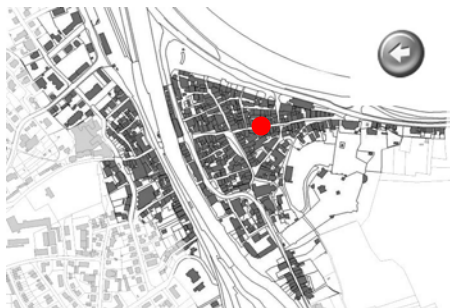
Eichelgasse 12

Dreigeschossiges Gebäude mit massivem Erdgeschoss und Fachwerkobergeschossen, verputzt, Mansard-Krüppelwalmdach; im Erdgeschoss korbogige Öffnungen, profiliertes Gurt- und Traufgesims; Gebäude des 18. Jahrhunderts am Beginn des 20. Jahrhunderts im Bereich des Erdgeschosses neobarock überform bzw. jüngst insgesamt modernisiert (u.a. Dachausbau mit Gauben und 2006 Einbau einer Loggia im rückwärtigen Bereich).

Das Gebäude ist mit seinen zwei markanten Zeitschnitten ein erhaltenswerter Bestandteil der geschlossenen historischen Bebauung der Eichelgasse in wichtiger städtebaulicher Lage.

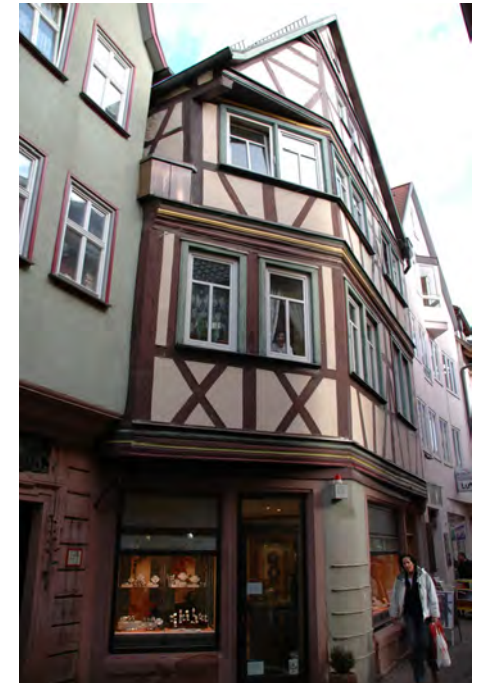
Eichelgasse 13

Dreigeschossiges Gebäude mit massivem Erdgeschoss und Fachwerkobergeschossen, verputzt, Mansard-Krüppelwalmdach; um 1600 mit späteren Veränderungen (u.a. 1942 Fachwerkreilegung, 1952 Fassadeninstandsetzung, 1996 Dachgeschoss-Ausbau).

Mit seiner die Enge der Gasse geschickt ausnutzenden Fassadenlösung und seiner insgesamt gut überlieferten historischen Baugestalt hat das Gebäude hohen dokumentarischen Wert für die Stadtgestalt und Stadtstruktur.

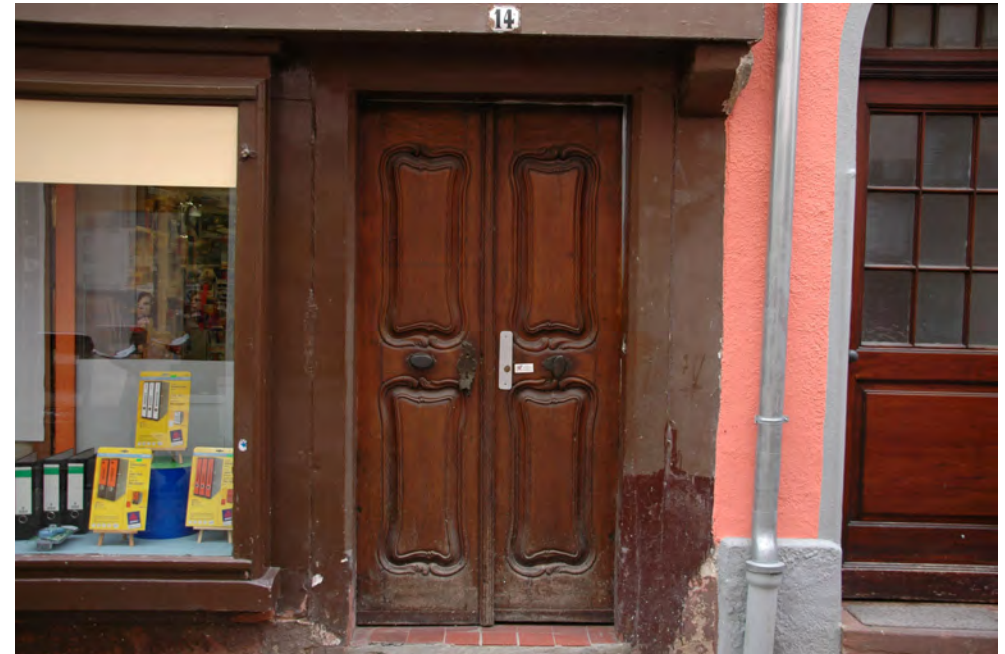
Eichelgasse 14

Zweiflügeliges Türblatt in Rokokoformen; 18. Jahrhundert; das erhaltenswerte Wohnhaus dreigeschossig mit massivem Erdgeschoss und Fachwerkobergeschossen mit Vorstößen, verputzt, Mansardgiebeldach; 17./18. Jh. mit späteren Veränderungen (u.a. Mitte des 20. Jh. Herstellung der Ladenfassade).

Das Türblatt dokumentiert die Baukultur und Handwerkstradition des späten 18. Jahrhunderts; das in seinem Kern frühneuzeitliche Wohnhaus ist als ein typischer Vertreter barocken Bauens und als Bestandteil der geschlossenen giebelständigen Gebäudereihe der Eichelgasse erhaltenswert.

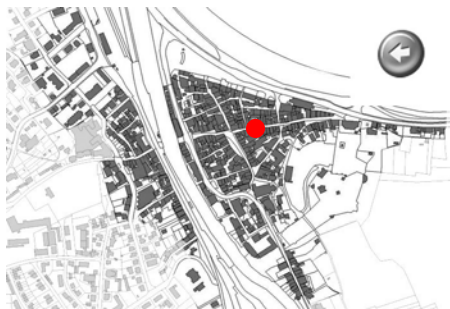
Erhaltenswertes Wohnhaus

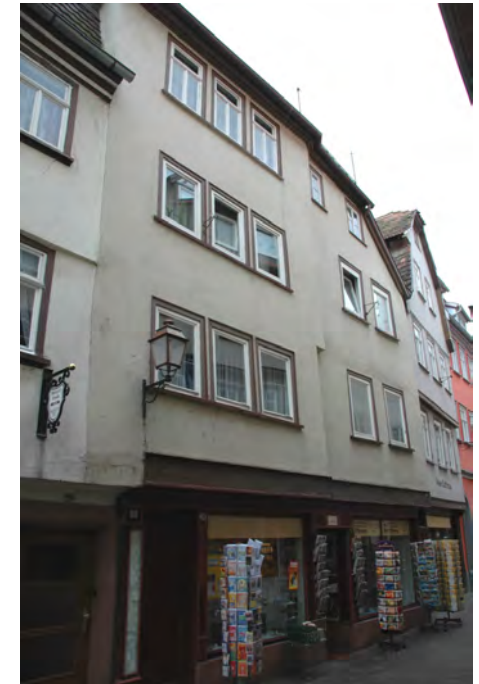
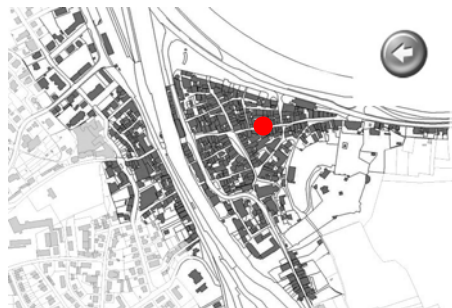
Eichelgasse 16-18

Aus zwei Einzelgebäuden bestehender Gebäudekomplex. Drei- bzw. viergeschossige Gebäude mit massivem Erd- und Fachwerkobergeschoss, verputzt; Sattel- bzw. Krüppelwalm-dach; im Kern 16./17. Jh., danach diverse Umbauten (Aufstockung und Zusammenlegung, Ladenfassade).

Die im Kern frühneuzeitlichen Gebäude zeigen beispielhaft die bauliche Überformung und intensive Ausnutzung älterer Gebäude im 19. Jahrhundert und sind erhaltenswerte Bestandteile der geschlossenen historischen Bebauung der Eichelgasse.

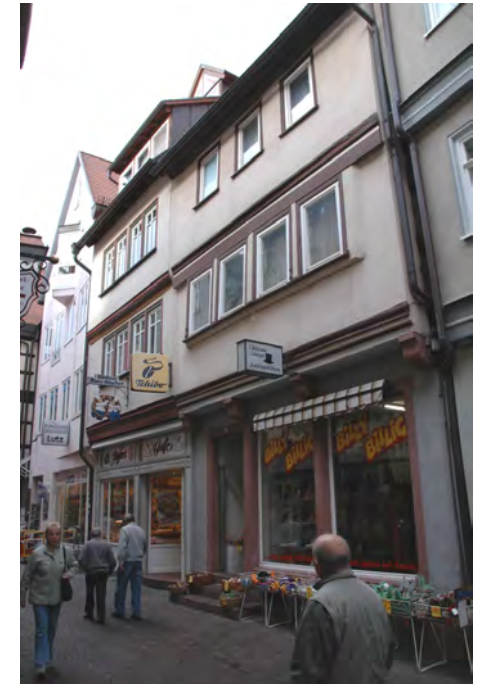
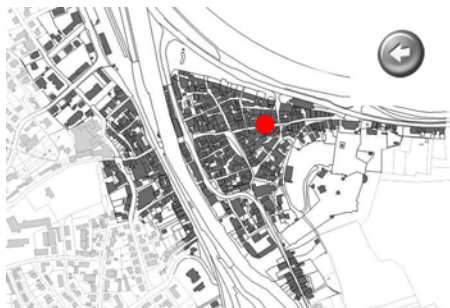
Eichelgasse 17/19

Dreigeschossiger, aus zwei Einzelgebäuden bestehender Gebäudekomplex mit massivem Erdgeschoss und Fachwerkobergeschossen mit profilierten Vorstößen und Konsolen, verputzt; wohl 17. Jahrhundert mit späteren Veränderungen.

Das im Kern frühneuzeitliche Gebäude mit gut überlieferter Bausubstanz ist von dokumentarischem Wert für die Stadtgestalt und Stadtstruktur.

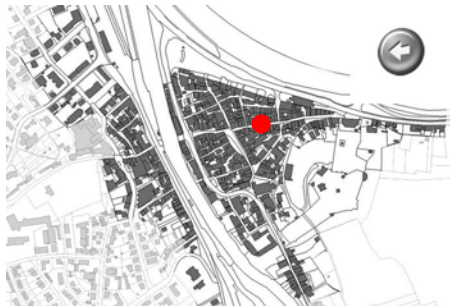
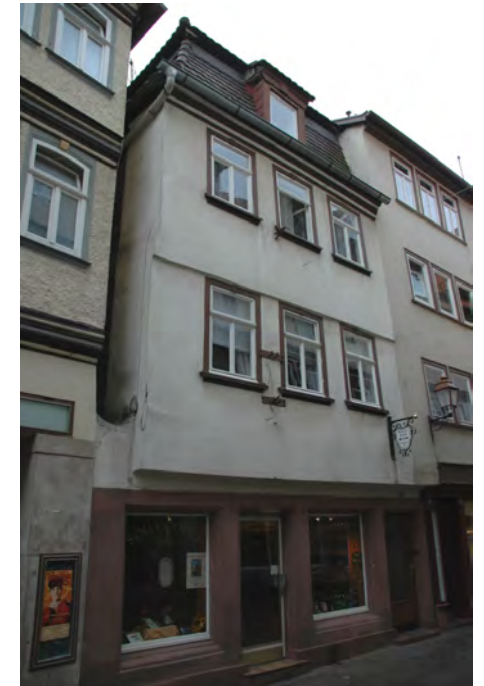
Eichelgasse 20

Dreigeschossiges Gebäude mit massivem Erdgeschoss und Fachwerkobergeschossen, verputzt, hohes Mansarddach; Fachwerkfassade mit Vorstößen, hölzerne Fenstergewände mit schlichem barockem Schlussstein, über Eingangstüre Schlussstein mit Brezel tragenden Löwen bez. 1933; 17./18. Jahrhundert mit nachträglichen Veränderungen.

Das barocke Gebäude ist mit seiner aus dem Jahre 1933 stammenden Ladenfassade ein erhaltenswerter Bestandteil der geschlossenen historischen Bebauung in städtebauliche wichtiger Lage an der Eichelgasse.

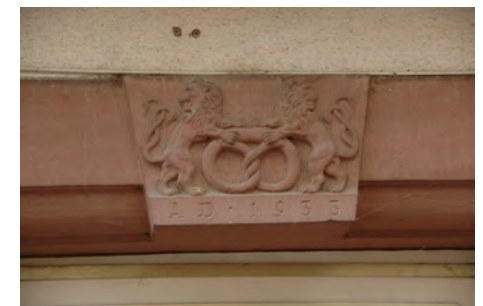
Hauszeichen bez. A.D. 1933

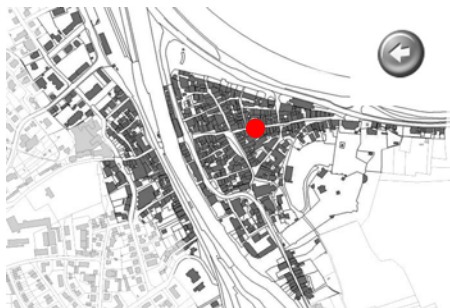
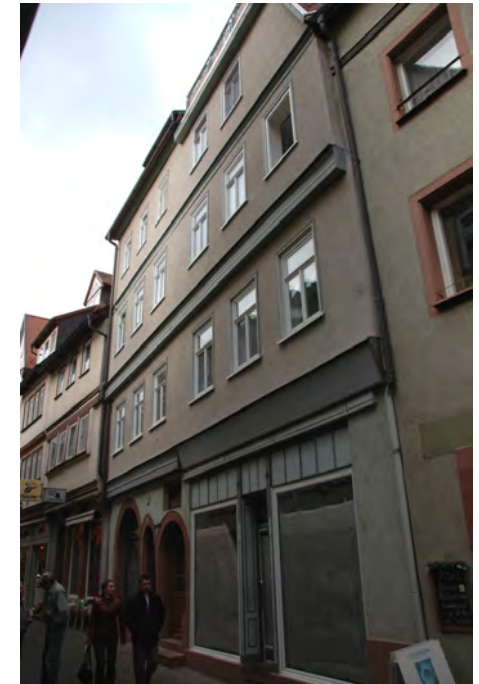
Eichelgasse 21/ 23

Aus zwei Einzelgebäuden bestehender Gebäudekomplex. Viergeschossiges Gebäude mit massivem Erdgeschoss und Fachwerkobergeschossen mit Vorstößen, verputzt; im Erdgeschoss rundbogige Portal- und Fenstergewände; bez. 1602, spätere Veränderungen (u.a. Zusammenlegung, Fassadenneugestaltung, diverse Umbauten in der Erdgeschosszone).

Die im Kern neuzeitlichen Gebäude mit ihren barocken Überformungen sind als typische Vertreter in der Reihe traufständiger Gebäude der Eichelgasse erhaltenswert.

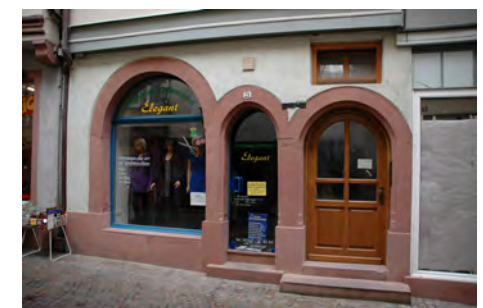
Erdgeschosszone, Nr. 21
