Denkmalpflegerischer Werteplan Gesamtanlage Wertheim

**DENKMALPFLEGERISCHER WERTEPLAN
GESAMTANLAGE WERTHEIM**

Regierungspräsidium Stuttgart, Referat Denkmalpflege

Gesamtanlage gemäß § 19 DSchG

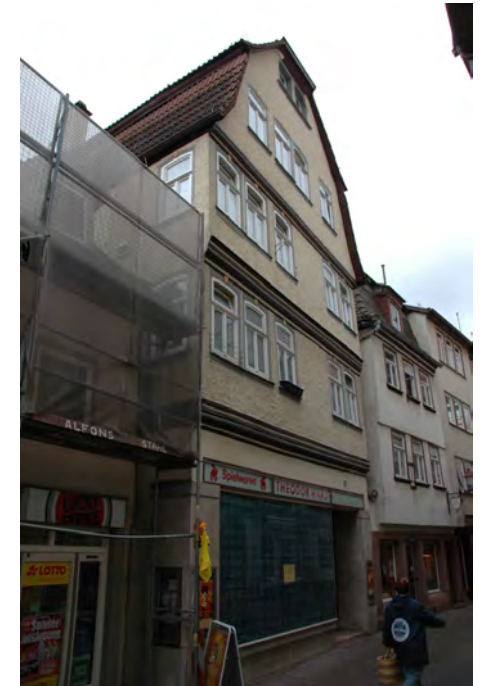
Eichelgasse 22

Dreigeschossiges Gebäude mit massivem Erdgeschoss und Fachwerkobergeschossen mit stark profilierten, farbig gefassten Vorstößen, weitgehend verputzt, Mansard-Krüppelwalmdach; hölzerne Fenstergewände mit schlichten barocken Schlusssteinen; 17./18., im 20. Jahrhundert Überformung des Erdgeschosses.

Das in seiner äußeren Erscheinung insgesamt gut überlieferte, im Straßenbild sehr dominante barocke Bürgerhaus hat mit seinen qualitätvollen Baudetails hohen exemplarischen Wert für die Stadtgestalt.

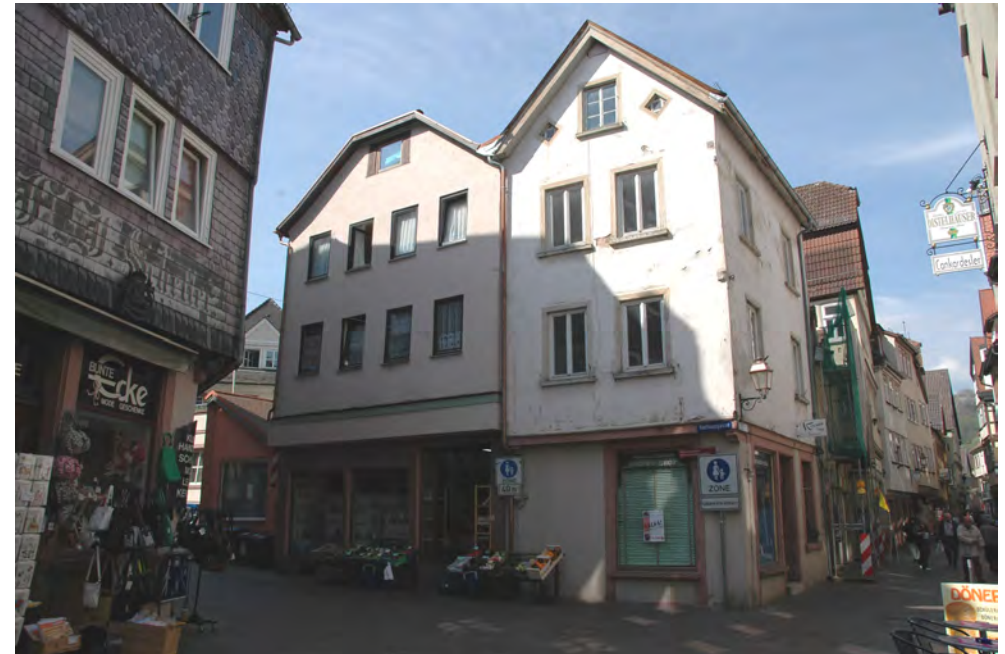
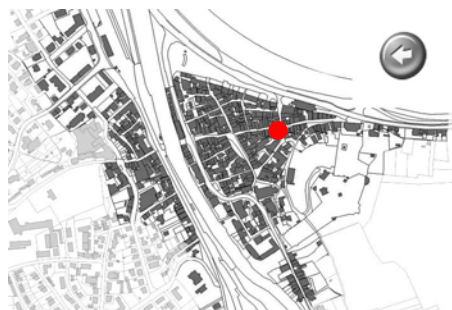
Eichelgasse 26

Schmales, dreigeschossiges Gebäude mit massivem Erdgeschoss und Fachwerkobergeschossen, verputzt, Satteldach; 19. Jahrhundert mit nachträglichen Überformungen.

Das vergleichsweise junge, insgesamt gut überlieferte Wohn- und Geschäftshaus bildet eine städtebaulich erhaltenswerte Raumkante am Kreuzungsbereich der Rathausgasse mit der Eichelgasse aus.

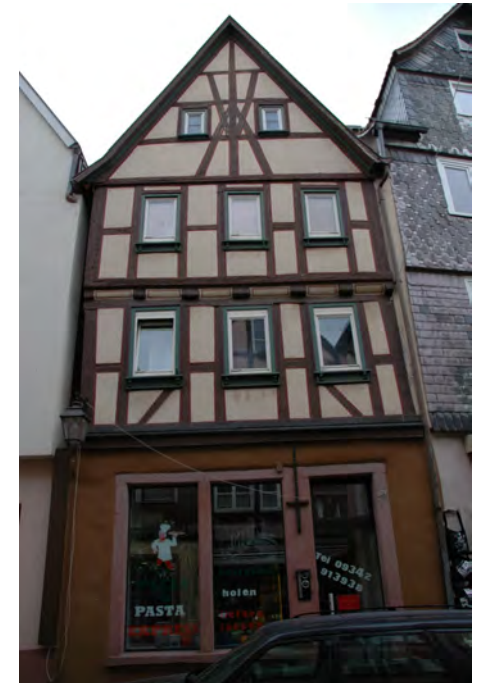
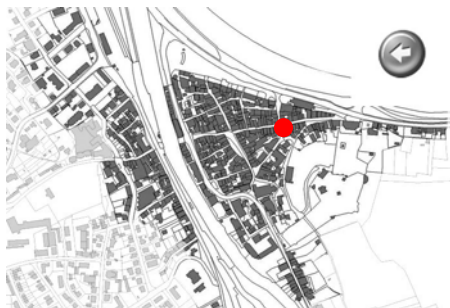
Eichelgasse 28

Dreigeschossiges Gebäude mit massivem, verputztem Erdgeschoss und Fachwerkobergeschossen mit Vorstößen, Satteldach; vermutlich älteres Gebäude mit baulichen Veränderungen des 18./19. Jahrhunderts.

Das Gebäude dokumentiert durch seine Kleinteiligkeit und seine prägenden Bauphasen den baulichen Wandel der Eichelgasse vom späten Mittelalter bis ins 19./20. Jahrhundert.

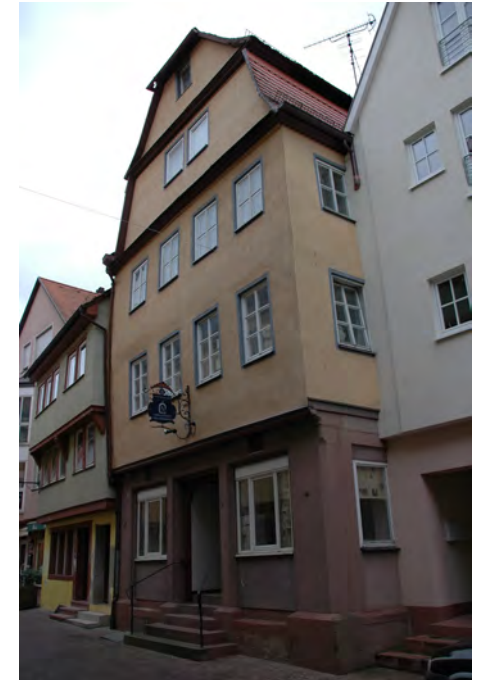
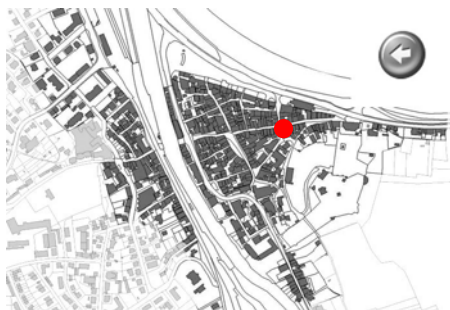
Eichelgasse 36

Dreigeschossiges Gebäude mit massivem Erdgeschoss und weit vorkragenden Fachwerkobergeschossen, verputzt, Satteldach; 3:2 Achsen und zwei Eingänge ins leicht erhöht liegende Erdgeschoss; 16./17. Jahrhundert, 2004 und 2006 Umbauten im Erdgeschoss, dabei jeweils kleinere Grundrissänderungen.

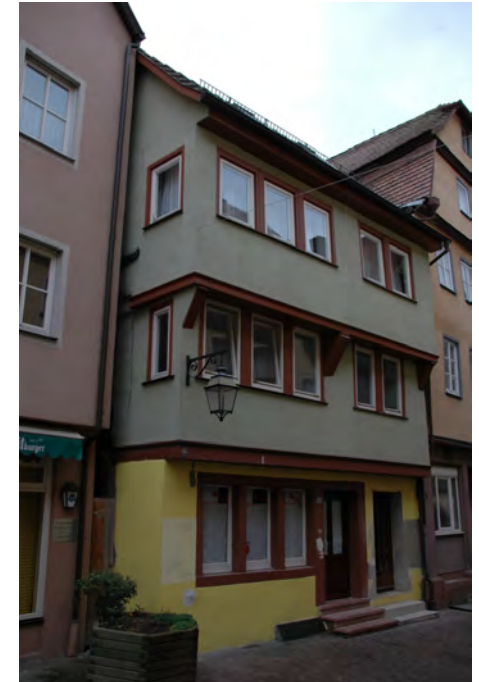
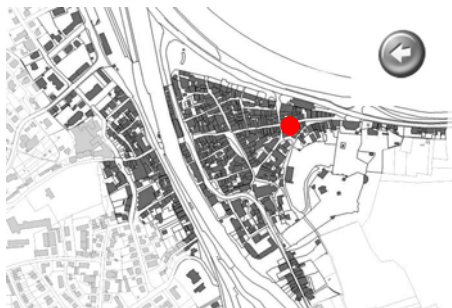
Eichelgasse 39

Dreigeschossiges Gebäude mit massivem Erdgeschoss und über Konsolen vorkragenden, verputzten Fachwerkobergeschossen, im Erdgeschoss Fenster- und Türgewände mit einfachen Keilsteinen, profiliertes Traufgesims, Rokokotürblatt, bzw. 1783; zwei ältere Gebäude 1783 wohl zusammengefasst und einheitlich gestaltet, im 20. Jahrhundert nachträgliche Fassadenvereinfachung und Fensterauswechslung.

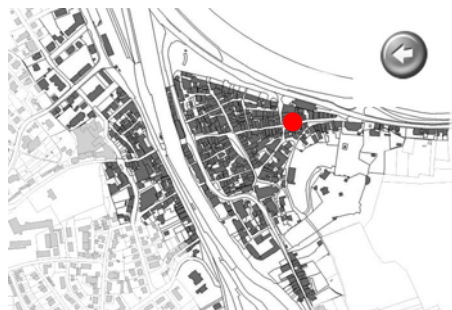
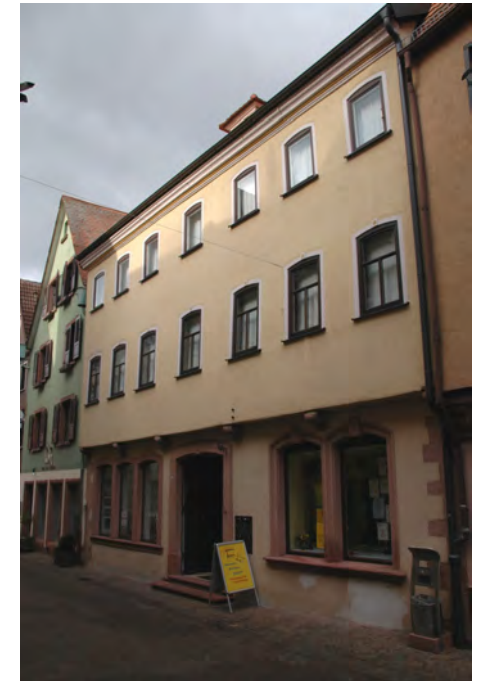
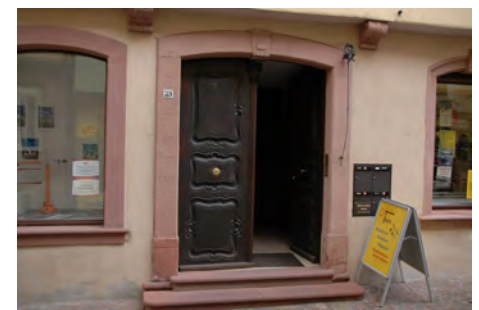
Eichelgasse 40

Dreigeschossiges Gebäude mit massivem Erdgeschoss und zwei, vermutlich in Fachwerk errichteten Obergeschossen, verputzt, abgewalmtes Mansarddach; am Keilstein bez. 1808, im 20. Jahrhundert Fassade vereinfacht.

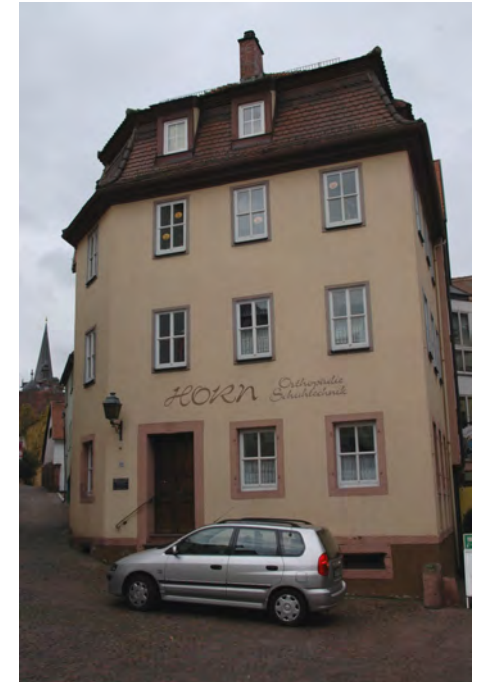
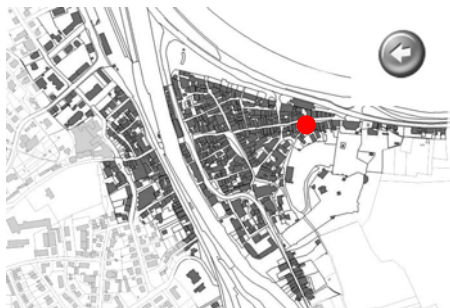
Eichelgasse 41

Dreigeschossiges Gebäude mit massivem Erdgeschoss und auf Konsolen vorkragenden Fachwerkobergeschossen, verputzt, Mansarddach; Gebäude des 17. Jahrhundert mit Umbau von 1822 (bez.), 2004 Schaufenster vermauert, Fensteröffnungen aber beibehalten.

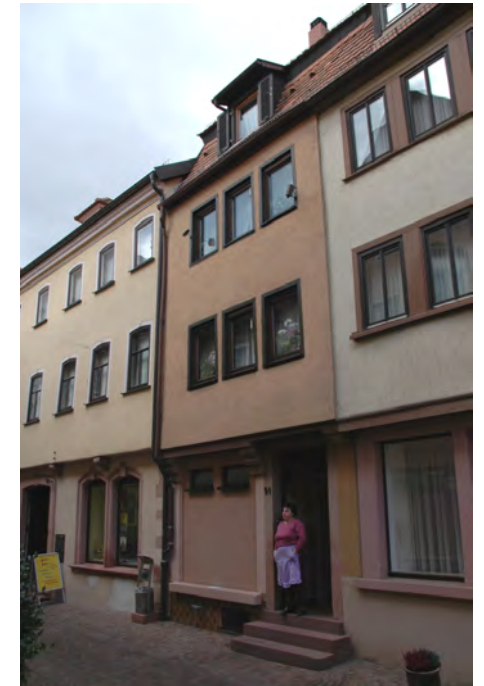
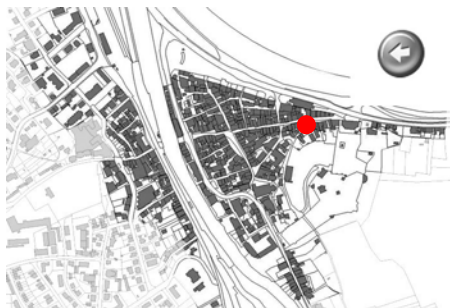
Eichelgasse 42 und 44

Aus drei Einzelgebäuden bestehender Gebäudekomplex; das dreigeschossige Hauptgebäude wohl weitgehend massiv, verputzt, Krüppelwalmdach, symmetrische Fassadengestaltung mit hohen, schmalen Fensteröffnungen; die beiden östlich angrenzenden Nebengebäude zwei- bzw. dreigeschossig, massiv und teilweise in Fachwerk errichtet, verputzt, Flach- bzw. „halbes“ Krüppelwalmdach; ältere Gebäude im frühen 20. Jahrhundert zu einer Baugruppe zusammengefasst und Fassaden teilweise vereinheitlicht. Das östlichste Nebengebäude (ganz links) noch am ursprünglichsten erhalten (18. Jh.).

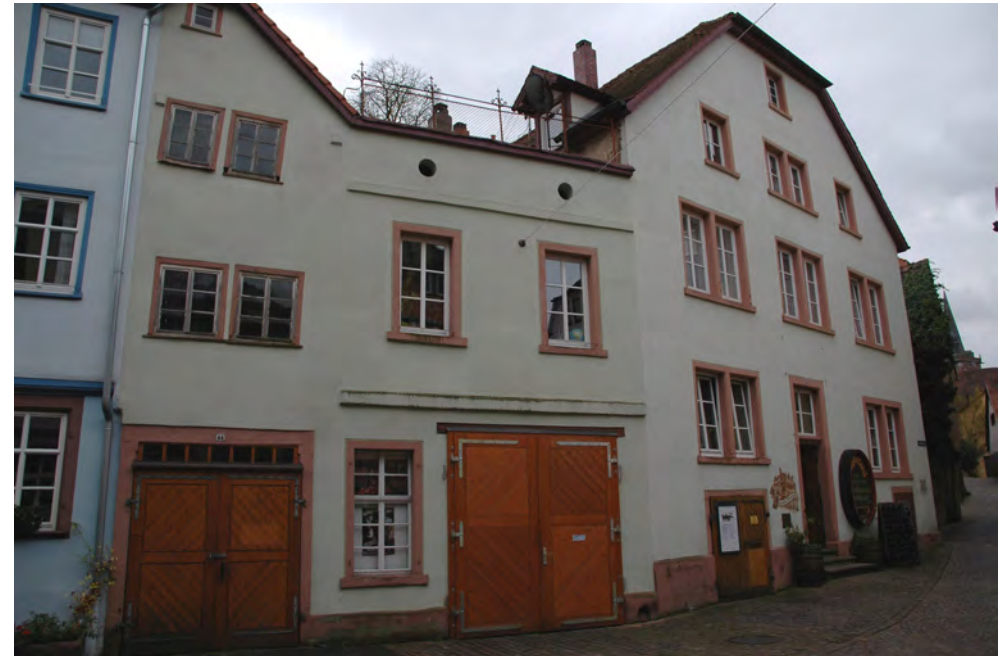
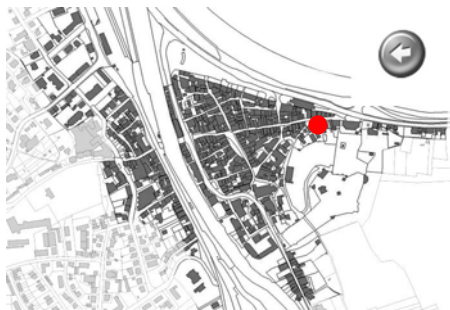
Eichelgasse 46

Äußerst schmales, dreigeschossiges und zweiachsiges Gebäude mit massivem Erdgeschoss und Fachwerkobergeschoss, Satteldach mit ehem. Aufzugsluke; 17./18. Jahrhunderts mit modernen Überformungen.

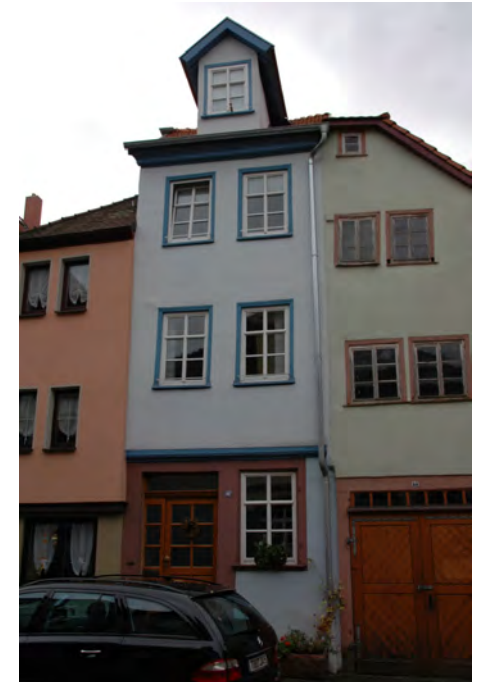
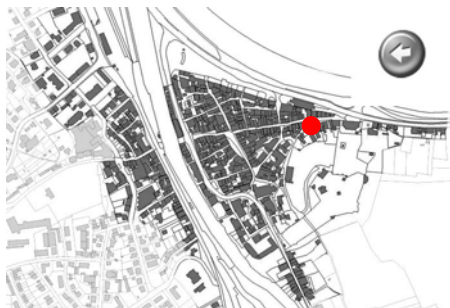
Eichelgasse 47

Das Hauptgebäude zweigeschossig mit massivem Erdgeschoss und Fachwerkobergeschoss mit umlaufenden Zahnschnittfriesen, verputzt, Krüppelwalmdach; Haupteingang mit Barockportal, gotisches Türgewände (Relikt der Badstube) zum an die Stadtmauer angrenzenden Garten; 18. Jahrhundert, mit modernen Überformungen (u.a. nachträglicher Dachausbau, 2001 Fassadenneuanstrich, 2002 Fenstererneuerung).

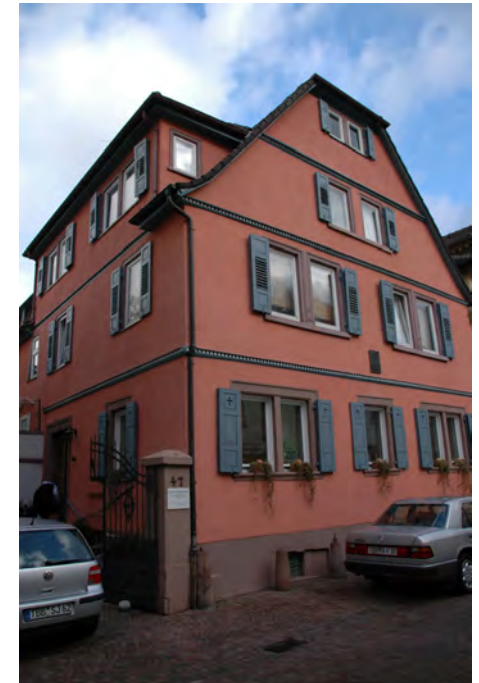
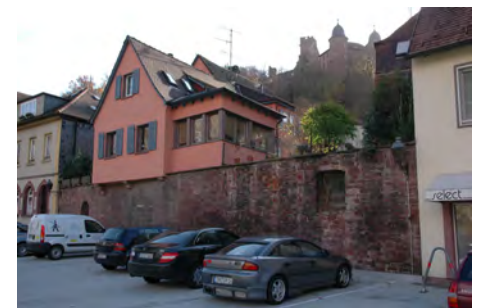
Eichelgasse 49

Zweigeschossiges Gebäude mit massivem, in Naturstein errichtetem Erdgeschoss und verputztem Fachwerkobergeschoss, Satteldach mit Zwerchhaus; im Erdgeschoss rundbogige Tor- und Fensteröffnungen, im Obergeschoss neobarocke Fensterrahmung; errichtet 1913, 1978 Fassadenanierung.

Das Wohnhaus schließt rückwärts bündig mit der nördlichen Stadtmauer ab. Es ist von zwei Seiten erschlossen.

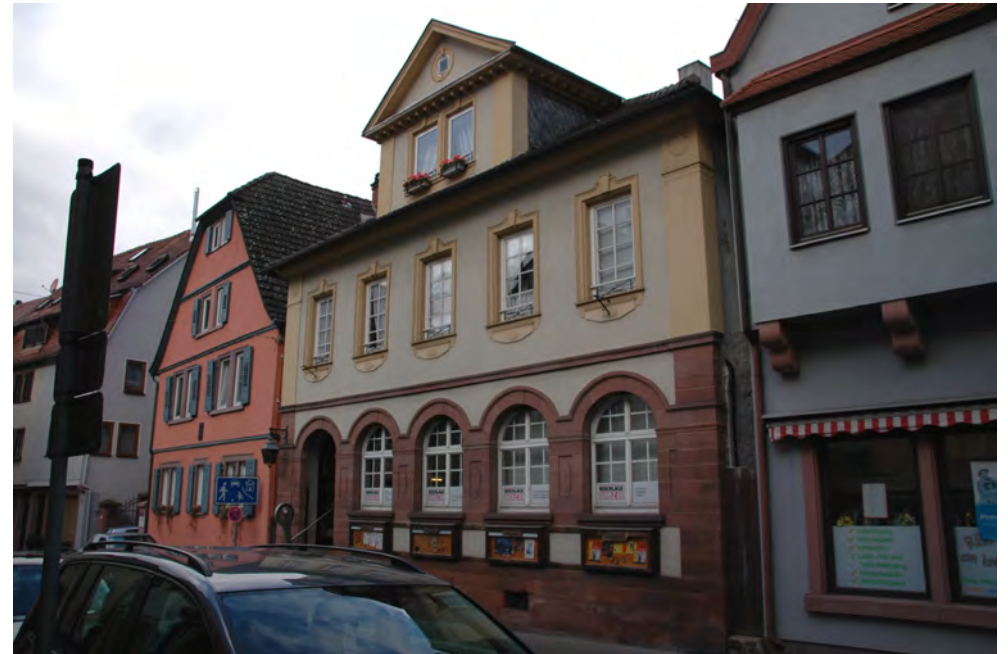
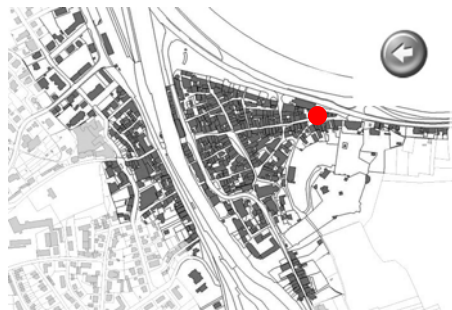
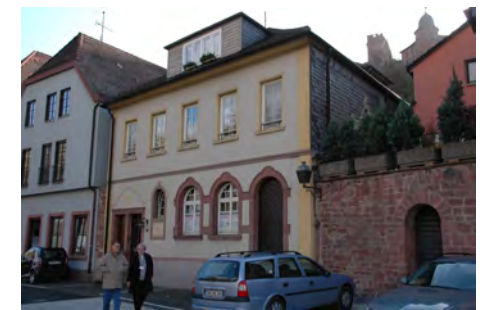
Eichelgasse 52

Dreigeschossiges Gebäude mit massivem Hang- und Erdgeschoss sowie Fachwerkobergeschoss mit starkem Vorstoß, verputzt, Satteldach; mittig großes Kellerportal, Haupteingang mit Rundbogenportal mit Stabwerk, Außentreppe und seitliche Diamantquaderung aus Sandstein; Innen barocke Treppenanlage; errichtet 1581 mit nachträglichen kleineren Veränderungen, 1994 Sanierung der Außentreppe.

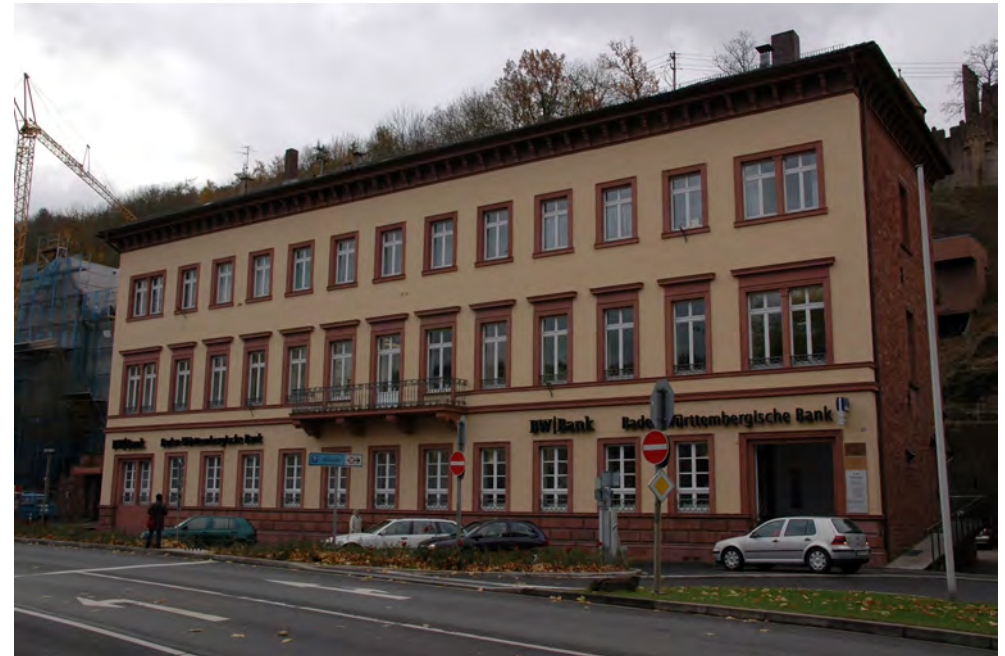
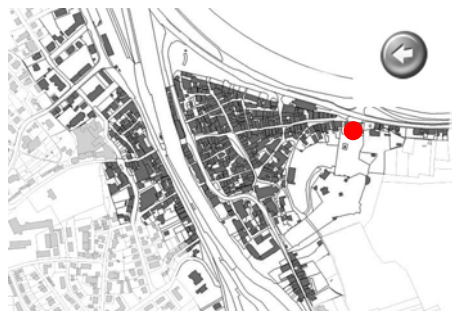
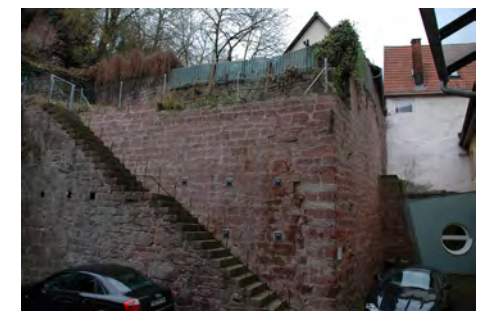
Eichelgasse 56a

Zweigeschossiges massiv errichtetes Gebäude mit einfacher Putzfassade; 19. Jahrhundert.

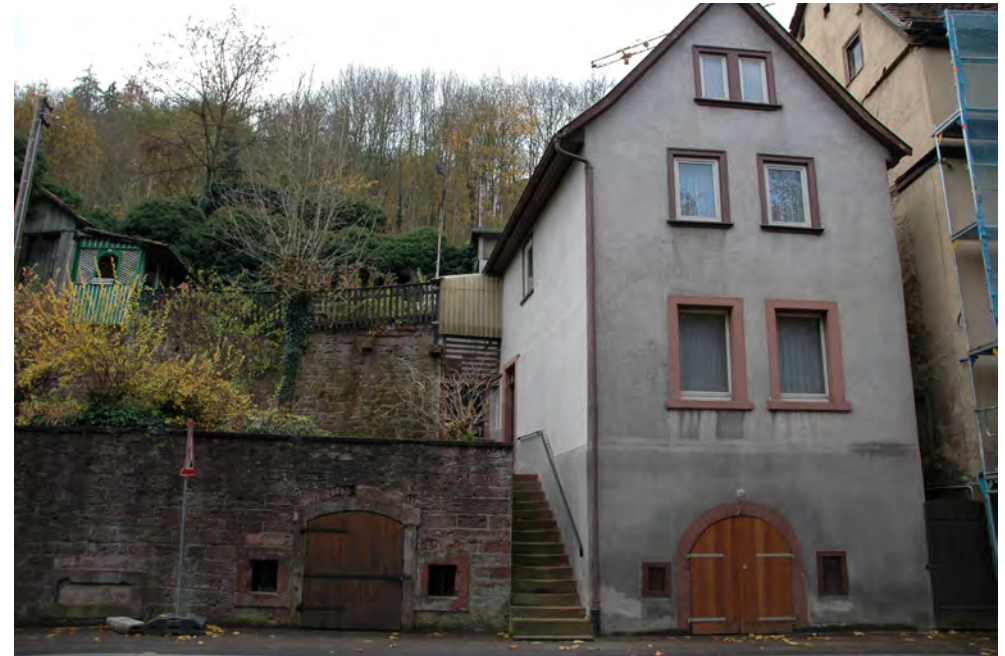
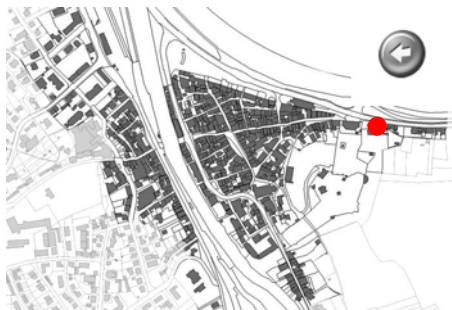
Eichelgasse 76

Zweigeschossiges Gebäude mit hohem, über der Böschungsmauer errichtetem Hanggeschoss, verputzt, Satteldach; Fassade durch sandsteinerner genutete Eckpilaster und Fenstergewände mit Verdachungen gegliedert, in der Beletage straßenseitiger Balkon, Hanggeschoss mit segmentbogigem Sparmauerwerk; Mitte 19. Jahrhundert, 1959 Umbau des Daches (ursprünglich Walmdach), im Inneren zahlreiche Umbauten, 2006 Inneninstandsetzung.

Das Wohnhaus liegt auf einem terrassierten Gelände am Fuß des Burgbergs. Parallel zur Eichelgasse erstreckt sich der Garten, eine erhaltenswerte Grünfläche.

Das repräsentative Wohnhaus in exponierter Lage an der äußeren Eichelgasse hat dokumentarischen Wert für die Stadterweiterung und Stadtgestalt des 19. Jahrhunderts.

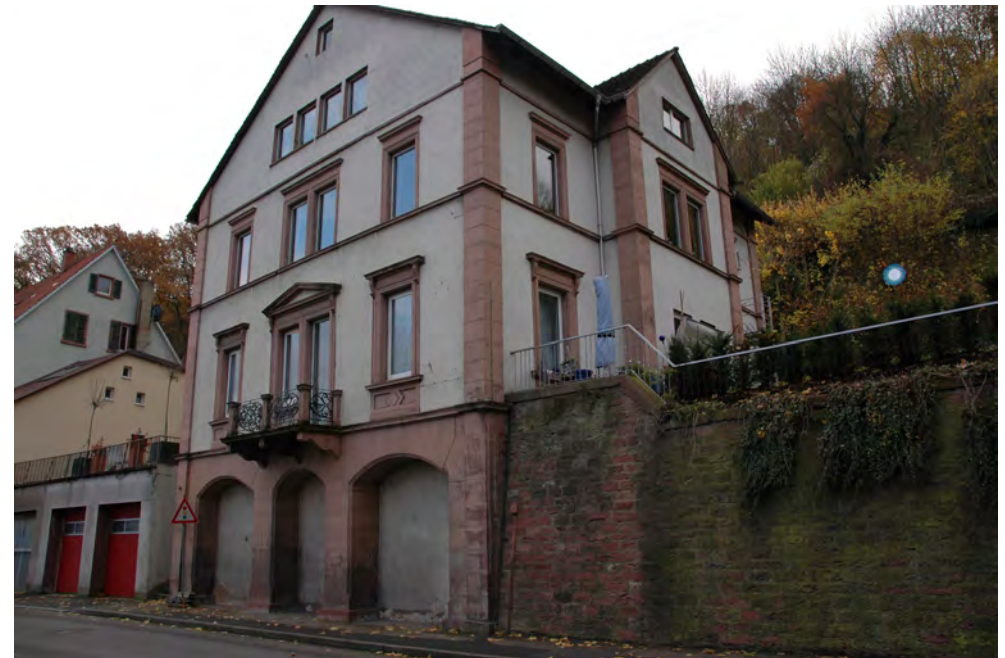
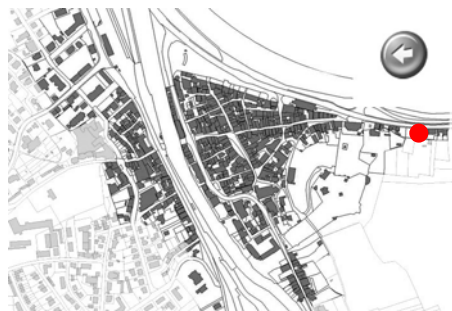
Eichelgasse 90

Detail, Hauptfassade

Dreigeschossiges Gebäude mit massivem Hang- und ersten Obergeschoss und Fachwerkobergeschossen, verputzt, die westliche Giebelseite verschiefert (2. OG und Dach) bzw. nachträglich mit Asbestzementplatten verschalt; Satteldach; 19. Jahrhundert mit späteren Überformungen.

Das in seinen Grundzügen das Gepräge des 19. Jahrhunderts tragende Wohnhaus ist ein erhaltenswerter Bestandteil der entlang der Böschungsmauer errichteten und durch kleine Gärten und Höfe getrennten Gebäudereihe vorstädtischen, äußeren Eichelgasse.

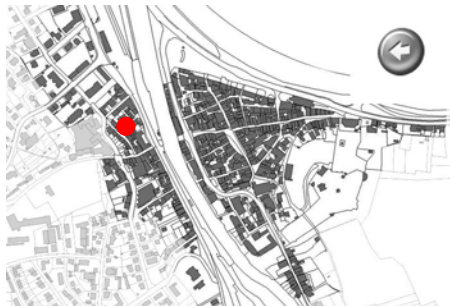
❶ Höhe Brummgasse, in Richtung Nordost

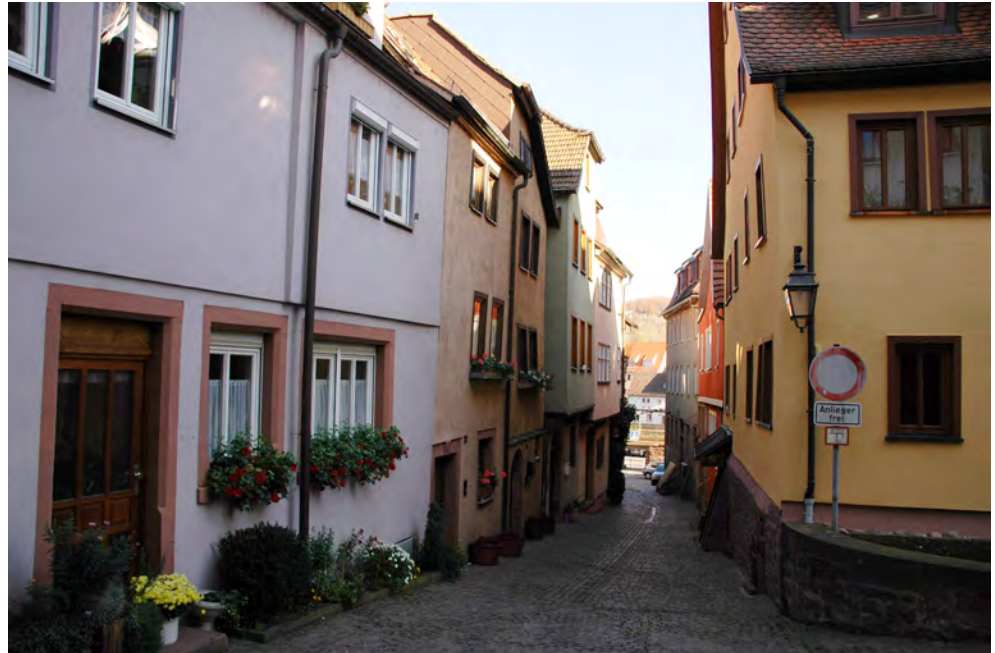
Kurzer ansteigender und parallel zur Stadtmauer verlaufender Verbindungsweg zwischen der Bahnhofstraße im Osten und der Brummgasse im Westen ❶; der Name von den einst hier ansässigen Fischern (diese waren meist auch Schiffer) abgeleitet, leicht geschwungener Verlauf, auf Höhe Nr. 6 nach Osten hin platzartig aufgeweitet; das Gassenbild von einer zu beiden Seiten geschlossenen, überwiegend dreigeschossigen, traufständigen Reihe von Kleinwohnhäusern des 16.-19. Jh. mit charakteristischen Erdgeschosszonen mit Rundbogenportalen, Kellerhälsen und Außentreppen geprägt ❷; im Zuge der Siedlungsverdichtung des 16. Jh. angelegter Weg, die östliche Aufweitung sekundär ❸.

Durch ihren geschlossenen Charakter und insgesamt gut überlieferten historischen Fischerhäusern kommt der Fischergasse hoher dokumentarischer Wert für die Stadtgestalt sowie für die historische Sozialstruktur des Tauberviertels zu.

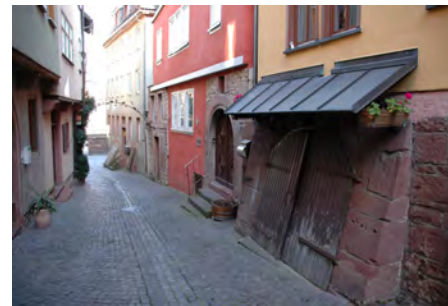
❷ Höhe Nr. 14, in Richtung Nordost

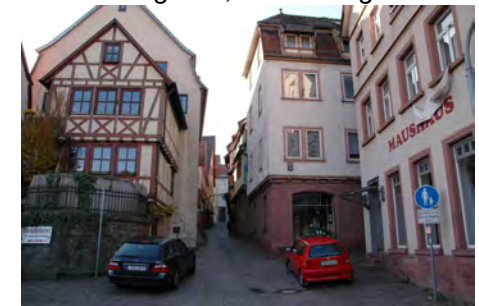
❸ Blick aus östlicher Richtung

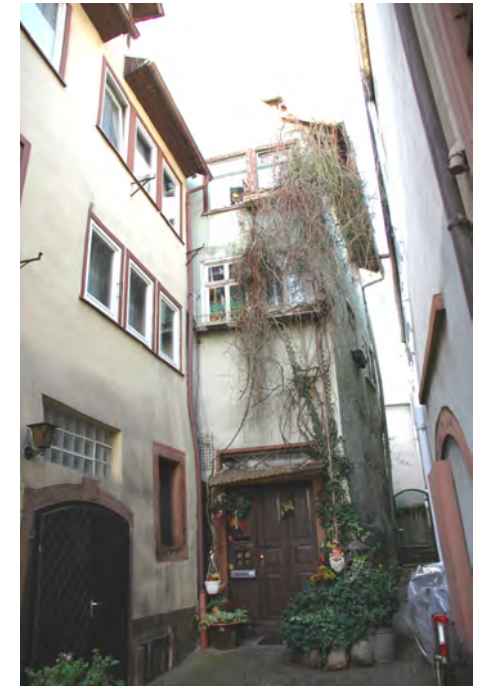
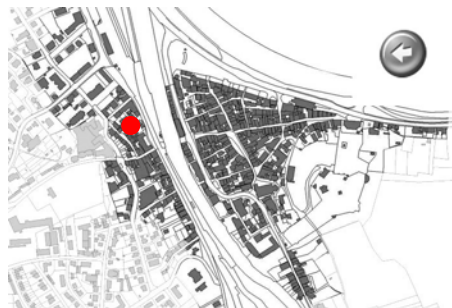
Fischergasse 2

Dreigeschossiges Gebäude mit massivem Erdgeschoss und Fachwerkobergeschoss, verputzt, Satteldach; gegen die Stichgasse einachsrig mit gekoppelten Fenstern und breiter Eingangstüre mit Oberlicht; 16./17. Jh. mit späteren Umbauten.

Das mit seiner Giebelseite (!) fast die gesamte Breite der Stichgasse einnehmende Gebäude wurde mit Errichtung der südlich angrenzenden Wohnhäuser weitgehend eingebaut. Als eines der ältesten Häuser des Tauberviertels und Bestandteil der geschlossenen historischen Bebauung der Fischergasse ist das Gebäude erhaltenswert für die Stadtstruktur.

Blick in die Stichgasse

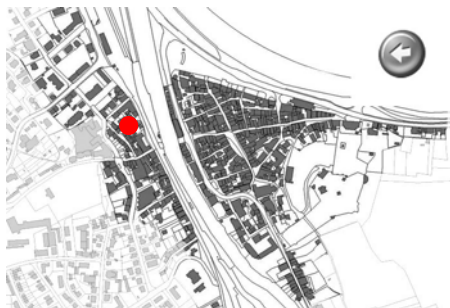
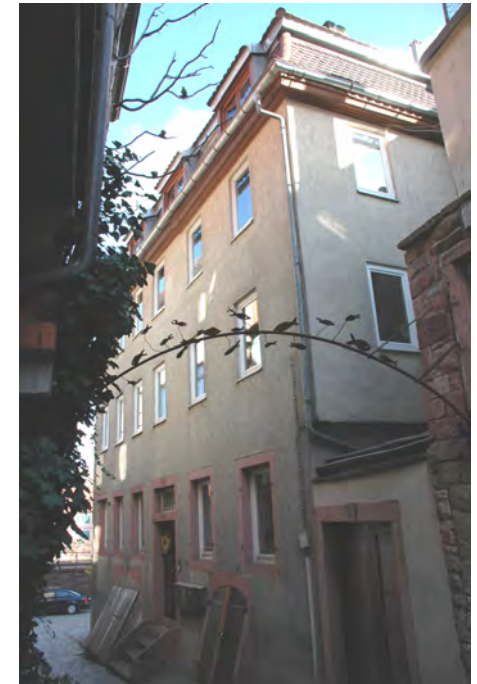
Fischergasse 3

Dreigeschossiges Gebäude mit massivem Hang- und erstem Wohngeschoss und Fachwerkobergeschossen, verputzt, Mansardgiebeldach; Portal mit Oberlicht und Keilstein mit Anker bez. 1803, zwei Kellerhäse und Außentreppe ins erhöht liegende Erdgeschoss; älteres Gebäude 1803 maßgeblich umgebaut, weitere Überformungen im 20. Jh. (Fassadenvereinfachung, Fensterauswechslung, Dachausbau mit Gauben).

Als östlicher „Abschluss“ und als Bestandteil der geschlossenen historischen Bebauung der Fischergasse ist das ehemalige Fischerhaus von dokumentarischem Wert für das Quartier.

Kellerhäse und Eingangsbereich

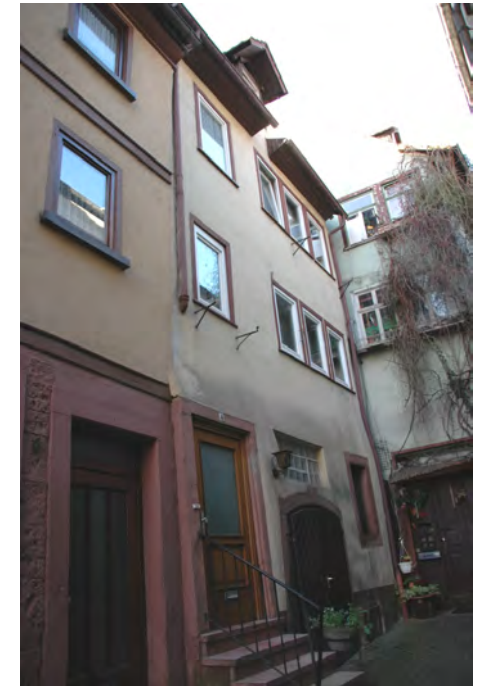
Fischergasse 4

Dreigeschossiges Gebäude mit massivem Erdgeschoss und Fachwerkobergeschossen, verputzt, Satteldach mit Aufzugsgaube; erhöht liegender Eingang mit Außentreppe und segmentbogiger Kellerbogen mit Keilstein; 18. Jahrhundert mit nachträglichen Veränderungen.

Als Beispiel für die Siedlungsverdichtung des 18. Jahrhunderts und als Bestandteil der historischen Bebauung der Stichgasse ist das schlichte Gebäude erhaltenswert.

Blick in die Stichgasse

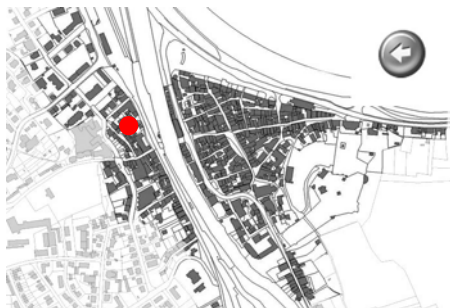
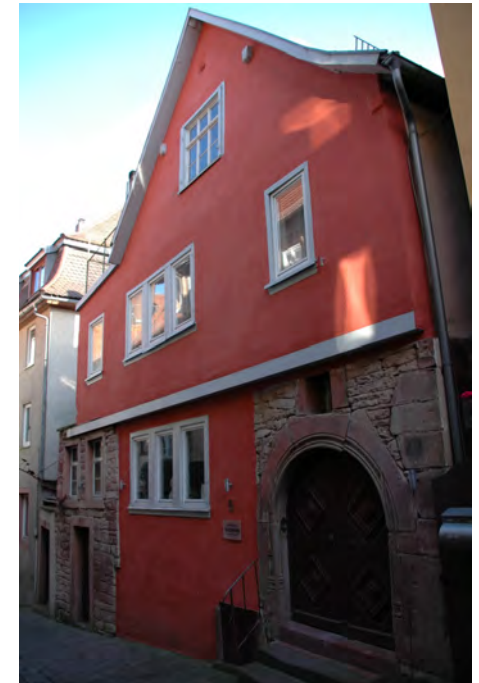
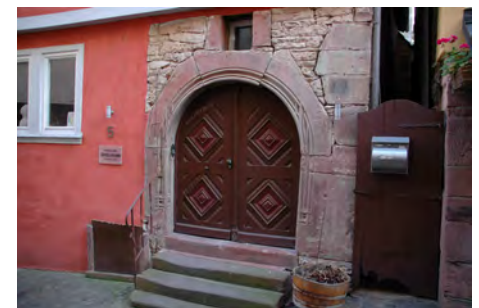
Fischergasse 5

Zweigeschossiges Gebäude mit hohem, massivem Erdgeschoss und Fachwerkobergeschoss, weitgehend verputzt, Satteldach; giebelseitiger Vorstoß, rundbogiges profiliertes Portal bez. 1590, geschnitztes Türblatt, Außentreppe, am Nebenportal Keilstein mit Anker bez. 1803, 2002 Fassadenrenovierung und Neuanstrich.

Als Bestandteil der geschlossenen traufständigen, von Kleinanwesen geprägten Fischergasse ist das die zwei wichtigen Etappen der Stadtbaugeschichte widerspiegelnde Gebäude ein Dokument der Stadtgestalt sowie der historischen Sozialtopographie des Viertels.

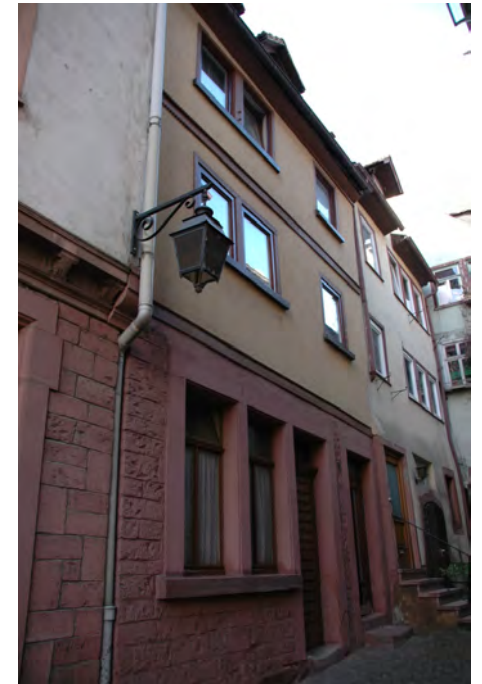
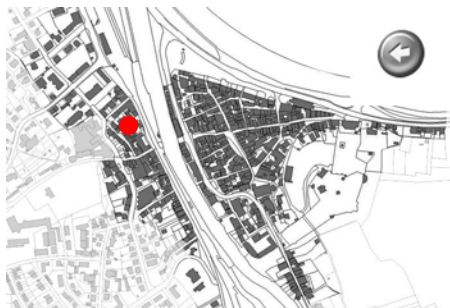
Fischergasse 6

Dreigeschossiges Gebäude mit massivem, in Rotsandstein errichtetem Erdgeschoss und Fachwerkobergeschossen, verputzt; 18./19. Jahrhundert.

Als Beispiel für die Siedlungsverdichtung des 18. Jahrhunderts und als Bestandteil der historischen Bebauung der Stichgasse ist das schlichte Gebäude erhaltenswert.

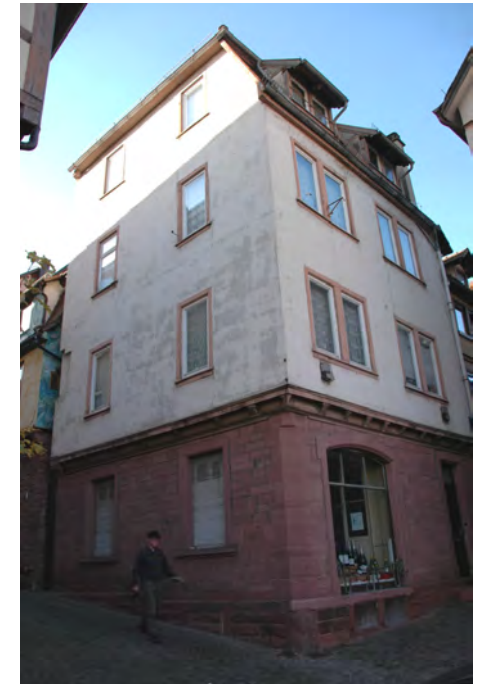
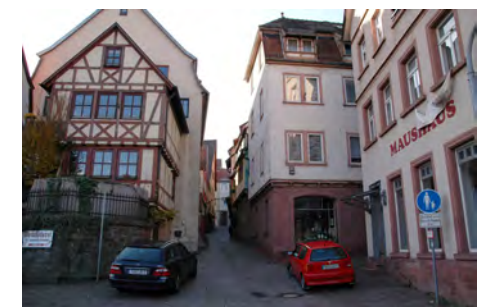
Fischergasse 8

Dreigeschossiges Gebäude mit massivem, in Rotsandsteinquadern errichtetem Erdgeschoss und Fachwerkobergeschossen, verputzt; im Erdgeschoss segmentbogige Schaufensteröffnung, mit Sandsteinkonsolen besetztes Gurtgesims, gut erhaltener Ladeneinbau (1. Hälfte 20. Jh.); 19./20. Jahrhundert.

Das die platzartige Aufweitung gegen Westen fassende Gebäude ist mit seinem qualitätvollen Erdgeschoss samt Ladenlokal ein erhaltenswertes Beispiel der baulichen Umgestaltung im unteren Abschnitt der Fischergasse im 19. und frühen 20. Jahrhundert.

Blick von Osten, Nr. 8 (2.v.re)

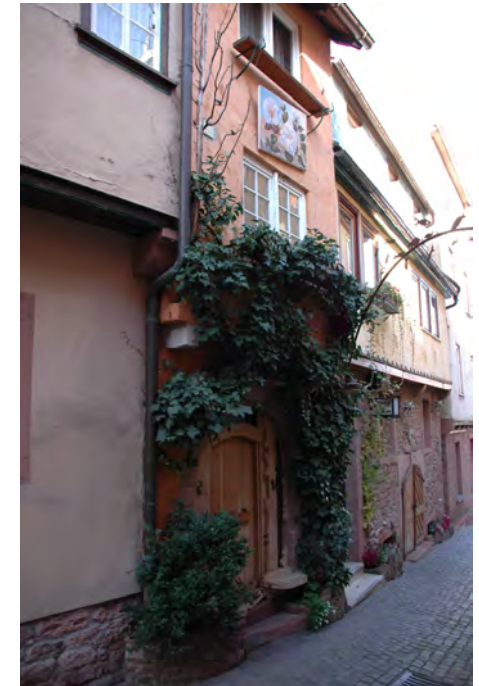
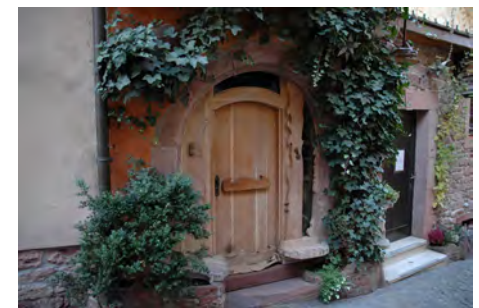
Fischergasse 12

Sehr schmales, dreigeschossiges Gebäude mit massivem Erdgeschoss und Fachwerkobergeschossen, verputzt, Satteldach; starker Vorstoß auf Konsolen, gekoppelte Fenster, rundbogiges abgefastes Portal bez. 16.. (?); Gebäude des 17. Jh. mit nachträglichen Veränderungen.

Als Bestandteil der geschlossenen traufständigen, von Kleinanwesen geprägten Fischergasse ist das frühneuzeitliche Gebäude ein Dokument der Stadtgestalt und der historischen Sozialstruktur des Tauberviertels.

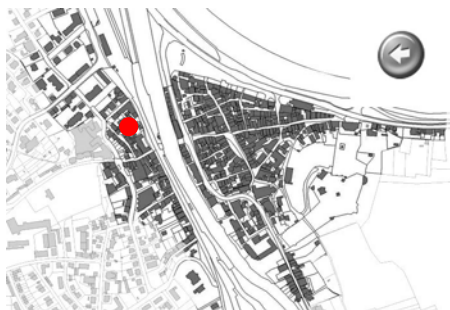
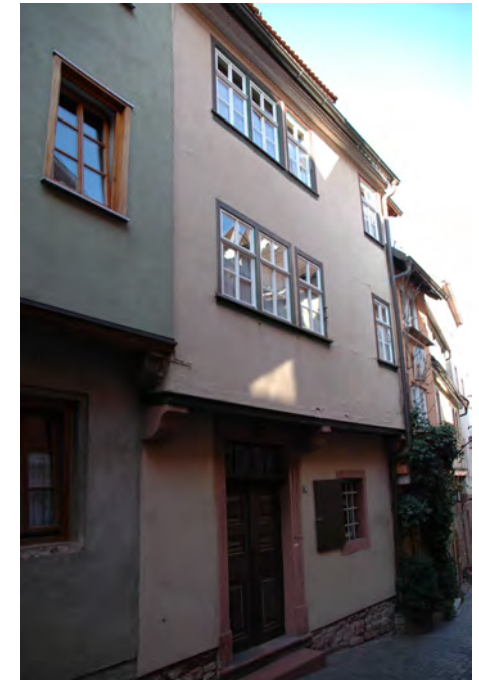
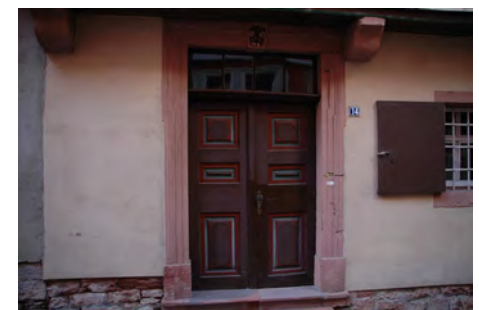
Fischergasse 14

Dreigeschossiges Gebäude mit massivem Erdgeschoss und Fachwerkobergeschossen, verputzt, Mansarddach; starker Vorstoß auf Konsolen, dreiteilige Fenstergruppen, Türkeilstein mit Anker bez. 1761; älteres Gebäude im 18. Jh. umgebaut bzw. nachträglich überformt.

Als Bestandteil der geschlossenen traufständigen, von Kleinanwesen geprägten Fischergasse ist das barocke Gebäude ein Dokument der Stadtgestalt und der historischen Sozialstruktur des Tauberviertels.

Detail

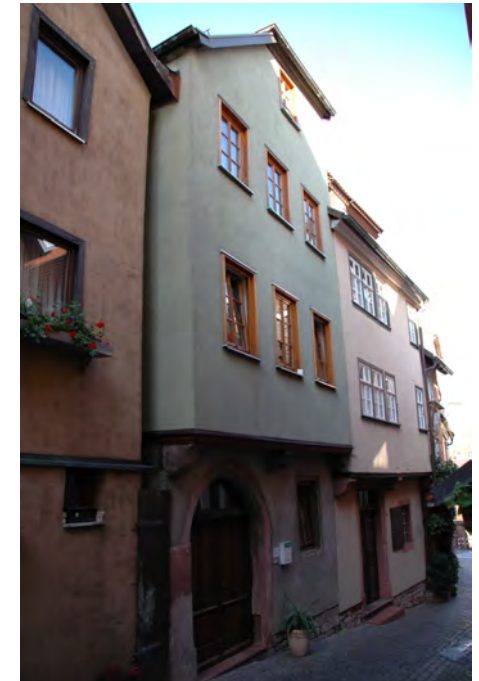
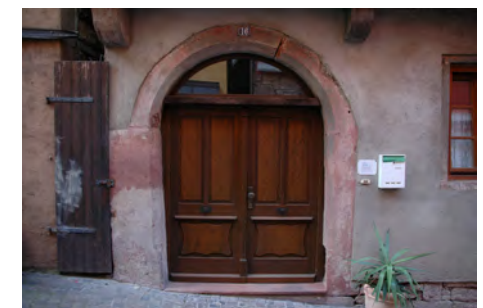
Fischergasse 16

Dreigeschossiges Gebäude mit massivem Erdgeschoss und Fachwerkobergeschossen, verputzt, umgebautes Satteldach; starker Vorstoß auf Konsolen, rundbogiges abgefastes Portal; 17. Jh. mit nachträglichen Veränderungen im 20. Jh. (u.a. Teilaufstockung im Dachbereich, Fassadenneugestaltung und Änderungen der Fensterformate und Achsen).

Das nachträglich veränderte Gebäude ist mit seinem qualitätvollen Erdgeschoss und als Bestandteil der geschlossenen traufständigen, von Kleinanwesen geprägten Fischergasse ein Dokument der Stadtgestalt und der historischen Sozialstruktur des Tauberviertels.

Abgefastes Portalgewände

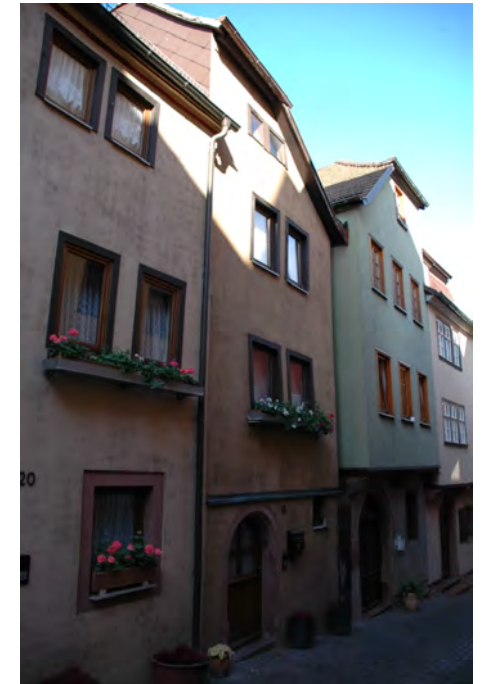
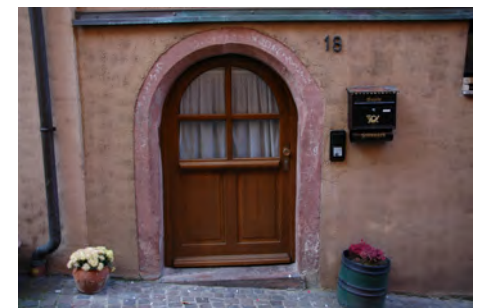
Fischergasse 18

Dreigeschossiges Gebäude mit massivem Erdgeschoss und Fachwerkobergeschossen, verputzt, umgebautes Satteldach; rundbogiges abgefastes Portal; 17. Jh. mit nachträglichen Veränderungen im 20. Jh. (Umbauten im Dachbereich, Fassadenvereinfachung u.a.).

Das Gebäude ist mit seinem qualitätvollen Erdgeschoss und als Bestandteil der geschlossenen traufständigen, von Kleinanwesen geprägten Fischergasse ein Dokument der Stadtgestalt und der historischen Sozialstruktur des Tauberviertels.

Abgefastes Portalgewände

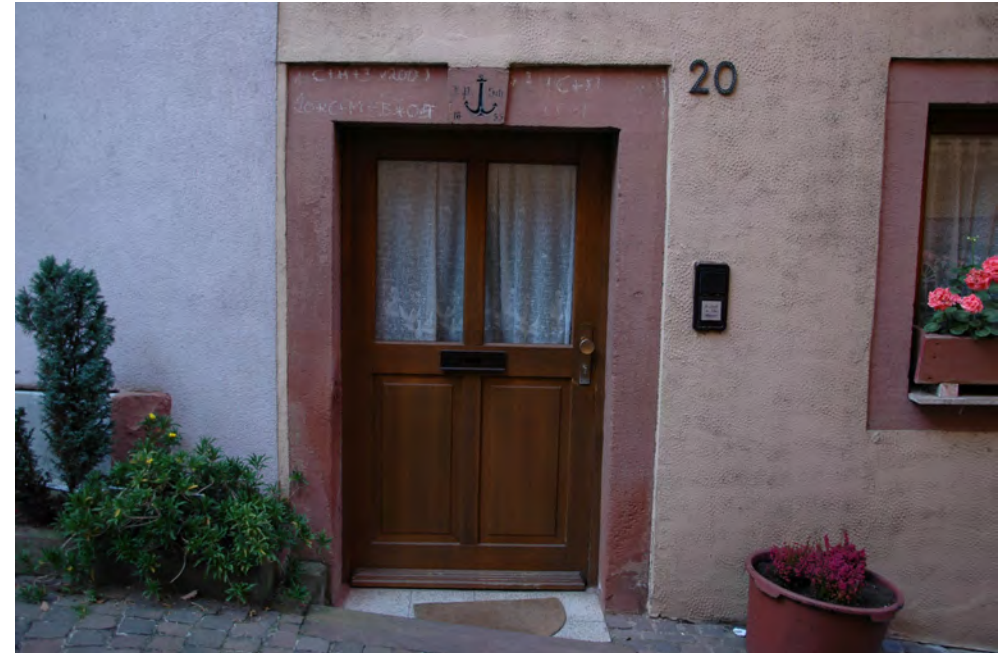
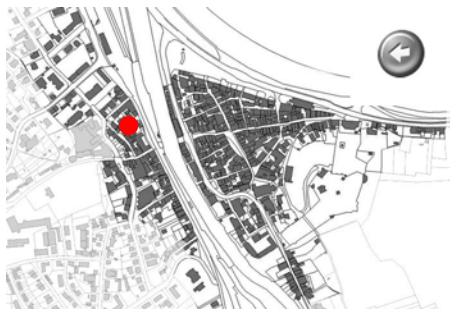
Fischergasse 20

Portalgewände an einem Wohnhaus mit Keilstein, darin Anker; bez. 1822.

Das Gewände mit der Darstellung des Ankers als Hinweis auf den Beruf des Fischers ist ein Dokument der historischen Wirtschafts- und Sozialgeschichte des Viertels und bauliches Relikt des stark veränderten Wohnhauses.

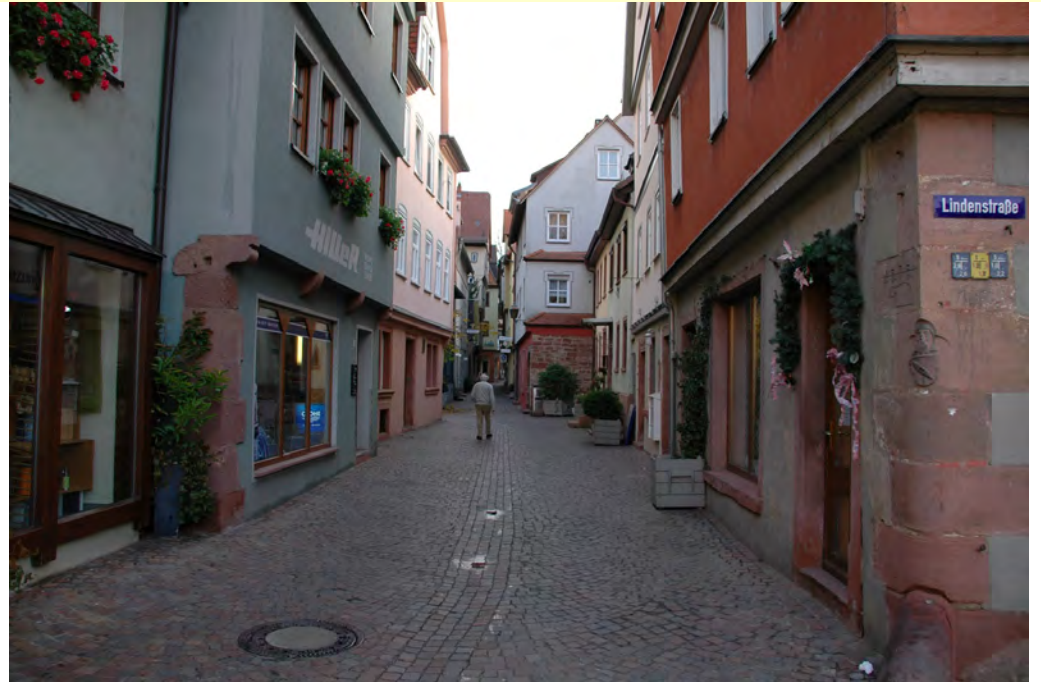
Zwischen Lindenstraße und Marktplatz verlaufende Verbindungsgasse innerhalb der Kernstadt; gerader Verlauf, auf Höhe Münzgasse Versprung der Baulinie und Gassenverengung ❶; das Gassenbild zu beiden Seiten von einer geschlossenen trauf- bzw. giebelständigen Reihe von Wohn- und Geschäftshäusern des 16.-20. Jahrhunderts geprägt, besonders markant der erhaltene, die Aufweitung zur Münzgasse markierende Staffelgiebel von Friedleinsgasse Nr. 2. ❷; Gasse als Bestandteil des spätmittelalterlichen Stadterweiterungsgebietes angelegt.

❶ Höhe Lindenstraße, in Richtung Osten

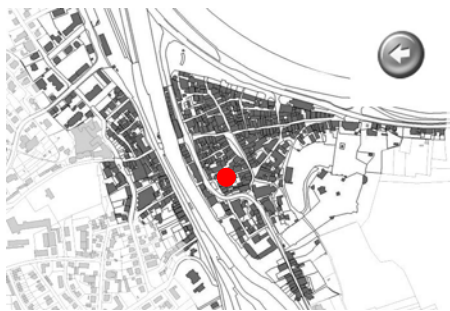
❷ Höhe Nr. 11, in Richtung Nordost

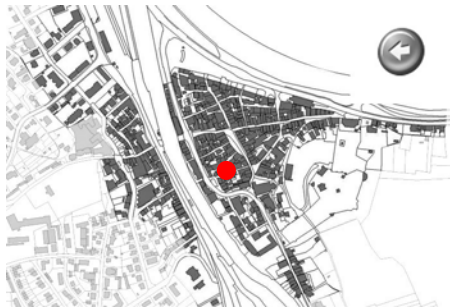
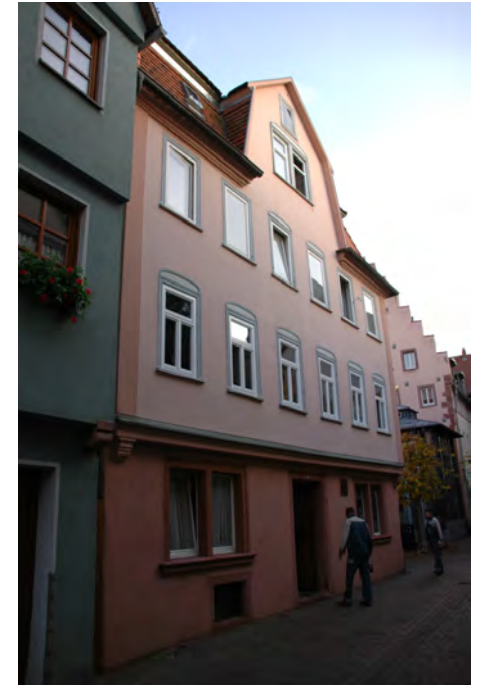
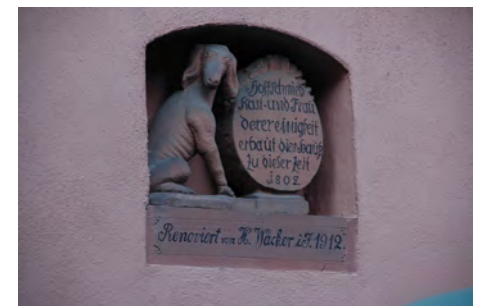
Friedleinsgasse 6

Dreigeschossiges Gebäude mit massivem Erdgeschoss und vorkragenden, verputzten Fachwerkobergeschossen, Mansarddach mit breitem Zwerchhaus des frühen 20. Jh.; im Erdgeschoss Nische mit Hundeskulptur und Erbauungstafel, bez. 1802, darunter Inschrift „renoviert 1912“, 2001 Fassadenrenovierung und Neuanstrich.

Das in markanter Ecklage zur Münzgasse und als Bestandteil der zum Marktplatz führenden Friedleinsgasse errichtete Gebäude dokumentiert mit seiner mehrachsigen, symmetrisch gestalteten Hauptfassade den barocken Repräsentationsanspruch seines Bauherrn.

mit Bautafel

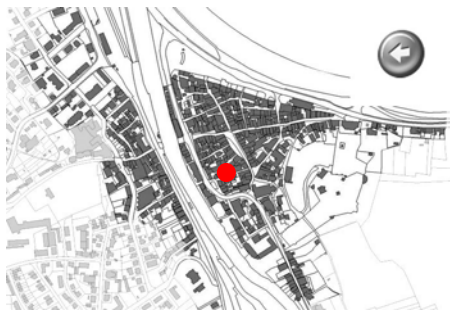
Friedleingasse 7/9

Dreigeschossiger verputzter Fachwerkbau auf massivem EG, (später verändertes) Satteldach, Vorkragung über EG, 19. Jh.

Das im Detail veränderte schmale Gebäude schreibt die mittelalterliche Parzellenstruktur der Gasse fort und ist damit erhaltenswert für die Stadtstruktur und das Straßenbild.

Nr. 7(li) und Nr. 9(re)

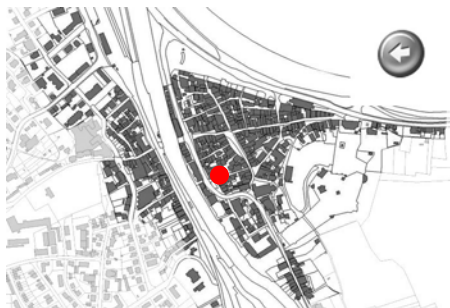
Friedleinsgasse 11

Stabwerkportalgewände aus Rotsandstein; 16./17. Jahrhundert; das erhaltenswerte Wohnhaus zweigeschossig mit massivem Sockel- und Erdgeschoss und Fachwerkobergeschoss, verputzt, Satteldach; Gebäude des 16./17. Jahrhunderts im 20. Jahrhundert überformt (Fassade, Dach u.a.).

Das qualitätvolle Portalgewände mit zeittypischer Stabwerkverzierung ist ein bauliches Dokument der frühneuzeitlichen Stadtgestalt. Das im Detail veränderte, durch seine Dreieckigkeit jedoch die spätmittelalterliche Parzellenstruktur widerspiegelnde Gebäude ist erhaltenswert für die Stadtstruktur.

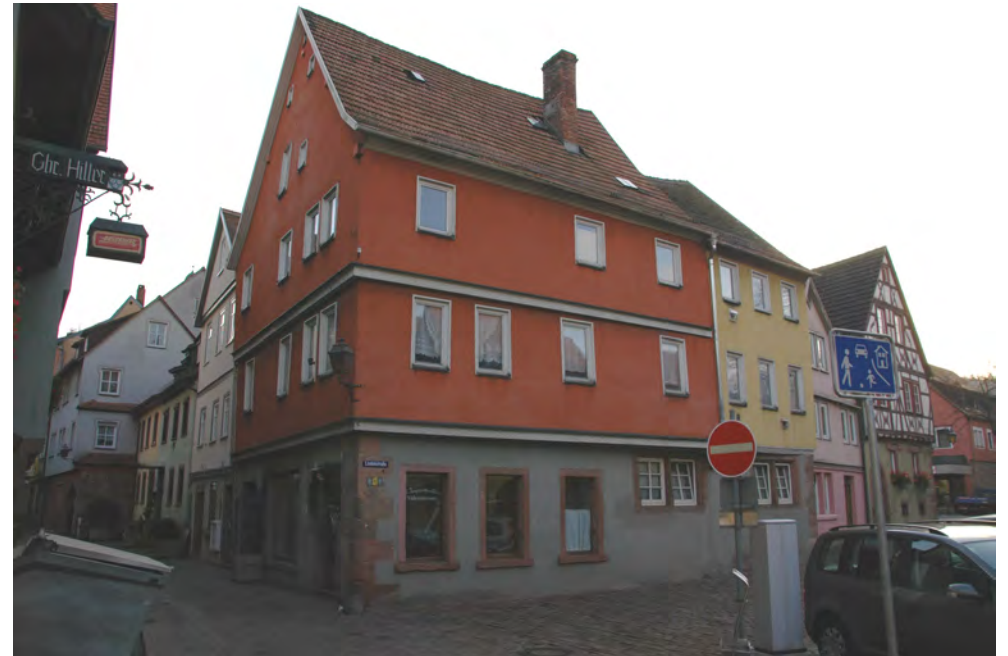
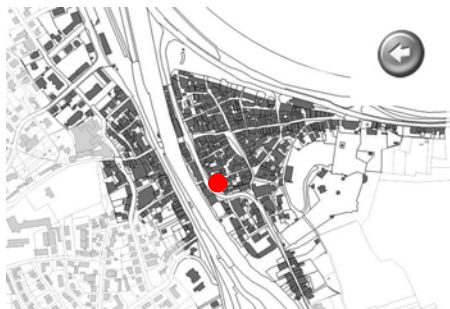
Friedleinsgasse 17

Wohnhaus, Haus "Ritter Schnurr"

Dreigeschossiges Gebäude mit massivem Erdgeschoss und Fachwerkobergeschossen, verputzt, Satteldächer; Gewölbekelleranlage um 1530, im Erdgeschoss Reliefkopf des Ritter Schnurr mit Schild, profilierte Fensterrahmung bez. 1567, Hochwassermarken 1595, darunter Schlachterbeil; im Kern 16. Jahrhundert, die Fachwerkaufbauten wohl etwas jünger. Es wird angenommen, dass die rückwärtige Fassadenflucht den Verlauf des ehemaligen Zwingermauerwerks der abgegangenen Stadtbefestigung markiert.
