Denkmalpflegerischer Werteplan Gesamtanlage Wertheim

**DENKMALPFLEGERISCHER WERTEPLAN
GESAMTANLAGE WERTHEIM**

Regierungspräsidium Stuttgart, Referat Denkmalpflege

Gesamtanlage gemäß § 19 DSchG

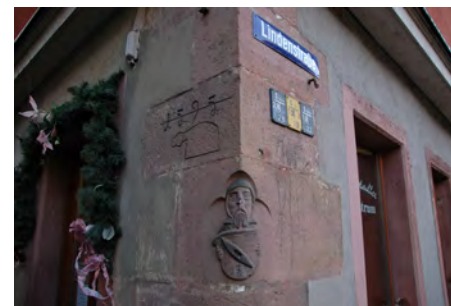
Reliefkopf mit Schild an der Gebäudeecke

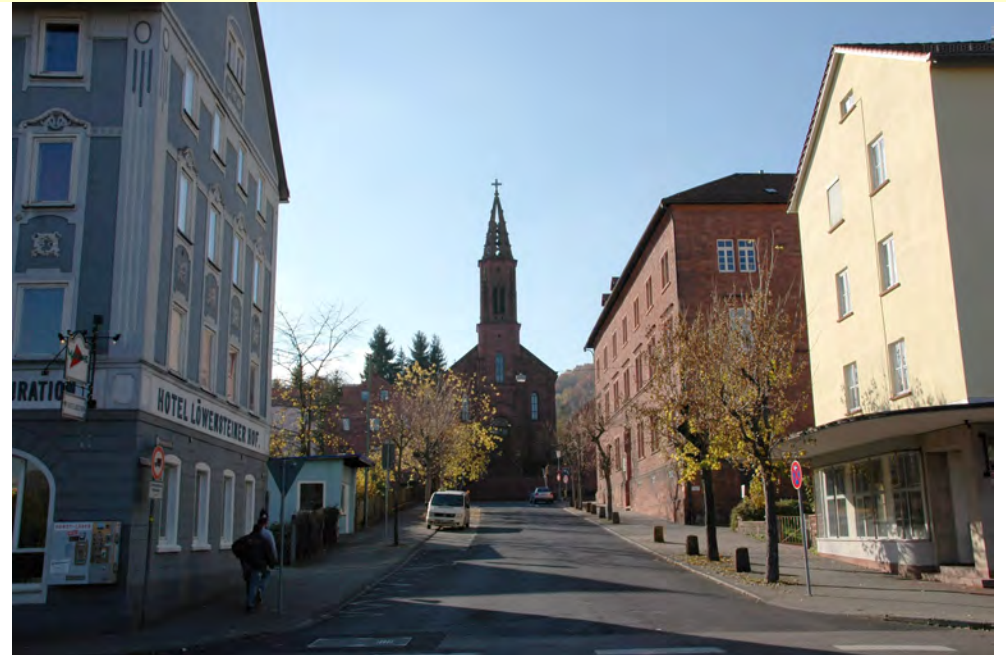
Kurze und breite, zwischen der Bahnhof- und der Bismarckstraße verlaufende Verbindungsstraße innerhalb des in der ersten Hälfte des 19. Jahrhunderts angelegten Verwaltungsviertels; gerader, auf die Kirche hin angelegter Verlauf, das Straßenbild überwiegend von Kulturdenkmälern geprägt: im westlichen Abschnitt die in Rotsandstein errichtete Baugruppe Kirche-Meißner- und Pfarrhaus und die dreigeschossigen Verwaltungsgebäude, das südwestliche mit erhaltenswerter Grünfläche, im östlichen Abschnitt markantes Gründerzeitgebäude (Kulturdenkmal) und Wohn- und Geschäftshaus der 1950er Jahre.

Höhe Bahnhofstraße, in Richtung Westen

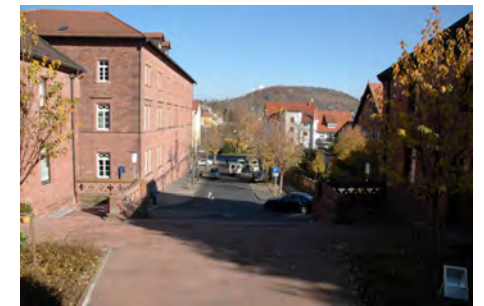
Höhe Kirche, in Richtung Osten

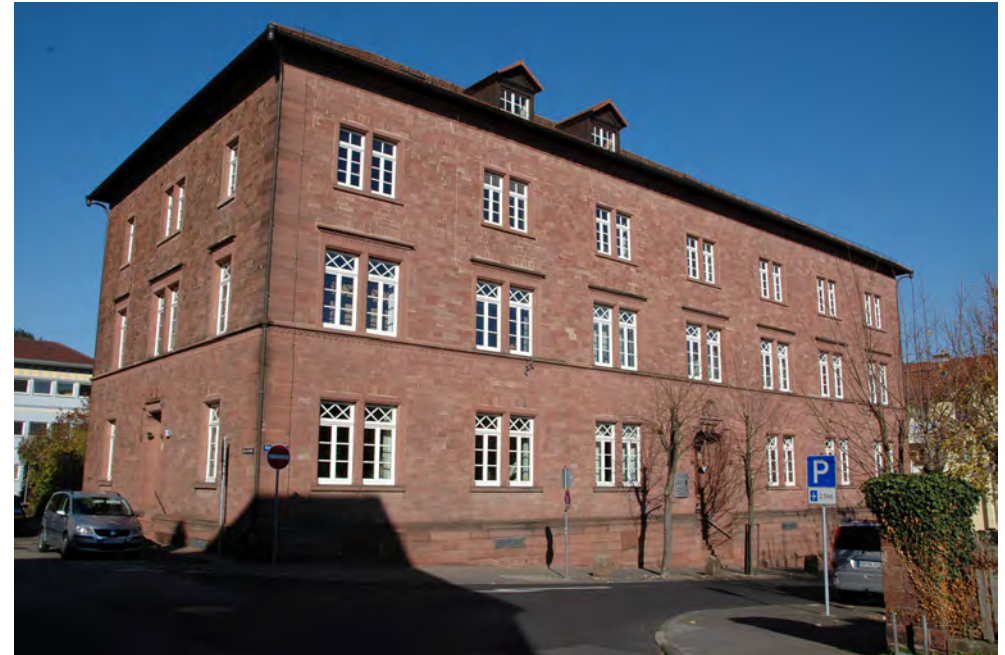
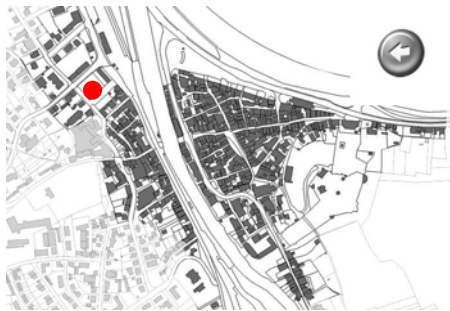
Friedrichstraße 6 (Flstnr. 413)

Amtsgericht

Dreigeschossiges, massiv in Rotsandstein errichtetes Gebäude mit Walmdach; neugotische Schulterbogenportale mit geschnitzten Türblättern; 1842 von A. Moßbrugger, 1996 Innenanierung und Fensterauswechslung.

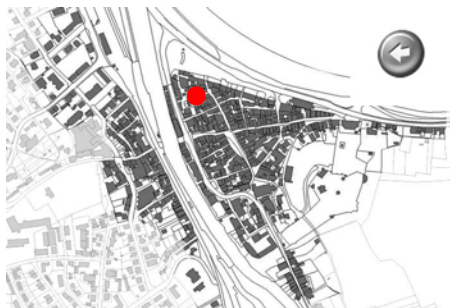
Gerbergasse 1

Dreigeschossiges Gebäude mit massivem Erdgeschoss und Fachwerkobergeschossen mit Vorstößen, verputzt, Krüppelwalmdach; 1926/27.

Hauptfassade an der Gerbergasse

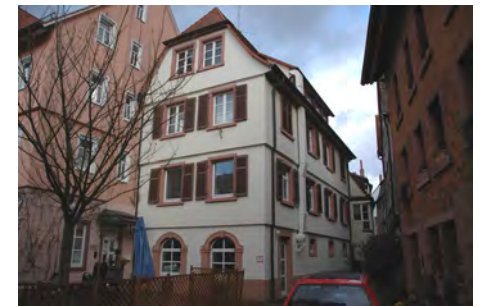
Der L-förmige Baukörper erstreckt sich zwischen der Gerbergasse und der südlich davon liegenden Wehrgasse.

Ansicht Wehrgasse

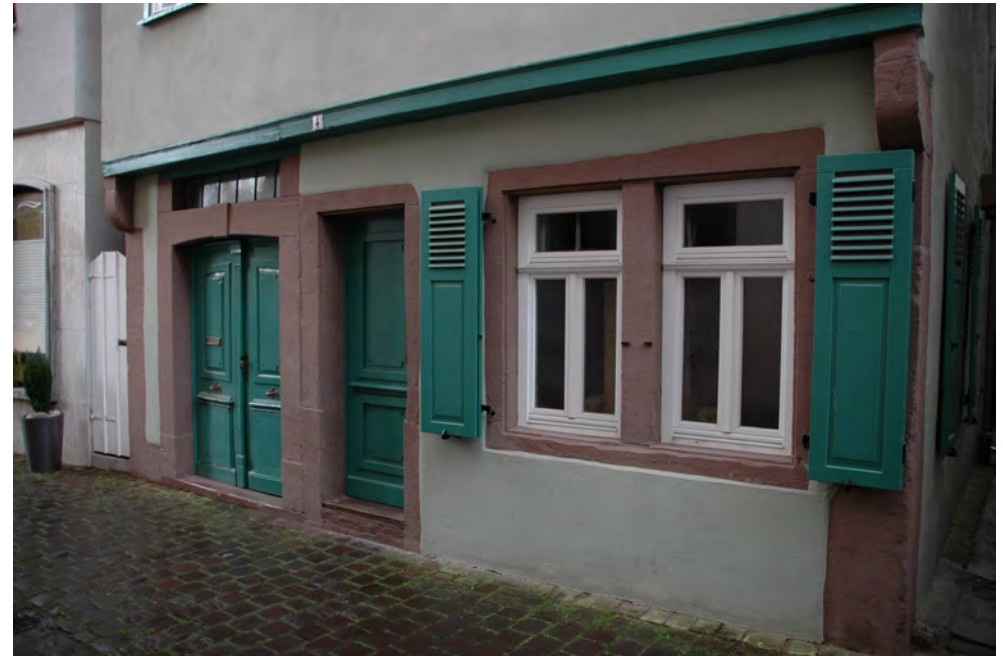
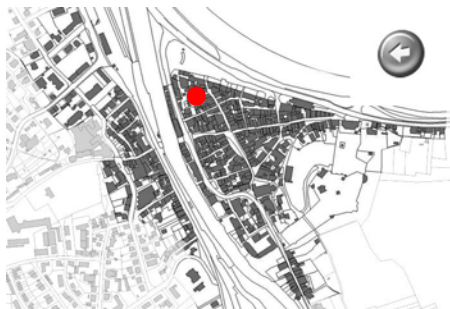
Gerbergasse 4

Massives Erdgeschoss

Massives Erdgeschoss mit Konsolen, Türrahmung mit Keilstein und Türblatt mit Messingbeschlägen, 18. Jahrhundert; das erhaltenswerte Wohnhaus zweigeschossig mit vorkragendem Fachwerkobergeschoss, verputzt, Satteldach; 18. Jahrhundert mit modernen Überformungen.

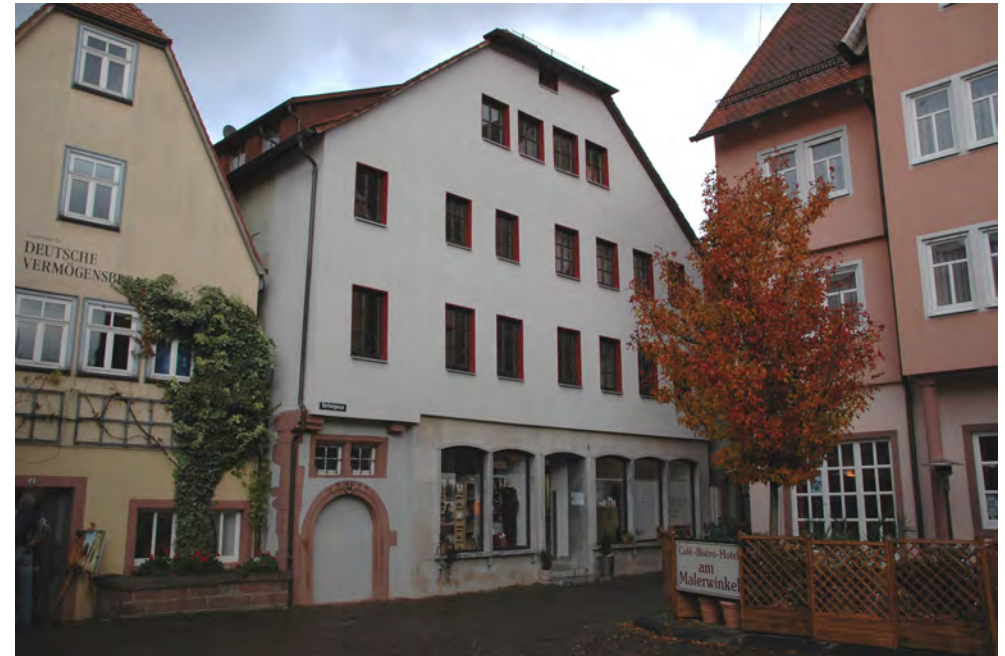
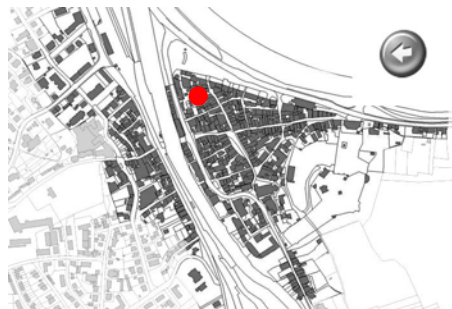
Gerbergasse 6

Wohn- und Geschäftshaus

Dreigeschossiges Gebäude mit massivem Erdgeschoss und teilweise vorkragenden Fachwerkobergeschossen, verputzt, Krüppelwalmdach; rundbogiges profiliertes Portal mit Metzgerzunftzeichen, bez. 1583, darüber gekoppeltes Fenster und profilierte Steinkonsolen; im Kern 16. Jahrhundert mit späteren Veränderungen, u.a. 1956 diverse Umbauten.

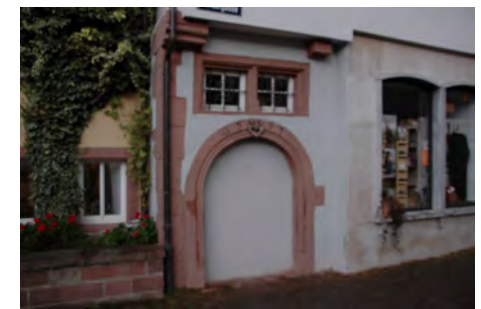
Portalgewände

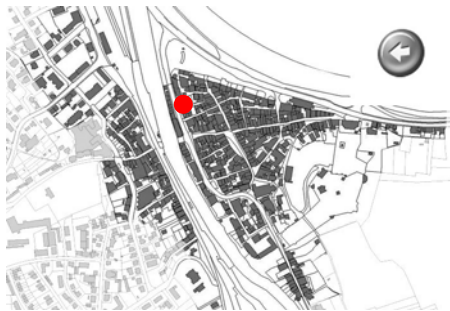
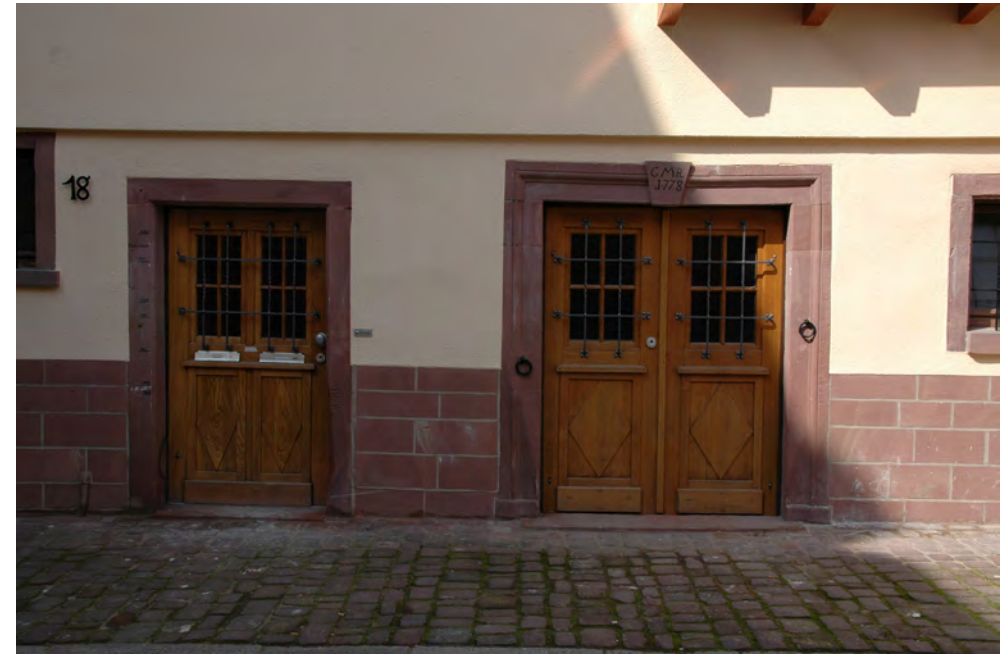
Gerbergasse 18

Barocke Portalrahmung mit Keilstein, bez. 1778; das erhaltenswerte Wohnhaus dreigeschossig mit massivem Erdgeschoss; 18./19. Jahrhundert mit modernen Veränderungen, 2007/2008 Fassadensanierung.

Portalrahmung mit Keilstein (rechts)

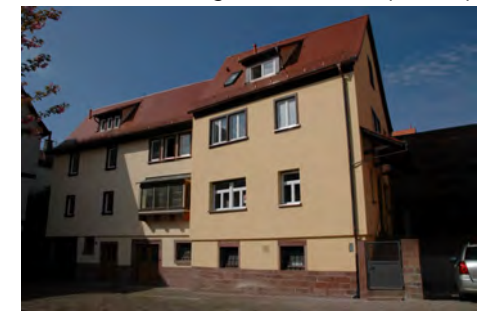
Erhaltenswertes Wohnhaus

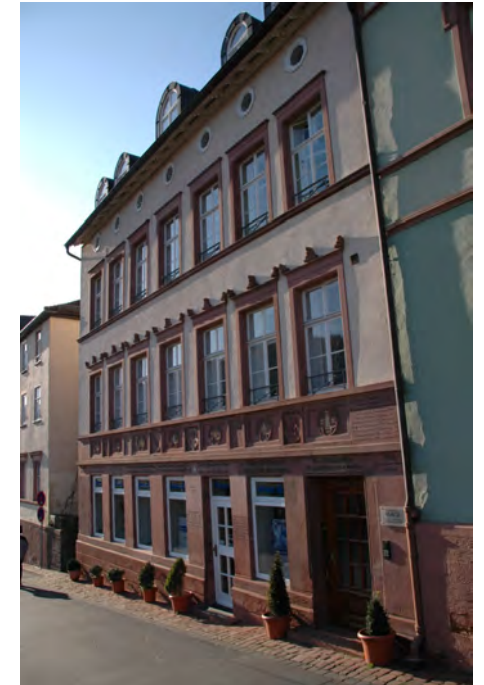
Dreigeschossiges, massives Gebäude mit historisierenden Sandsteingliederungen; 1866 errichtet, 1900 Fassadenneugestaltung, 1992/93 umfassende Sanierung, Dachgeschossausbau, teilweise Fensterauswechslung.

Als Bestandteil der im 18./19. Jahrhundert gestalterisch aufgewerteten Gebäudereihe an der Hämmelsgasse hat das Wohnhaus mit seiner historisierenden, die gestalterischen Vorstellungen der vorletzten Jahrhundertwende ausdrückenden sowie die Stadtgeschichte mittels Fassadeninschrift rezipierende Fassade exemplarischen Wert für die Stadtgestalt.

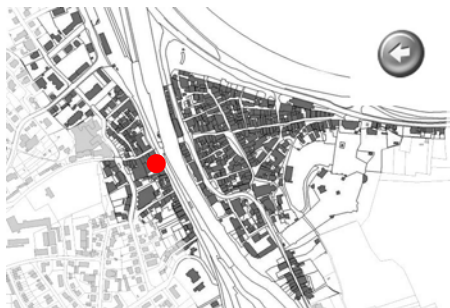
Hämmelsgasse 10

Türgewände

Türgewände mit Keilstein und geschnitztem Türblatt; um 1800; das erhaltenswerte Wohnhaus dreigeschossig mit massivem Sockelgeschoss und erstem Obergeschoss, die übrigen Geschosse vermutlich in Fachwerk errichtet; in Beletage durchlaufendes Gesims und Fensterverdachungen; um 1800 mit späteren Veränderungen.

Das Gewände hat als Relikt des spätbarocken Bürgerhauses dokumentarischen Wert. Als Bestandteil der im 18./19. gestalterisch aufgewerteten Gebäudereihe an der Hämmelsgasse ist das schlichte Gebäude mit seinen qualitätvollen Baudetails erhaltenswert.

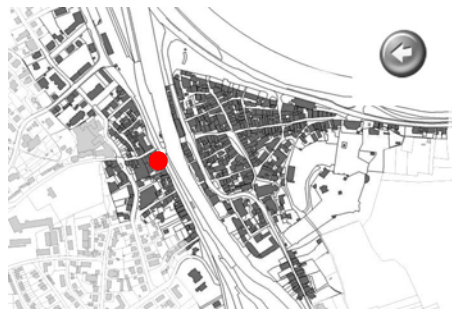
Erhaltenswertes Wohngebäude

Dreigeschossiges Gebäude mit massivem Sockel- und erstem Obergeschoss sowie Fachwerkobergeschossen, verputzt, Krüppelwalmdach; Fensterachse durch gekoppelte Fenster betont; wohl 18. Jahrhundert mit späteren Veränderungen.

Als Bestandteil der im 19. und frühen 20. Jahrhundert gestalterisch aufgewerteten Gebäudereihe an der Hämmelsgasse ist das schlichte Gebäude mit seiner hoch aufragenden Giebelseite erhaltenswert.

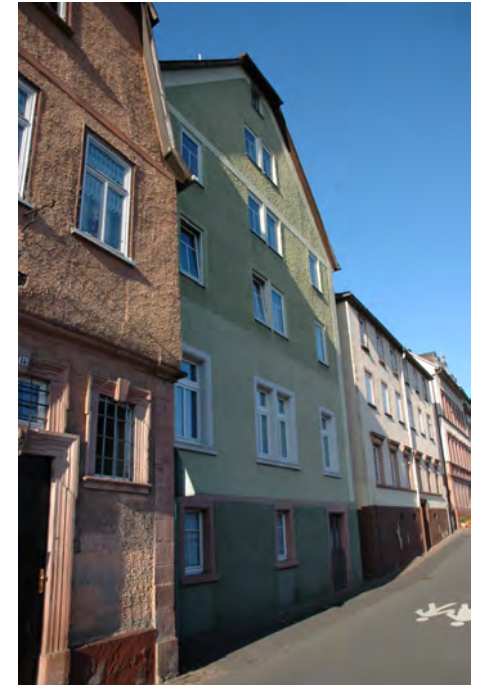
Hämmelsgasse 14

Zweigeschossiges Gebäude mit massivem Hang- und erstem Obergeschoss sowie Fachwerkobergeschoss, verputzt, Mansard-Krüppelwalmdach; großer Gewölbekeller, Stuckdecken, teils barocker Innenausbau noch vorhanden; geohrtes Portal mit Wappenkeilstein bez. 1737; 1979 Fassadensanierung und Dachneueindeckung.

Das schmale Gebäude erstreckt sich auf einer langen, bis zur Welschdorfasse reichenden Parzelle. Bedingt durch den Geländesprung sind von dem hier angrenzenden Gebäudeteil das Ober- und das Dachgeschoss zugänglich.

Das ehemalige Fischerhaus hat wegen seines hohen Überlieferungsgrades und als Bestandteil der im 18./19. Jahrhundert gestalterisch aufgewerteten Gebäudereihe an der Hämmelsgasse hohen Zeugniswert für die Gesamtanlage.

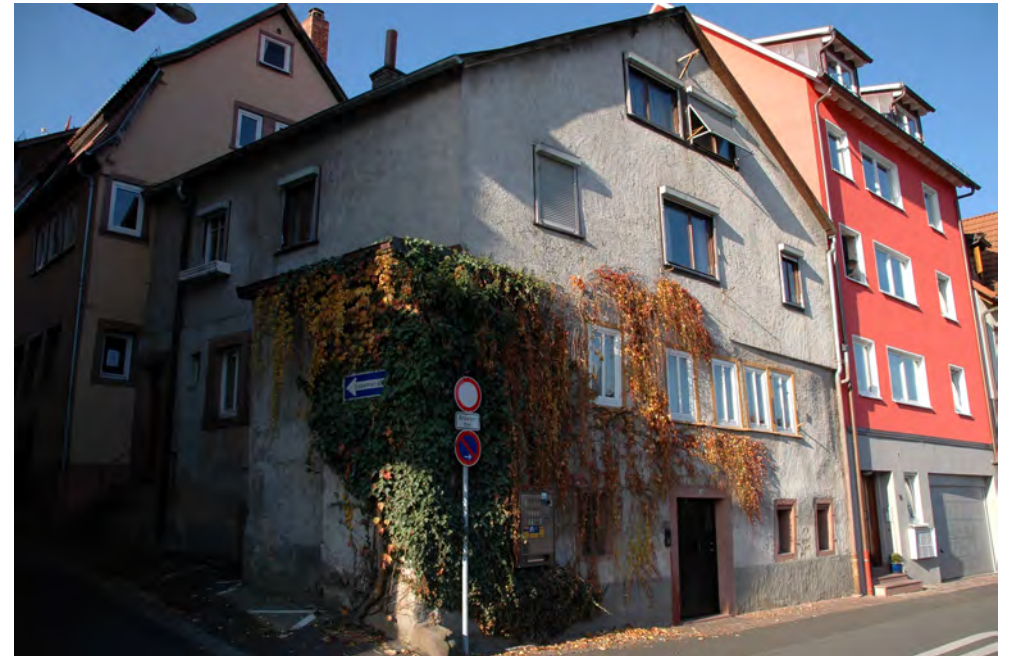
Erhaltenswertes Wohnhaus mit Stadtmauerrest (Kulturdenkmal)

An der südlicher Außenwand des erhaltenen Wohnhauses Rest der Stadtmauer mit Brunnennische; das erhaltene Gebäude dreigeschossig mit massivem Hang- und ersten Obergeschoss und Fachwerkobergeschoss, verputzt, Satteldach; 16. Jahrhundert, 19./20. Jahrhunderts 2. Obergeschoss und Dach wohl weitgehend erneuert bzw. neu hergestellt.

Der Stadtmauerrest samt Brunnennische ist von hohem Zeugniswert für die einstige Befestigungsanlage des Fischerviertels. Das Wohnhaus selbst ist als Bestandteil der geschlossenen, das linke Tauberufer prägenden Gebäudereihe erhaltenswert.

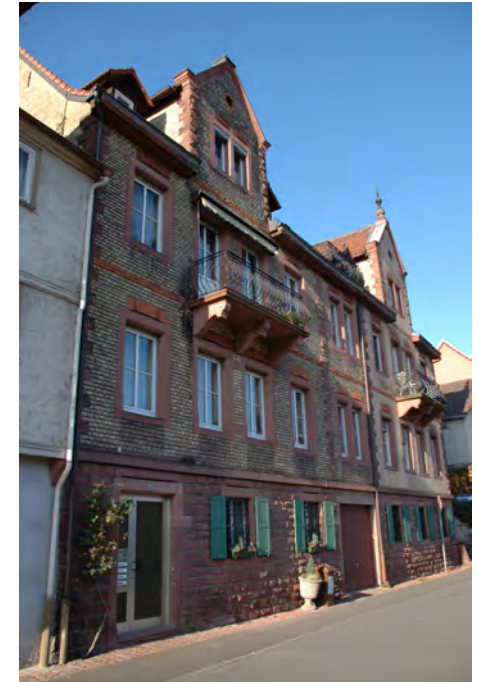
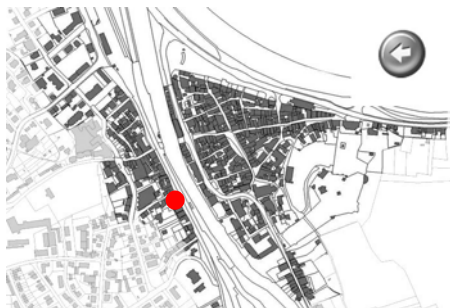
Hämmelsgasse 22/Lehmgrubengasse 1

Dreigeschossiges Gebäude mit in Rotsandstein errichtetem, bossiertem Erdgeschoss und Backsteinobergeschossen mit Sandsteingliederungen, Satteldach mit Zwerchhäusern; Balkone mit schmiedeeisernen Brüstungen, bossierte Eckquaderung aus Sandstein; nach 1867 mit späteren Veränderungen (Auswechslung der Eingangstüren und der Fenster, 1994 Dachsanierung).

Das Gebäude mit seinen ungewöhnlicherweise im 2. Obergeschoss angebrachten Balkonen spiegelt die im Zuge des Bahnbaus 1867 erfolgten Umgestaltungsmaßnahmen im Bereich der Hämmelsgasse wider. Mit seiner historisierenden, die gestalterischen Vorstellungen der 2. Hälfte des 19. Jahrhunderts ausdrückenden Fassade hat das Gebäude dokumentarischen Wert für die Stadtentwicklung.

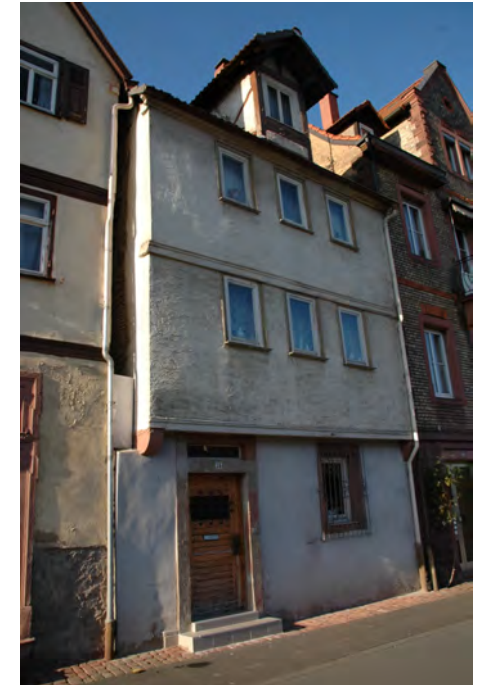
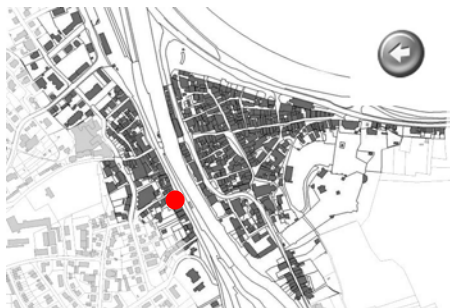
Hämmelsgasse 24

Dreigeschossiges Gebäude mit massivem Erdgeschoss und Fachwerkobergeschossen, verputzt, Satteldach mit Aufzugsgaube; starker Vorstoß auf Konsolen, Portalgewände mit Oberlicht, Fenstergewände im EG mit Anlauf; 17. Jahrhundert mit nachträglichen Veränderungen (u.a. Tür- und Fensteraustausch, Austausch einer Konsole).

Das kleine, schlichte Wohnhaus mit frühneuzeitlichem Kern ist mit seinem markantem Speicherdach von Zeugniswert für die historische Stadt- und Sozialstruktur.

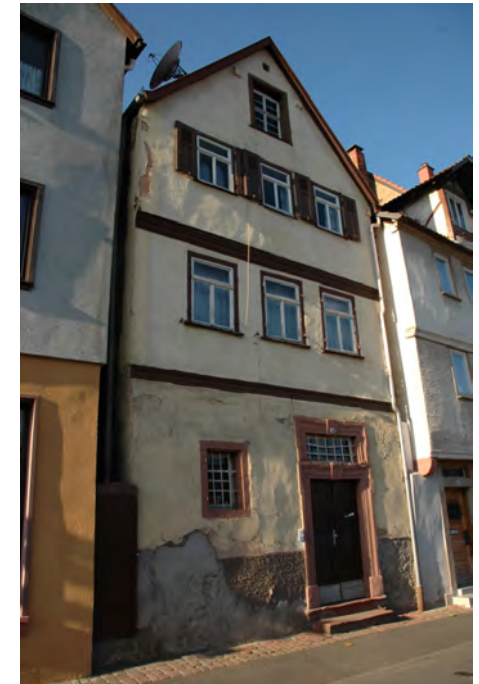
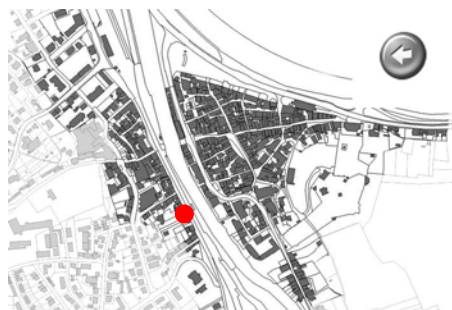
Barockes Portal

Dreigeschossiges Gebäude mit hohem, massivem Erdgeschoss und Fachwerkobergeschossen mit profilierten Schwellen, verputzt, Satteldach; im Erdgeschoss geohrtes Portal mit Oberlicht, Keilstein mit Anker bez. 1750.

Das ehemalige Fischerhaus mit aufwendigem Barockportal hat wegen seines hohen Überlieferungsgrades und als Bestandteil der im 18./19. Jahrhundert gestalterisch aufgewerteten Gebäudereihe an der Hämmelsgasse hohen Zeugniswert für die Gesamtanlage.

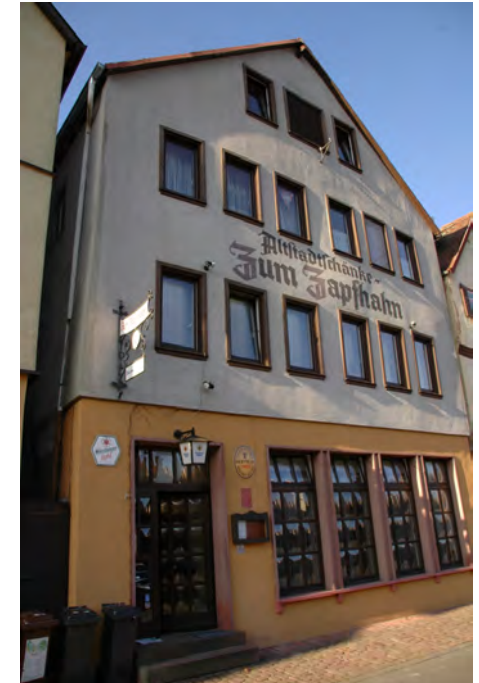
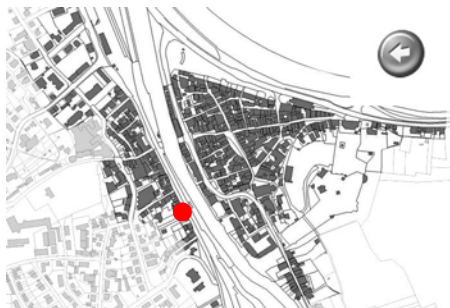
Hämmelsgasse 28

Dreigeschossiges Gebäude mit massivem Erdgeschoss und Fachwerkobergeschossen, verputzt, Satteldach; regelmäßige Durchfensterung; 1. Hälfte 19. Jahrhundert, im 20. Jahrhundert stark überformt (u.a. Neugestaltung Erdgeschoss, Fassadenvereinfachung, Dachausbau und Entfernung der bauzeitlichen Aufzugsluke, Fenster- und Türauswechslung).

Das Gebäude hat als Bestandteil der im 18./19. Jahrhundert umgestalteten Hämmelsgasse dokumentarischen Wert.

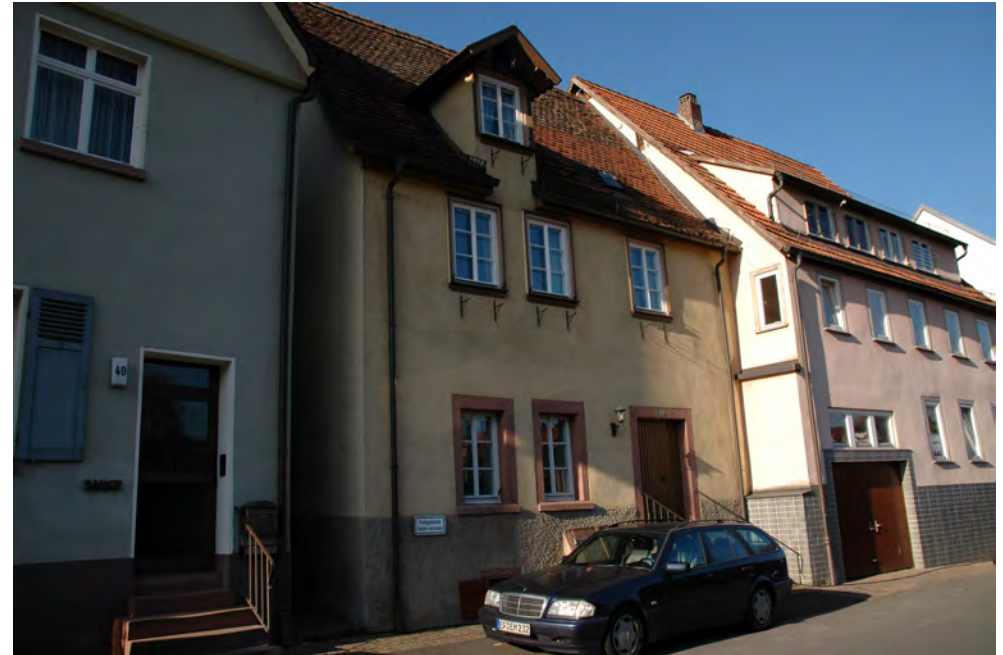
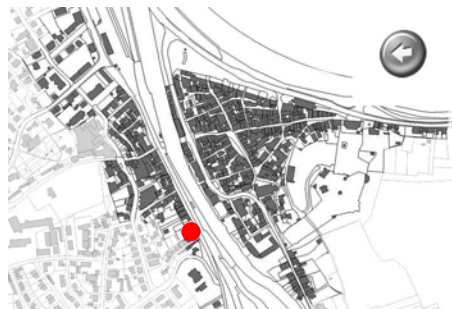
Hämmelsgasse 38

Zweigeschossiges Gebäude mit massivem Erdgeschoss und Fachwerkobergeschoss, verputzt, Satteldach mit Aufzugsgaube; 19. Jahrhundert, nachträgliche Fenster- und Türauswechslung.

Das kleine Wohnhaus gehört zur Reihe schlichter, am südlichen Ende der Hämmelsgasse im 19./frühen 20. Jahrhundert errichteter Gebäude, die in ihrer Gruppierung und als Hinweis auf die ehemalige kleinbürgerliche Sozialstruktur erhaltenswert sind.

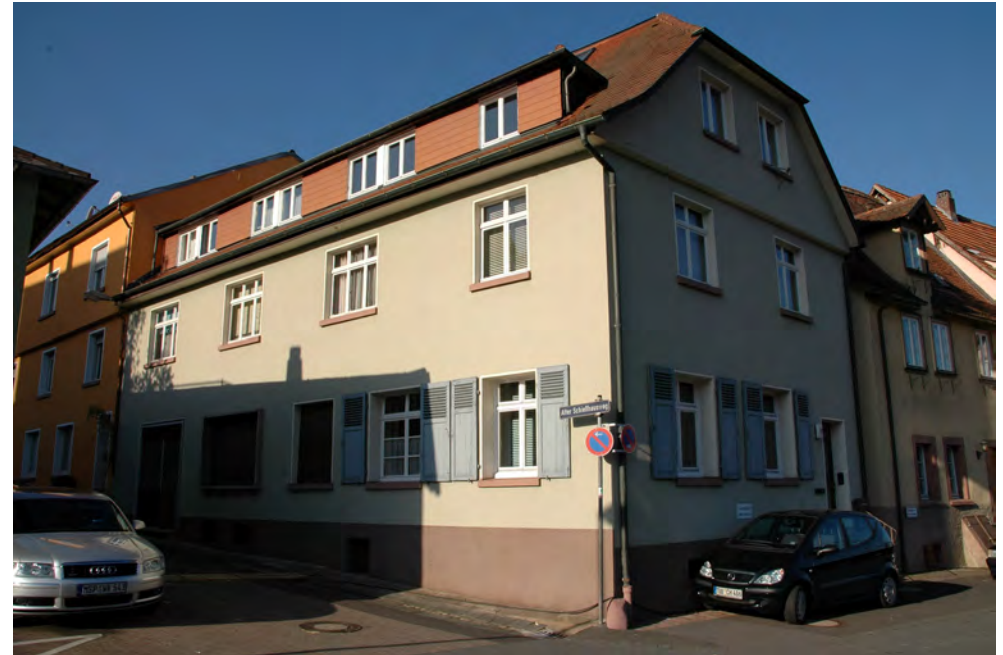
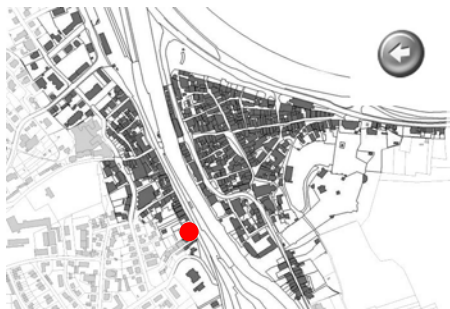
Hämmelsgasse 40

Zweigeschossiges Gebäude, massiv, verputzt, Krüppelwalm-
dach; 1. Viertel 20. Jahrhundert.

Das in Ecklage zum Schießhausweg liegende Gebäude gehört zur Reihe schlichter, am südlichen Ende der Hämmelsgasse im 19./frühen 20. Jahrhundert errichteter Gebäude, die in ihrer Gruppierung und als Hinweis auf die ehemalige kleinbürgerliche Sozialstruktur erhaltenswert sind.

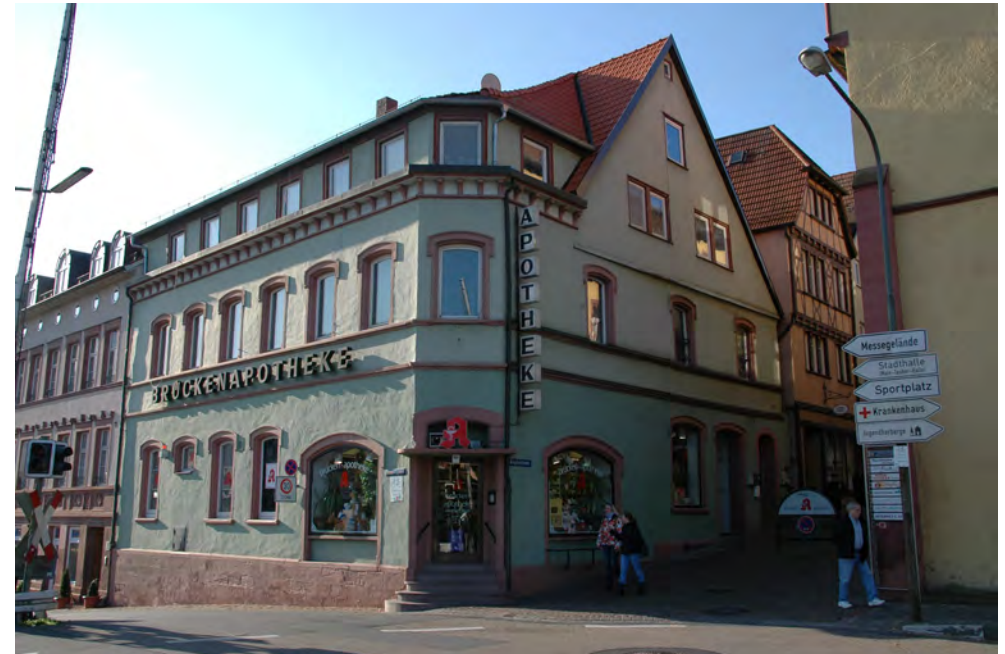
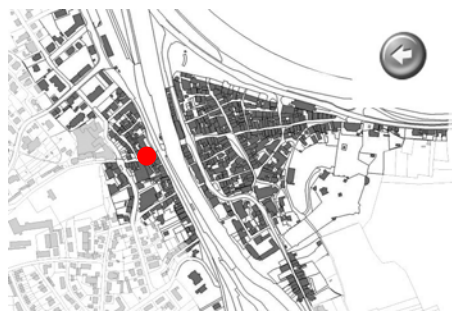
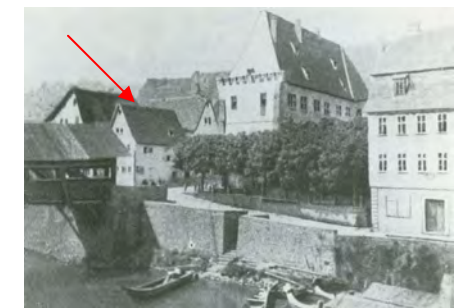
Hospitalstraße 1

Zweigeschossiges Gebäude, weitgehend massiv errichtet, verputzt, mit ausgebautem Satteldach; historisierende Sandsteingliederungen; älteres Gebäude um 1900 weitgehend im Stil der Zeit umgebaut (inkl. Giebeldrehung), nach 1950 Dachausbau (Teilaufstockung) und Fensterauswechslung.

Das in städtebaulich markanter Ecklage am östlichen Eingang des Tauberviertels und auf Höhe Tauberbrücke liegende Gebäude ist ein erhaltenswertes Beispiel für die gestalterische Aufwertung der Hämmelsgasse in Folge des Bahnbaus von 1867.

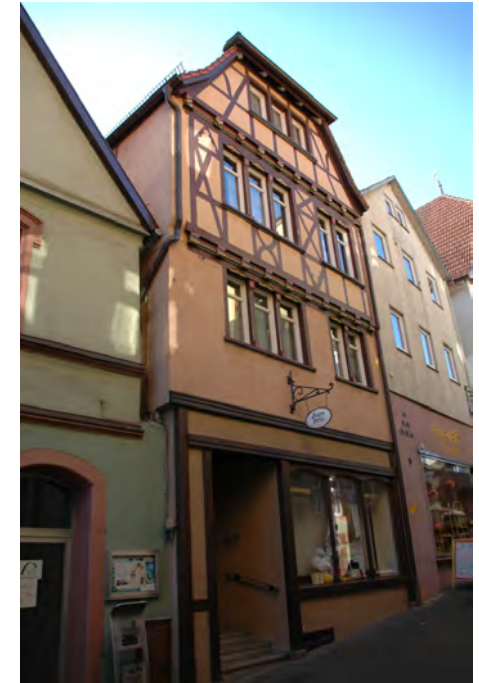
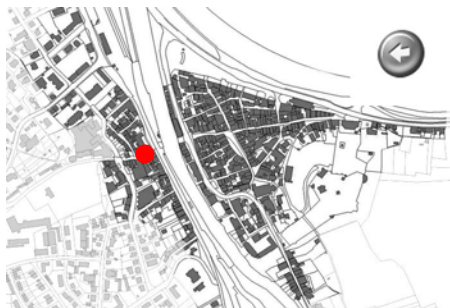
Hospitalstraße 1a

Dreigeschossiges Gebäude, wohl weitgehend massiv errichtet, im zweiten Ober- und am Giebel aufgeblendetes Fachwerk, Krüppelwalmdach; um 1900, im 20. Jahrhundert stark überformt.

Als Beispiel für die bauliche Aufwertung von Teilen des Taubertals im 19. Jahrhundert, wie auch wegen seiner, die Fachwerktradition Wertheims aufgreifenden Fassadengestalt erhaltenswert.

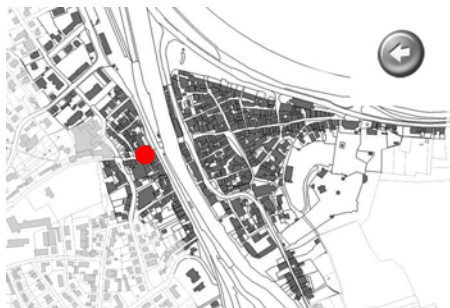
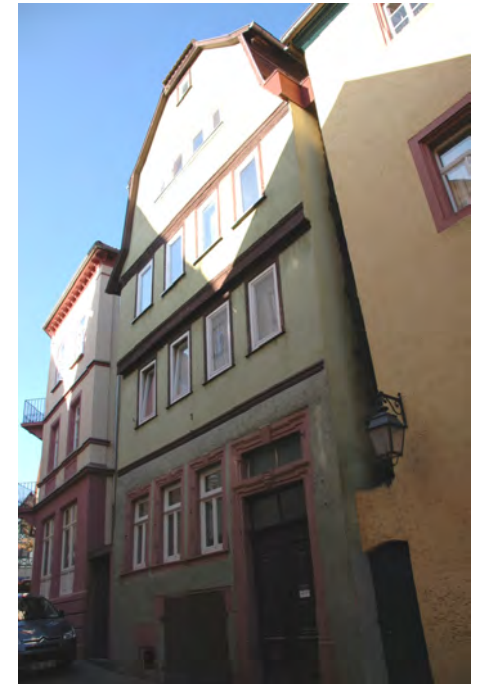
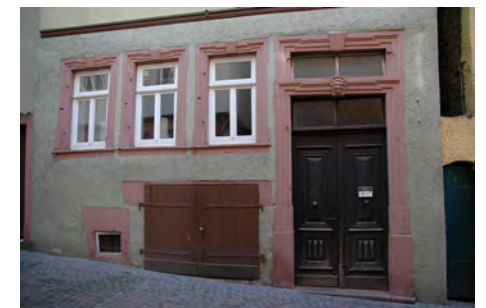
Qualitätvolle Erdgeschosszone

Hohes, dreigeschossiges Gebäude mit hohem massivem Erdgeschoss und vorkragenden Fachwerkobergeschossen, verputzt, Mansard-Krüppelwalmdach; im Erdgeschoss profilierte und geohrte Fenster- und Portalrahmung, Portal mit Oberlicht, Keilstein bez. 1761, darunter Maskenstein; Gebäude des 16. Jahrhunderts 1761 barockisiert.

Das Gebäude stößt unmittelbar an das ehemalige Hospital an. Wegen seiner nutzungsbedingten Lage außerhalb der Kernstadt und seines hohen Überlieferungsgrades ist das ehemalige Armenhaus von hohem exemplarischem Wert für die Stadtgeschichte und Stadtgestalt.

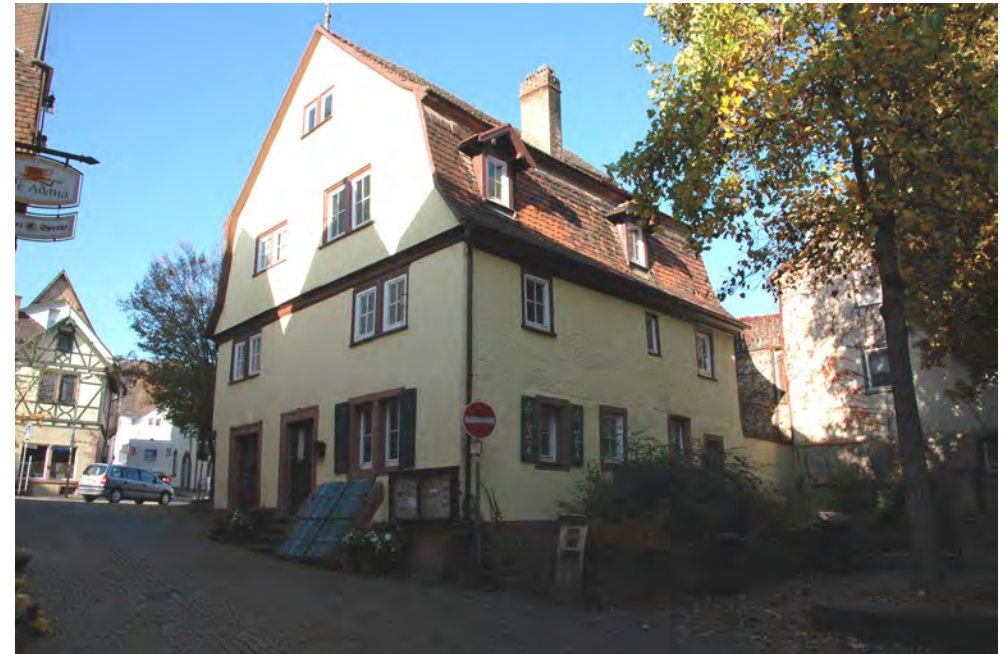
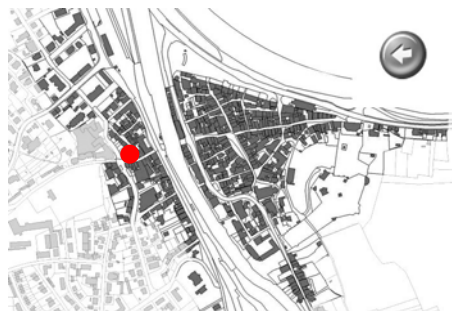
Ansicht von Südwest

Zweigeschossiges Gebäude mit massivem Erdgeschoss und Fachwerkobergeschossen, verputzt, Mansardgiebeldach; zwei erhöht liegende Eingänge mit barocken Sandsteingewänden mit Keilsteinen, eines davon geohrt und bez. 1903; Gebäude von 1760 im Jahre 1903 umgestaltet (u.a. Dachumbau).

Das Gebäude steht nach drei Seiten frei. Es bildet wichtige Raumkanten sowohl zur Hospital- als auch zur Brummgasse aus.

Das in seiner äußeren Erscheinung insgesamt gut überlieferte barocke Bürgerhaus hat mit seinen qualitätvollen Baudetails hohen exemplarischen Wert für die Stadtgestalt. Neben seinen städtebaulichen Qualitäten ist es zudem ein Dokument der Siedlungsverdichtung des 18. Jahrhunderts.

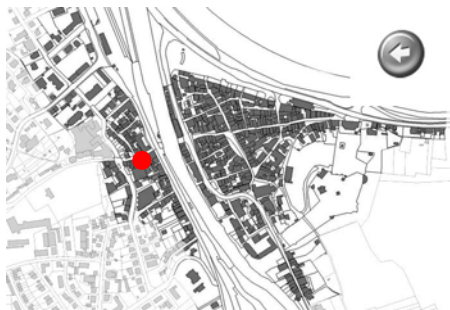
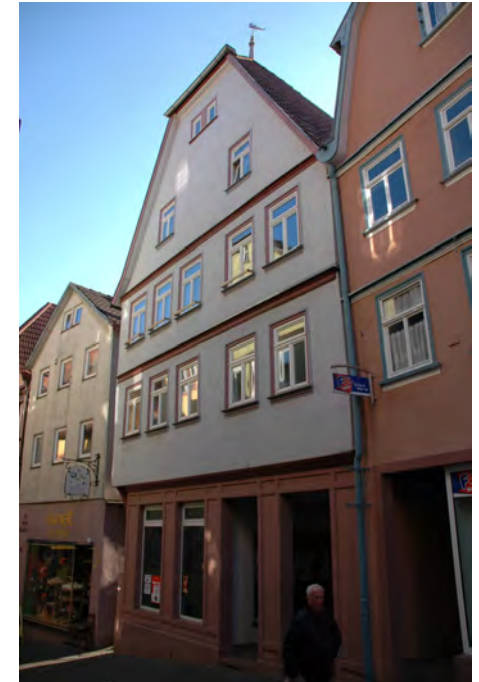
Hospitalstraße 7

Eckständer des 17. Jh.

Dreigeschossiges Gebäude mit hohem, massivem Erdgeschoss und Fachwerkobergeschossen, verputzt, Mansard-Krüppelwalmdach; 18. Jahrhundert, im 20. Jahrhundert diverse Umbauten im Erdgeschoss.

Das die städtebauliche Neuordnung des Tauberviertels widerspiegelnde Barockgebäude hat dokumentarischen Wert für die Stadtgestalt.

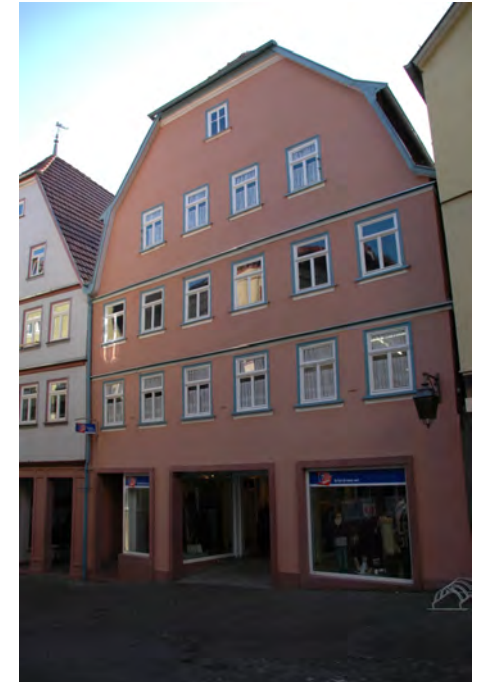
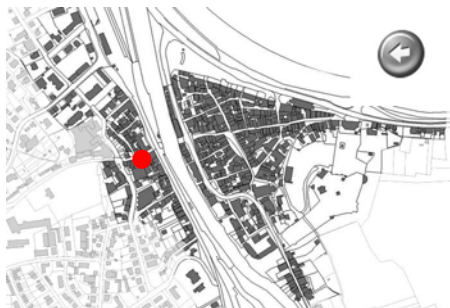
Hospitalstraße 13

Zweigeschossiges Gebäude mit hohem, massivem Erdgeschoss und Fachwerkobergeschossen, verputzt, Krüppelwalmdach; über dem Erdgeschoss Ansatz einer Steinkonsole erkennbar (links), barockes Portalgewände mit Keilstein und bauzeitlicher Türe; 17./18. Jahrhundert.

Das Gebäude ist als schlichter, aber charakteristischer Barockbau ein erhaltenswerter Bestandteil der kleinbürgerlichen historischen Bebauung der Hospitalgasse.

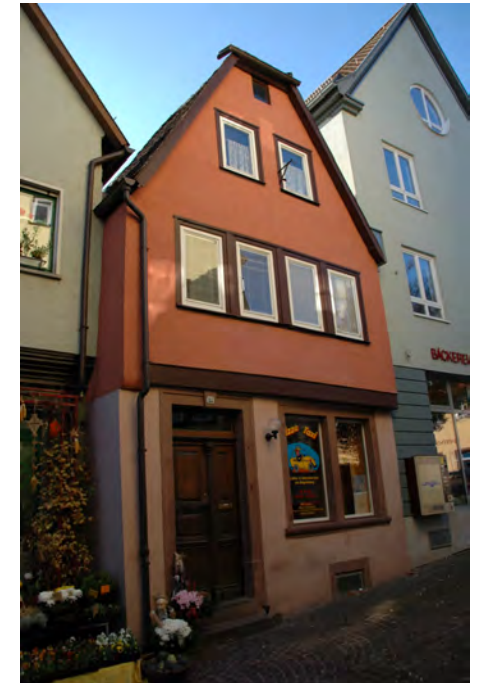
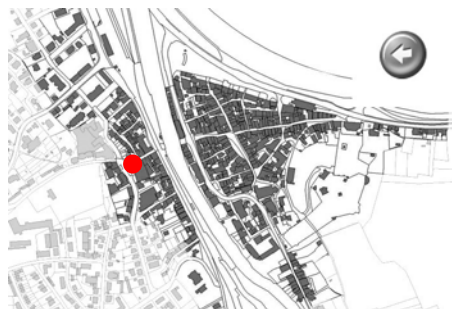
Hospitalstraße 21

Inscriptentafel aus Rotsandstein an der Nordfassade eines Wohnhauses; bez. 1640; das erhaltenswerte Wohnhaus zweigeschossig mit massivem Erdgeschoss und Fachwerkobergeschoss, das Erdgeschoss mit Ausnahme der Gliederungselemente verputzt, Satteldach; Gebäude im Kern 17. Jahrhundert, zu Beginn des 20. Jahrhunderts in historisierenden Formen grundlegend umgestaltet, Obergeschoss neu aufgesetzt. Das Gebäude befindet sich in städtebaulich markanter Lage, an der Ecke zur (in der 2. Hälfte des 20. Jh. angelegten) Hans-Bardon-Straße, deren Verlauf in Teilen dem ehemaligen Gaismarkt entspricht, wo einst die sog. Herrenscheuern lagen (Komplex von Scheunen und Weinkellern).

Die Inscripttabelle hat als Relikt des abgegangenen neuzeitlichen Wohnhauses Zeugniswert für die Stadtgeschichte. Das Wohnhaus ist wegen seiner die Fachwerktradition Wertheims aufgreifenden Fassadengestalt erhaltenswert.

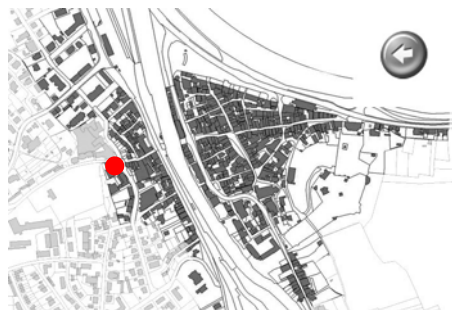
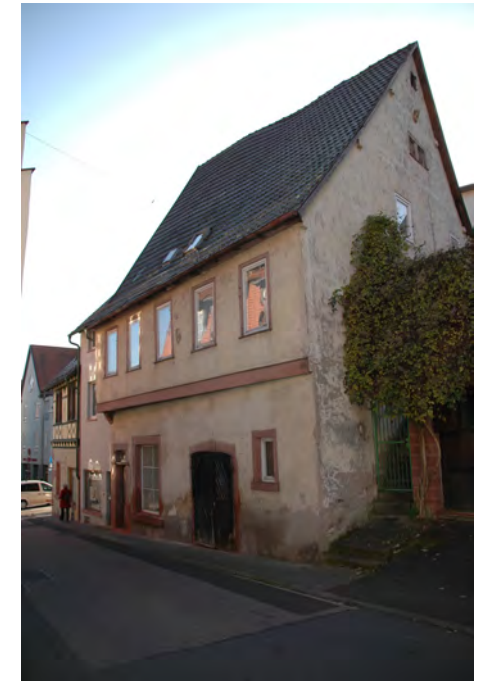
Hospitalstraße 25

Das Kulturdenkmal der segmentbogige Torrahmen aus Rot-sandstein, im Keilstein bez. 1748; das Gebäude selbst ein Kulturdenkmal-Prüfobjekt: Zweigeschossiges Gebäude mit massivem Erdgeschoss (Lagergeschoss) und an der Nordostecke über Steinkonsole auskragendem Fachwerkobergeschoss, verputzt, hohes Satteldach mit gekoppeltem, profiliertem Fenster sowie männlicher Büste am Westgiebel; im Kern 17. Jahrhundert, 1748 barockisiert.

Das Gebäude hat als Bestandteil der aus dem ehemaligen Miltenbergtor und –turm (errichtet vor 1460) und der ehem. fürstlichen Kellerei (16./18. Jh.) gebildeten Gebäudegruppe am westlichen Eingang der Hospitalgasse hohen Zeugniswert. Mit seinen qualitativollen Baudetails ist es darüber hinaus ein wichtiges Dokument für die Stadtgestalt.

Ansicht mit Westgiebel

NO-Ansicht

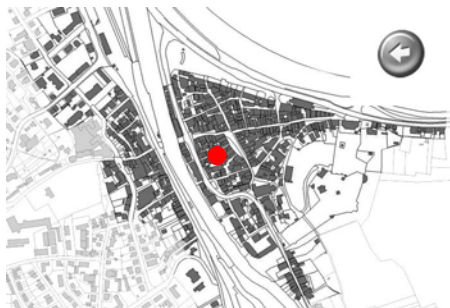
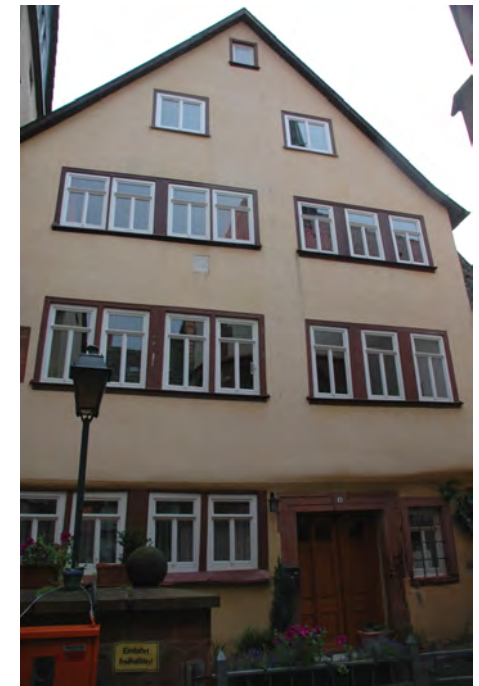
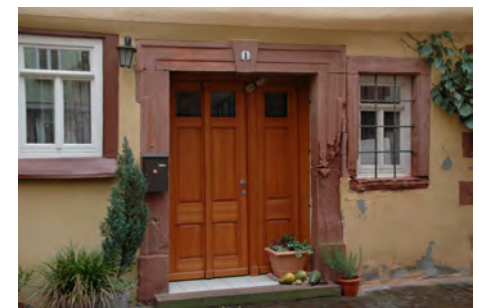
Kapellengasse 1

Dreigeschossiges Gebäude mit massivem Erdgeschoss und Fachwerkobergeschossen mit Vorstoß, verputzt, Satteldach; durch drei- bzw. vierteilige Fenstergruppen gegliederte Fassade, Erdgeschoss mit Eckquaderung, breites geohrtes Portalgewände und Fenstergewände aus Sandstein; älteres Gebäude im 18. Jahrhundert barockisiert.

Geohrtes Sandsteinportal

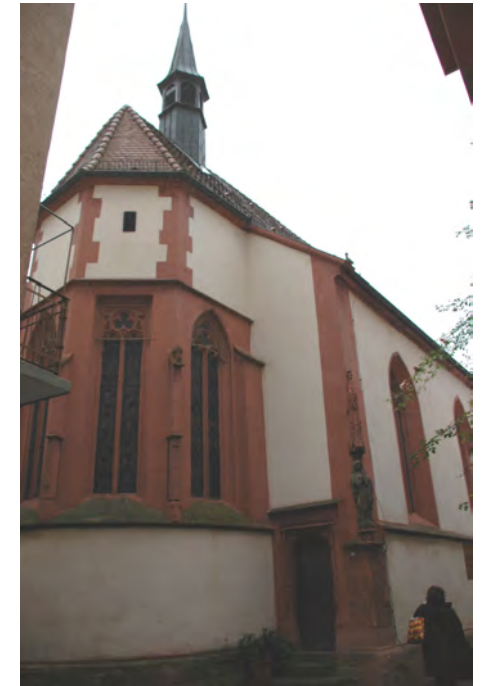
Kapellengasse 3

Saalbau mit Apsis und gotischen Spitzbogenfenstern mit Maßwerkverblendung; Außenbau verputzt, die Gewände und Gliederungselemente sandsteinsichtig; errichtet 1447 anstelle der zerstörten Synagoge, im 16. Jh. profaniert und umgebaut, zw. 1916-1926 wiederhergestellt und geweiht.

Die Marienkapelle hat neben der Kilianskapelle exemplarischen Wert als eine der letzten Kapellen von vielen, die es in Wertheim einst gab. Wegen ihres Standortes in Nachfolge der Synagoge, ihrer Baugeschichte und Baugestalt hat sie zudem hohen Zeugniswert für die Stadtgeschichte und Stadtgestalt Wertheims.

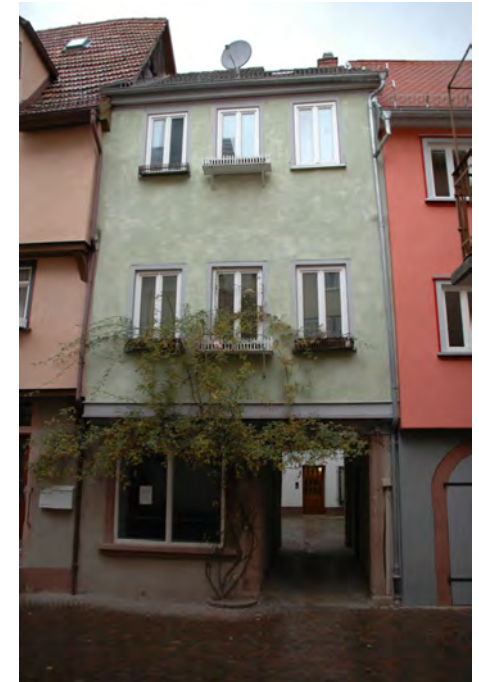
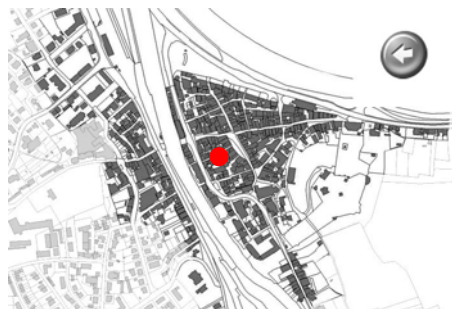
Kapellengasse 6

Dreigeschossiges Gebäude mit massivem Erdgeschoss mit Durchgang und vorkragenden Fachwerkobergeschossen, verputzt, Satteldach; am rückwärtigen Seitenflügel geohrtes Sandsteinportal mit Keilstein bez. 1746; möglicherweise älteres Gebäude 1746 bzw. im 20. Jahrhundert vor allem im Erdgeschossbereich umgestaltet.

Geohrtes Sandsteinportal, hofseitig

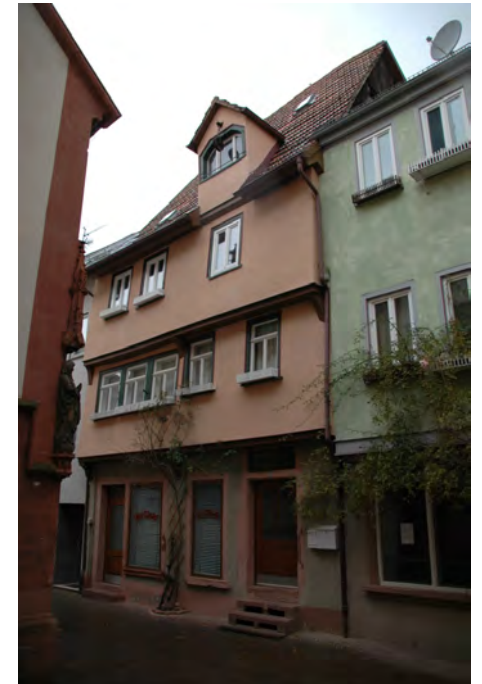
Kapellengasse 8

Dreigeschossiges Gebäude mit massivem Erdgeschoss mit zwei Eingängen und Fachwerkobergeschossen mit Vorstößen auf Knaggen, verputzt, Satteldach mit Aufzugsgaube; Außentreppe aus Sandstein; 16./17. Jahrhundert mit nachträglichen Überformungen (Fensterauswechslung, Dachausbau samt Veränderung der Gaube).

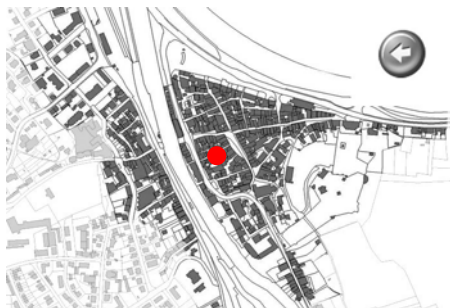
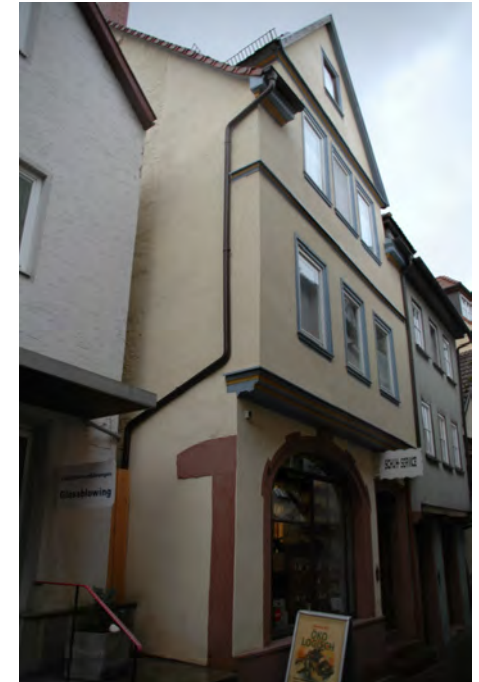
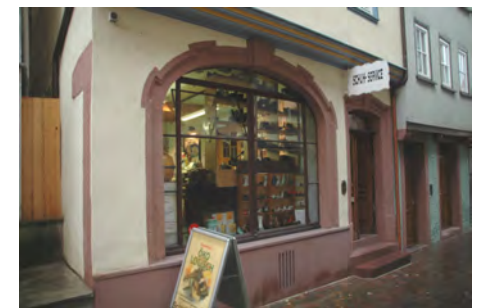
Kapellengasse 9

Dreigeschossiges Gebäude mit massivem Erdgeschoss und Fachwerkobergeschossen mit Vorstoß, verputzt, Satteldach mit Giebelhaus; im Erdgeschoss geohrtes Portal und Ladenfenster; im Kern 17./18. Jh. mit späteren Überformungen.

Erdgeschosszone mit Ladenlokal

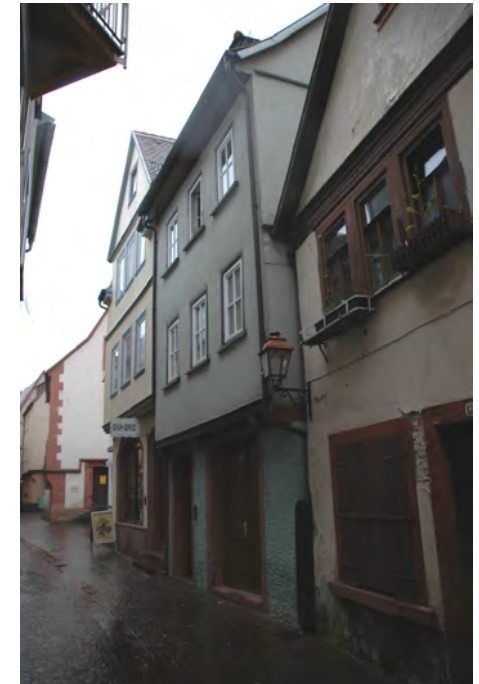
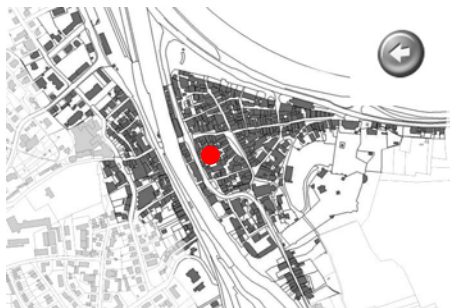
Kapellengasse 11

Dreigeschossiges Gebäude mit massivem Erdgeschoss mit zwei Eingängen und Fachwerkobergeschossen mit Vorstoß auf Steinkonsolen, verputzt, Satteldach; das rechte Portalgebäude mit Anlauf; 17./18. Jahrhundert.

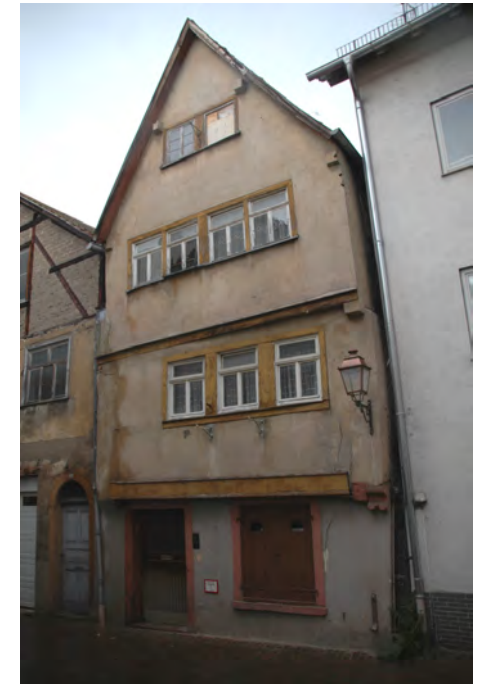
Kapellengasse 12

Dreigeschossiges Gebäude mit massivem Erdgeschoss und vorkragenden Fachwerkobergeschossen über Steinkonsolen, verputzt, Satteldach; gegeneinander versetzte, drei- bzw. vierteilige Fensterbänder; 17./18. Jahrhundert, nachträgliche Umbauten in Bereich des Giebeldreiecks.

Unter der Putzschicht liegt das Sichtfachwerk des 17. Jahrhunderts; im Inneren gibt es noch Reste von Raumfassungen.

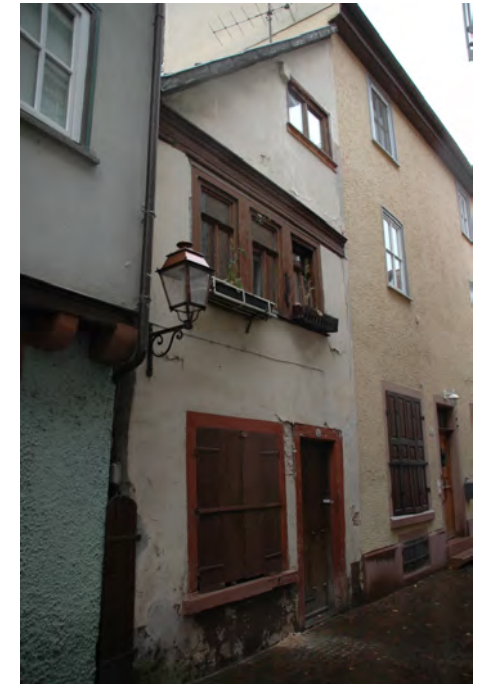
Kapellengasse 13

Zweigeschossiges Gebäude mit massivem Erdgeschoss und Fachwerkobergeschoss, verputzt, Pultdach; breite profilierte Schwelle; 17./18. Jahrhundert, nachträglich größerer Umbau im Bereich des Daches.
