Denkmalpflegerischer Werteplan Gesamtanlage Wertheim

**DENKMALPFLEGERISCHER WERTEPLAN
GESAMTANLAGE WERTHEIM**

Regierungspräsidium Stuttgart, Referat Denkmalpflege

Gesamtanlage gemäß § 19 DSchG

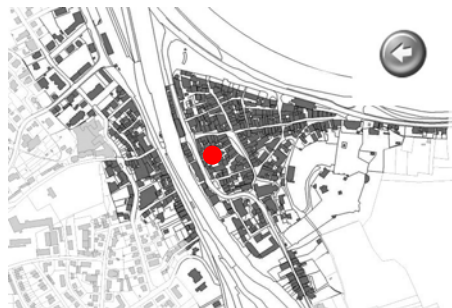
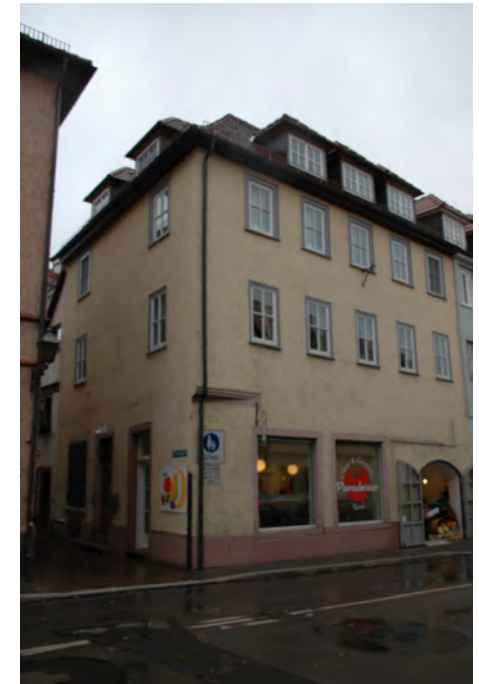
Kapellengasse 15/Lindenstraße 3

Dreigeschossiger, aus zwei Einzelgebäuden bestehender Gebäudekomplex, wohl weitgehend massiv, verputzt, Walmdach mit Gauben; die Westfassaden gg. die Lindenstraße von der Stadtmauer gebildet, im Erdgeschoss aus unterschiedlichen Bauphasen stammende Fenster- und Türgewände (u.a. mit Anlauf); im Kern 16./17. Jahrhundert, in den 1930er bis 1950er Jahren durchgreifende Umbauten (wohl Gebäudezusammenlegung, Fassadenneugestaltung und Herstellung eines neuen Daches.)

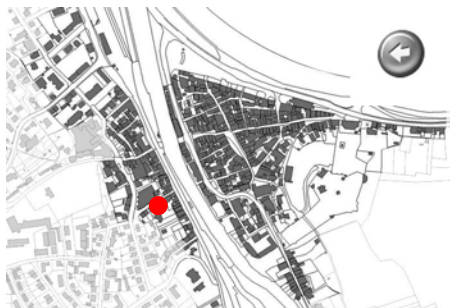
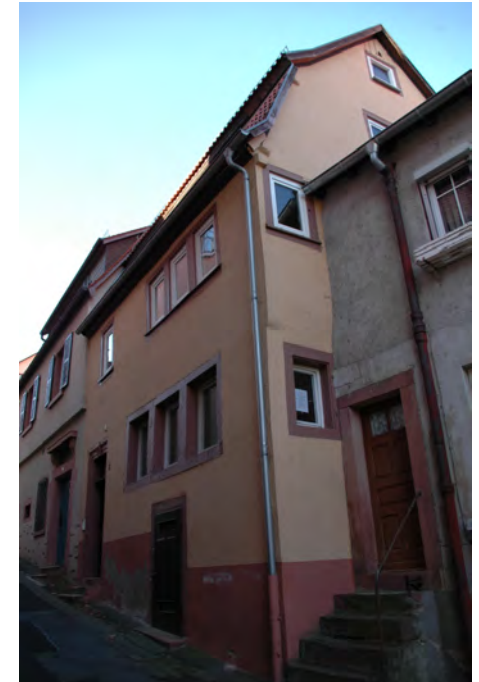
Lehmgrubenweg 2

Zweigeschossiges Gebäude mit massivem Hang- und Erdgeschoss sowie Fachwerkobergeschoss, verputzt, Mansardgiebeldach; Ostfassade um eine Fensterachse vor das Nachbargebäude springend (Blick auf die Tauber!); 18. Jahrhundert.

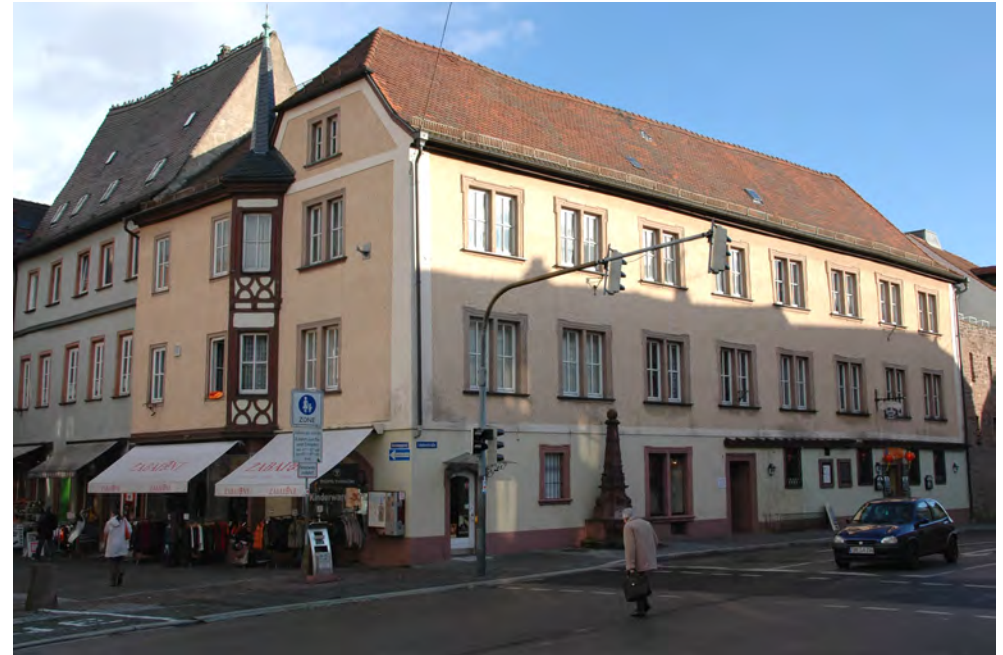
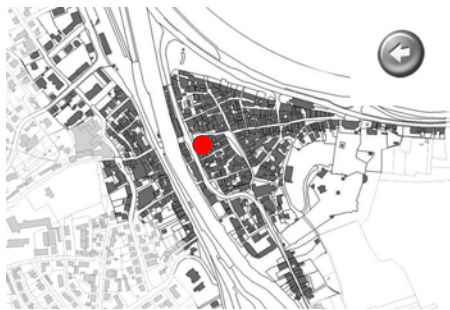
Lindenstraße 1 (bei dem Gebäude)

Sandsteiner Brunnen mit einfachem Brunnentrog und reich in Neorenaissanceformen verziertem Obelisken mit Löwenkopf; bez. 1866, 1999 Brunnensanierung.

Der Brunnen wurde vermutlich im Rahmen seiner Sanierung an seinen heutigen Standort, unmittelbar vor die ehemalige Löwensteinsche Regierungskanzlei versetzt. Er befand sich zuvor weiter westlich, an der Lindenstraße.

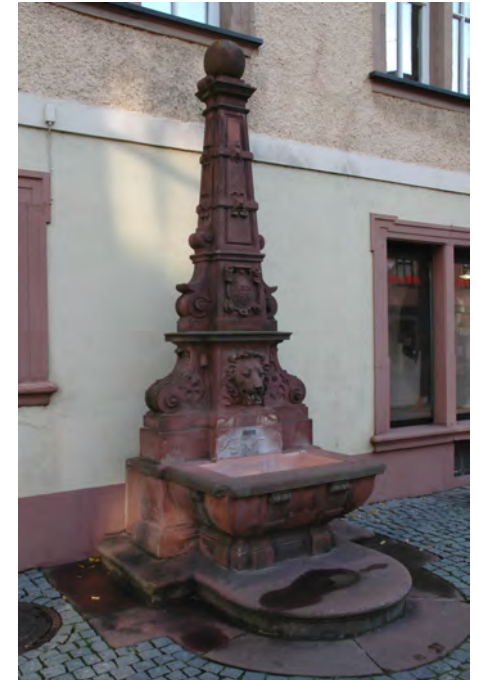
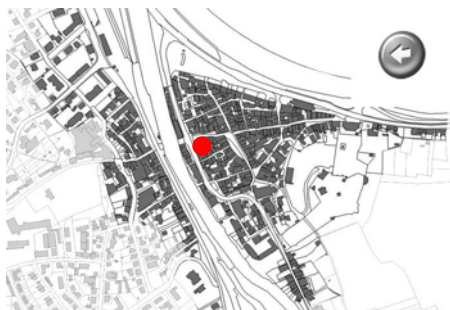
Lindenstraße 1a

Dreigeschossiges, massives und verputztes Gebäude mit Walmdach mit Gauben; schlichte, symmetrisch gegliederte Fassade mit Gurtgesimsen und Fensterverdachungen in der Beletage; 19./Anfang 20. Jahrhundert.

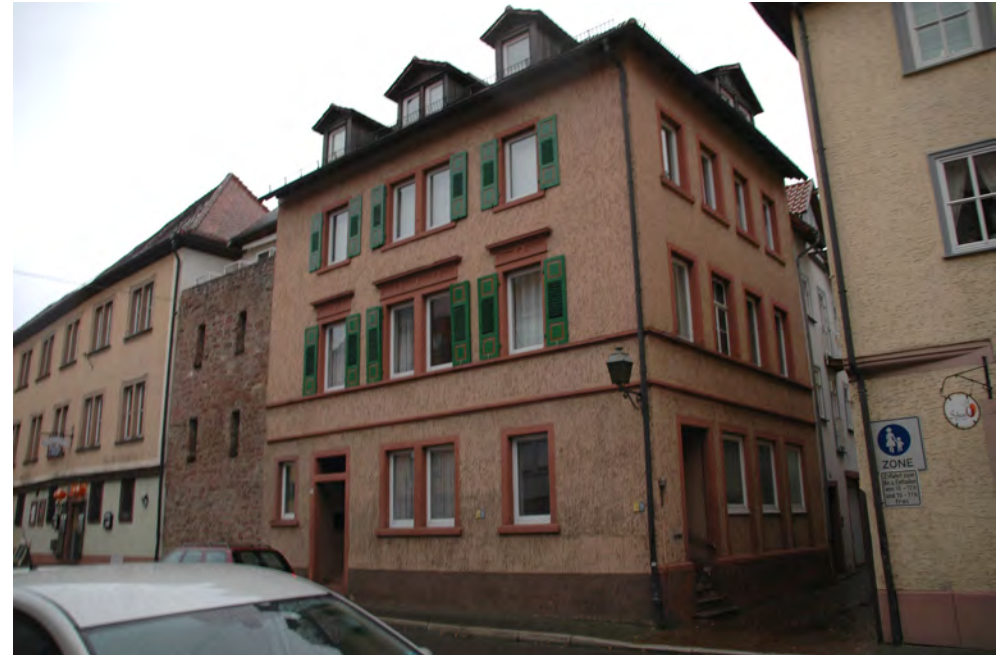
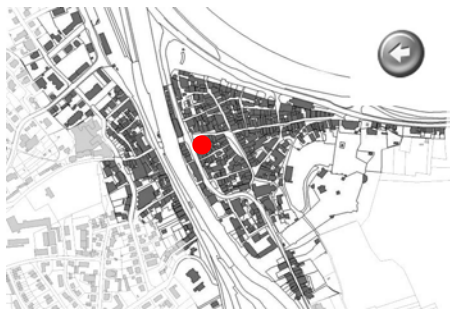
Lindenstraße 2

Dreigeschossiges Gebäude mit massivem, über zwei Hanggeschossenem errichtetem Erdgeschoss und Fachwerkobergeschossen, verputzt; im Erdgeschoss segmentbogige Öffnungen, darüber gliedernde Gurtgesimse; 19. Jahrhundert mit nachträglichen Überformungen (u.a. Dachausbau mit Gaube, Fensterauswechslung, 2000 Neuanstrich).

Mit seiner abgeschrägten Gebäudeecke korrespondiert es mit dem schräg gegenüberliegenden Wohn- und Geschäftshaus Brückengasse 1.

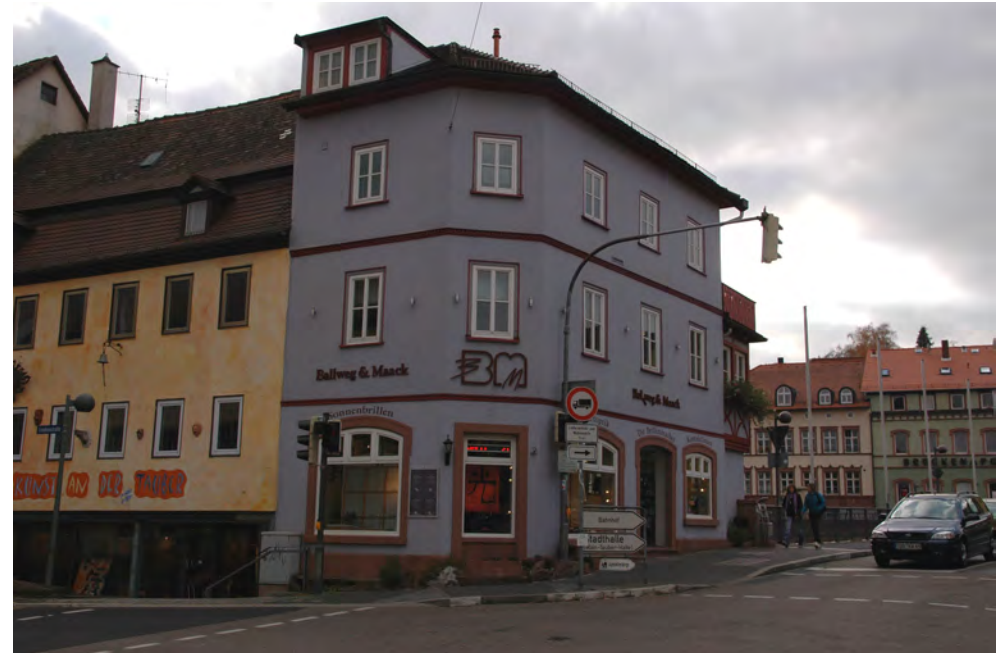
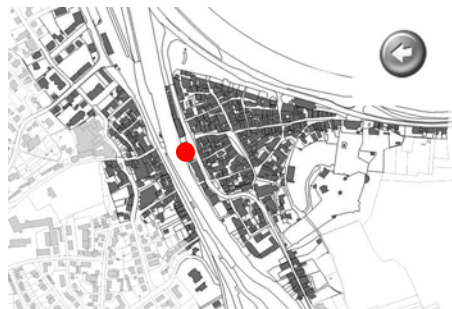
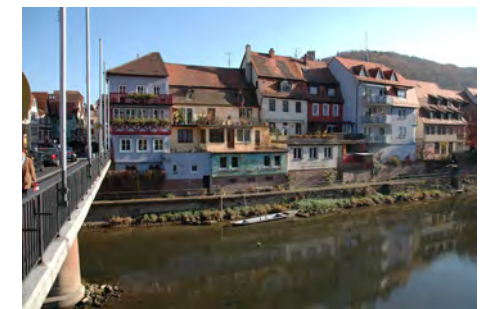
Lindenstraße 4

Dreigeschossiges Gebäude mit massivem, über zwei Hanggeschossenem errichtetem Erdgeschoss und Fachwerkobergeschossen, verputzt; Mansardgiebeldach; 18. Jahrhundert mit Überformungen des 20. Jahrhunderts (u.a. Fassadenneugestaltungen, rückwärtig Anbau von Balkonen und einer Terrasse, Umgestaltung des Erdgeschosses (Ladeneinbau).

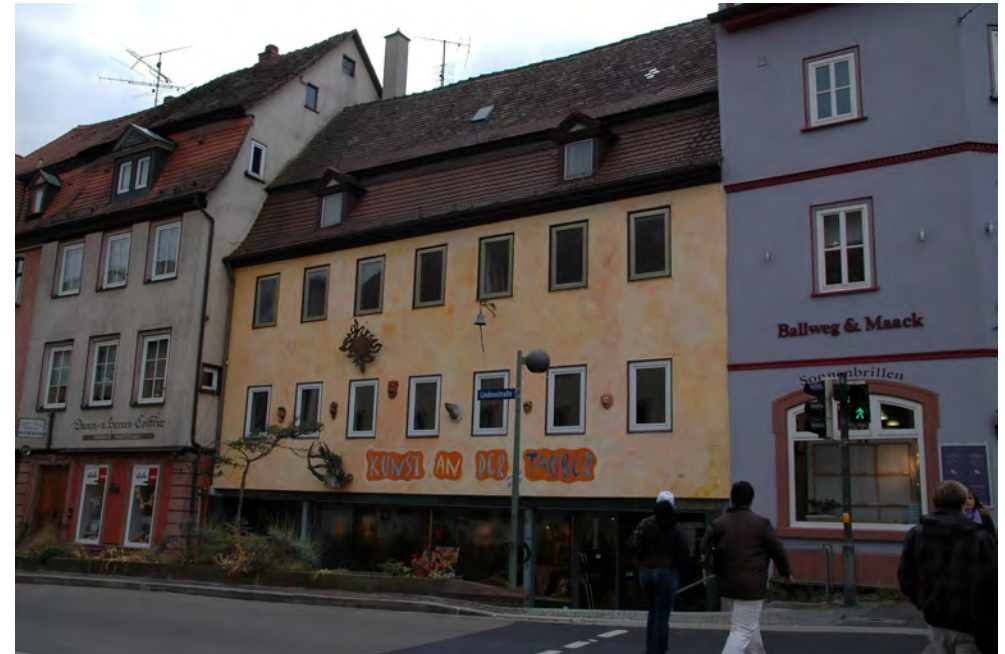
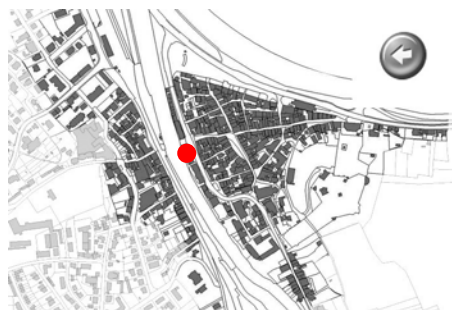
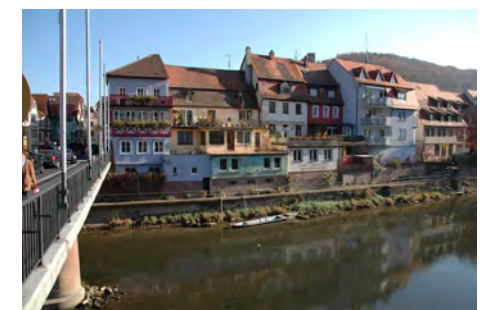
Lindenstraße 6

§ 2: Zweigeschossiges Gebäude mit massivem, über zwei Hanggeschossen zur Tauber errichtetem Erdgeschoss und Fachwerkobergeschossen, verputzt; Mansardgiebeldach; § 28 (2): die geohrte barocke Türrahmung mit Keilstein aus Sandstein; Wohnhaus und Portal 18. Jahrhundert mit Überformungen des 20. Jahrhunderts (u.a. Fensterauswechslung, rückwärtig Herstellung einer Terrasse).

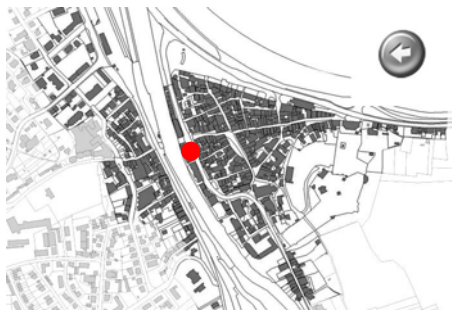
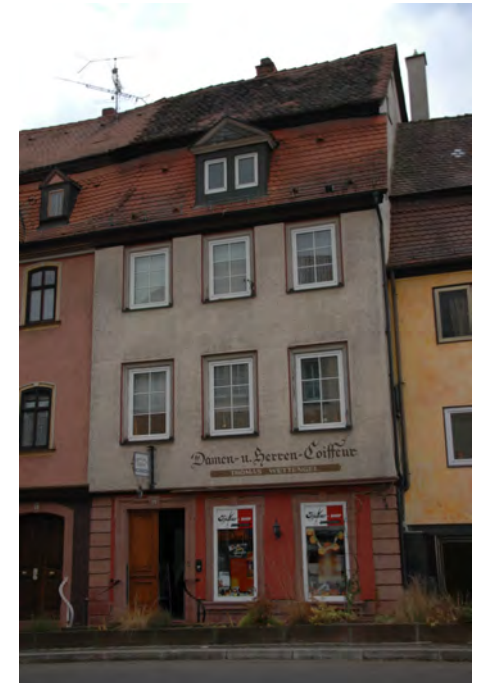
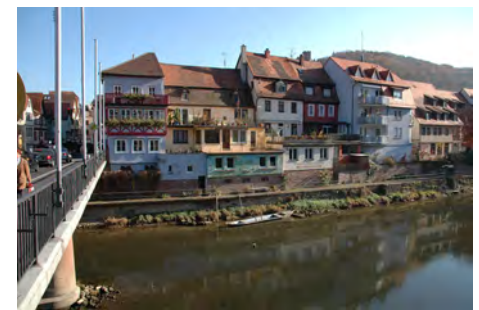
Lindenstraße 8

Dreigeschossiges Gebäude mit massivem, über zwei Hanggeschossen zur Tauber errichtetem Erdgeschoss und Fachwerkobergeschossen, verputzt; Mansardgiebeldach mit Dreieckgaube; segmentbogige Fenster- und Türrahmungen mit Keilsteinen, Rokokotürblatt; 18. Jahrhundert mit Überformungen des 20. Jahrhunderts (1980 Erneuerung des Daches; Grundrissänderungen und Innenausbau).

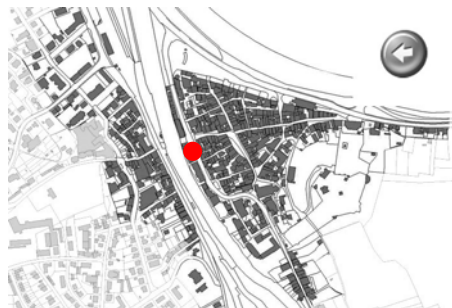
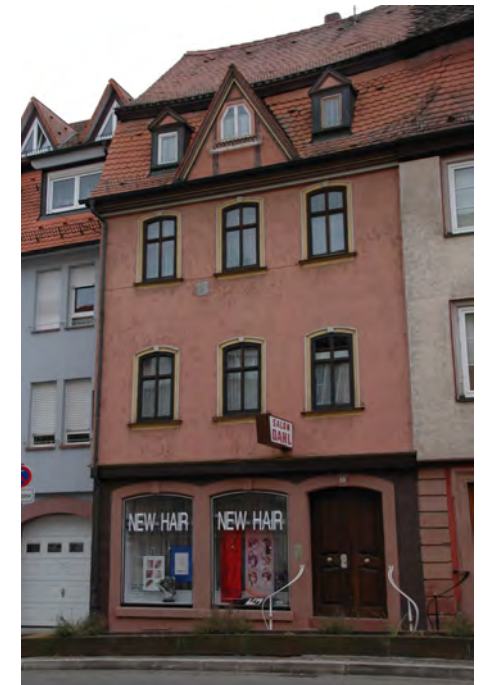
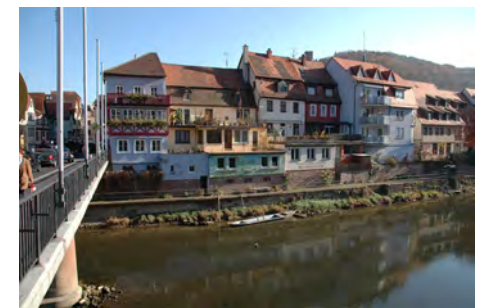
Lindenstraße 9

Geschnitztes Rokokotürblatt, 18. Jahrhundert; das erhaltenswerte Wohnhaus zweigeschossig mit massivem Erd- und Fachwerkobergeschoss, verputzt, Satteldach; genutetes Erdgeschoss mit gekoppeltem Fenster; 17./18. Jahrhundert, nachträglich leicht überformt (u.a. Fensterauswechslung).

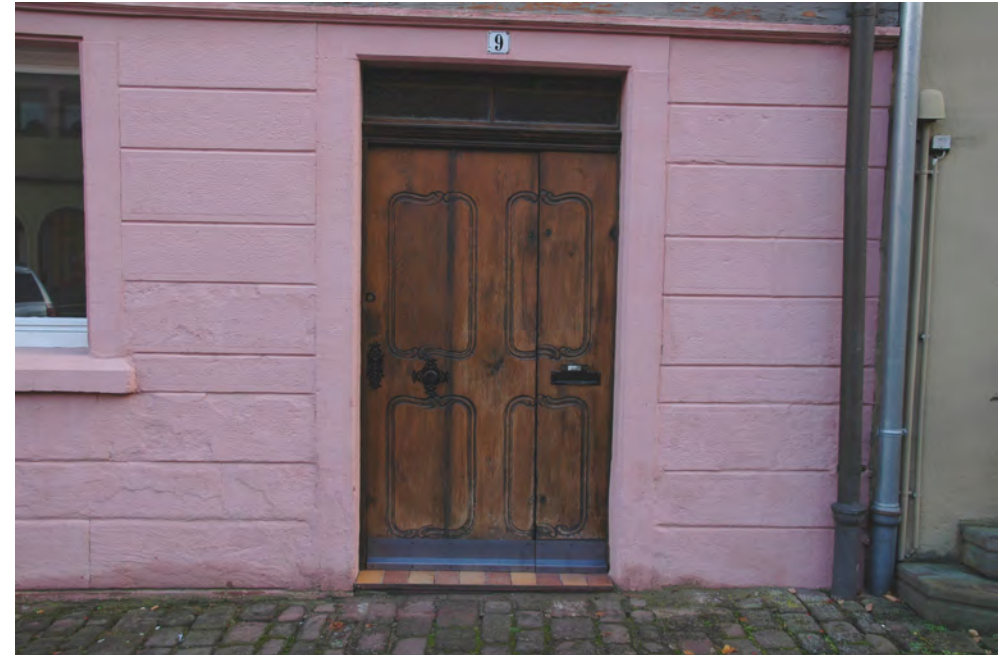
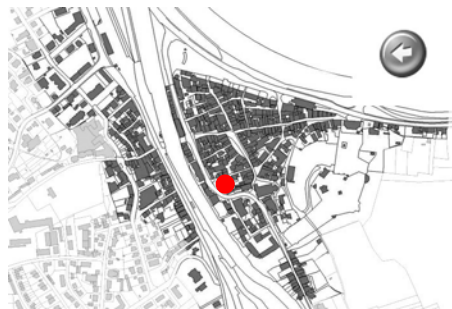
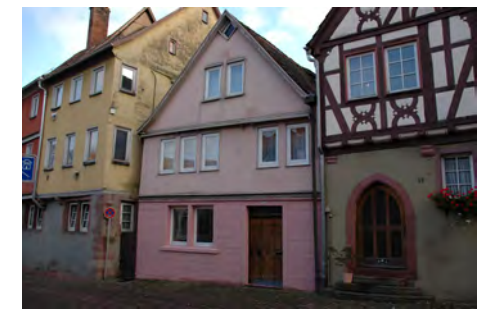
Lindenstraße 11

Zweigeschossiges Gebäude mit massivem, verputztem Sockel- und Erdgeschoss und über Steinkonsolen vorkragendem Fachwerkobergeschoss; Erdgeschoss mit zweitverwendetem Spitzbogenportal, Zierfachwerk mit Feuerböcken und „Mann-Figur“; 16. Jahrhundert mit nachträglichen Veränderungen, u.a. Dachausbau und Fachwerkfreilegung (1977).

Die Fachwerkfreilegung erfolgte parallel zur platzartigen Aufweitung und damit zur gestalterischen Aufwertung der Lindenstraße.

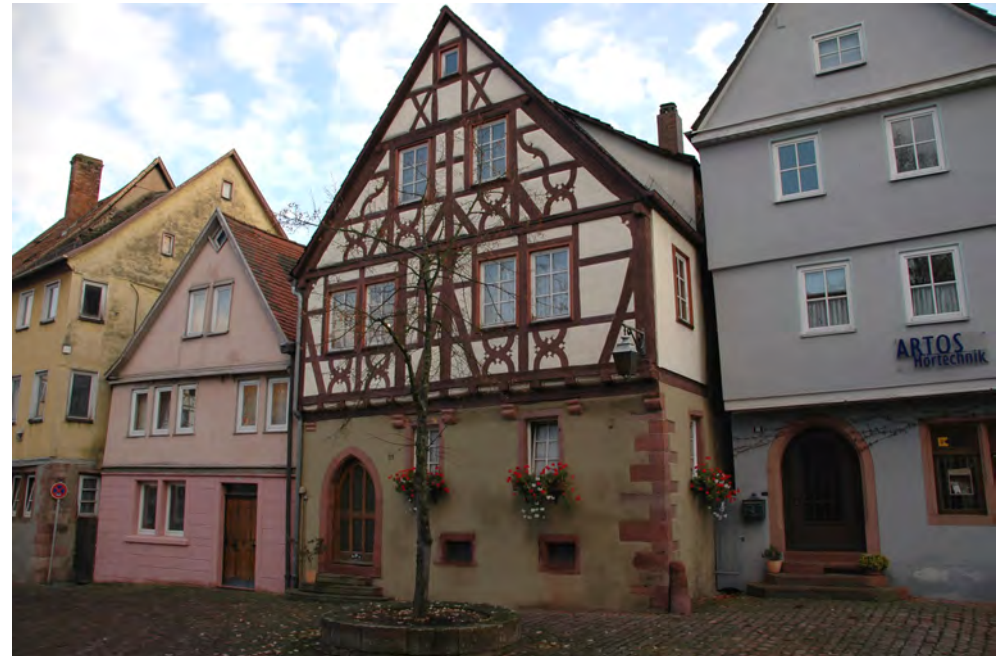
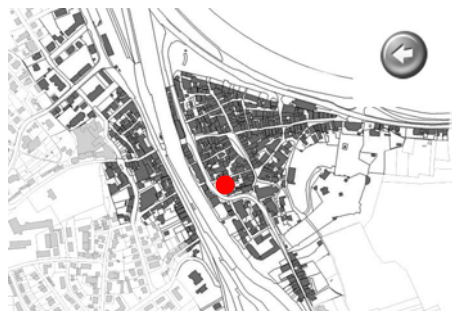
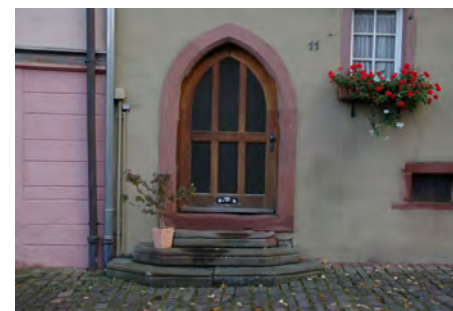
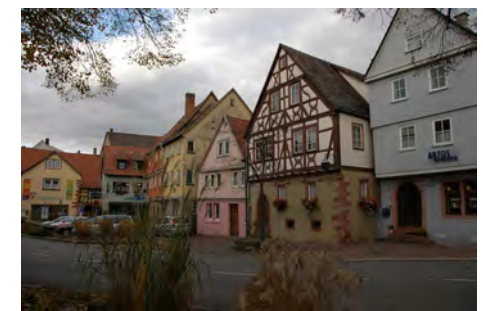
Lindenstraße 13

Massives Erdgeschoss mit Spitzbogenportal und Zwillingsfenstergewände, 16. Jahrhundert; das erhaltenswerte Wohn- und Geschäftshaus dreigeschossig mit massivem Erd- und Fachwerkobergeschoss mit Vorstößen, verputzt, Satteldach; im Kern 16. Jahrhundert, im 20. Jahrhunderts zum Teil stark überformt (u.a. Fassadenerneuerung, Fensterauswechslung, Dachneueindeckung, Herstellung eines traufseitigen Zugangs).

Das Gebäude erstreckt sich auf einem langen, schmalen Grundstück. Bis zur Neuanlage der Lindenstraße grenzte es mit seiner südlichen Traufseite an ein Gartengrundstück bzw. mit seiner östlichen Giebelseite an ein Nebengebäude des sog. Erbgrafenhauses an.

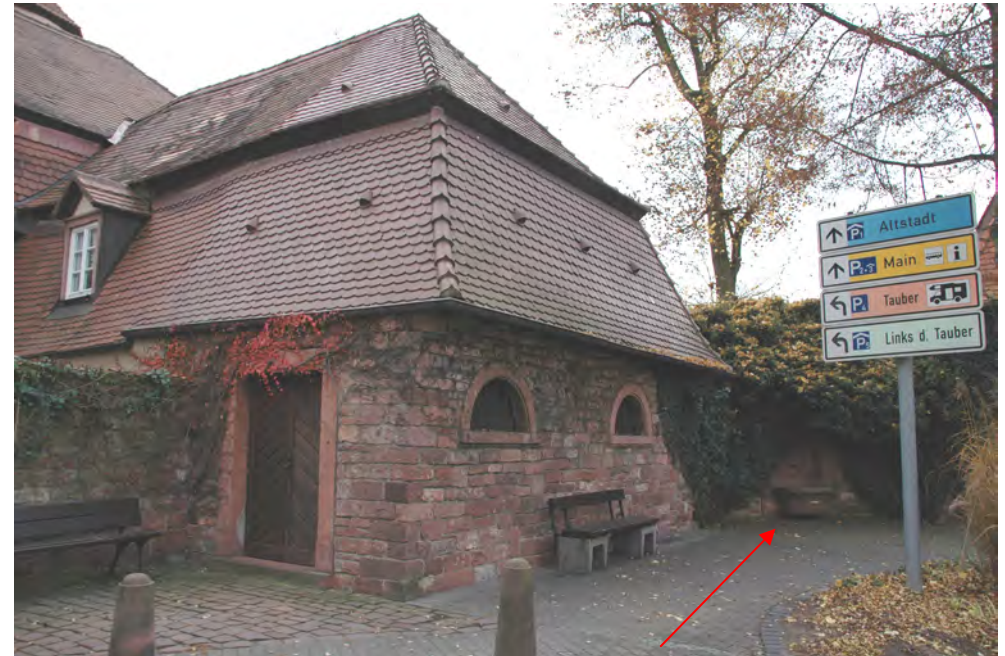
Erhaltenswertes Nebengebäude, anschließend der Laufbrunnen

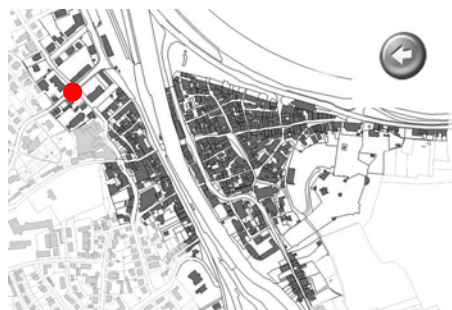
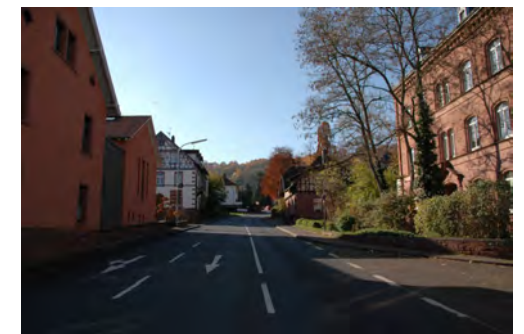
Luisenstraße 2

Zweigeschossiges, massiv in Rotsandstein errichtetes Gebäude mit Mansarddach; symmetrisch gegliederte Fassade mit Eckrisaliten mit bekrönenden Schweifgiebeln, Rustikasockel, Eckquaderung und in der Mittelachse liegendem Rundbogenportal; 1855 errichtet.

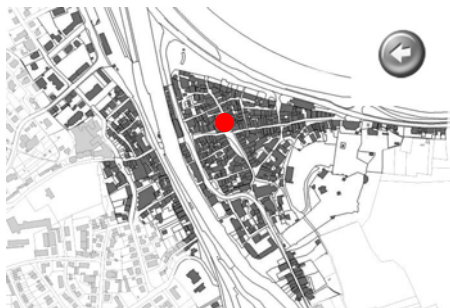
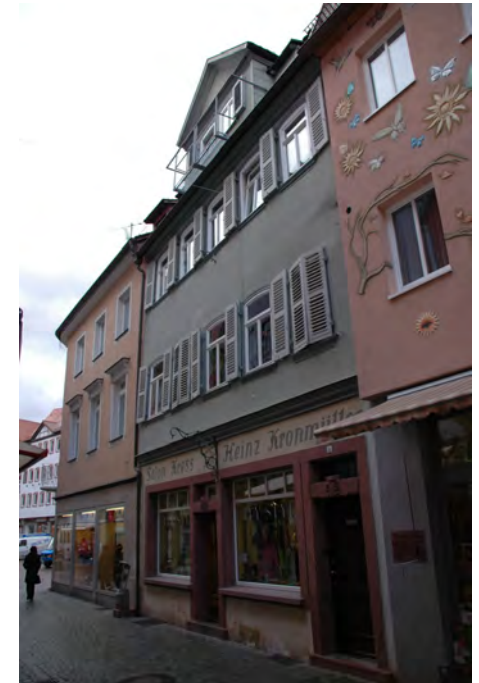
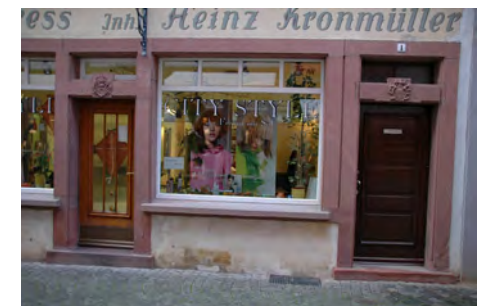
Maingasse 5

Dreigeschossiges Gebäude mit massivem Erdgeschoss und Fachwerkobergeschossen mit Vorstoß auf Sandsteinkonsolen, verputzt, Mansardgiebeldach mit Zwerchhaus; am seitlichen Eingang geohrtes Portal mit Oberlicht; 18. Jahrhundert mit nachträglichen Veränderungen (Ladeneinbau).

Das in Ecklage zur Nebenneugasse liegende Gebäude wurde im 18. Jahrhundert anstelle dreier älterer Häuser errichtet. Unabhängig von den nachträglichen Veränderungen ist es wegen seiner Größe und Gestalt ein Zeugnis für den einstigen Repräsentationsanspruch seines Bauherrn und mit seinen qualitätvollen Baudetails (u.a. Eingangsbereich) von dokumentarischem Wert für die Stadtgestalt.

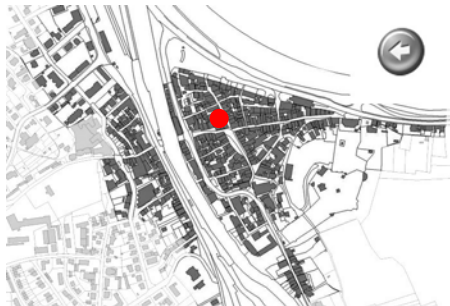
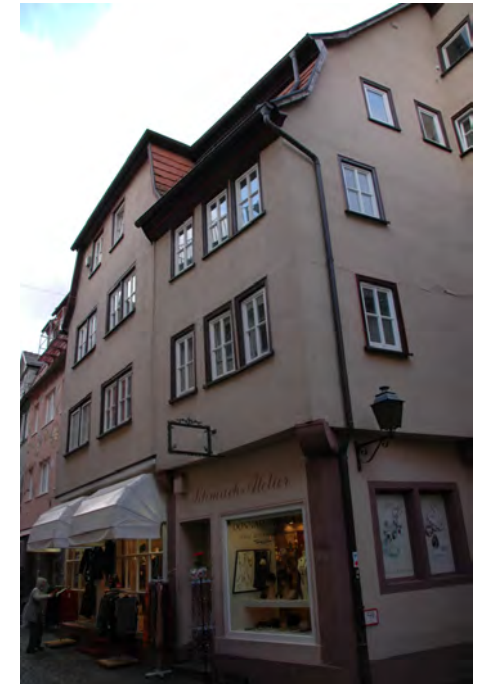
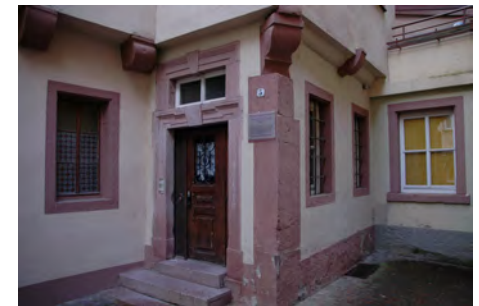
Maingasse 7

Dreigeschossiges Gebäude mit massivem Erdgeschoss und Fachwerkobergeschossen, verputzt, Satteldach; 16./17. Jahrhundert, im 20. Jahrhundert zum Teil stark überformt (u.a. Erdgeschoss, Fassade).

Das im Detail veränderte, durch seine Zweiachsigkeit jedoch die spätmittelalterliche Parzellenstruktur widerspiegelnde Gebäude ist erhaltenswert.

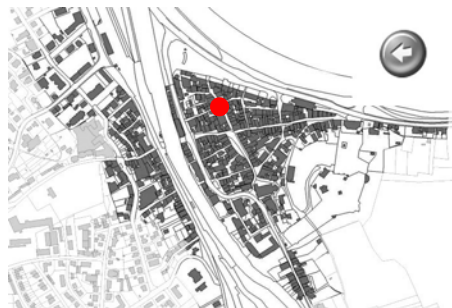
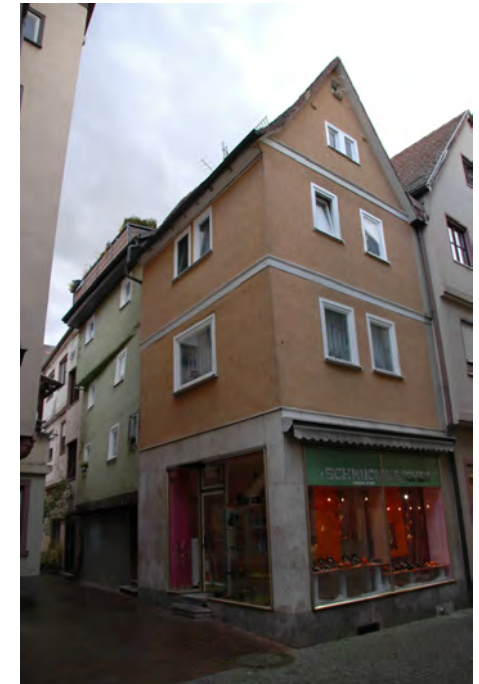
Maingasse 8

Viergeschossiges Gebäude mit massivem Erdgeschoss und Obergeschossen mit Zierfachwerk und profilierten Vorstößen, z.T. über Steinkonsolen, Satteldach; 16. Jahrhundert, 1970 und 1982 Fassadeninstandsetzung (dabei Austausch von Hölzern), 2003 Abbruch des Hinterhauses (ehem. Gerberhaus aus der Zeit um 1600, einst zu Maingasse Nr. 6 gehörend).

Das im Kern spätmittelalterliche Bürgerhaus hat hohen exemplarischen Wert für die Stadtgestalt. Mit seiner aufwendig gestalteten Schauffassade spiegelt es darüber hinaus die einstige Bedeutung der Maingasse als einem von wohlhabenden Handwerkern bewohnten, zwischen dem Maintor und dem Marktplatz verlaufenden Straßenzug wider.

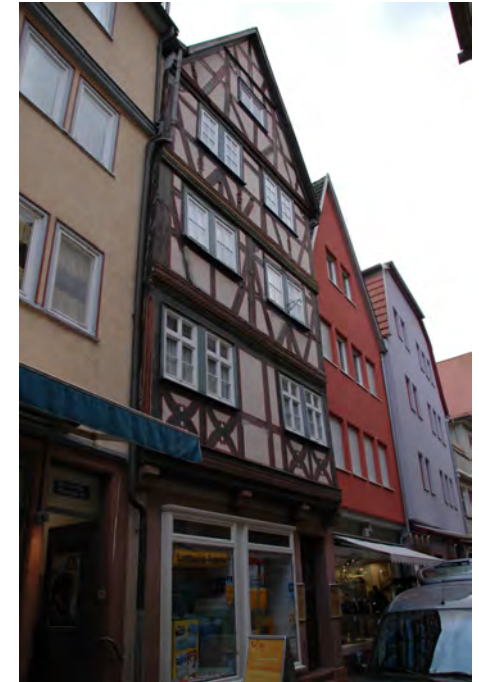
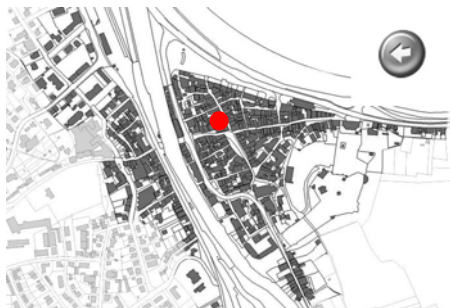
Maingasse 10

Mittelalterliche, das gesamte Grundstück überspannende Kelleranlage mit qualitativ vollen Portalen; das erhaltenswerte Wohnhaus viergeschossig mit massivem Erd- und Fachwerkobergeschoss, verputzt; symmetrisch angeordnete Drillingsfenster, profiliertes ehem. Traufgesims; älteres Gebäude im 17./18. Jahrhundert geteilt und mit einer neuen Fassade versehen, im 20. Jahrhundert Aufstockung und Herstellung einer Terrasse, diverse Umbauten im Inneren.

Die mittelalterliche Kelleranlage ist von hohem Zeugniswert für die Quartiersstruktur. Das Wohnhaus ist als Bestandteil der geschlossenen Gebäudereihe der Maingasse erhaltenswert.

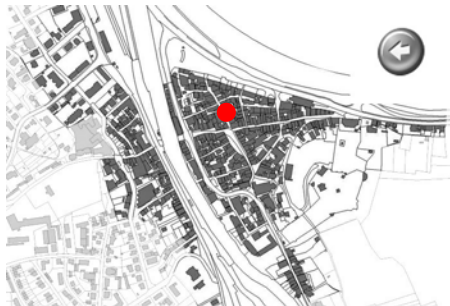
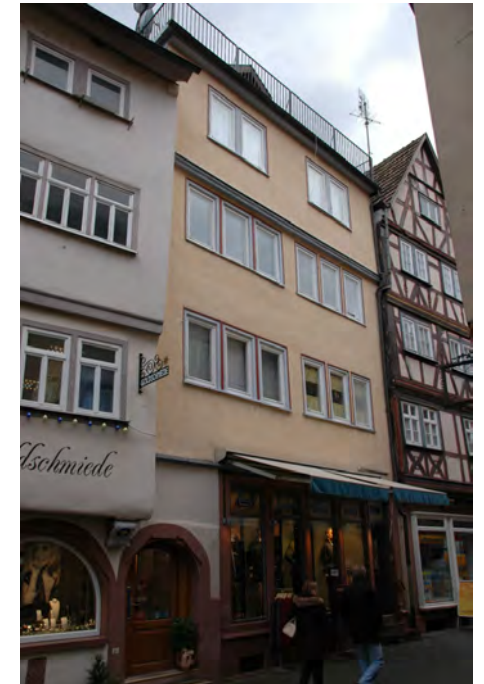
Maingasse 12

Viergeschossiges Gebäude mit massivem Erdgeschoss und schmäleren Fachwerkobergeschossen über profilierten Steinkonsolen auskragend, abgewalmtes Pultdach; im Erdgeschoss profilierte, rundbogige Portal- und Fenstergewände (altes Ladenfenster) und Wappenstein (bez. 1589) aus Sandstein; errichtet 1589, nachträglich kleinere Veränderungen.

Das historische Handwerkerhaus hat durch seinen hohen Überlieferungsgrad hohen exemplarischen Wert für die Stadtgestalt. Mit seinem die städtebauliche Enge geschickt ausnützendem, den Eingang zur Sackgasse markierendem Baukörper kommt dem Gebäude zudem dokumentarischer Wert für die Stadtstruktur.

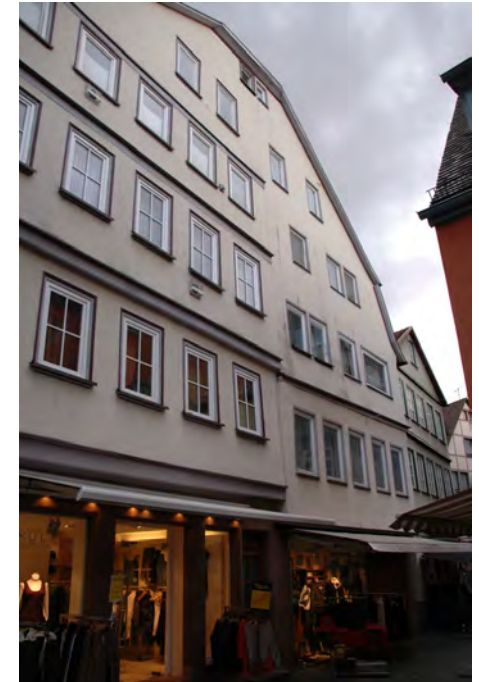
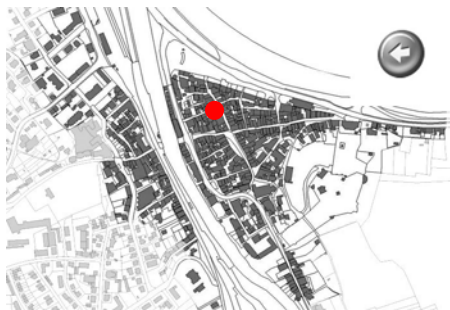
Maingasse 15

Dreigeschossiges Gebäude mit massivem Erdgeschoss und Fachwerkbauwerkobergeschossen mit Vorstößen und profilierten Gurtgesimsen, verputzt, Satteldach; im Erdgeschoss schlichte Tür- und Fenstergewände aus Sandstein, 19. Jahrhundert mit modernen Veränderungen (u.a. Fensterauswechslung).

Das in Ecklage zur Wehrgasse liegende Gebäude, mit seiner entsprechend der Baulinie der Maingasse leicht abgeschrägten klassizistischen Fassade ist ein erhaltenswerter Bestandteil der giebelständigen Häuserzeile und ein Beispiel der baulichen Veränderungen des frühen 19. Jahrhunderts innerhalb der Kernstadt.

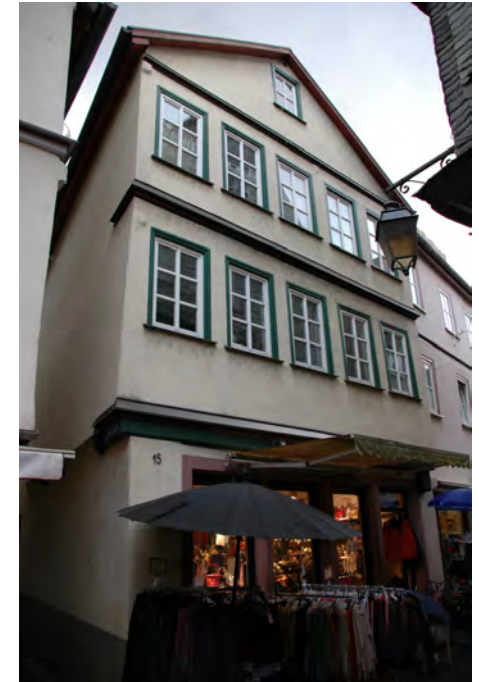
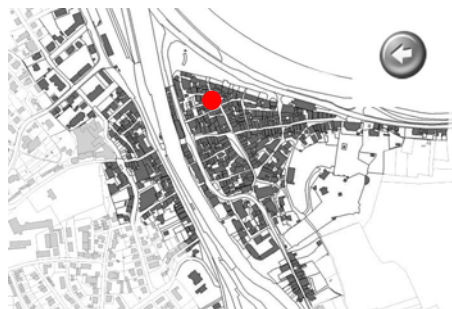
Maingasse 16

Ein- bis zweigeschossiges Gebäude mit massivem Erdgeschoss und Fachwerkobergeschossen; Gewölbekeller, mittelalterlicher Dachstuhl mit Verblattungen, 1456/57 (d), im 19. Jahrhundert größerer Umbau (u.a. traufseitige Teilaufstockung).

Das im Kern spätmittelalterliche Gebäude hat wegen seines Überlieferungsgrades, seines Baualters und seines Standortes im Inneren des Baublocks (Hinweis auf Nachverdichtung) hohen Zeugniswert für die Stadtstruktur.

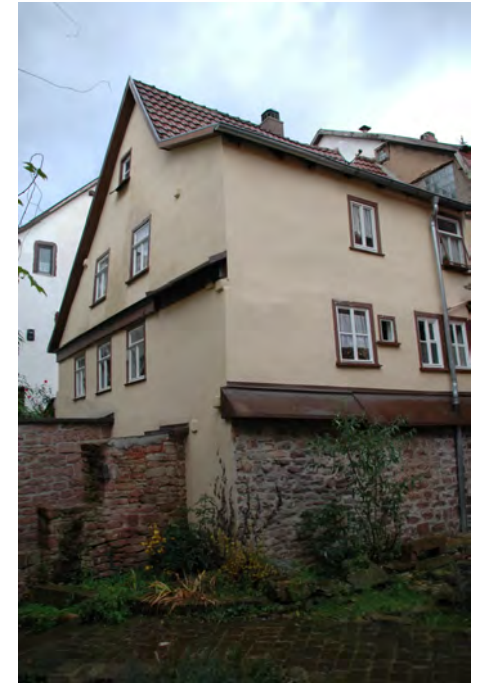
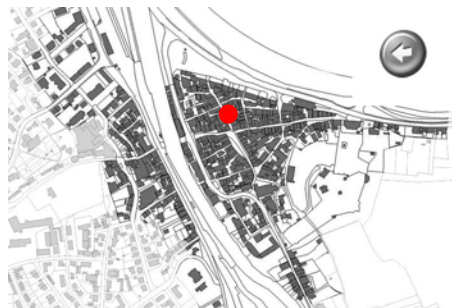
Maingasse 17

Dreigeschossiges Gebäude mit massivem Erdgeschoss und Fachwerkobergeschossen mit Vorstößen, verputzt, Krüppelwalmdach; im Erdgeschoss schlichte Tür- und Fenstergewände aus Sandstein, 18. Jahrhundert mit Veränderungen des 19. und 20. Jahrhunderts (u.a. traufseitige Erweiterung mit Herstellung einer Terrasse).

Das in Ecklage zur Gerbergasse liegende Gebäude ist als wichtige Raumkante am Eingang der trichterartig aufgeweiteten Maingasse sowie als charakteristischer Barockbaukörper mit baulinienangepasster Fassadenerweiterung des 19. Jahrhunderts erhaltenswert für die Stadtstruktur.

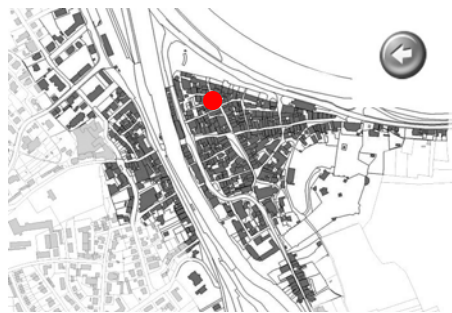
Maingasse 18

Dreigeschossiges Gebäude mit massivem Erdgeschoss und Fachwerkobergeschossen, verputzt, Satteldach; im Erdgeschoss Metzger-Laden des 19. Jh.; im Kern wohl 15./16. Jahrhundert mit späteren Umbauten u.a. des 19. Jahrhunderts (u.a. Dachausbau mit Gaube).

Das im Kern spätmittelalterliche-frühneuzeitliche Gebäude ist mit seinen prägenden Umgestaltungen ein erhaltenswerter Bestandteil des von zahlreichen ehemaligen Handwerkergebäuden geprägten Viertels rund um die Main-, Nebenmain-, Eichel- und Zollgasse.

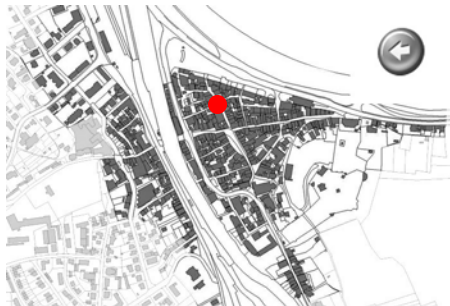
Maingasse 19

Im Erdgeschoss eines Wohn- und Geschäftshauses eingemauerter sandsteiner Wappenstein eines Bäckers, bez. 1556.

Der Wappenstein ist als Relikt des spätmittelalterlichen, jedoch heute weitgehend erneuerten Hauses sowie als Hinweis auf die historische Sozialstruktur von dokumentarischem Wert für die Stadtgeschichte.

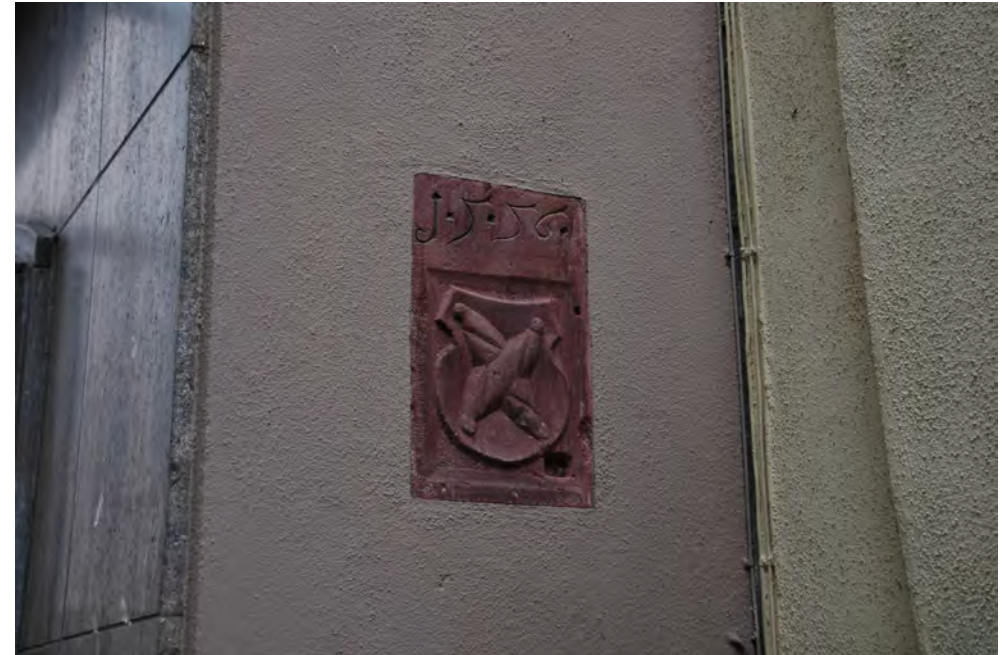
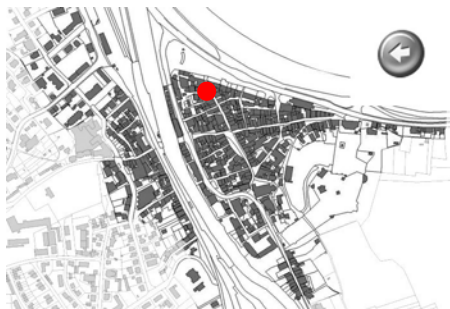
Maingasse 20

Dreigeschossiges Gebäude mit massivem Erdgeschoss und Fachwerkobergeschossen, verputzt, Mansarddach mit zwei später verbundenen Zwerchhäusern des 19. Jahrhunderts; mit Sandsteinplatten gestaltete Erdgeschosszone, regelmäßig angeordnete Fensterachsen; zwei ältere Gebäude im 18. Jahrhundert unter einem Dach zusammengefasst und neu gestaltet, im 20. Jahrhundert innen und außen modern überformt.

Als Bestandteil der geschlossenen traufständigen, von barock umgestalteten Bürgerhäusern geprägten Maingasse ist das Gebäude erhaltenswert.

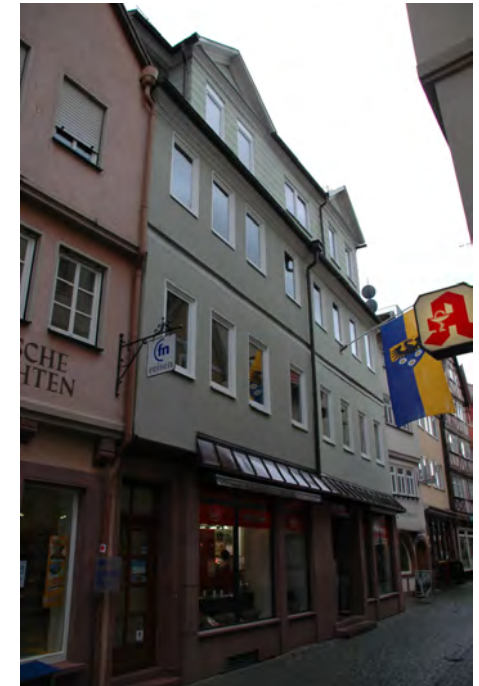
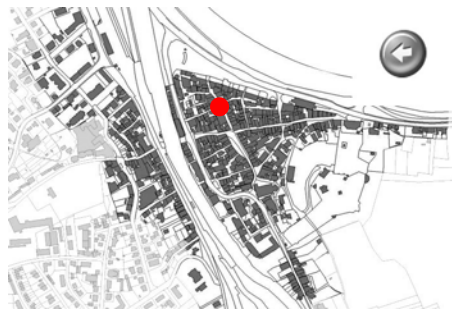
Maingasse 21

Dreigeschossiges Gebäude mit massivem Erdgeschoss und Fachwerkobergeschossen, verputzt, Satteldach; am Erdgeschoss ursprünglich bez. 1597 (Quader nach 1980 wohl überputzt), im 19. und 20. Jahrhundert überformt.

Das im Kern frühneuzeitliche Gebäude ist mit seinen prägenden Umbau des 19. Jahrhunderts und als Hinweis auf die für Geschäftsstraßen üblichen Erneuerungswellen erhaltenswert.

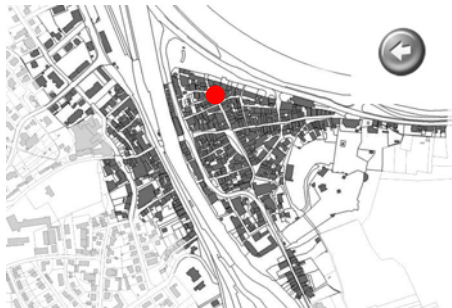
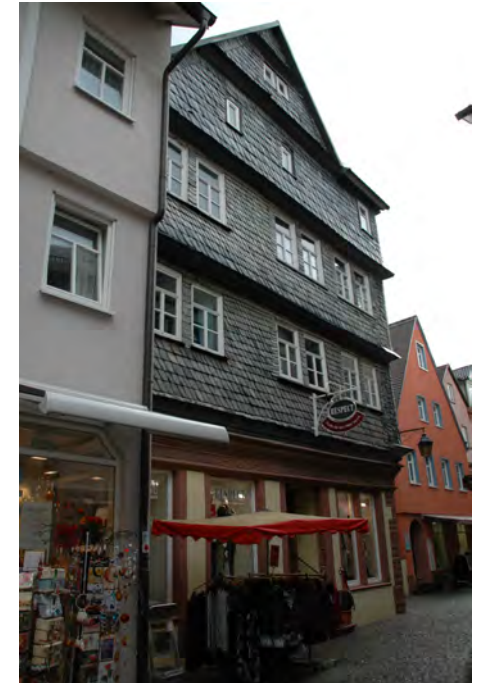
Maingasse 26

Dreigeschossiges Gebäude mit massivem Erdgeschoss und Fachwerkobergeschossen mit hölzernem Eckerker (um 1750), Obergeschosse, Erker und Giebel verschiefert, Satteldach; repräsentativ gestaltete Erdgeschosszone mit Sandsteingliederung mit Eckdiamantierung, profiliertem Gesims und reichem Relieffries, bez. 1573, an der Seitenfassade geschnitztes Rokokotürblatt; Gebäude von 1573 im 18. Jahrhundert neu gestaltet, 2005/2006 Instandsetzung der Fassade und Innensanierung.

Das im Kern frühneuzeitliche Bürgerhaus ist mit seiner qualitativollen barocken Umgestaltung bauliches Dokument des Repräsentationsanspruches seiner Bauherren und gleichzeitig Spiegel der einstigen Bedeutung der Maingasse als von wohlhabenden Handwerkern und Kaufleuten bewohnter Straßenzug. Hinzu kommt mit seinem Eckerker seine städtebauliche Bedeutung als Teil der versetzt angeordneten, eine Staffelung erzeugenden nordöstlichen Gebäudereihe der Maingasse.

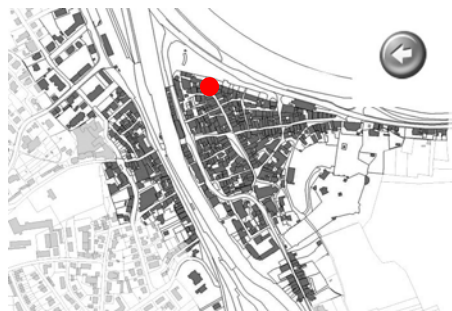
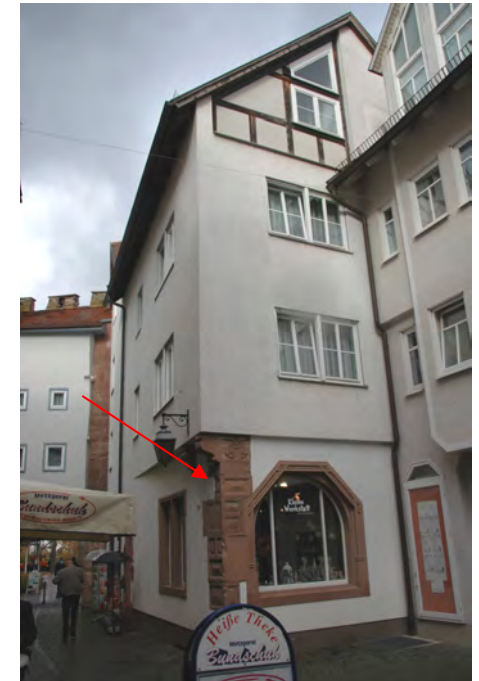
Maingasse 30

Sandsteiner Eckpfeiler mit Wappenstein (1675 bez.) am massiven Erdgeschoss des Traktes an der Maingasse.

Der Wappenstein hat als Relikt Zeugniswert für das anspruchsvolle bürgerliche Bauen in unmittelbarer Nähe der Stadtmauer.

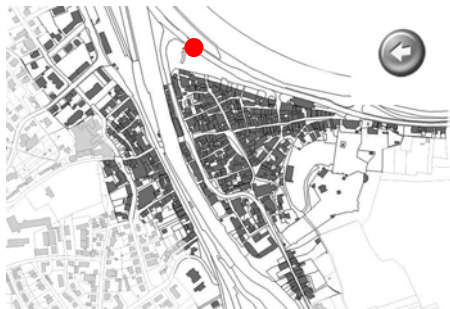
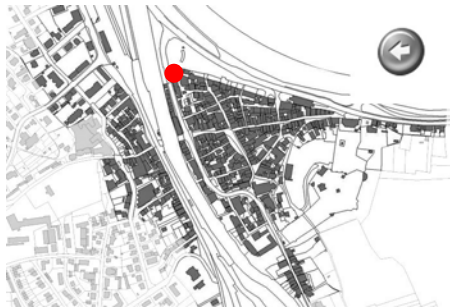
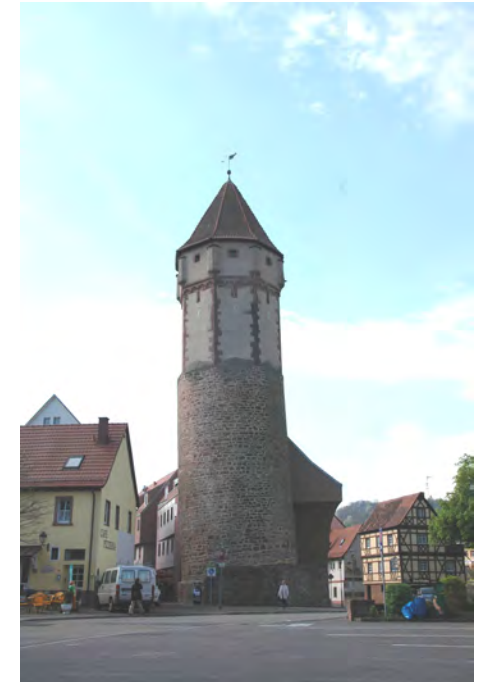
Mainplatz 2 (Flstnr. 619/17)

Stadtmauerturm mit rundem, aus Hausteinen errichtetem Unterbau (um 1180) und achteckigem, weitgehend verputztem Oberbau (um 1450) mit abschließendem, sandsteinernem Kranzgesims und Eckquaderungen sowie vorspringenden Pechnasen, bekrönendes Zeltdach; 2004/2005 Mauerwerksanierung und Neuerrichtung der angrenzenden Bebauung entlang der Rechten Tauberstraße.

An der sog. Mainspitze, an der Mündung der Tauber in den Main gelegener Wartturm. Dieser war ursprünglich in die zwischen 1200 und 1400 errichtete Befestigung der Kernstadt miteinbezogen.

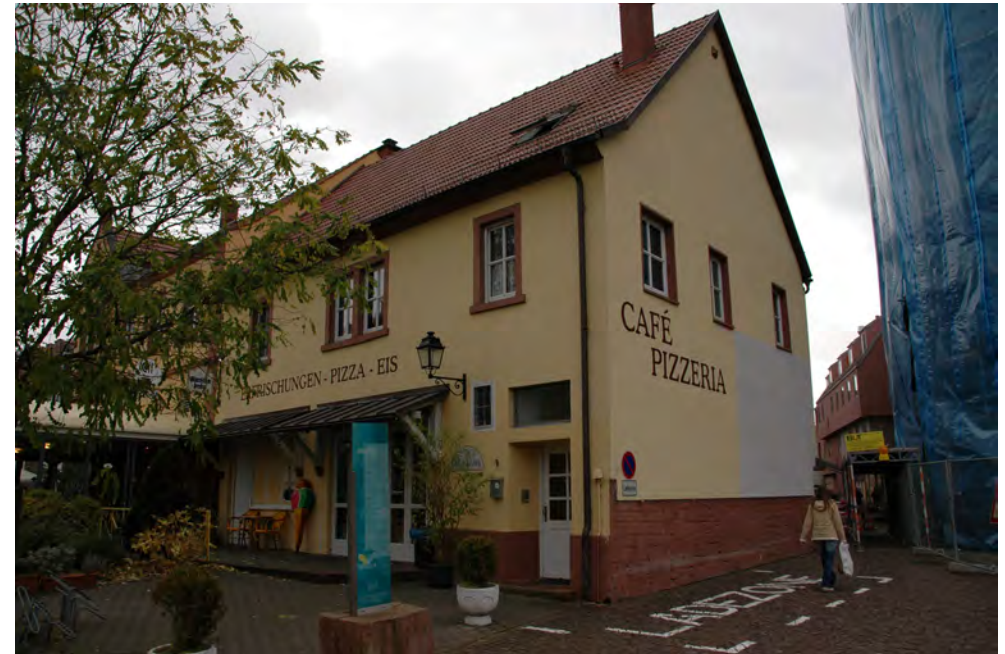
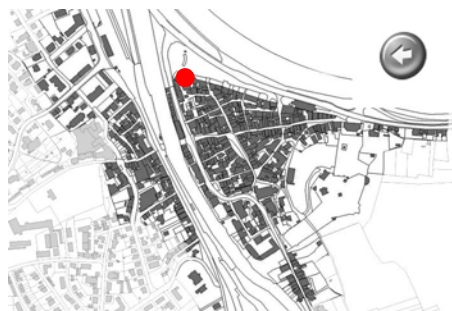
Mainplatz 6

Dreigeschossiger, zum Teil verputzter Backsteinbau mit Satteldach; asymmetrische Hauptfassade mit Eckrisalit mit Blendgiebel, sandsteinerner Gliederungselemente und gehobenes Portal mit Oberlicht und Türblatt in Formen des Jugendstils; nach 1900, nachträgliche Fenster- und Türauswechslung.

Das Gebäude sitzt mit der Südwand auf der Stadtmauer auf.

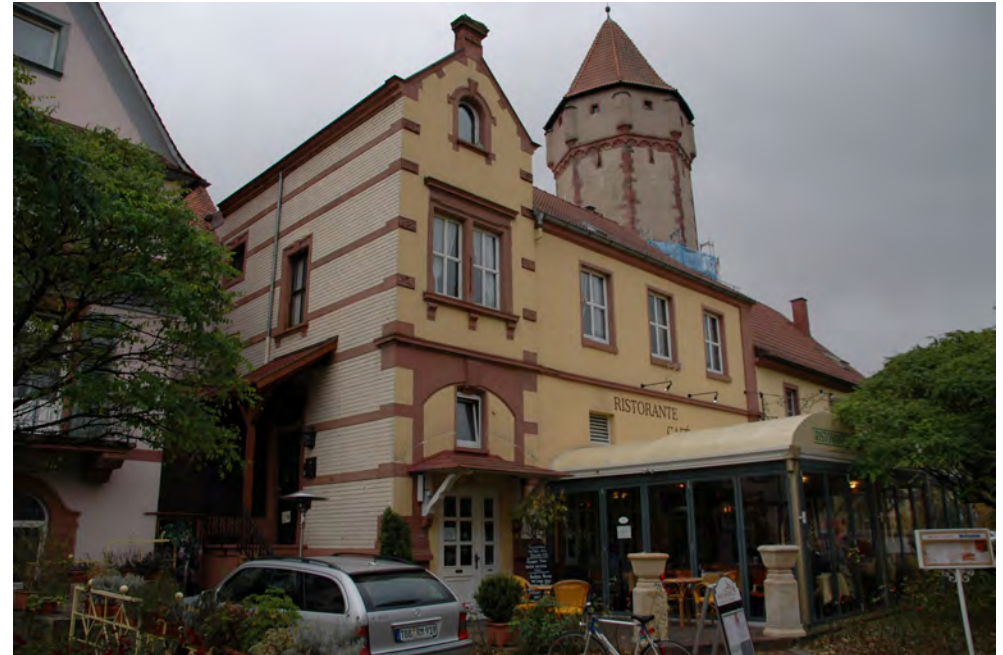
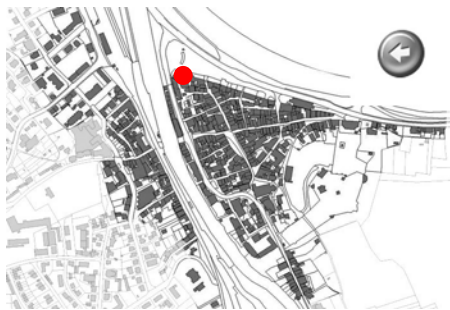
Mainplatz 8 (Flstnr. 212/1)

Eingangstüre in Jugendstilformen

Aus zwei Einzelgebäuden bestehender Komplex, massiv, verputzt mit Satteldach; die östliche Gebäudehälfte mit schlichter Fassade mit gekoppelten Fenstern, die westliche Gebäudehälfte mit zweiachsigem, giebelständigem Eckkrisalit und historisierender Fassadengestalt mit neobarocken Fenster- und Türgewänden aus Sandstein im Erdgeschoss, an beiden Gebäuden drei schmiedeeiserne Ausleger und schmiedeeiserne Lampen, gegen den Mainplatz neobarocke Terrassenbrüstung aus Sandstein; nach 1900 unter Miteinbeziehung ältere Gebäudeteile (1649 befand sich hier der Gasthof zur Gans) errichtet, nachträgliche Veränderungen der zweiten Hälfte des 20. Jahrhunderts (u.a. Fensterauswechslung).

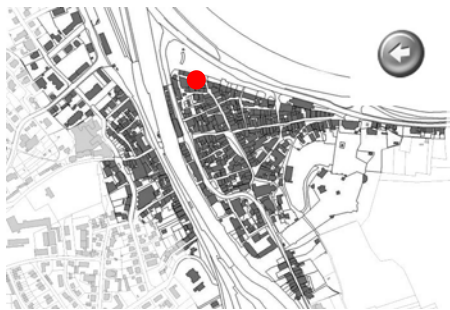
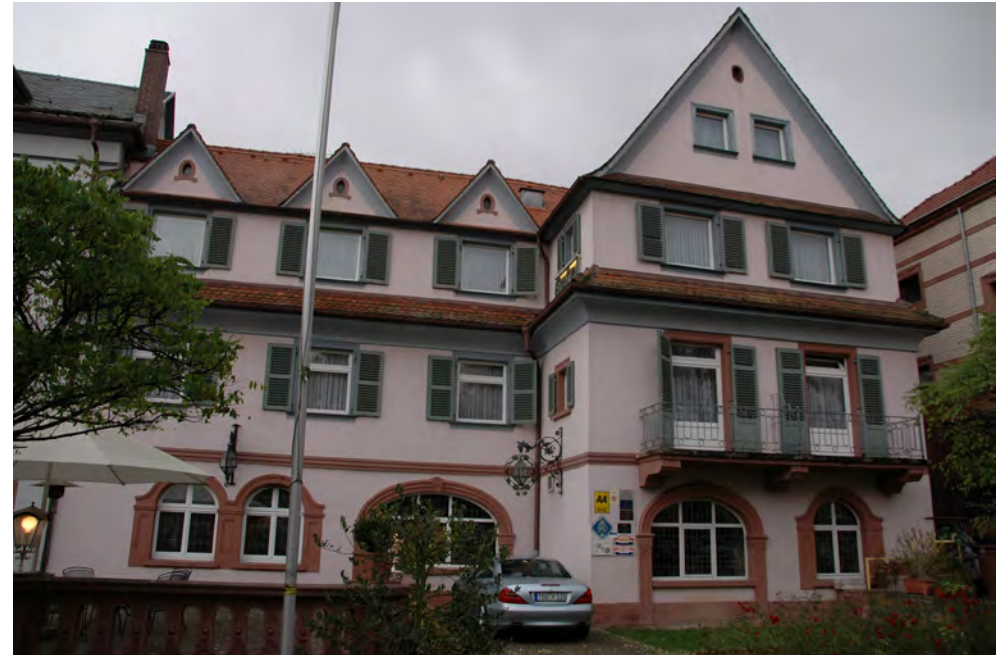
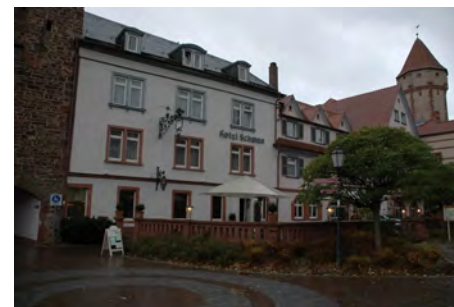
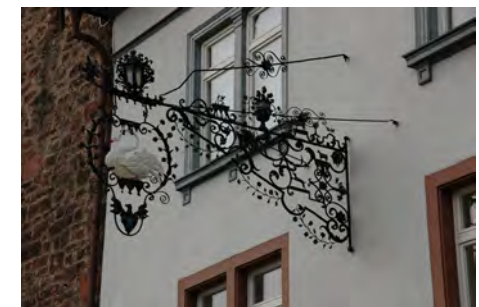
Westlicher Gebäudeteil

Östlicher Gebäudeteil

Ausleger
