Denkmalpflegerischer Werteplan Gesamtanlage Wertheim

**DENKMALPFLEGERISCHER WERTEPLAN
GESAMTANLAGE WERTHEIM**

Regierungspräsidium Stuttgart, Referat Denkmalpflege

Gesamtanlage gemäß § 19 DSchG

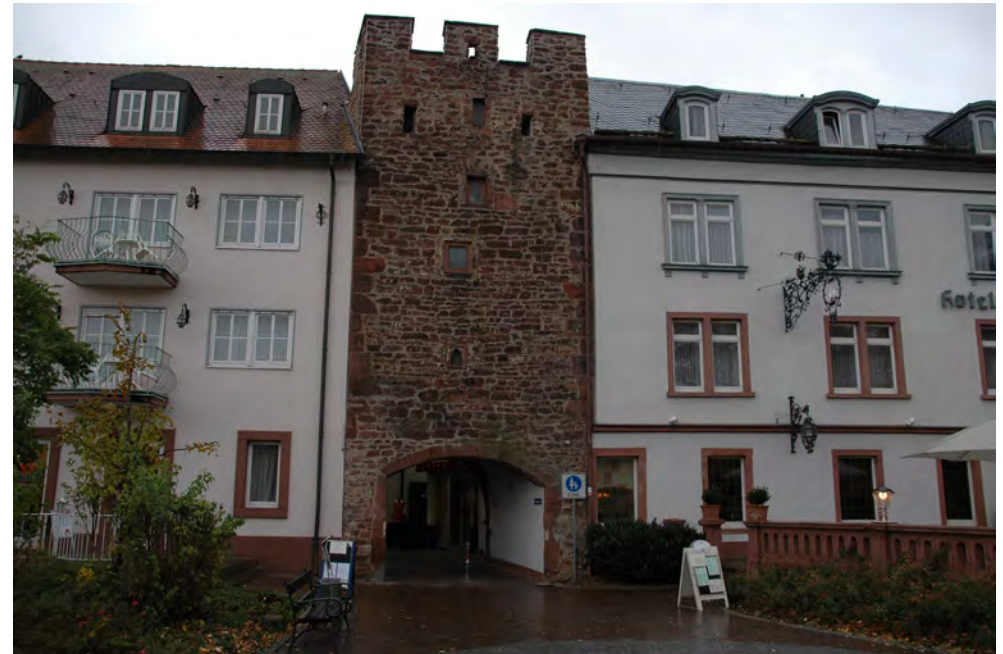
Ansicht gegen den Mainplatz

Über quadratischem Grundriss errichtetes mehrgeschossiges Stadttor aus Rotsandstein mit Zinnen bekröntem Abschluss und segmentbogiger Durchfahrt, Südfassade und Durchfahrt verputzt; zwischen 1200 und 1400 errichtet, erste urkd. Nennung 1459/63, 1991 Außensanierung.

Neben seiner fortifikatorischen Funktion verbindet das Maintor als wichtiger nördlicher Stadteingang über die Maingasse den Marktplatz mit der Mainlände, dem bis ins frühe 20. Jahrhunderts wichtigsten Umschlag- und Lagerplatz der Stadt, womit es hohen dokumentarischen Wert für die Stadtgeschichte und Stadtgestalt hat. Als Bestandteil der zwischen dem 12. und 17. Jahrhundert errichteten bzw. aufgebauten Befestigungsanlage Wertheims hat das Maintor zudem hohen Zeugniswert.

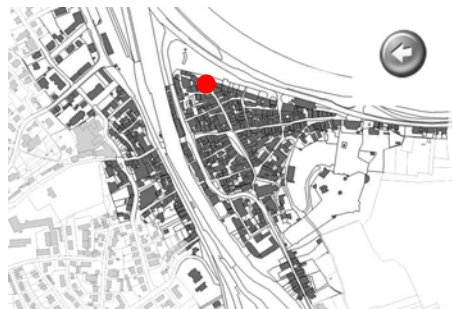
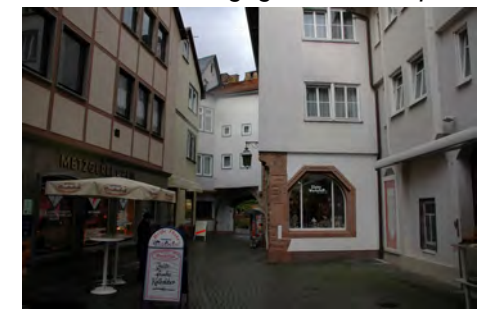
Mainplatz 8 (bei dem Gebäude), Flstnr. 208

Ansicht gg. die Maingasse

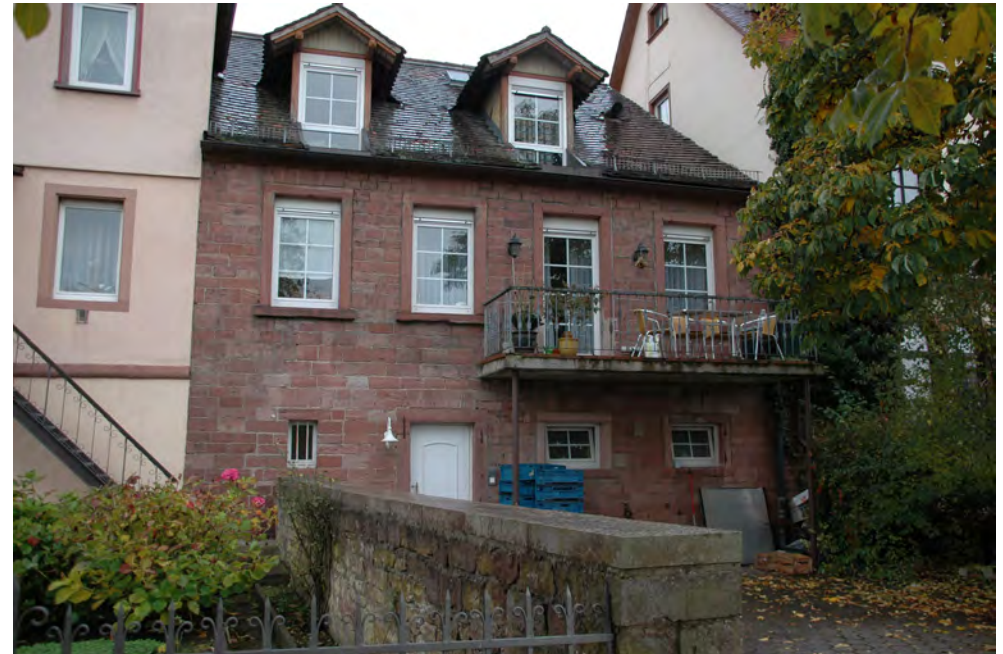
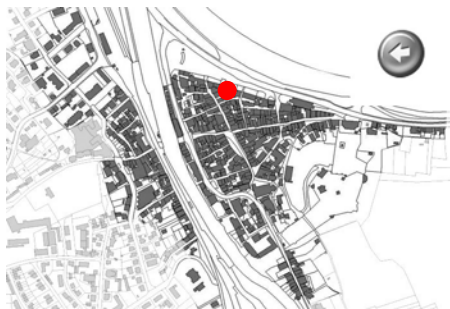
Mainplatz 14

Zweigeschossiges, massiv in Sandstein errichtetes Wohnhaus mit Satteldach mit Gauben; schlichte Fassade mit einfachen Tür- und Fenstergewänden, im Erdgeschoss (Lager) kleinformatige Fensteröffnungen; errichtet um 1900 mit nachträglichen Veränderungen (u.a. Fenster- und Türauswechslung, Balkonanbau).

Die Nordfassade markiert den Verlauf der in diesem Bereich abgegangenen Stadtmauer.

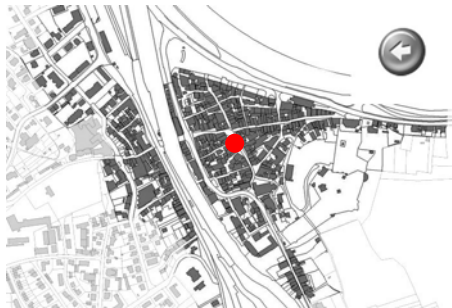
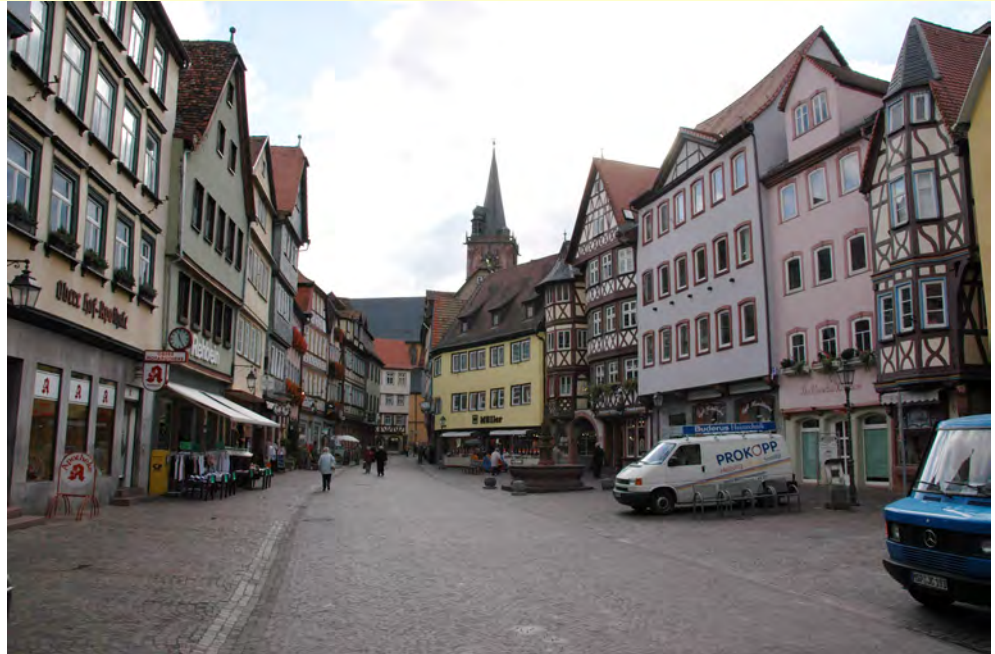
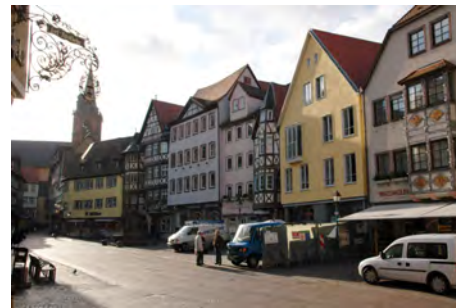
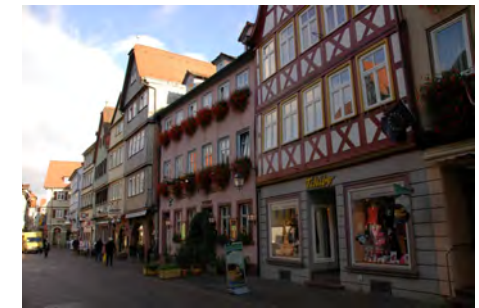
Marktplatz

Annähernd rechteckiger Platz im Zentrum der Kernstadt mit sich nach Süden hin verjüngender westlicher Raumkante ❶, Ausrichtung quer zu der an den überregionalen Verkehr angebundenen Ost-West-Achse (Brücken- und Eichelgasse), diese den Platz im Norden begrenzend, die südliche Begrenzung durch die platzartig aufgeweitete Rathausgasse gebildet; die Bebauung des Marktplatzes durch ältere giebelständige (16./17. Jh.) und jüngere (18./19. Jh.) traufständige Wohn- und Geschäftshäuser geprägt ❸, im nordwestlichen Abschnitt Gruppe von Neubauten (1970-2007) ❷; als Teil der mittelalterlichen Siedlungsstruktur angelegt, die südliche Verengung im 16./17. Jh. entstanden.

❶ Höhe Nr. 1, in Richtung Süden

❷ Höhe Nr. 1, in Richtung Südwest

❸ Höhe Nr. 15, in Richtung Norden

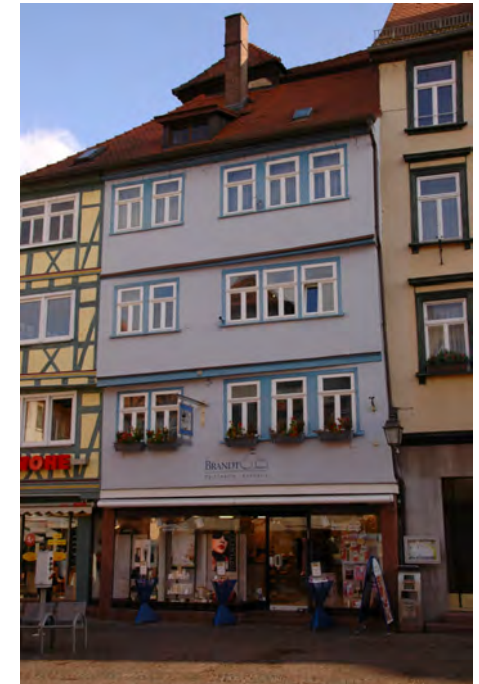
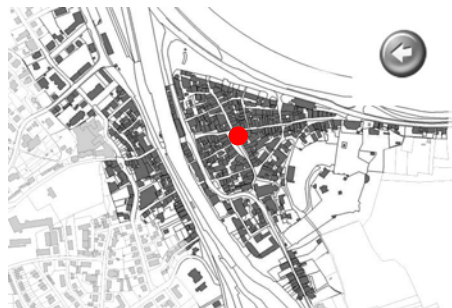
Marktplatz 1

Viergeschossiges Gebäude mit massivem Erdgeschoss und Fachwerkobergeschossen, verputzt, abgewalmtes Satteldach; gekoppelten und Drillingsfenstern; 17./18. Jahrhundert, 2000 Erneuerung der Fenster und der Fassade.

Eichelgasse 2(verputzt) und 6 (Fachwerk).)

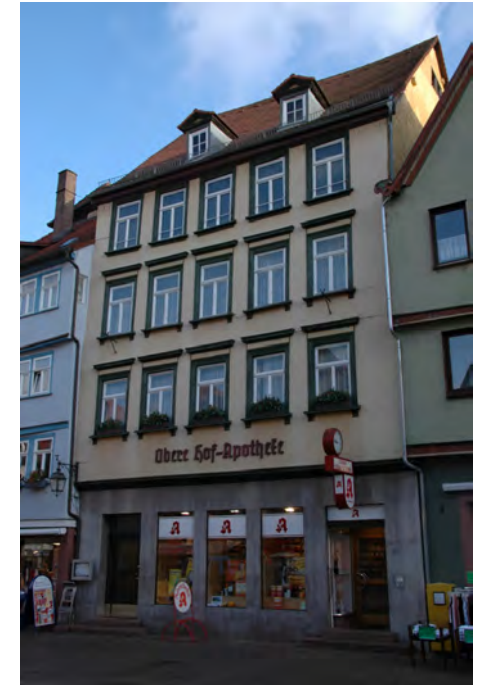
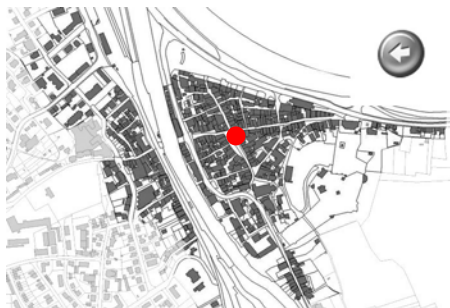
Marktplatz 3

Viergeschossiges Gebäude mit massivem Erdgeschoss und verputzten Fachwerkobergeschossen, Satteldach; schlichte, regelmäßig gegliederte Fassade mit geraden Fensterverdachungen; 18./19. Jahrhundert mit nachträglichen Veränderungen im Erdgeschoss.

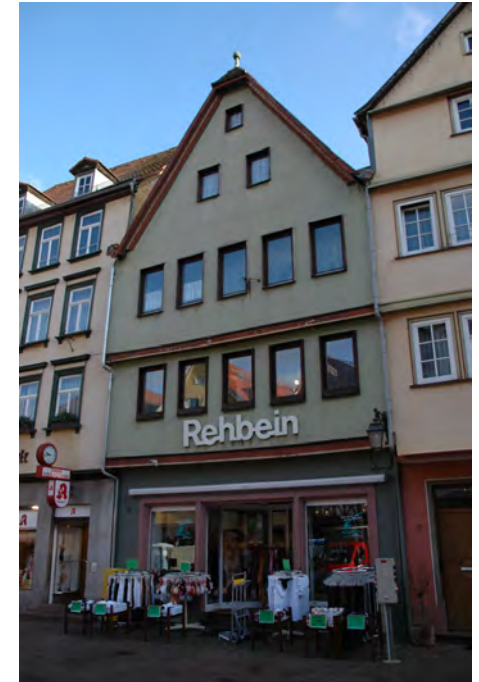
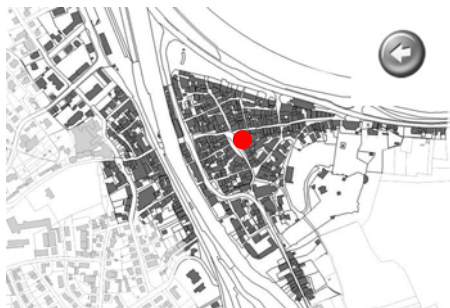
Marktplatz 5

Dreigeschossiges Gebäude mit massivem Erdgeschoss und Fachwerkobergeschossen mit Vorstößen, verputzt, Krüppelwalmdach; 17./18. Jh. mit nachträglichen Überformungen (u.a. Fensterauswechslung, Neugestaltung Erdgeschoss).

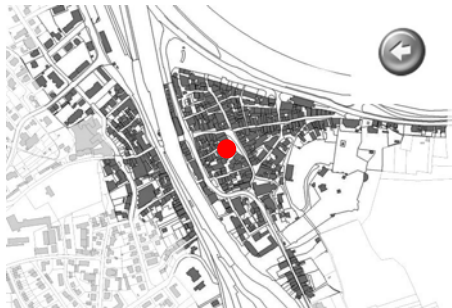
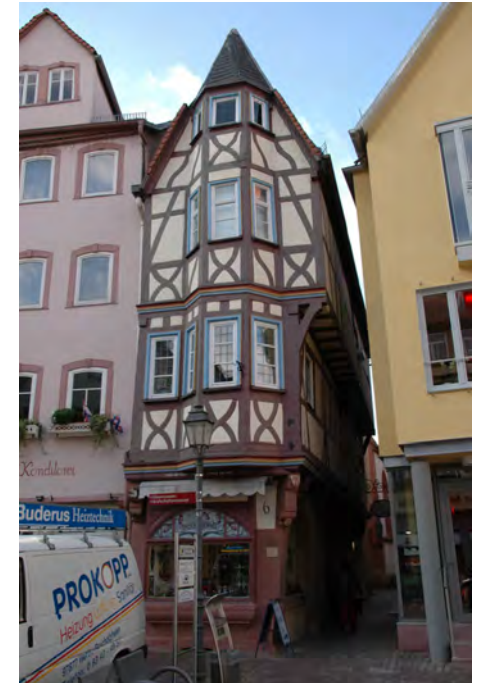
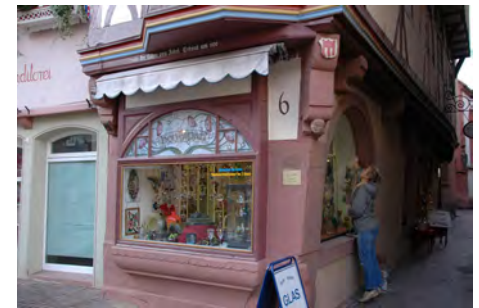
Marktplatz 6

Dreigeschossiges Gebäude mit massivem Erdgeschoss und Obergeschossen in Zierfachwerkbau mit starkem traufseitigem Vorstoß, Satteldach; reich gestaltetes Erdgeschoss mit historischem Ladenfenster, Sandsteinkonsolen mit Köpfen und Wappen und Inschrift „Haus der Ritter von Zobel Erbaut um 1520“, gegen den Marktplatz polygonaler dreigeschossiger Fachwerkerker mit Zelddach; frühes 16. Jahrhundert, 1978 Freilegung eines vermauerten Bogens und einer Türe, Fassadenrenovierung (Kapellengassenseitig), 1977/78 Innenausbau des Ladens.

Erdgeschoss, Ecke Kapellengasse

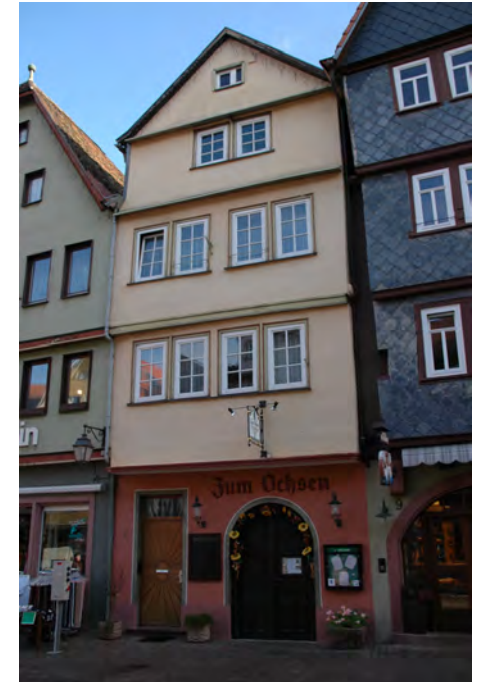
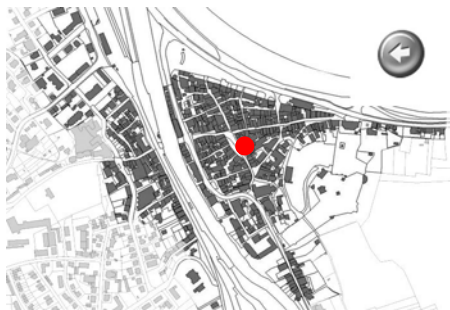
Marktplatz 7

Viergeschossiges Gebäude mit massivem Erdgeschoss und Fachwerkobergeschossen mit Vorstößen und gekoppelten Fenstern, verputzt, Satteldach; 16./17. Jh. mit nachträglichen Überformungen im 19. und 20. Jahrhundert (u.a. Herstellung eines Zuganges zum hofseitigen Kino, Fensterauswechslung, späterer Rückbau des Erdgeschosses).

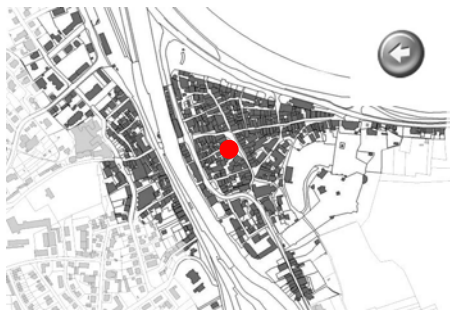
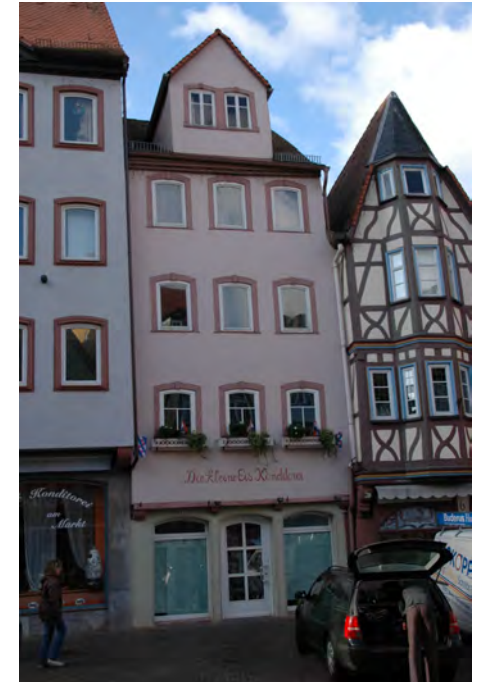
Marktplatz 8

Dreigeschossiges Gebäude mit massivem Erdgeschoss und Fachwerkobergeschossen, verputzt, Satteldach mit Zwerchhaus; die Obergeschosse über Steinkonsolen vorkragend, einfache, stichbogige spätbarocke Fensterrahmen mit Keilsteinen, barocker Innenausbau teilweise noch erhalten; mittelalterliches Gebäude im 18. Jahrhundert umgestaltet, 2006 Umbau für gastronomische Nutzung und dabei wohl Herstellung neuer Fenster- und Türgewände im Erdgeschoss.

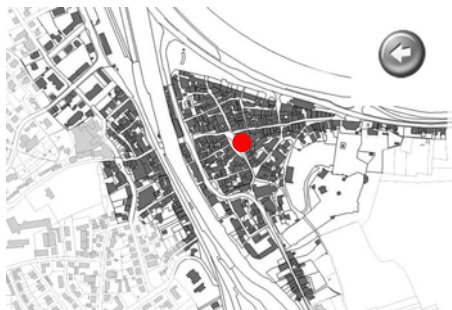
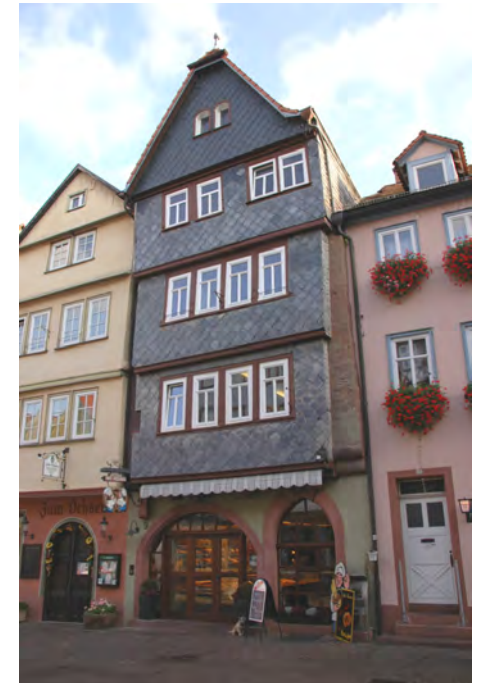
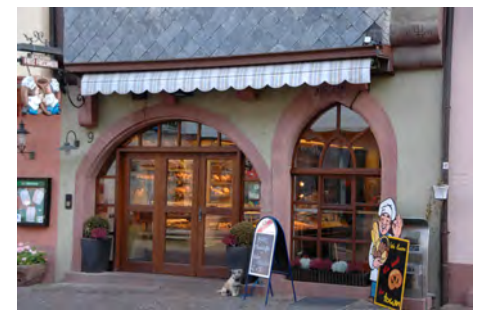
Marktplatz 9

Viergeschossiges Gebäude mit massivem, verputzten Erdgeschoss und weitgehend in Fachwerk errichteten, verschiefernten Obergeschossen, Krüppelwalmdach; massiver Mauerstreifen mit konsolartigem Abschluss mit Steinmetzzeichen in der Südwestecke, im Erdgeschoss rundbogige Türgewände aus Sandstein, in den Obergeschossen vier- bzw. zweiteilige Fenstergruppen; Gebäude bez. 1561, im 18. Jh. barockisiert, 1987 Schaufensterneugestaltung (neue Gewände) unter Berücksichtigung zweier alter, freigelegter Bögen, 2006 Modernisierungs- und Instandsetzungsarbeiten.

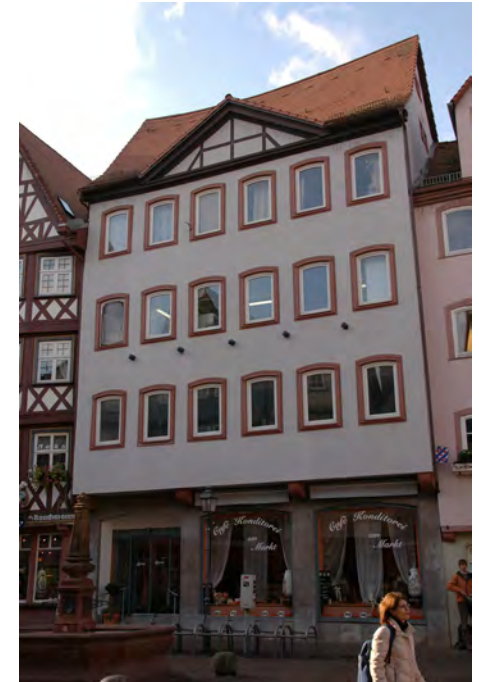
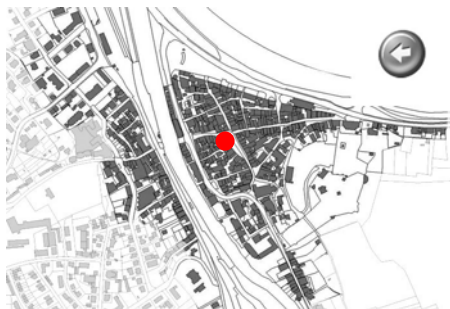
Marktplatz 10

Viergeschossiges Gebäude mit massivem Erdgeschoss Fachwerkobergeschossen und starkem Vorstoß über Konsolen, verputzt, Satteldach mit vorgeblendetem, fachwerksichtigem Giebeldreieck; regelmäßig gereihte Fensterachsen und segmentbogige hölzerne Fenstergewände; um 1800 mit nachträglichen Überformungen (u.a. Schaufensterneugestaltung, 2001 Neueindeckung des Daches).

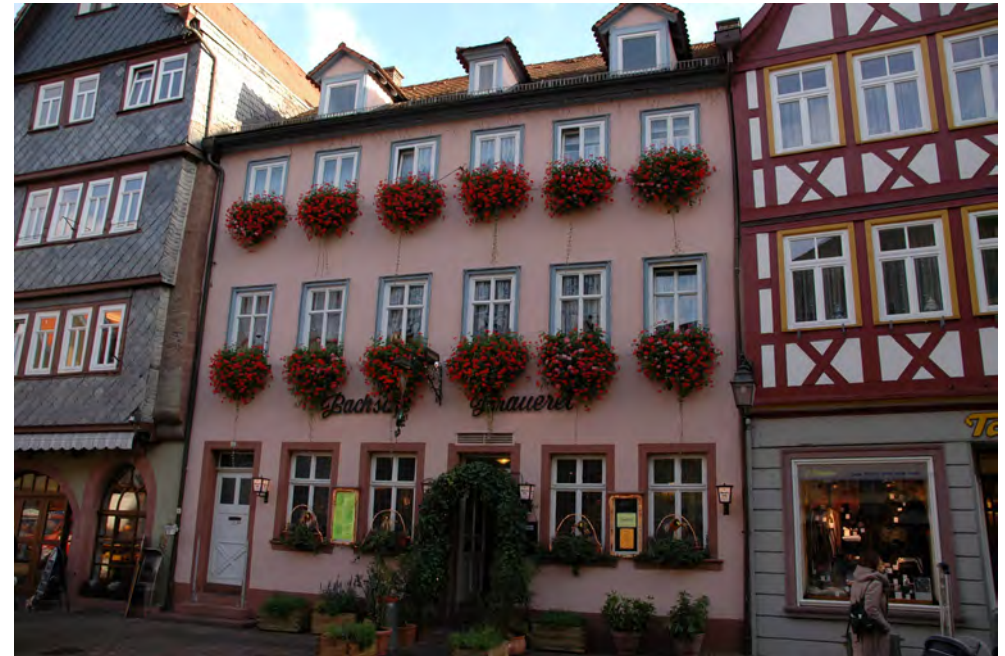
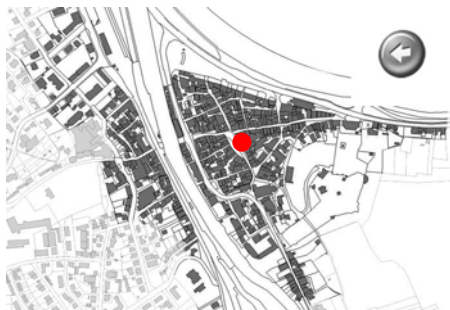
Marktplatz 11

Dreigeschossiges Gebäude mit massivem Erdgeschoss und Fachwerkobergeschossen, verputzt, Satteldach; schlichte, regelmäßig gegliederte Fassade, schmiedeeiserne Ausleger; wohl Mitte 19. Jahrhundert, 2001 Fassadenrenovierung.

Ausleger

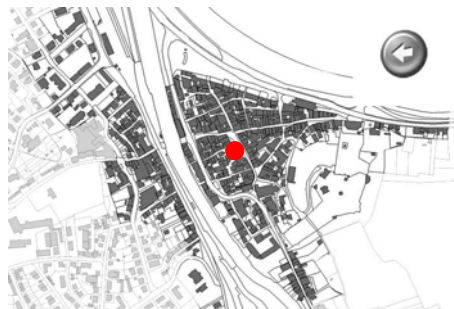
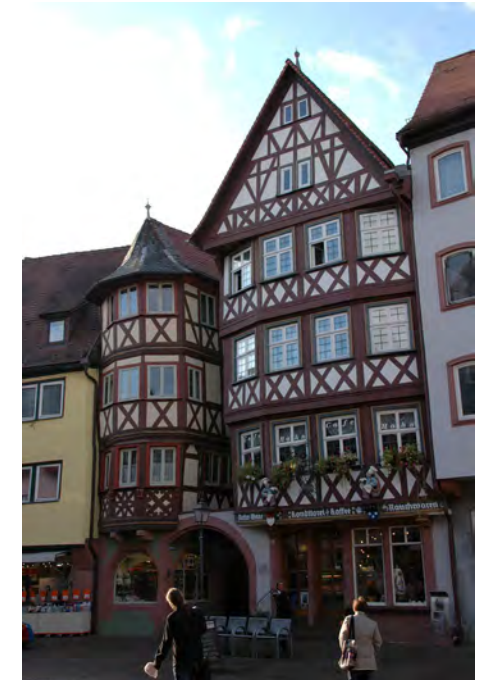
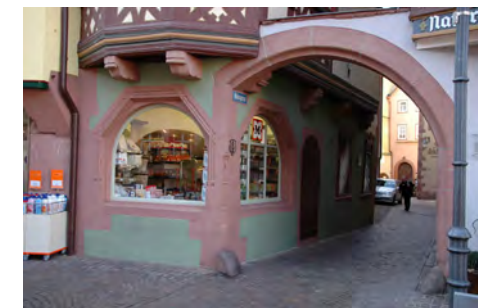
Viergeschossiges und durch einen Schwibbogen mit Marktplatz Nr. 14 gestalterisch verbundenes Fachwerkgebäude mit Satteldach; das Erdgeschoss massiv, die erkerartig ausgebildeten Obergeschosse in Zierfachwerk errichtet, um 1600, im 18. Jh. entlang der Münzgasse erweitert, 1953 Fassadensanierung, 1989 Sanierung und Umbau, 2000 Dachsanierung; Nr. 12 und Nr. 14 1993 Fassadenrenovierung (beide Erker).

Schwibbogen über die Münzgasse

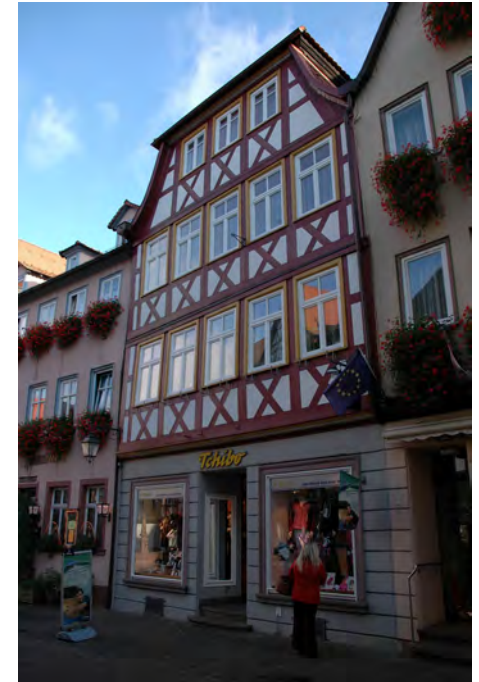
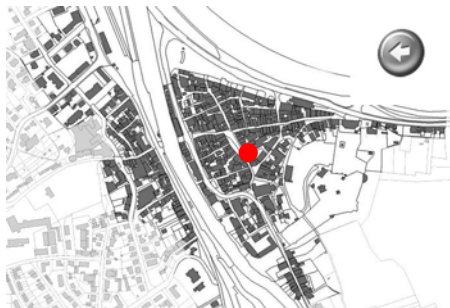
Marktplatz 14 (Flstnr. 65)

Dreigeschossiges und durch einen Schwibbogen mit Marktplatz Nr. 12 gestalterisch verbundenes Fachwerkgebäude mit Satteldach; nördlicher Gebäudeteil erkerartig ausgebildet in Zierfachwerk; Ladenfenster mit mehrfach geknicktem Stabwerksturz; 16. Jahrhundert; südlicher Hausteil traufständig, dreigeschossig in verputztem Fachwerk, 18. Jahrhundert wohl mit älterem Kern; Nr. 12 und Nr. 14 1993 Fassadenrenovierung (beide Erker).

Das Gebäude Nr. 14 ist 1580 als Sitz der Ritter von Gebsattel urkdl. erwähnt.

Die Gebäudegruppe am Eingang zur Münzgasse ist nicht nur von hohem städtebaulichen Wert, mit ihren hoch aufragenden Fachwerkfronten und den qualitätvollen Details ist sie ein einzigartiges Zeugnis spätmittelalterlich-frühneuzeitlichen Bauens.

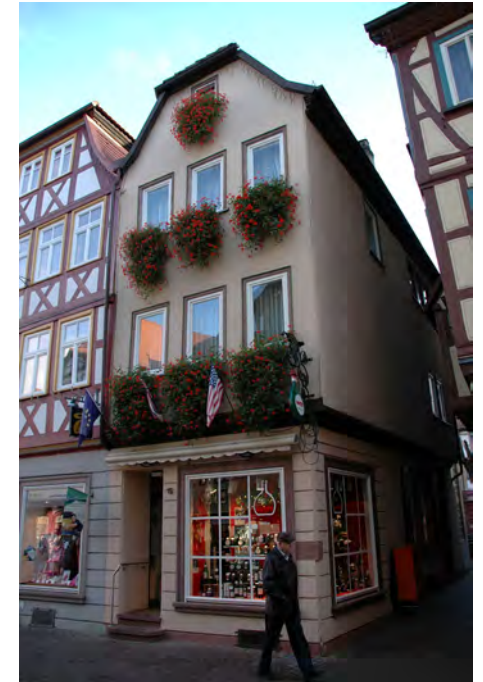
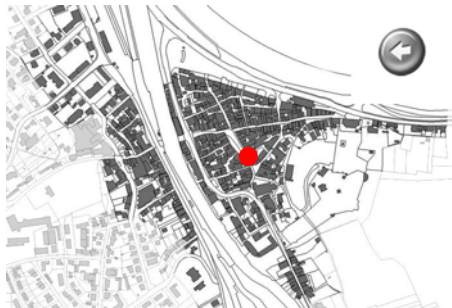
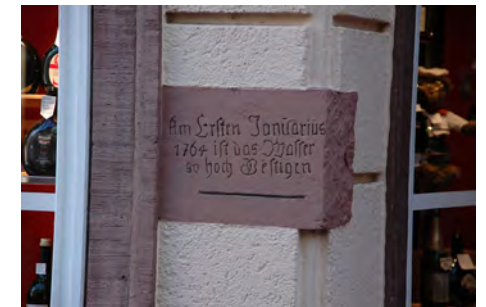
Marktplatz 16

Dreigeschossiges Gebäude mit massivem Erdgeschoss und Fachwerkobergeschossen, verputzt, Satteldach; Vorstöße mit Knagge (2. OG), drei- bzw. vierteilige Fensterbänder; 17./18. Jahrhundert mit späteren Überformungen (v.a. im Erdgeschoss).

Das aus zwei Einzelgebäuden zusammengesetzte oder nachträglich geteilte Wohn- und Geschäftshaus gibt durch seine insgesamt gut überlieferte Fassadengestalt einen Eindruck von der einstigen städtebaulichen Enge. Durch seinen hohen Überlieferungsgrad und den zentralen Standort am Marktplatz ist das Gebäude von hohem Zeugniswert.

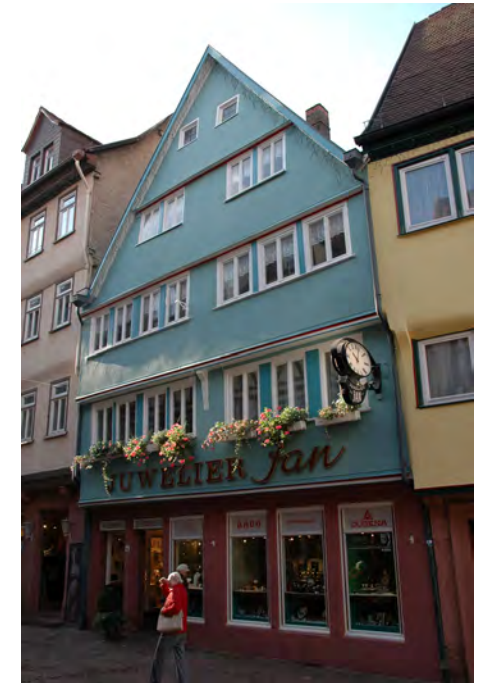
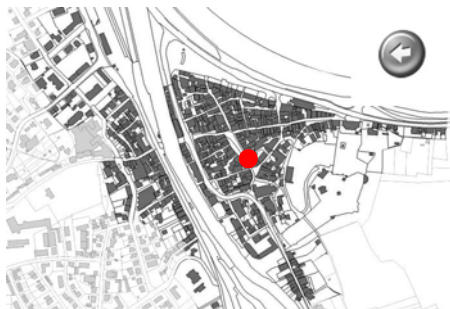
Marktplatz 17 und 19 (Flstnr. 97, 101)

Dreigeschossiges, aus zwei Häusern bestehender Gebäudekomplex mit massivem Erdgeschoss und Fachwerkobergeschossen über starkem Vorstoß mit Steinkonsolen, Nordfassade zum Teil verputzt, Satteldach mit Gauben; Stubenteil in der Nordwestecke durch gekoppelte Fenstergruppen und Zierfachwerk betont; 16. bis 18. Jahrhundert mit nachträglichen Veränderungen des 19./20. Jh. vor allem im Erdgeschoss in Form der repräsentativen Schaufensterfassade.

Das die unterschiedlichen Bauphasen widerspiegelnde Gebäude mit seiner repräsentativen, seinem Standort gerecht werdenden Hauptfassade hat hohen dokumentarischen Wert für die Stadtgestalt.

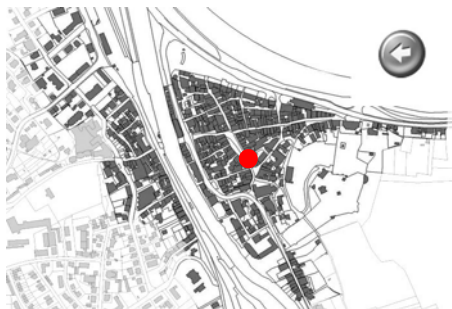
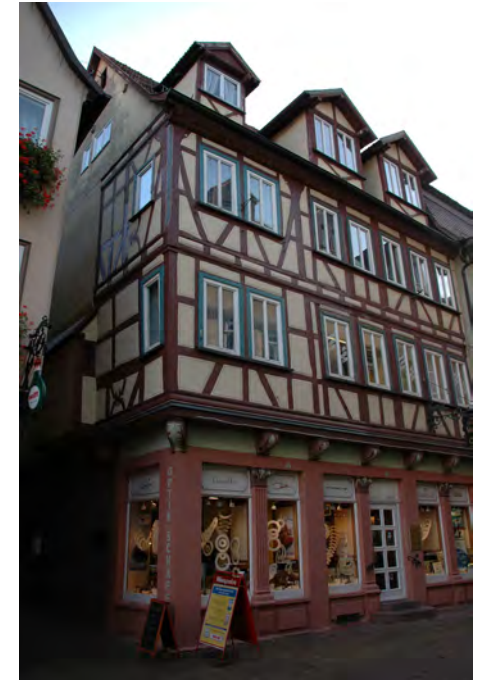
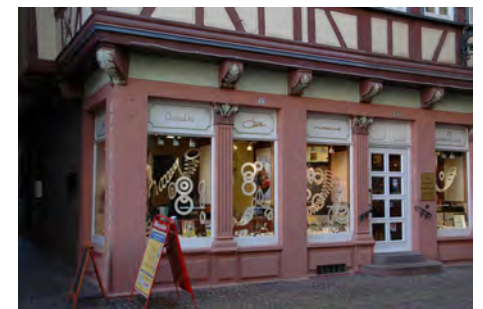
Marktplatz 18

Viergeschossiges Gebäude mit massivem Erdgeschoss und Fachwerkobergeschossen mit Vorstößen, zum Marktplatz verputzt, Satteldach; geschnitzte Eckständer, im Erdgeschoss Eckdiamantierung und steinmetzmäßig bearbeiteten Konsolen, zur Friedleinsgasse profiliertes Rundbogenportal mit Rokoko-türblatt; Gebäude des 16. Jh. wohl 1787 barockisiert, 1953 Sanierung der Fassade gegen den Marktplatz (danach Fachwerk wieder verputzt, 1955 und 1970 erneute Fassadensanierungen).

Das ehemalige Bürgerhaus ist mit seiner qualitativollen, die hoch qualitativen Renaissancedetails respektierenden Barockfassade und wegen seiner städtebaulichen Präsenz von hohem Zeugniswert für die Stadtstruktur und Stadtgestalt. Als baulicher Ausdruck des Wohlstandes seines Besitzers ist es darüber hinaus ein Dokument für die historische Sozialstruktur.

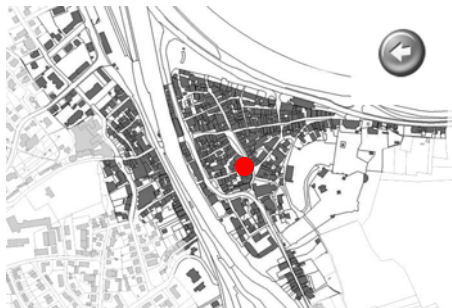
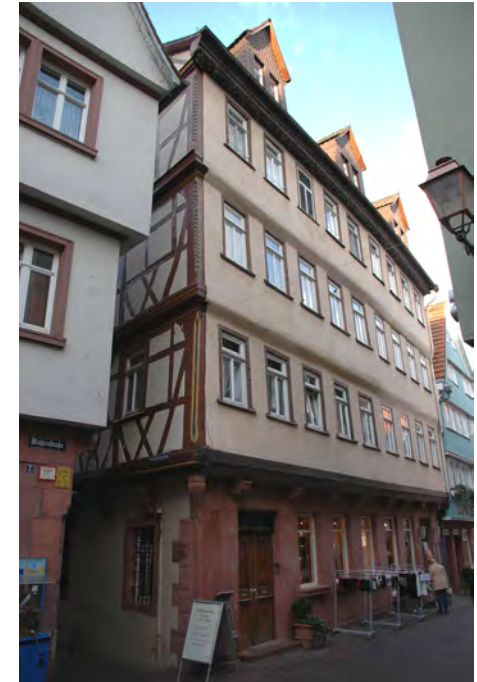
Marktplatz 21 (Flstnr. 96), ehemals Marktplatz 21 und 23

Das Kulturdenkmal, Haus I: Dreigeschossiges Fachwerkgebäude mit teilweise profilierten Vorstößen und massivem, verputztem Erdgeschoss, Satteldach mit Zwerchhaus; Ende 18. Jahrhundert mit nachträglichen Überformungen (u.a. Erdgeschosszone, Fensterauswechslung); das erhaltenswerte Gebäude (Haus II, Eckgebäude) dreigeschossig mit massivem Erdgeschoss und Fachwerkobergeschossen, verputzt, abgewalmtes Mansarddach und Zwerchhaus; nachträglich versetztes neogotisches Spitzbogengewände im Erdgeschoss; 18. Jahrhundert mit modernen Überformungen (u.a. 1969 Fassadensanierung, 1983/84 kompletter Innenausbau unter Verlust des hist. Grundrisses, neue Schaufensterfassade)

Das Fachwerkgebäude (Haus I) mit markantem Zwerchhaus ist als Bestandteil der barocken Gebäudereihe zwischen Wenzelgasse und Rathausgasse von dokumentarischem Wert für die Stadtstruktur. Das im Inneren stark veränderte, in Kubatur und äußerer Gestalt dennoch an den historischen Baubestand zw. Marktplatz und Rathausgasse erinnernde Gebäude (Haus II) ist erhaltenswert.

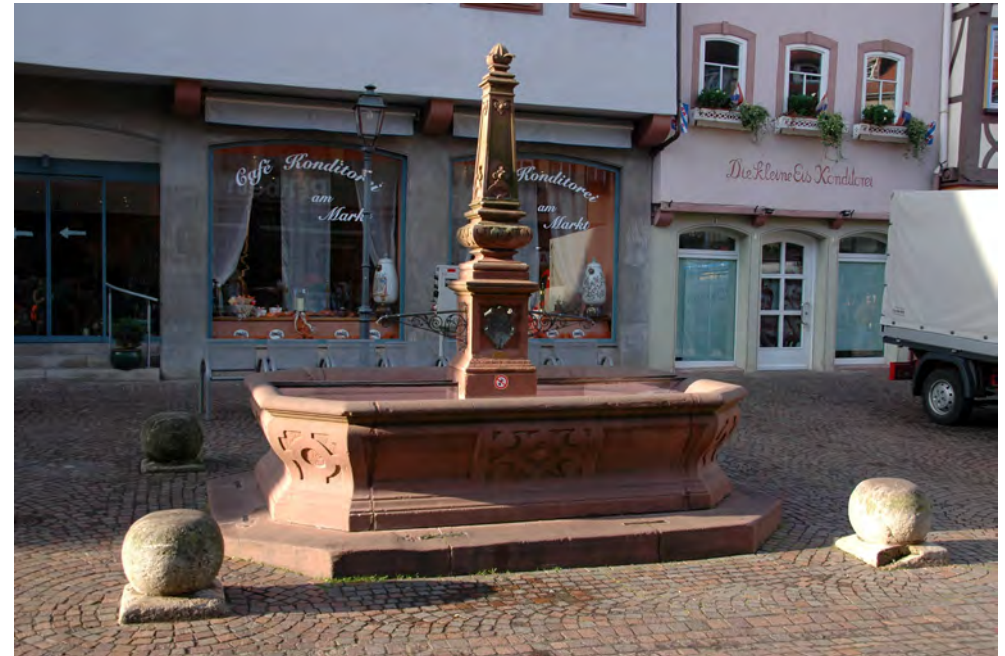
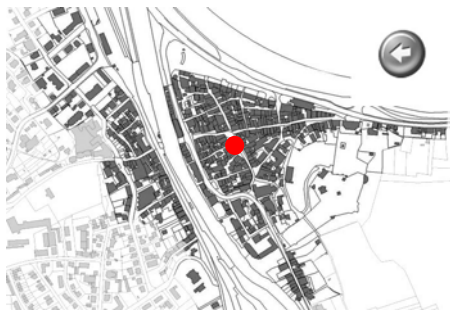
Marktbrunnen

Achteckiger sandsteiner Kasten mit Mittelobelisk in Neorenaissanceformen und vier sandsteinene Kugeln über einfachen Basen; um 1900, 1999 Restaurierung.

Der qualitätvolle, an exponierter Stelle am Marktplatz liegende Brunnen ist ein Dokument der Stadtverschönerungsmaßnahmen des frühen 20. Jahrhunderts.

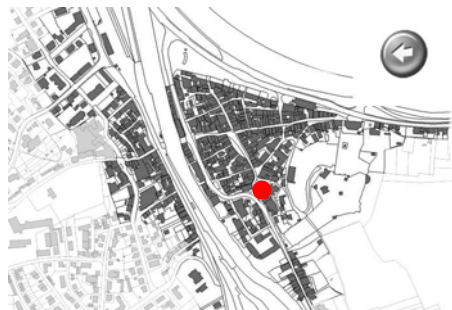
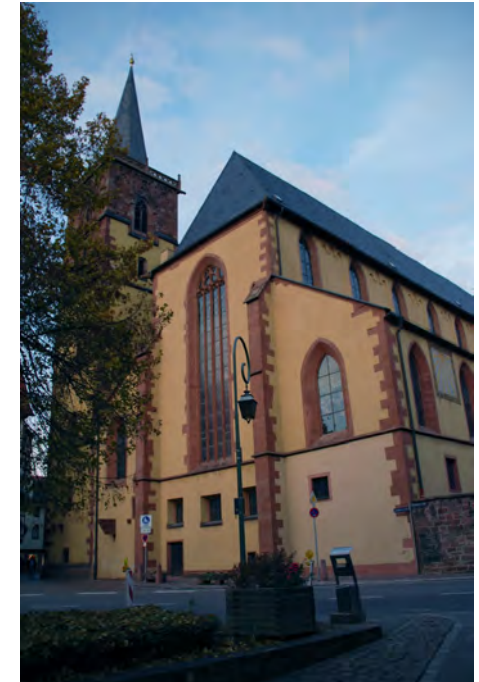
Mühlenstraße 1

Dreischiffige, flach gedeckte Pfeilerbasilika mit polygonalem, gewölbtem Chor; verputzter Außenbau mit Gliederungselementen in Sandstein, Glockenturm in der Flucht der Westfassade; 1383 anstelle der alten Marienkirche errichtet; dazu gehörig die umfangreiche Kirchenbibliothek mit 732 Bänden des 14. bis 18. Jahrhunderts.

Die Kirche liegt südlich des Marktplatzes, zu Füßen des Schlossberges. Bis zur seiner Verlegung 1538 war sie vom Friedhof umgeben.

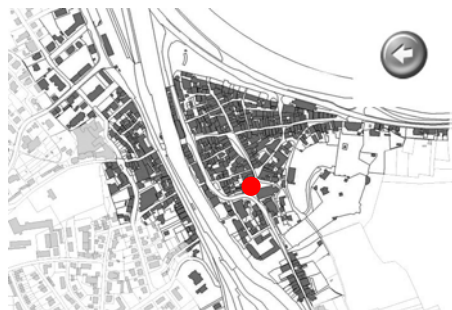
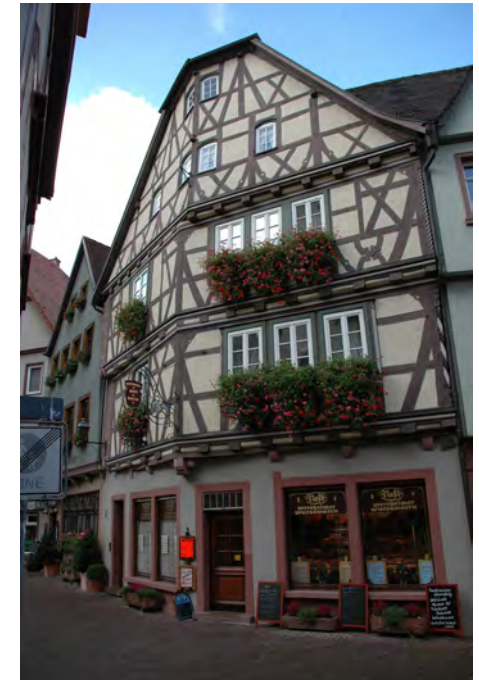
Mühlenstraße 6

Dreigeschossiges Gebäude mit massivem Erdgeschoss und Obergeschossen mit Zierfachwerk, Vorstöße über Konsolen, Krüppelwalmdach; im Erdgeschoss sandsteinerne Tür- und Fenstergewände und Konsolen, östlich geschnitzte Eckständer, westlich steinerne Abschluss; 16. Jahrhundert mit nachträglichen Veränderungen u.a. im Erdgeschoss, 1938, 1954 und 1969 Instandsetzungsarbeiten an der Fassade, 2004 Natursteinrestaurierungen an der selbigen.

Als Teil der westlichen Raumkante der platzartig aufgeweiteten Schulgasse und als gut erhaltenes, repräsentatives spätmittelalterliches-frühneuzeitliches Bürgerhaus in städtebaulich prominenter Lage an der Pfarrkirche hat das Gebäude exemplarischen Wert für die Stadtstruktur- und gestalt.

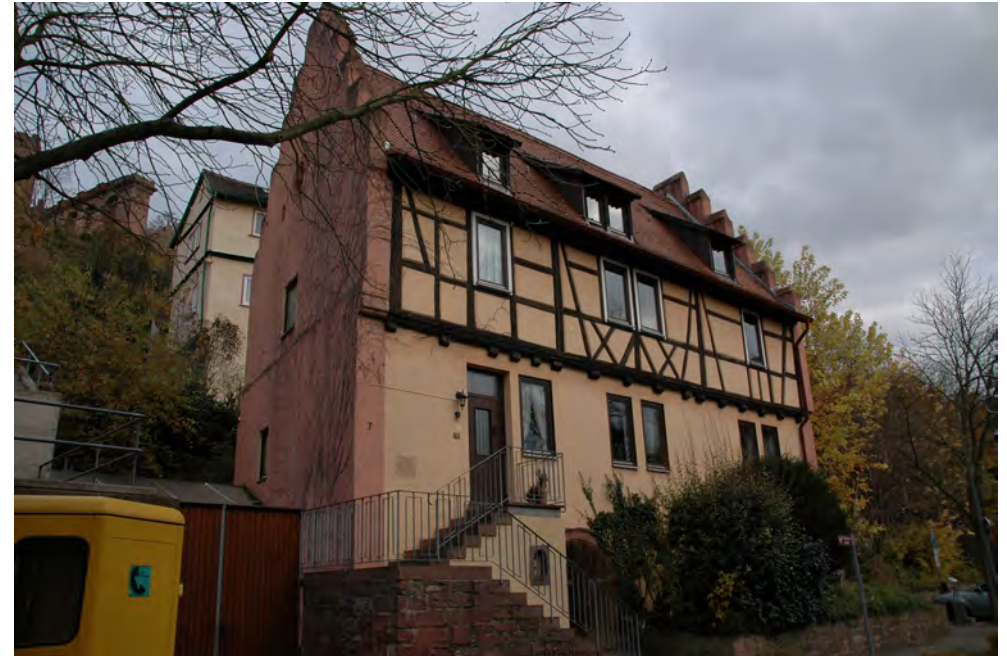
Nördlicher Staffelgiebel

Zweigeschossiges Gebäude mit massivem Hang- und erstem Obergeschoss und Fachwerkobergeschoss sowie massiven Staffelgiebeln, Satteldach; im Hanggeschoss rundbogiges Portalgewände bez. 1528, im Giebel Dreipassfenster (soll von einem, mittlerweile abgebrochenen Nachbargebäude stammen); laut Inschrifttafel 1528 „renoviert“, 1977 kleinere Umbauten im Inneren, Austausch der Fenster, Fachwerkfriemlegung, 1992 Dachinstandsetzung und –neueindeckung. Vom 17. Jh. bis 1840 diente das Gebäude den Kapuzinermonchen als Wohnhaus („Klösterle“). Es steht nach vier Seiten frei am abfallenden Gelände zu Füßen des Schlossberges und ist Teil des von öffentlichen Gebäuden geprägten nördlichen Abschnitts der Mühlenstraßen. Durch seine historische Nutzung, sein auffälliges Erscheinungsbild und seinen hohen Überlieferungsgrad hat das sog. Klösterle exemplarischen Wert für die Stadtgestalt und Stadtgeschichte.

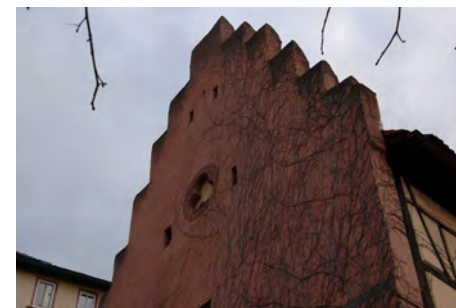
Kellerportal im Hanggeschoss

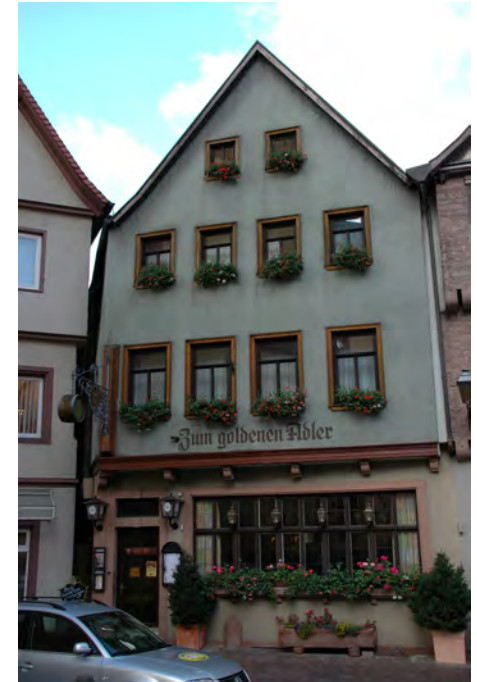
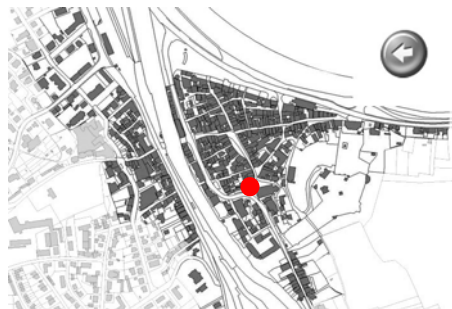
Mühlenstraße 8

Dreigeschossiges Gebäude mit massivem Erdgeschoss und Fachwerkobergeschossen, verputzt, Satteldach; Vorstoß über Konsolen, dekorativer Ausleger des 20. Jahrhunderts; 17./18. Jahrhundert mit nachträglichen Überformungen im 20. Jahrhundert (u.a. Veränderung des Daches, Fensterauswechslung, Neugestaltung des Erdgeschosses).

Das im Kern neuzeitliche Gebäude ist als Teil der westlichen, giebelständigen Gebäudereihe der platzartig aufgeweiteten Schulgasse von dokumentarischem Wert für die Stadtstruktur.

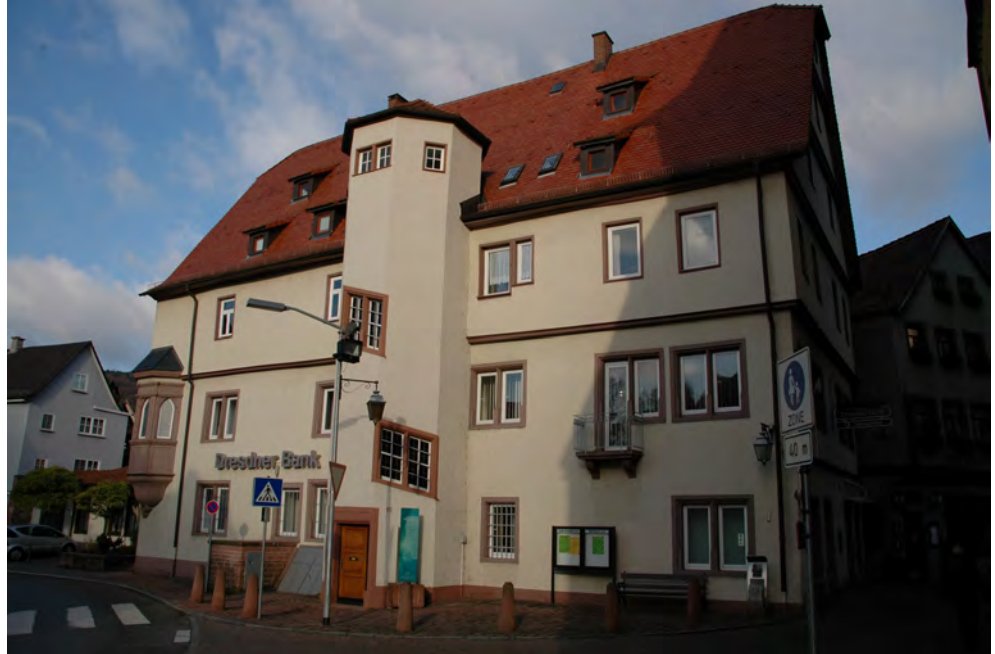
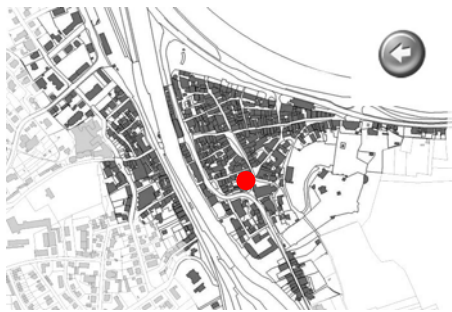
Mühlenstraße 10

Dreigeschossiges Gebäude mit massivem Erd- und erstem Obergeschoss, das zweite Obergeschoss in Fachwerk errichtet, verputzt, Krüppelwalmdach; an der Südfassade vorgesetzter Treppenturm, sandsteinerner Tür- und Fenstergewände mit Anlauf, an der Südwestecke kleiner Sandsteinerker im 2. Obergeschoss Rippengewölbe erhalten; errichtet vor 1577, nachträglich verändert (1989/90 Umbauten im Inneren für Bankfiliale, 1997 Gebäudesanierung und Neueindeckung des Daches). Das Gebäude liegt der Westfront der Stadtpfarrkirche gegenüber. Der dazugehörige Garten ist mit dem Ausbau der Linden- und der Mühlstraße in der 2. Hälfte des 20. Jh. abgegangen.

Das ehemalige Erbgrafenhaus in städtebaulich prominenter Lage am Eingang zur Kernstadt und gegenüber der Pfarrkirche und seinem mit qualitätvollen Baudetails versehenen Baukörper ist von exemplarischem Wert für die Stadtgestalt und Stadtgeschichte.

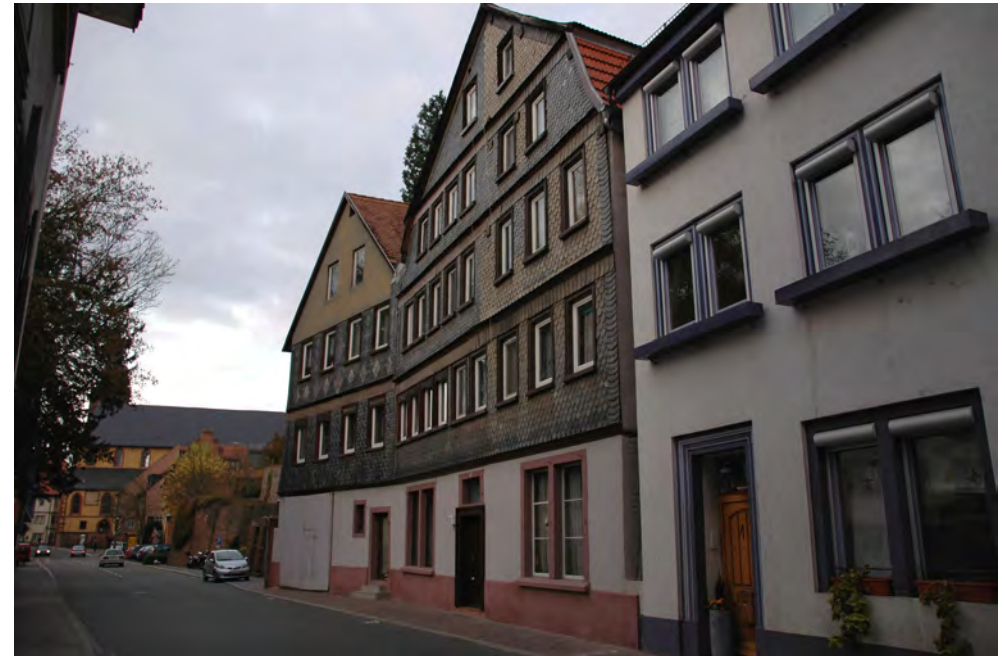
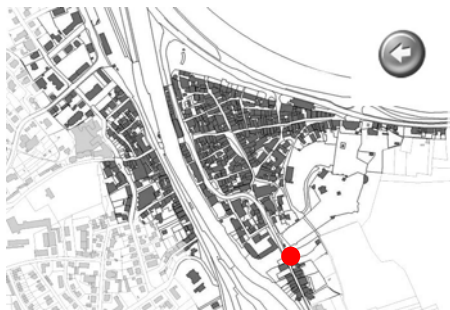
Mühlenstraße 11

Ein aus zwei Einzelgebäuden bestehender Komplex mit massivem, verputztem Erdgeschoss und verschieferten Fachwerkobergeschossen, Sattel- und Mansardgiebeldach; das nördliche Gebäude (links) 2. Hälfte 19. Jh., das südliche Gebäude wiederum aus älteren Einzelgebäuden zusammengefasst und im 18. Jahrhundert, zeitgleich mit dem Nachbargebäude, mit einer einheitlichen Fassadengestalt bzw. Erdgeschossgestaltung versehen.

Die giebelständige Baugruppe mit spätbarocker Fassadengestalt ist als nördlicher Eckpfeiler der geschlossenen Gebäudereihe der Mühlenvorstadt erhaltenswert für die Stadtstruktur.

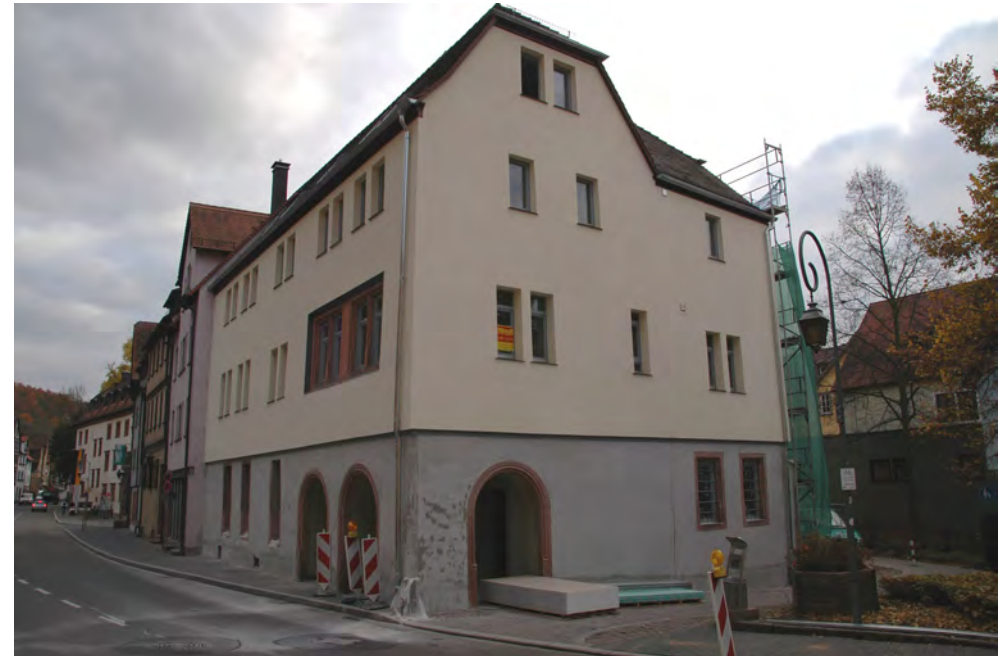
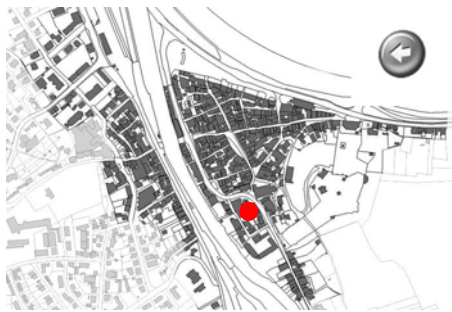
Dreigeschossiges Gebäude, wohl weitgehend massiv, verputzt mit Krüppelwalmdach; vereinzelt sandsteinerner Portal- und Fenstergewände des 16. Jh. mit Anlauf; Gebäude des 16. Jh. im 20. Jahrhundert Innen und Außen weitgehend überformt und umgebaut.

Bei dem Gebäude handelt es sich um das Vorderhaus der ehemaligen Hofhaltung des Grafen Johann Ludwig Vollrath (1721-90). Als Komplettierung des Rückgebäudes (siehe Nr. 14a), wegen seiner historischen Nutzung und zentralen städtebaulichen Lage im von öffentlichen Gebäuden geprägten nördlichen Abschnitt der Mühlenstraße ist es erhaltenswert.

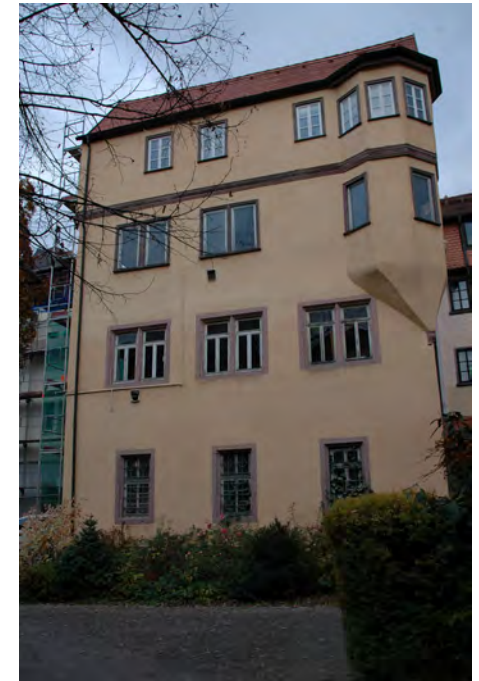
Eckerker

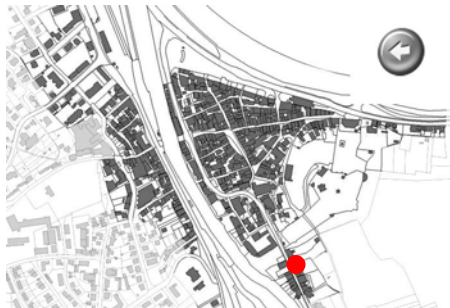
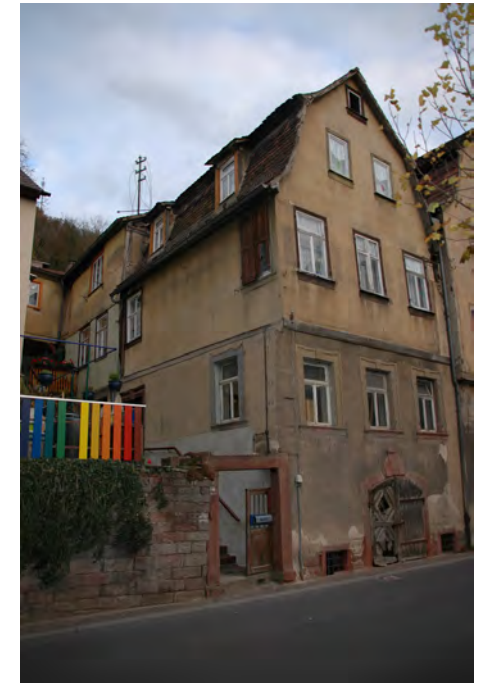
Mühlenstraße 17a

Zweigeschossiges Gebäude mit massivem Hang- und erstem Obergeschoss, zweites Obergeschoss in Fachwerk errichtet, verputzt, Mansardgiebeldach; segmentbogiger Kellerbogen, dahinter großer Gewölbekeller, im ersten Obergeschoss gehöhrte Fensterlaibungen; 18. Jahrhundert, im 19. Jh. hangseitiger Teil um einen Stock erhöht und mit flachem Satteldach eingedeckt; das von der Straße zurückversetzt liegende Wohnhaus (Mühlenstraße 17) zweigeschossig mit massivem Hang- und Fachwerkobergeschossen; im Kern 18./19.Jh. nachträglich stark überformt (u.a. Dach- und Fenstererneuerung).

Haupthaus an der Mühlenstraße

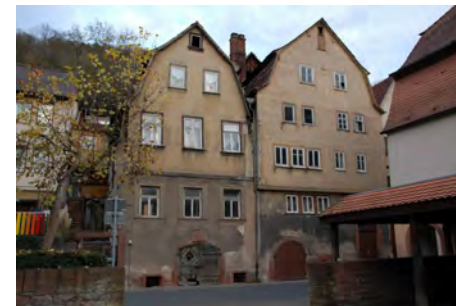
Mühlenstraße Nr. 17a und 19

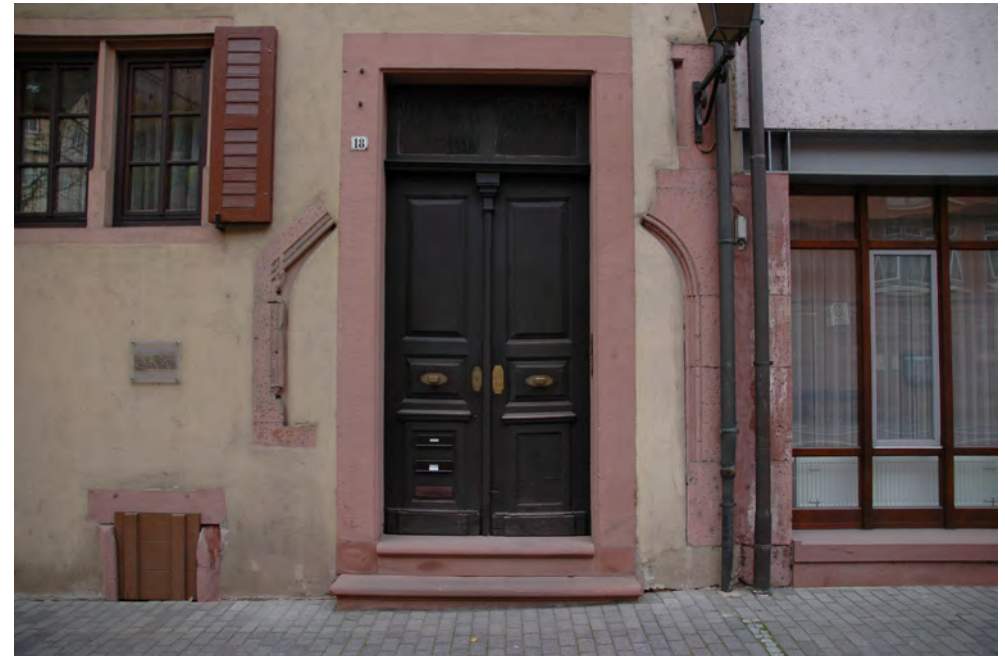
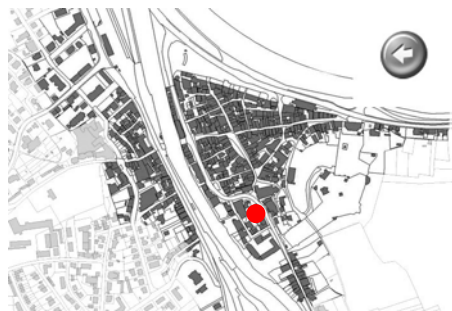
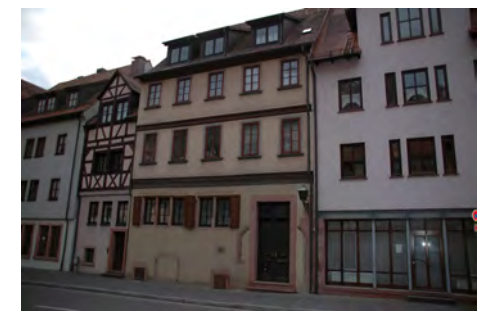
Mühlenstraße 18

Türblatt

Zweiflügeliges Türblatt an einem Wohnhaus in spätbarocken Formen, Ende 18. Jahrhundert; das erhaltenswerte Wohnhaus dreigeschossig mit hohem massivem Erdgeschoss und Fachwerkobergeschoss mit Vorstößen, verputzt, Satteldach; im Erdgeschoss Steingewändefenster mit Anlauf und Reste eines Stabwerkportals; im Kern 16. Jh. mit nachträglichen Veränderungen im 18. und 20. Jahrhundert.

Erhaltenswertes Wohnhaus
