Denkmalpflegerischer Werteplan Gesamtanlage Wertheim

**DENKMALPFLEGERISCHER WERTEPLAN
GESAMTANLAGE WERTHEIM**

Regierungspräsidium Stuttgart, Referat Denkmalpflege

Gesamtanlage gemäß § 19 DSchG

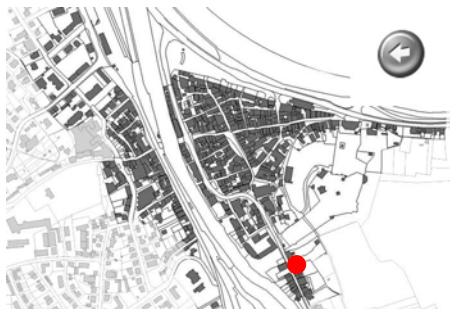
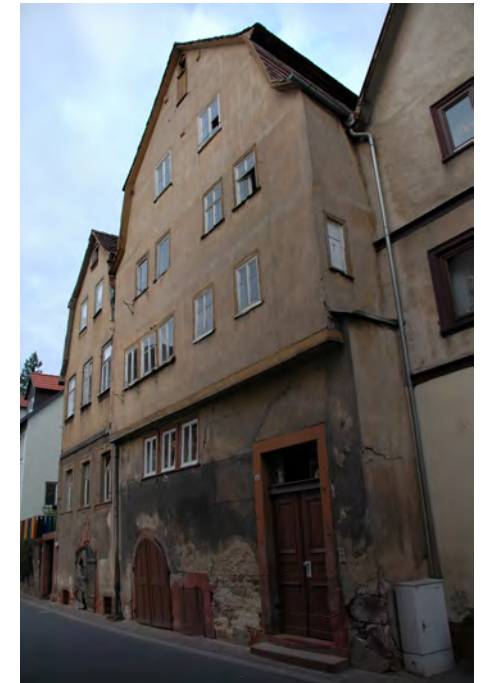
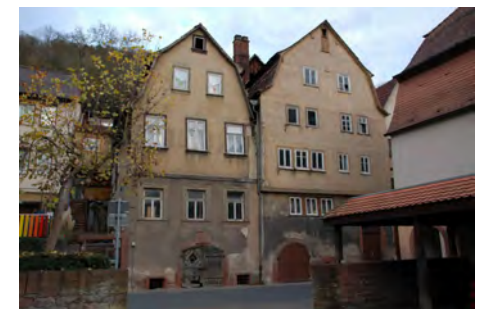
Mühlenstraße 17 und 19

Zweigeschossiges Gebäude mit massivem Hanggeschoss und Fachwerkobergeschossen über Vorstoß, verputzt, Mansardgiebeldach; rundbogiger Kellerbogen, in der nördlichen Hälfte dreiteilige Fenstergruppen, Aufzugsluke im Giebeldreieck; 18. Jahrhundert eventl. mit älterem Kern und späteren Veränderungen, ab 2. Obergeschoss starke Schäden durch Brand (2002).

Mit seinem Kellergeschoss und seiner insgesamt authentisch überlieferten äußeren Gestalt ist das ehemalige Weingärtnerhaus ein prägender Bestandteil der geschlossenen Gebäudereihe der Mühlenstraße und ein Dokument der historischen Sozialstruktur.

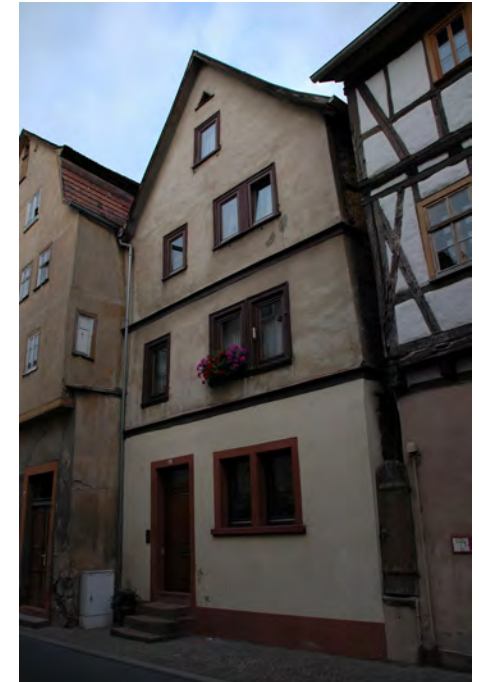
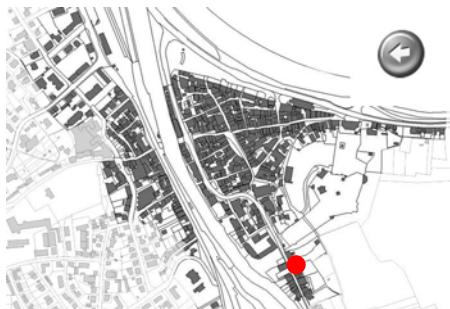
Mühlenstraße 21

Dreigeschossiges Gebäude mit massivem Erdgeschoss und Fachwerkobergeschossen mit leichten Vorstößen, verputzt, Satteldach; 17./18. Jahrhundert, im 20. Jh. leicht überformt.

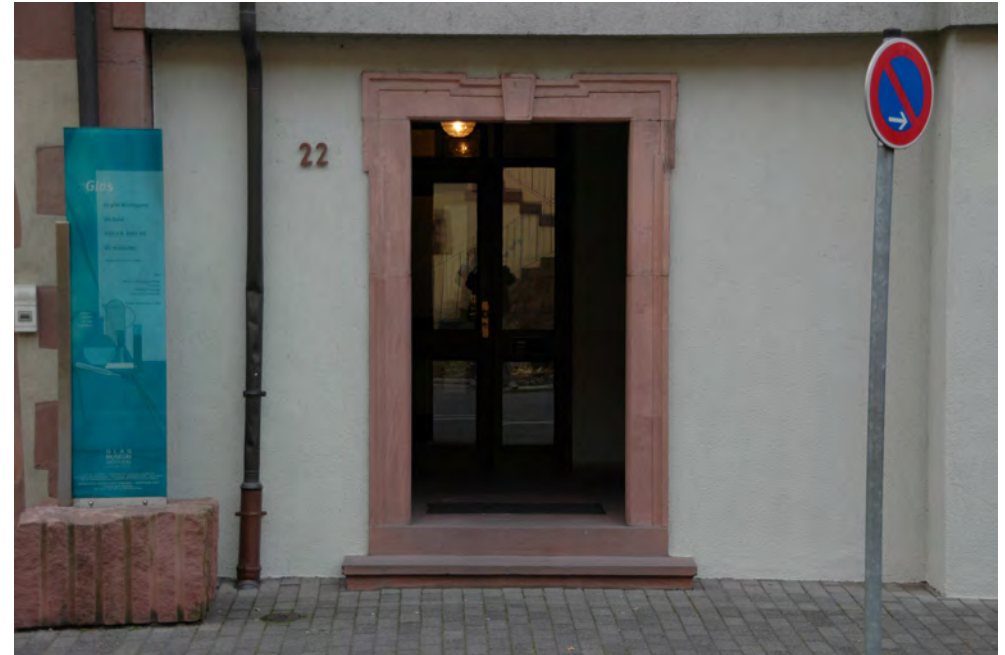
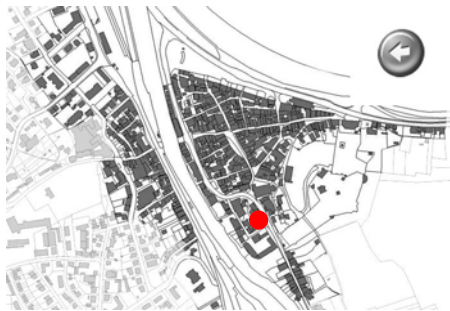
Mühlenstraße 22

Portalgewände

Geohrtes, sandsteinernes Portalgewände an einem Wohnhaus, im Keilstein bez. 1739.

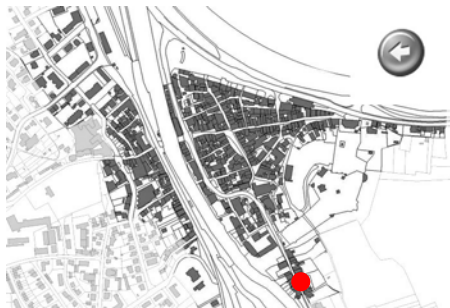
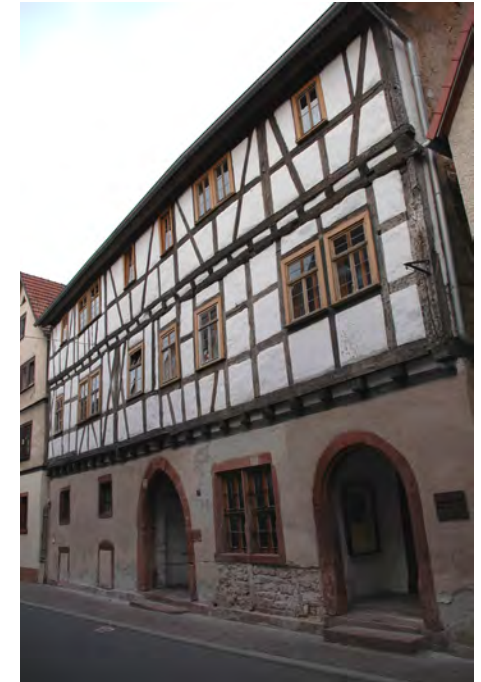
Mühlenstraße 23

Dreigeschossiges Gebäude mit massivem, verputztem Erd- und Fachwerkobergeschossen, z.T. mit Verblattungen; im Erdgeschoß Steingewändefenster und rund- bzw. spitzbogige Portalgewände; errichtet um 1482 mit späteren Veränderungen im 17./18. Jahrhundert, 1995 bis 2000 Umbau und umfassende Sanierung (inkl. Fachwerkfreilegung) Restaurierung und Umbau zu Wohnzwecken.

Portalgewände

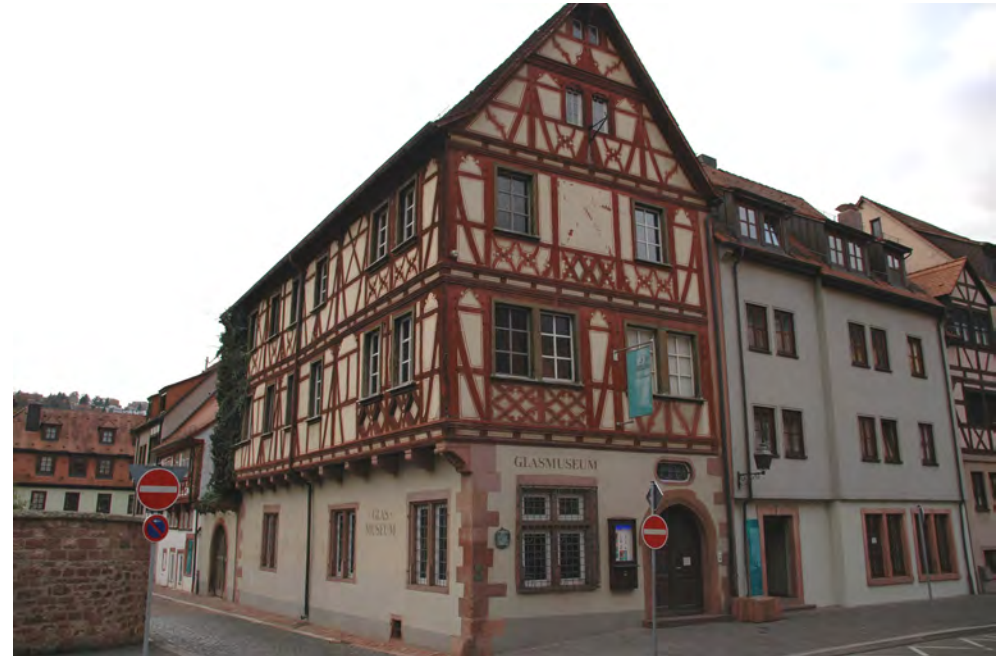
Sandsteinkonsolen

Dreigeschossiges Gebäude mit massivem, verputztem Erdgeschoss und Obergeschossen mit repräsentativem und aufwändigem Zierfachwerk und traufseitigem Vorstoß, Satteldach; im Erdgeschoss gekoppelte Steingewändefenster und Spitzbogenportalgewände mit Anlauf, Eckquaderung und Steinkonsolen mit figurativen Darstellungen, in der südöstliche Gebäudecke zeichnet sich in Form der Fenster der Stubenteil ab, an der Rittergasse Rundbogenpforte zum Hof; Gebäude bez. 1577 mit nachträglichen Veränderungen (u.a. 1973/75 Sanierung und Umbau für das Glasmuseum, dafür diverse Eingriffe im Inneren und stellenweise Erneuerung der Fassade, Auswechslung der Fenster, neue Dachdeckung). Das 1577 vom gräflichen Rentmeister Hans Kallenbach erbaute Gebäude in städtebaulich markanter Ecklage unmittelbar an der ehem. Rosenbergschen Hofhaltung hat als sehr qualitativvolles Beispiel eines gut überlieferten spätmittelalterlichen-frühneuzeitlichen Bürgerhauses hohen exemplarischen Wert für die Stadtgestalt.

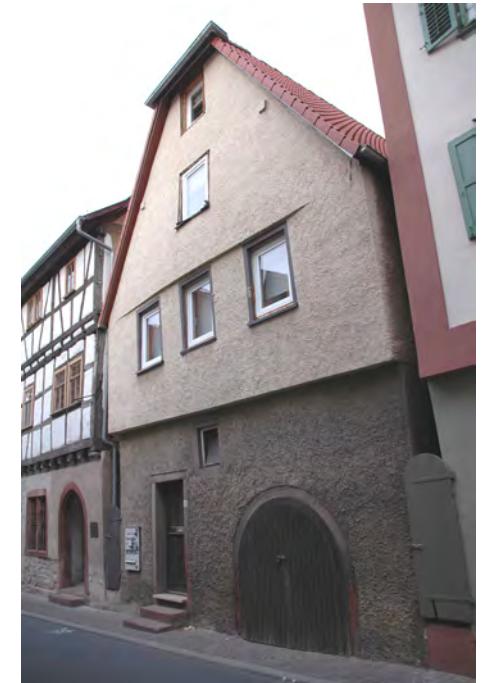
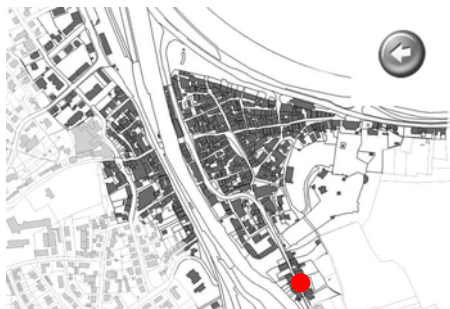
Mühlenstraße 25

Zweigeschossiges Gebäude mit hohem, massivem Untergeschoss mit rundbogigem Kellerbogen und verputztem Fachwerkobergeschoss mit Vorstoß, Krüppelwalmdach; 17./18. Jahrhundert mit späteren Veränderungen (u.a. Tür- und Fensterauswechslung, neue Dachdeckung).

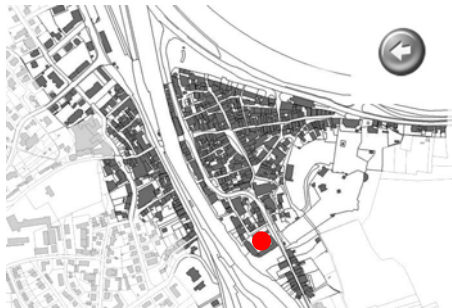
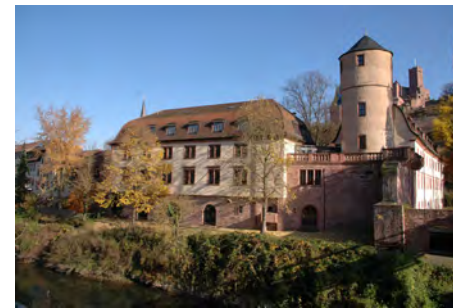
Westflügel mit Weißem Turm

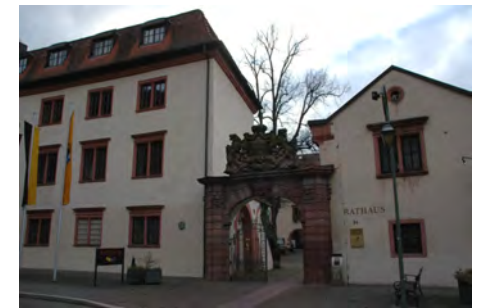
Prunkportal an der Mühlenstraße

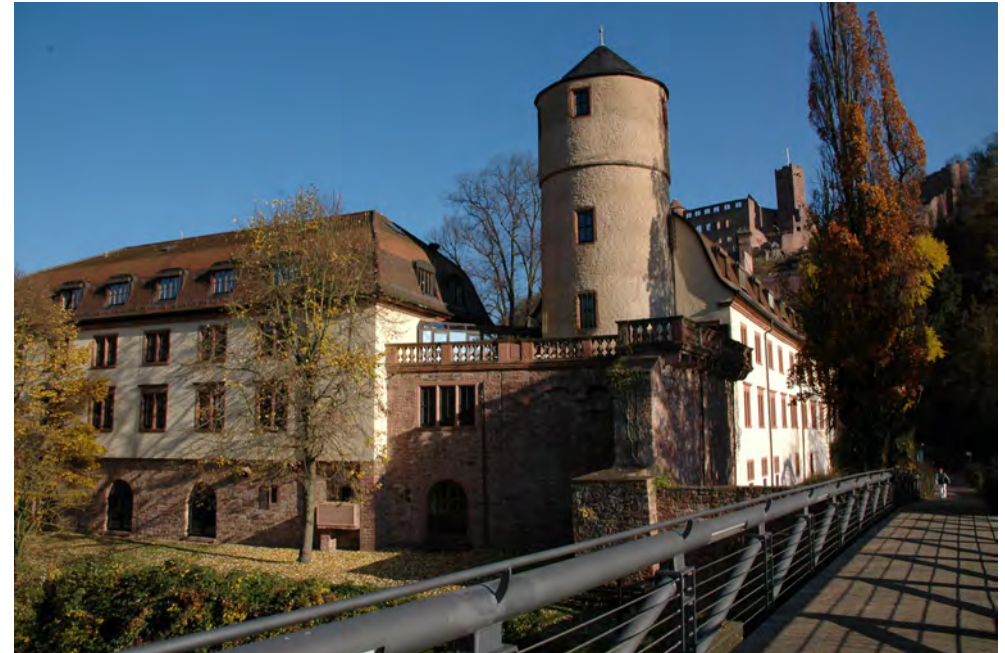
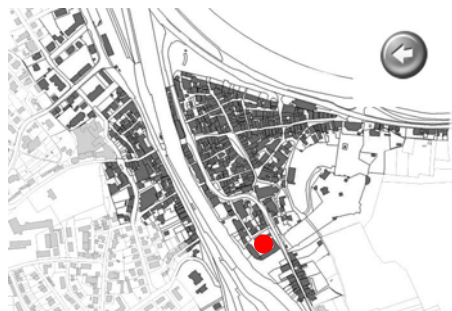
Mühlenstraße 26 (bei dem Gebäude, Flstnr. 560)

Runder, massiver und verputzter Turm mit niedrigem Kegeldach; im Inneren Aufgangsrampe, am Turmaußenbau Inschriftenstein von 1838, anschließender 2-geschossiger Anbau mit Terrasse und Balustrade; errichtet um 1180 und um 1450, im 19. und 20. Jahrhundert verändert, u.a. nachträglich erhöht und das ehemalige hohe Kegeldach durch das heutige Dach ersetzt, mit Errichtung des Westflügels der ehem. Hofhaltung im 20. Jahrhundert Erweiterung des Anbaus bzw. der Terrasse in nördliche Richtung.

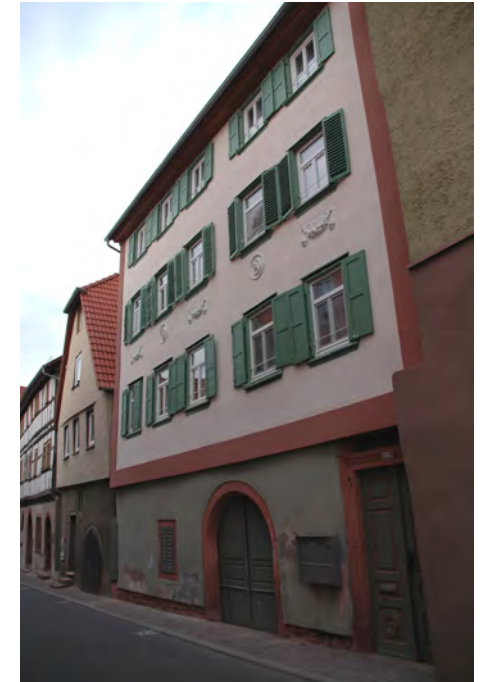
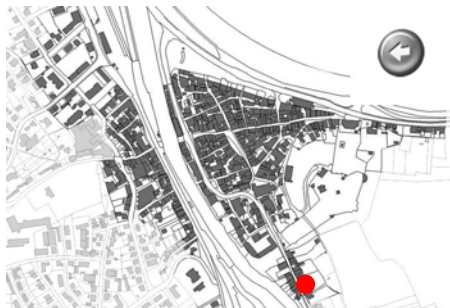
Mühlenstraße 27

Viergeschossiges Gebäude mit massivem Erdgeschoss und Fachwerkobergeschossen, verputzt; rundbogiger Kellereingang, bez. 1634 und Barockportal mit Oberlicht, klassizistischer Putz-Stuckfassade aus dem frühen 19. Jh., zwei- bzw. dreiteilige Fenstergruppen mit hölzernen Läden; 1634 errichtet und im 19. Jahrhundert erneuert, 2006 Fassadensanierung (Entfernung der Stuckfrieses oberhalb des Erdgeschosses), Fensterauswechslung, Dachneueindeckung.

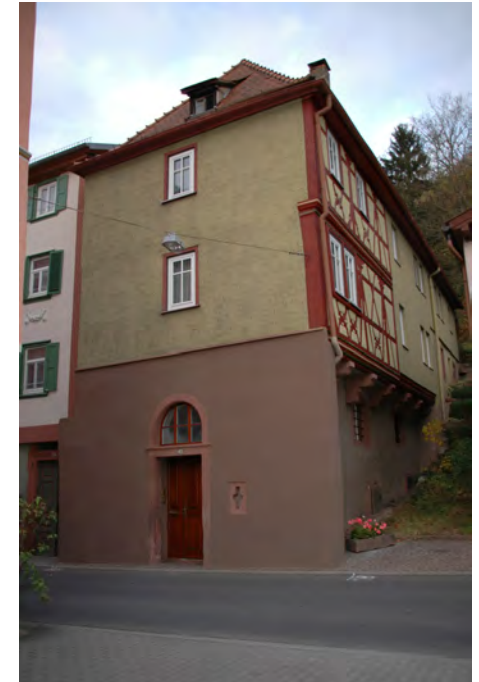
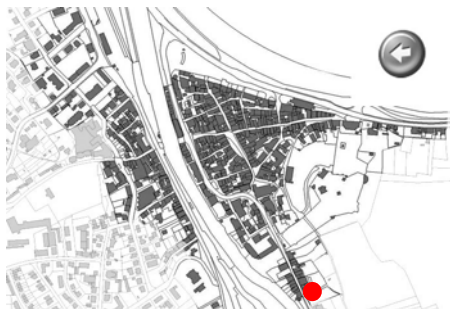
Mühlenstraße 29

Zweigeschossiges Gebäude mit massivem Hanggeschoss und Fachwerkobergeschossen, teilweise verputzt, Walmdach; Zierfachwerk mit Feuerböcken über Konsolen, profilierte Schwelle, gegen die Mühlenstraße eingemauerte Schießscharte vom ehemaligem äußeren Mühlentor; 16. Jahrhundert; 1979 Sanierung und Instandsetzung (Dachdeckung, Fassade, Austausch der Fenster und Umbauten im Inneren).

Fußweg mit Sandsteinplatten

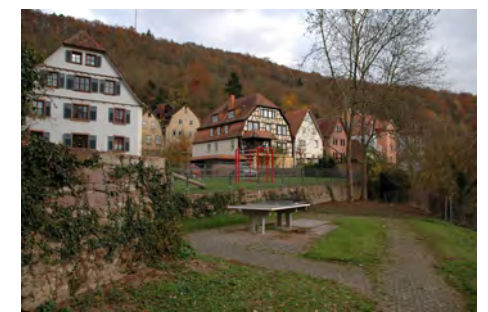
Rückfassaden Nr. 30-48 (v.l.)

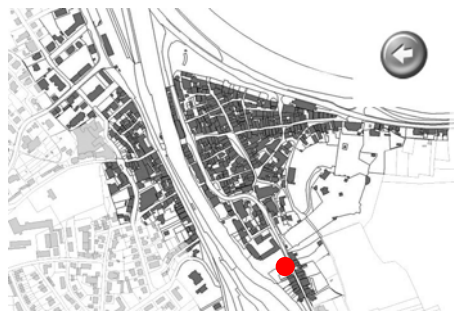
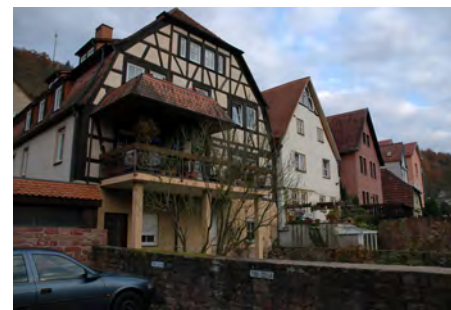
Zweigeschossiges Gebäude mit massivem Erdgeschoss und Fachwerkobergeschoss, mit Ausnahme der Westfassade verputzt, hohes Mansardgiebeldach; am nachträglich hergestellten Arkadengang profilierte barocke Sandsteingewände und neues Rundbogengewände; Ende 18. Jahrhundert mit starken Veränderungen des 20. Jahrhunderts (u.a. um 1987 Herstellung von Arkaden, Fensterauswechslung, Dachausbau mit Gauben, rückwärtig Anbau eines überdachten Balkons).

Rückfassade gg. die Tauber

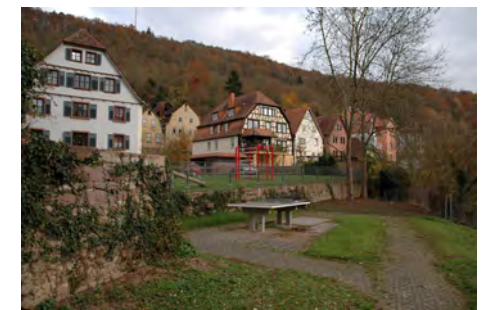
Rückfassaden Nr. 30-48 (v.li.)

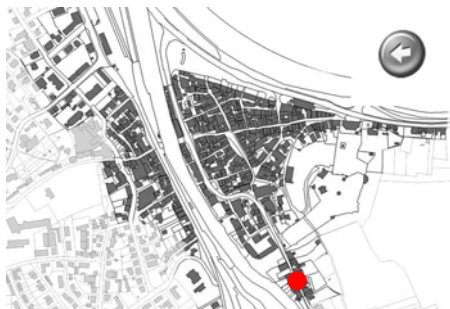
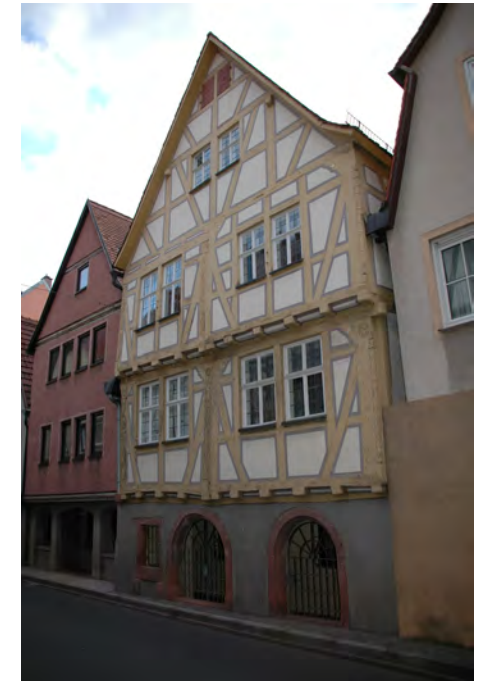
Mühlenstraße 38

Dreigeschossiges Gebäude mit massivem Erdgeschoss und Fachwerkobergeschossen; reiches, farbig gefasstes Zierfachwerk mit Vorstößen und geschnitzten Eckständern, symmetrische Fassade mit gekoppelten Fenstern, im Erdgeschoss zwei Rundbogenportale mit Sandsteingewänden bezeichnet 1595 und 1619; laut Eigentümerin flussseitiger Gebäudeteil im Kern 1480 (d), 1907 Fachwerkfremlegung, 1963 Instandsetzung, 1987 Umbau mit Herstellung des Arkadenganges und Modernisierung (Dach, Innenraum, Fenster, Fassade).

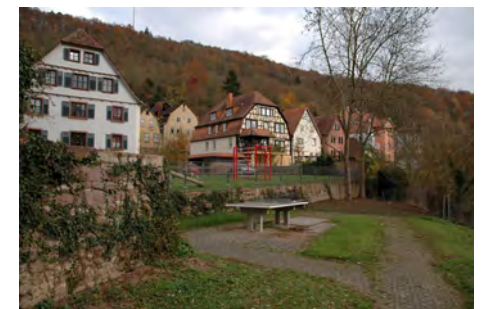
Rückfassaden Nr. 30-48 (v.li.)

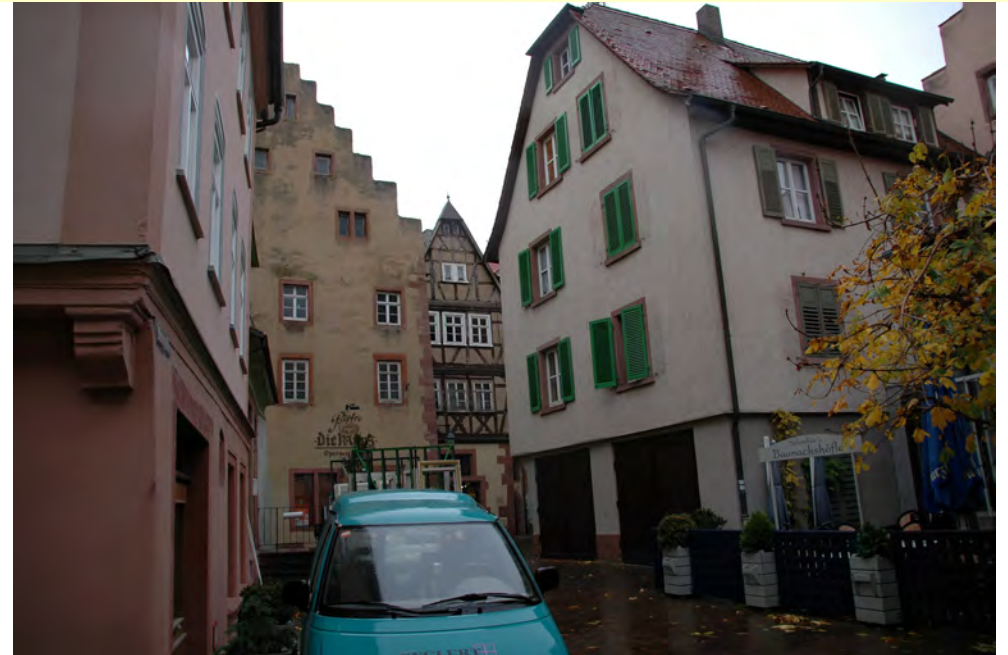
① Höhe Friedleingasse, in Richtung Norden

Kurze Verbindungsgasse zwischen dem Marktplatz im Osten und der Friedleingasse im Süden, der Name von der ehem. Münzprägestätte abgeleitet; von Süden nach Osten mehrfach geknickter und sich verjüngender Verlauf^①; das Gassenbild von dem gestaffelt angeordneten Komplex der ehem. Münze (16. Jh.)^② mit hohem Staffelgiebel- und reichem Zierfachwerkhaus neben den barocken (zum Teil überformten) Bürgerhäusern im südlichen Abschnitt geprägt; wohl im Zuge der spätmittelalterlichen Stadterweiterung bzw. mit dem Bau der Münze entstanden und im 18./19. Jh. durch Gebäudeneubauten und –abbrüche verändert.

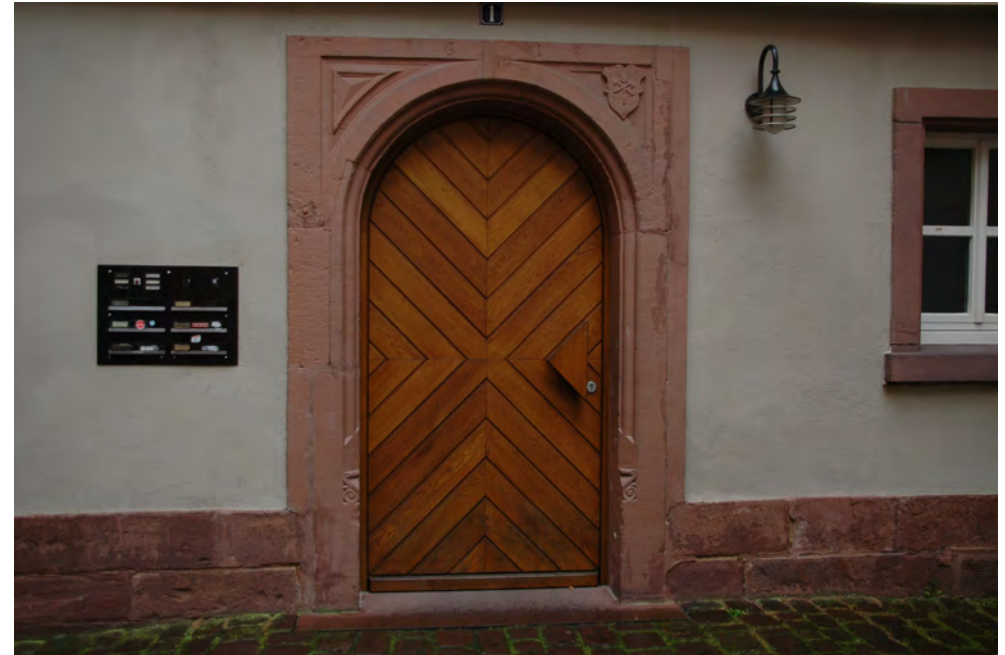
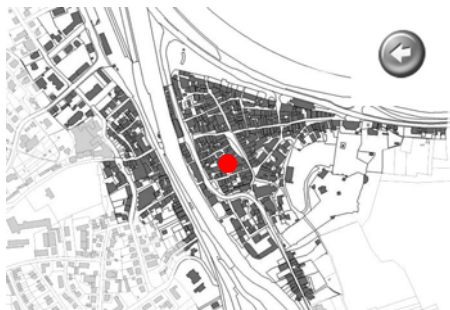
Münzgasse 2/4

Aus drei Gebäuden bestehender Komplex des 16. Jahrhunderts. Nr. 2: dreigeschossiges Steinhaus mit hohem Staffelgiebel, verputzt, hohes Satteldach; Eckquaderung und bauzeitliche Fenster- und Türgewände aus Sandstein, am Rundbogenportal bez. 1577; der östl. angrenzende Zierfachwerkbau mit hohem massivem Erdgeschoss und Krüppelwalmdach, reiches Rundbogenportal und Inschrifttafel bez. 1589; Nr. 4 dreigeschossig mit massivem Erdgeschoss und Fachwerkobergeschossen, verputzt, Satteldach; 1588 bez.; Nr. 2 1961/63 Fassadensanierung und Fachwerkfreilegung; Nr. 4 1973 Einbau einer Garage. Der von Peter Heusslein errichtete Gebäudekomplex ging vermutlich im 17. Jh. in gräflichen Besitz über und diente den Grafen von 1690-1732 bzw. von 1760-1806 als Münzprägestelle.

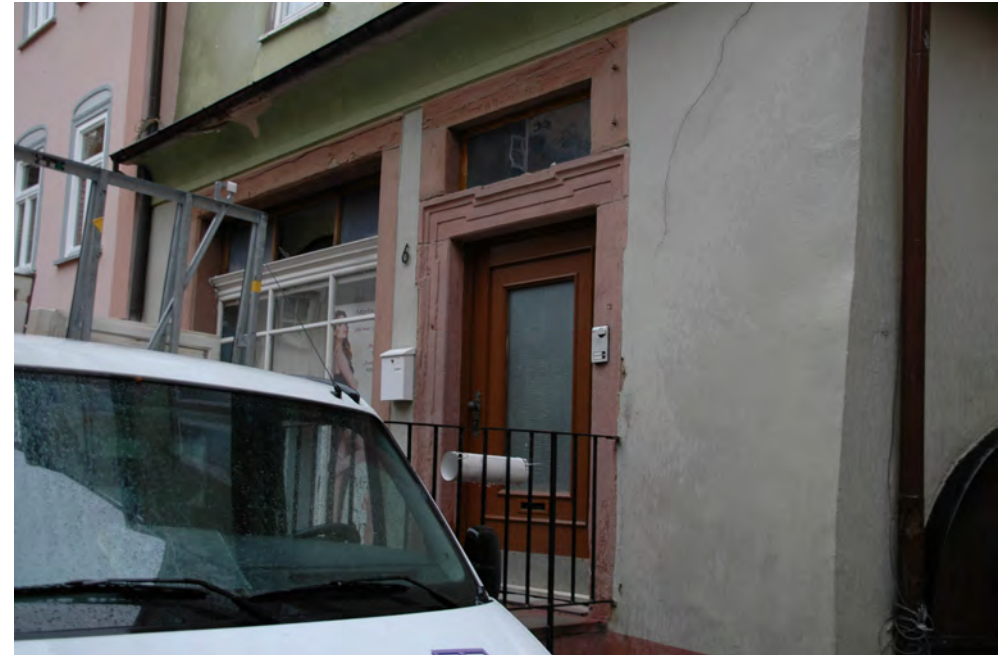
Münzgasse 6

Sandsteinernes, geohrtes Portal mit Oberlicht, 18. Jahrhundert; das erhaltenswerte Wohnhaus viergeschossig mit massivem, erhöhtem Erdgeschoss und Fachwerkobergeschossen, verputzt, Pultdach bzw. Flachdach mit Terrasse; seitlicher, rundbogiger Kellerzugang; im Kern 16. Jahrhundert mit prägenden Umbauten des 18./19./20. Jahrhunderts (Ladenlokal, Fassade, Aufstockung).

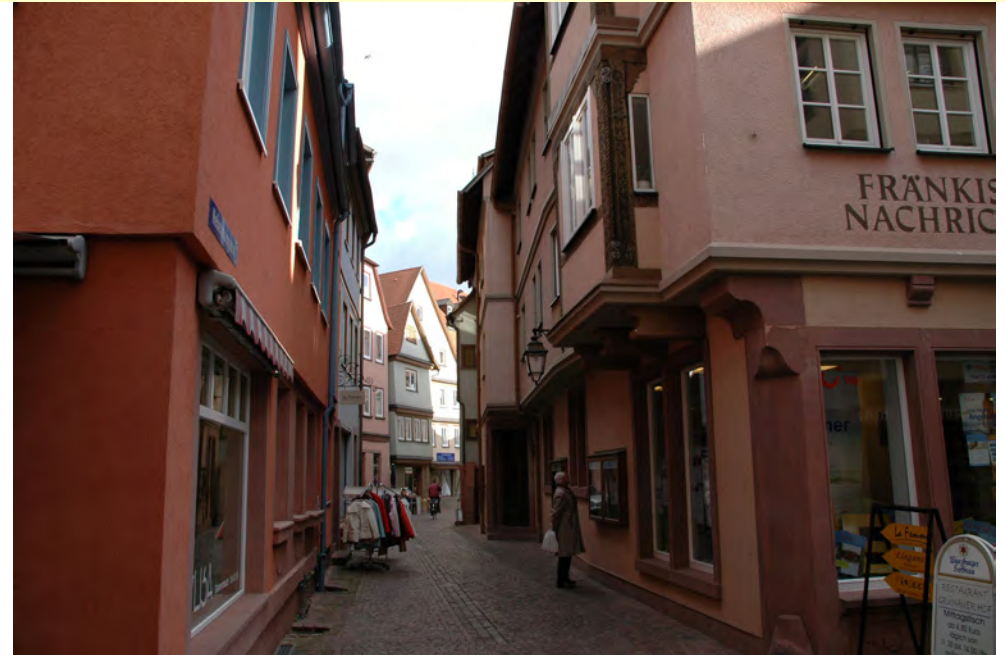
in Richtung Osten, Ecke Maingasse

Kurze, schmale Verbindungsgasse zwischen der Maingasse im Westen und der Zollgasse mit dem Zolltor im Osten, der Name von der übergeordneten Maingasse abgeleitet; leicht gebogener, durch vor die Baulinie springende Gebäude akzentuierter Verlauf; das Gassenbild durch zwei- bis dreigeschossige schlichte, ehemalige Bürger- und Handwerkerhäuser des 16.-18. Jahrhunderts geprägt; Gasse wohl mit der gegen die nördliche Stadtmauer hin erfolgten spätmittelalterlichen-frühneuzeitlichen Stadterweiterung ausgebaut.

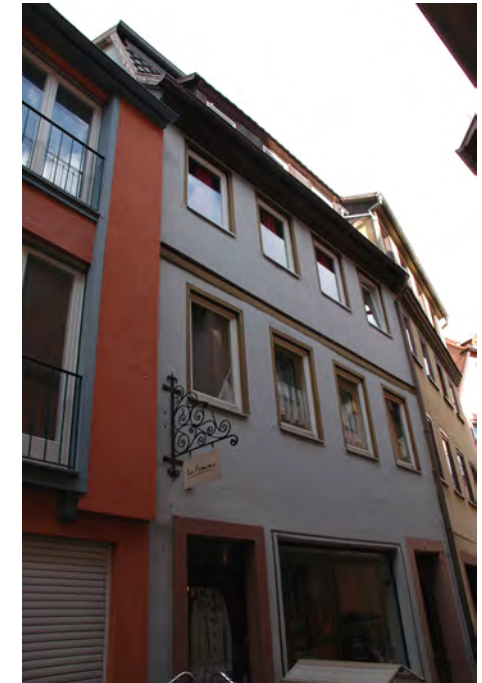
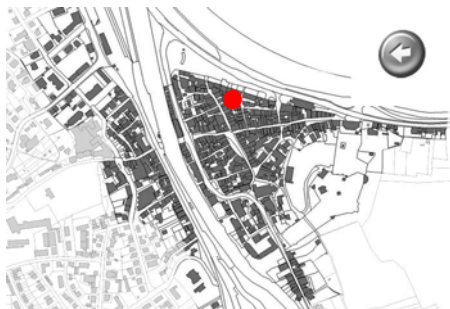
Nebenmaingasse 3

Dreigeschossiges Gebäude mit massivem Erdgeschoss und Fachwerkobergeschossen, verputzt, Mansarddach; im Erdgeschoss schlichte Türgewände aus Sandstein; 18./19. Jahrhundert mit modernen Veränderungen (u.a. Fensteraustausch, Dachausbau mit Gauben).

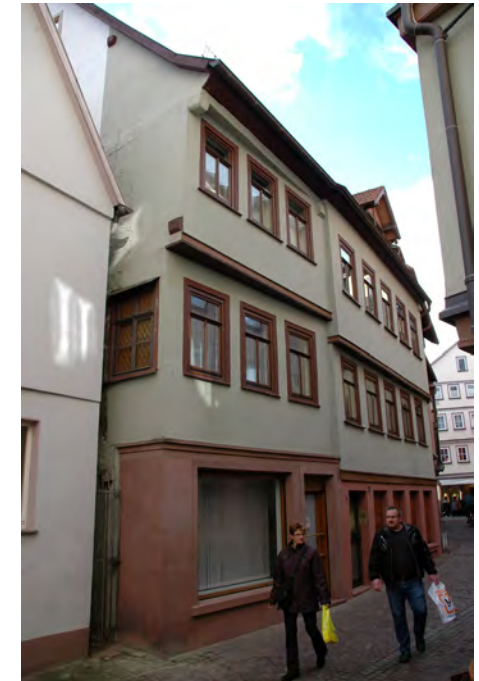
Nebenmaingasse 4

Ein aus zwei Einzelgebäuden bestehender Gebäudekomplex (3:5 Achsen), zweigeschossig mit massivem Erdgeschoss und Fachwerkobergeschossen jeweils mit Vorstoß, verputzt, Satteldach; 18./19. Jahrhundert mit älterem Kern (spätmittelalterlicher Keller unterhalb der östlichen Gebäudehälfte), im 20. Jahrhundert u.a. Erdgeschoss modern überformt und Fensterauswechslung.

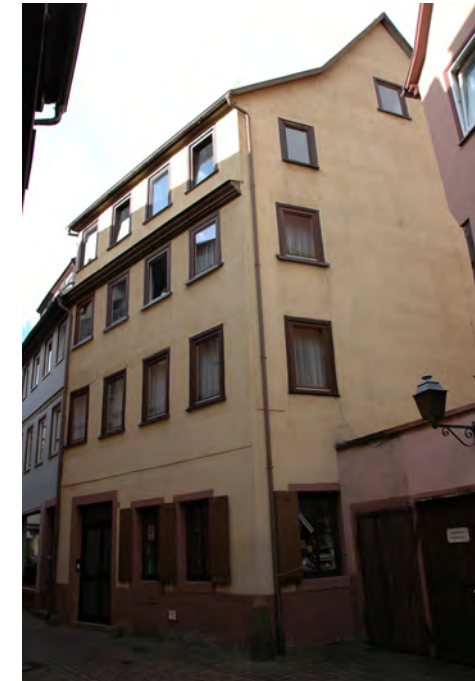
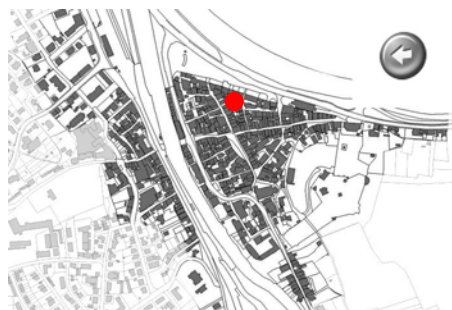
Nebenmaingasse 5

Viergeschossiges Gebäude mit massivem Erdgeschoss und Fachwerkobergeschossen, verputzt, nachträglich umgebautes Satteldach; im Erdgeschoss schlichte Türgewände aus Sandstein; 18./19. Jahrhundert mit modernen Veränderungen (u.a. Fensterauswechslung, Teilausstockung).

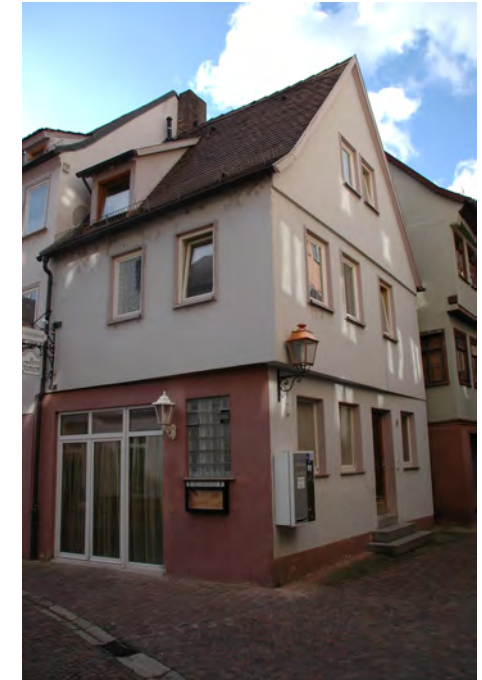
Nebenmaingasse 6

Zweigeschossiges Gebäude mit massivem Erdgeschoss und Fachwerkobergeschoss, verputzt, Satteldach; 18./19. Jahrhundert mit nachträglichen Veränderungen des 20. Jahrhunderts v.a. im Erdgeschoss und im Dachbereich.

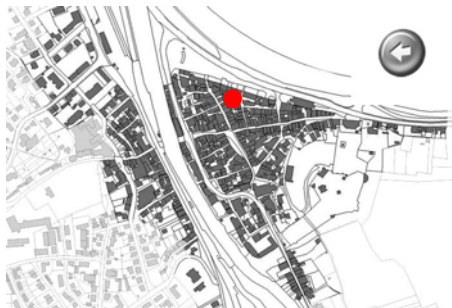
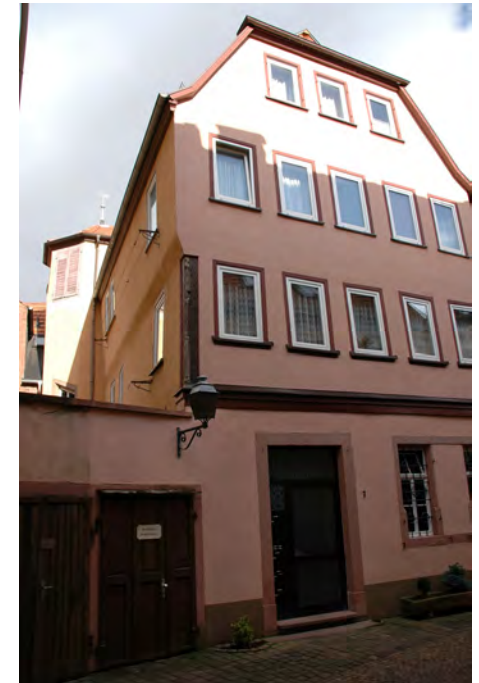
Nebenmaingasse 7

Dreigeschossiges Gebäude mit massivem Erdgeschoss und Fachwerkobergeschossen mit geschnitztem Eckständer, weitgehend verputzt, Krüppelwalmdach; an der Westfassade Treppenturm, bez. 1597 und 1810, im Erdgeschoss an der Nebenmaingasse teilweise vermauertes Drillingsfenster (mit Anläufen); Gebäude des 16. Jahrhunderts mit Veränderungen des 18.-20. Jahrhunderts.

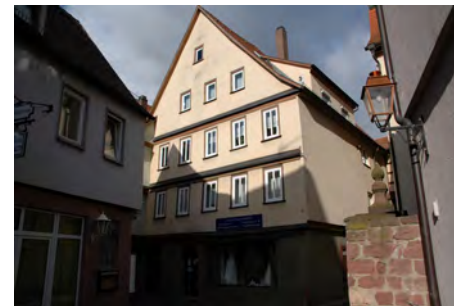
östlicher Gebäudeteil, Ecke Zollgasse

Ein aus zwei Einzelgebäuden bestehender dreigeschossiger und versetzt angeordneter Gebäudekomplex, das Erdgeschoss jeweils massiv, die vorkragenden Obergeschosse in Fachwerk errichtet, verputzt, Satteldächer bzw. östlicher Gebäudeteil mit Sattel und Krüppelwalmdach; am westlichen Gebäudeteil Holzbalkeinschrift bez. 1558; 16.-18. Jh. mit modernen Überformungen (u.a. Erdgeschosszone, Dachausbau mit Gauben, Fensterauswechslung).

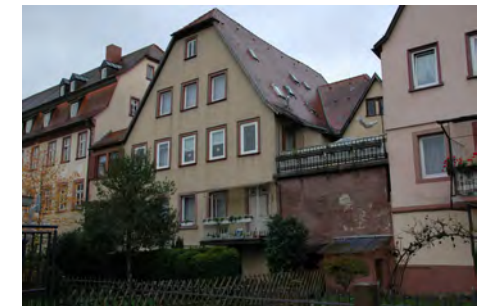
Nordansicht, östlicher Gebäudeteil

Mit seinem Nordgiebel sitzt das Gebäude auf der Stadtmauer auf, gegen Osten grenzt es an das Zolltor an.

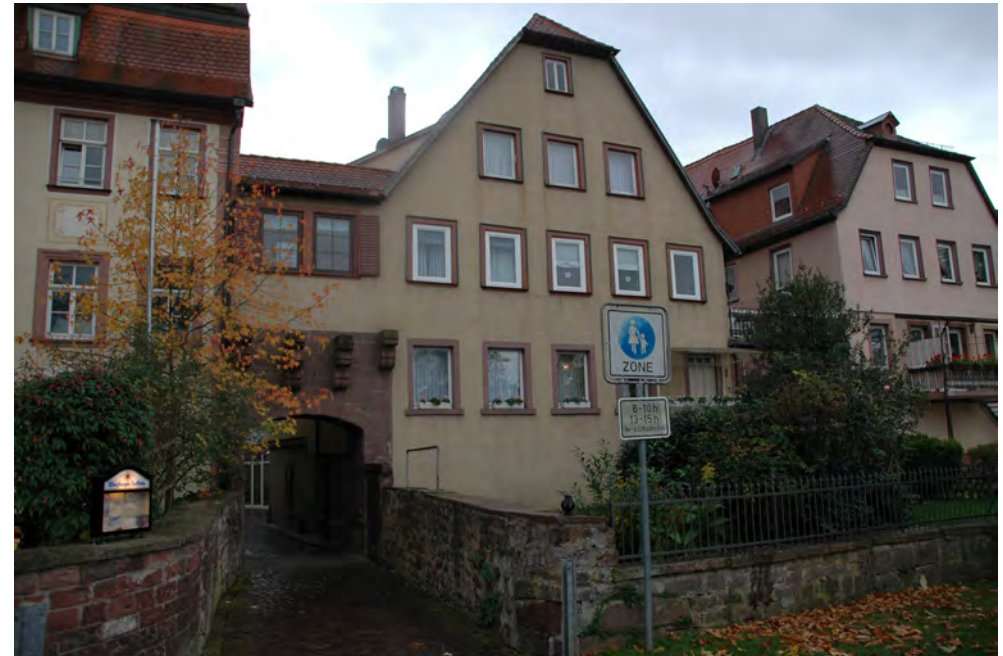
Über quadratischem Grundriss errichtetes Stadttor aus Rot-sandstein mit segmentbogiger Durchfahrt, das Obergeschoss durchfenstert und verputzt; an der Nordfassade vier profilierte, symmetrisch angeordnete Steinkonsolen; zwischen 1200 und 1400 errichtet, erste urkd. Nennung 1459/63, im 19. und 20. Jh. im oberen Bereich verändert.

Neben seiner einstigen fortifikatorischen Funktion verbindet das Zolltor als weiterer nördlicher Stadteingang die Kernstadt mit der Mainlände, dem bis ins frühe 20. Jahrhunderts wichtigsten Umschlag- und Lagerplatz der Stadt, womit es hohen dokumentarischen Wert für die Stadtgeschichte und Stadtgestalt hat. Als Bestandteil der zwischen dem 12. und 17. Jahrhundert errichteten Befestigungsanlage Wertheims hat das Zolltor zudem hohen exemplarischen Wert.

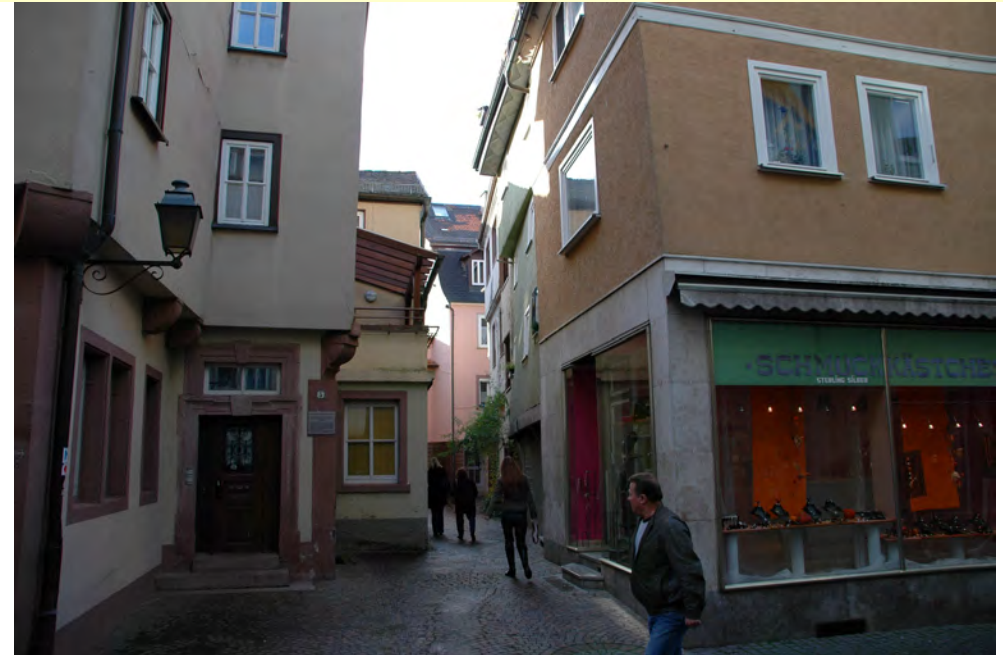
in Richtung Westen

Kurze, schmale Verbindungsgasse zwischen der Neugasse im Norden und der Maingasse im Osten, der Name von der übergeordneten Neugasse abgeleitet; leicht gebogenen, durch vor die Baulinie springende Gebäude akzentuierter Verlauf; das Gassenbild durch zwei- bis dreigeschossige schlichte, ehemalige Bürger- und Handwerkerhäuser des 16.-18. Jahrhunderts geprägt; als Teil der mittelalterlichen Kernstadt angelegt.

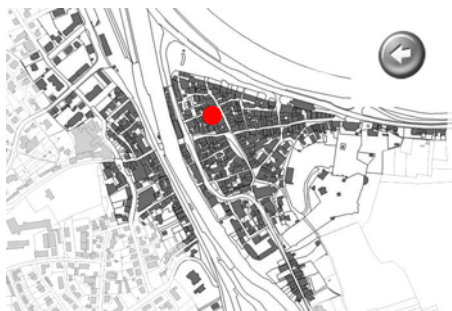
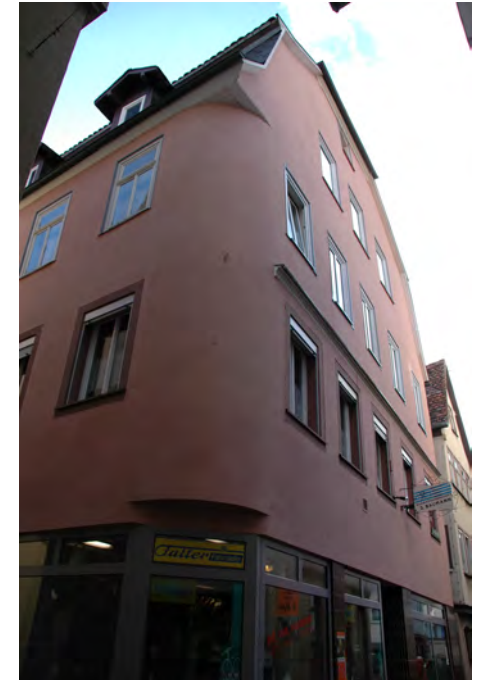
Nebenneugasse 5

Dreigeschossiges Gebäude mit massivem Erdgeschoss und Fachwerkobergeschossen, verputzt, Mansard-Krüppelwalmdach; 18. Jahrhundert mit späteren Veränderungen (u.a. Abschrägung der Gebäudeecke, Fassadenvereinfachung, Ladeneinbauten).

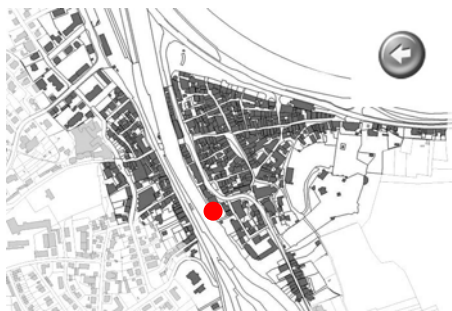
Höhe Tauberufer, in Richtung Osten

Zwischen bzw. parallel zum rechten Tauberufer und der Rittergasse verlaufende und durch das gleichnamige Tor führende Verbindungsgasse, der Name von der übergeordneten Rittergasse abgeleitet; in weiten Teilen von hohen Sandsteinmauern mit dahinter liegenden Gärten bzw. von dem am westlichen Eingang liegenden barocken Gartenpavillon (zu Rittergasse Nr. 5) geprägt; vermutlich erst mit Durchbruch des Torres im 18./19. angelegt, der östlich Verlauf (oberhalb der Rittergasse) im Zuge der Neuordnungsmaßnahmen der 1970er/1980er Jahre überbaut.

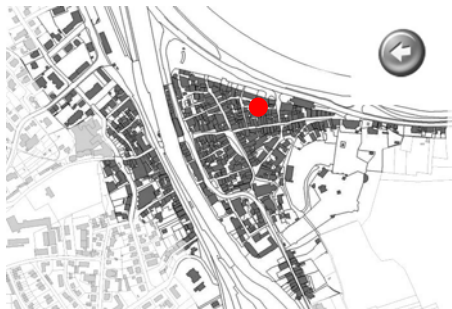
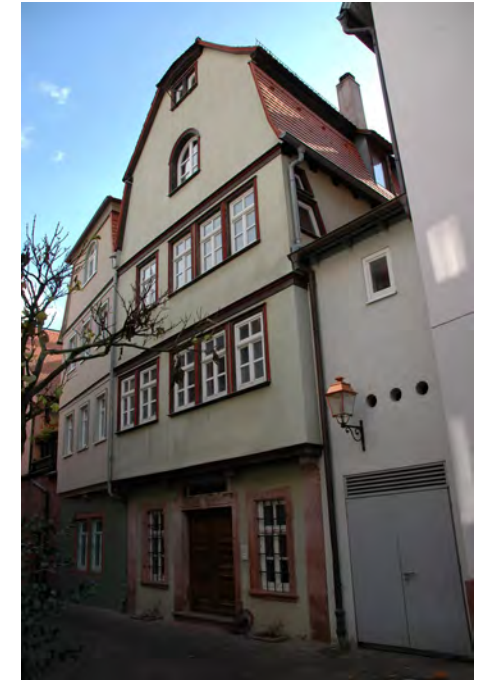
Nebenzollgasse 6

Dreigeschossiges Gebäude mit massivem Erdgeschoss und Fachwerkobergeschossen, weitgehend verputzt, Mansard-Krüppelwalmdach; im Erdgeschoss aufwendig gearbeitetes gohrtes Portal mit Oberlicht, im Inneren Kellerbogen mit Keilstein mit Gerberzeichen; bez. 1750, 1986-90 Dachausbau mit Gauben, Sanierung im Inneren und Fensterauswechslung.

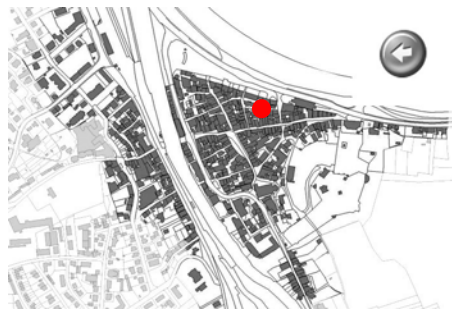
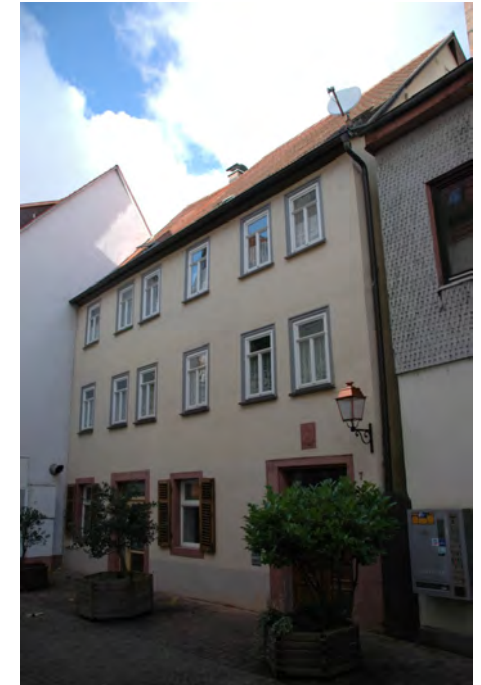
Nebenzollgasse 7

Dreigeschossiges Gebäude mit massivem Erd- und Fachwerkobergeschoss, verputzt, Satteldach; schlichte, symmetrisch gestaltete Fassade, die Fenstergewände durch Zackenmuster (Mainseite) profiliert, auf Höhe des Kniestocks an der Nordfassade kleine achteckige Fensteröffnungen (Hinweis auf Gerberhaus?); 1. Hälfte 19. Jahrhundert, 1990 renoviert (i).

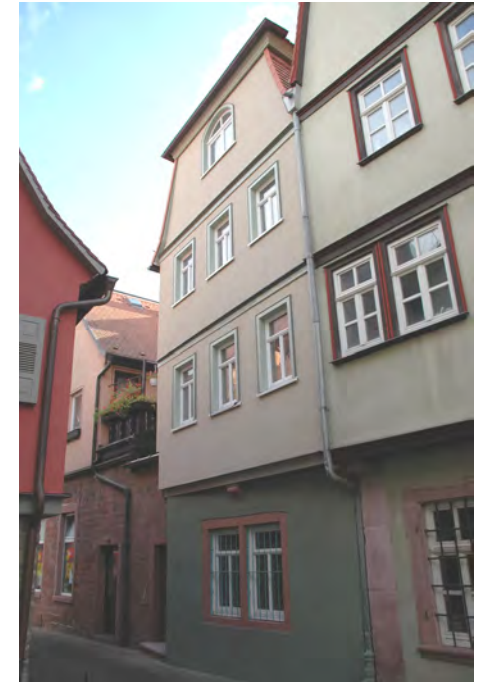
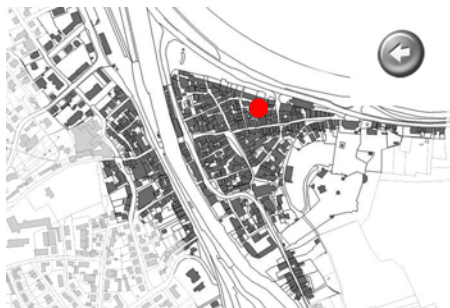
Nebenzollgasse 8

Dreigeschossiges Gebäude mit massivem Erdgeschoss und Fachwerkobergeschossen, verputzt, Mansard-Krüppelwalmdach; im Erdgeschoss gekoppeltes Fenster mit Sandsteingewände und Vorstoß mit Konsolen; 18./19. Jh. mit modernen Überformungen (u.a. Dachausbau, Fensteraustausch).

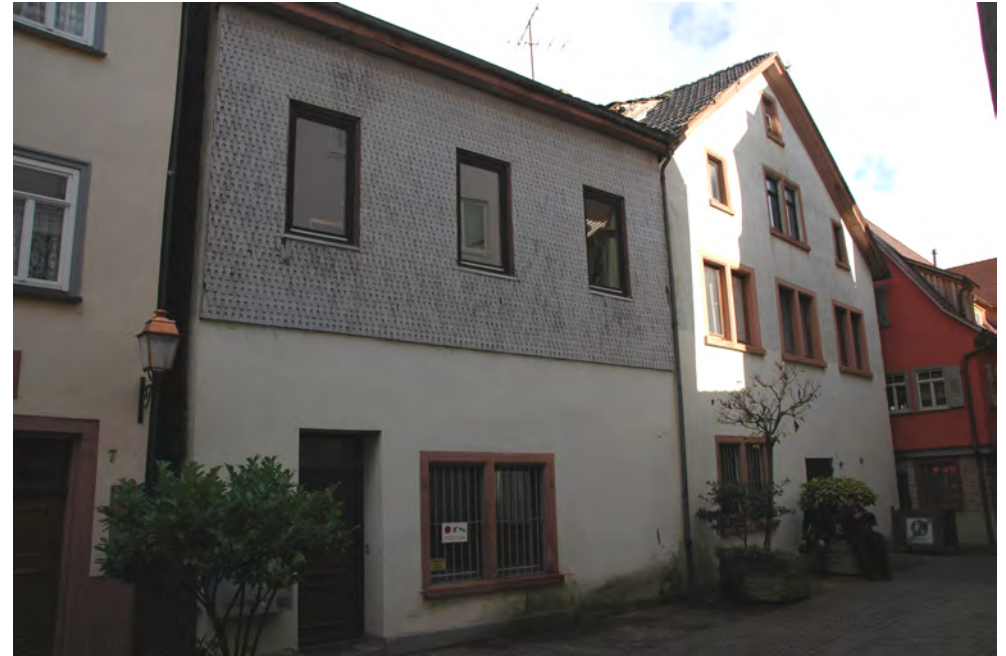
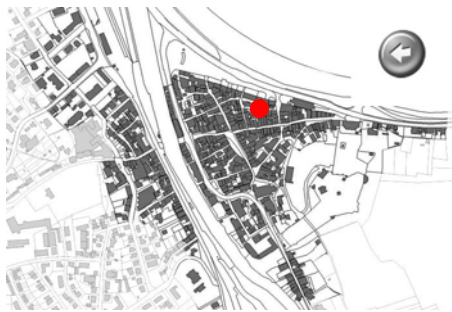
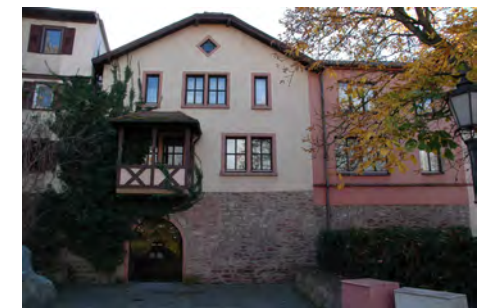
Nebenzollgasse 9

Zweigeschossiger, weitgehend massiv errichteter Gebäudekomplex, verschindelt bzw. verputzt, Satteldach des giebelständigen Gebäudes mit Lüftungsgauben; schlichte Fassade mit gekoppelten Fenstern mit Sandsteingewänden, im Inneren spitzbogiger Kellerbogen vom Vorgängerbau bez. 1558, der Keller fünfjochig mit Kuppelgewölbe; aufgehendes Mauerwerk Mitte 19. Jh., 1980 Freilegung der Stadtmauer, Erkererrichtung an der Mainseite und Erdgeschoss entkernt.

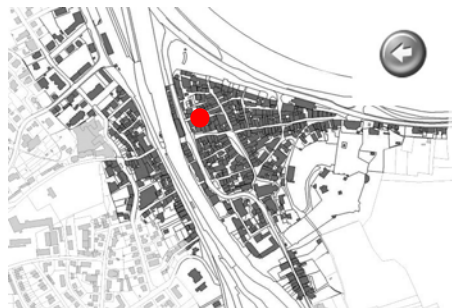
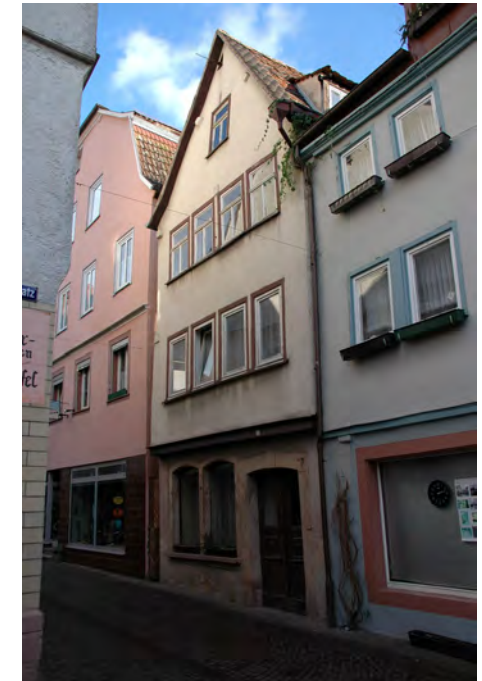
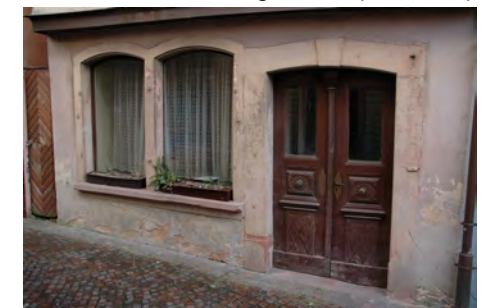
Neugasse 3 (Bildmitte)

Dreigeschossiges Gebäude mit massivem Erdgeschoss und Fachwerkobergeschossen, verputzt, Satteldach; im Erdgeschoss segmentbogige Öffnungen, Portalrahmung mit Keilstein, zweiflügelige Eingangstüre mit geschnitztem Türblatt; 18./19. Jahrhundert.

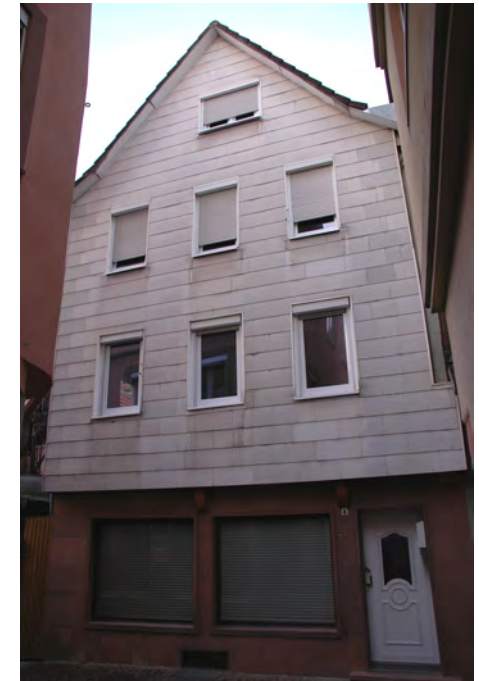
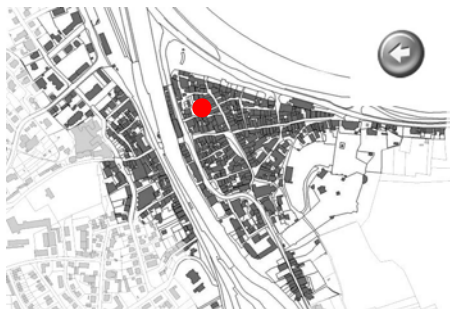
Neugasse 4

Dreigeschossiges Gebäude mit massivem Erdgeschoss und Fachwerkobergeschossen, verputzt bzw. nachträglich verschalt, Satteldach; 19. Jahrhundert auf älterem, aber stark überformten Erdgeschoss.

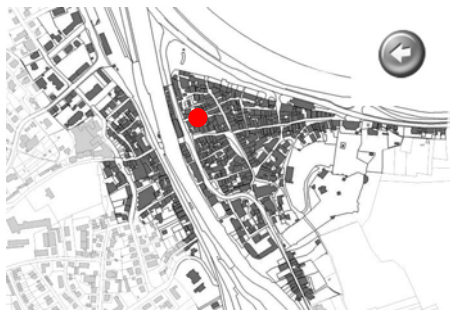
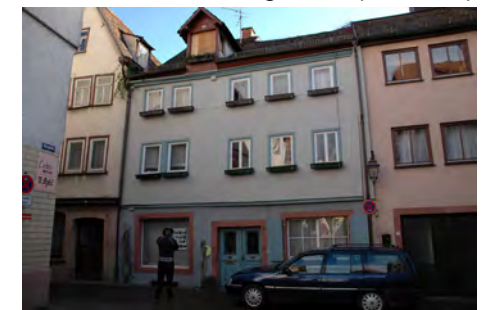
Neugasse 5

Sandsteinernes Türgewände mit Türsturz, bez. 1747 und zweiflügeliges geschnitztes Türblatt, Ende 19. Jahrhundert; das erhaltenswerte Wohnhaus dreigeschossig mit massivem Erdgeschoss und Fachwerkobergeschossen mit profiliertem Traufgesims, verputzt, Satteldach mit Aufzugsgaube; 18. Jh. mit späteren Veränderungen (u.a. Neugestaltung der Erdgeschosszone im 19. Jh., Fensterauswechslung).

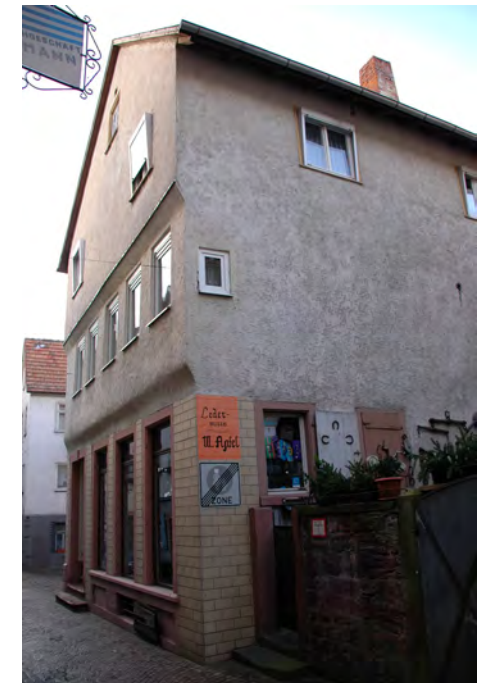
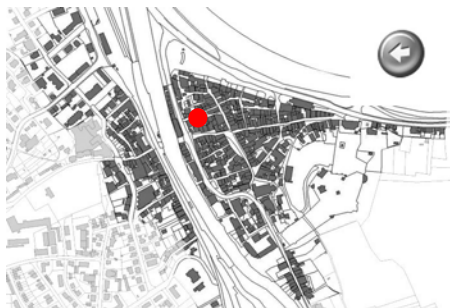
Neugasse 6

Dreigeschossiges Gebäude mit massivem Erdgeschoss und Fachwerkobergeschossen mit Vorstoß, verputzt, Satteldach; Gebäude des 17./18. Jahrhunderts im 19. Jh. im Erdgeschoss umgestaltet bzw. um die Mitte des 20. Jh. aufgestockt.
