Denkmalpflegerischer Werteplan Gesamtanlage Wertheim

**DENKMALPFLEGERISCHER WERTEPLAN
GESAMTANLAGE WERTHEIM**

Regierungspräsidium Stuttgart, Referat Denkmalpflege

Gesamtanlage gemäß § 19 DSchG

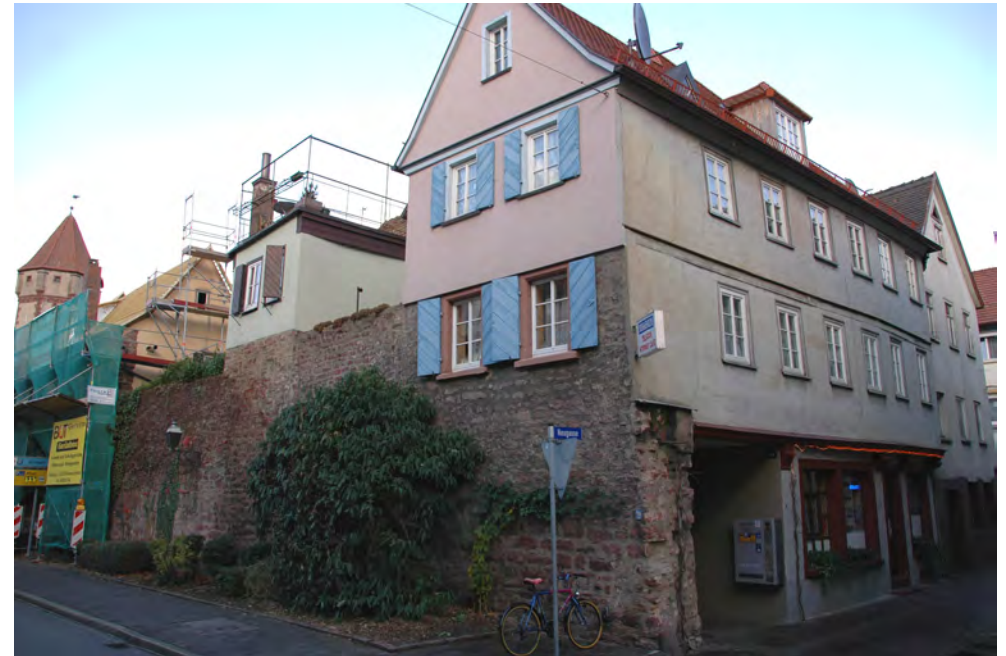
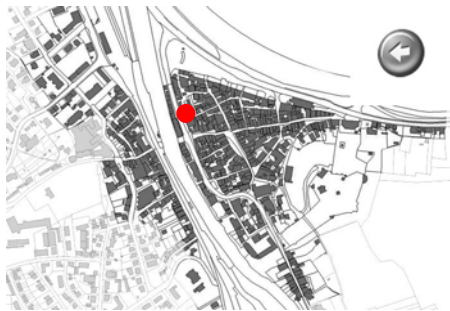
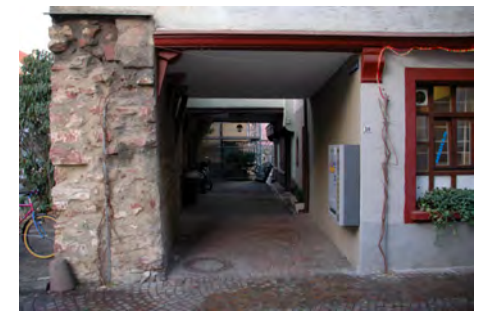
Neugasse 10

Dreigeschossiges Gebäude mit massivem Erdgeschoss und Fachwerkobergeschossen über Steinkonsolen, verputzt, Satteldach; seitlich Durchgang zum Gerberplatz; im Kern wohl 17. Jh. mit modernen Überformungen (u.a. 2001 Fassadenrenovierung, neue Gauben, Wohnungsausbau im 2. OG und Dachgeschoss, neue Dachdeckung).

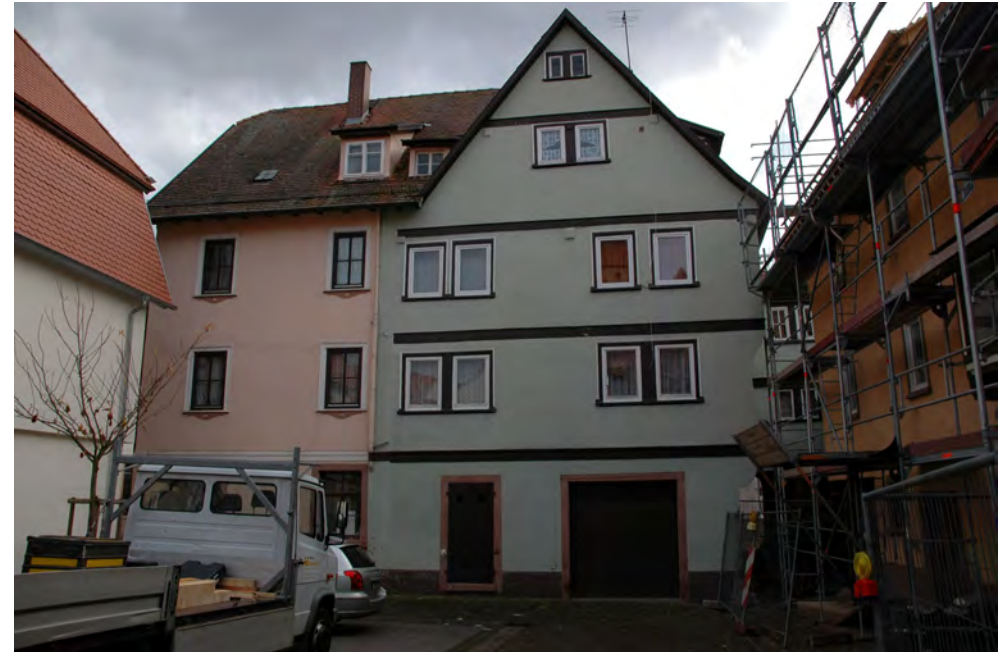
Neuplatz 6

Ein aus zwei Einzelgebäuden bestehender, L-förmiger Komplex: der Altbau, ein dreigeschossiges Gebäude mit massivem Erdgeschoss und Fachwerkobergeschossen, verputzt, Satteldach; im Erdgeschoss einfache Sandsteingewände, die Obergeschosse durch schlichte Schwellen und gekoppelte Fensterpaare gegliedert, zweigeschossiger Übergang auf die westliche Stadtmauer; 17. Jh. mit nachträglichen Überformungen des 19. und 20. Jh. (u.a. Erdgeschosszone, Fensterauswechslung); der „Anbau“ dreigeschossig mit massivem Erdgeschoss und Fachwerkobergeschossen mit Putzdekor, Krüppelwalm; wohl älteres Gebäude 1912 umgestaltet bzw. nachträglich überformt (u.a. Erdgeschosszone, Fensterauswechslung). Der die Baugesinnung verschiedener Epochen widerspiegelnde Gebäudekomplex ist als Bestandteil der geschlossenen historischen Bebauung und als baulicher Ausdruck der innerstädtischen Siedlungsverdichtung von dokumentarischem Wert.

Altbau des 17. Jh., von Norden

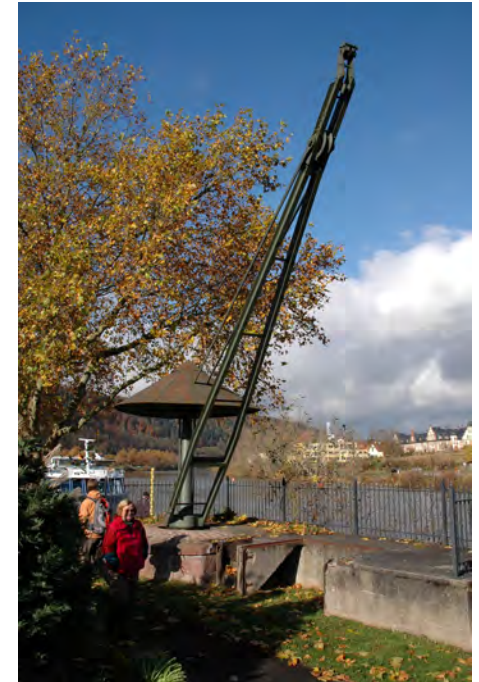
Packhofstraße

Sog. Packhof-Kran

Nach dem Entwurf der Maschinenfabrik Gebrüder Unger im Jahre 1896 zum Be- und Entladen der Mainschiffe errichteter Lastenkran.

Der mittlerweile funktionslos gewordene Kran hat exemplarische Bedeutung für die Wirtschaftsgeschichte Wertheims sowie dokumentarischen Wert für das Mainufer als ehemaliger Hauptumschlagplatz der Stadt.

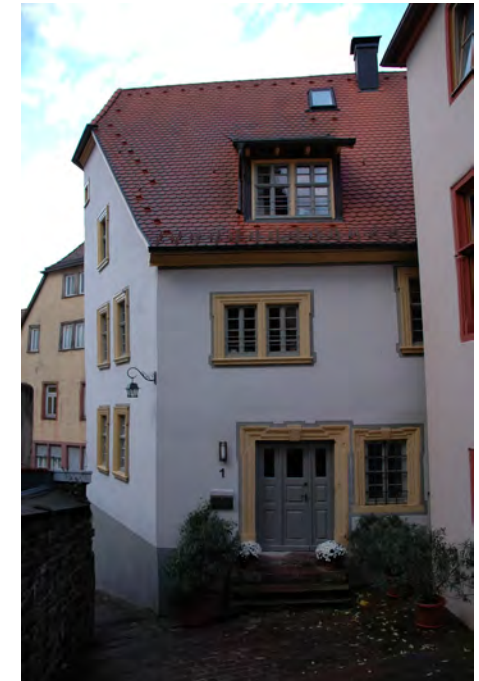
Pfarrgasse 1

Zweigeschossiges Gebäude mit massivem Hanggeschoss und Fachwerkobergeschossen, verputzt, Krüppelwalmdach; qualitätvolle barocke, geohrte Fenster- und Türgewände, im Keilstein über dem Eingang bez. 1747, Fenster an der Westfassade gekoppelt; im Kern 1463, 1682 erweitert und 1747 umgestaltet, 1998/1999 Sanierung des Dachstuhls und der Fassade, 2000/2002 Restaurierungsarbeiten in den Hauptgeschossen.

Wegen seines städtebaulich markanten Standortes unterhalb des Schlossbergwegs und unmittelbar an der ehem. Kilianskapelle sowie wegen seines hohen Überlieferungsgrades kommt dem im Kern spätmittelalterlichen, aufwändig barock umgestalteten Bürgerhaus hoher Zeugniswert für die Stadtgestalt zu.

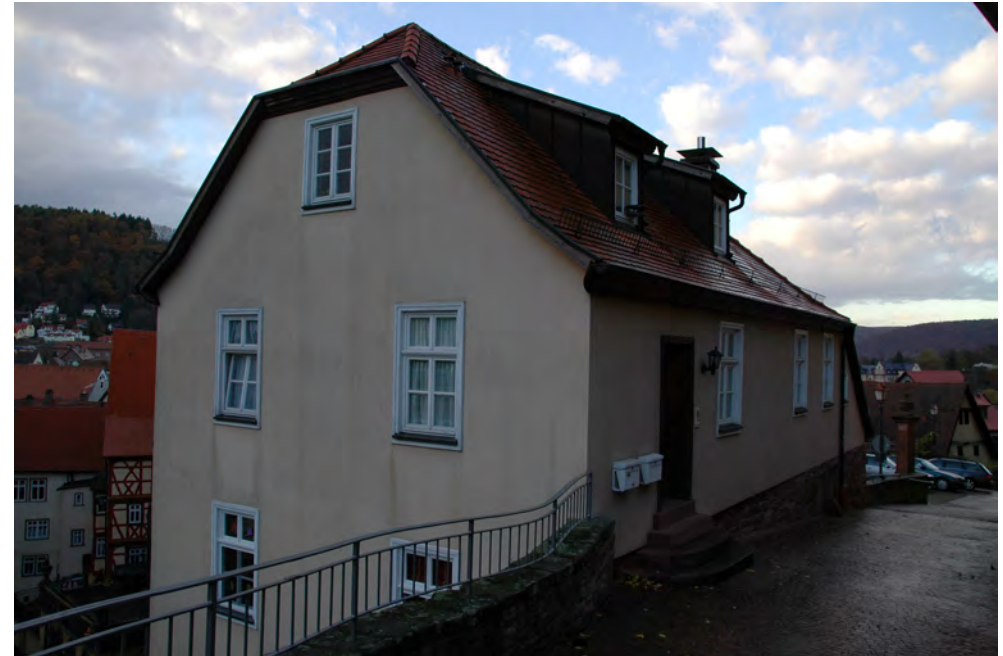
Pfarrgasse 3

Zweigeschossiges Gebäude mit hohem, massivem Hanggeschoss und Fachwerkobergeschossen mit Vorstoß, verputzt, Krüppelwalmdach; massives Erdgeschoss mit geohrtem Portal und Rokokotürblatt, schlichte, verputzte Fassade mit regelmäßig angeordneten Fensterachsen; 18. Jahrhundert mit späteren Überformungen (u.a. Fensterauswechslung, 1992 umfassend saniert inkl. Dachgeschossausbau).

Ansicht von der Schossgasse

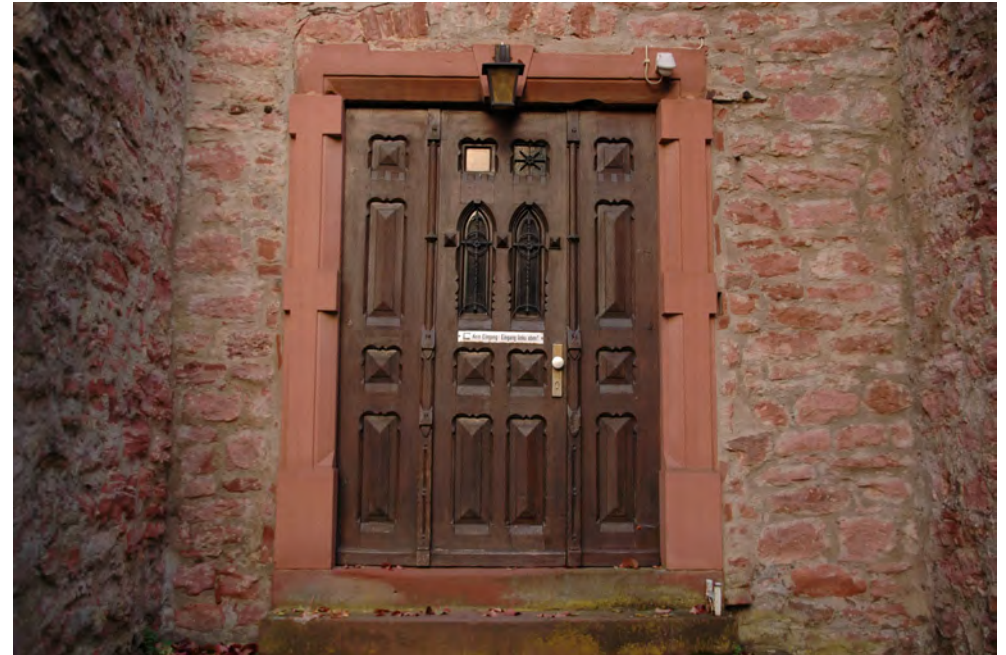
Pfarrgasse 5

Geschnitztes Türblatt am Gebäude, Ende 19. Jahrhundert (Kulturdenkmal); das Gebäude selbst (Kulturdenkmal-Prüffall) dreigeschossig, über hohem Hanggeschoss massiv in Rotstandstein errichtet, Satteldach; breitgelagerte Traufseite mit übergiebeltem, von einem Kreuz bekröntem Mittelrisalit, Gebäudeecken durch turmartige Aufsätze betont; Ende 19. Jahrhundert; nördlich angrenzender Terrassengarten durch erhaltenswerte Sandsteinmauern bzw. die Hangkante des Schlossberges eingefasst, der Zugang erfolgt über eine kleine, durch einen fächerartigen Halbbogen (zweitverwendet?) überfangene Pforte. Wegen seines markanten Standortes am terrassierten Gelände unterhalb des Schlossbergwegs, unmittelbar an der Stadtpfarrkirche ist das Dekanatsgebäude von besonderer städtebaulicher Bedeutung. Wegen seiner Nutzung und seiner mit qualitätvollen Baudetails (Türblatt) versehenen und bauzeitlichen überlieferten Baugestalt ist es darüber hinaus von exemplarischem Wert für die Kirchengeschichte sowie den im 19. Jh. historistisch inspirierten Stadtumbau Wertheims.

Geschnitztes Türblatt (Kulturdenkmal)

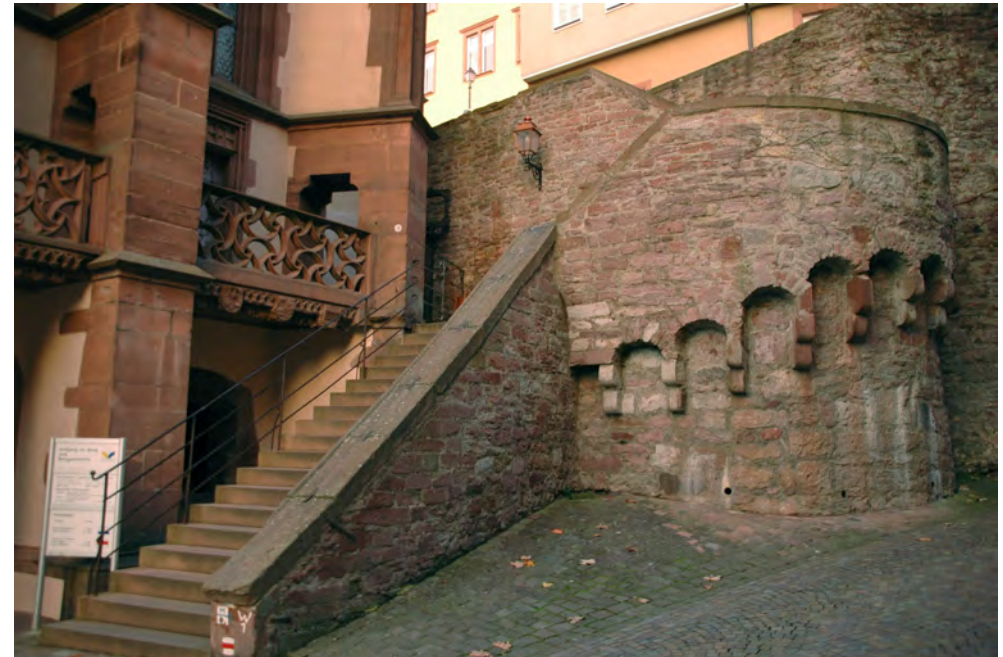
Pfarrgasse (zwischen Pfarrgasse 1, 3 und Schlossgasse 6)

Fußgängertreppe aus Sandstein neben der ehem. Kilianskapelle mit Konsol- und Rundbogenfries, wohl spätmittelalterlich; die übrige entlang der Pfarr-, der Schul- und der Schlossberggasse führende Treppenanlage mit begleitender, sandsteinerner Brüstungsmauer erhaltenswert; 19./20. Jh. bzw. älter, 1996 saniert.

Die qualitätvolle Fußgängertreppe ist als bauliche Ergänzung der Kilianskapelle von hohem Zeugniswert und wegen ihrer Gestaltung von besonderem künstlerischem Wert. Die angrenzende, zwischen Pfarr- und Schulgasse bzw. Schlossbergweg verlaufende Treppenanlage ist durch ihren an die Topographie angepassten Verlauf und die sie begleitenden historischen Sondergebäude und Bürgerhäuser aus städtebaulichen Gründen erhaltenswert.

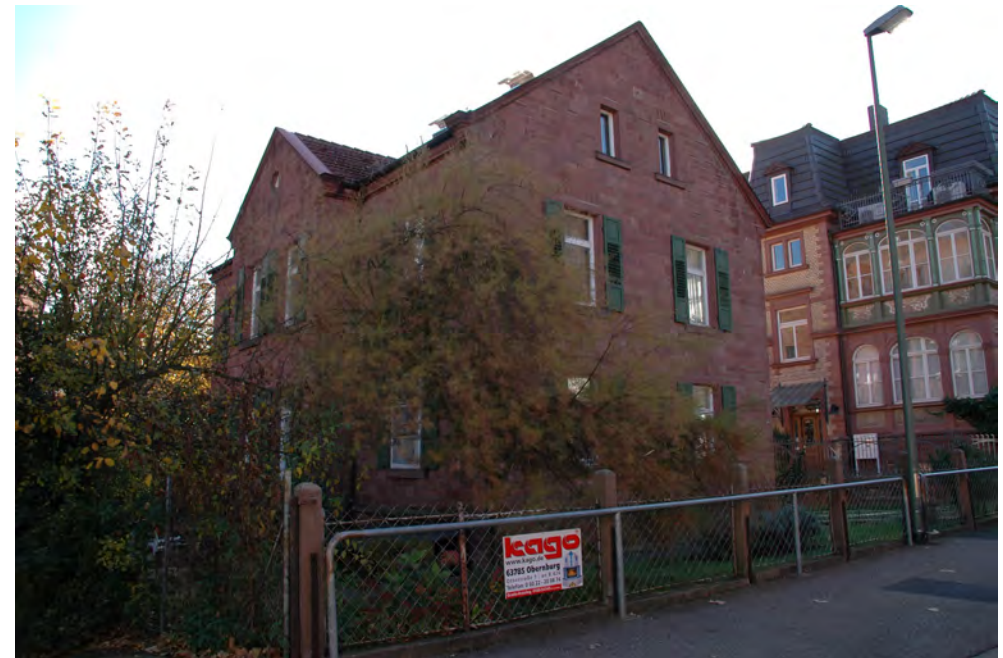
Poststraße 1

Dreigeschossiges, massiv in Rotsandstein errichtetes Gebäude mit Zwerchdach; um 1900, nachträgliche Fensterauswechslung.

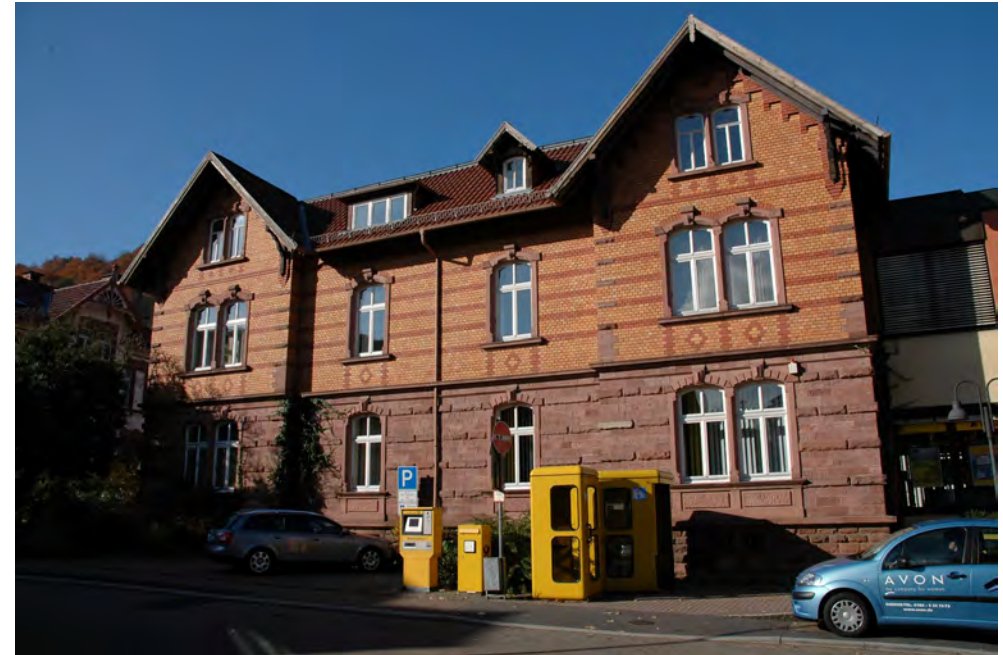
Poststraße 2 (Flstnr. 787, Westteil, ehem. Poststraße 2/4)

Zweigeschossiges in Sandstein und in Backstein errichtetes, zweigeschossiges Gebäude; breit gelagerter Baukörper in neoromanischen Formen mit Anklängen an den Schweizerhausstil mit Eckkrisaliten; um 1900 mit nachträglichen Überformungen (Fensterauswechslung, teilweiser Dachausbau, Herstellung eines Zwischenbaus zum Ostteil, siehe Extradatenblatt).

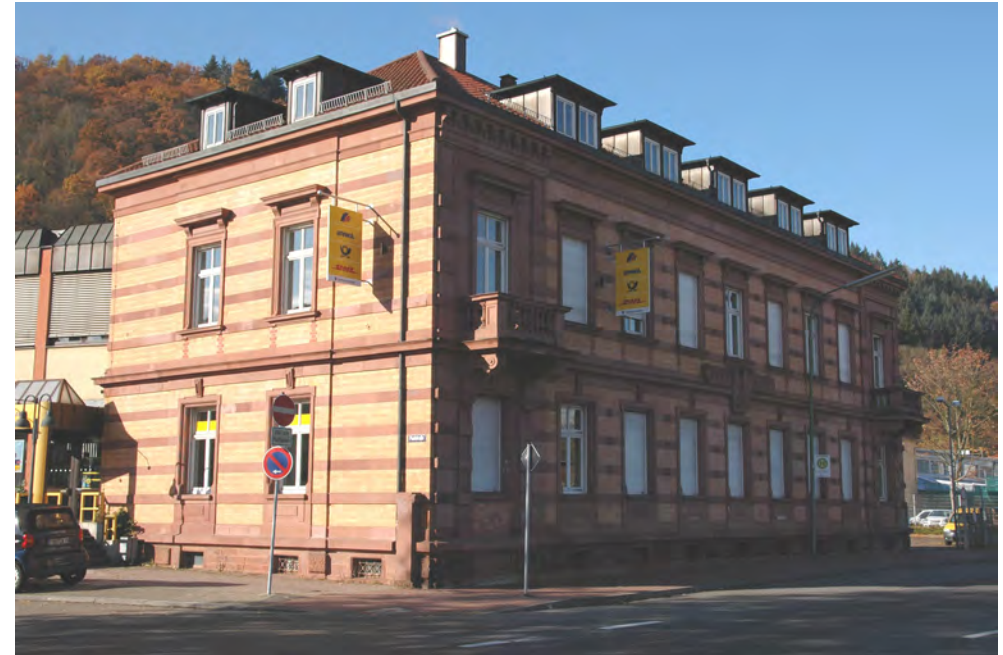
Poststraße 3

Zweigeschossiges, über hohem Sockel errichtetes Backsteingebäude, mit abgewalmtem Mansarddach; harmonisch gegliederter Baukörper mit sandsteinernen Gliederungselementen und Eckrisalit mit seitlicher Veranda mit Jugendstilmalereien; gegen die Poststraße dekorativer schmiedeeiserner Gartenzaun; um 1900.

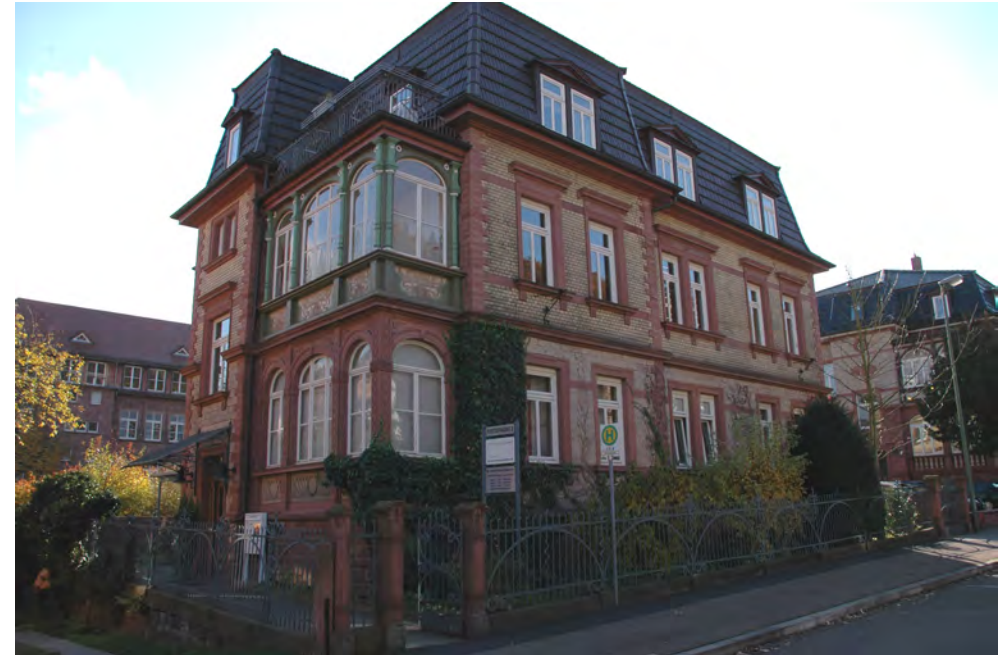
Poststraße 5

Zweigeschossiges, über hohem Sockel in Sandstein und in Backstein errichtetes Gebäude mit flach abgewalmtem Mansarddach; harmonisch gegliederter Baukörper mit sandsteinernen Gliederungselementen im Obergeschoss und reich gegliederter seitlicher Veranda, Eingangstüre mit geschnitztem Türblatt; errichtet 1898.

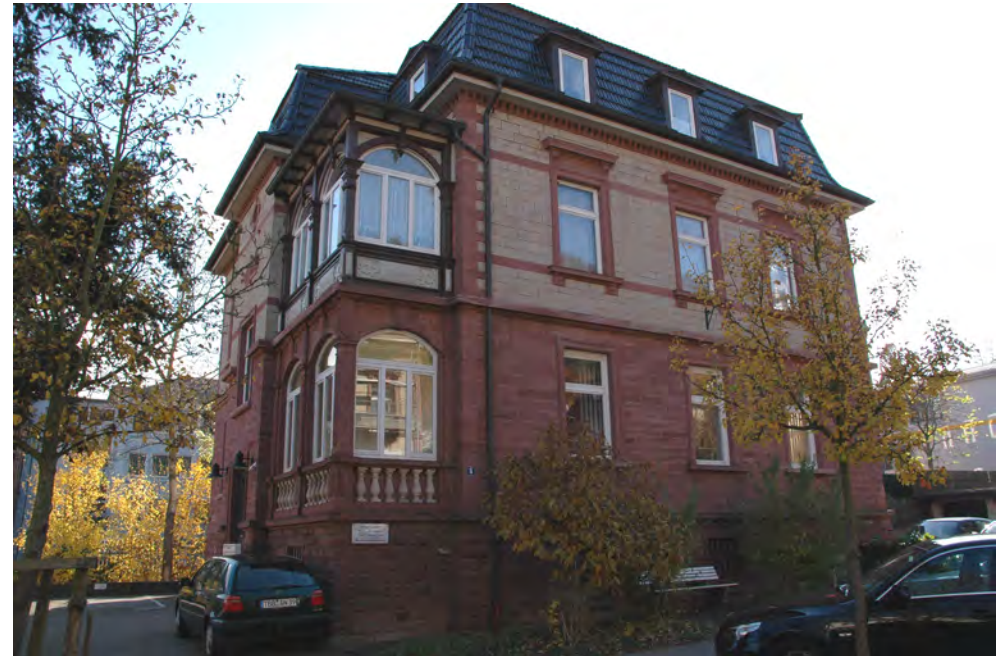
Poststraße 6

Zweigeschossiges, über hohem Sockel massiv errichtetes und mit Ausnahme der Gliederungselemente verputztes Gebäude mit sog. Stuttgarter Dach; gegen die Poststraße verglaste, bauzeitlich gestaltete Veranda und darüber liegender Balkon; um 1900, an der Poststraße erhaltenswerter Zaun mit filigranen Pfosten.

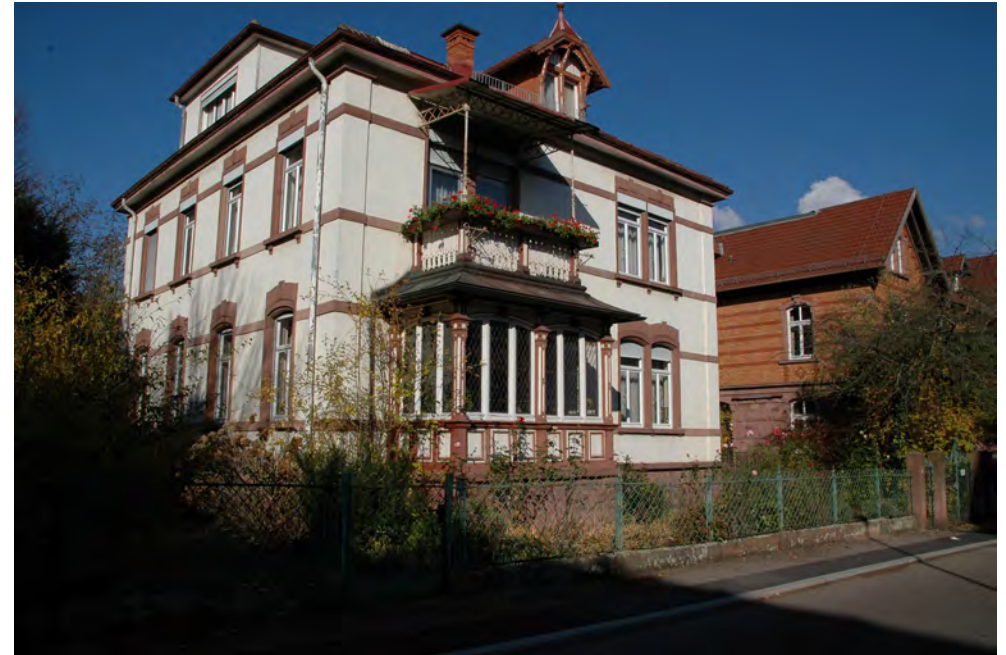
Poststraße 8 (Flstnr. 788/3)

Zweigeschossiges, über hohem Sockel massiv in Sandstein errichtetes Gebäude mit sog. Stuttgarter Dach; Gliederungselemente aus Rotsandstein, Mittelrisalit mit Schweifgiebel; Ende 19. Jahrhundert, 2006 Dachgeschossausbau und Herstellung neue Gauben, Aufzug, Dachbalkon.

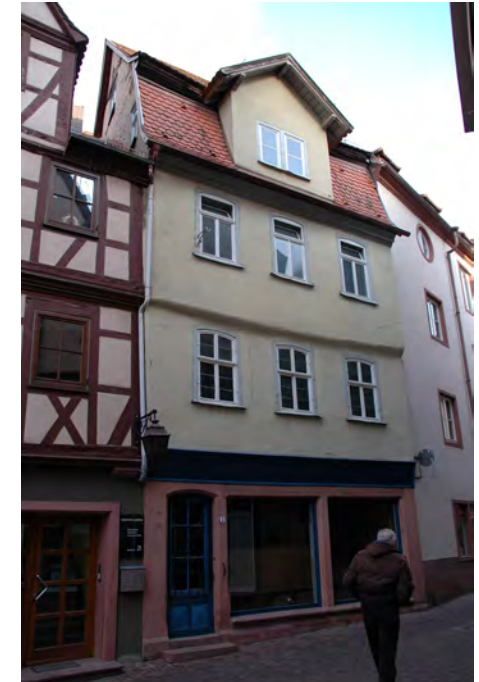
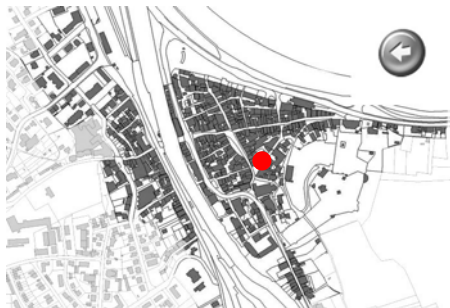
Rathausgasse 1

Dreigeschossiges Gebäude mit massivem Erdgeschoss und Fachwerkobergeschossen mit leichten Vorstößen, verputzt, Mansardgiebeldach mit Zwerchhaus, Fenster des 19. Jh. z.T. und über alle Geschosse führende barocke Spindeltreppe im Inneren noch erhalten; 18. Jahrhundert mit nachträglichen kleineren Überformungen im Erdgeschoss und im Dachbereich.

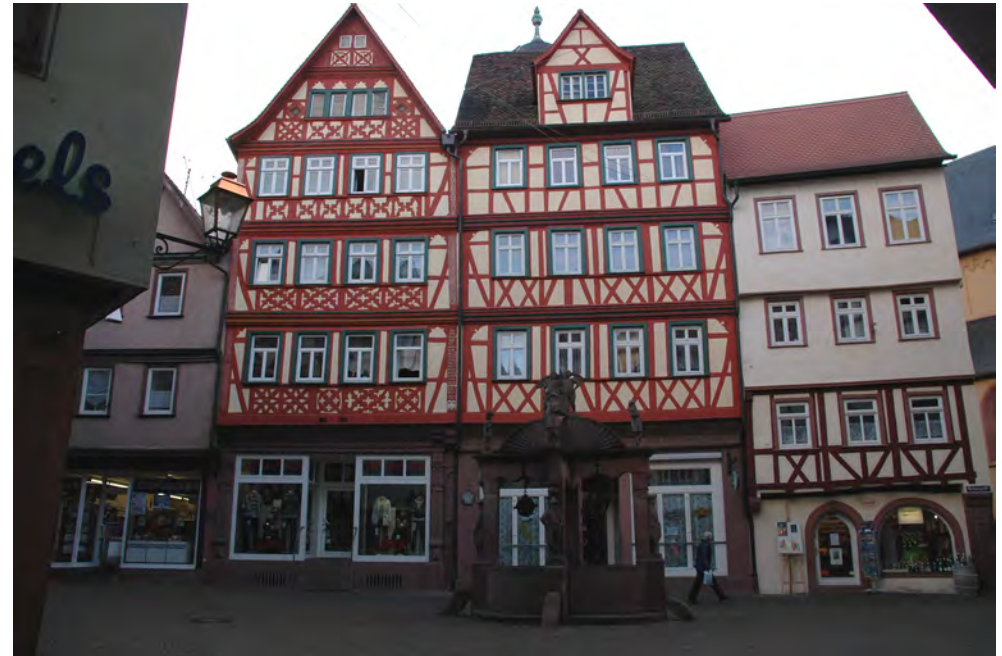
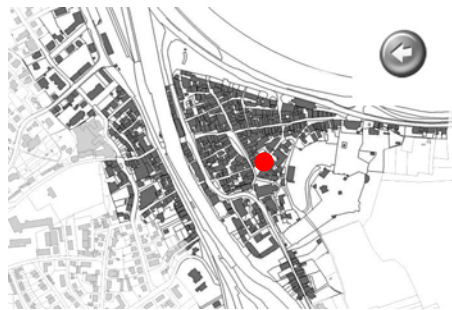
Rathausgasse 2

Aus drei Häusern bestehender Komplex, jeweils viergeschossig mit massivem, sandsteinernem Erd- und Fachwerkobergeschoss, bis auf das Eckhaus unverputzt, Satteldächer; das Cronenboldsche Haus (Mitte) und das sog. Haus zum Adler (links) jeweils mit reich gestaltetem Erdgeschoss und Zierfachwerkfassade, das Haus zum Adler mit profilierten Eckpfosten und Inschrift bez. 1573 (das ehem. dazugehörige Renaissanceportal jetzt bei Mühlenstr. Nr. 18), das Cronenboldsche Haus mit Schriftfries und zwei lagernden Gerippen, ebenfalls 2. Hälfte 16. Jh., das Eckhaus (rechts) mit Spitzbogenportal bez. 1582, Baugruppe 2004/06 umfassend saniert (Dach und Fassade); dahinter bauzeitlicher Rundturm und Terrasse gegen die Schulgasse mit Sandsteinbrüstung von 1922. Wegen ihrer historischen Nutzungen, ihrer äußerst aufwendigen Baugestalt und ihrer städtebaulichen Funktion als wichtige Raumkante bzw. *point de vue* des Marktplatzes ist die 1737 zur gräflichen Hofhaltung zusammengefasste Baugruppe von hohem exemplarischem Wert für die Stadtgeschichte und Stadtgestalt.

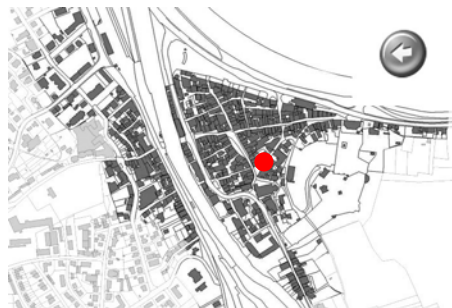
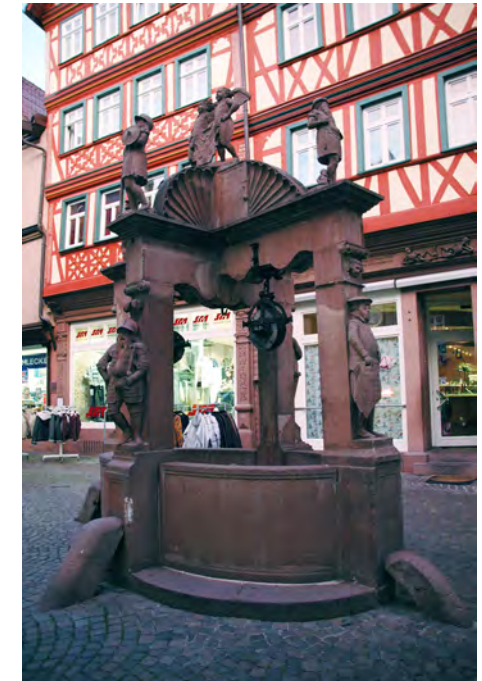
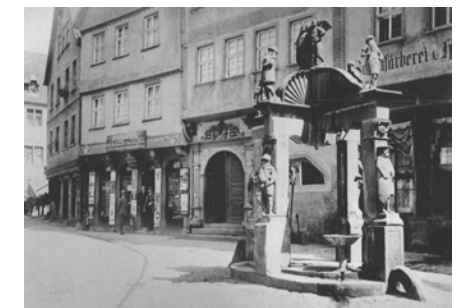
Rathausgasse 2 (vor dem Gebäude, Flstnr. 15)

Ziehbrunnen aus Rotsandstein mit ovalem Brunnentrog und vier Figuren besetzten Stützen und Baldachin um- bzw. überfangen; im Auftrag des Rates der Stadt 1574 durch Mathes Vogel nach Zeichnungen von Michel Matzer angefertigt, 1997 Brunnensanierung (damals Brunnentrog erneuert oder neu hergestellt).

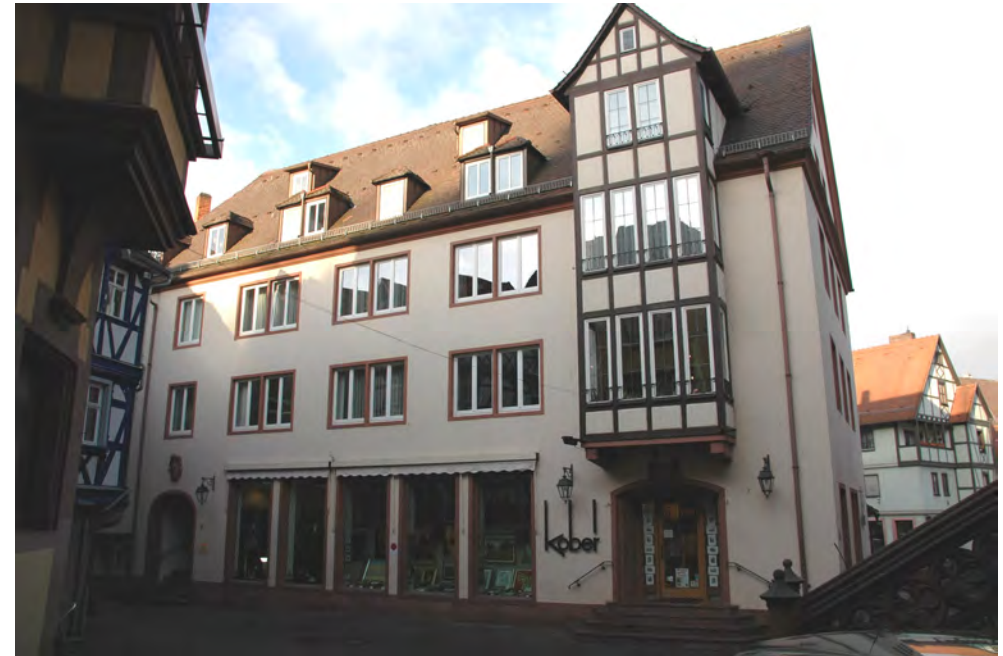
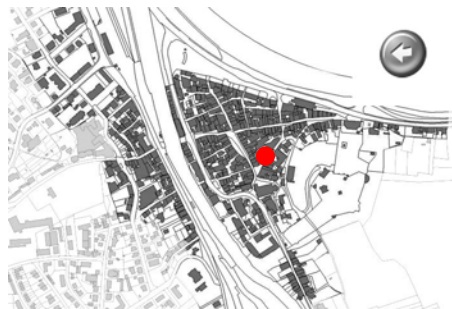
Rathausgasse 3

Dreigeschossiges, massives und verputztes Gebäude mit hohem Satteldach; schlichte Fassade mit gekoppelten Fenstern mit Putzfaschen und mehrgeschossigem Fachwerkerker über Sandsteinkonsolen, im Erdgeschoss seitliche, rund- bzw. segmentbogige Portalgewände und mittig liegende fünfteilige, geschosshohe Fenstergruppe; 1951 errichtet und nachträglich überformt (Erker, Erdgeschosszone, Dach).

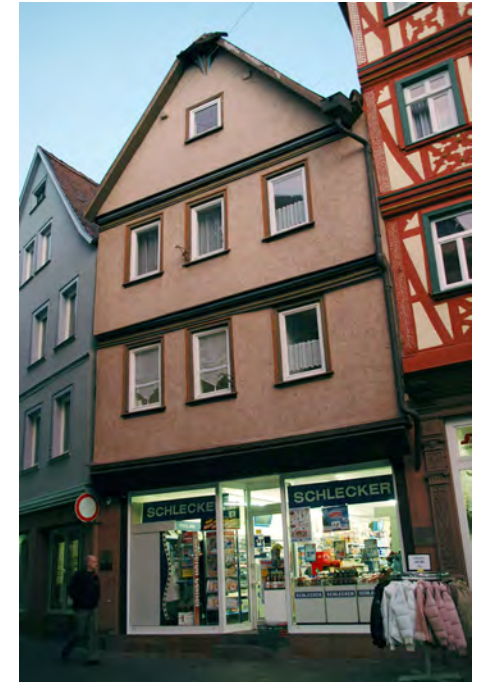
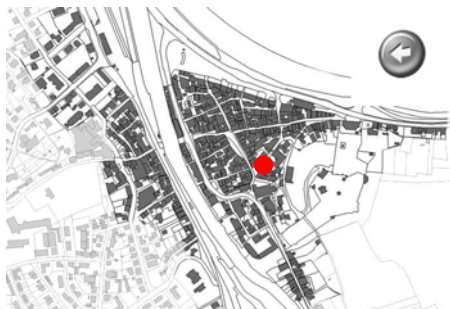
Rathausgasse 4

Dreigeschossiges Gebäude mit massivem Erdgeschoss und Fachwerkobergeschossen mit Vorstößen und profilierten Schwellen, verputzt, Krüppelwalmdach; Gebäude des 16. Jh. im 18. Jahrhundert umgestaltet bzw. später v.a. im Erdgeschoss durch Ladeneinbau stark überformt.

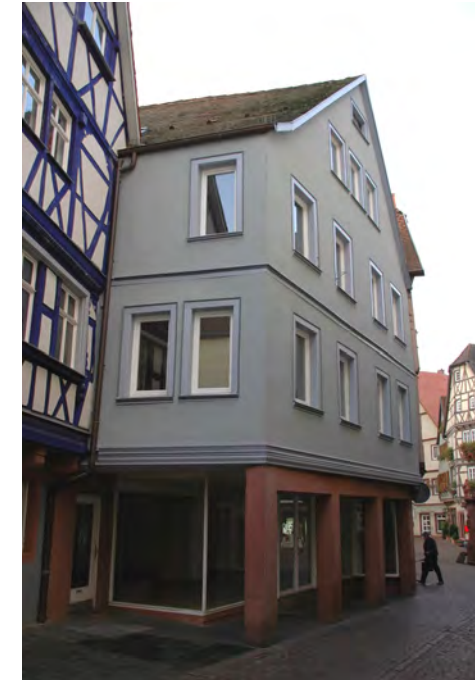
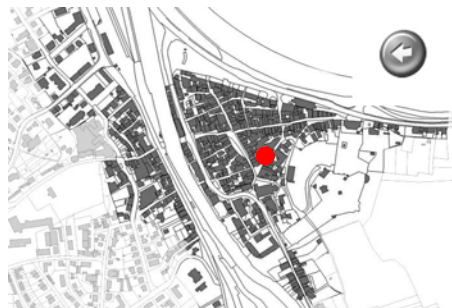
Rathausgasse 6

Dreigeschossiges Gebäude mit massivem Erdgeschoss und Fachwerkobergeschossen, verputzt, Satteldach; im Kern vermutlich älteres Gebäude im 18./19. bzw. in der 2. Hälfte des 20. Jh. v.a. im Erdgeschoss durch Herstellung eines Arkadenganges stark verändert.

Das vor die Baulinie gerückte Gebäude bildet durch seine zusätzliche Fassadenschrägstellung innerhalb Rathausgasse eine Schmalstelle aus, die man in Form des Arkadenganges auszunutzen versuchte.

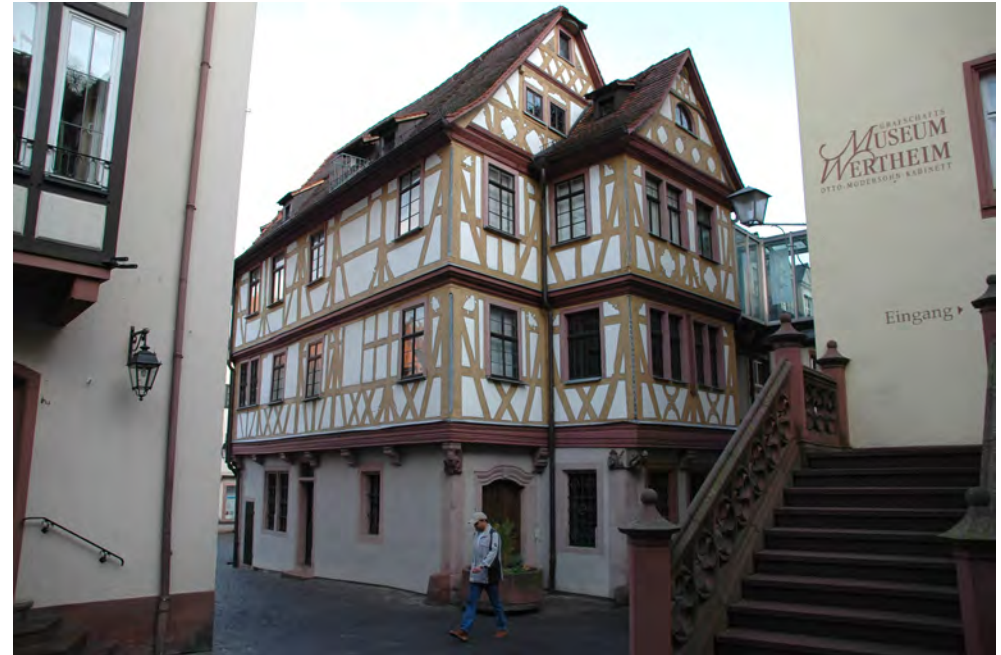
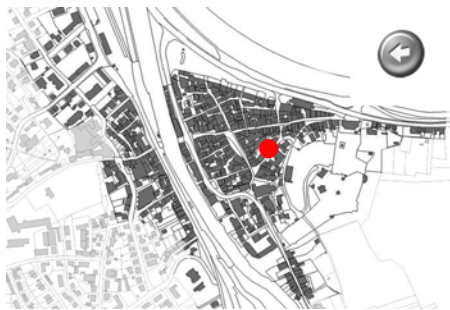
Rathausgasse 7

Dreigeschossiges Gebäude mit massivem, weitgehend verputztem Erdgeschoss und Obergeschossen mit Zierfachwerk und profilierten Vorstößen, Krüppelwalmdach; dreigeschossiger Standerker, reich gestaltetes Erdgeschoss mit Figuren besetzten Konsolen aus der Bauzeit und barocker geschweifter und gohrter Portalrahmung mit zeitgleicher Eingangstüre; errichtet im späten 16./frühen 17. Jahrhundert, Portal im 18. Jh. überarbeitet, 1951 Fassadensanierung, 1969/71 Gebäudesanierung, 1998 erneut Fassadensanierung und Adaptierung zu Museum, 1999/2000 Herstellung eines Verbindungssteges aus Glas zu Rathausgasse Nr. 10 (ebenfalls Museum).

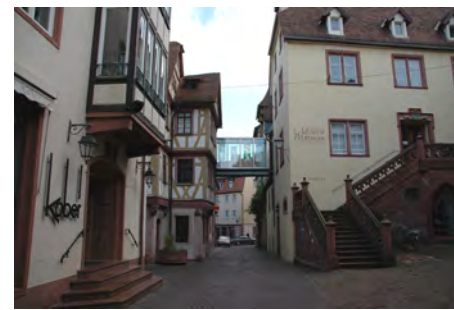
Verbindungssteg über die Gasse

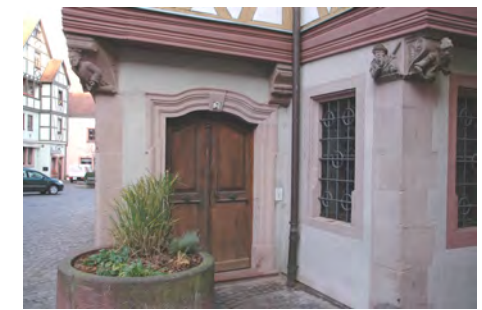
Eingangsbereich mit Barockportal

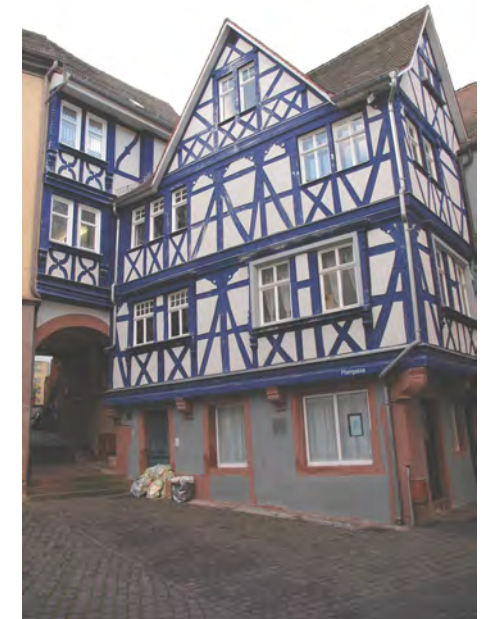
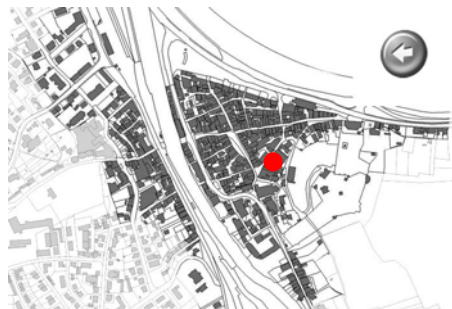
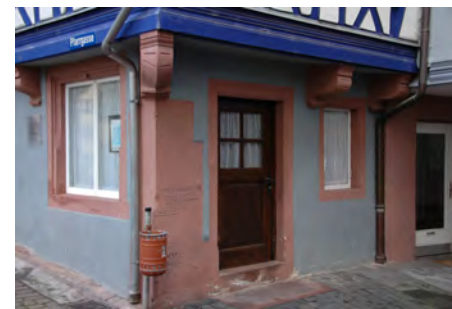
Rathausgasse 8

Dreigeschossiges Gebäude mit massivem Erdgeschoss und Obergeschossen in Fachwerk, Satteldach mit traufseitigem Giebelaufsatz; im Erdgeschoss Gewände und Konsolen aus Rotsandstein, im ersten Obergeschoss und über dem rundbogigen Durchgang zur Pfarrgasse bauzeitliche Fenstererker; ausladende Eckkonsole bez. 1593, 1999 Neufassung der Fassade in Smalte-Blau nach Befund.

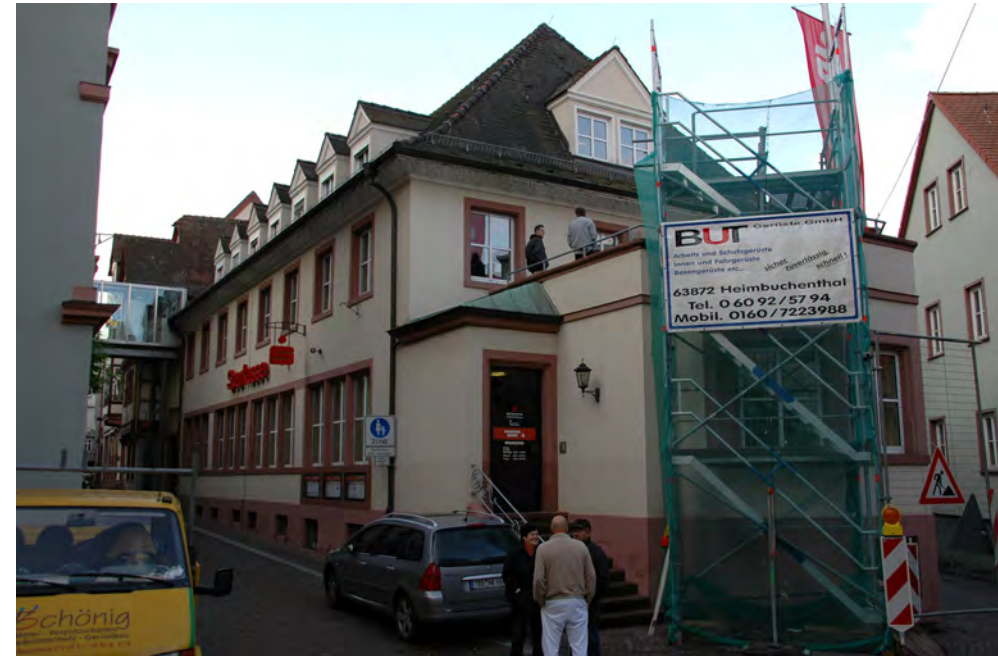
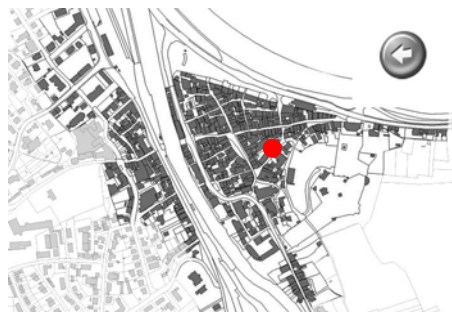
Rathausgasse 9

Zweigeschossiges, massives und verputztes Gebäude mit Walmdach mit Gaubenreihe; schlichte Fassade mit zu Gruppen bzw. regelmäßig angeordneten Fenstern mit Sandsteingewänden, zur nordöstlichen Grundstücksgrenze hin verandaartiger Vorbau mit Terrasse und seitlichem Zugang mit Außentreppen; 1936 als Sparkasse anstelle älterer Gebäude errichtet und in den 1980er Jahren inkl. des grunderneueren Altbaus am Wenzelplatz (nicht erhaltenswert) modernisiert.

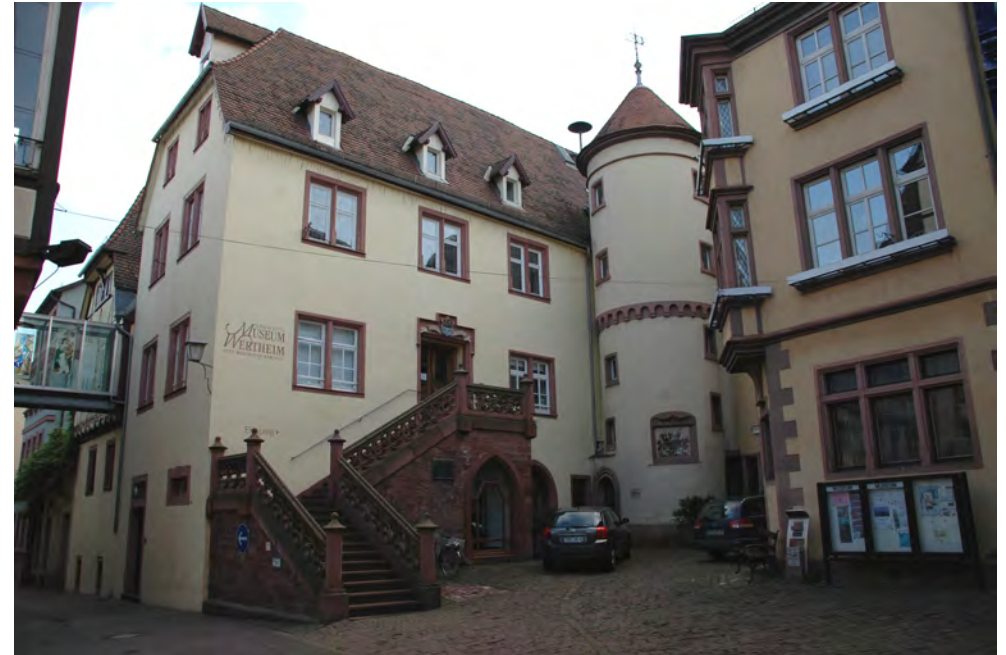
Rathausgasse 10

Aus dem bürgerlichen östlichen Ranken- und den südlichen Klinkhardshof bestehender Komplex, die zwei- bis dreigeschossigen Gebäude jeweils massiv, verputzt, der Rankenhof mit hohem Krüppelwalmdach, der ältere Klinkhardshof mit Satteldach und nordöstl. Treppengiebel mit Spitzbogenfenster, beide Gebäude 1540 unter den Grafen zu Wertheim mit Errichtung des Rundturmes zusammengefasst (über Doppelschnecke erschlossen bzw. verbunden), im 19. Jh. Herstellung der neugotischen Freitreppe nach Abbruch des Traktes an der Rathausgasse (15./16. Jh.), in dem sich einst die „Neue Waage“, die spätere Mehlwaage befand, im 20. Jh. div. Umbauten u.a. Adaptierung zum Museum und Errichtung der Verbindungsbrücke zu Nr. 7 (ebenfalls Museum) im Jahr 2000. Der in Teilen bis ins Hochmittelalter zurückreichende, vielgestaltige Gebäudekomplex ist mit seiner Bau- und Nutzungsgeschichte von hohem Zeugniswert für die Stadtgeschichte und Stadtgestalt, durch seine städtebauliche Präsenz zudem ein wichtiges Dokument der historischen Stadtstruktur.

Blick auf den sog. Rankenhof mit Rundturm

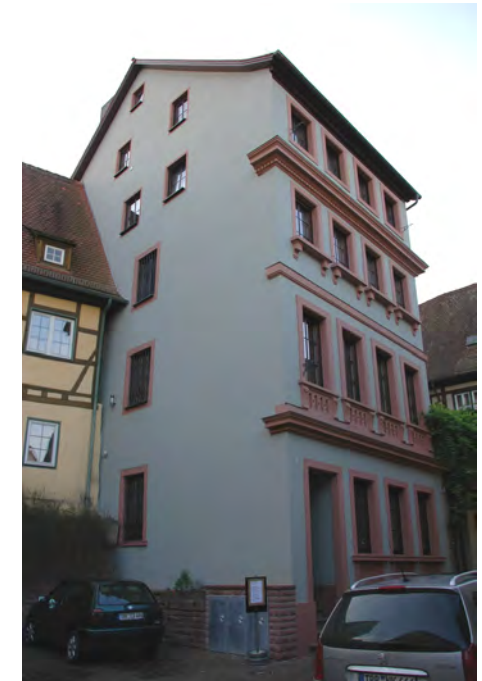
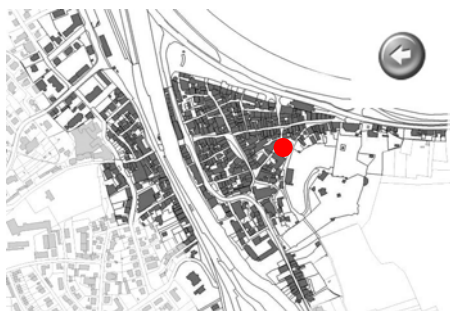
Rathausgasse 12

Schmaler, viergeschossiger verputzter Massivbau mit Satteldach; regelmäßig angeordnete Fensterachsen mit Sandsteingewänden mit reicher Sandsteindekoration in den Brüstungsfeldern, ausladende profilierte bzw. dekorierte Gurtgesimse; Ende 18. Jahrhundert.

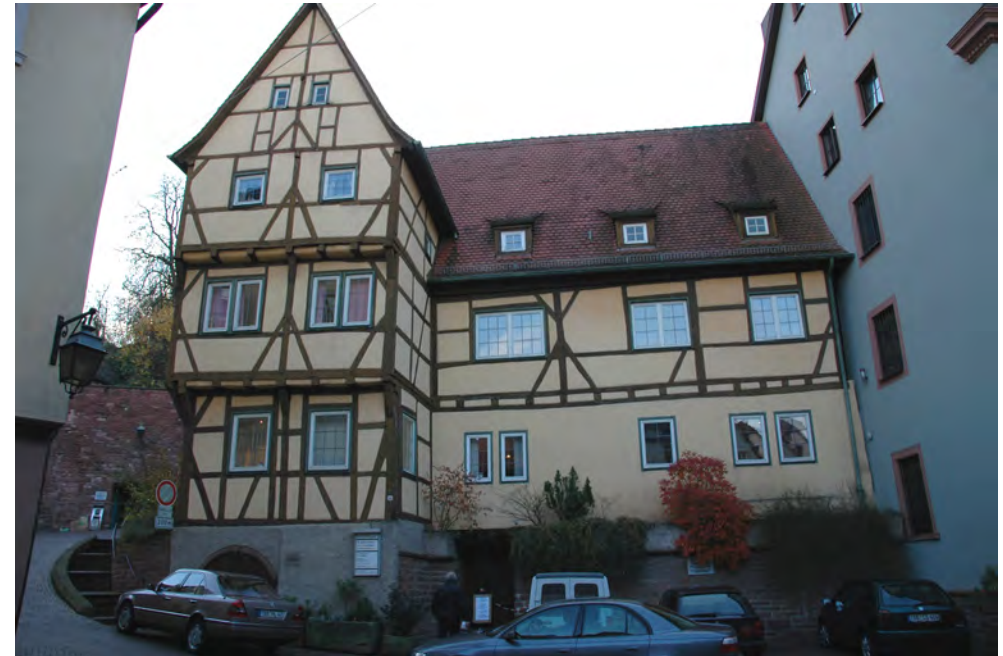
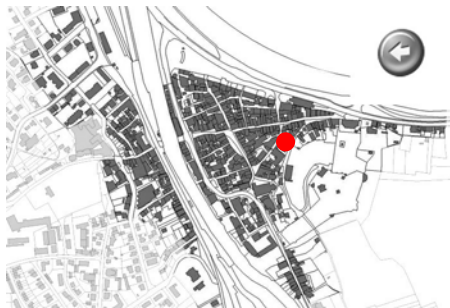
Rathausgasse 14

Zweigeschossiger, aus einem Trauf- und einem Giebelhaus bestehender Komplex über massivem Hanggeschoss und Fachwerkobergeschossen mit breiten Gefachen, weitgehend unverputzt, hohe Satteldächer; im Sockel rundbogiger Kellerbogen mit barockem Türblatt, das Fachwerk am Giebelhaus mit starken Vorstößen und Verblattungen; im 15. Jahrhundert (lt. Hinweistafel) unter Verwendung eines ehem. Wehrspeichers errichtet, 1973 Umbau- und Instandsetzungsarbeiten (Dachsanierung, Dachneubau, Fassadeninstandsetzung), Fachwerkhölzer zum Teil komplettiert, teilweise rekonstruiert.

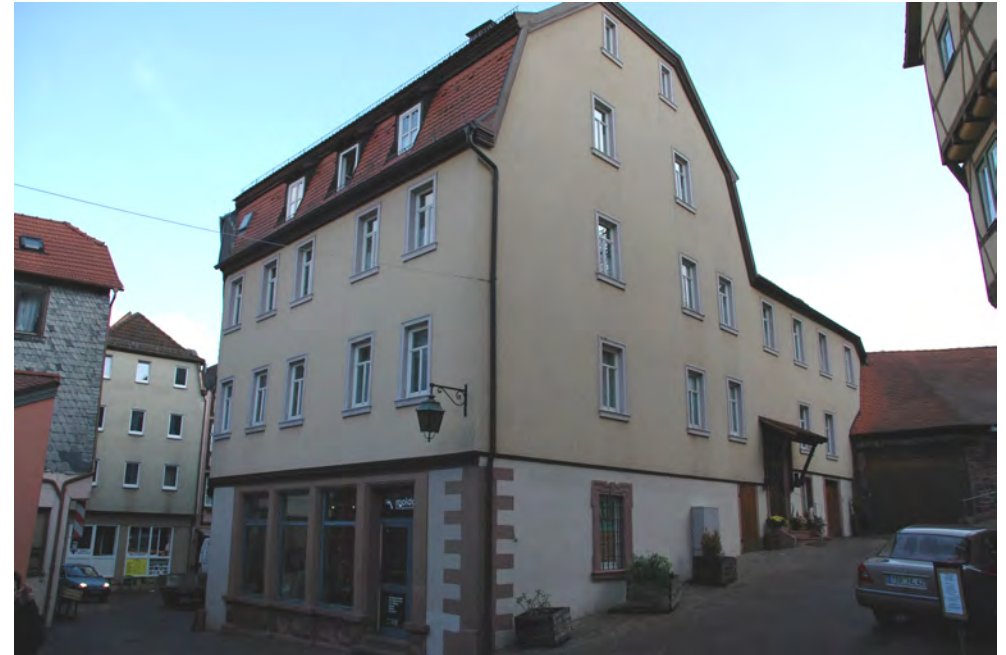
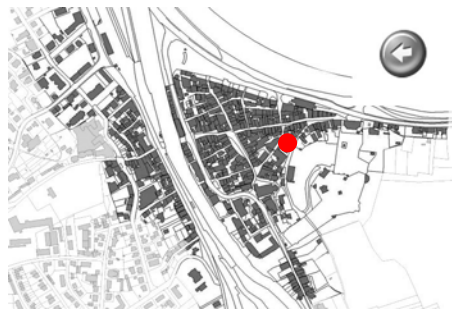
Rathausgasse 16

Dreigeschossiges Gebäude mit massivem Erdgeschoss und Fachwerkobergeschossen, weitgehend verputzt, Mansard-Krüppelwalmdach; im Erdgeschoss geohrte Fenster- und Türgehäuse (am Seitenflügel) aus Sandstein; 18. Jahrhundert mit modernen Überformungen (u.a. Ladenzone, Fassade, Fensterauswechslung, Dachausbau mit Gauben); östlich angrenzendes, erhaltenswertes Nebengebäude aus Rotsandstein (18./19. Jh.).

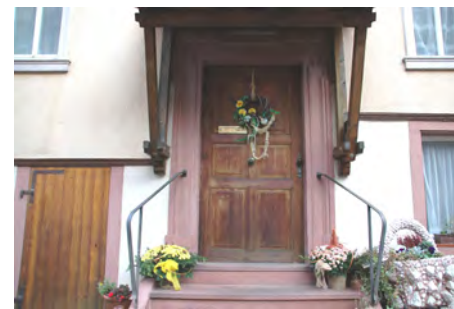
Geohrtes Portal

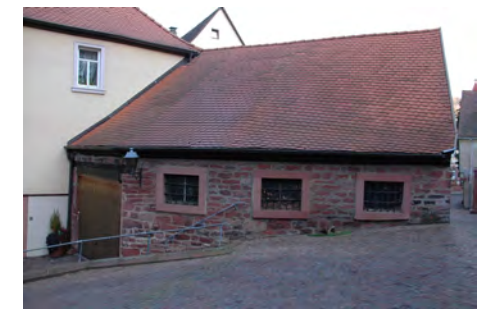
Erhaltenswertes Nebengebäude

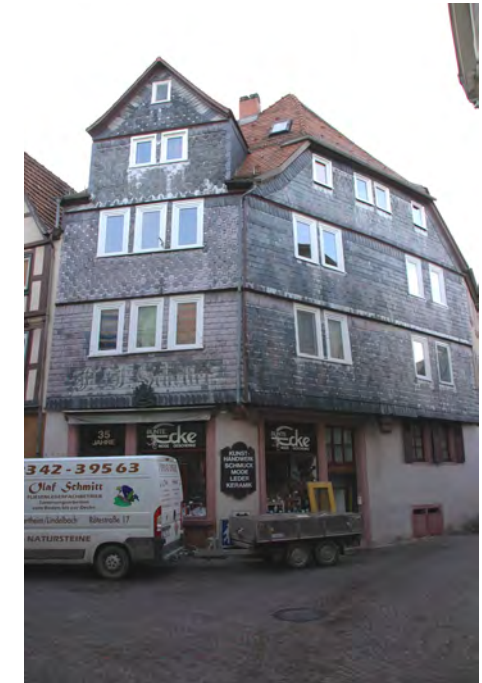
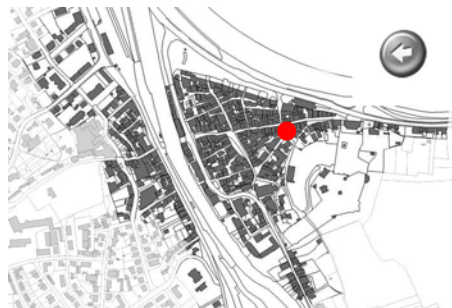
Rathausgasse 18

Dreigeschossiges Gebäude mit massivem Erdgeschoss und verschieferten Fachwerkobergeschossen mit Vorstoß über Konsolen, Krüppelwalmdach mit traufseitigem Zwerchhaus; im Inneren barocke Stuckdecken und Spindeltreppe; im Kern 16./17. Jahrhundert, im 18. Jahrhundert umgestaltet, 1995 Dachsanierung samt Einbau einer Dachgaube, 2005 Erneuerung der Treppe (mit Erhalt der Spindel).

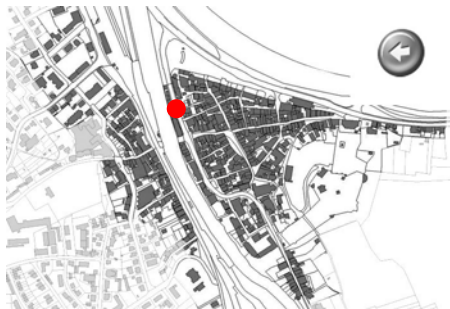
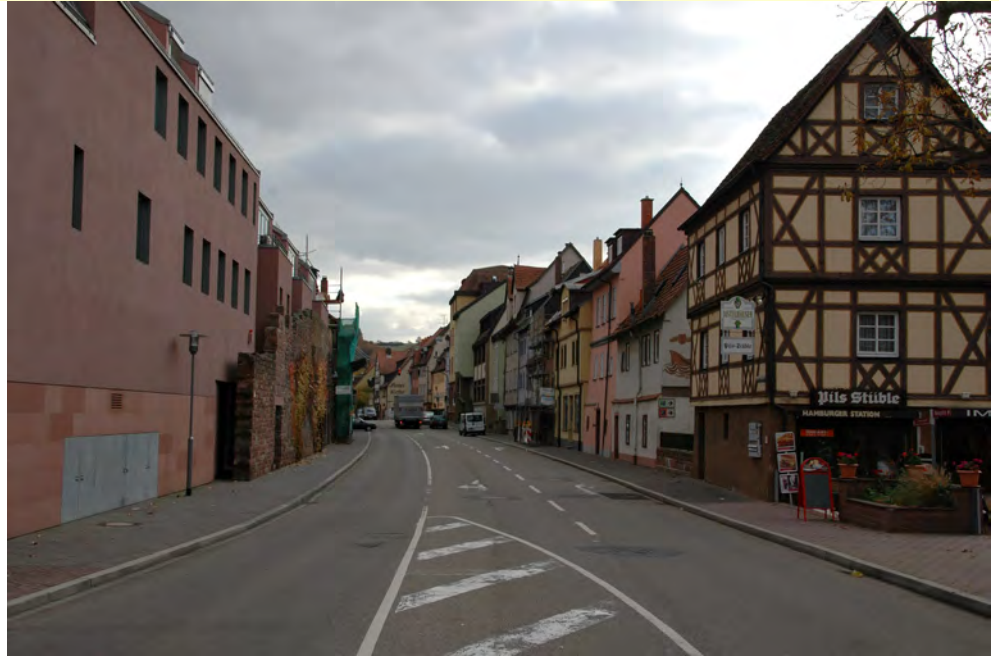
❶ Höhe Nr. 12, in Richtung Süden

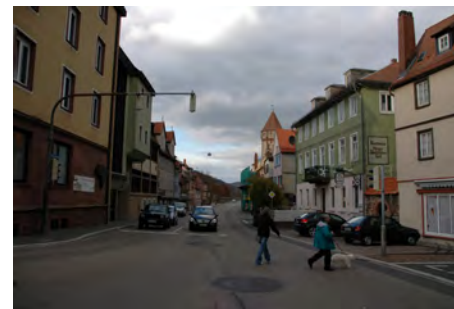
❷ Höhe Nr. 1, in Richtung Norden

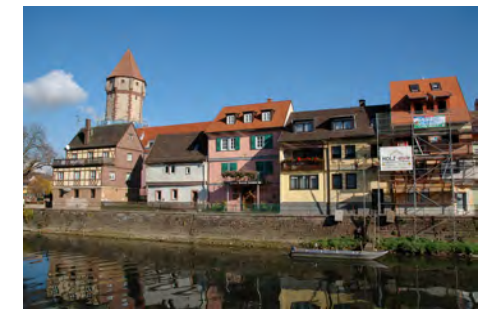
❸ Rückfassaden gg. die Tauber
