Denkmalpflegerischer Werteplan Gesamtanlage Wertheim

**DENKMALPFLEGERISCHER WERTEPLAN
GESAMTANLAGE WERTHEIM**

Regierungspräsidium Stuttgart, Referat Denkmalpflege

Gesamtanlage gemäß § 19 DSchG

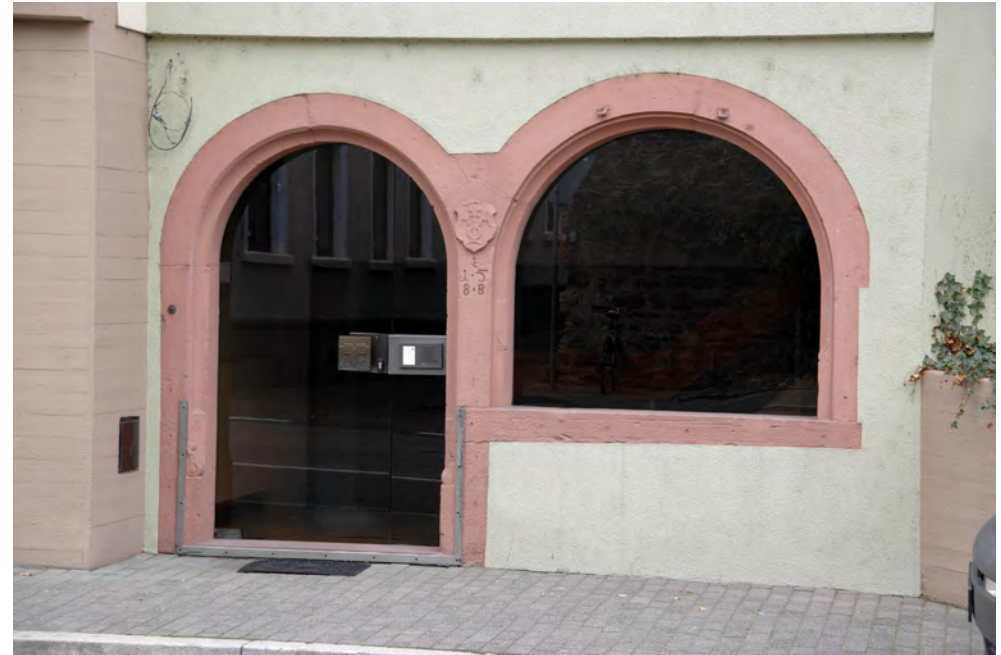
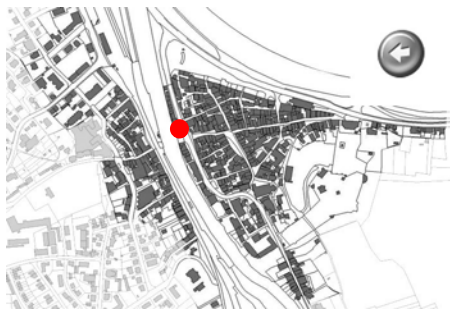
Rechte Tauberstraße 1 (Flstnr. 25/38)

Massives Erdgeschoss

Reste des massiven Erdgeschosses eines Gebäudes des 16. Jahrhunderts mit zwei gekehlten rundbogigen Gewänden aus Sandstein mit Hauswappen, bez. 1588.

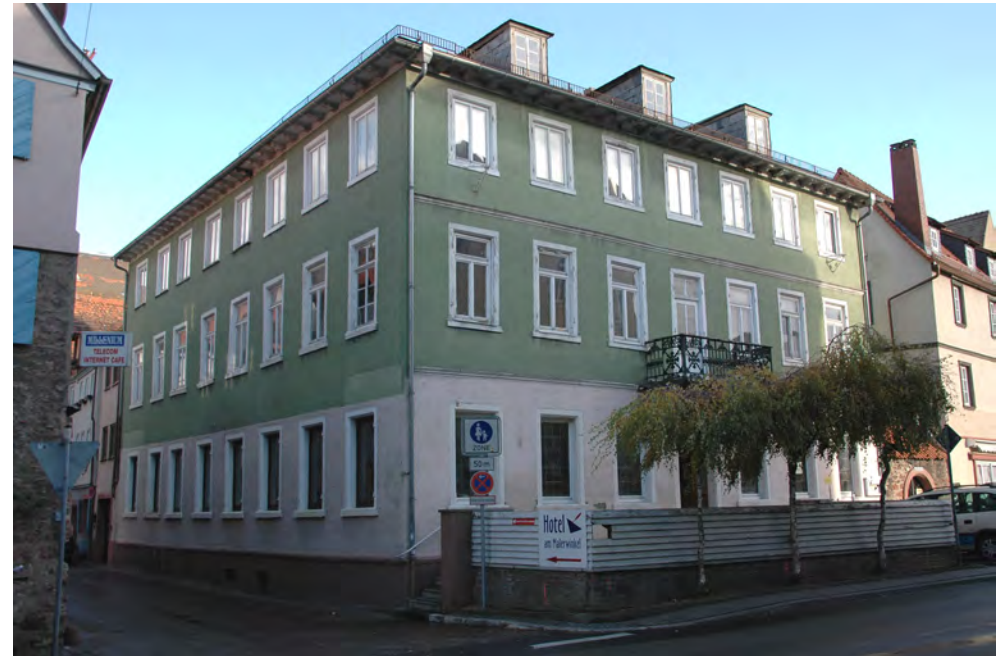
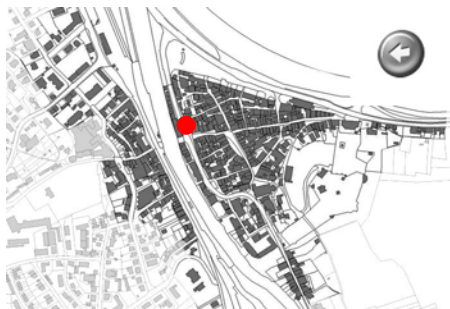
Rechte Tauberstraße 2 (Flstnr. 25/38)

Ehem. Hotel Badischer Hof, heute Wohnhaus

Dreigeschossiges, massives, verputztes Gebäude mit flachem Walmdach; schlichte Fassade mit regelmäßiger Durchfensterung, weit auskragendes Kordongesims und schmiedeisernen Balkon in der Beletage, gegen die Rechte Tauberstraße leicht erhöht liegende, durch einen Sandsteinsockel eingefasste Terrasse; Ende des 19. Jahrhunderts mit dem Bau der „neuen“ Tauberbrücke (1873) und der damit verbundenen Straßenkorrektur errichtet, nachträglich z.T. verändert (Fassade, Fenster, Entfernung der Fensterläden, Dachausbau mit Gauben).

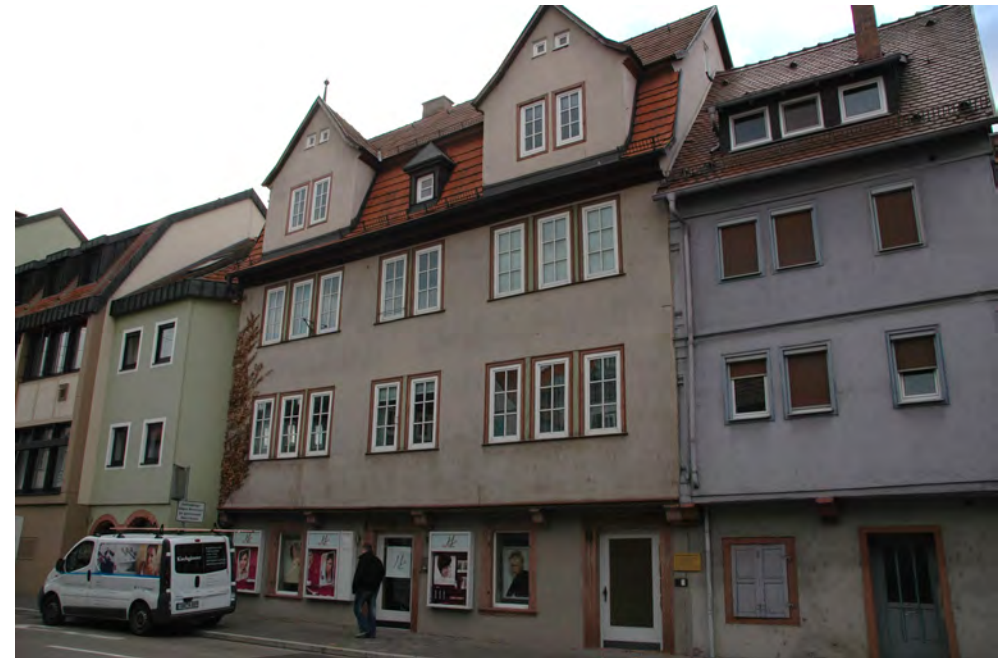
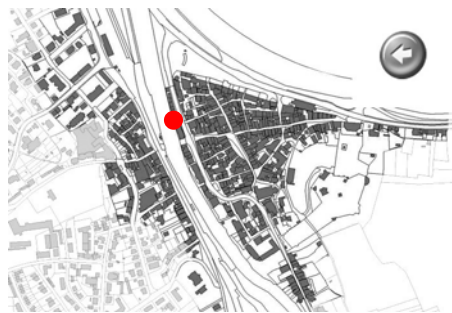
Rechte Tauberstraße 7 (Flstnr. 326)

Doppelwohnhaus

Dreigeschossiges Doppelwohnhaus mit massivem Erdgeschoss und Fachwerkobergeschossen über Vorstoß, verputzt, Mansardgiebeldach mit zwei Zwerchhäusern; im Erdgeschoss profiliertes Portalgewände, im Türsturz Ankerkeilstein, bez. 1708; errichtet 1704 mit Überformungen des 20. Jahrhunderts (u.a. 1964 Neugestaltung Fassade zur Tauber, Fensterauswechslung, Dachausbau mit Gauben).

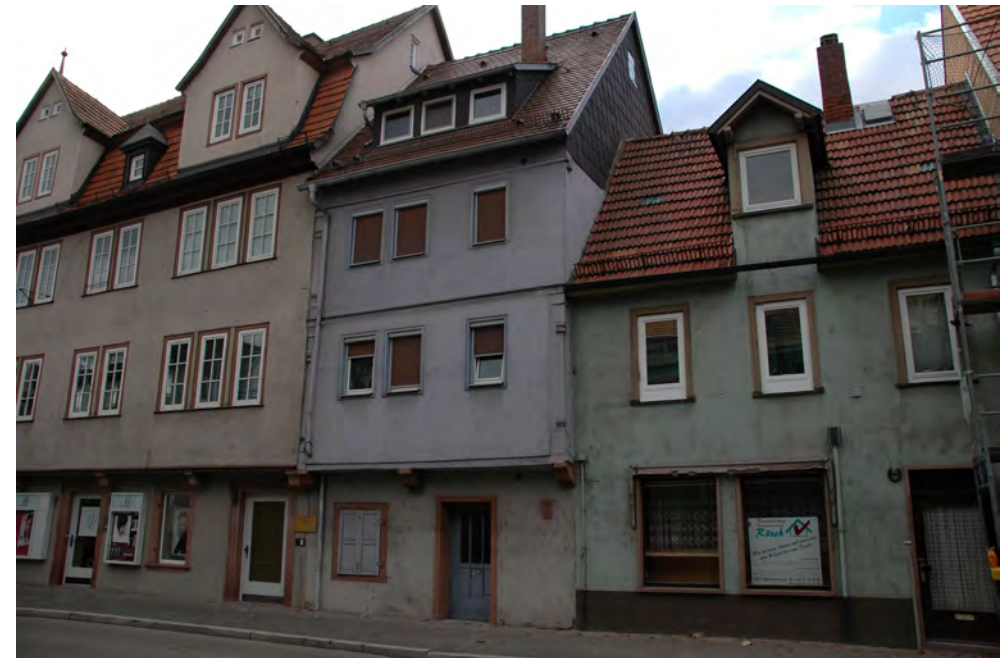
Rechte Tauberstraße 9 (Bildmitte)

Dreigeschossiges Gebäude mit massivem Erdgeschoss und Fachwerkobergeschossen über Vorstoß, verputzt, Satteldach; im Erdgeschoss eingemauerter Keilstein mit Anker, bez. 1733, im ersten Obergeschoss geschnitzte, nachträglich verputzte Eckständer; errichtet 1708 mit Überformungen des 20. Jahrhunderts (u.a. Fensterauswechslung, Dachausbau mit Gauben, bauliche Änderungen an der Rückfassade).

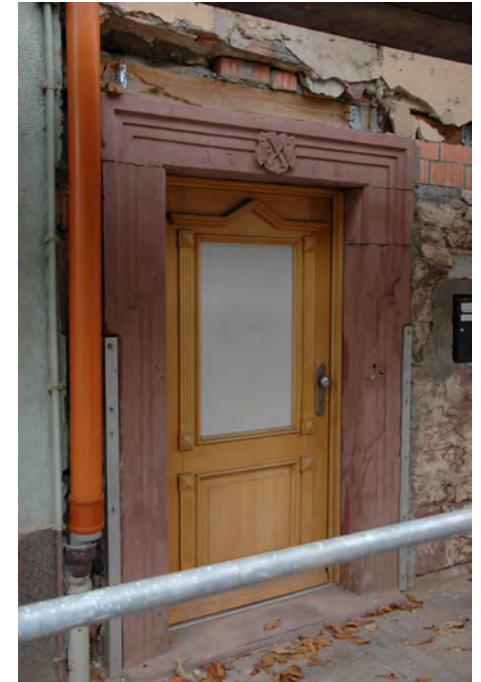
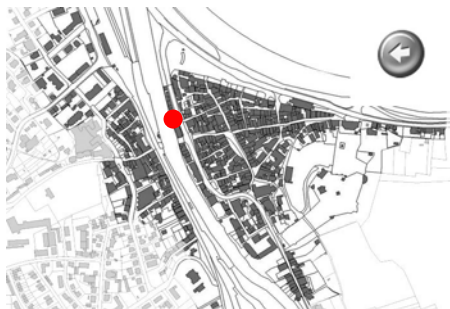
Rechte Tauberstraße 13

Portalgewände

An einem Wohnhaus geohrtes und profiliertes Portalgewände aus Sandstein mit Hauswappen, bez. 1708.

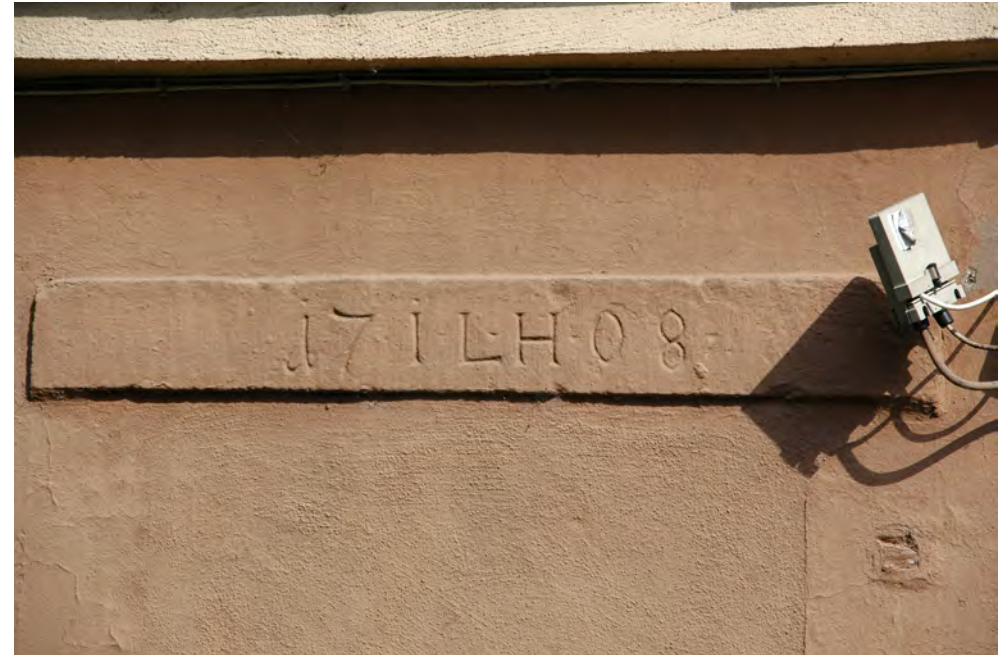
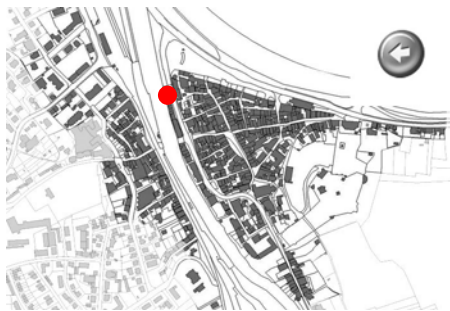
Rechte Tauberstraße 21

Türsturz

Eingemauerter Türsturz aus Sandstein bez. 1708. an der Südfassade eines Wohnhauses.

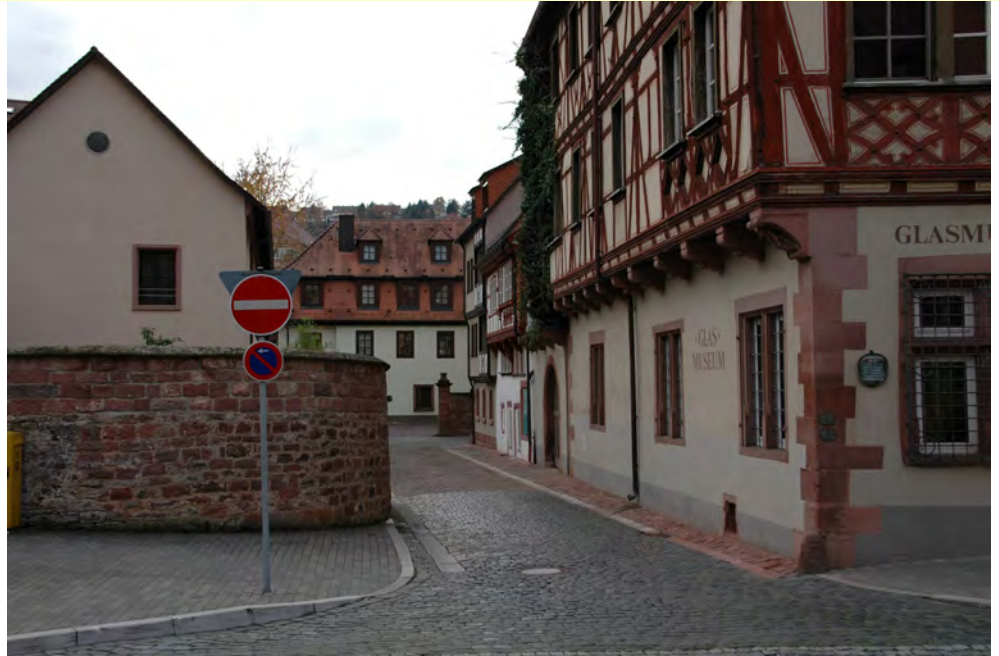
❶ Ecke Mühlenstraße, in Richtung Südwesten

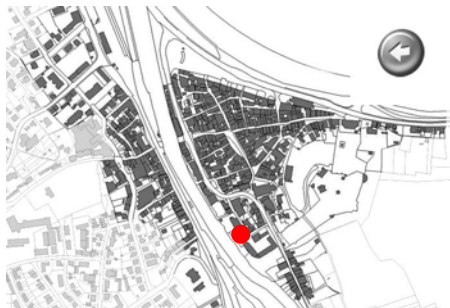
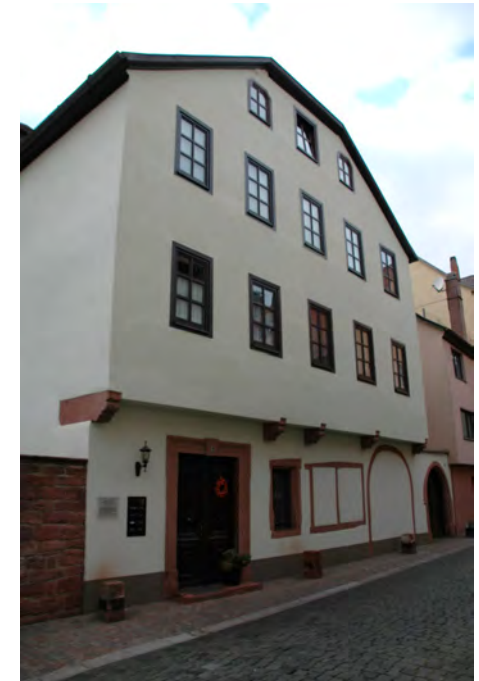
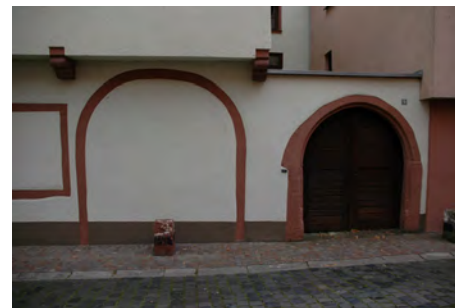
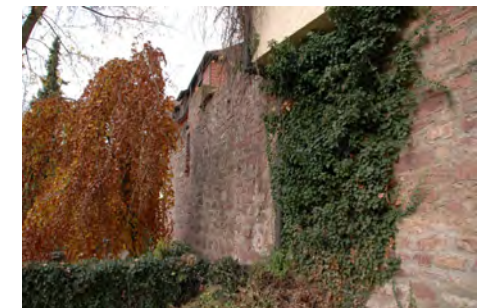
Rittergasse 1a, 1b

Wohnhaus mit Hofmauer

Dreigeschossiges Gebäude mit massivem Erdgeschoss und Fachwerkobergeschoss über starkem Vorstoß über Steinkonsolen, weitgehend verputzt, Krüppelwalmdach; im Erdgeschoss sandsteinerner Gewände, das vermauerte Rundbogenportal bez. 1579, vor Anbau (1b) Hofmauer mit Rundbogenportal bez. 1581; 16. Jahrhundert mit nachträglichen Veränderungen u.a. des 20. Jahrhunderts (u.a. Fassadenüberformung, Fensterauswechslung, Vermauerung von Öffnungen im Erdgeschoss).

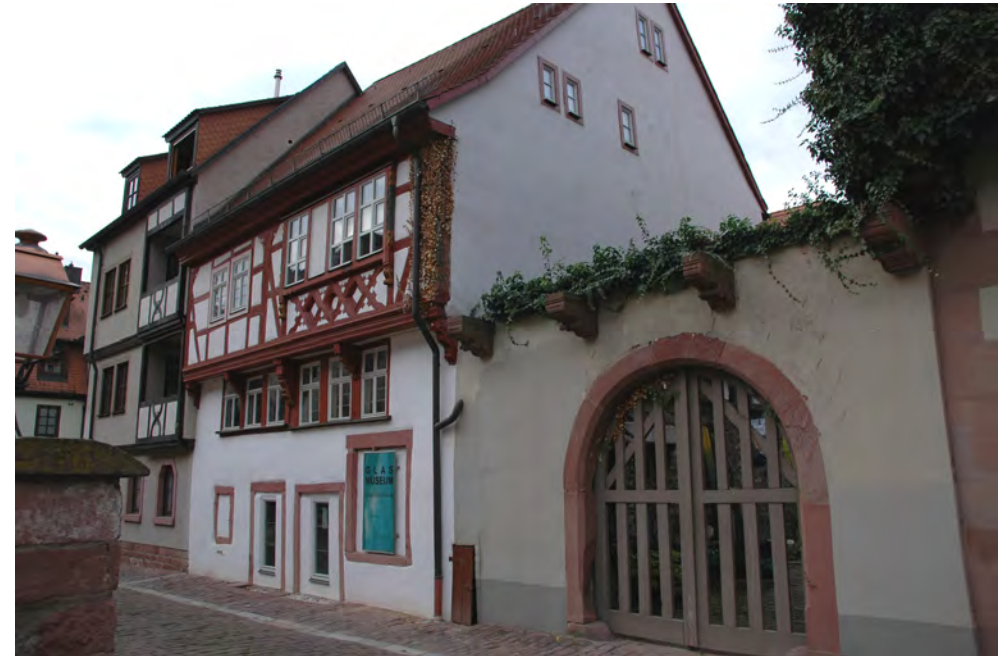
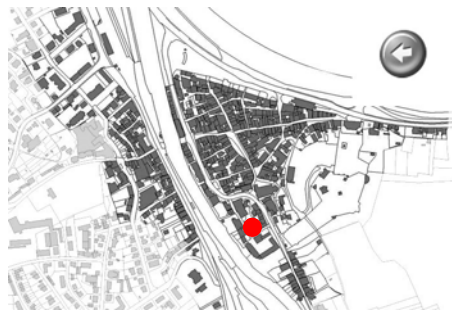
Rittergasse 2/4

Ehem. Doppelwohnhaus, heute zu Glasmuseum gehörend (siehe auch Mühlenstraße Nr. 24)

Dreigeschossiges Gebäude mit massivem Erd- und erstem Obergeschoss und darüber sitzendem Obergeschoss aus Fachwerk mit reich gestalteten Fenstererkern über Holzkonsole, weitgehend verputzt, Satteldach; 1589 (d) mit modernen Überformungen (1996/97 umfassender Umbau/Sanierung als Teil des Glasmuseums, 2006 Anbau Toilette im rückwärtigen Bereich).

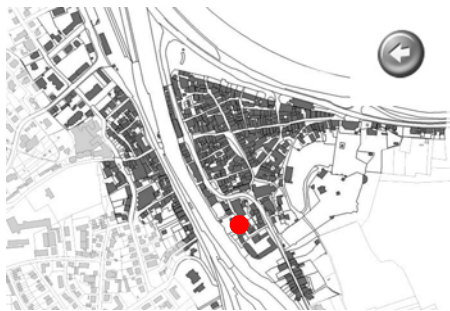
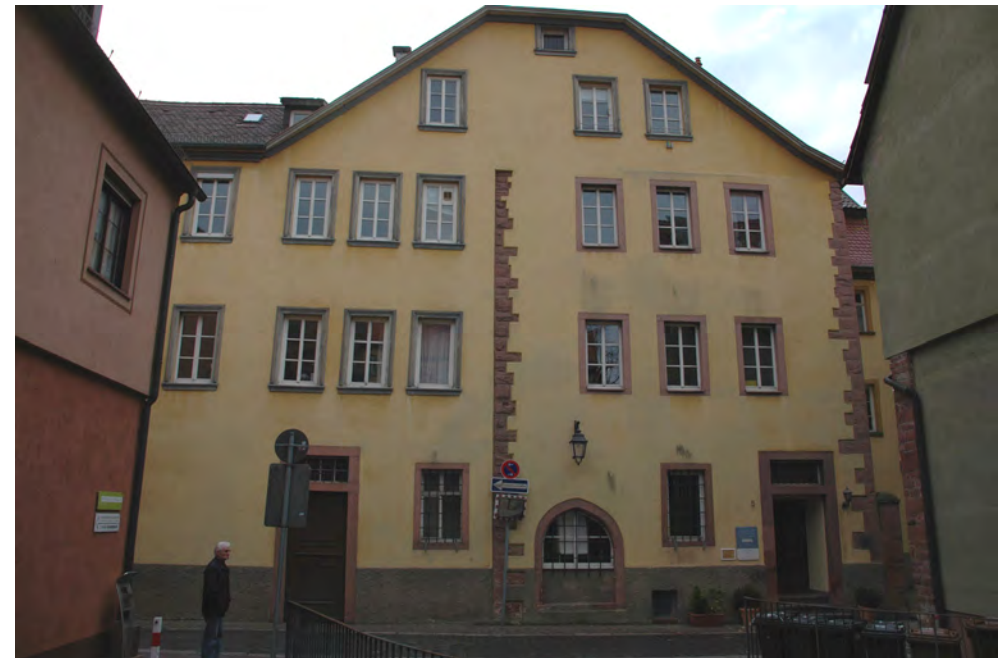
Rittergasse 5

Wohnhaus und Gartenpavillon

Dreigeschossiges Gebäude mit massivem, älterem nördlichen Gebäudeteil und mit Ausnahme des Erdgeschosses in Fachwerk errichtetem südlichem Gebäudeteil, verputzt, Krüppelwalmdach; der Kernbau mit sandsteinerner Eckquaderung und spitzbogigem Portalgewände bzw. Spitzbogentüre im Inneren; Kernbau des 16. Jahrhunderts im 18. Jahrhundert erweitert und umgestaltet (Dach, Eingangsbereich u.a.), im 20. Jahrhundert diverse Änderungen u.a. Einbau eines Aufzugs und Fensterauswechslung; der dazugehörige Gartenpavillon massiv in Sandstein errichtet mit Mansarddach; 18. Jahrhundert, 1981 Instandsetzung samt Dacherneuerung.

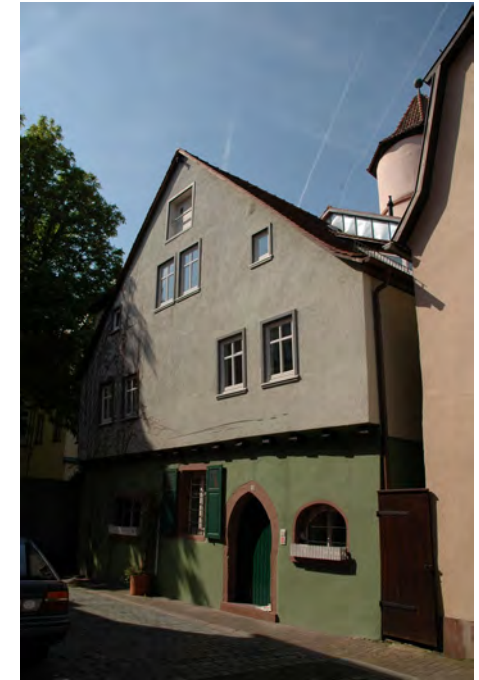
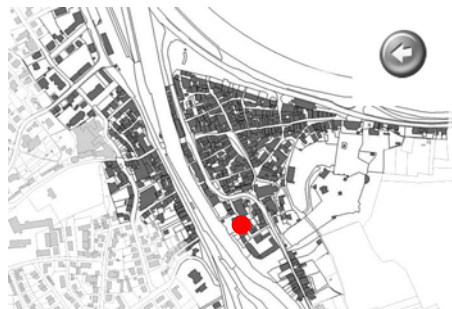
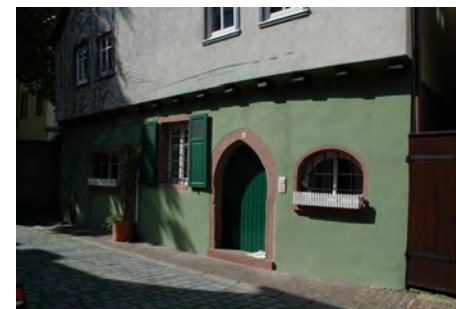
Rittergasse 9

Dreigeschossiges Gebäude mit massivem Erdgeschoss und Fachwerkobergeschoss, verputzt, Mansard-Krüppelwalmdach; am angrenzendem Hofportal korbogiges Gewände mit Anker im Keilstein, bez. 1794; im Kern wohl älteres, nachträglich barockisiertes Gebäude, Ende des 19. Jh. Herstellung des Seitenflügels, 1978/79 Fassadensanierung.

Seit Ausbau der Lindenstraße und den vorangegangenen großflächigen Gebäudeabbrüchen befindet sich das Gebäude in Ecklage zur Lindenstraße. Mit seiner Westfassade sitzt es auf der Stadtmauer auf.

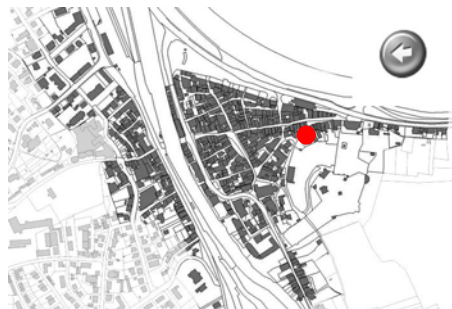
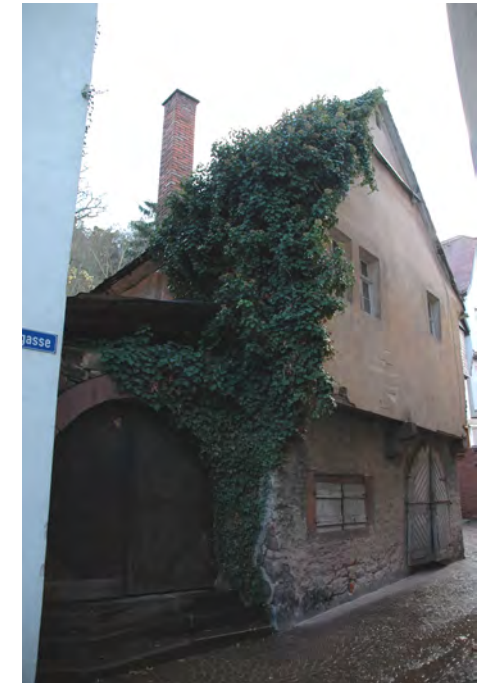
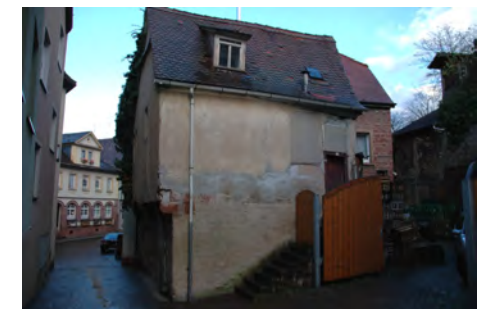
Schlossgasse 5 (Flstnr. 644)

Gestelztes eingeschossiges Gebäude über massivem Hanggeschoss und in Fachwerk errichteten Hauptgeschossen mit Vorstößen, verputzt bzw. verschindelt, Satteldach; Kellervorbau mit rundbogigem Eingang; im Kern 16. Jahrhundert mit nachträglichen Überformungen des 19./20. Jahrhunderts (u.a. Fassade, Eingangstüre).

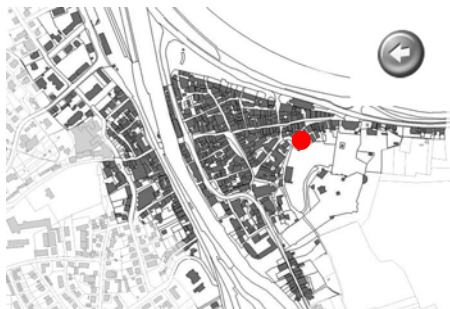
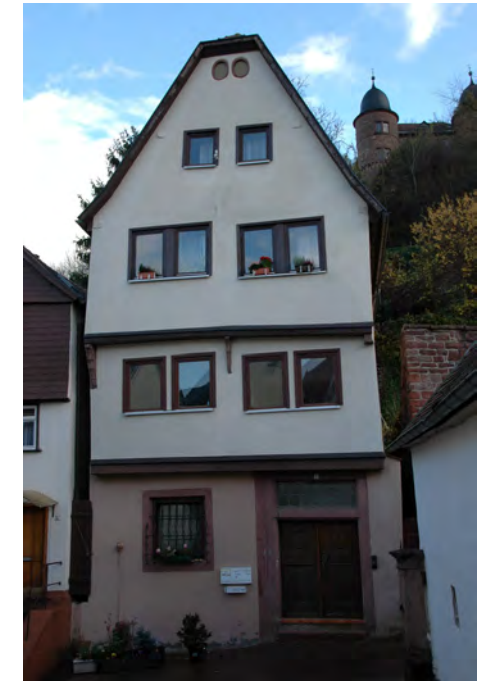
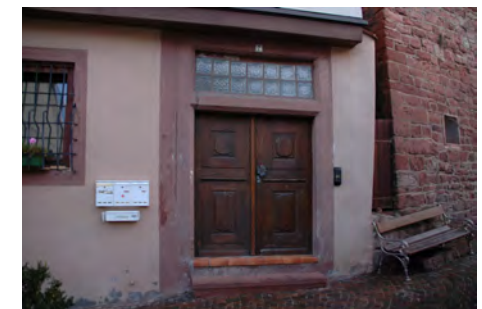
Barockportal mit bauzeitlichem Türblatt

Dreigeschossiges Gebäude mit massivem Hanggeschoss und Fachwerkobergeschossen mit Vorstößen und langen Knaggen, verputzt, Krüppelwalmdach; barockisiertes Erdgeschoss mit Sandsteingewänden und barockem Türblatt, in den Obergeschossen gekoppelte Fenster; Gebäude des 16. Jahrhunderts mit nachträglichen Überformungen des 18.- 20. Jahrhunderts (u.a. Erdgeschosszone, Fensterauswechslung).

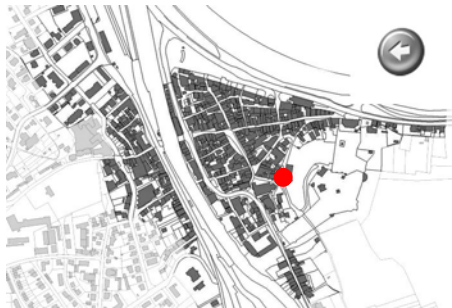
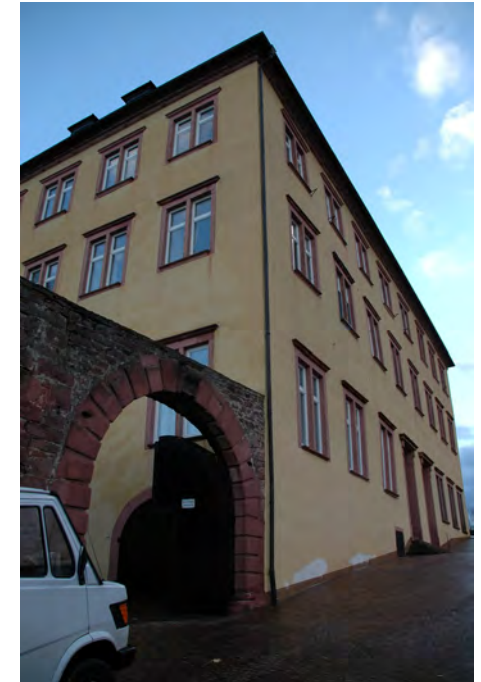
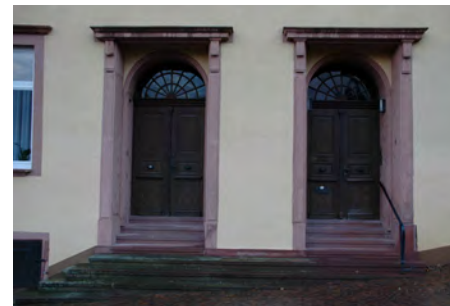
Haupteingang an der Schlossgasse

Über einem Hanggeschoss errichtetes dreigeschossiges, massives und verputztes Gebäude mit Walmdach; kubischer Baukörper mit gekoppelten Steingewändefenstern mit einfachen Verdachungen, erhöht liegender Eingangsbereich mit schmalen, hohen Rundbogentüren, im Erdgeschoss Reste des Marstalls; in südlicher Mauer Spitzbogen vom Haus zum Adler (Rathausgasse 2), östlich Sandsteinmauer mit Torbogen bez. 1614, Brunnensäule mit Urne von 1803 heute am Abgang zur Pfarrgasse (früher rückseitig); Kernbau (sog. Kemenate) 1611 begonnen und im 19. Jahrhundert maßgeblich, zur heutigen Gestalt umgebaut, 1985 und 1988 Dach- und Fassadensanierung.

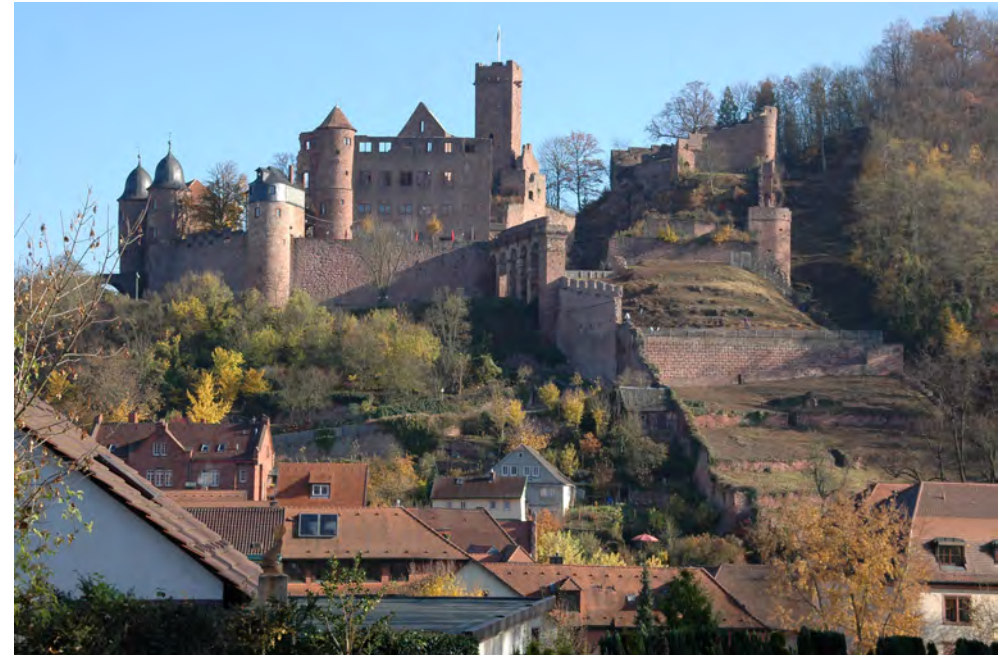
Ansicht von Westen mit Hirschgraben und Schenkelmauern

Auf drei Geländeterrassen in Rotsandstein errichteter mehrteiliger Komplex des 12.-18. Jahrhunderts mit zahlreichen Türmen und Gräben; die „Obere Burg“, mit Bergfried, Pallas und Kapelle im Kern 12./Anfang 13. Jh., die „Untere Burg“ mit sog. Löwensteiner-Bau 16./frühes 17. Jahrhundert, die westlich anschließende Altane Anfang 16. Jh., das „Neue Archiv“, mit Burgtor unter Miteinbeziehung der bestehenden Türme 1745; während des Dreißigjährigen Krieges zerstört und mit Ausnahme des Neuen Archivs seit dem als Ruine erhalten bzw. ab 1982 umfassend saniert.

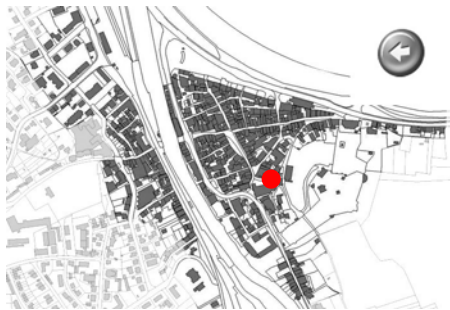
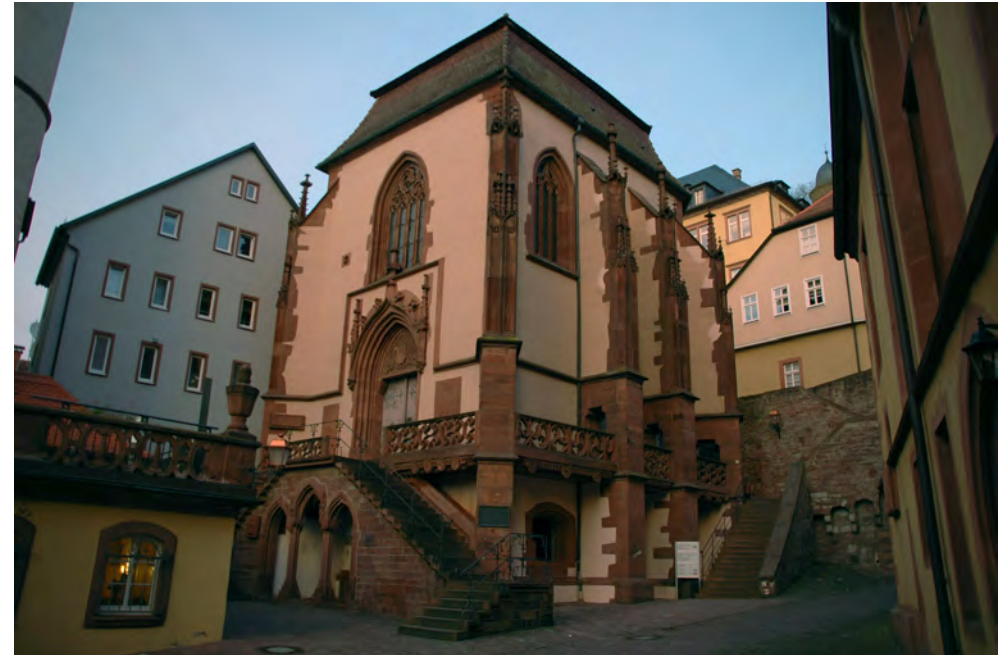
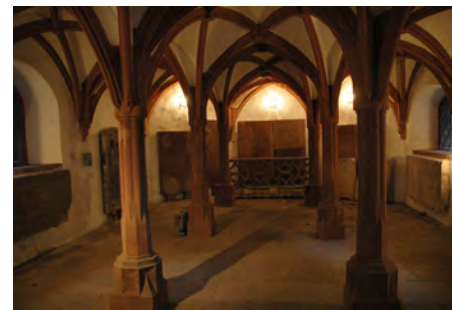
Spätgotischer Kapellenbau mit barockem Mansarddach; Außen liegende Strebepfeiler, Balustrade, Prunkportal und Fenstergewände in Rotsandstein, Krypta mit Netzrippengewölbe über Sandsteinpfeiler; errichtet ab 1472, 1604 durch Umnutzung in eine Lateinschule verändert, diese 1898 wieder entfernt.

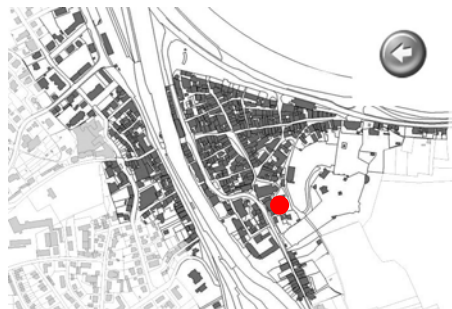
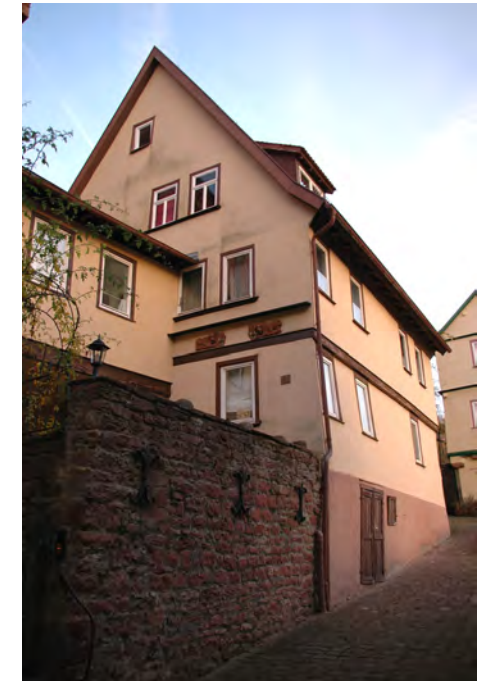
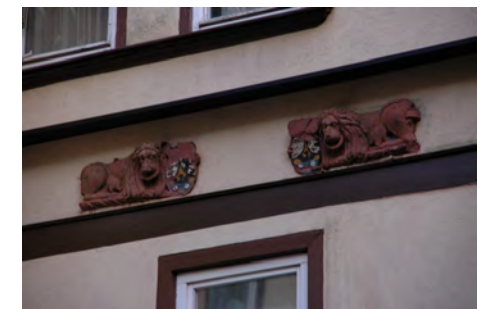
Reliefs an der Giebelseite

Das in seiner äußeren Erscheinung insgesamt gut überlieferte Barockgebäude hat mit seinen qualitätvollen Baudetails und als Bestandteil der gelockerten, ackerbürgerlich geprägten Bebauungs- und Parzellenstruktur im Abschnitt südöstlich der Stadtpfarrkirche hohen exemplarischen Wert für die Stadtgestalt und Stadtstruktur.

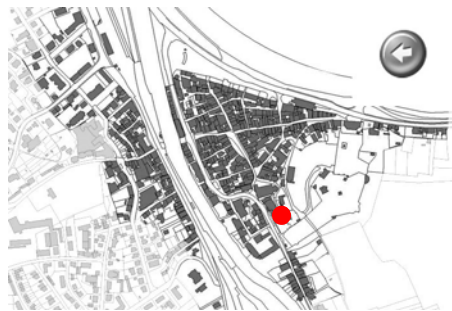
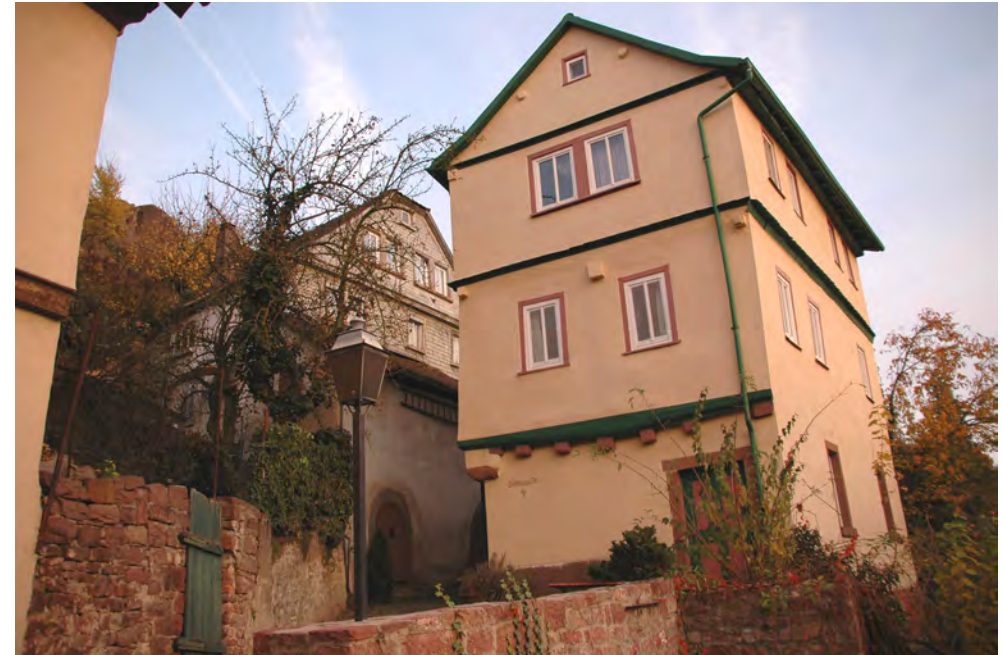
Schulgasse 4

Das Hauptgebäude dreigeschossig mit massivem Erd- und Fachwerkobergeschoss mit Vorstoß über Steinkonsolen, verputzt, flaches Satteldach; das dazugehörige Ökonomiebau mit Stall und Holzlege zum Teil massiv, zum Teil in Fachwerk errichtet, verputzt, mit zwei Rundbogenportalen und Luke zur Holzlege; 17./18. Jahrhundert mit späteren Umbauten im Bereich des Daches (19. Jh.), 1968 Instandsetzung (neue Dachdeckung), 2001 Neuanstrich Fassade, Putzreparaturen.

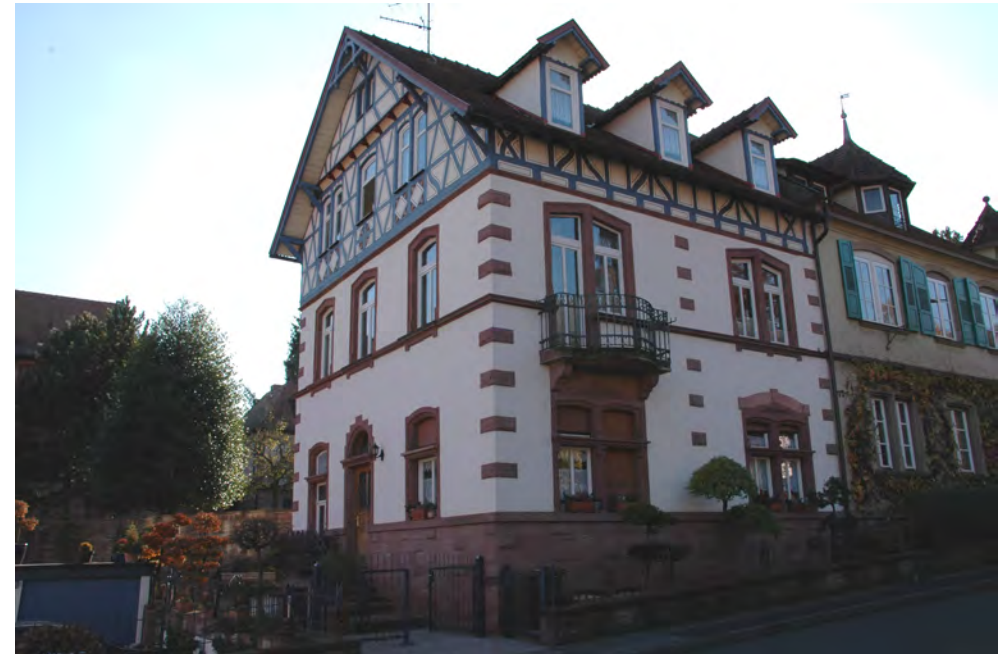
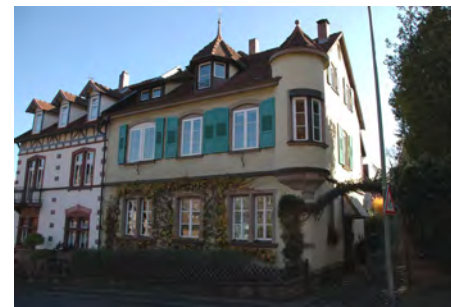
Nr. 7

Nr. 7: zweigeschossiges, weitgehend verputztes Massivgebäude mit hohem Kniestock und Zierfachwerkgiebel, Satteldach mit prägnanten Gauben, reiches Sandsteinportal; Nr. 9: ebenfalls zweigeschossiger, verputzter Massivbau mit Satteldach mit turmartiger Gaube und rückwärtigem Zwerchhaus, rundem Ecktürmchen mit Zeltdach und bauzeitlichen Fensterläden; auf Wetterfahne bez. 1905, 2001 Fassadensanierung (Nr. 7) und Fensterauswechslung.

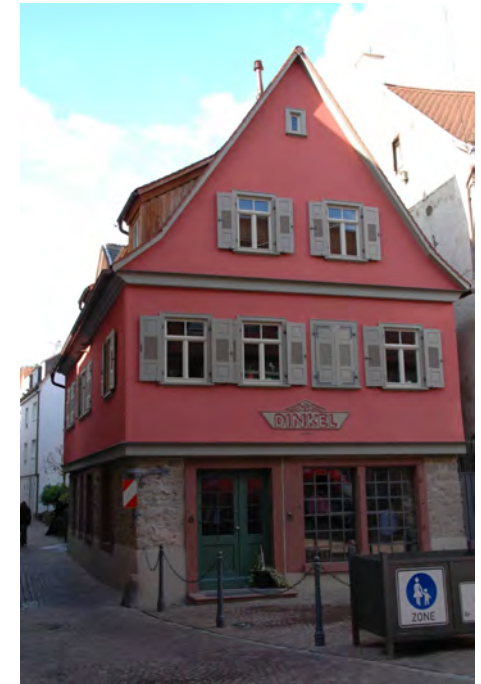
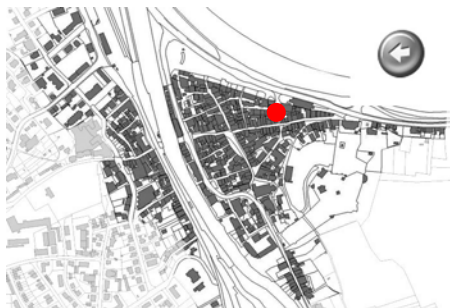
Vaitsgasse 5

Zweigeschossiges Gebäude mit massivem Erdgeschoss und verputzten Fachwerkobergeschossen, Satteldach; im Erdgeschoss sandsteinerner Gewände, die schlichte Fassade durch Gurtgesimse gegliedert; im Kern wohl 18. Jahrhundert, 2004 umfassender Umbau inkl. Dachausbau mit Gauben, Sanierung und Entkernung.

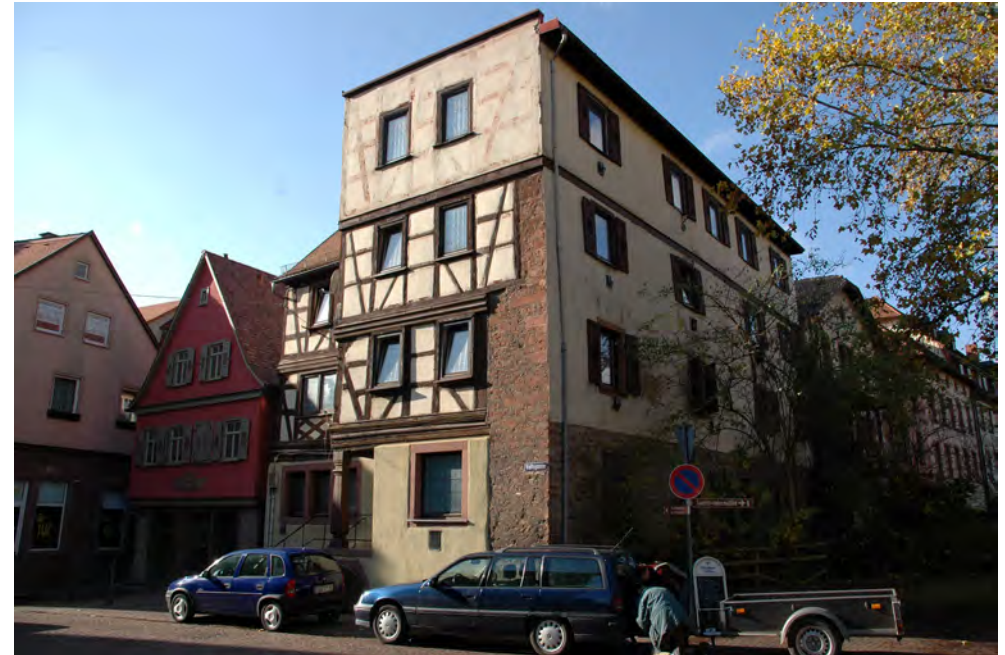
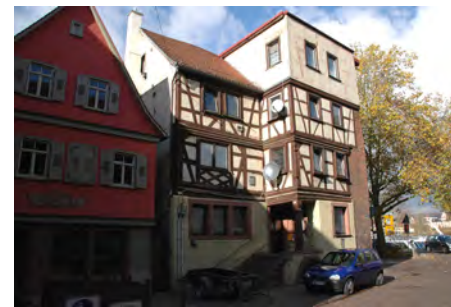
Ansicht Mainplatz

Drei- bis viergeschossiges, über der nördlichen Stadtmauer errichtetes Gebäude mit massivem Erdgeschoss und massiver, zum Teil durch die Stadtmauer gebildeten Nordwand, das übrige Gebäude in Fachwerk errichtet, teilweise verputzt, Sattel- und Flachdach; Fachwerk mit Zierelementen und geschnitzten Eckständern und Holzsäule am überdachten Eingang; ein Eckständner bez. 1683, im 19. Jh. Aufgestockt und mit Flachdach versehen.

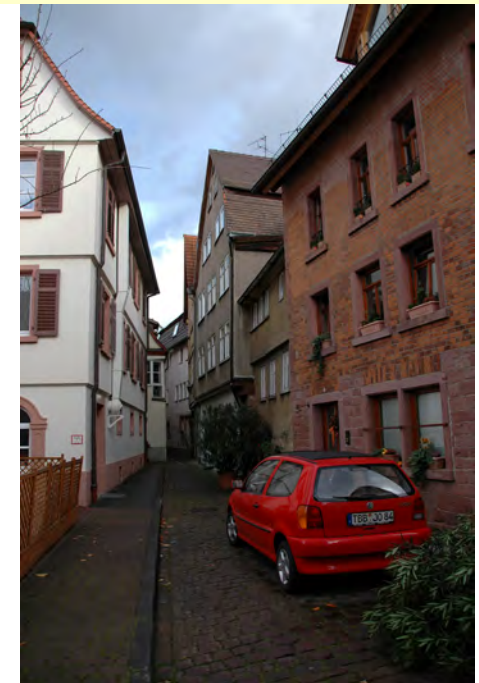
Wehrgasse 1

Dreigeschossiges Gebäude mit massivem Erdgeschoss und Fachwerkobergeschossen mit Vorstößen, verputzt, Satteldach; im Erdgeschoss Drillingsfenster mit Sandsteingewände, die übrigen Fenster mit durchlaufendem Gesimsen; im Kern 16. Jahrhundert mit Überformungen des 19. Jahrhunderts.

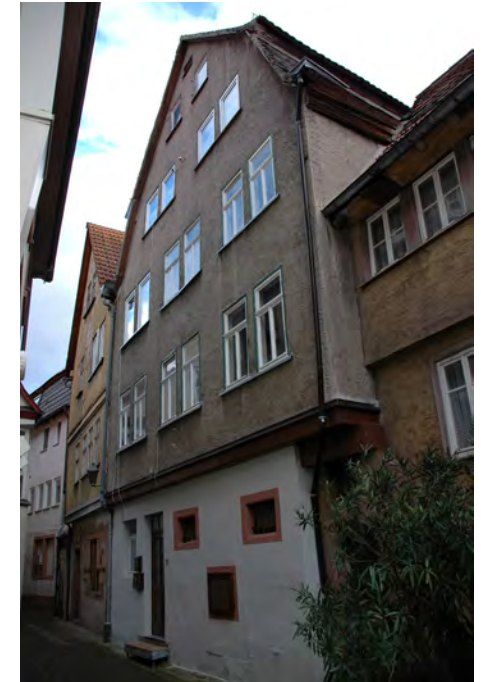
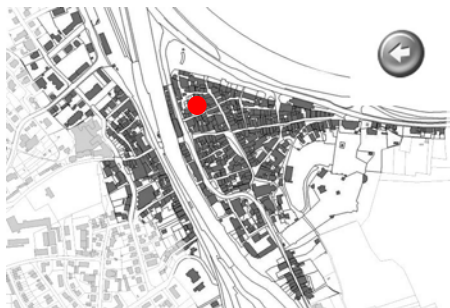
Wehrgasse 5 (Flstnr. 256)

Zweigeschossiges Gebäude mit massivem Lagergeschoss und Fachwerkobergeschossen mit Vorstoß, verputzt, Satteldach; im Erdgeschoss schmale rundbogige Eingangstüre und runder Kellerbogen mit Sandsteingewänden, im zweiten Obergeschoss kleinformatige Drillingsfenster; 17. Jahrhundert mit Überformungen des 19. Jahrhunderts.

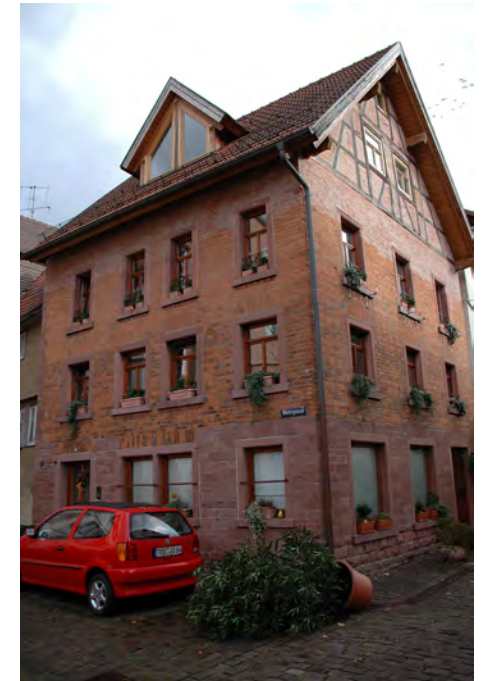
Wehrgasse 7

Dreigeschossiges, massiv in Sand- und Backstein errichtetes Gebäude mit Fachwerk verziertem Giebel und Satteldach mit nachträglicher Gaube; schlichte Fassade mit regelmäßig angeordneten Fensterachsen; Ende 19. Jahrhundert mit modernen Überformungen (u.a. Fensterauswechslung, neue Dachdeckung und Dachausbau mit Gaube).

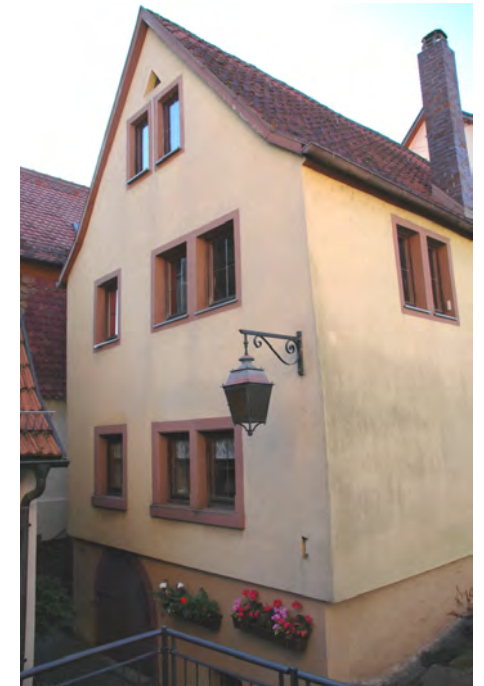
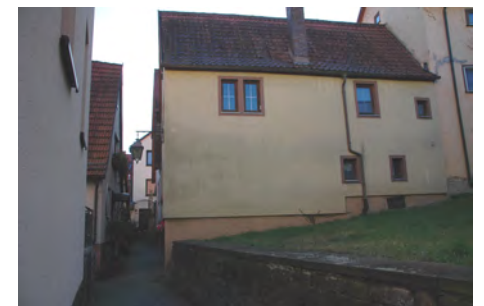
Nordansicht

Zweigeschossiges, über einem Hanggeschoss errichtetes, verputztes Massivgebäude mit Satteldach; giebelseitiger Kellerbogen und gekoppelte Fenster; im Kern älteres Gebäude (Ende 18. Jahrhundert?) mit Überformungen des 20. Jahrhunderts.

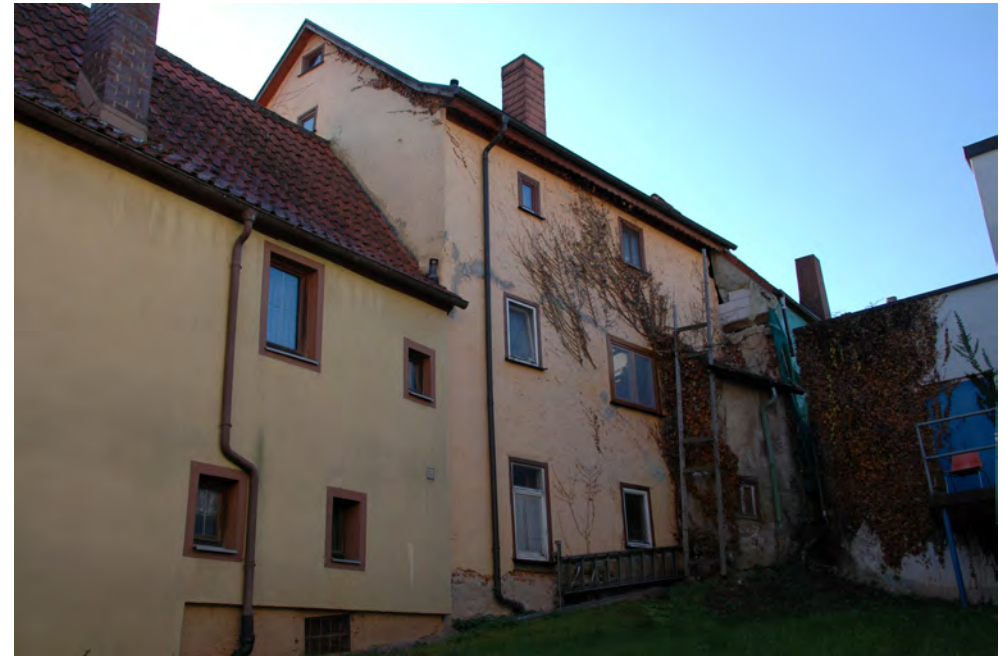
Ansicht von Nordost

Dreigeschossiges, über einem Hanggeschoss errichtetes, verputztes Fachwerkgebäude mit Satteldach; im Kern 17./18. Jahrhundert mit späteren Überformungen.

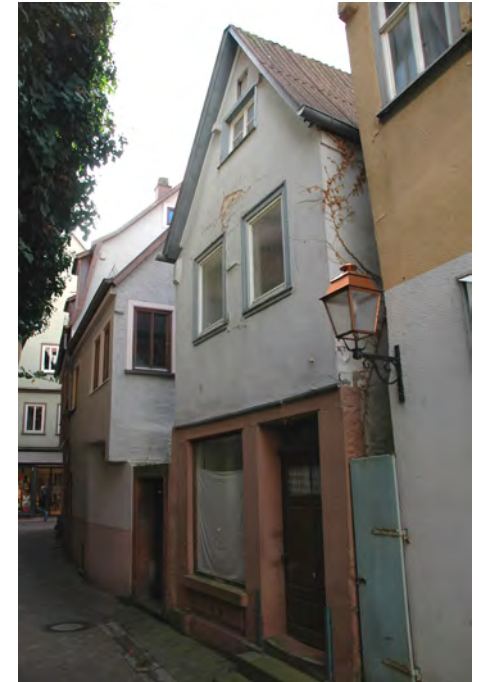
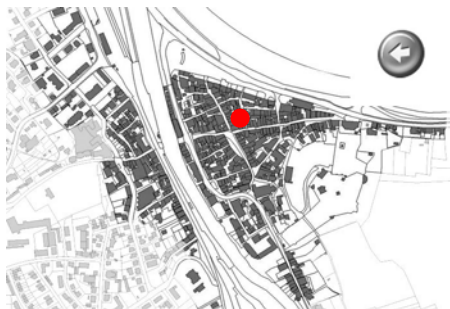
Zollgasse 1

Zweigeschossiges Gebäude mit massivem Erdgeschoss und Fachwerkobergeschoss, verputzt, Satteldach; innere Gebäudestruktur des 19. Jahrhunderts (und älter) erhalten, u.a. hölzerne Spindeltreppe und Ladeneinrichtung des späten 19. und frühen 20. Jahrhunderts, an der Dachkonstruktion im hinteren Teil Hinweis auf Verblattungen; älteres Gebäude im frühen 19. Jahrhundert umgebaut und nachträglich punktuell überformt (u.a. Fensterauswechslung).

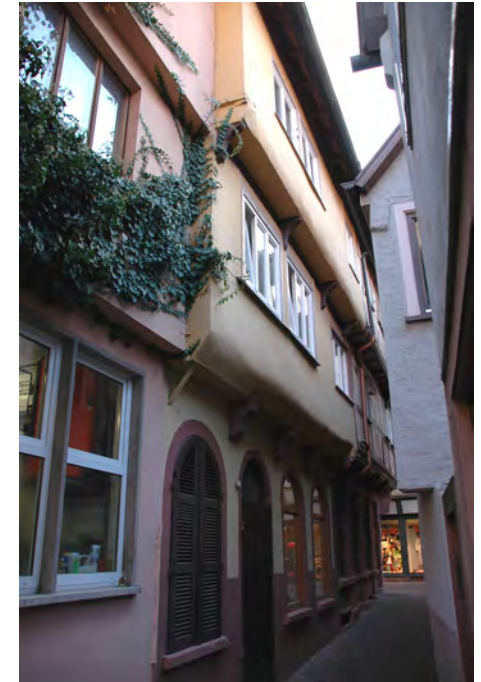
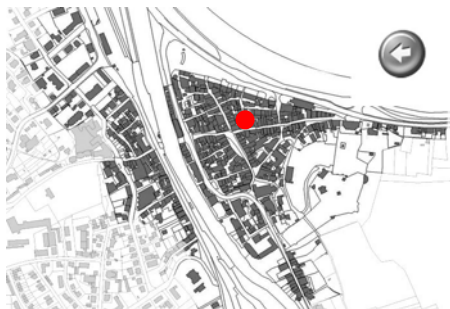
Zollgasse 3

Dreigeschossiges Gebäude mit massivem Erdgeschoss mit Fachwerkobergeschossen, verputzt, Satteldach; tiefer, bis zu Flstnr. 181 reicher Gewölbekeller, im Inneren erhaltene barocke Stube; 1607/08 (d) mit nachträglichen Barockisierungen, 1991 Erdgeschoss vollständig erneuert bzw. Umbauten im Inneren.

Das im Kern frühneuzeitliche Gebäude ist mit seiner noch erhaltenen barocken Ausstattung und als Bestandteil der giebelständigen, historischen Gebäudereihe der Zollgasse von dokumentarischem Wert für die Stadtgestalt und Stadtstruktur.

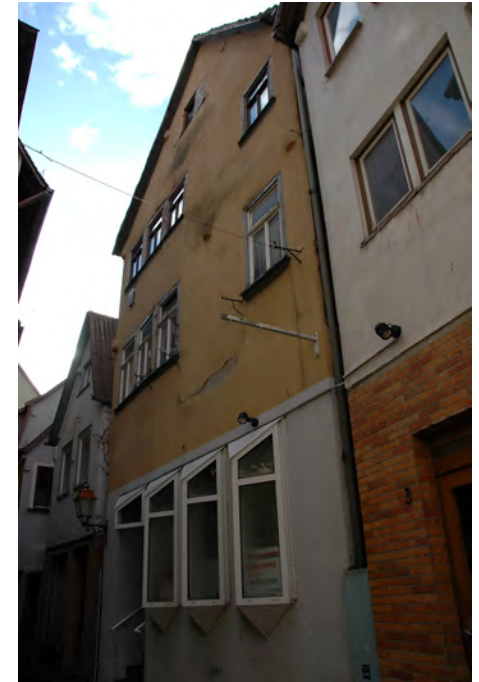
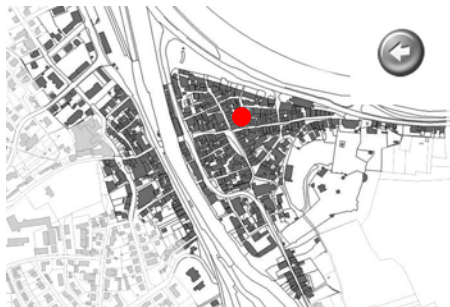
Zollgasse 5

Dreigeschossiges Gebäude mit massivem Erdgeschoss und Fachwerkobergeschossen, mit Klinker verkleidet bzw. verputzt, Satteldach; symmetrische Fassade mit zu Gruppen geordneten Fensteröffnungen, pro Gebäudehälfte eine Stube bzw. ein über die gesamte Hausbreite reichender barocker Dachstuhl; im Kern 18. Jahrhundert mit zum Teil starken nachträglichen Veränderungen (u.a. im Erdgeschoss und im Inneren).

Das als Doppelhaus konstruierte Gebäude mit gut erhaltenem barockem Dachstuhl ist innerhalb der Reihe einfacher ehemaliger Handwerker- und Kleinbürgerhäuser in der Zollgasse erhaltenswert.

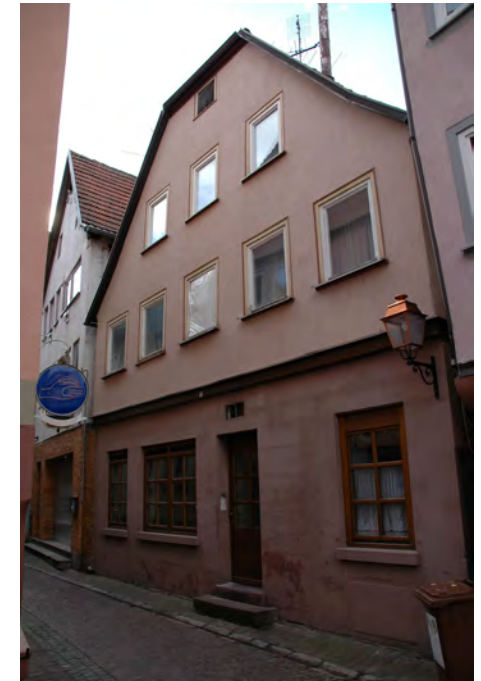
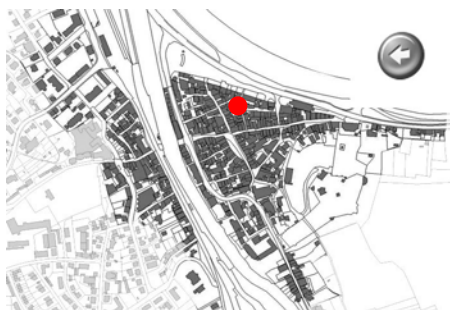
Zollgasse 9 (Flstnr. 186, 186/1)

Dreigeschossiges Gebäude mit massivem Erdgeschoss und verputzten Fachwerkobergeschossen mit Vorstoß über Sandsteinkonsolen, Mansardgiebeldach; symmetrische Fassade mit dreiteiligen Fenstergruppen, im Erdgeschoss zwei Hauseingänge, jeweils mit geschnitztem Türblatt, der spätmittelalterliche Gewölbekeller unter Maingasse Nr. 16 reichend; Mitte des 18. Jahrhunderts mit älterem Kern.

Das als Doppelhaus konstruierte Barockgebäude mit älterem Kern ist wegen seines hohen Überlieferungsgrades und als Bestandteil der historischen Bebauungs- und Parzellenstruktur des Viertels von exemplarischem Wert.
