Denkmalpflegerischer Werteplan Gesamtanlage Wertheim

**DENKMALPFLEGERISCHER WERTEPLAN
GESAMTANLAGE WERTHEIM**

Regierungspräsidium Stuttgart, Referat Denkmalpflege

Gesamtanlage gemäß § 19 DSchG

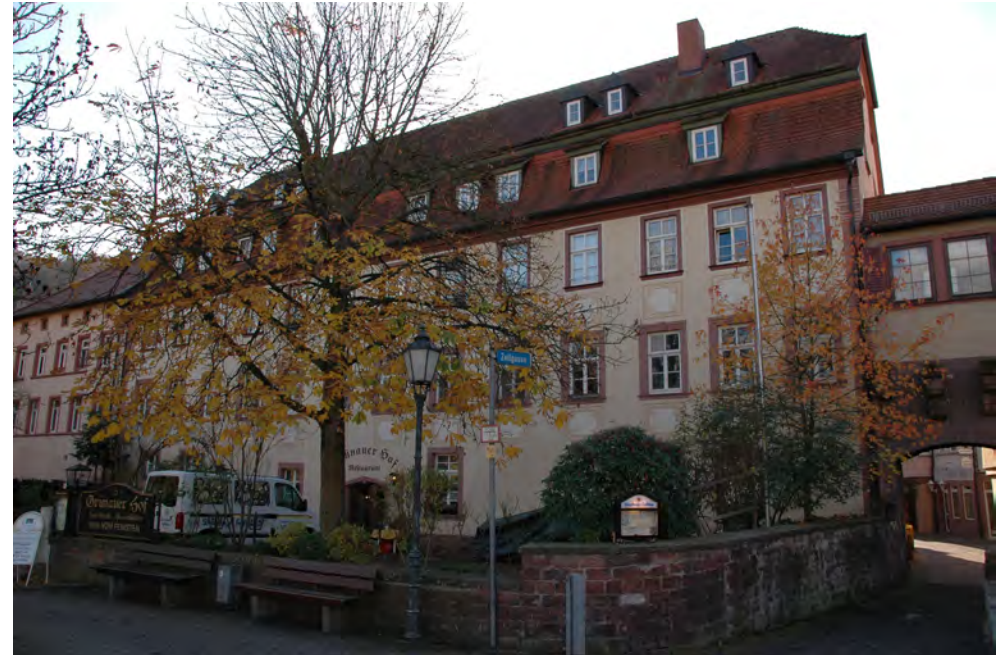
Zollgasse 10

Dreigeschossiger, verputzter Massivbau mit hohem Mansard-Krüppelwalmdach; breit gelagerte, über der nördlichen Stadtmauer errichtete Hauptfassade mit regelmäßig angeordneten Fensterachsen, gehobenes Portal mit Rokokotürblatt, an der Zollgasse Hofmauer mit Torpfosten; erste Erwähnung 1354, im 18. Jahrhundert zu heutiger Gestalt umgebaut und 1985 umfassend im Inneren und Äußeren saniert sowie Dachgeschossausbau samt Herstellung von Gauben.

Als einstiger Stadthof der Kartause Grünau und Löwenstein-Freudenberg'sche Kanzlei hat das Gebäude hohen Zeugniswert für die Stadtgeschichte. Mit seiner barocken, die nördliche Stadtansicht prägenden Baugestalt hat es darüber hinaus hohen dokumentarischen Wert für die Stadtgestalt an der Wertheimer Mainuferfront.

Ansicht gegen den Mainplatz
