# Büro für Bauforschung und Denkmalschutz

## SULZBURG - LAUFEN

Historische Ortsanalyse

Juni 2009  
im Auftrag des  
Regierungspräsidium Freiburg  
Referat 26 - Denkmalpflege

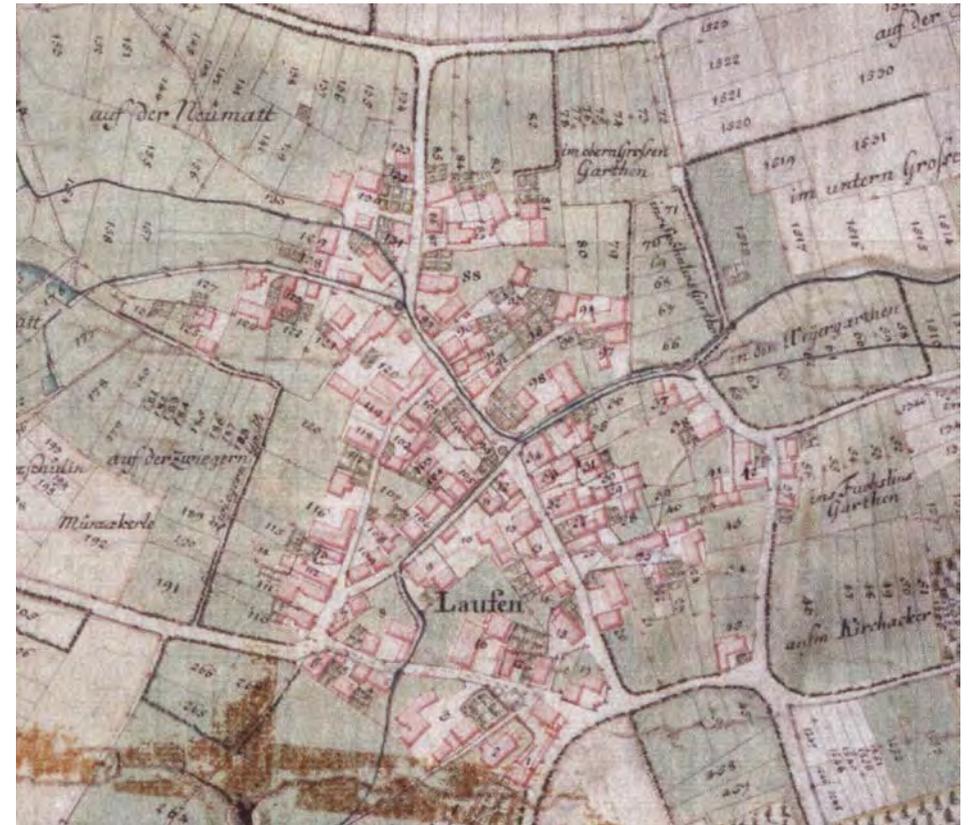
Abb. 2 - Ausschnitt aus dem „Grund-Riss über den Laufener und St. Ilgener Bann“ von Johann Garny aus dem Jahr 1796 (gesüdet)

Der Grundriss-Plan von 1796 zeigt auch, dass sich Laufen wohl schon im späten 18. Jahrhundert vereinzelt über seinen Ortsetter hinaus entwickelte. Weitere Gebäude außerhalb der historischen Dorfgrenze entstanden, abgesehen vom Kirchenneubau, erst im 20. Jahrhundert. Nach dem Zweiten Weltkrieg wurde Wohnraum für Flüchtlinge geschaffen (Brunnengasse 12, 16, 17/19) und in der 2. Hälfte des 20. Jahrhunderts entstanden Wohngebiete westlich und südöstlich des historischen Ortskernes.

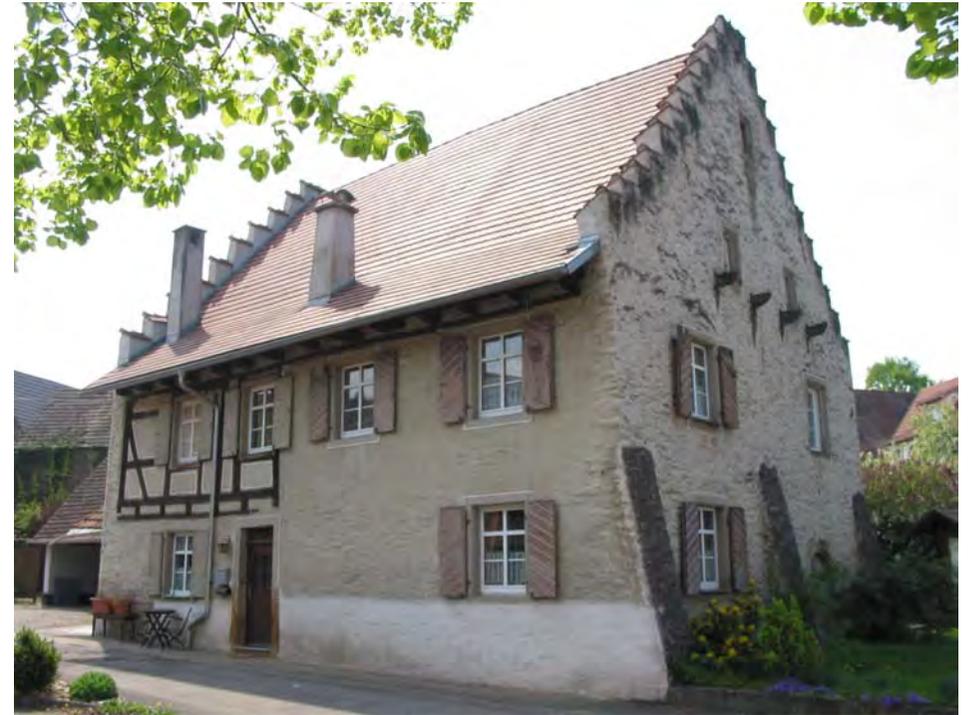
Abb. 3 - Eines der ältesten Gebäude im Dorf, der Zehnthof aus dem 16. Jahrhundert

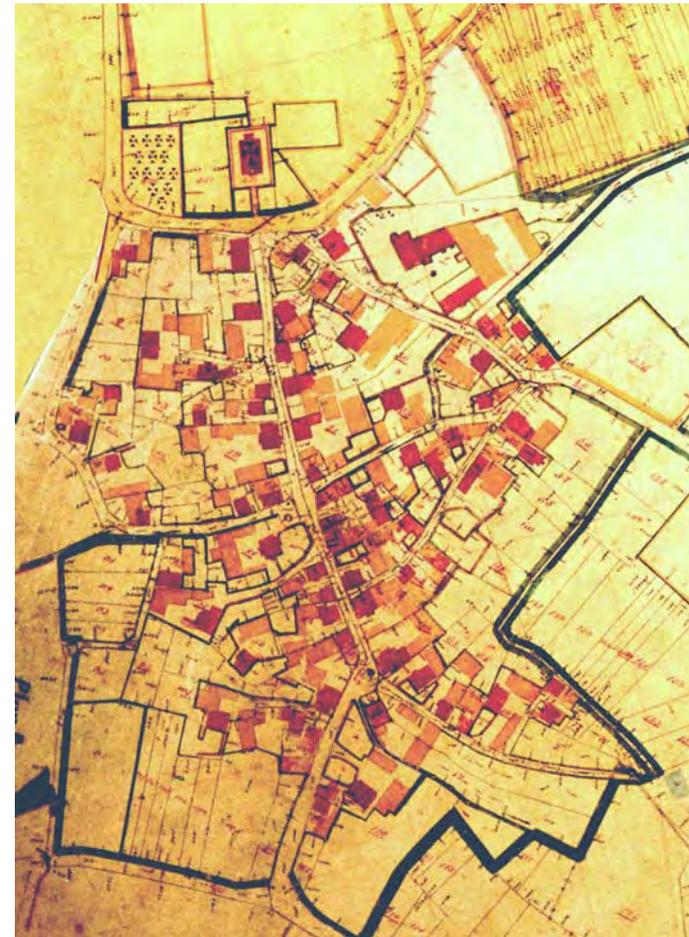
Abb. 4 - Ausschnitt aus dem Gemarkungsatlas von Sulzburg-Laufen (1882)

Wie der Gemarkungsatlas von 1882 und der „Grund-Riss“ von 1796 belegen, dürfte sich der Siedlungsgrundriss seit mittelalterlicher Zeit nahezu unverändert erhalten haben. Eine wesentliche Veränderung des Dorfbildes kam lediglich ab der Mitte des 19. Jahrhunderts mit dem Neubau von Kirche und Schlossanlage.

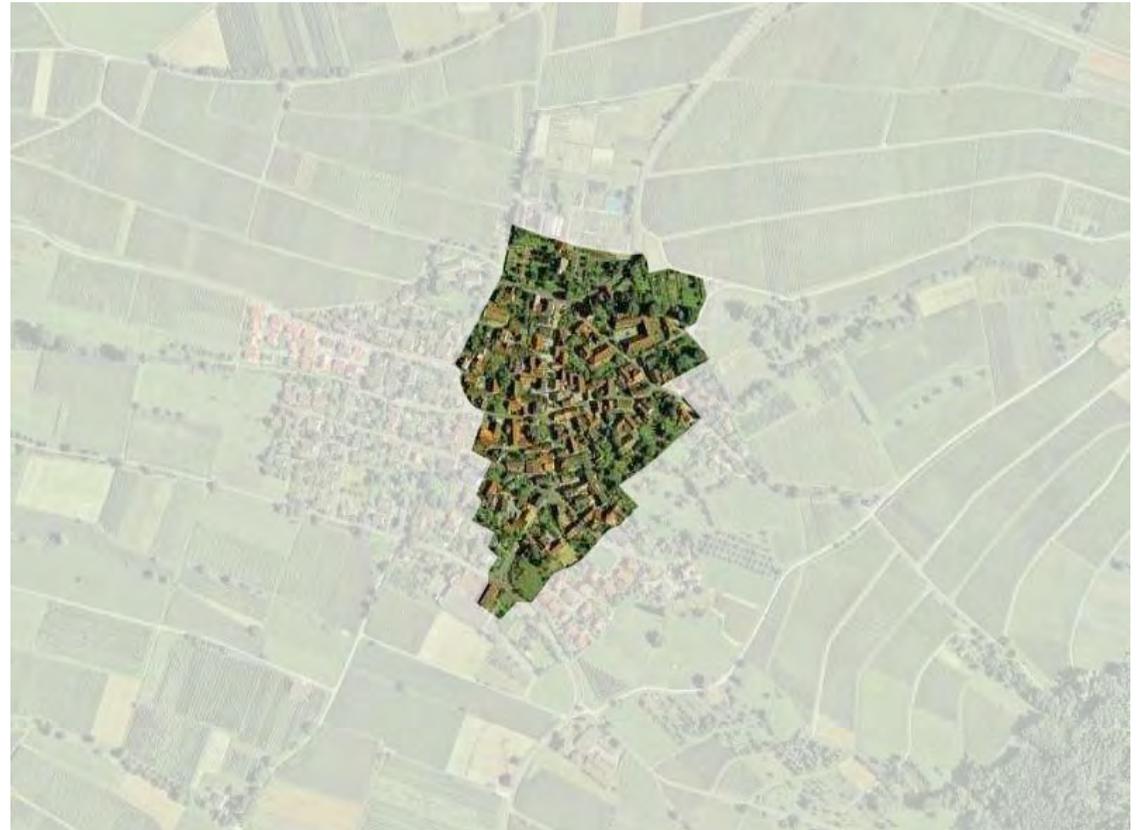
Die nebenstehende Satellitenaufnahme lässt deutlich erkennen, dass sich Laufen im 20. Jahrhundert im wesentlichen nach Westen ausgedehnt hat. Der nördliche und östliche Ortsrand blieb hingegen in weiten Teilen ungestört und gut ablesbar erhalten.

Abb. 5 - Satellitenaufnahme mit Hervorhebung des Abgrenzungsgebietes für die historische Gesamtanlage (um 2005)

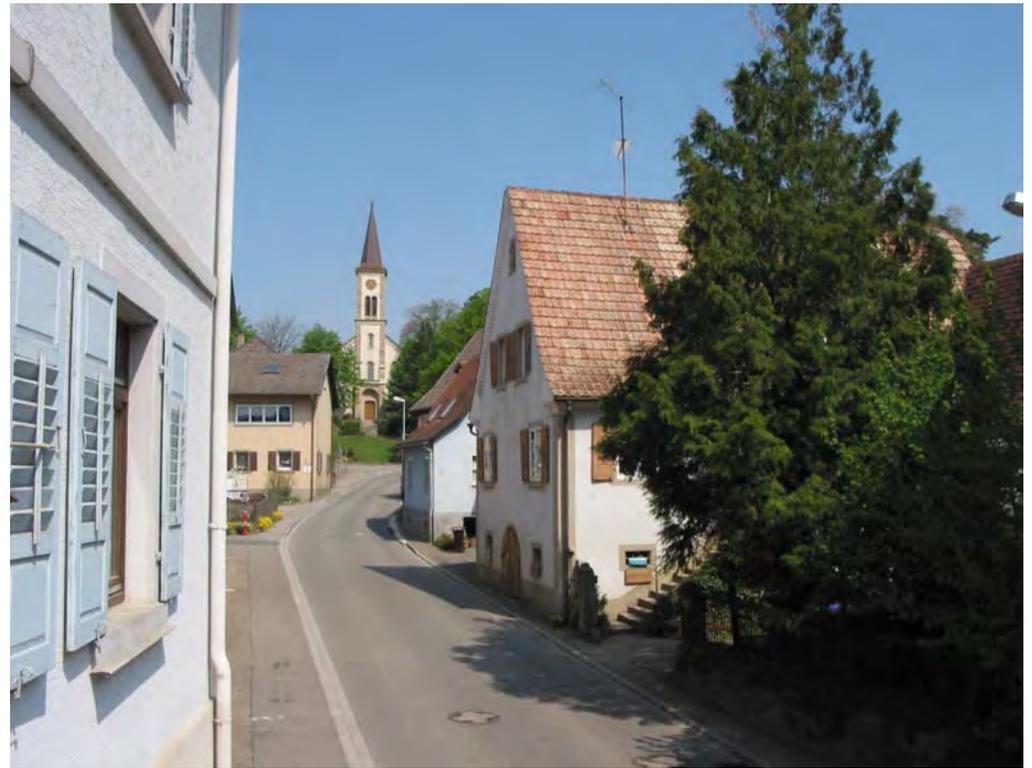
Abb. 6 - Blick nach Norden entlang der Weinstraße mit der Pfarrkirche als dominantem Endpunkt (2009)

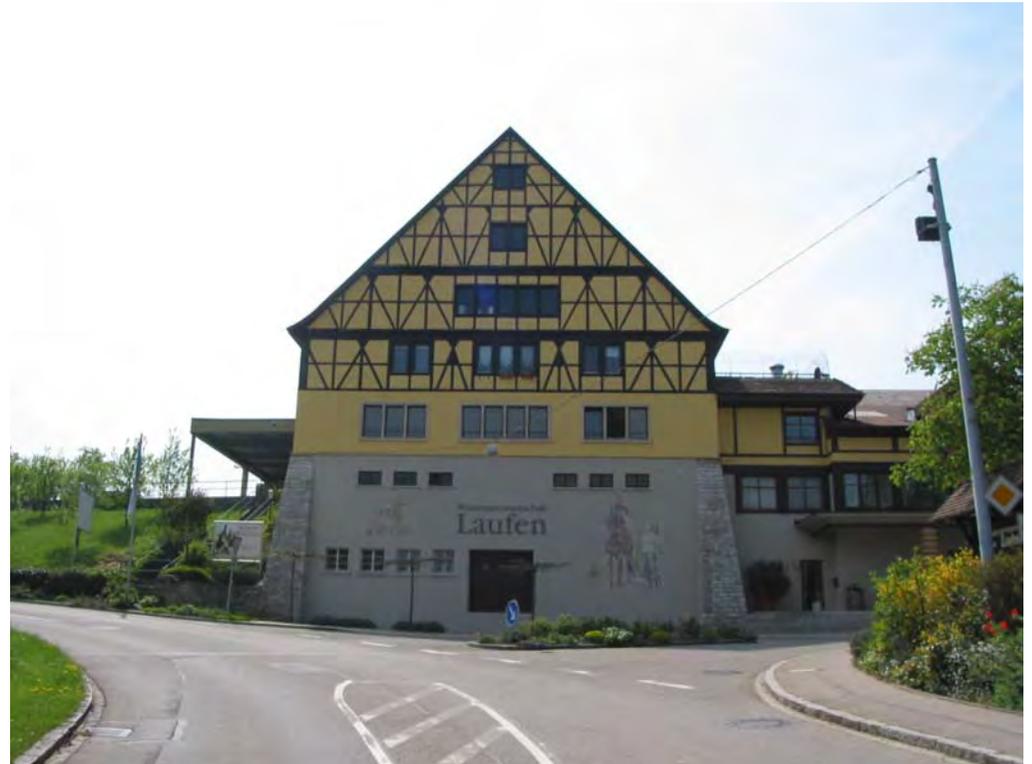
Abb. 7 - Ansicht der Winzergenossenschaft als südliche Dominante des Ortes (2009)

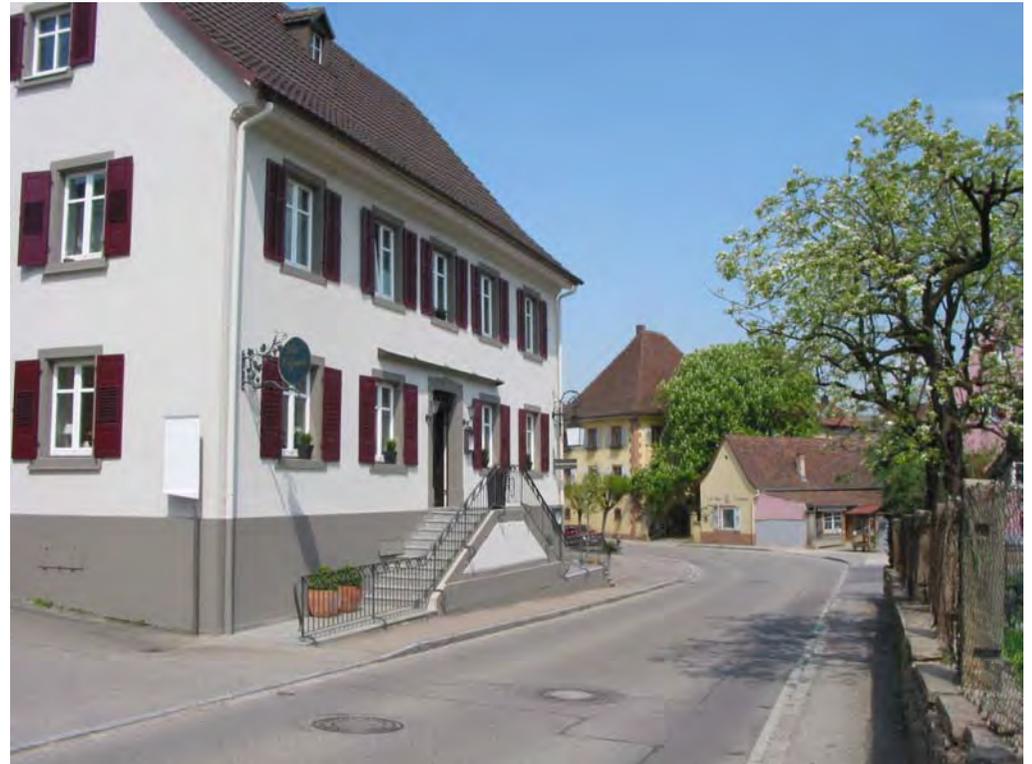
Abb. 8 - Blick nach Nordosten entlang der Weinstraße mit stattlichen Gasthäusern, Weingütern und dörflich geprägten Hofanlagen mit eingefriedeten Gärten (2009)

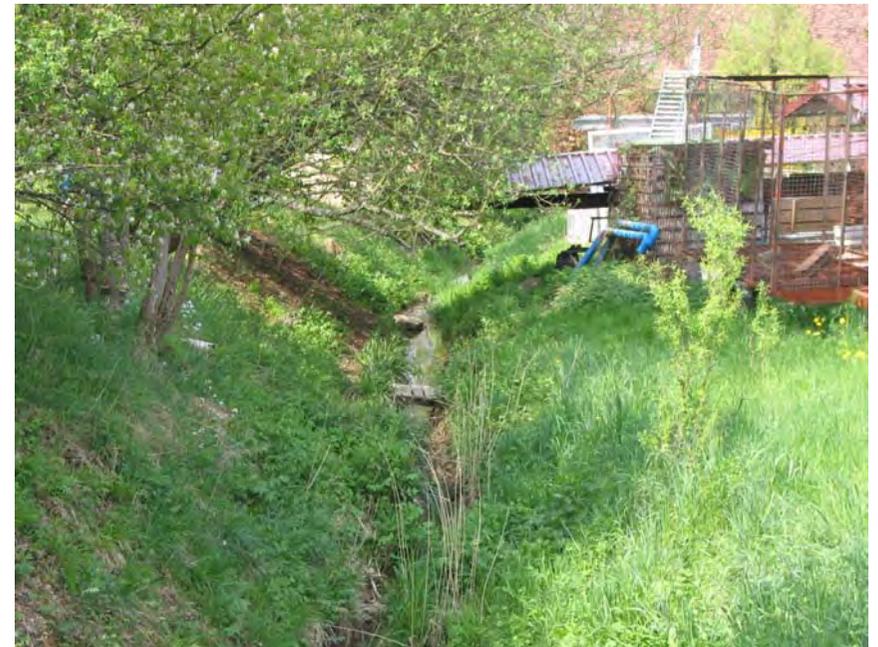
Bereits auf dem Grundriss-Plan von 1796 ist dieser Bachlauf deutlich verzeichnet und bildete damals noch einen wesentlichen Bestandteil der dörflichen Wasserversorgung. Erst seit Anlage einer Wasserleitung wurde der Bachlauf innerörtlich weitestgehend kanalisiert und ist heute im Ortskern nicht mehr sichtbar.

Der Bachlauf steht in seiner Naturbelassenheit beispielhaft für die einstige lebensnotwendige Wasserversorgung Laufens und die natürliche Speisung der Dorfbrunnen.

Blick auf den Bachlauf von der Neumatt-Straße aus in Richtung Nordwesten

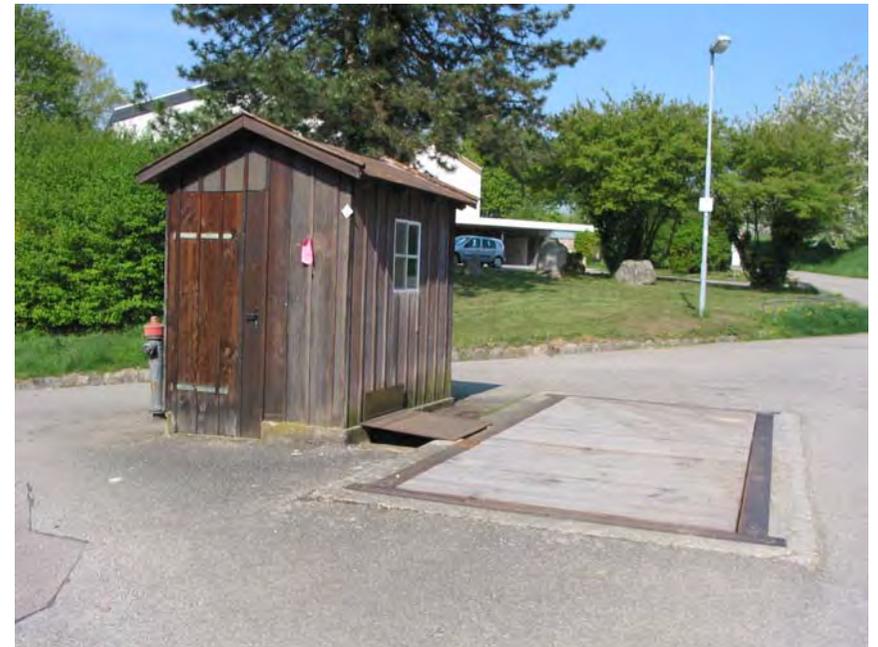
Ansicht der Brückenwaage von Osten

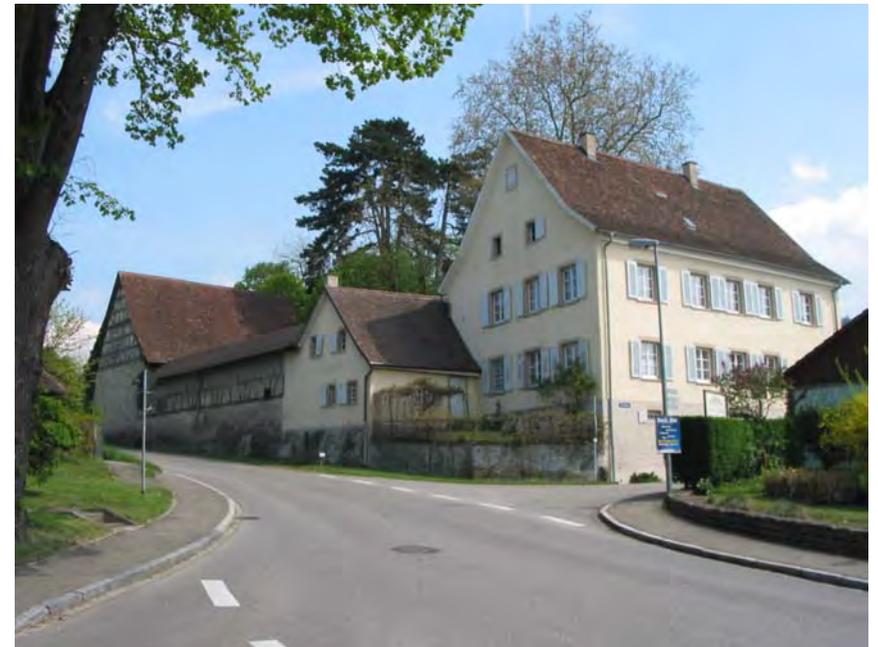
Ursprünglich stand der Pfarrhof in unmittelbarer Nachbarschaft der 1854 abgerissenen alten Pfarrkirche (heute Bereich des Schlossgartens) und des ehemaligen Friedhofs.

Der anschaulich überlieferte Pfarrhof stellt ein wichtiges Zeugnis für die einstige Wirtschaftsweise der Geistlichkeit dar. An seiner Erhaltung besteht aus wissen-schaftlichen und heimatgeschichtlichen Gründen ein öffentliches Interesse.

Ansicht des Pfarrhofes von Nordwesten

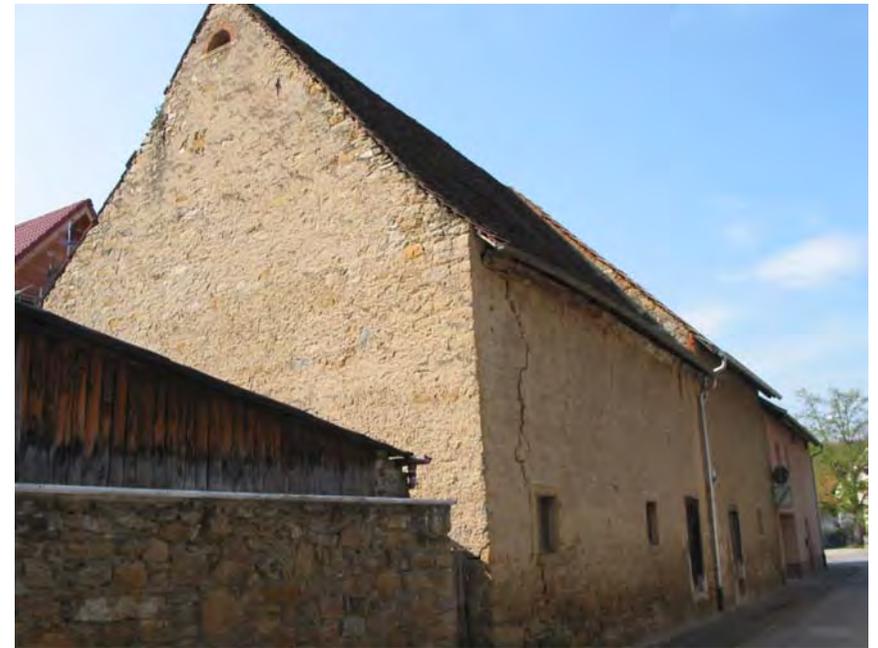
Zwei traufständige, parallel zur Unteren Holzgasse stehende, massiv aus Bruchsteinen erbaute Scheunen mit traufseitigem Rundbogentor und abschließenden Satteldächern.

Ansicht der Scheunen von Nordosten

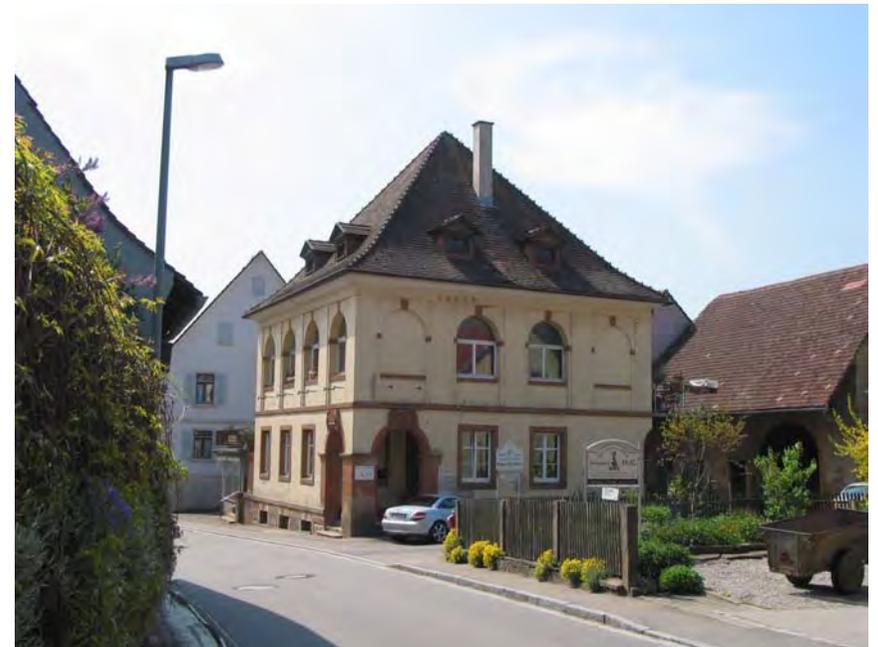
In Ecklage stehendes, zweigeschossiges ehemaliges Rathaus (heute Wohnhaus). Massiv gemauertes und verputztes Gebäude mit Rundbogenfenstern im Obergeschoss und durch Werksteine akzentuierte Sockelzone, Fenstergewänden und Gesimsband. Innen mit bauzeitlicher Treppe (Brettbaluster). Nach oben mit einem Walmdach mit Satteldachgauben abschließend. Über dem Eingangsportal Gemeindewappen mit Erbauungsinschrift 1914. Westlich, rückwärtig zum ehemaligen Rathaus eine massiv aus Bruchsteinen gemauerte Scheune mit traufseitig großem Rundbogentor. Im Torbogengewände die Inschrift: „J F G 1884“.

Ansicht des ehemaligen Rathauses mit rückwärtiger Scheune von Nordosten

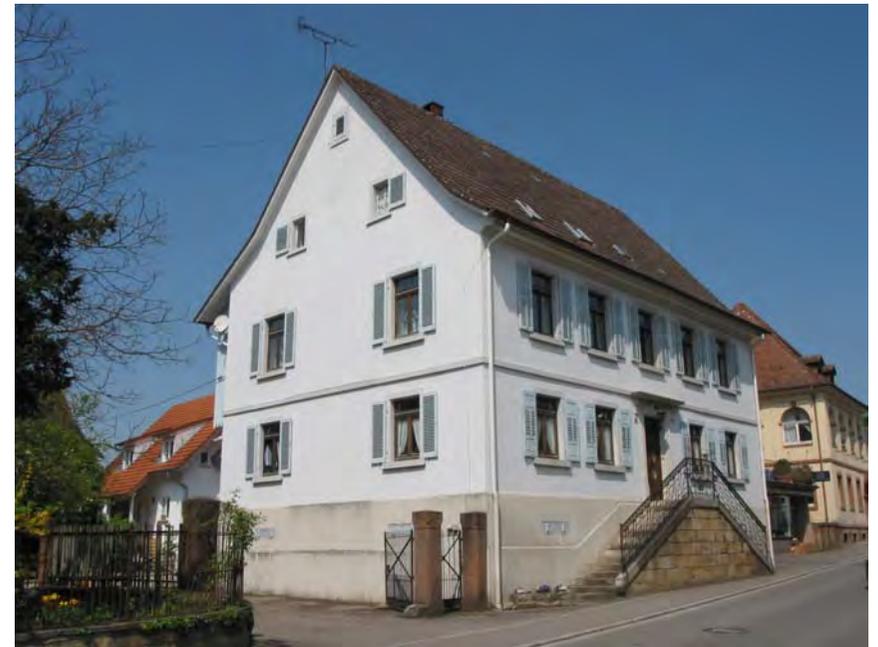
Zentral im Dorf stehendes, traufständiges, dreigeschossiges Wohnhaus, wobei das Erdgeschoss einem hohen Kellergeschoss entspricht; mit außenliegendem Treppenaufgang. Innen kreuzgratgewölbter Keller mit Sandsteinplattenboden. Symmetrische Grundrissdisposition des Wohngeschosses mit durchlaufendem mittigem Flur. Auf der Rückseite des Hauses Laube. Nach oben mit zwei Dachgeschossebenen unter einem Satteldach abschließend. Im Türsturz die Datierung 1838. Treppengeländer am Haupteingang mit Datierung 1854. Südwestlich des Wohnhauses winkelförmig angeordnete Ökonomiegebäude, die einen großen Innenhof umschließen. 19./20. Jahrhundert. Südlich des Wohnhauses umfriedeter Bauerngarten. Hinter der Scheune ein weiterer großer Garten.

Das zentral im Ort gelegene, gut überlieferte Gehöft mit Wohnhaus, Scheunen und Garten ist ein wichtiges Dokument für die dörflichen Lebens- und Wirtschaftsverhältnisse im 19. Jahrhundert in Laufen. An seiner Erhaltung besteht aus wissenschaftlichen Gründen ein öffentliches Interesse.

Ansicht der Hofanlage mit Wohnhaus von Südosten
