Denkmalpflegerischer Werteplan Gesamtanlage Bermatingen

Stand 7. September 2014
Referat Denkmalpflege (strebewerk.)

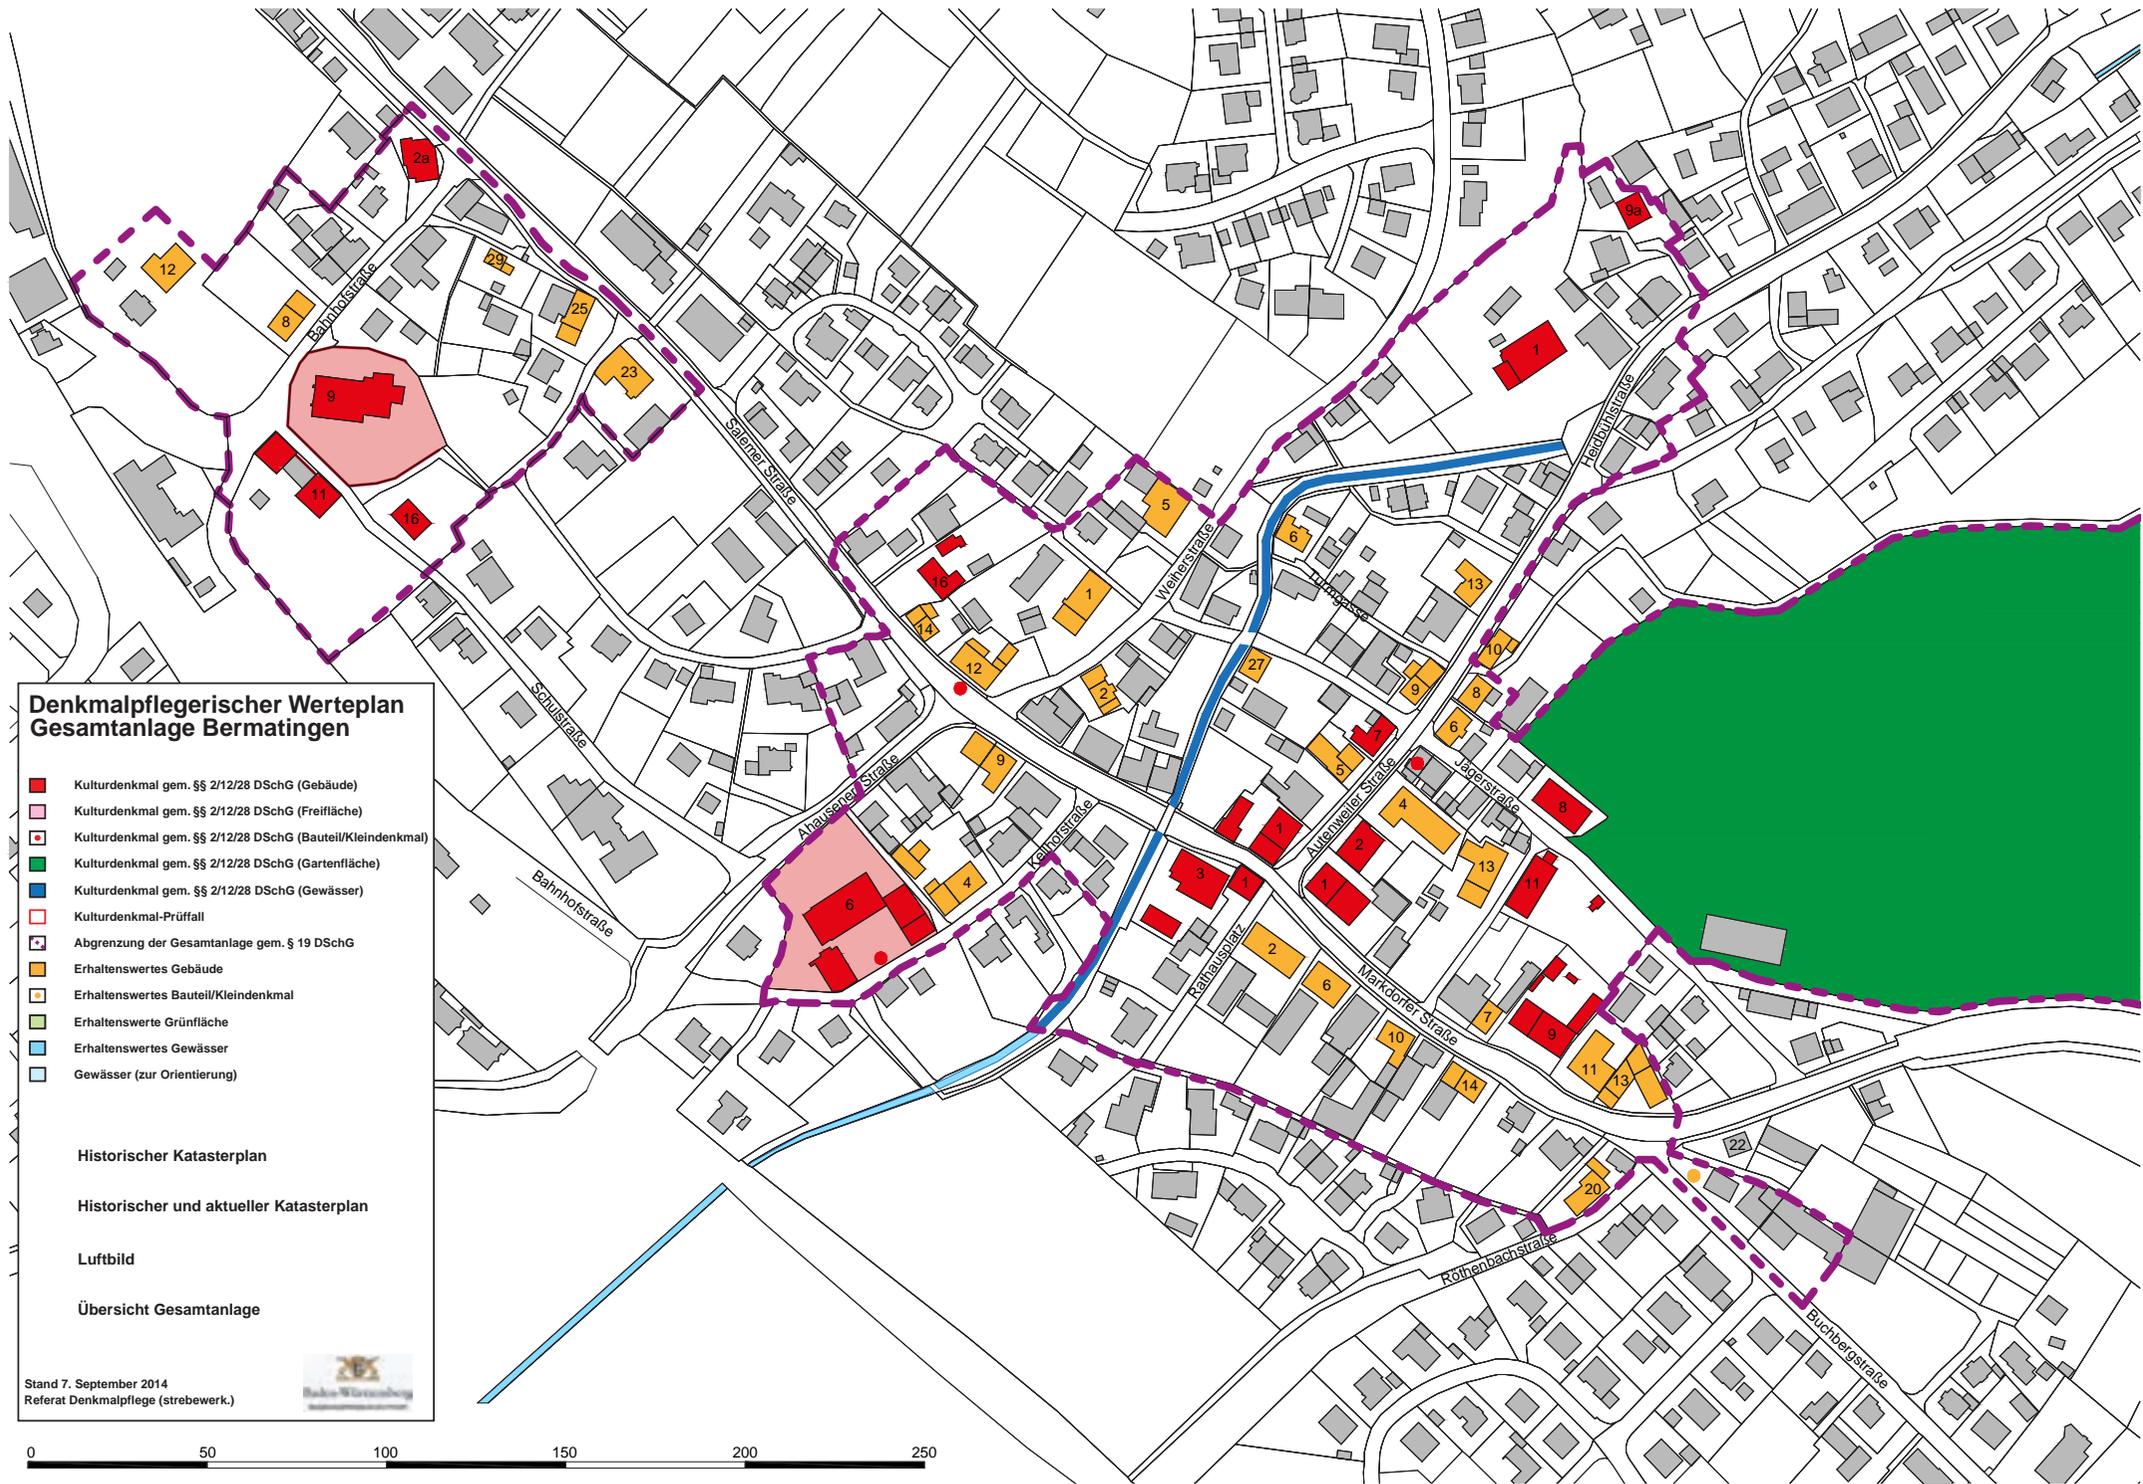
- Kulturdenkmal gem. §§ 2/12/28 DSchG (Gebäude)
- Kulturdenkmal gem. §§ 2/12/28 DSchG (Freifläche)
- Kulturdenkmal gem. §§ 2/12/28 DSchG (Bauteil/Kleindenkmal)
- Kulturdenkmal gem. §§ 2/12/28 DSchG (Gartenfläche)
- Kulturdenkmal gem. §§ 2/12/28 DSchG (Gewässer)
- Kulturdenkmal-Prüffall
- Abgrenzung der Gesamtanlage gem. § 19 DSchG
- Erhaltenswertes Gebäude
- Erhaltenswertes Bauteil/Kleindenkmal
- Erhaltenswerte Grünfläche
- Erhaltenswertes Gewässer
- Gewässer (zur Orientierung)

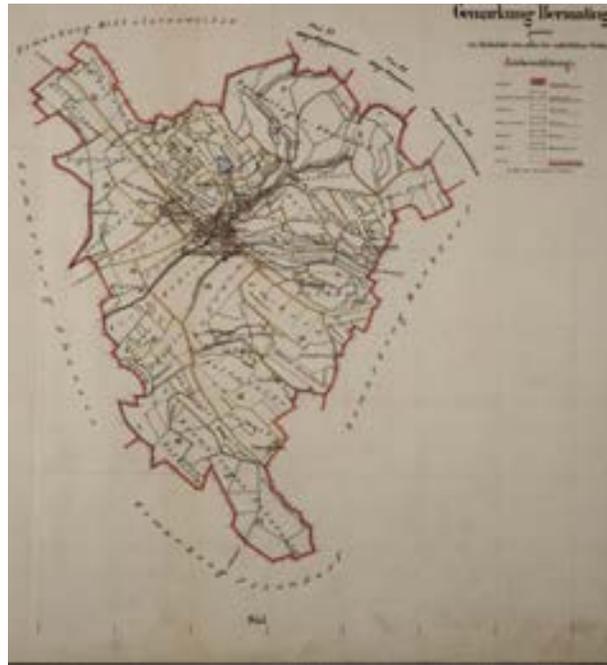
Badischer Gemarkungsatlas Übersichtsblatt

Der Badische Gemarkungsatlas zeigt den historischen Ortskern von Bermatingen in vier Blättern zuzüglich mehrerer Blätter für hauptsächlich landwirtschaftlich genutzte Flächen:

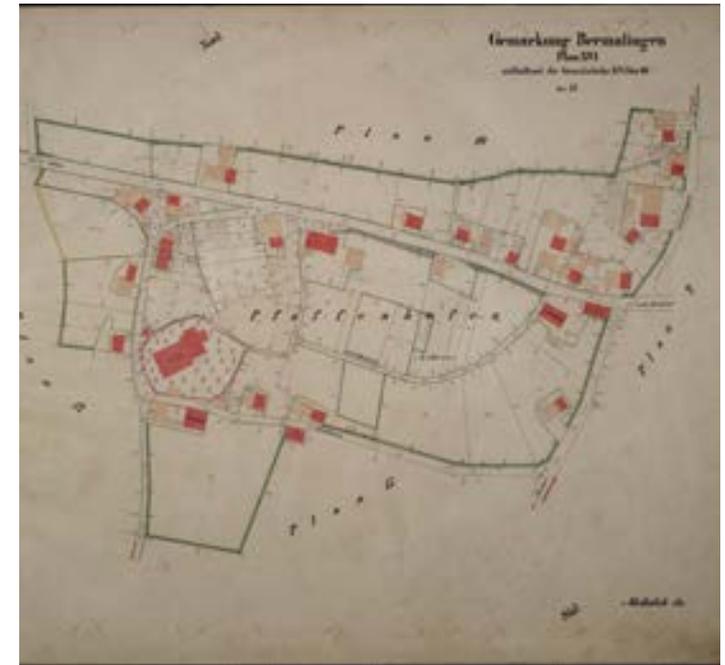
*Badischer Gemarkungsatlas:
Gemarkung Bermatingen No. 1 „Pfaffenhofen“*

No. 1 „Pfaffenhofen“ (1882-1883): Bereich Salemer Straße, Kirchweg, Schulstraße; mit Kirche St. Georg und den zugehörigen Pfarreigebäuden.

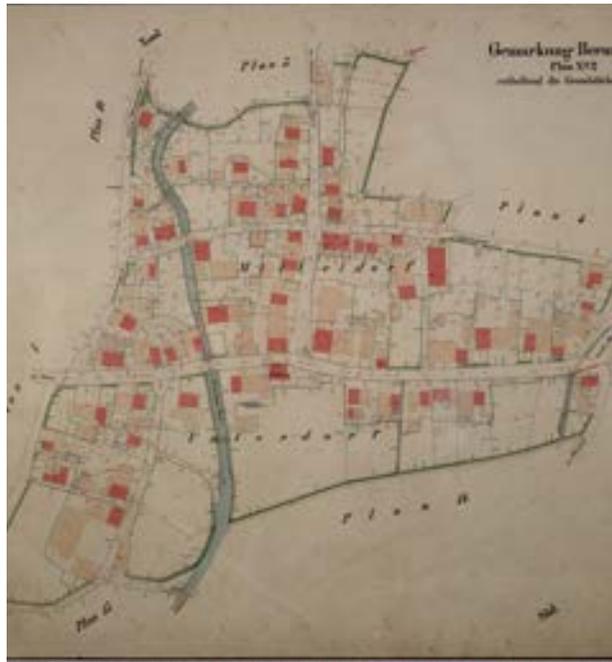
*Badischer Gemarkungsatlas:
Gemarkung Bermatingen No. 2 „Mittel- und
Unterdorf“*

No. 2 „Mittel- und Unterdorf“ (1879-1880): Bereich Autenweiler Straße Salemer Straße (Ost), Markdorfer Straße, Jägerstraße, Kellhofstraße; mit Rathaus, Gasthaus Adler und weltlichem Ortskern beidseits des Bermatinger Bachs.

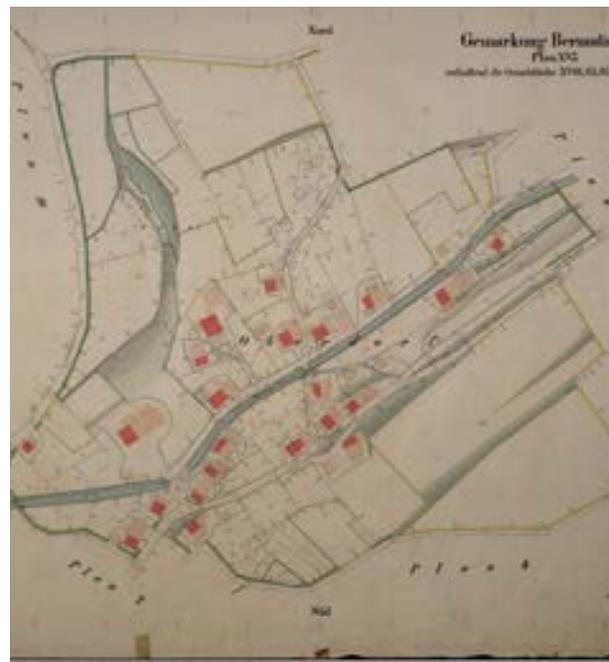
*Badischer Gemarkungsatlas:
Gemarkung Bermatingen No. 3 „Oberdorf“*

No. 3 „Oberdorf“ (1879-1880): Bereich Heidbühlstraße, Autenweiler Straße (Nord); mit Mühle und Bermatinger Bach.

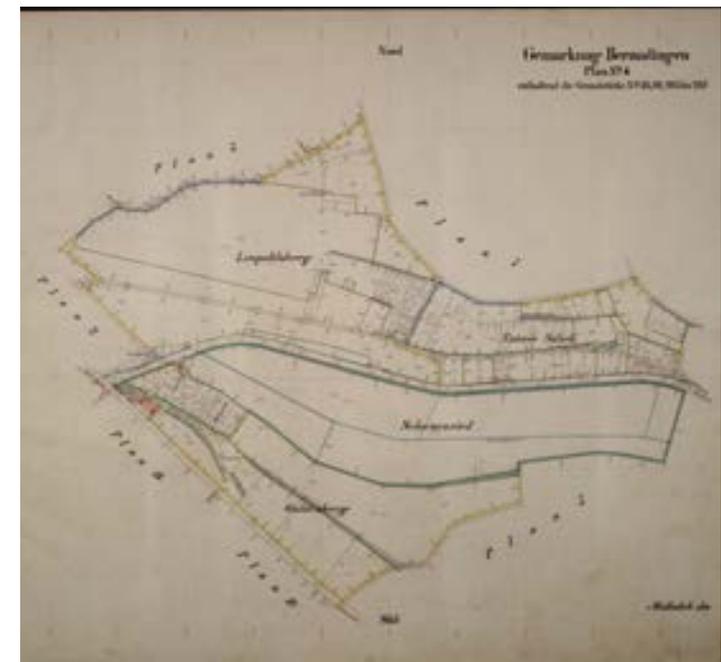
*Badischer Gemarkungsatlas :
Gemarkung Bermatingen No4:
„Leopoldsberg, Schwarzried, Guldenberg“*

No. 4 „Leopoldsberg, Schwarzried, Guldenberg“ (1879-1880): Bereich Leopoldsberg und Markdorfer Straße.

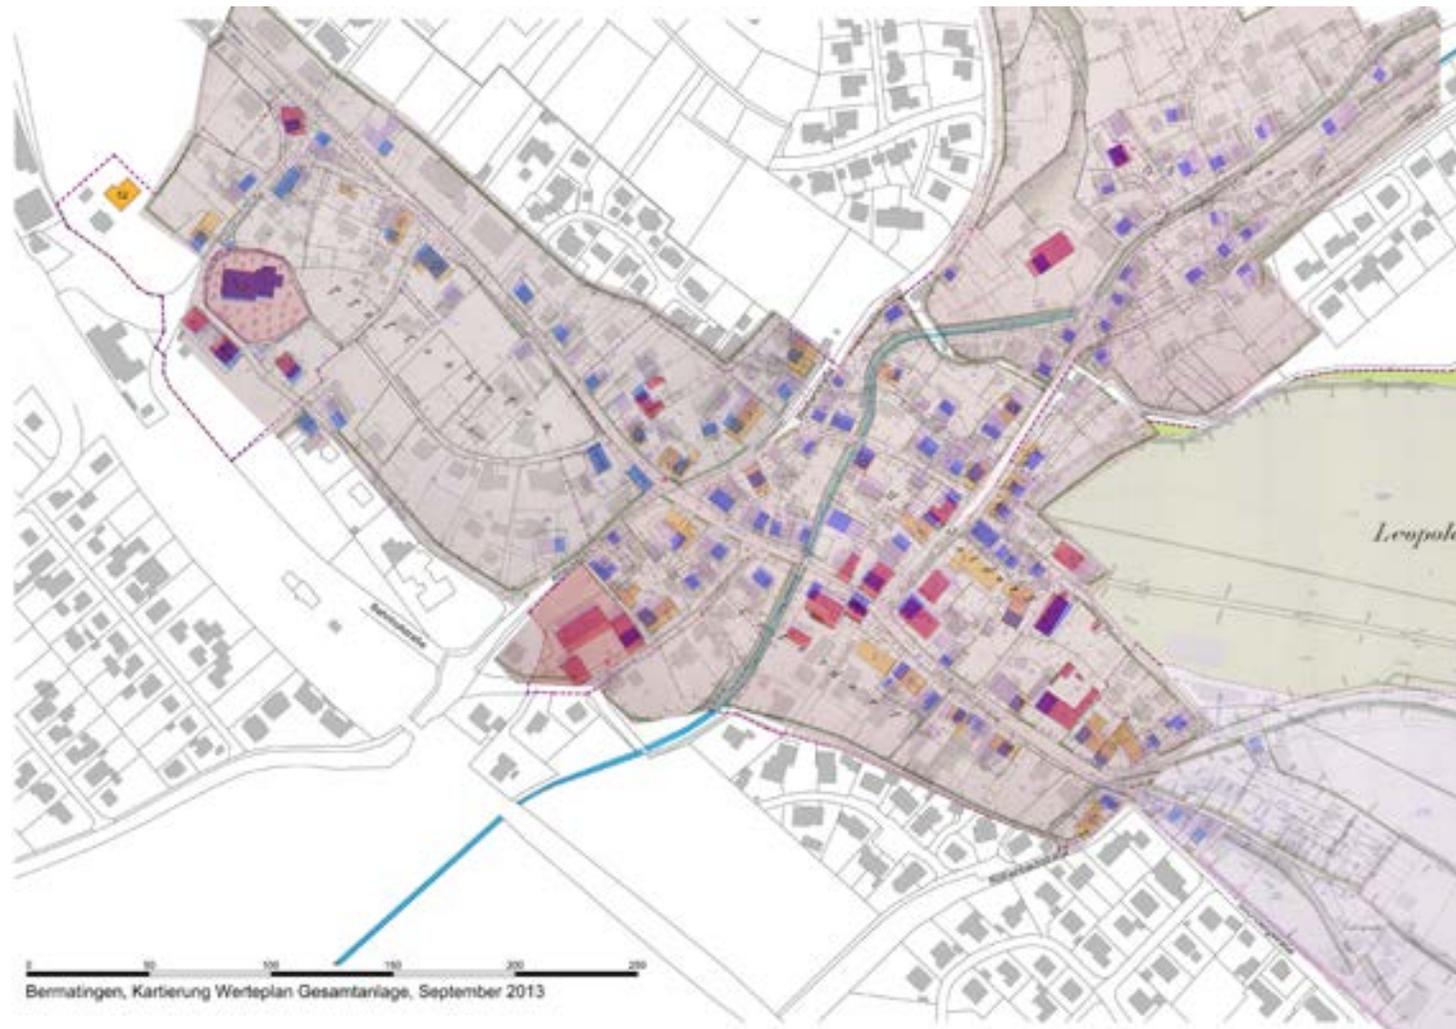
Überlagerung der Bereiche der Gesamtanlage des historischen Ortskerns von Bermatingen: Aus der Überlagerung von Badischem Gemarkungsatlas und denkmalpflegerischem Werteplan lassen sich die in ihrem historischen baulichen Bestand überkommenen Dorfstrukturen gut ablesen. Neben den Kulturdenkmälern fällt besonders der Bereich der Markdorfer Straße (Südseite) und der Autenweiler Straße (südlicher Bereich) auf. Ein ebenso dichtes Überlagerungsbild findet sich um die Pfarrkirche.

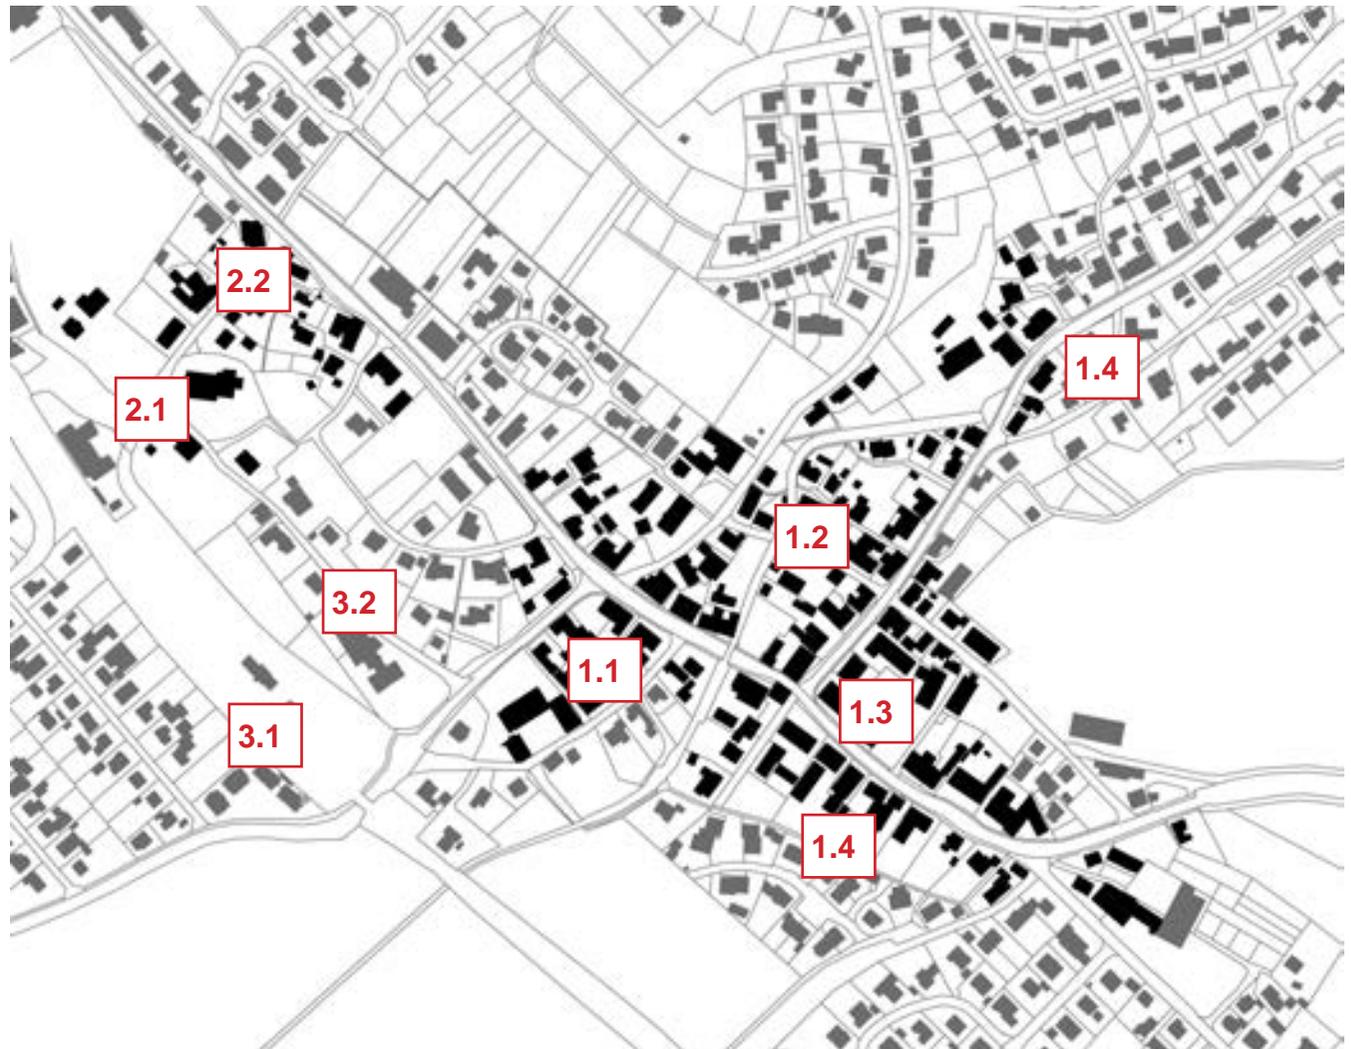
Gebäude mit Sondernutzungen

1. Rathaus: Salemerstr. 1, 1745 (inschr. datiert)
2. Kehlhof: Kehlhofstr. 6, Wohnhaus 18. Jh., Scheune und Remise teils Wiederaufbauten nach Brand, ehem. Fronhof von Kloster Salem

3. Jägerhaus: Jägerstr. 11, 1721 (inschr. datiert), Wirtschaftshof des Klosters Salem und später markgräfliche Verwaltung des Weinbaus
4. Torkelscheuer: zugeh. zu Jägerhaus, Jägerstr. 8, 1721, Kennzeichen des intensiven Weinbaus

5. Gasthaus Adler: Markdorferstr. 1, 1596 (inschr. datiert), ehem. Salemische Taferne (Gasthaus zur Traube) und Gasthaus
6. Zunfthaus: Jägerstr. 23, 1837 (inschr. datiert, Tür)

7. Pfarrkirche St. Georg: Bahnhofstr. 9, im Kern 14. Jh., Kirchenweihe 1422
8. Pfarrhof: Schulstr. 11, 1746, Hofstatt zur Pfarrkirche zugeh., Teil des Siedlungskern St. Georg

9. Mesnerhaus: Schulstr. 16, um 1750, Teil des Siedlungskern St. Georg
10. Badstube: Heidbühlstr. 9a, 1419 (erstmal urkundlich erwähnt), Nutzung als Badstube bis 1833 nachgewiesen

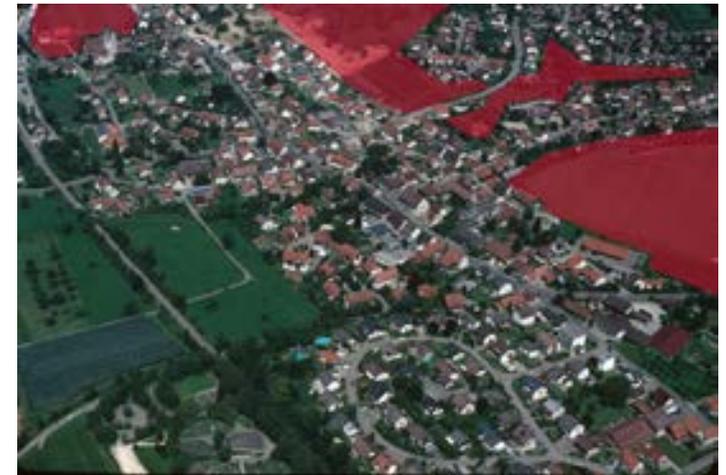
Luftbild mit Markierung des fingerförmigen Eingreifens der Obst- und Weinbauflächen in das historische Siedlungsgebiet von Bermatingen

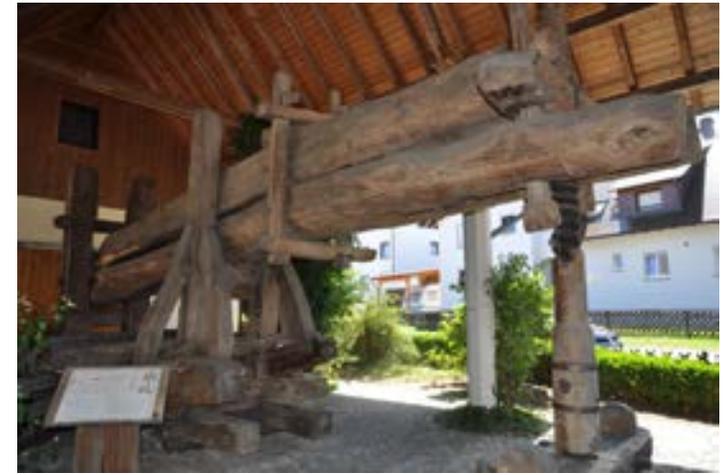
*Ansicht des wiedererrichteten Torkels
(heute Markdorfer Straße Nr.22) von Nordwesten*

Bis heute wird das Dorf vom umgebenden Weinbau geprägt. Der Weinbau schlug sich auch in der stattlichen Anzahl von ehemals 14 Torkeln im Ortsgebiet nieder, wovon nur eine einzige innerhalb der Gesamtanlage wiedererrichtet wurde und die restlichen abgegangen sind.

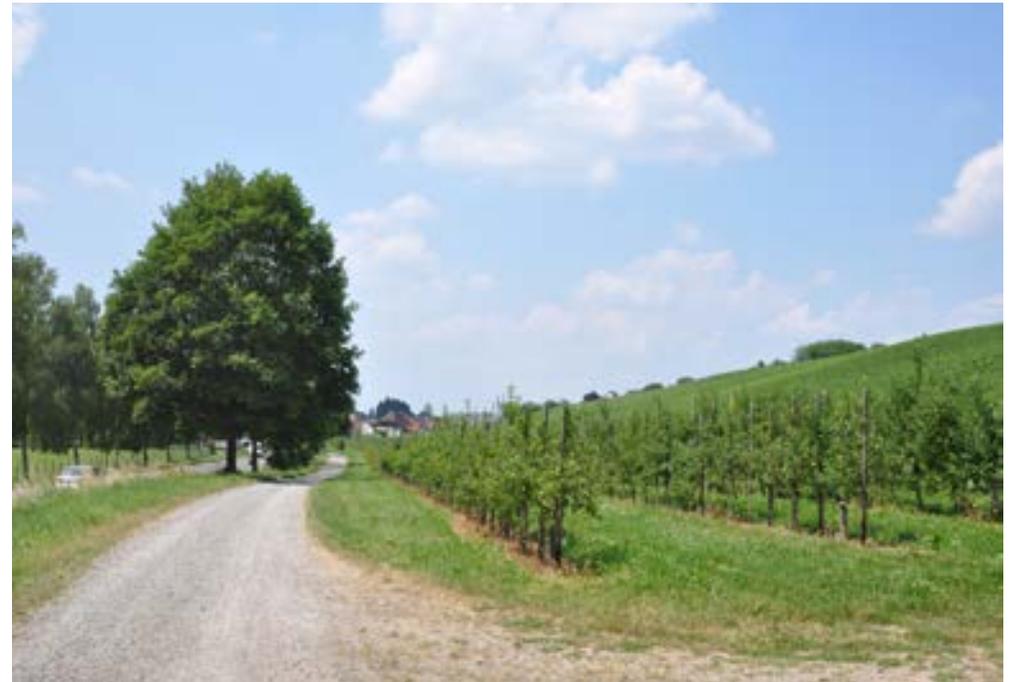
Östlicher Ortsrand von der Markdorfer Straße aus gesehen

Der östliche Ortsrand ist in seiner historischen Struktur am besten erhalten, da der Leopoldsberg als schützender Grünraum anschließt. Von Südosten präsentiert sich das Dorf als langgezogener, schmaler Streifen der Bebauung entlang der Markdorfer Straße. Der Kirchturm mit den Treppengiebeln markiert die Lage des Ortsteils Pfaffenhofen und bestimmt die Silhouette der gesamten Siedlung.

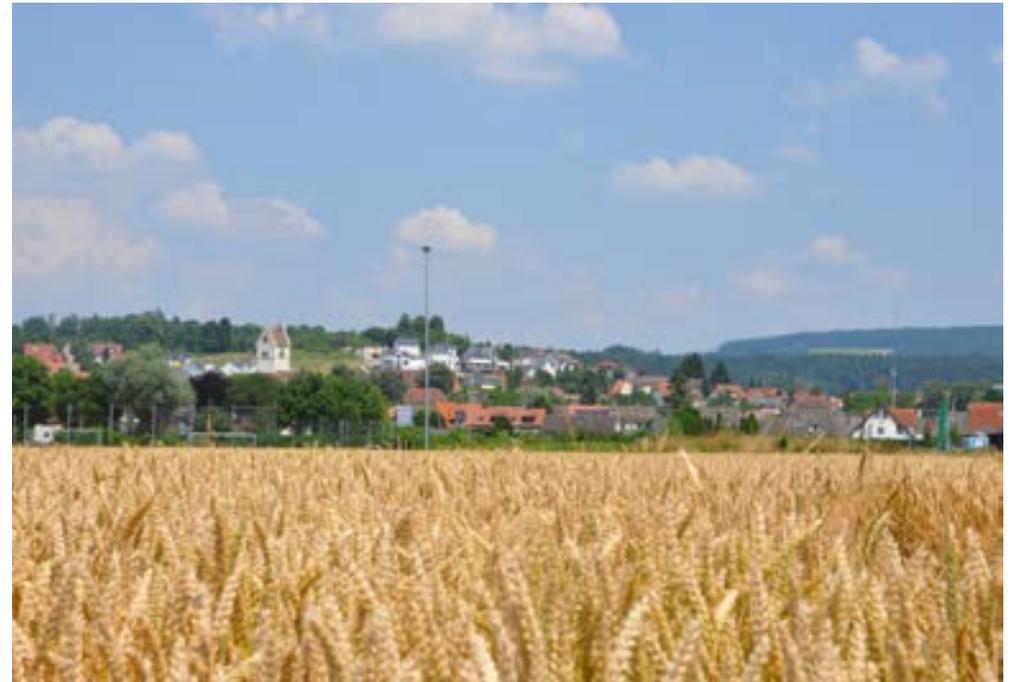
Südwestlicher Ortsrand von der Ahausener Str. bzw. Meersburger Str. aus gesehen

Von Süden gesehen verschwindet die historische Bebauung fast in der Niederung, nur die Kirche und der etwas höher gelegene Ortsteil Pfaffenhofen heben sich hervor. Die Dächer der historischen Bebauung kennzeichnen das Ortsbild.

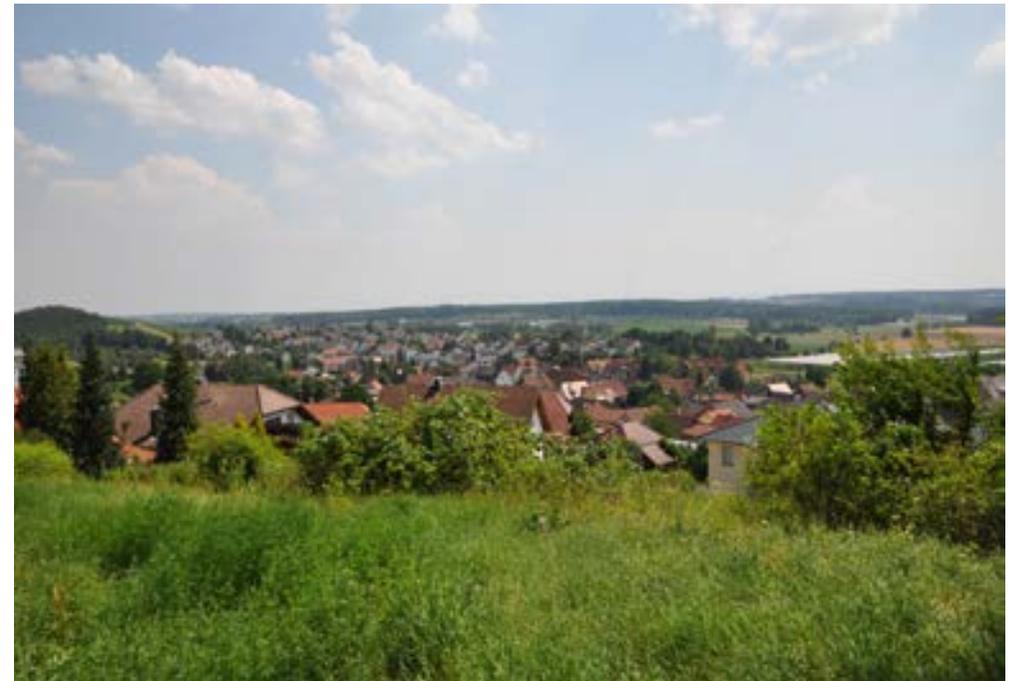
Nordwestlicher Ortsrand vom Blütenweg aus gesehen

Von Westen und Nordwesten lässt sich das Dorf gut von den Anhöhen einsehen, die mit den Obstgärten und Weinbaugebieten das Dorf einrahmen. Die Struktur des historischen Ortskerns hebt sich von den Neubaugebieten ab. Die Kirche und die umliegenden Gebäude sind markante Kennzeichen des westlichen Ortsrandes. Der Kirchturm mit den Treppengiebeln und die Kirche beeinflussen die Fernwirkung der Gemeinde Bermatingen am meisten.

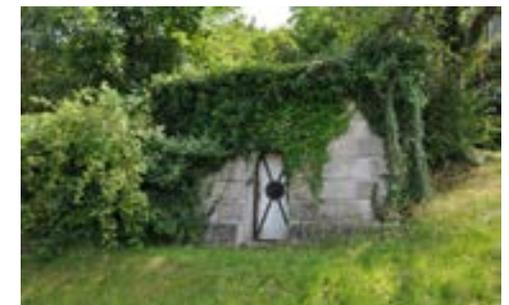
Westseite des Leopoldsbergs, Wasserbehälter von 1902

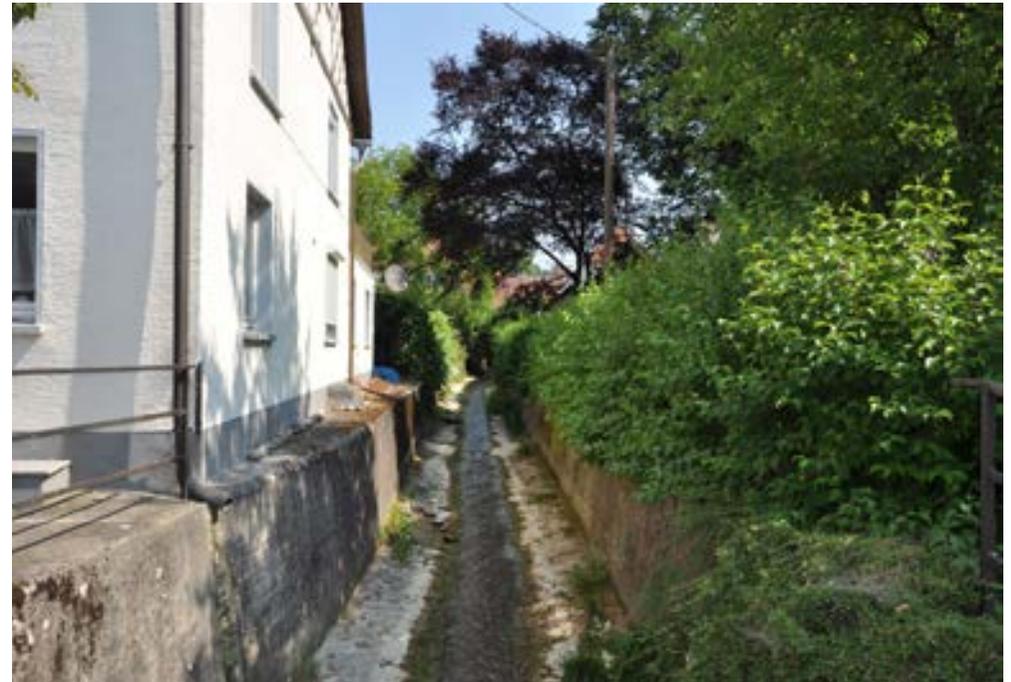
Bermatinger Bach im Bereich der Salemer Straße Nr. 4, Blick nach Norden

Der Bermatinger Bach durchzieht das Ortsgebiet von Südwesten nach Nordosten diagonal. In weiten Teilen wird er in einem betonierten, kanalartigen Bett geführt. Einst versorgte der Bach die Handwerker der Ortsteile Ober- und Mitteldorf mit Wasserkraft. Hiervon zeugt noch die Mühle an der Heidbühlstraße.

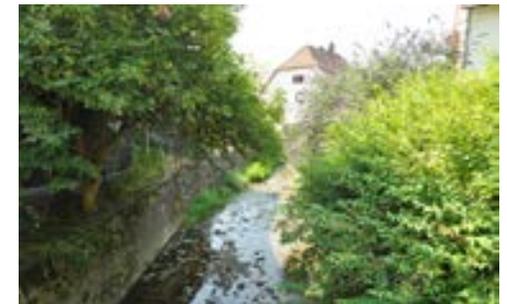
Bermatinger Bach im Bereich der Turmgasse Nr. 6, Blick nach Süden

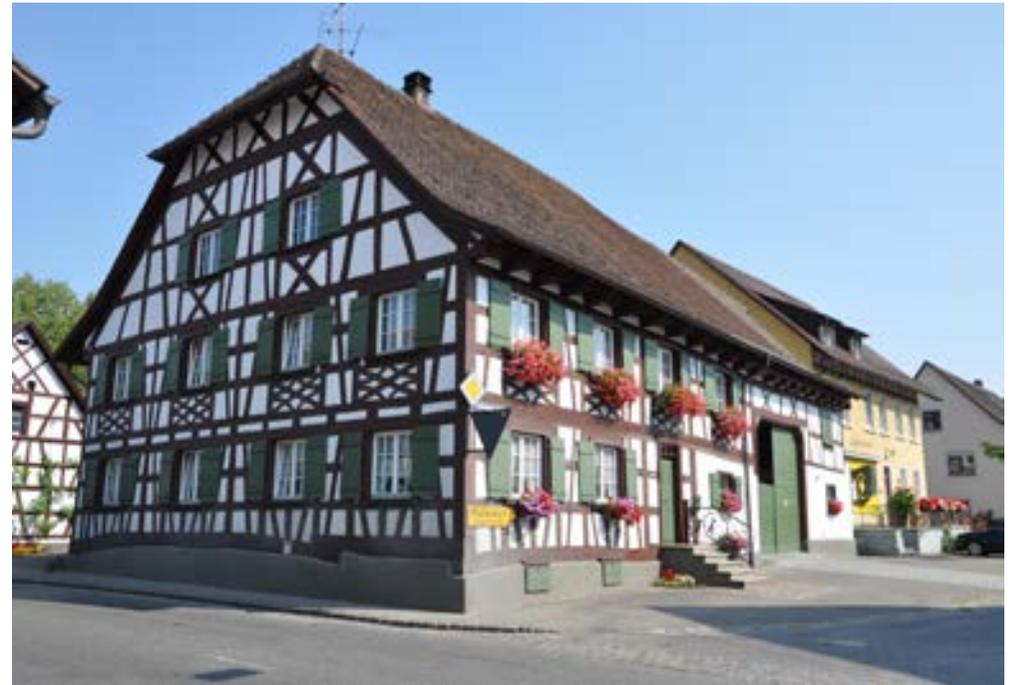
Ansicht von Süden

Das Bauernhaus bildet gemeinsam mit dem Rathaus und dem Gasthof Adler die Ortsmitte und ist daher aufgrund seines typischen Sichtfachwerkgefüges sowie der spezifischen Situierung als ortsbildprägend einzustufen.

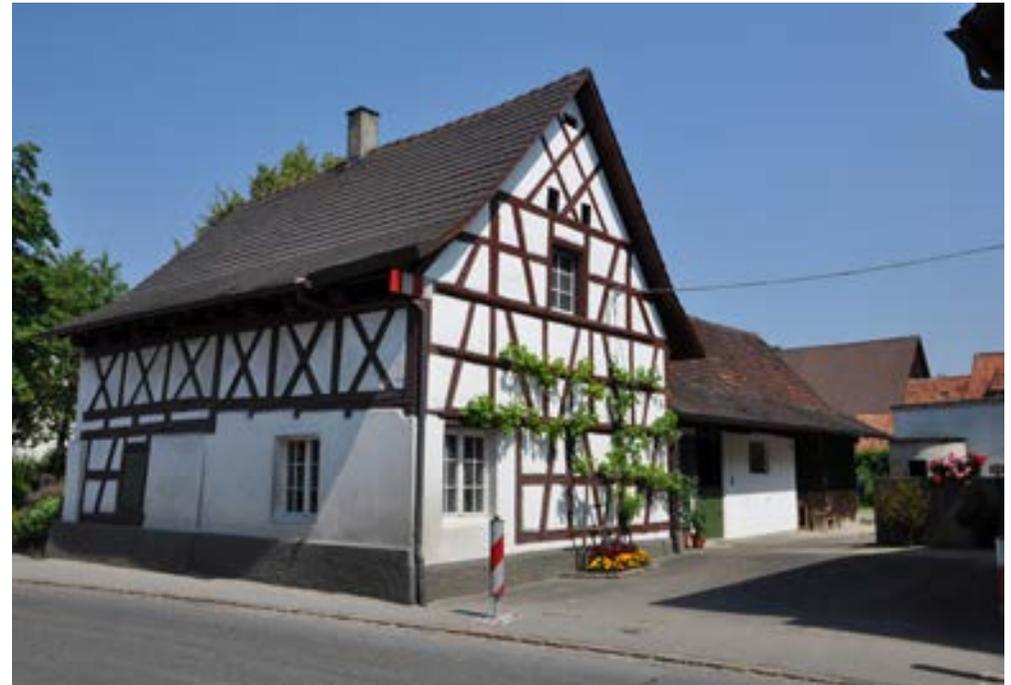
Eineinhalbgeschossiges Gebäude mit teils massivem Sockel und Sichtfachwerk mit Satteldach (Deckung modern). Einfache Zierformen auf der Traufseite, ausschließlich konstruktives Fachwerk auf der Giebelseite.

Ansicht von Süden

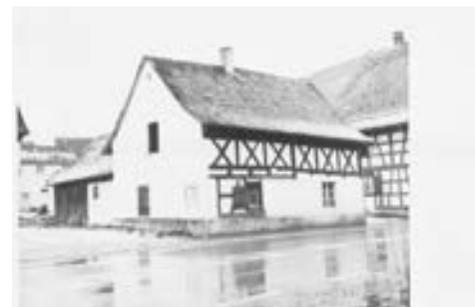
*Historische Ansicht von Westen, 1973
(Bildindex Marburg)*

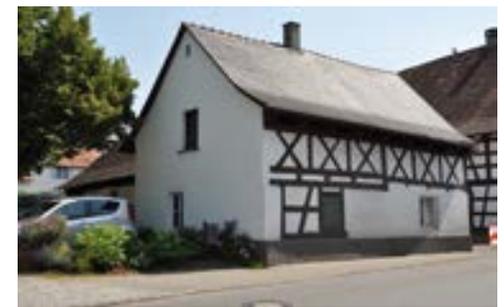
Autenweiler Straße 2

Ansicht von Westen

Bauernhaus, heute Wohnhaus, dem Einhaustyp des Linzgau folgend als traufständiger zwei- bzw. dreigeschossiger Fachwerkbau mit Krüppelwalmdach. Gefachfolge: Stall, Tenne, Wohnteil, Wirtschaftsteil. Traufständig zur Autenweiler Straße orientiert, unmittelbar an die Bauflucht zum Straßenraum angrenzend. Ehem. Hofgut bzw. Sölde mit Torkel.

Die Gestaltung im typischen Linzgauer Fachwerkstil mit einfacheren Schmuckformen weist auf das frühe 18. Jh. als Entstehungszeit hin. Um 1700. Bauliche Mängel wurde bei einem Umbau 1982 behoben und der Dachstuhl erneuert.

Konstruktiv zeigen sich ein verputztes Erdgeschoss des Stallteils und ein bis zu dreigeschossiger Fachwerkaufbau auf einem massiven Sockel für den Wohnbereich. Die Giebelwände sind ab dem Obergeschoss mit einer vertikalen Schalung bekleidet. Gewölbekeller. Brunnen vor dem Stallteil.

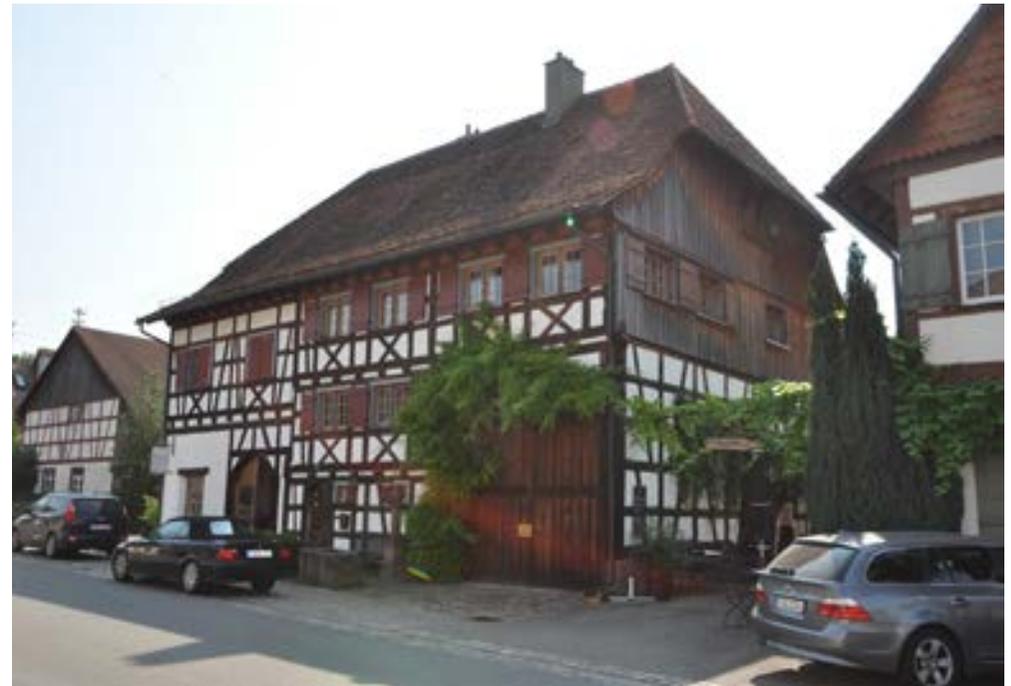
Ansicht von Süden

Aufgrund seiner typischen Gestaltungsweise als Einhaus mit Sichtfachwerk und seiner ortsbildprägenden Situierung in der Nachbarschaft zum Rathaus liegt die Erhaltung des Gebäudes im Interesse der Öffentlichkeit.

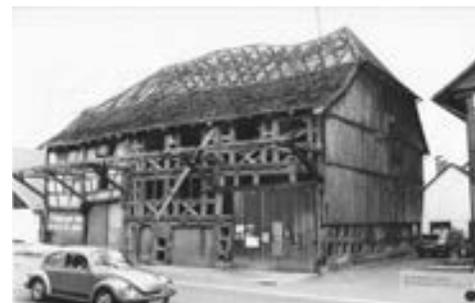
*Historische Ansicht von Süden (RP
Tübingen, Denkmalpflege)*

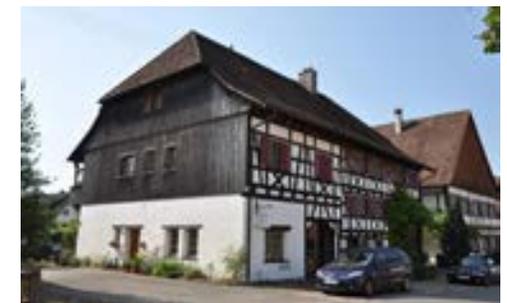
Autenweiler Straße 4

Ansicht von Norden

Hofstatt bestehend aus einem langgezogenen, giebelständigen Einhaus mit massivem Erdgeschoss und Fachwerkaufbau. Leicht aus der Bauflucht nach hinten versetzt, weitet das Gebäude die Autenweiler Straße kurz vor der Einmündung in die Markdorfer Straße auf.

Aufgrund des sehr einfachen Fachwerkgefüges aus V-Streben mit Mittelstiel lässt sich das Gebäude in das späte 18. Jahrhundert bzw. frühe 19. Jahrhundert einordnen.

Konstruktiv lassen sich ein massives Erdgeschoss und ein Fachwerk-Obergeschoss ablesen. Das Giebfeld ist mit einer vertikalen Bretterschalung versehen. Das Satteldach ist einhüftig nach Süden heruntergezogen.

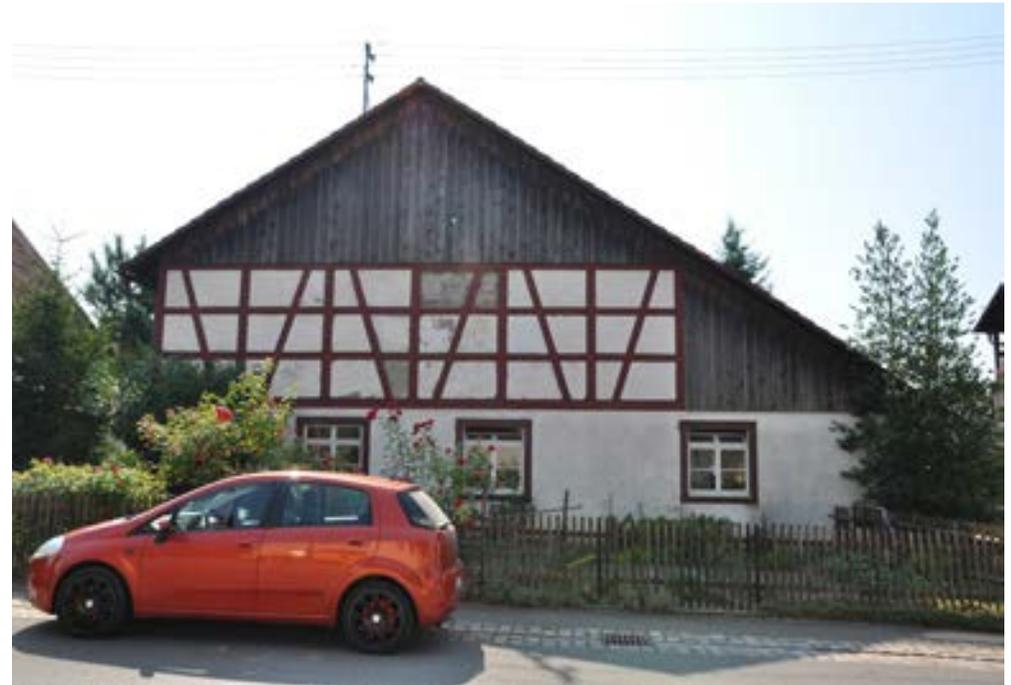
Ansicht von Nordwesten

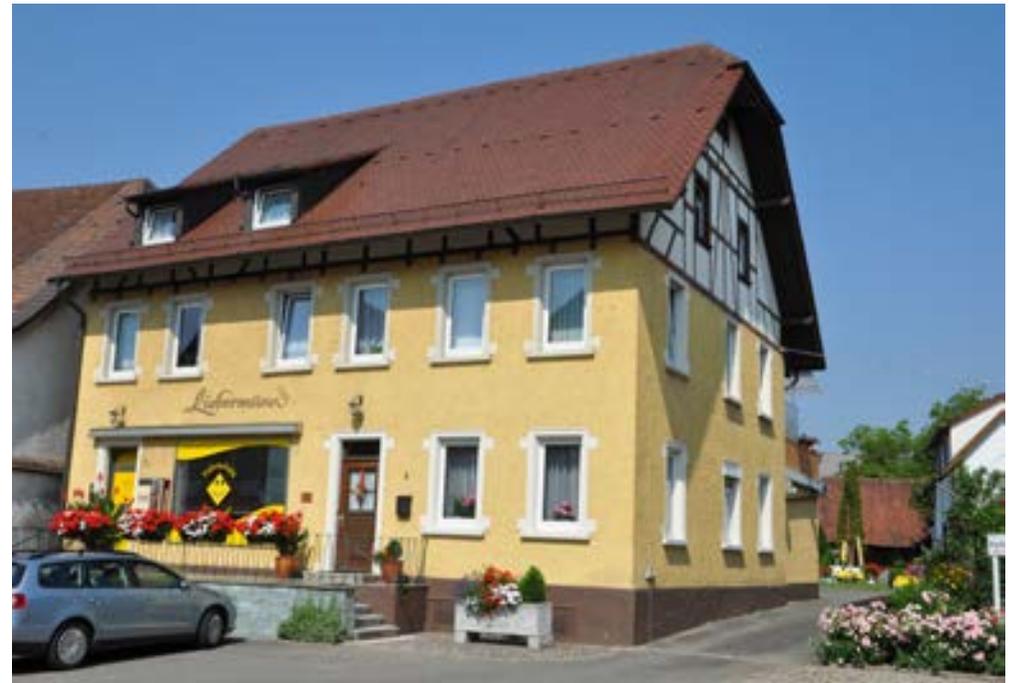
Ansicht von Osten

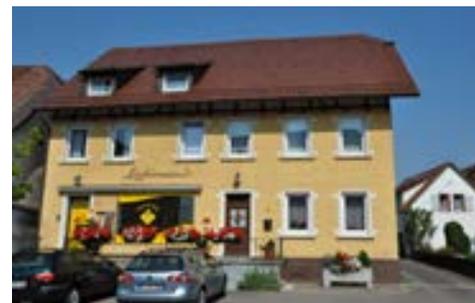
Autenweiler Straße 6

Ansicht von Südosten

Wohnhaus, zweigeschossig mit Satteldach. Situierung an der Einmündung der Jägerstraße in die Autenweilerstraße, unmittelbar an der vordersten Bauflucht beider Straßenräume. Traufständig zur Autenweiler Straße.

Kern wohl 18. Jh., Umbauten ablesbar.

Konstruktiv liegt ein massives Erdgeschoss mit einem in sehr einfachen Formen gehaltenen Sichtfachwerkgefüge als Obergeschoss vor. Das Gefüge weist je symmetrisch neben den Fenstern angeordnete, zweifeldrige Streben auf, die sich allerdings nicht zu der klassischen V-Figur mit Mittelstiel des Linzgauer Fachwerks vereinen. Aus dem Satteldach ragen zwei Gauben hervor.

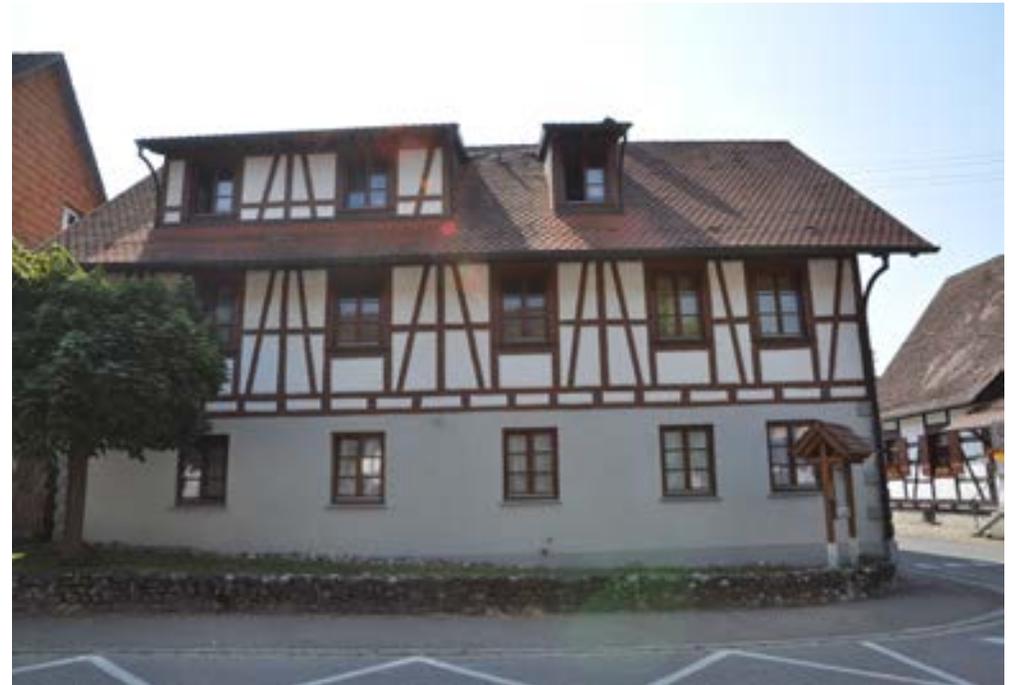
Ansicht von Nordwesten

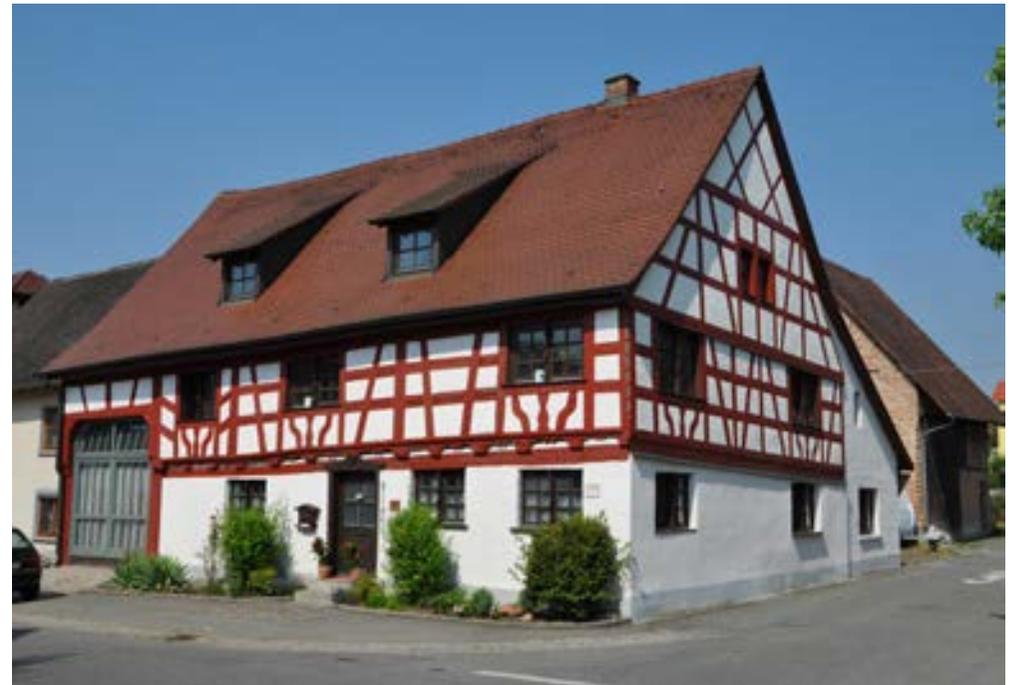
Ansicht von Osten

Bauernhaus, heute Wohnhaus, traufständiger zweigeschossiger Fachwerkbau nach dem Typus des im Linzgau vorherrschenden Einhauses. ursprünglich dreizoniger Grundriss mit der Gefachfolge Wohnteil, Stall, Tenne trotz des in den 1930er Jahren aufgemauerten Erdgeschosses ablesbar. Ehem. Sölde. Mitte 18. Jh. Umnutzung der Scheune zum Wohnhaus 2003, einhergehend mit der Sanierung des Erd- und des Dachgeschosses.

Konstruktiv liegt ein massiver Balkenkeller mit Wackensteinwänden von bemerkenswerter Höhe (ca. 2,5m) und ungewöhnlicher Lage unterhalb des Flures, Küche und Teilen der Tenne vor, der möglicherweise zu einer Vorgängerbebauung gehörte. Der Fachwerkaufbau zeigt charakteristische Zierformen unter den Fenstern in Form von S-förmig geschweiften Streben beidseits des kandelaberartigen Stiels. Eselsrückenverzierung an der vortretenden Schwelle, ehemals mit alternierender Farbfassung in rot und schwarz. Fenster mit reich profilierten Setzhölzern.

Aufgrund der baulichen Befunde zu Konstruktion und Gestaltung des Hauses besteht ein öffentliches Interesse zur Erhaltung aus wissenschaftlichen und künstlerischen Gründen.

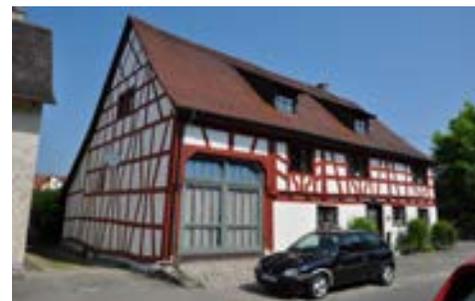
Ansicht von Süden

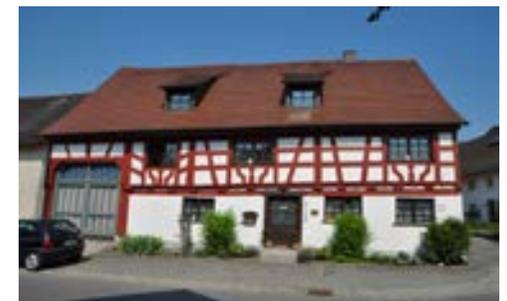
Autenweiler Straße 8

Ansicht von Südosten

Bauernhaus mit Sichtfachwerkaufbau über massivem Sockel in Form eines Einhauses mit Satteldach. Traufständig zur Straße orientiert und ohne Vorbereich unmittelbar an die Bauflucht angefügt. Gefachfolge: Stall, Tenne, Wohnhaus. Ehem. Salemer Erbzinslehen.

Die Charakteristika wie gebogene Andreaskreuze unterhalb der Fenster und die mehrfeldrigen Streben erlauben eine Einordnung in das 18. Jahrhundert. Südliches Giebfeld geschindelt.

Konstruktiv lässt sich ein gemauerter Sockel mit einem im Linzgauer Fachwerkstil gehaltenen Aufbau ablesen.

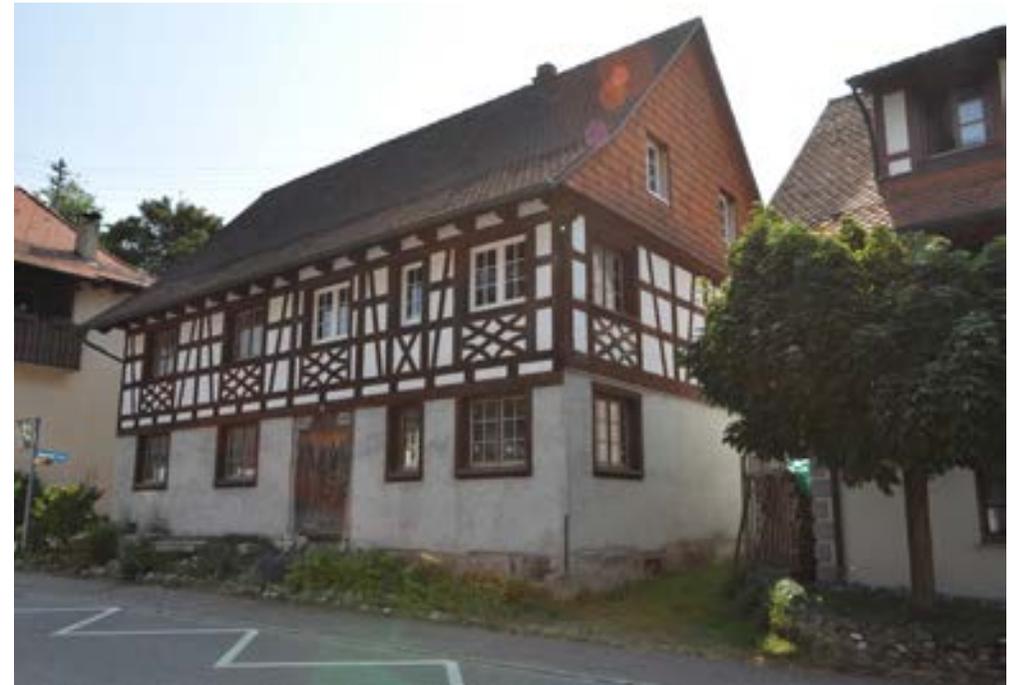
Ansicht von Westen

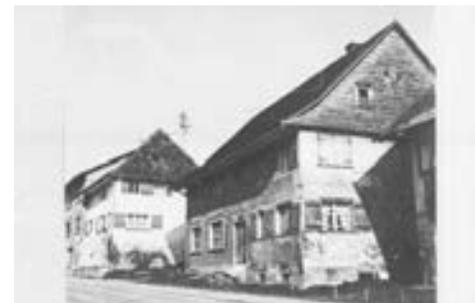
*Historische Ansicht, 1975
(Bildindex Marburg)*

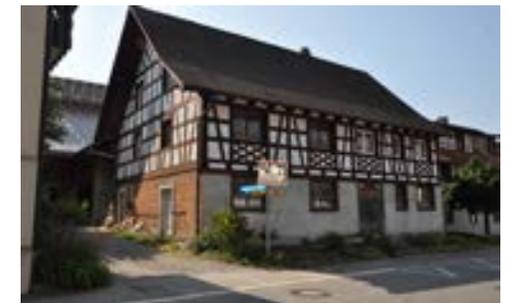
Autenweiler Straße 9

Ansicht von Norden

Bauernhaus nach dem Typus des Linzgauer Einhauses mit traufständig orientiertem Satteldach. Gefachfolge: Wohnhaus, Tenne, Stall. Markante städtebauliche Lage an der Kreuzung von Turmgasse und Autenweiler Straße, an beiden Straßenseiten die vorderste Baulinie besetzend.

Die einfachen Fachwerkformen weisen auf eine Entstehungszeit im 18. Jahrhundert hin.

Im heutigen Erscheinungsbild unterscheiden sich Wohnteil und Wirtschaftsteil konstruktiv. Während der Wohnteil als zweigeschossiges Sichtfachwerkgefüge ausgeführt ist, präsentieren sich Tenne und Stall verputzt. Vermutlich Wirtschaftsgebäude später als Massivbau erneuert.

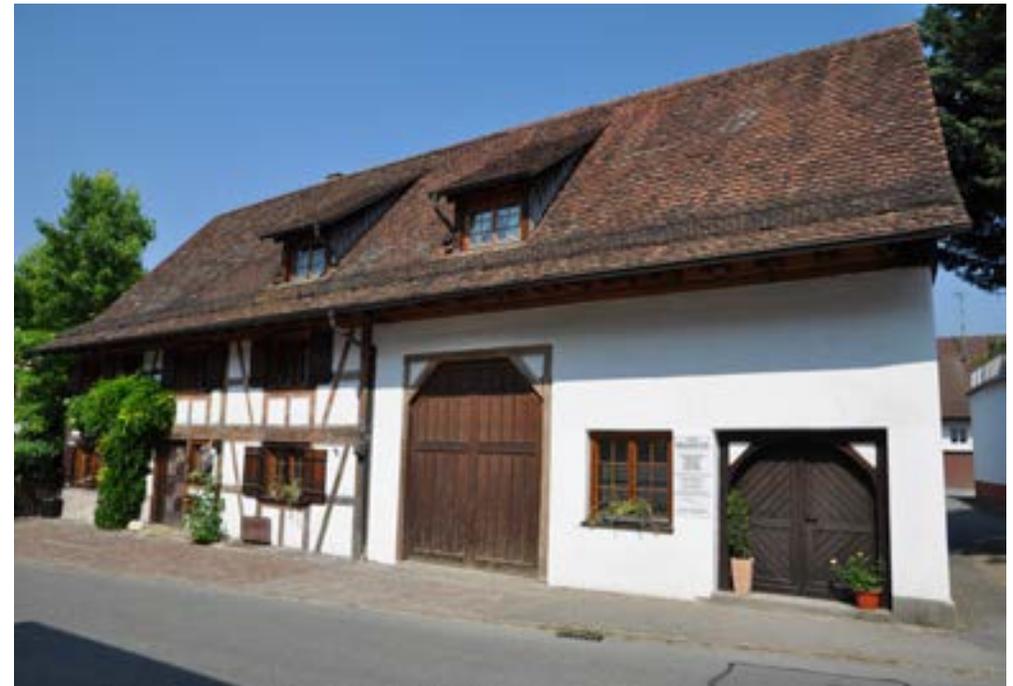
Ansicht von Nordosten

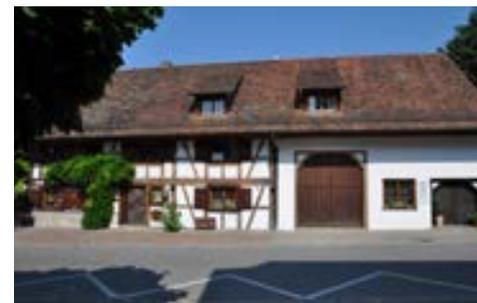
Ansicht von Osten
