Denkmalpflegerischer Werteplan Gesamtanlage Bermatingen

Stand 7. September 2014
Referat Denkmalpflege (strebewerk.)

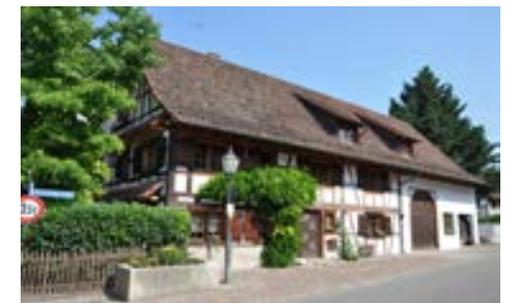
Autenweiler Straße 10

Ansicht von Südosten

Wohnhaus, zweigeschossig mit Vollwalmdach und verputzter Fassade. Traufständig zur Straße orientiert. Ohne Vorbereich unmittelbar an die Straßenflucht herangezogen. Ehem. Salemer Erblehnsölde.

Die leicht ausbeulende Sockelzone weist auf einen massiven Sockel und einen verputzten Fachwerkaufbau als Konstruktionsweise hin. Im Vergleich zur historischen Photographie zeigen sich deutliche Unterschiede zu aktuellen Zustand, sodass von massiven Umbaumaßnahmen ausgegangen werden muss. Wiederaufbau des Wohnhauses und Versetzung des Balkons auf die Südwest-Seite 1982.

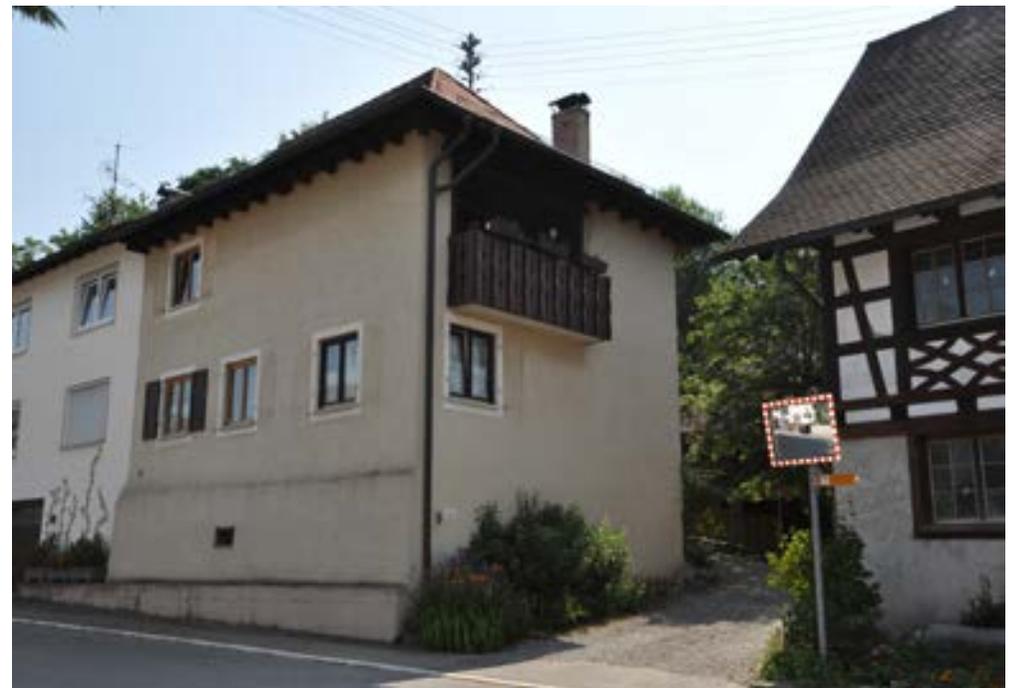
Ansicht von Südwesten

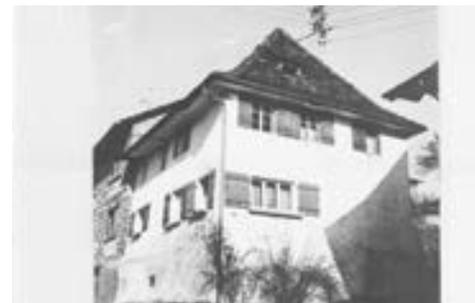
*Historische Ansicht von Südwesten,
1975 (Bildindex Marburg)*

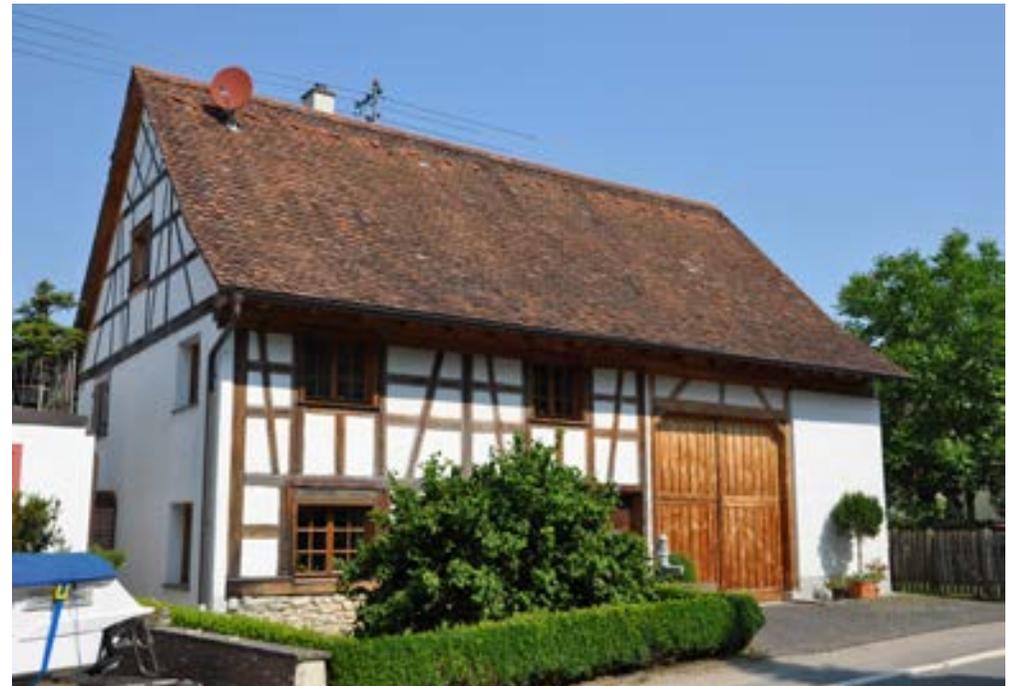
Ansicht von Süden

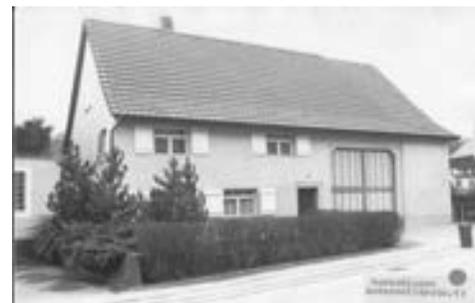
*Historische Ansicht von Süden (RP
Tübingen, Denkmalpflege*

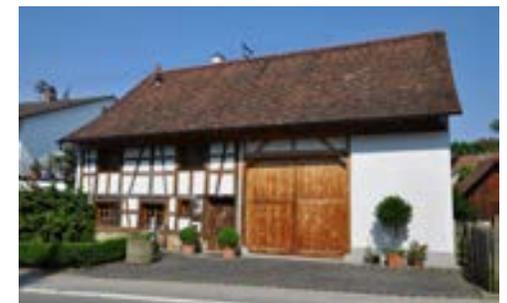
Ansicht von Osten

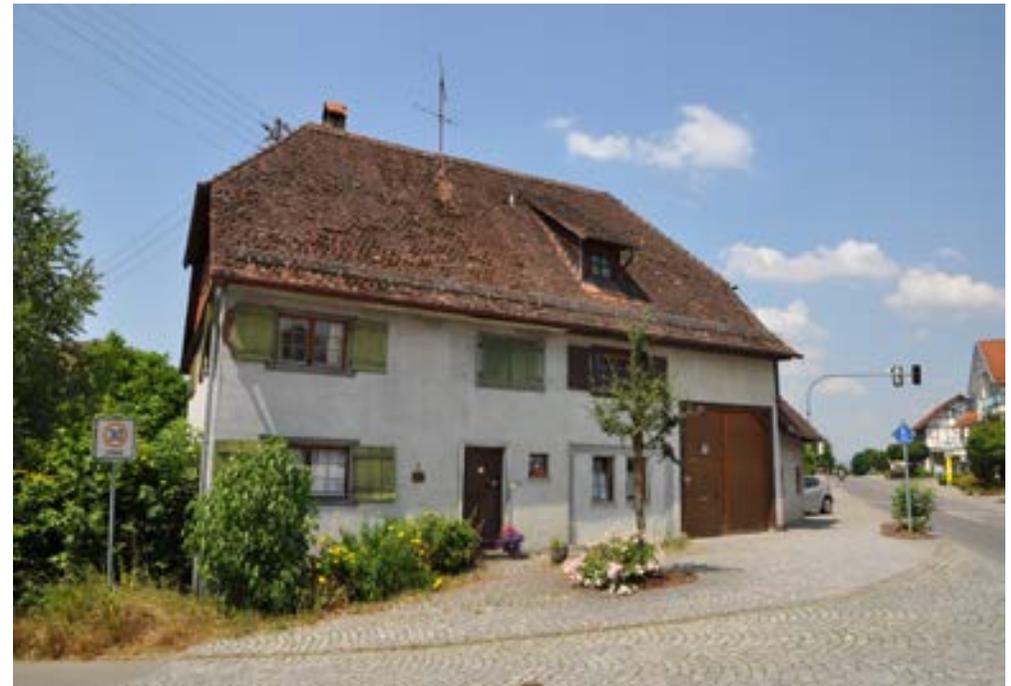
Ansicht von Osten

Bauernhaus, traufständiges zweigeschossiges Einhaus des Linzgau-Typs mit Krüppelwalmdach, hier mit modifiziertem Flurküchengrundriss, d. h. mit vom Flur abgetrennter Küche. Anbau für den Torkel auf der rückseitigen Traufseite. Ehem. Sölde. Bezeichnet 1790; Umbauten 1981 und 1985.

Aufgrund des hohen Anteils an überkommener Originalsubstanz besteht ein wissenschaftliches Interesse an der Erhaltung.

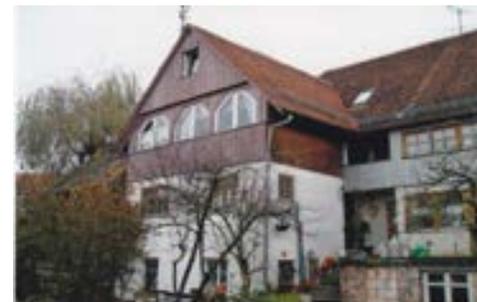
*Ansicht von Westen, 2004
(RP Tübingen, Denkmalpflege)*

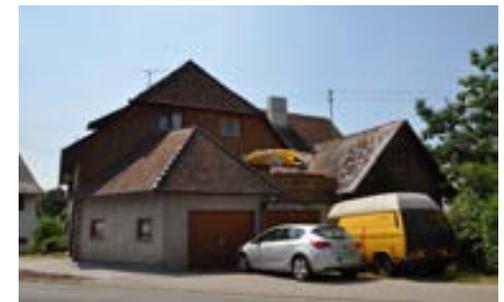
Bahnhofstraße 8

Ansicht von Norden

Konstruktiv zeigt sich ein verputztes Erdgeschoss des Wohnteils mit Sichtfachwerk im Obergeschoss. Gestalterische Elemente sind die geschweiften Rauten und Andreaskreuze. Der erhöhte Eingang des Wohnbereichs kennzeichnet einen massiven Sockel. Die Giebfelder sind geschindelt bzw. mit vertikaler Bretterschalung versehen. Der Wirtschaftsteil präsentiert sich als Sichtfachwerk aus einfachen Ständern und Diagonalstreben. Möglicherweise teilerneuert (Einbau Garage).

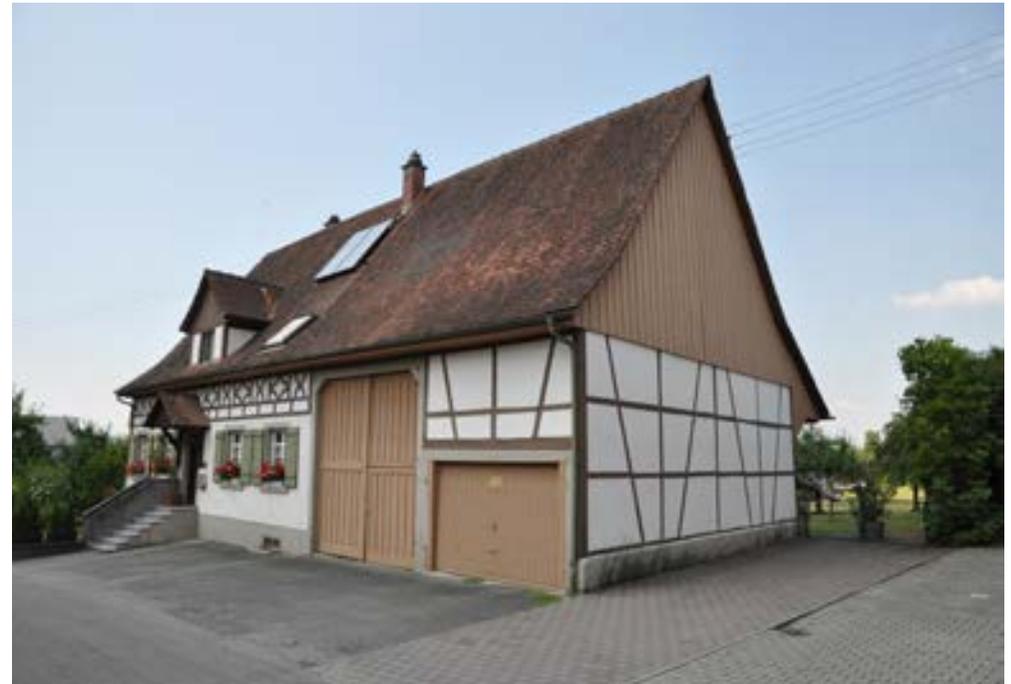
Ansicht von Osten

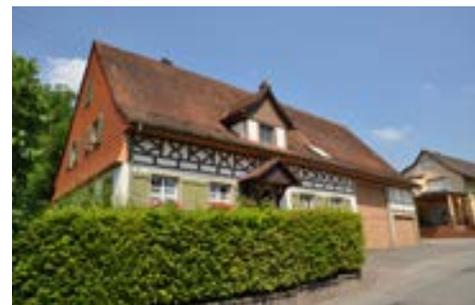
Ansicht von Süden

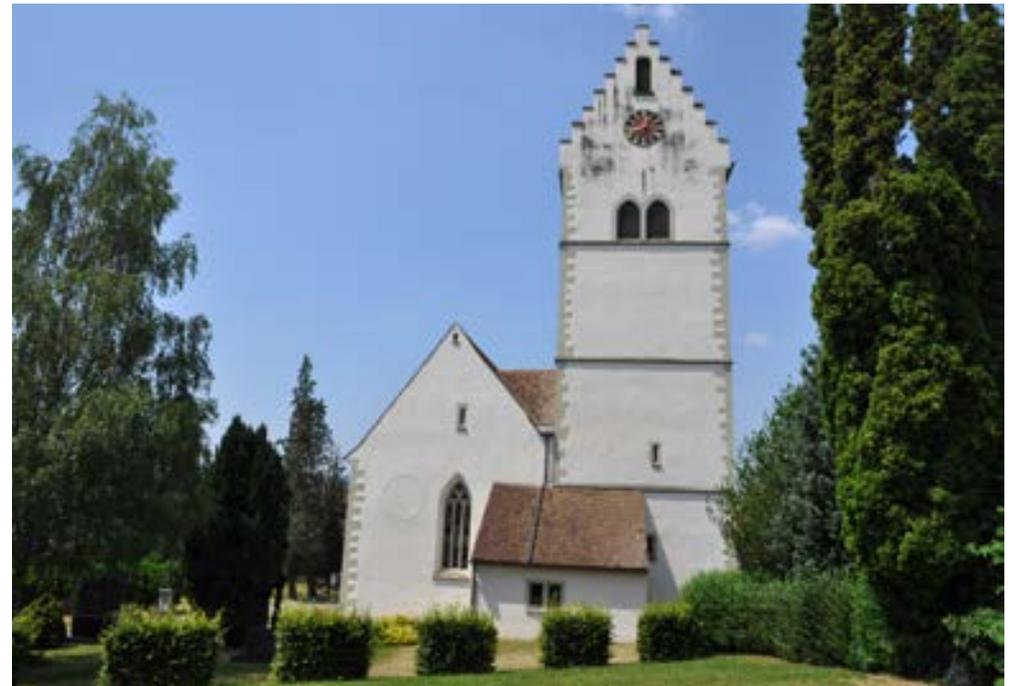
Ansicht von Osten

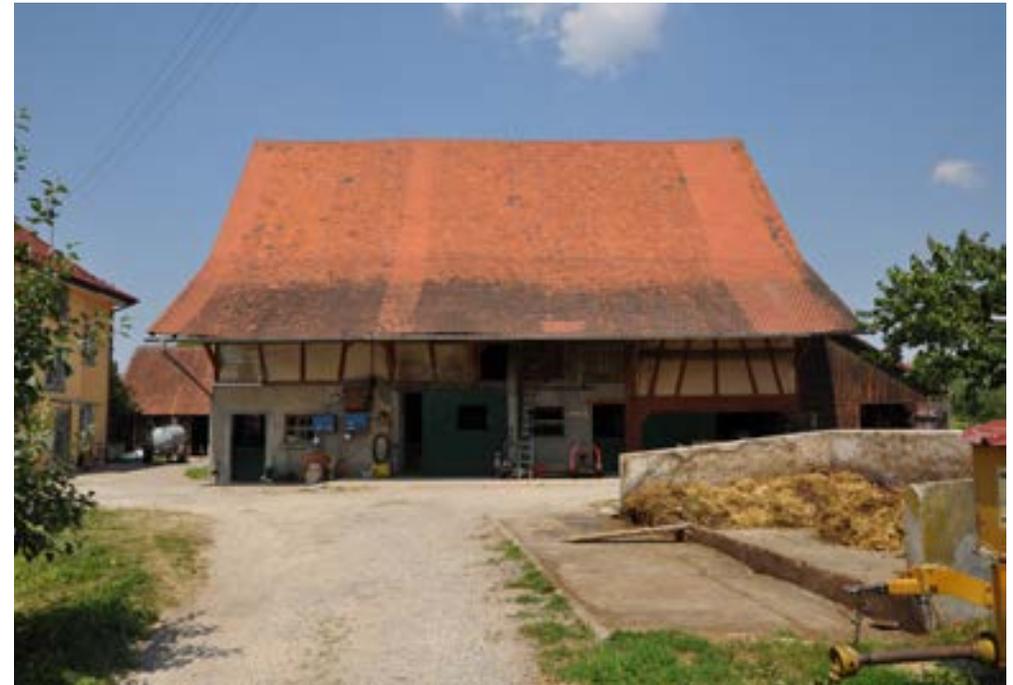
Bahnhofstraße 12

Hofstatt aus Wohnhaus und Wirtschaftsgebäude. Letzteres mit tiefgezogenem Satteldach, das einen überdeckten Vorplatz ausbildet. Weit aus der Straßenflucht zurückversetzt mit eigenem Weg als Zugang zum Gehöft. Ehem. Salemer Leibhof. Kern wohl 18. Jh.

Wirtschaftsgebäude mit massivem Erdgeschoss und Sichtfachwerk im Obergeschoss. Stall und Tenne. Wohnhaus erneuert.

Ansicht von Südosten

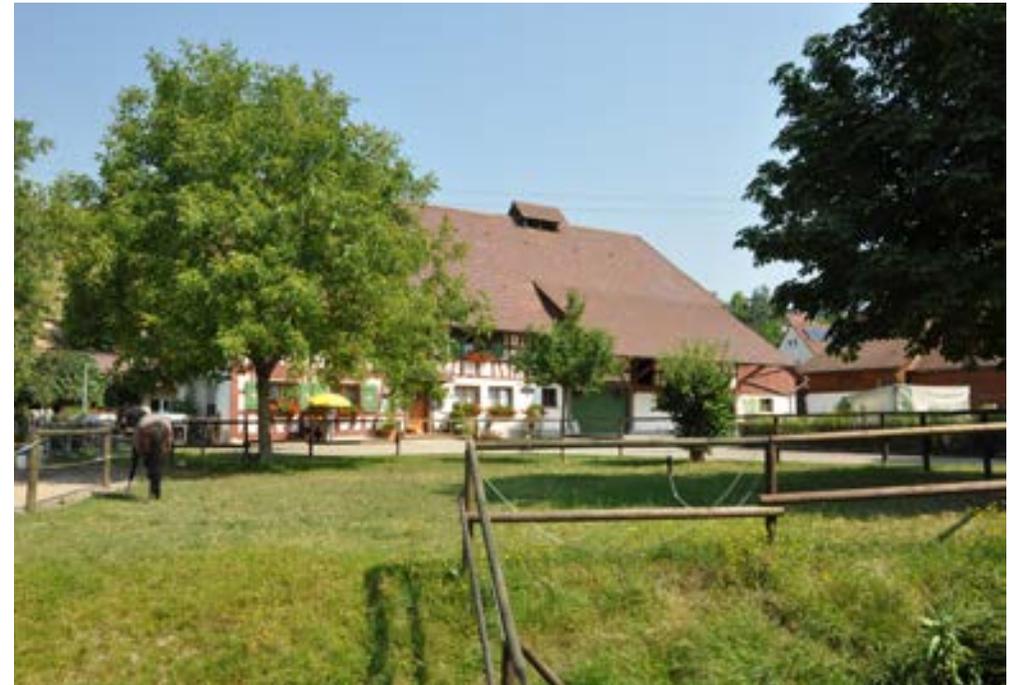
Heidbühlstraße 1

Bauernhaus, zweigeschossig mit Sichtfachwerk und Krüppelwalmdach im Typ des Linzgauer Einhaushofs, Gefachfolge: Wohnhaus, Ökonomie mit Tenne und 2 Ställen. Weit vom Straßenraum zurückversetzt mit eigenem Zugangsweg und Brücke über den Bermatinger Bach. Traufständig. Ehem. Salemer Leiblehnhof. Ehemals bezeichnet 1751 über rundem Türeingang Westliche Giebelwand wiederaufgebaut.

Konstruktiv stellt sich der Hof als zweigeschossiger Sichtfachwerkbau im Wohnbereich und ein erdgeschossig verputzter Bau mit Fachwerkaufbau als Ökonomie dar. Fachwerkgefüge im ortstypischen Stil mit Zierflächen unterhalb der Fenster und mehrfeldrigen V-Streben. Balkenkeller aus Wackensteinmauerwerk und massiver Sockel. Giebfelder verbrettert.

Ansicht von Süden

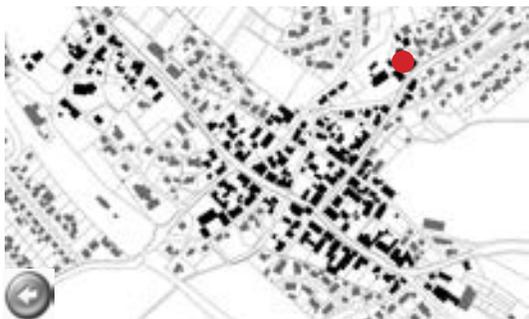
Heidbühlstraße 9a

Badhaus, heute Wohnhaus. Nutzung als Badhaus bis 1833 belegt. Ehem. Leiblehnsölde. Bauzeit wohl 18. Jahrhundert, womöglich mit älterem Kern.

Zweigeschossiger Putzbau ohne äußerliche Kennzeichnung der Funktion. Innere Struktur weist Charakteristika des Badhauses auf: Erdgeschoss mit Umkleideraum/Wärmeschleuse, Badstube mit angegliedertem überwölbten Ofenraum. Obergeschoss über breiten Längsflur erschlossen. Großer Raum mit Ofen und zwei segmentbogigen Fenstern (Ruheraum) im Südosten. Urkundlich erstmals erwähnt 1419 anlässlich des Übergangs von Graf Wilhelm von Montfort und Ritter Wilhelm von Knöringen zum Kloster Salem. Verblieb im Eigentum des Klosters bis 1833.

Ansicht von Südosten

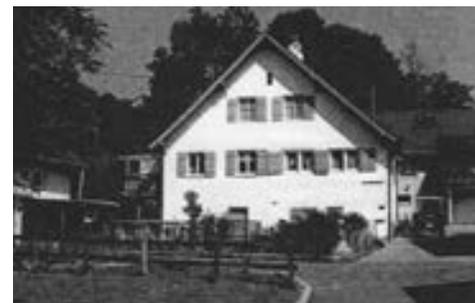
*Historische Ansicht der Badstube, 2004
(Heimatkreis Bermatingen)*

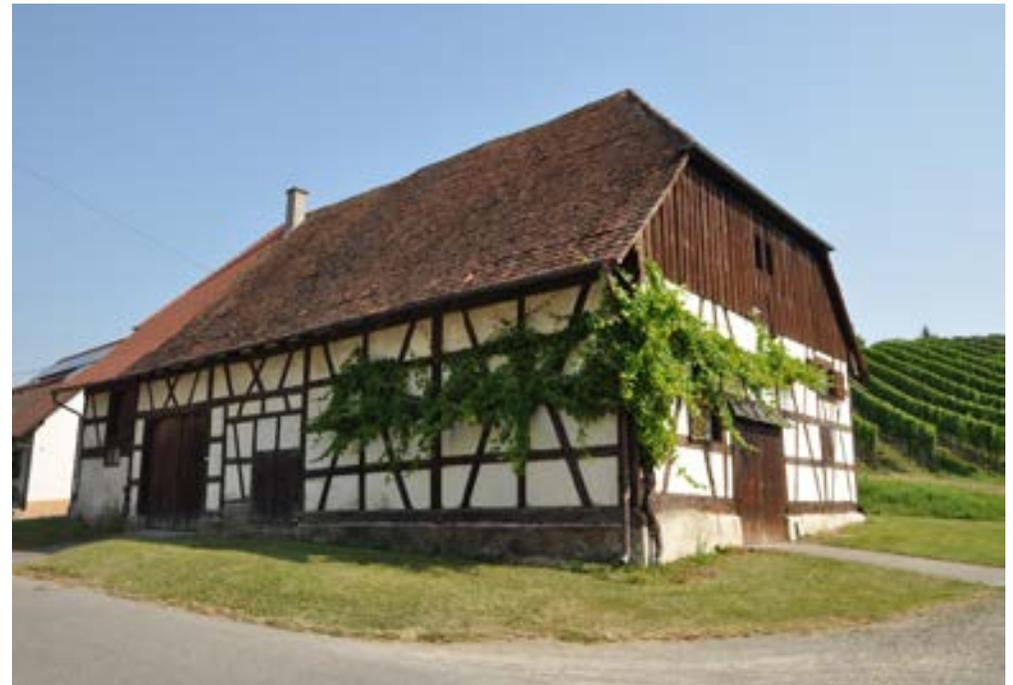
Jägerstraße 8

Zum „Jägerhaus“, einem ehemaligen Wirtschaftshof des Zisterzienserklosters Salem, gehörende stattliche Torkelscheuer, Fachwerkbau mit Krüppelwalmdach. Städtebaulich markante Lage am Ortsrand mit großem Vorplatz. Traufständig zur Straße orientiert und leicht aus der Baulinie zurückversetzt. 1721.

Zweischiffiger Bau mit für den Raumbedarf eines Torkels typisch unterschiedlicher Schiffsbreite und demgemäß nichtmittiger Säulenreihe. Zweigeschossig in Fachwerk aufgeführt mit geschoßhohen, rhythmisch angeordneten Streben und Andreaskreuzen über der hohen, traufseitigen Einfahrt. Kehlbalckendachkonstruktion mit doppeltem Stuhl und zusätzlich aufgehängten Säulen. Im Obergeschoß der schmaleren Zone gelegen eine sogenannte Torkelstube, die, alleinig beheizbar, der Aufsicht des Torkelmeisters über die an der Weinpresse ablaufenden Arbeiten diente. Dachwerk: doppelt liegender Stuhl.

Ansicht von Süden

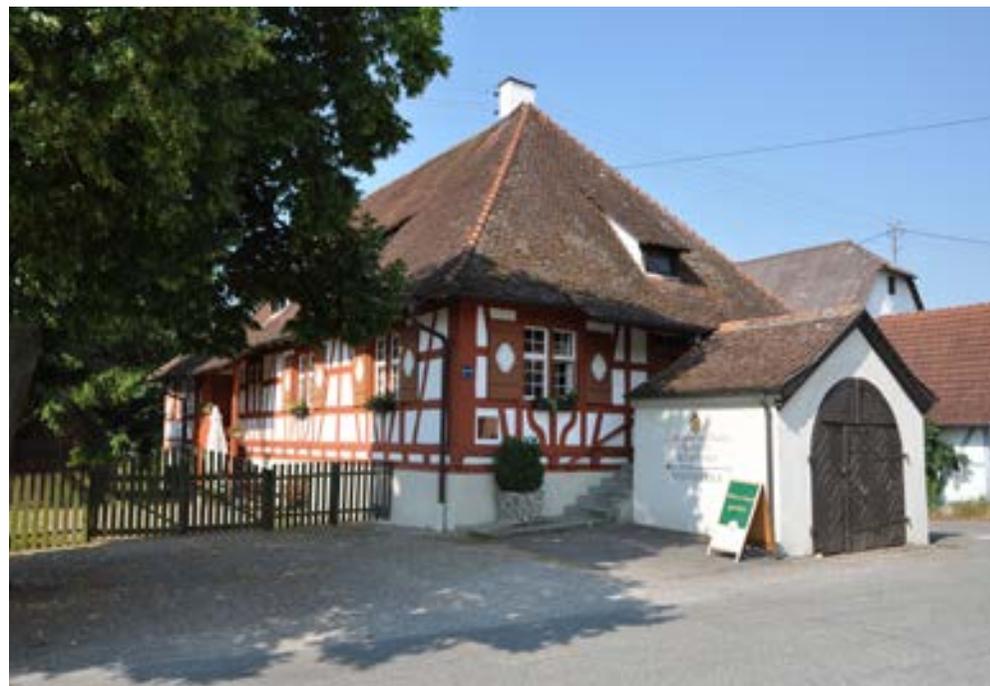
Jägerstraße 11

„Jägerhaus“, ehemaliger Wirtschaftshof des Zisterzienserklosters Salem, heute Wohnhaus, zweigeschossig, mit Sichtfachwerk im Obergeschoss und Walmdach. Giebelständig zur Jägerstraße orientiert. Ohne Vorbereich unmittelbar an die Baulinie herangezogen. 1780-1800. 1721 Inschrift auf Kamin.

Konstruktiv zeigt sich ein massiver Sockel mit Fachwerkaufbau. Gestalterisch folgt das Fachwerk den Ortstypischen Ausprägungen mit Zierflächen unterhalb der Fenster und mehrfeldrigen Streben. Massive Eckständer mit eingeschnittenen, an den Abtsstab erinnernden Voluten als äußerliches Kennzeichen der Zugehörigkeit zur Abtei Salem. Biberschwanzdeckung. Massives Tonnengewölbe mit Stichkappen im Keller. Innenräume mit Stuckdecken.

Ansicht von Osten

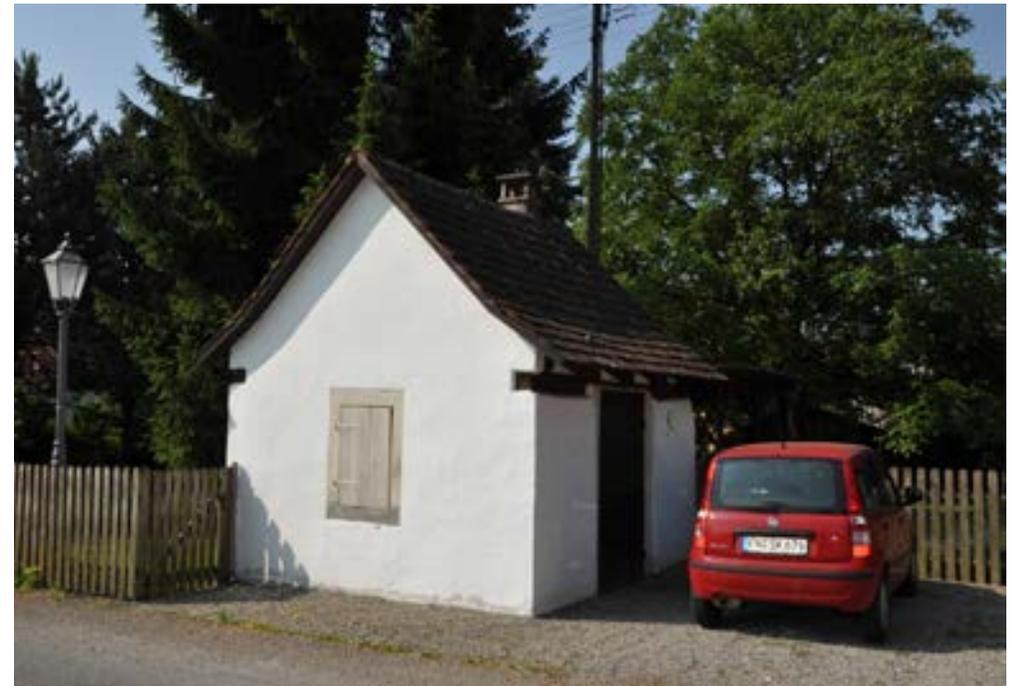
Ansicht von Norden

Ehem. Backhaus, entkernt und umgenutzt.

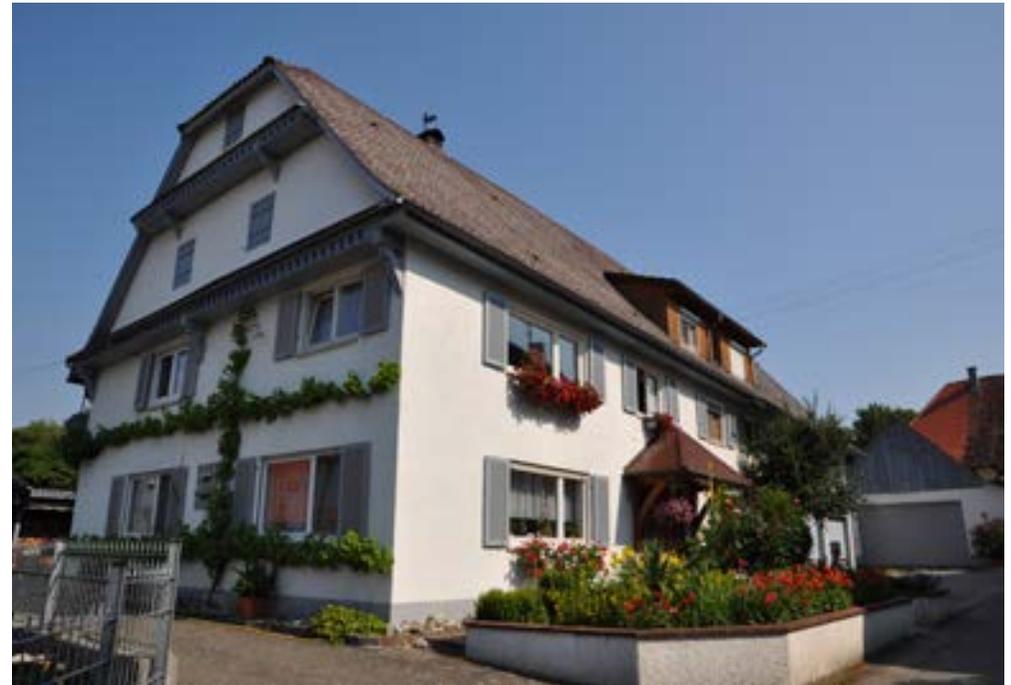
Jägerstraße 13

Stattliches Wohnhaus, verputzt mit Krüppelwalmdach. giebelständig zur Jägerstraße orientiert. Deutlich von der vorderen Bauflucht zurückversetzt mit Nebengebäuden an der Jägerstraße. Ehem. Salemer Leiblehnhof. Wohl 18. Jh.

Verputzter, zweigeschossiger Fachwerkbau mit auskragenden Ebenen im Giebfeld. Querformatige, große Fenster in Erd- und Obergeschoss. Biberschwanzdeckung und Kubatur eines traditionellen Einhaushofs.

Ansicht von Süden

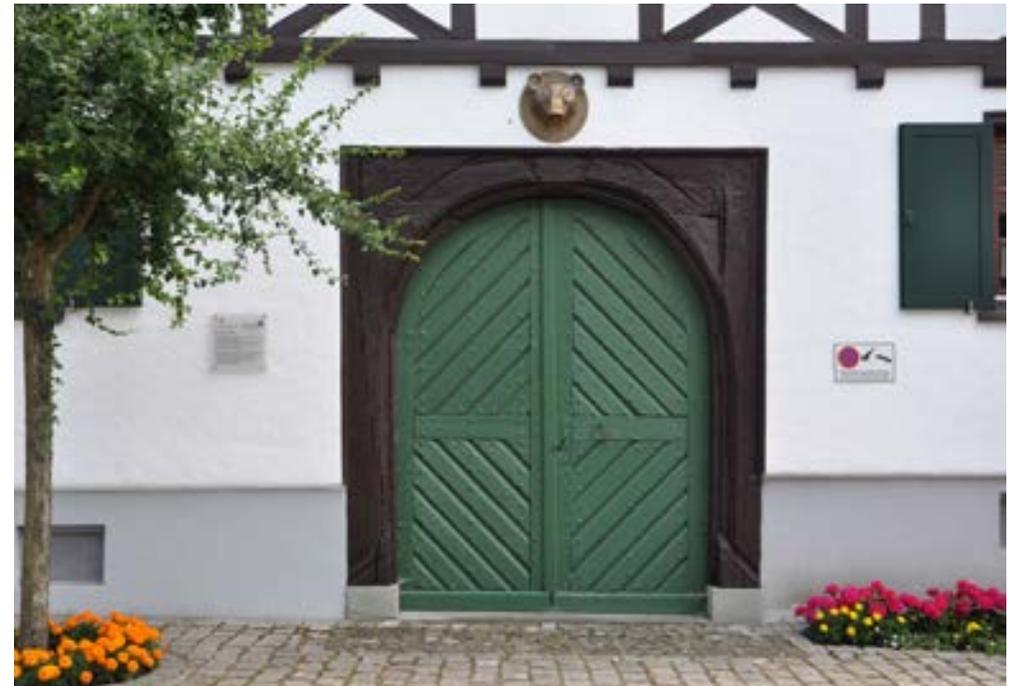
Jägerstraße 23

Ehem Schulhaus. Tür (Türblatt und Türstock), zweiflügelige Rundbogentür des 18. Jh. mit hölzernem, oben sturzgerade abgeschlossenem Türstock. 1837.

In der Grundkonstruktion eine traditionelle Brett- oder Bohlentür, nach außen mit Aufdoppelung als vier Felder bildende Rahmen- und Füllungskonstruktion erscheinend. Durch diagonal in den Feldern angeordnete, profilierte Hölzer entstehende Komposition von größer werdenden Quadraten. Die als gestaltende Elemente eingesetzten, geschmiedeten Nagelköpfe zugleich äußerlich sichtbare Zeugen der Bretttürkonstruktion. Zwickel des Türstocks, die formal in das kräftig profilierte Rundbogengewand einbezogen sind, konstruktive Nachfahren der in früheren Jahrhunderten zur Bildung von spitzen oderrunden Türbögen verwendeten knaggenartigen Hölzer. Lage der Tür an der Giebelfront ist Indiz für eine Längerschließung des Gebäudes, aufgrund Weinbau.

Ansicht von Westen

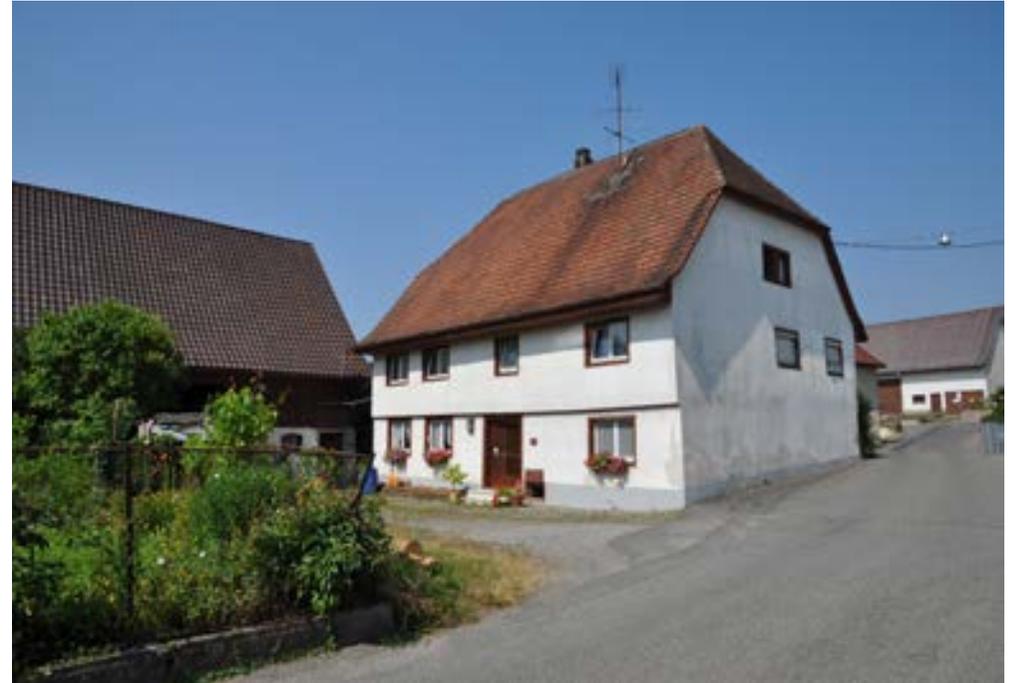
Heidbühlstraße

Wohnhaus einer Hofstatt, zweigeschossiger, verputzter Fachwerkbau mit Krüppelwalmdach. Giebelständig zur Straße orientiert. Giebelwand unmittelbar an den Straßenraum angrenzend, traufseitig großer Hof mit zurückversetztem Ökonomiegebäude. Wohnhaus ab 1882/83.

In der Kubatur aufgrund des Krüppelwalmdachs ortstypisches Gebäude mit verputzter Fachwerkkonstruktion, leicht vorspringendem Obergeschoss und Biberschwanzdeckung. Liegende Fensterformate deuten auf einen hohen Anteil originaler Bausubstanz hin. Balkenkeller mit Wackensteinmauerwerk. Dachwerk: stehender Stuhl. Wirtschaftsbereich modern.

Ansicht von Osten

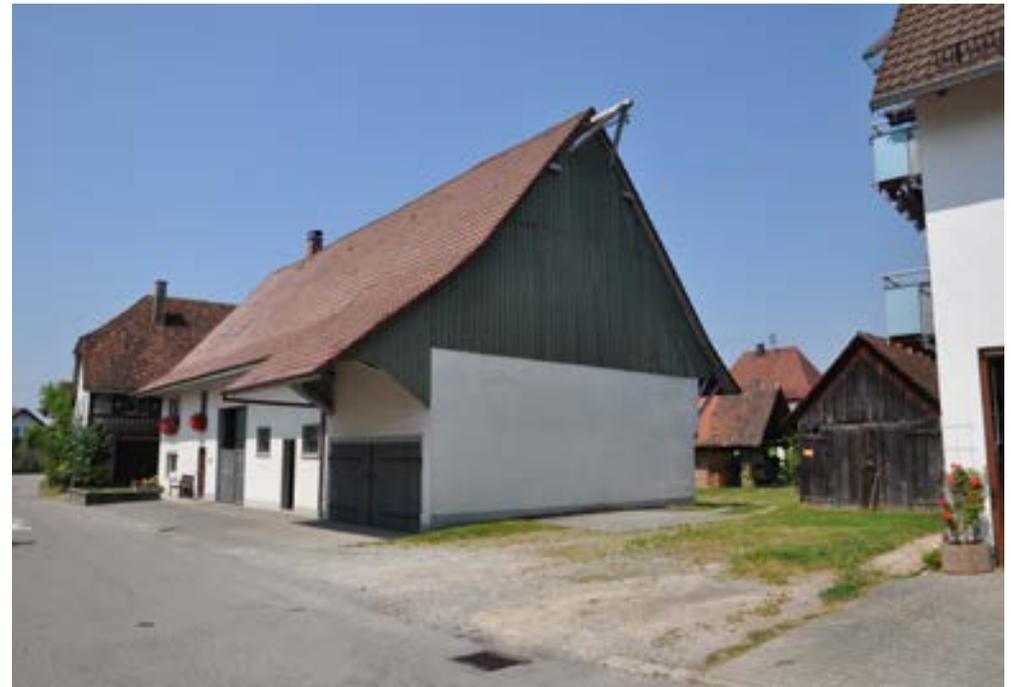
Kellhofstraße 4

Verputzter, zweigeschossiger Einhaushof mit Gefachfolge Wohn- teil, Tenne, Stall, Tenne. Traufständig zur Straße orientiert und mit kleinem Vorplatz aus der Baulinie zurückspringend. Ehem. Sölde.

Konstruktiv stellt sich der Hof als verputzte Fachwerkkonstruktion dar, vermutlich mit massiven Bereichen. Sehr einfache Gestaltung aufgrund des fehlenden Sichtfachwerks. Weit nach unten gezo- gene Dachfläche als überdeckter Vorbereich der Tennen-einfahrt. Moderne Dachdeckung.

Ansicht von Osten

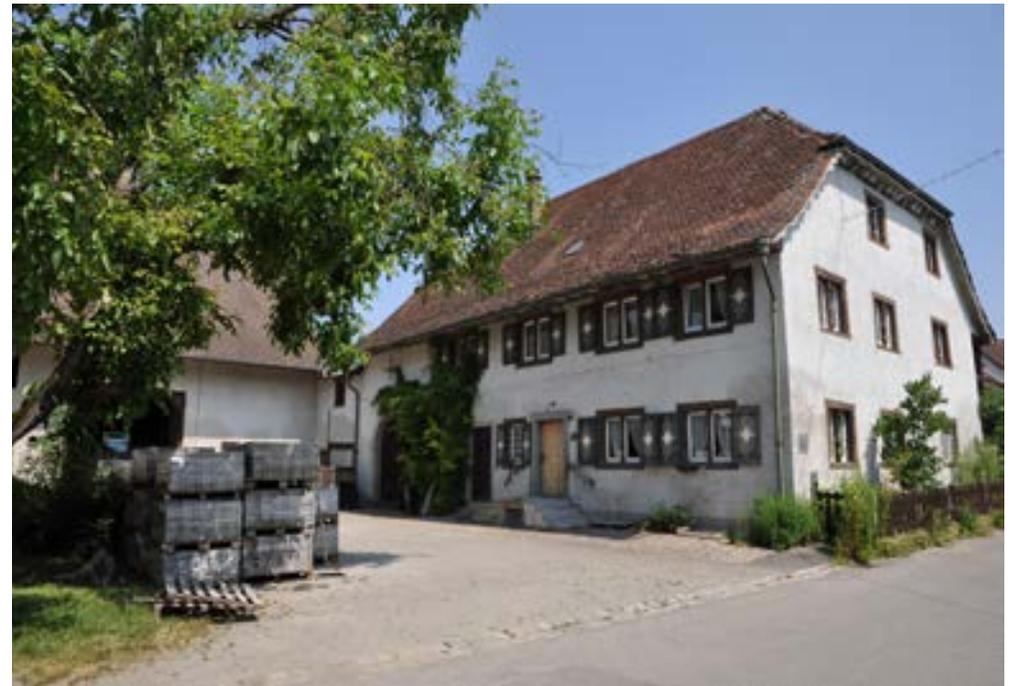
Kellhofstraße 6

bestehend aus Wohnhaus, zweigeschossiger Putzbau mit rundbogigem Tennentor, rückwärtigem Balkon und Krüppelwalmdach und 2 Ökonomiegebäuden. Wohnhaus giebelständig zur Straße orientiert, Ökonomiegebäude bilden einen großen Hof. Ehem. Salemer Pacht Hof.

Wohnhaus 18. Jh., Ökonomie 1938 (Wiederaufbau nach Brand), Remise 19. Jh. mit Eisenstützen.

In der Funktion als ehemaliger Fronhof der Abtei Salem begründet sich die Anlage als Dreiseithof. Der leicht erhöhte Eingang deutet auf einen massiven Sockel hin. Alle Gebäude weisen verputzte Fassaden auf. Rundbogige Tore markieren jeweils die Tenneneinfahrten. Bemalte Traufbereiche. Biberschwanzdeckung auf dem Wohnhaus. Hofstatt bereits ab der 1. Hälfte des 14. Jh. erwähnt. Weitere Namen: Kapitelhof, Kellenhof, Leopoldshof.

Ansicht von Süden

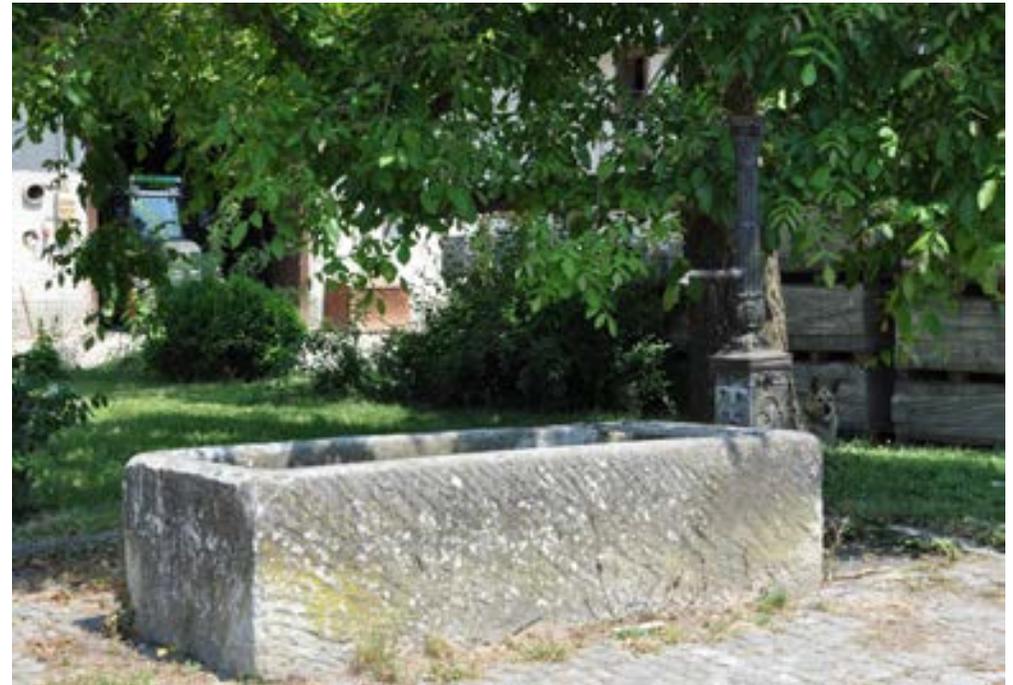
Kellhofstraße 6 (bei)

Brunnen, Stockbrunnen mit längsrechteckigem Steintrog, an der Schmalseite gusseiserner Brunnenstock mit Schmuckformen

Letzter an seinem originalen Standort erhalten gebliebener Laufbrunnen von ehemals 13 Brunnen in Bermatingen. Der an der Schmalseite stehende Brunnenstock ist ein industriell in Serie gefertigtes gusseisernes Exemplar mit Schmuckformen. In jener Zeit vielerorts ein beliebter Ersatz für die einfachen, schmucklosen Dorf- und Hofbrunnen. Bezeichnend für die Gestaltung des Stocks: viereckige Basis mit Muschelwerk, kannelierter Säulenschaft und Akanthuskapitell (Bekrönung abgegangen); Tülle mit Kanneluren und Akanthus gefasst - Formen an historischen Brunnen Vorbildern - im weitesten Sinne des Klassizismus - orientiert.

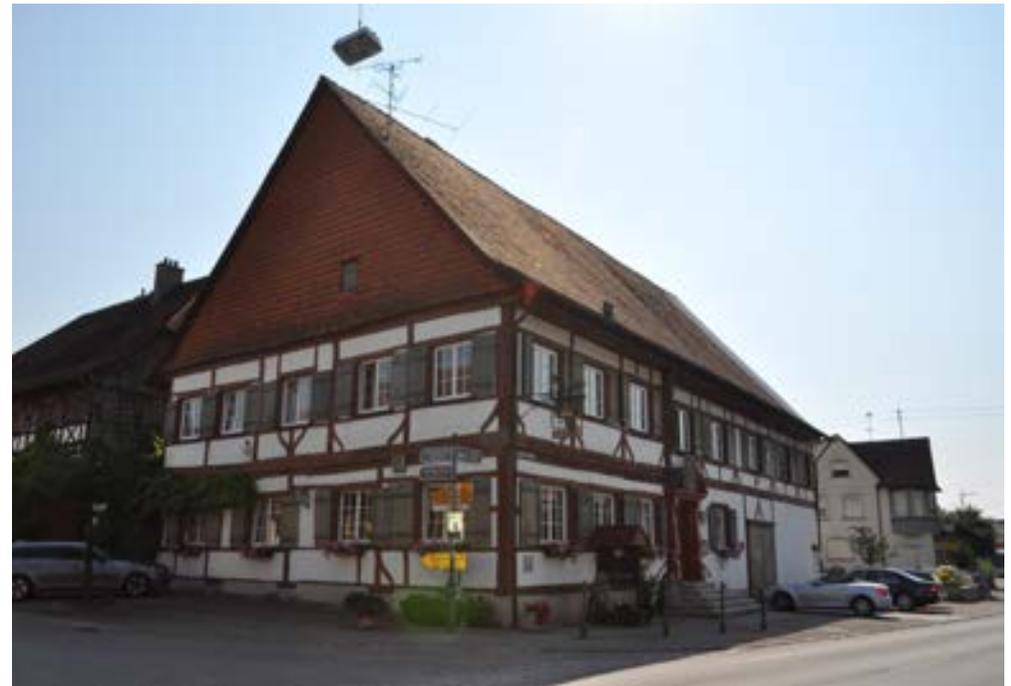
Markdorfer Straße 1

Gasthaus zum Adler, zweigeschossiges Fachwerkhaus mit Wohn-
teil und Ökonomie. Traufständig zur Markdorfer Straße orientiert.
Markante städtebauliche Situierung an der Kreuzung Autenweiler
Straße, Salemer Straße, Markdorfer Straße. An beiden Straßen-
seiten leicht hinter die Baulinie gesetzt. Ehem. Salemer Leiblehn-
hof und Tafern.

Bezeichnet 1596. Tenne teils verputzt. Giebfelder geschindelt.
1959 unter Aufsicht der Kreisstelle für Denkmalpflege instand
gesetzt.

Ehemals Salemische Taferne (Gasthaus zur Traube) mit Prunkpor-
tal an der Traufseite zur Straße hin, im Sprenggiebel des Portals
Abtswappen. Konstruktiv liegt ein zweigeschossiger Fachwerkbau
vor, der sich durch sehr einfaches Gefüge mit Ständern und ge-
schweiften Fußstreben von der sonst eher üppigeren Dekoration
des Linzgauer Fachwerks abhebt und somit als ältester Fachwerk-
bau Bermatingens angesprochen werden kann.

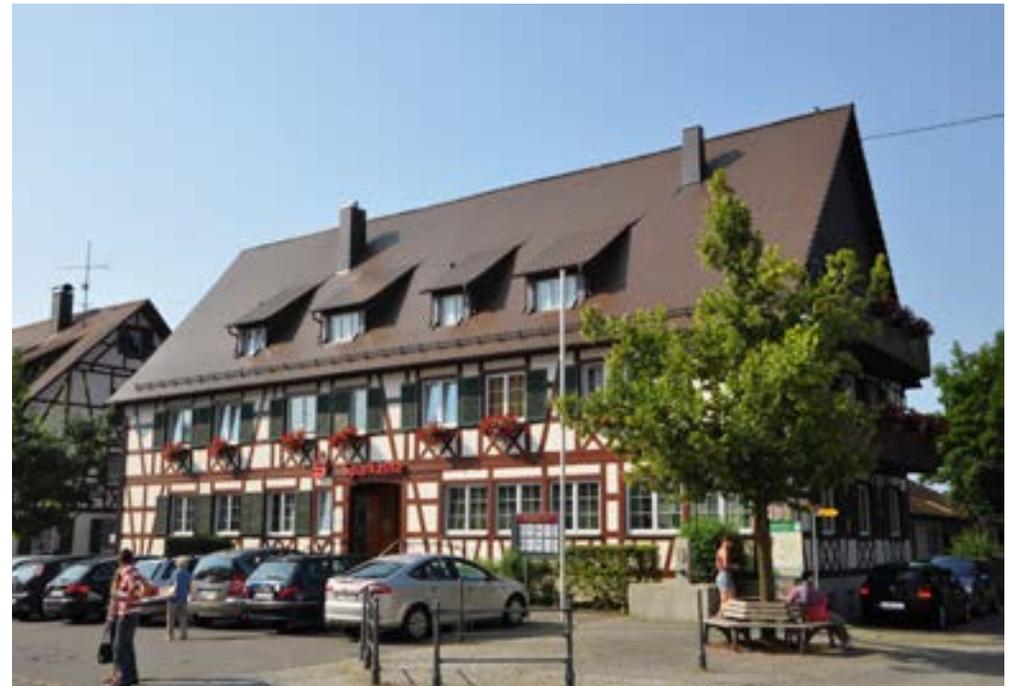
Markdorfer Straße 2

Wohn- und Geschäftshaus (Sparkasse). Zweigeschossiger Fachwerkbau mit Satteldach. Traufständig zur Straße orientiert. Leicht zurückversetzt aus dem Straßenraum, sodass sich zwischen dem Rathaus und dem Sparkassengebäude ein kleiner Platz aufspannt.

Neubau 1967, dem historischen Fachwerkgefüge nachempfunden. Haus bei Neubau vergrößert und Abstände zu Nachbarn verringert. Dennoch aufgrund der ortsbildprägenden Situierung erhaltenswert.

Konstruktiv zeigt sich das Haus als Fachwerkbau auf einem massiven Sockel. Großformatige Fenster legen eine jüngere Entstehungszeit nahe. Dachdeckung modern. Fassaden aus farbig gefasstem Sichtfachwerk mit Zierfläche unterhalb der Fenster und mehrfeldrigen Streben.

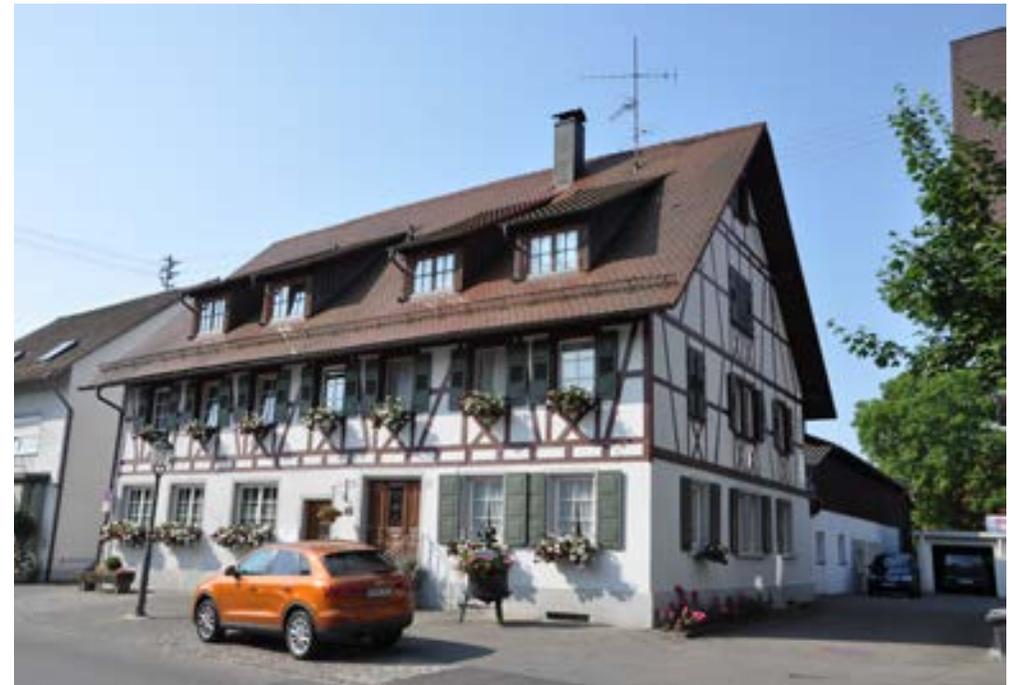
Markdorfer Straße 6

Bauernhaus. zweigeschossiger Fachwerkbau mit Satteldach. Wohnteil- und Stall im Vorderhaus mit Tenne als Rückgebäude. Traufständig zur Straße orientiert. Unmittelbar an die Bauflucht angestellt. Ehem. Sölde. Vermutlich 18./19. Jahrhundert.

Konstruktiv zeigt sich das Gebäude als Fachwerkgefüge mit verputztem Erdgeschoss. Im Obergeschoss farbig gefasstes Sichtfachwerk im Formenkreis des Linzgau mit einfachen Andreaskreuzen als Zier unterhalb der Fenster sowie V-Streben symmetrisch zu den Fenstern. Erhöhter Eingang zum Wohnteil.

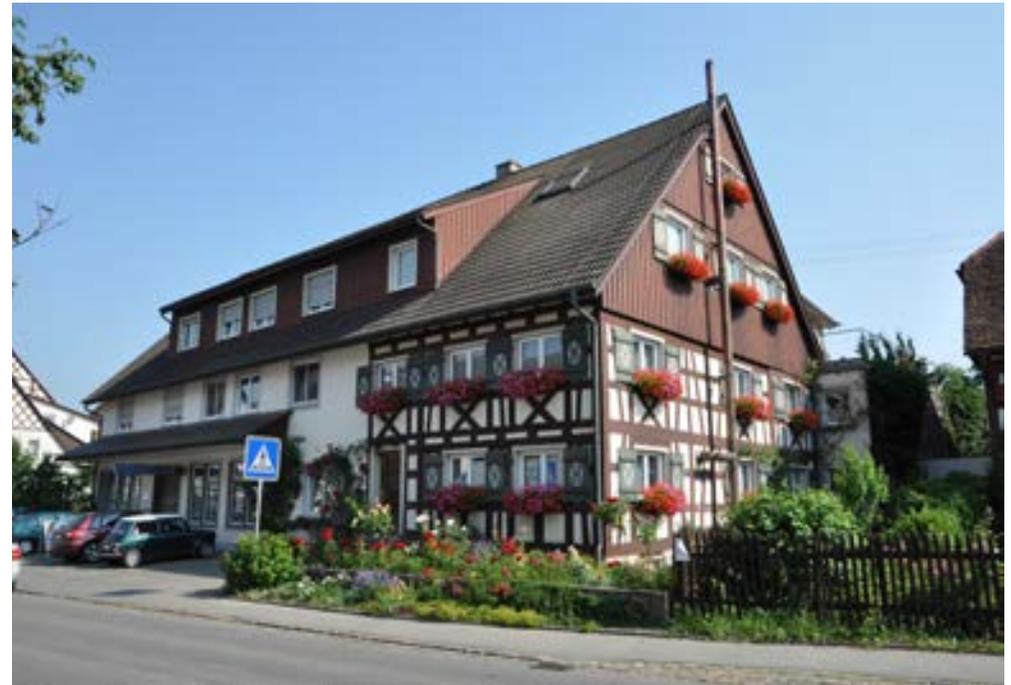
Markdorfer Straße 7

Ehem. Bauernhaus. Heute Wohn- und Geschäftshaus (Volksbank). Ursprünglich Linzgauer Einhaustyp mit der Gefachfolge Stall, Tenne, Wohnteil. Heute mit teils modernen Gebäudeteilen. Traufständig zur Straße ausgerichtet und unmittelbar an den Straßenraum angrenzend. Ehem. Sölde. Wohnhaus vermutlich im Ursprung 18. Jh.

Wohnteil in Sichtfachwerkkonstruktion mit typischer Linzgauer Fachwerkzier aus An-dreaskreuzen unterhalb der Fenster. Giebelfeld mit vertikaler Bretterschalung versehen. Ehemalige Ökonomie durch modernen Anbau ersetzt.

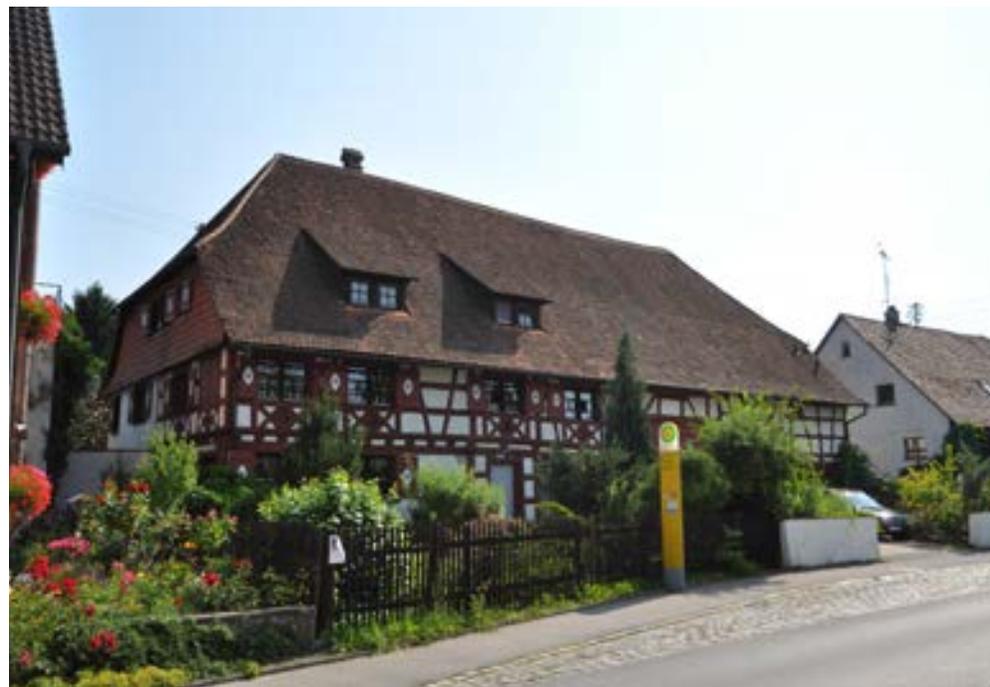
Markdorfer Straße 9

Stattliches Bauernhaus, „Eichenhof“, Rebhaus, zweigeschossiges Bauernhaus mit Sichtfachwerk und Krüppelwalmdach in der Formensprache des Linzgauer Einhauses. Gefachfolge: Wohnteil, Stall, Tenne. Traufständige Ausrichtung zur Straße. Hof aus der Bauflucht zurück versetzt mit Vorgarten. 1730-1850. Einbau einer Wohnung 1990.

Wird als einstiger Lehnhof des Konstanzer Dominikanerinnenklosters Zoffingen bezeichnet, könnte jedoch auch dem Franziskanerinnenkloster Waldsee gehört haben. Auch unter dem Namen Ludwigshof geführt. Besitz des Markgrafen von Baden bis 1970er Jahre. Konstruktiv als zweigeschossiger Fachwerkbau ausgeführt. Sichtfachwerk farbig gefasst und mit typischer Linzgauer Zier. Ehemals Fachwerk hausrot gefasst. Westliches Giebfeld geschindelt. Backhaus auf der Rückseite.

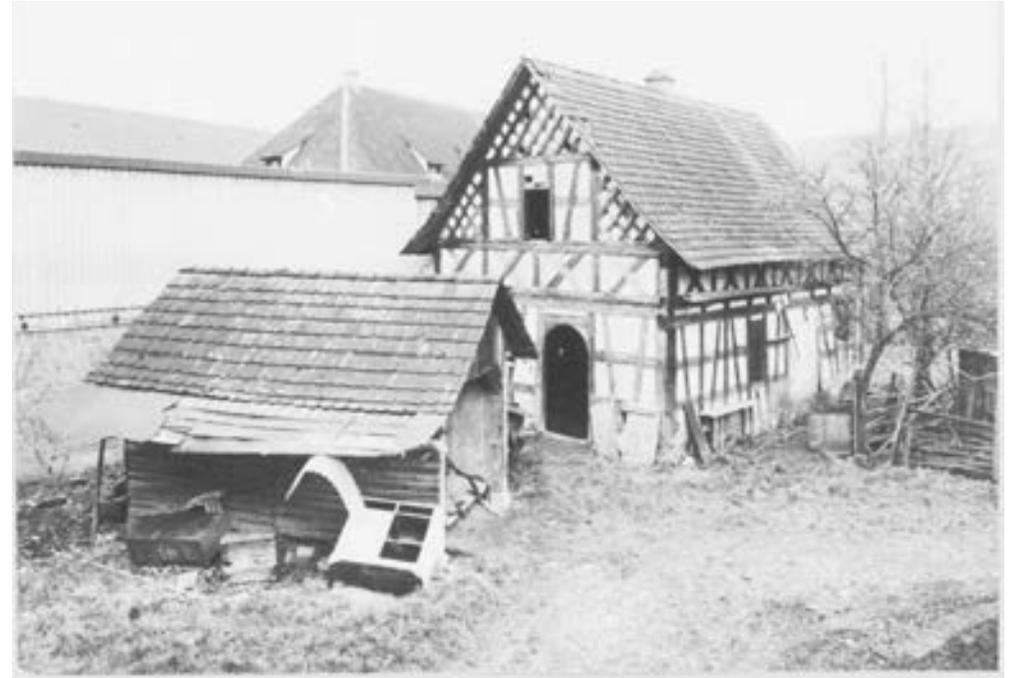
Markdorfer Straße 9 (Rückgebäude)

Der Hof und seine Rückgebäude haben aufgrund der entwicklungsgeschichtlichen Stellung eine besondere Bedeutung im Linzgau. Der Eichenhof gilt als einer der größten Höfe der Spätstufe des Oberschwäbischen Einhaushofs. Eine handschriftliche, sehr detailreiche Beschreibung des Hofes von 1847 befindet sich in den Akten der des RP Tübingen Ref. 26 Denkmalpflege.

Auf der von der Straße abgewandten Seite Ökonomie und ehem. Backhaus. Eineinhalbgeschossiges Haus mit Backofen und Speicher.

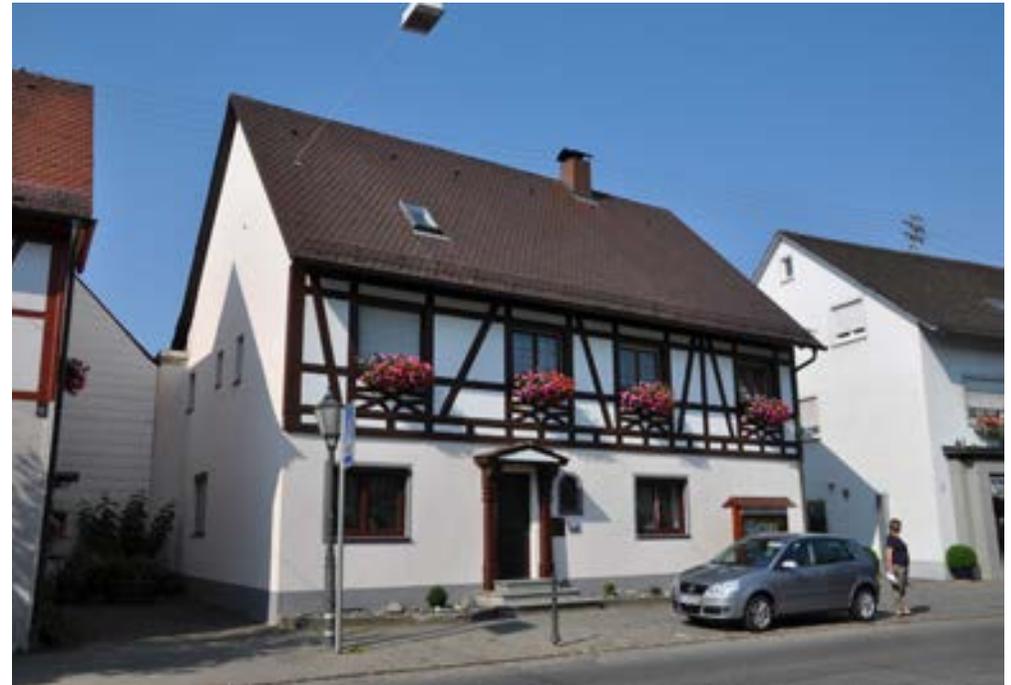
Markdorfer Straße 10

Wohnhaus. Zweigeschossig mit Satteldach. Traufständig zur Straße ausgerichtet. In die Bauflucht der Markdorfer Straße eingepasst und ohne Vorplatz unmittelbar an den Straßenraum angefügt. Ehem. Sölde.

Kleines, größtenteils verputztes Haus mit Sichtfachwerk im Obergeschoss der Straßenseite. Moderne Dachdeckung. Eingangszier mit tempelförmigem architektonischem Aufbau. Fachwerk unecht, nur als Wandvorlage.

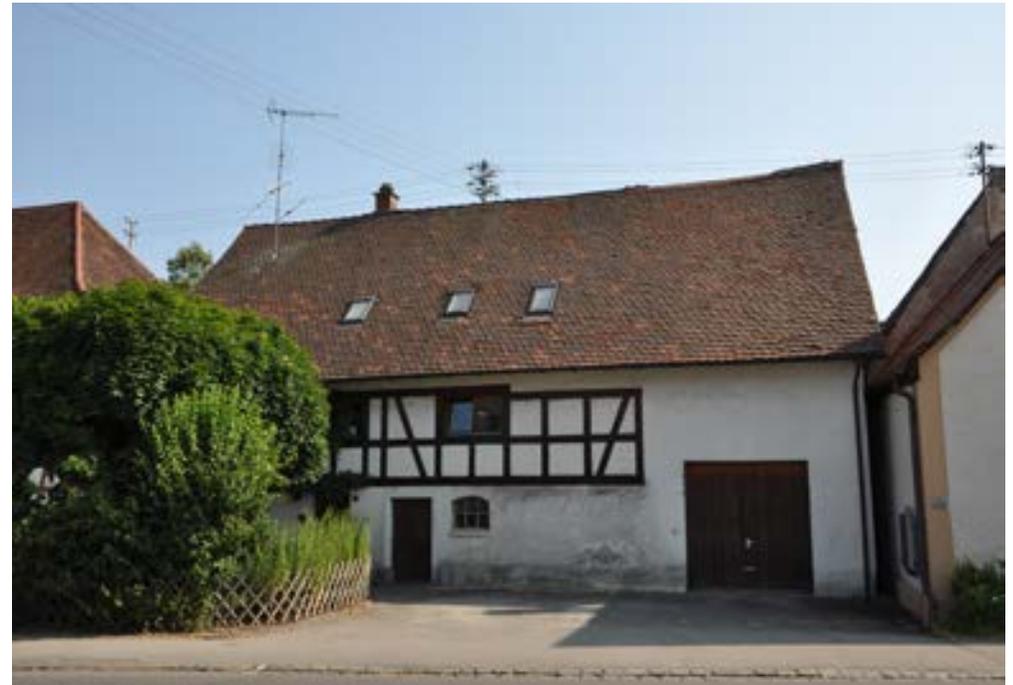
Markdorfer Straße 11

Bauernhaus. Heute Wohnhaus. Zweigeschossiger Bau mit massivem, verputztem Erdgeschoss, fachwerksichtigem Obergeschoss und Satteldach im Typ des Linzgauer Einhauses. Gefachfolge Wohnteil, Stall, Tenne. Traufständig zur Straße orientiert. Mit Vorbereich aus der Bauflucht zurückversetzt. Bildet mit dem benachbarten Eichenhof (Kulturdenkmal) eine die Straße aufweitende Platzsituation aus. Ehem. Salemer Erbzinslehen bzw. später Sölde.

Vermutlich spätes 18./frühes 19. Jahrhundert, Umbauten um 1980.

Konstruktiv stellt sich ein Fachwerkgeschoss auf massivem Erdgeschoss dar. Im Inneren weitgehend für Wohnnutzung ausgebaut. Tenne als Garage genutzt.

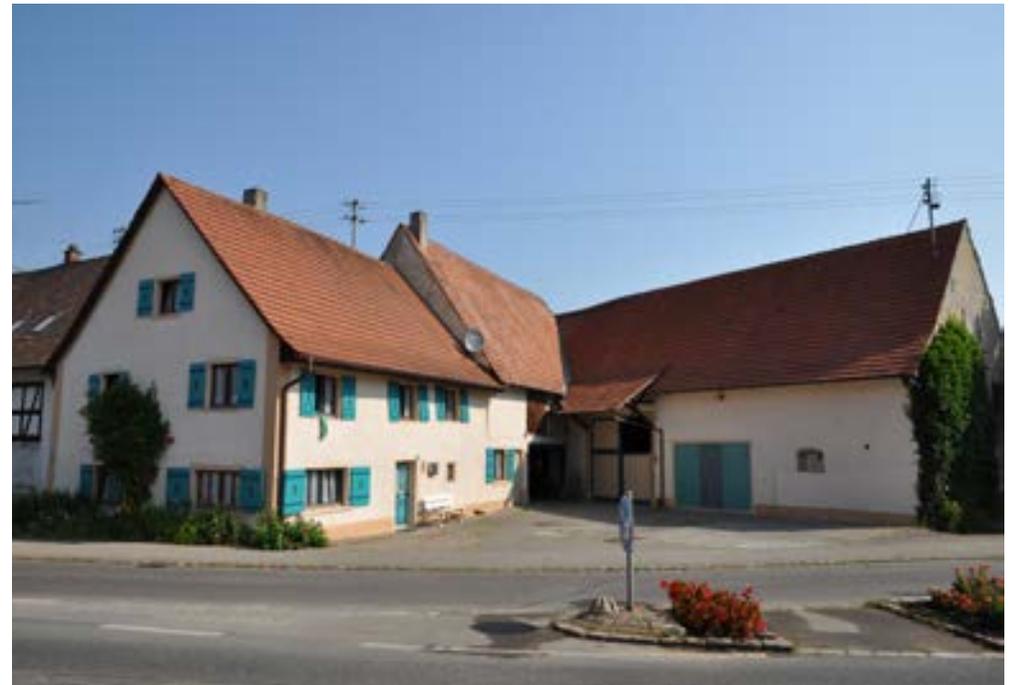
Markdorfer Straße 13

Bauernhaus. Winkelförmige Hofanlage aus giebelständigem Einhaus, Gefachfolge Wohnteil, Stall, Tenne und Ökonomieanbau. Der Winkel spannt einen städtebaulich auffälligen Platz an der Biegung der Markdorfer Straße auf und markiert den Ortseingang. Ehem. Sölde.
Vermutlich 18. Jahrhundert.

Konstruktiv liegt ein Fachwerkbau mit verputzter Oberfläche vor. Firstlinie der Tenne höher als vom Wohnteil. Die niedrigen, liegenden Fensterformate weisen auf hohen Erhaltungsgrad der originalen Bausubstanz hin. Sehr niedrige Geschoßdecken. Balkenkeller.
