Denkmalpflegerischer Werteplan Gesamtanlage Bermatingen

Stand 7. September 2014
Referat Denkmalpflege (strebewerk.)

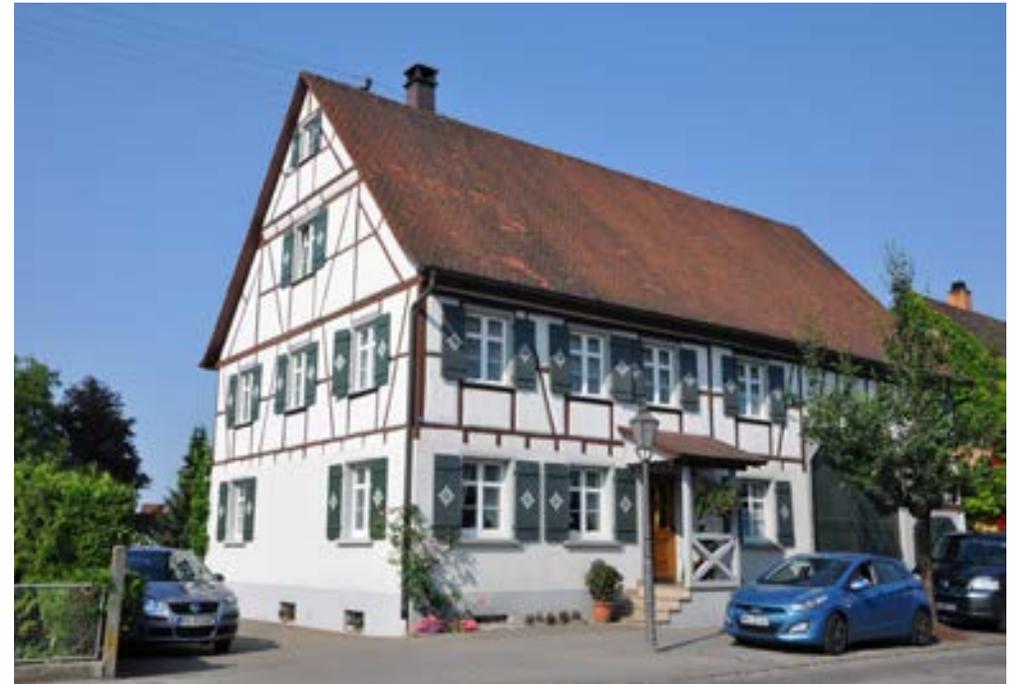
Markdorfer Straße 14

Bauernhaus. Heute Wohnhaus. Zweigeschossiger Bau, vermutlich mit massivem Erdgeschoss und Fachwerkaufbau mit Satteldach als Einhaus aus Wohnteil und Tenne. Traufständig zur Straße angeordnet. Ohne Vorbereich an den Straßenraum angefügt. Ehem. Salemer Erbzinsgütle bzw. später Sölde. Vermutlich 18./frühes 19. Jahrhundert.

Konstruktiv fügt sich ein Fachwerkaufbau auf einen massiven Sockel. Sehr einfache Gestaltung des Sichtfachwerks ohne Zierformen. Rückwärtiger Ökonomieanbau.

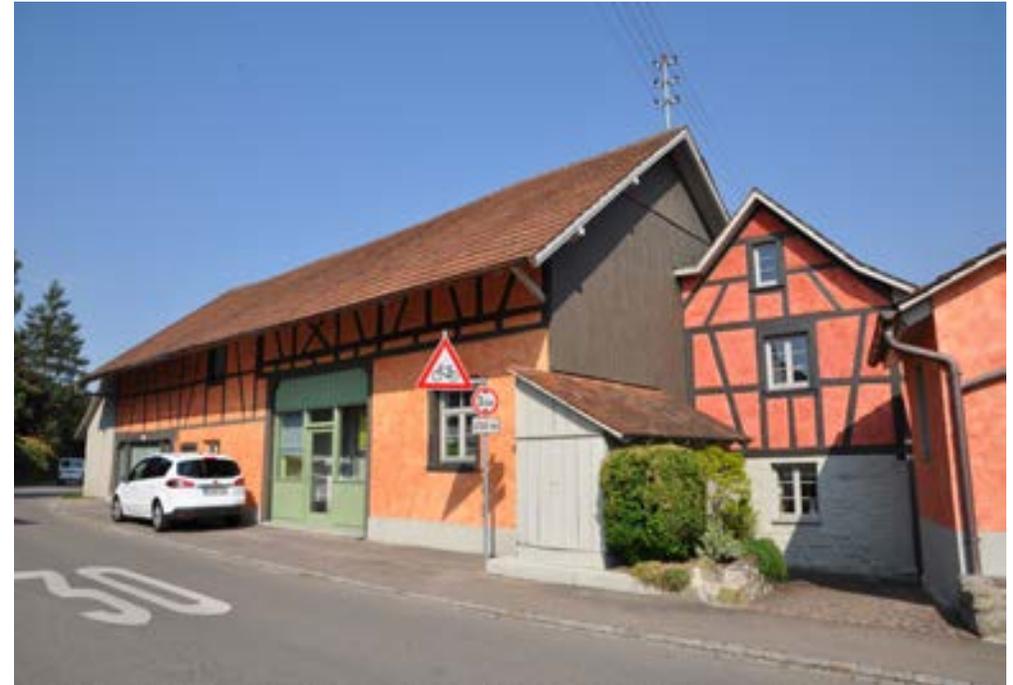
Ansicht von Osten

Gesamtanlage winkelförmige Hofstatt mit Ökonomiebau und traufständigem Wohnhaus (möglicherweise ersetzt). Ziegelfarbener Anstrich der Gefache und dunkles Sichtfachwerk. Giebelwand verbrettert.

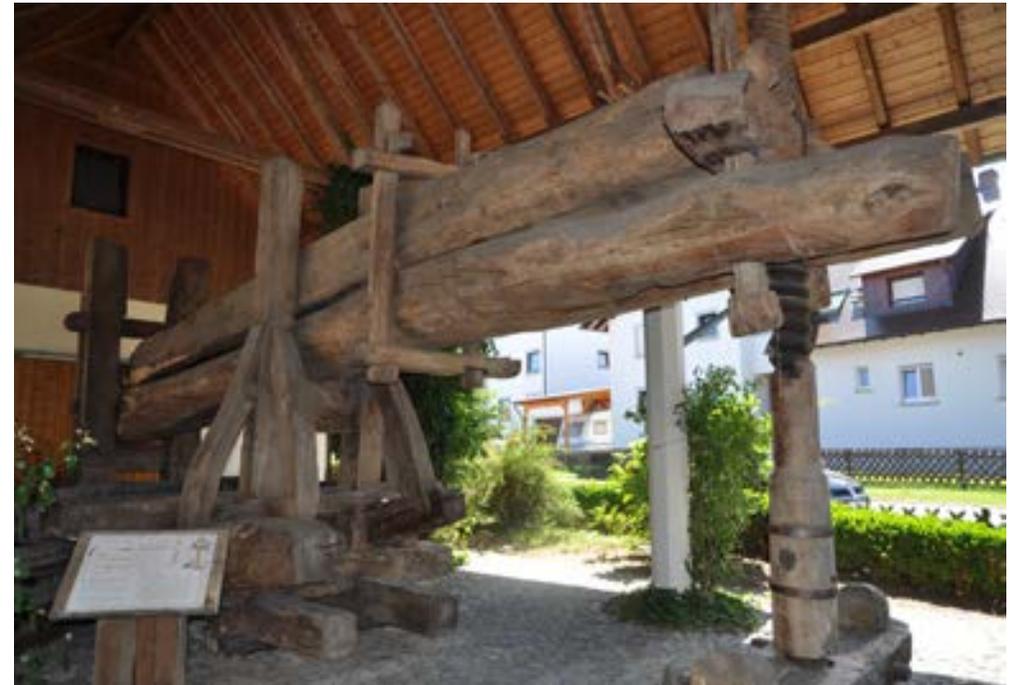
Ansicht von Nordwesten

Torkel

Wiederaufgebaute, historische Torkelanlage unter modernem Schutzdach am östlichen Ende der geschützten Gesamtanlage.

Die wiederaufgebaute Torkelanlage ist ein Zeugnis der ehemals häufig vorhandenen Torkeln in Bermatingen. Originalstandplatz des Torkels war das Gebäude hinter dem Gasthof Adler (Autenweiler Straße 2) auf dem Anwesen Gudemann.

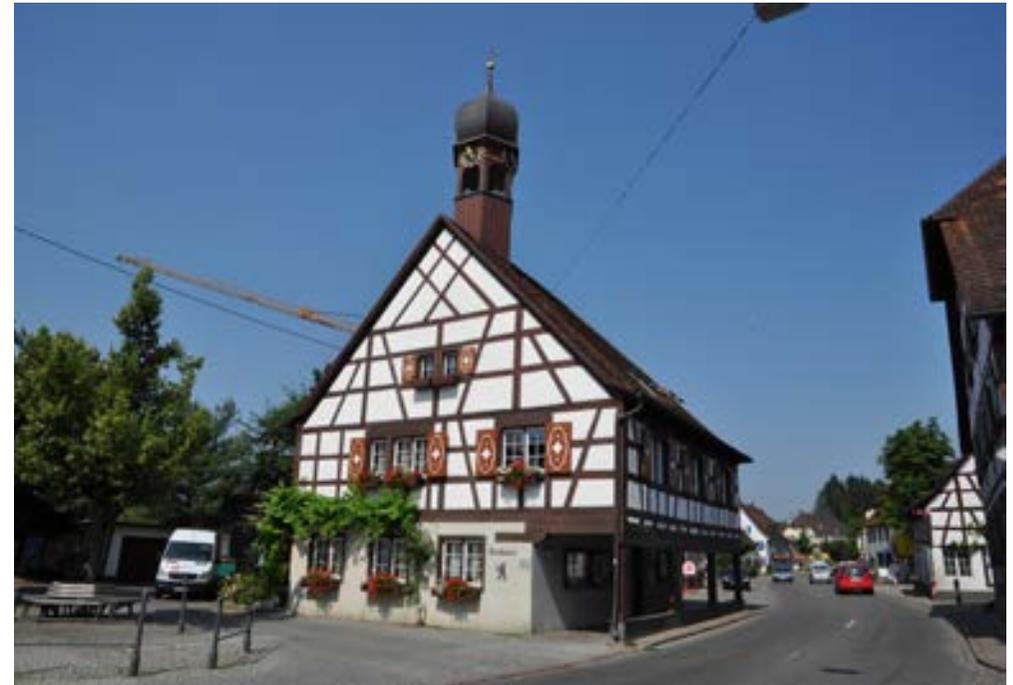
Ansicht von Osten

Rathaus

Rathaus, zweigeschossig, Erdgeschoss verputzt und mit Fußgängerdurchgang parallel zur Straße, im Obergeschoss freiliegendes Fachwerk, einseitig abgewalmtes Satteldach mit Dachreiter. Traufständig zur Salemer Straße angeordnet, giebelständig zum Rathausplatz. Zwischen Rathaus und Schlehenhof auf der gegenüberliegenden Straßenseite entsteht eine Engstelle der Salemer Straße, die in den aufgeweiteten Rathausplatz überleitet
Datierung: am Eckständer bezeichnet 1745.

Kompakter Bau mit Sichtfachwerk im Obergeschoss, ehemals komplett verputzt. Einfaches Fachwerkgefüge mit Riegeln, Ständern und mehrfeldrigen Streben.

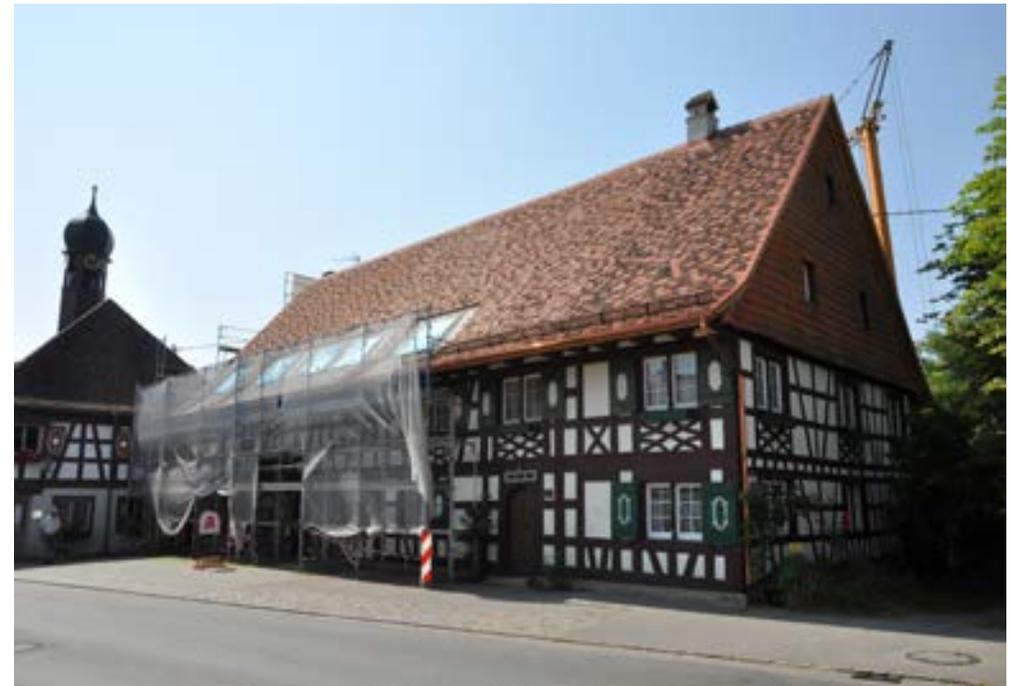
Ansicht von Norden

Bauernhaus, „Rosenhof“, Hausnamen: 1812 „Kreuzvogel“, 1837 „Rose“

Stattlicher Bauernhof, bestehend aus dem Wohnhaus, zweigeschossig mit Sichtfachwerk, sowie dem Waschküchengebäude. Traufständig zur Straße orientiert. Gegenüber dem Rathaus etwas aus der Bauflucht zurück versetzt. Heute Apotheke.
Um 1800. Einbau der Apotheke 1973, Umbauten 2013.

In einer Güterbeschreibung von 1719 „Costanzer“ genanntes Lehngut des Kreuzlinger Augustiner-Chorherrenstifts. Später auch unter den Namen Rose und Kreuzvogel genannt. Konstruktiv zeigt sich ein reich dekoriertes Sichtfachwerkgefüge auf massivem Sockel. Giebelfeld geschindelt. Geschweifte, vierfache Andreaskreuze als Zierfelder unterhalb der Fenster.

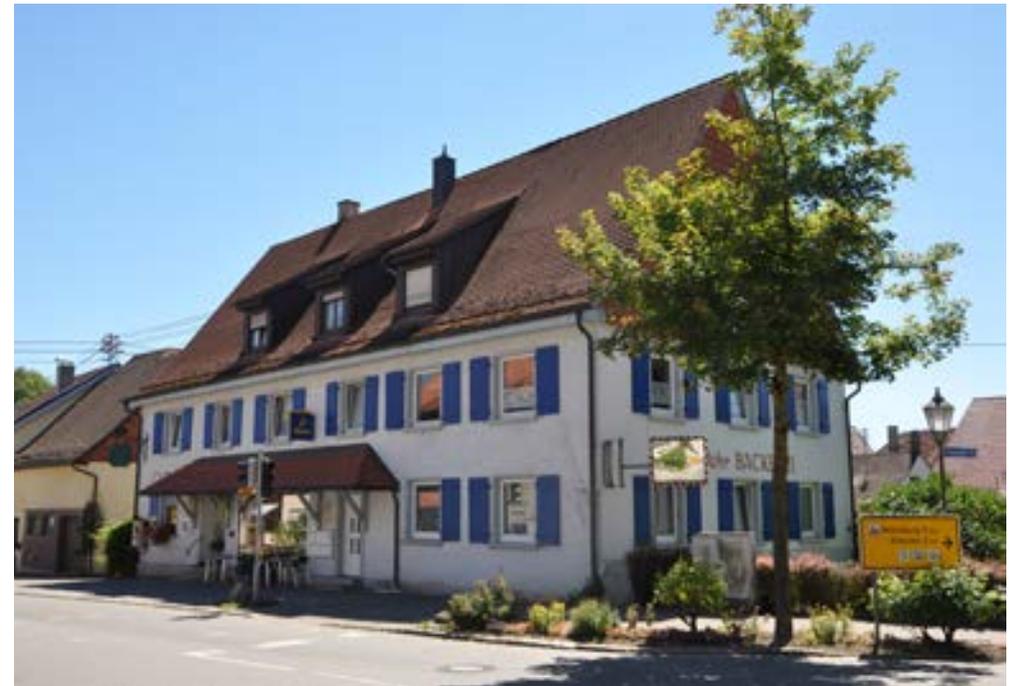
Ansicht von Nordwesten

Bauernhaus, „Lindengut“, Hausnamen: 1812 „Linden“, 1837 „Mandel“

Bauernhaus, heute Wohnhaus und Laden. Zweigeschossiger Fachwerkbau mit Satteldach und markanten Gauben. Situierung an der Einmündung der Weiherstraße in die Salemer Straße. Traufständig zur Straße orientiert und unmittelbar an die Bauflucht angebaut. Ehem. Lehngut des freiweltlichen Damenstifts Lindau bzw. später Salemer Erblehngut. Vermutlich 18. Jh.

Konstruktiv vermutlich Fachwerk, verputzt. Ladeneinbau nachträglich.

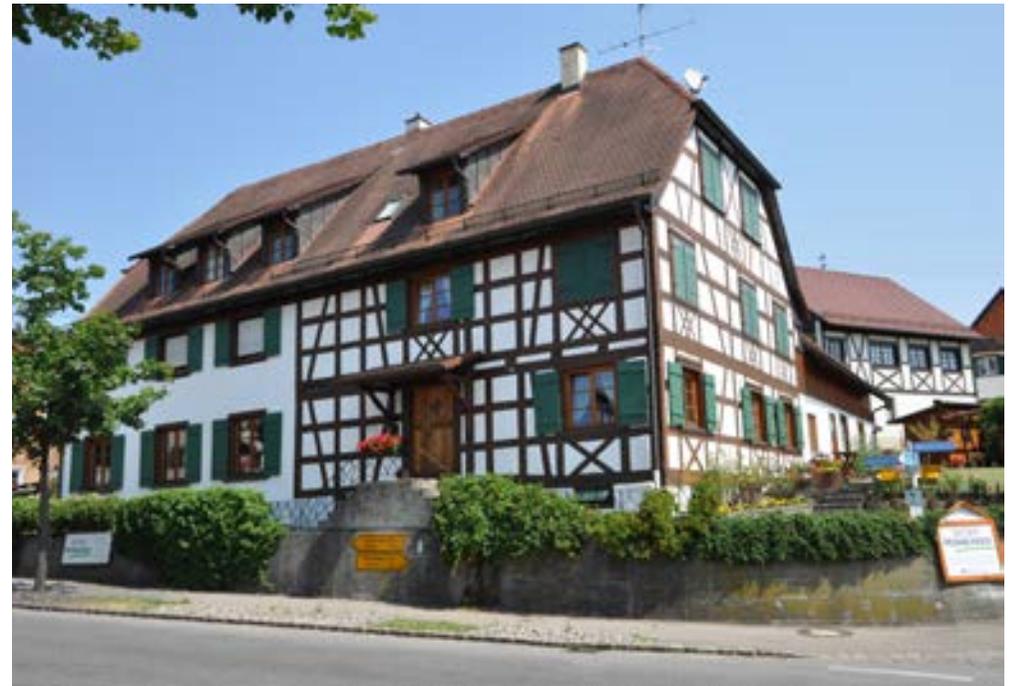
Ansicht von Süden

Bauernhaus, Hausnamen: 1812 und 1837 „Haus“

Bauernhaus, heute Wohnhaus. Zweigeschossiger Fachwerkbau mit Krüppelwalmdach, gegenüber dem Straßenniveau durch einen gemauerten Sockel deutlich abgehoben. Traufständig zur Straße angeordnet. Städtebaulich markante Situierung an der Kreuzung von Weiherstraße und Salemer Straße. Ehem. Frümeßpfründe bzw. St. Leonhardspfründe. Mitte 18. Jh.

Konstruktiv gehört das Gebäude dem klassischen Bermatinger Fachwerkhautyp an: Sichtfachwerk des Wohnteils mit überlagerten Andreaskreuzen unterhalb der Fenster, sonst mehrfeldrige Streben. Balkenkeller. Ehemals komplett verputzt, heute nur noch ehemalige Ökonomie verputzt. Dachdeckung modern.

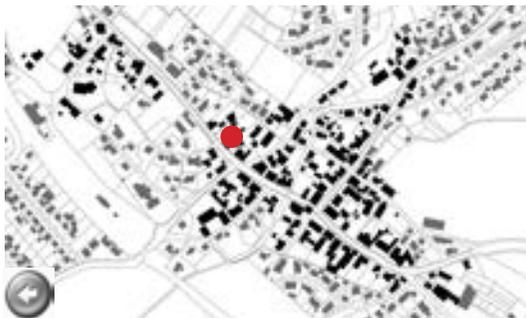
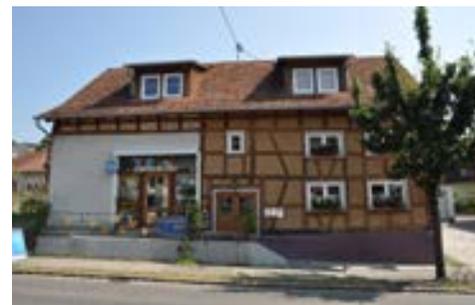
Ansicht von Südwesten

Bauernhaus, Hausnamen: 1812 „Kugel“, 1837 „Weißdorn“

Bauernhaus, heute Wohnhaus mit Ladeneinbau in der ehemaligen Tenne. Kompaktes Einhaus mit der Gefachfolge Wohnteil und Tenne. Satteldach mit historischen Biberschwänzen. Traufständige Orientierung zur Straße. Ohne Vorbereich unmittelbar an den Straßenraum angebaut. Ehem. Sölde.
Formal ähnlich dem benachbarten Kulturdenkmal Salemer Straße Nr. 16 und somit vermutlich ebenso um die Jahrhundertwende vom 18. zum 19. Jahrhundert zu datieren. Umbau zum Café mit Wintergarten 2006.

Ausfachungen aus unverputzten Backsteinen, augenscheinlich nachträglich im Zuge einer Sanierung eingefügt. Liegende Fensterformate weisen auf einen hohen Anteil an Originalsubstanz des Holzes hin. Sehr einfache Fachwerkgefüge ohne Zierformen. Ökonomieteil verputzt. Erhöhter Eingang oberhalb eines massiven Sockels.

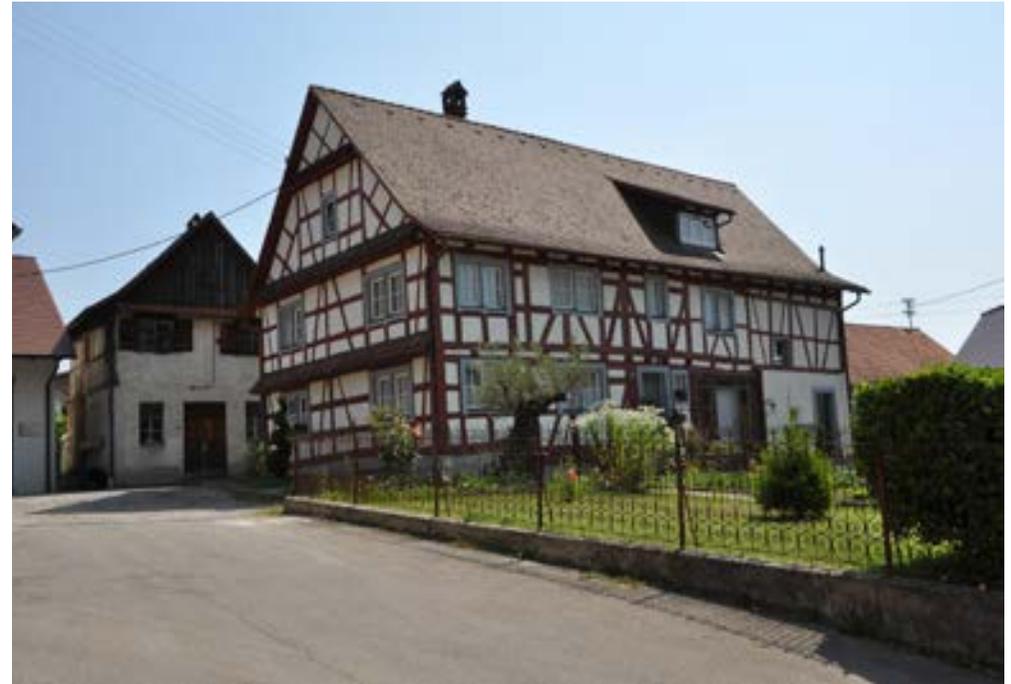
Ansicht von Osten

Bauernhaus, Hausnamen: 1812 „Storz“, 1837 „Eibe“

Bauernhof, bestehend aus Bauernhaus: zweigeschossiger, über L-förmigem Grundriss errichteter Fachwerkbau mit Satteldach und Speicher: zweigeschossiger, teilweise verputzter Fachwerkbau mit Außentreppe und Holzverkleideten Giebeln (Scheuer). Ehem. Salemer Lehnsölde bzw. Ölde und Schmiedewerkstatt. Um 1800.

Wohnhaus konstruktiv aus Sichtfachwerk auf massivem Sockel errichtet. Wohnspeicher als Ausgeding mit gleichen stilistischen Merkmalen. Die Fenster der im Obergeschoss liegenden Wohnräume sind offenbar nicht verändert worden. Sie zeichnen sich durch besonders reich geschnitzte Setzhölzer aus; außerdem verfügen sie über die originalen Holz- und Bleisprossen, kleine Schiebelemente und ornamentierte Metallbeschläge. Der eigentliche Kornspeicher, der sich wohl im Erdgeschoss befand, ist heute nicht mehr erhalten. Balkenkeller unter der Stube mit Kellerhals.

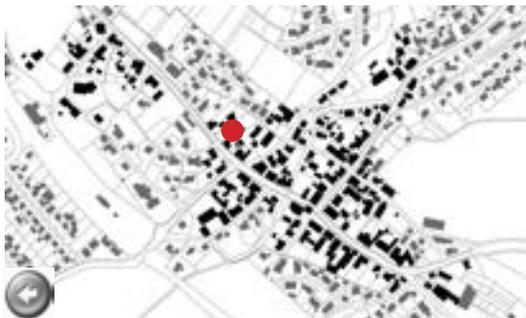
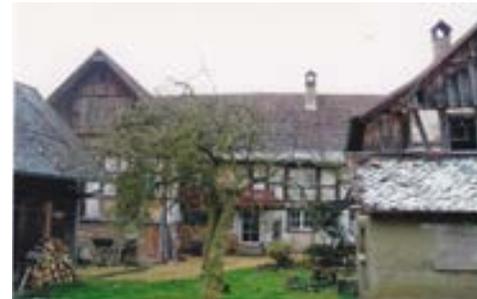
*Ansicht der Rückseite
(RP Tübingen, Denkmalpflege)*

Der Speicher auf dem Hof Salemer Straße 16 ist als landwirtschaftliches Nebengebäude mit Altenteilwohnung vor allem wegen seiner außerordentlich gut überlieferten Bau- und Ausstattungsdetails ein Kulturdenkmal aus wissenschaftlichen (sozialgeschichtlichen) Gründen; an seiner Erhaltung besteht ein öffentliches Interesse.

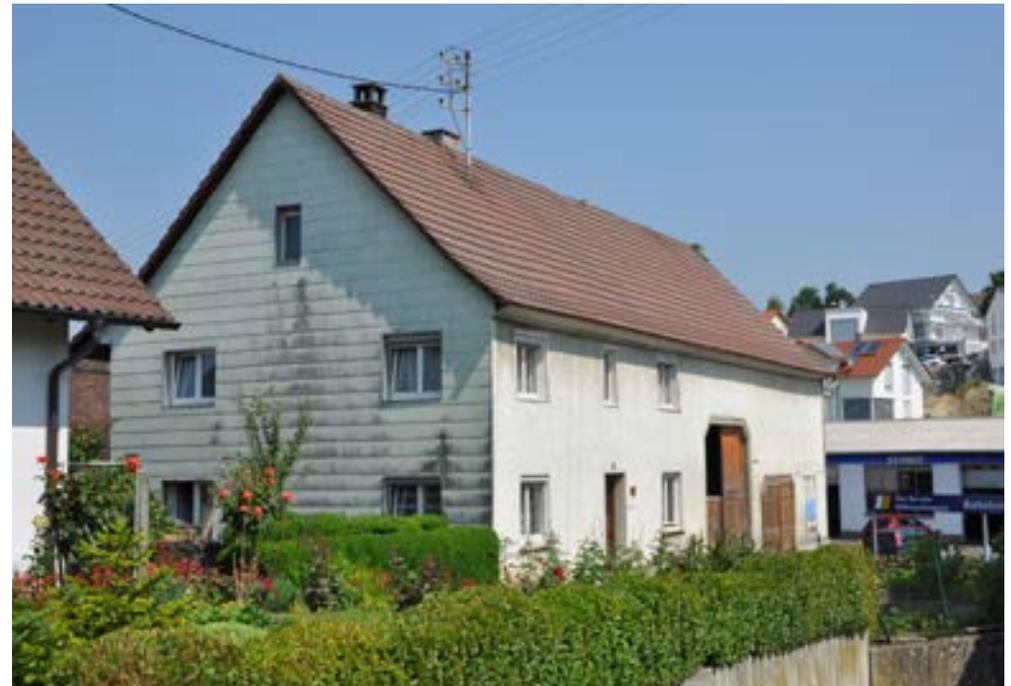
Ansicht von Süden

Bauernhaus, Hausnamen: 1812 „Salbei“, 1837 „Weide“

Bauernhaus nach dem Typus des Linzgauer Einhauses mit giebelständig orientiertem Satteldach. Gefachfolge: Wohnhaus, Tenne, Stall. Markante städtebauliche Lage an der Kreuzung von Kirchweg und Salemer Straße, die vorderste Baulinie besetzend. Ehem. Sölde.

Konstruktiv liegt ein zweigeschossiges Fachwerkhaus vor, das heute verputzt ist und auf der südlichen Giebelseite mit Faserzementplatten bekleidet ist. Die landwirtschaftliche Nutzung besteht bis heute. Dachdeckung modern. Der niedrige Baukörper steht gegenüber dem Straßenniveau erhöht auf einem leicht geneigten Grundstück und besetzt eine städtebaulich markante Stelle.

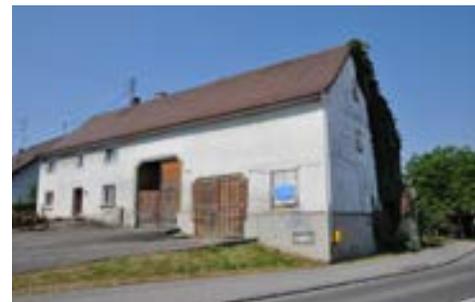
Ansicht von Norden

Bauernhaus. Eineinhalbgeschossiger Fachwerkaufbau auf massivem Erdgeschoss und erhöhtem Sockel mit Satteldach. Traufständig zur Straße orientiert. Leicht aus dem Straßenraum zurückversetzt und durch die Hangneigung und den Substruktionssockel vom Niveau der Straße abgehoben. Ehem. Sölde.

Konstruktiv zeigt sich der Fachwerkaufbau mit einfachen Schmuckformen über einem massiven Erdgeschoss. Ost- und Nordseite fachwerksichtig, West- und Südseite geschindelt.

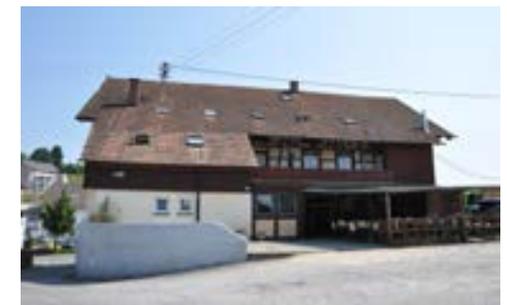
Ansicht von Südwesten

Kompakter Putzbau mit einem Voll- und einem ausgebauten Dachgeschoss. Satteldach mit Biberschwanzdeckung. Giebelständig zur Straße orientiert. Das Haus steht deutlich von der Salemer Straße zurückversetzt an einem parallel laufenden Erschließungsweg.

Das Wohnhaus steht vermutlich auf einem verputzten Mauerwerkssockel. Alle Fassaden sind verputzt.

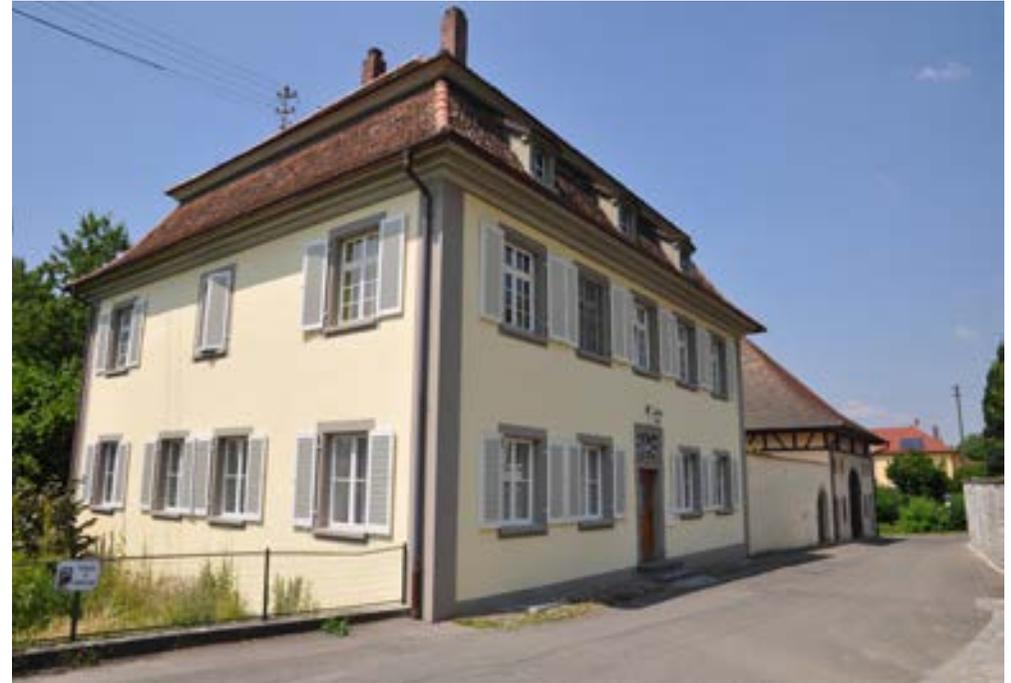
Ansicht von Osten

Pfarrhof, bestehend aus Pfarrhaus: zweigeschossiger Putzbau mit symmetrischer Fenstergliederung und Mansardwalmdach, 1746 und Pfarrscheuer durch eine Verbindungsmauer mit sandsteingefäßter, rundbogiger Hofeinfahrt dem Pfarrhaus angeschlossen: Putzbau mit Fachwerk-Kniestock und Zeltdach. Wohl 1746 unter Abt Anselm II erbaut. Massive Bauweise mit tonnengewölbtem Keller. Umbau und Renovierung 1981.

Scheuer: quadratischer Grundriß, massiver Bau, durch Kniestock in Fachwerk erhöht, prägnantes Zeltdach. Bedeutsam für diesen barocken Nutzbau: aufwendiger Materialeinsatz, konsequente Gliederung von Aufbau und Wandflächen. Großes Rundbogenportal und symmetrische Anordnung von Tür- und Fensteröffnungen.

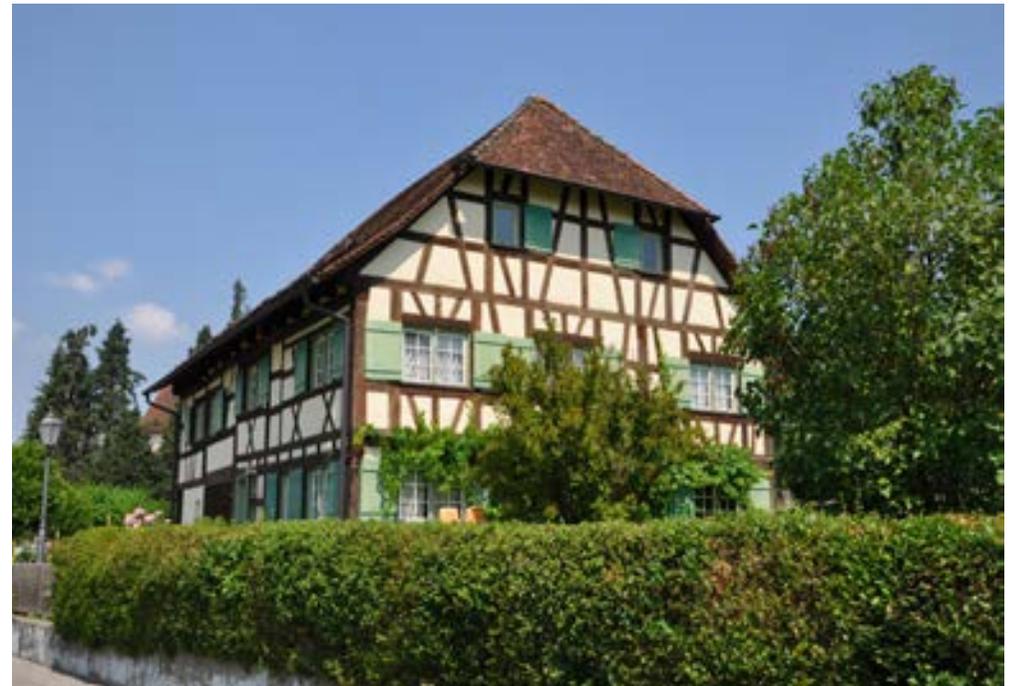
Ansicht von Osten A

Ehem. Mesnerhaus, heute Wohnhaus, Typus des im Linzgau vorherrschenden, zweigeschossiger Fachwerkbau mit Krüppelwalmdach. Traufständig zur Straße orientiert. deutlich vom Straßenraum abgesetzt. Nach 1750.

1973/75 instand gesetzt als Einhaus mit relativkleinem, auf die Nebenerwerbslandwirtschaft seines Bewohners zugeschnittenen Ökonomieteil. Zweigeschossig in Sichtfachwerk aufgeführter Hau mit Krüppelwalmdach und kleinem Schutzdach am Giebel. Charakteristische Schmuckformen der 2. Hälfte des 18. Jahrhunderts: unter, teils sogar über den Fenstern offene V-Streben mit zusätzlichem Mittelstiel, in einigen Brüstungsfeldern auch gerade Andreaskreuze. Fenster mit barock geschnitzten Setzhölzern. Im Ökonomieteil die gerade dort auch im 18. Jahrhundert öfters anzutreffenden, gegen Abrieb widerstandsfähigen Balkenwände, Nachfahren der mittelalterlichen Ständerbohlenbauweise.

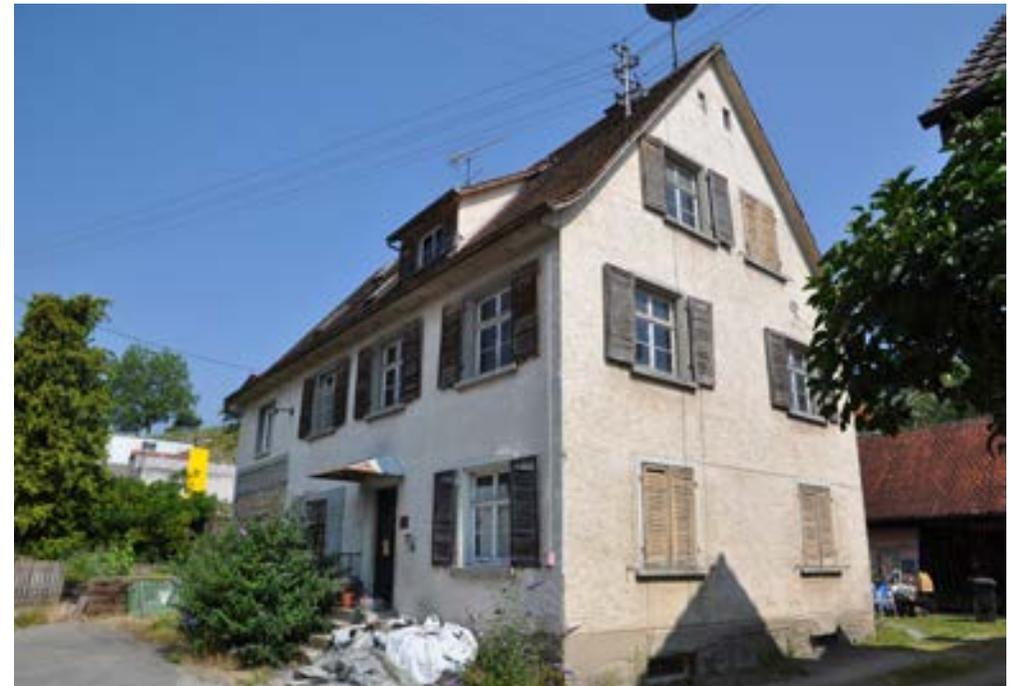
Ansicht von Süden

Bauernhaus aus Wohnteil und Tenne mit Satteldach. Traufständig zur Turmgasse orientiert. Leicht vom Straßenraum zurückversetzt, bildet sich ein kleiner Platz vor der Brücke über den Bermatinger Bach. Ehem. Salemer Erblehnsölde. Vermutlich 18. oder frühes 19. Jahrhundert.

Putzbau, vermutlich Fachwerkgefüge auf massivem Sockel. Tenne-einfahrt nachträglich verändert.

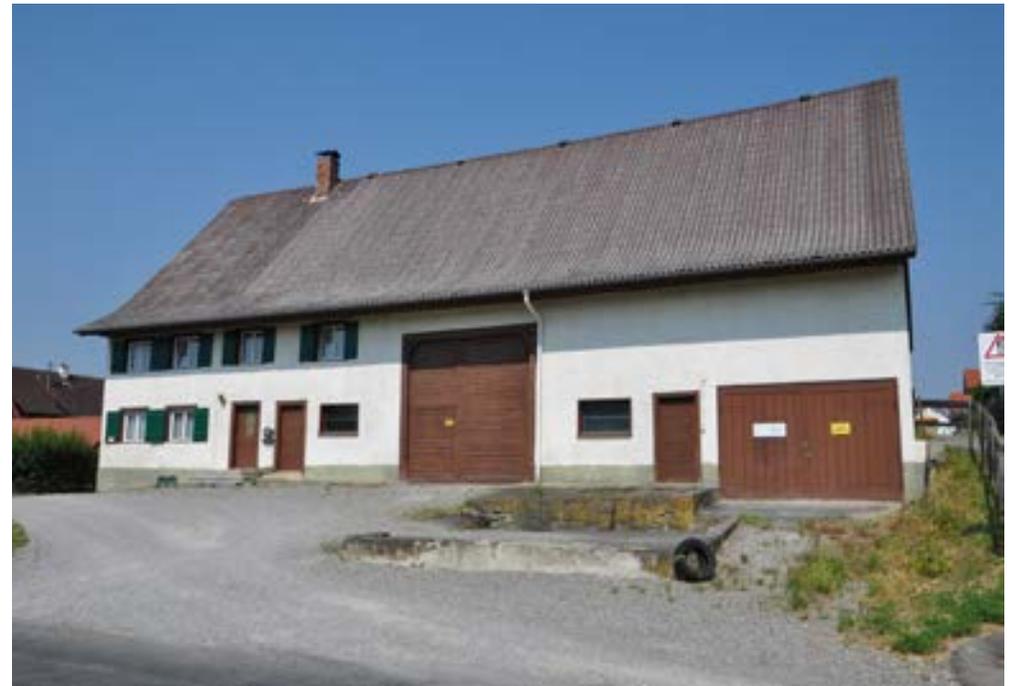
Ansicht von Osten

Bauernhaus. Verputzter, langgezogener Baukörper des Linzgauer Einhaushofs mit Gefachfolge Wohnteil, Stall, Tenne, Stall. Traufständig zur Straße angeordnetes Satteldach. Deutlich von der Weiherstraße abgesetzt mit großem Vorplatz. Ehem. Salemer Erblehnhof.

Konstruktiv dürfte das Gebäude dem Linzgauer Fachwerkhof mit einem massiven Sockelgeschoss folgen, alle Fassaden sind verputzt. Giebfelder mit vertikaler Bretterschalung versehen. Tenenzufahrt erneuert. Dachdeckung modern.

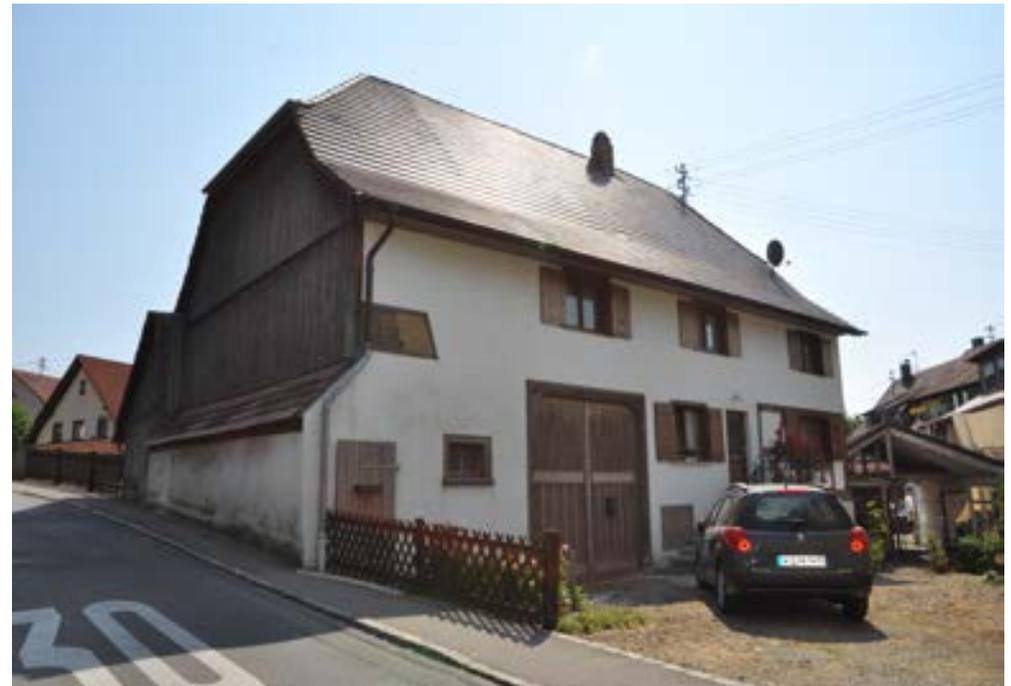
Ansicht von Westen

Bauernhaus. Winkelförmige Hofstatt mit separatem Wohngebäude und Ökonomie. Wohnhaus giebelständig zur Weiherstraße orientiert. Gebäude unmittelbar an den Straßenraum angebaut. gemeinsam mit der Ökonomie bildet sich ein kleiner Hof. Ehem. Sölde.

Putzbau, vermutlich in Fachwerkkonstruktion mit Krüppelwaldach. Einhaus mit der Gefachfolge Stall, Tenne, Wohnteil. Die liegenden Fensterformate deuten, trotz augenscheinlicher Renovierungen, auf einen hohen Anteil an Originalsubstanz hin. Giebelwände mit vertikaler Bretterschalung versehen. Balkenkeller. Diverse Anbauten. Dachdeckung modern.

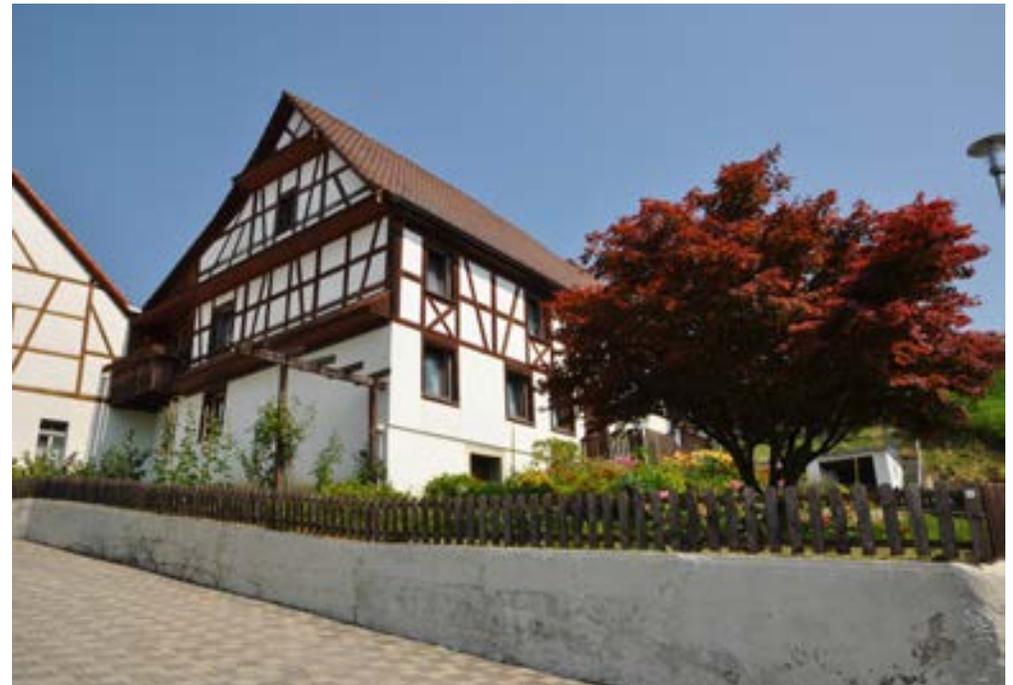
Ansicht von Süden

Bauernhaus. Zweigeschossiges Fachwerkgefüge auf massivem Sockel mit Satteldach. Einhaushof nach dem im Linzgau vorherrschenden Typus mit der Gefachfolge Wohnbereich, Stall, Tenne, Stall. Große Gesamtanlage auf L-förmigem Grundriss. Haupthaus traufständig zur Weiherstraße und deutlich von ihrem Straßenraum abgesetzt. Ehem. Heiligenberger Erblehngut. Wohl 19. Jh.

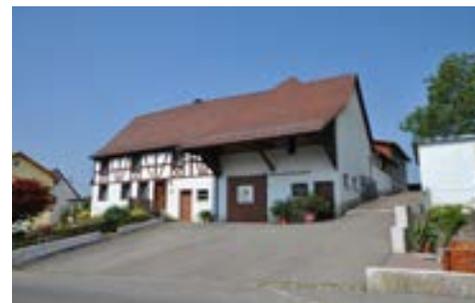
Ansicht von Südosten

Konstruktiv zeigt sich ein massiver Sockel mit Fachwerkaufbau. Erdgeschoss verputzt, Obergeschoss fachwerksichtig. Die offenen V-Streben über mehrere Felder entsprechende der einfacheren, ortstypischen Gestaltungsweise.
