Denkmalpflegerischer Werteplan Gesamtanlage Burkheim

Landesdenkmalpflege Baden-Württemberg
Kartenhintergrund LGL
Ausdruckdatum: 12.09.2017

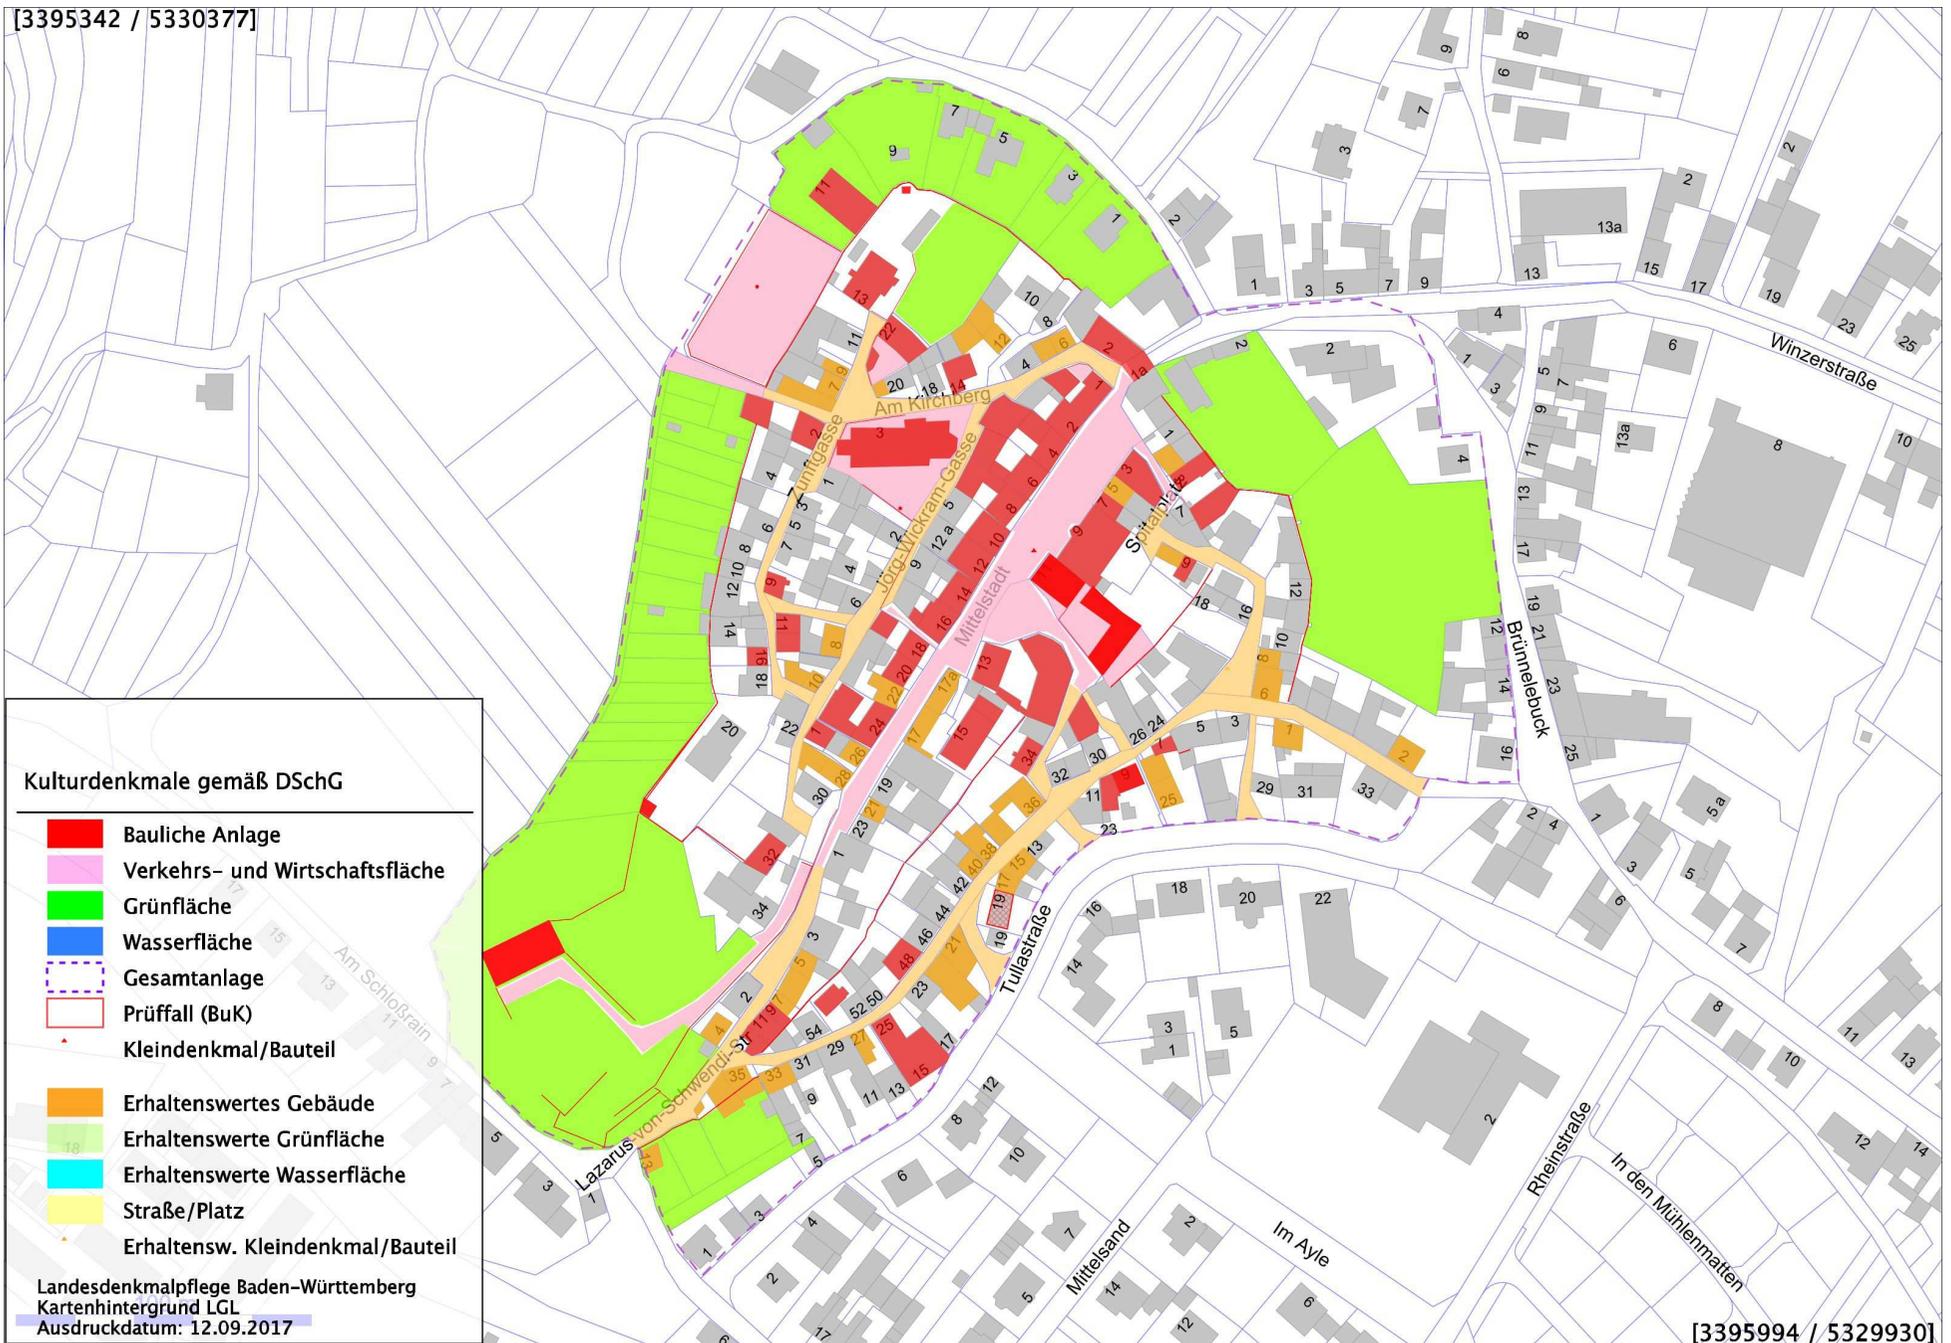
Kulturdenkmale gemäß DSchG

- Bauliche Anlage
- Verkehrs- und Wirtschaftsfläche
- Grünfläche
- Wasserfläche
- Gesamtanlage
- Prüffall (BuK)
- Kleindenkmal/Bauteil

- Erhaltenswertes Gebäude
- Erhaltenswerte Grünfläche
- Erhaltenswerte Wasserfläche
- Straße/Platz
- Erhaltensw. Kleindenkmal/Bauteil

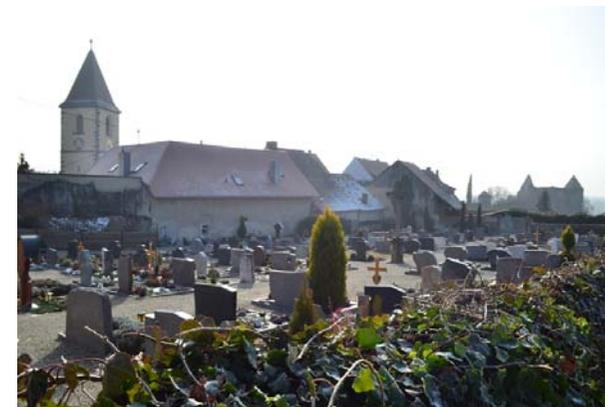
Friedhof, Ansicht von NW

Friedhof, im nordwestlichen Randbereich außerhalb des einstigen Stadtmauerrings gelegene regelmäßige, längsrechteckige Anlage im einstigen Grabenbereich, an drei Seiten von der Friedhofsmauer begrenzt, stadteinwärts an der südöstlichen Seite durch die Stadtmauer, Friedhofskreuz auf der Mittelachse der angelegten Friedhofswege, schlanker Sandsteinsockel mit profilierter Deckplatte; im Sockel 1720 datiert, Steinkorpus vermutlich 19. Jh.; der Friedhof wurde in den 1780er Jahren vom Kirchplatz in den Außenbereich der Stadt verlegt.

Mit der Verlegung des Friedhofes im 18. Jh. besitzt er für die jüngere Kirchengeschichte von Burkheim dokumentarischen Wert. Darüber hinaus lassen sich anhand der Friedhofsmauer die einstigen Abmessungen des Grabenbereiches ablesen. Die Mauer ist somit ein wichtiges Dokument der Ortsbaustruktur bzw. Ortsbaugeschichte von Burkheim.

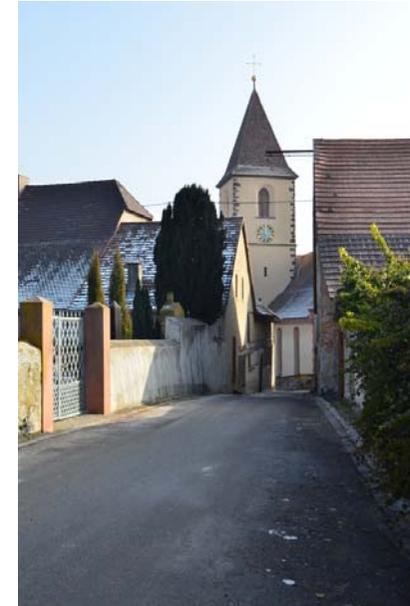
Am Kirchberg an der Stichgasse zum Friedhof

Am nördlichen Rand der Stadtanlage verlaufender Gassenraum, der von der zentralen Hauptachse der Mittelstadt kommend zum Kirchareal mit der Pfarrkirche St. Pankratius und dem Pfarrhaus führt und von der Nordwestseite des Stadtmauerrings einziger Zugang zur Stadtanlage ist; der Name ist von der auf einer Anhöhe gelegenen Pfarrkirche abgeleitet; im südlichen Abschnitt kompakte Bebauung, die von den rückwärtigen, traufständigen Scheunen der Mittelstadt bestimmt wird, nach Norden abzweigende Seitenarme mit verwinkelter, landwirtschaftlich geprägter Bebauung, die auf kleinteiligen Parzellenzuschnitten das stark reliefierte Gelände geschickt nutzt, am nördlichsten Punkt Pfarrhaus mit Pfarrhof.

Der Gasse Am Kirchberg kommt mit ihrer Konzentration von Bauten des geistlichen Lebens hohe Bedeutung für die Kirchengeschichte zu und ist mit der kleinteiligen, überwiegend agrarisch geprägten Bebauung ein wichtiger Hinweis auf das Sozialgefüge in den Randbereichen der Mittelstadt, das nach den Kriegszerstörungen ab dem 18. Jh. entstanden ist.

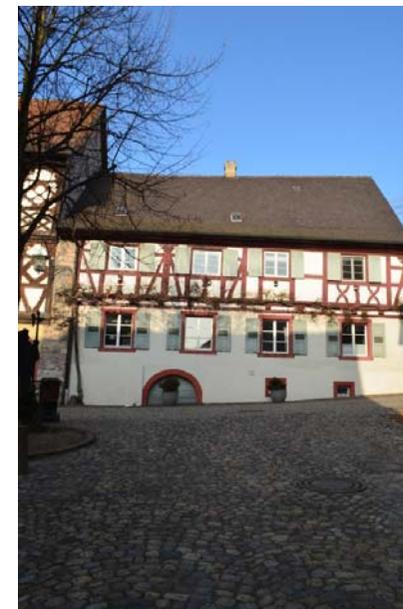
Am Kirchberg 1, Ansicht v. SO

Zum Kirchberg rückwärtige Scheune mit massivem Erdgeschoß, darauf unverputztes Fachwerkgeschoß mit Krüppelwalmdach.

Das stattliche Wohnhaus in städtebaulich markanter Ecklage in Nähe des Oberen Stadtores ist charakteristischer Bestandteil der repräsentativen Bebauung im nördlichen Abschnitt der Mittelstadt. Aufgrund seines Erhaltungszustandes ist es ein wichtiges und seltenes Dokument des frühen Wiederaufbaus nach den Kriegszerstörungen im 17. Jh. und besitzt für den Stadtgrundriss Zeugniswert.

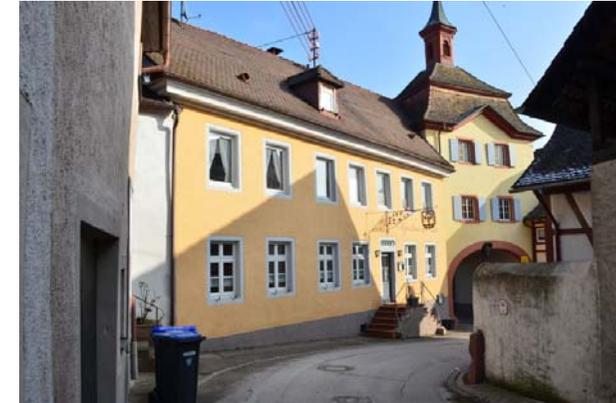
Am Kirchberg 2, Hauptfassade von SW

Im Gasthaus traf sich der Stammtisch der Handwerkerzunft.

Das Gasthaus befindet sich in historisch charakteristischer Lage in unmittelbarer Nähe zum Oberen Stadttor und ist als aussagekräftiges und lebendiges Zeugnis der Wirtshaus- und Zunftgeschichte in Burkheim von ortsgeschichtlicher Bedeutung. Darüber hinaus ist es mit seiner repräsentativen Fassade in Anpassung an die topographischen Gegebenheiten ein anschauliches Dokument der ländlichen Gasthausarchitektur des 18. Jhs.

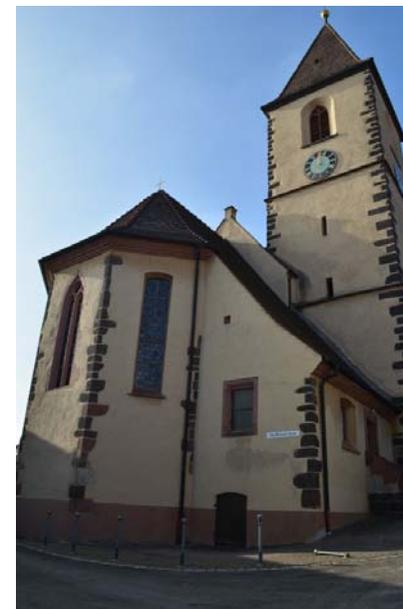
Am Kirchberg 3, Rückansicht von NO

Im Innern befinden sich in der Turmkappelle Wandmalereien des 16. Jhs.

Die Pfarrkirche prägt als städtebauliche Dominante die Stadtansicht und nutzt mit dem eingestellten Kirchturm die topographisch beengten Verhältnisse in der Oberstadt geschickt aus. Ihr kommt innerhalb der Gesamtanlage aufgrund ihres Baualters und als wichtiges Dokument der Kirchen- und Stadtbaugeschichte ein herausragender Stellenwert zu.

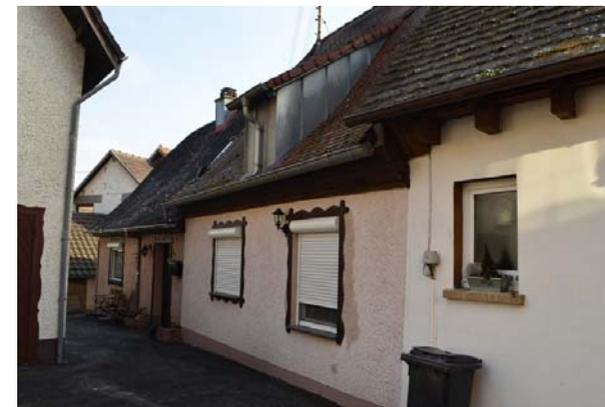
Am Kirchberg 6, Vorderansicht von NW

"An einem Geländesprung liegendes traufständiges Wohnhaus in einer Seitengasse Am Kirchberg, verputztes Gebäude, zur Seitengasse eingeschossig, zum Hauptgassenraum Am Kirchberg zweigeschossig ausgebaut, Satteldach mit Schleppgaube; vermutlich 18. Jh., Ende 20./Anfang 21. Jh. nachträgliche Veränderung durch die Anbringung von Holzgewänden, Schließung von Fensteröffnungen an der südöstlichen Fassadenseite sowie den Einbau einer Garage.

Im 20. Jh. wurden zwei Wohnhäuser zu einer Einheit zusammengefasst, was sich noch an der Gebäudestruktur ablesen lässt. Das Gebäude veranschaulicht somit die veränderten Lebensbedingungen im Verlauf des 20. Jhs. Es ist ein Beispiel für die einfachere Bebauung auf kleinen Grundstückszuschnitten im zur Mittelstadt abfallenden Gelände und ein Hinweis auf das einstige soziale Gefälle in den Randlagen von Burkheim. "

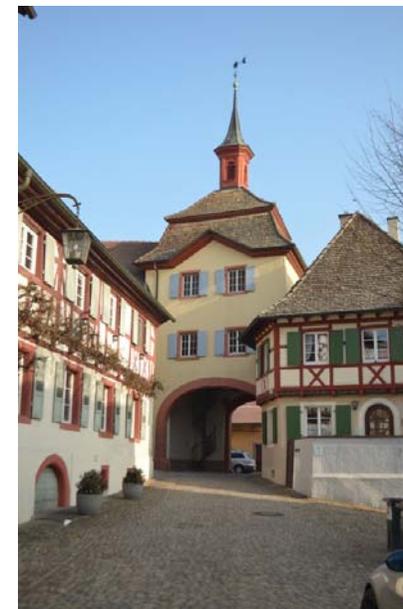
Stadttor, Mittelstadt 1a, Ansicht von Südwesten

Die Befestigungsanlage mit Mauerzügen und vorgelagerten Grünbereichen dokumentiert als Bestandteil des mittelalterlichen Stadtgrundrisses die Neuanlage der Stadt im 13. Jh. und ist für die Stadtbaugeschichte von zentraler Bedeutung. Indem sie die einstige Bedeutung und herausragende Stellung Burkheims veranschaulicht, besitzt sie für die Stadtgeschichte Zeugniswert und ist ein sprechender Hinweis auf den Verlust der Wehrfunktion und die Umnutzung zu Freizeithäfen der Stadtbefestigung

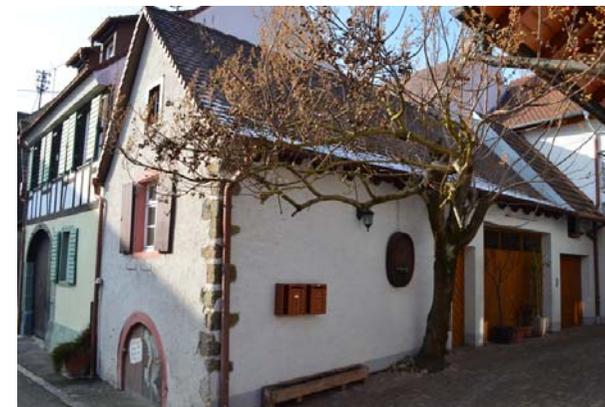
Am Kirchberg 9, Ansicht von NO

Nach Westen wird das Grundstück durch die Friedhofsmauer mit Resten der einstigen Stadtbefestigung begrenzt.

Mit Resten der Stadtbefestigung ist das Gebäude ein wichtiger Hinweis auf die Stadtbaugeschichte und die einstige Befestigungsanlage. Es ist Bestandteil der kleinteiligen und einfacheren Bebauung im stark reliefierten Gassenraum Am Kirchberg und ein Hinweis auf die historische Sozialtopographie in den Randlagen von Burkheim.

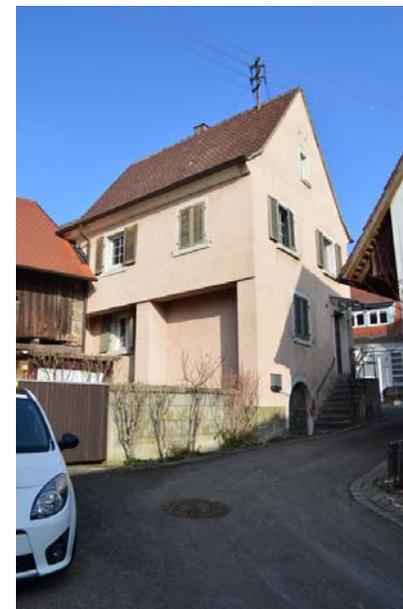
Am Kirchberg 12, Ansicht von S

Im nach Norden leicht ansteigendem Gelände liegendes giebelständiges Wohnhaus, zweigeschossiges verputztes Gebäude mit vorkragendem Obergeschoss an der südlichen Traufseite, Kellergeschoss mit straßenseitigem Kellerabgang und Eingangstür sowie Erschließung über einläufige Treppe, Satteldach mit profiliertem Traufgesims, rückwärtig angrenzende Ökonomie mit Satteldach; im Kern wohl 18. Jh., im frühen 20. Jh. überformt.

Das Wohnhaus mit Ökonomie ist ein Beispiel für die landwirtschaftliche Ausprägung der Gebäudestruktur und veranschaulicht die Lebens- und Arbeitsbedingungen in einer der Randlagen von Burkheim. Mit dem schmalen Parzellenzuschnitt ist es wichtiger Bestandteil der kleinteiligen Bebauung im verwinkelten Gassenraum Am Kirchberg sowie des historischen Stadtgrundrisses.

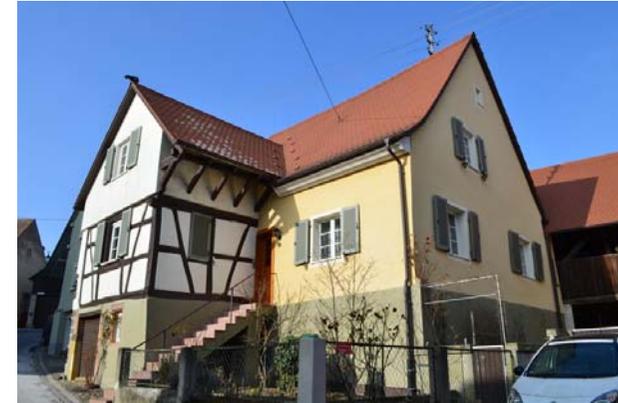
Am Kirchberg 14, Ansicht von O

Im Innern Balkenkeller mit verzierter Holzstütze.

Das Wohnhaus ist charakteristischer Bestandteil der überwiegend kleinteiligen, vereinzelter und der Topographie folgenden Bebauung im verwinkeltem Areal um die Pfarrkirche. Es ist aufgrund seines Baualters ein wichtiges Dokument der historischen Stadtbaugeschichte von Burkheim und besitzt für den Wiederaufbau nach den Kriegszerstörungen im 17. Jh. Zeugniswert. "

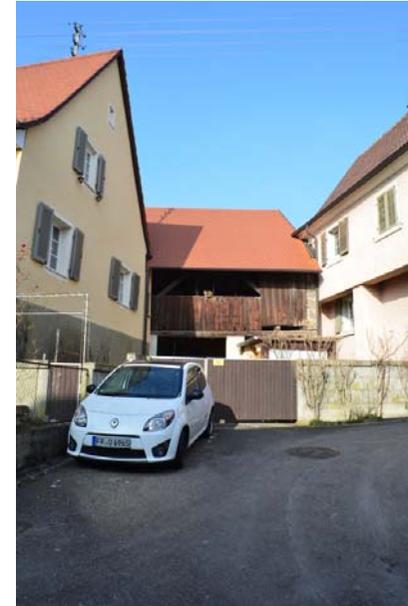
Am Kirchberg 14 (bei), Scheune, Ansicht von Südosten

Den Hofbereich nach Norden abschließende zweigeschossige Scheune, massives, verputztes Untergeschoss, darüber Verbretterungen, Satteldach; im späten 19./frühes 20. Jh. als Erweiterung der Ökonomiegebäude von Am Kirchberg 14 gebaut, Scheunendach zu Beginn des 21. Jhs. saniert.

Der Scheunenanbau veranschaulicht die veränderten Lebensbedingungen und Erwerbsmöglichkeiten nach der Rheinkorrektur Mitte des 19. Jhs., welche sich an der Gebäudestruktur mit zunehmend landwirtschaftlicher Ausprägung ablesen lässt. Sie ist somit ein Hinweis auf die Wirtschaftsgeschichte von Burkheim.

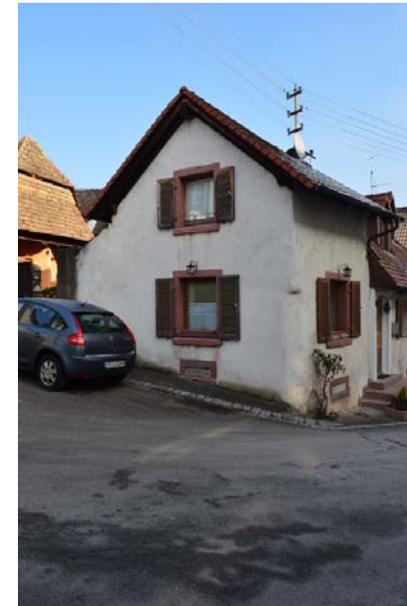
Am Kirchberg 20, Ansicht von S

In städtebaulich markanter Ecklage am Aufgang zum Pfarrhof gelegenes eingeschossiges Wohnhaus, mit der östlichen Giebelseite unmittelbar an die benachbarte Bebauung grenzend, verputzter Massivbau, Fenstergewände aus rotem Buntsandstein, die Geländeform nivellierendes niedriges Kellergeschoss mit Kellerluken, Satteldach; 19. Jh. vermutlich mit älterem Kern, der ostwärts angrenzende Gebäudeteil wurde Ende des 20. und Anfang des 21. Jhs. umfassend ausgebaut und erneuert.

Das Wohnhaus ist Bestandteil der einfachen und kleinteiligen Bebauung auf kleinen Grundstückszuschnitten im zur Mittelstadt abfallenden Gelände und ein Hinweis auf die historische Sozialtopographie in den Randlagen von Burkheim.

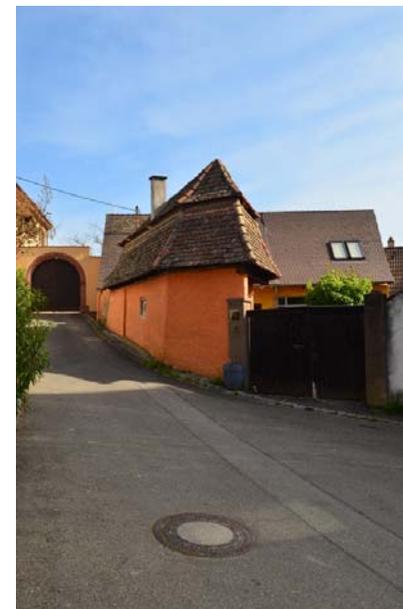
Am Kirchberg 22, Ansicht von SW

Ehem. Gehöft mit Einfriedungsmauer, von der Straße zurückversetztes traufständiges Wohnhaus mit vorgelagerter, kleiner Hoffläche, eingeschossiger, verputzter Massivbau mit Satteldach und großer Schleppegaupe, nach Südosten angrenzender ehem. Ökonomieteil; seitlich verputztes eingeschossiges Scheunengebäude mit Mansarddach; vermutlich 18. Jh., Anfang des 21. Jhs. Ausbau des ehem. Ökonomieteils zu Wohnzwecken mit großer verglaste Türöffnung.

Aufgrund seiner erhaltenen Bausubstanz ist das Gehöft ein wichtiges Dokument der historischen Stadtbaugeschichte von Burkheim und besitzt insbesondere für den Wiederaufbau nach den Kriegszerstörungen im 17. Jh. dokumentarischen Wert. Darüber hinaus ist es wichtiger Bestandteil der überwiegend kleinteiligen Bebauung im verwinkeltem Areal um die Pfarrkirche und besitzt mit seiner intakten Hofanlage für die Wirtschaftsgeschichte von Burkheim Zeugniswert.

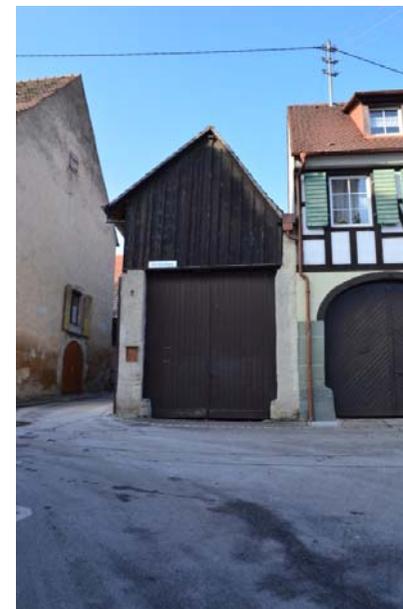
Am Kirchberg 5, Ansicht von Osten

Nach Westen wird das Grundstück durch die Friedhofsmauer mit Resten der einstigen Stadtbefestigung begrenzt.

Der Scheunenbau definiert den Gassenraumes am Ausgang zum Friedhof und ist ein wichtiger Bestandteil des historischen Stadtgrundrisses. Darüber hinaus belegt er eine zunehmende Bedeutung der Landwirtschaft in Burkheim nach der Rheinregulierung in der Mitte des 19. Jhs.

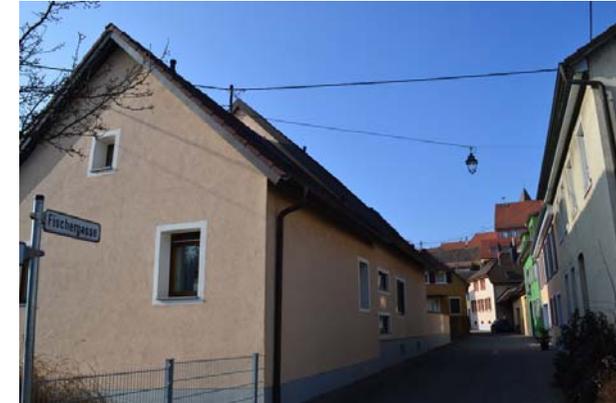
Fischergasse, Beginn der Fischergasse von O

Im Süden der historischen Stadtanlage verlaufender Gassenraum in der sog. Unterstadt, dessen geschwungener Verlauf dem sog. Blauwassers folgt, einem ehem. Seitenarm des Rheins (heute Tullastraße), nach Norden Stichgassen, die zur Mittelstadt hinaufführen; an der südlichen Straßenseite Wohnhäuser mit zum ehem. Blauwasser ausgerichteten Scheunenbauten; im Westen überwiegend kleinteilige, einfache und an die Topographie angepasste Bebauung, die bis auf das 17. Jh. zurückgeht, ostwärts beim sog. Brunnenplatz lockerere Bebauung überwiegend aus der Zeit des 19. Jhs.

An der Gebäudestruktur in der Fischergasse lässt sich eindrücklich der ökonomische und soziale Wandel nach der Rheinregulierung Mitte des 19. Jhs. ablesen, die ein Erliegen der Rheinfischerei und eine vermehrt landwirtschaftliche Ausrichtung der Erwerbsmöglichkeiten nach sich zog. Das einstige Fischerviertel ist somit für die Stadtbau- und Wirtschaftsgeschichte von Burkheim wie auch für die historische Sozialtopographie von zentraler Bedeutung.

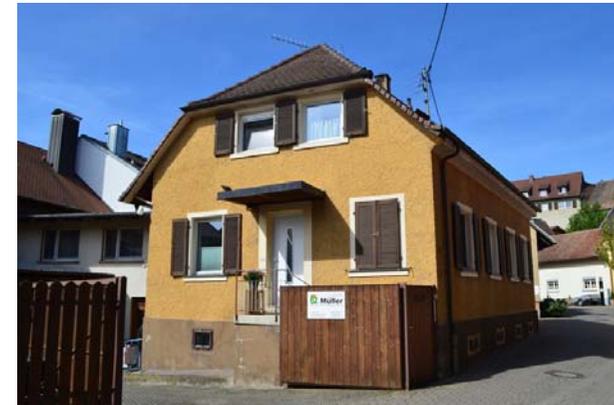
Fischergasse 1, Ansicht von O

Zu Beginn der Fischergasse traufständig ausgerichtetes eingeschossiges, verputztes Wohnhaus mit niedrigem Kellersockel, an der südöstlichen Schmalseite Erschließung über einläufige Eingangstreppe, einseitig abgewalmtes Dach mit Traufgesims mit Würfelfries; wohl Mitte des 19. Jhs. errichtet.

Das Wohnhaus steht in städtebaulich bedeutender Lage am Anfang der Fischergasse, an dem sich der Beginn des sog. "Unterstädtle" ablesen lässt. Am Wohnhaus, das nicht mehr dem Typus des bescheidenen Fischerhauses entspricht, lässt sich eine mit der Rheinregulierung einhergehende Veränderung der Lebens- und Gebäudestrukturen in der Fischergasse ablesen.

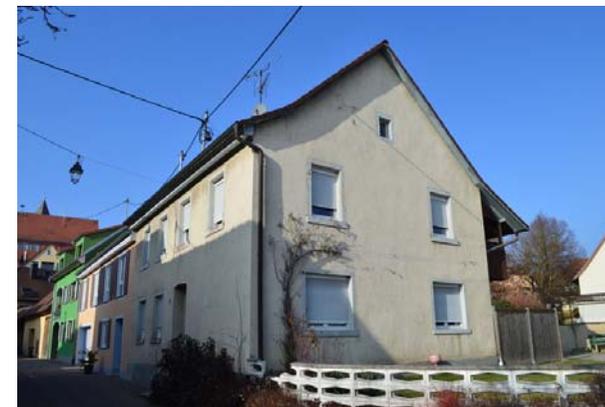
Fischergasse 2, Ansicht von SO am Beginn der Fischergasse

Zu Beginn der Fischergasse traufständig ausgerichtetes zweigeschossiges, verputztes Wohnhaus, mit der nordwestlichen Giebelseite unmittelbar an die benachbarte Bebauung grenzend, niedriger Kellersockel mit Kellerluken, straßenseitige Erschließung über kurze Eingangstreppe, rückwärtig Laubengang, Satteldach; 19. Jh., in der 2. H. des 20. Jhs. Umbau des Erdgeschosses mit veränderten Fensteröffnungen an der Giebelseite.

Das Wohnhaus ist charakteristischer Bestandteil der geschlossenen, traufseitigen Bebauung im östlichen Abschnitt der Fischergasse und als solches erhaltenswert. Durch seine städtebaulich markante Lage zu Beginn der Fischergasse an einem der Zugänge zum einstigen Blauwasser kommt ihm Bedeutung für den Stadtgrundriss zu.

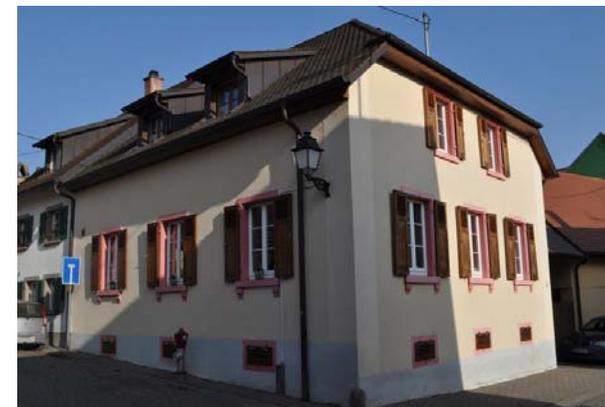
Fischergasse 6, Ansicht von W

Am östlichen Grundstücksrand finden sich Reste der einstigen Stadtummauerung.

Das Wohnhaus ist Bestandteil der kompakten Bebauung zu Beginn der Fischergasse, an dem sich durch die Zusammenfassung von zwei Wohnhäusern sowie der Scheunenerweiterung der soziale Wandel in der Fischergasse nach der Rheinkorrektur ablesen lässt. Mit den Resten der ehem. Stadtmauer ist es ein Hinweis auf den Verlust der Bedeutung der Fortifikationsanlage ab dem 18. Jh. mit einhergehender Bebauung des Grabenbereiches.

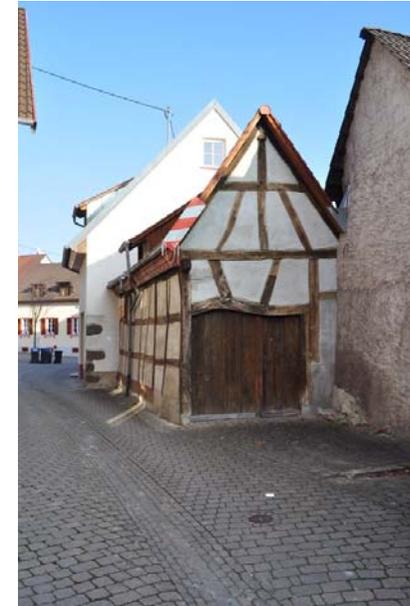
Fischergasse 7, Ansicht von W

Traufständige, eingeschossige Scheune aus einer verzapften Fachwerkkonstruktion mit Lehmwickelausfachungen und Satteldach, an der südwestlichen Giebelseite Scheunentor; 2. H. 19. Jh., zu Beginn des 21. Jhs. Ausbau des Dachgeschosses zu Wohnwecken mit einer straßenseitigen Schleppgaube.

Aufgrund des guten Erhaltungszustandes ist die Scheune ein aussagekräftiges Zeugnis der Stadtbaugeschichte. Sie dokumentiert in der Fischergasse eine Veränderung der Gebäudestruktur mit zunehmend landwirtschaftlicher Ausrichtung nach der Rheinregulierung Mitte des 19. Jhs.

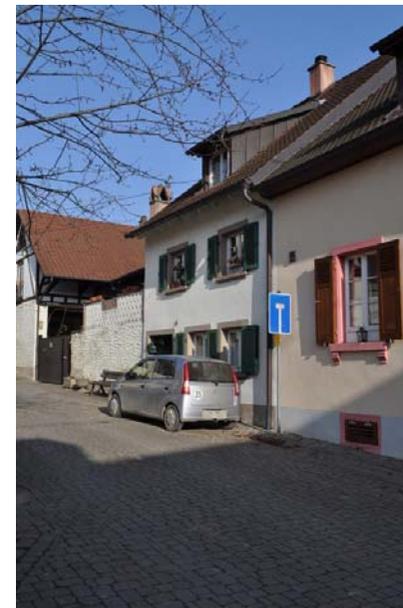
Fischergasse 8, Ansicht von Westen

An einer platzartigen Aufweitung der Fischergasse gelegenes traufständiges, zweigeschossiges Wohnhaus, mit der südlichen Giebelseite unmittelbar an die benachbarte Bebauung grenzend, massive, verputzte Konstruktion, niedriger Kellersockel, straßenseitig seitliche Erschließung, Satteldach; wohl Mitte 19. Jh., Ende des 20. Jhs. nachträgliche Veränderungen durch Ausbau des Dachgeschosses zu Wohnzwecken mit einer straßenseitigen Schleppgaube.

Das Wohnhaus ist Bestandteil der kompakten Bebauung an einer platzartiger Aufweitung am östlichen Ende der Fischergasse, dem sog. Brunnenplatz und als solches erhaltenswert. Mit den Resten der einstigen Stadtummauerung zeigt sich ein Hinweis auf den Verlust der Bedeutung der Fortifikationsanlage ab dem 18. Jh.

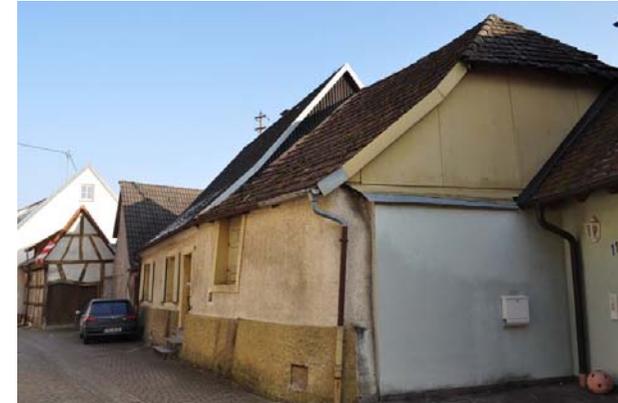
Fischergasse 9, Ansicht von SW

Gehöft bestehend aus Wohnhaus und Scheune, traufständig ausgerichtetes, eingeschossiges, verputztes Wohnhaus über niedrigem, massiven Kellersockel mit Kellerluken, Erschließung über kurze Eingangstreppe, Satteldach; an der westlichen Giebelseite unmittelbar anschließende traufständige, verputzte Scheune mit Krüppelwalmdach; 18./19. Jh.

Das Gehöft überliefert die ursprüngliche Gebäudestruktur mit den zum einstigen Blauwasser reichenden Ökonomieteilen und ist als solches für die Gesamtanlage von Bedeutung. Es ist ein wichtiger Hinweis auf die Sozialstruktur in der Fischergasse und ein anschauliches Beispiel, wie neben der Rheinfischerei auch Landwirtschaft betrieben wurde.

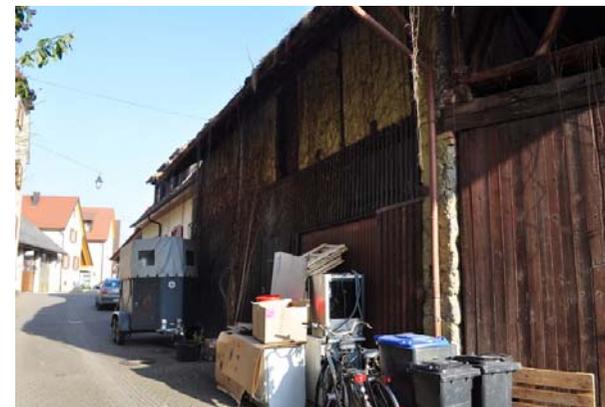
Fischergasse 15, Ansicht von W

Traufseitige, mit den Giebelseiten unmittelbar an die benachbarte Bebauung angrenzende Scheune, im Untergeschoss verbretterte Konstruktion mit großem Scheunentor, darüber Fachwerkausfachungen; spätes 19./frühes 20. Jh.

Der hohe Scheunenbau ist prägender Bestandteil der geschlossenen Bebauung in der Fischergasse. An dem anschaulichen Scheunenriegel mit den Scheunen Fischergasse 17, 19 und 21 lässt sich die Veränderung der Gebäudestruktur mit zunehmend landwirtschaftlicher Ausrichtung nach der Rheinregulierung ab Mitte des 19. Jhs. ablesen.

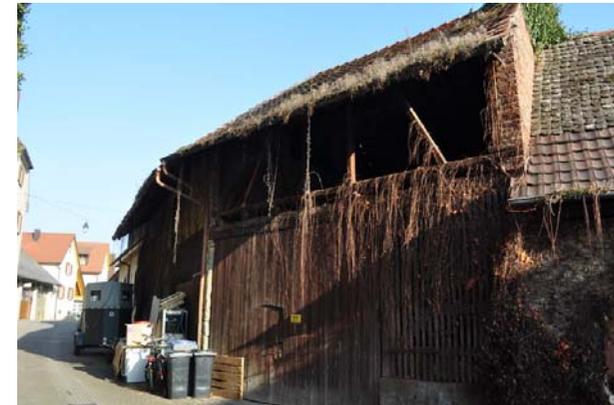
Fischergasse 17, Ansicht von W

Traufseitige, mit den Giebelseiten unmittelbar an die benachbarte Bebauung angrenzende Scheune mit verbretterter Konstruktion und großem Scheunentor; spätes 19./frühes 20. Jh.

Der hohe Scheunenbau ist prägender Bestandteil der geschlossenen Bebauung in der Fischergasse. An dem anschaulichen Scheunenriegel mit den Scheunen Fischergasse 15, 19 und 21 lässt sich die Veränderung der Gebäudestruktur mit zunehmend landwirtschaftlicher Ausrichtung nach der Rheinregulierung ab Mitte des 19. Jhs. ablesen.

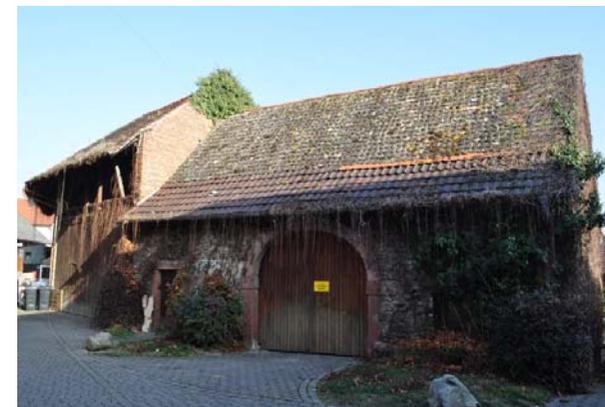
Fischergasse 19, Ansicht von W

Taufseitig ausgerichtete Scheune mit Stall in städtebaulich markanter Lage an der Stichstraße zur Tullastraße, massiver, unverputzter Bau aus Bruchsteinen mit Satteldach, an der westlichen Traufseite korbbogiges Scheunentor und Eingangstür mit Gewände aus rotem Buntsandstein, an der östlichen Traufseite drei kleine Fensteröffnungen; 19. Jh.

Die Scheune ist mit ihrer für Burkheim historisch charakteristischen Lage am Zugang zum einstigen Blauwasser/heute Tullastraße ein besonders gut erhaltenes Beispiel für die Veränderung der Gebäudestruktur mit zunehmend landwirtschaftlicher Ausrichtung nach der Rheinregulierung ab Mitte des 19. Jhs. Sie bildet mit den Scheunen Fischergasse 15, 17 und 21 einen anschaulichen Scheunenriegel als prägenden Bestandteil der Bebauung in der Fischergasse.

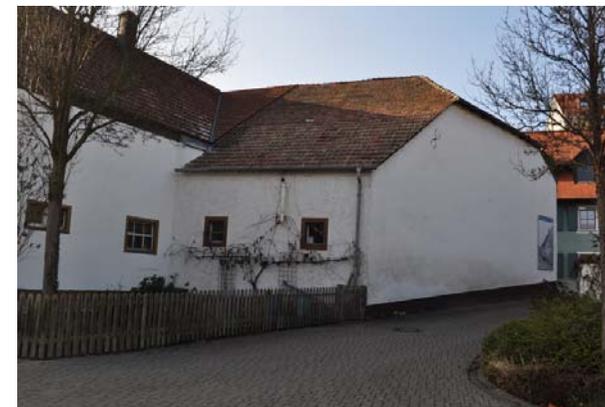
Fischergasse 21, Ansicht von SO, von der Tullastraße aus gesehen

In städtebaulich markanter Ecklage an der Stichstraße zur Tullastraße gelegene traufseitige, mit der südwestlichen Giebelseite unmittelbar an die benachbarte Bebauung angrenzende Scheune, massive, verputzte Bauweise, hoher, zweigeschossiger Baukörper mit abgewalmten Dach, straßenseitig großes Scheunentor; 19. Jh. mit umfassenden Erweiterungen des 20. Jhs.

Der markante Scheunenbau mit seiner städtebaulich aussagekräftigen Lage am ehem. wichtigen Zugang zum einstigen Blauwasser/heute Tullastraße ist wichtiger Bestandteil der Bebauung in der Fischergasse. An ihm lässt sich die Veränderung der Gebäudestruktur mit zunehmend landwirtschaftlicher Ausrichtung nach der Rheinregulierung ab Mitte des 19. Jhs. ablesen. Er bildet mit den Scheunen Fischergasse 15, 17 und 19 einen anschaulichen Scheunenriegel als prägenden Bestandteil der Bebauung in der Fischergasse.

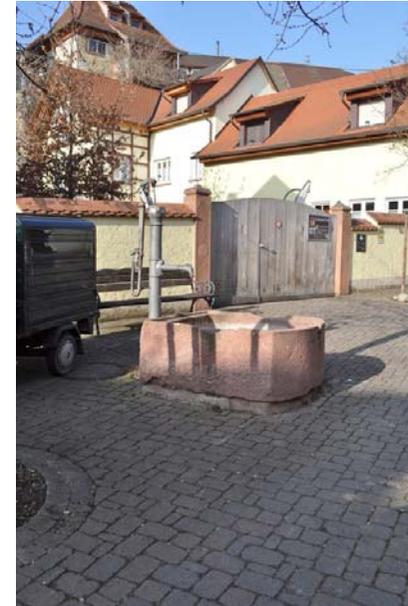
Fischergasse 22 (vor), Ansicht von S

Am sog. Brunnenplatz gusseiserner Handschwengelbrunnen mit älterem Brunnentrog aus rotem Buntsandstein; an dieser Stelle hatte sich bereits im 19. Jh. ein Brunnen befunden, die Brunnenstelle war in der 2. H. des 20. Jhs. abgedeckt, wobei im Rahmen der Neupflasterung in den 1990er Jahren der heutige Brunnen neu aufgestellt worden ist.

An dieser Stelle befand sich einer der drei Brunnen in Burkheim, die im 19. Jh. die Wasserversorgung in Burkheim gewährleisteten. Aufgrund der Lage in Nähe des sog. Blauwassers ist er ein Hinweis auf den hohen Stellenwert, den der Ausbau und die Verbesserung der Wasserversorgung in Burkheim einnahmen.

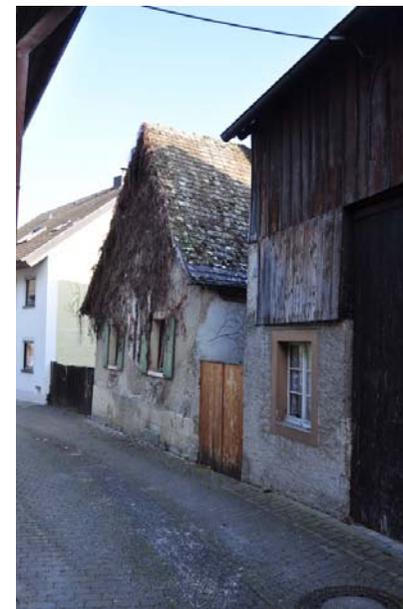
Fischergasse 25, Ansicht von W

Gehöft im zur Tullastraße abfallendem Gelände mit giebelständigem, eingeschossigen Wohnhaus, verputzter Fachwerkbau über massivem Kellergeschoss mit Kellerluken, nordöstlich hofseitige Erschließung über einläufige Eingangstreppe sowie Kellerabgang mit rundbogigem Kellertor, Satteldach; 18./19. Jh.; rückseitig zweigeschossiges, verputztes Ökonomiegebäude mit großem Scheunentor, Satteldach; 19./20. Jh. mit nachträglichen Veränderungen durch Ausbau zu Wohnzwecken und Erneuerung des Daches.

Das Gehöft ist charakteristischer Bestandteil der Bebauung in der Fischergasse. Durch Ausbau und Erweiterung der Scheune dokumentiert es die zunehmende Bedeutung der Landwirtschaft nach der Rheinkorrektur Mitte des 19. Jhs. und die damit einhergehende Veränderung der Gebäudestruktur. Es ist somit ein wichtiges Zeugnis der Sozial- und Wirtschaftsgeschichte von Burkheim.

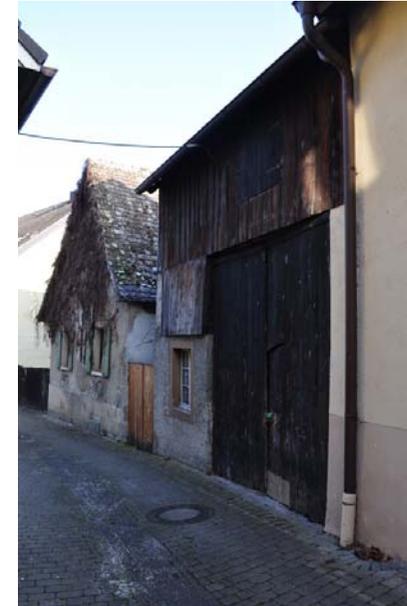
Fischergasse 27, Ansicht von NW

Traufständige, zweigeschossige Scheune, mit der westlichen Giebelseite unmittelbar an die benachbarte Bebauung grenzend, massives, verputztes Untergeschoss mit großem Scheunentor, darüber Verbretterungen, unverputzter Fachwerkgiebel, Satteldach; 1. H. 20. Jh.

Die Scheune ist charakteristischer Bestandteil der Bebauung in der Fischergasse, an dem sich die Veränderung der Gebäudestruktur nach der Rheinregulierung und der damit einhergehenden Veränderung der Erwerbsmöglichkeiten ablesen ist. Es ist somit ein Beispiel der Wirtschafts- und Sozialgeschichte in Burkheim.

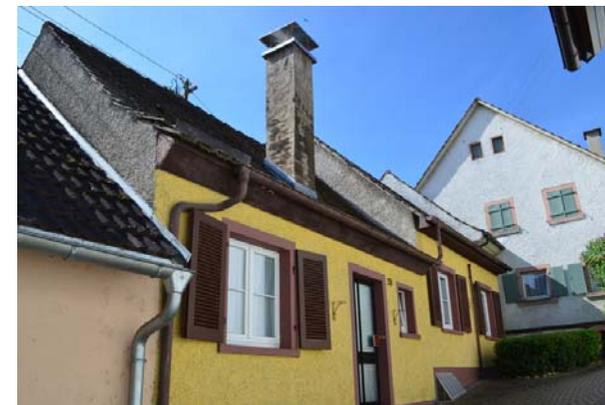
Fischergasse 33, Ansicht von NO

Am südlichen Ende der Fischergasse traufständig ausgerichtetes, eingeschossiges Wohnhaus, mit den Giebelseiten unmittelbar an die benachbarte Bebauung angrenzender verputzter Massivbau mit farbig abgesetztem, das ansteigende Gelände nivellierenden Sockel, Satteldach; 19. Jh.; südwärts giebelseitig angrenzende einstige Ökonomie, eingeschossiger, verputzter Baukörper mit Satteldach; 19. Jh., im 20. Jh. nachträglich zu Wohnzwecken ausgebaut und erweitert.

Das Wohnhaus ist charakteristischer Bestandteil der geschlossenen, traufständigen Bebauung im südwestlichen Abschnitt der Fischergasse unter Ausnutzung der topographischen Gegebenheiten in den zum Rhein abfallenden Randbereichen der historischen Altstadt. Darüber hinaus ist es als einfaches Wohnhaus ein wichtiger Hinweis auf die Sozialtopographie im einstigen Fischerviertel von Burkheim zu Füßen der Burgruine.

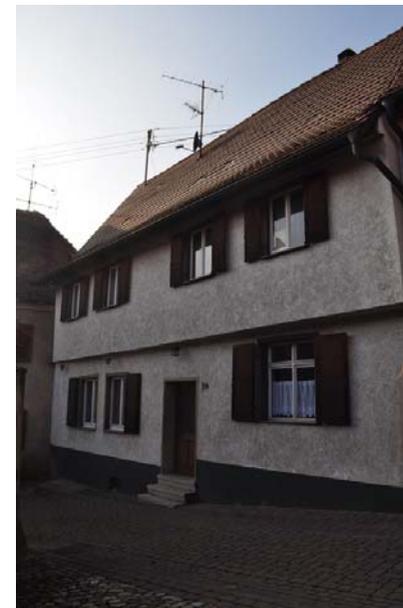
Fischergasse 34, Ansicht von NO

An der rückwärtigen Grundstücksgrenze Stadtmauer.

Mit seiner städtebaulich wichtigen Lage am Ausgang zur Mittelstadt und seinem Baualter ist das Gebäude ein typisches Dokument der Stadtbaugeschichte und Bestandteil des historischen Stadtgrundrisses. Darüber hinaus dokumentiert es mit den rückwärtigen Stadtmauerteile die einstige Befestigungsanlage von Burkheim.

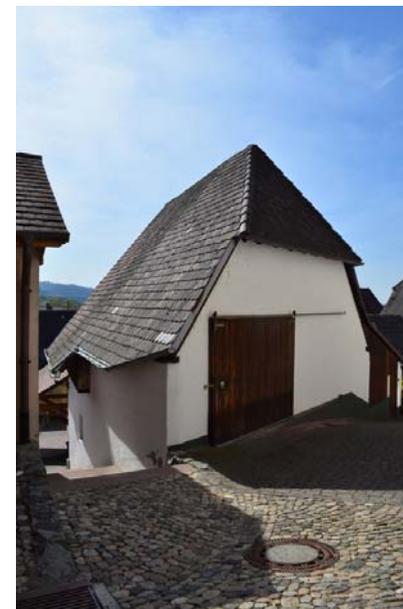
Fischergasse 34 (Bereich), Ansicht von N

Zum Wohnhaus Fischergasse 30 gehörende rückwärtige Scheune, an einer Verbindungsgasse zur Mittelstadt giebelständig ausgerichteter, verputzter Massivbau, giebelseitig mit großem Holztor und einseitig abgewalmtem Dach; 19./20. Jh.

Die Scheune nutzt mit dem an der Nordseite gelegenen Scheunentor das nach Süden stark Gefälle geschickt aus. An ihr lässt sich die Veränderung der Gebäudestruktur mit zunehmend landwirtschaftlicher Ausprägung nach der Rheinregulierung und der damit einhergehenden Veränderung der Erwerbsmöglichkeiten ablesen und ist somit ein wichtiger Hinweis auf die Wirtschafts- und Sozialgeschichte von Burkheim.

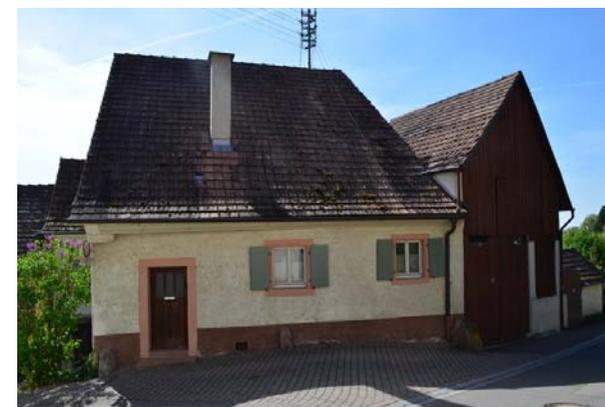
Fischergasse 35, Ansicht von N

In Gebäude und Scheune integrierte Mauerteile der einstigen Stadtbefestigung.

Das einfache Wohnhaus ist charakteristischer Bestandteil der geschlossenen, traufständigen Bebauung in diesem Abschnitt der Fischergasse unter Ausnutzung der topographischen Gegebenheiten. Mit den drei Prellsteinen und seiner Lage in der Nähe der Brücke über das einstige Blauwasser veranschaulicht es das ehem. hohe Verkehrsaufkommen und die damit einhergehende Bedeutung des Übergangs. Darüber hinaus lässt sich an der Scheunenerweiterung die zunehmende Bedeutung der Landwirtschaft nach der Rheinregulierung ablesen.

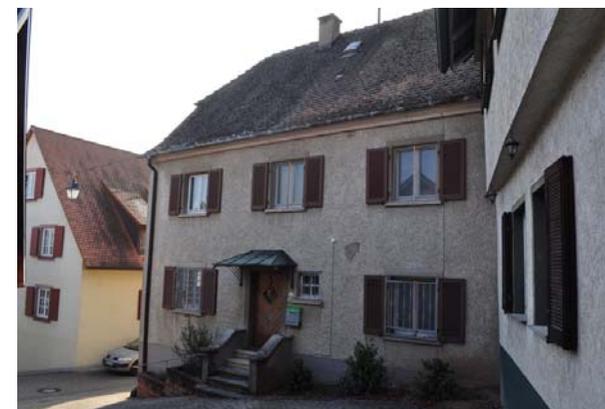
Fischergasse 36, von NO

Im rückwärtigen Grundstücksbereich befinden sich Reste der einstigen Stadtummauerung.

Das intakt und vollständig überlieferte barocke Gehöft befindet sich in der städtebaulich wichtige Lage am Ausgang zur Mittelstadt und ist somit Bestandteil des historischen Stadtgrundrisses. Gegenüber der übrigen Bebauung in der Fischergasse war es aufgrund seiner leicht erhöhten Lage Hochwassern weniger ausgesetzt und veranschaulicht eindrücklich das Sozialgefälle der Mittelstadt gegenüber der Unterstadt.

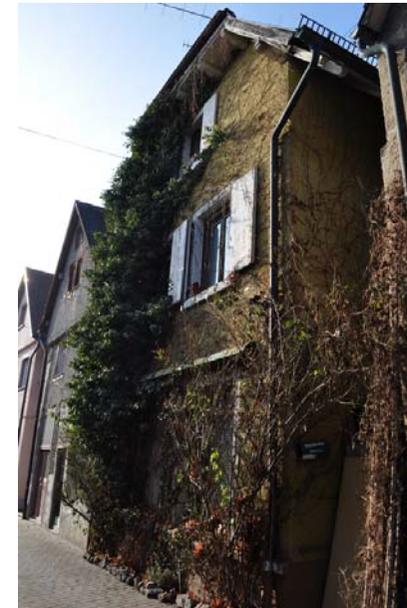
Fischergasse 38, Ansicht von SO

Im rückwärtigen Bereich befinden sich Reste der einstigen Stadtummauerung.

Das giebelständige Wohnhaus hebt sich zusammen mit den Wohnhäusern der Fischergasse 40 und 42 von der überwiegend traufständigen Bebauung ab und ist prägender Bestandteil in diesem Abschnitt der Fischergasse. Aufgrund des Baualters und mit den rückwärtigen Resten der Stadtummauerung ist es für den historischen Stadtgrundriss mit der einstigen Befestigungsanlage von Bedeutung.

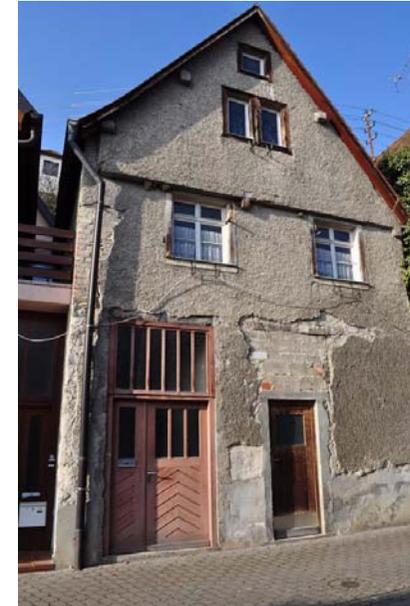
Fischergasse 40, Ansicht von S

Im rückwärtigen Bereich befinden sich Reste der einstigen Stadtummauerung.

Das giebelständige Wohnhaus hebt sich zusammen mit den Wohnhäusern der Fischergasse 38 und 42 von der überwiegend traufständigen Bebauung ab und ist prägender Bestandteil in diesem Abschnitt der Fischergasse. Aufgrund des Baualters und mit den rückwärtigen Resten der Stadtummauerung ist es für den historischen Stadtgrundriss mit der einstigen Befestigungsanlage von Bedeutung.

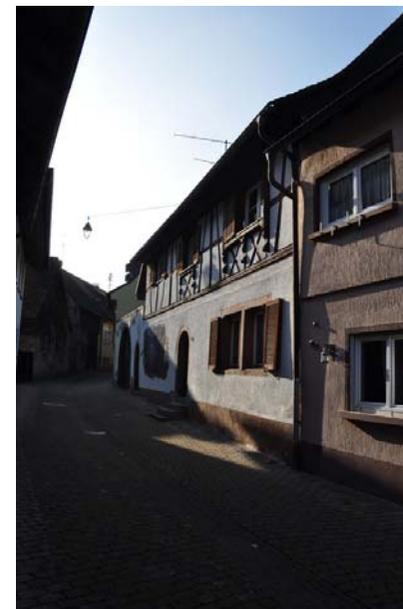
Fischergasse 48, Ansicht von SO

Im rückwärtigen Bereich befinden sich Reste der einstigen Stadtummauerung.

Das barocke Wohnhaus ist mit seinem reich verziertem Fachwerkobergeschoss ein besonders prägender Bestandteil in diesem Abschnitt der Fischergasse. Aufgrund des Baualters, seiner aussagekräftigen Baustruktur und mit den rückwärtigen Resten der Stadtummauerung besitzt es hohen Zeugniswert für die Stadtbaugeschichte und ist für die Gesamtanlage von großer Bedeutung.

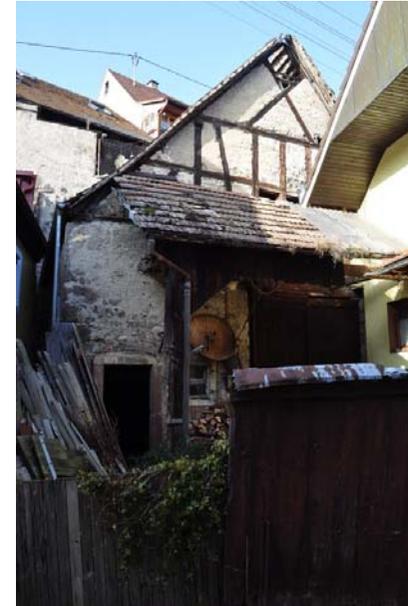
Fischergasse 52, Ansicht von S

Von der Fischergasse zurückversetzt stehendes giebelständiges Scheunengebäude, im Untergeschoss Bruchstein, Giebel mit freiliegendem, konstruktiven Fachwerk und Schleppehdach, hofseitig großes Scheunentor und seitliche Eingangstür, Satteldach; vermutlich Mitte 19. Jh.

Aufgrund des guten Überlieferungszustandes ist die Scheune ein anschauliches Zeugnis für die die Bedeutung der Landwirtschaft in Burkheim in typischer charakteristischer Randlage der historischen Kernstadt. Mit den Resten der einstigen Stadtummauerung dokumentiert es die Stadtbaugeschichte und den Verlauf der einstigen Fortifikationsanlage und ist somit für die Gesamtanlage von Bedeutung.

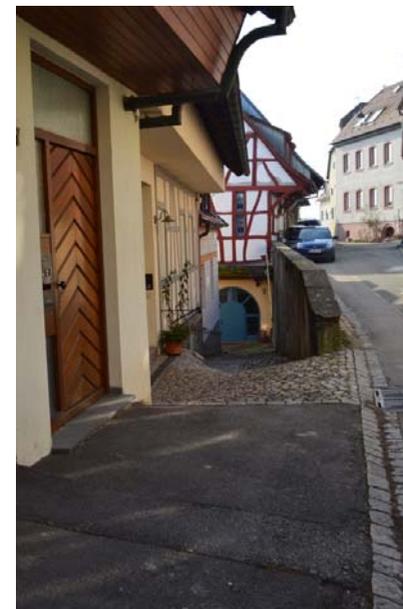
Jörg-Wickram-Gasse, Ansicht von N

Parallel zur Jörg-Wickram-Gasse verlaufende Stützmauer am Aufgang einer schmalen, gepflasterten Verbindungsgasse zwischen Mittelstadt 16 und der Jörg-Wickram-Gasse; 18./19. Jh.

Die Stützmauer dokumentiert den historischen Stadtgrundriss mit der Mittelstadt als Leitlinie und den zahlreichen kleinen Verbindungsgassen zum parallel verlaufenden Gassenraum der Jörg-Wickram-Gasse mit den rückwärtigen Ökonomieteilen. Sie ist somit für die topographischen Verhältnisse der Gesamtanlage von Bedeutung.

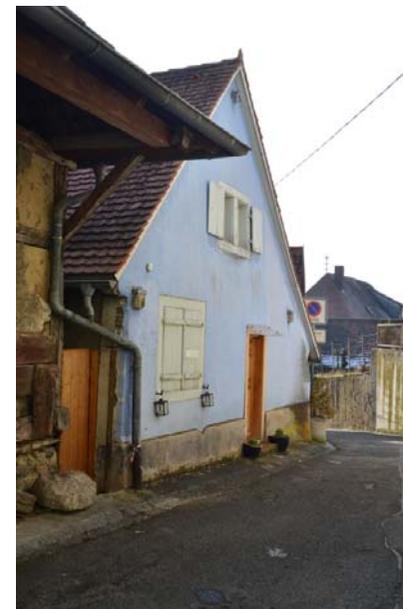
Jörg-Wickram-Gasse 1, Ansicht von N

Giebelständiges, eingeschossiges Wohnhaus im zur Mittelstadt abfallendem Gelände, massives, verblendetes Kellergeschoss, verputzte Fachwerkkonstruktion mit seitlichem Laubengang, giebelseitige Erschließung über seitliche Eingangstür, Satteldach; 17./18. Jh.

Das Wohnhaus befindet sich in städtebaulich markanter Ecklage im zur Mittelstadt abfallenden Gelände, das den schmalen Parzellenzuschnitt geschickt ausnutzt. Aufgrund seines Baualters und gut überlieferten Zustandes ist es ein wichtiges Dokument der Stadtbaugeschichte und den Wiederaufbau nach den Kriegszerstörungen im 16. und 17. Jh. Es ist darüber hinaus ein aussagekräftiges Zeugnis für das einstige soziale Gefälle in den Randbereichen der Mittelstadt.

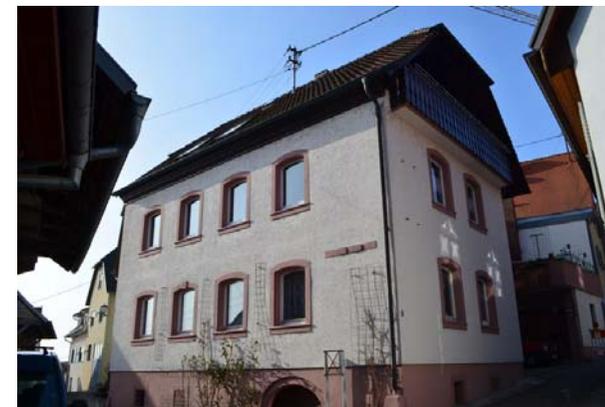
Jörg-Wickram-Gasse 8, Ansicht von O

Taufständiges, zweigeschossiges Wohnhaus an einer Verbindungsgasse zur Zunftgasse, den Geländeunterschied nivellierendes Kellergeschoss mit straßenseitigem, rundbogigen Kellerabgang, darüber zwei verputzte Geschosse mit segmentbogigen Fenstern, Krüppelwalmdach mit profiliertem Traufgesims; 18./19. Jh., in den 1970er Jahren umfassender Umbau, Veränderung der straßenseitigen Eingangssituation an der Ostfassade, historischer Eingang ist noch durch Sturz mit Keilstein ablesbar, sowie Ausbau des Dachgeschosses zu Wohnzwecken mit Balkonaufbau im Giebelfeld.

Das im Detail veränderte Wohnhaus befindet sich in städtebaulich markanter Lage am Beginn einer Verbindungsgasse zur Zunftgasse und ist aufgrund des Baualters ein aussagekräftiger Hinweis auf die Stadtbaugeschichte von Burkheim. Darüber hinaus ist es ein Beispiel für den sukzessiven Aufbau der nach den Kriegszerstörungen im 16. und 17. Jh. entvölkerten Stadt und zeugt aufgrund seiner Dimensionierung von einem moderaten Stabilisierung der ökonomischen Verhältnisse im 18. Jh.

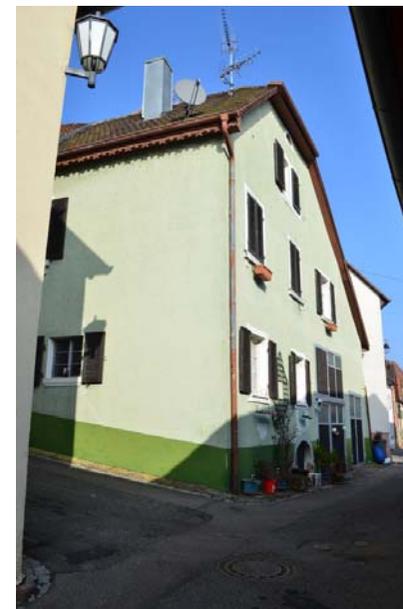
Jörg-Wickram-Gasse 10, Ansicht von S.

Giebelständiges, zweigeschossiges Wohnhaus in städtebaulich markanter Lage am südlichen Ausgang zur Zunftgasse, den Geländeunterschied nivellierendes niedriges Kellergeschoss mit straßenseitigem, rundbogigen Kellerabgang, im ersten Geschoss Fenstergewände mit Konsolen, Giebelfeld mit gekuppeltem Fenster und rundbogiger Luke, Krüppelwalmdach; im Kern wohl 17./18. Jh., das ursprünglich deutlich kleinere Wohnhaus wurde im 19. Jh. aufgestockt und nach Norden unter Einbeziehung der Ökonomie erweitert; rückwärtig verputzter Ökonomiebau mit unverputztem Fachwerkobergeschoss, nachträglich mit Schleppgaube ausgebautes Dachgeschoss; 19. Jh.

Das Wohnhaus ist als Hinweis auf den sukzessiven Aufbau der nach den Kriegszerstörungen im 16. und 17. Jh. entvölkerten Stadt stadtbauhistorisch bedeutend. Darüber hinaus besitzt es mit dem Umbau und Erweiterung für die Wirtschaftsgeschichte von Burkheim im 19. Jh. exemplarischen Wert.

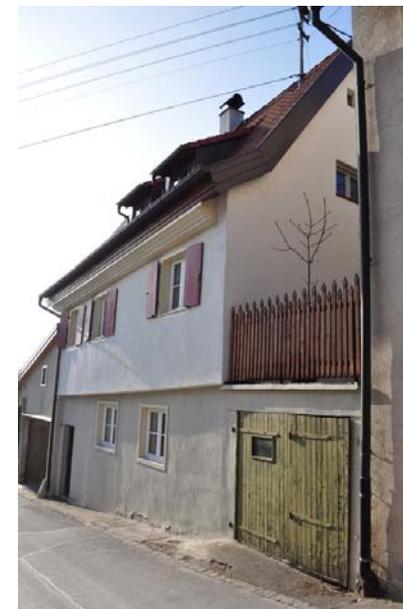
Lazarus-von Schwendi 4, Ansicht von NO

Im rückwärtigen Bereich befinden sich Reste der einstigen Stadtummauerung bzw. Burgbefestigung.

Das Wohnhaus befindet sich in städtebaulich markanter Lage am südwestlichsten Stadtrand zu Füßen der Burgruine am Ausgang zur Mittelstadt und ist ein Beispiel für das deutliche soziale Nord-Südgefälle entlang der Hauptachse. Darüber hinaus ist es ein Hinweis auf den Aufbau der entvölkerten Stadt im 18. Jh. nach den vorhergegangenen Kriegszerstörungen. Mit den Resten der einstigen Stadtummauerung ist das Wohnhaus für die Stadtbaugeschichte und den Verlauf der einstigen Fortifikationsanlage im Umfeld der Burg von Bedeutung.

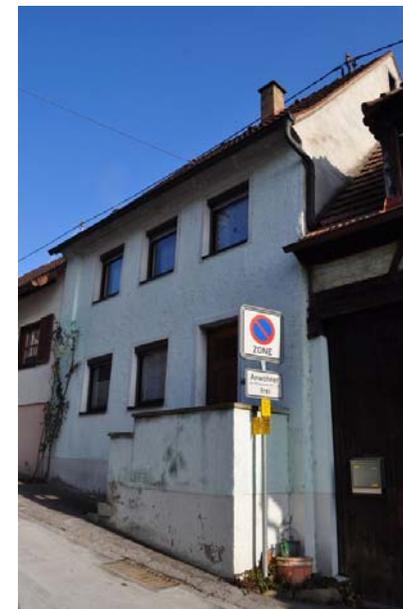
Lazarus-von-Schwendi 5, Ansicht von SW

Im rückwärtigen Bereich befinden sich Reste der einstigen Stadtummauerung.

Das Wohnhaus ist charakteristischer Bestandteil der bescheidenen, kompakten Bebauung in der Lazarus-von-Schwendi-Straße und besitzt für die Gesamtanlage beispielhaften Wert. Am nachträglichen Scheunenausbau lässt sich eine mit der Rheinregulierung einhergehende Zunahme der landwirtschaftlichen Erwerbsmöglichkeiten seit der 2. H. des 19. Jhs. ablesen. Darüber hinaus ist das Wohnhaus mit den rückwärtigen Resten der einstigen Stadtummauerung für die Stadtbaugeschichte von Bedeutung.

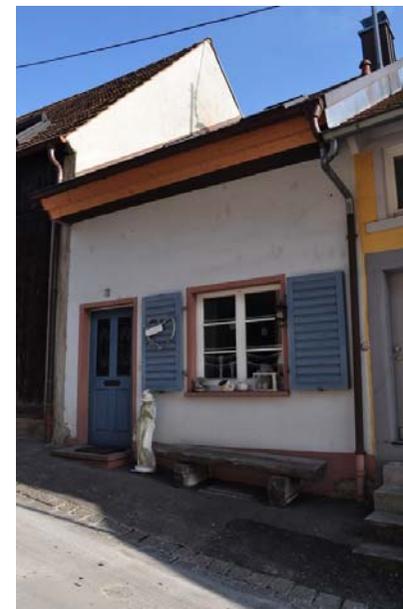
Lazarus-von-Schwendi 7, Ansicht von NW

Im rückwärtigen Bereich befinden sich Reste der einstigen Stadtummauerung.

Das Gebäude besitzt für die bescheidene, kompakte Bebauung in diesem Abschnitt der Straße Lazarus-von-Schwendi-Straße beispielhafte Bedeutung und veranschaulicht das Nord-Südgefälle entlang der Hauptlinie von Burkheim. Als einfaches Tagelöhnerhaus und aufgrund seines Baualters ist es ein seltener Hinweis auf die Wirtschafts- und Sozialgeschichte der "einfachen Leute" und mit den Resten der einstigen Stadtummauerung ebenfalls für die Stadtbaugeschichte von Bedeutung.
