Denkmalpflegerischer Werteplan Gesamtanlage Burkheim

Landesdenkmalpflege Baden-Württemberg
Kartenhintergrund LGL
Ausdruckdatum: 12.09.2017

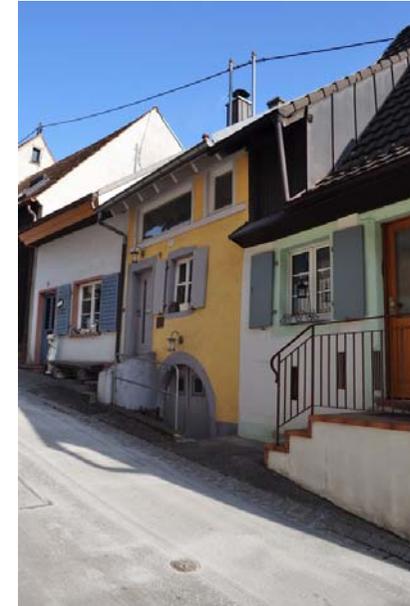
Lazarus-von-Schwendi 9. Ansicht von NW

Taufständiges, zweigeschossiges Tagelöhnerhaus in leichter Hanglage, mit den Giebelseiten unmittelbar an die benachbarte Bebauung grenzend, verputzte Konstruktion, straßenseitig Kellerabgang mit rundbogiger Toröffnung, seitliche Eingangstür mit Eingangstreppe, Satteldach; im Kern 17. Jh., 1845 Umbau, zu Beginn des 21. Jhs. nachträglicher Umbau mit Einbau eines Fensterbandes im Obergeschoss.

Das Gebäude besitzt für die bescheidene, kompakte Bebauung in diesem Abschnitt der Straße Lazarus-von-Schwendi-Straße dokumentarischen Wert, an dem sich das Nord-Südgefälle entlang der Hauptlinie von Burkheim anschaulich ablesen lässt. Als einfaches Tagelöhnerhaus dokumentiert es die Wirtschafts- und Sozialgeschichte der einstigen niederen sozialen Schichten in charakteristischer Randlage zu Füßen der Burg der Ortsherrschaft. Aufgrund seines Baualters und mit den Resten der einstigen Stadtummauerung ist es ein Zeugnis für die Stadtbaugeschichte von Burkheim.

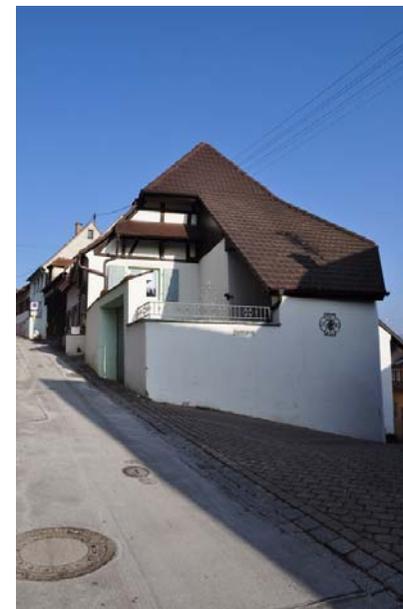
Lazarus-von-Schwendi 11, Ansicht von Süden

Im Innern befindet sich ein Keller mit Holzstütze.

Das Wohnhaus ist charakteristischer Bestandteil der bescheidenen, kompakten Bebauung in der Lazarus-von-Schwendi-Straße in städtebaulich besonders markanter Lage und besitzt für die Gesamtanlage exemplarischen Wert. Als einfaches Tagelöhnerhaus dokumentiert es die Wirtschafts- und Sozialgeschichte und ist aufgrund seines Baualters ein Zeugnis für die Stadtbaugeschichte. Am nachträglichen Scheunenausbau lässt sich eine mit der Rheinregulierung einhergehende Zunahme der landwirtschaftlichen Erwerbsmöglichkeiten seit der 2. H. des 19. Jhs. ablesen.

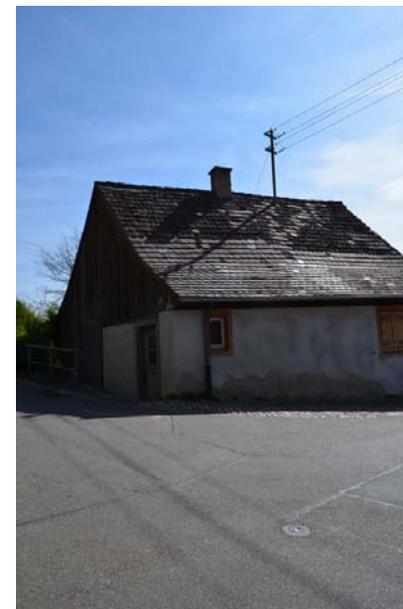
Lazarus-von-Schwendi 13, Ansicht von N

Nach Norden wird das Grundstück durch Reste der einstigen Stadtummauerung begrenzt.

Das bescheidene Gebäude befindet sich in städtebaulich markanter Lage am südlichsten Punkt der historischen Stadtanlage. Da es vermutlich nach den Kriegszerstörungen und den Beschädigungen an der Befestigungsanlage im Grabenbereich entstanden ist, besitzt es für die Gesamtanlage stadtbauhistorischen Wert. Darüber hinaus ist aufgrund seiner Nähe zum einstigen Blauwasser und dem Fischerviertel ein wichtiger Hinweis auf die Sozialgeschichte von Burkheim.

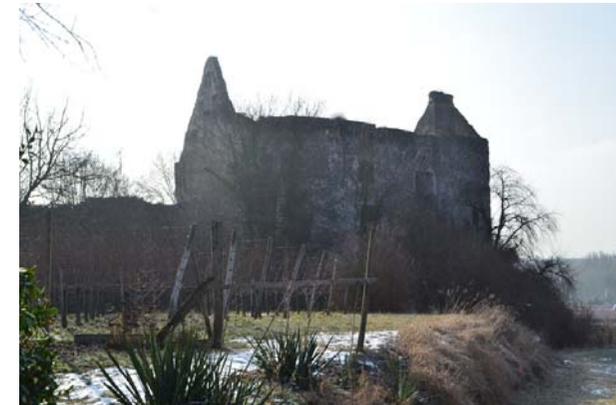
Mittelstadt, Burgruine, Ansicht von N

Im Obergeschoss ehem. Rittersaal mit Resten von zwei Renaissancekamine; 1570 datiert.

Die Ruine ist prägender und markanter Bestandteil der Stadtsilhouette von Burkheim und für die Stadtbaugeschichte von zentraler und herausragender Bedeutung. Sie dokumentiert die Blütezeit Burkheims wie auch den mit den mehrfachen Kriegszerstörungen einhergehenden Niedergang. Darüber hinaus besitzt es als ehem. Schloß von Lazarus von Schwendi für die Ortsgeschichte Zeugniswert.

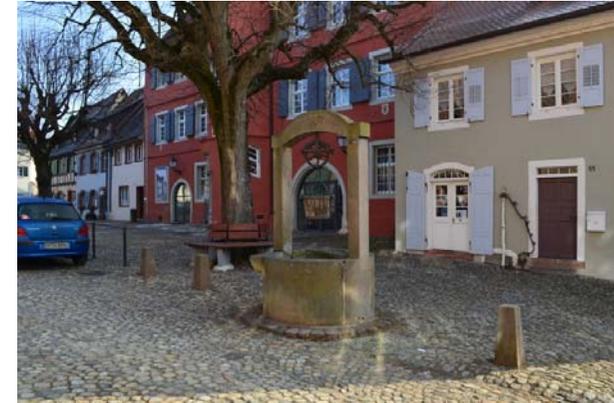
Mittelstadt, Brunnen, Ansicht von NW

Im Straßenraum der Mittelstadt stehender Ziehbrunnen aus rotem Buntsandstein mit runder Brunneneinfassung; 1858 datiert, in den 1970er Jahren aus dem Elsaß transloziert und an der bestehenden Brunnenstelle aufgestellt.

Der Brunnen ist einer von drei Brunnenstellen in Burkheim, dem wegen seines zentralen Standortes in der Mittelstadt exemplarischer Wert zukommt. Er dokumentiert die historische Wasserversorgung der Stadt mit der Herstellung eines öffentlichen Wassernetzes.

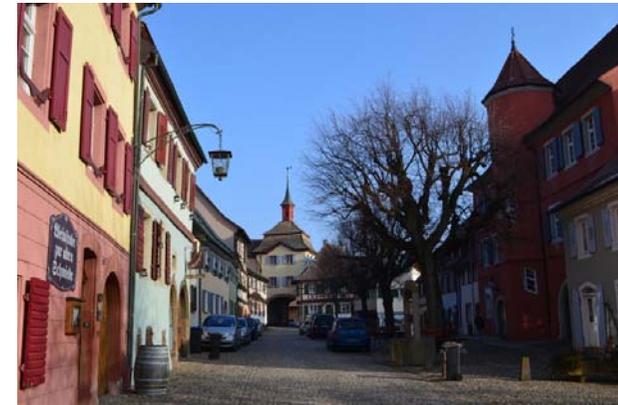
Nordöstlicher Abschnitt der Mittelstadt mit Blick Richtung Stadttor

Vom Stadttor geradlinig verlaufender Straßenraum im leicht nach Süden abfallendem Gelände; Hauptachse der im 13. Jh. planmäßig angelegten Stadt mit angrenzenden Verbindungsgassen zur Ober- und Unterstadt, nach Norden hin Aufweitung des Straßenraumes zu einer Marktstraße mit deutlich repräsentativerer Bebauung auf größeren Parzellenzuschnitten, im 19. Jh. wurde der Straßenraum im Bereich von Mittelstadt 17 nachträglich verengt; kompakter Baubestand des 17. und 18. Jhs., der sich aus Vorderhäusern und rückwärtigen Ökonomiegebäuden zusammensetzt; Straßenpflasterung des 18. Jhs. aus Kopfsteinen.

Der Straßenraum der Mittelstadt besitzt als zentraler Bestandteil des mittelalterlichen Stadtgrundrisses für die Gesamtanlage hohen dokumentarischen Wert. Mit seinem dichten historischen Baubestand, den für die Stadtgeschichte wichtigen Gebäuden und seiner hohen Aussagekraft für die Sozialtopographie, ist er für die Gesamtanlage von herausragender Bedeutung.

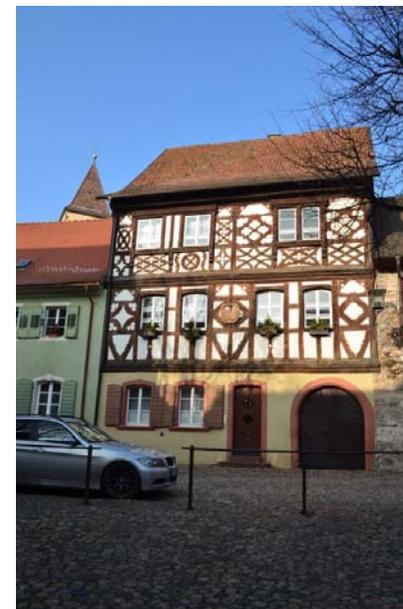
Mittelstadt 2, Ansicht von O

Im Gasthaus versammelte sich der Stammtisch der Fischerzunft.

Das repräsentative Gebäude mit seinen aufwändigen Details ist in diesem Abschnitt der Mittelstadt herausragender und ortsbildprägender Bestandteil der geschlossenen, traufständigen Bebauung und ein Hinweis auf die Sozialtopographie in Burkheim. Aufgrund seines Baualters ist es ein wichtiges Dokument des historischen Stadtgrundrisses, darüber hinaus ist das Gebäude als ehem. Gasthaus in charakteristischer Lage nahe des Stadttors ebenfalls von ortsgeschichtlicher Bedeutung.

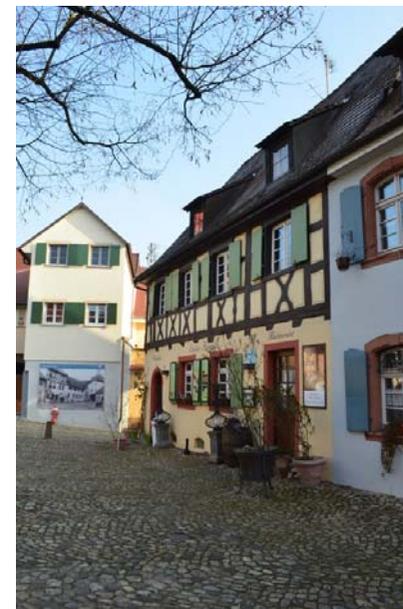
Mittelstadt 3, Ansicht von SW

Im Innern Keller mit Holzstütze.

Das stattliche Gebäude ist in diesem Abschnitt der Mittelstadt prägender Bestandteil der repräsentativen, traufständig ausgerichteten Bebauung sowie ein wichtiger Hinweis auf die Sozialtopographie in Burkheim. Aufgrund seines Baualters und seiner städtebaulich aussagekräftigen Lage ist es ein wichtiges Dokument des historischen Stadtgrundriss.

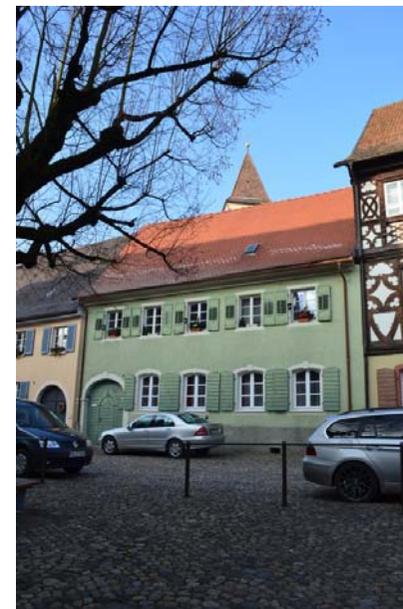
Mittelstadt 4, Ansicht von O

Taufständiges, mit den Giebelseiten unmittelbar an die Nachbarbebauung angrenzendes zweigeschossiges Wohnhaus, massive, verputzte Konstruktion mit regelmäßiger fünfschiger Fassade, Erdgeschoss mit seitlicher, korbogiger Tordurchfahrt und segmentbogigem Fenstergewände mit Keilstein, Satteldach mit profiliertem Traufgesims und stehendem, verzapften Dachstuhl; 17. Jh.; rückwärtig Am Kirchberg gelegenes traufständiges, verputztes Scheunengebäude mit Gewölbekeller, großes korbbogiges Tor mit profiliertem Sandsteingewände, Satteldach; in Kartusche 1780 datiert.

Das barocke Gehöft ist in diesem Abschnitt der Mittelstadt prägender Bestandteil der repräsentativen, traufständig ausgerichteten Bebauung sowie ein wichtiges Zeugnis der Sozialtopographie in Burkheim. Aufgrund seines Baualters und aussagekräftigen Bausubstanz ist es ein Zeugnis der für die Mittelstadt charakteristischen Gebäudedisposition von Vorderhaus und rückwärtiger Ökonomie. Es besitzt somit für die Stadtbaugeschichte und den historischen Stadtstruktur dokumentarischen Wert.

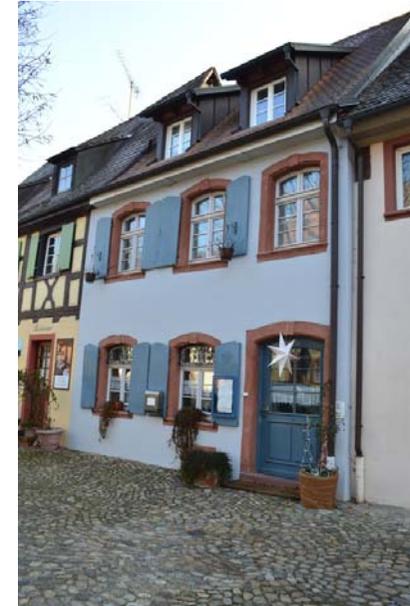
Mittelstadt 5, Ansicht von Osten

Traufständiges, mit den Giebelseiten unmittelbar an die Nachbarbebauung angrenzendes zweigeschossiges Wohnhaus, massive, verputzte Konstruktion, regelmäßige, dreiachsige Fenstersetzung, seitliche Eingangstür, segmentbogige, profilierte Sandsteingewände mit Keilstein, Satteldach; 18. Jh.; in den 1990er Jahren umfassende Veränderungen mit Ausbau des Dachgeschosses und Einbau von zwei straßenseitigen Schlepptgauben.

Das Wohnhaus ist charakteristischer Bestandteil der kompakten, traufständig ausgerichteten Bebauung in diesem Abschnitt der Mittelstadt. Aufgrund seines Baualters ist es ein wichtiger Hinweis auf die Stadtbaugeschichte und somit aussagekräftiger Bestandteil des historischen Stadtgrundrisses.

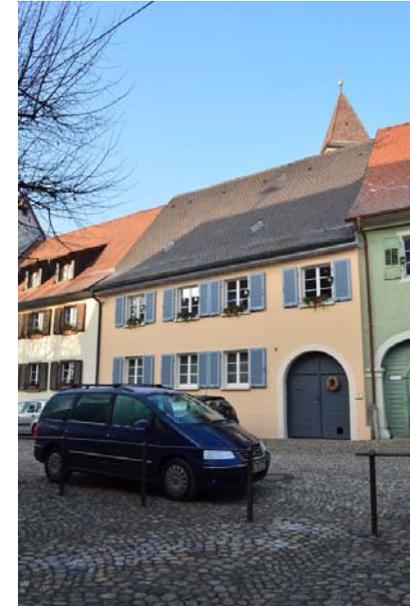
Mittelstadt 6, Ansicht von O

Im Innern befindet sich ein Keller mit Holzstütze und Rundbogennische.

Das barocke Gehöft ist in diesem Abschnitt der Mittelstadt prägender Bestandteil der repräsentativen, traufständig ausgerichteten Bebauung sowie ein wichtiges Zeugnis der Sozialtopographie in Burkheim. Aufgrund seines Baualters und aussagekräftigen Bausubstanz ist es ein Zeugnis der für die Mittelstadt charakteristischen Gebäudedisposition von Vorderhaus und rückwärtiger Ökonomie. Es besitzt somit für die Stadtbaugeschichte und den historischen Stadtstruktur dokumentarischen Wert.

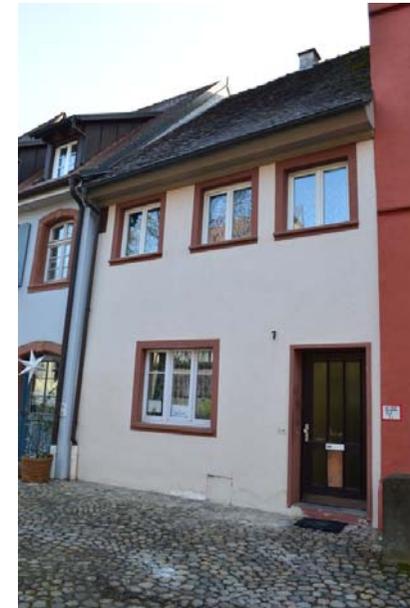
Mittelstadt 7, Ansicht von NW

Traufständiges, zweigeschossiges Wohnhaus, verputzte Fachwerkkonstruktion, Erschließung über seitliche Eingangstür, Satteldach mit breitem Traufgesims; im Kern 17. Jh., ehem. im Eckpfosten 1665 datiert, in der 2. H. des 20. Jhs. verändert.

Das Gebäude ist Bestandteil der kompakten, traufständig ausgerichteten Bebauung in diesem Abschnitt der Mittelstadt. Aufgrund seines Baualters ist es ein seltener Hinweis auf die Stadtbaugeschichte aus der Zeit nach den Kriegszerstörungen nach dem 30jährigen Krieg und somit aussagekräftiger Bestandteil des historischen Stadtgrundrisses.

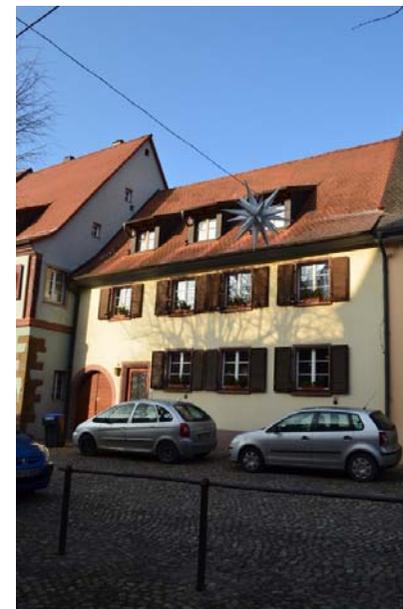
Mittelstadt 8, Ansicht von O

Taufständiges, zweigeschossiges Wohnhaus, mit den Giebelseiten unmittelbar an die Nachbarbebauung grenzend, massive, verputzte Konstruktion, vierachsige Fassade mit seitlicher, rundbogiger Tordurchfahrt sowie Eingangstür, rückseitiger Laubengang, Satteldach; über Tordurchfahrt 1693 datiert, umfassende Veränderungen in den 1960er Jahren durch nachträglich aufgemauerte Fassade, Ende 20.Jh./Anfang 21. Jh. Ausbau des Dachgeschosses; rückwärtig verputztes Scheunengebäude an der Jörg-Wickram-Gasse mit Satteldach und Balkenkeller sowie zusätzlichem Keller mit Spitztonne.

Das Gehöft ist charakteristischer Bestandteil der traufständigen, kompakten Bebauung in diesem Abschnitt der Mittelstadt. Aufgrund seines Baualters und Baustruktur ist es ein Zeugnis der für die Mittelstadt charakteristischen Gebäudedisposition von Vorderhaus und rückwärtiger Ökonomie. Es besitzt somit für die Stadtbaugeschichte und für den Stadtgrundrisses dokumentarischen Wert.

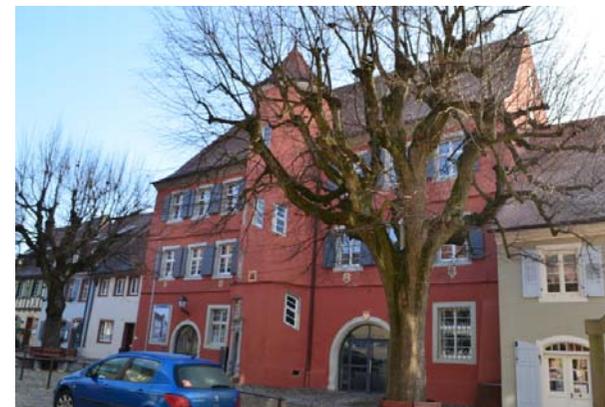
Mittelstadt 9, Vorderansicht von Nordwesten

Im Gebäude war bis 1963 die örtliche Schule untergebracht.

Der die Mittelstadt u. a. durch seine schiere Größe und dem auffallende Treppenturm beherrschende Bau ist mit seiner aussagekräftigen Bausubstanz ein zentrales Zeugnis der Stadtbaugeschichte und historischen Stadtstruktur. Darüber hinaus besitzt das ehem. Amtshaus der Schwendischen Herrschaft für die Orts- und Regionalgeschichte hohen dokumentarischen Wert.

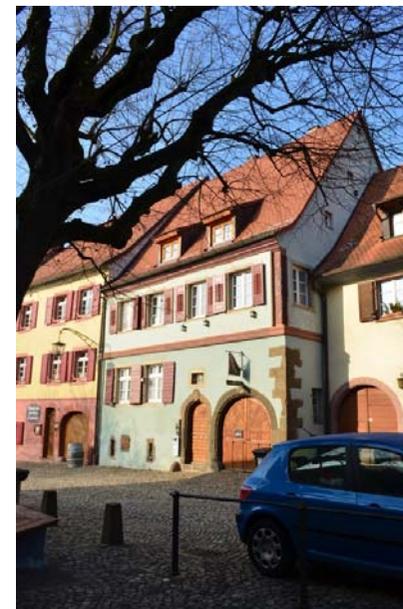
Mittelstadt 10, Ansicht von O

Im Innern Keller mit Balkendecke und Stütze.

Das stattliche Gebäude ist mit seinen Detailformen prägender Bestandteil der traufständig ausgerichteten Bebauung in der Mittelstadt. Es ist mit seiner gut erhaltenen Bausubstanz ein seltenes Dokument der Stadtbaugeschichte und historischen Stadtstruktur aus der Zeit vor den Kriegszerstörungen des 17. und 18. Jhs.

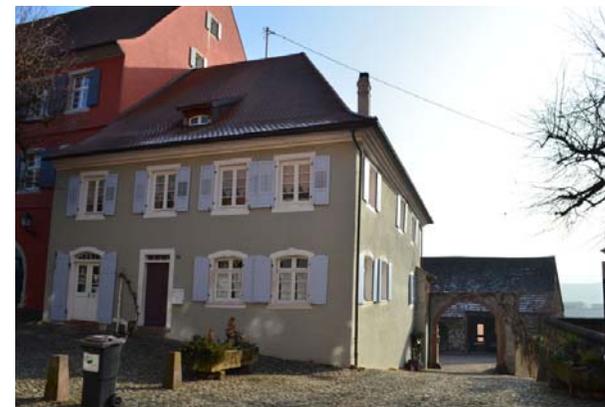
Mittelstadt 11, Ansicht von SW

Nach Süden Innenhof mit Schopf und rechtwinkelig anschließender Scheune aus Bruchsteinmauerwerk mit Satteldach; 18. Jh.

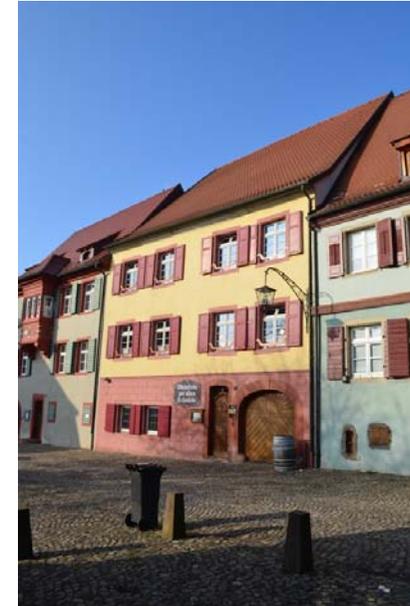
Mittelstadt 12, Ansicht von O

Traufständiges, dreigeschossiges Wohn- und Geschäftshaus, mit den Giebelseiten unmittelbar an die Nachbarbebauung grenzend, massives, verputztes Erdgeschoss mit Rustika, seitlicher korbogiger Tordurchfahrt und segmentbogiger Eingangstüre, Satteldach mit profiliertem Traufgesims und verzapftem, liegenden Dachstuhl; 18. Jh.

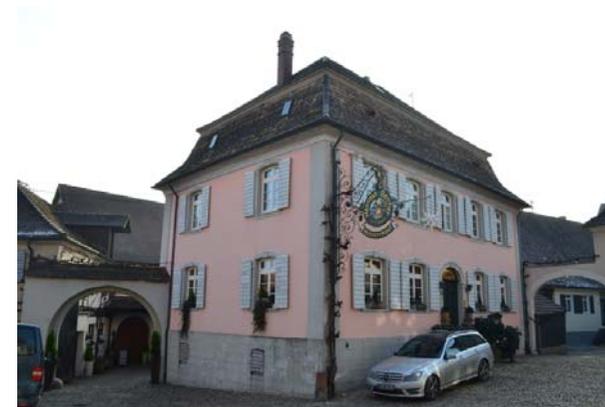
Mittelstadt 13, Ansicht von NW

An einer platzartigen Aufweitung des Straßenraumes gelegenes Weingut mit traufständigem, zweigeschossigen Vorderhaus, massive, verputzte Konstruktion mit rustifiziertem Kellergeschoss, darüber mittige Eingangsportal, Erschließung über repräsentative, einläufige Eingangstreppe mit Volutengeländer, segmentbogige Fenstergewände, Mansarddach mit verzapftem und liegenden Dachstuhl; über Eingangstür 1756 dat.

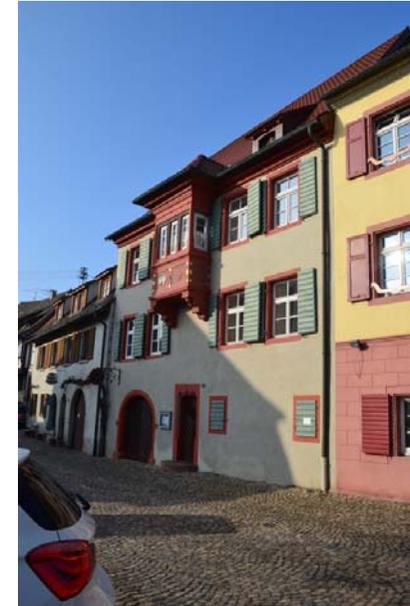
Mittelstadt 14, Ansicht von NO

Taufständiges, mit den Giebelseiten unmittelbar an die Nachbarbebauung grenzendes, dreigeschossiges Wohnhaus, massive, verputzte Konstruktion, Fenster mit profilierten Sandsteinrahmungen, im Erdgeschoss seitliche, korbbogige Tordurchfahrt und Eingangstür mit Eselsrückensturz, im zweiten Obergeschoß mittiger Erker auf Sandsteinkonsolen, an Erkerbrüstung Wappen, Satteldach mit profiliertem Dachgesims, das sich über dem Erker verkröpft, und zwei straßenseitigen SchlepPGAuben, rauchgeschwärzter und verzapfter Dachstuhl; über Eingangstür 1628 datiert.

Das stattliche Wohnhaus ist prägender Bestandteil der repräsentativen, traufständig ausgerichteten Bebauung der Mittelstadt sowie ein wichtiges Zeugnis der Sozialtopographie in Burkheim. Aufgrund seines Baualters und aussagekräftigen Details ist es ein herausragendes Dokument der Stadtbaugeschichte und bedeutender Bestandteil des historischen Stadtgrundrisses aus der Zeit vor den Kriegszerstörungen des 17. und 18. Jhs.

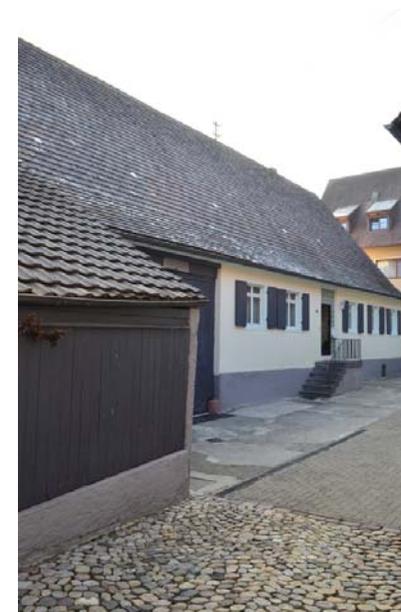
Mittelstadt 15, Ansicht von NW

Taufständiges, eingeschossiges und aus der Straßenflucht zurückversetzt stehendes Einhaus, massives Kellergeschoss, darüber verputztes Erdgeschoss, Erschließung über einläufige Eingangstreppe, Satteldach; nordöstlich anschließende Ökonomie mit großem hölzernen Scheunentor; im Türsturz 1648 datiert, nach Beschädigung im Zweiten Weltkrieg nach 1945 neu aufgeführtes Dach.

Das Grundstück wird nach Südosten durch Reste der einstigen Stadtbefestigung begrenzt.

Das Einhaus ist ein besonders anschauliches Dokument der Sozialtopographie in Burkheim, das sich in der Mittelstadt durch ein Nord-Süd-Gefälle sowie zu den Randbereichen hin auszeichnet. Aufgrund seiner Entstehungszeit vor der Nachverdichtung in diesem Abschnitt der Mittelstadt besitzt es mit den Resten der ehem. Stadtbefestigung eine hohe Aussagekraft für die Stadtbaugeschichte und Stadtstruktur und ist ein wichtiges Zeugnis der Wirtschafts- und Sozialgeschichte von Burkheim aus der Zeit nach dem 30jährigen Krieg.

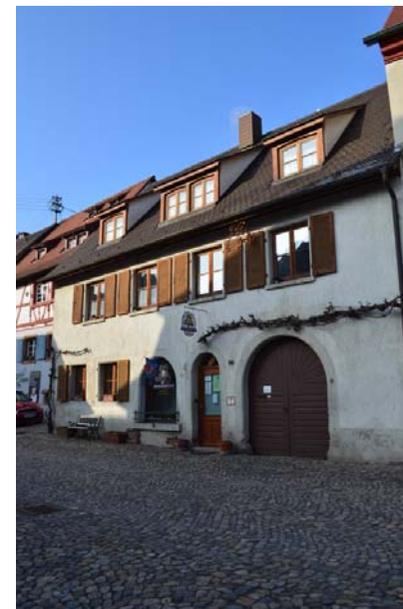
Mittelstadt 16, Ansicht von NO

Traufständiges, zweigeschossiges Wohnhaus an einer Verbindungsgasse zur Jörg-Wickram-Gasse, niedriges Kellergeschoss mit Kellerluken, massives, verputztes Erdgeschoss, Obergeschoss vermutlich aus verputzter Fachwerkkonstruktion, im Erdgeschoss seitliches Rundbogentor und rundbogige Eingangstür, Satteldach mit drei straßenseitigen Schleppegaben; im Scheitel der Haustür 1722 datiert, nachträgliche Veränderungen durch den Umbau des Erdgeschoss zu einem Ladengeschäft sowie den Ausbau des Dachgeschosses zu Wohnzwecken mit Erneuerung des Dachstuhls in den 1970er und 1990er Jahren.

Das Gebäude ist ein für das Ortsbild charakteristischer Bestandteil der kompakten, traufständig ausgerichteten Bebauung in der Mittelstadt. Aufgrund seines Baualters ist es ein frühes Zeugnis des Wiederaufbaus der entvölkerten Stadt aus der Zeit nach den Kriegszerstörungen des 16. und 17. Jhs. und besitzt somit für die Stadtbaugeschichte hohen dokumentarischen Wert.

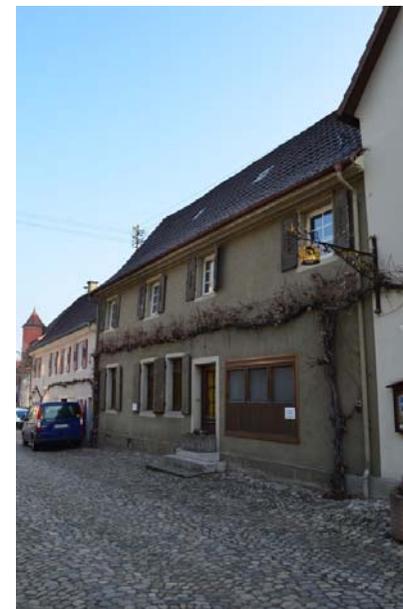
Mittelstadt 17, Ansicht von SW

Das Gasthaus ist als Hinweis auf die Wirtshaus- und Zunftgeschichte in Burkheim von ortsgeschichtlicher Bedeutung. Darüber hinaus ist es als ortstypischer Bestandteil der kompakten Bebauung der Mittelstadt für die historische Stadtstruktur von Bedeutung und ein wichtiger Hinweis auf die Nachverdichtung im 19. Jh. durch eine nachträgliche Vereengung des Straßenraums in diesem Abschnitt der Mittelstadt.

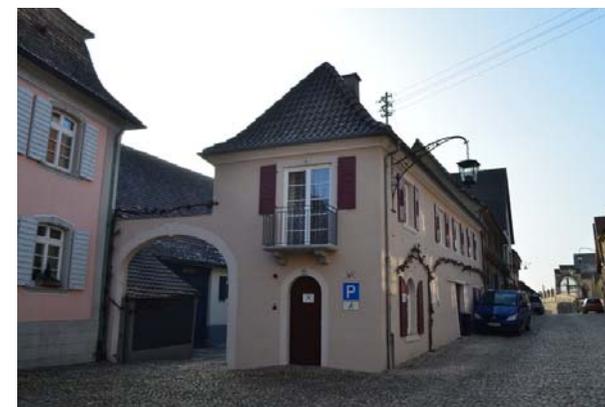
Mittelstadt 17 a, Ansicht von Norden

Wohnhaus in städtebaulich markanter Lage an einer Verengung des Straßenraumes der Mittelstadt auf einer schmalen, der Mittelstadt 15 vorgelagerten Parzelle, traufständiges, zweigeschossiges Wohnhaus, mit der südlichen Giebelseite an die benachbarte Bebauung grenzend, mit der nördlichen Schmalseite in eine Tordurchfahrt zum rückwärtigen Hofareal übergehend, Walmdach mit profiliertem Traufgesims; vermutlich 1. H. 19 Jh., Anfang des 21. Jhs. nachträglicher Einbau einer WC-Anlage im Erdgeschoss, sowie Balkonanbau mit Fensteröffnung.

Das Gebäude ist unter Ausnutzung der schmalen Parzellenbreite ein aussagekräftiger Hinweis auf das Sozialgefüge in der Mittelstadt, das sich den topographischen Gegebenheiten durch ein Nord-Süd-Gefälle auszeichnet. Durch seine städtebaulich markante, den Straßenraum definierende Lage ist es prägender Bestandteil und ein wichtiger Hinweis auf die Nachverdichtung im 19. Jh. durch eine nachträgliche Verengung des Straßenraums in diesem Abschnitt der Mittelstadt.

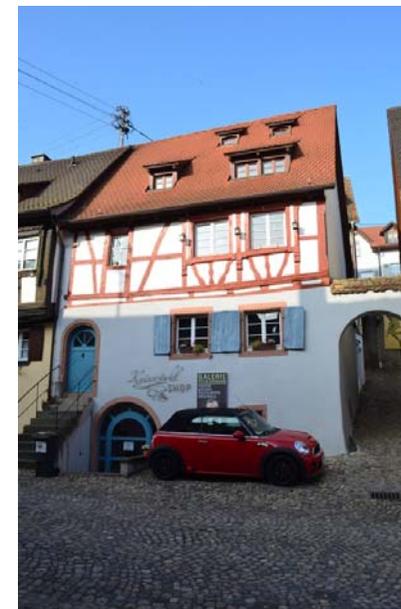
Mittelstadt 18, Ansicht von NO

Rückwärtig traufständiges ehem. Scheunengebäude zur Jörg-Wickram-Gasse, heute Korkenziehermuseum, freigelegtes, konstruktives Fachwerk, Satteldach; in den 1990er Jahren umfassender Ausbau mit Schleppgauben, Fensteröffnungen sowie Eingangstür zur Jörg-Wickram-Gasse.

Die Gebäude sind ein wichtiges Zeugnis für die in der Mittelstadt charakteristische Gebäudedisposition und besitzen aufgrund ihres Baualters für die Stadtbaugeschichte aus der Zeit nach den Kriegszerstörungen des 16. und 17. Jhs. sowie den historischen Stadtgrundrisses hohen dokumentarischen Wert. Darüber hinaus sind sie ein Zeugnis der für die Mittelstadt charakteristischen Gebäudedisposition von Vorderhaus und rückwärtiger Ökonomie.

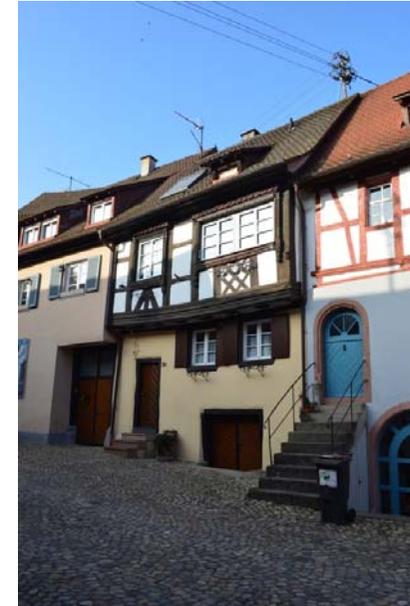
Mittelstadt 20, Ansicht von NO

Taufständiges, zweigeschossiges Wohnhaus, mit den Giebelseiten unmittelbar an die benachbarte Bebauung anschließend, Kellergeschoss und erstes Geschoss verputztes Fachwerk, Kellergeschoss mit Abgang zum Kellertor, erstes Geschoss mit seitlicher Eingangstür und kurzer Treppe, darüber vorkragendes Obergeschoss mit profilierter Schwelle, Zierfachwerk sowie zwei Fenstererker mit aufwendig dekorierten Fensterrahmen, Satteldach mit Schleppgaube sowie rauchgeschwärztem und verzapften Dachstuhl; Mitte 16. Jh.

Das Gebäude ist ortsbildprägender Bestandteil der kompakten, traufständig ausgerichteten Bebauung in der Mittelstadt. Aufgrund seines Baualters und erhaltenen Bausubstanz ist es ein besonders seltenes und aussagekräftiges Zeugnis aus der Zeit vor dem 30jährigen Krieg und besitzt für die Stadtbaugeschichte hohen dokumentarischen Wert.

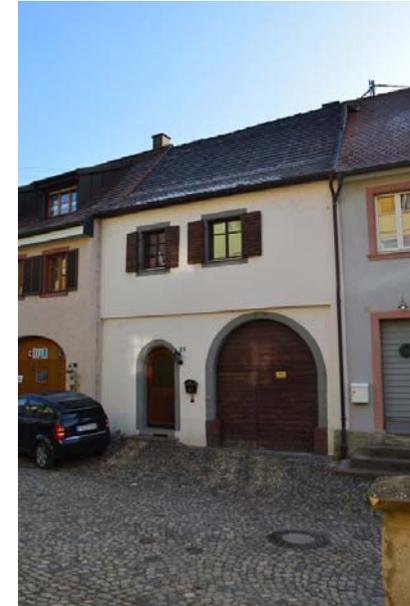
Mittelstadt 21, Ansicht von SW

Traufständiges, zweigeschossiges Wohnhaus, mit den Giebelseiten unmittelbar an die benachbarte Bebauung anschließend, verputztes Erdgeschoss mit rundbogigem Tor mit Prellsteinen sowie seitlicher, rundbogiger Eingangstür, darüberleuchtet vorkragendem Obergeschoss mit vermutlich verputztes Fachwerk und unregelmäßiger Fenstersetzung, Satteldach; im Torbogen 1728 datiert.

Das Gebäude ist Bestandteil der kompakten, traufständig ausgerichteten Bebauung in der Mittelstadt, an dem sich das soziale Nord-Süd-Gefälle ablesen lässt. Aufgrund seines Baualters ist es ein Hinweis auf den Wiederaufbau der entvölkerten Stadt nach den Kriegszerstörungen des 16. und 17. Jhs. und ist somit für die Stadtbaugeschichte von Bedeutung.

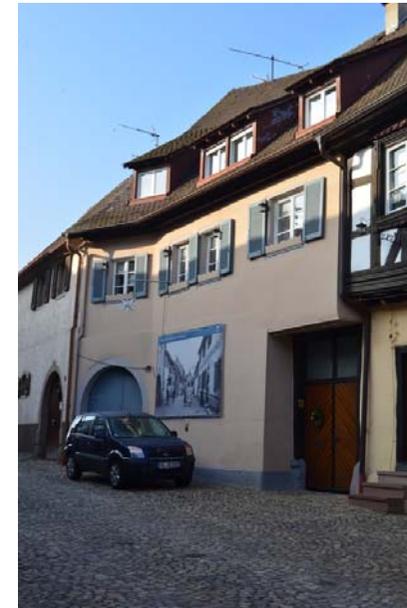
Mittelstadt 22, Ansicht von SO

Taufständiges, zweigeschossiges Wohnhaus, mit den Giebelseiten unmittelbar an die benachbarte Bebauung anschließend und abgewinkelter Straßenfassade, verputztes Erdgeschoss mit seitlicher, rundbogiger Tordurchfahrt sowie seitlicher, rundbogiger Eingangstür, darüber verputztes Fachwerk mit leicht zurückversetztem Obergeschoss und unregelmäßiger Fenstersetzung, Satteldach; vermutlich 17./18. Jh., nachträglich durch Ausbau des Dachgeschosses mit straßenseitigen Schleppegauben in der 2. H. des 20. Jhs. verändert.

Das Gebäude ist charakteristischer Bestandteil der kompakten, traufständig ausgerichteten Bebauung in der Mittelstadt am städtebaulich aussagekräftigen Übergang vom nördlichen, breiten Straßenraum zur schmale Gasse im Süden. Es ist somit für den historischen Stadtgrundriss von Bedeutung.

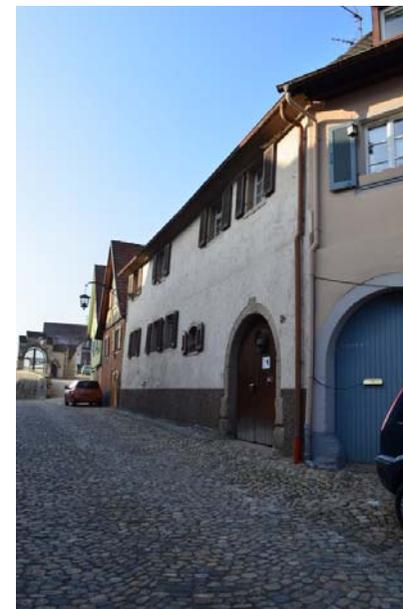
Mittelstadt 24, Ansicht von NO

Zur Jörg-Wickram-Gasse rückwärtige traufständige, unverputzte Fachwerkscheune mit Walmdach und Balkenkeller; 18. Jh.

Das Gehöft ist ein Zeugnis der Stadtbaugeschichte mit dem Wiederaufbau der entvölkerten Stadt nach den Kriegszerstörungen im 16. und 17. Jh. Es ist charakteristischer Bestandteil der Bebauung in der Mittelstadt mit den zur Hauptachse ausgerichteten Vorderhäusern und zur rückwärtigen Gasse ausgerichteten Scheunen und somit ein Zeugnis der für die Mittelstadt charakteristischen Gebäudedisposition von Vorderhaus und rückwärtiger Ökonomie.

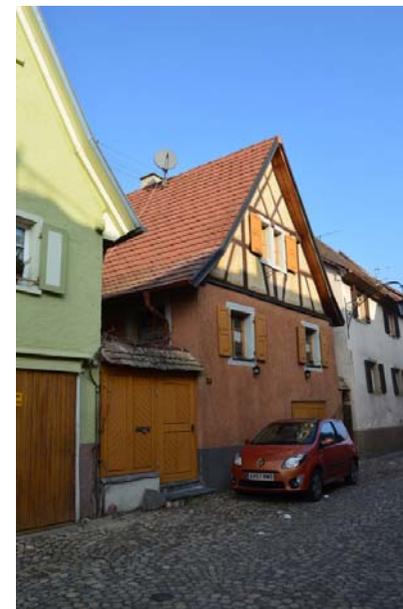
Mittelstadt 26, Ansicht von SO

Zur Mittelstadt giebelständig ausgerichtetes, freistehendes Wohnhaus, zweigeschossiges, verputztes Gebäude mit straßenseitiger Toröffnung zum ehem. Stall, Giebel mit freigelegtem Fachwerk, Satteldach; 17. Jh./18. Jh., nachträgliche Veränderungen durch Ausbau des Dachgeschosses zu Wohnzwecken mit Schleppegauben sowie Ausbau des rückwärtig anschließenden, einstigen Ökonomieteils.

Das Wohnhaus nutzt durch seine giebelständige Ausrichtung die schmale, an das Gelände angepassten Parzellierung aus und ist insbesondere für die Sozialtopographie mit dem ausgeprägten Nord-Süd-Gefälle der Mittelstadt von Bedeutung. Darüber hinaus ist es trotz einiger Veränderungen zusammen mit dem Gebäude Mittelstadt 28 prägender Bestandteil der Bebauung im südlichen Abschnitt der Mittelstadt.

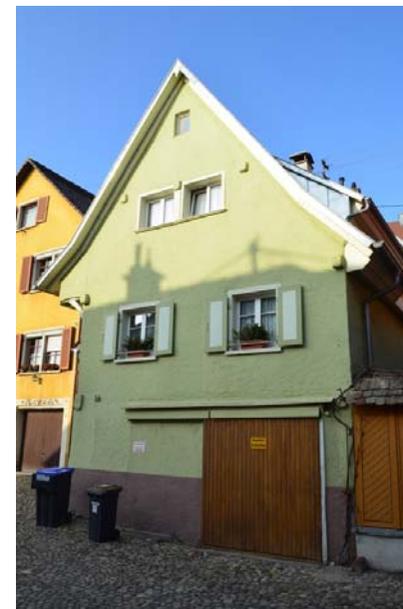
Mittelstadt 28, Ansicht von NO

Giebelständiges, freistehendes Wohnhaus, zweigeschossiger Baukörper in städtebaulich markanter Ecklage an einem Vorsprung der Straßenflucht, verputzte Fachwerkkonstruktion mit freiliegenden Balkenköpfen, im Erdgeschoss großes Garagentor anstelle des einstigen Stalls, Satteldach; 17./18. Jh., nachträgliche Veränderungen durch Ausbau des Dachgeschosses zu Wohnzwecken mit breiten Schleppgauben sowie Ausbau des einstigen Ökonomieteils.

Das Wohnhaus nutzt durch seine giebelständige Ausrichtung die schmale, an das Gelände angepassten Parzellierung aus und ist insbesondere für die Sozialtopographie mit dem ausgeprägten Nord-Süd-Gefälle der Mittelstadt von Bedeutung. Darüber hinaus ist es zusammen mit dem Gebäude Mittelstadt 26 prägender Bestandteil der Bebauung im südlichen Abschnitt der Mittelstadt.

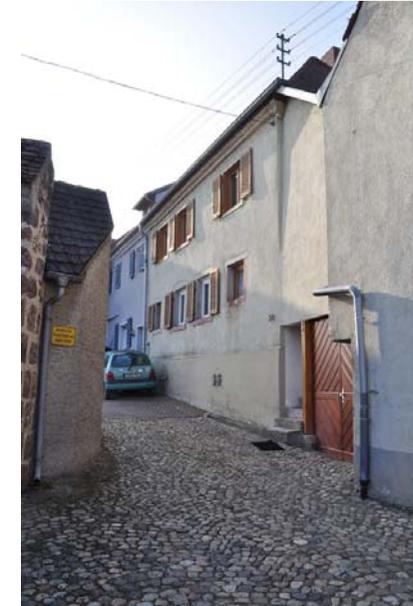
Mittelstadt 32, Ansicht von NO

Im rückwärtigen Bereich des Grundstücks Substruktionsmauer, die wohl im Zusammenhang mit der Stadtmauer bzw. der Schloßmauer zu sehen ist.

Das für diesen Abschnitt der Mittelstadt typische Gebäude des 17. Jhs ist ein anschauliches Dokument der Stadtbaugeschichte. Es dokumentiert den Wiederaufbau der entvölkerten Stadt nach den Kriegszerstörungen im 16. und 17. Jh. und überliefert zusammen mit den Resten der einstigen Stadtbefestigung bzw. Schloßmauer die historische Stadtstruktur.

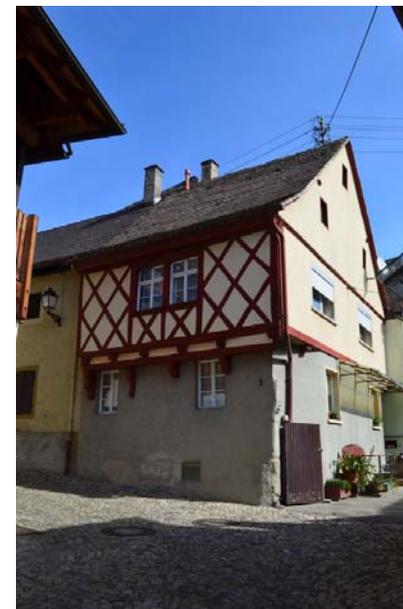
Spitalplatz 3, Ansicht von SW

Grundstück und Hof sind zum Gassenraum durch ein kurzes Mauerstück mit Obelisken eingefriedet.

Das Gehöft ist ein für das Ortsbild charakteristischer Bestandteil der landwirtschaftlich geprägten Bebauung, an dem sich das soziale Gefüge in den Randbereichen der Mittelstadt ablesen lässt. Das Gehöft des 17. Jhs. ist ein anschauliches Zeugnis der Stadtbaugeschichte und dokumentiert mit den Resten der einstigen Stadtbefestigung die historische Stadtstruktur.

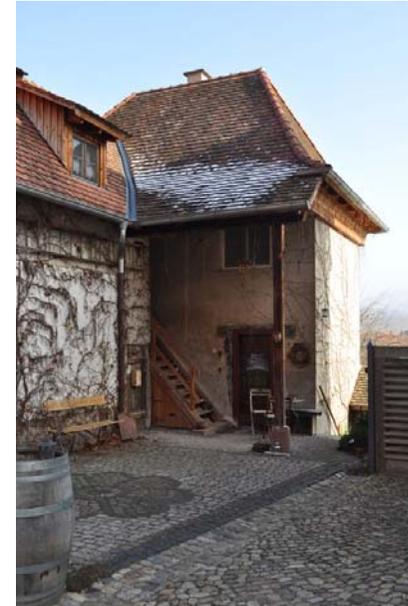
Spitalplatz 9, Ansicht von NW

Sog. Hexenturm, auf einer von der Stadtmauer gebildeten Terrasse vom Spitalplatz zurückversetztes, verputztes zweigeschossiges Wohnhaus, Walmdach; um 1596 erbaut, im 19. oder 20. Jh. Abbruch von Giebel und Obergeschoss sowie Neubau von Walmdach und verputztem Fachwerkobergeschoss, Ende 20./Anfang 21. Jh. nachträgliche Veränderungen an der östlichen Fassadenseite durch Ausbau des Dachgeschosses zu Wohnzwecken mit Schleppgauben.

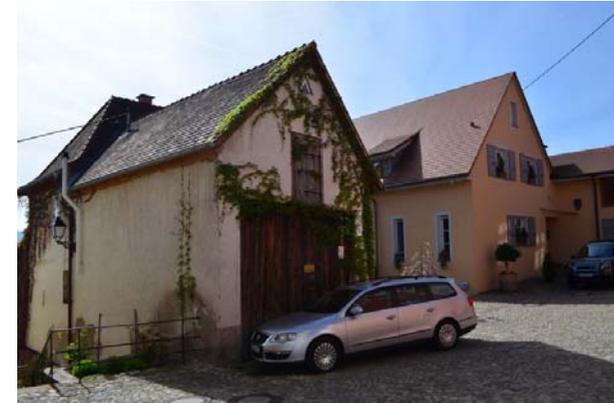
Spitalplatz 9 (bei), Scheune, Ansicht von N

An den Spitalplatz 9 giebelseitig anschließende Scheune, verputzt, an der westlichen Giebelseite großes Holztor und Ladeluke; wohl 20. Jh. mit nachträglichem Ausbau des Dachgeschosses mit zwei Schleppgauben.

Die Scheune ist für das Ortsbild charakteristischer Bestandteil der landwirtschaftlich geprägten Bebauung, die sich in einer Nachverdichtung des Stadtkerns ausdrückt. Als Hinweis auf eine mit der Rheinkorrektur einhergehenden Veränderung der Erwerbsmöglichkeiten ist sie für die Wirtschaftsgeschichte von Burkheim von Bedeutung.

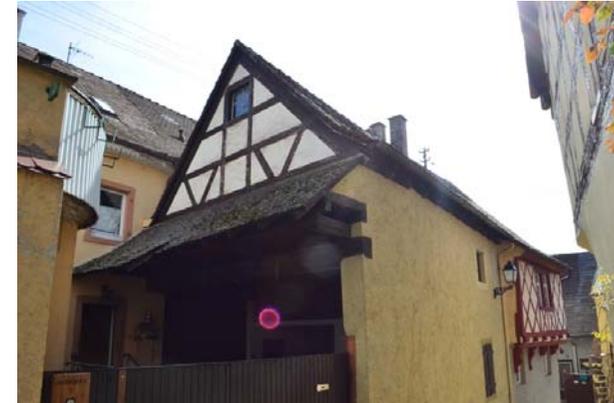
Spitalplatz 1, Ansicht von NW

Nach Nordosten schließt das Grundstück mit Teilen der einstigen Stadtbefestigung ab.

Die Scheune ist für das Ortsbild charakteristischer Bestandteil der landwirtschaftlich geprägten Bebauung und als Hinweis auf die Wirtschaftsgeschichte von Burkheim von Bedeutung.

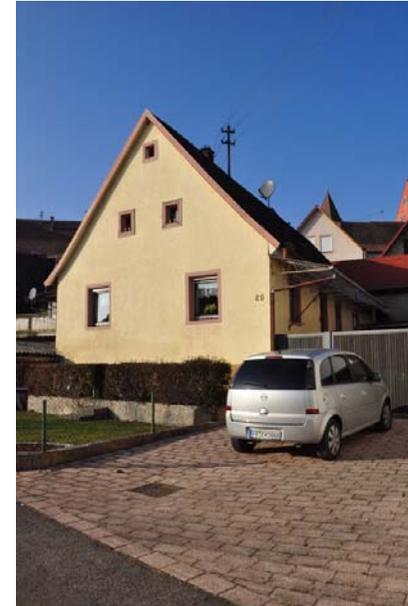
Tullastraße 25, Ansicht von SO

Eingeschossiges, verputztes Einhaus, zur Tullastraße giebelständig ausgerichteter Wohnteil, zur Fischergasse rückwärtige Ökonomie, Erschließung an der östlichen Traufseite, verputzter Fachwerkgiebel mit Fensterluken, Satteldach; 19. Jh.

Das Gebäude ist für das Ortsbild charakteristischer Bestandteil der landwirtschaftlich geprägten Bebauung in der Unterstadt und als Hinweis auf eine mit der Rheinkorrektur einhergehenden Veränderung der Erwerbsmöglichkeiten für die Wirtschaftsgeschichte von Burkheim von Bedeutung.

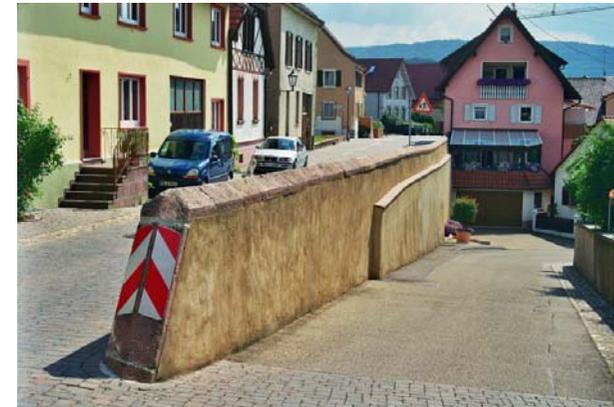
Substruktionsmauer zur Winzerstraße

Im stark nach Süden abfallenden Gelände angelegte Stützmauer der Winzerstraße, die oberhalb des nördlichsten Abschnitts des Brünnelecks verläuft; 18./19. Jh.

Die Stützmauer sicherte den Hauptzugang zur Stadt von Osten her gegenüber dem abfallenden Hang ab und dokumentiert die Befestigung und Ausbau des Straßenzugs von Burkheim im 18./19. Jh. Sie ist somit von ortsbauhistorischer Bedeutung.

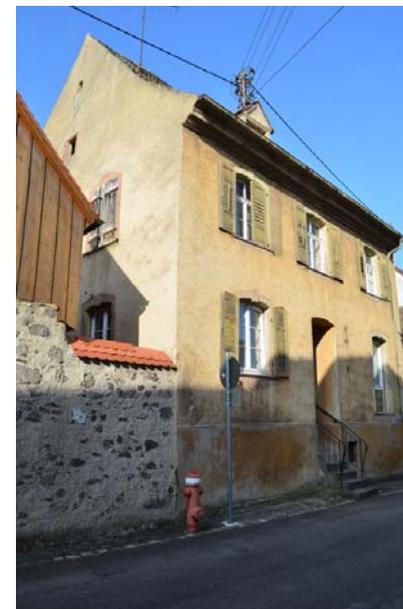
Zunftgasse 2, Ansicht von S

In dem Gebäude war im 19. Jh. die Schule von Burkheim untergebracht.

Das Wohnhaus ist als ehem. Schulhaus mit der kirchennahen, für die Schulnutzung charakteristischen Lage ein wichtiges Dokument der Ortsgeschichte. Mit seiner gut erhaltenen Bausubstanz und den Resten der ehem. Stadtmauer dokumentiert es die historische Ortsstruktur und ist aussagekräftiger Bestandteil der Stadtbaugeschichte.

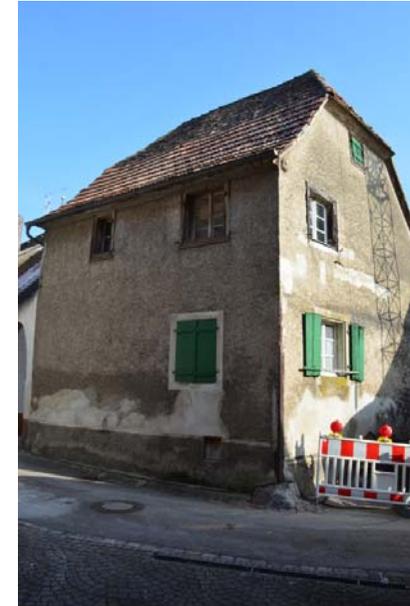
Zunftgasse 9, Ansicht von N

Taufständiges, zweigeschossiges Wohnhaus, niedriges Kellergeschoss mit massivem, verputzten Erdgeschoss, Obergeschoß aus verputztem Fachwerk, hofseitige Erschließung an der nördlichen Schmalseite über kurze, einläufige Eingangstreppe, Krüppelwalmdach mit rauchgeschwärztem stehenden und verzapften Dachstuhl; 17./18. Jh., im Kellerbogen 1771 datiert. Das Grundstück wird straßenseitig durch eine Grundstücksmauer mit rundbogiger Tordurchfahrt begrenzt. Im Innern ein in Teilen tonnengewölbter Keller. Das rückwärtige Ökonomiegebäude wurde 2017 abgerissen.

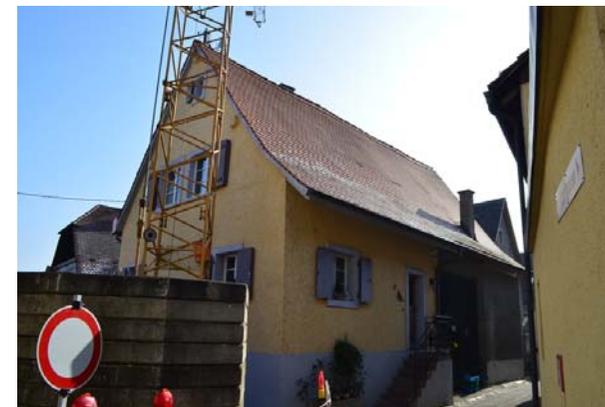
Zunftgasse 11, Ansicht von N

Im Innern balkengedeckter Keller mit quadratischer Stütze

Das Gebäude ist ein für das Ortsbild charakteristischer Bestandteil der landwirtschaftlich geprägten Bebauung, an dem sich das soziale Gefüge in der Oberstadt ablesen lässt. Das typische Einhaus des 17./18. Jhs. ist ein anschauliches Dokument der Stadtbaugeschichte und historischen Stadtstruktur.

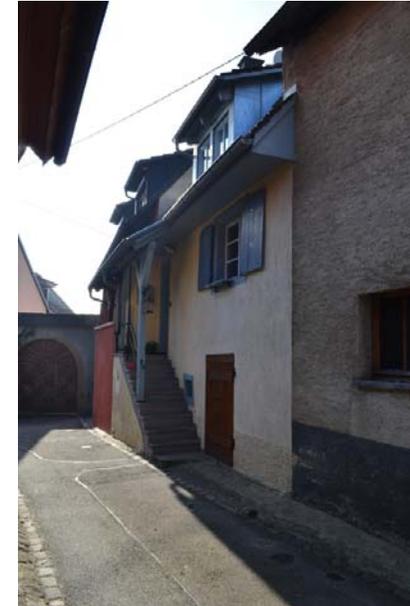
Zunftgasse 16, Ansicht von S

Taufständiges, eingeschossiges Wohnhaus, mit den Giebelseiten unmittelbar an die benachbarte Bebauung und rückwärtig an die Stadtmauer grenzend, hohes Kellergeschoss mit seitlicher Stalltür, Erschließung über überdachte, einläufige Eingangstreppe, Satteldach mit straßenseitiger Schleppegaube, stehender, rauchgeschwärzter und zum Teil verblatteter Dachstuhl; 17. Jh., in den 1990er Jahren nachträgliche Veränderung durch Ausbau des Dachgeschosses zu Wohnzwecken.

Das einfache Wohnhaus ist ein für das Ortsbild charakteristischer Bestandteil der landwirtschaftlich geprägten Bebauung, an dem sich die Sozialstruktur an den stadtmauernahen Rändern der Oberstadt ablesen lässt und ist mit den Resten der einstigen Stadtmauer ein anschauliches Dokument der Stadtbaugeschichte und historischen Stadtstruktur.
