Denkmalpflegerischer Werteplan Gesamtanlage Endingen

DENKMALPFLEGERISCHER WERTEPLAN
GESAMTANLAGE Endingen

4/2016
Lampert-Grohe, Viola

Stadt Endingen, Gesamtanlage Stadt Endingen

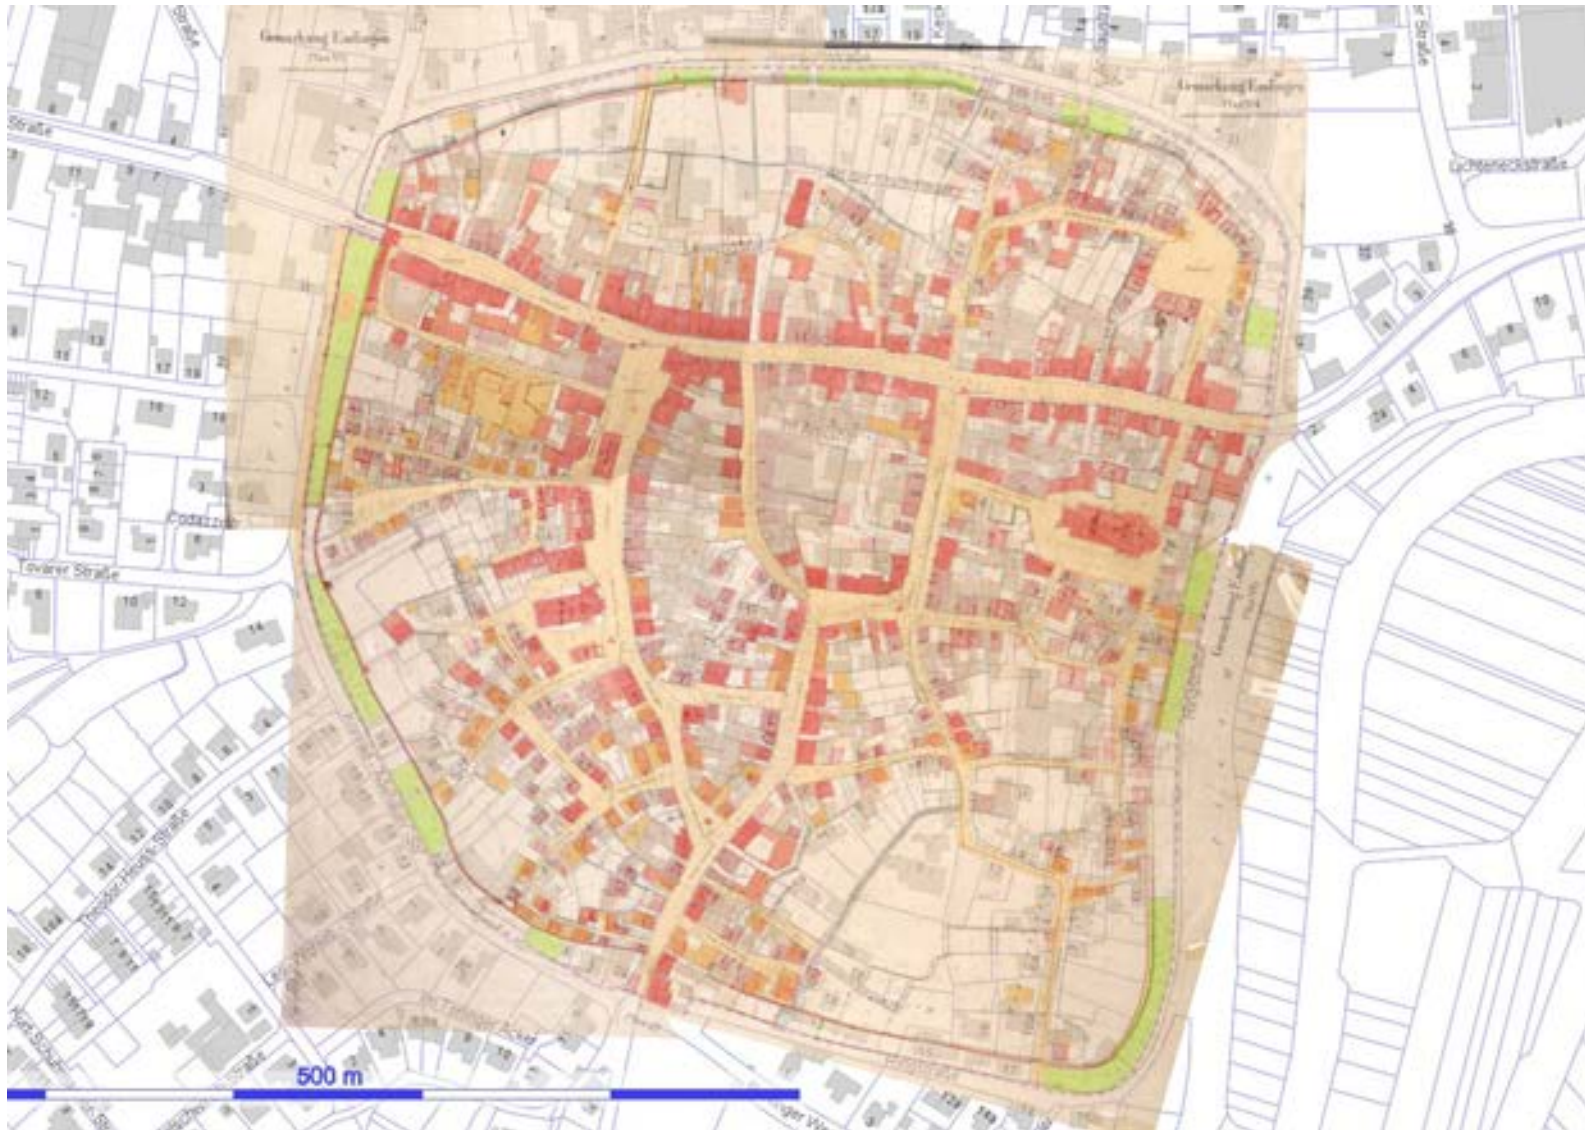
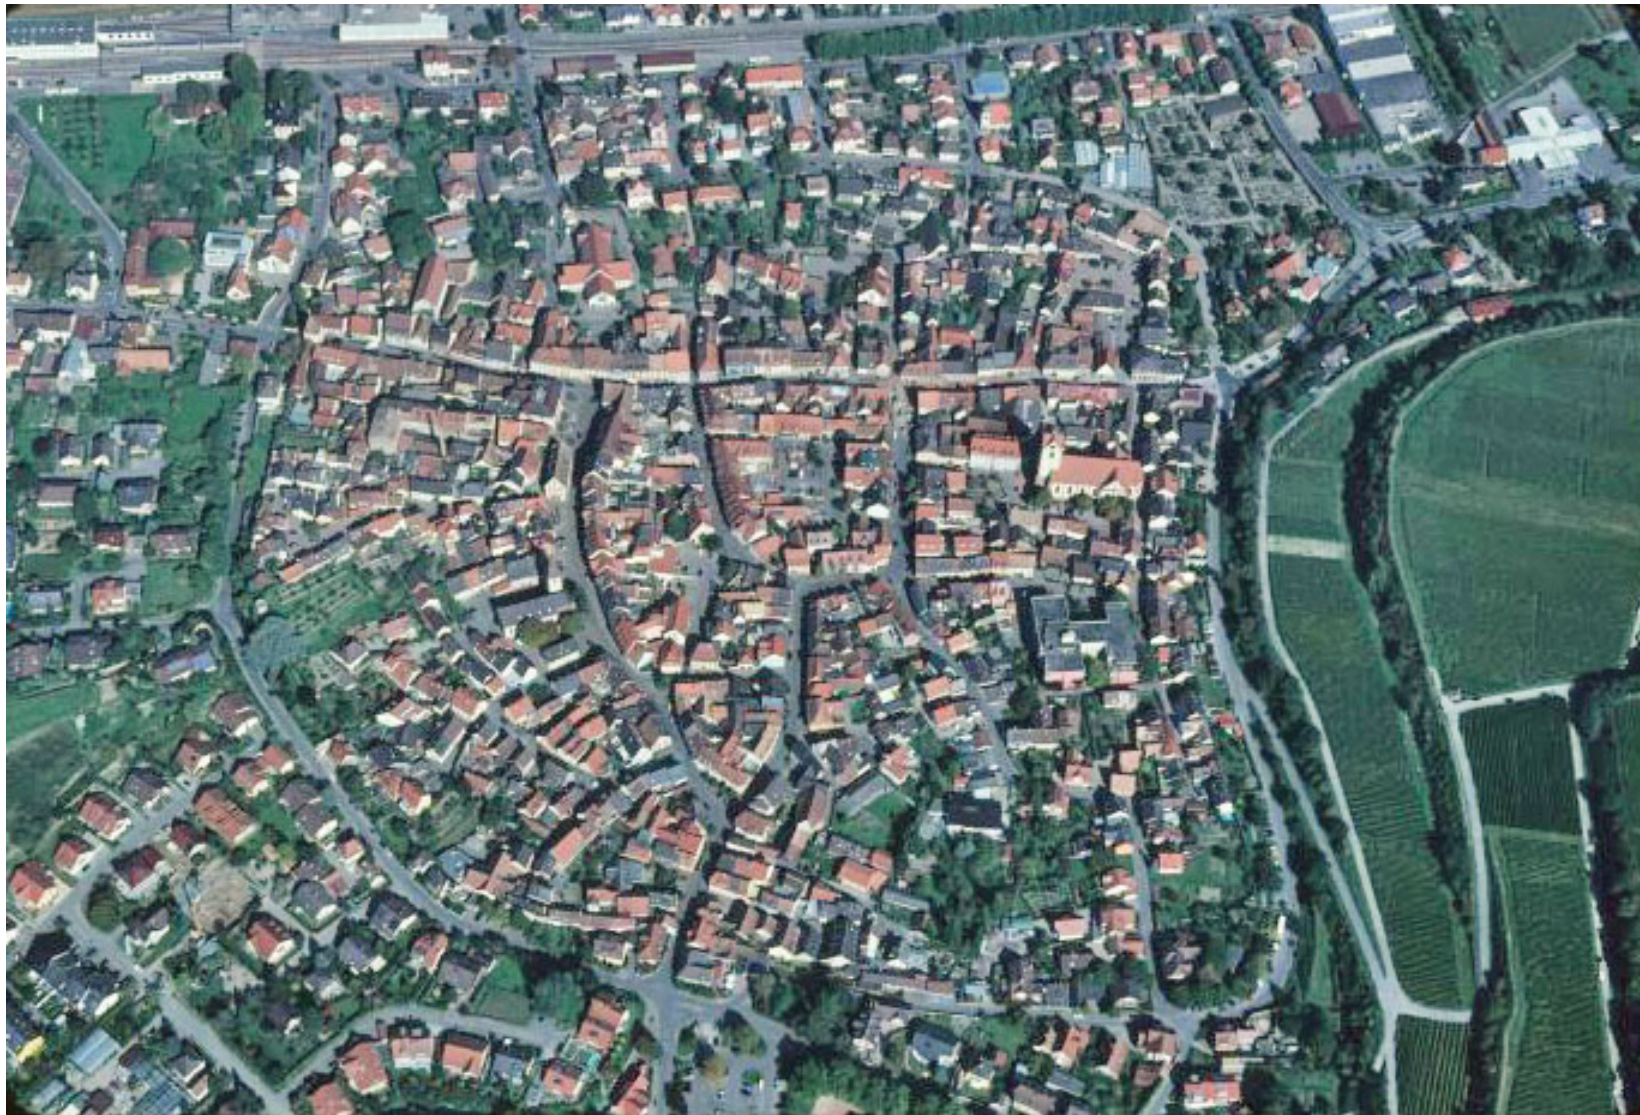
Historischer Gemarkungsplan von 1872 in Überlagerung mit denkmalpflegerischem Werteplan

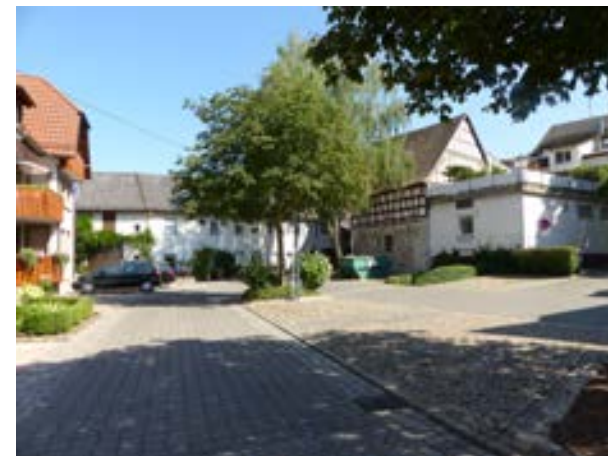
Adelshof, Ansicht von W

Bogenförmig verlaufende Erschließungsgasse von der Hauptstraße zum nördlich gelegenen namensgebenden Adelshof, dem heutigen Üsenberger Hof, und den rückwärtigen Scheunenbauten, die sich seit dem 20. Jh. nach Abbruch von Ökonomiebauten an ihrem Scheitelpunkt zu einem längsrechteckigen Platz aufweitet; die Bebauung an der Nordseite des Platzes wird geprägt von Neubauten aus der 2. Hälfte des 20. Jhs., südseitig von stattlichen rückwärtigen Scheunenbauten der Bebauung an der Hauptstraße, nach Westen hin Abschluss mit dem markanten Bau des Üsenberger Hofes, eines spätmittelalterlichen Adelsitzes in charakteristischer Solitärage abseits des Hauptgeschehens der Stadt.

Trotz seiner modernen Umgestaltung veranschaulicht der Adelshof mit den Scheunenbauten die für Endingen charakteristische Siedlungsstruktur mit einer Bebauung an den Hauptachsen und ihren Rückgebäuden, die über Nebengassen erschlossen werden, sowie dem abseits gelegenen adeligen Ansitz.

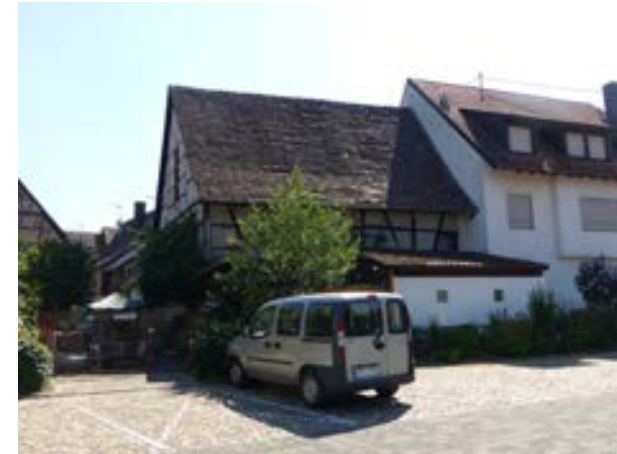
Ansicht von N

An die Nordseite von Wohnhaus Adelshof 4 giebelseitig angrenzende, zweigeschossige Scheune, unverputzte Fachwerkkonstruktion, Satteldach, 18. Jh.

Die Scheune ist kennzeichnend für die ländliche Ausprägung der Randbereiche der Stadt und ein Hinweis auf die Wirtschafts- und Sozialgeschichte von Endingen.

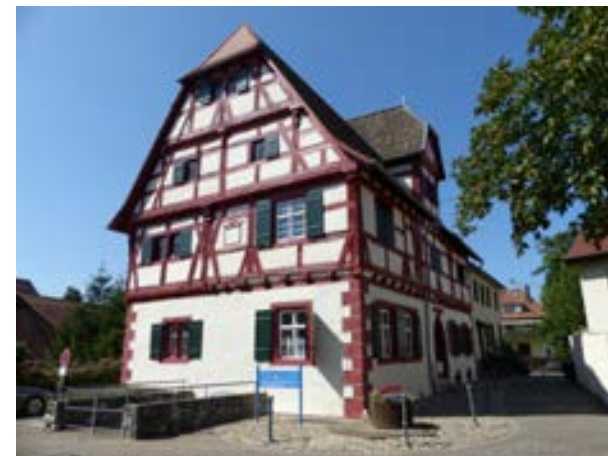
Adelshof 20, Ansicht von SO

Das Hauptgebäude wurde von den Eheleuten Katharina im Holz und Jörg Landeck errichtet, worauf Wappenschilder am Eingang verweisen. Der heutige geläufige Name geht auf das Geschlecht der Üsenberger zurück, das Wohnhaus hieß bis zur Mitte des 20. Jhs. Adelshof. Im Wohnhaus befindet sich seit 1994 das Vorderösterreich-Museum.

Das stattliche, freistehende Gebäude im nördlichen Randbereich von Endingen ist ein seltenes Dokument eines Adelshofs aus dem späten 15. Jh., dessen Gestaltung vom Repräsentationsbedürfnis des Niederadels zeugt. Es ist aufgrund des hohen Alters und seiner Funktion sowie seiner fast solitären Stadtrandlage stadthistorisch bedeutsam. Der nördliche Anbau steht mit seinem Gewölbekeller in baulichem Zusammenhang mit Adelshof 20 und ist somit ein weiteres wichtiges Dokument der Stadtbaugeschichte. Daneben zeugt der gegenüber dem Üsenberger Hof einfache und wenig repräsentative Bau vom Wandel des Sozialgefüges in der nordwestlichen Altstadt. Der Brunnen ist funktionaler Bestandteil der früheren Hofanlage, seine aufwändig Verarbeitung ein Hinweis auf die Bedeutung als historische Wasserversorgung in Endingen.

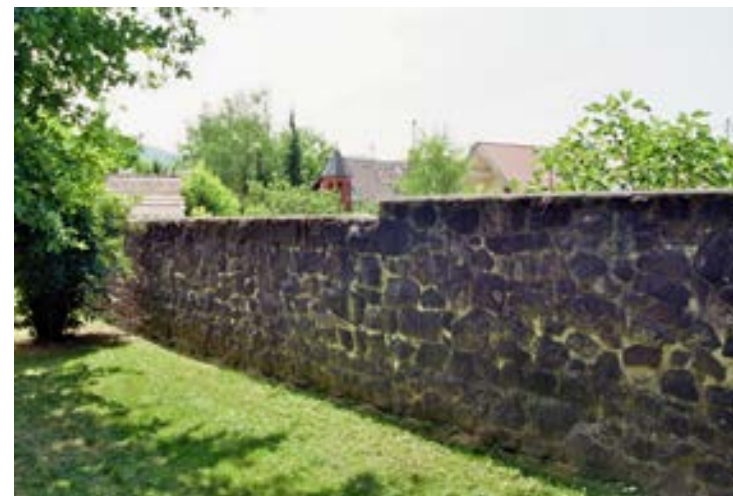
Stadtmauerstück zwischen Huttenstraße 7
und Totenkinzig 39

Die Stadtmauer dokumentiert als Bestandteil des mittelalterlichen Stadtgrundrisses die Neuanlage der Stadt unter den Üsenbergern und ist für die Stadt- und Stadtbaugeschichte von zentraler Bedeutung. Für die Gesamtanlage ist sie die anschaulich überlieferte Abgrenzung des historischen Stadtkerns.

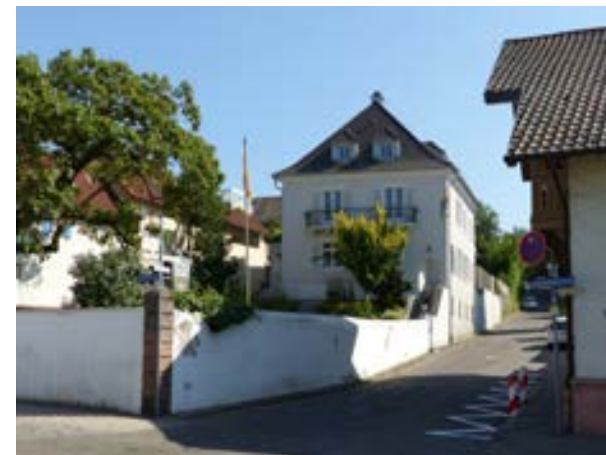
Ansicht von N

Zweigeschossiges Wohnhaus in Hanglage im aufgeschütteten Grabenbereich der Stadtbefestigung, über hohem Kellergeschoss, massive, verputzte Konstruktion, an der Nordseite zum Stadttor ausgerichteter Balkon und einläufige Erschließungstreppe, Walmdach; 1. H. 20. Jh.; langgestreckten Gartengrundstück mit Einfriedung.

Am repräsentativen Wohnhaus mit seiner markanten Lage nahe des westlichen Stadttors innerhalb des aufgeschütteten Grabenbereichs lässt sich der wirtschaftliche Aufschwung Endingens ablesen. Darüber hinaus ist das Gebäude stadtbaugeschichtlich bedeutend, indem es im Zusammenhang der Siedlungserweiterung errichtet wurde, die als Vorstadt seit der 2. H. des 20. Jhs. westlich des Königsschaffhauser Tors entstand.

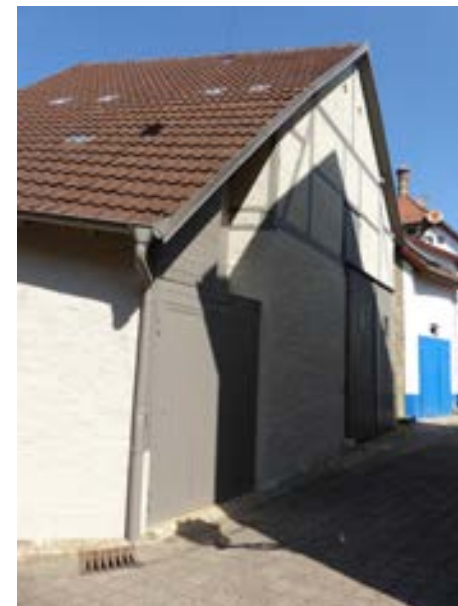
Ansicht von SO

Eingeschossiges Ökonomiegebäude, verputzter Massivbau, südöstlicher Fachwerkgiebel mit Bruchsteinausfachung, Satteldach; 19. Jh. mit älterem Kern.

Die Scheune ist kennzeichnend für die ländliche Ausprägung der Randbereiche der Stadt und ein Hinweis auf die Wirtschafts- und Sozialgeschichte von Endingen.

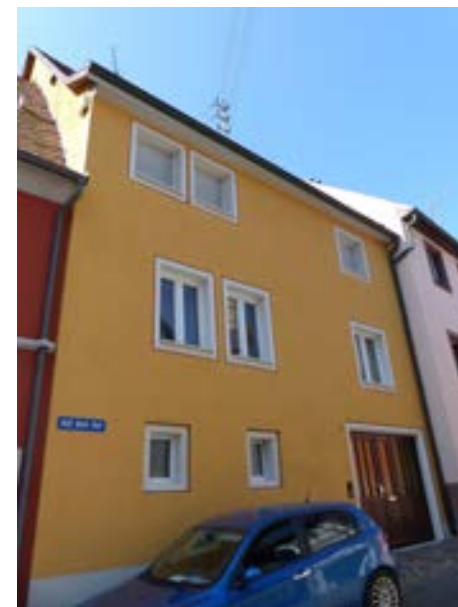
Ansicht von N

Taufständiges, dreigeschossiges Wohnhaus in leichter Hanglage, mit den Giebelseiten unmittelbar an die Nachbargebäude grenzend, verputztes Fachwerk, Straßenfassade mit paarweise angeordneten Fenstern, Satteldach; 18. Jh. mit älterem Kern; rückwärtig Nebengebäude.

Das Wohnhaus mit rückwärtigem Nebengebäude ist mit seiner ländlichen Prägung charakteristischer Bestandteil der historischen Bebauung, die insbesondere die Randbereiche der Stadt kennzeichnet und somit die Wirtschafts- und Sozialgeschichte von Endingen veranschaulicht. Seine Ausrichtung zur einstigen Hof-Gasse ist ein Hinweis auf die ursprünglichen Siedlungsstrukturen in diesem Bereich der Altstadt. Zugleich lässt sich anhand der schmalen und hohen Gebäudekubatur die bauliche Verdichtung im Quartier ablesen.

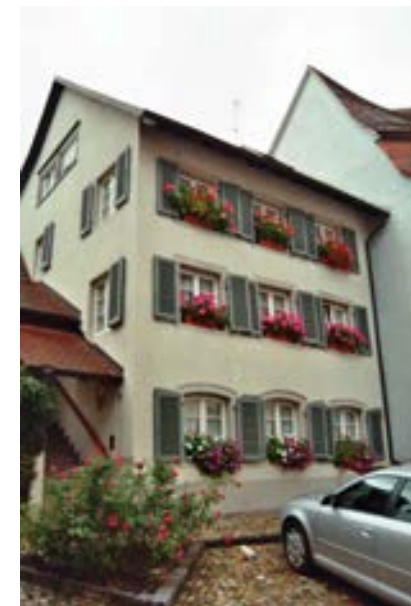
Ansicht von Osten

Dreigeschossiges, hinter die Straßenflucht tretendes traufständiges Wohnhaus in Hanglage, verputzt, Erschließung über einläufige Außentreppe an der Südfassade, Satteldach; 18. Jh. mit älterem Kern, nachträgliche Veränderungen durch Ausbau des Dachgeschosses in der 2. H. des 20. Jhs. sowie dem westlichen Ökonomieteil; an der Südseite giebelseitig anschließendes niedriges, zweigeschossiges Wohnhaus, massives verputztes Erdgeschoss, Obergeschoss in freiliegendem Fachwerk, Satteldach, 19. Jh.

Das Wohnhaus dokumentiert die verwinkelten und kleinteiligen Strukturen im topographisch schwierig zu erschließenden Gelände der stark reliefierten westlichen Altstadt und ist ein wichtiger Hinweis auf die ländlich geprägte Wirtschafts- und Sozialstruktur der Stadt.

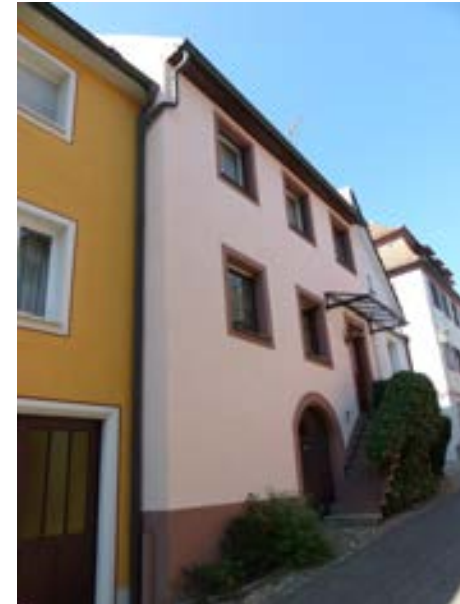
Ansicht von NO

Taufständiges, zweigeschossiges Wohnhaus in Hanglage über hohem Kellergeschoss mit Rundbogentor, verputzter Massivbau, mit den Giebelseiten unmittelbar an die Nachbargebäude grenzend, Erschließung über einläufige Eingangstreppe, einseitiges Krüppelwalmdach; mittelalterlicher Kernbau.

Das einfache Wohnhaus ist ein Beispiel für die verwinkelten und kleinteiligen Strukturen im topographisch schwierig zu erschließenden Gelände der stark reliefierten westlichen Altstadt und ein wichtiger Hinweis auf die Sozialtopographie abseits der Hauptachsen der Endinger Altstadt. Zugleich lässt sich anhand der schmalen und hohen Gebäudekubatur die bauliche Verdichtung im Quartier ablesen.

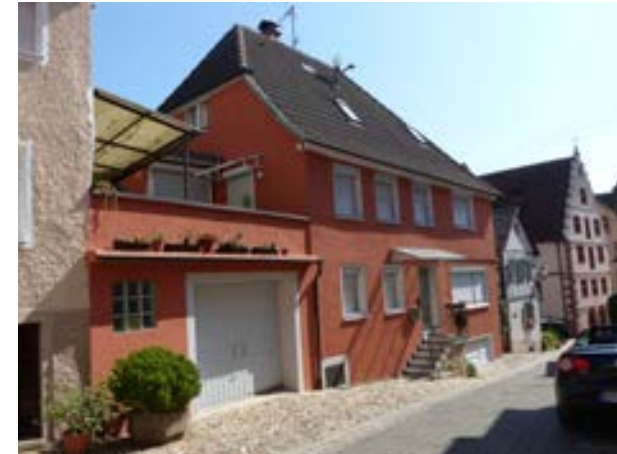
Ansicht von SW

Einhaus, heute traufständiges, zweigeschossiges Wohnhaus in Hanglage, verputzt, Walmdach; 18. Jh. mit älterem Kern, umfassende Veränderungen durch den Ausbau des östlichen Ökonomieteils zu Wohnzwecken in der 2. H. des 20. Jhs. und einen an die Ostseite anschließenden Garagenanbau.

Das einstige Einhaus ist trotz seiner Veränderungen erhaltenswerter Bestandteil der historischen Bebauung Auf dem Hof, indem es einen die Randbereiche kennzeichnenden landwirtschaftlichen Betrieb überliefert und somit auf die Wirtschafts- und Sozialgeschichte von Endingen verweist. Seine Ausrichtung zur einstigen Hof-Gasse ist ein Hinweis auf die ursprünglichen Strukturen in diesem Bereich der Altstadt.

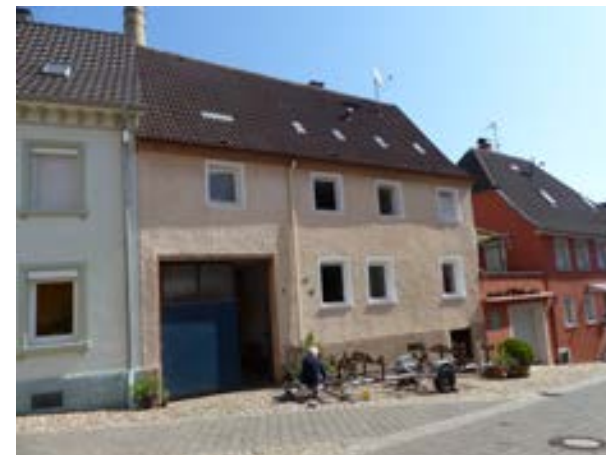
Ansicht von SW

Traufständiges, zweigeschossiges Wohnhaus in Hanglage, verputzter Massivbau über niedrigem Kellergeschoss, mit der westlichen Giebelseite unmittelbar an das Nachbargebäude Auf dem Hof 7 grenzend, im Erdgeschoss große, rechteckige Tordurchfahrt, Satteldach; 18./19. Jh. mit nachträglicher Überbauung der Durchfahrt an der Westseite zu den rückwärtigen Nebengebäuden.

Das Wohnhaus ist erhaltenswerter Bestandteil der kompakten, traufständigen Bebauung in diesem Abschnitt der westlichen Altstadt. Es ist ein Beispiel für die einfache, aber zeittypische Wohn- und Lebensweise des 18./19. Jhs. und veranschaulicht mit den erhaltenen rückwärtigen Nebengebäuden die Stadtstruktur und die historische Sozialstruktur in einem der ackerbürgerlich geprägten Randbereiche.

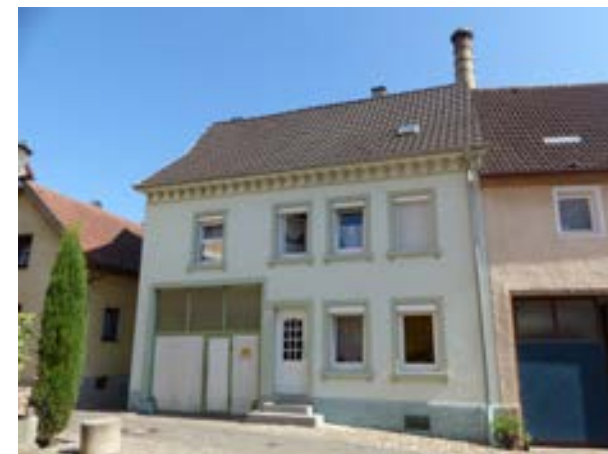
Ansicht von SW

Traufständiges, zweigeschossiges Wohnhaus in Hanglage, verputzter Massivbau über niedrigem Kellergeschoss, mit der östlichen Giebelseite unmittelbar an das Nachbargebäude Auf dem Hof 6 grenzend, im Erdgeschoss seitliche, rechteckige Tordurchfahrt, Satteldach mit Konsolfries; 18./19. Jh.; rückwärtig massives Nebengebäude mit Schleppehdach, das direkt an die Fabrikbauten in der Markgrafenstraße angebaut ist, 19./20. Jh.

Das Wohnhaus ist erhaltenswerter Bestandteil der kompakten, traufständigen Bebauung in diesem Abschnitt der westlichen Altstadt. Es ist ein Beispiel für die einfache, aber zeittypische Wohn- und Lebensweise des 18./19. Jhs. und veranschaulicht mit den erhaltenen rückwärtigen Nebengebäuden die Stadtstruktur und die historische Sozialstruktur in einem der ackerbürgerlich geprägten Randbereiche

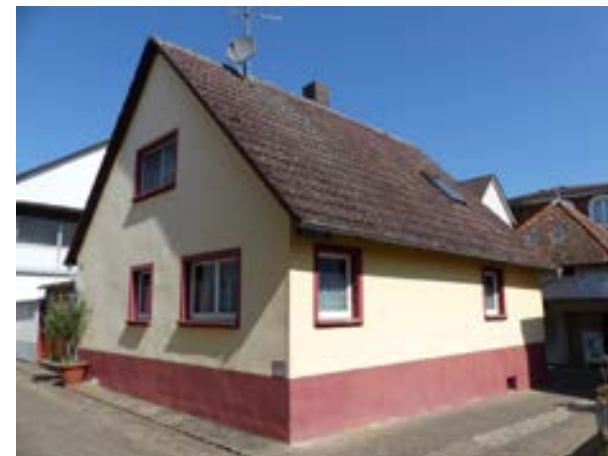
Ansicht von SO

Giebelständiges, eingeschossiges Wohnhaus in leichter Hanglage, verputzt, Satteldach; 19. Jh., nachträgliche Veränderung durch Ausbau der rückwärtigen Ökonomie zu Wohnzwecken.

Das einfache Wohnhaus ist ein Beispiel für die schlichte und kleinteilige Bebauung abseits der Hauptachsen in Endingen und ein Hinweis auf die Sozialstruktur in diesem Quartier.

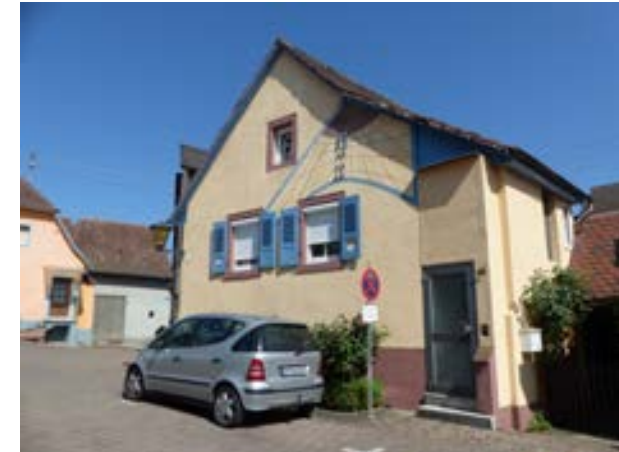
Ansicht von S

An die Hangseite gebautes, traufständiges, zweigeschossiges Wohnhaus, verputzt, Satteldach mit Schleppegaupe; 18. Jh. mit älterem Kern; rückwärtige Scheune mit Walmdach und eingeschossigem Flachdachanbau an der Nordseite; Veränderungen durch Anbau eines Wohnhauses an der Südseite.

Das einfache Wohnhaus ist ein Beispiel für die verwinkelten und kleinteiligen Strukturen im topographisch schwierig zu erschließenden Gelände der stark reliefierten westlichen Altstadt, und ein wichtiger Hinweis auf die agrarisch geprägte Sozial- und Wirtschaftsstruktur abseits der Hauptachsen der Endinger Altstadt. An seiner Ausrichtung zur einstigen Hof-Gasse lässt sich der ursprünglichen Verlauf der Gassenräume ablesen, die im 20. Jh. zusammengelegt wurden.

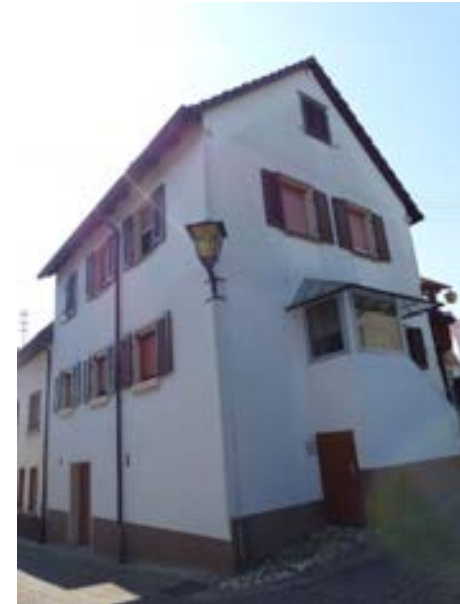
Ansicht von NW

Taufständiges, zweigeschossiges Wohnhaus in Hanglage über hohem Kellergeschoss, mit der östlichen Giebelseite an das Nachbargebäude Auf dem Hof 16 grenzend, Keller- und Erdgeschoss massiv verputzt, Obergeschoss verputztes Fachwerk, Erschließung an der westlicher Giebelseite über einläufige Treppe, Satteldach; 18. Jh. mit älterem Kern und Umbau zu Beginn des 20. Jhs.

Das Wohnhaus ist Bestandteil der inselartigen Babauung im westlichen Abschnitt Auf dem Hof und schließt in städtebaulich wichtiger Position den Gassenraum nahe der Stadtmauer ab. An seiner Ausrichtung zur einstigen Hof-Gasse lässt sich der ursprünglichen Verlauf der Gassenräume ablesen, die im 20. Jh. zusammengelegt wurden.

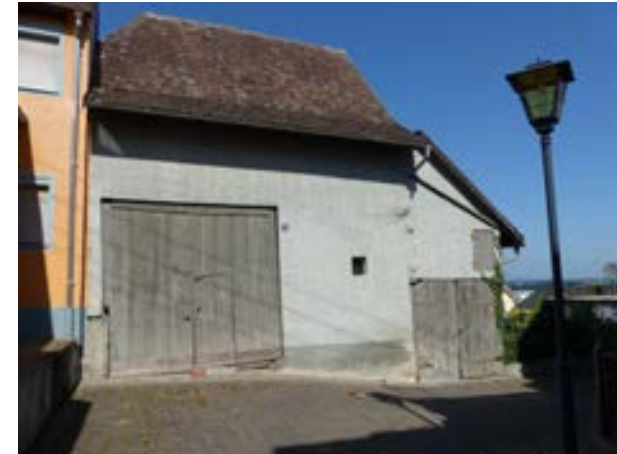
Ansicht von O

Giebelständige, eingeschossige Scheune, verputzt, teils massiv, teils in Fachwerk, straßenseitig großes rechteckiges Scheunentor, Satteldach; an die Nordseite anschließender eingeschossiger, verputzter Anbau mit Schleppdach; 18./19. Jh.; rückwärtige Stadtbefestigung mit Resten der Stadtmauer; 14. Jh.

Die Scheune gehörte ursprünglich zur südlich angrenzenden Hofanlage vom heutigen Anwesen Auf dem Hof 22 und ist ein wichtiger Hinweis auf die agrarisch geprägte Wirtschafts- und Sozialstruktur, welche den westlichen Randbereich der Endinger Altstadt prägt.

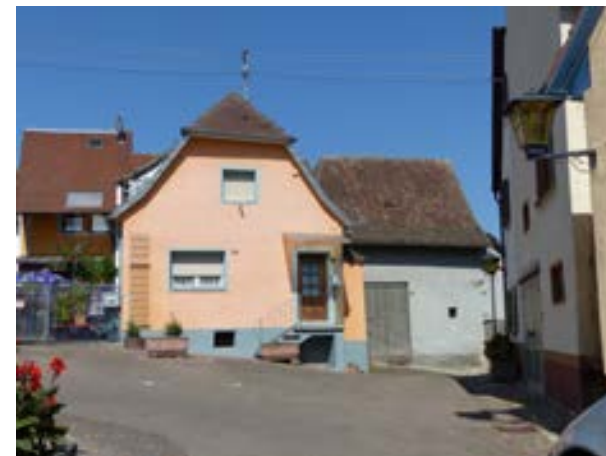
Ansicht von O

Giebelständiges, eingeschossiges Wohnhaus, verputzt, Krüppelwalmdach; 18. Jh.; die rückwärtige Ökonomie wurde durch einen Neubau ersetzt.

Das Wohnhaus prägt als markant aus der Flucht vortretendes Gebäude das Stadtbild an der platzartigen Aufweitung im westlichen Abschnitt des vierteiligen Gassenraums. In seinem funktionalem Zusammenhang mit der Scheune Auf dem Hof 21 ist es ein wichtiger Hinweis auf die agrarisch geprägte Wirtschafts- und Sozialstruktur, welche den westlichen Randbereich der Endinger Altstadt kennzeichnet.

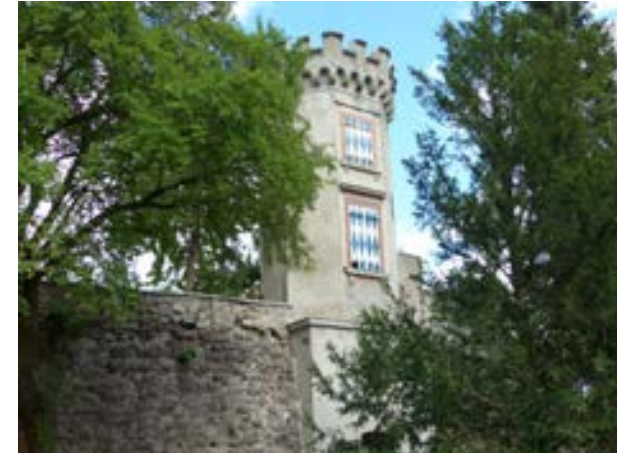
Ansicht von W

Aussichtsturm, sog. Schött-Turm, dreigeschossiger Massivbau über achteckigem Grundriss, mit Zinnenkranz und Dachterrasse, großen Fenstern mit Konsolfensterbank und einfacher Verdachung, 1880- 85 im Garten der Kaufmannsfamilie Sartori aus Abbruchmaterial des 1844 abgetragenen östlichen Stadttors, dem sog. RiegelerTor, im historisierenden Stil errichtet, im Inneren Turmzimmer mit Bibliothek sowie ein kompletter Zelleneingang und der Christuskopf des Riegeler Tores; unmittelbar an die Stadtmauer gebaut.

Eindrucksvolles Zeugnis des architektonischen und fortifikatorischen Verständnisses des Bürgertums am Ende des 19. Jhs., das aus romantischen Gründen mit dieser Fantasie-Rekonstruktion an die gerade erst beendete Tradition der Stadtbefestigung wieder anknüpfen will. Somit wird der Schött-Turm zu einem Dokument der Mentalitätsgeschichte. Aufgrund seiner Größe prägt er zudem die Stadtsilhouette und die Ansicht auf Edingen von Westen.

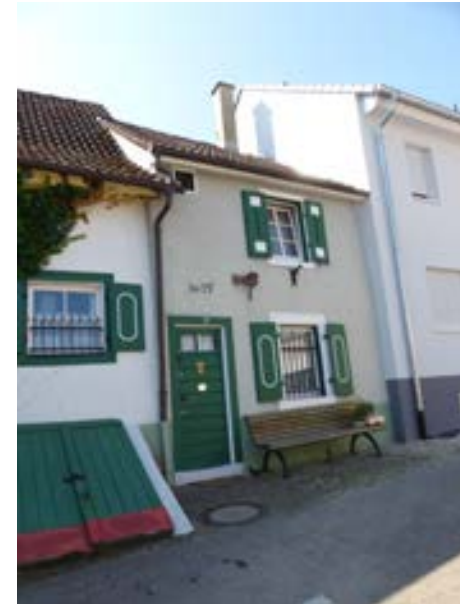
Ansicht von N

Taufständiges, zweigeschossiges Wohnhaus, verputzt, mit den Giebelseiten unmittelbar an die Nachbargebäude grenzend, Satteldach; 18. Jh., vermutlich mit älterem Kern; Wasserspeier an der Straßenfassade; inschriftlich 1250 datiert; der einstige, westlich anschließende Ökonomieteil wurde in der 2. H. des 20. Jhs. durch den Neubau Auf dem Hof 27 ersetzt.

Das schmale Wohnhaus ist erhaltenswerter Bestandteil der kompakten, traufständigen Bebauung, welche den südlichen Abschluss der platzartigen Aufweitung im westlichen Abschnitt von Auf dem Hof bildet und als einfaches Tagelöhnerhaus ein Hinweis auf die historische Sozialtopographie in den Randbereichen der Endinger Altstadt.

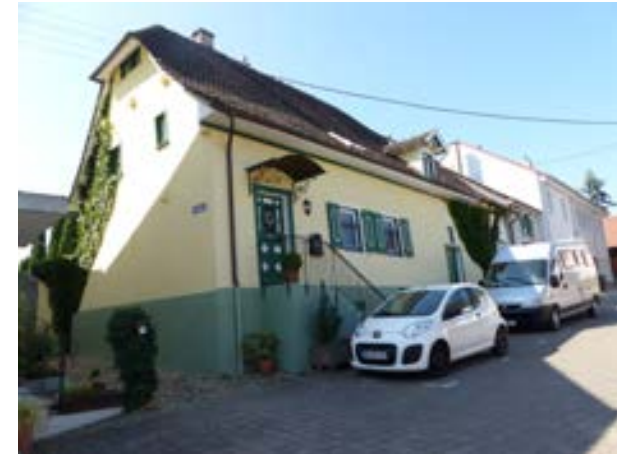
Ansicht von N

Taufständiges, zweigeschossiges Wohnhaus in Hanglage, verputzte Fachwerkkonstruktion über massivem Kellergeschoss, mit der westlichen Giebelseite unmittelbar an das Nachbargebäude Auf dem Hof 29 grenzend, Erschließung über einläufige Eingangstreppe, einseitiges Krüppelwalmdach mit straßenseitiger Giebelgaube; 18. Jh, mit Umbauphase zu Beginn des 20 Jhs.; östlich anschließender Ökonomieteil mit schräg liegender Kellerluke.

Das langgestreckte Gebäude ist erhaltenswerter und städtebaulich wichtiger Bestandteil der kompakten, traufständigen Bebauung, welche den südlichen Abschluss der platzartigen Aufweitung im westlichen Abschnitt von Auf dem Hof bildet. Es veranschaulicht mit seinem angrenzenden Ökonomieteil die kleinteilige, ehem. agrarisch geprägte Wohn- und Lebensweise, die für die Randbereiche der Endinger Altstadt kennzeichnend ist.

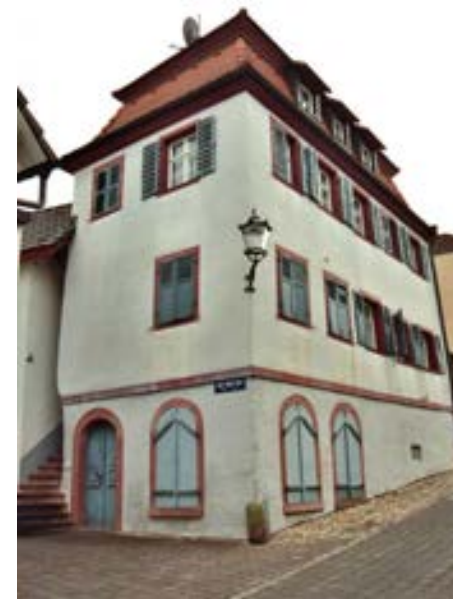
Ansicht von Nordosten

Taufständiges, zweigeschossiges Wohnhaus in Hanglage über hohem, von den Wohngeschossen durch ein Gesimsband abgesetzten Kellergeschoss mit rundbogigen Tor- und Fensteröffnungen, verputzte Konstruktion, in Teilen in Fachwerk, Erschließung über schmale gewundene Außentreppe an der Südseite, Mansarddach; 18. Jh. mit älterem Kern, das Gebäude war noch im 19. Jh. in zwei Anwesen geteilt, in den 1990er Jahren Veränderungen durch Ausbau des Dachgeschosses zu Wohnzwecken mit Schleppegauben und Dachflächenfenstern.

Das stattliche hoch aufragende Gebäude überragt die umgebende Bebauung und ist städtebildprägend für diesen Abschnitt des Gassenraumes Auf dem Hof. Es ist zugleich ein besonders anschauliches Dokument für die vorbildhafte und repräsentative Marktplatzbebauung, die bis in die angrenzenden, ländlich geprägten Gassenräume hineinreicht.

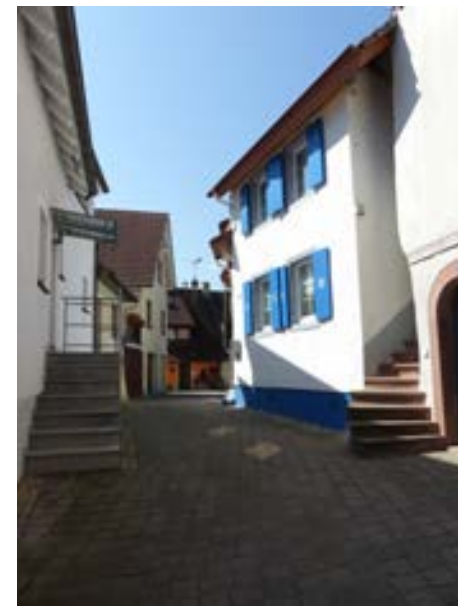
Ansicht von N

Taufständiges, zweigeschossiges Wohnhaus, verputzt, Satteldach; 18. Jh. mit älterem Kern.

Das Wohnhaus mit seiner erhaltenswerten Scheune ist mit seiner ländlichen Prägung charakteristischer Bestandteil der historischen Bebauung, die insbesondere die Randbereiche Endingens kennzeichnet und somit auf die Wirtschafts- und Sozialgeschichte von Endingen verweist.

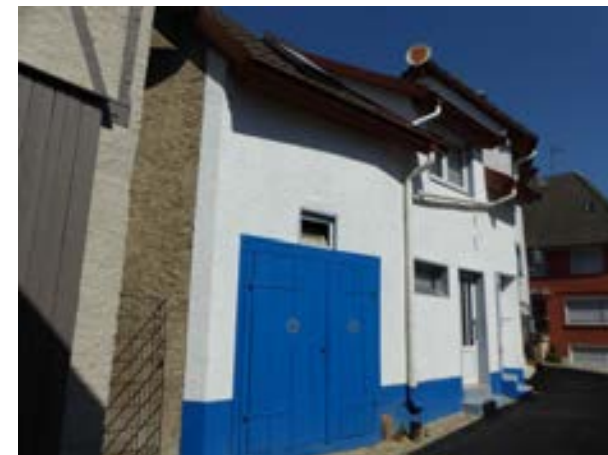
Scheune, Ansicht von S

Traubständige, eingeschossige Scheune, südlich an das Wohnhaus Auf dem Hof 37 angrenzend, verputzt mit Satteldach; 18. Jh.; zwischen Wohnhaus und Scheune Neubau des späten 20. Jhs.

Die zum Wohnhaus gehörende Scheune ist mit seiner ländlichen Prägung erhaltenswerter Bestandteil der historischen Bebauung, die insbesondere die Randbereiche Endingens kennzeichnet und somit auf die Wirtschafts- und Sozialgeschichte von Endingen verweist.

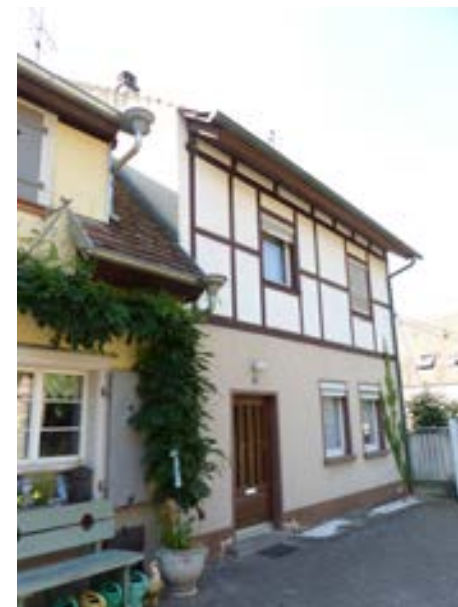
Ansicht von N

Taufständiges, zweigeschossiges Wohnhaus, mit der östlichen Giebelseite an das Nachgebäude Auf dem Hof 39 grenzend, verputzt, straßenseitig Obergeschoss mit nachträglich aufgenageltem Fachwerk, Rückseite bei der oberen Kirche mit hohem Kellergeschoss, einseitiges Krüppelwalmdach; 18. Jh. mit älterem Kern.

Das schlichte Wohnhaus schließt mit seiner topographisch markanten Lage an einer steilen Abbruchkante den Gassenraum nach Süden ab. Es ist wichtiger Bestandteil einer einfachen Reihenbebauung, die sich in einem Nebengassenraum von Auf dem Hof befindet. Die möglicherweise einst zusammengehörende und später geteilte Bebauung kann ein Hinweis auf die einstigen Besitzverhältnisse sein und ihre spätere Inanspruchnahme im Kleinteilerviertel Auf dem Hof.

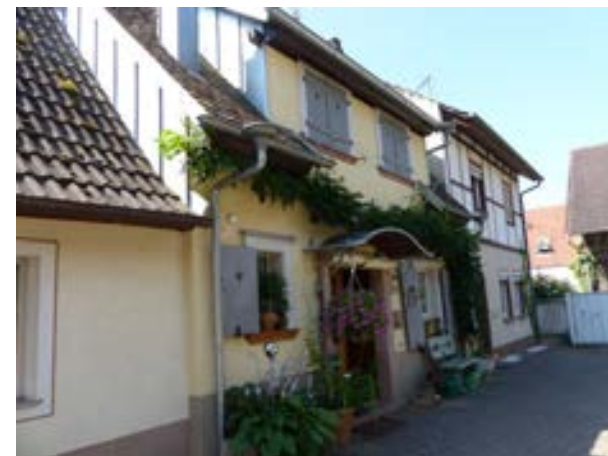
Ansicht von N

Taufständiges, zweigeschossiges Wohnhaus, verputzt, Rückseite Bei der oberen Kirche mit hohem Kellergeschoss und rundbogigem Kellereingang, Satteldach; 18. Jh. mit älterem Kern, nachträgliche Veränderungen der 1940er/1950er Jahren durch Ausbau des Dachgeschosses mit straßenseitiger Schleppgaube.

Das schlichte Wohnhaus schließt mit seiner topographisch markanten Lage an einer steilen Abbruchkante den Gassenraum nach Süden ab. Es ist wichtiger Bestandteil einer einfachen Reihenbebauung, die sich in einem Nebengassenraum von Auf dem Hof befindet. Die möglicherweise einst zusammengehörende und später geteilte Bebauung kann ein Hinweis auf die einstigen Besitzverhältnisse sein und ihre spätere Inanspruchnahme im Kleinteilerviertel Auf dem Hof.

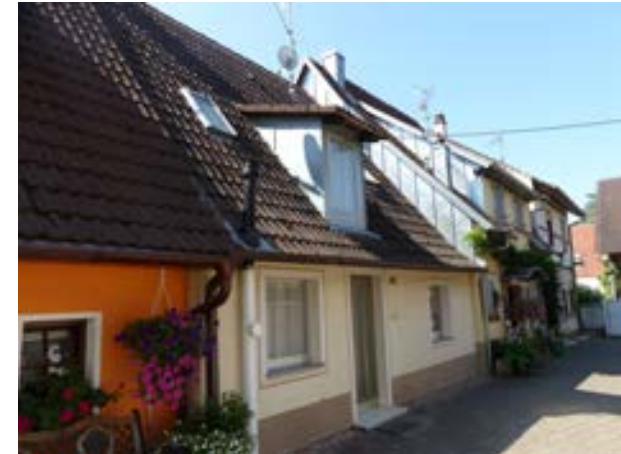
Ansicht von NO

Taufständiges, eingeschossiges Wohnhaus, verputzt, Rückseite Bei der oberen Kirche mit hohem Kellergeschoss und rundbogigem Kellereingang, hohes Satteldach; 18. Jh. mit älterem Kern, in der 2. H. des 20. Jhs. Veränderungen der Fensterproportionen sowie Ausbau des Dachgeschosses mit straßenseitiger Gaube und zwei Dachflächenfenstern.

Das schlichte Wohnhaus schließt mit seiner topographisch markanten Lage an einer steilen Abbruchkante den Gassenraum nach Süden ab. Es ist wichtiger Bestandteil einer einfachen Reihenbebauung, die sich in einem Nebengassenraum von Auf dem Hof befindet. Die möglicherweise einst zusammengehörende und später geteilte Bebauung kann ein Hinweis auf die einstigen Besitzverhältnisse sein und ihre spätere Inanspruchnahme im Kleineleutenviertel Auf dem Hof.

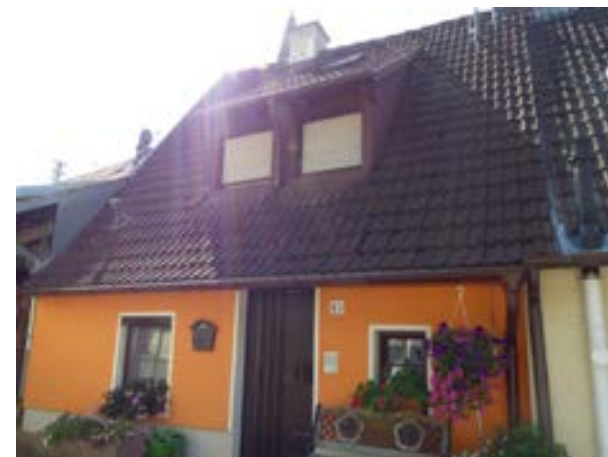
Ansicht von NW

Taufständiges, eingeschossiges Wohnhaus, verputzt, Rückseite Bei der oberen Kirche zweigeschossiger Ausbau mit hohem Kellergeschoss, hohes Satteldach; 18. Jh. mit älterem Kern, in der 2. H. des 20. Jhs. Veränderungen der Fensterproportionen sowie Ausbau des Dachgeschosses mit Schleppegauben.

Das schlichte Wohnhaus schließt mit seiner topographisch markanten Lage an einer steilen Abbruchkante den Gassenraum nach Süden ab. Es ist wichtiger Bestandteil einer einfachen Reihenbebauung, die sich in einem Nebengassenraum von Auf dem Hof befindet. Die möglicherweise einst zusammengehörende und später geteilte Bebauung kann ein Hinweis auf die einstigen Besitzverhältnisse sein und ihre spätere Inanspruchnahme im Kleineleutenviertel Auf dem Hof.

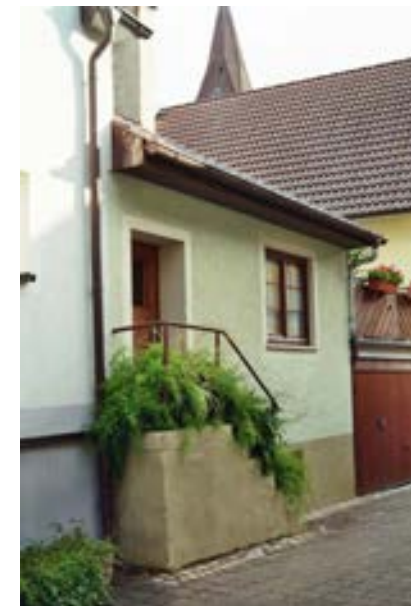
Ansicht von Westen

Traufständiges, eingeschossiges Wohnhaus über hohem Kellergeschoss, verputzt, Erschließung über einläufige Eingangstreppe, Pultdach; 19. Jh. mit älterem Kern, Veränderungen der Fensterproportionen in der 2. H. des 20. Jhs. sowie durch eine südlich angrenzende Garage mit Balkonaufbau.

Das schlichte Wohnhaus ist erhaltenswerter Bestandteil der Bebauung, die sich in einem Nebengassenraum von Auf dem Hof mit deutlich einfacherer kleinteiliger Bebauung befindet und in Endingen charakteristisch für die schwierig zu besiedelnden ehem. Randbereiche ist.

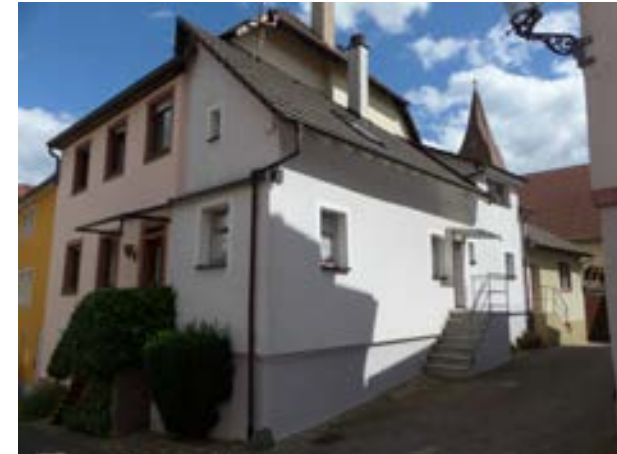
Ansicht von NW

Taufständiges, zweigeschossiges Wohnhaus in leichter Hanglage über niedrigem Kellergeschoss, verputzt, Erschließung über einläufige Eingangstreppe, Pultdach; 18. Jh. mit älterem Kern.

Das schlichte Wohnhaus ist erhaltenswerter und beispielhafter Bestandteil der Bebauung, die sich in einem Nebengassenraum von Auf dem Hof befindet, und in Endingen charakteristisch für die schwierig zu besiedelnden Randbereiche ist. In eindrucksvoller Art und Weise zeigt es die bauliche Verdichtung und Enge im ehem. Kleinleuteviertel Auf dem Hof.

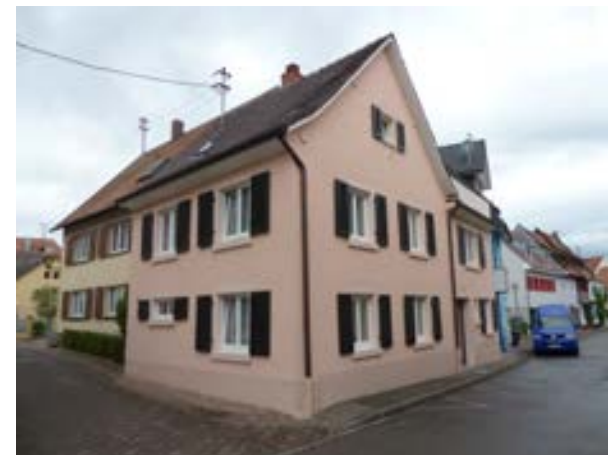
Ansicht von O

Giebelständiges, zweigeschossiges Wohnhaus, verputzter Massivbau mit Fachwerkgiebel, Satteldach mit profiliertem Traufgesims; 18. Jh., nachträgliche Veränderungen durch späteren traufseitig anschließenden zweigeschossigen Anbau an der Nordwestseite.

Das einfache Wohnhaus ist erhaltenswerter Bestandteil des historischen Baubestands im südlichen Abschnitt der Bachstraße, der an das nur dünn besiedelte Altstadtgebiet des südöstlichen Randbereichs anschließt. Es ist ein Beispiel für das ausgeprägte historische Sozialgefälle in den Randbereichen der Endinger Altstadt.

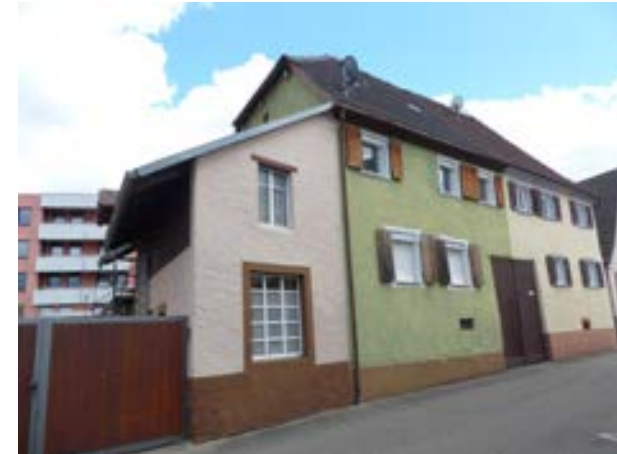
Ansicht von N

Traufständiges, zweigeschossiges Doppelwohnhaus mit mittig liegender Toreinfahrt, verputzt, Walm- und Krüppelwalm; im Kern vermutlich 17. Jh., im 19. Jh. Zusammenlegung von zwei getrennten Anwesen durch Überbauung der einstigen Hofeinfahrt, an die nördliche Giebelseite anschließendes, in Teilen verbrettertes Nebengebäude mit Pultdach.

Das Doppelwohnhaus ist ein für das Stadtquartier typisches Gebäude und aussagekräftiger Bestandteil des historischen Baubestands im südlichen Abschnitt der Bachstraße, an dem sich die historische Wirtschafts- und Sozialstruktur im einst ländlich geprägten Randbereich der Endinger Altstadt ablesen lässt.

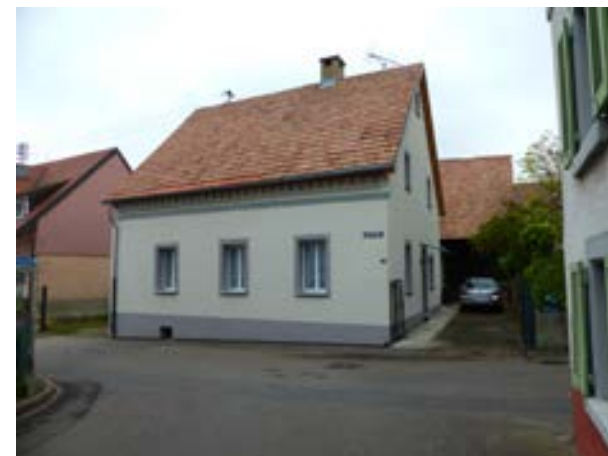
Ansicht von S

Taufständiges, eingeschossiges Wohnhaus auf Kellersockel, verputzter Massivbau, steiles Satteldach mit Konsolfries am Dachgesims; 19. Jh.

Das einfache und erhaltenswerte Wohnhaus in städtebaulich wichtiger Lage gegenüber der Abzweigung zur Huttenhoferstraße ist ein selten so authentisch überliefertes Beispiel des historischen Baubestands im südöstlichen Randbereich der Endinger Altstadt, der bis ins 19. Jh. nur dünn besiedelt war. Es besitzt somit Aussagekraft für die Stadtstruktur und Stadtbaugeschichte.

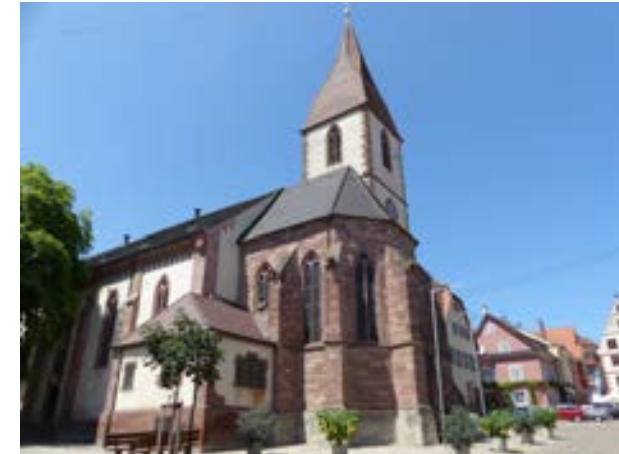
Ansicht von SO

Die St. Martinskirche ist seit 1615 Wallfahrtskirche.

Die Kirche ist bedeutendes Zentrum des frühmittelalterlichen Siedlungskerns des Oberdorfs und mit seinem Ausbau im 15. Jh. Zeugnis des Aufschwungs unter den Üsenbergern nach der Neuanlage der Stadt. Das wichtige Dokument der Kirchen- und Stadtbaugeschichte Endingens ist zugleich mit seiner markanten Einturmfassade als Westabschluss des Marktplatzes stadtbildprägend und bildet somit einen Gegenpol zum weltlichen Zentrum am Nordabschluss des Marktplatzes.

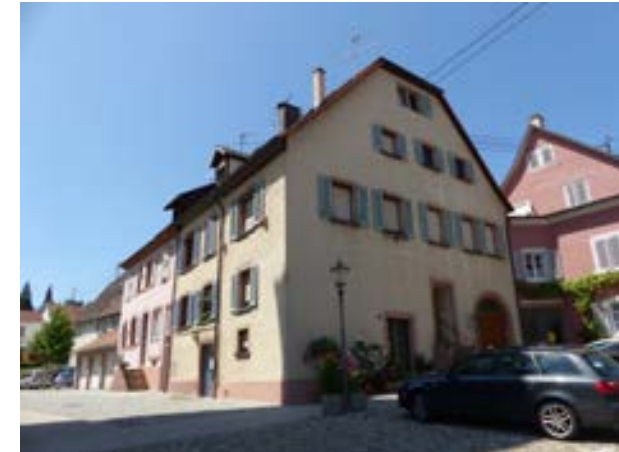
Ansicht von SO

Bei der oberen Kirche Nr. 2, 3 und Marktplatz 16 und 18 bildeten ehemals ein Gebäude, das sog. Stadthaus. In dem Gebäude befanden sich Wohnungen für Inhaber städtischer Ämter, im rückwärtigen Gebäude wurden Baumaterialien für den städtischen Bedarf gelagert.

Das stattliche Gebäude befindet sich in städtebaulich markanter Position, als langgestreckter Gebäuderiegel und nördlicher Abschluss des Platzes bei der oberen Kirche. Bis ins späte 18. Jh. stellte es zusammen mit der Martinskirche ein wichtiges Zentrum des öffentlichen wie auch geistigen Lebens dar. Darüber hinaus besitzt es aufgrund seines Baualters und seiner einstigen Funktion stadthistorisch dokumentarischen Wert und ist ein wichtiges Zeugnis der Endinger Stadtbaugeschichte.

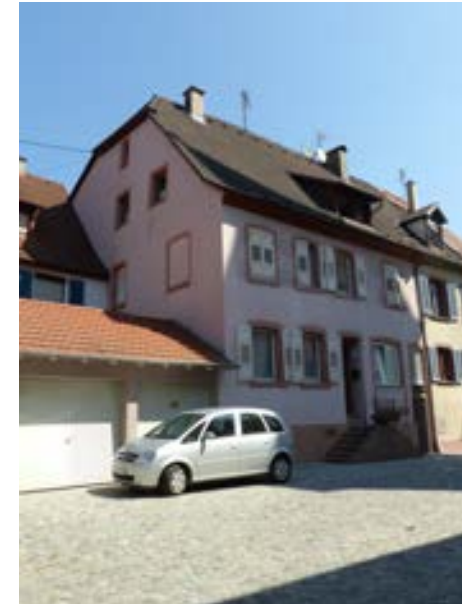
Ansicht von SW

Bei der oberen Kirche Nr. 2, 3 und Marktplatz 16 und 18 bildeten ursprünglich ein Gebäude, das sog. Stadthaus. Sigrist ist die dialektische Bezeichnung für Mesner.

Das stattliche Gebäude befindet sich in städtebaulich markanter Position, als langgestreckter Gebäuderiegel und nördlicher Abschluss des Platzes bei der oberen Kirche. Bis ins späte 18. Jh. stellte es zusammen mit der Martinskirche ein wichtiges Zentrum des öffentlichen wie auch geistigen Lebens dar. Darüber hinaus besitzt es aufgrund seines Baualters und seiner einstigen Funktion stadthistorisch dokumentarischen Wert und ist ein wichtiges Zeugnis der Enderinger Stadtbaugeschichte.

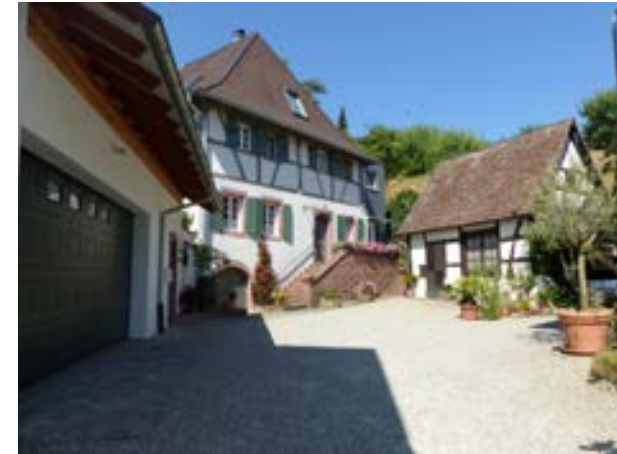
Ansicht von O

Zweigeschossiges Wohnhaus über hohem Kellergeschoss mit rundbogigem Kellerzugang, Unter- und Erdgeschoss massiv, Obergeschoss freigelegtes Fachwerk, Erschließung über einläufige Freitreppe, Eingangstür mit Stabprofilierung und Rosetten in den Zwickeln, Walmdach; im Innern zweigeschossiger Keller mit je einer Eichenstütze; nach dem Stadtbrand von 1399 Neuerrichtung um 1402 (d), 16./Anfang 17. Jh. umfassend verändert, Einbau eines Schornsteins im 18. Jh. und Erneuerung des Daches als Walmdach, 1957 Instandsetzung, 2011/13 Sanierung; an der Nordseite Anbau mit Schleppdach, 19. Jh.

Das in Hinblick auf die umgebende Bebauung ungewöhnlich stattliche Wohnhaus ist aufgrund seines Baualters und aussagekräftigen Bausubstanz ein seltenes und gut erhaltenes Zeugnis der Stadtbaugeschichte. Es dokumentiert die mehrfach in Eendingen vorzufindenden stattlichen Gebäude des späten Mittelalters abseits der Hauptstraße in den Randbereichen der Altstadt, die erst später von den niederen sozialen Schichten besiedelt wurden.

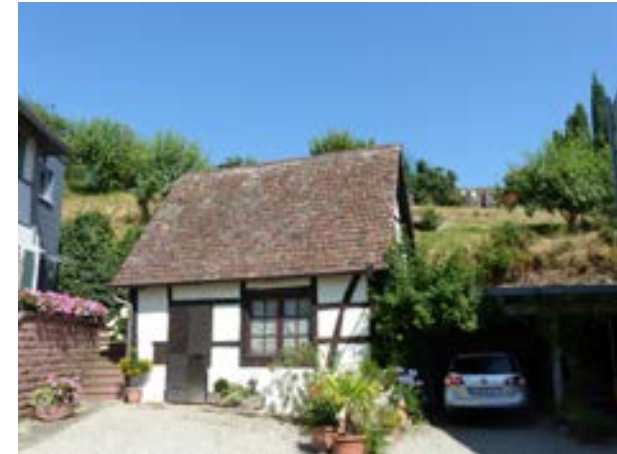
Ansicht von S

Nebengebäude, Erdgeschossiger Fachwerkbau auf quadratischem Grundriss, mit steilem Satteldach, nordöstlich des sog. Franz User Hauses im 18. Jh. errichtet.

Wesentlicher Bestandteil der Hofanlage, die zu den ältesten der Stadt gehört. Das funktional und strukturell wichtige Gebäude beschließt den Hofraum und vermittelt eine Vorstellung der flächenmäßig ehemals größeren Hofanlage.

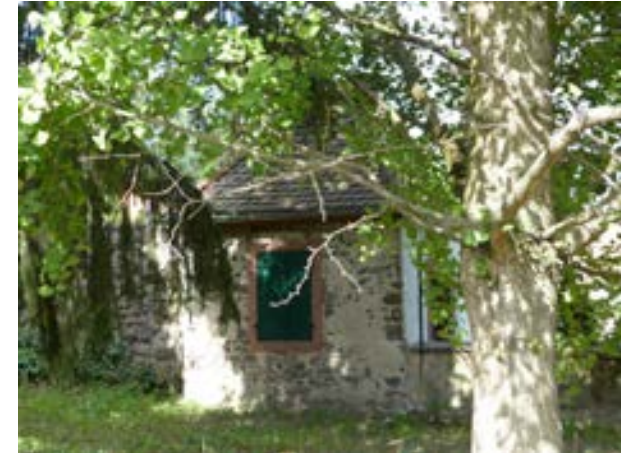
Ansicht von W

Wehrturm, erhaltenes Erdgeschoss eines kleinen und quadratischen Turmes auf der westlichen Seite der Stadtmauer, verputztes Bruchsteinmauerwerk, wohl auf das 13. Jh. zurückgehend, Rückbau zur Eingeschossigkeit, große Fenster- und Türöffnungen mit Sandsteingewänden sowie Zeldach in der 2. Hälfte des 19. Jhs.

Als wichtiges Dokument der Endinger Fortifikationsgeschichte zählt der bauliche Überrest des Turmes zu den Quellen der Stadtbau- aber auch Stadtrechtsgeschichte. Der Teilabbruch und die Degeneration zu einem gartenhausähnlichen Gebäude veranschaulicht zudem das architektonische und städtebauliche Verständnis des 19. Jhs. zur mentalitätsgeschichtlichen Epoche der Romantik.

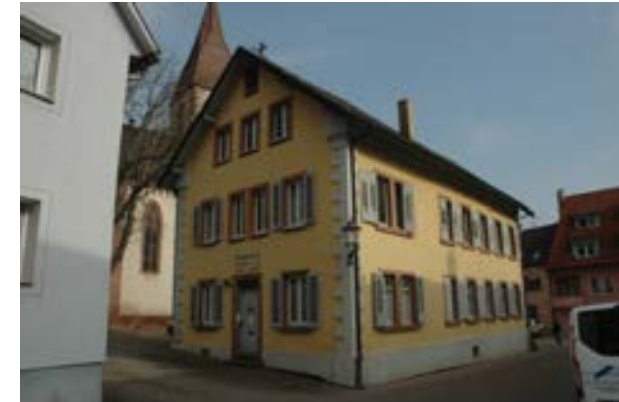
Bibliothek von Süd-Westen

Im Gebäude ist heute das Kolpingheim mit Bibliothek untergebracht.

Das Gebäude befindet sich in einer städtebaulich wichtigen Position, indem es die Platzanlage um die Martinskirche nach Süden abschließt und die Bebauung am südlichen Ende der Marktstraße in ihrem Übergang zum Lindenplatz prägt. Es dokumentiert in seiner Ausrichtung und detaillierten Ausgestaltung der Fassade die nachträglich erfolgte Platzanlage- und gestaltung um die St. Martinskirche im 18. und 19. Jh.

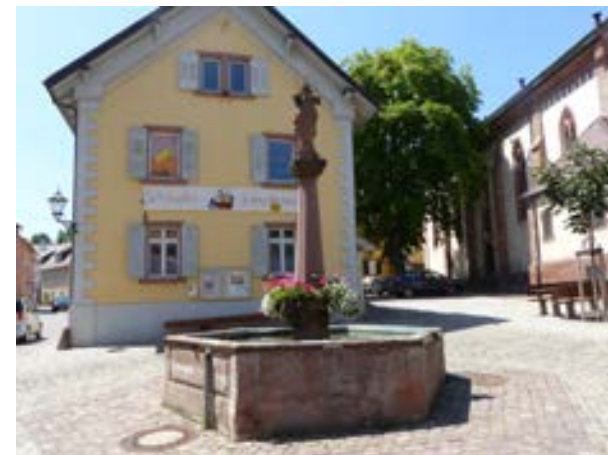
Ansicht von O

St. Marien-Brunnen aus rotem Buntsandstein, sechseckiges Becken mit Brunnenstock von 1785, Brunnensäule mit Marienfigur vom einstigen Amtshaus transloziert.

Der Brunnen an der Einmündung Im Osttal in den Marktplatz stellt ein Dokument für die historische Wasserversorgung dar. Mit der Marienfigur ist er darüber hinaus ein Zeugnis der Frömmigkeit in Endingen und Bestandteil der bewussten Stadtgestaltung des ehem. Kirch- und Friedhofes um die Martinskirche im 18. und 19. Jh.
