Denkmalpflegerischer Werteplan Gesamtanlage Endingen

DENKMALPFLEGERISCHER WERTEPLAN
GESAMTANLAGE Endingen

4/2016
Lampert-Grohe, Viola

Stadt Endingen, Gesamtanlage Stadt Endingen

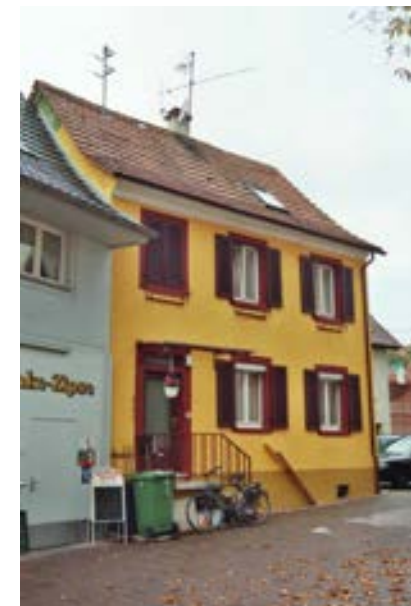
Ansicht von Osten

Taufständiges, zweigeschossiges Wohnhaus in leichter Hanglage über Kellergeschoss, mit der südlichen Giebelseite unmittelbar an das Nachbargebäude Auf der oberen Kirche 16 grenzend, verputzt, Erschließung über einläufige Eingangstreppe, Satteldach mit profiliertem Dachgesims; 18. Jh. mit älterem Kern.

Das Wohnhaus ist ein städtebaulich wichtiger Bestandteil der Randbebauung des Platzes im 18. Jh. und schließt diesen nach Westen ab. Das einfache Gebäude dokumentiert das ausgeprägte historische Sozialgefälle in Endingen in den ehem. untergeordneten Bereichen der Endinger Altstadt.

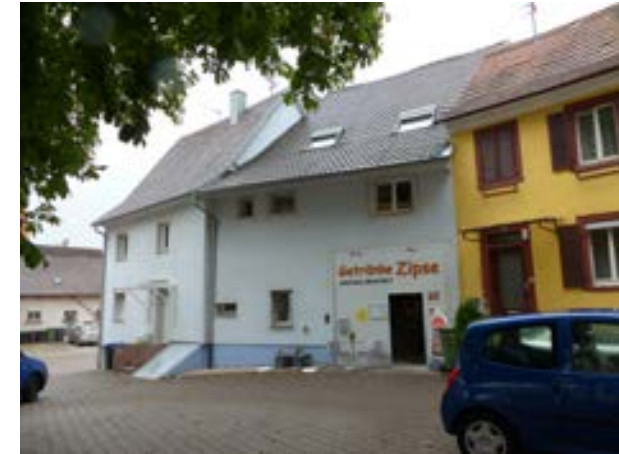
Ansicht von NO

Zur Platzanlage Auf der oberen Kirche traufständig ausgerichtetes, zweigeschossiges Gehöft in leichter Hanglage über niedrigem Kellergeschoss, verputzt, Satteldach; 18. Jh. mit älterem Kern; umfassende Veränderungen im 20./21. Jh. durch Ausbau des Ökonomieteils zu Wohn- und Gewerbebezwecken.

Das Gehöft ist Bestandteil der ländlich geprägten Bebauung, welche die Randbereiche der Endinger Altstadt kennzeichnet. Anhand seiner Lage an der Südwestseite des Platzes mit der Ausrichtung des rückwärtigen Ökonomieteils zur Platzanlage hin, lässt sich die nachträglich erfolgte Anlage des Platzes ablesen und dokumentiert die Stadtbaugeschichte in der westlichen Altstadt.

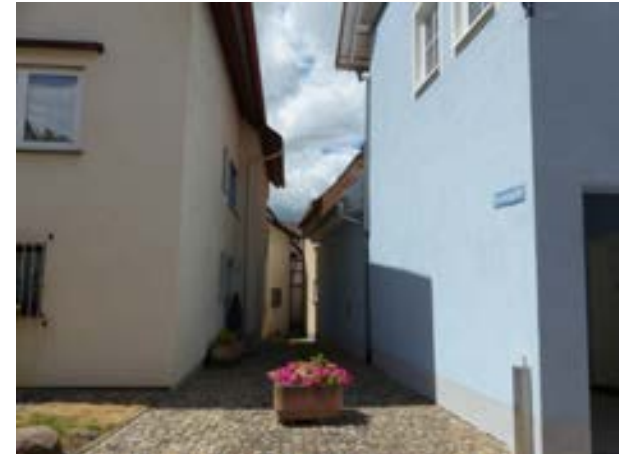
Brunnengäßli, Blick von O auf Höhe vom Totenkinzig

Kurze winkelförmige Stichgasse in der östlichen Altstadt, welche von der Südostseite des Peterskirchplatzes ausgeht, mit dem Totenkinzig verbindet und zum Ziehbrunnen bei der Peterskirche führt.

Am Gassenraum lässt sich die Erschließung eines Ziehbrunnens in einem der frühmittelalterlichen Siedlungskerne des Klosters Andlau nachvollziehen, der somit die historische Wasserversorgung in Endingen anschaulich dokumentiert.

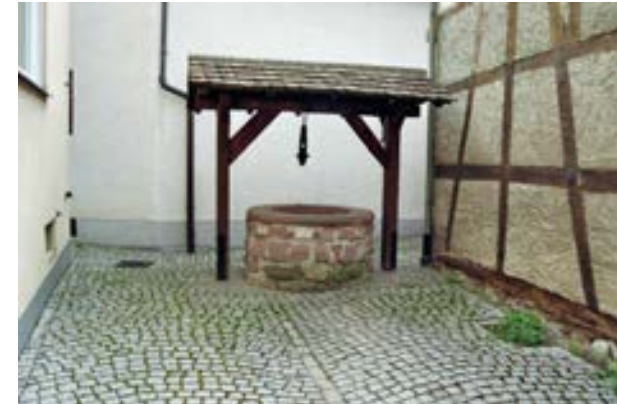
Ansicht Brunnen

Runder, aus Bruchsteinen gemauerter, unverputzter Brunnenschacht, darüber rekonstruierter Querträger mit hölzernem Aufbau.

Der in Teilen rekonstruierte Brunnen stellt ein Dokument für die historische Wasserversorgung dar, die bis ins frühe 20.Jh. über Ziehbrunnen erfolgte.

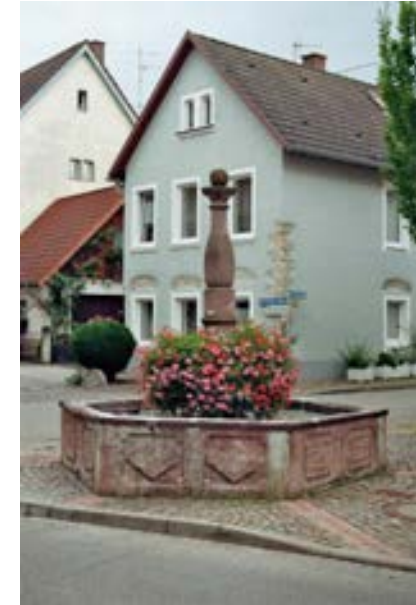
Gesamtansicht Brunnen

Der Name bezieht sich auf den Endinger Weinküfer und Kellermeister Fidel Bolast (1819-1912), der im Eckhaus Dielenmarktstraße 15 wohnte.

Der Brunnen an der Kreuzung zur Karl-Burger-Straße stellt mit seinem historischen Standort ein Dokument für die Wasserversorgung Endingens dar.

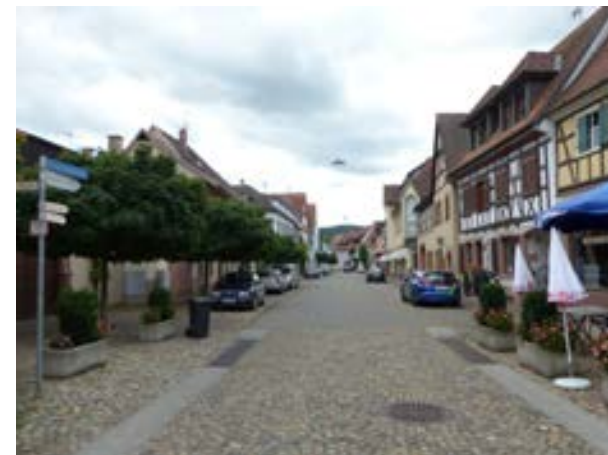
Dielenmarktstraße, Ansicht von N von der Hauptstraße aus

Von der Hauptstraße nach Süden abzweigender breiter Straßenraum, der parallel zum Marktplatz geradlinig in Nord-Südrichtung verläuft und dabei die östliche Begrenzung vom Siedlungskern des Klosters Andlau darstellt; an ihrem südlichen Ende knickt sie rechtwinklig nach Westen ab, weitet sich zu einem längsrechteckigen Platzraum auf und wird an der Nordseite durch einen langgestreckten Barockbau eingefasst (Dielenmarktstraße 22); kompakte Bebauung mit zahlreichen Bauten aus dem 18. Jh., teils mit älterem Kern, wird durch abzweigende Verbindungsgassen wie auch von einem Baukomplex aus dem letzten V. des 20. Jhs. unterbrochen (Dielenmarktstraße 6, 8); die Straße entstand im Zusammenhang mit der mittelalterlichen Neuanlage der Stadt und erschließt den Südosten des Altstadtgebietes.

Sie dokumentiert die mittelalterliche Neuanlage der Stadt unter den Üsenbergern und ist für die Stadtbaugeschichte von zentraler Bedeutung. Mit ihrer Bebauung aus dem 18. Jh. prägt sie das Stadtbild als eine der Hauptachsen der Altstadt.

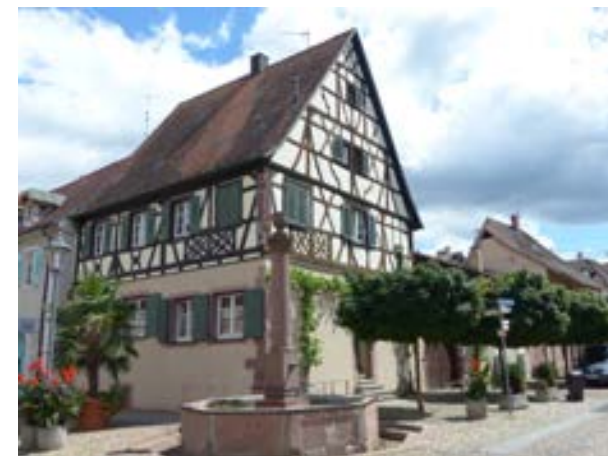
Ansicht von NW

Sog. Haus zum Judenbrunnen, traufständig ausgerichtetes, zweigeschossiges Wohnhaus über niedrigem Kellergeschoss, mit der Ostseite unmittelbar an das Nachbargebäude Hauptstraße 21 grenzend, Keller- und Erdgeschoss in verputzter, massiver Bauweise mit Eckquaderung aus rotem Buntsandstein, Ober- und Giebelgeschosse Zierfachwerk; über der Eingangstür mit 1608 bezeichnet, 1719 Umbau, in den 1950er Jahren Fassadensanierung mit Freilegung des Fachwerks; an der Westseite Grundstücksmauer mit Tordurchfahrt zum angrenzendem Hofgelände.

Das stattliche Fachwerkgebäude hebt sich mit seiner aufwändig gestalteten Fassade von der umgebenden Bebauung ab. Der Gestaltungswille der Erbauer lässt sich ablesen. Sein Baubestand aus der Zeit des 17. Jhs. ist insbesondere am Übergang zwischen Hauptstraße und Dielenmarktstraße stadtbauhistorisch bedeutend. Darüber hinaus nimmt es eine städtebaulich wichtige und sehr markante Ecklage zur Hauptstraße ein und dokumentiert durch seine Ausrichtung die übergeordnete Stellung der Hauptstraße gegenüber dem Dielenmarkt.

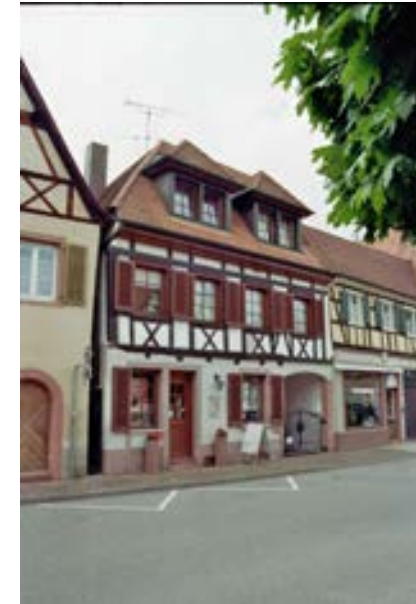
Ansicht von Osten

Traufständiges, zweigeschossiges Wohnhaus, mit der nördlichen Giebelseite unmittelbar an das Nachbargebäude grenzend, massives, verputztes Erdgeschoss mit segmentbogiger Tordurchfahrt zum Hinterhof, Obergeschoss freigelegtes Fachwerk, einseitig abgewalmtes Satteldach; vermutlich 18. Jh., in den 1980er Jahren Veränderungen durch umfassende Umbaumaßnahmen und Ausbau des Dachgeschosses mit zwei straßenseitigen Walmdachgauben.

Das Wohnhaus prägt das Stadtbild in diesem Abschnitt der Dielenmarktstraße als Bestandteil der an den Hauptachsen in Endingen typischen kompakten, traufständigen Bebauung und dokumentiert die charakteristische Stadtstruktur mit ihren rückwärtigen Hofbereichen.

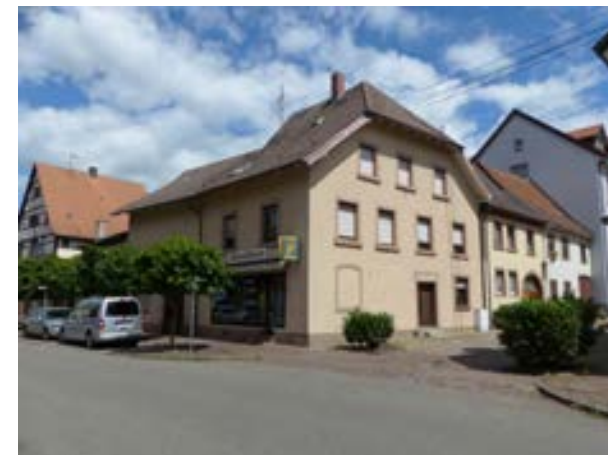
Ansicht von SW

Taufständiges, zweigeschossiges Wohn- und Geschäftshaus in Ecklage zur Peterskirche, verputzt, Krüppelwalmdach; über Eingangstür an der Peterskirchstraße 1782 bezeichnet, in den 1960er Jahren tiefgreifende Veränderungen durch Einbau eines Ladengeschäftes mit großflächiger Schaufensteranlage im Erdgeschoss; nach Norden anschließendes Wirtschaftsgebäude aus der Erbauungszeit, zweigeschossig und verputzt, mit Satteldach.

Das Gebäude ist Bestandteil der Bebauung an der Dielenmarktstraße aus dem 18. Jh. und befindet sich durch seine Ecklage zur Peterskirchstraße in einer städtebaulich wichtigen Position.

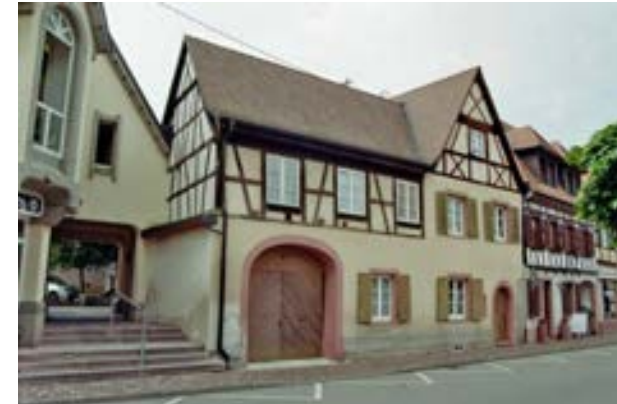
Ansicht von Osten

Taufständiges, zweigeschossiges Wohnhaus über niedrigem, rustifiziertem Kellergeschoss, mit der Giebelseite unmittelbar an das Nachbargebäude Dielenmarktstraße 2 grenzend, Erdgeschoss massive, verputzte Bauweise mit korbbogiger Durchfahrt zum rückwärtigen Hinterhof, Obergeschoss freigelegtes Fachwerk, einseitig abgewalmtes Satteldach mit Zwerchhaus und Zahnschnitt am Dachgesims; 18. Jh.

Das ortstypische Wohnhaus aus dem 18. Jh. prägt das Stadtbild in diesem Abschnitt der Dielenmarktstraße als Bestandteil der an den Hauptachsen in Endingen typischen kompakten Bebauung. In seinem baulichen Zusammenhang mit der angrenzenden Scheune dokumentiert es die charakteristische Stadtstruktur mit ihren rückwärtigen Hofbereichen und ist somit ein Hinweis auf die Stadtbaugeschichte der Ackerbürgerstadt.

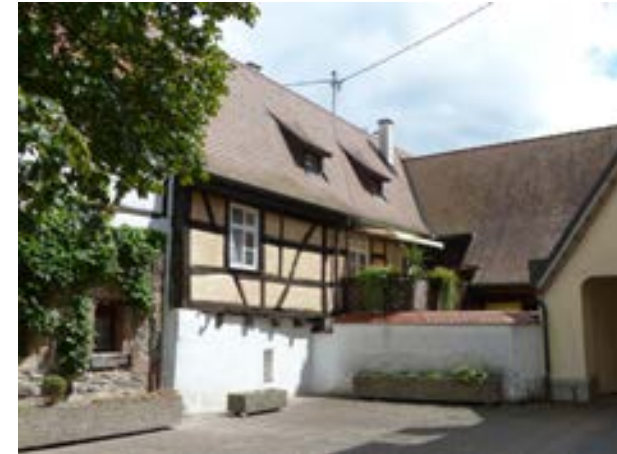
Ansicht von SW

Scheune, westlich an das Wohnhaus angrenzende langgestreckte Scheune mit Satteldach, im Erdgeschoss massiv, im Obergeschoss freigelegte Fachwerkkonstruktion; 18. Jh., in den 1980er Jahren verändert und zu Wohnzwecken ausgebaut.

Die Scheune ist ein Beispiel für die in Endingen typische Siedlungsstruktur entlang der Hauptstraßen mit einheitlicher Parzellierung und den charakteristischen rückwärtigen Ökonomiegebäuden, die über Nebengassen erschlossen werden.

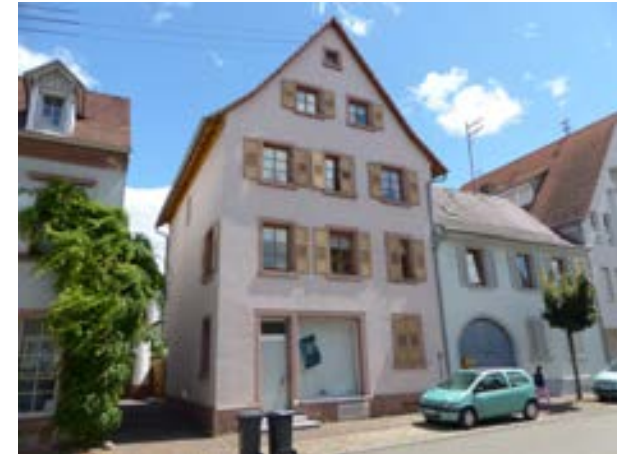
Ansicht von NW

Giebelständiges, dreigeschossiges Wohnhaus mit Ladengeschäft, mit der Südseite unmittelbar an das Nachbargebäude Dielenmarktstraße 9 grenzend, verputzt, Satteldach; 19. Jh. mit älterem Kern, Anfang 21. Jh. Veränderungen durch Abbruch und Neubau eines rückwärtigen Nebengebäudes.

Das ungewöhnlich schmale, hochaufragende giebelständige Wohnhaus hebt sich von der umgebenden Bebauung ab und prägt als markanter Vertreter des 19. Jhs. das Stadtbild in diesem Abschnitt der Dielenmarktstraße.

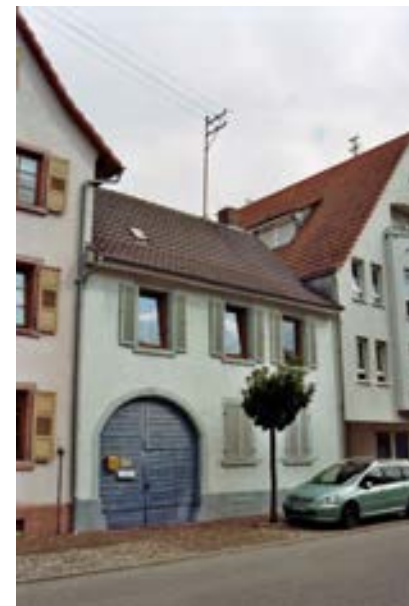
Ansicht von Westen

Traufständiges, zweigeschossiges Wohnhaus mit segmentbogiger Toreinfahrt, mit den Giebelseiten unmittelbar an die Nachbargebäude grenzend, verputzt, Satteldach; heutiges Erscheinungsbild vermutlich 18. Jh., im Kern älter (über Toreinfahrt 1588 datiert).

Das Wohnhaus ist ein für das Stadtbild charakteristischer Bau, der als Bestandteil der kompakten, traufständigen Bebauung diesen Abschnitt der Dielenmarktstraße prägt und kennzeichnend für die Hauptachsen der Endinger Altstadt ist.

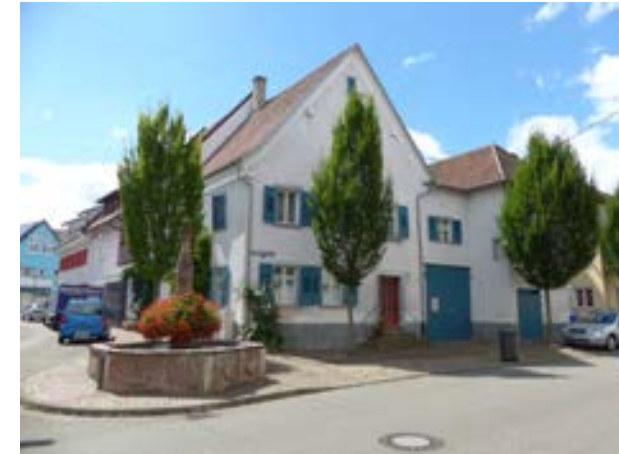
Ansicht von N

Giebelständiges, zweigeschossiges Wohnhaus über niedrigem Kellergeschoss, Erdgeschoss massive, verputzte Bauweise, Obergeschoss und Giebel verputzte Fachwerkkonstruktion, Erschließung an der nördlichen Giebelseite über zweiläufige Eingangstreppe aus rotem Buntsandstein, Satteldach; um 1870; an der westlichen Gebäudeseite dreigeschossiges Ökonomiegebäude, heute zu Wohnzwecken ausgebaut, aus verputztem Fachwerk mit leicht vorkragendem Obergeschoss und Walmdach; die Lücke zwischen Anbau und Wohnhaus wurde erst nachträglich geschlossen.

Das Gebäude befindet sich in markanter und städtebaulich wichtiger Ecklage am Übergang zur platzartigen Aufweitung der Dielenmarktstraße. Es dokumentiert ein besonders gut erhaltenes Wohn- und Wirtschaftsgebäude aus der Zeit gegen Ende des 19. Jhs. und besitzt hohe Aussagekraft für die Sozial- und Wirtschaftsgeschichte in Endingen.

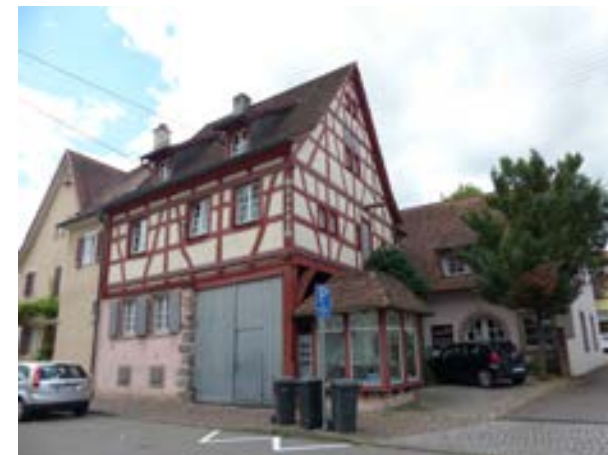
Dielenmarktstraße 16, Ansicht von NO

Taufständiges, zweigeschossiges Wohnhaus, mit der südlichen Giebelseite unmittelbar an das Nachbargebäude Dielenmarktstraße 18 grenzend, massives Erdgeschoss mit Tordurchfahrt und rückwärtiger Öffnung zu den angrenzenden Nebengebäuden, Obergeschoss in Fachwerkbauweise, Satteldach; am nordöstlichen Eckständer 1608 datiert, in den 1980er Jahren umfassende Veränderung durch Ausbau des Dachgeschosses zu Wohnzwecken mit straßenseitigen Schlepptgauben und den Anbau einer Vitrine an der nördlichen Fassadenseite.

Das stattliche Fachwerkhaus ist aufgrund seines Baualters für die Anlage des Dielenmarktes und die Stadtbaugeschichte bedeutend und besitzt für die Gebäudetypologie der Ackerbürgerstadt als besonders frühes Beispiel eines Torfahrthauses dokumentarischen Wert.

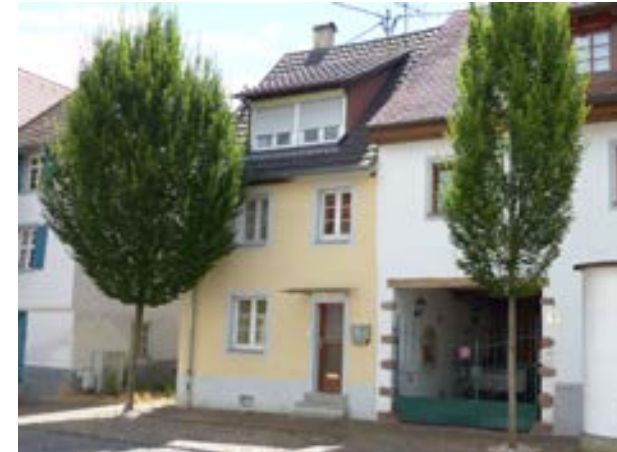
Ansicht von NW

Taufständiges, zweigeschossiges Wohnhaus über niedrigem Kellergeschoss, verputzt, Erschließung an der Straßenfassade über kurze Eingangstreppe, Satteldach; 18./19. Jh., Veränderungen durch Ausbau des Dachgeschosses mit einer straßenseitigen Schleppgaube sowie 2003 Anbau eines Balkones an der Nordostseite.

Das schmale Wohnhaus rahmt als erhaltenswerter Bestandteil der kompakten, traufständigen Randbebauung die platzartigen Aufweitung des südwestlichen Abschnitts der Dielenmarktstraße ein.

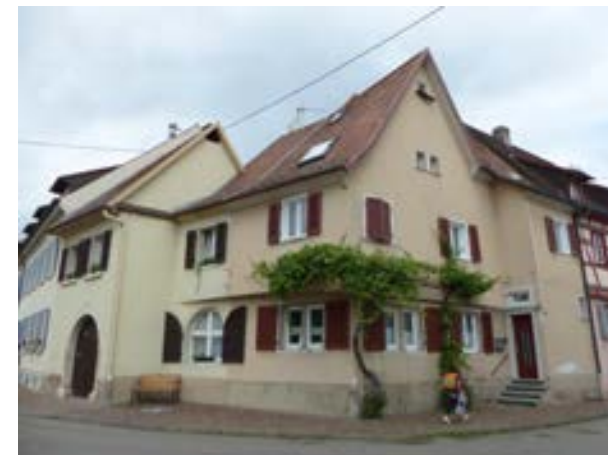
Ansicht von SO

Wohnhaus, giebelständiger, zweigeschossiger Eckbau, mit den Gebäudeseiten unmittelbar an die Nachbargebäude grenzend, massives, verputztes Erdgeschoss, Obergeschoss und Giebel verputzte Fachwerkkonstruktion, Erschließung an Ostfassade über vortretenden zweigeschossigen Anbau, steiles Satteldach; über Rundbogenfenster an Südfassade 1716 datiert, mit älterem Kern.

Das Gebäude befindet sich in markanter und städtebaulich wichtiger Ecklage am Übergang zur platzartigen Aufweitung der Dielenmarktstraße und prägt als Wohnhaus des 18. Jhs. das Stadtbild in diesem Abschnitt der Dielenmarktstraße.

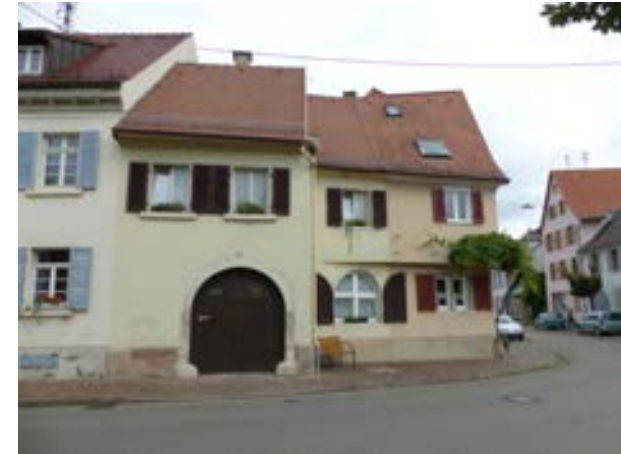
Ansicht von S

Traufständiges, zweigeschossiges Wohnhaus zu zwei Achsen und mit rundbogiger Toreinfahrt, mit den Giebelseiten unmittelbar an die Nachbargebäude grenzend, verputzt, Satteldach; 18. Jh.

Das schmale, typische Torfahrthaus rahmt als städtebaulich wichtiger Bestandteil der kompakten, traufständigen Randbauung die platzartigen Aufweitung des südwestlichen Abschnitts der Dielenmarktstraße ein.

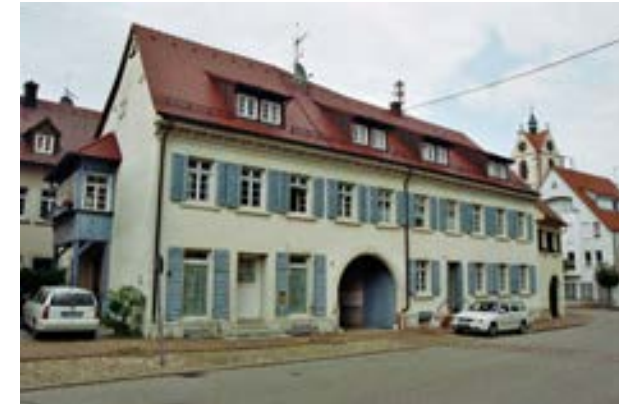
Ansicht von Süden

Taufständiges, zweigeschossiges Wohn- und Geschäftshaus zu zehn Achsen, verputzter Massivbau mit mittiger, rundbogiger Tordurchfahrt zu den rückwärtigen Nebengebäuden sowie Ladenausbau im Erdgeschoss, rückwärtiger Laubengang, Satteldach mit Konsolfries am Gesims; im Wappenschild vom Torbogen 1727 datiert, in den 1980er Jahren Umbau zu einem Wohn- und Geschäftshaus, in den 2010er Jahren Ausbau des Dachspitzes mit Gauben zu Wohnzwecken.

Das langgestreckte Gebäude befindet sich in einer städtebaulich wichtigen Position, indem es die Nordseite der platzartigen Ausweitung der Dielenmarktstraße in ihrem südwestlichen Abschnitt einfasst. An seinen baulichen Details lässt sich der Zeitgeschmack des 18. Jhs. ablesen, wobei der niedrigere Gestaltungsanspruch gegenüber der Bebauung an der Hauptstraße ein wichtiger Hinweis auf die hist. Sozialtopographie in Endingen ist.

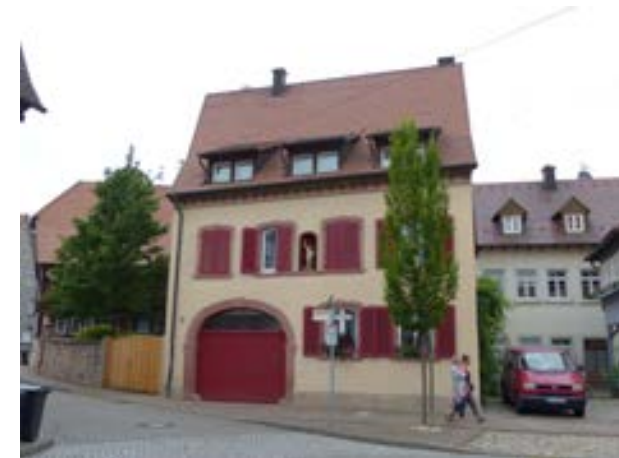
Ansicht von S

Taufständiges, zweigeschossiges Wohnhaus mit rundbogiger Tordurchfahrt im massiven Erdgeschoss, Straßenfassade verputzt, westliche Giebelseite mit freigelegtem Fachwerk im Obergeschoss und Dachgeschoss, segmentbogige Fenster mit Scheitelstein, Satteldach mit Konsolfries am Dachansatz; Ende 18. Jh., in den 1980er Jahren Veränderungen durch Ausbau des Dachgeschosses zu Wohnzwecken mit straßenseitigen Schleppgauben.

Das freistehende, für das Stadtbild typische Torfahrthaus liegt in städtebaulich wichtiger Position am Übergang zur Ritterstraße und überliefert die in diesem Abschnitt erhaltenen aufgelockerten Strukturen in der Nähe einer Nebenstraße. Mit seinen Baudetails dokumentiert es den Gestaltungsanspruch und den Zeitgeschmack gegen Ende des 18. Jhs.

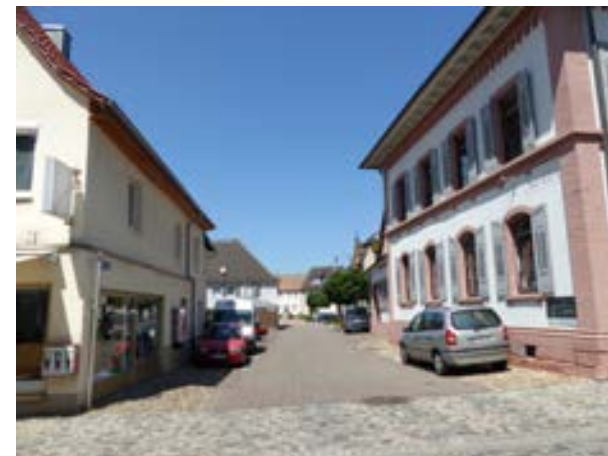
Fronhof, Blick nach N von der Hauptstraße aus

Im Nordosten der Altstadt gelegene unregelmäßige Platzanlage, mit Verbindungsgasse zur Hauptstraße im Süden; an der Nordwestseite Fortsetzung in einem Gassenraum, der parallel zum Stadtmauerring in Ost- West-Richtung verläuft und auf die Lehenhofstraße trifft; kleinteilige, ländlich geprägte kompakte Bebauung aus dem 18. und 19. Jh., häufig mit älterem Kern; die Bezeichnung Fronhof beschränkte sich noch im 19. Jh. auf die Platzanlage, die im 20. Jh. mit den angrenzenden Gassenräumen zusammengelegt wurde.

Der Fronhof zählt zum frühmittelalterlichen Siedlungskern des Klosters Andlau und besitzt für den Stadtgrundriss und die Stadtbaugeschichte dokumentarischen Wert. Mit seiner überwiegend ländlichen, teils einfachen Bebauung ist er kennzeichnend für die Randbereiche der Altstadt. Den aussagekräftigen und typischen Bestandteil der historischen Stadtstruktur kennzeichnet die kleinteilig geprägte Nachfolgebebauung eines ehem. herrschaftlichen Siedlungsbereichs durch historisch niedere soziale Schichten.

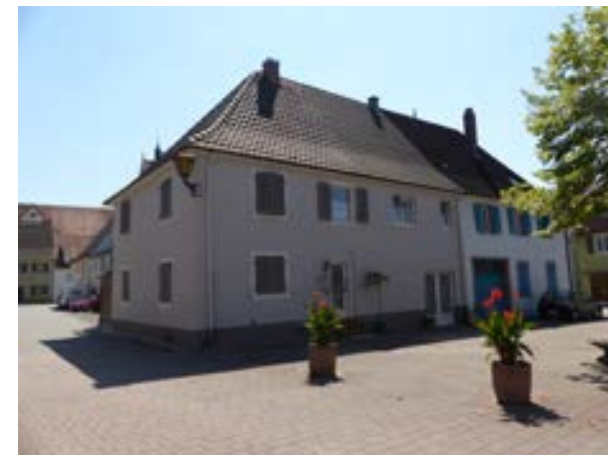
Ansicht von NO

Taufständiges, zweigeschossiges Ackerbürgerhaus über niedrigem Kellersockel, mit der westlichen Giebelseite an das Nachbargebäude Fronhof 3 grenzend, verputzt, Erschließung an der Nordfassade über kurze Eingangstreppe, Walmdach; 18. Jh. mit älterem Kern.

Das Ackerbürgerhaus ist Bestandteil der Bebauung im Fronhof, und überliefert einen die Randbereiche kennzeichnenden landwirtschaftlichen Betrieb. Es verweist somit auf die Wirtschafts- und Sozialgeschichte von Endingen. Darüber hinaus prägt das Gebäude das Platzbild und ist ein Hinweis auf die nachträglich überformten mittelalterlichen Siedlungsstrukturen im nordöstlichen Bereich der Altstadt.

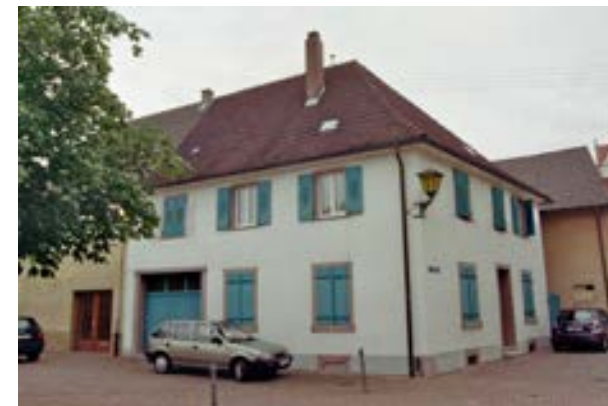
Zweigeschossiges Ackerbürgerhaus über niedrigem Kellersockel, mit der östlichen Giebelseite an das Nachbargebäude Fronhof 1 grenzend, verputzt, an der Nordfassade große, rechteckige Tordurchfahrt, Erschließung an der Ostfassade über kurze Eingangstreppe, Walmdach; 18. Jh. mit älterem Kern.

Das Ackerbürgerhaus ist Bestandteil der Bebauung im Fronhof, und überliefert einen die Randbereiche kennzeichnenden landwirtschaftlichen Betrieb. Es verweist somit auf die Wirtschafts- und Sozialgeschichte von Endingen. Darüber hinaus prägt das Gebäude das Platzbild und ist ein Hinweis auf die nachträglich überformten mittelalterlichen Siedlungsstrukturen im nordöstlichen Bereich der Altstadt.

Wohnhaus von Norden

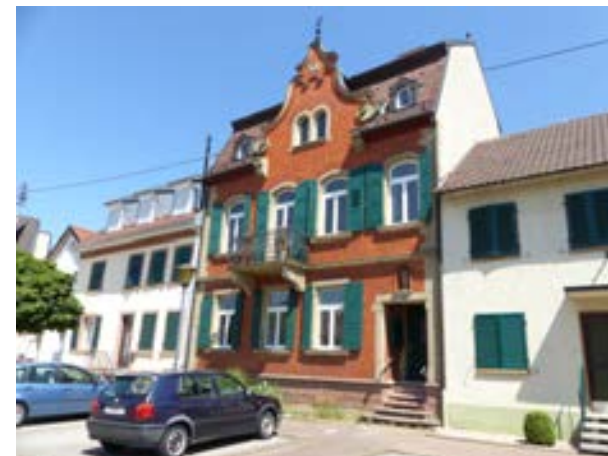
Fronhof 6 Wohnhaus

Taufständiges, zweigeschossiges Wohnhaus über niedrigem Kellergeschoss aus rotem Buntsandstein, mit den Giebelseiten unmittelbar an die Nachbargebäude grenzend, massive Konstruktion mit Backsteinverkleidung und Geschossunterteilung durch Gesimsband, Erschließung über seitliche Eingangstreppe, Oberschoss mit schmiedeeisernem Balkon, Mansarddach mit Zwerchhaus und geschweiftem Giebelfeld, dort 1905 datiert.

Das für die Zeit um die Jahrhundertwende stilistisch typische Wohnhaus ist für Endingen ein seltenes Beispiel der Nachverdichtung im späten 19. Jh./frühen 20 Jh. in den Randbereichen. Die aufwändigen Bauten des Historismus bzw. Jugendstils veranschaulichen die Verbesserung der wirtschaftlichen Lage in Endingen.

Ansicht von SW

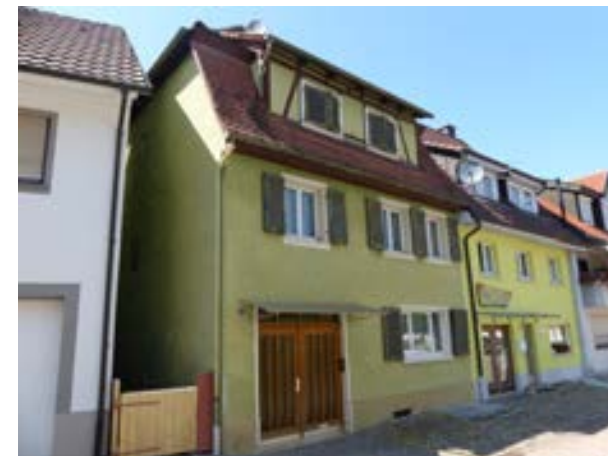
Taufständiges, zweigeschossiges Ackerbürgerhaus, heute Wohnhaus, verputzt, mit Krüppelwalmdach; 17. Jh., in der 2. H. des 20. Jhs. umfassende Veränderung durch Umbau des einstigen Ökonometeils zu Wohnzwecken, Vergrößerung des Fensterformats im Erdgeschoss sowie Ausbau des Dachgeschosses mit einer breiten straßenseitigen Schleppgaube zu Wohnzwecken.

Das Ackerbürgerhaus ist trotz seiner Veränderungen erhaltenswerter Bestandteil der Bebauung im Fronhof, indem es einen die Randbereiche kennzeichnenden landwirtschaftlichen Betrieb überliefert und somit auf die Wirtschafts- und Sozialgeschichte von Edingen verweist. Darüber hinaus prägt das Gebäude Stadtbild und -platz des Fronhofs und ist ein Hinweis auf die mittelalterlichen Siedlungsstrukturen im nordöstlichen Bereich der Altstadt.

Ansicht von SW

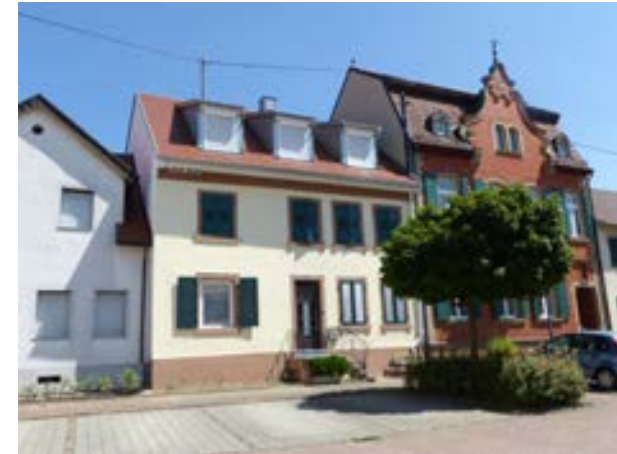
Fronhof 8
Wohnhaus

Taufständiges, zweigeschossiges Wohnhaus über niedrigem Kellergeschoss, mit den Giebelseiten unmittelbar an die Nachbargebäude grenzend, Erschließung über einläufige Eingangstreppe, Satteldach mit Zahnschnittfries; 19. Jh., in den 1980er Jahren Ausbau des Dachgeschosses mit Schleppegauben zu Wohnzwecken.

Das Wohnhaus ist ein Beispiel für die Nachverdichtung im 19. Jh. in den dünner besiedelten Randbereichen von Endingen, was die Verbesserung der wirtschaftlichen Lage der Stadt in dieser Zeit veranschaulicht.

Ansicht von W

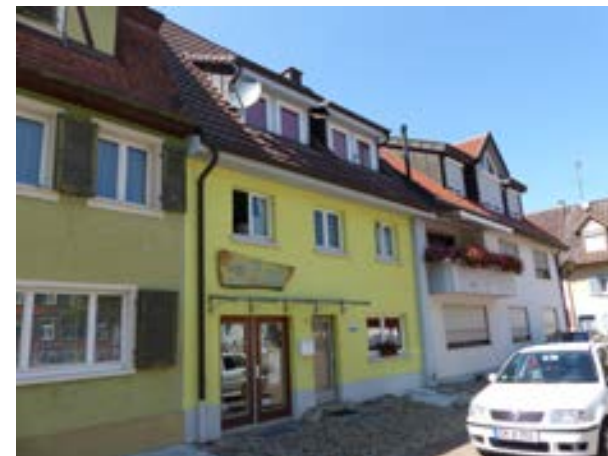
Fronhof 9
Wohnhaus

Taufständiges, zweigeschossiges Wohnhaus mit Satteldach, beide Giebelseiten unmittelbar an die Nachbargebäude grenzend, verputzt; 18. Jh., Ende der 1990er Jahre Ausbau des Dachgeschosses zu Wohnzwecken mit Schleppegauben, weitere Veränderungen durch Umbau des Erdgeschosses zu einem Ladengeschäft.

Das Wohnhaus ist Bestandteil der Platzrandbebauung des 18. Jhs., deren Strukturen auf die Ursprünge des mittelalterlichen Fronhofbezirks des Klosters Andlau zurückgehen.

Ansicht von SO

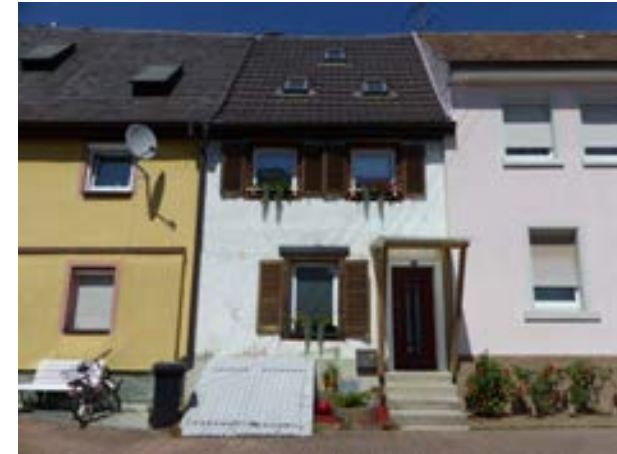
Fronhof 16
Wohnhaus

Traufständiges, zweigeschossiges Wohnhaus über niedrigem Kellergeschoss mit Kellerabgang, mit den Giebelseiten unmittelbar an die Nachbargebäude grenzend, verputzt, Erschließung über seitliche Eingangstreppe, Satteldach; 17. Jh.; im rückwärtigen Bereich befinden sich Überreste des einstigen Stadtmauerrings.

Das schmale Gebäude ist Bestandteil der Platzrandbebauung des 17. Jhs., deren Strukturen auf die Ursprünge des mittelalterlichen Fronhofbezirk des Klosters Andlau zurückgehen. Es ist kennzeichnend für die einfache Bebauung mit Tagelöhner- und Kleinbauernhäusern in den Randbereichen von Endigen und ein Hinweis auf die historische Sozialtopographie. Die Überreste der Stadtmauer im rückwärtigen Bereich sind ein Dokument der Stadtbaugeschichte und Befestigung der Stadt im 14. Jh. und zugleich der Entfestigung ab dem 19. Jh.

Ansicht von SW

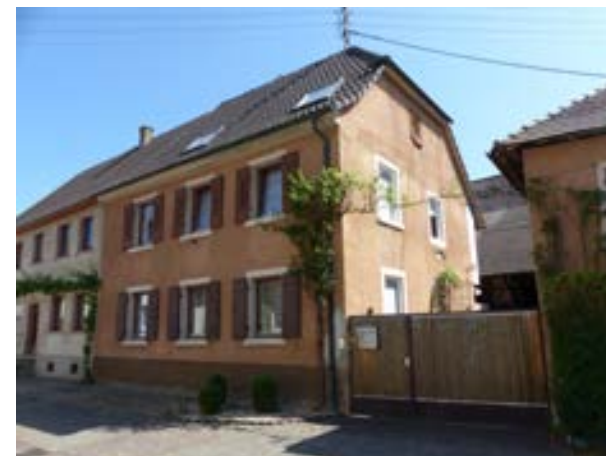
Fronhof 17 Gehöft

Gehöft, mit traufständigem, zweigeschossigen Wohnhaus, verputzt, Erschließung im Innenhof über westliche Giebelseite, Krüppelwalmdach mit profiliertem Dachansatz; 18. Jh. mit älterem Kern; rückwärtige Scheune, 18. Jh., seitlicher Schopf in Fachwerkkonstruktion mit teils offenen Gefachen und Walmdach, 19. Jh.

Das geschlossen überlieferte Gehöft ist wichtiger Bestandteil der Bebauung im Fronhof, indem es einen die Randbereiche kennzeichnenden landwirtschaftlichen Betrieb überliefert und somit auf die Wirtschafts- und Sozialgeschichte von Endingen verweist.

Ansicht von NO

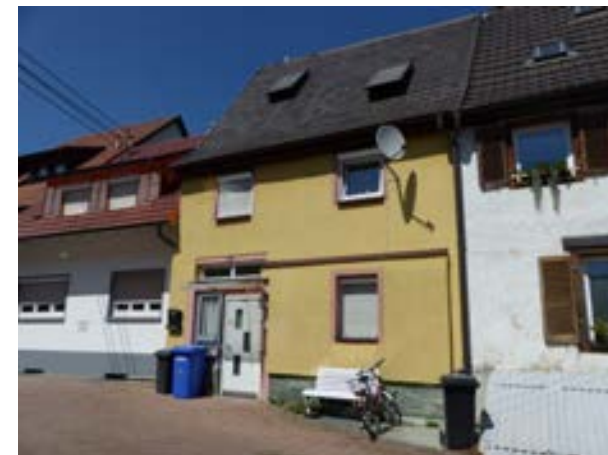
Taufständiges, zweigeschossiges Ackerbürgerhaus, heute Wohnhaus, mit den Giebelseiten unmittelbar an die Nachbargebäude grenzend, verputzt, Satteldach; vermutlich 17. Jh., in der 2. H. des 20. Jhs. Veränderungen durch Ausbau des Ökonomieteils zu Wohnzwecken; im rückwärtigen Bereich befinden sich Überreste des einstigen Stadtmauerrings.

Das Gebäude ist Bestandteil der nördlichen Platzrandbebauung aus dem 17./18. Jhs., dessen Strukturen auf die Ursprünge des mittelalterlichen Fronhofbezirks des Klosters Andlau zurückgehen. Als Ackerbürgerhaus ist es kennzeichnend für die ländliche Bebauung in den Randbereichen der Altstadt und überliefert somit die Wirtschafts- und Sozialgeschichte von Endingen. Die Überreste der Stadtmauer im rückwärtigen Bereich sind ein Dokument der Stadtbaugeschichte und Befestigung der Stadt im 14. Jh. und zugleich der Entfestigung ab dem 19. Jh.

Ansicht von SW

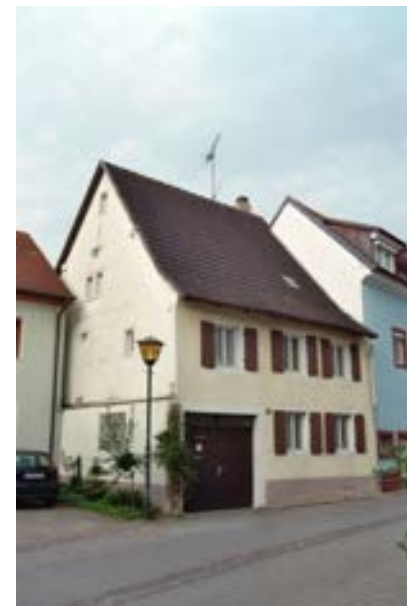
Fronhof 23

Gehöft, traufständiges, zweigeschossiges Wohnhaus über niedrigem Kellergeschoss, massives, verputztes Erdgeschoss mit Tordurchfahrt, darüber verputzte Fachwerkkonstruktion, steiles Satteldach; 17./18. Jh.; rückwärtiges Ökonomiegebäude.

Das gut erhaltene Gehöft ist wichtiger Bestandteil der Bebauung im Fronhof, indem es einen die Randbereiche kennzeichnenden landwirtschaftlichen Betrieb überliefert und somit die Wirtschafts- und Sozialgeschichte von Endingen dokumentiert.

Ansicht von Norden

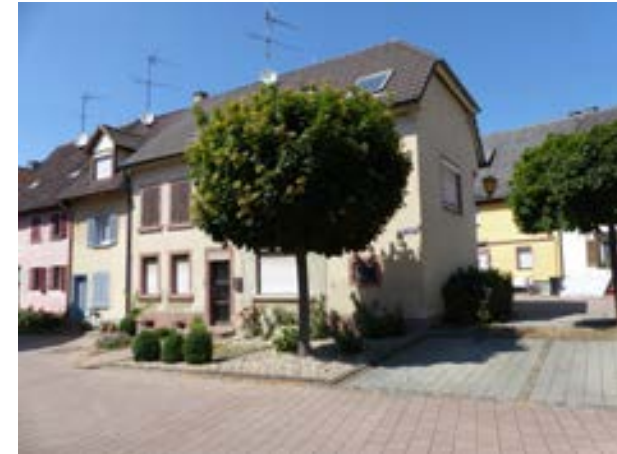
Fronhof 24
Wohnhaus

Taufständiges, zweigeschossiges Wohnhaus über niedrigem Kellergeschoss, mit der westlichen Giebelseite unmittelbar an das Nachbargebäude Fronhof 28 grenzend, verputzt, Krüppelwalmdach mit Konsolfries am Dachansatz; um 1886, in der 2. H. des 20. Jhs. Veränderungen durch Ausbau des östlichen Ökonometeils zu Wohnzwecken.

Das Gebäude ist trotz seiner Veränderungen erhaltenswerter Bestandteil der Platzrandbebauung des 19. Jhs., dessen Strukturen auf den Fronhofbezirk des Klosters Andlau zurückgehen. Es ist kennzeichnend für die einfache Bebauung in den Randbereichen der Altstadt mit Tagelöhnerhäusern und kleinen landwirtschaftlichen Betrieben und überliefert somit die Wirtschafts- und Sozialgeschichte von Endingen.

Ansicht von SO

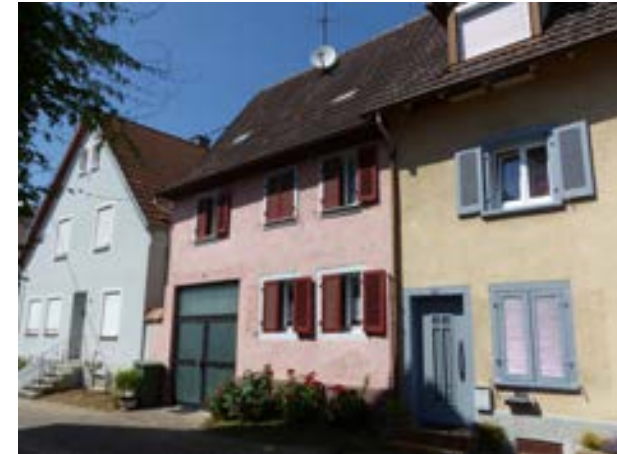
Traufständiges, zweigeschossiges Wohnhaus mit seitlicher Tordurchfahrt, verputzt, Satteldach; 17./18. Jh., in der 2. H. des 20. Jhs. Veränderungen durch Ausbau des westlichen Ökonomieteils zu Wohnzwecken.

Das Gebäude ist trotz seiner Veränderungen wesentlicher Bestandteil der Platzrandbebauung, dessen Strukturen auf den Fronhofbezirk des Klosters Andlau zurückgehen. Es ist kennzeichnend für die einfache Bebauung in den Randbereichen der Altstadt mit Tagelöhnerhäusern und kleinen landwirtschaftlichen Betrieben und überliefert somit die Wirtschafts- und Sozialgeschichte von Endingen.

Ansicht von SO

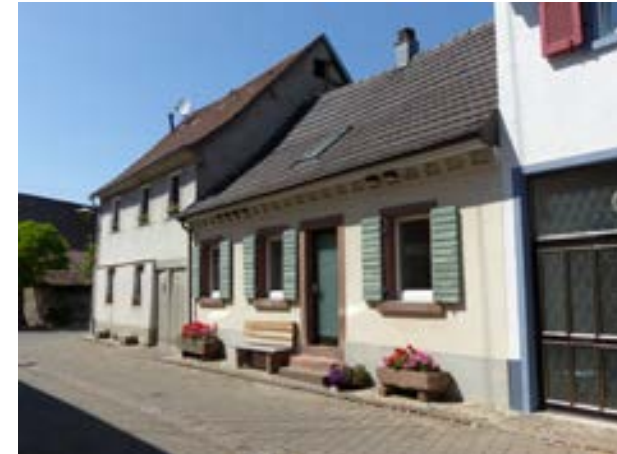
Fronhof 38
Wohnhaus

Gehöft, traufständiges, eingeschossiges Wohnhaus, verputzter Massivbau, Erschließung über kurze Eingangstreppe aus rotem Buntsandstein, Satteldach mit Konsolfries am Dachansatz, 18. Jh.; rückwärtige Scheune in Fachwerkbauweise.

Das gut erhaltene Gehöft ist wichtiger Bestandteil der Bebauung im Fronhof, indem es einen die Randbereiche kennzeichnenden landwirtschaftlichen Betrieb überliefert und somit auf die Wirtschafts- und Sozialgeschichte von Endingen verweist. In seiner Eingeschossigkeit, die in Endingen selten überliefert ist, zeigt es die bescheidenen Wohn- und Lebensverhältnisse am Stadtrand.

Ansicht von SO

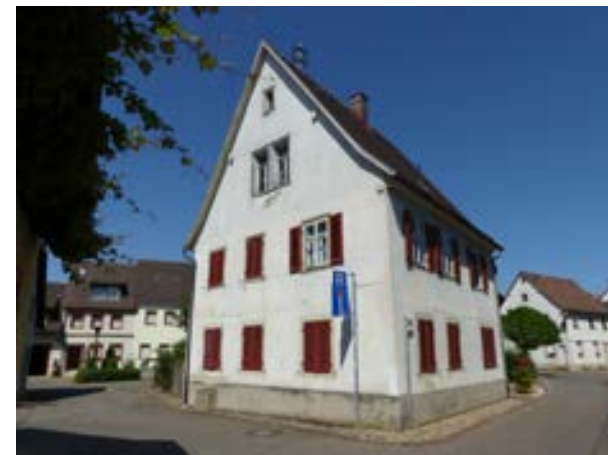
Fronhof 40

Gehöft mit Gartengrundstück, traufständiges, zweigeschossiges Wohnhaus, massives Erdgeschoss, Obergeschoss und Giebel verputzte Fachwerkkonstruktion, steiles Satteldach; 18. Jh. mit älterem Kern; nordwestlich anschließendes Ökonomiegebäude, teils unverputzter Massivbau, teilweise verbrettert, im Giebel freigelegte Fachwerkkonstruktion, einseitiges Krüppelwalmdach; östlich angrenzende Grundstücksmauer.

Das sehr gut erhaltene und markant an einer Straßenkreuzung stehende Gehöft ist wichtiger und aussagekräftiger Bestandteil der Bebauung im Fronhof, indem es einen die Randbereiche kennzeichnenden landwirtschaftlichen Betrieb dokumentiert und somit auf die Wirtschafts- und Sozialgeschichte von Endingen verweist.

Ansicht von SW

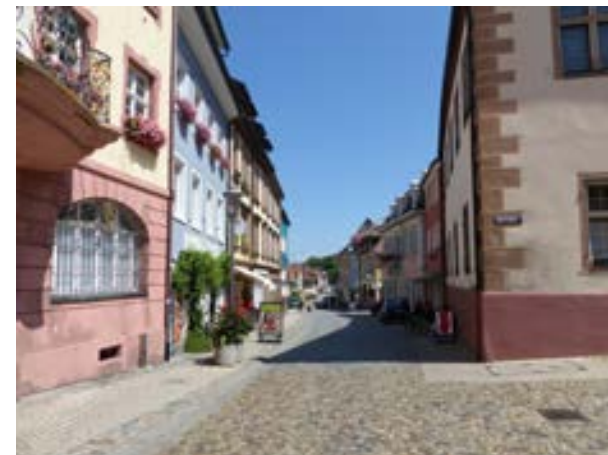
In überwiegend ebenem Gelände gerade verlaufende Leitlinie, welche in Ost-West-Richtung das nördliche Altstadtgebiet durchmisst und die wichtigsten Stadtzugänge miteinander verbindet; kompakte, traufständige Bebauung des 18. und 19. Jhs., teils mit älterem Kern, von der sich einige qualitätvolle Barockbauten hervorheben, regelmäßige, längsrechteckige Parzelleneinteilung mit rückwärtigen Nebengebäuden, die über Verbindungsgassen oder Torfahrten erschlossen werden.

Die Hauptstraße ist zentraler Bestandteil des mittelalterlichen Stadtgrundrisses und dokumentiert die Neuanlage der Stadt unter den Üsenbergern. Ihr Straßenraum ist für die Stadtbaugeschichte von herausragender Bedeutung und überliefert anhand der historischen Parzelleneinteilung die ursprünglichen Siedlungsstrukturen. Die kompakte Bebauung des 18. und 19. Jhs., deren Repräsentationsanspruch sich zum Marktplatz hin steigert, ist stadtbildprägend und setzt sich deutlich von den kleinteiligen, ländlich geprägten Siedlungsstrukturen der Randbereiche ab.

Hauptstraße, Blick nach O auf Höhe des Marktplatzes

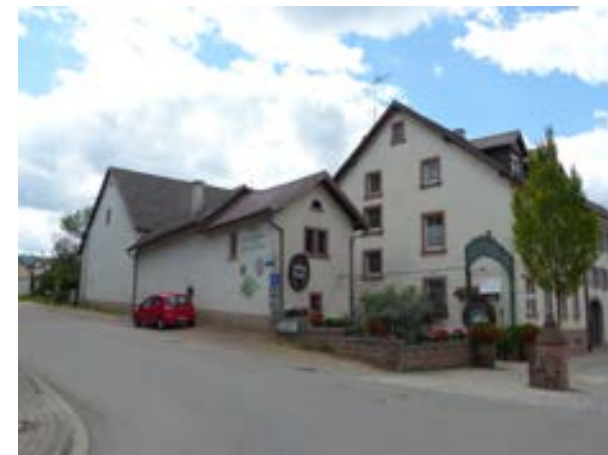
Hauptstraße 1 Gehöft

Seit den 1990er Jahren wird in dem Gebäude eine Straßenwirtschaft betrieben.

Das Gehöft befindet sich in städtebaulich hervorgehobener Lage unmittelbar beim abgegangenem Riegeler Tor am östlichen Ende der Hauptachse der Altstadt und dokumentiert einen landwirtschaftlichen Betrieb des 19. Jhs. Er verweist somit auf die Wirtschafts- und Sozialgeschichte von Endingen. Als jüngere Eckbebauung an einer der Hauptzufahrten in die Altstadt in es ebenfalls ein wichtiges stadtbaugeschichtliches Dokument für die Inanspruchnahme der ehem. Stadtbefestigung als Siedlungsareal im 19. Jh.

Ansicht von NO

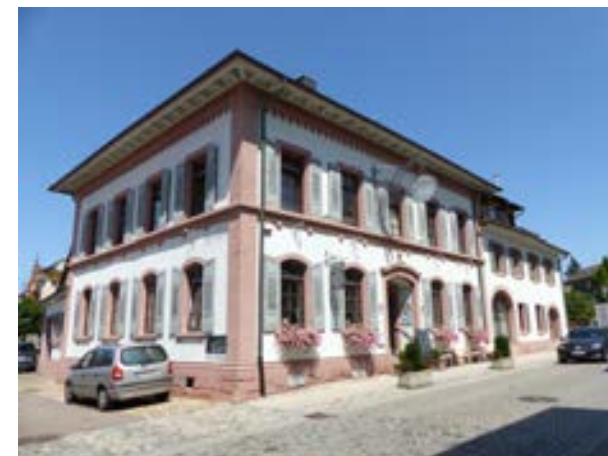
Ehem. Pfarrhof, zweigeschossiges Wohn- und Geschäftshaus, verputzter Massivbau mit farbig abgesetzter Architekturgliederung durch Eckpilaster, Walmdach mit Schachbrett- und Rundbogenfries am Dachansatz; 1874 erbaut, 1911 Instandsetzung, in den 1970er Jahren Renovierung und Umbau des Erdgeschosses zu einer Gaststätte, 1995 Ausbau des Obergeschosses und Dachgeschosses zu Wohnzwecken; nach Norden eingeschossiger Anbau aus Erbauungszeit mit Tordurchfahrt zum Hofgelände; nach Osten zweigeschossiges Wirtschaftsgebäude mit zwei straßenseitigen Toröffnungen und Walmdach; 19. Jh., in den 1980er Jahren zu Wohnzwecken umgebaut und durch Anbauten erweitert.

Das Gebäude befindet sich in städtebaulich hervorgehobener Lage unmittelbar beim abgegangenen Riegeler Tor am östlichen Ende der Hauptachse der Altstadt. Als ehem. Pfarrhof ist er ein Dokument der Kirchengeschichte und verweist mit seiner Umnutzung als Gasthaus ebenfalls auf die Wirtshauskultur von Endingen. Als jüngere Eckbebauung an einer der Hauptzufahrten in die Altstadt ist es ebenfalls ein wichtiges stadtbaugeschichtliches Dokument für die Inanspruchnahme der ehem. Stadtbefestigung als Siedlungsareal im 19. Jh.

Ansicht von SW

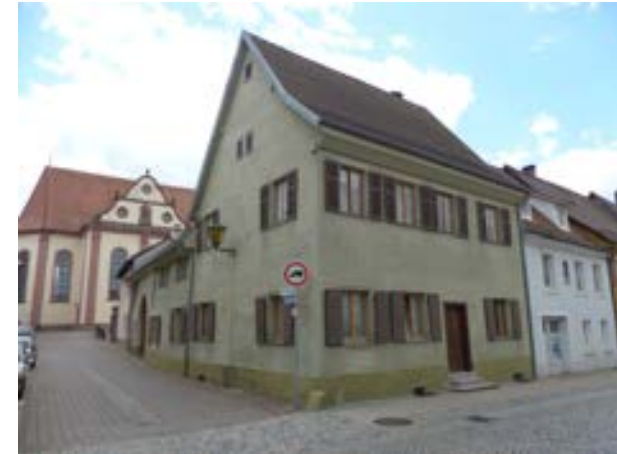
Taufständiges, zweigeschossiges Wohnhaus, teils massive, verputzte Konstruktion, teils verputztes Fachwerk, Satteldach, 18. Jh.; nach Süden angrenzender, zweigeschossiger Wirtschaftsteil, verputzt, Satteldach; im Torbogen Wappenfeld, dort 1738 bezeichnet.

Das Eckgebäude ist wichtiger Bestandteil der Bebauung des 18. Jhs. an einer der Hauptachsen der Stadt und dokumentiert mit seinem Wirtschaftsteil die landwirtschaftliche Ausprägung der Stadtstruktur in diesem Teilbereich der Hauptstraße.

Ansicht von NO

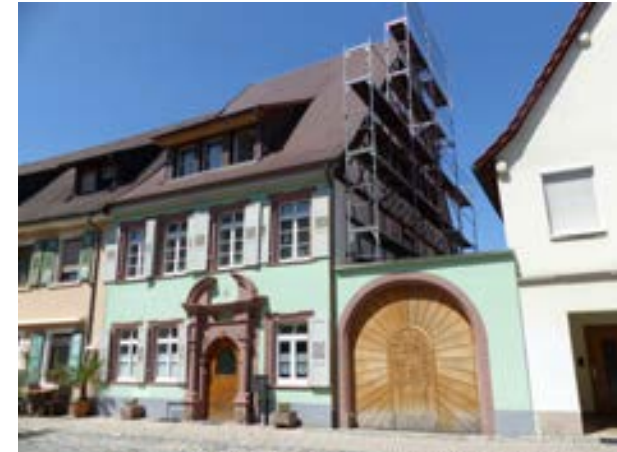
Taufständiges, zweigeschossiges Wohnhaus, mit der westlichen Giebelseite unmittelbar an das Nachbargebäude Hauptstraße 8 grenzend, Zierfachwerk am östlichen Giebel, Fenster mit Ohrungen, barockes Eingangsportal mit gesprengtem Giebel, steiles Satteldach; um 1721, Anfang 21. Jh. Ausbau des Dachgeschosses zu Wohnzwecken mit einer straßenseitigen Schleppgaube; nach Osten anschließende Grundstücksmauer mit rundbogiger Toreinfahrt zum Innenhof und rückwärtigem Wirtschaftsgebäude von 1913.

Das Wohnhaus ist charakteristischer Bestandteil der kompakten, traufständigen Bebauung der Hauptstraße und dokumentiert mit dem rückwärtigen Wirtschaftsgebäude die für Endingen typische Siedlungsstruktur entlang der Hauptstraße mit einheitlicher Parzelleneinteilung und charakteristischer rückwärtiger Ökonomie, die über eine Toreinfahrt erschlossen wird. Mit seinem herrschaftlichen Portal ist es ein Hinweis auf den Gestaltungswillen und die sozial hervorgehobene Stellung der Erbauer und Zeugnis des Repräsentationsanspruches in der Hauptstraße.

Ansicht von S

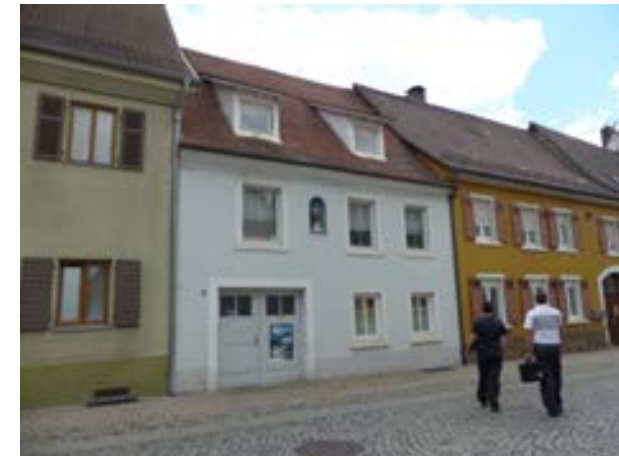
Traufständiges, zweigeschossiges Wohn- und Wirtschaftsgebäude mit seitlicher, rechteckiger Toröffnung im Erdgeschoss, mit den Giebelseiten unmittelbar an die Nachbargebäude grenzend, verputzt, im Obergeschoss rundbogige Nische mit Christusfigur, Satteldach mit profiliertem Traufkasten; 18. Jh. mit älterem Kern, nachträgliche Veränderungen durch Ausbau des Dachgeschosses zu Wohnzwecken mit zwei straßenseitigen Schleppgauben.

Das einfache Wohnhaus ist ein für das Ortsbild in Endingen typischer Bau des 18. Jhs. und erhaltenswerter Bestandteil der kompakten, traufständigen Bebauung in diesem Abschnitt der Hauptstraße, der im Randbereich durch eine eher schlichtere, ländlich geprägte Bausubstanz gekennzeichnet ist. Die Nische mit Christusfigur ist darüber hinaus ein Beispiel der bürgerlichen Frömmigkeit.

Ansicht von NO

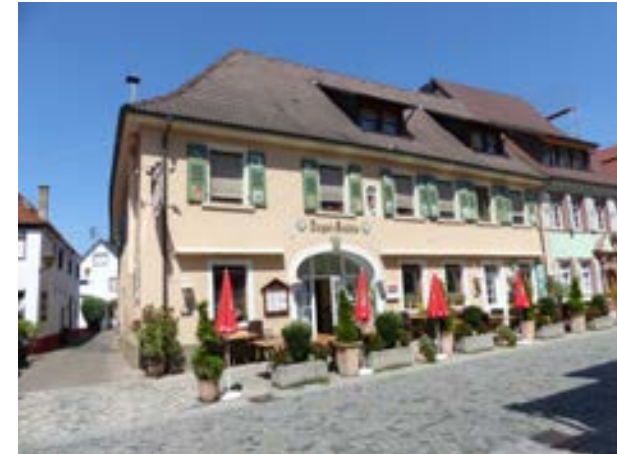
Hauptstraße 8

Das Gebäude war noch im 19. Jh. in zwei Anwesen unterteilt.

Das modern veränderte Eckgebäude prägt das Stadtbild an der Hauptstraße wie auch des Engelgässlis und ist ein Hinweis auf die jüngere Wirtshauskultur in Endingen. Mit seinem rückwärtig angrenzenden Wirtschaftsgebäude dokumentiert es die für Endingen typische Siedlungsstruktur entlang der Hauptstraße mit den charakteristischen rückwärtigen Nebengebäuden.

Ansicht von NW

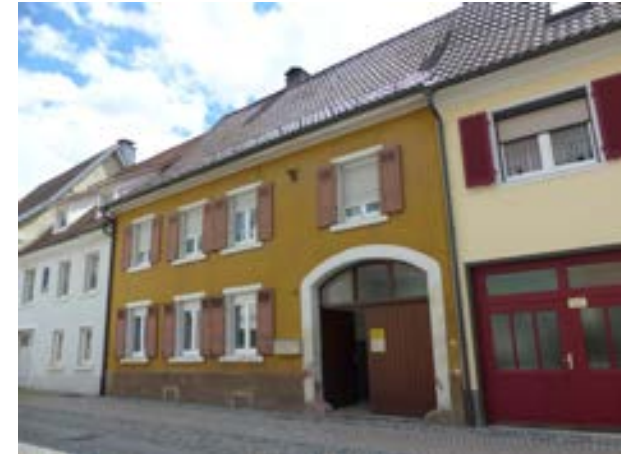
Hauptstraße 9
Wohnhaus

Taufständiges, zweigeschossiges Wohnhaus über niedrigem Kellergeschoss, mit den Giebelseiten unmittelbar an die Nachbargebäude grenzend, verputzt, im Erdgeschoss seitliche, segmentbogige Toröffnung als Durchfahrt zu den rückwärtigen Nebengebäuden, Satteldach mit profiliertem Dachansatz; 18. Jh. mit älterem Kern.

Das Gebäude ist charakteristischer Bestandteil der kompakten, traufständigen Bebauung der Hauptstraße aus der Zeit des 18. Jhs. und dokumentiert die für Endingen typische Siedlungsstruktur entlang der Hauptstraße mit gleichförmiger Parzelleneinteilung und charakteristischen rückwärtigen Nebengebäuden, die über Tordurchfahrten erschlossen werden.

Ansicht von NW

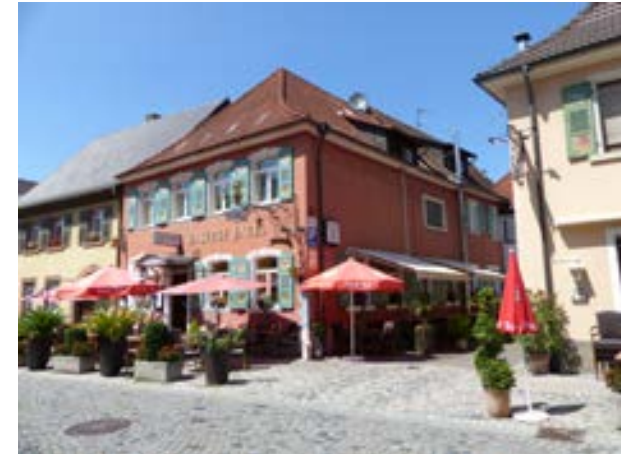
Hauptstraße 10
Gasthof Engel

Gasthof Engel, giebelseitiges, zweigeschossiges Gebäude, verputzt, an der Straßenfassade segmentbogige Fenster mit Scheitelstein, Walmdach; 18. Jh. mit älterem Kern, in den 1980er Jahren Ausbau des Dachgeschosses zu Wohnzwecken mit Einbau von traufseitigen Schleppgauben; an der Südostecke Wirtshausausleger aus den 1950er/60er Jahren.

Das langgestreckte, durch Giebelständigkeit und Walmdach hervorgehobene barocke Gebäude in Ecklage zum Gassenraum des Engalgässlis ist Bestandteil der Bebauung der Hauptstraße mit seinen zahlreichen Wirtshausbauten am Hauptverkehrsweg durch die Stadt. Es ist ein Zeugnis der Wirtshauskultur in Eendingen seit dem 19. Jh.

Ansicht von SO

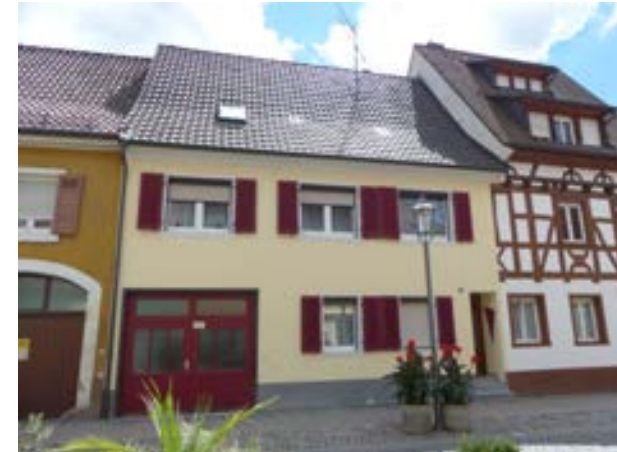
Traufständiges, zweigeschossiges Wohnhaus mit seitlicher, rechteckiger Toröffnung, mit den Giebelseiten unmittelbar an die Nachbargebäude grenzend, verputzt, Satteldach mit profiliertem Traufkasten; 18. Jh. mit älterem Kern, nachträgliche Veränderungen der Fensterformate in der 2. H. des 20. Jhs.

Das einfache Wohnhaus ist ein für das Ortsbild in Endingen typischer Bau des 18. Jhs. und erhaltenswerter Bestandteil der kompakten, traufständigen Bebauung in diesem Abschnitt der Hauptstraße, der im Randbereich durch eine eher schlichtere, ländlich geprägte Bausubstanz gekennzeichnet ist.

Ansicht von N

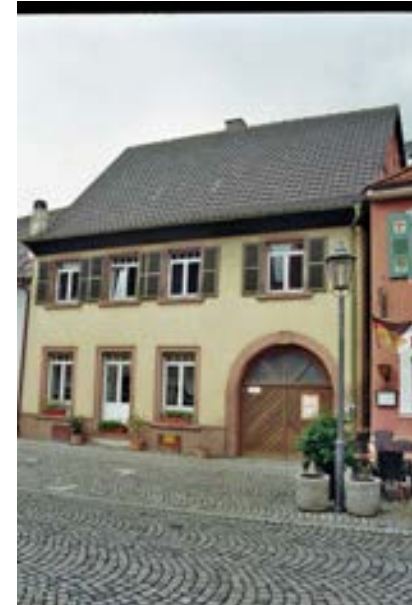
Hauptstraße 12

Traufständiges, zweigeschossiges Wohnhaus über niedrigem Kellergeschoss, mit den Giebelseiten unmittelbar an die Nachbargebäude grenzend, im Erdgeschoss Ladeneinbau und seitliche, rundbogige Tordurchfahrt zum rückwärtigen Innenhof, verputzt, Satteldach mit profiliertem Traufkasten; Erbauung bezeichnet 1717, die Datierung 1801 im Scheitelstein über Torbogen bezeichnet eine Umbauphase, in den 1990er Jahren Umbau des Ladens zu Wohnzwecken.

Das Gebäude ist Bestandteil der kompakten, traufständigen Bebauung der Hauptstraße und überliefert und ein für das Stadtbild typisches Wohnhaus des 18. Jhs. Es dokumentiert die für Endingen typische Siedlungsstruktur entlang der Hauptstraße mit gleichförmiger Parzelleneinteilung und charakteristischen rückwärtigen Bereichen, die über Tordurchfahrten erschlossen werden.

Wohnhaus von Süden

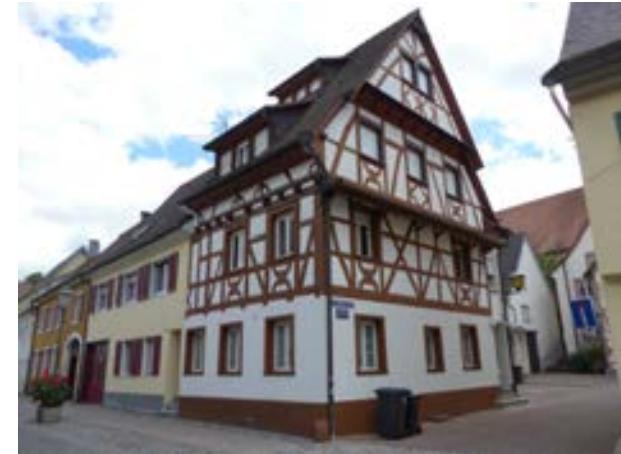
Hauptstraße 13

Taufständiges, zweigeschossiges Wohnhaus, mit der östlichen Giebelseite unmittelbar an das Nachbargebäude Hauptstraße 11 grenzend, massives, verputztes Erdgeschoss, darüber Obergeschoss und vorkragender Giebel mit Kniestock mit Zierfachwerk und Wetterdächern, Erschließung an der Giebelseite, Satteldach; im Kern 17. Jh., mehrfach verändert, nachträglich erfolgter umfassender Ausbau des Dachgeschosses mit zwei straßenseitigen Schleppegauben, in den 1990er Jahren Umbau des Wohnhauses.

Das stattliche Fachwerkgebäude hebt sich mit seiner aufwändig gestalteten Fassade von der umgebenden Bebauung ab und ist wichtiger Bestandteil der Bebauung an der Hauptstraße. Der Gestaltungswille der Erbauer wie auch die sozial hervorgehobene Lage an der Hauptverkehrsachse durch die Stadt lassen sich ablesen.

Ansicht von NW
