Denkmalpflegerischer Werteplan Gesamtanlage Endingen

DENKMALPFLEGERISCHER WERTEPLAN
GESAMTANLAGE Endingen

4/2016
Lampert-Grohe, Viola

Stadt Endingen, Gesamtanlage Stadt Endingen

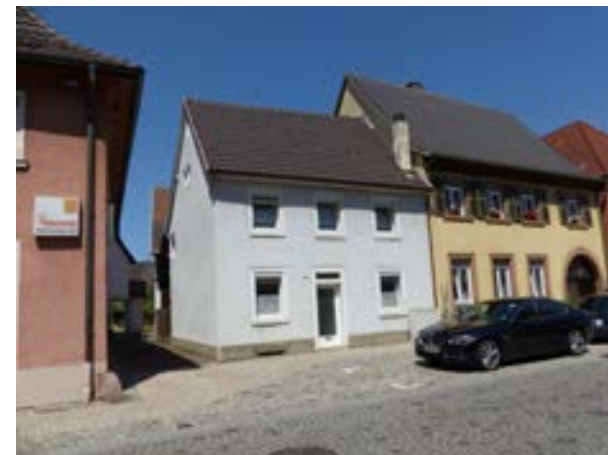
Hauptstraße 14 Gehöft

Gehöft, traufständiges, zweigeschossiges Wohnhaus über niedrigem Kellergeschoss, mit der östlichen Giebelseite unmittelbar an das Nachbargebäude Hauptstraße 12 grenzend, verputzt, Satteldach, 18. Jh.; rückwärtig anschließendes Ökonomiegebäude, teils massive Bauweise, teils Fachwerkkonstruktion; 18. Jh.

Das schlichte Wohnhaus dokumentiert das Sozialgefälle innerhalb des Hauptstraßengefüges, dessen ehem. sozial hervorgehobene Lagen in der Nähe des Marktplatzes zunahmen, in den Randbereichen hingegen abnahmen. Als Dokument der Stadtbaugeschichte überliefert es die an der Hauptstraße charakteristische Siedlungsstruktur mit längsrechteckiger Parzelleneinteilung und rückwärtigen Nebengebäuden, die über Stichgassen erschlossen werden.

Ansicht von SW

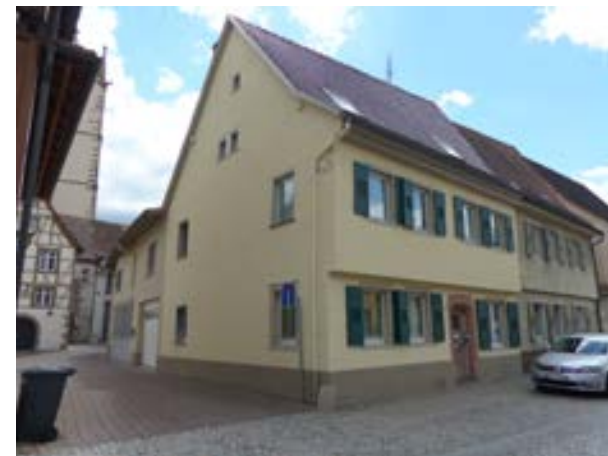
Taufständiges, zweigeschossiges Wohnhaus, mit der westlichen Giebelseite unmittelbar an das Nachbargebäude Hauptstraße 15 grenzend, massives Erdgeschoss, darüber vorkragendes Obergeschoss und Giebel aus verputztem Fachwerk, Satteldach; über straßenseitiger Eingangstür 1541 bezeichnet.

Das Wohnhaus besitzt aufgrund seines Baualters hohe Aussagekraft für den historischen Stadtgrundriss und dokumentiert ein Gebäude an der stadtbauhistorisch wichtigen Nahtstelle zum älteren Siedlungskern der östlichen Altstadt.

Ansicht von NO

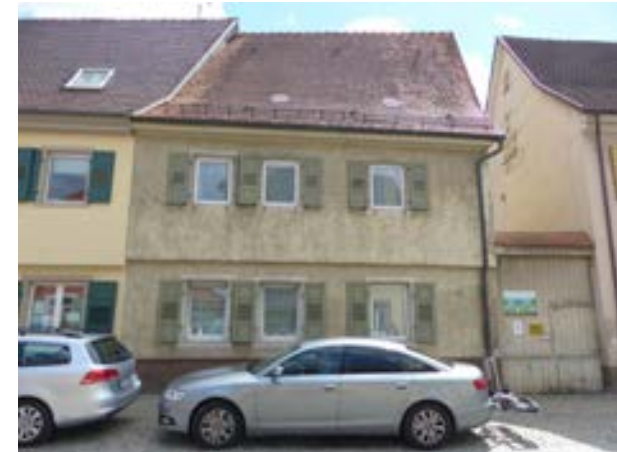
Hauptstraße 17

Taufständiges, zweigeschossiges Wohnhaus über niedrigem Kellergeschoss, mit der östlichen Giebelseite unmittelbar an das Nachbargebäude Hauptstraße 15 grenzend, massives Erdgeschoss, darüber vorkragendes Obergeschoss und Giebel aus verputztem Fachwerk, Satteldach; 1551 bezeichnet; rückwärtig anschließender Wirtschaftsteil.

Das Wohnhaus besitzt aufgrund seines Baualters hohe Aussagekraft für den historischen Stadtgrundriss und dokumentiert ein Gebäude an der stadtbauhistorisch wichtigen Nahtstelle zum älteren Siedlungskern der östlichen Altstadt. Darüber hinaus ist es mit seinem ursprünglichen funktionalen Zusammenhang mit dem rückwärtigen Wirtschaftsteil ein wichtiges Zeugnis für die in Endingen typische Siedlungsstruktur entlang der Hauptstraße mit einheitlicher Parzelleneinteilung und den charakteristischen rückwärtigen Nebengebäuden.

Ansicht von N

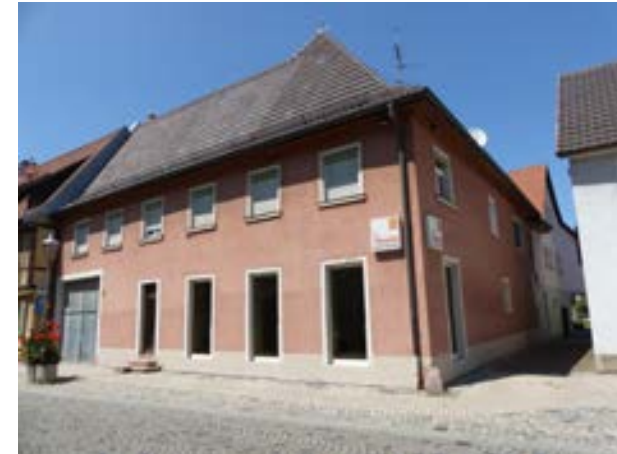
Hauptstraße 18

Zweigeschossiges Wohn- und Geschäftshaus mit giebelseitig anschließendem einstigen Ökonomieteil, mit der westlichen Giebelseite unmittelbar an das Nachbargebäude Hauptstraße 20 grenzend, verputzt, Walmdach; 18. Jh. mit älterem Kern, in den 1960er Jahren Neubau einer Schaufensteranlage, Ende der 1980er Jahre Ausbau des Ökonomieteils mit Wohnungen im Obergeschoss.

Das Wohnhaus ist Bestandteil der kompakten, traufständigen Bebauung der Hauptstraße und prägt als Gebäude des 18. Jhs. das Stadtbild in diesem Abschnitt der Hauptstraße an der Nahtstelle zum älteren Siedlungskern der östlichen Altstadt.

Ansicht von SO

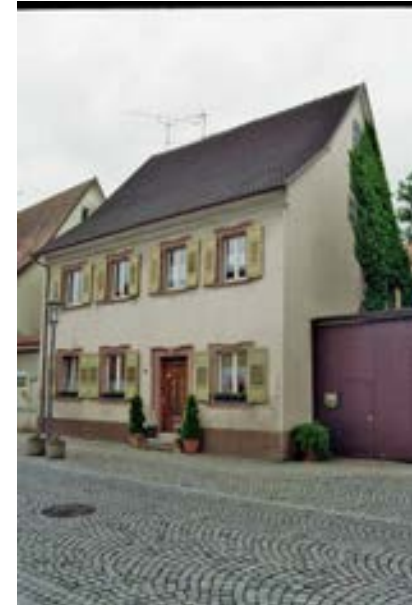
Hauptstraße 19

Taufständiges, zweigeschossiges Wohnhaus über niedrigem Kellergeschoss, giebelseitig verputztes Fachwerk, an der Straßenfassade Fenster und Eingangstür mit geohrtem Gewände, Satteldach mit profiliertem Traufgesims; 18. Jh. mit älterem Kern.

Das Gebäude überliefert die Architektur eines barocken Wohnhauses, dessen verzierte Fassade den gehobenen Repräsentationsanspruch an der zentralen Verkehrsachse in Endingen dokumentiert.

Wohnhaus von Nord-Westen

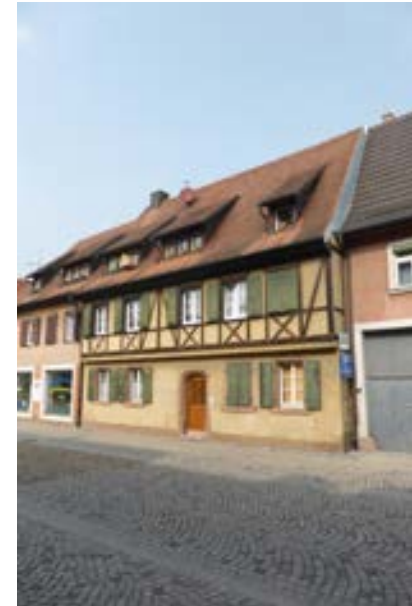
Hauptstraße 20
Wohnhaus

Taufständiges, zweigeschossiges Wohnhaus, Untergeschoss verputzt, auskragendes Obergeschoss mit Fachwerk, Satteldach; im Kern vermutlich 16. Jh., in den 1980er Jahren Veränderungen durch umfassenden Umbau des Gebäudes, Anfang der 1990er Jahre Ausbau des Dachgeschosses zu Wohnzwecken mit straßenseitigen Schleppgauben.

Das Wohnhaus ist Bestandteil der kompakten, traufständigen Bebauung der Hauptstraße. Mit seinem vermuteten hohen Alter hat es dokumentarischen Wert für die Stadtbaugeschichte in Endingen.

Ansicht Süd

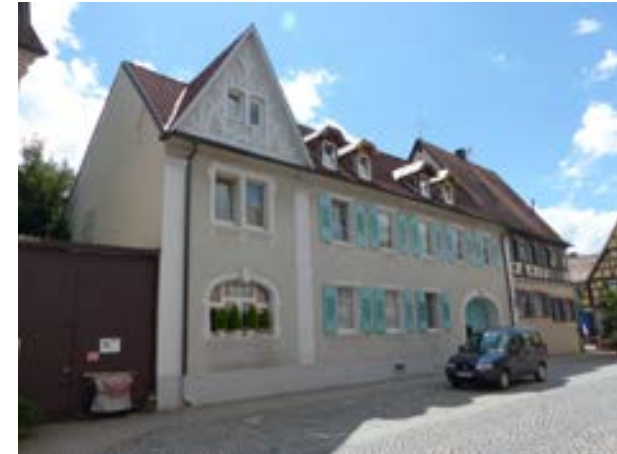
Hauptstraße 21

Taufständiges, zweigeschossiges Wohnhaus über niedrigem Kellergeschoss, verputzt, seitlich korbbogige Tordurchfahrt, Satteldach mit Zahnschnittfries am Dachansatz; 18. Jh., Anfang der 1990er Jahre Veränderungen durch Ausbau des Dachgeschosses zu Wohnzwecken mit straßenseitigen Giebelgauben; an die Ostseite, anstelle des einstigen Ökonomieteils, zweigeschossiger, verputzter Anbau mit Lisenen und Zwerchhaus mit Zierfachwerk; Anfang 20. Jh.

Das langgestreckte Gebäude ist markanter, das Stadtbild prägender Bestandteil der Bebauung im östlichen Abschnitt der Hauptstraße. Am aufwändigen Umbau des einstigen Ökonomieteils zu Wohnzwecken lassen sich die veränderten Lebensbedingungen sowie der Zeitgeschmack um 1900 ablesen.

Ansicht von NO

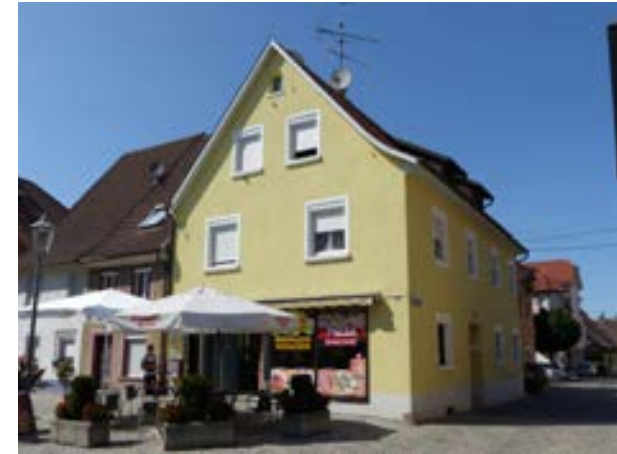
Giebelständiges, zweigeschossiges Wohn- und Geschäftshaus, verputzt, Erschließung an der Längsseite über Lehenhofstraße, Satteldach; 18. Jh., Veränderung durch Einbau eines Ladengeschäftes im Erdgeschoss, in den 1980er Jahren Ausbau des Dachgeschosses zu Wohnzwecken und Einbau von Schleppgauben.

Das einfache Wohnhaus dokumentiert das historische Sozialgefälle innerhalb des Hauptstraßengefüges, dessen ehem. sozial hervorgehobene Lagen in der Nähe des Marktplatzes zunahm, in den Randbereichen hingegen abnahmen.

Ansicht von SO

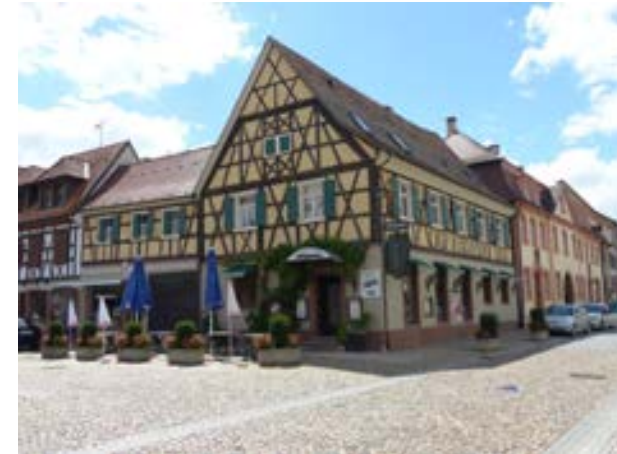
Hauptstraße 23

Traufständiges, zweigeschossiges Gasthaus über niedrigem, rustifiziertem Kellergeschoss, Erdgeschoss massiv, Obergeschoss freigelegte Fachwerkkonstruktion; 18. Jh., in den 1960er Jahren Einbau einer Gastwirtschaft, um 1984 Ausbau des Dachgeschosses und Einbau von Dachflächenfenstern; zur Dielenmarktstraße hin traufständiger, zweigeschossiger Anbau aus Erbauungszeit, Erdgeschoss massiv, Obergeschoss freigelegte Fachwerkkonstruktion, Satteldach; Anfang der 1960er Jahre Umbau der Ökonomie mit Einbau eines Ladens mit Schaufensteranlage im Erdgeschoss.

Der stattliche Fachwerkbau ist ein wichtiges Dokument für ein Gebäude des 18. Jhs. in seinem baulichen Zusammenhang mit seinen Nebengebäuden. Es nimmt eine städtebaulich markante Ecklage zu Beginn des breiten Dielenmarktes ein und vermittelt mit seinem zweigeschossigen Fachwerkanbau zwischen beiden Straßenräumen, wobei seine Ausrichtung die übergeordnete Stellung der Hauptstraße als Leitlinie der Stadt gegenüber dem Dielenmarkt veranschaulicht.

Ansicht von NO

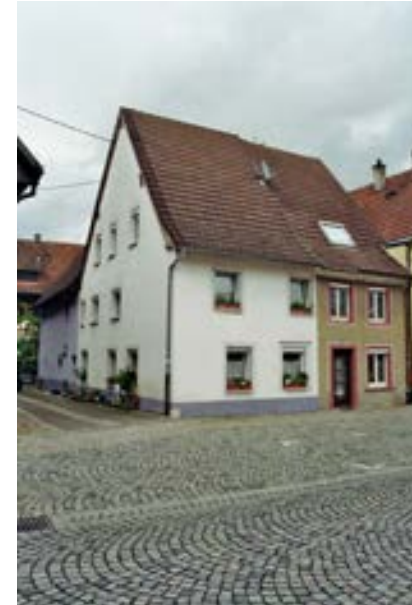
Hauptstraße 24

Zwei schmale, zweigeschossige, traufständige Bauten zu je zwei Achsen, verputzt, Satteldächer mit profilierten Traufgesimsen; 18. Jh., vermutlich mit älterem Kern.

Die einfachen Wohnhäuser dokumentieren das historische Sozialgefälle innerhalb des Hauptstraßengefüges, dessen ehem. sozial hervorgehobene Lagen in der Nähe des Marktplatzes zunahm, in den Randbereichen hingegen abnahmen.

Wohn- und Wirtschaftsgebäude von Süd-Westen

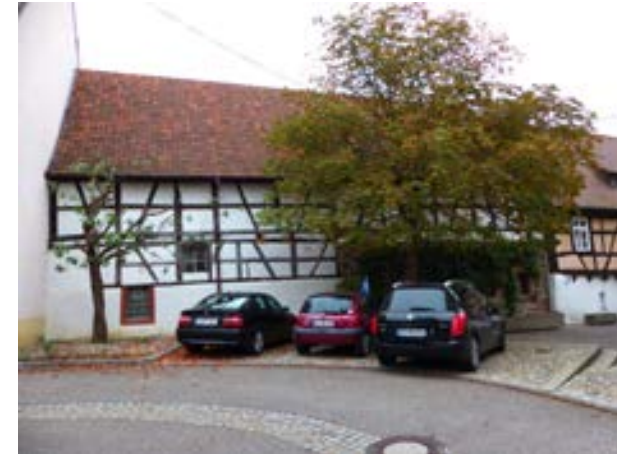
Hauptstraße 25 (hinter)

Zum Anwesen Hauptstraße 25 und 27 gehörige rückwärtige Doppelscheune, freigelegte Fachwerkkonstruktion, Satteldach; vermutlich 18. Jh. aus der Erbauungszeit des Doppelwohnhauses.

Die Doppelscheune ist ein Beispiel für die in Endingen typische Siedlungsstruktur entlang der Hauptstraße mit einheitlicher Parzelleneinteilung und den charakteristischen rückwärtigen Ökonomiegebäuden, die über Nebengassen erschlossen werden.

Ansicht von S

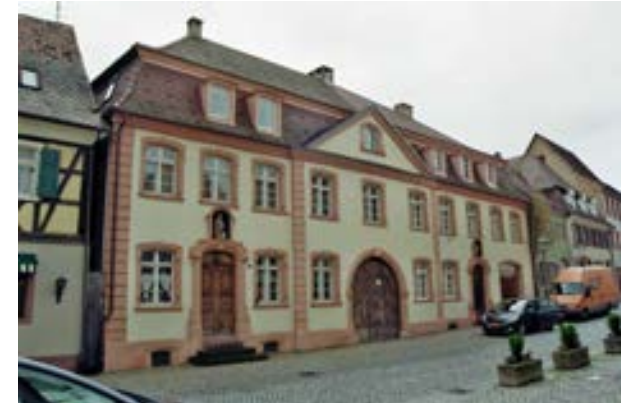
Hauptstraße 25, 27
Doppelwohnhaus

Taufständiges, zweigeschossiges Doppelwohnhaus zu zehn Achsen über niedrigem Kellergeschoss, verputzte Straßenfassade mit rundbogiger Tordurchfahrt und Mittelrisalit mit Dreiecksgiebel, beidseitig des Risalits je ein korbbogiges Eingangsportal mit aufgesetzter Nische, Hauptstraße 27 mit jüngerem, segmentbogigem Schaufenster im Erdgeschoss, Mansardwalmdach mit Gauben; 18. Jh., im Innern der Tordurchfahrt links eine Haustür, im Sturz 1571 datiert, in den 1980er Jahren Ausbau des Dachgeschosses zu Wohnzwecken.

Das langgestreckte Doppelwohnhaus in der Art eines Stadtpalais nimmt mit seiner aufwändig gestalteten Fassade und repräsentativem Mittelrisalit eine städtebaulich herausragende Position innerhalb der kompakten, traufständigen Bebauung an der Hauptstraße ein. Es dokumentiert seinen gehobenen sozialen Anspruch im 18. Jh., was seiner Lage an der zentralen Hauptverkehrsachse entspricht.

Doppelwohnhaus von Nord-Osten

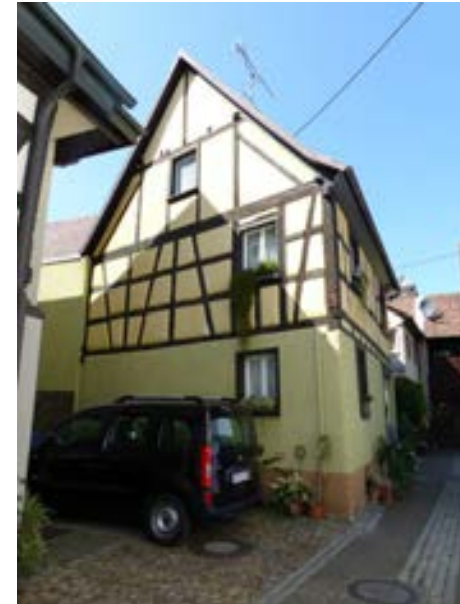
Hauptstraße 28

Von der Hauptstraße zurückversetztes giebelständiges, zweigeschossiges Wohnhaus, im Erdgeschoss massiv, Obergeschoss freigelegte Fachwerkkonstruktion, Satteldach; vermutlich 18. Jh.

Das schlichte Wohnhaus dokumentiert anschaulich das historische Sozialgefälle der rückwärtigen Bereiche der Hauptstraße gegenüber der Randbebauung und ist als Tagelöhnerhaus ein Zeugnis der Endinger Sozialgeschichte.

Ansicht von SO

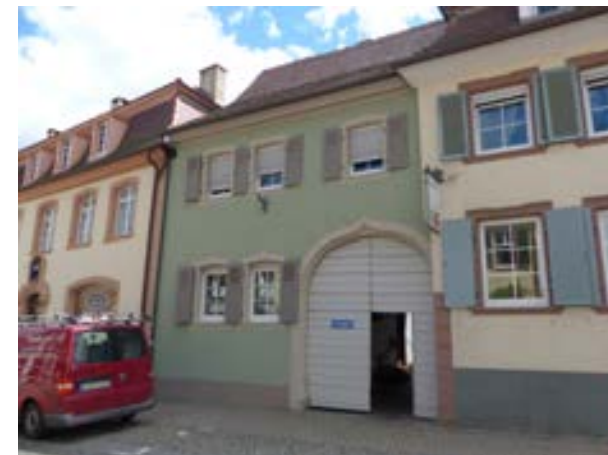
Hauptstraße 30
Scheune

Ansicht von NW

Von der Hauptstraße zurückversetzte Scheune, im Erdgeschoss massiv mit großer, rechteckiger Toröffnung, Obergeschoss Fachwerkkonstruktion mit nachträglich geschlossenen Fensteröffnungen, Satteldach; 18. Jh.

Die Scheune dokumentiert die für Endingen typische Siedlungsstruktur entlang der Hauptstraße mit rückwärtigen Ökonomiegebäuden, die über Neben- oder Stichgassen erschlossen werden.

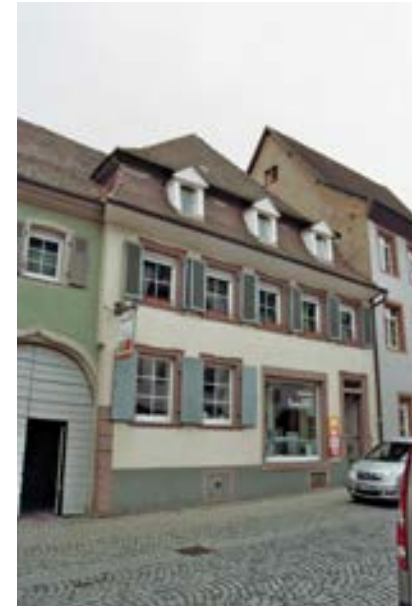
Taufständiges, zweigeschossiges Wohnhaus über niedrigem Kellersockel, mit der westlichen Giebelseite unmittelbar an das Nachbargebäude Hauptstraße 33 grenzend, verputzter Massivbau mit geohrten Fenster- und Türgewänden, Mansarddach mit Gauben und Traufkasten; um 1779, nachträgliche Veränderungen durch Einbau einer Schaufensteranlage.

Das Gebäude überliefert trotz seiner Veränderungen die Architektur eines barocken Wohnhauses, dessen verzierte Fassade seinen ehem. gehobenen sozialen Anspruch an der zentralen Verkehrsachse in Endingen dokumentiert.

Wohn- und Geschäftshaus von Nord-Osten

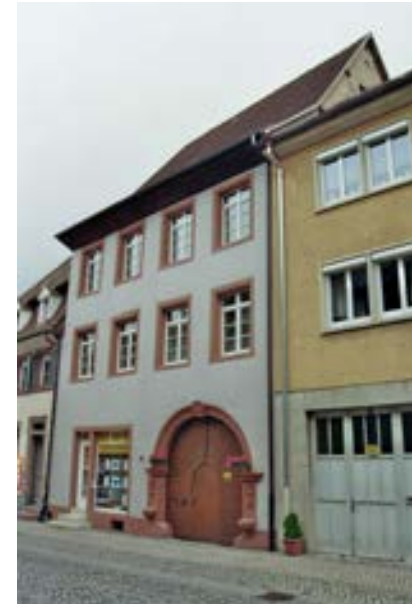
Taufständiges, dreigeschossiger Wohn- und Geschäftshaus über niedrigem Kellergeschoss, mit den Giebelseiten unmittelbar an die Nachbargebäude grenzend, verputzter Massivbau, Giebel mit verputztem Fachwerk, seitlich breites Rundbogentor mit ornamentierten Pilastern, steiles Satteldach mit Traufkasten; über Torbogen 1718 datiert, nachträgliche Veränderungen durch Einbau eines Ladens im Erdgeschoss.

Das Wohnhaus ist mit seiner Toreinfahrt ein für das Stadtbild charakteristisches Gebäude aus dem 18. Jh. Als Bestandteil der kompakten, traufständigen Bebauung an der zentralen Hauptachse Endingens überliefert es die einheitliche Parzelleneinteilung und ist ein Hinweis auf die Stadtbaugeschichte. Mit seiner Dreigeschossigkeit markiert es den Übergang zur repräsentativeren Bebauung in der Nähe des zentralen Marktplatzes.

Wohn- und Geschäftshaus von Nord-Westen

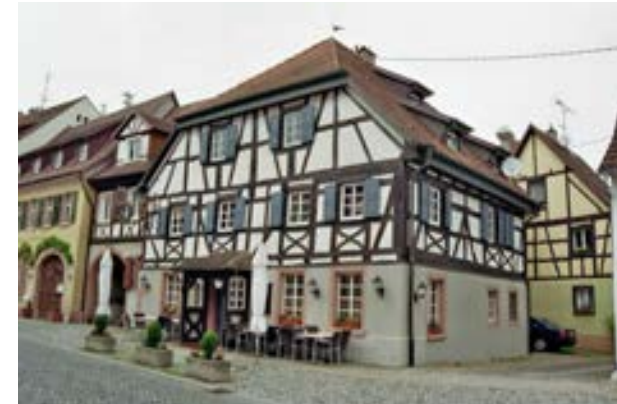
Giebelständiges, zweigeschossiges Wohn- und Geschäftshaus, massives Erdgeschoss, darüber Obergeschoss und Giebel in Fachwerk mit geschweiften Andreaskreuzen, Krüppelwalmdach; 18. Jh., in den 1980er Jahren Ausbau des Dachgeschosses mit Schleppegauben.

Der stattliche Fachwerkbau ist ein markantes Gebäude im Stadtbild an der Hauptstraße und nimmt eine städtebaulich wichtige Funktion als Eckbebauung zu einer kurzen Stichgasse ein, die zur rückwärtigen Bebauung an der Hauptstraße führt. Er dokumentiert die ortstypische Fachwerkarchitektur in Endingen im 18. Jh., in hervorgehobener Lage an der Hauptverkehrsachse.

Wohnhaus von Süd-Osten

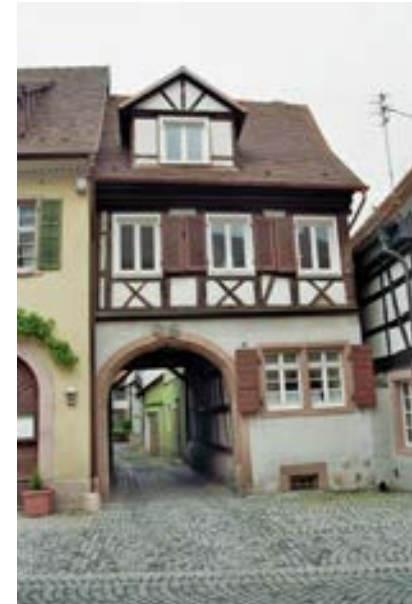
Sog. Haus zum Schwibbogen, traufständiges, zweigeschossiges Wohnhaus, mit den Giebelseiten unmittelbar an die Nachbargebäude grenzend, massives Erdgeschoss, darüber Obergeschoss und Giebel in Fachwerk, im Erdgeschoss große kielbogige Tordurchfahrt mit zwei Wappenschilden über dem Scheitel, Satteldach; 18. Jh., nachträgliche Veränderung durch Einbau einer straßenseitigen Giebelgaube in Fachwerkkonstruktion.

Das schmale Gebäude hebt sich von der übrigen Bebauung entlang der Hauptstraße ab und nimmt mit seiner Torfahrt zum rückwärtigen Straßenraum des Adelshof eine städtebaulich wichtige Position ein. Es ist somit ein besonders wichtiges Dokument der Stadtbaugeschichte und bedeutender Bestandteil des historischen Stadtgrundrisses, anhand dem sich die ursprünglichen Erschließungswege zu den rückwärtigen Nebengebäuden nachvollziehen lassen.

Wohnhaus von Süden

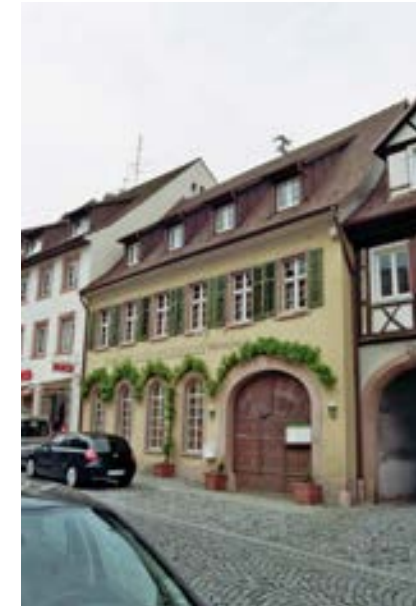
Taufständiges, zweigeschossiges Wohn- und Geschäftshaus, mit den Giebelseiten unmittelbar an die Nachbargebäude grenzend, verputzter Massivbau, im Erdgeschoss Rundbogenfenster und korbbogige Toröffnung, Erschließung über Torfahrt, Satteldach mit Zahnschnittfries; um 1825, Veränderungen in den 1990er Jahren durch nachträglich eingebaute straßenseitige Schleppgauben, Vergrößerung der Fenster im Erdgeschoß und Einbau eines Ladens; rückwärtig zweigeschossige Scheune mit massivem Untergeschoss, darüber freigelegtes Fachwerk, Satteldach; 18. Jh. mit umfassender Veränderung zu Beginn des 21. Jhs. durch Umbau zu einer Garage.

Das Gebäude ist Bestandteil der kompakten, traufständigen Bebauung entlang der Hauptstraße aus der Zeit des 19. Jhs. Mit der rückwärtigen, stattlichen Scheune dokumentiert es die für Endingen charakteristische Stadtstruktur entlang der Hauptstraße mit ihren Rückgebäuden, die über untergeordnete Gassenräume erschlossen werden.

Wohnhaus von Süd-Osten

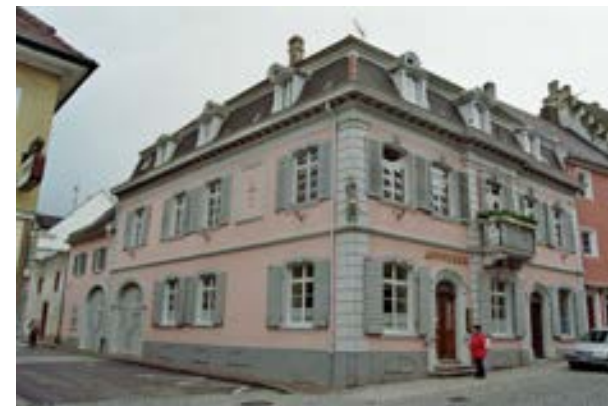
Apotheke, zweigeschossiges Eckgebäude auf rechtwinkligem Grundriss in leichter Hanglage, mit den Giebelseiten unmittelbar an das Nachbargebäude Hauptstraße 43 grenzend, verputzter Massivbau mit Segmentbogenfenstern sowie Architekturgliederung durch Eckpilaster und Geschossunterteilung durch umlaufendes Gesims, Mansardwalmdach mit Konsolfries am Traufgesims und Gauben, um 1800, mit Zierelementen des 19. Jhs.; im Innern Apothekeneinrichtung und Zubehör des 19. Jhs.; nach Südem anschließend zweigeschossiges Nebengebäude mit Tordurchfahrt, gleichzeitig.

An dem Standort befand sich bereits im 18. Jh. eine Apotheke. Im heutigen Gebäude ist seit den 1840er Jahren eine Apotheke untergebracht.

Das repräsentative Gebäude in Ecklage ist ein markanter und stadtbildprägender Bestandteil der Bebauung an der Hauptstraße. Mit seiner umfangreichen Ausstattung ist es darüber hinaus ein besonders wertvolles Dokument der Medizingeschichte im allgemeinen und der lokalen historischen Gesundheitsversorgung im speziellen.

Apotheke von Nord-Osten

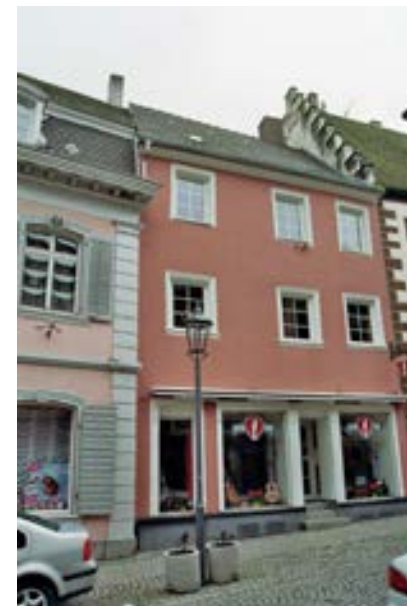
Traufständiges, dreigeschossiges Wohn- und Geschäftshaus über niedrigem Kellergeschoss, mit den Giebelseiten unmittelbar an die Nachbargebäude grenzend, verputzt, Satteldach mit profiliertem Traufgesims; 18. Jh. mit älterem Kern, nachträgliche Veränderung durch Einbau eines Ladens mit großflächiger Schaufensteranlage im Erdgeschoss.

Das Gebäude ist Bestandteil der traufständigen, kompakten Reihe von Wohn- und Geschäftshäusern entlang der Hauptstraße und dokumentiert die Bebauung aus der Zeit des 18. Jhs.

Wohn- und Geschäftshaus von Norden

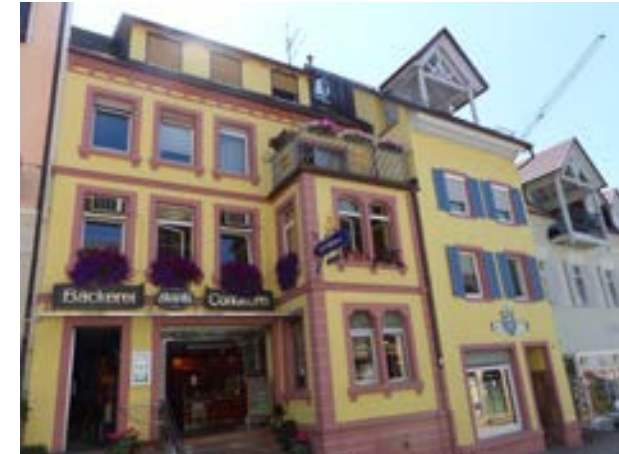
Ansicht von N

Taufständiges, dreigeschossiges Wohn- und Geschäftshaus in leichter Hanglage über Kellergeschoss, mit den Giebelseiten unmittelbar an die Nachbargebäude grenzend, Geschossunterteilung durch Gesimse, Satteldach mit Konsolfries; 18. Jh. mit älterem Kern und Veränderungen des 19. Jhs., Ende der 1950er Jahre Umbau des Ladens mit Schaufensteranlage, die 1993 neu gestaltet worden ist, um 2010 Abbruch und Wiederaufbau des Dachstuhls sowie Ausbau zu Wohnzwecken.

Das Wohn- und Geschäftshaus mit seiner verzierten Fassade des 19. Jhs. ist Bestandteil der kompakten, traufständigen Bebauung an der Hauptstraße, an dessen zahlreichen Veränderungen sich der ökonomische Wandel in Endingen wie auch die Entwicklung der Hauptstraße zu einer Geschäftsstraße ablesen lässt.

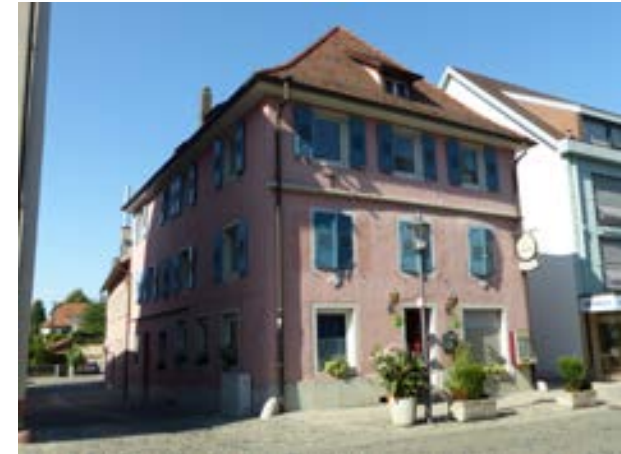
Ansicht von SW

Gasthaus zum Löwen, giebelständiges, dreigeschossige Wohn- und Geschäftshaus, verputzte Fassade mit Geschossunterteilung durch Gesims zwischen dem ersten und zweiten Obergeschoss, Walmdach mit profiliertem Dachansatz und Schleppegauben; 18. Jh., in den 1960er Jahren Ausbau des Dachgeschosses zu Wohnzwecken; nach Norden Scheunengebäude auf winkelförmigem Grundriss mit massivem Erdgeschoss, darüber freigelegte Fachwerkkonstruktion, Satteldach; 18. Jh., mit Garagenanbau aus der 2. H des 20. Jhs. an der Westseite.

Das durch Giebelständigkeit und Walmdach hervorgehobene Gebäude nimmt mit seiner Ecklage zum Löwengäßli eine städtebaulich wichtige Position ein und ist als historisches Gasthaus ein Zeugnis der Wirtshauskultur in Endingen seit dem 18. Jh. Mit der rückwärtigen, stattlichen Scheune dokumentiert es die für Endingen charakteristische Stadtstruktur entlang der Hauptstraße auf gleichförmigen Parzellen und mit rückwärtigen Nebengebäuden, die über Seitengassen erschlossen werden.

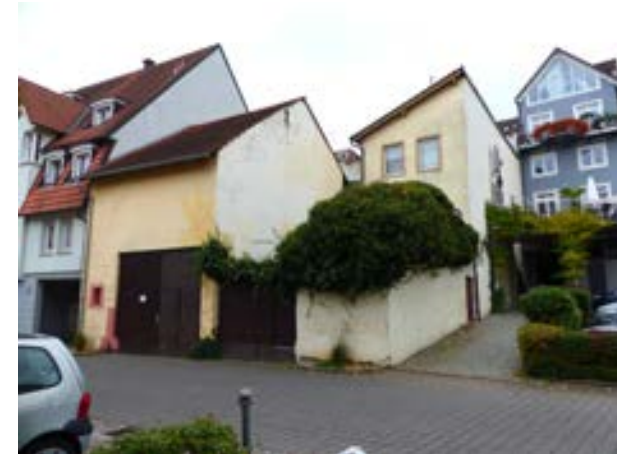
Rückwärtige Nebengebäude; Ende 19. Jh.; eingeschossige Scheune mit großer Toröffnung, verputzt, Satteldach; sowie langgestrecktes, zweigeschossiges Nebengebäude mit Pultdach, in Teilen zu Wohnzwecken ausgebaut, mit niedrigem, eingeschossigem und massivem Anbau.

Die Rückgebäude dokumentieren die für Endingen typische Siedlungsstruktur entlang der Hauptstraße mit einheitlicher Parzelleneinteilung und charakteristischen rückwärtigen Ökonomiegebäuden, die über Nebengassen erschlossen werden.

Ansicht von NW

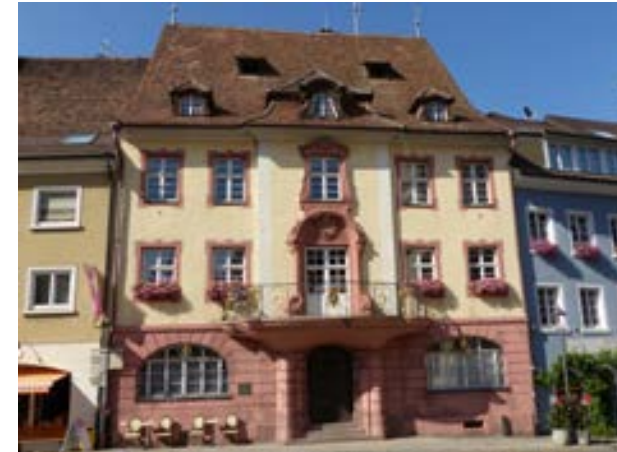
Im Gebäude war bis 1845 das Gasthaus Sonne untergebracht. Seit 1919 in städtischem Besitz. Ab 1937 als Rathaus genutzt und heute Sitz der Stadtkämmerei.

Das markante Gebäude mit der herrschaftlich gestalteten Fassade in der Art eines barocken Stadtpalais prägt wesentlich das Stadtbild im mittleren Bereich der Hauptstraße und schließt den Marktplatz nach Norden hin repräsentativ ab. Durch seine vielfältigen Nutzungen ist es ein wichtiges Dokument der Stadtgeschichte sowie als Bestandteil der aufwändig gestalteten Gebäude entlang der Hauptstraße ein Hinweis auf die historische Sozialtopographie Endingens.

Ansicht von S

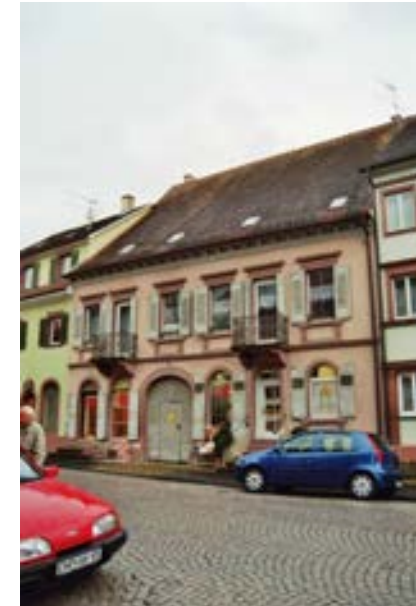
Ansicht von Norden

Traufständiges, zweigeschossiges Wohn- und Geschäftshaus über niedrigem Kellergeschoss, verputzter Massivbau, mit den Giebelseiten unmittelbar an die Nachbargebäude grenzend, im Erdgeschoss Ladengeschäft und Rundbogentor, Obergeschoss mit zwei straßenseitigen Balkonen und Fenstern mit Verdachungen, Satteldach mit Konsolfries und Zahnschnitt am Dachansatz; 19. Jh., 2015 Veränderung durch umfassenden Ausbau des Dachgeschosses zu Wohnzwecken mit Schleppgauben.

Das Wohnhaus mit seiner aufwändig gestalten Fassade ist prägender Bestandteil der kompakten, traufständigen Bebauung und dokumentiert ein Gebäude des 19. Jhs., an dem sich der gehobene soziale Anspruch der Bewohner an der zentralen Hauptachse der Stadt ablesen lässt.

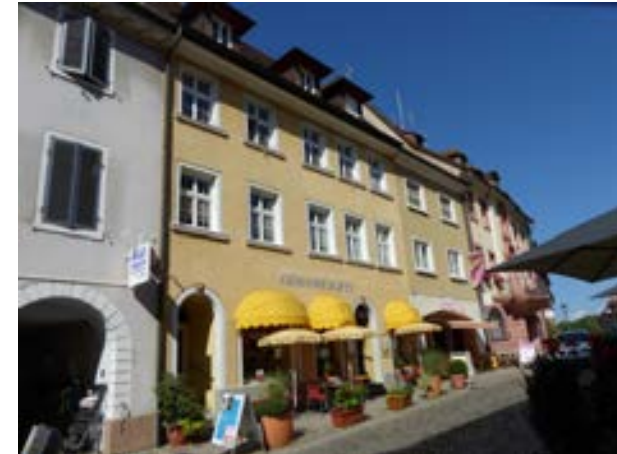
Hauptstraße 64, Ansicht von SW

Zwei traufständige, dreigeschossige Massivbauten, mit den Giebelseiten unmittelbar an die Nachbargebäude grenzend, verputzt, Satteldach mit profiliertem Traufgesims; vermutlich 18. Jh.; Veränderungen bei Hauptstraße 64 durch den Einbau eines Ladens mit Rundbogenfenstern in den 1950er Jahren und drei straßenseitigen Walmgauben in den 1990er Jahren; Hauptstraße 62 mit großer, moderner, segmentbogiger Schaufensteranlage im Erdgeschoss.

Das Wohnhaus ist Bestandteil der hoch aufragenden kompakten, traufständigen Bebauung im zentralen Abschnitt der Hauptstraße und dokumentiert deren regelmäßige, längsrechteckige Parzelleneinteilung. Seine Umbauten veranschaulichen den ökonomischen Wandel in Eendingen mit der einhergehenden Entwicklung der Hauptstraße zu einer Haupteinkaufsstraße.

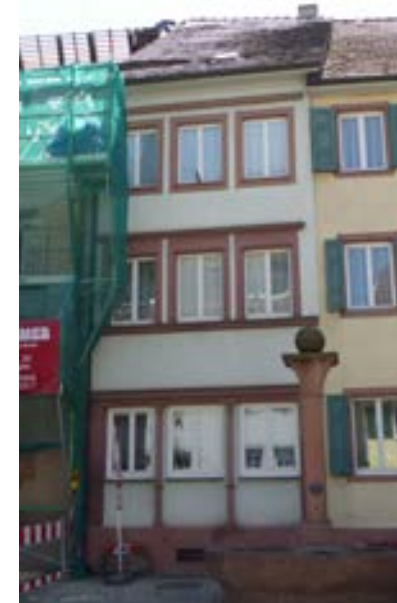
Ansicht von N

Traufständiges, dreigeschossiges Wohnhaus über niedrigem Kellergeschoss, mit den Giebelseiten unmittelbar an die Nachbargebäude grenzend, verputzter Massivbau, farbig abgesetzte Architekturgliederung mit Pilastern im Erdgeschoss und Geschossunterteilung durch Gesimse, Satteldach mit profiliertem Traufgesims; 19. Jh. mit älterem Kern; rückwärtig an der Markgrafenstraße 2 traufständiges, zweigeschossiges Nebengebäude mit massivem Erdgeschoss und Tordurchfahrt, Obergeschoss in Fachwerkbauweise, Satteldach; 19. Jh.

Das Wohnhaus ist Bestandteil der hoch aufragenden kompakten, traufständigen Bebauung im zentralen Abschnitt der Hauptstraße und dokumentiert deren regelmäßige, längsrechteckige Parzelleneinteilung. An dem mehrgeschossigen Wohnhaus lässt sich die im 19. Jh. beginnende Veränderung der Gesellschaftsstruktur und der einsetzende soziale Wandel ablesen.

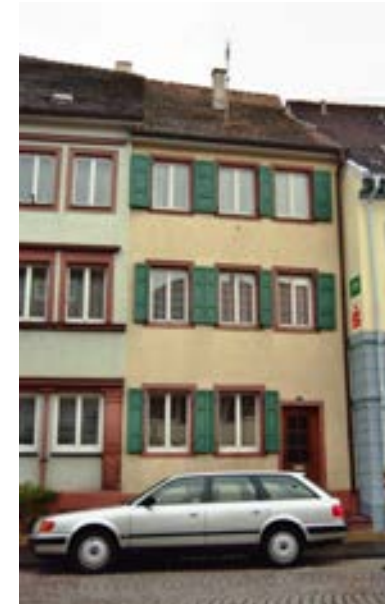
Ansicht von Norden

Traufständiges, dreigeschossiges Wohnhaus über niedrigem Kellergeschoss, mit den Giebelseiten unmittelbar an die Nachbargebäude grenzend, verputzter Massivbau, Erschließung über kurze Eingangstreppe, Satteldach mit profiliertem Traufgesims; 19. Jh. mit älterem Kern, Veränderungen durch Aufstockung 1950.

Das Wohnhaus ist Bestandteil der kompakten, traufständigen Bebauung im zentralen Abschnitt der Hauptstraße und dokumentiert deren regelmäßige, längsrechteckige Parzelleneinteilung. An dem mehrgeschossigen Wohnhaus lässt sich die im 19. Jh. beginnende Veränderung der Gesellschaftsstruktur und der einsetzende soziale Wandel ablesen.

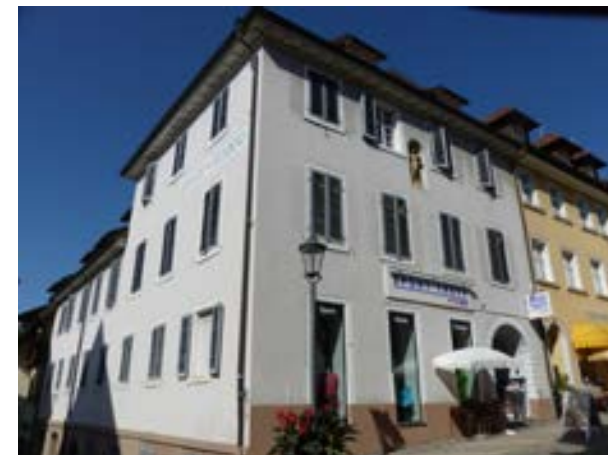
Ansicht von SW

Das Gebäude befindet sich am Standort der einstigen St. Jakobskapelle, die in den 1760er Jahren errichtet und 1823 entweiht und verkauft wurde. Ab 1833 befand sich im einstigen Kirchenbau das Gasthaus Hirschen-Post.

Das Gebäude in städtebaulich markanter Ecklage prägt als langgestreckter Komplex die Bebauung in der Hauptstraße 8 am St. Jakobgäßli. Aufgrund seiner Baugeschichte und zahlreichen Umnutzungen ist es ein wichtiges Zeugnis der Kirchen- und Wirtshausgeschichte Endingens.

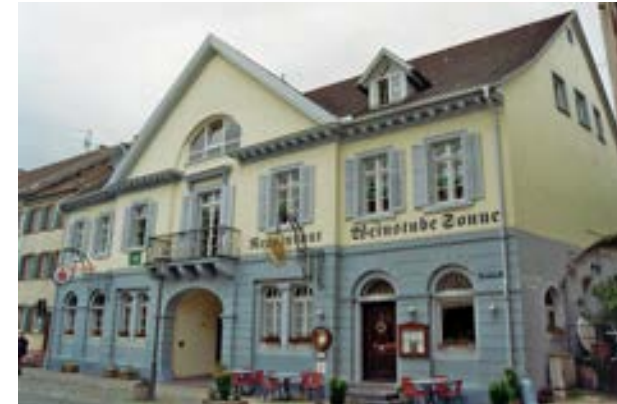
Gasthaus von Norden

Taufständiges, zweigeschossiges Gasthaus Sonne, verputzter Massivbau in Hanglage mit übergiebeltem, breit gelagertem Mittelrisalit, im Erdgeschoss Bandrustika und korbogige Tordurchfahrt, darüber Balkonvorbau, Satteldach mit Konsolgesims am Dachansatz; erste Hälfte 19. Jh., in den 1990er Jahren mehrfache Umbauten sowie Einbau von straßenseitigen Gauben.

Das repräsentative, klassizistische Gebäude im Baustil der Weinbrennerschule liegt in historisch charakteristischer Lage unmittelbar neben dem Königsschaffhauser Tor am Hauptverkehrsweg durch die Stadt und ist ein städtebaulich markantes Zeugnis der Wirtshausgeschichte in Endingen.

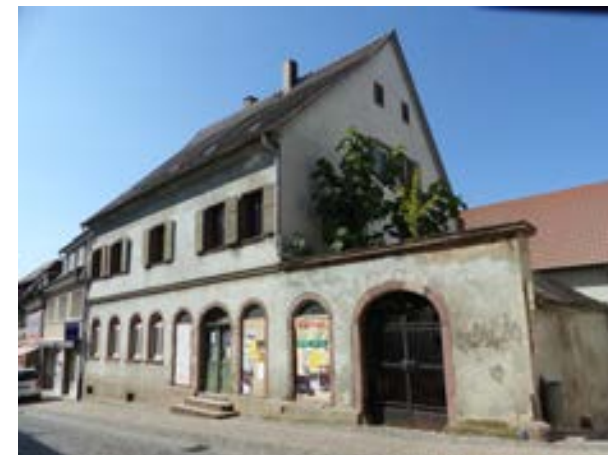
Ansicht von SO

Taufständiges, zweigeschossiges Wohn- und Geschäftshaus in Hanglage über niedrigem Kellergeschoss, mit der westlichen Giebelseite unmittelbar an das Nachbargebäude Hauptstraße 70 grenzend, verputzt, im Erdgeschoss rundbogige Fensteröffnungen mit Ladeneinbau, Geschossunterteilung durch profiliertes Gesims, Satteldach; nach Osten niedriger Anbau mit Tordurchfahrt; mittelalterlicher Tiefkeller, nach 1549/50 (d) Errichtung des Haupthauses und Umbau im 19. Jh., 20. Jh. weiterer Umbau und Errichtung des Anbaus.

Das Wohn- und Geschäftshaus besitzt aufgrund seines Baualters und komplexen Baugeschichte einen hohen dokumentarischen Wert für die Stadtbaugeschichte von Endingen. Mit seiner städtebaulich wichtige Lage zu Beginn des St. Jakobsgäßli stellt es einen Kontrapunkt zum benachbarten Geschäftshaus Hauptstraße 66 dar. Die zeittypische Umgestaltung zu einem Geschäftshaus veranschaulicht die Entwicklung der Hauptstraße zu einer Geschäftsstraße.

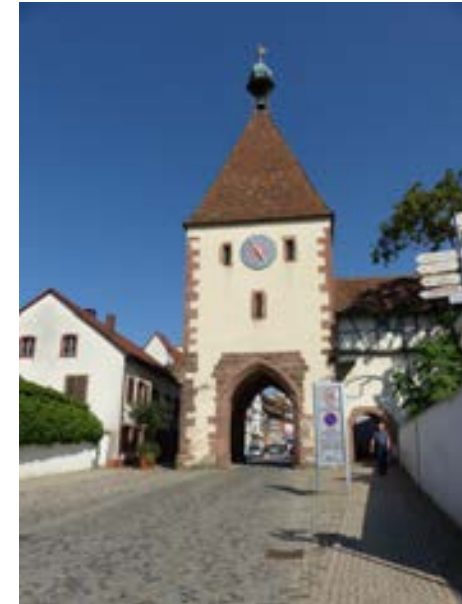
Ansicht von W

Im Turm waren mehrere Arrestzellen untergebracht, in dem benachbarten Gebäude die Wohnung des Torzollers. Das Stadttor und angrenzende Wohnhaus werden seit den 1970er Jahren von der Endinger Narrenzunft als Zunft- und Museumsraum genutzt.

Der Gebäudekomplex von Stadttor und Zollhaus veranschaulicht die funktionalen Zusammenhänge am einzigen erhaltenen Stadttor und ist als westlicher Abschluss des Straßenraumes ein herausragendes Zeugnis der Stadtbaugeschichte. Darüber hinaus ist das Stadttor im Zusammenhang von Stadtmauer und einstigem Grabenbereich ein wichtiges fortifikatorisches Dokument.

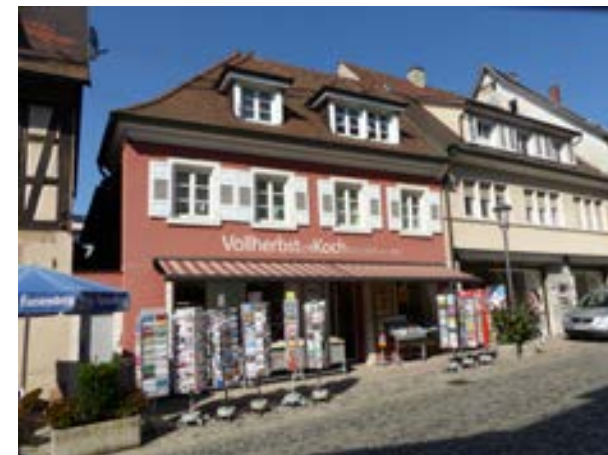
Ansicht von SW

Taufständiges, zweigeschossiges Wohn- und Geschäftshaus, mit der östlichen Giebelseite unmittelbar an die Hauptstraße 70 grenzend, massive verputzte Straßenfassade, Seitenfront in verputztem Fachwerk, steiles, einseitig abgewalmtes Dach mit profiliertem Dachansatz; 19. Jh. mit älterem Kern, Veränderungen durch den Einbau eines Ladens mit Schaufensteranlage in der 2. H. des 20. Jhs., in den 1980er Jahren Einbau von straßenseitigen Walmgauben.

Das Gebäude prägt als Bestandteil der kompakten, traufständigen Bebauung das Stadtbild in diesem Abschnitt der Hauptstraße, an dem sich mit der Veränderung seiner baulichen Struktur der soziale wie auch wirtschaftliche Wandel in Edingen seit dem 19. Jh. ablesen lässt.

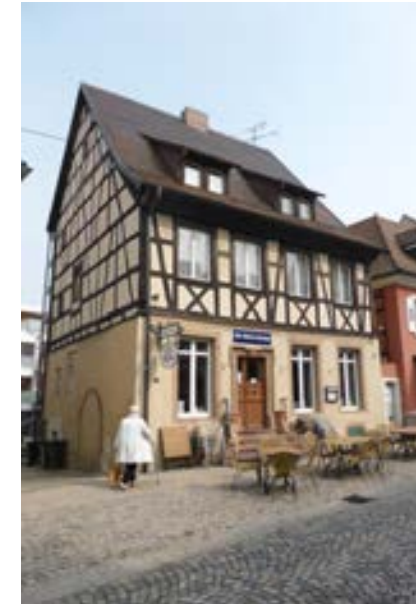
Ansicht von Südwest

Taufständiges, zweigeschossiges Wohnhaus über niedrigem Kellergeschoss, massives, verputztes Erdgeschoss, Eingangsportal mit geohrtem Gewände und geschwungener Erschließungstreppe, Obergeschoss und Giebel in Fachwerkbauweise, Satteldach; im Türsturz 1719 bezeichnet, 1965 umfassende Fassadensanierung und Fachwerkfremilegung, Anfang 2000 Vergrößerung der Fensterformate im Erdgeschoss; rückwärtig zweigeschossige Scheune in Fachwerkkonstruktion mit vorkragendem Obergeschoss und Satteldach; 18. Jh.

Das hoch aufragende Fachwerkgebäude aus dem 18. Jh. prägt das Stadtbild an der Hauptstraße. Es dokumentiert die an der zentralen Hauptachse von Endingen typische Siedlungsstruktur mit regelmäßiger, längsrechteckiger Parzelleneinteilung und rückwärtigen Nebengebäuden und ist ein Hinweis auf die historische Sozialtopographie mit ihren aufwändiger gestalteten Gebäuden entlang der Hauptstraße.

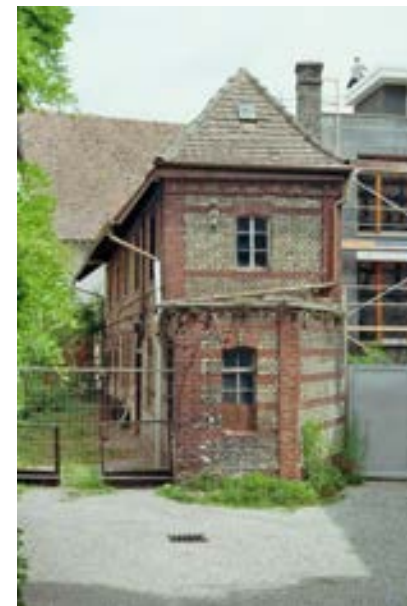
Ehem. Seifensiederei von Süden

Seifensiederei, von der Hauptstraße zurückversetzter, zweigeschossiger, langgestreckter Backsteinbau im Hof von Hauptstraße 76, Architekturgliederung mit Eckpilastern und Gesimse durch unterschiedliche Farbgebung der Backsteine, Walmdach, 1907; Scheune, nördlicher Satteldachbau zu zwei Geschossen, Bruchstein, 1892 als Produktionsraum und Stallscheune von Emil Schwobthaler errichtet und bis nach 1945 in Betrieb.

Die Seifensiederei ist ein wichtiges und mit seiner erhaltenen Ausstattung umfassend erhaltenes Dokument der Wirtschafts- und Technikgeschichte im allgemeinen und Endingens im besonderen zur Zeit der Industrialisierung. Es veranschaulicht eindrücklich den ökonomischen Wandel, mit dem eine Veränderung der landstädtischen wie auch baulichen Strukturen in Endingen einhergeht.

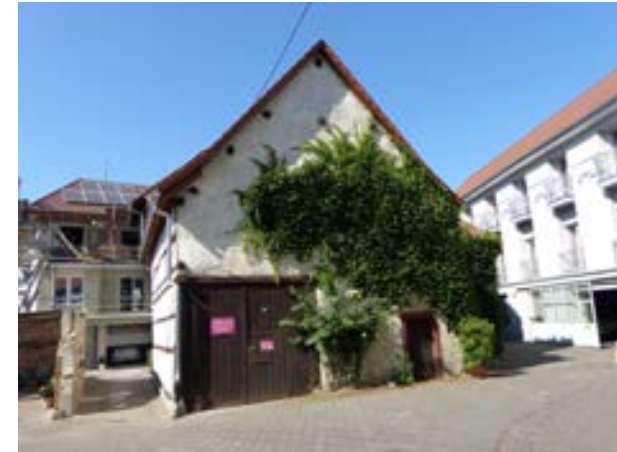
Ansicht von S

Von der Hauptstraße zurückversetzte, zweigeschossige Scheune in einer Stichgasse, Fachwerkkonstruktion, am Giebel verputzt, teilweise auch massive Bauweise, großes Tor an der südlichen Scheunenseite, Satteldach; 18. Jh.

Das Rückgebäude ist ein Hinweis auf die für Endingen typische Siedlungsstruktur entlang der Hauptstraße mit den charakteristischen rückwärtigen Ökonomiegebäuden der Landstadt, die über Stich- oder Nebengassen erschlossen werden.

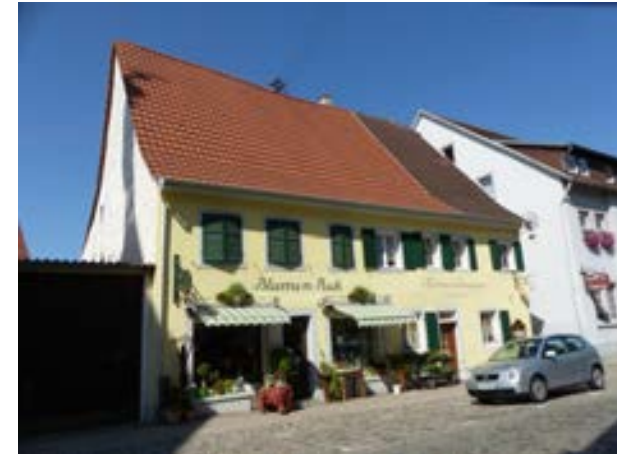
Ansicht von SW

Taufständiges, zweigeschossiges Wohn- und Geschäftshaus, das drei kleine Parzellen zusammenfasst, über massivem Erdgeschoss verputztes Fachwerkobergeschoss, an der östlichen Giebelseite Geschossvorkragungen, Satteldach mit profiliertem Dachansatz; 18. Jh.; Mitte der 1980er Jahre Einbau eines Schaufensters im Erdgeschoss von Hauptstraße 88.

Die einfachen Wohnhausbauten dokumentieren anschaulich das Sozialgefälle innerhalb des Hauptstraßengefüges, dessen sozial hervorgehobene Lagen in der Nähe des Marktplatzes zunehmen, in den Randbereichen hingegen abnehmen.

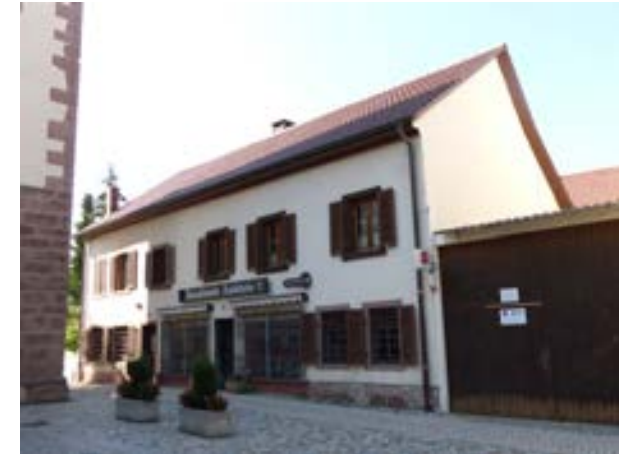
Ansicht von SO

Taufständiges, zweigeschossiges Wohn- und Geschäftshaus, verputzt, Frackdach mit profiliertem Dachansatz; 17.-19. Jh., aus zwei inzwischen zusammengefassten Gebäudeteilen entstanden; östlicher Gebäudeteil, im rückwärtigen Kellerbogen 1654 bezeichnet und westlich anschließender Anbau auf zweischaliger Stadtmauer; im gesamten westlichen Verlauf des Gebäudes sowie in der fortlaufenden Grundstücksbegrenzungsmauer von Hauptstraße 92 Teile der Stadtmauer.

Das langgestreckte Gebäude am westlichen Hauptzugang zur Innenstadt besitzt aufgrund seiner komplexen Baugeschichte und seinem baulichen Zusammenhang mit der Stadtummauerung Aussagekraft für die Stadtbaugeschichte. Darüber hinaus dokumentiert es mit der Abwandlung und Erweiterung seiner Gebäudestruktur die Veränderung der ökonomischen Bedingungen in Endingen im 19. Jh. und die endgültige Aufgabe der Stadtbefestigung.

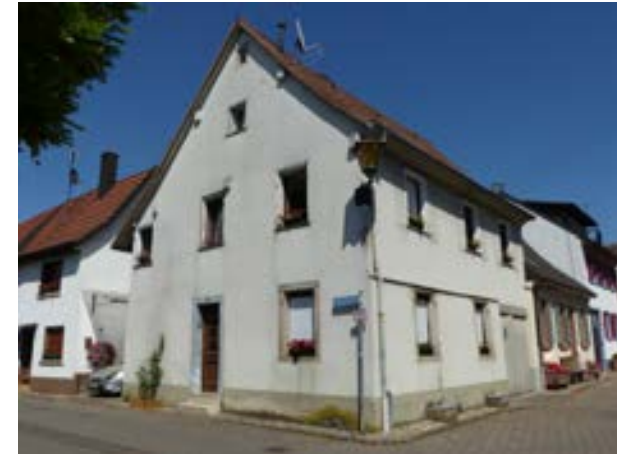
Ansicht von SW

Giebelständiges, zweigeschossiges Wohnhaus, im Erdgeschoss massiv, darüber verputztes Fachwerk, Obergeschoss an Südfassade leicht vorspringend, Erschließung an westlicher Giebelseite über kurze Eingangstreppe, an Südfassade zum Fronhof hin große, rechteckige Toröffnung, Satteldach; 17. Jh.

Das Wohnhaus ist ein für das Stadtbild in Endingen charakteristisches Gebäude und prägt die schlichte, ländliche Bebauung im nördlichen Randbereich der Altstadt von Endingen.

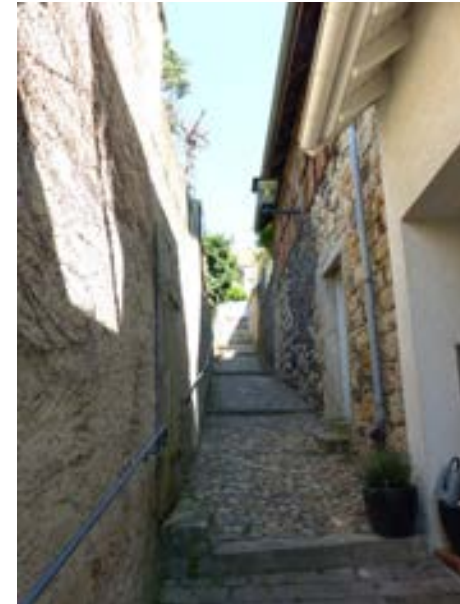
Ansicht von S

Ökonomiegebäude, zweigeschossiger Traufseitbau in leichter Hanglage mit Satteldach, massivem Erdgeschoss aus Bruch- und Hausteinen sowie unverputztem Fachwerk-Obergeschoss, durch Neubau mit dem Haupthaus Hofgässli 6 giebelseitig verbunden, im 18. Jh. errichtet.

Anschauliches Beispiel der für Endingen charakteristischen Siedlungsstruktur mit einer dichten Bebauung entlang der Straßen und Gassen und ihren Rückgebäude, die über Nebengassen erschlossen werden. Die Scheune ist in ihrer Bauweise ortstypisch und mit ihrer Traufseite wesentlicher Bestandteil des schmalen Gassenraums mit seinen seitlichen massiven Begrenzungen.

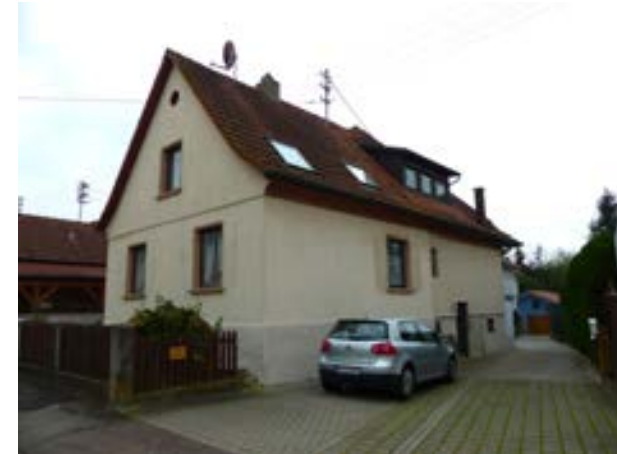
Ansicht von NO

Giebelständiges eingeschossiges Wohnhaus, verputzter Massivbau, Satteldach; um 1941 erbaut.

Das Wohnhaus ist ein Hinweis auf die seit der Mitte des 20. Jhs einsetzende Verdichtung des dünn bebauten Areals im Südosten der Endinger Altstadt.

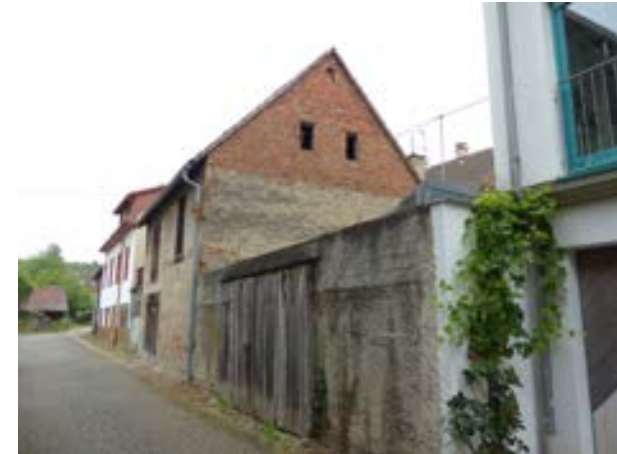
Ökonomiegebäude, Ansicht von NW

Traufständiges, zweigeschossiges Rückgebäude von Anwesen Im Gaiswasser 1 mit großer, rechteckiger Toröffnung im Erdgeschoss, massiver Backsteinbau, in Teilen verputzt, Satteldach; 20. Jh.

Das Rückgebäude ist kennzeichnend für die ländliche Ausprägung der Randbereiche der Stadt und ein Hinweis auf die Wirtschafts- und Sozialgeschichte von Endingen.

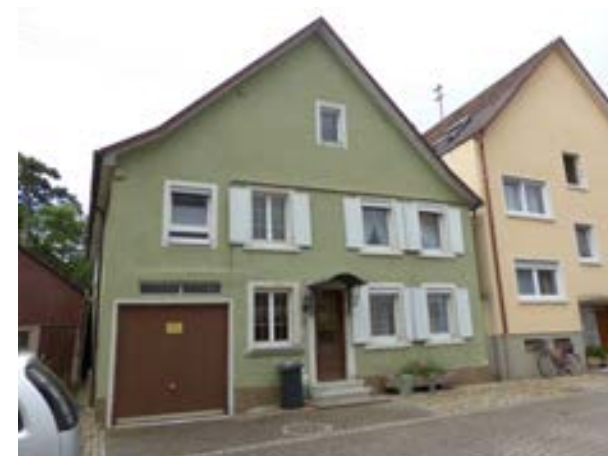
Ansicht von N

Giebelständiges, zweigeschossiges Wohnhaus mit Ökonomie, Massivbau mit Giebel in verputztem Fachwerk, Nordfassade mit leichten Vorsprüngen und großem Scheunentor, Satteldach; 19. Jh.; rückwärtig Reste der Stadtummauerung.

Das schlichte, aber zeittypische Wohnhaus mit Ökonomie und den rückwärtigen Teilen der Stadtummauerung ist erhaltenswerter Bestandteil der Bebauung Im Gaiswasser, indem es einen die Randbereiche kennzeichnenden landwirtschaftlichen Betrieb überliefert und ein Hinweis auf die Wirtschafts- und Sozialgeschichte von Endingen ist.

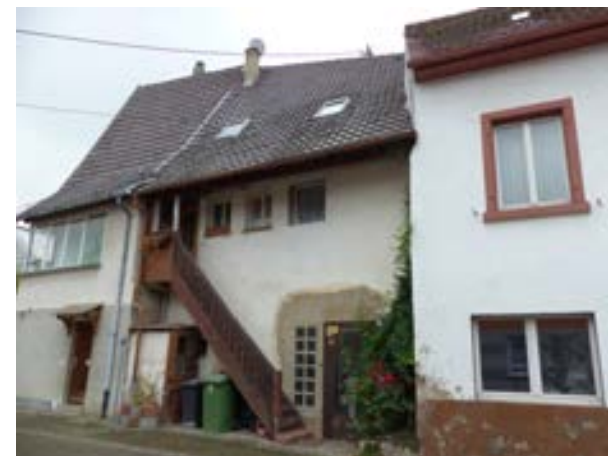
Ansicht von N

Taufständiges, zweigeschossiges Wohnhaus, verputzt, Erschließung des Obergeschosses an Nordfassade über Holztreppe, steiles Satteldach; vermutlich 18. Jh., nachträgliche moderne Vergrößerung der Eingangstür.

Das bescheidene Tagelöhnerhaus ist aufgrund seines authentischen Erhaltungszustandes erhaltenswerter Bestandteil der Bebauung des 18. Jhs. in den Randbereichen mit einfacheren Tagelöhner- und Keimbauernhäusern.

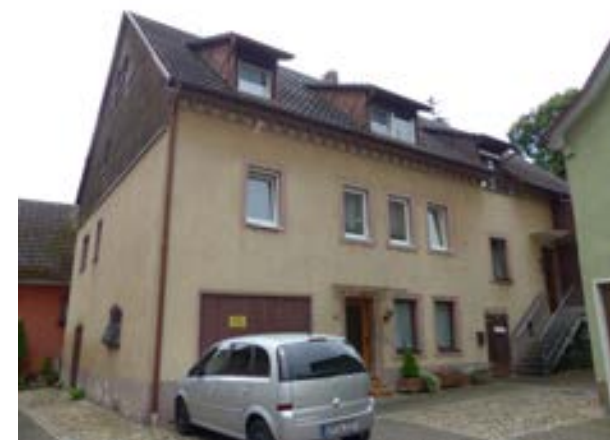
Ansicht von NW

Giebelständiges, zweigeschossiges Wohnhaus, bestehend aus zwei Wohneinheiten sowie Ökonomieteil an der Nordseite des Gebäudes, verputzt, verbretterter Nordgiebel, Satteldach mit Konsolfries am Traufgesims; 19. Jh., in den 1980er Jahren nachträgliche Veränderungen durch umfassenden Ausbau des Dachgeschosses zu Wohnzwecken mit Schleppgauben; rückwärtig Reste der Stadtummauerung.

Das schlichte, zeittypische Wohnhaus mit Ökonomie und den rückwärtigen Teilen der Stadtummauerung ist erhaltenswerter Bestandteil der Bebauung Im Gaiswasser, indem es einen die Randbereiche kennzeichnenden landwirtschaftlichen Betrieb überliefert und ein Hinweis auf die Wirtschafts- und Sozialgeschichte von Endingen ist.

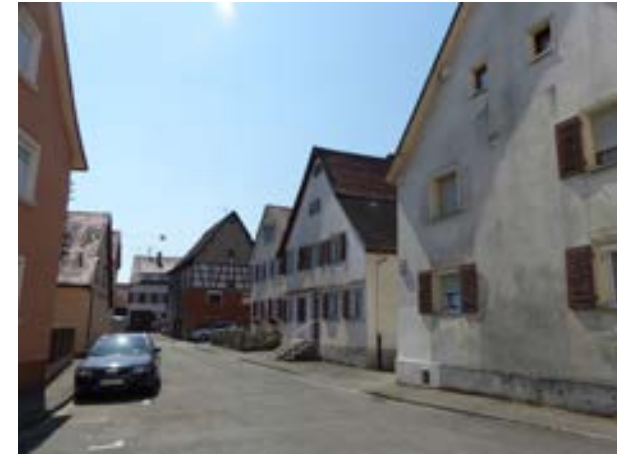
Im Ostal kennzeichnet einen Bereich der Stadt, der durch die topographischen Bedingungen charakterisiert wird und mit seiner teils ländlichen Bebauung einen peripher gelegenen und erst in nachmittelalterlicher Zeit dichter besiedelten Stadtteil dokumentiert.

Im Ostal, Verbindungsgasse mit Blick von NW

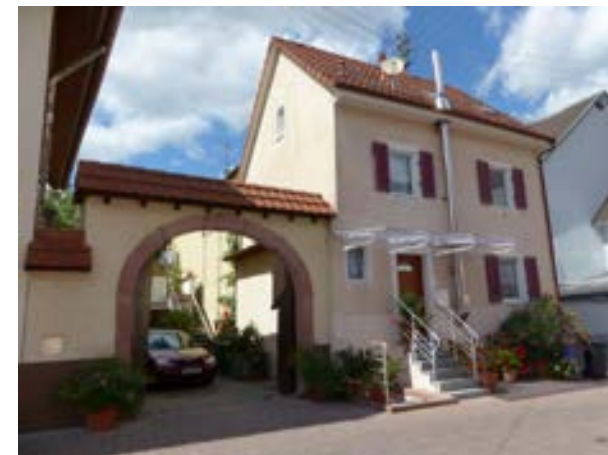
Ansicht von S

Taufständiges, zweigeschossiges Wohnhaus über hohem Kellergeschoss, massives Erdgeschoss, Giebel verputztes Fachwerk, straßenseitige Erschließung über Eingangstreppe, Satteldach; 19. Jh. mit nachträglichem Ausbau des Dachgeschosses zu Wohnzwecken; nach Südwesten angrenzende Mauer mit Torbogen zum rückwärtigen Hofgelände.

Das Wohnhaus überliefert mit der Tordurchfahrt zum rückwärtigen Hofbereich die ländlich-agrarische Struktur, die für den Randbereich der südöstlichen Altstadt kennzeichnend sind.

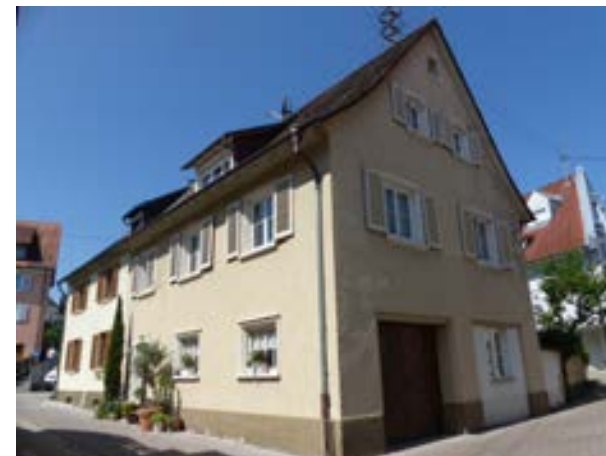
Ansicht von NO

Taufständiges, zweigeschossiges Wohnhaus in leichter Hanglage, verputzter Massivbau, straßenseitige Erschließung über kurze Eingangstreppe und segmentbogiger Tür, an nordöstlicher Giebelseite zwei große Garagentore, eins davon zugemauert, Satteldach mit Schleppgauben; um 1950.

Das Wohnhaus ist ein anschauliches Beispiel für die Nachverdichtung des Altstadtgebietes mit Mietswohnhausbauten zu Beginn der 2. Hälfte des 20. Jhs. und ist in diesem Bereich der Altstadt zusammen mit weiteren Gebäuden aus der gleichen Erbauungszeit ein Hinweis auf die veränderten Lebensbedingungen und Wohnstrukturen der Nachkriegszeit.
