Denkmalpflegerischer Werteplan Gesamtanlage Endingen

DENKMALPFLEGERISCHER WERTEPLAN
GESAMTANLAGE Endingen

4/2016
Lampert-Grohe, Viola

Stadt Endingen, Gesamtanlage Stadt Endingen

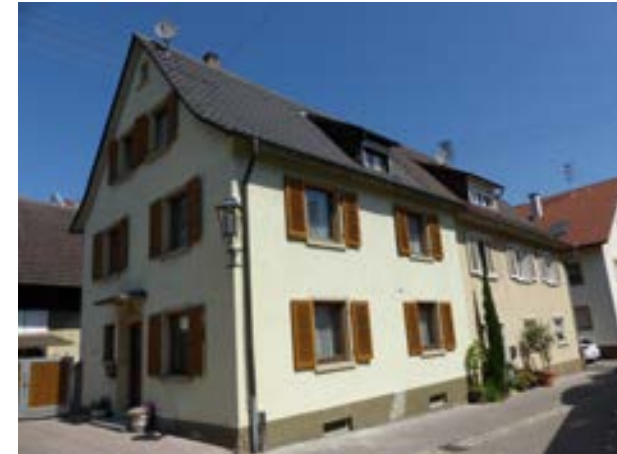
Ansicht von SW

Traufständiges, zweigeschossiges Wohnhaus in leichter Hanglage, verputzter Massivbau, Erschließung an der südwestlichen Giebelseite über kurze Eingangstreppe und segmentbogiger Tür, Satteldach mit Schleppgaube; 1950er Jahre.

Das Wohnhaus ist ein anschauliches Beispiel für die Nachverdichtung des Altstadtgebietes mit Mietswohnhausbauten zu Beginn der 2. Hälfte des 20. Jhs. und ist in diesem Bereich der Altstadt zusammen mit weiteren Gebäuden aus der gleichen Erbauungszeit ein Hinweis auf die veränderten Lebensbedingungen und Wohnstrukturen der Nachkriegszeit.

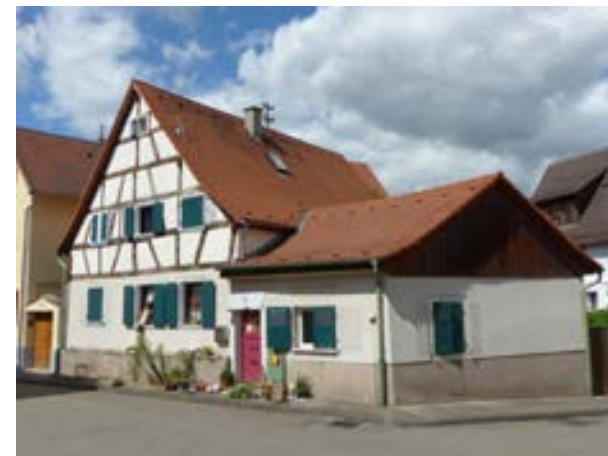
Ansicht von SW

Giebelständiges, eingeschossiges Wohnhaus über niedrigem Kellergeschoss, im Erdgeschoss massiv, Giebel und Kniestock mit freigelegtem Fachwerk, Satteldach; 18. Jh.; nach Südosten traufständig anschließender eingeschossiger Anbau, heute zu Wohnzwecken ausgebaut, Satteldach mit verbrettertem Giebel; 18./19. Jh.

Das Wohnhaus ist erhaltenswerter Bestandteil der ländlich aufgelockerten Bebauung im südöstlichen Randbereich der Stadt aus der Zeit des 18. Jhs.. Im Unterschied zu der kompakten und in Teilen repräsentativeren Bebauung an den Hauptachsen zeigt sich das Gefälle der hist. Sozialtopographie.

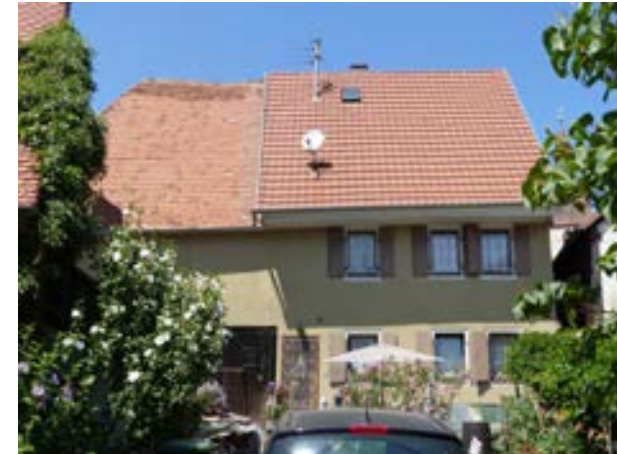
Ansicht von SO

Von der Straßenflucht zurückversetztes traufständiges, zweigeschossiges Wohnhaus, verputzt, Satteldach; südwestlich anschließende Ökonomie mit großem Scheunentor und einseitig abgewalmtem Dach; 18. Jh., 1914 umgebaut.

Das einfache Wohnhaus überliefert mit der angrenzenden Ökonomie und seinem Hofbereich die ländlichen und kleinteiligen Strukturen, die für den Randbereich der südöstlichen Altstadt kennzeichnend sind. Es ist somit ein wichtiger Hinweis auf die Wirtschafts- und Sozialgeschichte in Endingen.

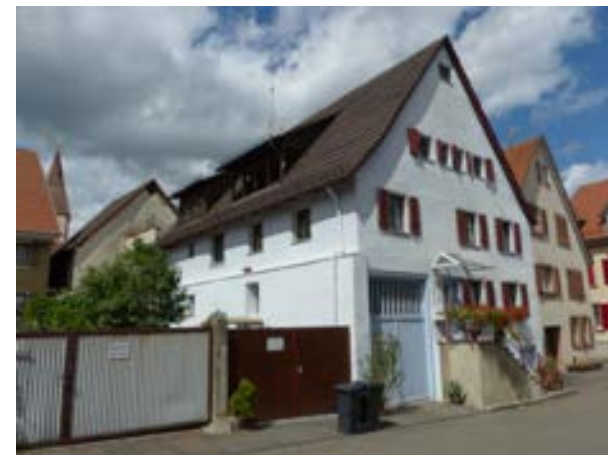
Ansicht von S

Giebelständiges, zweigeschossiges Wohnhaus mit Ökonomie über hohem Kellergeschoss, verputzt, straßenseitig Erschließung über einläufige Eingangstreppe sowie große Toröffnung der einstigen Ökonomie, Satteldach; 19. Jh., nachträgliche Veränderungen durch Ausbau des Dachgeschosses Ende der 1980er/Anfang der 1990er Jahre mit Schleppgauben und kleinteiliger Durchfensterung an der Giebelseite.

Das Wohnhaus ist erhaltenswerter Bestandteil der giebelständig ausgerichteten Bebauung in diesem Abschnitt des Ostals und überliefert die Nachverdichtung des ländlich-agrarischen Siedlungsgebiets.

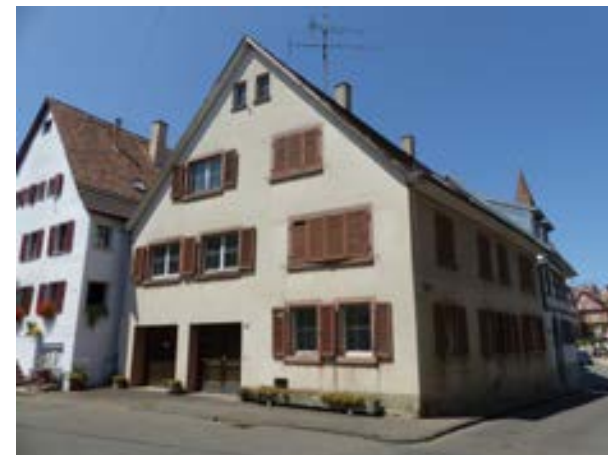
Ansicht von SO

Giebelständiges, zweigeschossiges Wohnhaus mit Ökonomie über niedrigem Kellergeschoss, verputzt, straßenseitig Erschließung über einläufige Eingangstreppe sowie große Toröffnung des einstigen Ökonomieteils, Satteldach; um 1908, in den 1960er Jahren nachträgliche Veränderungen durch Umbau des Wohnhauses mit veränderten Fensterformaten an der straßenseitigen Giebelseite.

Das Eckgebäude zum Lindenplatz ist erhaltenswerter Bestandteil der giebelständig ausgerichteten Bebauung in diesem Abschnitt des Ostals und überliefert die Nachverdichtung des ländlich-agrarischen Siedlungsgebiets im 19. Jh.

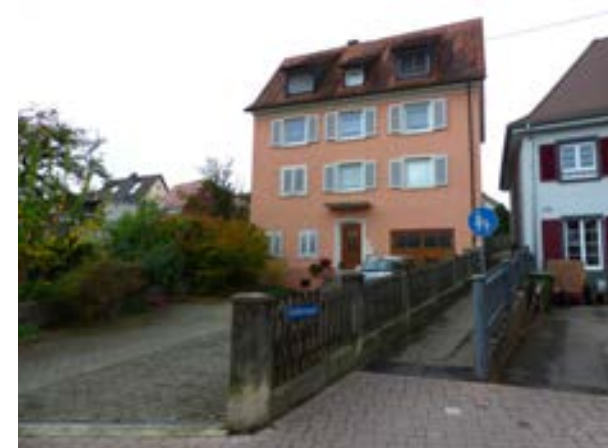
Ansicht von N

Vom Straßenraum zurückversetztes Wohnhaus in einer Sackgasse des Ostals, von der ein Fußweg zur Konrad-Adenauer-Straße führt, traufständiges, dreigeschossiges Gebäude in leicht ansteigendem Gelände, Satteldach; um 1950 mit Veränderungen Ende der 1990er/Anfang der 2000er Jahre durch Einbau von Dachfenstern und Aufbau von Dachgauben; rückwärtig freistehende Bestandteile der Stadtummauerung des 14. Jhs.

Das Wohnhaus ist ein charakteristisches Beispiel für die Nachverdichtung des Altstadtgebietes mit Mietswohnhausbauten zu Beginn der 2. Hälfte des 20. Jhs. und in diesem Bereich der Altstadt zusammen mit weiteren Gebäuden aus der gleichen Erbauungszeit ein Hinweis auf die veränderten Lebensbedingungen und Wohnstrukturen der Nachkriegszeit.

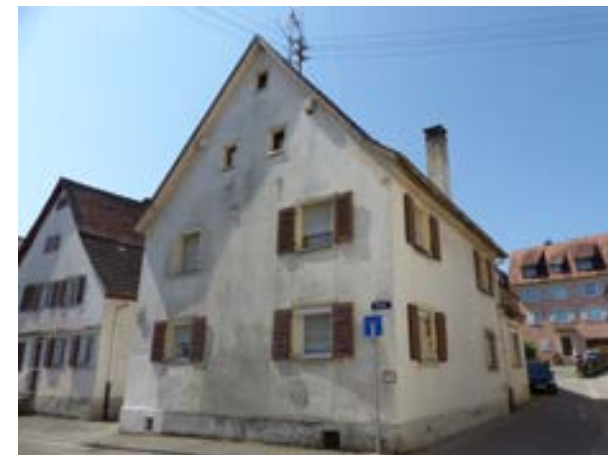
Ansicht von N

Giebelständiges, zweigeschossiges Wohnhaus über niedrigem Kellergeschoss, verputztes Fachwerk, an der südöstlichen Traufseite Erschließung über einläufige Eingangstreppe, Satteldach; 18. Jh.; südwestliche Begrenzung des rückwärtigen Gartengrundstücks durch Mauerteile der Stadtbefestigung.

Das Wohnhaus ist erhaltenswerter Bestandteil der ländlich aufgelockerten Bebauung im südöstlichen Randbereich der Stadt aus der Zeit des 18. Jhs. Im Unterschied zu der kompakten und in Teilen repräsentativeren Bebauung an den Hauptachsen zeigt sich das Gefälle der historischen Sozialtopographie.

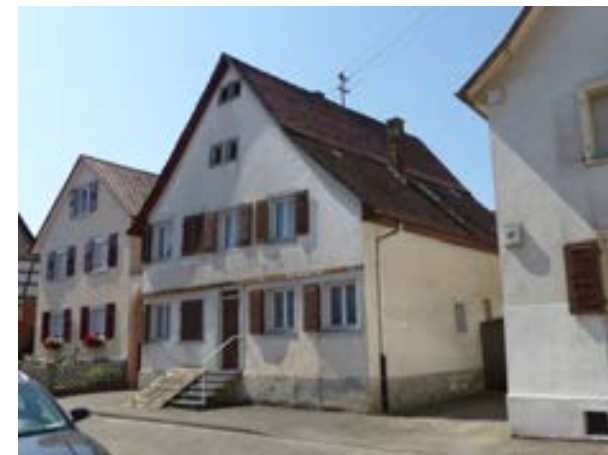
Ansicht von N

Giebelständiges, zweigeschossiges Wohnhaus über niedrigem Kellergeschoss, massives Erdgeschoss, vorkragendes Obergeschoss mit verputztem Fachwerk, an der südöstlichen Giebelseite Erschließung über Eingangstreppe sowie Kellerabgang, Satteldach; 18. Jh.; straßenseitig angrenzender runder Torbogen mit Wappenfeld, dort 1759 bezeichnet; südwestliche Begrenzung des rückwärtigen Gartengrundstücks durch Mauerteile der Stadtbefestigung.

Das für das Quartier vergleichsweise stattliche, mit Torbogen ausgezeichnete Gehöft ist erhaltenswerter Bestandteil der ländlich aufgelockerten Bebauung im südöstlichen Randbereich der Stadt aus der Zeit des 18. Jhs. Im Unterschied zu der kompakten und in Teilen repräsentativeren Bebauung an den Hauptachsen zeigt sich das Gefälle der historischen Sozialtopographie.

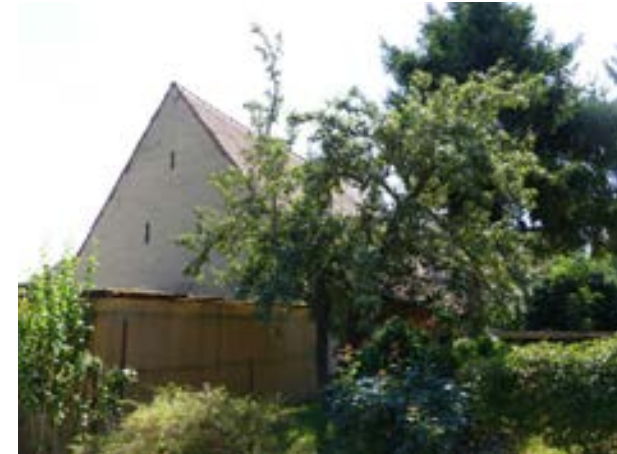
Ansicht von NW

Scheune, breites zweigeschossiges Ökonomiegebäude firstparallel zum Haupthaus, verputzte Massivbauweise mit steilem Satteldach und Schlitzfenstern, 18. Jh.

Anschauliches Beispiel der für Endingen charakteristischen Siedlungsstruktur mit einer dichten Bebauung entlang der Straßen und Gassen und ihren Rückgebäude, die über Nebengassen erschlossen werden. Die Scheune ist in ihrer Größe und Gestaltung ortstypisch und ist wesentlicher Bestandteil der Stadtansicht von Südwesten.

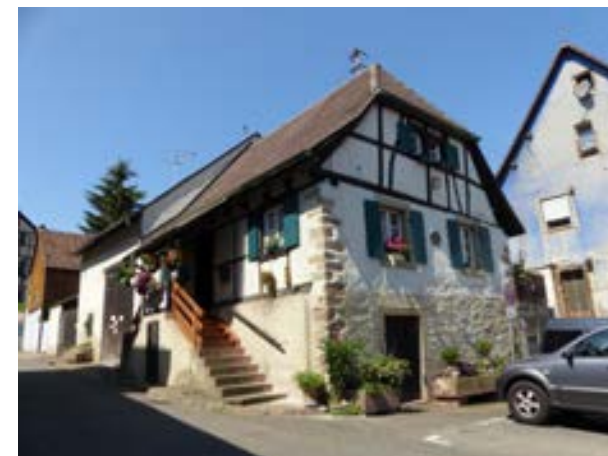
Ansicht von O

Eingeschossiges Wohnhaus in Ecklage in zum Venusberg ansteigendem Gelände, massiver Hochkeller, Traufseite des Wohngeschosses und Giebel in Fachwerk, Eckquaderung aus unverputztem Buntsandstein, traufseitige Erschließung über zweiläufige Außentreppe, Krüppelwalmdach; vermutlich um 1600; südwestlich anschließende Ökonomie mit Torbogen erneuert.

Das für das Quartier vergleichsweise stattliche, mit Torbogen ausgezeichnete Gehöft prägt das Stadtbild mit seiner raumwirksam giebelständigen Ausrichtung in Richtung einer platzartigen Aussackung des Gassenraums, der zum Venusberg hinaufführt. Aufgrund seines vermuteten Baualters ist es ein seltenes Dokument für eine Bebauung des südöstlichen Altstadtgebiets aus dem 17. Jh. und somit ein wichtiger Hinweis auf die Stadtbaugeschichte.

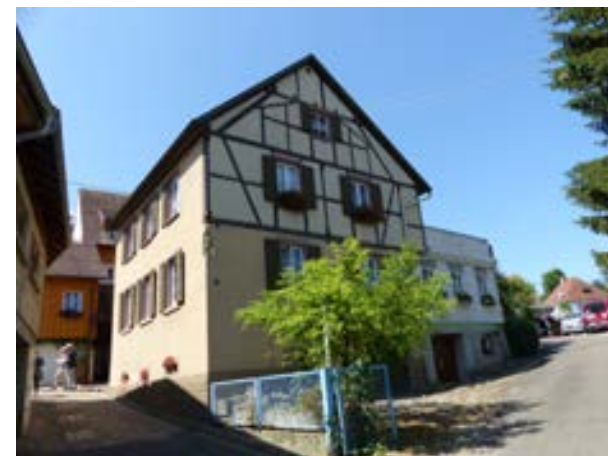
Ansicht von NO

Giebelständiges, zweigeschossiges Wohnhaus in Hanglage über Hochkeller, verputzte, massive Bauweise mit Fachwerk an der Nordseite im Obergeschoss und am Giebel, hangabwärts große Toröffnung im Kellergeschoss, hangaufwärts Erschließung über kurze Eingangstreppe, Satteldach; rückwärtig angrenzendes verputztes Nebengebäude mit Satteldach; 19. Jh.; südwestliche Begrenzung des rückwärtigen Grundstücks durch Mauerteile der Stadtbefestigung.

Das Wohnhaus liegt als Kopfbau direkt am Ausgang zum Venusberg in topographisch schwierig zu erschließendem Gelände und nimmt eine städtebaulich markante Position ein. Als erhaltenswerter Bestandteil der Bebauung in diesem Abschnitt des Ostals überliefert es ein Gebäude aus der Zeit des späten 19. Jhs.

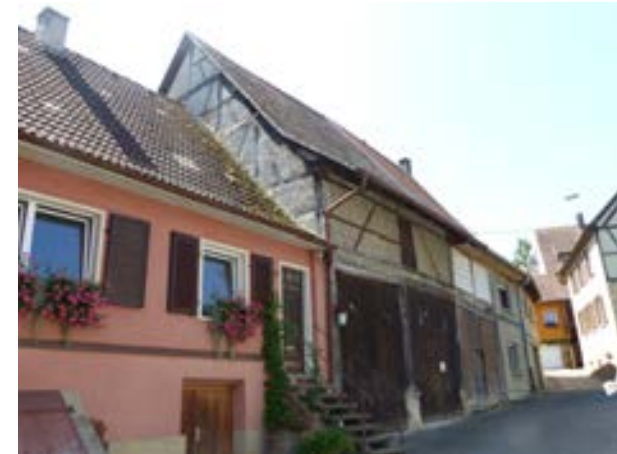
Ansicht von N

Traubständige Scheune in Hanglage aus unverputztem Fachwerk, straßenseitig mit zwei großen Scheunentoren, Satteldach; 18. Jh.

Die stattliche Scheune ist kennzeichnend für die ländlich-agrarisch geprägten Randbereiche der Altstadt und verweist auf die Wirtschafts- und Sozialgeschichte Endingens.

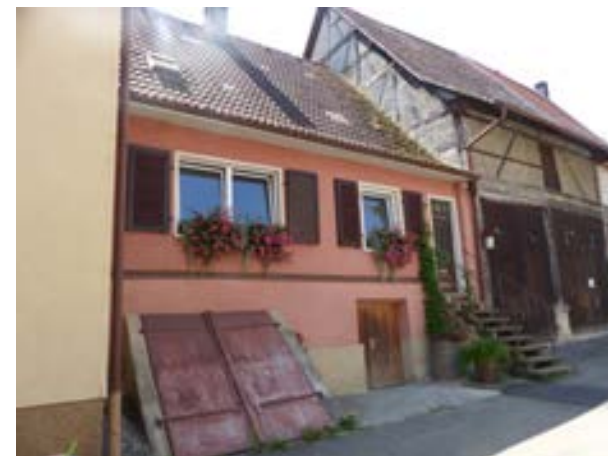
Ansicht von N

Taufständiges, eingeschossiges Wohnhaus in Hanglage über Hochkeller mit Kellerabgang, verputzt, straßenseitige Erschließung über einläufige Betonaußentreppe, Satteldach; 19. Jh., nachträgliche Veränderungen der Fensterformate in den 1950er/1960er Jahren.

Das schlichte Tagelöhnerhaus ist ein Hinweis auf die historische Sozialtopographie und kennzeichnend für die Randbereiche in der südöstlichen Altstadt.

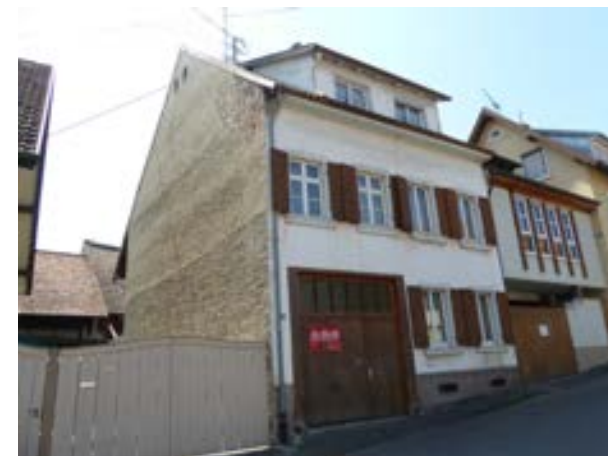
Ansicht von N

Taufständiges, zweigeschossiges Wohnhaus in Hanglage über niedrigem Kellergeschoss, verputzter Massivbau, straßenseitige große, seitliche Toröffnung, hofseitige Eingangstür, Satteldach mit profiliertem Traufgesims; 19. Jh., nachträgliche Veränderungen durch Ausbau des Dachgeschosses mit straßenseitiger Schleppgaube; rückwärtige Scheune mit Satteldach; spätes 19. Jh.

Das für das 19. Jh. zeittypische Gehöft ist erhaltenswerter Bestandteil der kompakten traufständigen Bebauung im zum Lindenplatz abfallendem Gelände, die rückwärtige Scheune ein Hinweis auf die ursprüngliche Parzellen- und Gebäudestruktur im ländlich-agrarisch geprägten Randbereich der südwestlichen Altstadt.

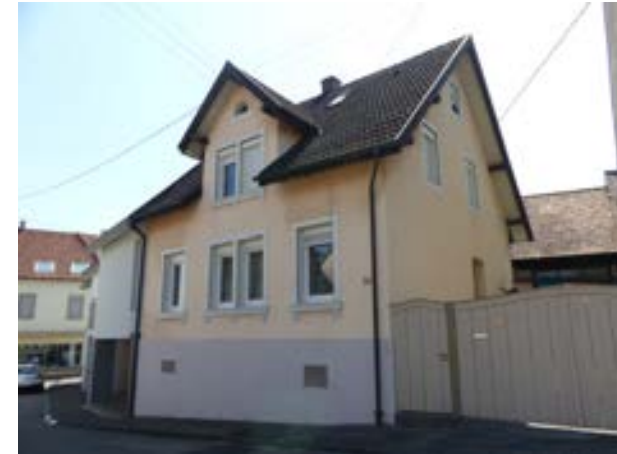
Ansicht von W

Taufständiges, eingeschossiges Wohnhaus in Hanglage über Hochkeller, verputzter Massivbau, Satteldach mit traufseitigem Zwerchhaus; spätes 19. Jh.; rückwärtige Fachwerkscheune mit Satteldach; 19. Jh.

Das einfache Wohnhaus mit rückwärtiger Fachwerkscheune ist kennzeichnend für den ländlich-agrarisch geprägten Randbereich im Südwesten der Altstadt. Wie auch ihre kleinteilige Struktur verweist es auf die Wirtschafts- und Sozialgeschichte Endingens im 19. Jh.

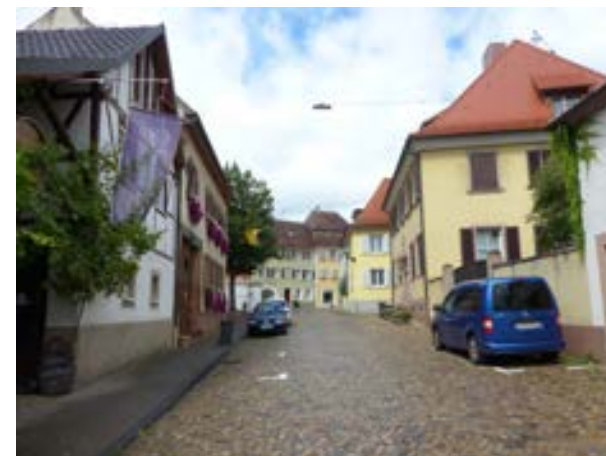
In West-Ost-Richtung geradlinig verlaufender kurzer Straßenraum, der den Lindenplatz und die Stollbruckstraße miteinander verbindet, an der Westseite platzartige Aufweitung, die nordseitig von der freistehenden, repräsentativen Kaplanei (Kaplaneistraße 7) beherrscht wird, ansonsten den angrenzenden Straßenräumen zuzuordnende Bebauung mit ihren rückwärtigen Bereichen.

Die Kaplaneistraße dokumentiert eine für Endingen charakteristische Nebenstraße nahe der Hauptachsen, dessen Funktion als Durchgangs- und Verbindungstraße sich an der uneinheitlichen Bebauung und Parzellenstruktur ablesen lässt und somit für den historischen Stadtgrundriss bedeutend ist.

Kaplaneigasse, Ansicht von O

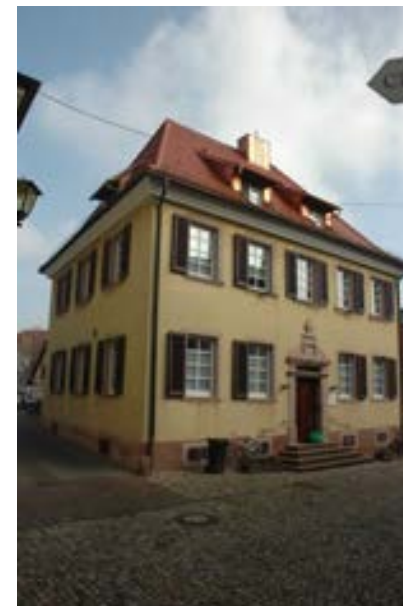
Das Pfarrhaus wurde durch die Abtei Ettenheimmünster erbaut. Das Gebäude wurde im 19. und 20. Jh. als Kaplaneigebäude und Ruhesitz pensionierter Geistlicher genutzt. Seit 1976 ist es wieder Pfarrhaus.

Das repräsentative Pfarrhaus beherrscht das Straßenbild an der Aufweitung zu Beginn der Kaplaneistraße und bildet als wichtiger städtebaulicher Schwerpunkt den nördlichen Abschluss des Straßenraumes. In seiner Funktion als Kaplanei und Pfarrhof ist es ein wichtiges Zeugnis der Kirchengeschichte in Endingen und dokumentiert in seiner anspruchsvollen Ausgestaltung die gesellschaftliche Stellung der Kirche im 18. Jh.

Kaplanei von Süd-Westen

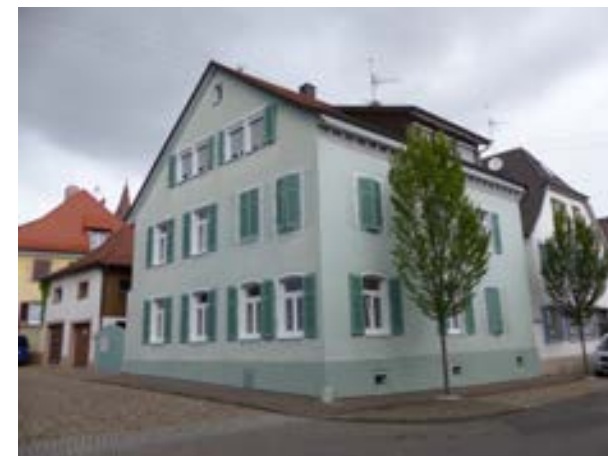
Ansicht von SO

Giebelständiges, zweigeschossiges Wohnhaus in leichter Hanglage über niedrigem Kellergeschoss, verputzt, im Erdgeschoss Segmentbogenfenster, Erschließung an der Westseite, am Satteldach Konsolgesims mit Zahnschnittfries; 19. Jh., in den 1990er Jahren umfassende Veränderungen durch Anbau eines Treppenhauses und Balkonen an der Westseite sowie Umbau und Erweiterung einer Dachgeschosswohnung mit Loggien und Durchfensterung an der südlichen Giebelseite.

Das Eckgebäude mit seiner Ausrichtung zur Stollbruckstraße ist trotz der umfassenden Eingriffe in die Bausubstanz ein für das Stadtbild typischer Bau und erhaltenswerter Bestandteil der Bebauung in der Kaplaneistraße wie auch Stollbruckstraße. Die Bedeutung der Kaplaneistraße als Durchgangsstraße wie auch die hist. Parzellenstruktur lassen sich gut nachvollziehen.

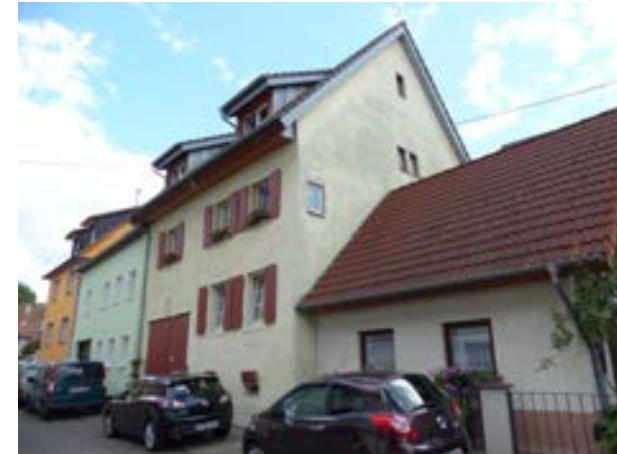
Karl-Burger-Straße 7

Taufständiges, zweigeschossiges Wohnhaus mit Ökonomie über hohem Kellergeschoss, im Erdgeschoss große Toröffnung des Ökonomieteils, verputzt, Satteldach; 18. Jh., Anfang der 1990er Jahre Ausbau des Dachgeschosses zu Wohnzwecken mit Schleppegauben.

Das Wohnhaus ist erhaltenswerter Bestandteil der kompakten Bebauung in der Karl-Burger-Straße und ein für das Stadtbild von Endingen charakteristisches ländlich-agrarisches Gebäude aus der Zeit des 18. Jhs.

Ansicht von NW

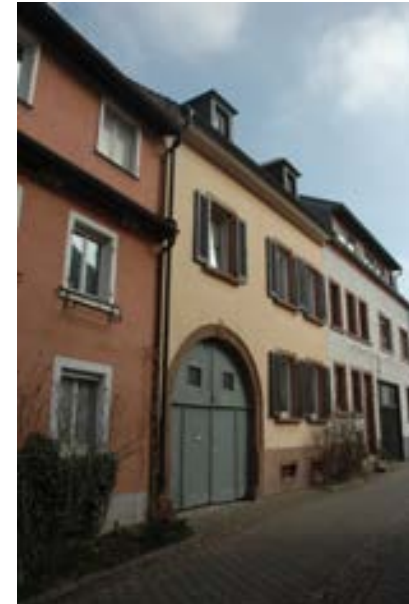
Karl-Burger-Straße 11 (bei)
Scheune

Taufständiges, zweigeschossiges Wohnhaus mit Ökonomie über niedrigem Kellergeschoss, im Erdgeschoss große, rundbogige Toröffnung, verputzt, Satteldach mit Zahnschnittfries am Dachansatz und zwei straßenseitigen Gauben; über Toreinfahrt 1778 bezeichnet, mit Umbaudatum 1894.

Das Wohnhaus mit Ökonomie ist erhaltenswerter Bestandteil der kompakten Bebauung in der Karl-Burger-Straße und ein für das Stadtbild von Endingen charakteristisches ländlich-agrarisches Gebäude aus der Zeit des 18. Jhs.

Wohnhaus von Süd-Westen

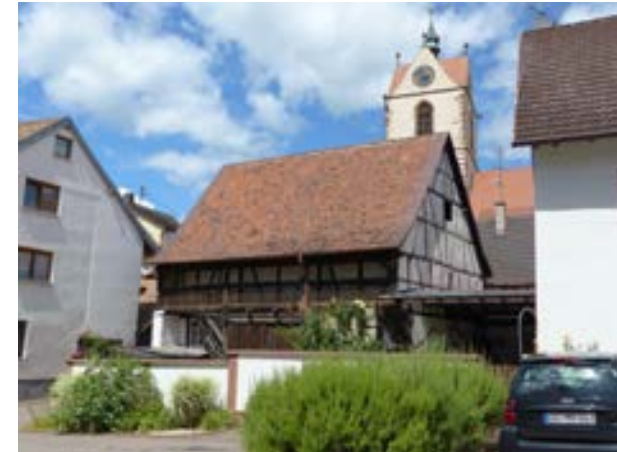
Ehemalige Scheune, jetzt Wohnhaus, von der Karl-Burger-Straße leicht zurückversetzter Traufseitbau zu zwei Geschossen, Fachwerkbauweise, an der südlichen Traufseite großes Scheunentor, Satteldach; 18. Jh.

Die Scheune ist kennzeichnend für die ländlich-agrarische Ausprägung der Randbereiche der Stadt. Sie ist ein Hinweis auf die Wirtschafts- und Sozialgeschichte von Endingen und veranschaulicht die ortsgeschichtliche Entwicklung der Landstadt.

Ansicht von S

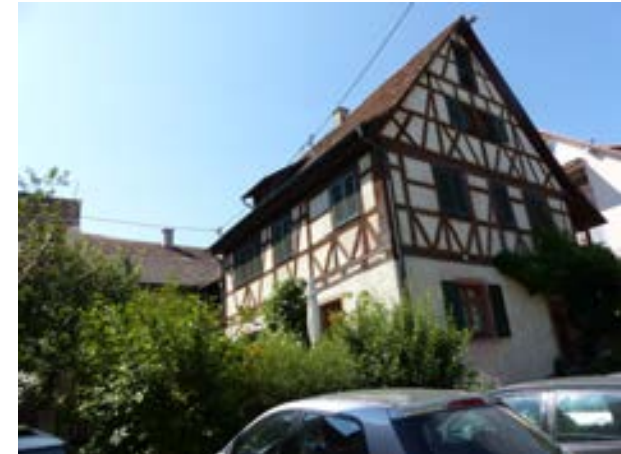
Lehenhofstraße 3

Gehöft, sog. Lehenhof, aus der Straßenflucht zurückspringendes, giebelständiges, zweigeschossiges Wohnhaus über hohem Kellergeschoss, Erdgeschoss massiv, Obergeschoss und Giebel in Fachwerk, straßenseitige Erschließung über einläufige Außentreppe, Satteldach; im Türsturz Wappenschild mit Initialen, 1779 bezeichnet, umfassende Sanierungsarbeiten in den 1980er Jahren mit Freilegung des Fachwerks, Mitte der 1990er Jahre Dachverlängerung über dem Balkon an Nord- und Westseite, Anfang des 21. Jhs. teilweise Veränderung der Fensterformate sowie Einbau von Schleppgauben im Dachgeschoss.

Der stattliche Fachwerkbau hebt sich zusammen mit dem Garten deutlich von den kleinteiligen Strukturen mit einfacherer Bebauung ab. Es prägt als wichtiger Bestandteil der Bebauung des 18. Jhs. das Straßenbild und ist ein wichtiger Hinweis auf die Stadtbaugeschichte im nordöstlichen Randbereich der Endinger Altstadt

Ansicht von SO

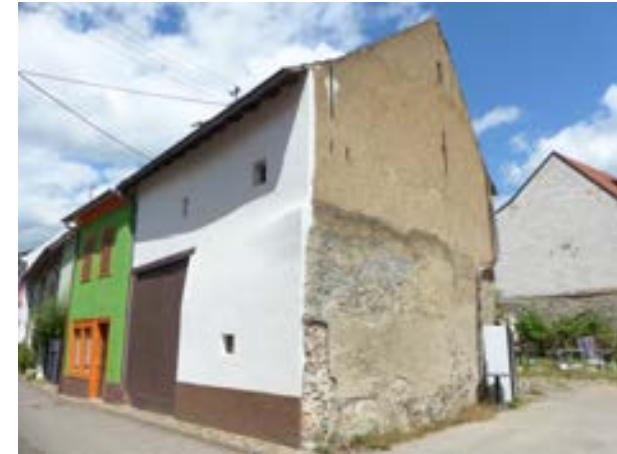
Traufständige, zweigeschossige Scheune, verputzter Massivbau, rückseitig mit verbrettertem Obergeschoss, straßenseitig hohes Scheunentor, Satteldach; 18. Jh.

Die Scheune ist kennzeichnend für die ländlich-agrarische Ausprägung der Randbereiche der Stadt. Sie ist ein Hinweis auf die Wirtschafts- und Sozialgeschichte von Endingen und veranschaulicht die ortsgeschichtliche Entwicklung.

Ansicht von SW

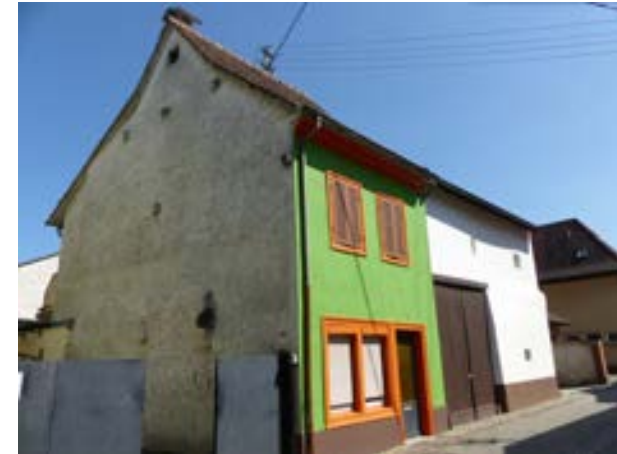
Taufständiges, zweigeschossiges Wohnhaus, verputztes Fachwerk, Satteldach mit profiliertem Traufgesims; 17. Jh., im 19. Jh. Überformung der Fassade und neue Fensterformate.

Das schmale, einfache Wohnhaus ist ein typisches Gebäude, das die ländlich-agrarisch geprägten Randbereiche von Endingen charakterisiert, und ein Hinweis auf das historische Sozialgefüge der Stadt.

Ansicht von NW

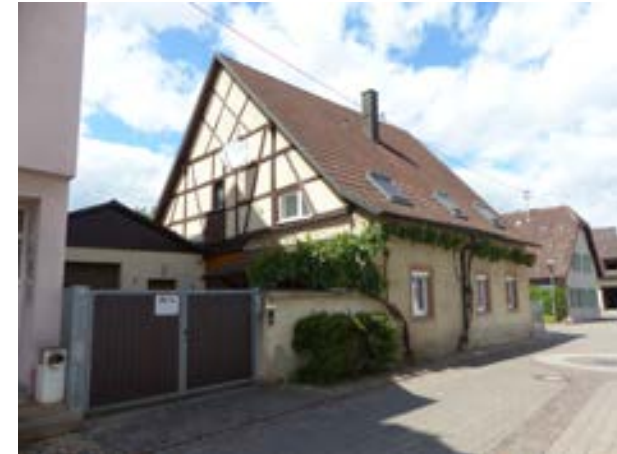
Ansicht von SO

Taufständiges, eingeschossiges Wohnhaus, im Erdgeschoss verputztes Bruchsteinmauerwerk, Giebel in Fachwerkbauweise, Erschließung an der südlichen Giebelseite, Satteldach; 18./19. Jh., Ende der 1980er Jahre Veränderung durch den Anbau einer Garage an der Südseite, Mitte der 1990er Jahre Ausbau des Dachgeschosses.

Das einfache, leicht schräg in den Straßenraum stehende Wohnhaus ist ein Hinweis auf die historische Sozialtopographie und dokumentiert die kleinteiligen, weniger systematisch geordneten Strukturen im nordöstlichen Randbereich der Endinger Altstadt. Als gut erhaltenes Gebäude des 18./19. Jhs. ist es für das Stadtbild an der Lehenhofstraße charakterisierend.

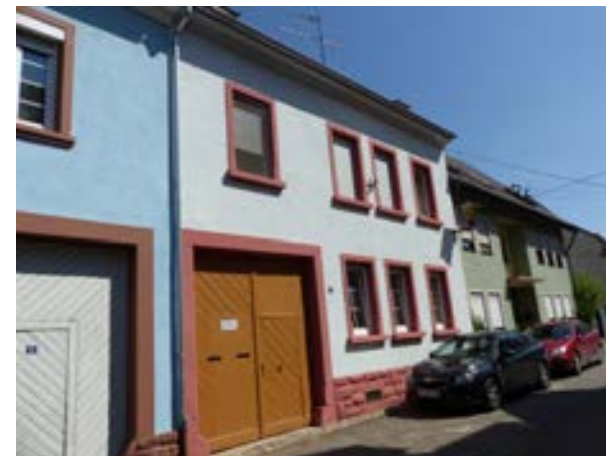
Traufständiges, zweigeschossiges Wohnhaus mit Ökonomie, über niedrigem Kellergeschoss, mit den Giebelseiten unmittelbar an die Nachbargebäude grenzend, im Erdgeschoss große Toröffnung, verputzt, Satteldach; 19. Jh.

Das Gebäude ist ein für das Stadtbild spezifisches Torfahrthaus des 19. Jhs. und bildet zusammen mit dem angrenzenden Wohnhaus Lehenhofstraße 12 eine städtebaulich wichtige Eckposition im Übergang zum Fronhof.

Ansicht von NW

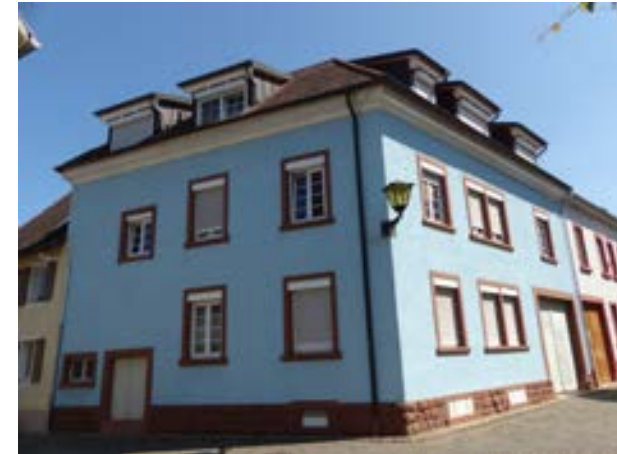
Lehenhofstraße 12

In der Ecklage zum Fronhof traufständiges, zweigeschossiges Wohnhaus mit winkelförmigem Grundriss, mit den Giebelseiten unmittelbar an die Nachbargebäude grenzend, niedriges Kellergeschoss, an der westlichen Fassade Ökonomieteil mit hoher Toröffnung, verputzt, Walmdach mit profiliertem Traufgesims; 19. Jh., Anfang des 21. Jhs. Veränderung durch Errichtung einer Treppenanlage im Innenhof, Balkonen sowie Dachgeschossausbau zu Wohnzwecken mit Schleppegauben.

Auf dem Gemarkungsatlas von 1874 bestand das Gebäude ursprünglich aus zwei separaten Anwesen.

Das Gebäude ist ein für das Stadtbild spezifisches Torfahrthaus des 19. Jhs. und bildet zusammen mit dem angrenzenden Wohnhaus Lehenhofstraße 10 eine städtebaulich wichtige Eckposition im Übergang zum Fronhof.

Ansicht von NW

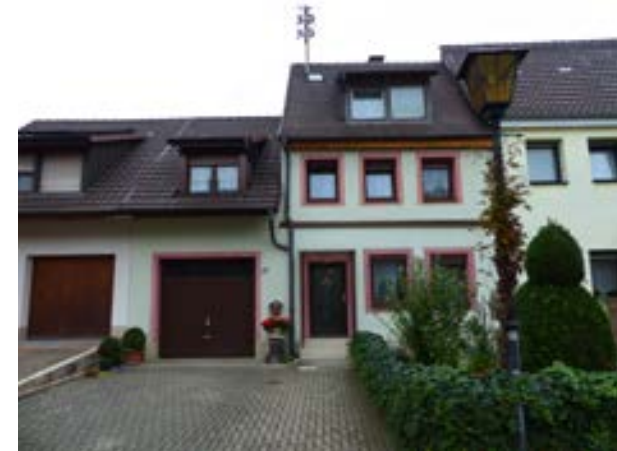
Lehenhofstraße 19

Taufständiges, zweigeschossiges Wohnhaus, verputzt, Satteldach mit profiliertem Traufgesims; an Fassade 1726 datiert, Überformung der Fassade und der Fensterformate im 19. Jh. sowie Ausbau des Dachgeschosses Ende des 20. Jhs.

Das schlichte Wohnhaus ist ein typisches Gebäude im Nordosten der Endinger Altstadt mit seinen kleinteiligen Siedlungsstrukturen, und es ist ein Hinweis auf das historische Sozialgefüge der Stadt.

Ansicht von S

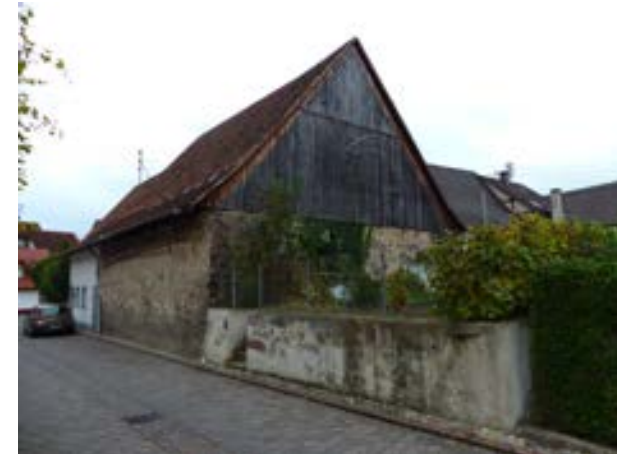
Ansicht von NO

An der Westseite des Helmenwinkels gelegene Scheune, die der Lehenhofstraße zugeordnet ist, eingeschossige traufständige Scheune aus teilverputztem Bruchsteinmauerwerk mit verbrettertem Giebel und Satteldach; 19. Jh.

Die Scheune ist kennzeichnend für den ländlich-agrarischen Charakter im nordöstlichen Randbereich der Altstadt und ein Hinweis auf die Sozial- und Wirtschaftsgeschichte in Endingen.

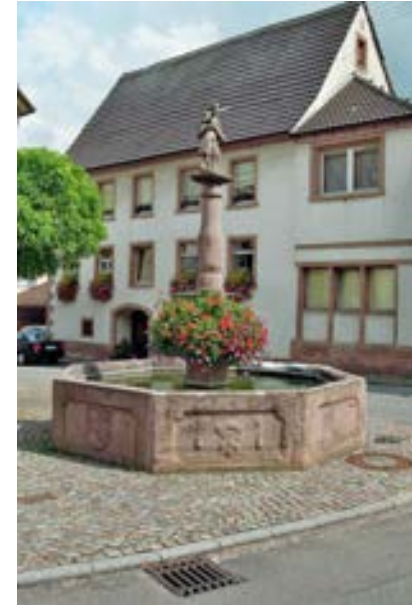
Nepomukbrunnen

Laufbrunnen, sog. Johannesbrunnen, oktogonaler Brunnentrog aus rotem Buntsandstein mit Reliefs, in der Mitte Brunnenstock mit Skulptur des Hl. Johannes Nepomuk; im 18. Jh. anstelle eines älteren Brunnens errichtet, 2001 restauriert.

Der Brunnen stellt mit seinem historischen Standort ein wichtiges, städtebaulich bewusst gesetztes Dokument für die Wasserversorgung Endingens dar. Mit der Skulptur des Hl. Johannes Nepomuk, der in Endingen mehrfach verehrt wird, ist der Brunnen ein Zeugnis der Frömmigkeit, und mit seiner aufwändigen künstlerischen Gestaltung ein Dokument für die Wertschätzung, die man der Wasserversorgung früher entgegenbrachte.

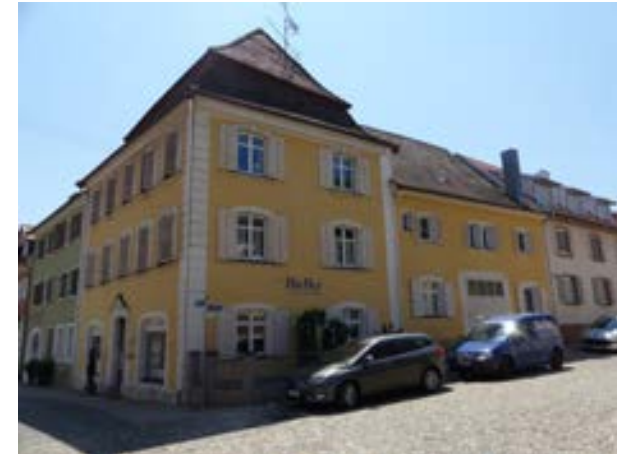
In der Ecklage zum Ostal gelegenes dreigeschossiges Wohn- und Geschäftshaus in leicht abschüssigem Gelände, verputzte Fassade mit gequadrerten Ecklisenen und segmentbogigen Fensteröffnungen mit Keilstein, zum Lindenplatz mittiges Portal mit Bekrönung und seitlich je einem Schaufenster, Mansardwalmdach mit profiliertem Traufgesims; 18. Jh.; nach Westen zum Ostal traufständig angrenzender, zweigeschossiger Gebäudeteil mit Ökonomie, verputzt, Satteldach; 18. Jh.

Das repräsentative barocke Wohn- und Geschäftshaus befindet sich in städtebaulich wichtiger Ecklage am Übergang zum Marktplatz und ist bedeutender, den südlichen Abschluss des Marktplatzes prägender Bestandteil der Gesamtanlage. Es besitzt somit hohen Zeugniswert für die Bebauung einer der zentralen Hauptachsen der Endinger Altstadt, und ist ein frühes Beispiel für die Entwicklung des Lindenplatzes zur Geschäftsstraße.

Ansicht von N

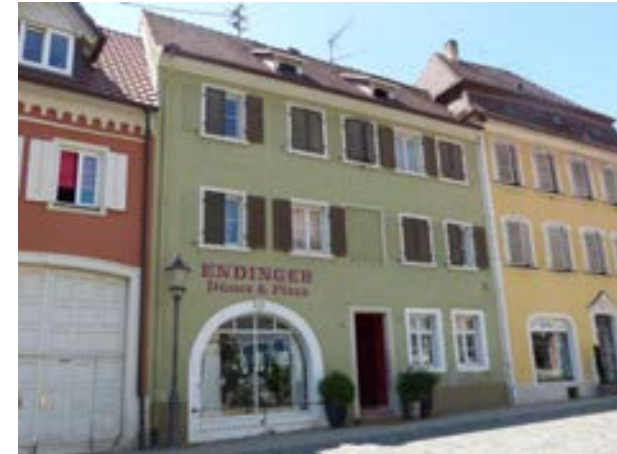
Traufständiges, dreigeschossiges Wohn- und Geschäftshaus in leicht abschüssigem Gelände, mit den Giebelseiten unmittelbar an die Nachbargebäude grenzend, verputzter Massivbau, im Erdgeschoss runder Torbogen, heute zu einer Schaufensteranlage ausgebaut, Satteldach mit profiliertem Traufgesims und zwei straßenseitigen Schleppgauben; im Scheitelstein des Torbogens 1736 bezeichnet, Veränderungen in den 1950er Jahren durch Aufstockung um ein Geschoss.

Das Wohn- und Geschäftshaus ist trotz seiner Aufstockung ein für das Stadtbild in Endingen typisches Barockgebäude und Bestandteil der kompakten, traufständigen Bebauung am Lindenplatz.

Ansicht von SO

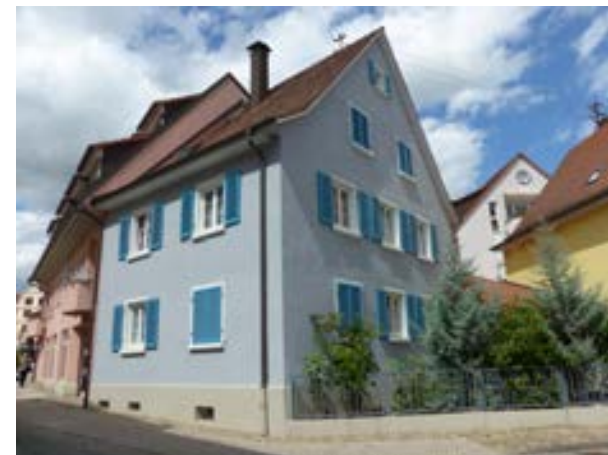
Lindenplatz 5

Taufständiges, zweigeschossiges Wohnhaus in leichter Hanglage über niedrigem Kellergeschoss, verputzt, Satteldach; 19. Jh.

Das einfache Wohnhaus ist ein für das Stadtbild in Endingen typisches Gebäude und erhaltenswerter Bestandteil der Bebauung am Lindenplatz, an dem sich das Nord-Süd-Gefälle der historischen Sozialtopographie ablesen lässt.

Ansicht von S

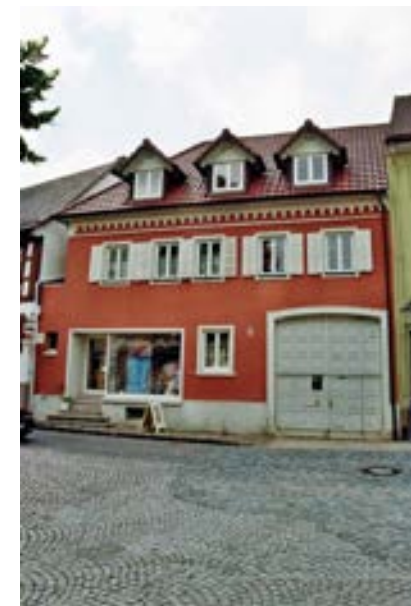
Lindenplatz 6

Ehem. Gehöft, traufständiger und zweigeschossiger Bau über niedrigem Kellergeschoss, mit den Giebelseiten unmittelbar an die Nachbargebäude grenzend, verputzter Massivbau, im Erdgeschoss Ladeneinbau und segmentbogige Torfahrt, einseitig abgewalmtes Satteldach mit Konsolgesims am Dachansatz; Mitte 19. Jh., Anfang des 21. Jhs. Veränderung durch Ausbau des Dachgeschosses mit drei straßenseitigen Gauben.

Das Wohn- und Geschäftshaus ist trotz seiner Veränderungen im Dachgeschoss ein für das Stadtbild in Endingen typisches Gebäude und Bestandteil der kompakten, traufständigen Bebauung am Lindenplatz. Mit seinem Ladeneinbau ist es ein Hinweis auf die ökonomischen und wirtschaftlichen Veränderungen im 20. Jh., die insbesondere die Hauptachsen in Endingen kennzeichnen.

Ansicht von Osten

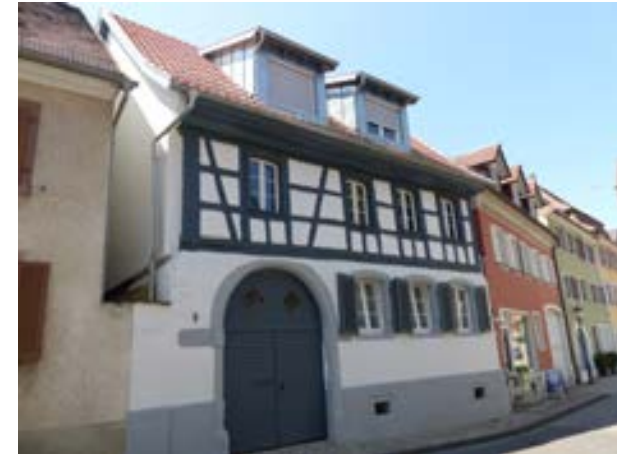
Lindenplatz 8 Torfahrthaus

Traufständiges, zweigeschossiges Wohnhaus über hohem Kellergeschoss, mit den Giebelseiten unmittelbar an die Nachbargebäude grenzend, Keller und erstes Geschoss massiv, Segmentbogenfenster des Erdgeschosses mit Sandsteinrahmen, darüber freigelegtes Fachwerk, straßenseitig rundbogige Toreinfahrt, Satteldach; 18. Jh., 2013 Veränderungen durch neuen Dachstuhl mit Einbau von zwei straßenseitigen Schleppgauben.

Das Torfahrthaus ist wichtiger Bestandteil der kompakten, traufständigen Bebauung am Lindenplatz, und setzt sich von den angrenzenden Gebäuden durch sein heute freiliegendes Fachwerkobergeschoss ab. Es dokumentiert ein für das Stadtbild charakteristischen Aufriss aus der Zeit des 18. Jhs. mit ursprünglicher Parzelleneinteilung und ist somit für die Stadtbaugeschichte von Bedeutung.

Ansicht von SO

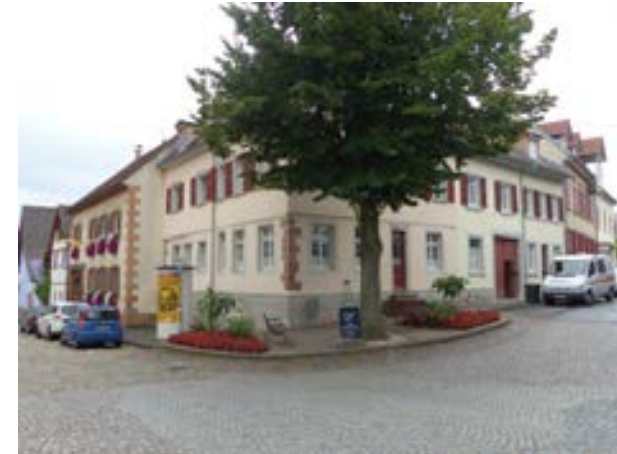
Lindenplatz 9, Ansicht von NW

Lindenplatz 9, zweigeschossiges Wohnhaus in leicht abschüssigem Gelände über niedrigem, rustifiziertem Kellergeschoss, bildet mit Lindenplatz 11 eine Eckbebauung zur Kaplaneistraße, verputzter Massivbau mit Eckquaderung, Satteldach mit profiliertem Dachansatz; 18. Jh.; Lindenplatz 11 mit großer Tordurchfahrt im Erdgeschoss und Zahnschnittfries am Dachansatz; Überbauung der einstigen Ökonomie gegen Ende des 19. Jhs. in direkter Angliederung an das Anwesen Lindenplatz 9, Veränderungen durch Ausbau des Dachgeschosses mit zwei straßenseitigen Schlepptgauben zu Beginn des 21. Jhs.

Dem markanten Baukörper des Wohnhauses kommt aufgrund seiner städtebaulich wichtigen Ecklage am Übergang zum Hauserplatz dokumentarischer Wert für die Stadtgestalt und Stadtbaugeschichte zu. Mit der Zusammenfassung von zwei Parzellen und der schrittweisen Umgestaltung ist es ein Zeugnis für die auf Symmetrie und Vereinheitlichung beruhende Idee des Städtebaus des 18./19. Jhs.

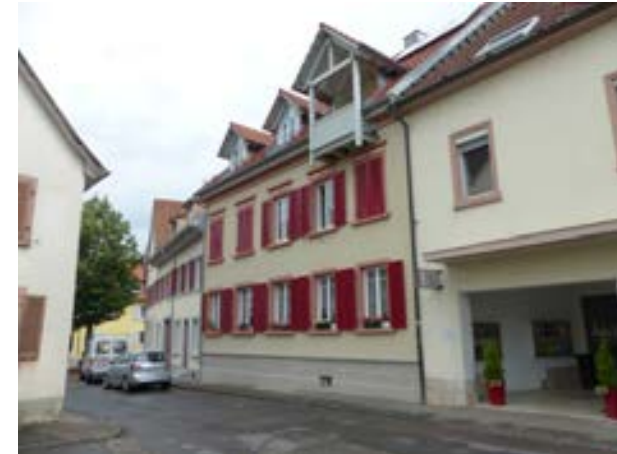
Traufständiges, zweigeschossiges Wohnhaus über niedrigem, rustifiziertem Kellergeschoss, mit den Giebelseiten unmittelbar an die Nachbargebäude grenzend, verputzt, im ersten Obergeschoss Fenster mit Verdachungen, Satteldach mit Zahnschnittfries am Dachansatz; 19. Jh., zu Beginn des 21. Jhs. umfassende Veränderungen durch den Ausbau des Dachgeschosses mit zwei straßenseitigen Gauben sowie einer Loggia.

Das Wohnhaus ist trotz seiner Veränderungen im Dachgeschoss ein für das Stadtbild in Endingen typisches Gebäude, und Bestandteil der kompakten, traufständigen Bebauung am Lindenplatz aus der Zeit des frühen 19. Jhs, an dem sich die ursprüngliche Parzelleneinteilung ablesen lässt.

Ansicht von SW

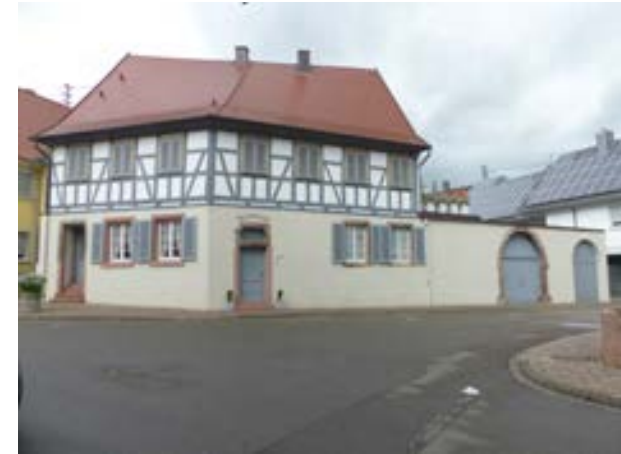
Lindenplatz 14 / Stollbruckstraße 22

Zweigeschossiger Weinbauernhof, heute Wohnhaus, bildet mit Nachbarhaus Stollbruckstraße 22 eine traufständige Eckbebauung, verputztes massives Erdgeschoss mit zwei separaten Eingängen, Obergeschoss in Fachwerkbauweise, steiles Satteldach; frühes 18. Jh.; nach Norden angrenzende Grundstücksmauer mit großem Rundbogentor, im Scheitelstein 1726 bezeichnet.

Das dem Straßenverlauf entsprechend abgewinkelte Gebäude bildet städtebaulich das Gegengewicht zur gegenüberliegenden Platzanlage mit dem Johannesbrunnen. Es ist prägender Bestandteil der Bebauung am Lindenplatz wie auch der Stollbruckstraße, und als einstiger Weinbauernhof ein gut erhaltenes Dokument der Endinger Wirtschaftsgeschichte im 18. Jh.

Ansicht von O

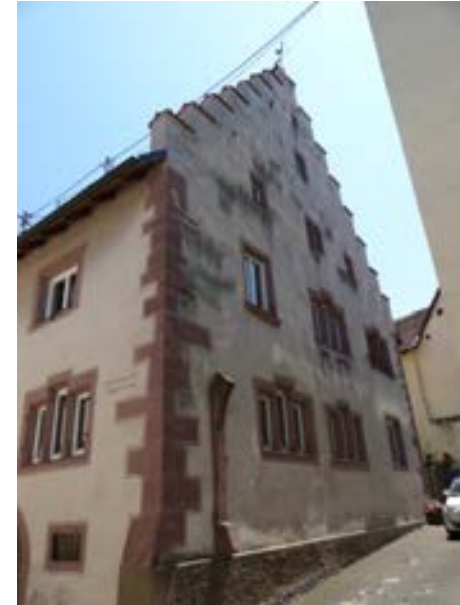
Bei dem Gebäude handelt es sich um das einstige Wohnhaus des Abtes von Tennenbach.

Das hochaufragende, die angrenzende Bebauung überragende spätmittelalterliche Steinhaus ist markanter und prägender Baukörper am Aufgang zur Markgrafenstraße. Aufgrund seines Baualters, seines Überlieferungsgrades und seiner einstigen Sonderfunktion ist es ein wichtiges Dokument der Stadtbaugeschichte von Endingen sowie stadthistorisch von großer Bedeutung.

Ansicht von NW

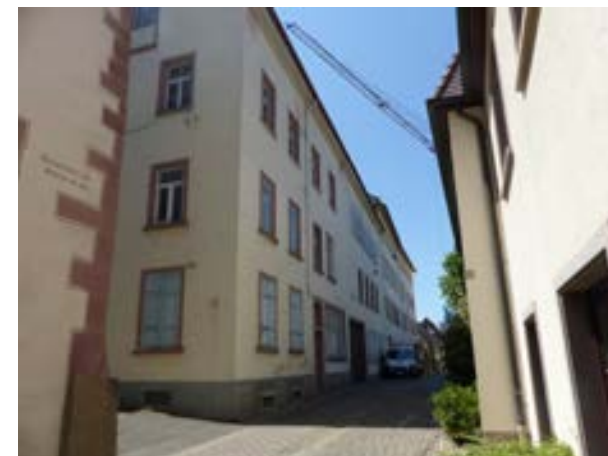
Markgrafenstraße 3 und 5, Ansicht von SO

Traufständiges, dreigeschossiges Fabrikgebäude der ehem. Lederfabrik Carl Loesch, verputzter Massivbau, Satteldach; rückwärtig angrenzende Nebengebäude des Fabrikbetriebs mit hochaufragendem Fabrikschornstein; im letzten V. des 19. Jhs. errichtet, im Zusammenhang mit der Umstellung des Gerbverfahrens gegen Ende des 19. Jhs. erfolgte der Ausbau des Fabrikgeländes mit Erweiterungsbauten von 1897.

Das großflächig bebaute Fabrikareal nimmt mit dem hohen Fabrikgebäude, das sich über einen Großteil der Südseite der Markgrafenstraße erstreckt, eine städtebaulich markante Position ein. Es ist ein wichtiger Hinweis auf die Wirtschaftsgeschichte und Stadtgeschichte Endingens zur Zeit der Industrialisierung, und war bis zur Mitte des 20. Jhs. für die ökonomische Entwicklung in Endingen von großer Bedeutung. Die Lederfabrik ist ein typisches Beispiel für einen familiär geführten Handwerksbetrieb, der sich im Industriezeitalter mit zunehmendem wirtschaftlichen Erfolg zu einem Großbetrieb aufbauen konnte.

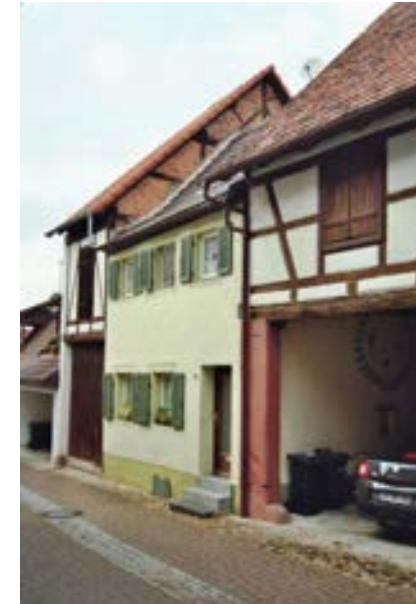
Taufständiges, zweigeschossiges Wohnhaus über niedrigem Kellergeschoss, verputzt, seitliche Erschließung über kurze Eingangstreppe, Satteldach; 18. Jh. mit älterem Kern; nach Westen angebautes zweigeschossiges Ökonomiegebäude, im Erdgeschoss große Toreinfahrt, darüber Fachwerkbauweise, Satteldach; 19. Jh.

Das schlichte Tagelöhnerhaus ist Bestandteil der traufständigen Bebauung in der Markgrafenstraße und ein wichtiger Hinweis auf die historische Sozialtopographie in den untergeordneten Gassenräumen der Altstadt mit ihren kleinteiligen Strukturen.

Ansicht von Südosten

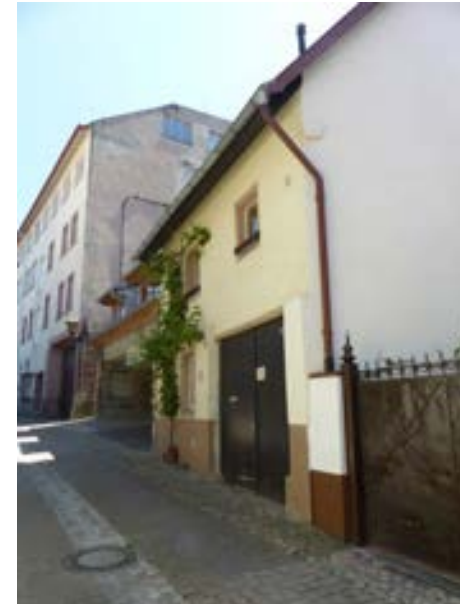
Markgrafenstraße 11

Taufständiges, zweigeschossiges Wohnhaus über niedrigem Kellergeschoss, verputzt mit seitlichem Ökonomieteil, Satteldach; 19. Jh. mit Veränderungen aus der 2. Hälfte des 20. Jhs. durch Teilausbau der Ökonomie und des Dachgeschosses zu Wohnzwecken.

Das schlichte Tagelöhnerhaus ist Bestandteil der traufständigen Bebauung in der Markgrafenstraße und ein wichtiger Hinweis auf die historische Sozialtopographie in den untergeordneten Gassenräumen der Altstadt mit ihren kleinteiligen Strukturen.

Ansicht von NW

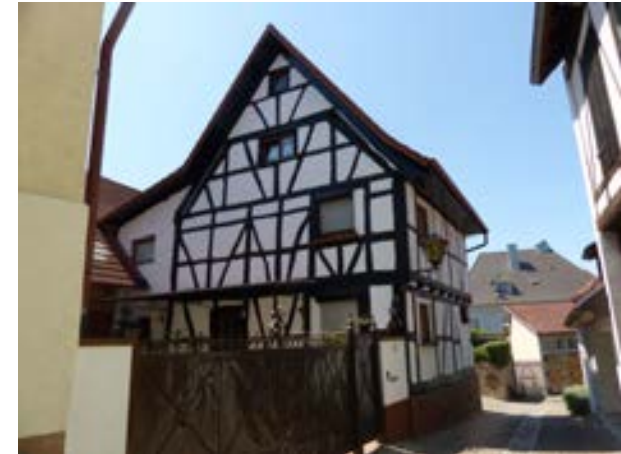
Traufständiges, zweigeschossiges Wohnhaus in Hanglage über niedrigem massivem Erdgeschoss, darüber Fachwerkkonstruktion mit leicht vorkragendem Oberschoss, hofseitige Erschließung an der östlichen Giebelseite, Satteldach; 18. Jh., Umbau mit an der Westseite veränderten Fensterproportionen aus der 2. Hälfte des 20. Jhs.

Der freistehende Wohnhaus überliefert einen Fachwerkbau des 18. Jhs. und ist Bestandteil der traufständigen Bebauung in der Markgrafenstraße, in der sich die kleinteiligen, für die Randbereiche von Endingen kennzeichnenden Strukturen abschnittsweise erhalten haben.

Ansicht von NW

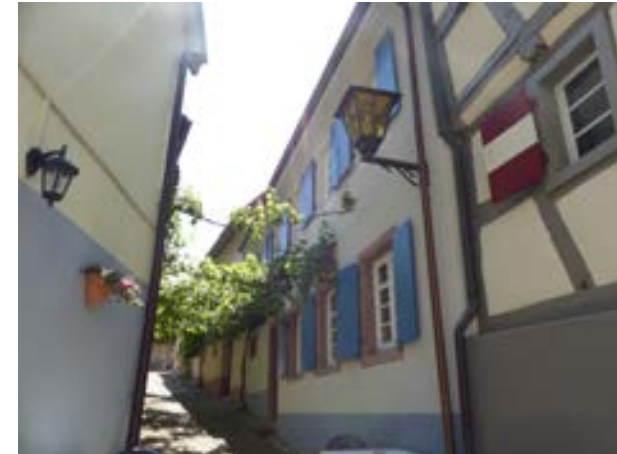
Taufständiges, zweigeschossiges Wohnhaus in zur Hauptstraße abfallendem Gelände über niedrigem Kellergeschoss, verputzt, rückwärtig in die Bebauung integrierte Stadtmauer, Satteldach, südlich angrenzendes zweigeschossiges Nebengebäude, verputzt mit großer, seitlicher Tordurchfahrt und einseitig abgewalmtem Dach; 18./19. Jh. mit älterem Kern und integrierten Bestandteilen der Stadtmauer.

Der langgestreckte Baukörper nimmt fast den gesamten Abschnitt der Markgrafenstraße ein, der dem Verlauf der Stadtbefestigung folgend zum Stadttor hinunterführt und städtebaulich wichtiger Bestandteil der Gesamtanlage ist. Die überbauten Teile der Stadtmauer besitzen darüber hinaus dokumentarischen Wert für die Stadtbaugeschichte.

Ansicht von NO

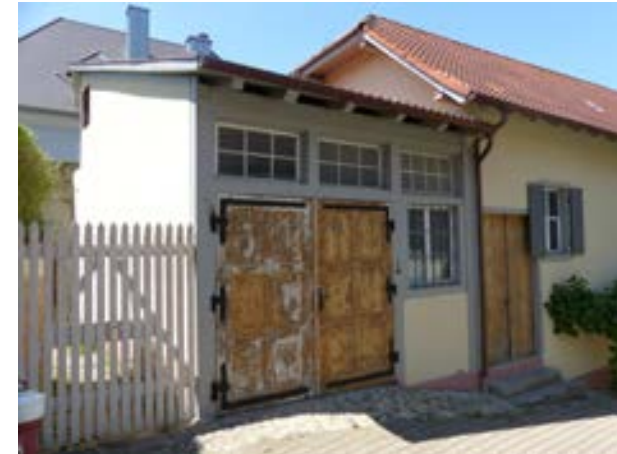
Taufständiges, eingeschossiges Werkstattgebäude, heute Lagerraum für Feuerwehrgeräte, straßenseitig große Toröffnung mit Oberlichtern, Pultdach; 19. Jh.; rückwärtig Stadtmauerbebauung.

Das kleine Gebäude dokumentiert die Veränderung der ökonomischen Bedingungen in Endingen im 19. Jh., und die daraus resultierenden Abwandlungen und Erweiterungen der Gebäudestrukturen durch Werkstattbauten.

Ansicht von SO

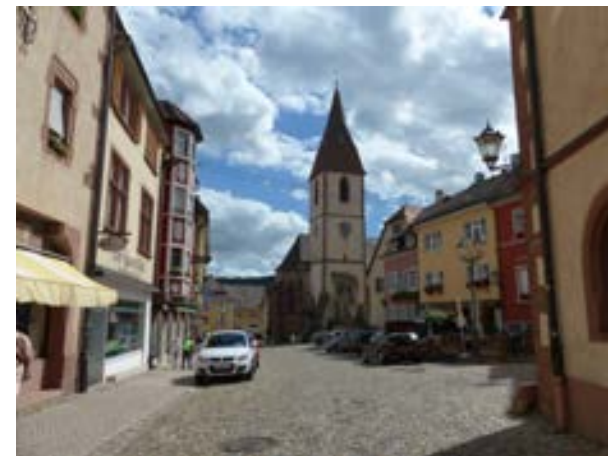
Von der Hauptstraße ausgehende längsrechteckige Platzanlage eines nach Süden hin ansteigenden Straßenmarktes, der von kompakten, traufständigen Wohn- und Geschäftshäusern des 16. bis 20. Jhs. eingefasst wird, in der Mitte platzbeherrschender Bau des freistehenden ehem. Kornhauses, der nördliche Bereich wird von den Barockbauten des Alten und Neuen Rathauses eingefasst, die südliche Westseite vom Areal um die Martinskirche geprägt; der im Mittelalter angelegte Straßenraum wurde im 16. Jh. aufgeweitet und erhielt seine heutige Gestalt, seit dem 19. Jh. erfolgte seine Entwicklung zu einer der zentralen Geschäftsstraßen der Stadt.

Der Marktplatz ist der wichtigste Platzraum der Stadt, der die Neuanlage der Stadt unter den Üsenbergern dokumentiert und für die Stadtbaugeschichte von zentraler Bedeutung ist. Anhand seiner Bebauung aus unterschiedlichen Epochen, die in Teilen dem Zeitgeschmack entsprechend verändert worden ist, lässt sich der ökonomische Wandel, Endingens seit dem 18. Jh. nachvollziehen.

Marktplatz, Blick nach S auf Höhe des Kornhauses

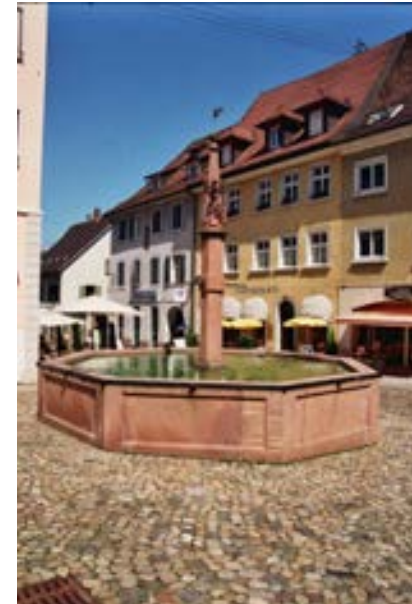
Marktplatzbrunnen von Süd-Osten

Oktagonaler Brunnen aus rotem Buntsandstein, in der Mitte steinerne Säule; 1964 als verkleinerter Nachbau eines Brunnens aus dem 15. Jh. errichtet, der bei Bauarbeiten beschädigt wurde.

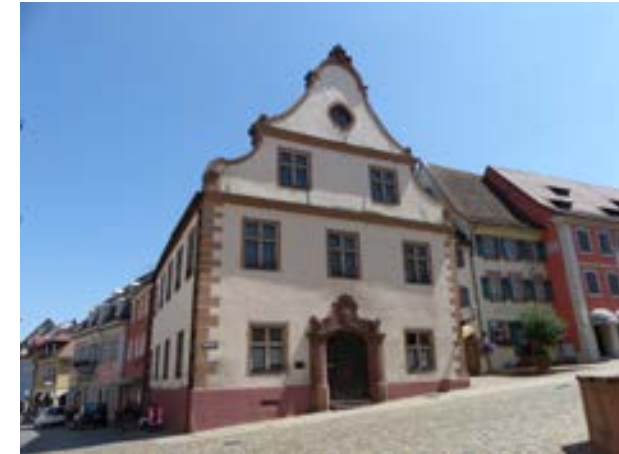
Das Gebäude diente bis 1994 als Rathaus, seitdem ist dort das Kaiserstühler Heimatmuseum untergebracht.

Das repräsentative Gebäude nimmt an der Ecke zwischen Hauptstraße und Marktplatz eine städtebaulich herausragende Position ein. Die herrschaftliche Renaissancearchitektur mit dem barocken Umbau zeugt vom Einfluss der Endinger Bürger und ist aus stadthistorischen Gründen von großer Bedeutung.

Ansicht von NW

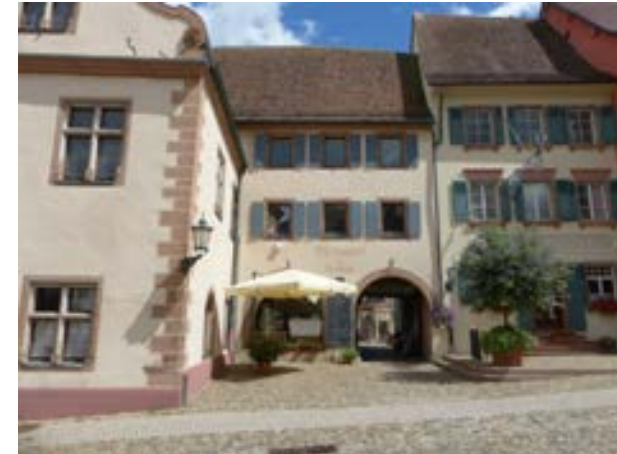
Ehem. Gasthaus Dreikönig, heute traufständiges, dreigeschossiges Wohn- und Geschäftshaus über niedrigem Kellergeschoss, verputzte Straßenfassade, im ersten Obergeschoss Fenster mit Verdachungen, mittige Erschließung über kurze Pyramidentreppe, Satteldach und Wirtshausausleger; 16. Jh. mit älterem Kern, 1735 grundlegender Umbau; nach Norden einstig dem Alten Rathaus zugeordnetes ehem. Ratsdienerhaus, traufständiges, dreigeschossiges Wohn- und Geschäftshaus, verputzte Straßenfassade mit Ladeneinbau und Tordurchfahrt zum rückseitigen Hof, Satteldach; 16. Jh.

Die beiden Wohn- und Geschäftshäuser sind charakteristische Bestandteile der traufständigen Randbebauung des Marktplatzes. Als wichtiger Hinweis auf die Aufweitung und Neugestaltung des Straßenraums im 16. Jh. dokumentieren sie den historischen Stadtgrundriss und sind ein Zeugnis der Stadtbaugeschichte. Darüber hinaus ist das ehem. Ratsdienerhaus in seinem einstigen funktionalen Zusammenhang mit dem Alten Rathaus stadthistorisch bedeutend.

Ansicht von W
