Denkmalpflegerischer Werteplan Gesamtanlage Endingen

DENKMALPFLEGERISCHER WERTEPLAN
GESAMTANLAGE Endingen

4/2016
Lampert-Grohe, Viola

Stadt Endingen, Gesamtanlage Stadt Endingen

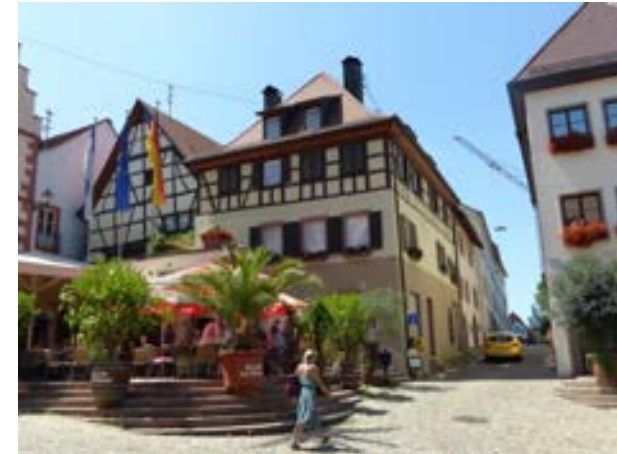
Taufständiges, zweigeschossiges Wohn- und Geschäftshaus im nach Westen ansteigenden Gelände über hohem Kellergeschoss, verputztes, massives Erdgeschoss mit zugemauerter Toröffnung mit Kielbogen, darüber Fachwerkobergeschoss, Walmdach mit profiliertem Traufkasten; 18. Jh. mit älterem Kern, Anfang der 1950er Ausbau des Dachgeschosses mit zwei straßenseitigen Schleppegauben; nach Süden giebelständiges, eingeschossiges Ökonomiegebäude in Fachwerkbauweise; 18. Jh.; zum Marktplatz vor der Schmalseite des Wohnhauses breite Steintreppe mit Terrasse und Mauerbrüstung.

Das stattliche Gebäude bildet am Aufgang zur Markgrafenstraße aufgrund seiner erhöhten Lage einen städtebaulichen Schwerpunkt zur gegenüberliegenden Randbebauung des Marktplatzes wie auch des Kornhauses und greift mit der vorgelagerten Treppenanlage und Terrasse in den Platzraum ein. Als markanter Bau prägt er somit das Stadtbild im nördlichen Abschnitt des Marktplatzes.

Ansicht von NO

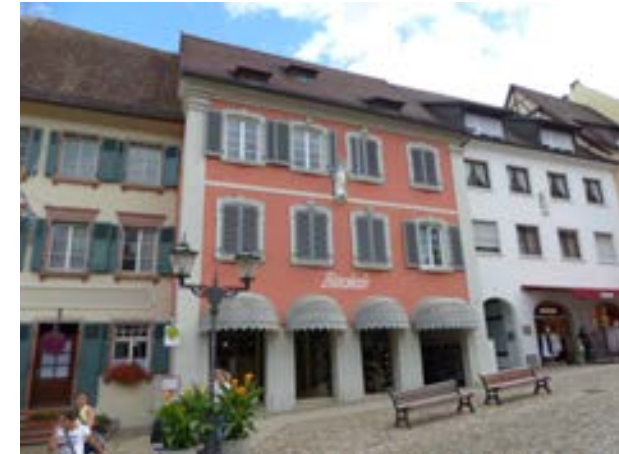
Taufständiges, dreigeschossiges Wohn- und Geschäftshaus in nach Süden ansteigendem Gelände, verputzter Massivbau mit Eckpilastern, im Erdgeschoss Laden mit rundbogigen Schaufenstern, links Ladeneingang, rechts Tordurchfahrt, darüber Wohngeschosse mit Segmentbogenfenstern und Scheitelsteinen mit Masken, in der Mittelachse Muschelnische mit Madonna, Satteldach mit drei Schleppegauben; um 1790, in den 1960er Jahren Ausbau des Erdgeschosses zu einem Ladengeschäft.

Das repräsentative Barockgebäude ist charakteristischer Bestandteil der kompakten, traufständigen Randbebauung des Marktplatzes, das die ursprüngliche Parzelleneinteilung und Gebäudestruktur aus der Zeit des späten 18. Jhs. dokumentiert. Mit seinem Ladenausbau ist es ein Hinweis auf die Entwicklung des Marktplatzes zu einer Geschäftsstraße des 20. Jhs., an dem sich der ökonomische Wandel in Eendingen nachvollziehen lässt.

Ansicht von NW

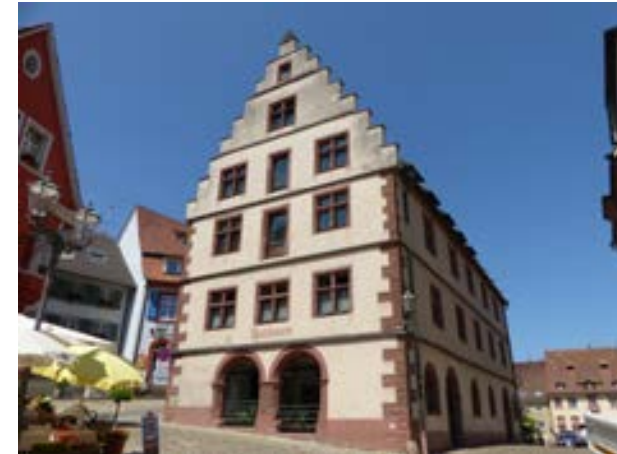
Das Gebäude wurde ursprünglich als Kornspeicher und für den Getreidehandel, und seit 1975 als Rathaus genutzt.

Das ehem. Kornhaus ist ein Dokument für die zentrale Bedeutung des Getreidehandels in Endingen im 17. Jh. und nimmt innerhalb des Stadtgefüges eine herausragende städtebauliche Stellung ein. Es schließt als freistehender, längsrechteckiger Riegel die Westseite des Marktplatzes ab. Mit seinen unterschiedlichen Nutzungen ist es für die Stadt- und Wirtschaftsgeschichte Endingens von großer Bedeutung.

Ansicht von S

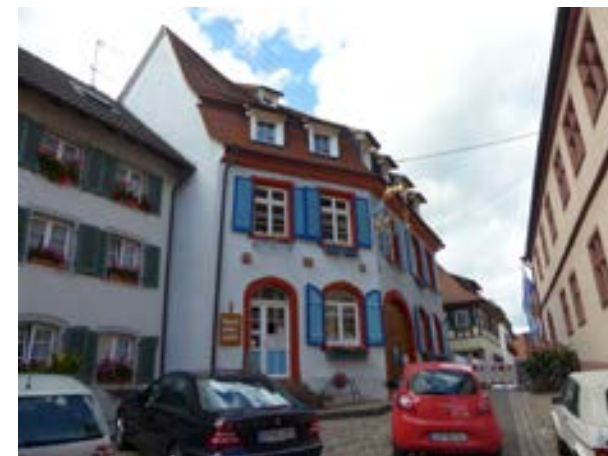
Zweigeschossiges Wohnhaus und ehem. Schlosserei mit abgewinkelter Straßenfassade an der Südostseite, verputzt, rundbogige Fenster und Toreinfahrt im Erdgeschoss, Mansarddach mit profiliertem Traufgesims und straßenseitigen Schleppgauben; im Kern 16. Jh. und älter, spätere Umbauten; an der Südostecke historischer Ausleger; auf der Rückseite ehemalige Stallscheune mit Satteldach, parallel zum Hauptgebäude ausgerichtet, 17./18. Jh.

Das Gebäude auf unregelmäßigem Grundriss hinter dem freistehenden Kornhaus ist Bestandteil der westlichen Bebauung des Marktplatzes und dokumentiert einen einstigen Handwerkbetrieb in einem aufgrund der topographischen Lage verwinkelten und untergeordneten Nebenbereich des Marktplatzes. Es besitzt aufgrund seines Baualters stadtbauhistorischen Zeugniswert und ist ein Hinweis auf den einst engeren, dann im 16. Jh. aufgeweiteten Platzraum des Marktplatzes.

Ansicht von S

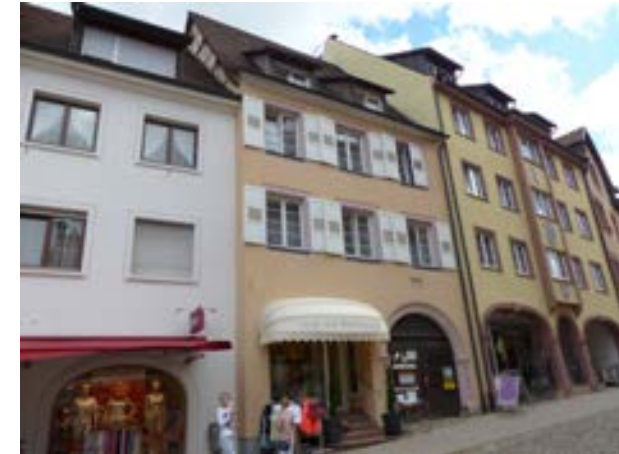
Sog. Alte Kanzlei, traufständiges, dreigeschossiges Wohn- und Geschäftshaus in nach Süden ansteigendem Gelände, verputzt, mit Fachwerkgiebel, im Erdgeschoss Laden und rundbogiger, mit Diamantquaderung verzierter Torbogen, Satteldach; frühes 18. Jh., das Datum 1625 im Torbogen weist auf das abgegangene ältere Gebäude hin, an Straßenfassade 1712 datiert, nachträgliche Veränderungen durch Ausbau des Dachgeschosses mit zwei straßenseitigen Schleppgauben.

Das Gebäude ist erhaltenswerter Bestandteil der kompakten, traufständigen Randbebauung des Marktplatzes, an dessen Ausgestaltung sich der Zeitgeschmack des frühen 18. Jhs. ablesen lässt. Als Alte Kanzlei ist es ein wichtiger Hinweis auf die städtische Administration im 18. Jh. Darüber hinaus veranschaulicht der nachträgliche Ladeneinbau die Entwicklung des Marktplatzes zu einer Geschäftsstraße des 20. Jhs. und den damit einhergehenden ökonomischen Wandel Endingens.

Ansicht von W

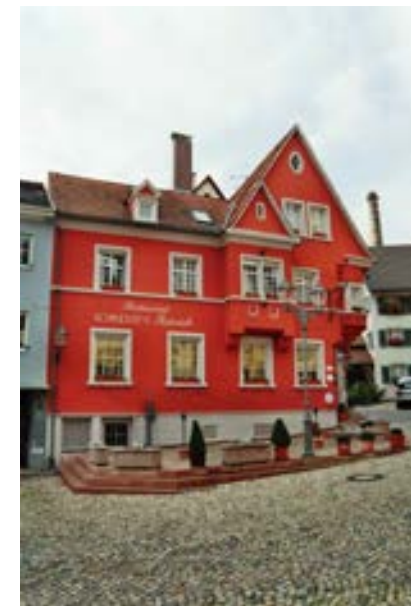
Marktplatz 10
Gasthaus Adler

Gasthaus, ehem. Adler, zweigeschossiges Gebäude in leicht ansteigendem Gelände über winkelförmigem Grundriss, verputzter Massivbau, niedriges Kellergeschoss, an Nordostecke polygonaler Erker, zum Marktplatz flacher übergiebelter rechteckiger Erker, Satteldach mit straßenseitigem Zwerchhaus und Giebelgauben; um 1912.

Das Gasthaus nimmt mit seiner Ecklage am Beginn des ansteigenden Geländes zum Gassenraum Auf dem Hof eine wichtige städtebauliche Position ein. Mit seinem historischen Standort seit dem späten 18. Jh. ist es ein Dokument der breitgefächerten Wirtshauskultur in Endingen, und ein typisches Beispiel für ein Gasthaus zu Beginn des 20. Jhs. in den Formen des Heimatstils.

Ansicht von Osten

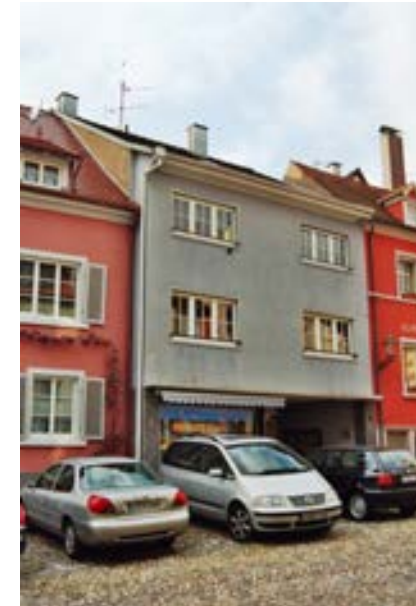
Marktplatz 13

Traufständiges, dreigeschossiges Wohn- und Geschäftshaus, mit den Giebelseiten unmittelbar an die Nachbargebäude grenzend, verputzter Massivbau mit Laden im Erdgeschoss, Satteldach; 19. Jh. mit älterem Kern, umfassende Veränderungen aus der 2. H. des 20. Jhs. durch mehrfache Umbauten wie den Ladeneinbau und die Veränderung der Fensterformate.

Das Gebäude ist Bestandteil der kompakten, traufständigen Randbebauung des Marktplatzes, an dessen umfassenden Umbauten aus der 2. H. des 20. Jhs. sich der Zeitgeschmack und die Entwicklung des Marktplatzes zu einer Geschäftsstraße des 20. Jhs. ablesen lassen.

Ansicht von Osten

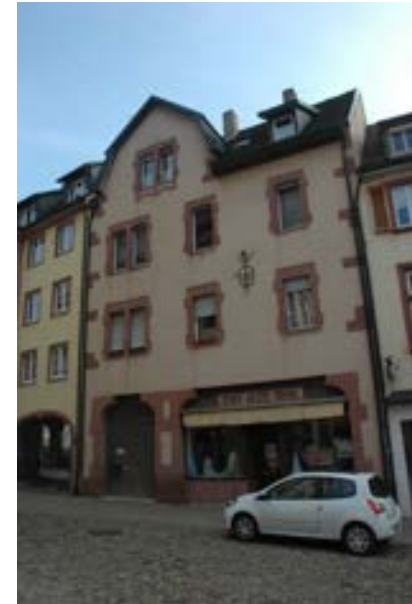
Marktplatz 14
Wohnhaus

Taufständiges, dreigeschossiges Wohn- und Geschäftshaus, mit den Giebelseiten unmittelbar an die Nachbargebäude grenzend, teilverputzter Massivbau mit Fenstergewänden und Eckquaderung aus rotem Buntsandstein, im Erdgeschoss Ladeneinbau sowie korbbogige Toreinfahrt mit Oberlicht, Satteldach mit asymmetrisch sitzendem Zwerchhaus und straßenseitigen Schleppgauben; um 1909.

Das Wohn- und Geschäftshaus ist ein gut erhaltenes, für die Zeit um die Jahrhundertwende typisches Gebäude, das den sozialen wie auch wirtschaftlichen Wandel in Endingen bezeugt, dem Marktplatz einen städtischen Charakter verleiht und mit seinem Ladeneinbau aus der Erbauungszeit die Entwicklung der Marktstraße zu einer modernen Geschäftsstraße dokumentiert.

Wohn- und Geschäftshaus von Westen

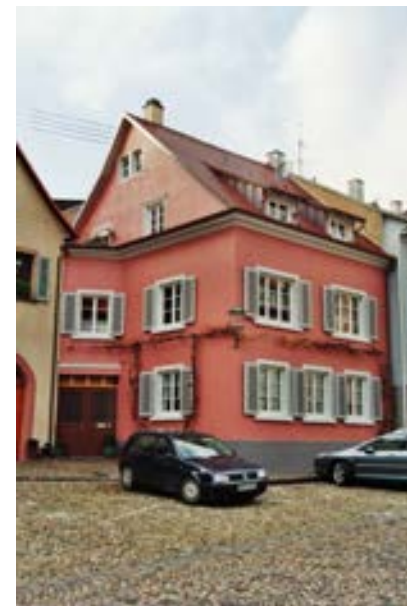
Marktplatz 23

Taufständiges, zweigeschossiges Wohnhaus über niedrigem Kellergeschoss, mit der nördlichen Giebelseite unmittelbar an das Nachbargebäude grenzend, verputzt, Erschließung an der südlichen Fassadenseite über zweigeschossigen Anbau, Satteldach mit profiliertem Dachansatz; Anfang 20. Jh. mit älterem Kern.

Das Gebäude ist Bestandteil der kompakten, traufständigen Randbebauung des Marktplatzes und dokumentiert die Beibehaltung der spätmittelalterlichen Parzellenstruktur wie auch der Gebäudeausrichtung im frühen 20. Jh.

Ansicht von Südosten

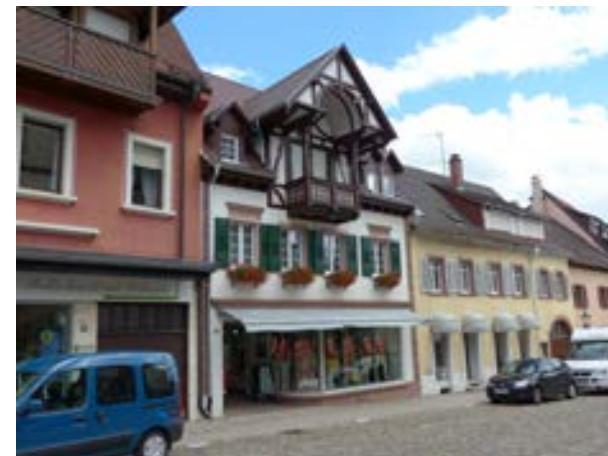
Marktplatz 25 / 27
Wohn- und Geschäftshaus

Traufständiges, zweigeschossiges Wohn- und Geschäftshaus, mit den Giebelseiten unmittelbar an die Nachbargebäude grenzend, verputzter Massivbau, Fassadengliederung durch Geschossgesims, Satteldach mit drei straßenseitigen Giebelgauben sowie großproportioniertem Zwerchhaus im Chaletstil mit Balkon; spätes 19. Jh., in der 2. H. des 20. Jhs. umfassender Ladenausbau des Erdgeschosses mit großflächiger Schaufensteranlage.

Das Gebäude ist erhaltenswerter Bestandteil der kompakten, traufständigen Randbebauung des Marktplatzes im Zeitgeschmack des späten 19. Jhs. Der in Endingen seltene Schweizerhaustil ist ein Hinweis auf die städtebaulich-architektonische Aufwertung des Marktplatzes zu dieser Zeit.

Ansicht von NW

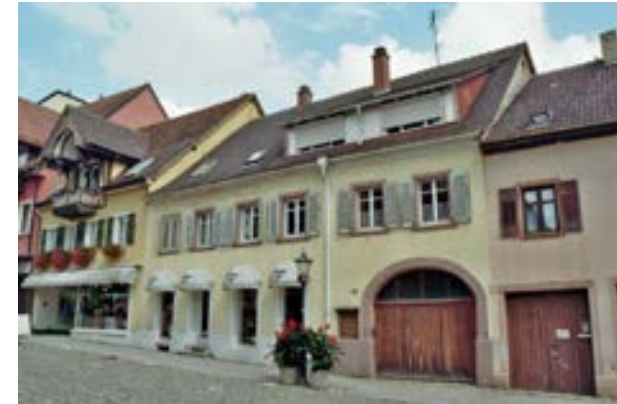
Ansicht von Westen

Taufständiges, zweigeschossiges Wohn- und Geschäftshaus, mit den Giebelseiten unmittelbar an die Nachbargebäude grenzend, verputzt, seitlich korbogige Toreinfahrt, Satteldach mit profiliertem Dachansatz; 19. Jh., Veränderungen in der 2. H. des 20. Jhs. durch Einbau eines Ladens mit rundbogigen Fensteröffnungen im Erdgeschoss sowie Ausbau des Dachgeschosses mit einer straßenseitigen, breiten Schleppegaube.

Das Gebäude ist Bestandteil der kompakten, traufständigen Randbebauung des Marktplatzes. An seinem Ladenausbaubau im Erdgeschoss lässt sich die Entwicklung des Marktplatzes zu einer Geschäftsstraße des 20. Jhs. ablesen.

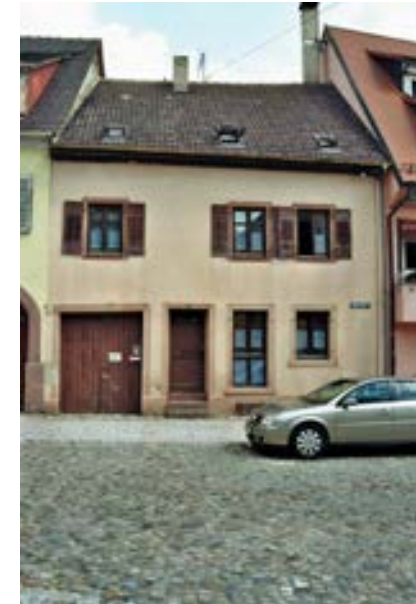
Ansicht von Westen

Traufständiges, zweigeschossiges Wohnhaus über niedrigem Kellergeschoss, verputzte Fachwerkkonstruktion, im Erdgeschoss seitliche Toreinfahrt, mittige Erschließung über kurze Eingangstreppe aus rotem Buntsandstein, Satteldach mit profiliertem Dachansatz; 17. Jh. mit mittelalterlichem Keller; rückwärtig Ökonomiegebäude.

Das schlichte Gebäude ist ein seltenes Beispiel eines Wohnhauses aus dem 17. Jh. und besitzt aufgrund seines Baualters dokumentarischen Wert für den historischen Stadtgrundriss wie auch für die Stadtbaugeschichte. Als Bestandteil der kompakten, traufständigen Randbebauung des Marktplatzes prägt es das Stadtbild gegenüber der platzartigen Aufweitung an der Martinskirche und leitet zugleich zur schlichteren, ländlich geprägten Bebauung des südlichen Stadtkerns über.

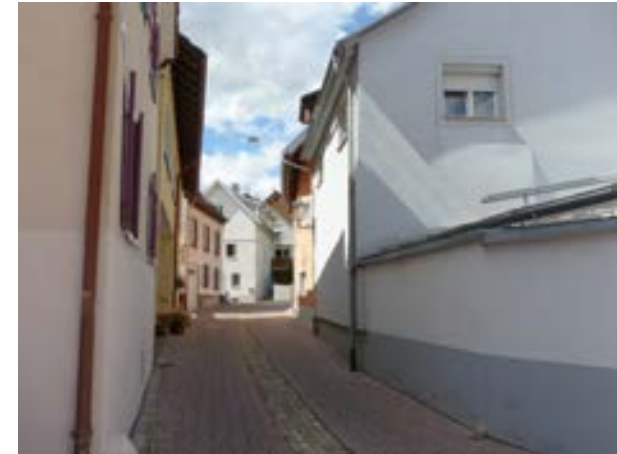
Martinskirchgässli, Blick von S

Kurzer Gassenraum auf einem zum Marktplatz abfallendem Lößrücken, der von Nordwesten nach Südosten im rückwärtigen Bereich der St. Martinskirche verläuft und vermutlich die Ostseite einer einstigen Großparzelle begrenzt. Das Erscheinungsbild des Gassenraums ist geprägt von einer in Baualter und Funktion verschiedenartigen Bebauung, die in Teilen dem westlichen Bereich der Platzanlage um die Martinskirche zuzuordnen ist.

Das Martinskirchgässli ist wichtiger struktureller Bestandteil des mittelalterlichen Klosterhofareals Einsiedeln, das einen der Siedlungskerne der Endinger Altstadt darstellt und somit für die historische Stadtstruktur von Bedeutung.

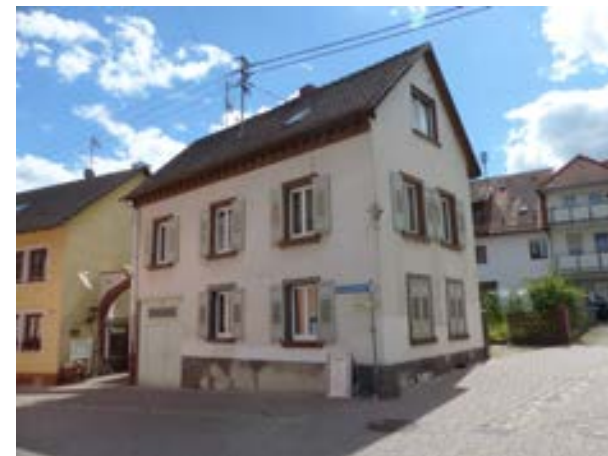
Ansicht von N

Taufständiges, zweigeschossiges Wohnhaus mit seitlicher Ökonomie in leichter Hanglage, verputzt, Satteldach mit Konsolgesims am Dachansatz; 19. Jh., in den 1950er/1960er Jahren Veränderung an der rückwärtigen Traufseite durch den Anbau einer eingeschossigen Garage mit Windfang und Balkonaufbau sowie den Ausbau des Dachgeschosses mit einem Fenster an der Giebelfassade.

Das Wohnhaus ist mit seiner seitlichen Ökonomie ein für das Ortsbild in Endingen typischer Bau, der die Wirtschafts- und Sozialgeschichte der mittleren bis niederen sozialen Schichten widerspiegelt.

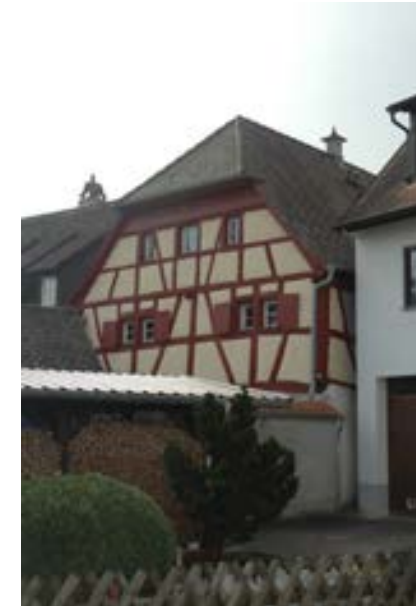
Vom Martinskirchgäßli zurückversetzte Hofanlage mit Wohnhaus und Scheune; zweigeschossiges Wohnhaus, verputzt, Satteldach mit Schleppegauen, Dachwerk mit stehender verblatteter Konstruktion; um 1432 (d) auf einem älteren Keller des 12./13. Jhs. errichtet und 1574/75 (d) zweigeschossig ausgebaut, Anfang des 19. Jhs. Teilung in zwei Wohneinheiten mit Zugang über eine zweite Außentür; rechtwinklig zum Wohnhaus angebaute Scheune mit großer Toröffnung, massives Erdgeschoss, darüber Fachwerkkonstruktion, Krüppelwalmdach mit stehendem Stuhl; seit 1537/38 bestehend, um 1574/75 (d) zur heutigen Größe erweitert; Einfahrt zum Hofgelände über rundbogigen Torbogen mit Wappenstein und Datierung 1570.

Das vom Gassenraum zurückversetzte Wohnhaus ist mit seiner Scheune das sehr gut erhaltene Dokument eines spätmittelalterlichen landwirtschaftlichen Betriebs, und besitzt als eines der ältesten Gebäude in Endingen dokumentarischen Wert für die Stadtbaugeschichte und hohen Aussagewert für die regionale Gebäudetypologie.

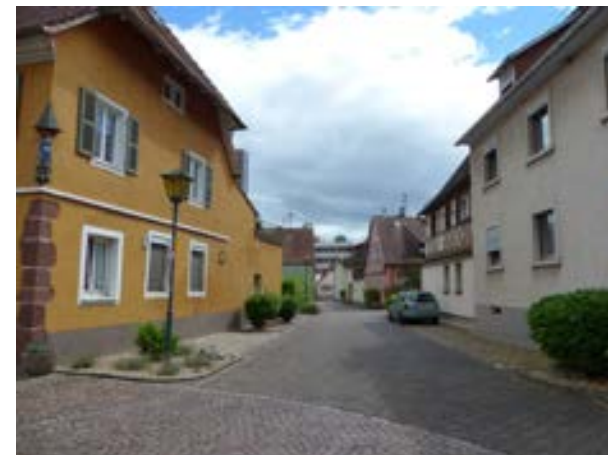
Meisterstraße, Blick nach O vom der Stollbruckstraße aus

Vom Westen nach Osten verlaufende geradlinige Verbindungsstraße zwischen Stollbruck- und Bachstraße mit lockerer Bebauung trauf- und giebelständiger Wohnhäuser des 18.-20. Jhs.

Der kurze Straßenraum ist Bestandteil des historischen Stadtgrundrisses, an dessen Bebauung aus unterschiedlichen Zeitabschnitten sich die sukzessive Nachverdichtung des südöstlichen Altstadtareals seit dem 19. Jh. nachvollziehen lässt.

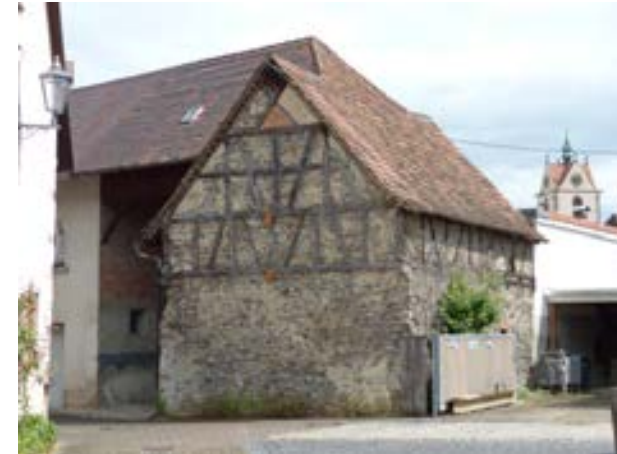
Ansicht von SW

An das Anwesen Meisterstraße 2 traufseitig anschließende eingeschossige Scheune, massives, unverputztes Erdgeschoss aus Bruchsteinen, darüber Kniestock und Giebel in Fachwerkkonstruktion, Satteldach mit stehendem Dachstuhl; 18. Jh.

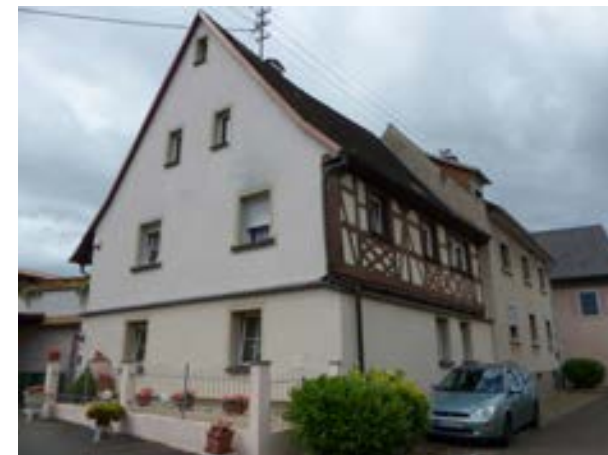
Ansicht von NO

Die Brezel am Eckständer bezeugt einen einstigen Bäckereibetrieb.

Das Fachwerkhaus ist das seltene Dokument eines Gebäudes aus dem 18. Jh., und veranschaulicht die Besiedelung des damals spärlich bebauten südöstlichen Altstadtareals. Mit dem Hauszeichen der Brezel ist das Gebäude ein Hinweis auf die Wirtschaftsgeschichte und besitzt dokumentarischen Wert für die Geschichte der Handwerkszünfte in Eendingen.

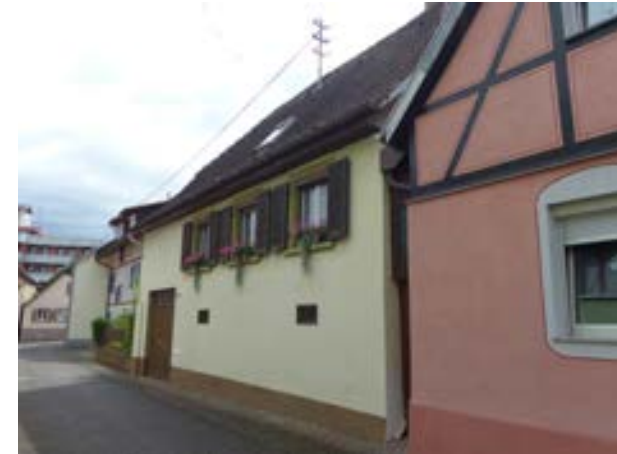
Ansicht von NW

Taufständiges, zweigeschossiges Wohnhaus mit Ökonomie, verputzt, Erdgeschoss mit großem Scheunentor, Krüppelwalmdach; 18. Jh.

Das Ackerbürgerhaus ist erhaltenswerter Bestandteil der agrarisch-ländlichen Bebauung, welche insbesondere die Randbereiche der Endinger Altstadt charakterisiert.

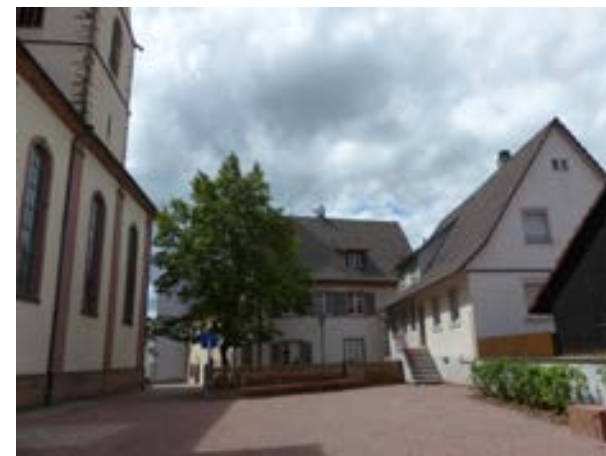
Peterskirchplatz, Ansicht von Osten

Im Osten der Stadt gelegene ovale Platzanlage, als Zentrum der östlichen Altstadt auf leicht erhöhtem Gelände gegenüber der nördlich verlaufenden Hauptstraße zu der direkte Verbindungen über kurze Durchgangsgassen bestehen; architektonischer Mittelpunkt sind die freistehende Peterskirche, das ehem. Beinhaus und das Pfarrhaus (Peterskirchplatz 1, 3). Sie bilden den nordwestlichen Abschluss des Platzes, nach Osten direkt angrenzender Gassenraum des Totenkinzig, nach Westen Verbindung zum Dielenmarkt; der Platz liegt innerhalb des frühmittelalterlichen Siedlungskerns des Klosterfronhofs Andlau, dessen heutiges Erscheinungsbild auf das 18. Jh. zurückgeht, nachdem der Friedhof vor die Stadt verlegt worden war.

Der Peterskirchplatz besitzt als geistiges und städtebauliches Zentrum in der östlichen Altstadt und als einer der beiden mittelalterlichen Siedlungskerne für die Stadtbaugeschichte und das Stadtbild der Gesamtanlage herausragende dokumentarische Bedeutung.

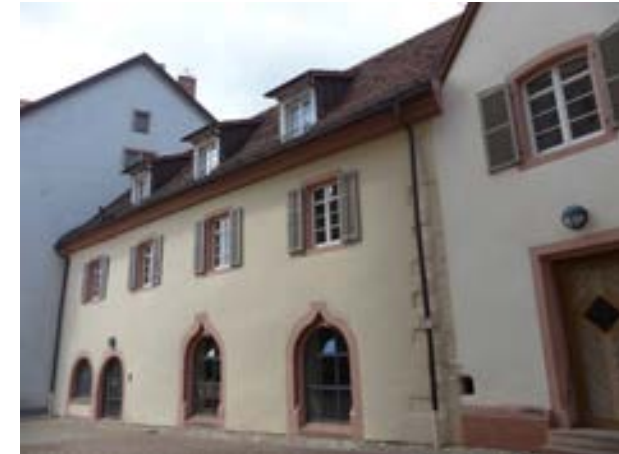
Ansicht von SO

Ehem. Beinhaus (Peterskirchplatz 1), zweigeschossiger verputzter Traufseitbau mit Eckquaderung und Kielbogentoren im Erdgeschoss, Satteldach mit profiliertem Traufgesims; 1487 bezeichnet, mit integrierten Bauteilen der einstigen Umfassungsmauer des Kirchhofs, im 18./ frühen 19. Jh. Aufstockung und Erweiterung; ehem. Pfarrhaus (Peterskirchplatz 3), angefügtes giebelständiges Pfarrhaus zu zwei Geschossen, verputzt, Satteldach; 16./ frühes 17. Jh., an Nordseite 1617 bezeichnet, im 18. Jh. umfassender Umbau; Anfang 21. Jh. Umbau und Erweiterung beider Anwesen zum Gemeindehaus, in dem seit 2007 das Gemeindezentrum St. Peter untergebracht ist.

Beide Anwesen prägen das Stadtbild an der Nordseite des Peterskirchplatzes und bilden mit der Peterskirche das geistige Zentrum der östlichen Altstadt. Mit ihren unterschiedlichen Nutzungen innerhalb der Kirchengemeinde stellen sie ein herausragendes Dokument der Kirchengeschichte Endingens dar und sind mit den Bauteilen der einstigen Umfassungsmauer des Kirchhofs ein wichtiges Zeugnis der Stadtbaugeschichte.

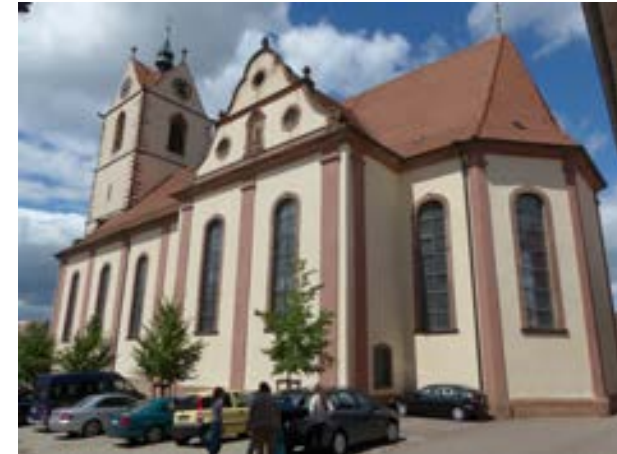
Ansicht von SO

Das Kloster Andlau ließ im Niederdorf die Peterskirche errichten, worauf sich der Name der "unteren" Kirche bezieht. Die Kirche wurde 1811 Hauptpfarrei Endingens.

Die Kirche ist als bedeutendes Zentrum des frühmittelalterlichen Siedlungskerns des Niederdorfs ein herausragendes Dokument der Kirchen- und Stadtbaugeschichte Endingens und prägt als städtebauliche Dominante und architektonischer Mittelpunkt das Areal um den Kirchplatz. Darüber hinaus ist der stattliche Vorarlberger Kirchenbau des 18. Jhs. mit seiner umfassenden Innenausstattung ein kunsthistorisch bedeutendes Gesamtkunstwerk an der Grenze zum spätbarocken Klassizismus, und stadtbildprägendes Zeichen der vorderösterreichischen Geschichte.

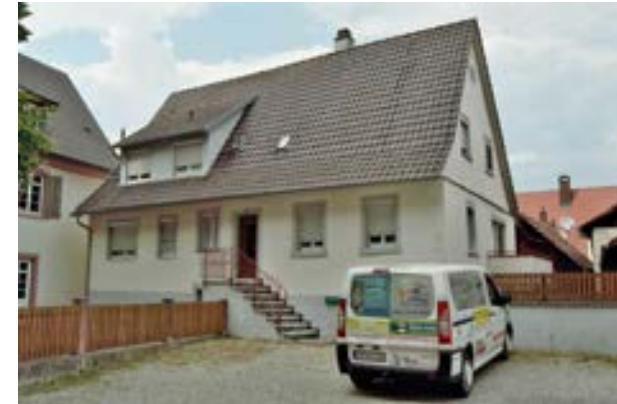
Wohnhaus von Süd-Osten

Taufständiges, zum Peterskirchplatz eingeschossiges Wohnhaus, verputzt, Erschließung über einläufige Eingangstreppe, Satteldach; vermutlich 17. Jh. mit älterem Kern, Veränderungen durch Ausbau des Dachgeschosses in der 2. Hälfte des 20. Jhs.

Das Wohnhaus entspricht in seiner Bauweise und seinem Aufriss der ortstypischen Wohnbebauung und ist ein wichtiges Dokument der Stadtbaugeschichte. Als eines der ältesten Gebäude ist es wesentlicher Bestandteil der Platzrandbebauung, wie sie bereits vor dem Neubau der Peterskirche im späten 18. Jh. bestand.

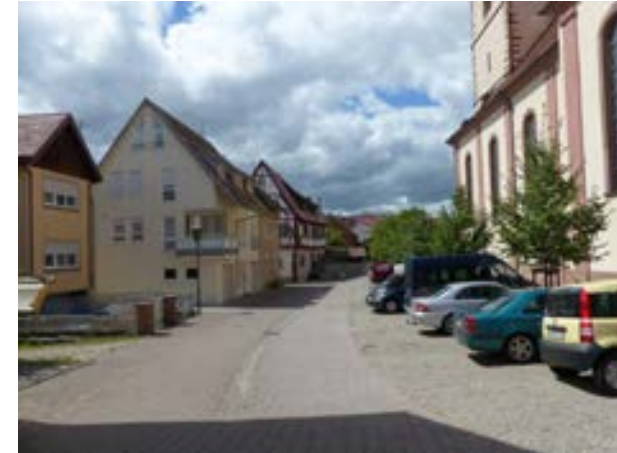
Peterskirchstraße, Blick von O

Von Westen nach Osten verlaufende kurze Verbindungsstraße, welche die Dielenmarktstraße mit dem Peterskirchplatz verbindet und geradlinig auf die Einturmfassade der St. Peterskirche zuläuft, geprägt von überwiegend traufständiger, kompakter Bebauung des 18. und 19. Jhs., die für den Altstadtbereich von Endingen nahe der wichtigsten Hauptachsen charakteristisch ist. Der Straßenraum ist mit seiner heutigen Breite vermutlich im 18. Jh. im Zusammenhang mit der Platzanlage um die Peterskirche entstanden.

Der Straßenraum der Peterskirchstraße ist Bestandteil des historischen Stadtgrundrisses und besitzt als Hauptverbindung zum östlichen Siedlungskern stadtbaugeschichtlichen Wert. In der achsialen Ausrichtung auf den Westturm der Peterskirche ist er städtebaulich bedeutend, und als kurze Verbindungsstraße charakteristisch für den Bereich um den Peterskirchplatz, zu dem zahlreiche kurze Verbindungen bestehen.

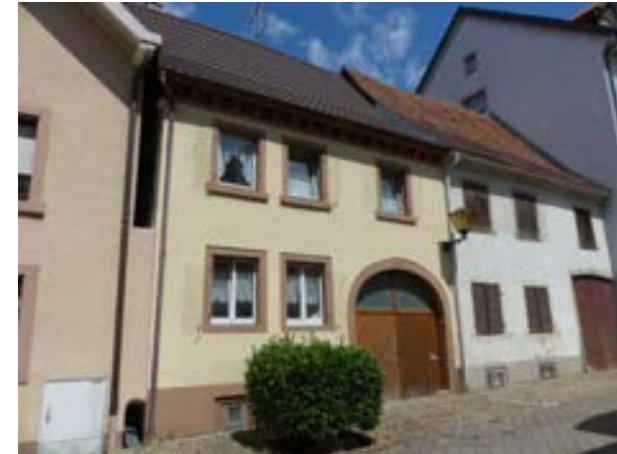
Ansicht von SW

Traufständiges, zweigeschossiges Wohnhaus über niedrigem Kellergeschoss, mit den Giebelseiten an die Nachbargebäude grenzend, verputzte Fassade mit seitlicher, korbbogiger Tordurchfahrt, Satteldach mit Konsolgesims am Dachansatz; im Torbogen 1799 bezeichnet.

Das Wohnhaus ist mit seiner Tordurchfahrt ein für das Stadtbild charakteristisches Gebäude und dokumentiert die Gebäudestruktur, sowie die Wirtschafts- und Sozialgeschichte der einstigen Landstadt gegen Ende des 18. Jhs.

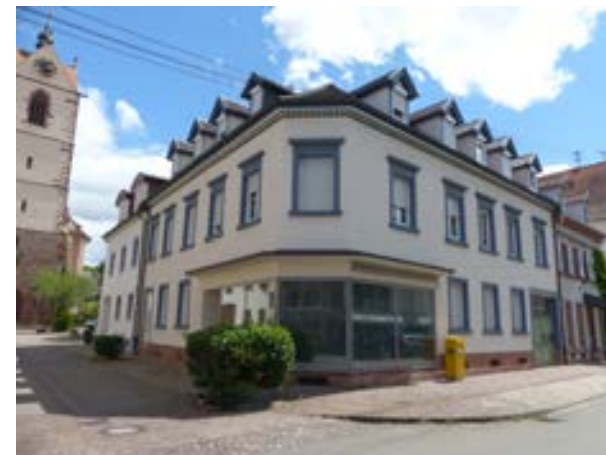
Ansicht von NW

Winkelförmiges, zweigeschossiges Wohn- und Geschäftshaus über niedrigem, massivem Kellergeschoss aus rotem Buntsandstein, mit den Giebelseiten an die Nachbargebäude grenzend, verputzt, zur Straßenecke abgewalmtes Satteldach mit Eierstabgesims am Dachansatz; Neubau anstelle eines Wohnstallhauses um 1893, umfassende Veränderungen durch den Einbau eines Ladengeschäftes mit großflächiger Schaufensteranlage im Erdgeschoss sowie Ausbau des Dachgeschosses zu Wohnzwecken mit straßenseitigen Gauben in der 2. Hälfte des 20. Jhs.

Das markante Eckgebäude prägt die Bebauung am Eingang zur Peterskirchstraße maßgeblich wie auch das Stadtbild an der Dielenmarktstraße. Es veranschaulicht die veränderten wirtschaftlichen Bedingungen gegen Ende des 19. Jhs. und damit den Übergang vom Ackerbürgerhaus zum städtischen Geschäftshaus.

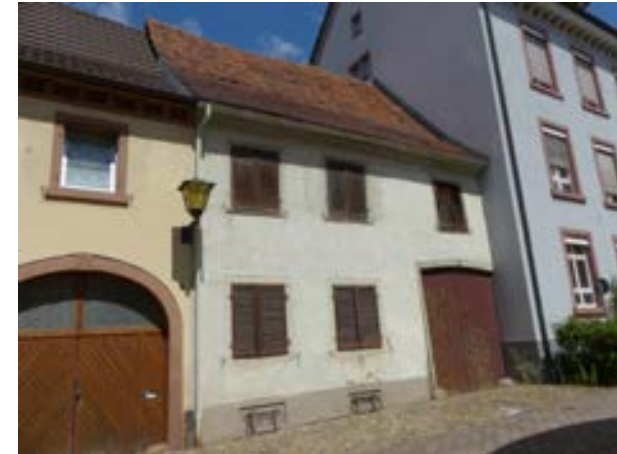
Ansicht von SW

Traufständiges, zweigeschossiges Wohnhaus über niedrigem Kellergeschoss, mit den Giebelseiten an die Nachbargebäude grenzend, verputzte Fassade mit seitlicher Tordurchfahrt, Satteldach mit profiliertem Dachansatz; um 1800.

Das Wohnhaus ist mit seiner Tordurchfahrt ein für das Stadtbild charakteristisches Gebäude und dokumentiert die Gebäudestruktur, sowie die Wirtschafts- und Sozialgeschichte der einstigen Landstadt um 1800.

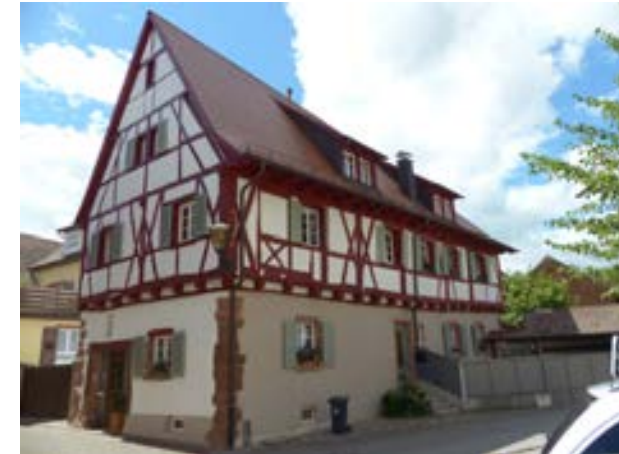
Ansicht von NO

Das Gebäude wurde erst nachträglich in zwei Wohneinheiten unterteilt und ist auf dem Gemarkungsatlas von 1874 noch als ein zusammenhängendes Anwesen eingetragen.

Das hoch aufragende Fachwerkhaus in Ecklage zum Unterkirchgässli schließt als Randbebauung den Peterskirchplatz an der Südwestseite ab und prägt das Stadtbild in diesem Bereich der Endinger Altstadt. Aufgrund seines Alters ist es ein Dokument des Bauens und Wohnens in der Frühen Neuzeit in ehem. sozial hervorgehobener Lage in der unmittelbaren Umgebung der Peterskirche.

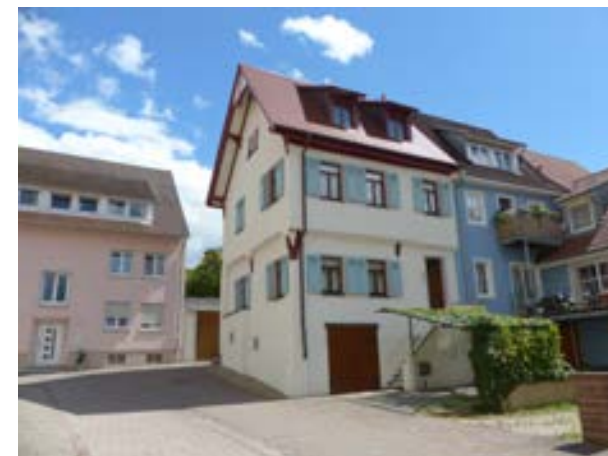
Ansicht von NW

Taufständiges, zweigeschossiges Wohnhaus in leicht abfallendem Gelände über hohem Kellergeschoss, mit verputztem auskragendem Fachwerk-Obergeschoss, Satteldach; Dachwerk von 1497 (d), die das Gebäude dominierende Umbauphasen des 18. und 19. Jhs., Anfang 20. Jh. Überformung des Ortgangs im Schweizerstil, 2006/2007 Sanierung und Ausbau des Dachgeschosses mit Schleppegauen.

Das hoch aufragende Wohnhaus am südöstlichen Rand des Peterskirchplatzes ist prägender Bestandteil der östlichen Endinger Altstadt, und ist aufgrund seines Alters ein wichtiges Dokument der Stadtbaugeschichte. Anhand seiner Umbauten lässt sich der wechselnde Zeitgeschmack insbesondere des frühen 20. Jhs. ablesen.

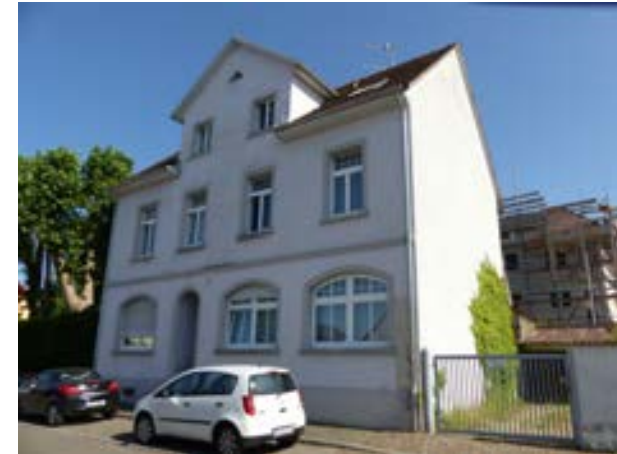
Ansicht von NW

Taufständiges, zweigeschossiges Wohnhaus, verputzter Massivbau mit Segmentbogenfenstern im Erdgeschoss, Geschossunterteilung durch Gesimsband an der Straßenfassade, Satteldach mit Zwerchhaus und profiliertem Dachansatz; frühes 20. Jh.; rückwärtig Reste der Stadtummauerung.

Das Wohnhaus ist erhaltenswerter Bestandteil der Bebauung im der Stadtmauer vorgelagerten äußeren Randbereich der Altstadt. Es verweist auf die Veräußerung und Bebauung des ehem. fortifikatorischen und städtischen Geländes seit Beginn des 19. Jhs.

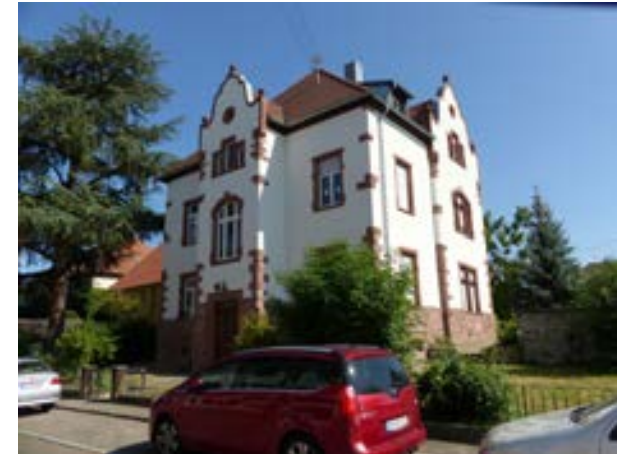
Ansicht von NW

Die Villa war das Wohnhaus des Endinger Lederfabrikanten Loesch.

Die Villa ist mit ihren historisierenden Formen der typische Vertreter einer Fabrikantenvilla aus der Zeit um 1900. Die Bebauung des aufgeschütteten Grabenbereichs mit einem repräsentativen Gebäude bildet die herausragende soziale Stellung des Endinger Fabrikanten ab und zeugt von der wirtschaftlichen Potenz des Unternehmens. Im Zusammenhang mit den Fabrikbauten der Firma Loesch in der Markgrafenstraße ist die Villa für die Wirtschaftsgeschichte und Stadtgeschichte von herausragender Bedeutung. Darüber hinaus ist sie ein anschauliches Beispiel für die Bebauung des Grabenbereichs seit dem 19. Jh. als frühe Stadterweiterung außerhalb der Mauern.

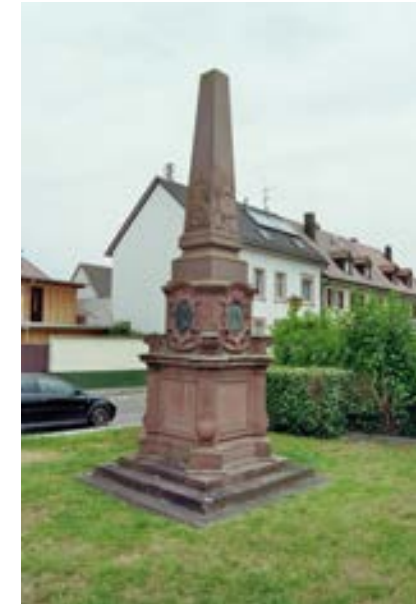
Kriegerdenkmal für den Deutsch-Französischen Krieg 1870/71, Obelisk aus rotem Buntsandstein auf zweiteiligem Sockel, am unteren Teil des Sockels Inschrifttafeln der Kriegsteilnehmer, am oberen Teil Kartuschen mit Bronzemedallions mit Profilköpfen von Bismarck u. a.; 1897 bezeichnet, signiert L. Fischer.

Das Denkmal ist ein dem Zeitgeschmack entsprechendes Kriegerdenkmal des Deutsch-Französischen Krieges vom Ende des 19. Jhs. Darüber hinaus ist es ein Dokument der Stadtbaugeschichte von Endingen, an dem sich durch seinen Standort im aufgeschütteten Grabenbereich ebenfalls die Ausweitung des Stadtgebietes und eine Zeichensetzung mit prominenten Denkmälern ablesen lässt.

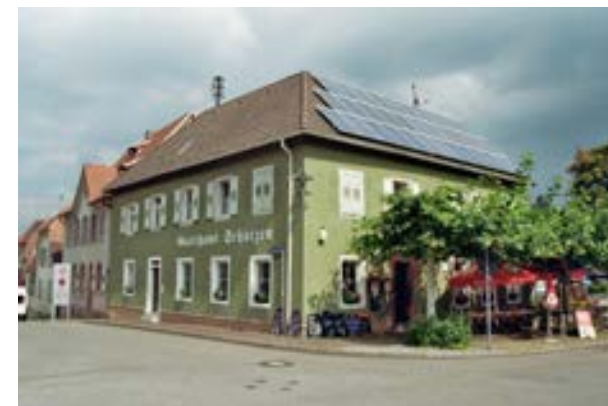
Ansicht von Südwesten

Gasthaus Schützen, zweigeschossiges Eckgebäude auf winkelförmigem Grundriss in nach Süden abfallendem Gelände, niedriges Kellergeschoss aus unverputztem Buntsandstein, massives, verputztes Erdgeschoss, darüber verputztes Fachwerk, winkelförmiges Satteldach; Anfang 19. Jh. vor dem einstigen Freiburger Tor errichtet, mit Erweiterungen aus der Mitte des 19. Jhs., in den 1990er Jahren Umnutzung des Saals zu einer Wohnung, Anfang 21. Jh. Veränderung durch die Anbringung einer Photovoltaikanlage auf dem Dach.

Das Gasthaus liegt in charakteristischer historisch-topographischer Lage am südlichen Ortseingang der Altstadt, wo sich ursprünglich eines der Stadttore befunden hatte, und dokumentiert somit die Stadtbaugeschichte von Edingen. Aufgrund seiner engen Verbindung mit der Schützengesellschaft ist es stadthistorisch bedeutsam als typisches Wirtshaus des 19. Jhs.

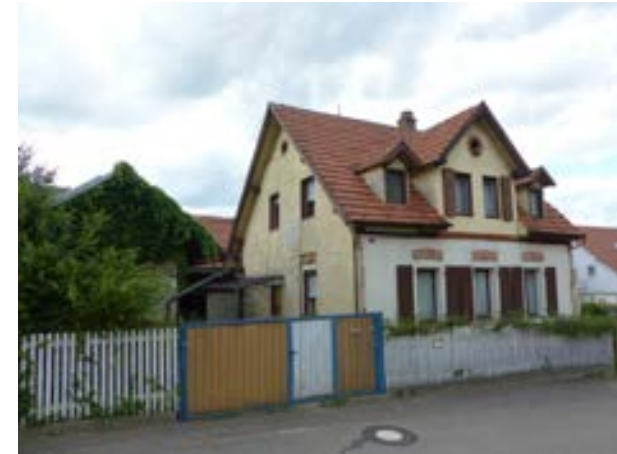
Ansicht von SO

Traufständiges, eingeschossiges Wohnhaus, verputzter Massivbau, Satteldach mit Zwerchhaus, flankiert von je einer Giebelgaube; frühes 20. Jh.; nach Süden hin zwei eingeschossige, in Teilen verbretterte Nebengebäude aus der Erbauungszeit; rückwärtig Reste der Stadtummauerung.

Der kleinlandwirtschaftliche Handwerkerbetrieb ist erhaltenswerter Bestandteil der außerstädtischen Randbebauung. Er verweist auf die Veräußerung und Bebauung städtischen Geländes im Grabenbereich der Stadtmauer und ist somit ein Hinweis auf die Stadtbaugeschichte zu Beginn des 20. Jhs.

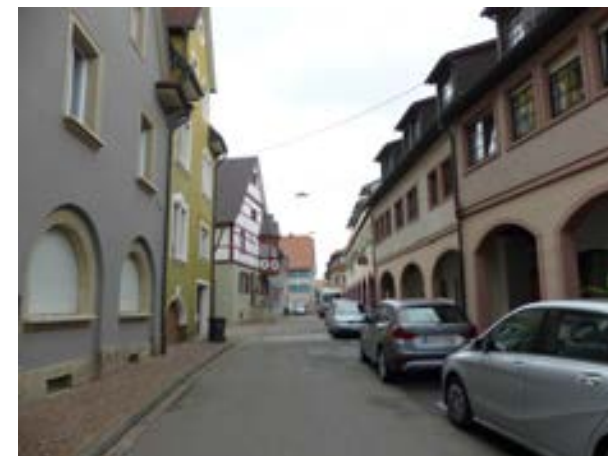
Rittergasse, Blick nach N in Richtung Hauptstraße

Von der Hauptstraße ausgehende Straße, die von Norden bogenförmig in südöstliche Richtung um das Areal des 1979 abgebrochenen Amtshofs läuft und in die platzartige Aufweitung der südlichen Dielenmarktstraße mündet; auf der Westseite lockere Bebauung aus unterschiedlichen Zeitabschnitten des 18. bis 20. Jhs., an der gegenüberliegenden Straßenseite befindet sich überwiegend großflächige Bebauung mit Geschäftshäusern aus dem letzten V. des 20. Jhs., die bis in das Areal Im Amtshof hineinreicht.

Die Rittergasse ist Bestandteil des historischen Stadtgrundrisses, an deren Verlauf sich das Areal des abgegangenen Amtshofs ablesen lässt. Sie ist somit für die Stadtbaugeschichte von Bedeutung. Darüber hinaus veranschaulicht sie westseitig in ihrem nördlichen Abschnitt die Siedlungsstruktur des 18. Jhs. mit Überformungen des 19. Jhs., ostseitig hingegen ist sie von den Stadterweiterungsmaßnahmen des späten 20. Jhs. geprägt.

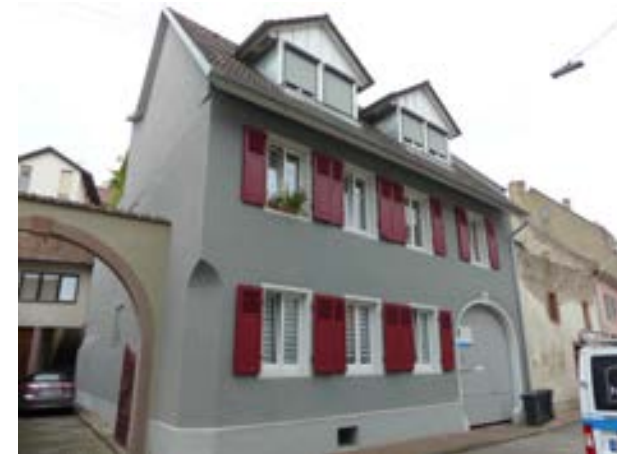
Ansicht von SO

Traufständiges, zweigeschossiges Wohnhaus über niedrigem Kellergeschoss, verputzt, im Erdgeschoss seitlich rundbogiger Torbogen, Satteldach; im Torbogen 1737 bezeichnet mit Überformungen des 19. Jhs., Anfang des 21. Jhs. umfassende Veränderungen durch Ausbau des Dachgeschosses zu Wohnzwecken mit zwei Giebelgauben.

Das Wohnhaus mit der seitlichen Torfahrt ist ein für das Stadtbild charakteristisches Gebäude sowie prägender Bestandteil der barocken Typenbebauung in der Rittergasse.

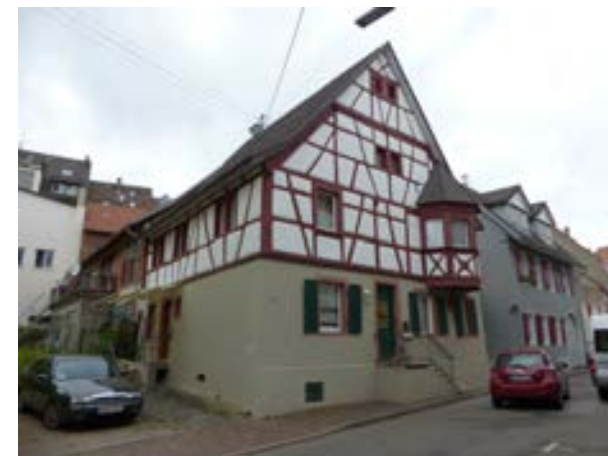
Ansicht von SO

Giebelständiges, zweigeschossiges Wohnhaus über hohem, massivem Kellergeschoss, darüber Fachwerkkonstruktion mit polygonalem Fachwerkerker an der Giebelseite, straßenseitige Erschließung über einläufige Eingangstreppe, an der nördlichen Traufseite offener Laubengang, Satteldach; 1. H. 18. Jh., in den 1960/70er Jahren Freilegung des Fachwerks; Begrenzung der Hofeinfahrt durch Mauerstück mit rundbogiger Toreinfahrt mit Scheitelstein, dort 1737 bezeichnet.

An dem Wohnhaus lässt sich anhand der rundbogigen Toreinfahrt zum rückwärtigen Bereich die ursprüngliche und für Endingen typische Siedlungsstruktur ablesen, die von Wohnhäusern mit rückwärtig angelegten Nebengebäuden geprägt wurde. Darüber hinaus dokumentiert das Haus das ambitionierte Bauen in Fachwerk im 18. Jh.

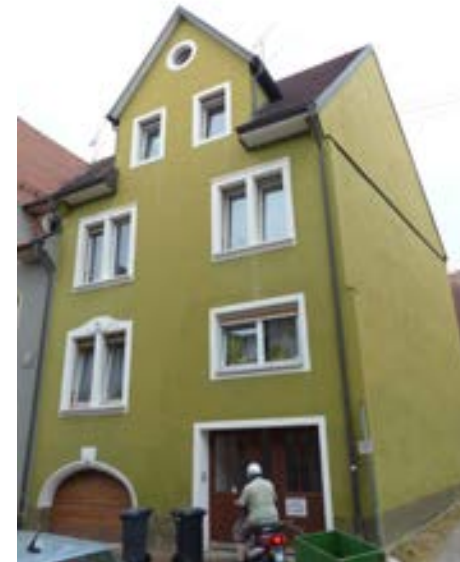
Ansicht von SO

Taufständiges, dreigeschossiges Wohnhaus, verputzt, im Erdgeschoss Bandrustika und seitlich korbogiger Kellerabgang mit Diamantquader im Scheitelstein, Satteldach mit Zwerchhaus; 19. Jh., Überformung durch Ausbau des Dachgeschosses zu Wohnzwecken mit Zwerchhaus, in den 1950er/1960er Jahren nachträglich eingefügtes Eingangstor im Erdgeschoss mit darüberliegendem veränderten Fensterformat.

Das hochaufragende Wohnhaus ist das Beispiel für ein Gebäude aus der Zeit des 19. Jhs., an dem sich mit dem ökonomischen und gesellschaftlichen Wandel in Endingen die einhergehenden Veränderungen der Sozialstruktur und damit der Bauform ablesen lässt.

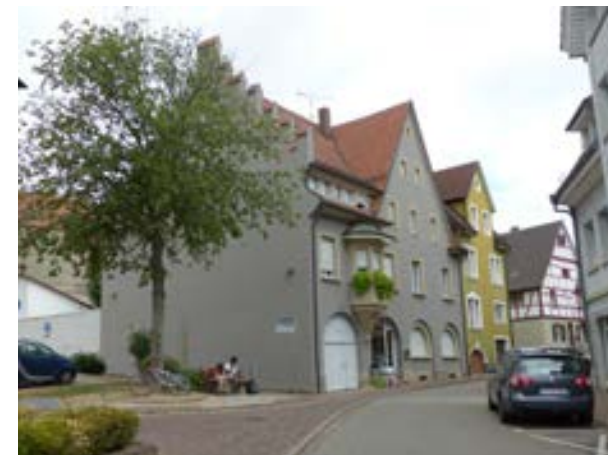
Ansicht von SO

Der Wappenstein an Straßenfassade mit der Bezeichnung 1588 ist nach §2 DSchG als Kulturdenkmal geschützt.

Das stattliche Wohnhaus ist markanter und prägender Bestandteil der Bebauung in der Rittergasse und veranschaulicht die Überformung eines spätmittelalterlichen Gebäudes in einer für das beginnende 20 Jh. charakteristischen Formensprache. Sie spiegelt somit den damaligen Zeitgeschmack wieder, sowie auch den Umgang und die Neuinterpretation historischer Bausubstanz in Formen des Heimatstils.

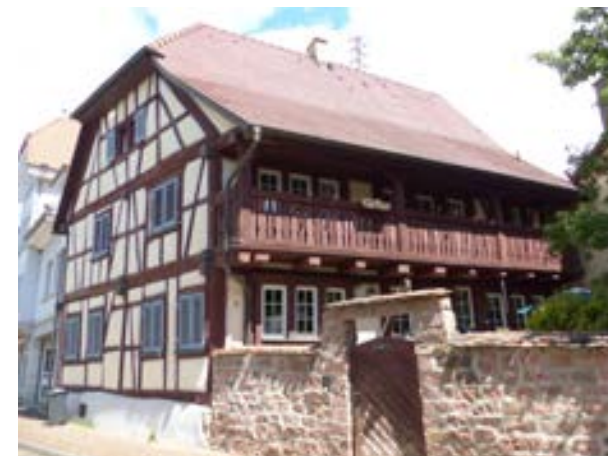
Ansicht von S

Giebelständiges, zweigeschossiges Wohnhaus über niedrigem, massivem Kellergeschoss, darüber Fachwerkkonstruktion, an der südöstlichen Traufseite offener Laubengang, Krüppelwalmdach; Mitte 18. Jh.

Das Wohnhaus am südlichen Ende der Rittergasse am Übergang zur Dielenmarktstraße prägt als barocker Fachwerkbau des 18. Jhs. das Stadtbild in diesem Bereich von Endingen. Es überliefert die in diesem Abschnitt erhaltenen aufgelockerten, ländlich geprägten Strukturen einer Nebenstraße in der Altstadt und besitzt somit Aussagekraft für die Stadtbaugeschichte.

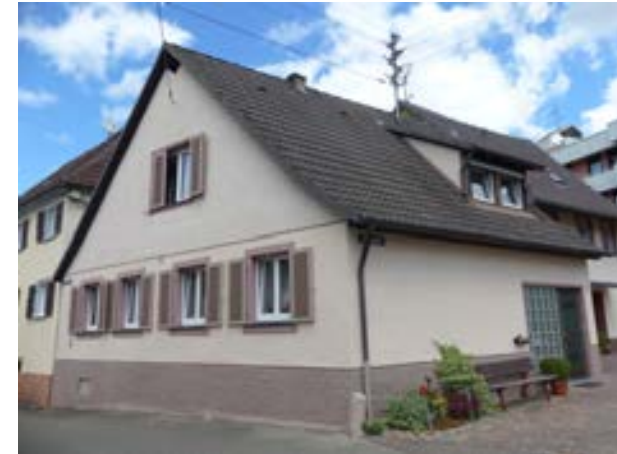
Ansicht von SW

Traufständiges, eingeschossiges Wohnhaus über niedrigem Kellergeschoss, mit der östlichen Giebelseite unmittelbar an das Nachbargebäude Spitalgäßli 3 grenzend, verputzt, Satteldach; vermutlich 19. Jh., Veränderungen in den 1950er/60er Jahren durch Vergrößerung des traufseitigen Eingangs im einstigen südlichen Ökonomieteil sowie Einbau einer straßenseitigen Schleppgaube.

Das schlichte Gebäude ist ein Hinweis auf die historische Sozialtopographie in den ehemals dünn besiedelten Randbereichen der Endinger Altstadt und somit erhaltenswerter und aussagekräftiger Bestandteil der Bebauung im Spitalgäßli.

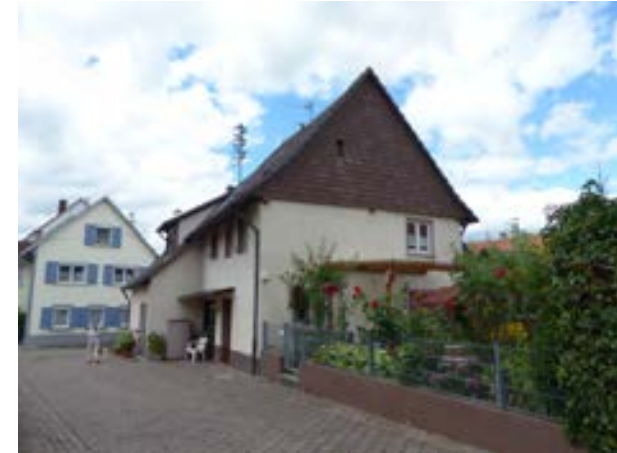
Ansicht von SO

Zurückfluchtendes traufständiges, eingeschossiges Wohnhaus, mit der westlichen Giebelseite unmittelbar an das Nachbargebäude Spitalgäßli 1 grenzend, verputzt, verbretterter Ostgiebel, Satteldach; vermutlich 19. Jh. mit älterem Kern, in den 1950er/60er Jahren Ausbau des einstigen westlichen Ökonometeils mit veränderter Eingangssituation und abgeändertem Fensterformat; im östlichen Gebäudeteil ist heute eine Wäscherei untergebracht.

Das schlichte Gebäude dokumentiert die historische Sozialtopographie in den ehemals dünn besiedelten Randbereichen der Endinger Altstadt, und ist somit erhaltenswerter und aussagekräftiger Bestandteil der Bebauung im Spitalgäßli.

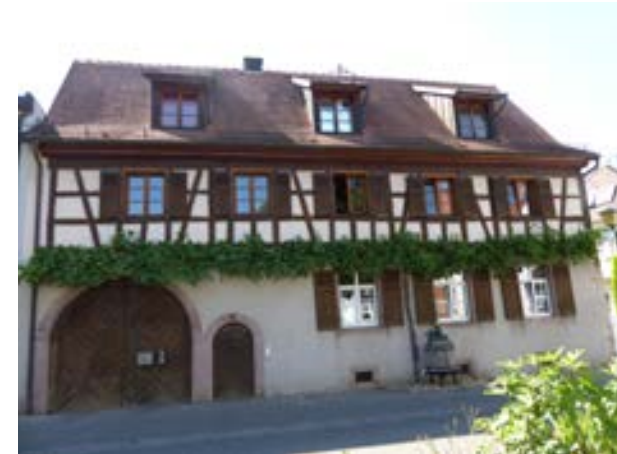
Ansicht von O

Der Torbogen steht nach §2 DSchG als Kulturdenkmal unter Schutz.

Das Wohnhaus ist trotz seiner mehrfachen Umbauten ein Relikt der historischen Bebauung im St. Jakobsgäßli und somit ein Hinweis auf die Stadtbaugeschichte in diesem Bereich der Endinger Altstadt.

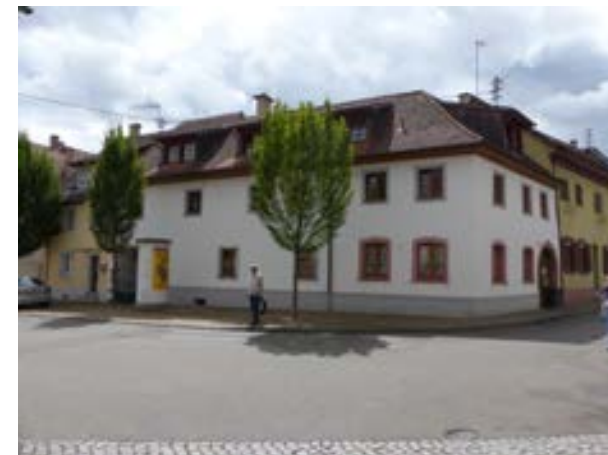
Ansicht von N

Zur Stollbruckstraße giebelständig ausgerichtetes zweigeschossiges Eckgebäude über niedrigem Kellergeschoss, im Erdgeschoss massiv, darüber verputztes Fachwerk, südwestlicher Gebäudeteil mit segmentbogigen Fenstern im Erdgeschoss und rundbogigem Tor an der westlichen Giebelseite, nordöstlich einstige Ökonomie, heute zu Wohnzwecken ausgebaut, mit seitlicher Tordurchfahrt und unregelmäßig angeordneten Fensteröffnungen, Walmdach mit profiliertem Dachansatz; 18. Jh., Umbau 1894, nachträgliche Veränderungen durch Ausbau des Dachgeschosses mit mehreren Schleppegauben.

Das langgestreckte Eckgebäude bildet den städtebaulich wichtigen südlichen Abschluss der platzartigen Ausweitung am südlichen Ende der Dielenmarktstraße und dokumentiert die typisch modellhafte barocke Bebauung im 18. Jh.

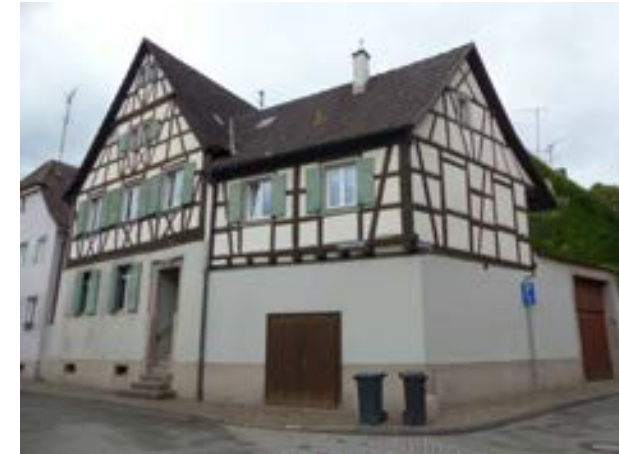
Ansicht von NO

Giebelständiges, zweigeschossiges Wohnhaus über niedrigem Kellergeschoss, massives, verputztes Erdgeschoss, Obergeschoss in Fachwerkbauweise, straßenseitige Erschließung über kurze Treppe, Eingangstür mit geohrtem Sandsteingewände, Satteldach; im Scheitelstein über Tür 1771 bezeichnet, in den 1970er Jahren Freilegung des Fachwerks; an Nordseite traufseitig anschließender zweigeschossiger Gebäudeteil, massives, verputztes Erdgeschoss mit rechteckiger Toröffnung, darüber leicht vorkragendes Wohngeschoss in Fachwerkbauweise, Satteldach; das Grundstück wird an der Nordseite durch eine Mauer mit einer hohen, rechteckigen Toröffnung eingefasst.

Das Eckgebäude bildet in städtebaulich wichtiger Lage den westlichen Abschluss der platzartigen Ausweitung am südlichen Ende der Dielenmarktstraße und ist zugleich wichtiger Verbindungsbau zur Stollbruckstraße.

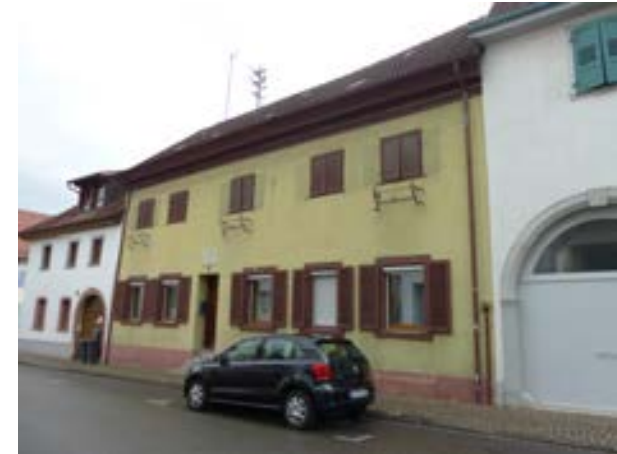
Ansicht von SW

Traufständiges, zweigeschossiges Wohnhaus, mit den Giebelseiten unmittelbar an die Nachbargebäude grenzend, verputzt, Erschließung über kurze Eingangstreppe, Satteldach mit profiliertem Dachansatz und Zahnfries; 19. Jh.

Das schlichte, zeittypische Wohnhaus ist erhaltenswerter Bestandteil der kompakten, traufständigen Bebauung im nördlichen Abschnitt der Stollbruckstraße mit spätbarocken Typengehöften.

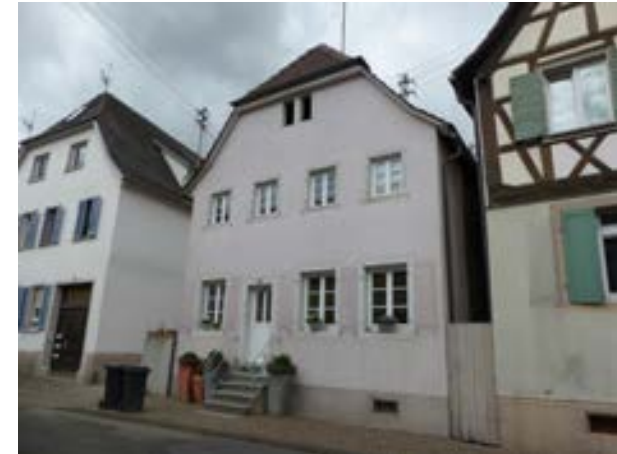
Ansicht von O

Giebelständiges, zweigeschossiges Wohnhaus über niedrigem Kellergeschoss, verputzt, straßenseitige Erschließung über kurze Eingangstreppe, Halbwalmdach; 18. Jh.

Das Wohnhaus besitzt als Bestandteil der Bebauung aus dem 18. Jh. dokumentarischen Wert und prägt das Stadtbild im nördlichen Abschnitt der Stollbruckstraße.

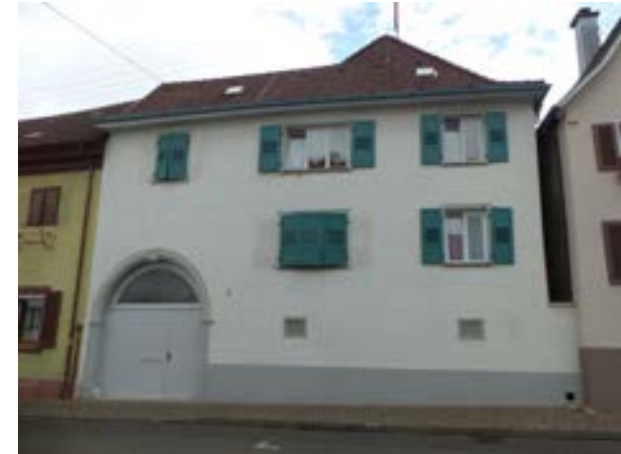
Ansicht von W

Giebelständiges, zweigeschossiges Ackerbürgerhaus über massivem Hochkeller, darüber verputztes Fachwerk, Erschließung über kurze Eingangstreppe, Walmdach mit profiliertem Dachansatz; 18. Jh.; an die Nordseite traufseitig anschließende, eingeschossige Überbauung der rundbogigen Tordurchfahrt zum rückwärtigen Hofbereich, im Erdgeschoss im Scheitelstein des Torbogens 1724 bezeichnet.

Das Ackerbürgerhaus ist charakteristischer Bestandteil der kompakten Bebauung im nördlichen Abschnitt der Stollbruckstraße und überliefert einen landwirtschaftlichen Betrieb des 18. Jhs. Das Gebäude ist somit ein Dokument der Wirtschafts- und Sozialgeschichte Endingens.
