Denkmalpflegerischer Werteplan Gesamtanlage Endingen

DENKMALPFLEGERISCHER WERTEPLAN
GESAMTANLAGE Endingen

4/2016
Lampert-Grohe, Viola

Stadt Endingen, Gesamtanlage Stadt Endingen

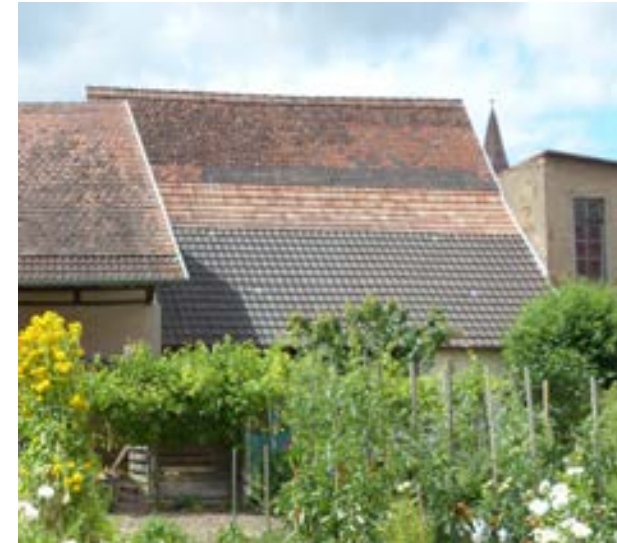
Ansicht von O

Zum Anwesen Stollbruckstraße 5 gehörende eingeschossige, verputzte Scheune im rückwärtigen Hofbereich mit steilem Satteldach; 18./19. Jh.

Die Scheune ist Bestandteil eines die Randbereiche kennzeichnenden landwirtschaftlichen Betriebs und ist für die Wirtschafts- und Sozialgeschichte von Endingen von Bedeutung. Sie überliefert die ursprünglichen Siedlungsstrukturen mit den rückwärtig ausgerichteten Nebengebäuden.

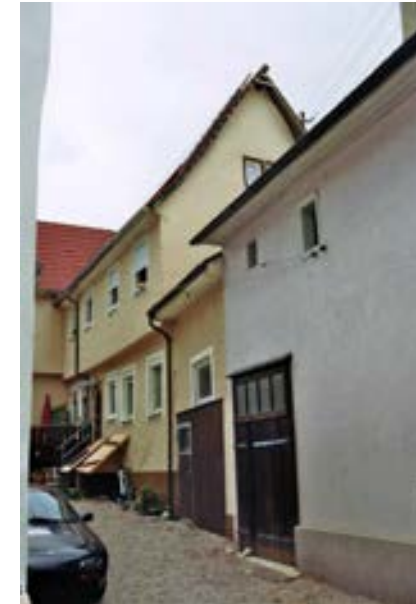
Ansicht von Südosten

Von der Stollbruckstraße zurückversetztes zweigeschossiges Wohnhaus im rückwärtigen Bereich von Anwesen Stollbruckstraße 4, Firstständerbau, niedriges Kellergeschoss, verputztes Erdgeschoss mit vorkragendem Obergeschoss in verputztem Fachwerk, an der südlichen Traufseite Kellerabgang und Erschließung über Eingangstreppe mit rundbogiger Tür, steiles Satteldach; nach dendrochronologischer Untersuchung 14. Jh., umfassende Veränderungen durch Umbauten in den 1990er Jahren.

Trotz der umfassenden Veränderungen ist das Wohnhaus aufgrund seines Alters von herausragender Bedeutung für die Stadtbaugeschichte und ein seltenes Dokument eines Wohnhauses aus dem 14. Jh. aus der Zeit vor dem Stadtbrand in Endingen. Es bezeugt, dass auch die Randbereiche der Stadt sehr früh bebaut waren.

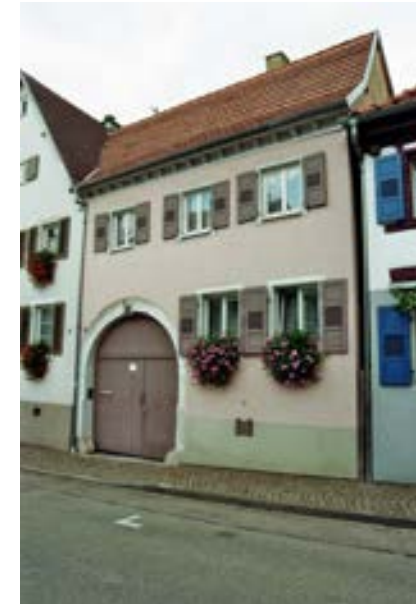
Stollbruckstraße 10

Ansicht von Westen

Giebelständiges, zweigeschossiges Wohnhaus über niedrigem, rustiziertem Kellergeschoss, massives Erdgeschoss, darüber verputzte Fachwerkkonstruktion, straßenseitige große, rechteckige Toreinfahrt, Krüppelwalmdach; 18. Jh.; rückwärtig giebelseitig angrenzendes, zweigeschossiges verputztes Nebengebäude; 18./19. Jh.

Das Wohnhaus ist typischer und erhaltenswerter Bestandteil der Bebauung des 18. Jhs. im nördlichen Abschnitt der Stollbruckstraße.

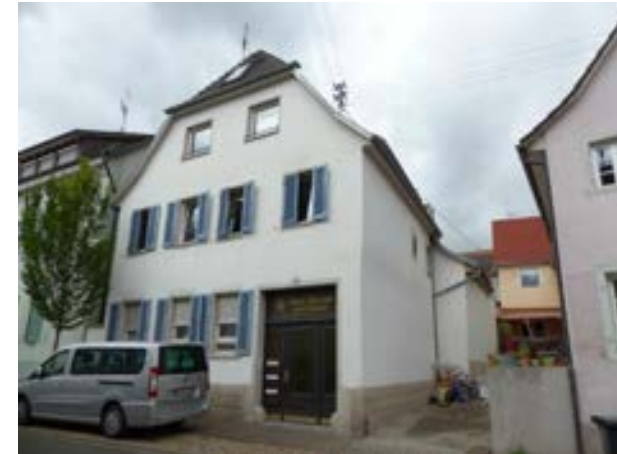
Stollbruckstraße 11

Ansicht von NO

Giebelständiges, zweigeschossiges Wohnhaus mit massivem, verputzten Erdgeschoss, darüber Fachwerkkonstruktion, hofseitige Erschließung an der südlichen Traufseite über segmentbogige Haustür, Walmdach mit profiliertem Traufkasten; 18. Jh.; die Zufahrt zum Hofgelände wird durch eine Grundstücksmauer mit rundbogiger Toreinfahrt begrenzt; im Scheitelstein 1723 bezeichnet.

Das Fachwerkgebäude ist prägender Bestandteil der kompakten Bebauung aus der Zeit des 18. Jhs. in diesem Abschnitt der Stollbruckstraße und dokumentiert die ursprünglichen Siedlungsstrukturen mit rückwärtig ausgerichteten Nebengebäuden.

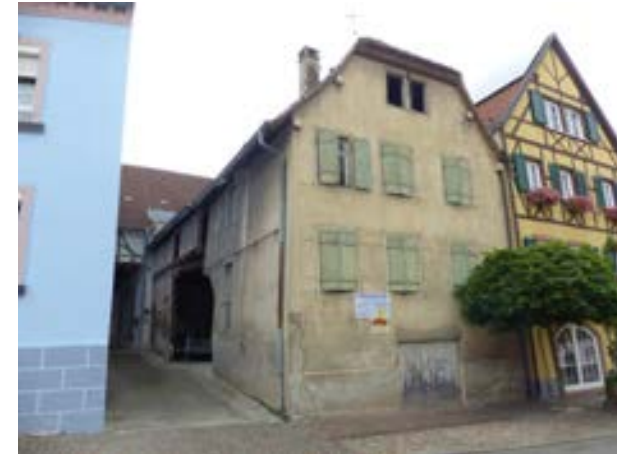
Stollbruckstraße 18
Wohn- und Geschäftshaus

Ansicht von SO

Taufständiges, zweigeschossiges Wohn- und Geschäftshaus in leichter Hanglage, niedriges Kellergeschoss, verputzt, im Obergeschoss Fenstergewände mit Keilstein, Satteldach mit Konsolgesims am Dachansatz; spätes 19. Jh. mit älterem Kern.

Der schlichte Baukörper ist prägender und erhaltenswerter Bestandteil der Bebauung im Kleineleutenviertel der Stollbruckstraße aus der Zeit des späten 19. Jhs.

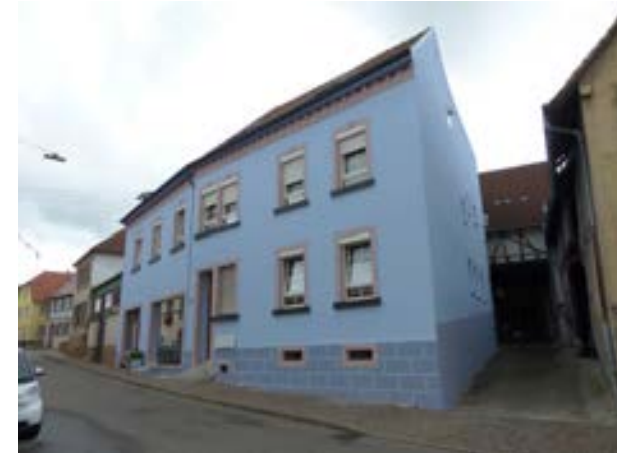
Stollbruckstraße 20
Wohnhaus mit Werkstatt

Ansicht von O

Zweigeschossiges Eckgebäude über niedrigem Kellergeschoss, verputzt, mit nordwestlich angrenzender Werkstatt und großer, rechteckiger Toreinfahrt, zur Straßenecke abgewalmtes Satteldach; um 1894.

Das Gebäude liegt in städtebaulich markanter Lage an der platzartigen Aufweitung um den Johannesbrunnen und verbindet als zeittypischer gründerzeitlich betonter Eckbau den Straßenraum der Stollbruckstraße mit dem des Lindenplatzes. Es überliefert die bauliche Anlage eines Handwerksbetriebes aus dem späten 19. Jh. und ist ein Hinweis auf die Wirtschaftsgeschichte von Endingen.

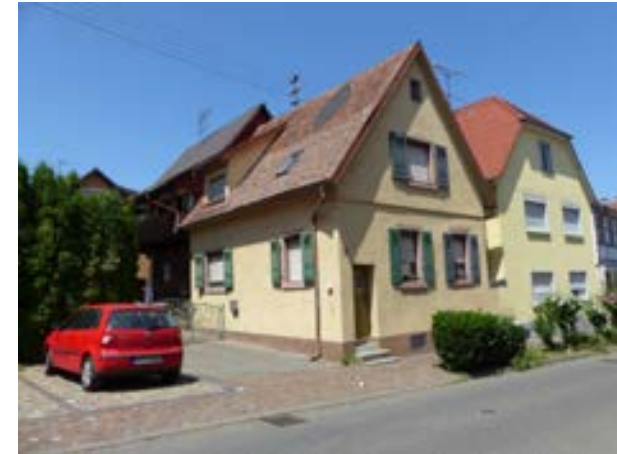
Stollbruckstraße 26 (hinter)

Ansicht von S

Zum Anwesen Stollbruckstraße 26 gehörende, rückwärtig anschließende Ökonomie, teilweise verbrettert, an südwestlicher Traufseite offener Laubengang, Satteldach; 18./19. Jh.

Die Scheune ist Bestandteil eines die städtischen Randbereiche kennzeichnenden landwirtschaftlichen Betriebs und besitzt dokumentarischen Wert für die Wirtschafts- und Sozialgeschichte von Endingen als Ackerbürgerstadt.

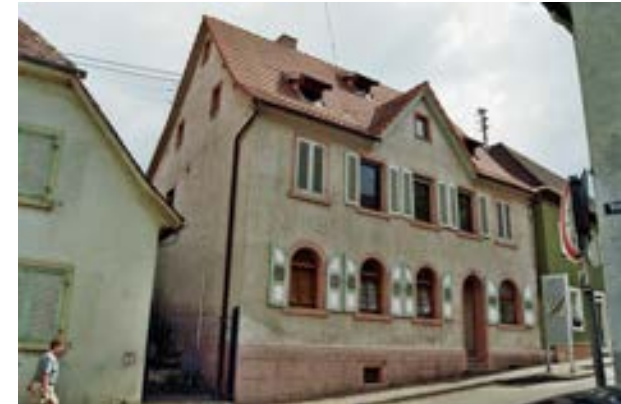
Stollbruckstraße 34

Ansicht von Westen

Giebelständiges, eingeschossiges Wohnhaus in leichter Hanglage über niedrigem Kellergeschoss, verputzt, traufseitige Erschließung über kurze Eingangstreppe, Satteldach; 19. Jh., Veränderung der Dachform des einstigen Krüppelwalmdaches in der 2. H. des 19. Jhs.

Das einfache Tagelöhnerhaus ist ein Hinweis auf die historische Sozialtopographie im südlichen Abschnitt der Stollbruckstraße, die für die Randbereiche der Altstadt charakterisierend ist.

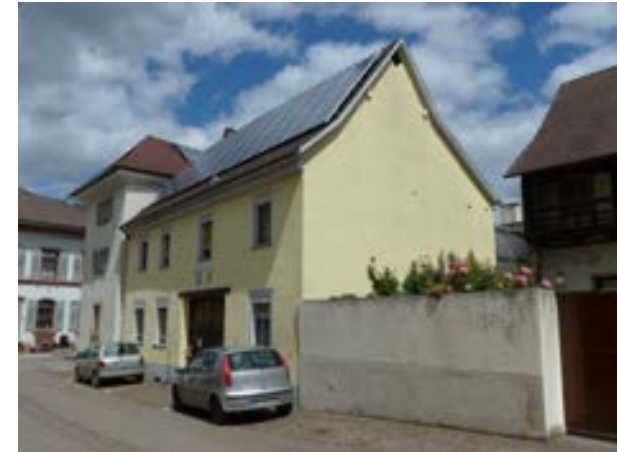
Totenkinzig 3 Wohnhaus

Ansicht von SW

Taufständiges, zweigeschossiges Wohnhaus über Kellergeschoss, verputzt, Satteldach; 18. Jh. mit älterem Kern; rückwärtig zweigeschossiges Nebengebäude, im Erdgeschoss massiv, Obergeschoss in Fachwerkbauweise, Satteldach; 19. Jh.; rückwärtig Bestandteile der Stadtummauerung.

Das Wohnhaus mit Ökonomie ist Bestandteil der schlichten, ländlich geprägten Bebauung im Totenkinzig, indem es einen die Randbereiche kennzeichnenden landwirtschaftlichen Betrieb überliefert und ein Hinweis auf die Wirtschafts- und Sozialgeschichte von Endingen ist. Die integrierten Bestandteile der Stadtmauer sind ein Dokument der Stadtbaugeschichte und Befestigung der Stadt im 14. Jh. und veranschaulichen den späteren Bedeutungsverlust der Verteidigungsanlagen.

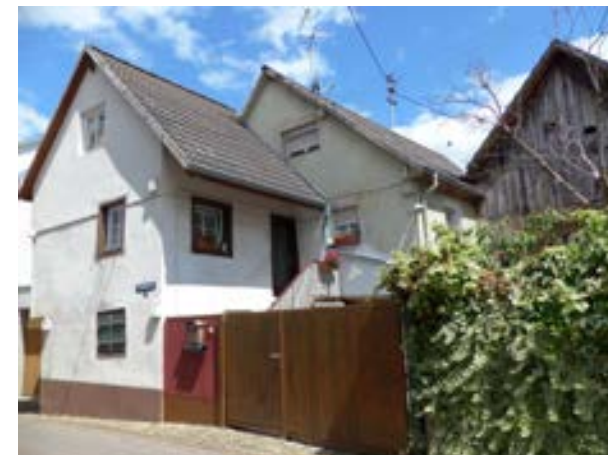
Totenkinzig 15

Ansicht von SW

Traufständiges, zweigeschossiges Wohnhaus mit Kniestock über niedrigem Kellergeschoss, verputzt, hofseitige Erschließung, Satteldach; im Kern vermutlich 18. Jh. mit umfassendem Umbau der 1950er Jahre; rückwärtig traufständig anschließendes Nebengebäude mit Satteldach; 20. Jh.; am östlichen Abschluss des Grundstückes Bestandteile der Stadtummauerung.

Das Wohnhaus mit Ökonomie ist erhaltenswerter Bestandteil der schlichten, ländlich geprägten Bebauung im Totenkinzig, indem es einen die Randbereiche kennzeichnenden landwirtschaftlichen Betrieb überliefert und ein Hinweis auf die Wirtschafts- und Sozialgeschichte von Endingen ist. Die integrierten Bestandteile der Stadtmauer sind ein Dokument der Stadtbaugeschichte und Befestigung der Stadt im 14. Jh. und veranschaulichen deren späteren Bedeutungsverlust.

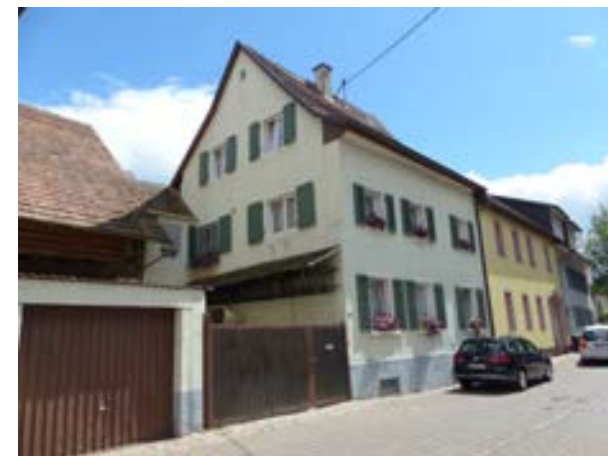
Ansicht von NW

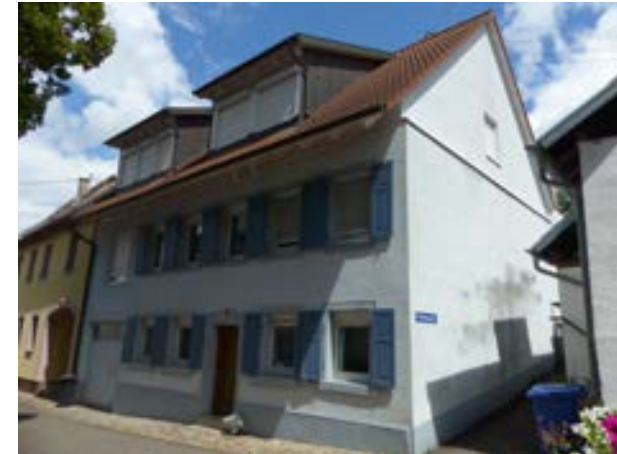
Totenkinzig 35
Wohnhaus

Taufständiges, zweigeschossiges Wohnhaus, massives Erdgeschoss, darüber verputztes Fachwerk, mittige Erschließung über Eingangstür mit profiliertem Gewände, Satteldach; über Eingangstür 1758 bezeichnet, in den 1930er Jahren aufgestockt, in der 2. H. des 20. Jhs. Ausbau des Dachgeschosses mit zwei straßenseitigen, nachträglich eingebauten breiten Schleppgauben.

Das Wohnhaus ist mit seinen zeittypischen Erweiterungen erhaltenswerter Bestandteil der Bebauung des 18. Jhs. in den Randbereichen der Stadt und ein für das dortige Stadtbild charakteristisches Gebäude.

Ansicht von SW

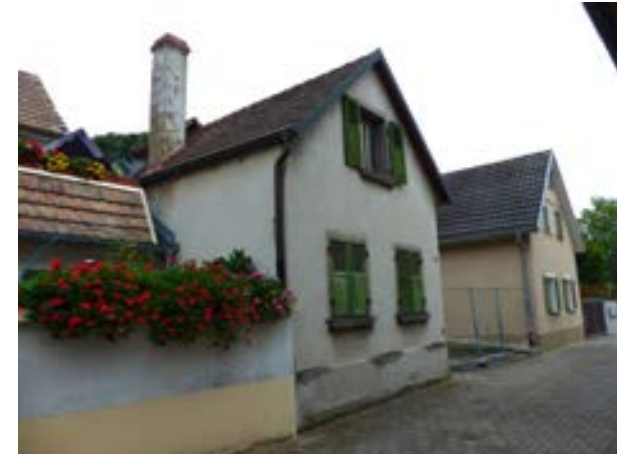
Giebelständiges, eingeschossiges Wohnhaus über niedrigem Kellergeschoss, verputzt, Satteldach, 19. Jh.; rückwärtig angrenzende Ökonomie aus der Erbauungszeit.

Das schlichte Tagelöhnerhaus ist kennzeichnend für den ehemals dünn besiedelten Randbereich im Südwesten der Endinger Altstadt und ein wichtiger und gut überlieferter Hinweis auf die historische Sozialtopographie und Stadtbaugeschichte.

Ansicht von NW

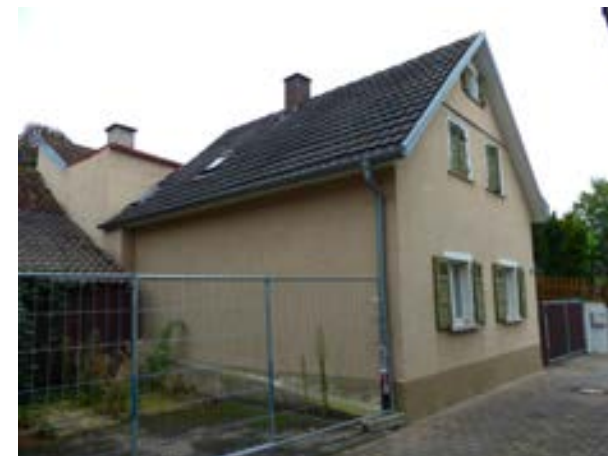
Giebelständiges, eingeschossiges Wohnhaus über niedrigem Kellergeschoss, verputzt, Satteldach, 19. Jh.; rückwärtig Bestandteile der Stadtummauerung.

Das schlichte Tagelöhnerhaus ist kennzeichnend für den ehemals dünn besiedelten Randbereich im Südwesten der Endinger Altstadt und ein wichtiger und gut überlieferter Hinweis auf die historische Sozialtopographie und Stadtbaugeschichte. Die Bestandteile der Stadtmauer sind ein Dokument der Stadtbaugeschichte und Befestigung der Stadt im 14. Jh. und veranschaulichen deren späteren Bedeutungsverlust.

Ansicht von NW

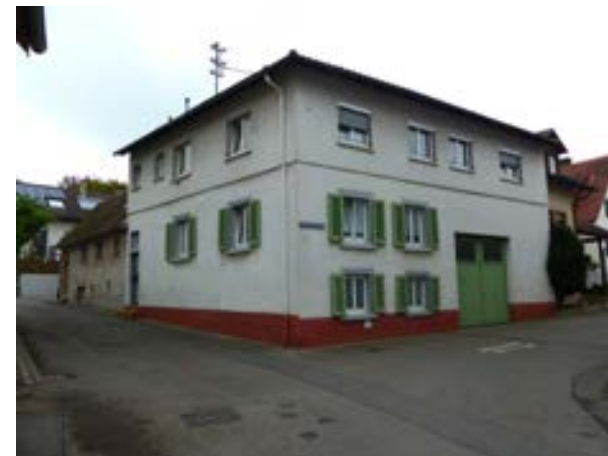
Wohnhaus, traufständiges, zweigeschossiges Eckgebäude zu zwei Flügeln und über niedrigem Kellergeschoss, verputzt, Satteldach; 19. Jh.; an der Ostseite traufständig angrenzender Gebäudeteil zu einem Geschoss und hohem Kellersockel, Satteldach; 19. Jh.

Die einfachen Wohnhäuser sind kennzeichnend für den ehemals dünn besiedelten Randbereich im Südwesten der Endinger Altstadt und ein wichtiger Hinweis auf die historische Sozialtopographie und Stadtbaugeschichte.

Ansicht von NW

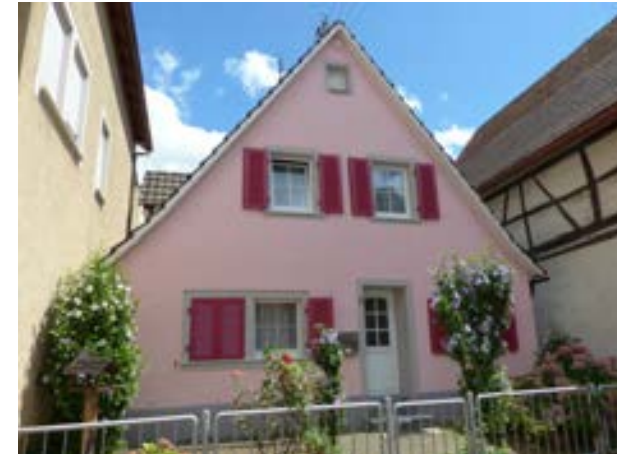
Gehöft mit aus der Straßenflucht leicht zurückversetztem traufständigem und eingeschossigem Wohnhaus, verputzt, Satteldach; nach Osten unmittelbar anschließende Scheune in Fachwerk mit Satteldach; 18. Jh.

Das Gehöft überliefert einen die Randbereiche kennzeichnenden landwirtschaftlichen Betrieb und besitzt dokumentarischen Wert für die Wirtschafts- und Sozialgeschichte von Endingen.

Ansicht von NW

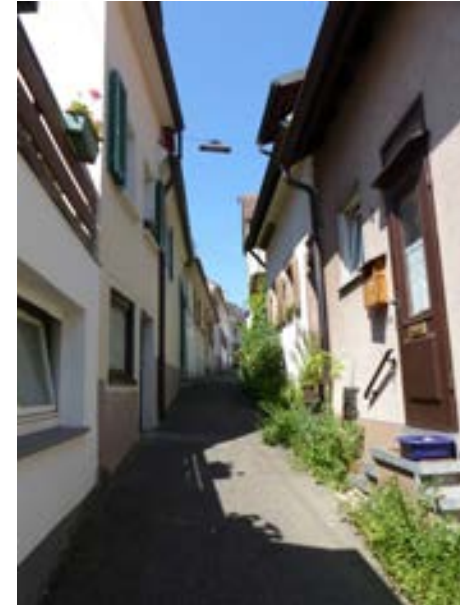
Venusberg, Ansicht von O

Schmaler Gassenraum, der im Südwesten der Altstadt nahe des abgegangenen Rebtors dem von Osten nach Westen ansteigenden Gelände des Venusbergs und dem Verlauf des Stadtmauerrings folgt, an der Südseite bebaut mit einer kompakten Reihe unmittelbar aneinanderschließender Wohnhäuser des 19. Jhs, die der Stadtmauer aufsitzen, an der Nordseite lockerere, in Teilen ältere Bebauung aus dem 18. Jh., inselartige Bebauung als westlicher Abschluss auf der Bergkuppe mit dort abzweigendem Verbindungsweg zum Ostal hinunter.

Wenn die Gebäude auch in Teilen stark überformt wurden, so ist der Gassenraum ein anschauliches Beispiel der historischen Sozialtopographie mit einfacherer Bebauung in den schwierig zu erschließenden Randbereichen Endingens, die am Venusberg noch geschlossen überliefert ist. Darüber hinaus ist der Venusberg mit der Bebauung des städtischen Geländes im Stadtmauerbereich ein Hinweis auf die Siedlungsentwicklung zu Beginn des 19. Jhs.

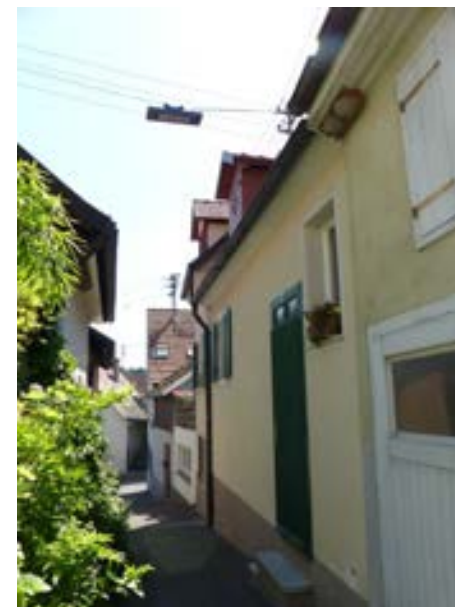
Taufständiges, eingeschossiges Wohnhaus in ansteigendem Gelände über hohem Kellergeschoss, verputzt, seitlicher Ökonomieteil mit rechteckiger Toröffnung, Erschließung über kurze Eingangstreppe, Satteldach mit profiliertem Dachansatz, frühes 19. Jh.; rückwärtig in die Bebauung integrierte Bestandteile der Stadtummauerung.

Das kleine Wohnhaus ist mit seinen Teilen der Stadtummauerung erhaltenswerter Bestandteil der geschlossenen Reihe traufständiger Gebäude am Venusberg und ein Hinweis auf die Veräußerung und Bebauung des städtischen Geländes im Stadtmauerbereich zu Beginn des 19. Jhs. Darüber hinaus verweist es auf die historische Sozialtopographie mit einfacherer Bebauung in den schwierig zu erschließenden Randbereichen Endingens.

Ansicht von NW

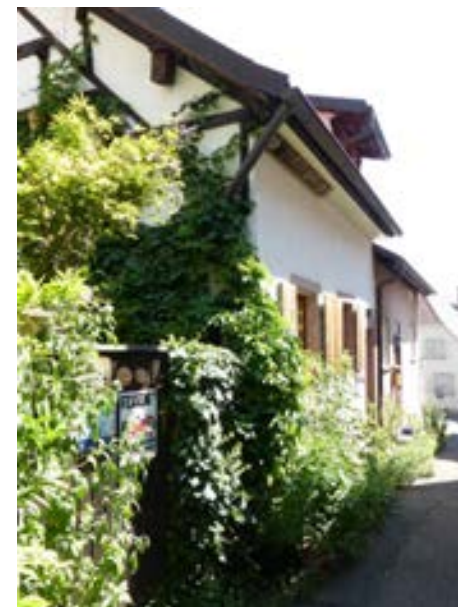
Traufständiges, eingeschossiges Wohnhaus in ansteigendem Gelände, verputzt mit Fachwerkgiebel, Erschließung über kurze Eingangstreppe, Satteldach, 18./19. Jh.

Das schmale Wohnhaus ist erhaltenswerter Bestandteil der geschlossenen Reihe traufständiger Gebäude am Venusberg und ein Hinweis auf die historische Sozialtopographie mit einfacherer Bebauung in den schwierig zu erschließenden Randbereichen Endingens.

Ansicht von W

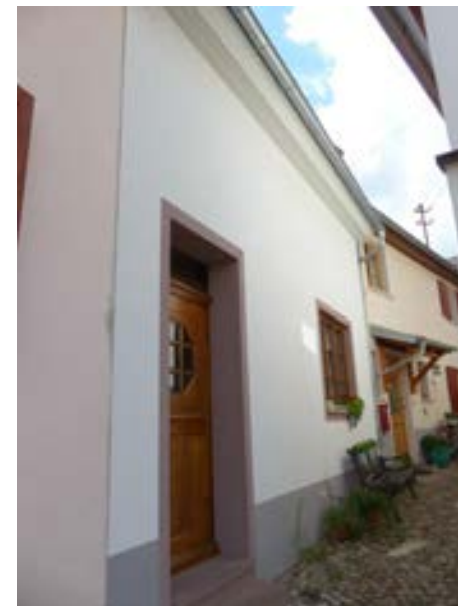
Traufständiges, eingeschossiges Wohnhaus in ansteigendem Gelände über Kellergeschoss, verputzt, Erschließung über rechteckige Türöffnung, Satteldach, 19. Jh., Veränderungen 1964 durch straßenseitig neue Fensterformate und die Überbauung der einstigen Ökonomie an der Südwestseite; rückwärtig in die Bebauung integrierte Bestandteile der Stadtummauerung.

Das langgestreckte Wohnhaus ist mit seinen Teilen der Stadtummauerung erhaltenswerter Bestandteil der geschlossenen Reihe traufständiger Gebäude am Venusberg und ein Hinweis auf die Veräußerung und Bebauung des städtischen Geländes im Stadtmauerbereich zu Beginn des 19. Jhs. Darüber hinaus verweist es auf die historische Sozialtopographie mit einfacherer Bebauung in den schwierig zu erschließenden Randbereichen Endingens.

Ansicht von O

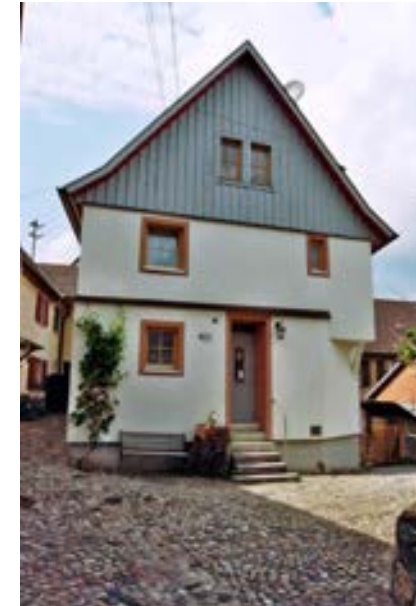
Venusberg 8 - Ansicht von Osten

Wohnhäuser; Venusberg 6, zweigeschossiges Wohnhaus über hohem, massivem Kellergeschoss, Obergeschoss verputztes Fachwerk, Satteldach; 18. Jh.; Venusberg 8, traufständiges, zweigeschossiges Wohnhaus in ansteigendem Gelände über hohem Kellergeschoss, verputztes Untergeschoss, darüber leicht vorkragendes Obergeschoss mit verputztem Fachwerk, giebelseitige Erschließung über Eingangstreppe, Satteldach; 18. Jh., 2004 Veränderungen durch umfassende Renovierungsarbeiten, Abbruch und Neubau des Dachstuhls und Ausbau des Dachgeschosses mit einer Schlepptgaube.

Die Wohnhäuser in städtebaulich markanter Lage auf der Kuppe des Venusbergs am oberen Ende des Gassenraums sind prägende Bestandteile der Bebauung. Darüber hinaus sind sie ein Hinweis auf die historische Sozialtopographie mit einfacherer Bebauung in den schwierig zu erschließenden Randbereichen Endingens.

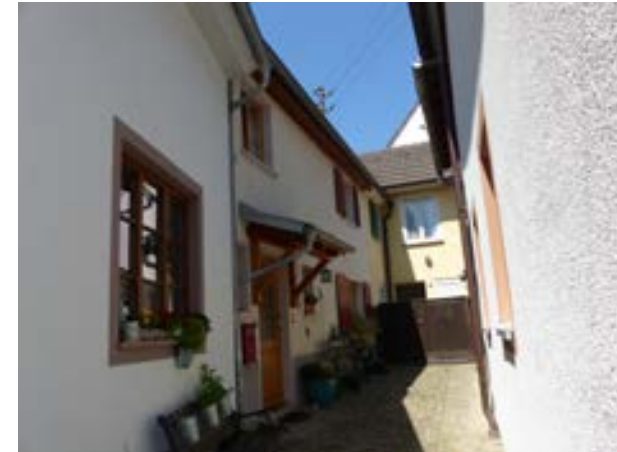
Venusberg 9

Traufständiges, zweigeschossiges Wohnhaus, verputzt, Erschließung über kurze Eingangstreppe, Satteldach; 19. Jh., um 2011 Veränderungen durch Erweiterung des Gebäudes mit Stadtmauerdurchbrüchen an der Rückseite des Gebäudes; rückwärtig in die Bebauung integrierte Bestandteile der Stadtummauerung.

Das schmale Wohnhaus am westlichen Ende des Venusbergs ist trotz der umfassenden Veränderungen erhaltenswerter Bestandteil der geschlossenen Reihe traufständiger Gebäude am Venusberg und ein Hinweis auf die Veräußerung und Bebauung des städtischen Geländes im Stadtmauerbereich zu Beginn des 19. Jhs. Darüber hinaus ist es ein Hinweis auf die historische Sozialtopographie mit einfacherer Bebauung in den schwierig zu erschließenden Randbereichen Endingens.

Ansicht von SO

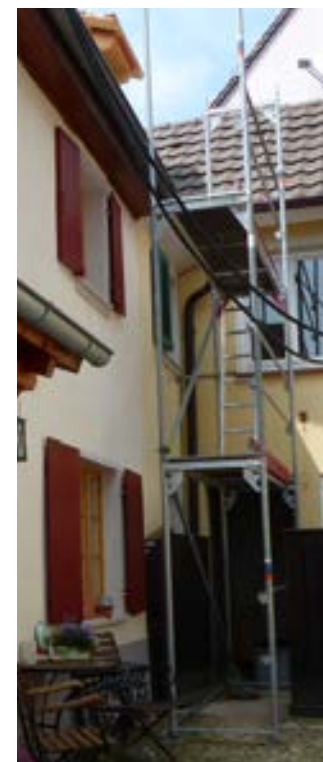
Venusberg 10
Wohnhaus

Traufständiges, zweigeschossiges Wohnhaus, verputzt, Erschließung über kurze Eingangstreppe, Satteldach; 19. Jh. mit umfassenden nachträglichen Veränderungen durch Umbau 1987/88; rückwärtig in die Bebauung integrierte Bestandteile der Stadtummauerung.

Das schmale Wohnhaus am westlichen Ende des Venusbergs ist mit seinen Teilen der Stadtummauerung erhaltenswerter Bestandteil der geschlossenen Reihe traufständiger Gebäude am Venusberg und ein Hinweis auf die Veräußerung und Bebauung des städtischen Geländes im Stadtmauerbereich zu Beginn des 19. Jhs. Darüber hinaus ist es ein Hinweis auf die historische Sozialtopographie mit einfacherer Bebauung in den schwierig zu erschließenden Randbereichen Endingens.

Ansicht von SO

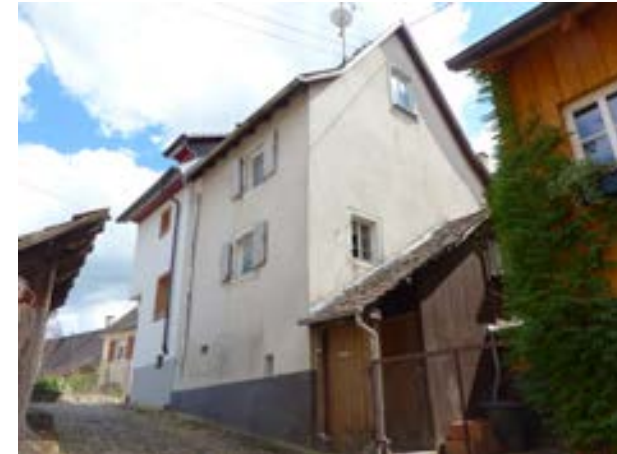
Taufständiges, zweigeschossiges Wohnhaus in ansteigendem Gelände über hohem Kellergeschoss, verputzt, Erschließung über kurze Eingangstreppe an der Südseite des Gebäudes, Satteldach; 18./19. Jh.

Das schmale Wohnhaus am oberen Ende des Gassenraums ist aufgrund seines guten Erhaltungszustands aussagekräftiger und erhaltenswerter Bestandteil der inselförmigen Bebauung auf der Kuppe des Venusbergs. Darüber hinaus ist er ein Hinweis auf die historische Sozialtopographie mit einfacherer Bebauung in den schwierig zu erschließenden Randbereichen Endingens.

Ansicht von N
