Historische Ortsanalyse Gesamtanlage Gengenbach, Ortenaukreis

Auftraggeber: Landesamt für Denkmalpflege im Regierungspräsidium Stuttgart und Stadt Gengenbach
Auftragnehmerin: Alexandra Baier, transform - Bamberg, Nov. 2014/ Juli 2015, Mitarbeit: Julia Merz

**Denkmalpflegerischer Werteplan
Historische Ortsanalyse
Gesamtanlage Gengenbach**

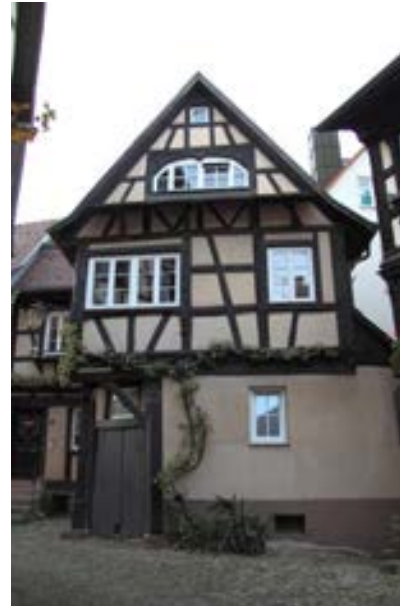
Über L-förmigem Grundriss stehendes zweigeschossiges, traufseitig erschlossenes Gebäude mit Satteldächern; der Sockel samt Keller massiv errichtet, sonst wohl komplett in Fachwerk aufgeführt und weitgehend unverputzt; am Wohnhaus Eingang mit Sandsteinstufen, der nördlich davon liegende Ökonomieteil mit über Eck geführtem Zufahrtstor in die ehem. Tenne, darüber das Wohngeschoss mit Fensterecker und Zierfachwerkformen im Brüstungsfeld (Stube) liegend, am Ostgiebel zudem breites, korbbogiges Fenster und Wetterdach; errichtet 1732 mit leichten jüngeren Überformungen (u.a. Fenster, Türe).

Blick auf den Ostgiebel mit über Eck geführter Tennenzufahrt

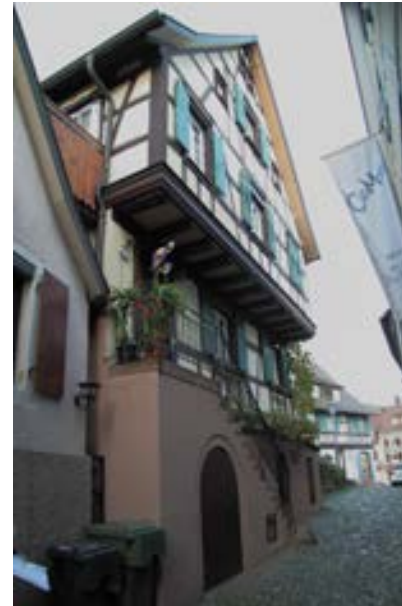
Zweigeschossiges, giebelständiges Gebäude mit Satteldach; der hohe Kellersockel und die EG-Nordwand massiv, sonst in Fachwerkbauweise errichtet; im Sockel rundbogiges Kellertor in Sandstein und weitere rundbogige Kellertüre unter schmäler steiler, einläufiger Sandsteintreppe, das zweite Fachwerkobergeschoss weit auskragend; die östliche Stirnseite einachsig mit je einem Fenstererker mit Zierfachwerk im Brüstungsfeld versehen; errichtet 1733 nach dem Stadtbrand von 1689, dabei bestehende Bruchsteinmuaer gegen den Mercy'schen Hof integrierend, ab 1974 Wiederherstellung im Zuge der Altstadtsanierung.

Südfassade an der Engelgasse mit Kellerbogen

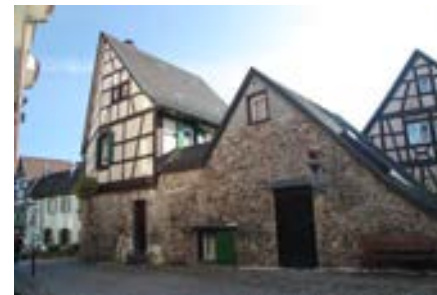
Nordfassade mit Bruchsteinmauerresten

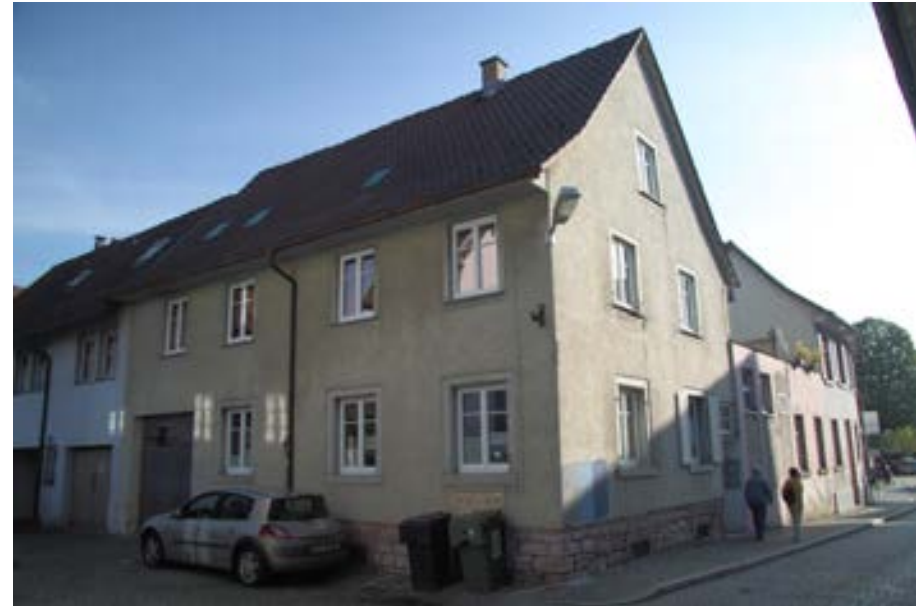
Zweigeschossiges, zur Grabenstraße hin giebelständiges Eckgebäude mit Satteldach; der Kellersockel und das Erdgeschoss massiv errichtet, darüber verputzter Fachwerkaufbau; schlichte Fassade mit regelmäßig angeordneten Fenstern mit geraden Sohlbänken und Putzfaschen sowie traufseitigem Zufahrtstor, im Bruchsteinsockel kleine Kellerfenster; errichtet vor 1872 und nachträglich überformt (u.a. Fenster, Putz, Dachausbau mit liegenden Dachfenstern).

Ansicht gegen die Grabenstraße, Höhe Engelgasse

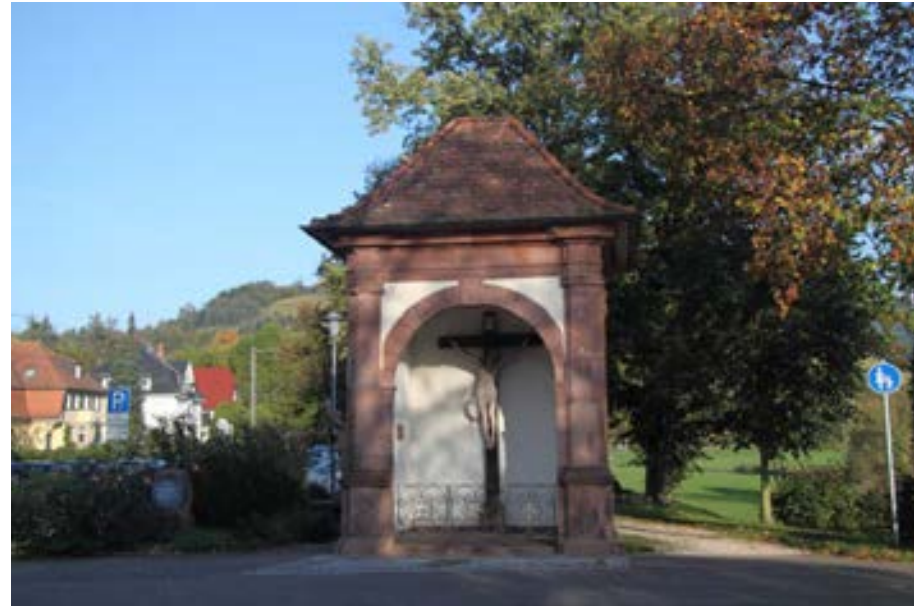
Kleiner, offener Nischenbau mit Walmdach; über rechteckigem Grundriss aus rotem Sandstein errichtet und nur die Wandelemente verputzt. An der nach Westen hin ausgerichteten Schauseite breite rustizierte Rundbogenöffnung mit reliefiertem Gegenbacher Stadtwappen im Scheitelstein, die flankierenden, gedoppelten Pilaster mit ionischen Kapitellen und Fruchtgehängen im Sockel verziert, abschließend umlaufendes, an den Ecken verkröpftes Gebälk, darin bez. 1703. Die alte Barockkapelle laut Inschrifttafel "beim Umbau im Jahr 1900 abgebrochen und 1911 durch eine edle Stiftung wiederaufgebaut". Aus diesem Jahr stammt auch das Kreuzifix. Dieses schuf Peter Valentin aus Offenburg.

Nördlich der Kinzigbrücke stehende sog. Brückenskapelle von 1911

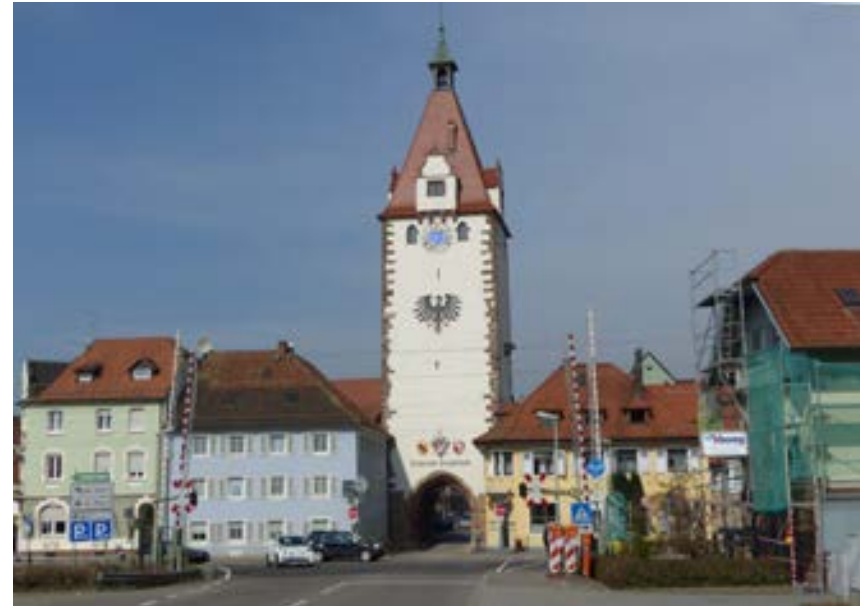
Mehrgeschossiger, am Zugang zum südlichen Hauptstraßenabschnitt situierter Torturm mit steilem Zeltdach und seitlichen Erkern sowie bekrönender Laterne mit darin befindlicher Glocke; als Teil der ehemaligen Stadtbefestigung massiv aus Bruchstein errichtet und bis auf die seitlichen Bossenquader verputzt; die Tordurchfahrt spitzbogig; im Torraum seitlich auf Konsolen aufruhendes Kreuzrippengewölbe mit rundem Schlussstein; stadtseitig über einem Tonnengewölbe kleiner Vorbau, der ehemals der Fortführung des an der Stadtmauer angebrachten Wehrganges diente. Errichtet im 13./14. Jahrhundert und mehrmals umgebaut und erneuert; der Dachstuhl stammt aus der Zeit um 1700.

Blick von der Brückenhäuserstraße Richtung Altstadt

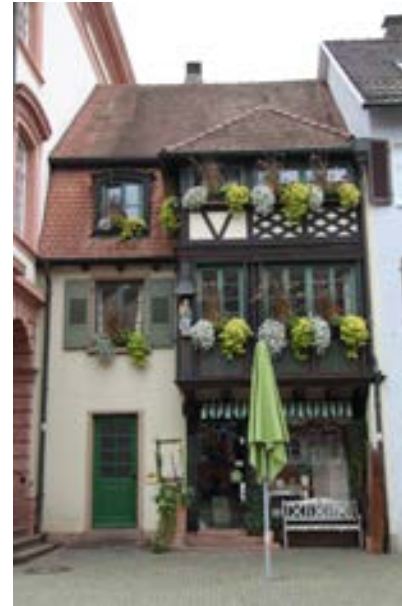
Über schmalen Grundriss stehendes zweigeschossiges, traufständiges Gebäude mit Mansarddach; wohl in Mischbauweise, also teils massiv, teils in Fachwerk errichtet und teilweise verputzt; die Fassade durch breiten, bis in den Dachraum übergreifenden Fachwerkerker mit kleinem Zeltdach geprägt; dieser auf Dachhöhe durch breite profilierte Schwelle und Zierfachfach im Brüstungsfeld sowie und Marienfigur am Eckständer ausgestaltet, im EG auf der gesamten Breite des Erkers kleiner Ladeneinbau; Gebäude im Kern 18. Jahrhundert mit wiederholten Umbauten, u.a. im 20. Jh. Ladeneinbau und wohl auch Herstellung des Erkers.

Ansicht der Fassade gegen die Hauptstraße

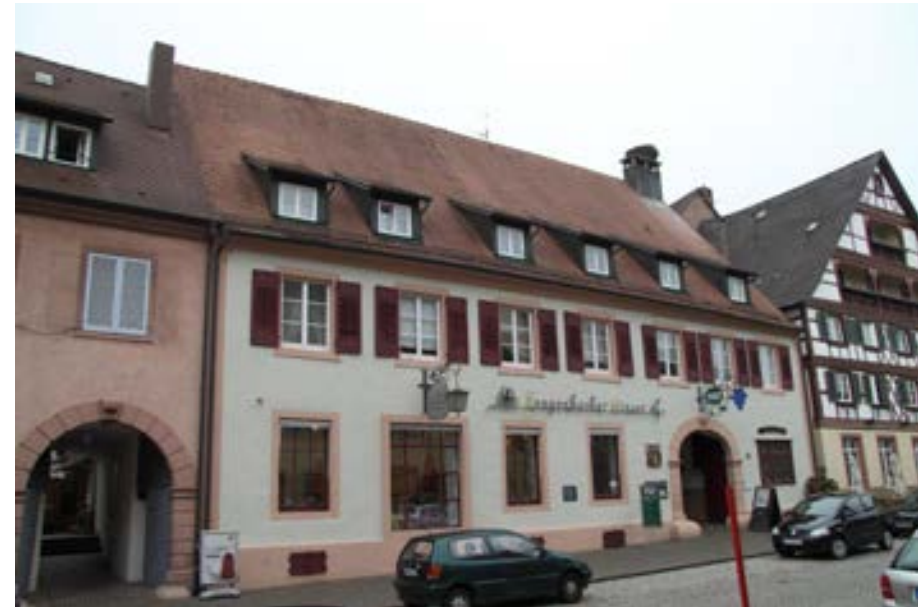
Zweigeschossiges, traufständiges Gebäude mit Satteldach mit Gaupen; über tiefem, gewölbtem Keller (mit hofseitigem Zugang) massiv errichtet und verputzt; siebenachsige Fassade mit regelmäßig angeordneten Fensterachsen, die Fenster mit schlichten Gewänden und im Obergeschoss mit Klapppläden versehen; in der östlichen Gebäudehälfte rundbogige Tordurchfahrt mit Radabweisern und Rustikagliederung; daneben Kartusche mit Wappen (Bender'sches Wappen mit Helmzier, bez. 1737); im Inneren wandfeste historische Ausstattung (u.a. Treppen) erhalten; errichtet im 18. Jahrhundert und u.a. 1971 für die 1951 gegründete Winzergenossenschaft (Gengenbacher Winzer eG) teilweise umgebaut.

Ansicht der langgestreckten Fassade gegen die Hauptstraße

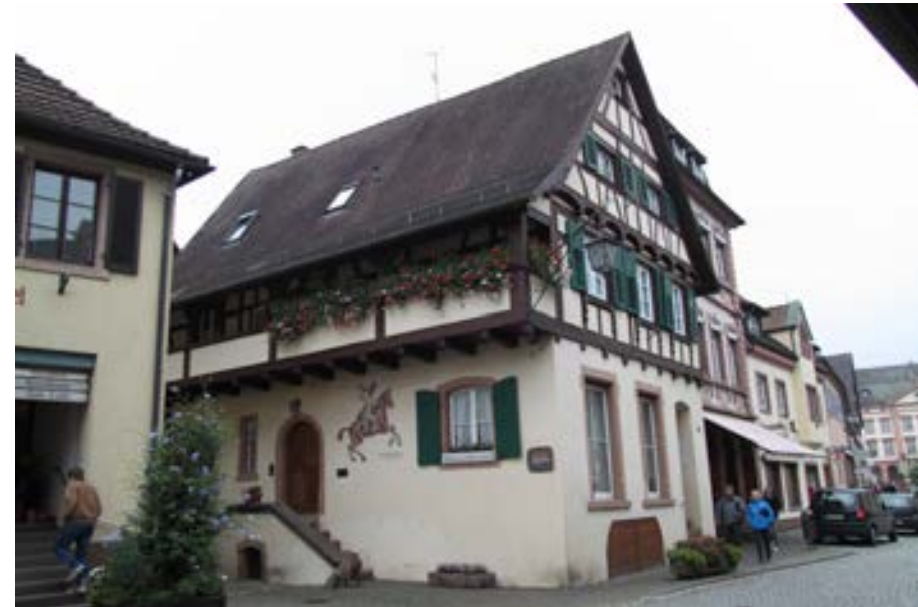
Zweigeschossiges, giebelständiges Gebäude mit Satteldach; über hohem, massivem Keller- und Erdgeschoss in Fachwerk aufgeführt; das Fachwerk schlicht und weitgehend konstruktiv; an der Giebelseite nur leicht, an der zur Engulgasse ausgerichteten Traufseite jedoch stark vorkragend und hier mit einem überdachten Laubengang versehen; die Giebelschwelle zwischen den Balkenköpfen korbartig ausgeschnitten; traufseitig Erschließung über eine doppelläufige Sandsteintreppe sowie Rundbogenportal aus Sandstein; im Inneren historische Holzterasse erhalten; errichtet 1674 und v.a. im Erdgeschossbereich nachträglich überformt. Ebenfalls Kulturdenkmal ist die rückwärtige Ökonomie, die der bis 1866 hier eingerichteten Poststation wohl als Pferdestall diente. Das noch vor dem großen Stadtbrand erbaute Gebäude dokumentiert auch wegen der insgesamt gut überlieferten Gebäudegestalt und -struktur sowie in der Komplettierung durch das ehem. Ökonomiegebäude das ackerbürgerliche Bauen in zentraler städtebaulicher Lage. Gleichzeitig belegt dieses Gebäude eindrücklich die beengten räumlichen Gegebenheiten, wie sie eben für eine ummauerte Altstadt ganz typisch sind.

Ansicht gegen die Hauptstraße; seitlich die zweiläufige Treppe mit Eingangportal

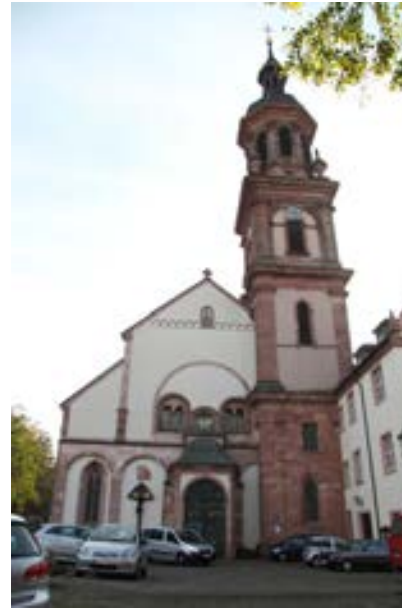
Nördlich an das ehemalige Konventgebäude anschließende Basilika mit ursprünglich zwei Türmen (Hirsauerreform) und ausladendem Querhaus mit ausgeschiedener Vierung sowie fünfteiligem Staffelchor (1398-1415); die Wandflächen der Giebelfassade durch Lisenen und Blendbögen gegliedert; in der südwestlichen Gebäudeecke der nach den Zerstörungen des 17. Jh. neu gestaltete barocke Glockenturm über quadratischem Grundriss stehend und mit Welscher Haube und Laterne bekrönt; der Innenraum durch rheinischen Stützenwechsel (Säule-Pfeiler-Säule) und reiche farbige Ausgestaltung des späten 19. Jh. geprägt (1892-1906); die Basilika im ersten Drittel des 12. Jahrhunderts erbaut und zwischen 1690-1722 u.a. durch den aus Vorarlberg stammenden Baumeister Franz Beer wiederhergestellt; zwischen 1969 und 1993 wiederholt Renovierungsarbeiten am Innen- und Außenbau.

Ansicht der Giebelfassade mit barockem Glockenturm

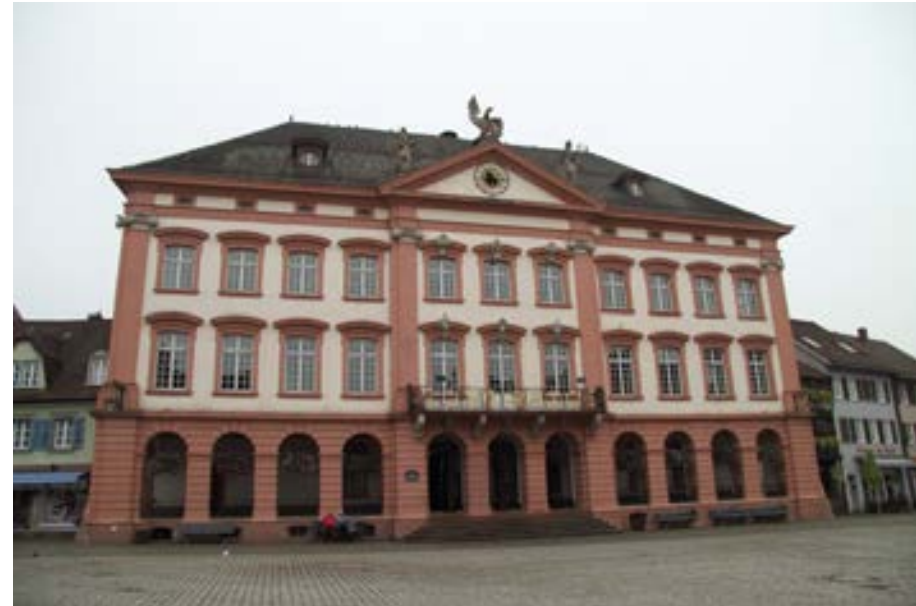
Repräsentatives, dreigeschossiges und traufständiges Gebäude mit Walmdach; der Baukörper über trapezförmigen Grundriss erbaut und vor die alte Baulinie vorspringend; reich gestaltete, symmetrische Hauptfassade mit farblich abgesetzten Gliederungselementen und additiver Fenstergliederung; der dreiachsige Mittelrisalit mit von Konsolen gestütztem Balkon und Dreiecksgiebelverdachung sowie drei bekrönenden Sandsteinfiguren (Gengenbacher Adler, Justitia und Prudentia) und flankiert von den jeweils vierachsigen Seitenflügeln; das rustizierte Erdgeschoss durch rundbogige Arkaden geöffnet und über Freitreppe zugänglich, darüber in den Hauptgeschossen hohe Fenster mit geohrten Gewänden mit segmentbogigen Verdachungen, diese am Mittelrisalit zusätzlich mit Keilsteinen versehen; 1780 -1784 nach Plänen von Victor Kretz errichtet, 1945 der Südflügel zerstört und bis 1950 wiederaufgebaut. Als baulicher Ausdruck des Selbstbewusstseins der hiesigen Bürgerschaft sowie als ein nach französischen Vorbildern ausgeführter Repräsentativbau ist das Rathaus von hohem Zeugniswert für den spätbarocken-frühklassizistischen Stadtumbau.

Ansicht der zum Marktplatz mit dem Marktbrunnen gewandten Hauptfassade

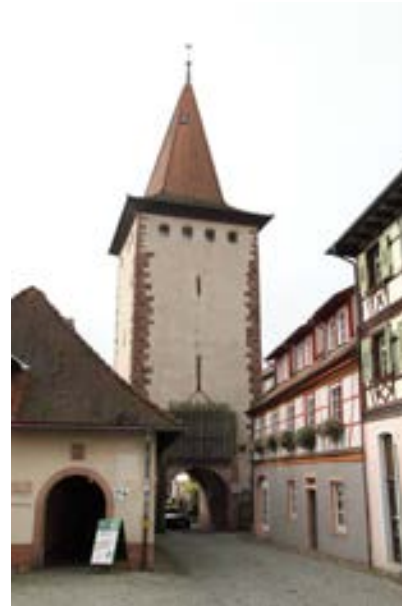
Mehrgeschossiger, am Zugang zur nördlichen Victor-Kretz-Straße situierter Torturm mit Schießscharten und steilem, abgeschlepptem Zeldach; als Teil der ehemaligen Stadtbefestigung über rechteckigem Grundriss massiv aus Bruchstein errichtet und bis auf die seitlichen Buckelquader verputzt; die korbogige Tordurchfahrt tonnengewölbt; stadtseitig über Sandsteintreppen erschlossener kleiner Vorbau, der ehemals wohl der Fortführung des an der Stadtmauer angebrachten Wehrganges diente; die heute dort befindliche dreiteilige Laube stammt in Teilen aus dem sog. Pfaff'schen Haus (Victor-Kretz-Straße 11)). Errichtet im 13./14. Jahrhundert und danach noch mehrmals umgebaut und erneuert; der Dachstuhl stammt aus dem 17./18. Jahrhundert, die Fenster der Turmstube datieren in dieselbe Zeit; das Fallgatter, ebenso wie das stadtseitig angebrachte Gengenbacher Wappen jüngst rekonstruiert bzw. neu angebracht. Der Turm als Teil des im 13./14. Jahrhundert errichteten Befestigungssystems (§28 Sachgesamtheit Stadtmauer und Graben) und als wichtige, die nördliche Stadtansicht prägende bauliche Dominante ist von hohem Zeugniswert für die Stadtgeschichte und Stadtgestalt.

Ansicht von der Oberdorfstraße mit altem Backhaus (II)
