# Denkmalpflegerischer Werteplan Gesamtanlage Riedlingen

**Denkmalpflegerischer Werteplan  
Gesamtanlage Riedlingen**

Stand: Oktober 2011  
 Büro für Bauforschung und Denkmalschutz  
 Markus Numberger  
 Regierungspräsidium Tübingen

## Riedlingen, Landkreis Biberach

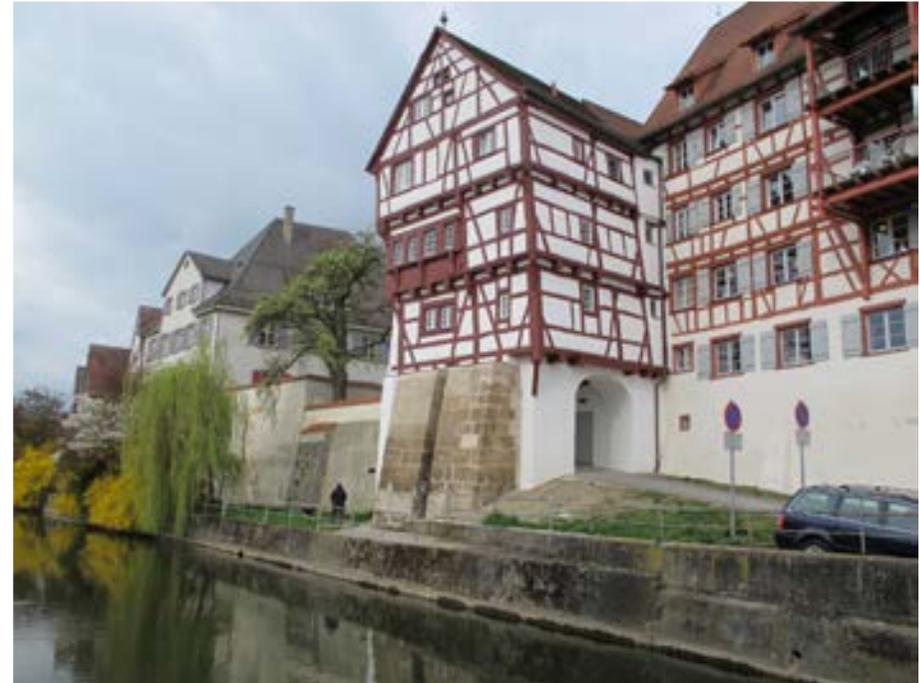
Die erste Riedlinger Stadtbefestigung stammt aus der Zeit um 1250 und umschloss die Gründungsstadt der Grafen von Veringen. Dieser Mauerzug verlief annähernd rechteckig. Die Eckpunkte der Ummauerung waren wohl schon von Anfang an durch Wehrtürme verstärkt. Bei einer Erweiterung der Stadtmauer während der ersten Hälfte des 14. Jh. wurden der ältere Weiler im Westen sowie ein schmaler Siedlungsstreifen im Süden mit eingeschlossen. Neben erhaltenen Stadtmauerresten (teilweise mit Wehrgang), zählt der Stadtgraben sowie der Zellemeesturm, das Zwiefalter Tor, das Mühlörle sowie das Spitaltörle zum erhaltenen Baubestand.

*Ansicht des Mühlörles (Haldenstraße 3) von Osten*

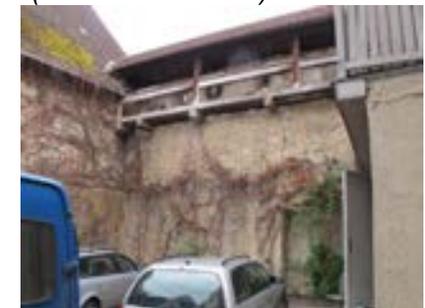
*Wehrgang bei Weilertorweg 1*

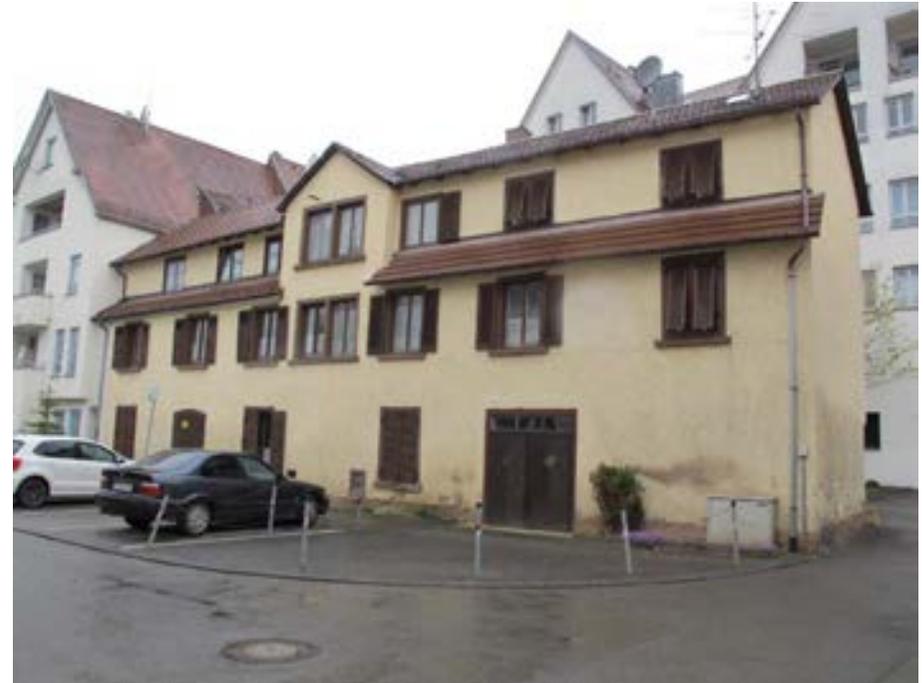
Das auf drei Seiten frei stehende Wohnhaus prägt die Gasse Am Bergle und steht beispielhaft für die Wohnbauarchitektur des 19. Jahrhunderts in Riedlingen. Somit gibt das Gebäude einen Hinweis auf die sozialen Strukturen am südlichen Rand der historischen Altstadt, welche gerade im Bereich des Weilers von Ackerbürger- und Handwerkerhäusern bestimmt werden.

*Ansicht des Wohnhauses von Südosten*

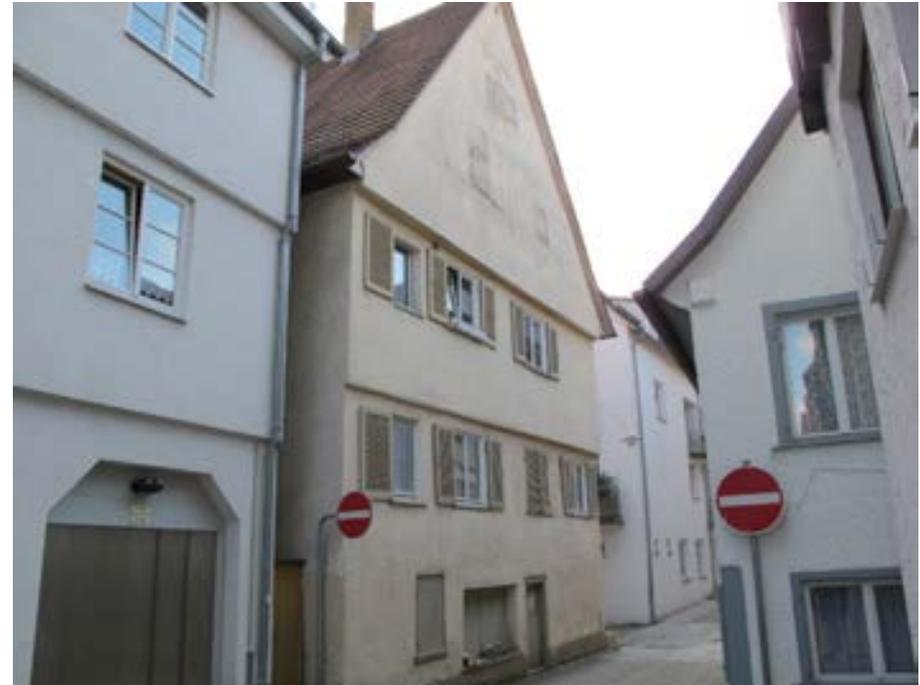
Das Gebäude ist ein anschauliches Zeugnis für ein Riedlinger Bürgerhaus des späten 16. Jahrhunderts und zudem ehemals Wohnhaus der Malerfamilie de Pay. Das Wohnhaus ist daher ein Kulturdenkmal aus wissenschaftlichen und heimatgeschichtlichen Gründen. An seiner Erhaltung besteht aufgrund seines exemplarischen und dokumentarischen Wertes ein öffentliches Interesse.

*Ansicht des Wohnhauses von Norden*

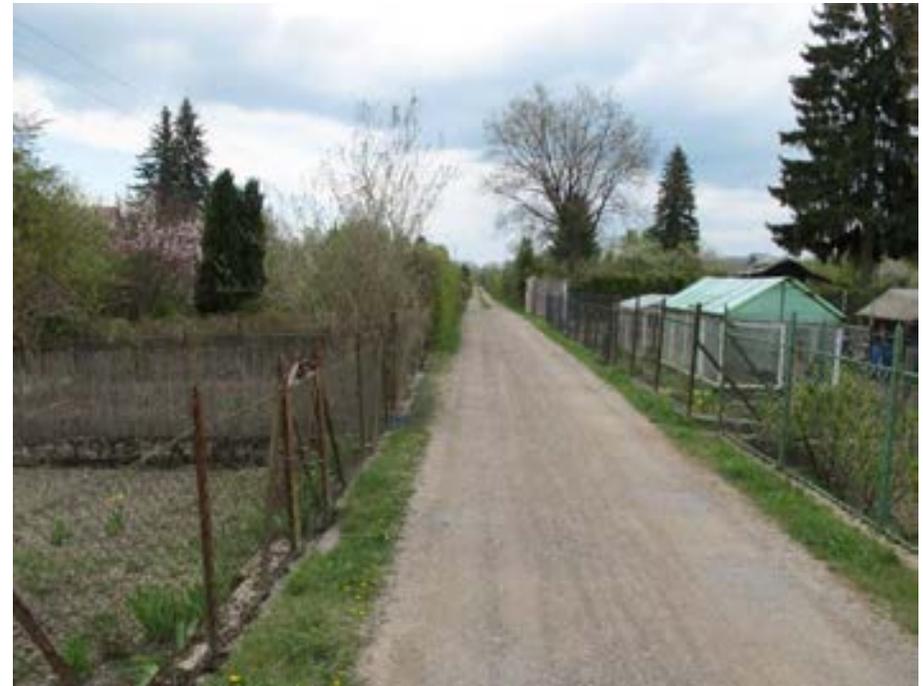
Die Kleingartenanlage gibt einen wichtigen Hinweis auf den frühen Wunsch der Stadtbevölkerung, Küchengärten für die Versorgung der eigenen Familie zu besitzen. Innerhalb der eng bebauten mittelalterlichen Altstadt gibt es nur sehr wenige Grün- und Gartenflächen, die als Hausgärten genutzt werden konnten, somit ist die Entstehung einer stadtnahen Gartenanlage zur privaten Eigenversorgung verständlich. Die historische Kleingartenanlage ist als erhaltenswerte Grün- und Freifläche anzusehen.

*Ansicht der Kleingartenanlage am östlichen Ortsrand*

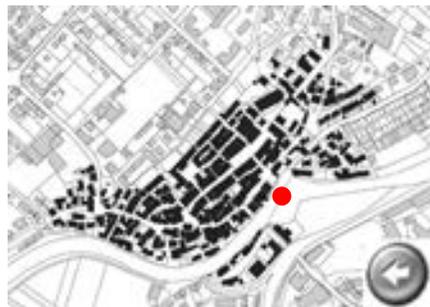
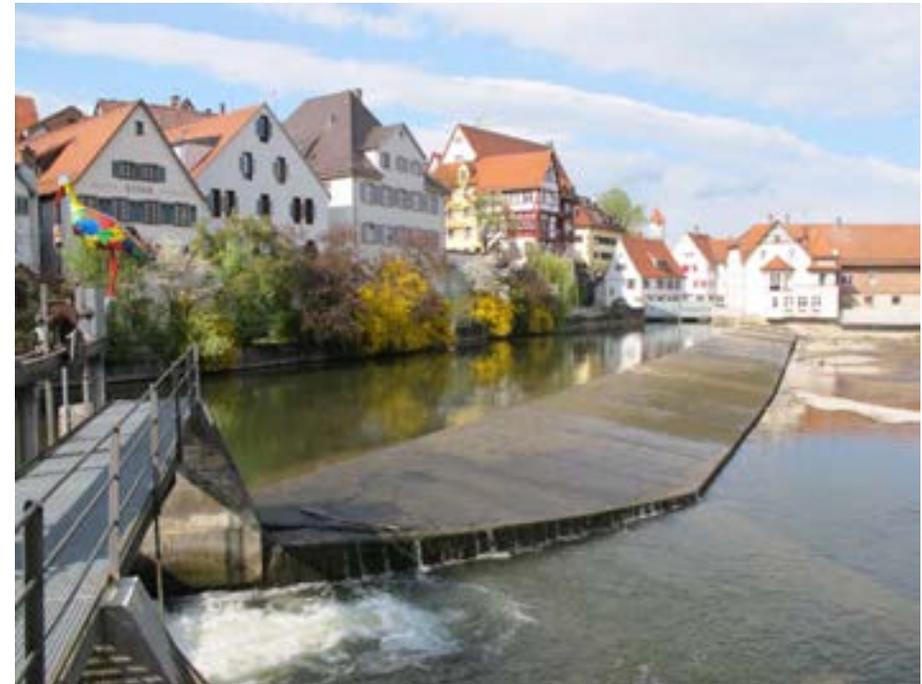
Sowohl der Mühlkanal als auch das Streichwehr in der Donau dürften im Ursprung noch auf mittelalterliche Zeit zurückgehen. Eine Waagmühle am Mühlbach wird 1415 erstmals erwähnt. Ihre heutige Form erhielten das Streichwehr und der Kanal 1903/04, als anlässlich der Erbauung des Riedlinger Elektrizitätswerkes die technische Anlage des Wehres erneuert wurde.

*Ansicht des Streichwehres von Süden*

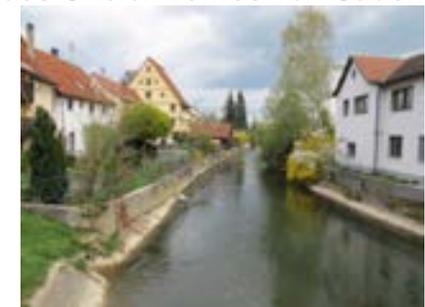
*Blick auf den Mühlbach nach Nordosten*

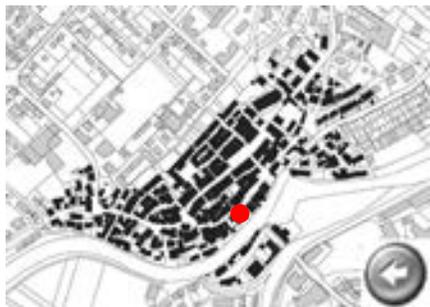
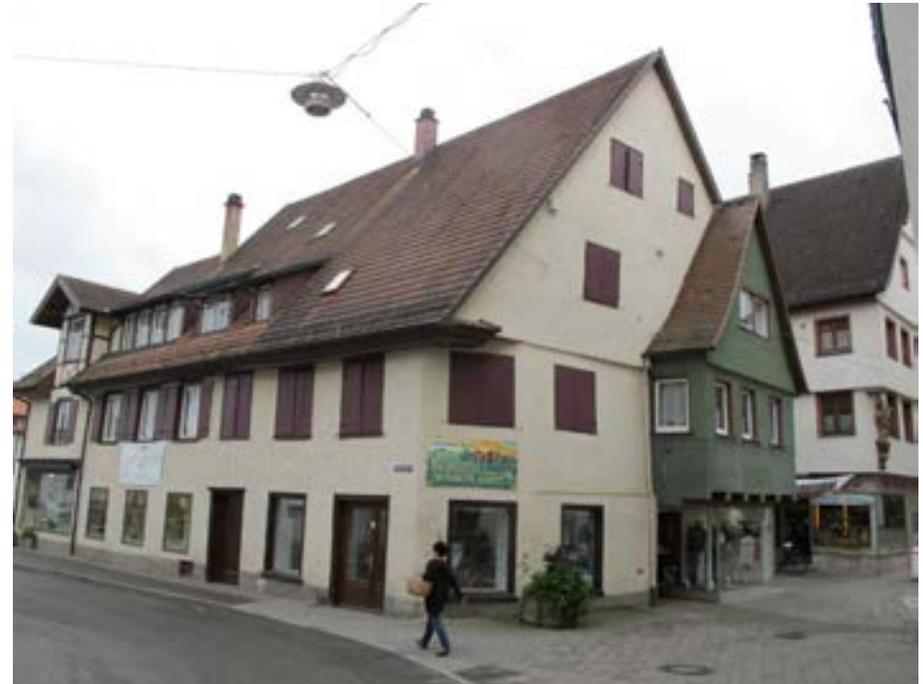
In Hausnr. 1 befand sich seit ca. 1820 das Gasthaus Goldener Adler. Im Südteil des Gebäudes stecken Reste der Riedlinger Stadtmauer, die sich vor allem im Keller deutlich abzeichnet.

Ansicht des Gebäudes von Norden

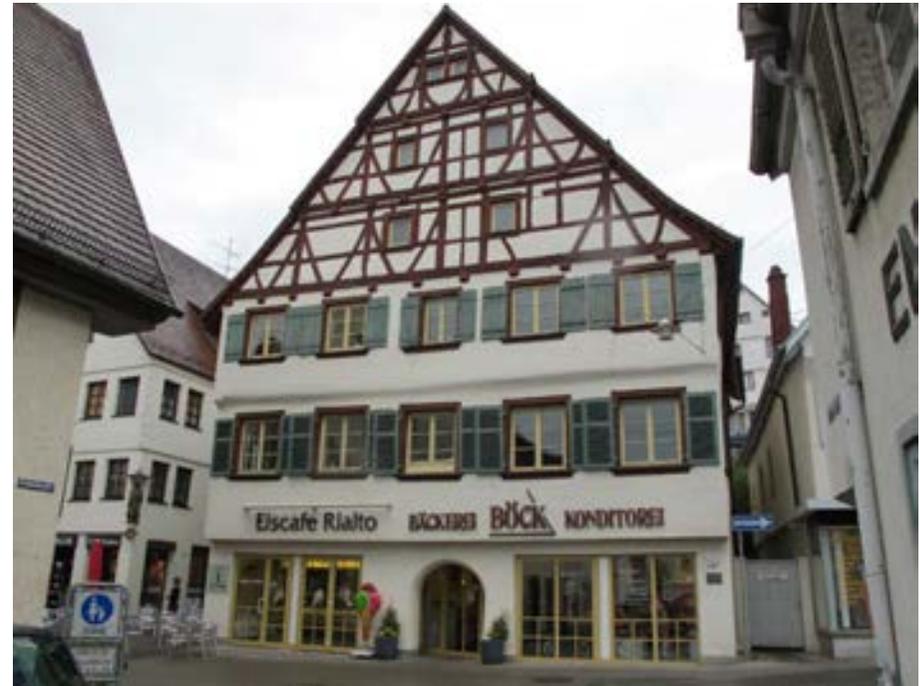
Um 1600 erbaut (1627 als „Neues Haus“ erstmals erwähnt). Das „Wyrthshaus zum Engel bei dem Brugthor“ wird 1679 erwähnt. 1988 Dachsanierung, 1994 Abbruch des Hinterhauses und Umbau.

Das traditionsreiche frühere Gasthaus Engel ist aus wissenschaftlichen und heimatgeschichtlichen Gründen ein Kulturdenkmal, an dessen Erhaltung aufgrund seines exemplarischen und dokumentarischen Wertes ein öffentliches Interesse besteht.

*Ansicht des Gebäudes von Südosten*

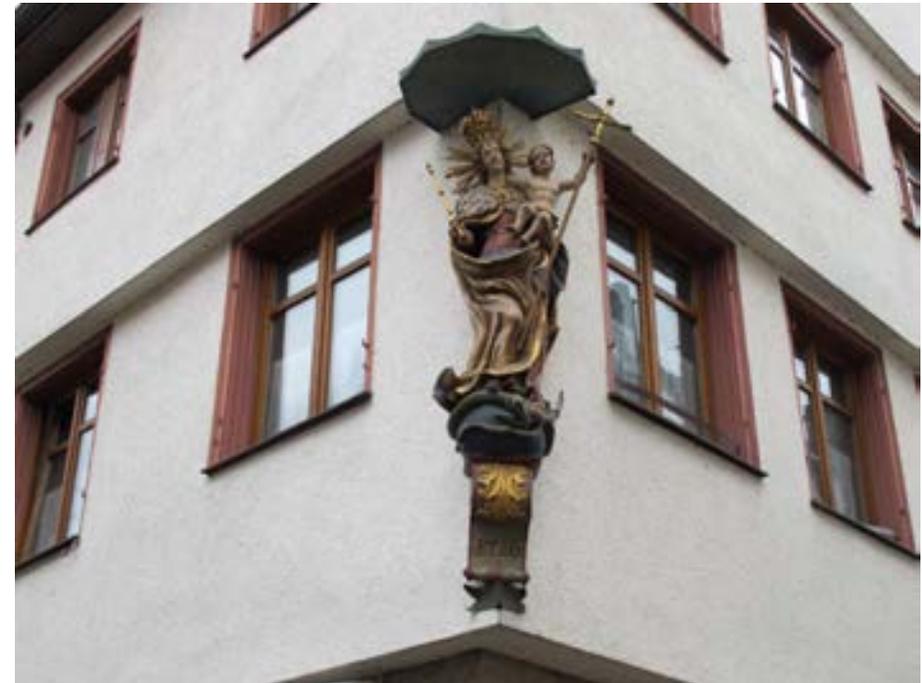
Es handelt sich bei der Mondsichelmadonna um eine qualitätvolle Barockplastik, die Georg Anton Machein (oder Machus) zugeschrieben wird. G.A. Machein, Bildhauer aus Überlingen, arbeitete zu jener Zeit in Obermarchtal, fertigte für die Pfarrkirche Riedlingen 1712 einen Hochaltar und stattete 1721 die Weilerkapelle aus.

*Ansicht der Mondsichelmadonna an der nördlichen Hausecke*

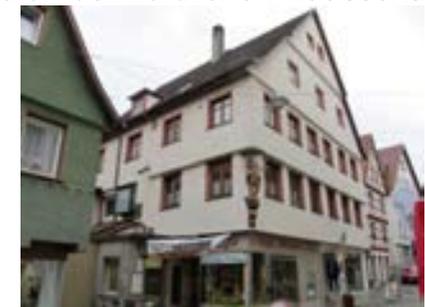
*Ansicht des Gebäudes von Nordosten*

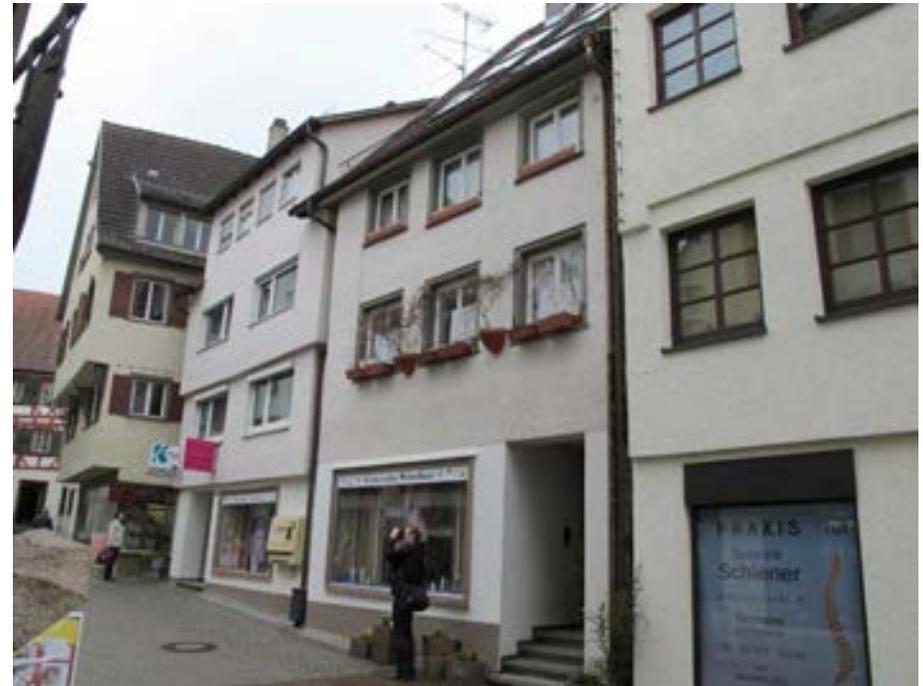
Als eines der wenigen traufständigen Gebäude in der Donaustraße steht das Haus beispielhaft für die Wohnbauarchitektur des 18./19. Jahrhunderts in Riedlingen. Zugleich gibt das unterhalb der älteren Kernstadtmauer errichtete Gebäude einen Hinweis auf die baulichen und sozialen Strukturen im Bereich der eher kleinteiligen Bebauung am Übergang zum ehemaligen Weiler.

*Ansicht des Wohnhauses von Südosten*

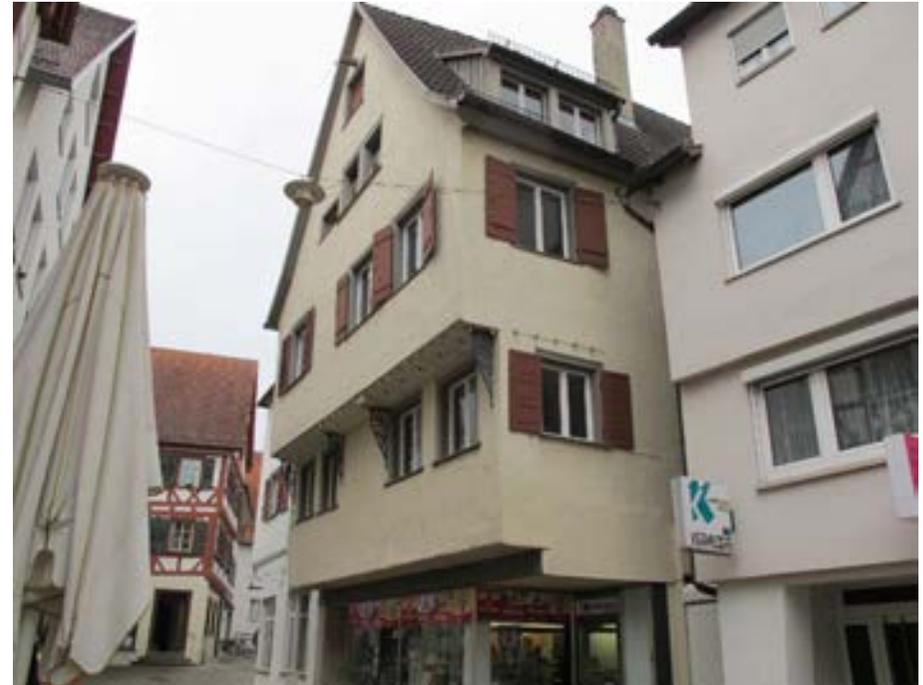
Im Kern 15./16. Jahrhundert, 1697 ist hier die Herzwirtschaft nachweisbar. Bauliche Veränderungen im 20. Jahrhundert.

Ansicht des Gebäudes von Osten

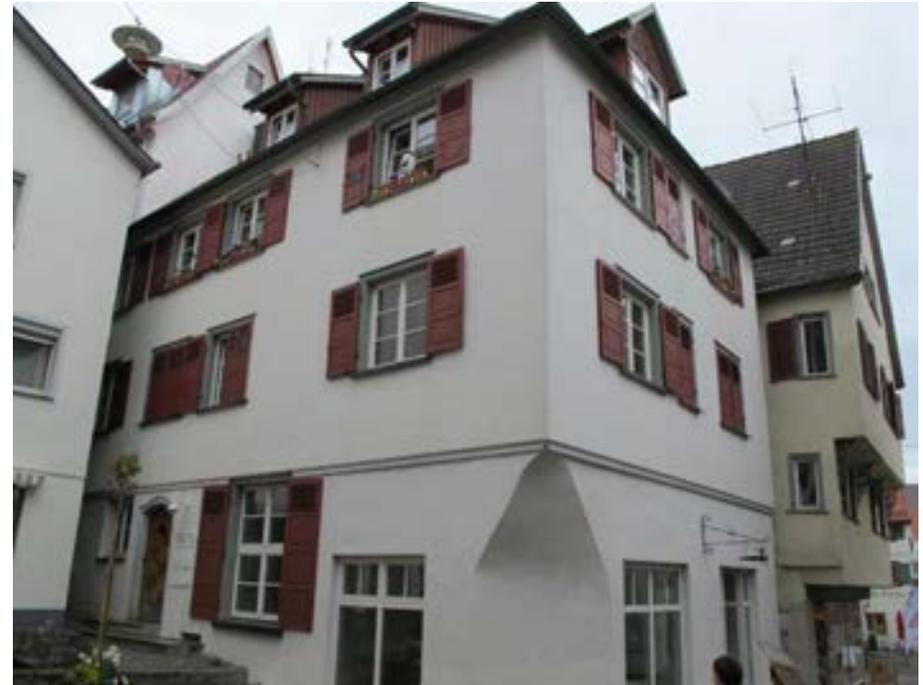
1786 über einem älteren Gewölbekeller neu erbaut.

Das durch seine vorspringende Lage straßenbildprägende Gebäude ist ein gutes Beispiel für die Architektursprache des 18. Jahrhunderts in Riedlingen, welche ohne Geschossvorstöße oder Zierfachwerk auskommt.

*Ansicht des Gebäudes von Süden*

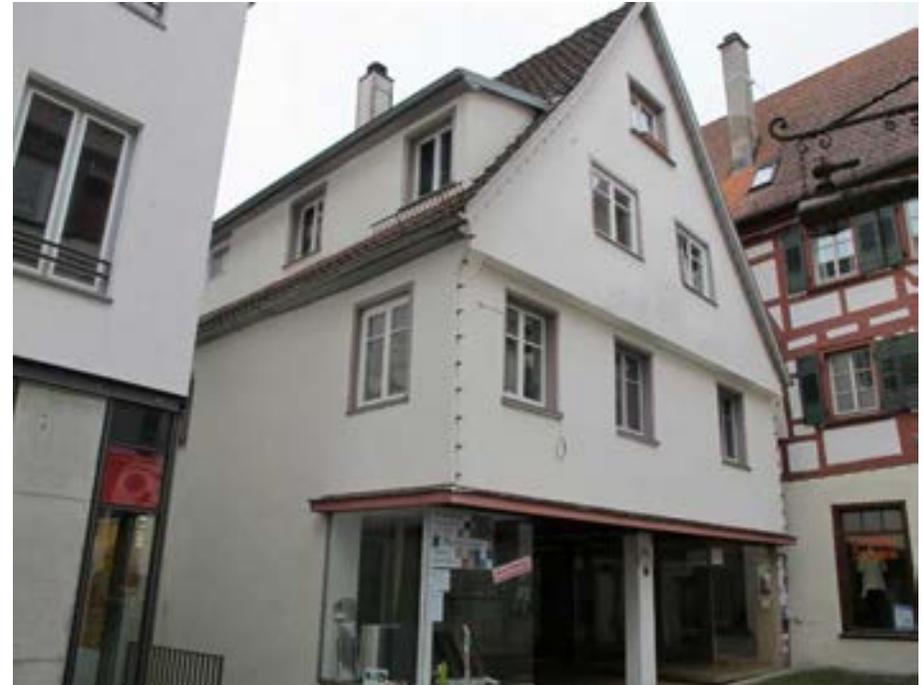
Giebelständiges, zweigeschossiges Wohn- und Geschäftshaus mit modern veränderter Erdgeschosszone und verputztem Fachwerkobergeschoss. Nach oben mit zwei Dachgeschossebenen unter einem Satteldach mit Schleppgauben abschließend. Die verblattete Fachwerkkonstruktion an der unverputzten, westlichen Traufseite deutet auf eine Erbauung im 15./16. Jahrhundert hin. Bauliche Veränderungen im 20. Jahrhundert.

Bei dem Gebäude handelt es sich um eines der wenigen nur zweigeschossigen Häuser in der Donaustraße. Zugleich weist die Fachwerkkonstruktion auf eine Erbauung in spätmittelalterlicher Zeit hin. Trotz der erheblichen baulichen Veränderungen im Erdgeschoss handelt es sich hier um ein erhaltenswertes Gebäude.

*Ansicht des Gebäudes von Norden*

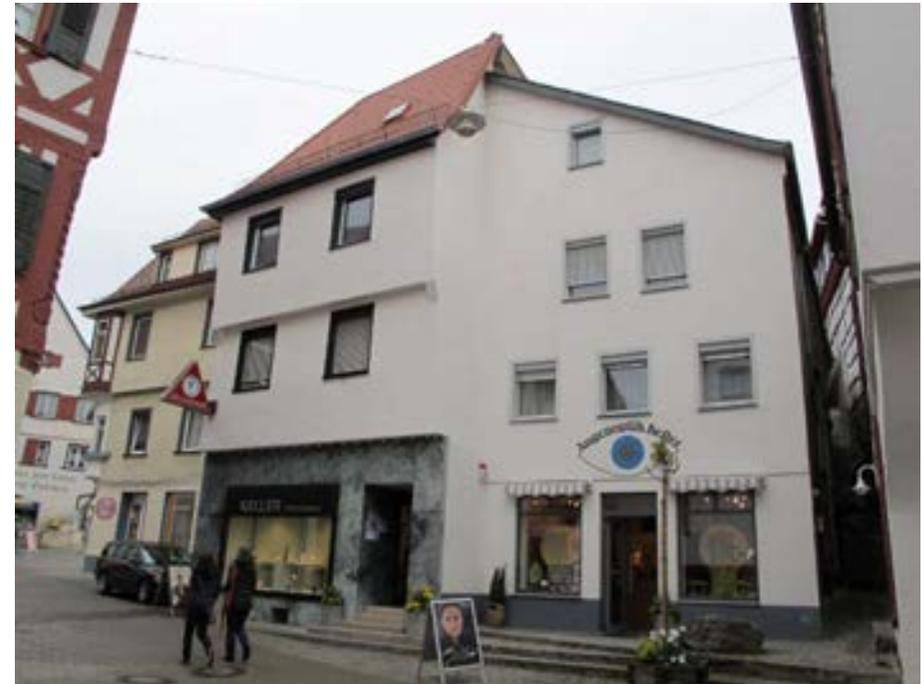
Um 1500 erbaut; ursprünglich möglicherweise giebelständig. Bau-liche Veränderungen (Ladeneinbau) im 20. Jahrhundert.

*Ansicht des Gebäudes von Südosten*

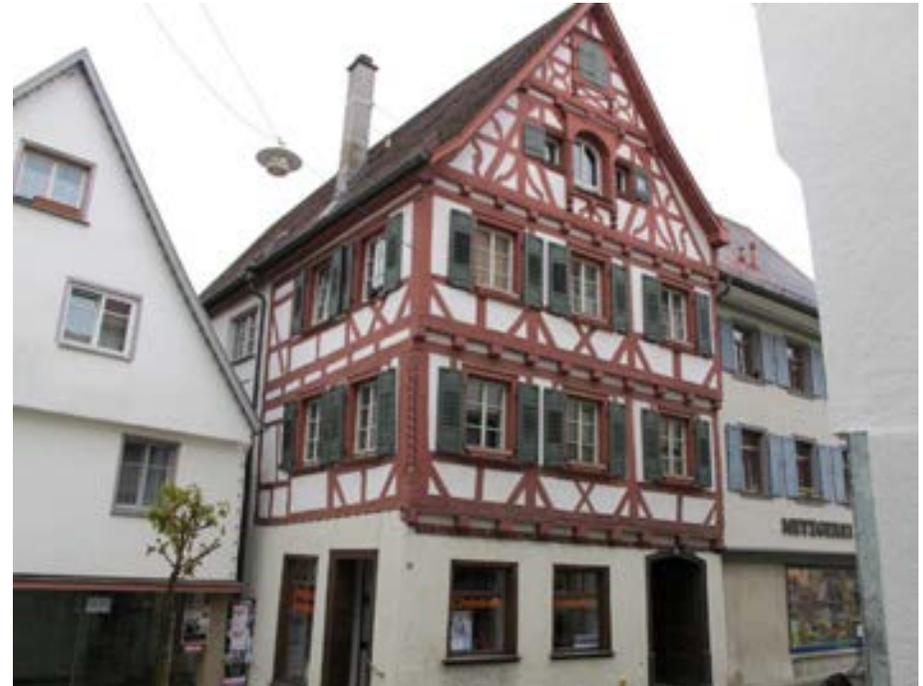
Das Riedlinger Bürgerhaus zählt trotz dieser Veränderung zu den repräsentativsten Fachwerkhäusern der Stadt. Es ist ein Kulturdenkmal aus wissenschaftlichen und heimatgeschichtlichen Gründen. An seiner Erhaltung besteht aufgrund des exemplarischen und dokumentarischen Wertes ein öffentliches Interesse.

*Ansicht des Gebäudes von Norden*

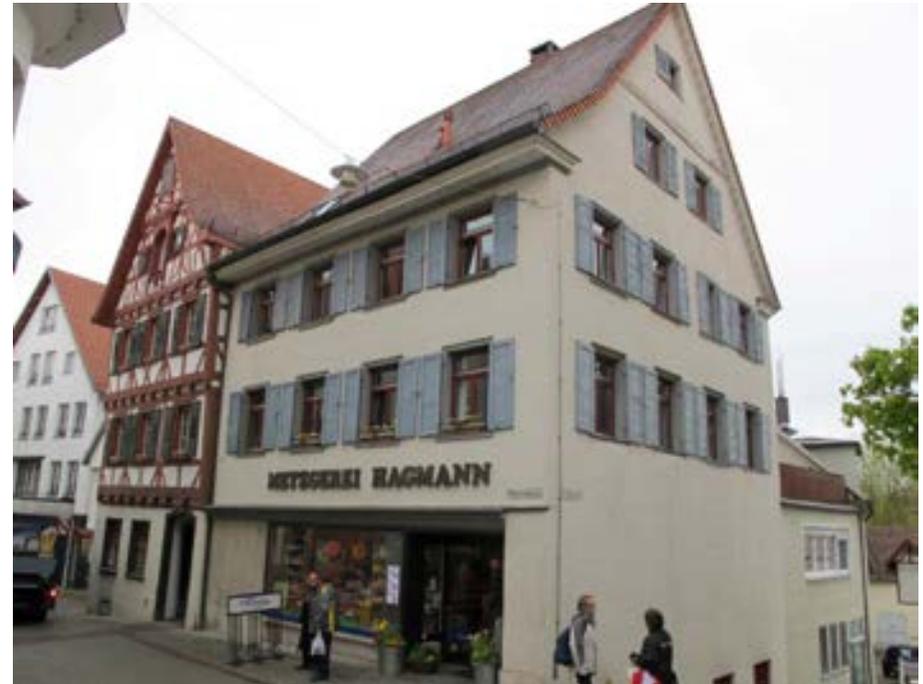
18./19. Jahrhundert (im Kern wohl älter). 1980 Ladeneinbau und Schaufensterveränderung, 2002 Umbau und Sanierung.

Das stattliche und durch seine Ecklage straßenbildprägende Gebäude ist ein gutes Beispiel für die städtische Wohnhausarchitektur des 18./19. Jahrhunderts, welche durch verputzte Fassaden ohne Geschossvorstöße gekennzeichnet ist.

*Ansicht des Gebäudes von Nordwesten*

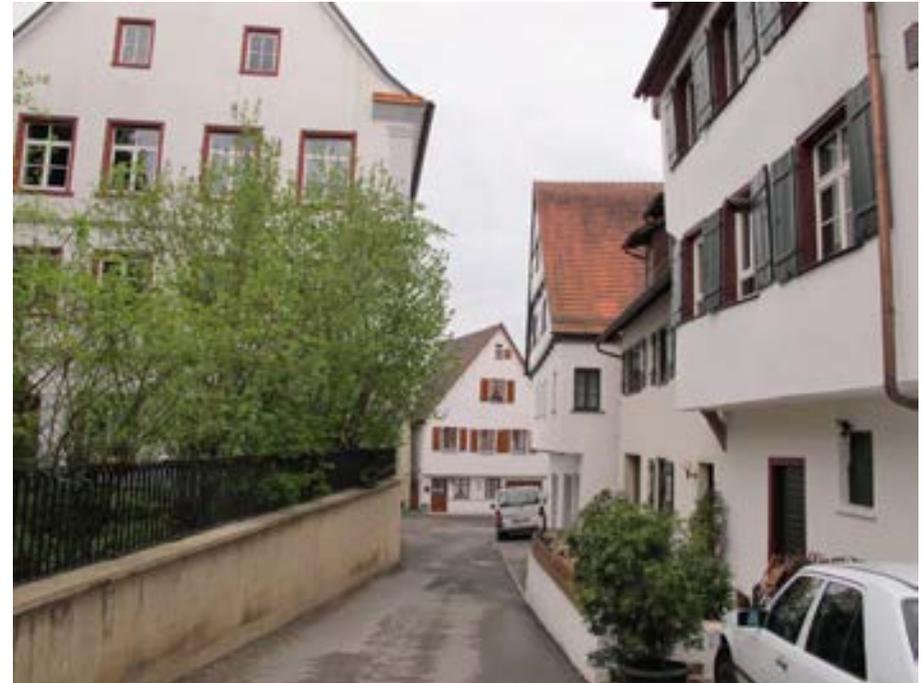
Kurze, sackgassenartige Straße, welche von der Weilerstraße kommend in südwestliche Richtung führt ❶ und sich bei Hausnr. 4 platzartig aufweitet ❷. Von dieser Aufweitung führen Fußwege nach Süden und Westen jeweils durch die ehemalige Stadtmauer hinaus. Die recht inhomogene Bebauung ist teils giebel-, teils traufständig angeordnet und stammt aus dem 14.-19. Jahrhundert.

❶ Blick nach Südwesten auf Höhe der Weilerstraße

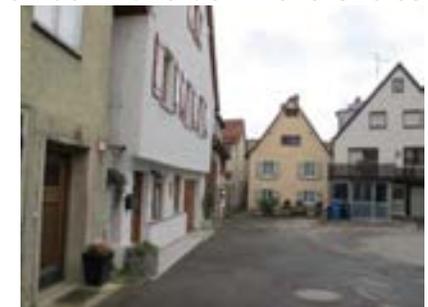
❷ Blick nach Nordwesten

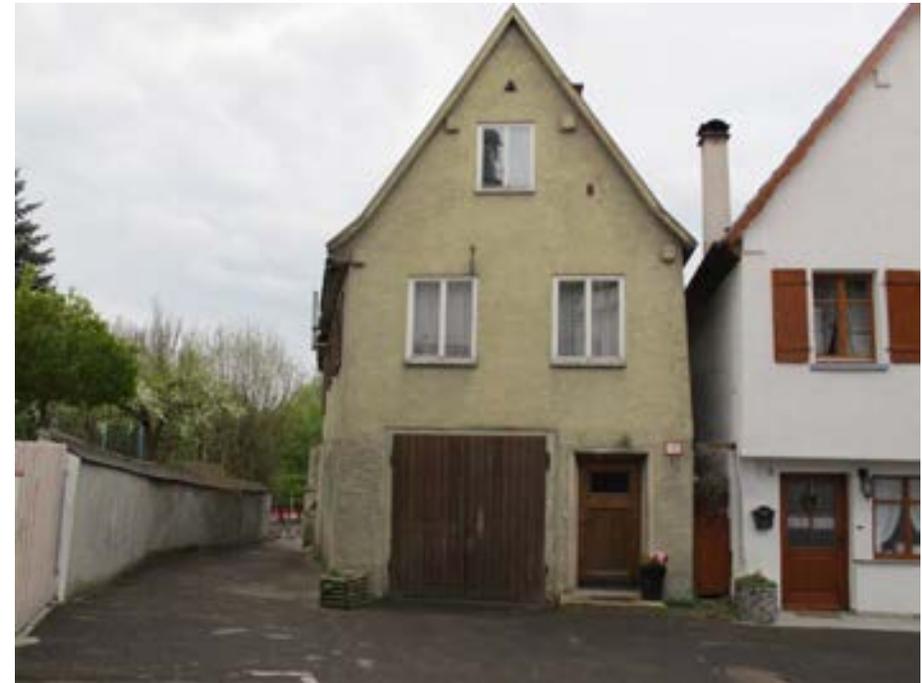
In Ecklage unmittelbar an der Stadtmauer unweit der Donau stehendes, zweigeschossiges Wohnhaus. Über massiv gemauertem und verputztem Erdgeschoss ein verputztes Fachwerkobergeschoss. Nach oben mit einer Dachgeschossebene und Spitzboden unter einem Satteldach abschließend. An der südlichen Giebelseite sind noch Reste der Stadtmauer vorhanden. 18./19. Jahrhundert mit älterem Kern.

*Ansicht des Wohnhauses von Norden*

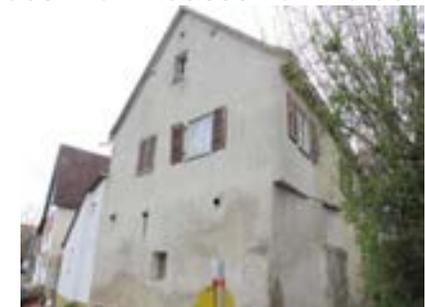
*Ansicht von Südosten*

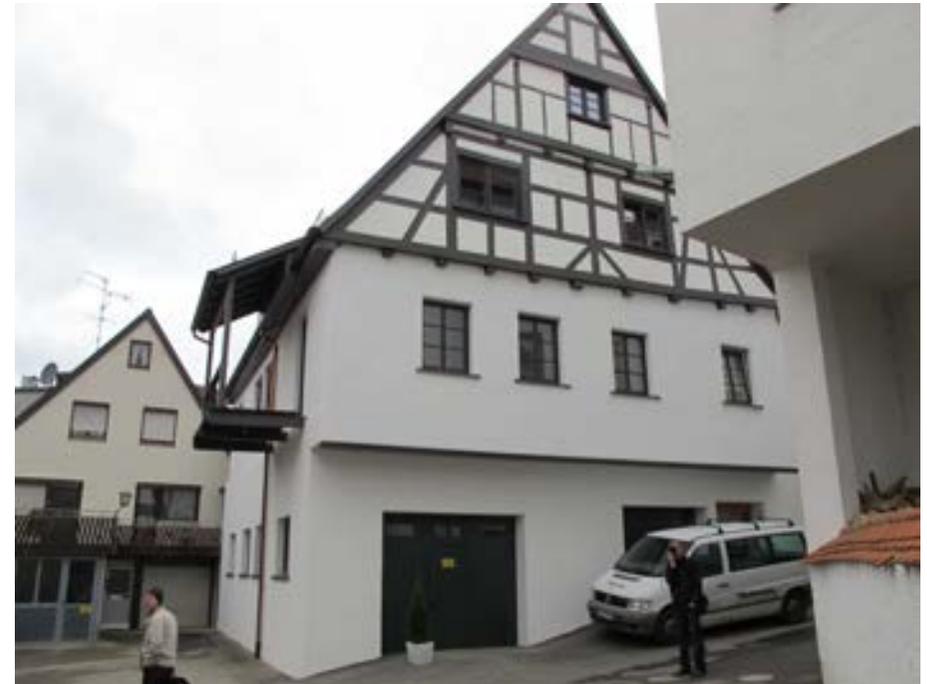
Trotz der erheblichen baulichen Veränderungen und der umfassenden Erneuerung der Fassaden besteht an der Erhaltung, des im Kern aus dem späten 14. Jahrhundert stammenden Gebäudes, aus wissenschaftlichen Gründen ein öffentliches Interesse.

*Ansicht des Gebäudes von Südosten*

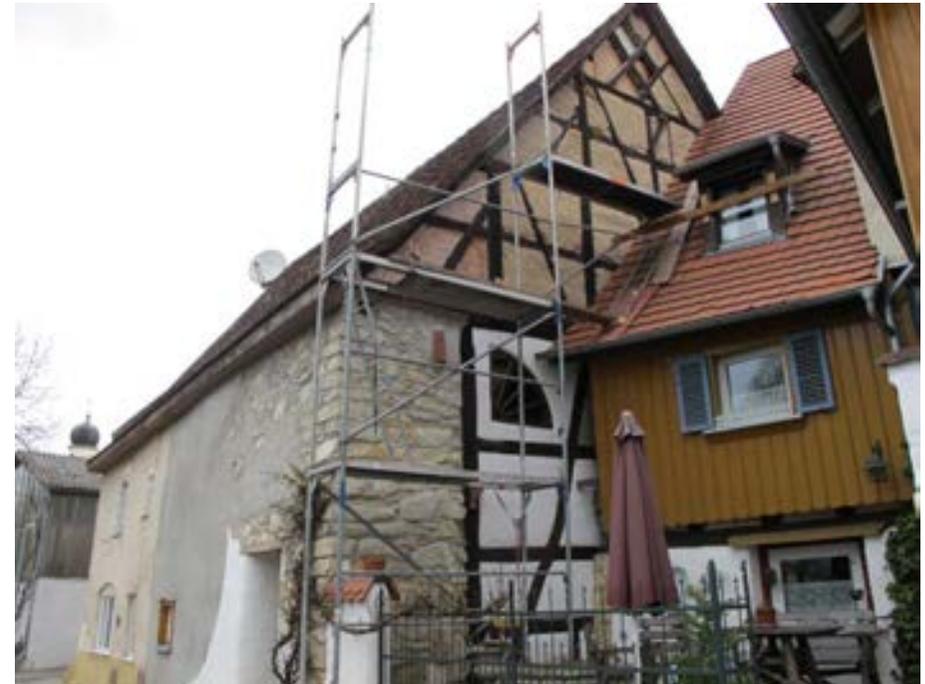
Das Wohnhaus (möglicherweise ursprünglich Scheune) steht beispielhaft für die einfache und schlichte Baugestalt eines ehemaligen Ackerbürgerhauses am Stadtrand. Es gibt somit einen wichtigen Hinweis auf die sozialen Strukturen im Bereich des Weilers, welcher von Ackerbürger- und Handwerkerhäusern bestimmt wird. Die Reste der Stadtmauer sind als Kulturdenkmal gemäß § 28 DSchG geschützt.

*Ansicht des Wohnhauses von Südosten*

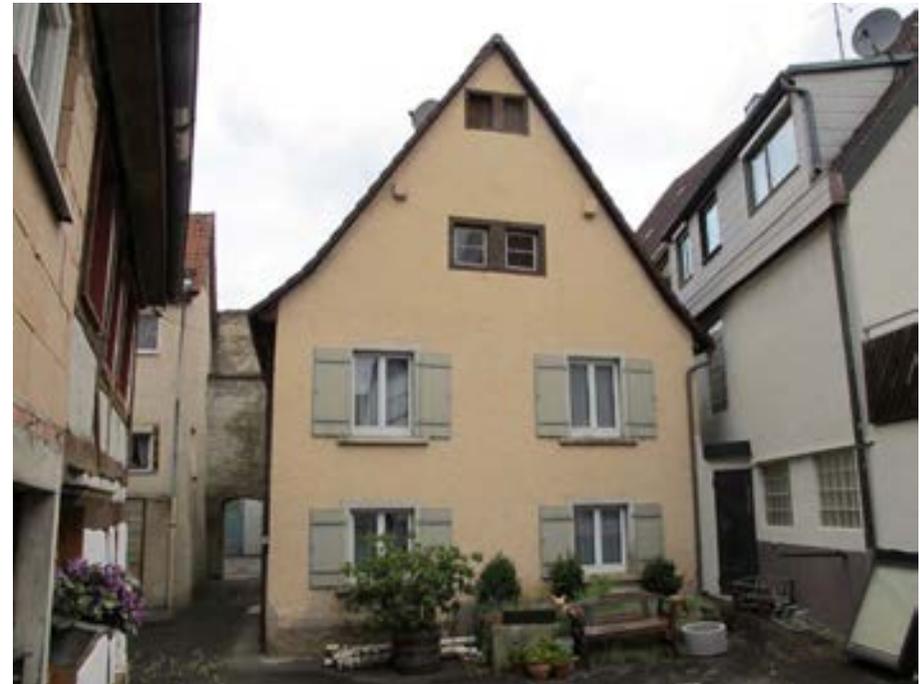
18./19. Jahrhundert mit älterem Kern.

*Ansicht des Wohnhauses von Südosten*

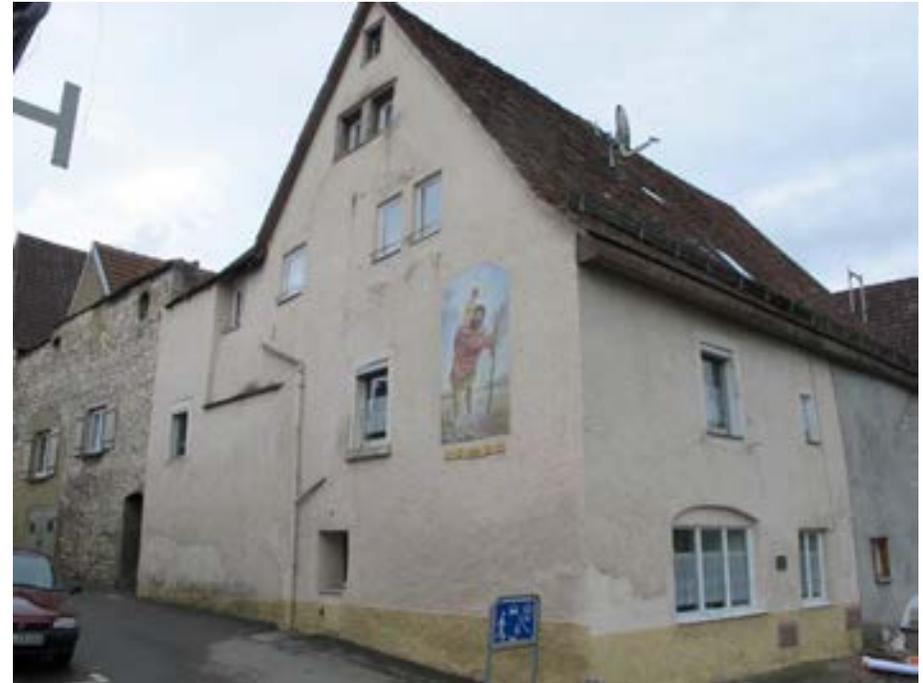
*Ansicht des Wohnhauses von Südwesten*

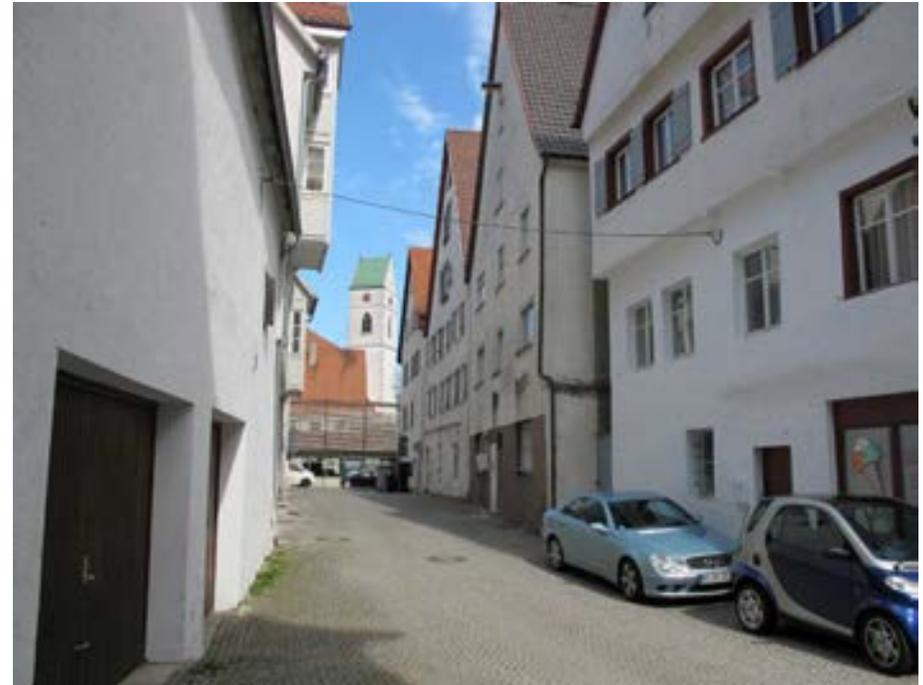
Die Fuchsgasse erstreckt sich als kurze Verbindungsgasse ❶ mit geradem, ebenem Verlauf von der Apothekergasse im Südwesten bis zur Pfauenstraße im Nordosten ❷. Der Name Fuchsgasse deutet auf das gleichnamige, ehemalige Gasthaus Fuchs (Marktplatz 18) hin, welches mit seiner nordwestlichen Giebelseite zur Fuchsgasse ausgerichtet ist. Die südöstliche Straßenseite wird von den stattlichen Giebeln der Gebäude am Marktplatz geprägt, die nordwestliche Straßenseite weitestgehend von jüngerer, traufständiger Bebauung.

❶ Blick nach Nordosten auf Höhe der Apothekergasse

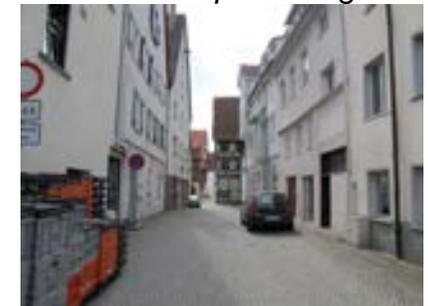
❷ Blick nach Südwesten

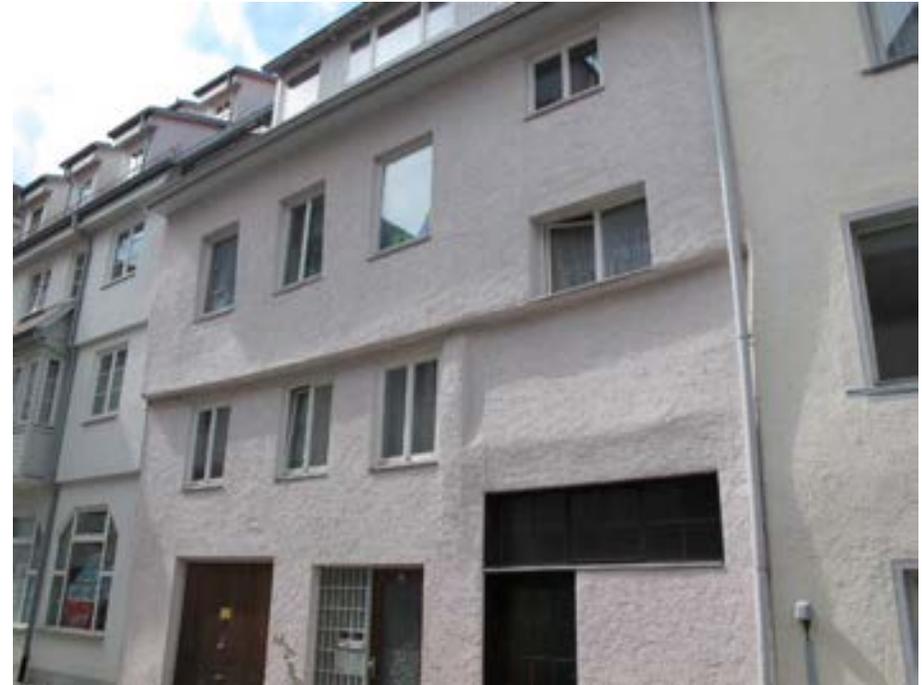
Im 15. Jahrhundert als Ackerbürgerhaus mit Wohn- und Scheunenteil erbaut. Im 20. Jahrhundert baulich verändert.

Trotz baulicher Veränderungen des Gebäudes ist unter dem Verputz mit verblättern Fachwerkformen und im Inneren mit Resten spätmittelalterlicher Ausstattung zu rechnen. Das ehemalige Ackerbürgerhaus ist ein Kulturdenkmal aus wissenschaftlichen und heimatgeschichtlichen Gründen. An seiner Erhaltung besteht aufgrund seines exemplarischen und dokumentarischen Wertes ein öffentliches Interesse.

*Ansicht des Gebäudes von Osten*

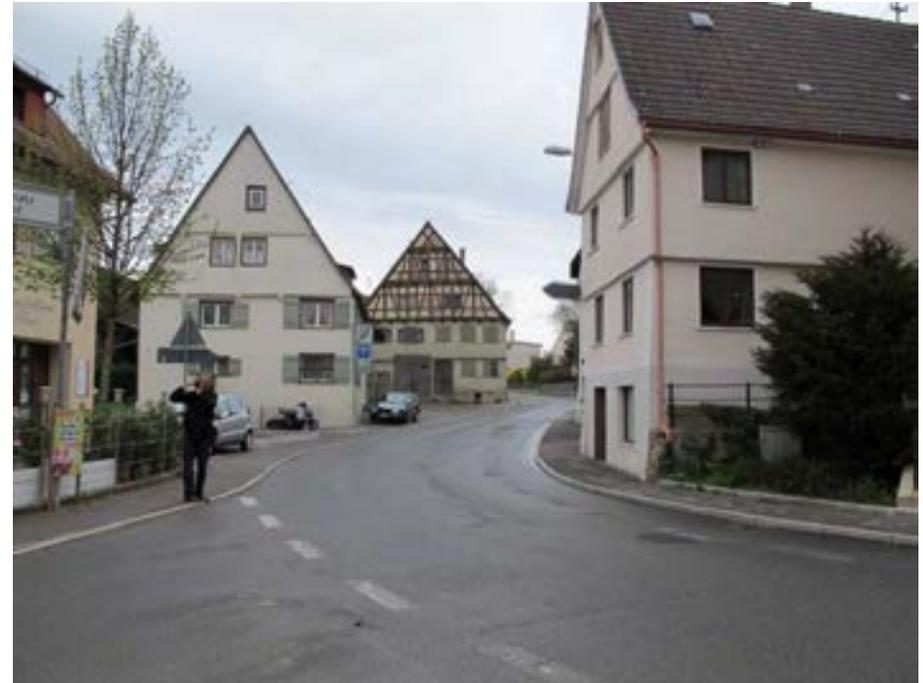
Die Gammertinger Straße beginnt mit einer platzartigen Aufweitung, in welche die Weilerstraße von Osten und die Weilervorstadt von Westen einmünden ❶. Sie Straße erstreckt sich mit leichtem Anstieg in nördliche Richtung ❷ und biegt außerhalb des historischen Ortsrandes nach Nordwesten ab. Der Name Gammertinger Straße leitet sich von der Nachbargemeinde Gammertingen ab, in deren Richtung die Straße verläuft. Die recht inhomogene Bebauung ist teils giebel-, teils traufständig angeordnet und stammt überwiegend aus dem 17.-19. Jahrhundert.

❶ Blick nach Nord auf Höhe der Einmündung in die Weilervorstadt

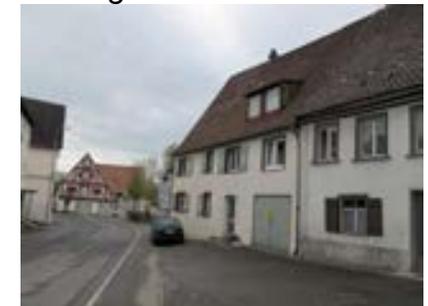
❷ Blick nach Süden bei Hausnr. 11

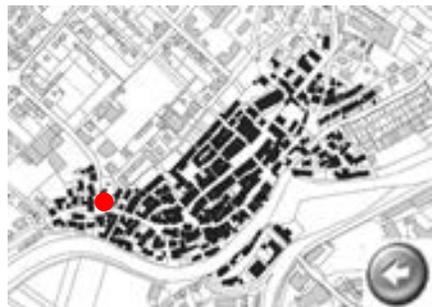
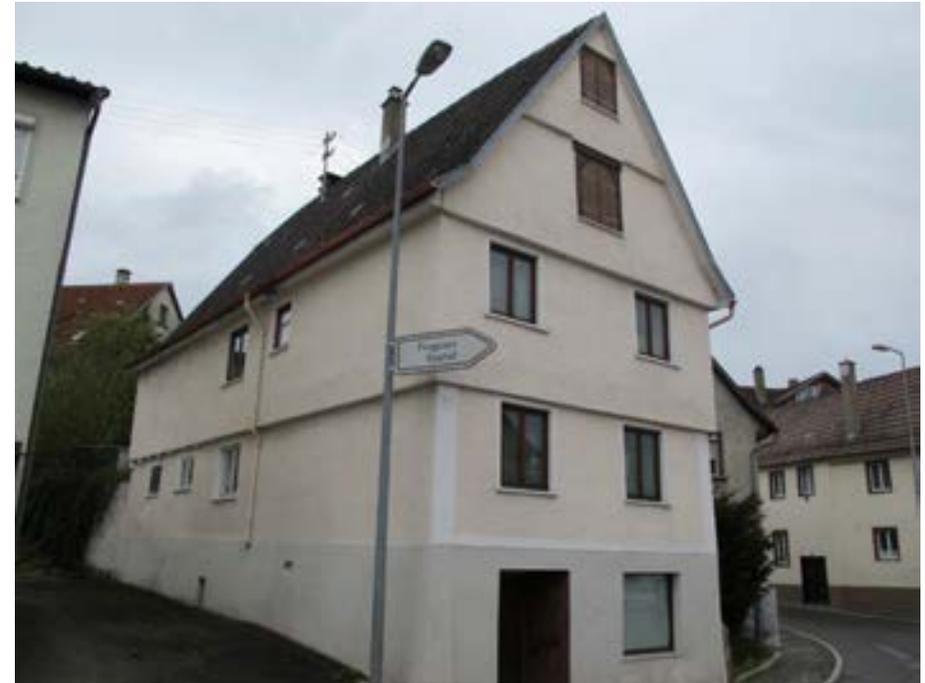
In prägender Lage in einer Kurve stehendes, giebelständiges, dreigeschossiges Wohnhaus. Über massiv gemauerter und verputzter Erdgeschosszone zwei verputzte Fachwerkgeschosse. Nach oben mit zwei Dachgeschossebenen unter einem Satteldach abschließend. Die Geschosse jeweils leicht vorstoßend. Im Giebeldreieck zwei Aufzugsläden. Laut jüngerer Inschriften auf Putzfeldern im Obergeschoss 1669 erbaut und 1997 saniert.

*Ansicht des Wohnhauses von Nordwesten*

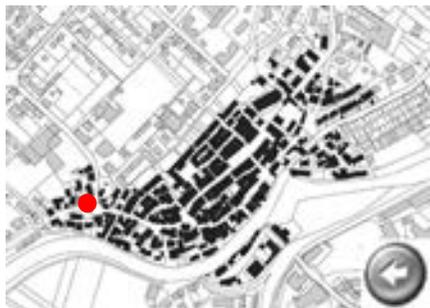
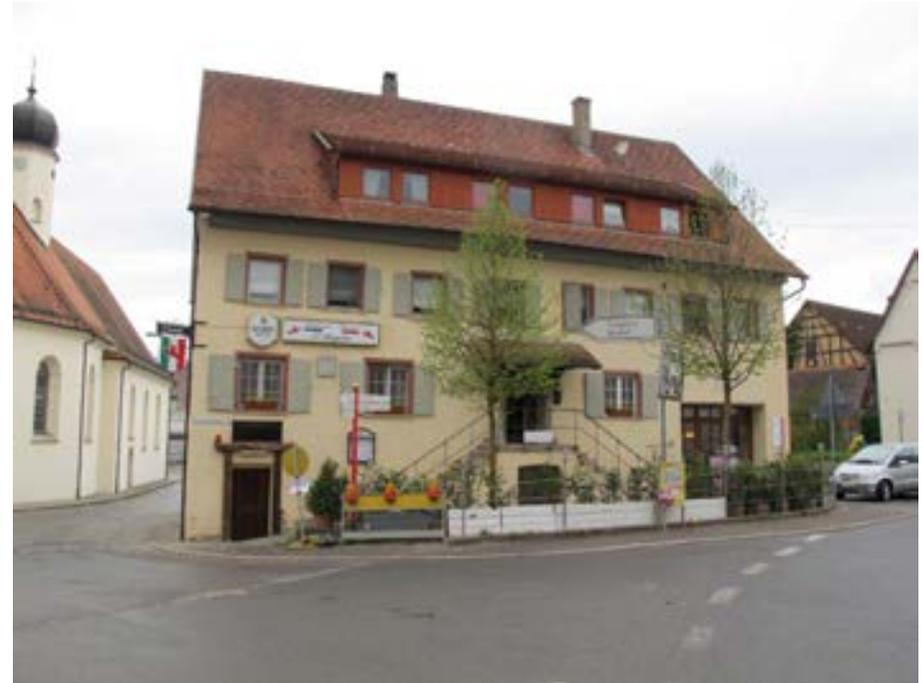
Das ehemalige Gasthaus Paradies bestand ursprünglich aus einem südlichen Wohn- und einem nördlichen Scheunenteil, welcher heute auch zu Wohn- bzw. Gewerbezwecken ausgebaut ist.

*Ansicht des Gasthauses von Osten*

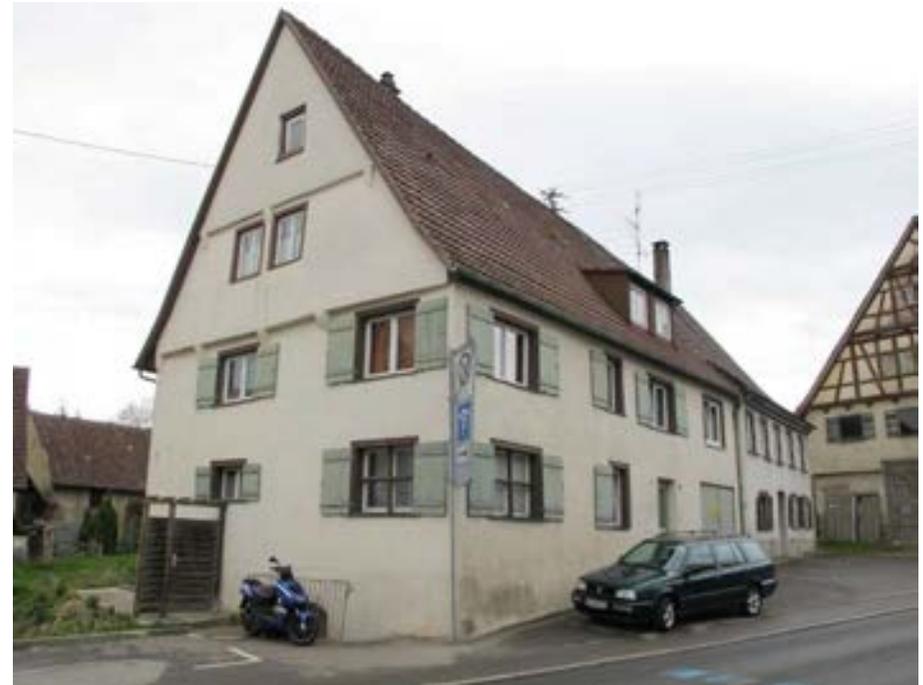
*Ansicht des Gebäudes von Südosten*

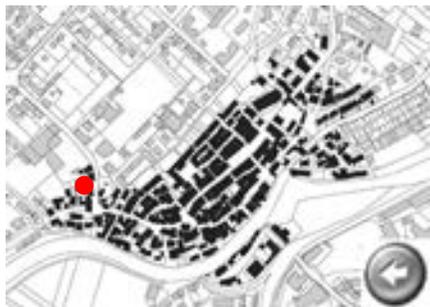
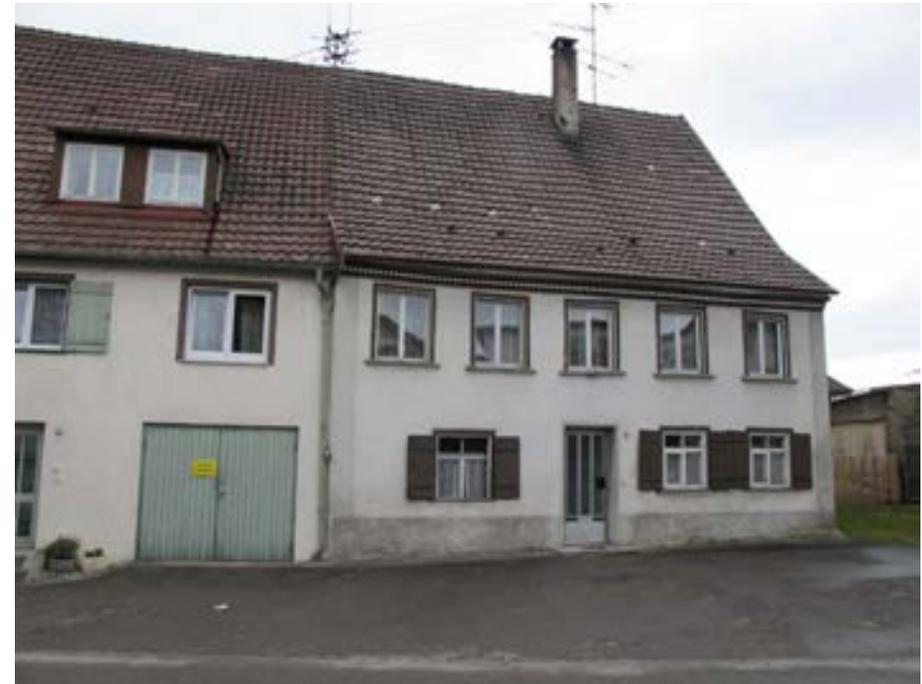
*Ansicht des Gebäudes von Nordosten*

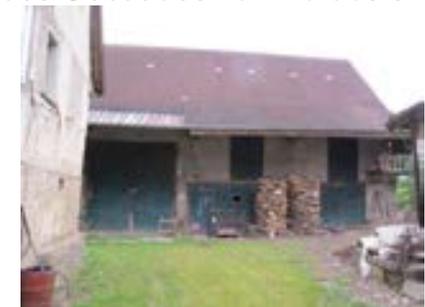
Die Scheune ist zusätzlich als erhaltenswertes Gebäude zur Komplettierung der Hofanlage anzusehen.

*Ansicht der Scheune von Nordosten*
