# Denkmalpflegerischer Werteplan Gesamtanlage Riedlingen

**Denkmalpflegerischer Werteplan  
Gesamtanlage Riedlingen**

Stand: Oktober 2011  
 Büro für Bauforschung und Denkmalschutz  
 Markus Numberger  
 Regierungspräsidium Tübingen

## Riedlingen, Landkreis Biberach

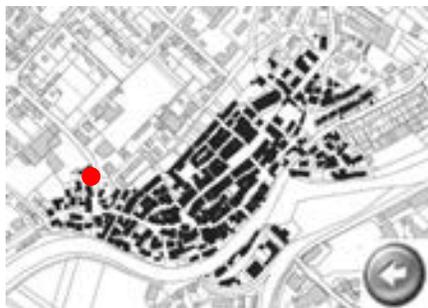
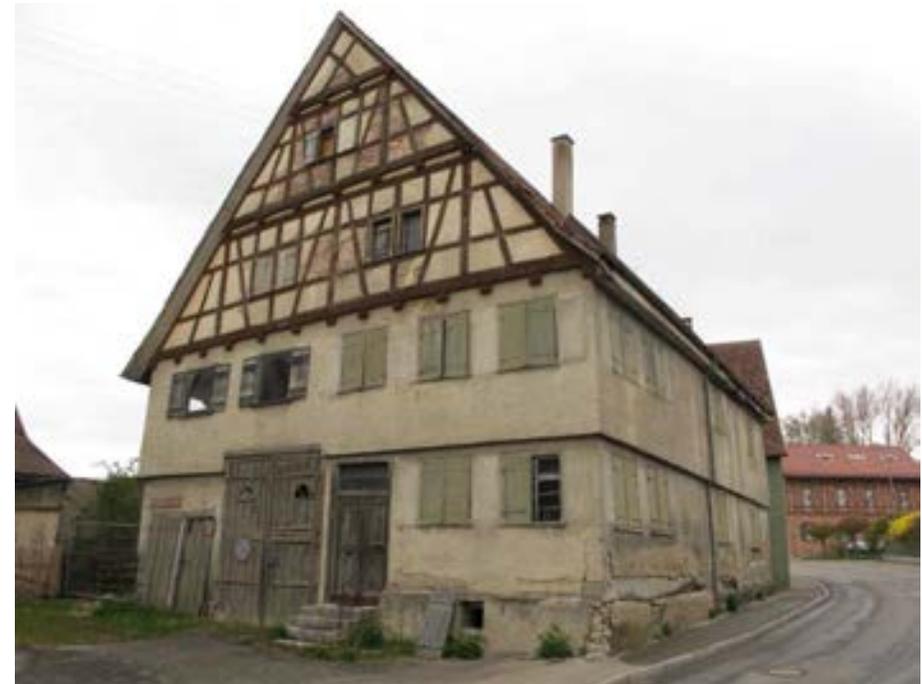
Das sehr stattliche, am Ortseingang stehende Bauernhaus ist ein eindrucksvoll überliefertes Zeugnis für ein Bauernhaus aus der Mitte des 18. Jahrhunderts. An seiner Erhaltung besteht aus wissenschaftlichen und heimatgeschichtlichen Gründen ein öffentliches Interesse.

*Ansicht des Gebäudes von Südosten*

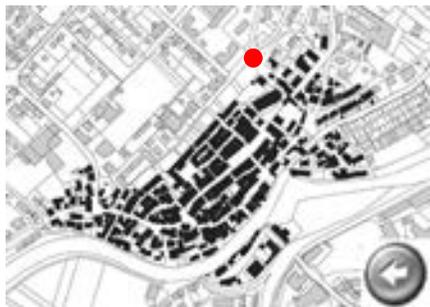
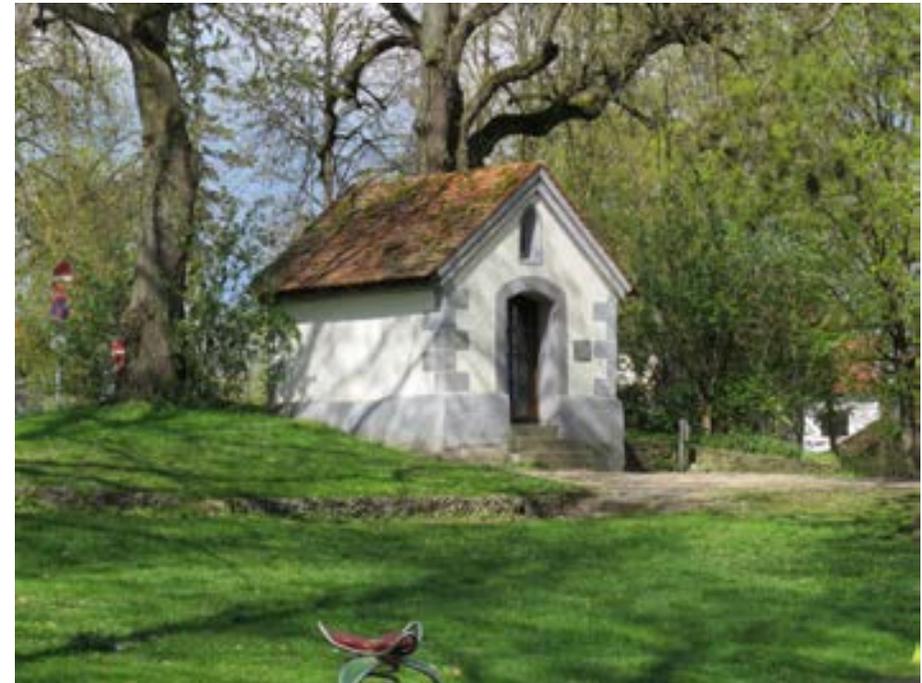
Die kleine Kapelle bestimmt durch ihre solitäre Stellung die nördliche Ecke außerhalb der Stadtmauer und dokumentiert zugleich die Volksfrömmigkeit des katholisch geprägten Riedlingen. Die spätgotische Grabenkapelle ist ein Kulturdenkmal aus wissenschaftlichen, künstlerischen und heimatgeschichtlichen Gründen; an ihrer Erhaltung besteht aufgrund ihres exemplarischen und dokumentarischen Wertes ein öffentliches Interesse.

*Ansicht des Grabenkapelle von Südwesten*

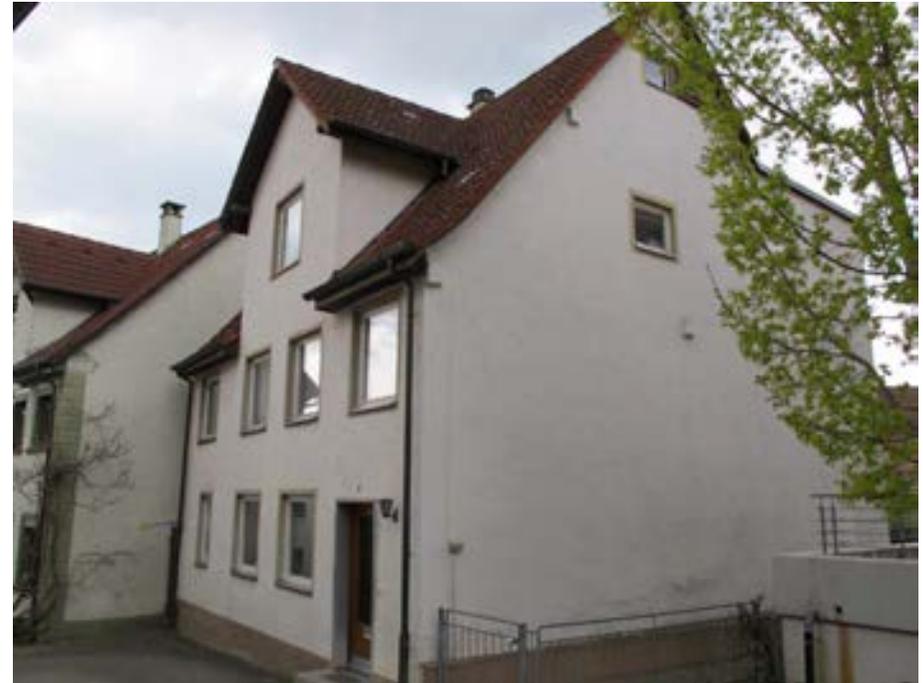
Das außerhalb der Stadtmauer am Übergang zur Weilervorstadt stehende Wohnhaus gibt einen Hinweis auf die Erweiterung der Stadt über den historischen Stadtkern hinaus. Das Gebäude steht beispielhaft für den im 19. Jahrhundert zunehmend aufkommenden Typus eines Arbeiterwohnhauses, das in städtischer Randlage erbaut wurde.

*Ansicht des Wohnhauses von Osten*

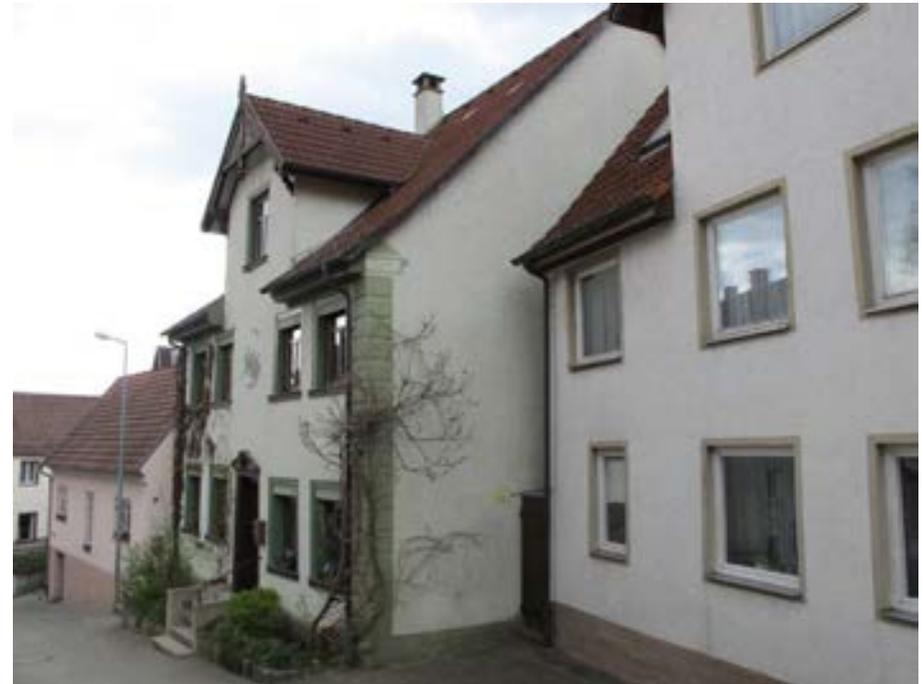
Das außerhalb der Stadtmauer am Übergang zur Weilervorstadt stehende Wohnhaus gibt einen Hinweis auf die Erweiterung der Stadt über den historischen Stadtkern hinaus. Das Gebäude steht beispielhaft für den im 19. Jahrhundert zunehmend aufkommenden Typus eines Arbeiterwohnhauses, das in städtischer Randlage erbaut wurde.

*Ansicht des Wohnhauses von Nordosten*

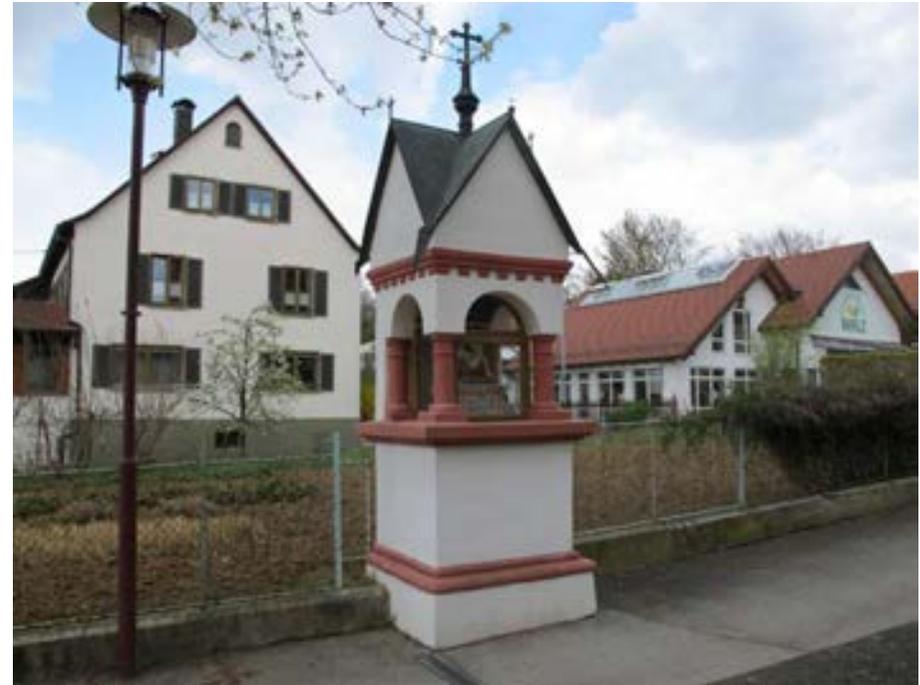
Die Pieta mitsamt dem relativ aufwendig gestalteten Bildstock ist als Zeugnis katholischer Volksfrömmigkeit ein Kulturdenkmal aus wissenschaftlichen, heimatgeschichtlichen und künstlerischen Gründen. An ihrer Erhaltung besteht aufgrund ihres exemplarischen Wertes ein öffentliches Interesse.

*Ansicht des Bildstocks von Süden*

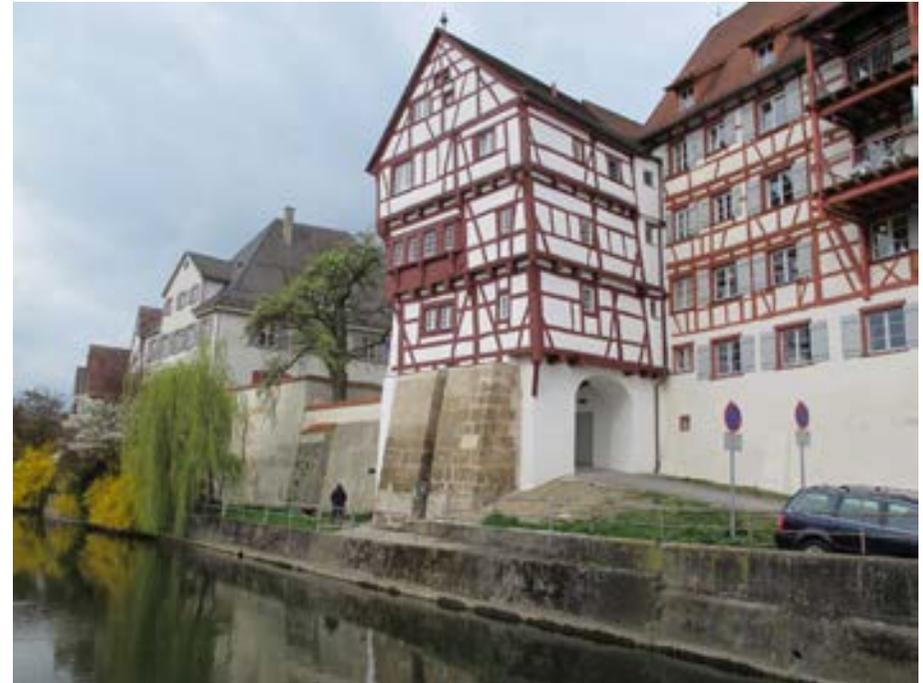
Das Mühlhörle 1332 erstmals erwähnt, 15. Jahrhundert Erbauung des Fachwerkgebäudes, 1933 Restaurierung, 1975/76 Aus- und Umbau, 2009 grundlegende Sanierung.

*Ansicht des Mühlhörles von Osten*

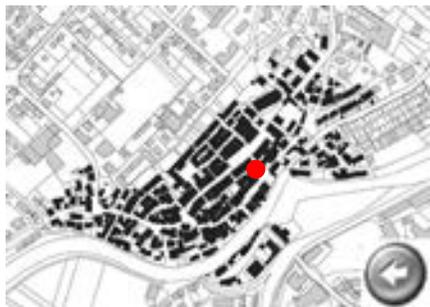
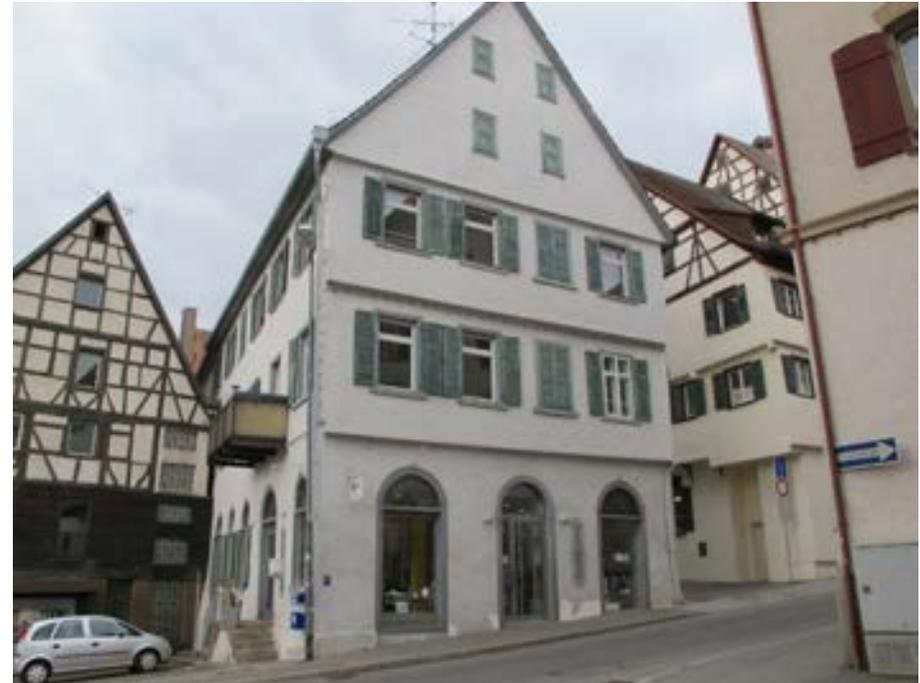
Im Bereich der südöstlichen Traufseite verlief die erste Riedlinger Stadtmauer, von der sich noch Reste in den unteren Geschossen erhalten haben können.

*Ansicht des Gebäudes von Osten*

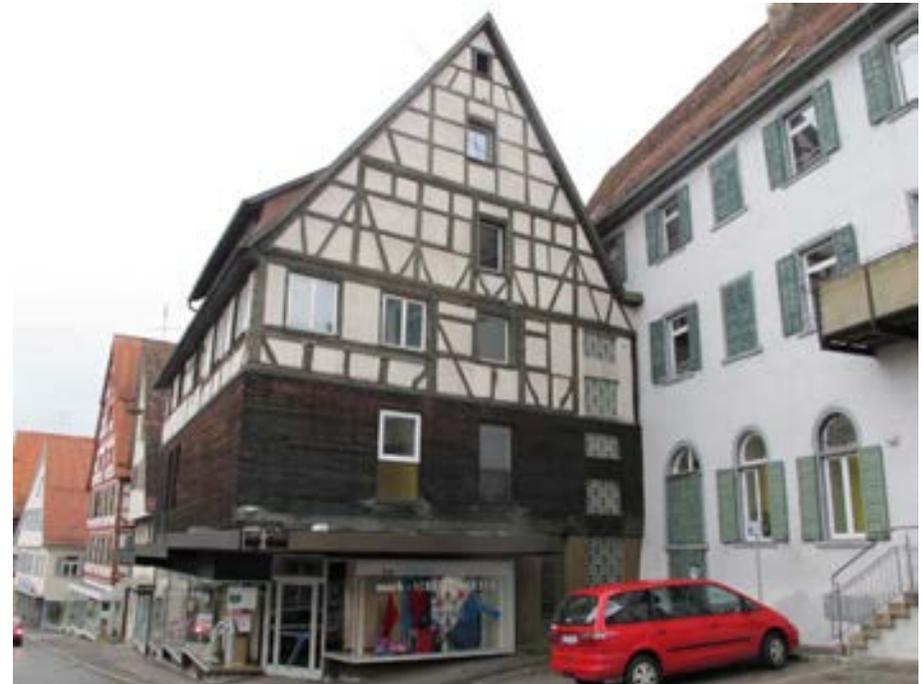
## Haldenstraße 6

In Eck- und leichter Hanglage stehendes, dreigeschossiges Wohn- und Geschäftshaus. Über modern veränderter Erdgeschosszone zwei Fachwerkobergeschosse, wobei das 1. Obergeschoss bretterschalt und das 2. Obergeschoss fachwerksichtig ist. Nach oben mit zwei Dachgeschossebenen und Spitzboden unter einem Satteldach mit Schleppgauben abschließend. Im Kern 16./17. Jahrhundert mit jüngeren Veränderungen.

Trotz erheblicher Veränderungen durch den Einbau eines Ladengeschäftes im Erdgeschoss steht das Gebäude beispielhaft für die Fachwerkbaukunst der frühen Neuzeit. Zugleich ist das Wohn- und Geschäftshaus in straßenbildprägender Ecklage innerhalb einer geschlossenen historischen Häuserzeile wichtig für die überlieferte Raumstruktur der Haldenstraße.

*Ansicht des Gebäudes von Nordosten*

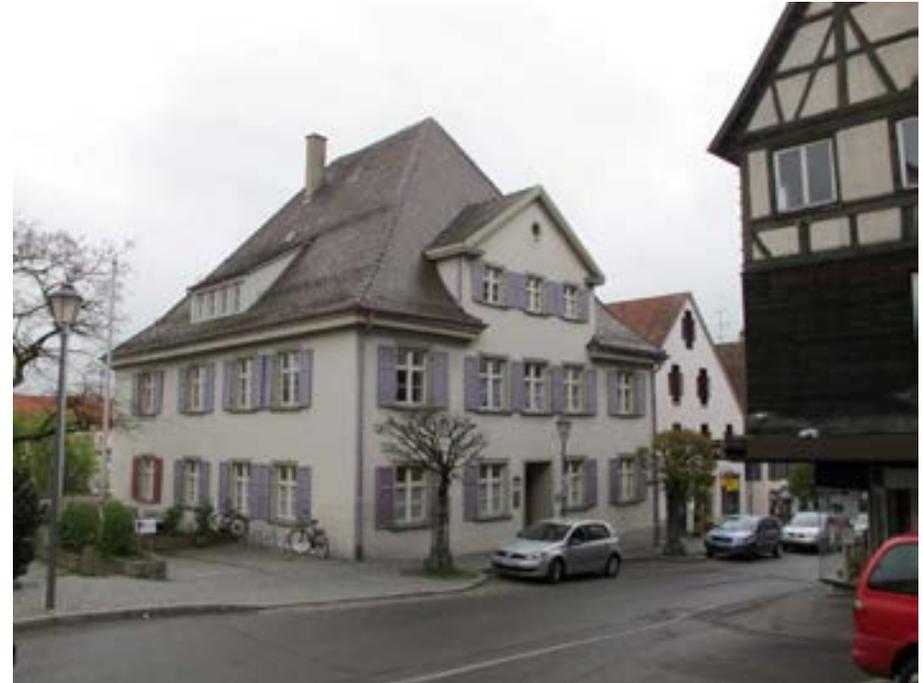
## Haldenstraße 7

In Eck- und leichter Hanglage unmittelbar an der Stadtmauer stehendes, zweigeschossiges Gebäude. Massiv gemauerter und verputzter Baukörper über nahezu quadratischem Grundriss. Nach oben mit zwei Dachgeschossenebenen unter einem Walmdach mit Schleppgauben abschließend. An der nordwestlichen und südöstlichen Seite jeweils ein Zwerchhaus.

Das Gebäude, 130 Jahre lang Verwaltungssitz des Oberamtes Riedlingen, ist ein Kulturdenkmal aus wissenschaftlichen und heimatgeschichtlichen Gründen. An seiner Erhaltung besteht aufgrund seines exemplarischen und dokumentarischen Wertes ein öffentliches Interesse. Die Stadtmauer an der südöstlichen Seite ist Kulturdenkmal gemäß § 28 DSchG.

*Ansicht des Gebäudes von Norden*

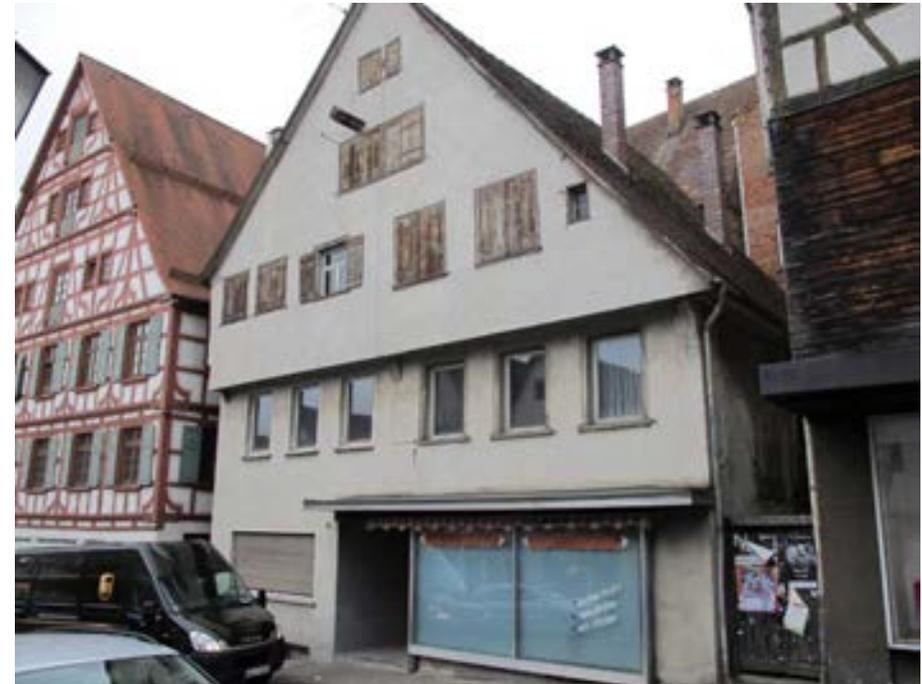
## Haldenstraße 8

Giebelständiges, dreigeschossiges Wohn- und Geschäftshaus mit massiv gemauerter und modern veränderter Erdgeschosszone. Darüber verputztes Fachwerkobergeschoss. Nach oben mit drei Dachgeschossebenen unter einem Satteldach abschließend. An der südwestlichen Traufseite wohl nachträglich aufgestockt. Im Kern als Doppelwohnhaus mit firstparalleler Teilung im 14./15. Jahrhundert erbaut. Im 20. Jahrhundert Ladeneinbau im Erdgeschoss.

Das Gebäude, eines der wenigen erhaltenen Zeugnisse für mittelalterliche, städtische Doppelwohnhäuser und zudem eines der ältesten Häuser Riedlingens, ist ein Kulturdenkmal aus wissenschaftlichen sowie heimatgeschichtlichen Gründen; an seiner Erhaltung besteht aufgrund seines exemplarischen und dokumentarischen Wertes ein öffentliches Interesse.

*Ansicht des Gebäudes von Südosten*

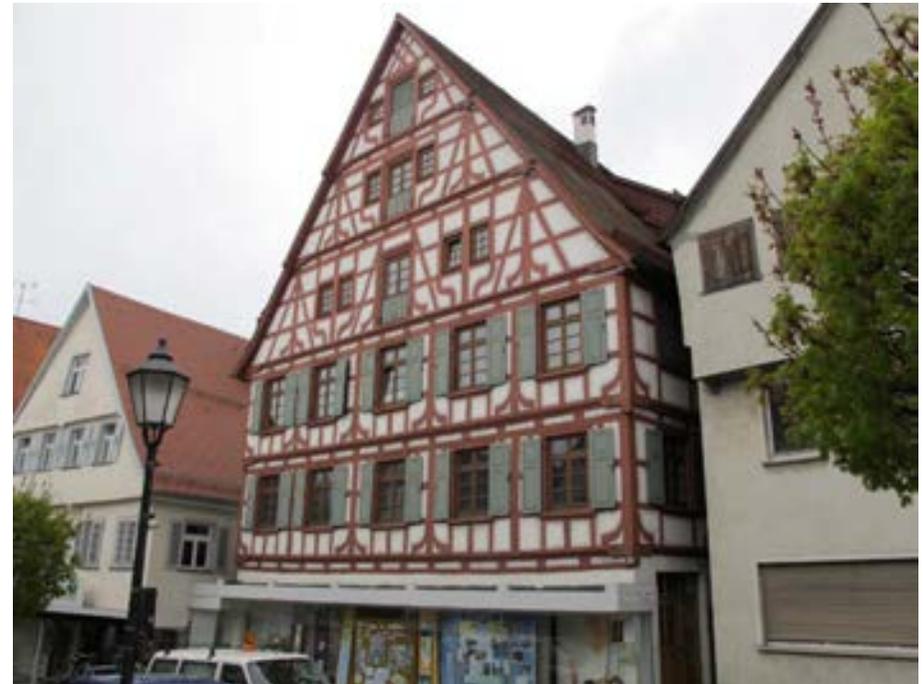
## Haldenstraße 12

Laut dendrochronologischer Datierung 1716 erbaut. 1964 Umbau des Ladens, 1987/88 Umbau und Modernisierung.

Das Gebäude ist als besonders reich verziertes Fachwerkbürgerhaus des frühen 18. Jahrhunderts in Riedlingen ein Kulturdenkmal aus wissenschaftlichen (vor allem architekturgeschichtlichen) und heimatgeschichtlichen Gründen; an seiner Erhaltung besteht aufgrund seines exemplarischen und dokumentarischen Wertes ein besonderes öffentliches Interesse.

*Ansicht des Gebäudes von Südosten*

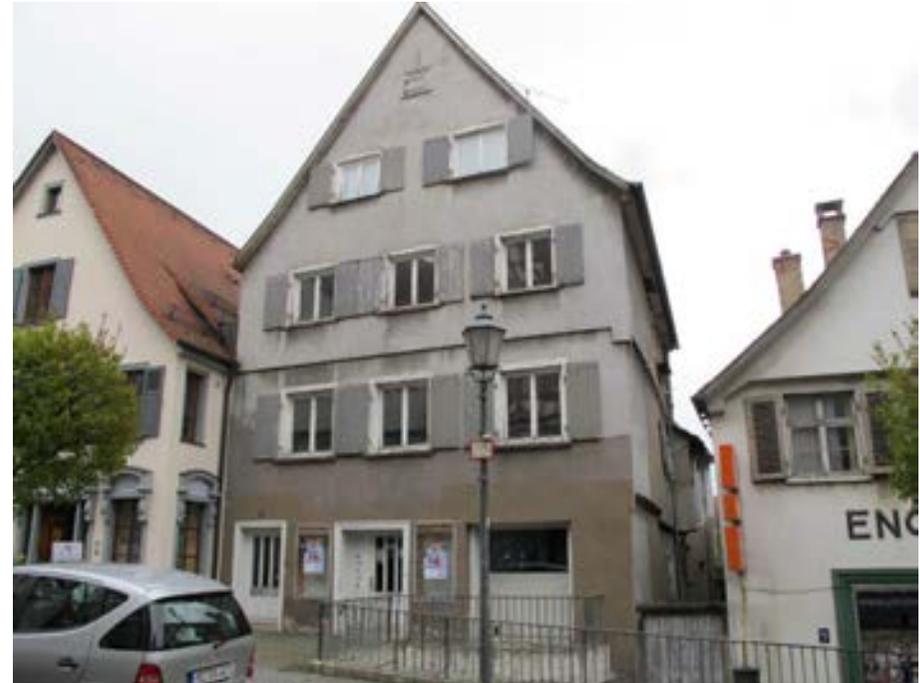
## Haldenstraße 13

Hinterhaus im Kern wohl 14. Jahrhundert, Vorderhaus um 1700. An der südöstlichen Giebelseite hat sich die Stadtmauer erhalten.

Das Gebäude, bestehend aus dem im Kern mittelalterlichen "Hinterhaus" und einem der Straße zugewandten "Vorderhaus, ist ein Kulturdenkmal aus wissenschaftlichen und heimatgeschichtlichen Gründen. An seiner Erhaltung besteht aufgrund seines exemplarischen und dokumentarischen Wertes ein öffentliches Interesse. Die Stadtmauer ist Kulturdenkmal gemäß § 28 DSchG.

*Ansicht des Gebäudes von Nordwesten*

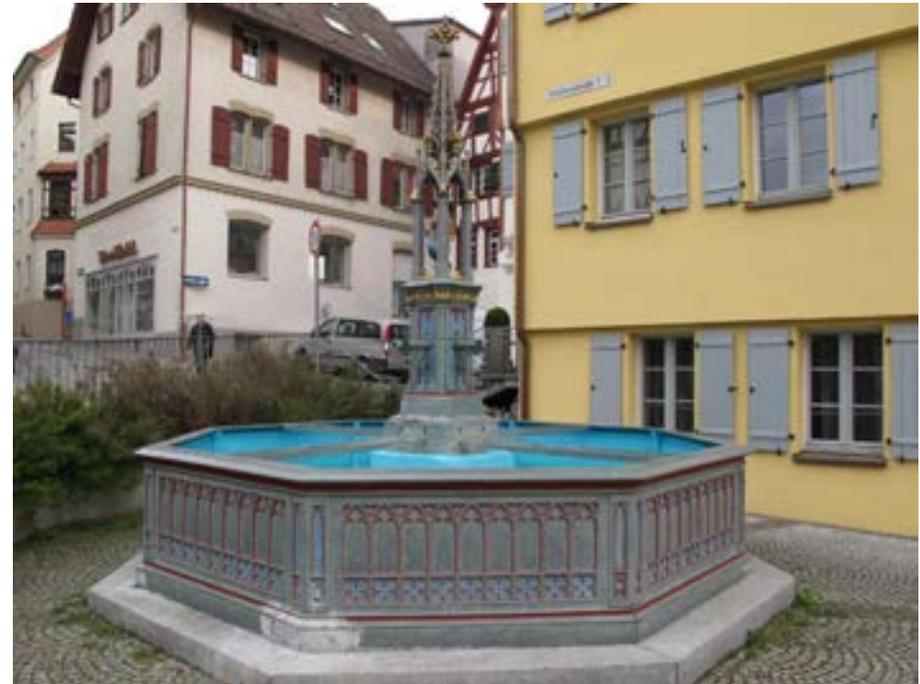
*Sog. Schwedenbrunnen*

Auf einer platzartigen Aufweitung vor Hausnr. 1 stehender, gusseisener Brunnen mit achteckigem Trog. In dessen Mitte ein aufwendig gestalteter Brunnenstock mit vier Wasserspeiern. Sowohl der Trog als auch der Brunnenstock mit neogotischen Verzierungen und Maßwerkformen versehen. Bemerkenswert ist die namensgebende Figur eines mit Lanze bewehrten Kriegers am Brunnenstock. Laut Inschrift wurde der Brunnen 1866 von der Eisengießerei Kuhn in Stuttgart-Berg hergestellt. 1976/77 Instandsetzung.

Der gusseiserne Brunnen an der Haldenstraße, Zeugnis öffentlicher Wasserversorgung vor der Einrichtung privater Hausanschlüsse, zudem qualitativvolles Beispiel eines frühen, industriell gefertigten Serienprodukts, ist ein Kulturdenkmal aus wissenschaftlichen und heimatgeschichtlichen Gründen. An seiner Erhaltung besteht aufgrund seines exemplarischen und dokumentarischen Wertes ein öffentliches Interesse.

*Ansicht des Brunnens von Süden*

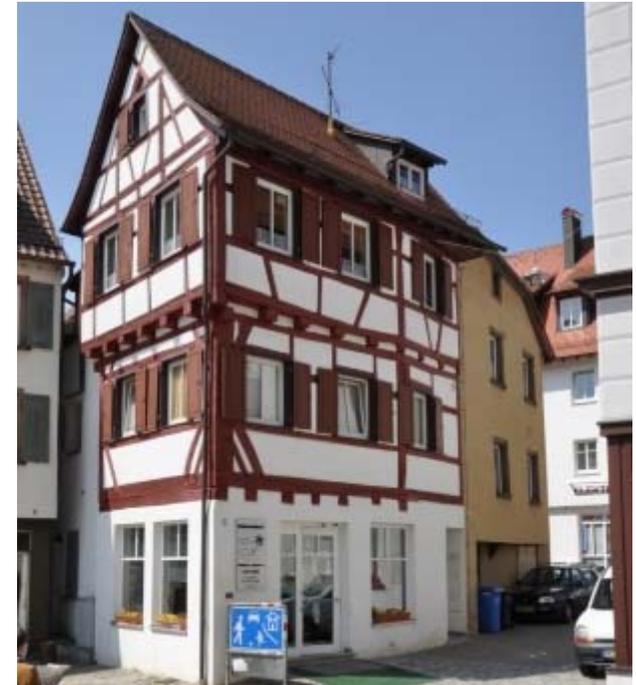
## Ilgengasse 1

In Ecklage stehendes, dreigeschossiges Wohn- und Geschäftshaus mit massiv gemauerter und verputzter, modern veränderter Erdgeschosszone. Darüber zwei fachwerksichtige Obergeschosse. Nach oben mit einer Dachgeschossebene und Spitzboden unter einem Satteldach mit Schleppgaube abschließend. Laut dendrochronologischer Datierung um 1469 erbaut. Wohl im 18. Jahrhundert im 2. Obergeschoss und Dachgeschoss verändert. Vor 1800 lässt sich hier ein Gasthaus zum Mohren nachweisen. 1993 Umbaumaßnahmen.

Das im Kern aus der Zeit um 1469 stammende, zeitweise als Gasthaus zum Mohren genutzte Gebäude ist ein Kulturdenkmal aus wissenschaftlichen und heimatgeschichtlichen Gründen. An seiner Erhaltung besteht aufgrund seines exemplarischen und dokumentarischen Wertes ein öffentliches Interesse. Zudem hat es ortsbildprägende Bedeutung für den Eingang in die Ilgengasse.

*Ansicht des Gebäudes von Osten*

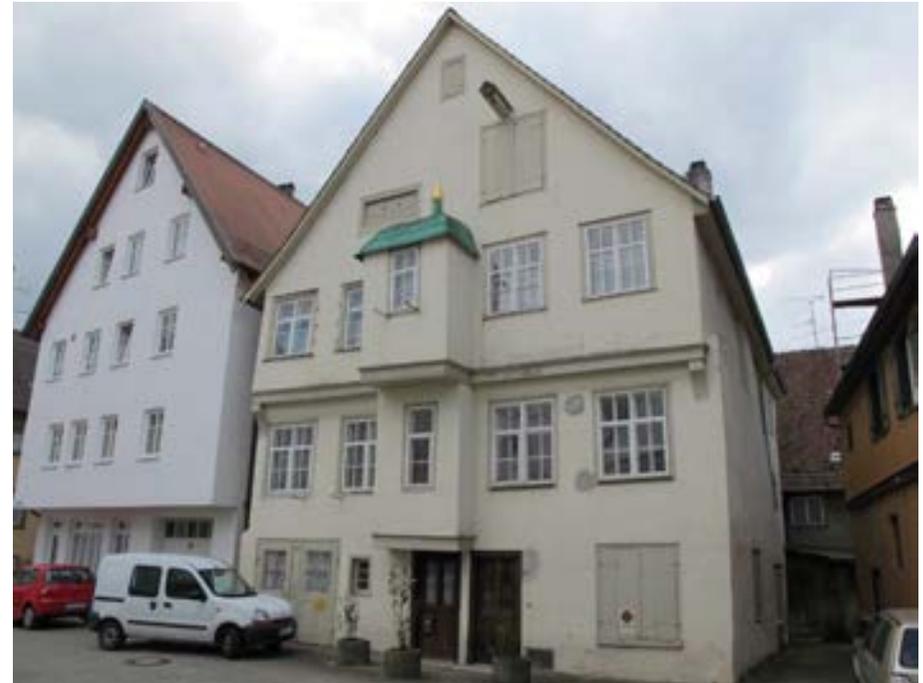
## Ilgengasse 5

Giebelständiges, dreigeschossiges Wohnhaus mit verputzten Fachwerk-Vollgeschossen. Nach oben mit zwei Dachgeschossebenen unter einem Satteldach abschließend. Im nordöstlichen Giebel eine Aufzugslade mit Galgenkran. Bemerkenswert ist der zweigeschossige Erker in der Mitte der Giebelfassade. Im Kern 15./16. Jahrhundert mit Überformungen des 18. Jahrhunderts. 1992 Fassadensanierung. 1993 Fenstersanierung, 1996 Sanierung des südwestlichen Giebels.

Das Gebäude, eigentlich ein noch mittelalterliches Anwesen, ist in seinem heutigen Erscheinungsbild ein anschauliches Beispiel für ein Riedlinger Bürgerhaus aus der Zeit um 1700. Es ist ein Kulturdenkmal aus wissenschaftlichen und heimatgeschichtlichen Gründen; an seiner Erhaltung besteht aufgrund seines exemplarischen Wertes ein öffentliches Interesse.

*Ansicht des Wohnhauses von Nordosten*

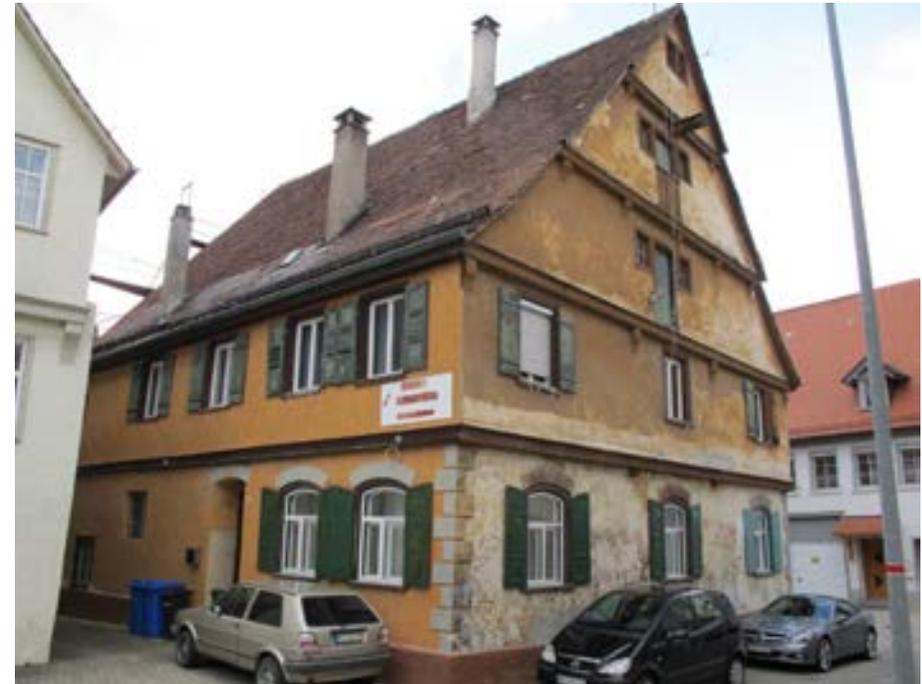
## Ilgengasse 9

In Ecklage stehendes, zweigeschossiges Wohngebäude mit massiv gemauerter Erdgeschosszone und verputztem Fachwerkobergeschoss. Nach oben mit drei Dachgeschossebenen unter einem Satteldach abschließend. Im nordöstlichen Giebel dreieck mit Aufzugsläden und Galgenkran. Die Geschosse jeweils leicht vorstoßend. Im Erdgeschoss Eckquaderungen sichtbar. Um 1600 erbaut; mit jüngeren Veränderungen des 19. Jahrhunderts.

Das aus der Zeit um 1600 stammende Ackerbürgerhaus ist ein Kulturdenkmal aus wissenschaftlichen und heimatgeschichtlichen Gründen. An seiner Erhaltung besteht aufgrund seines exemplarischen Wertes ein öffentliches Interesse. Das Gebäude gibt einen Hinweis auf die sozialen Strukturen innerhalb der historischen Altstadt, welche gerade im Bereich des Weilers von Ackerbürger- und Handwerkerhäusern bestimmt wird.

*Ansicht des Gebäudes von Osten*

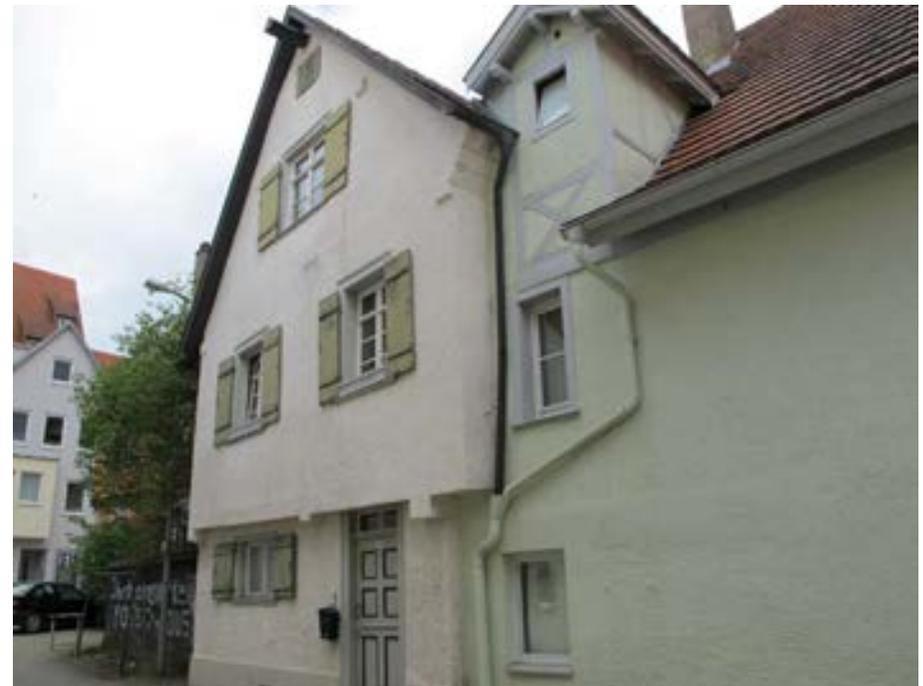
Das Doppel-Wohnhaus steht beispielhaft für die einfache Wohnbauarchitektur des 17./18. Jahrhunderts in Riedlingen. Das Gebäude gibt einen Hinweis auf die sozialen Strukturen innerhalb der historischen Altstadt, welche gerade im Bereich des Weilers von Ackerbürger- und Handwerkerhäusern bestimmt werden.

*Ansicht des Gebäudes von Westen*

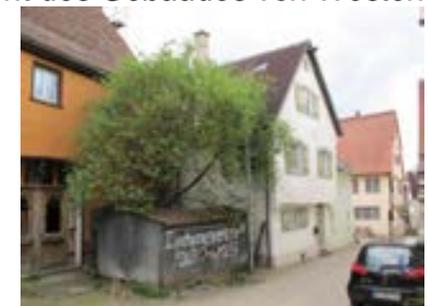
*Ansicht von Norden*

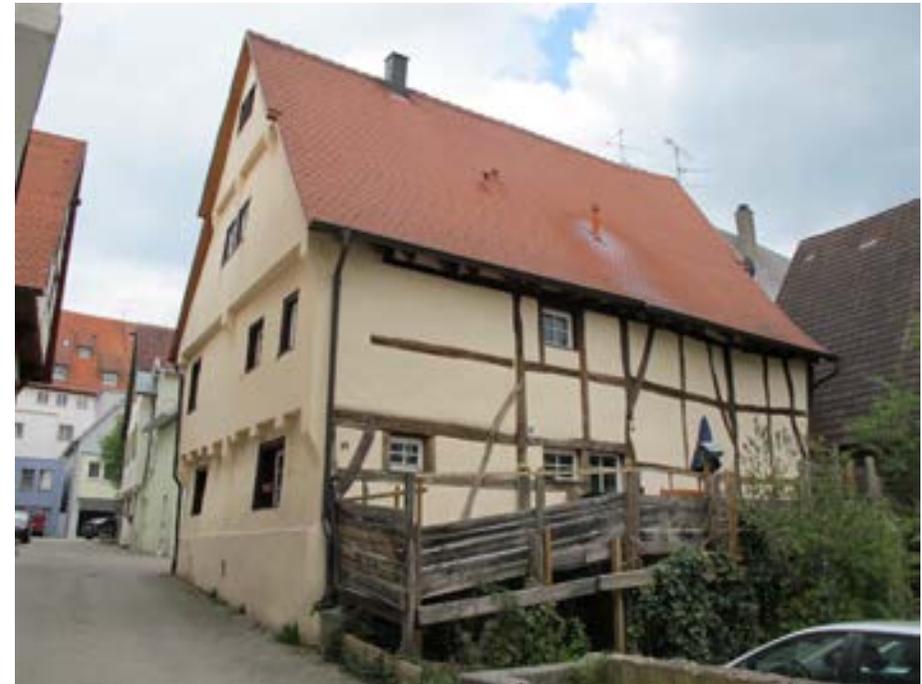
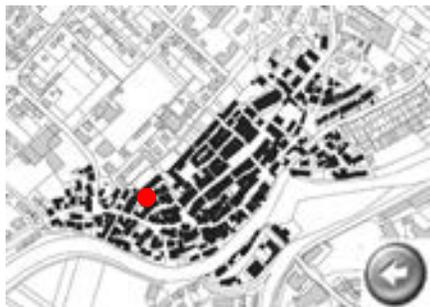
## Ilgengasse 17, 19

In Eck- und leichter Hanglage stehendes, zweigeschossiges Wohnhaus. Über massiv gemauertem Kellersockel zwei verputzte Fachwerkvollgeschosse, die am nordwestlichen Giebel leicht vorstoßen sonst aber in Geschossständerbauweise errichtet sind. Nach oben mit zwei Dachgeschossebenen unter einem Satteldach abschließend. Der südöstliche Gebäudeteil (Hausnr. 17) nimmt den Ökonomieteil mit großer Toreinfahrt auf. Laut dendrochronologischer Datierung 1488 erbaut. 1992 saniert.

Das nahezu unverändert erhaltene Ackerbürgerhaus aus dem späten 15. Jahrhundert ist ein Kulturdenkmal aus wissenschaftlichen und heimatgeschichtlichen Gründen. An seiner Erhaltung besteht aufgrund seines exemplarischen und dokumentarischen Wertes ein öffentliches Interesse.

*Ansicht des Wohnhauses von Westen*

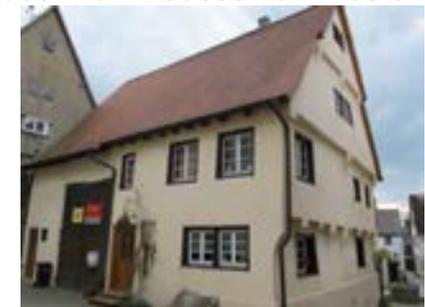
*Ansicht von Norden*

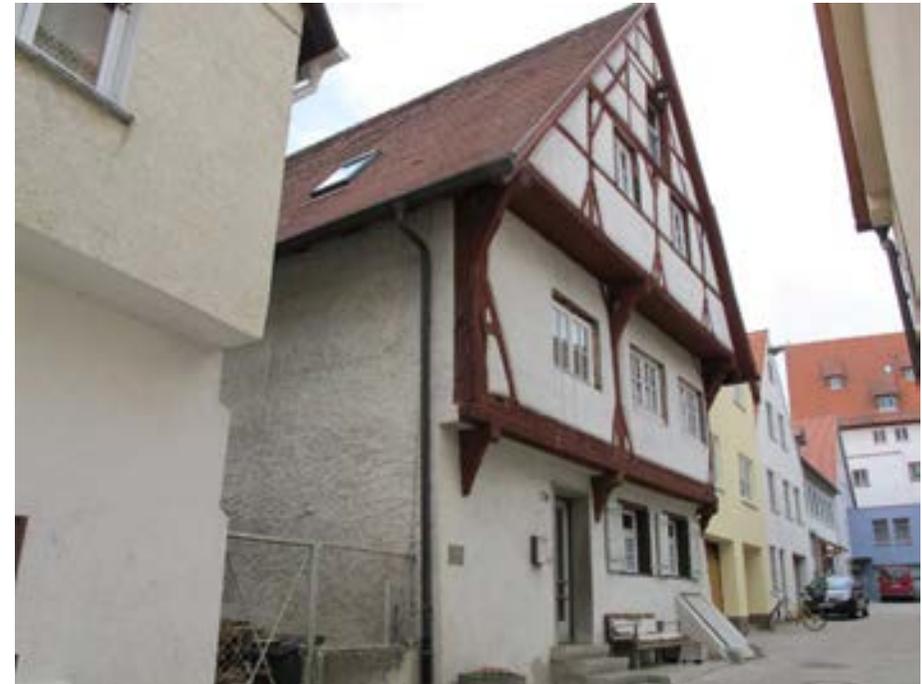
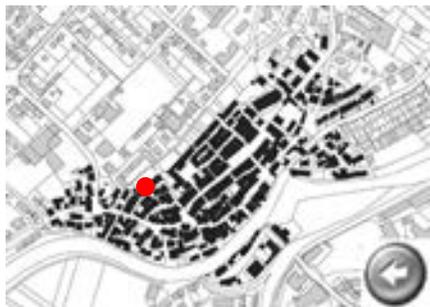
## Ilgengasse 20

Unmittelbar an die Stadtmauer gebautes, giebelständiges, zweigeschossiges Wohnhaus. Verputztes Fachwerkgeschoss mit darüber sitzendem, teil fachwerksichtigem Obergeschoss. Nach oben mit zwei Dachgeschossebenen unter einem Satteldach abschließend. Im südöstlichen Giebeldreieck ehemaliger Aufzugsladen. Die Geschosse giebelseitig jeweils weit über Knaggen vorstoßend. Frühes 15. Jahrhundert. 1981 Fassadensanierung mit Fachwerk-Freilegung, 1997 Um- und Ausbau.

Das Gebäude ist ein wichtiges Dokument für ein mittelalterliches Handwerkerhaus in Riedlingen. Es stellt somit ein Kulturdenkmal aus wissenschaftlichen und heimatgeschichtlichen Gründen dar, an dessen Erhaltung aufgrund seines exemplarischen und dokumentarischen Wertes ein öffentliches Interesse besteht. Zugleich gibt das Gebäude einen Hinweis auf die sozialen Strukturen der historischen Altstadt, welche im Bereich des Weilers von Ackerbürger- und Handwerkerhäusern bestimmt wird. Die Stadtmauer mit Wehrgang ist Kulturdenkmal gemäß § 28 DSchG.

*Ansicht des Wohnhauses von Süden*

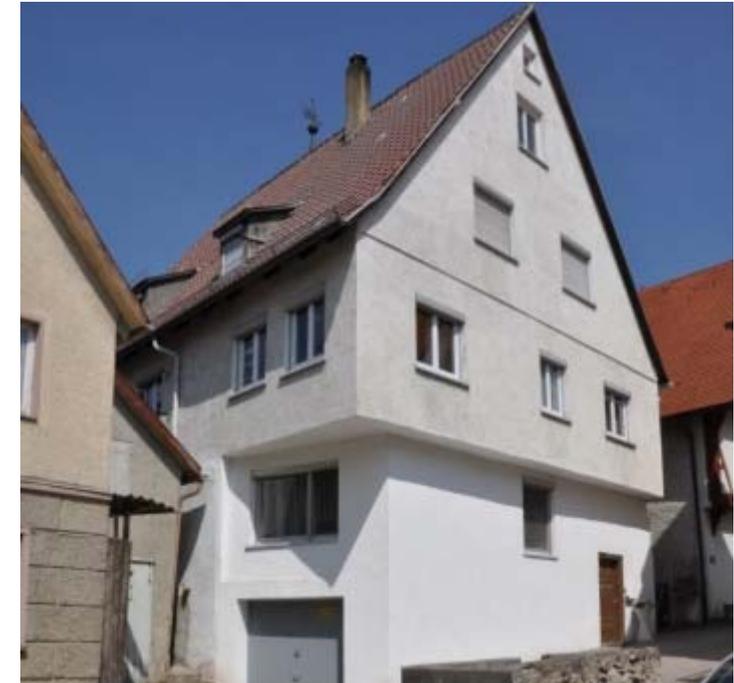
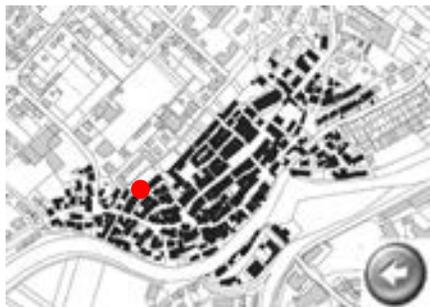
## Ilgengasse 22

17./18. Jahrhundert (im Kern wohl älter). 1964 Einbau von vier zusätzlichen Fenstern durch die Stadtmauer, 1969 Abbruch und Erneuerung des südöstlichen Giebels.

Trotz größerer Eingriffe und Veränderungen steht das Gebäude beispielhaft für ein ehemaliges Handwerkerhaus in Riedlingen, welches einen Hinweis auf die sozialen Strukturen am nordwestlichen Rand der historischen Altstadt gibt, welche gerade im Bereich des Weilers von Ackerbürger- und Handwerkerhäusern bestimmt werden.

Die Stadtmauer an der nordwestlichen Giebelseite ist Kulturdenkmal gemäß § 28 DSchG.

*Ansicht des Gebäudes von Süden*

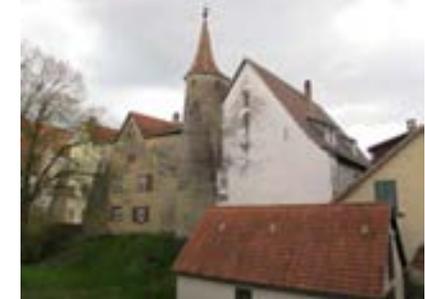
*Ansicht von Westen mit Stadtmauerturm*

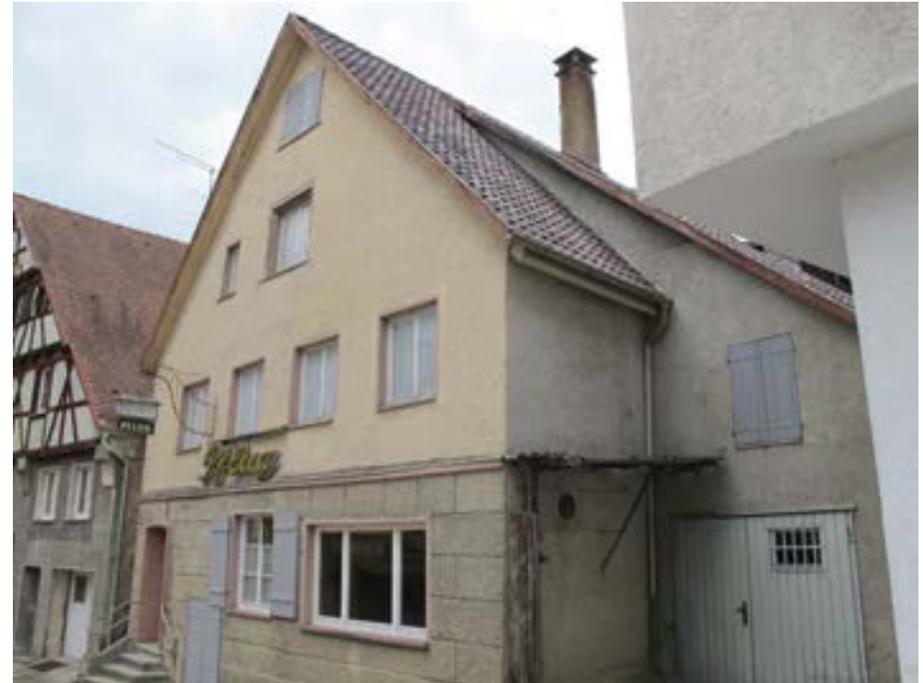
## Ilgengasse 24

Unmittelbar an der Stadtmauer stehendes, giebelständiges, zweigeschossiges Gasthaus. Über massiv gemauerter und verputzter Erdgeschosszone ein verputztes Fachwerkobergeschoss. Nach oben mit zwei Dachgeschossebenen unter einem Satteldach abschließend. An der nordöstlichen Traufseite nachträglich erweitert. 18./19. Jahrhundert mit jüngeren Veränderungen.

Das ehemalige Gasthaus zum Pflug ist ein gut überliefertes Beispiel für das Gasthauswesen des 18./19. Jahrhunderts in Riedlingen. Zugleich prägt der mächtige nordwestliche Giebel im Bereich der ehemaligen Stadtmauer das historische Erscheinungsbild.

*Ansicht des ehemaligen Gasthauses von Osten*

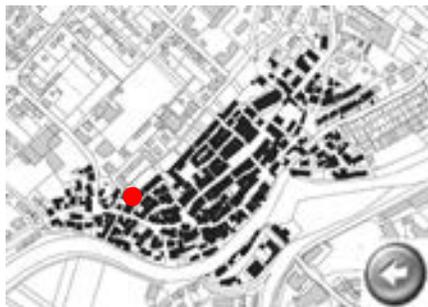
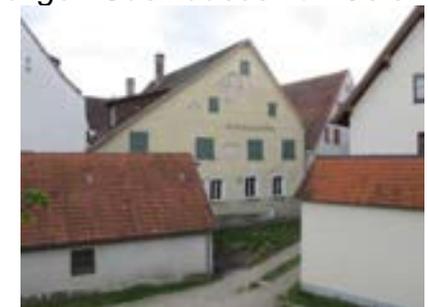
*Ansicht von Norden*

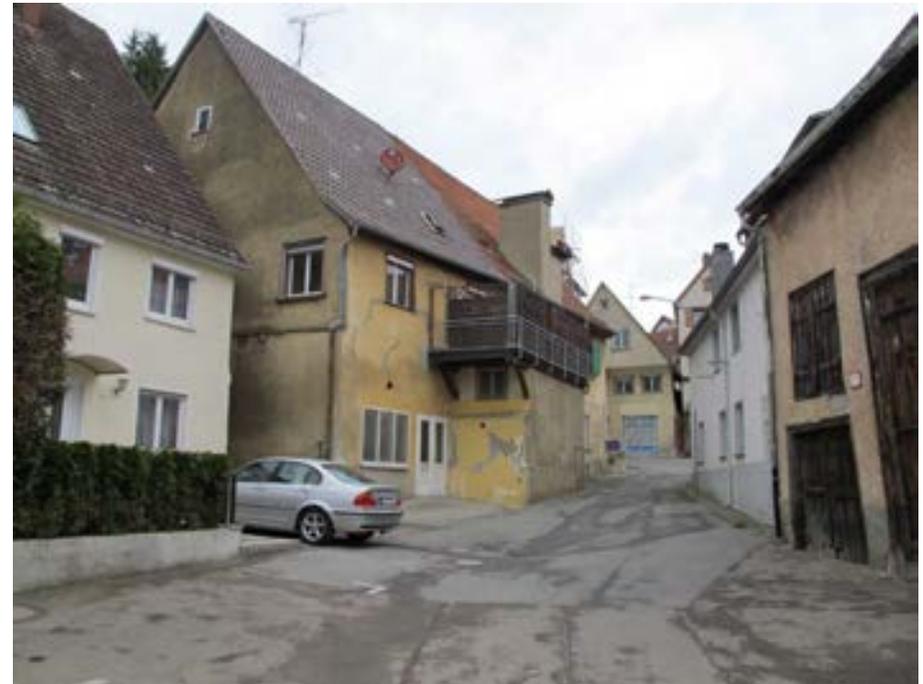
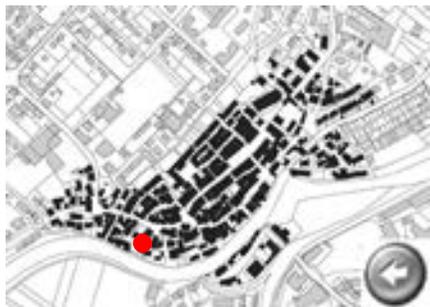
Die kurze Gasse erstreckt sich L-förmig von der Weilerstraße kommend ❶ in südwestliche Richtung, wo sie bei Hausnr. 6 nach Osten abknickt und schließlich in die Wasserstapfe einmündet. Die wenigen hier befindlichen Gebäude sind teils giebel-, teils traufständig angeordnet und stammen überwiegend aus dem 19./20. Jahrhundert.

Als unregelmäßig verlaufende Gasse mit möglicherweise noch mittelalterlichem Verlauf und Parzellenzuschnitt hat der sog. Käshof dokumentarischen Wert für die bauliche Struktur des alten Weilers unterhalb der veringischen Stadtgründung.

❶ Blick nach Norden auf Höhe von Hausnr. 1

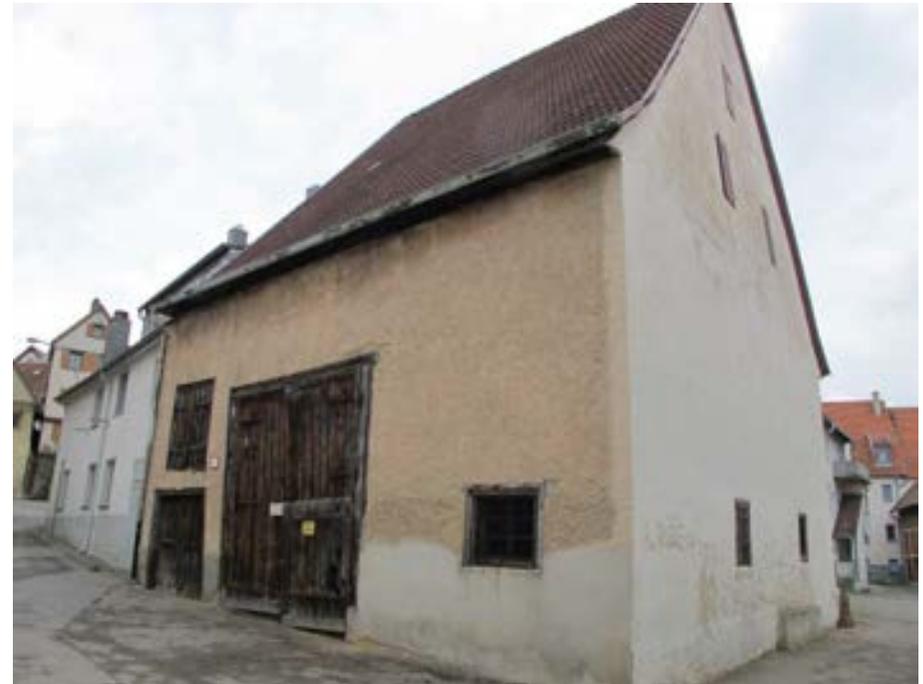
## Käshof 1

In Ecklage stehende, teils massiv gemauerte und verputzte Scheune. Nach oben mit zwei Dachgeschossebenen und Spitzboden unter einem Satteldach abschließend. An der westlichen Traufseite große Toreinfahrt. 18./19. Jahrhundert.

Als eine der wenigen erhaltenen Scheunenbauten innerhalb der ummauerten Altstadt steht das Gebäude exemplarisch für die Arbeits- und Wirtschaftsverhältnisse der ackerbürgerlichen Bevölkerung in Riedlingen. Die Scheune gibt einen wichtigen Hinweis auf die sozialen Strukturen innerhalb der historischen Altstadt, welche gerade im Bereich des Weilers von Ackerbürger- und Handwerkerhäusern bestimmt werden.

*Ansicht der Scheune von Südwesten*

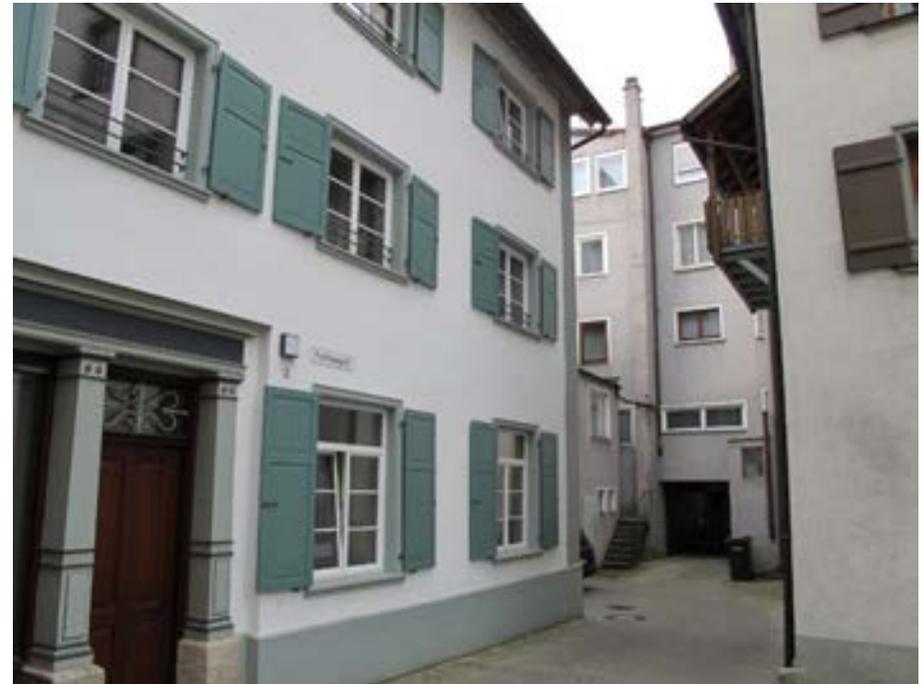
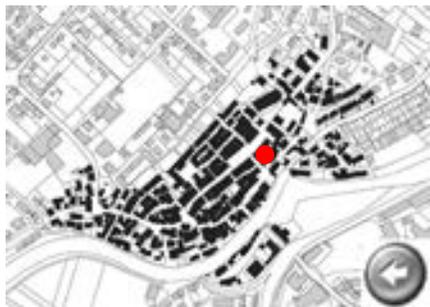
Die kurze Verbindungsgasse erstreckt sich hinter der Häuserzeile Marktplatz 5, 7, 9 parallel zum Marktplatz ❶. Der Name Kaufhausgasse deutet auf das ehemalige Kaufhaus (heute Rathaus) Marktplatz 1 hin. Die Bebauung stammt hier überwiegend aus dem 19./20. Jahrhundert.

Als orthogonal verlaufende Gasse mit möglicherweise noch mittelalterlichem Verlauf und Parzellenzuschnitt hat die Kaufhausgasse dokumentarischen Wert für die bauliche Struktur der veringischen Stadtgründung oberhalb des älteren Weilers.

❶ Blick nach Südwesten auf Höhe von Marktplatz 3

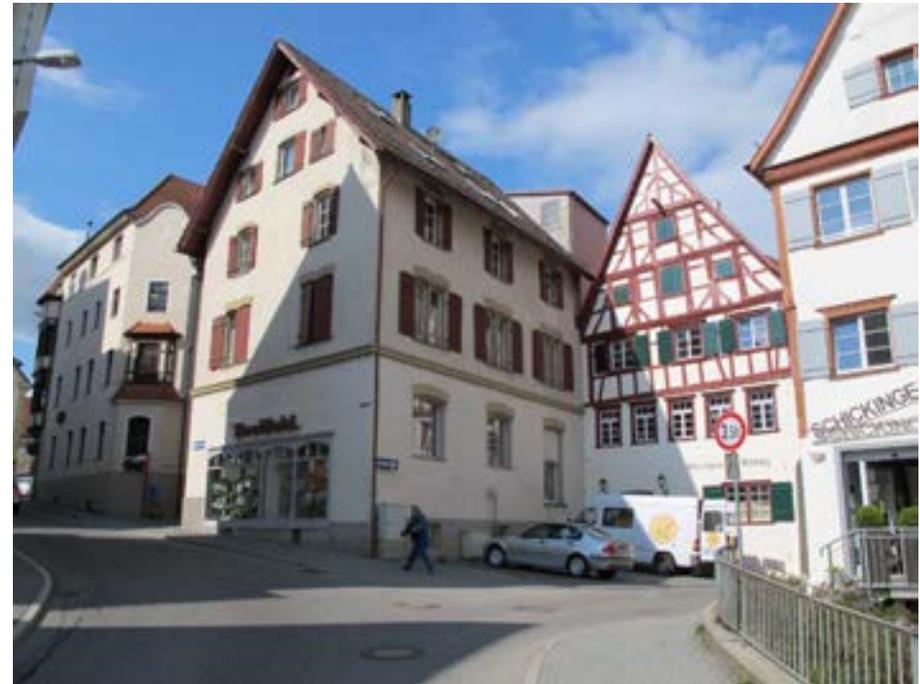
### Kaufhausgasse 3

Das auf drei Seiten frei stehende Wohn- und Geschäftshaus prägt den Mündungsbereich der Mühltorstraße in die Haldenstraße und steht beispielhaft für die Architektursprache des 19. Jahrhunderts in Riedlingen.

Mögliche Reste der Stadtmauer (evtl. im Keller) sind Kulturdenkmal gemäß § 28 DSchG.

Ansicht des Gebäudes von Süden

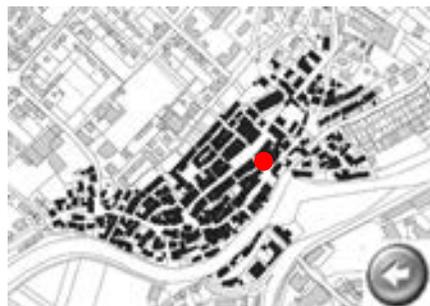
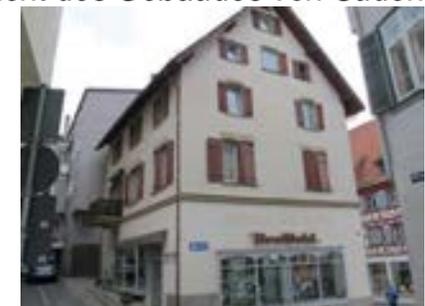
Ansicht von Westen

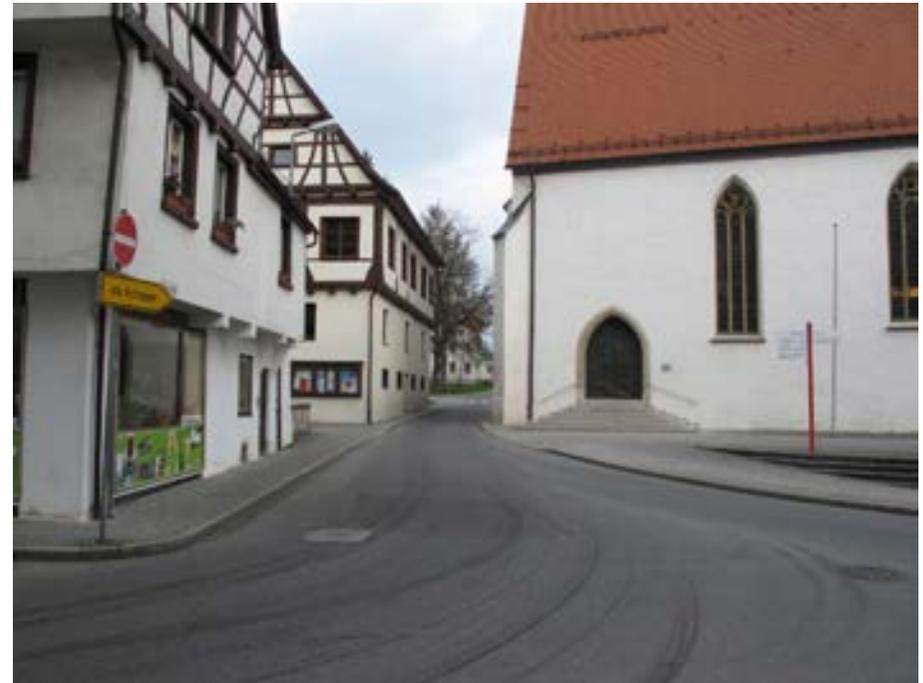
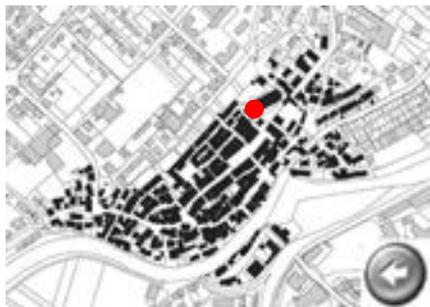
Ursprünglich endete die Straße unmittelbar nördlich der Pfarrkirche. Erst im 19. Jahrhundert wurde die Kirchstraße durch den Abbruch von Gebäuden und die Verfüllung des Stadtgrabens nach Nordwesten weiter geführt.

Als orthogonal verlaufende Straße mit noch mittelalterlichem Verlauf und Parzellenzuschnitt hat die Kirchstraße dokumentarischen Wert für die bauliche Struktur der veringischen Stadtgründung.

❶ Blick nach Nordwesten auf Höhe der Zwiefalter Straße

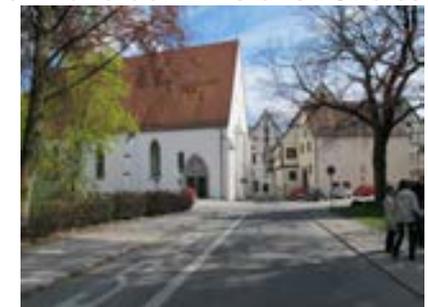
❷ Blick nach Südosten
