# Denkmalpflegerischer Werteplan Gesamtanlage Riedlingen

**Denkmalpflegerischer Werteplan  
Gesamtanlage Riedlingen**

Stand: Oktober 2011  
 Büro für Bauforschung und Denkmalschutz  
 Markus Numberger  
 Regierungspräsidium Tübingen

## Riedlingen, Landkreis Biberach

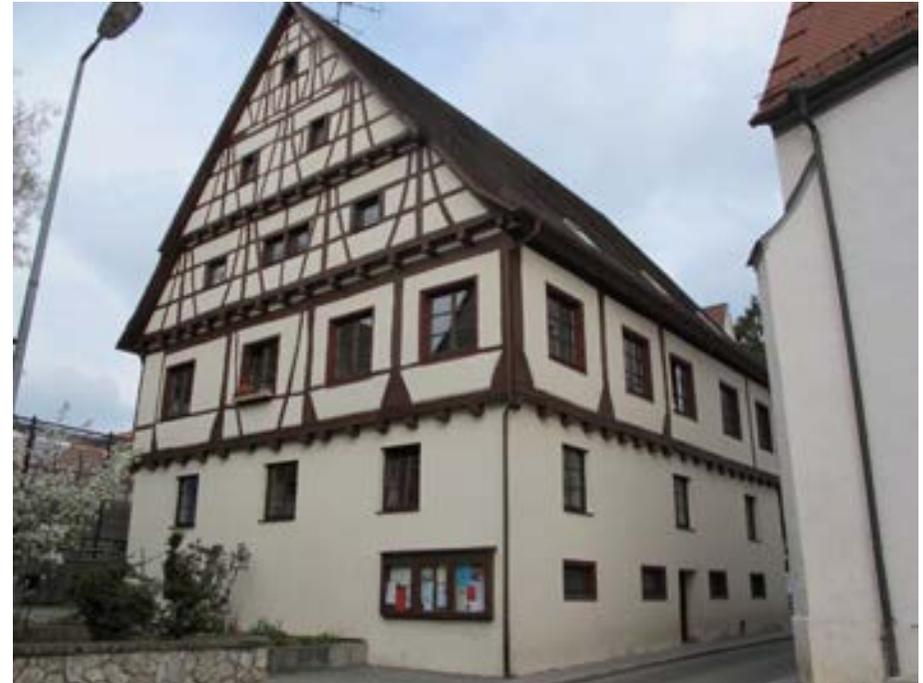
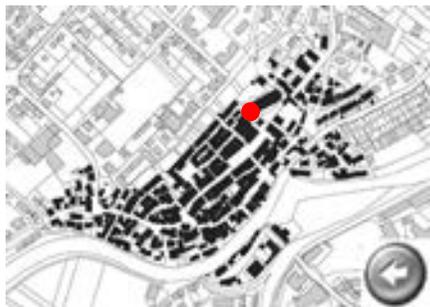
## Kirchstraße 1, 3

In nahezu solitärer Lage unmittelbar gegenüber der Pfarrkirche stehendes, dreigeschossiges Pfarrhaus. Über zwei massiv gemauerten Vollgeschossen ein fachwerksichtiges Obergeschoss. Nach oben mit drei Dachgeschossebenen unter einem Satteldach abschließend. Die Fachwerkgeschosse jeweils leicht vorstoßend. Nordwestlich neben dem Pfarrhaus stehende, giebelständige, ehemalige Pfarrscheune. Massiv gemauert und verputzt mit großer spitzbogiger Toreinfahrt auf der Giebelseite. Nach oben mit zwei Dachgeschossebenen unter einem Satteldach abschließend. 1498 erbaut und um 1750 barockisiert. 1976-78 Umbau und Sanierung.

Das Pfarrhaus bildet zusammen mit der Pfarrscheune eine Sachgesamtheit, die in ihrer Funktionszusammengehörigkeit begründet ist. An einer Erhaltung der Gebäude besteht aus wissenschaftlichen und heimatgeschichtlichen Gründen ein besonderes öffentliches Interesse.

*Ansicht des Pfarrhauses von Südosten*

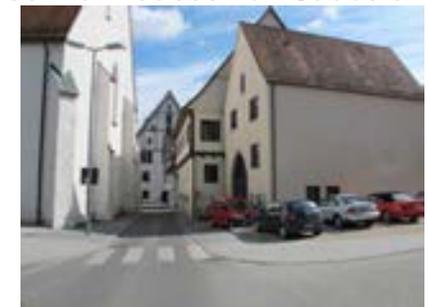
*Ansicht der Pfarrscheune von Norden*

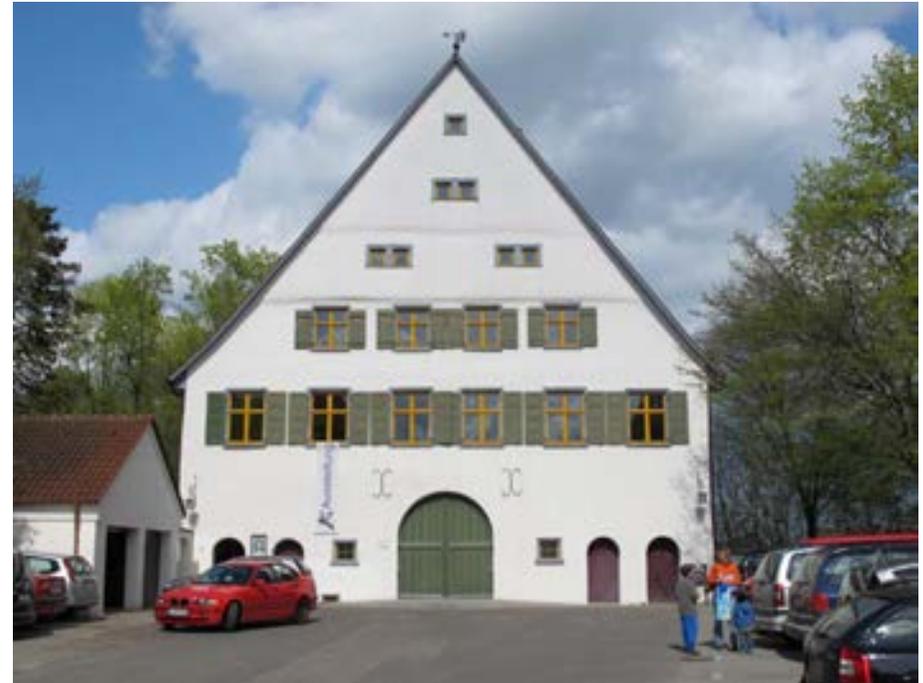
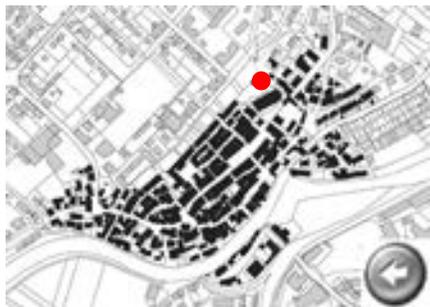
## Kirchstraße 2

Laut dendrochronologischer Datierung 1582 für vier Kapläne erbaut, 1758 umgebaut. 2001-03 Umbau und Sanierung.

An der Erhaltung des ehemaligen Kaplaneigebäudes besteht aus wissenschaftlichen und heimatgeschichtlichen Gründen ein besonderes öffentliches Interesse. Zudem stellen die Reste der Stadtmauer mit Rundturm ein Kulturdenkmal gemäß § 28 DSchG dar.

*Ansicht des Präzeptoratshauses von Südwesten*

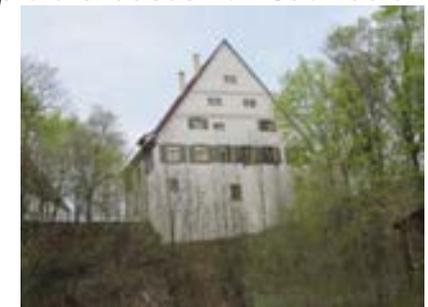
*Ansicht von Nordosten*

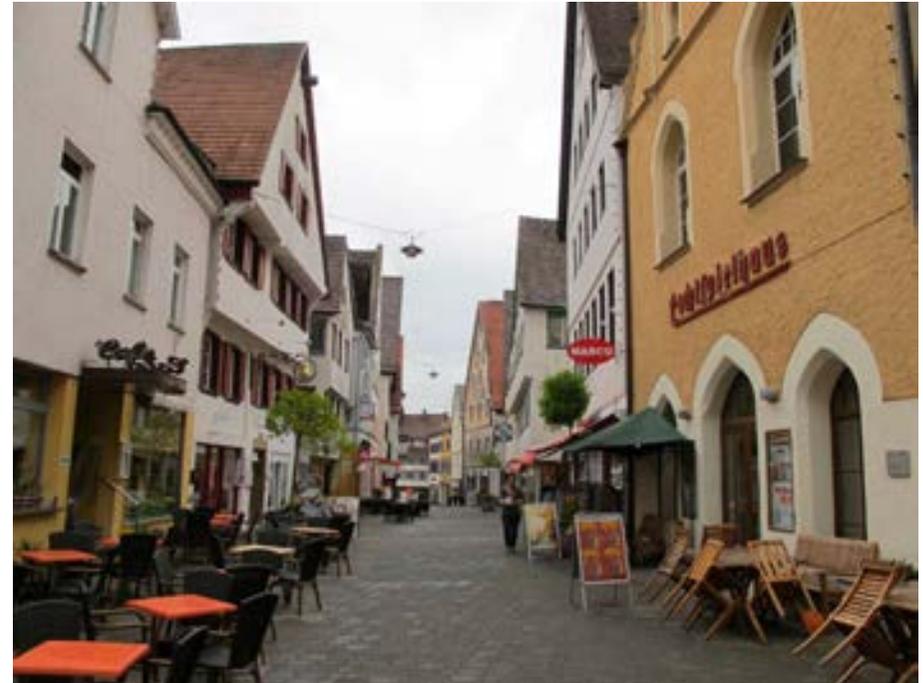
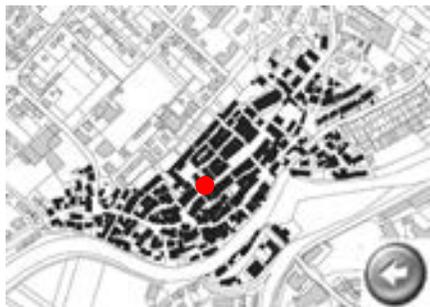
Die Lange Straße erstreckt sich vom Marktplatz kommend in geradem, leicht abfallendem Verlauf ❶ in südwestliche Richtung, wo sie schließlich in den sog. Weibermarkt einmündet ❷. Der Name Lange Straße deutet auf die Länge dieser zentralen Hauptachse der veringischen Stadtgründung hin. Die recht homogene Bebauung besteht überwiegend aus dreigeschossigen Wohn- und Geschäftshäusern, die weitestgehend giebelständig angeordnet sind und aus dem 14.-17. Jahrhundert stammen.

Die zum orthogonalen Straßenraster der veringischen Stadtgründung gehörende Lange Straße besitzt als zentrale Hauptachse eine hohe Bedeutung für die mittelalterliche Stadtstruktur. Die Lange Straße prägt somit das historische Erscheinungsbild Riedlingens in erheblichem Maße mit.

❶ Blick nach Südwesten auf Höhe von Hausnr. 3

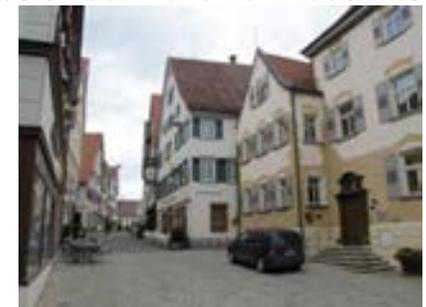
❷ Blick nach Nordosten

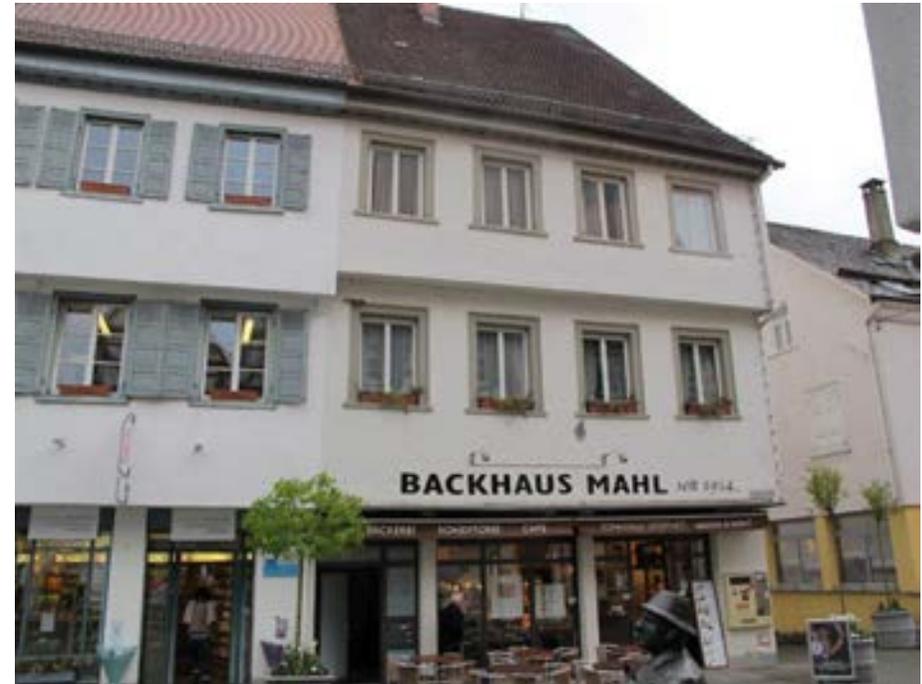
## Lange Straße 1

Um 1500 erbaut, 1596 erstmals urkundlich erwähnt. Ursprünglich wohl viergeschossig und giebelständig zur Lange Straße. Um 1800 das Dachtragwerk umgebaut. 1984 Renovierung, 1996 Außenanierung.

Das in weiten Teilen mittelalterliche Gebäude ist ein Kulturdenkmal aus wissenschaftlichen und heimatgeschichtlichen Gründen. An seiner Erhaltung besteht aufgrund seines exemplarischen und dokumentarischen Wertes ein öffentliches Interesse.

Ansicht des Gebäudes von Norden

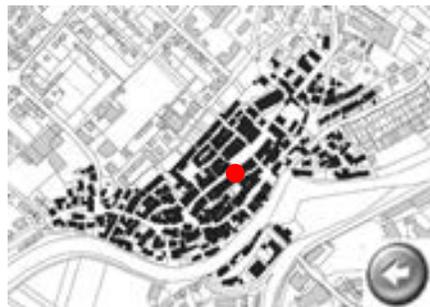
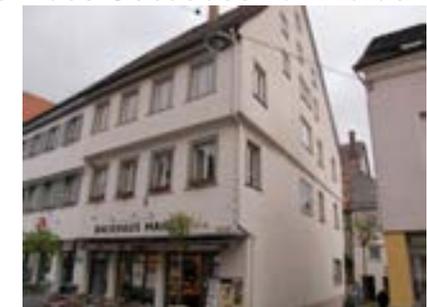
Ansicht von Westen

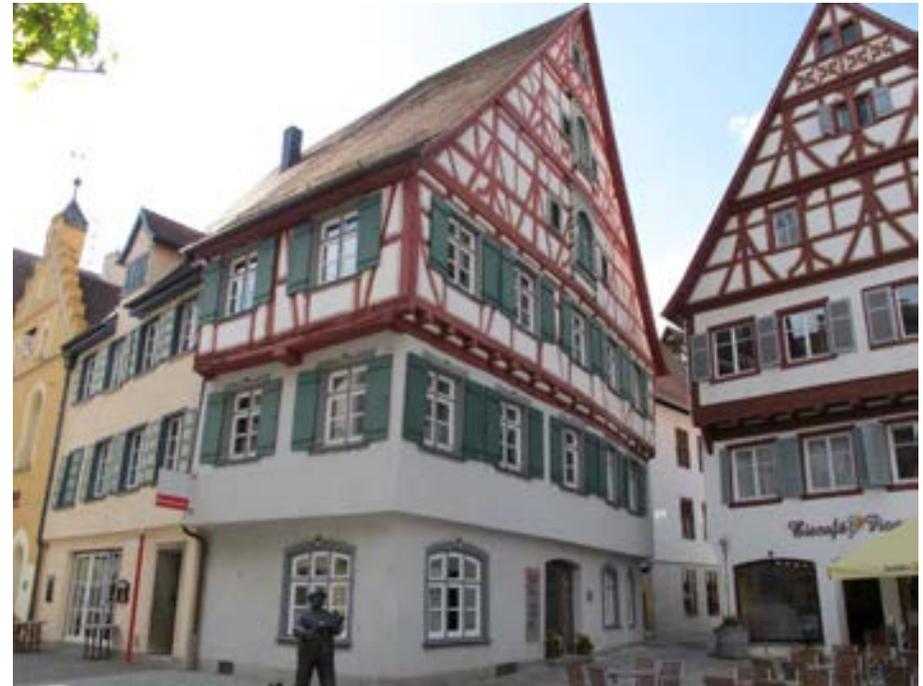
In repräsentativer Ecklage zum Marktplatz stehendes, dreigeschossiges Wohn- und Geschäftshaus. Über massiv gemauerter und verputzter Erdgeschosszone ein verputztes Fachwerkobergeschoss, darüber ein fachwerksichtiges Obergeschoss. Nach oben mit drei Dachgeschossebenen unter einem Satteldach abschließend. Am nordöstlichen Giebeldreieck reich gestaltetes Zierfachwerk mit geschweiften Andreaskreuzen und fenstererkerartigen Aufzugsläden. Die Geschosse jeweils leicht vorstoßend. Laut dendrochronologischer Datierung 1387 erbaut. Dachtragwerk 1685 erneuert. Im 17. Jahrhundert zeitweilig Stadthaus des Prämonstratenser-Reichsstiftes Marchtal. 1997/98 saniert.

*Ansicht des Gebäudes von Osten*

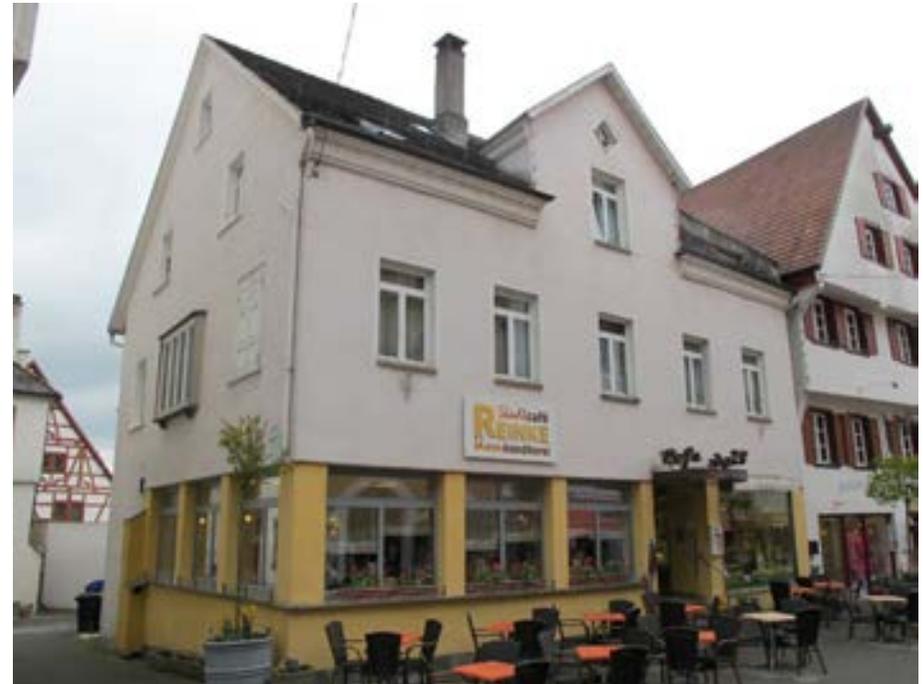
Das auf drei Seiten frei stehende Wohn- und Geschäftshaus steht beispielhaft für die in der Riedlinger Altstadt eher selten anzutreffende Architektursprache des 19. Jahrhunderts. Das Gebäude prägt zudem die nordöstliche Eingangssituation in die Lange Straße mit.

Ansicht des Gebäudes von Norden

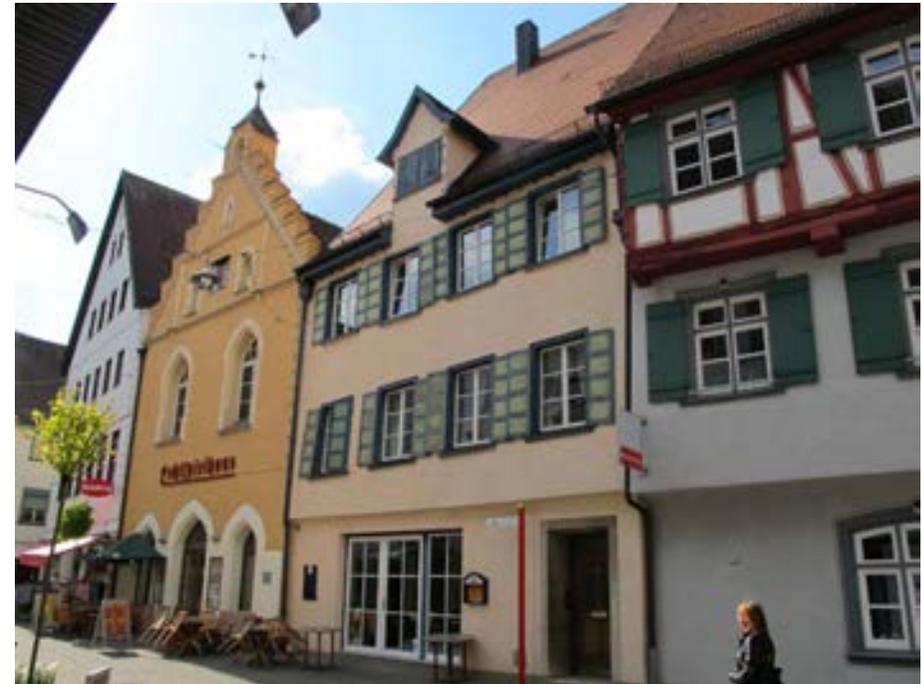
Traufständiges, dreigeschossiges Wohn- und Geschäftshaus mit massiv gemauerter und modern veränderter Erdgeschosszone. Darüber zwei verputzte, wohl in geschossständerbauweise errichtete Fachwerkobergeschosse. Nach oben mit drei Dachgeschoss-ebenen unter einem Satteldach mit Aufzugsgaube abschließend. 14./15. Jahrhundert. Zeitweilig war hier das Gasthaus zur Kanne untergebracht. 1994/95 saniert.

*Ansicht des Gebäudes von Osten*

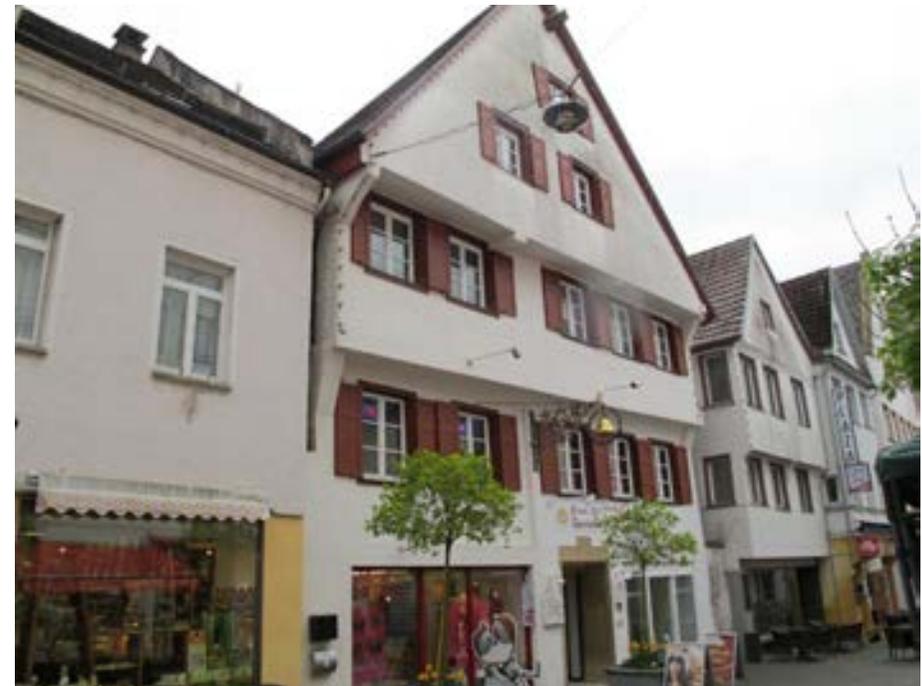
Erste Hälfte 16. Jahrhundert mit jüngeren Veränderungen.

*Ansicht des Gasthauses von Norden*

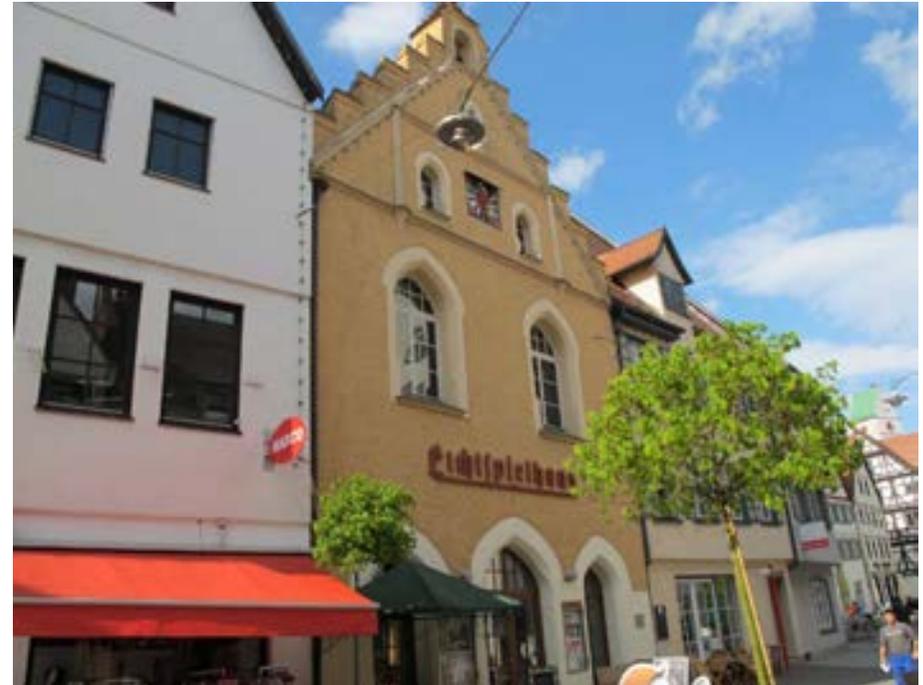
Zunächst als Zunfthaus der Metzger genutzt, dann im 17./18. Jahrhundert städtische Metzsig, im 19. Jahrhundert Waaghaus. 1924 zum Theater umgebaut und seit 1946 Kino.

*Ansicht des Gebäudes von Süden*

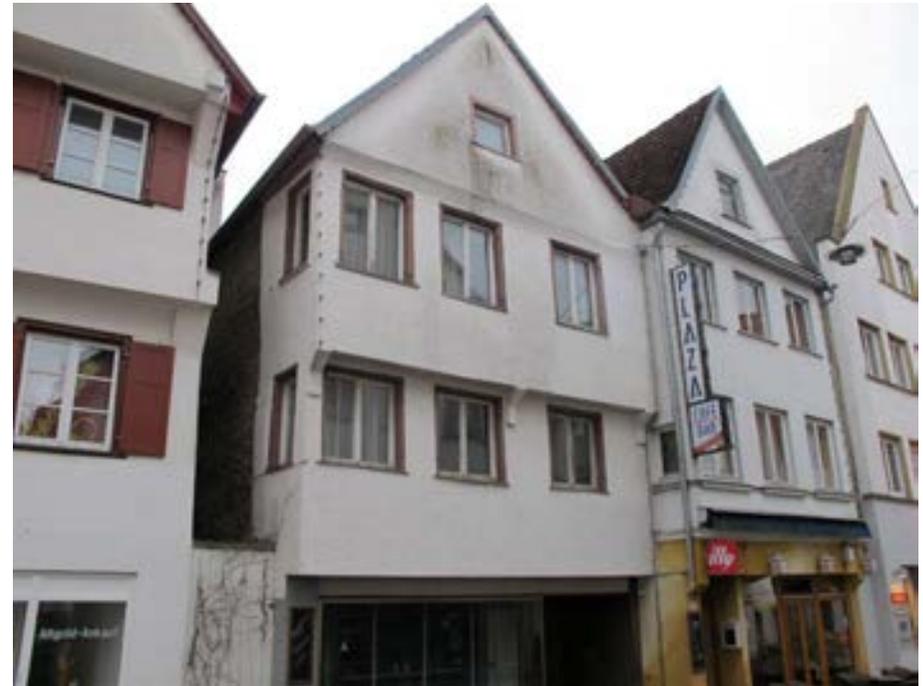
Trotz Einbau eines Ladens im Erdgeschoß hat sich das Erscheinungsbild eines städtischen Handwerkerhauses aus der Mitte des 16. Jahrhunderts anschaulich erhalten. Das Gebäude ist ein Kulturdenkmal aus wissenschaftlichen und heimatgeschichtlichen Gründen. An seiner Erhaltung besteht aufgrund seines exemplarischen Wertes ein öffentliches Interesse.

*Ansicht des Gebäudes von Norden*

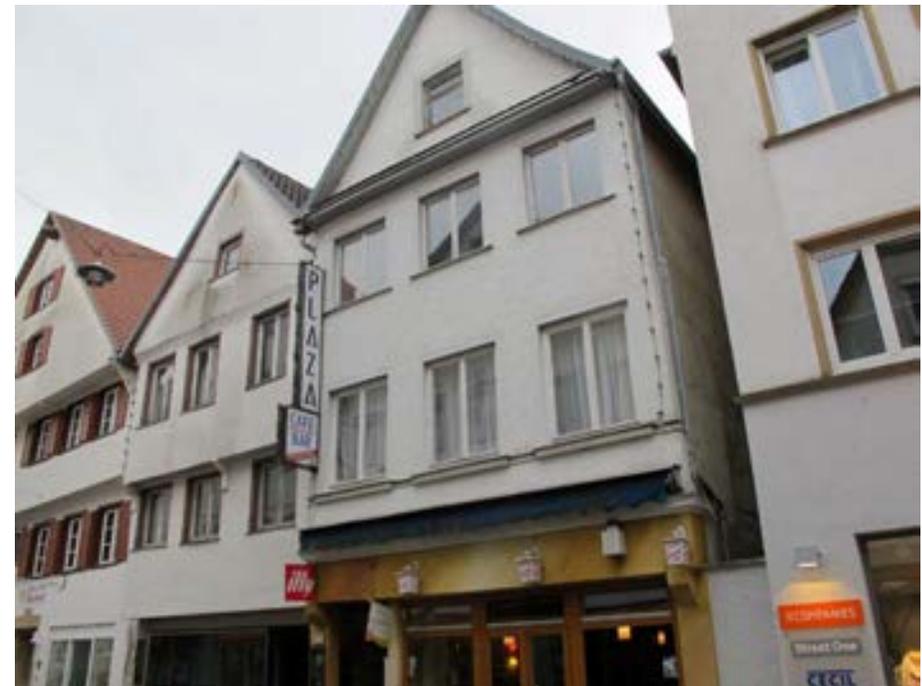
Trotz Einbau eines Ladens im Erdgeschoß und baulicher Veränderungen an der nordwestlichen Fassade ist das Gebäude ein Beispiel für ein Handwerkerhaus aus der Mitte des 16. Jahrhunderts. Das Gebäude ist mit dem Kulturdenkmal Hausnr. 7 zusammengebaut und hat daher sicher in weiten Teilen eine gemeinsame Baugeschichte.

Ansicht des Gebäudes von Norden

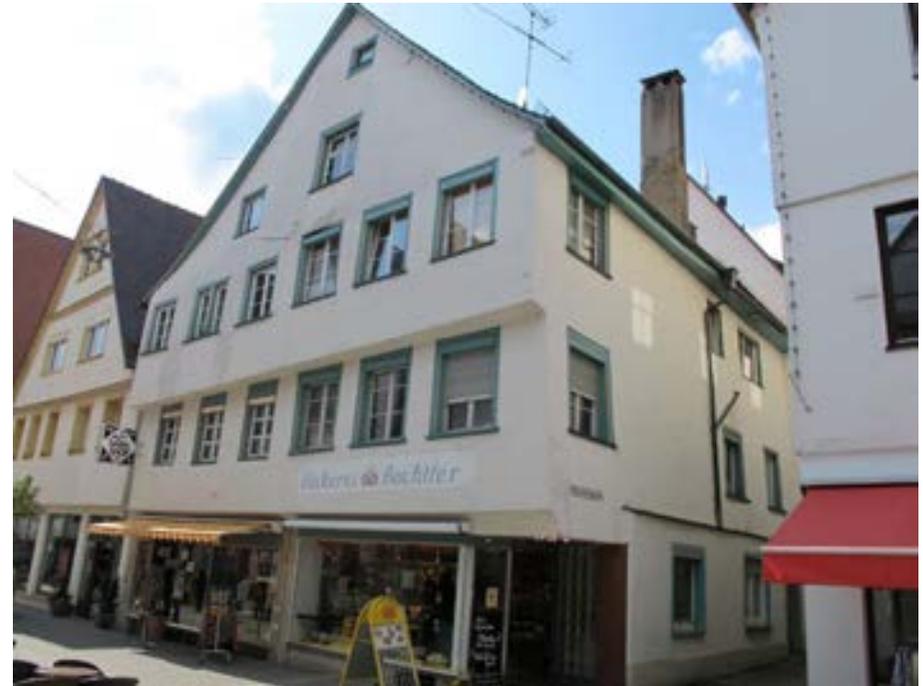
Das sehr breit gelagerte Wohn- und Geschäftshaus zeigt eine firstparallele Teilung, die dafür spricht, dass es sich um ein ehemaliges Doppelhaus handelt. Das Gebäude gibt einen guten Hinweis auf die städtische Wohnbauarchitektur des Spätmittelalters in Riedlingen. Zugleich ist das Gebäude ein wichtiges Element für die geschlossene historische Bebauung innerhalb der Lange Straße.

*Ansicht des Gebäudes von Osten*

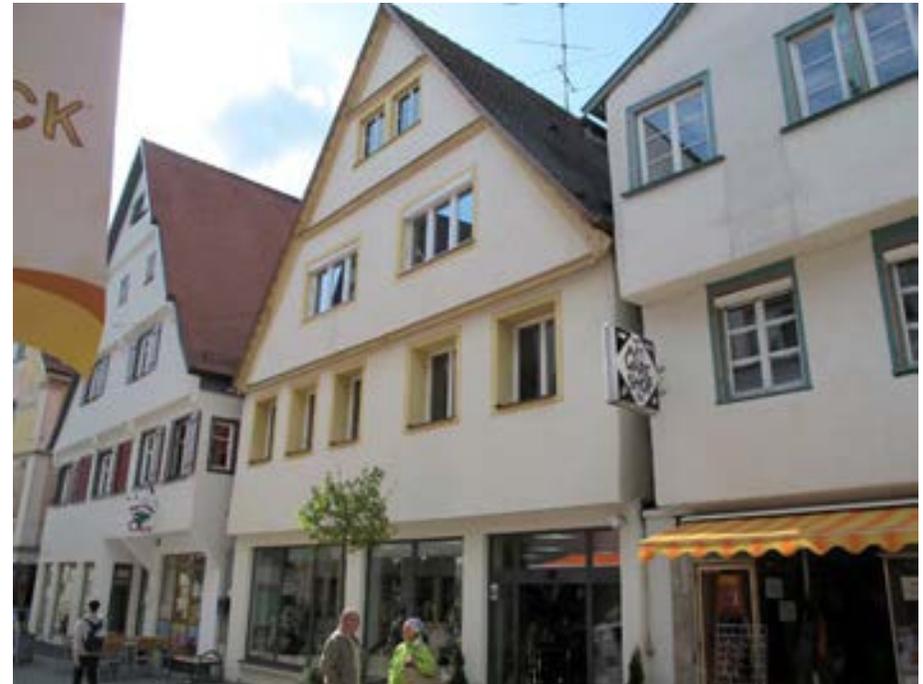
Im Kern wohl 16./17. Jahrhundert mit jüngeren Veränderungen. 1985 Renovierung der südöstlichen Außenfassade, 2003 Neugestaltung der Schaufensterfront.

*Ansicht des Gebäudes von Osten*

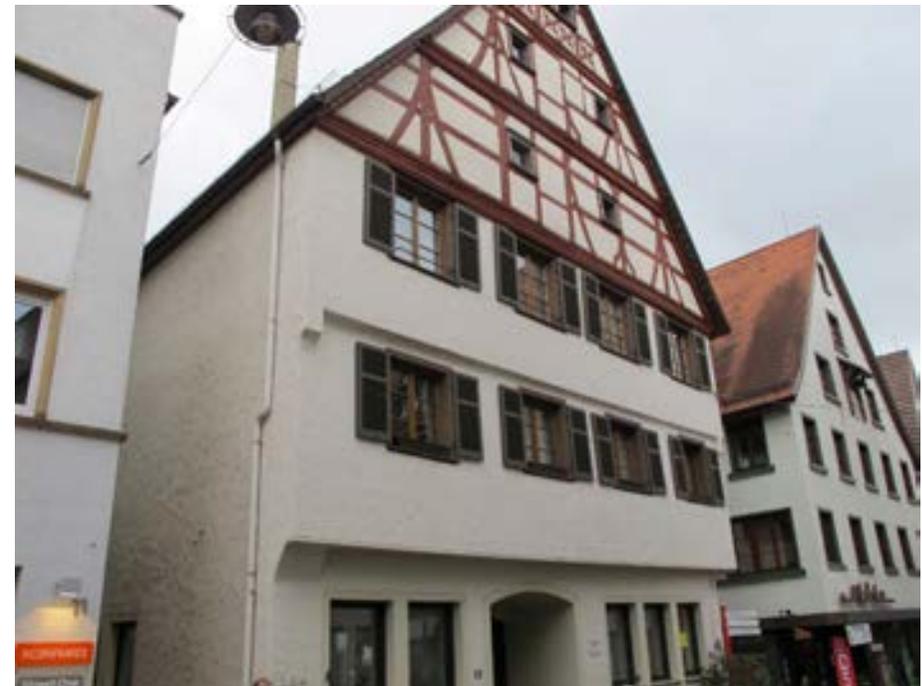
Trotz weitgehender Entkernung im Inneren haben sich Keller, Dachstuhl und vor allem das äußere Erscheinungsbild eines stattlichen Riedlinger Bürgerhauses aus der Zeit um 1600 anschaulich erhalten. Das Gebäude ist ein Kulturdenkmal aus wissenschaftlichen und heimatgeschichtlichen Gründen. An seiner Erhaltung besteht aufgrund seines exemplarischen Wertes ein öffentliches Interesse.

*Ansicht des Gebäudes von Norden*

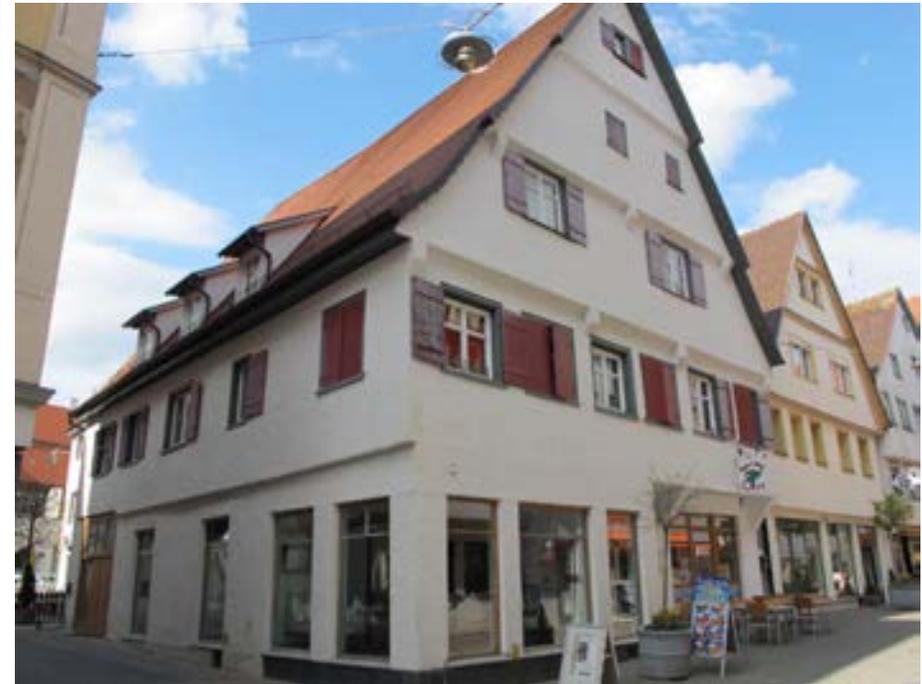
Das Gebäude, dessen historische Bausubstanz sich nach äußerem Augenschein weitgehend erhalten hat (lediglich in das Erdgeschoß wurden Ladenlokale mit Schaufenstern eingebaut), ist ein Kulturdenkmal aus wissenschaftlichen und heimatgeschichtlichen Gründen. An seiner Erhaltung besteht aufgrund seines exemplarischen und dokumentarischen Wertes ein öffentliches Interesse.

*Ansicht des Gebäudes von Süden*

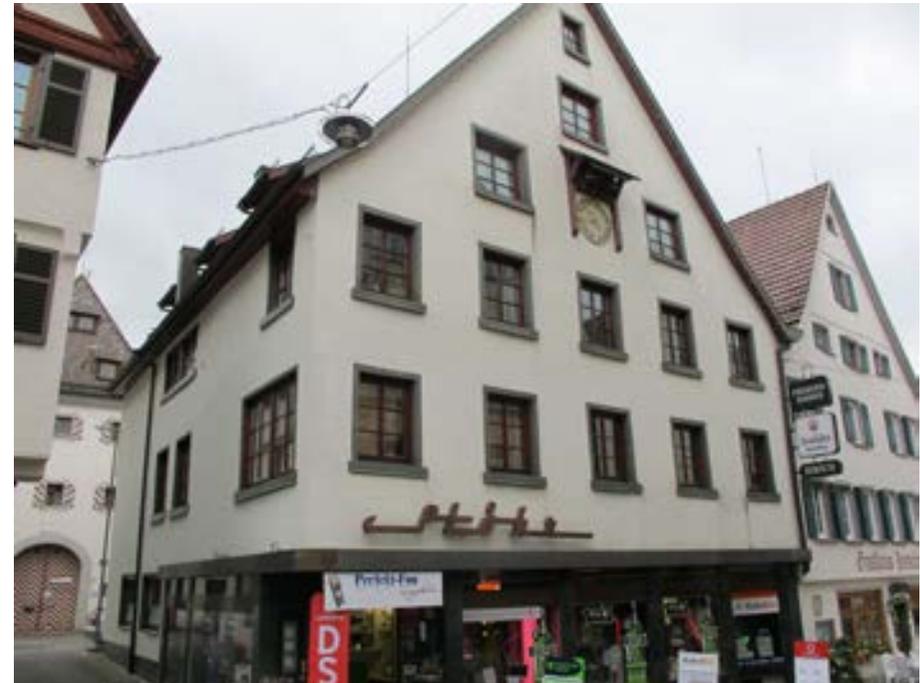
In Ecklage stehendes, dreigeschossiges Wohn- und Geschäftshaus. Über massiv gemauerter und modern veränderter Erdgeschosszone zwei verputzte Obergeschosse. Nach oben mit drei Dachgeschossenebenen unter einem Satteldach mit Schleppegauben abschließend. Das rückwärtige, südöstliche Giebeldreieck fachwerksichtig. Am nordwestlichen Giebel eine Wanduhr angebracht. Um 1600 Jahrhundert erbaut. 1596 im Besitz eines Bierbrauers. Im 17. Jahrhundert als Gasthaus zum Weißen Kreuz erwähnt. In den 1980er Jahren umfassende Umbau- und Erneuerungsmaßnahmen.

*Ansicht des Gebäudes von Norden*

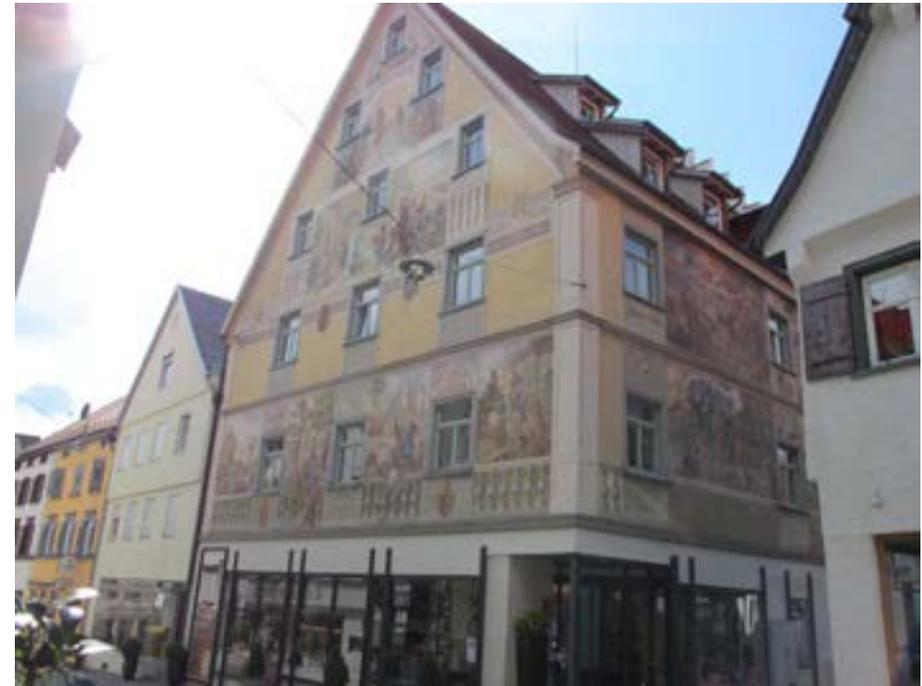
Der Heiligkreuztaler Klosterhof wird 1310 erstmals erwähnt. Wohl im 15. Jahrhundert Neubau, 1796 Renovierung und Dacherneuerung unter der Äbtissin Maria Josepha de Vivier, 1805 an Privat verkauft, 1872 nach Einsturz des südöstlichen Staffelgiebels die Fassade erneuert, 1908-11 Renovierung und Fassadenbemalung, 1998 Umbau und Restaurierung der Fassadenmalerei.

*Ansicht des Gebäudes von Osten*

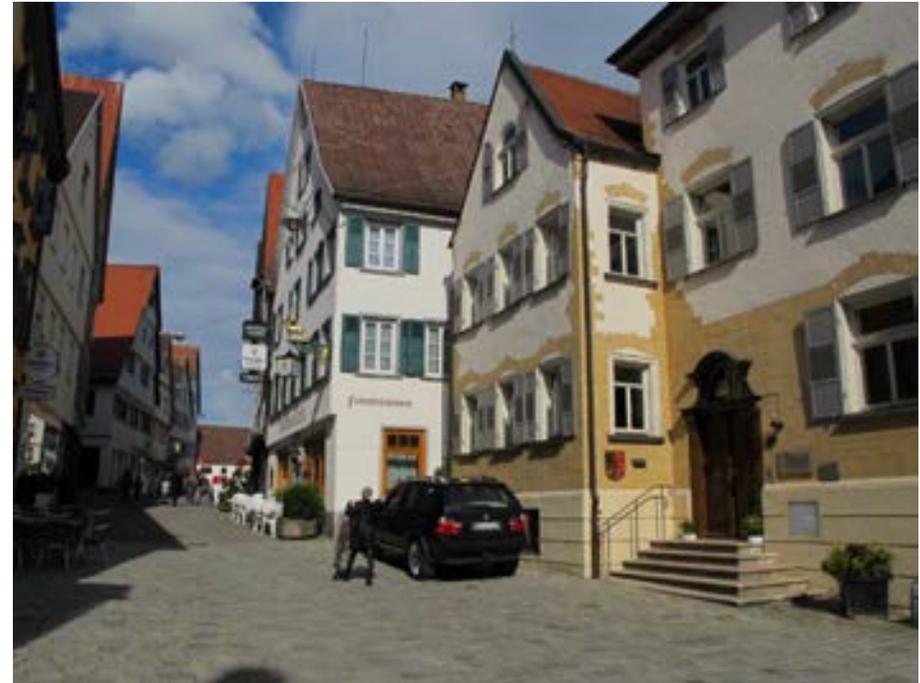
15./16. Jahrhundert. Seit 1644 Braugerechtigkeit auf dem Haus. Seit Mitte des 17. Jahrhunderts als Hirschwirtschaft bezeichnet. 1997 Außensanierung.

*Ansicht des Gebäudes von Westen*

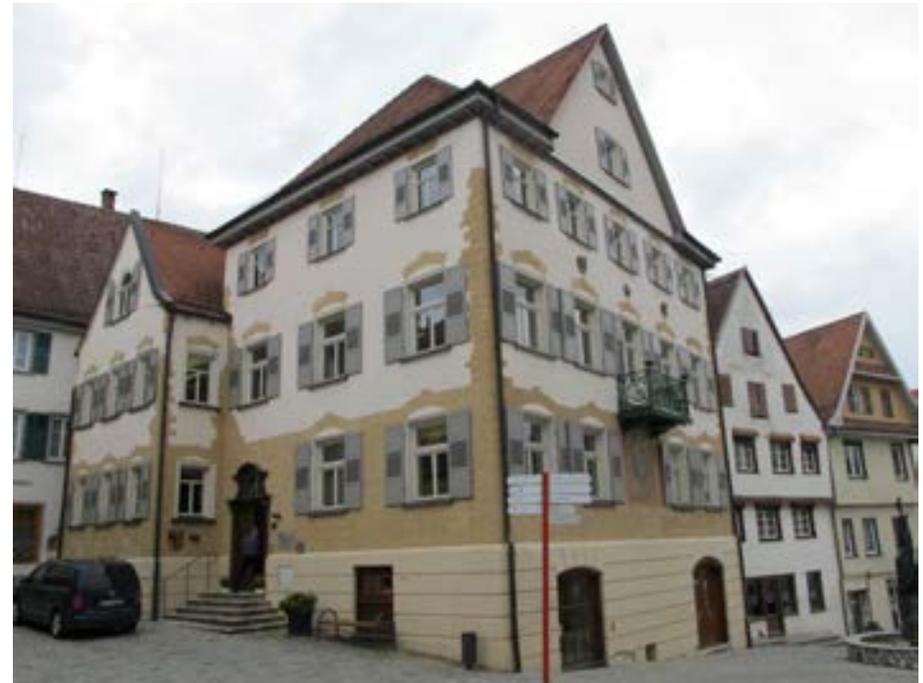
In repräsentativer Ecklage zum Weibermarkt stehendes, viergeschossiges Wohnhaus. Über hohem Kellersockel drei verputzte Vollgeschosse. Nach oben mit zwei Dachgeschossebenen unter einem Satteldach abschließend. Nordwestlich und südöstlich mit Walmdachkonstruktion. An der nördlichen Ecke ein zweigeschossiger Anbau mit Satteldach. Reiche Fassadengestaltung mit Eckquaderungen, Betonung der Fensterstürze, etc. An der nordwestlichen Seite Freitreppe vor barockem Portal. An der südwestlichen Seite Balkon mit gusseisernem Geländer. Im Inneren reiche Ausstattung aus der Erbauungszeit mit Stuck und Malerei, außerdem aufwendig gestaltete Treppengeländer, Fußböden und Türen. 1742 durch den Riedlinger Maler Joseph Ignaz Wegscheider (1704-1759) erbaut. 1881 Sanierung, 1906 Modernisierung, 1979-1982 umfassende Sanierung, 2008 Fassadensanierung.

*Ansicht des Wegscheiderhauses von Westen*

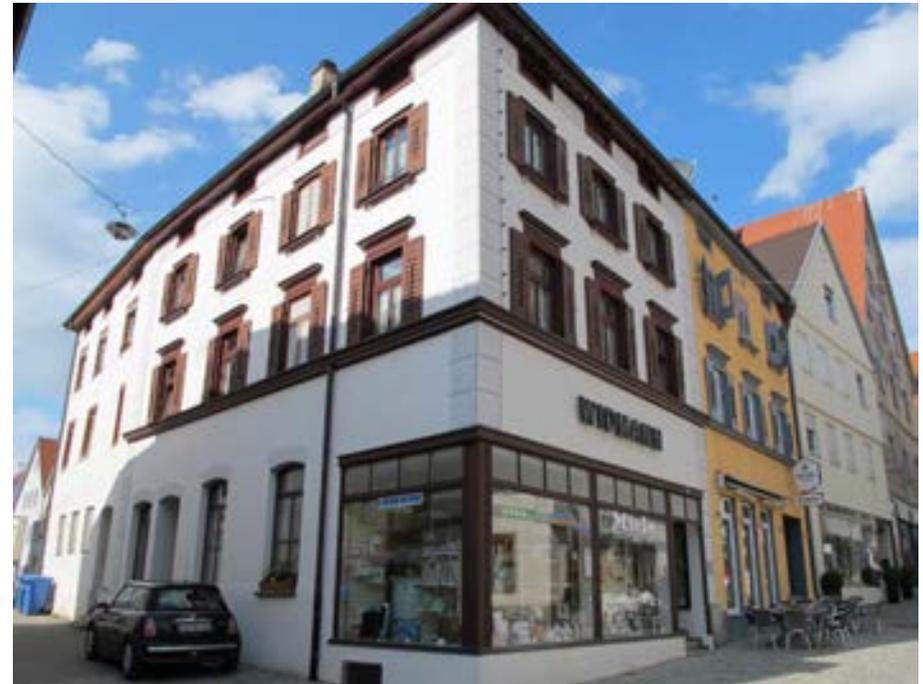
Das in Riedlingen seltene Exemplar eines Wohn- und Geschäftshauses des 19. Jahrhunderts, welches aus zwei Einheiten besteht, ist ein gutes Beispiel für die neubarocke Architektursprache jener Zeit. Zudem prägt das Gebäude gegenüber dem Wegscheiderhaus die Eck- bzw. Eingangssituation in die Lange Straße mit.

Ansicht des Gebäudes von Süden

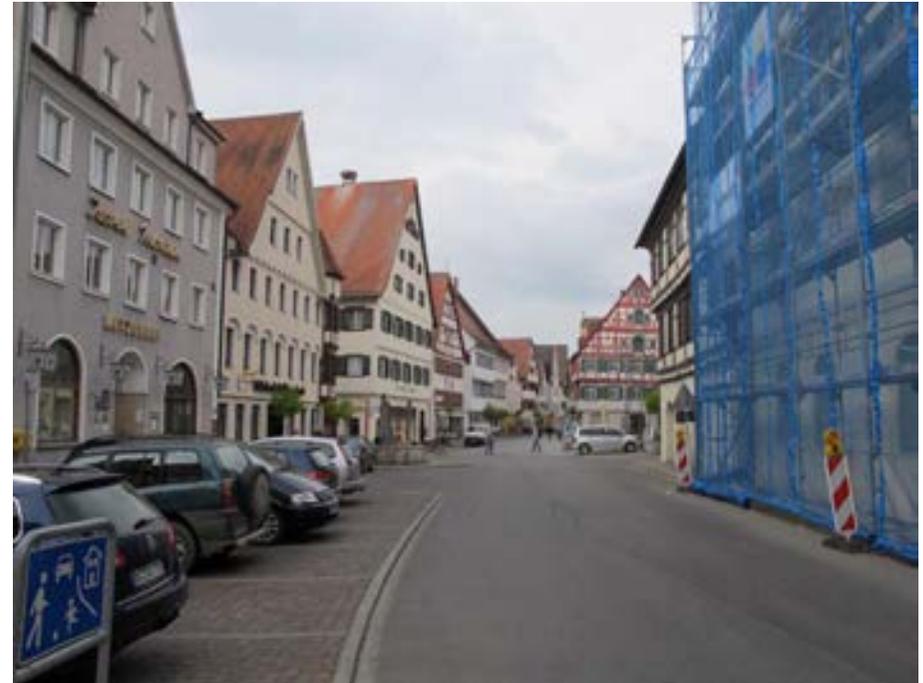
Der Marktplatz erstreckt sich als langgestreckter, nahezu rechteckiger Platzraum ❶ vom Rathaus im Nordosten bis zum Beginn der Lange Straße im Südwesten ❷. Ursprünglich war der Marktplatz um gut die Hälfte kleiner. Erst nach dem Brand einiger Häuser am nordöstlichen Rand des Marktplatzes im Jahr 1804 wurde der Platz in dieser Richtung erweitert. Die recht homogene Bebauung ist weitestgehend giebelständig angeordnet und stammt überwiegend aus dem 15.-18. Jahrhundert. Dominiert wird der Platzraum neben den stattlichen und repräsentativen Fachwerkbauten vom Rathaus (Marktplatz 1).

❶ Blick nach Südwesten auf Höhe von Hausnr. 5

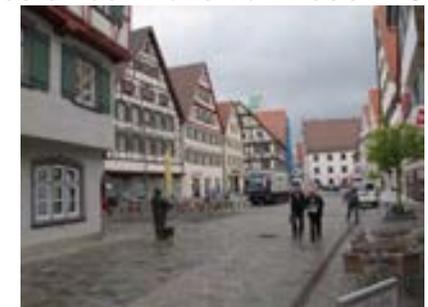
❷ Blick nach Nordosten

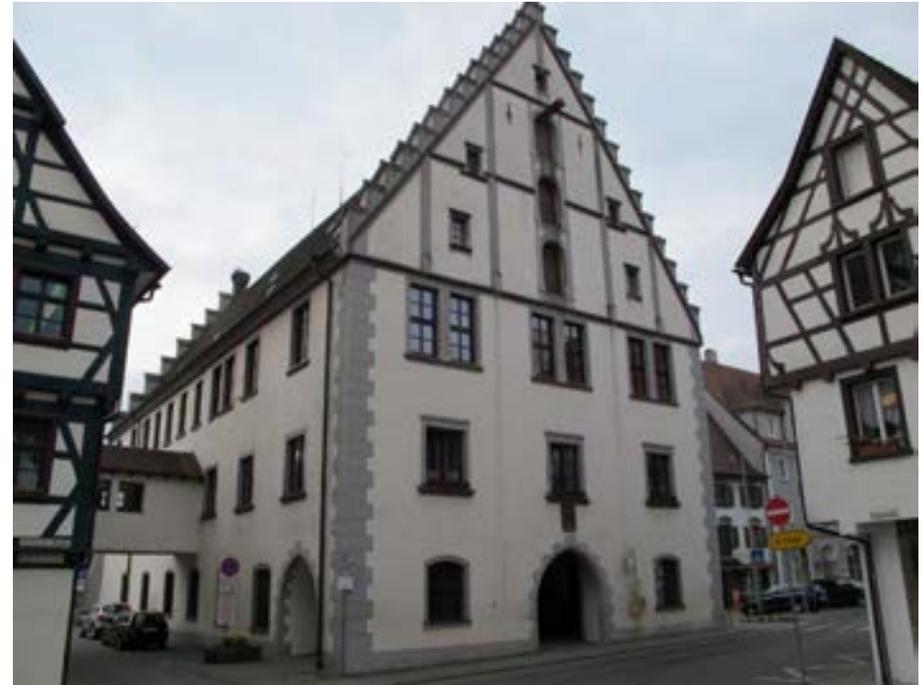
1447 erstmals als Kaufhaus erwähnt. Laut dendrochronologischer Datierung 1521 als Kornhaus neu erbaut. Seit 1812 Sitz der Stadtverwaltung. 1959 Fenstererneuerung, 1979-81 saniert.

*Ansicht des Rathauses von Norden*

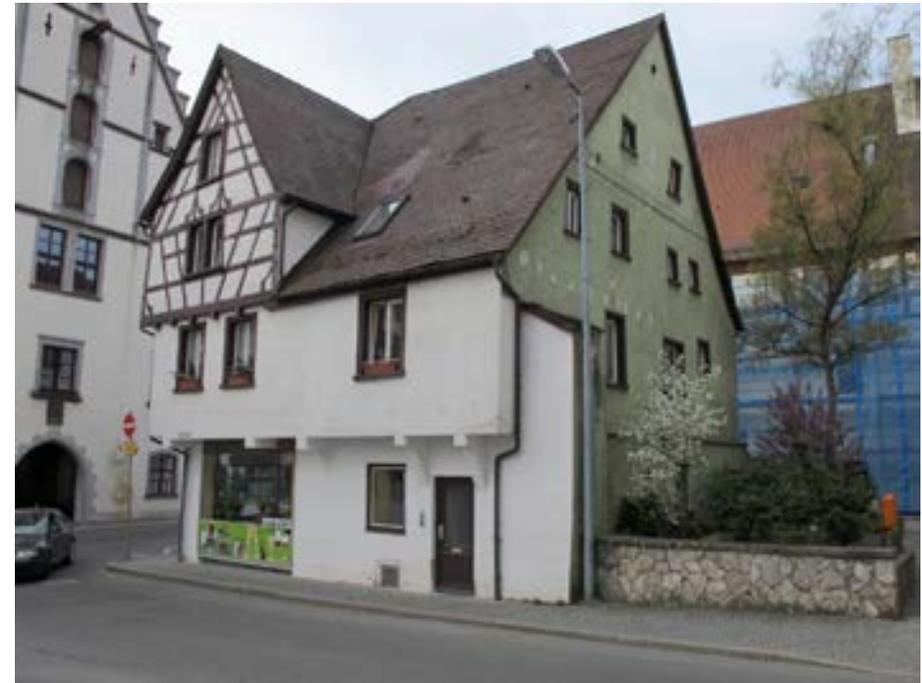
1390 erstmals als Teil der Pfründenstiftung erwähnt. Laut dendrochronologischer Datierung um 1405 erbaut. 1596 als Sakristei-pfründhaus (später als Mesnerhaus) bezeichnet. 1906 Erbauung des Zwerchhauses. 1960 Fassadensanierung, 1993 Umbau und Sanierung, 2002 Erneuerung EG-Fassade.

*Ansicht des Gebäudes von Norden*

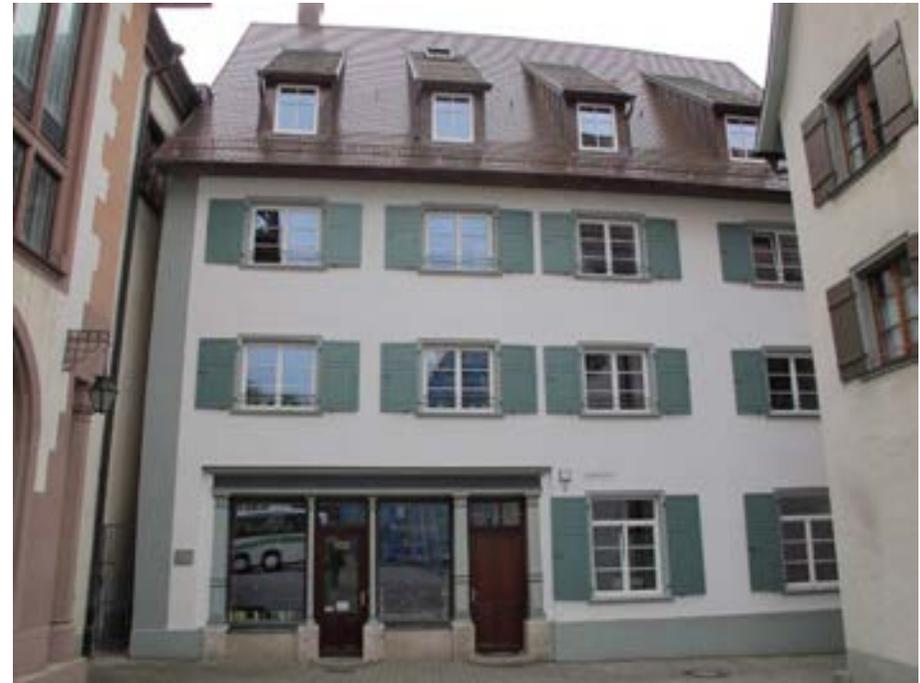
Das wohl noch über mittelalterlichem Keller stehende Gebäude zeichnet sich heute durch seinen historischen Ladeneinbau der Zeit um 1900 aus. Historische Ladenfassaden konnten sich in Riedlingen leider nur noch selten erhalten. Das Gebäude gibt somit einen guten Hinweis auf ein historisches Wohn- und Geschäftshaus in unmittelbarer Nähe zum Rathaus.

*Ansicht des Gebäudes von Nordwesten*

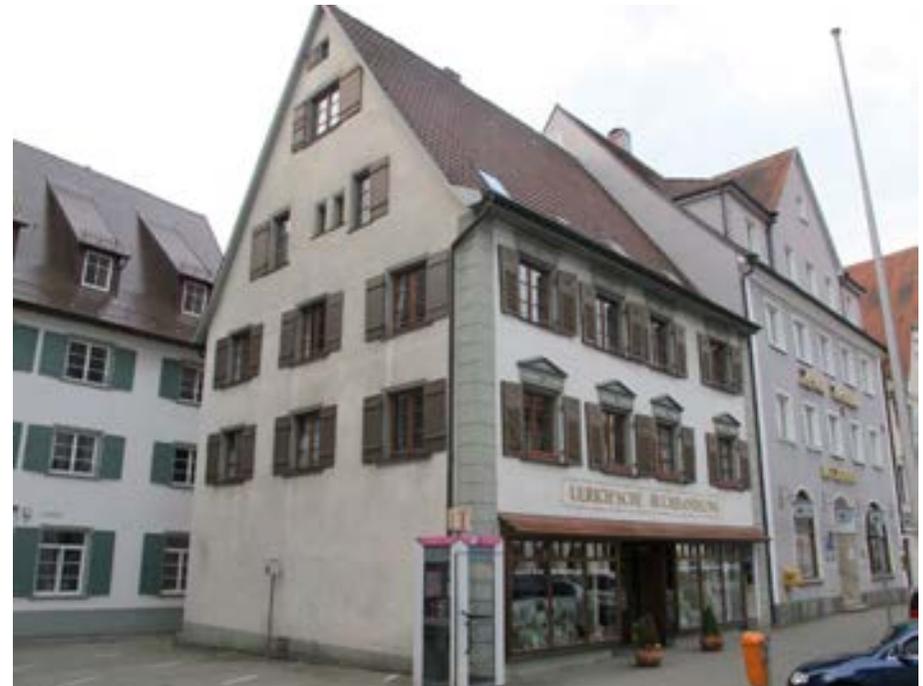
Das Gebäude wurde möglicherweise nach dem Marktplatzbrand von 1804 in Teilen neu erbaut. 1984 Instandsetzung der nordwestlichen Fassade, 1989 Umbau.

*Ansicht des Gebäudes von Norden*

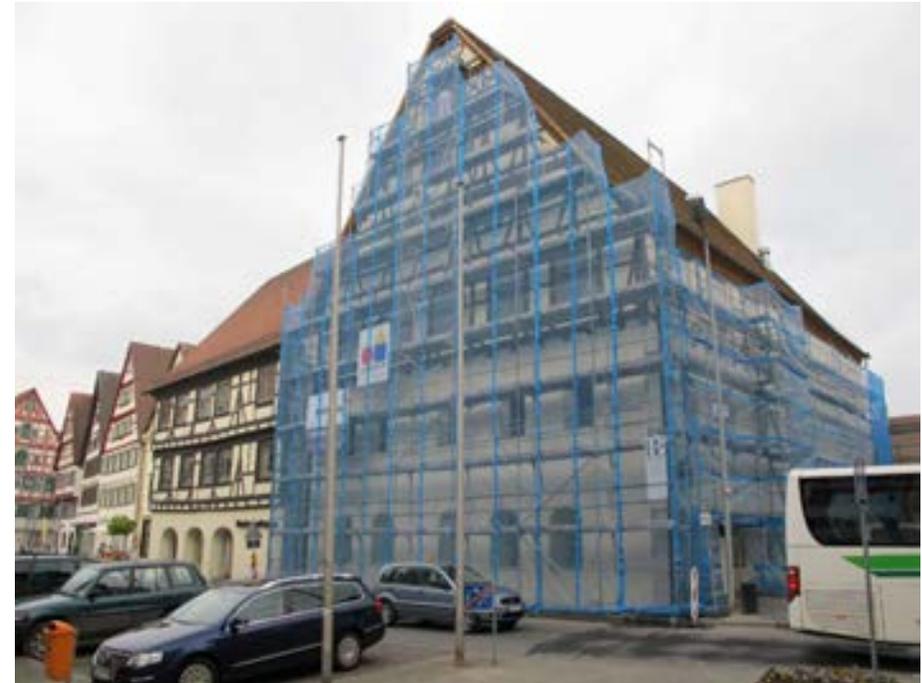
16. Jahrhundert mit jüngeren Veränderungen.

*Ansicht des Gebäudes von Osten*

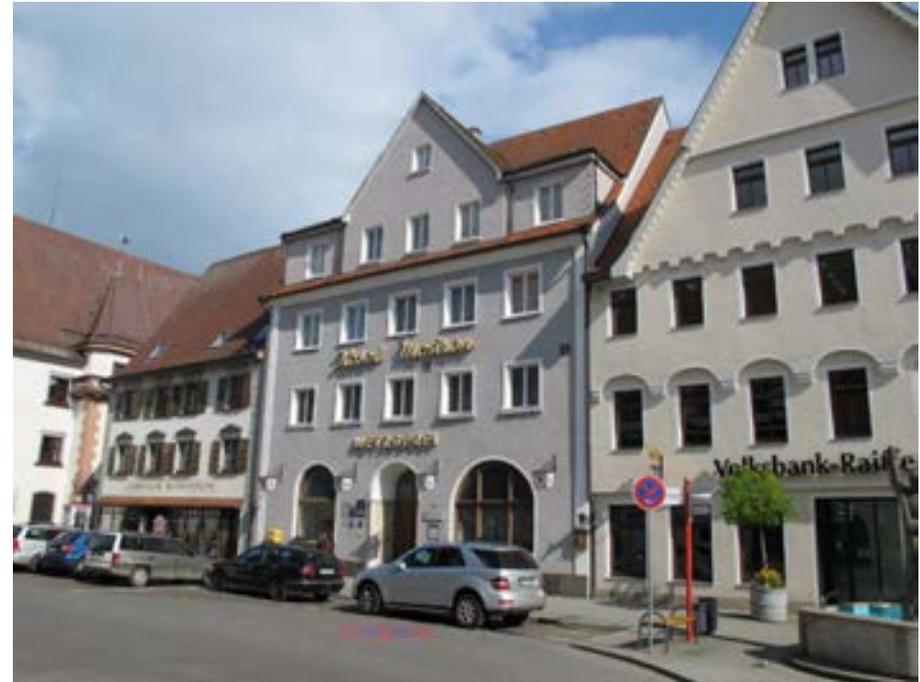
Traufständiges, dreigeschossiges Wohn- und Geschäftshaus mit hoher, massiv gemauerter und modern veränderter Erdgeschosszone und verputzten Obergeschossen. Nach oben mit zwei Dachgeschossebenen unter einem Satteldach mit großem Zwerchhaus abschließend. Die symmetrisch gegliederte Fassade wird im Erdgeschoss durch drei rundbogige Öffnungen akzentuiert. Das Gebäude wurde möglicherweise nach dem Marktplatzbrand von 1804 in Teilen neu erbaut. 1988 saniert.

*Ansicht des Gebäudes von Westen*

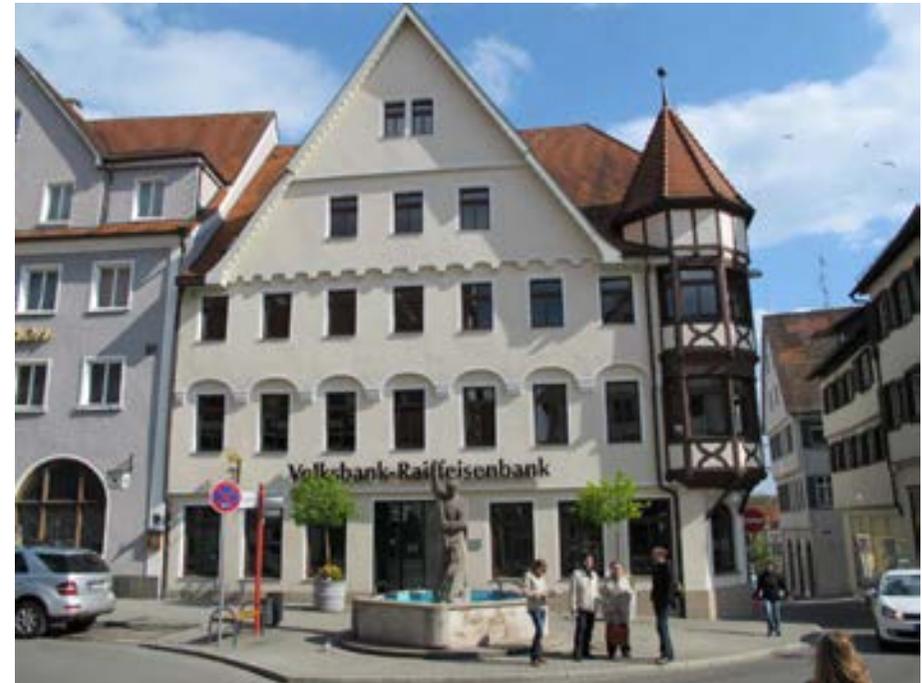
Das Gebäude wurde möglicherweise beim Marktplatzbrand von 1804 in Teilen zerstört und im 19. Jahrhundert neu erbaut. 1986 Umbau, 2001 Umbau.

*Ansicht des Gebäudes von Nordwesten*

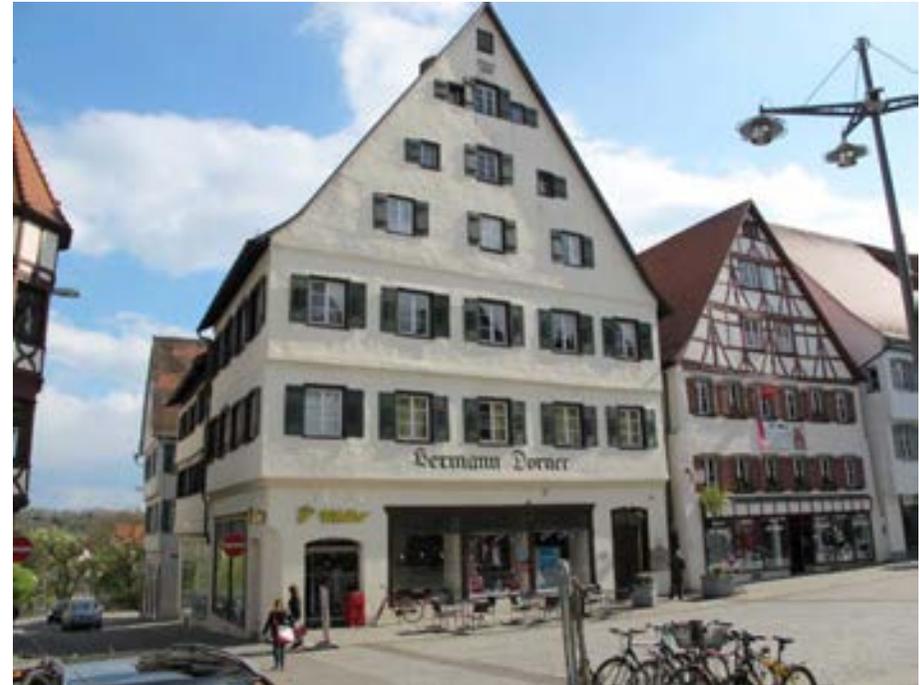
Erste Hälfte 16. Jahrhundert. Im 18. Jahrhundert Wohnung und Sitz des Stadtammans. Später als Stadtwirtschaft genutzt. 1981 Sanierung und Umbau, 2004 Umbau im 1. Obergeschoss.

*Ansicht des Gebäudes von Norden*
