# Denkmalpflegerischer Werteplan Gesamtanlage Riedlingen

**Denkmalpflegerischer Werteplan  
Gesamtanlage Riedlingen**

Stand: Oktober 2011  
 Büro für Bauforschung und Denkmalschutz  
 Markus Numberger  
 Regierungspräsidium Tübingen

## Riedlingen, Landkreis Biberach

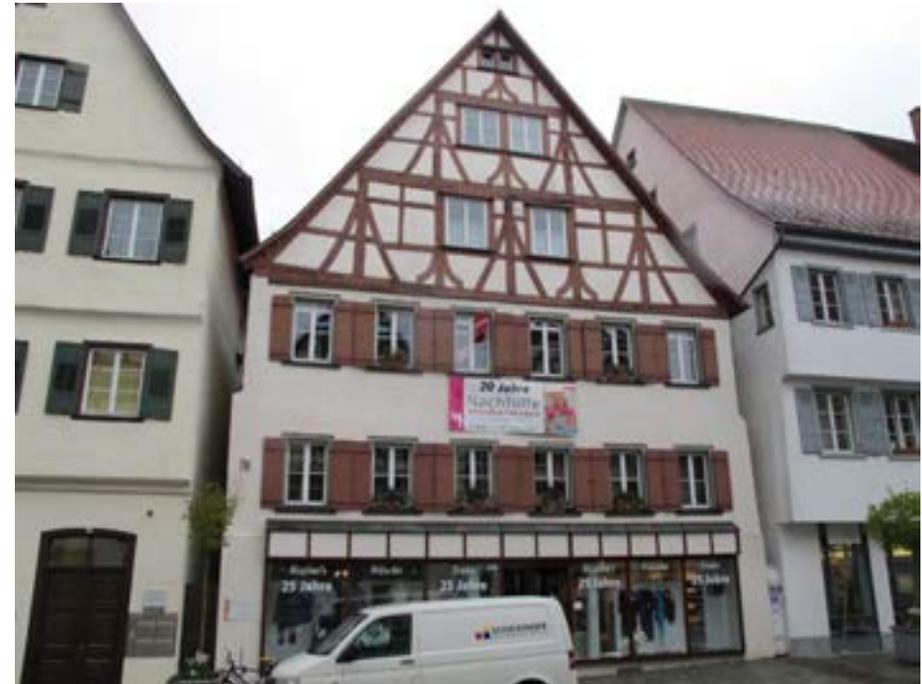
Mitte 16. Jahrhundert. Am Ende des 17. Jahrhunderts als Gasthaus zum Hasen erwähnt. 1949 Fachwerkfreilegung, 1964 Laden-einbau, 1986 Veränderung der Schaufensterfront, 2010 Renovierung.

*Ansicht des Gebäudes von Nordwesten*

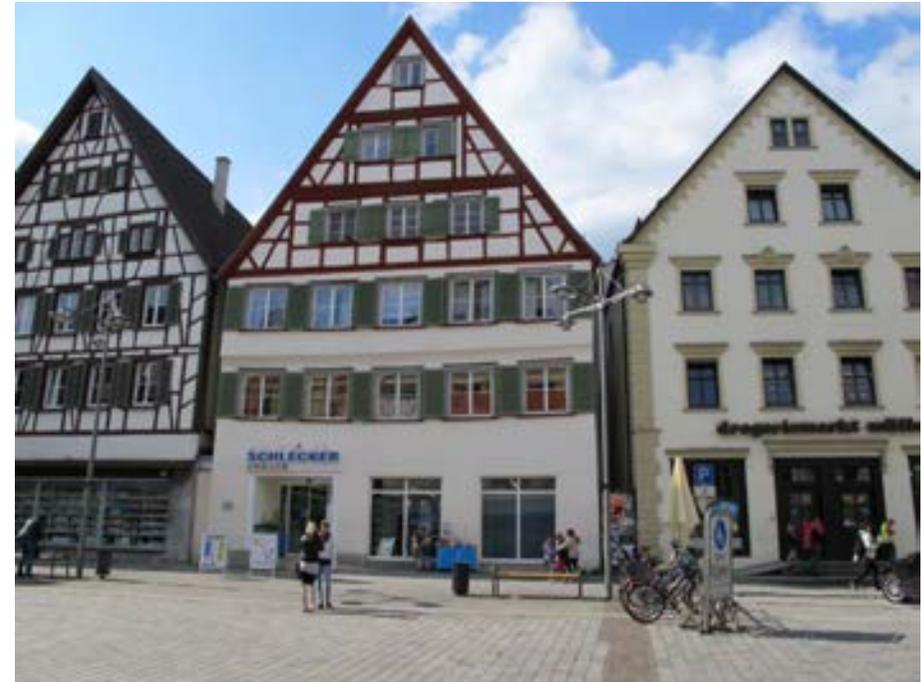
Seit 1677 als Gasthaus zur Traube belegt. 1746 neu erbaut. Im 18. Jahrhundert Wohnung des Amtbürgermeisters und Wirts Johann Joseph Werner (1691-1775). 1996 Neugestaltung der Schaufenster.

*Ansicht des Gebäudes von Südosten*

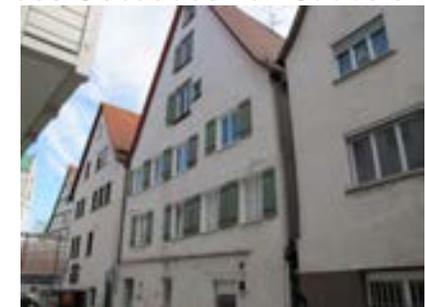
*Ansicht von Westen*

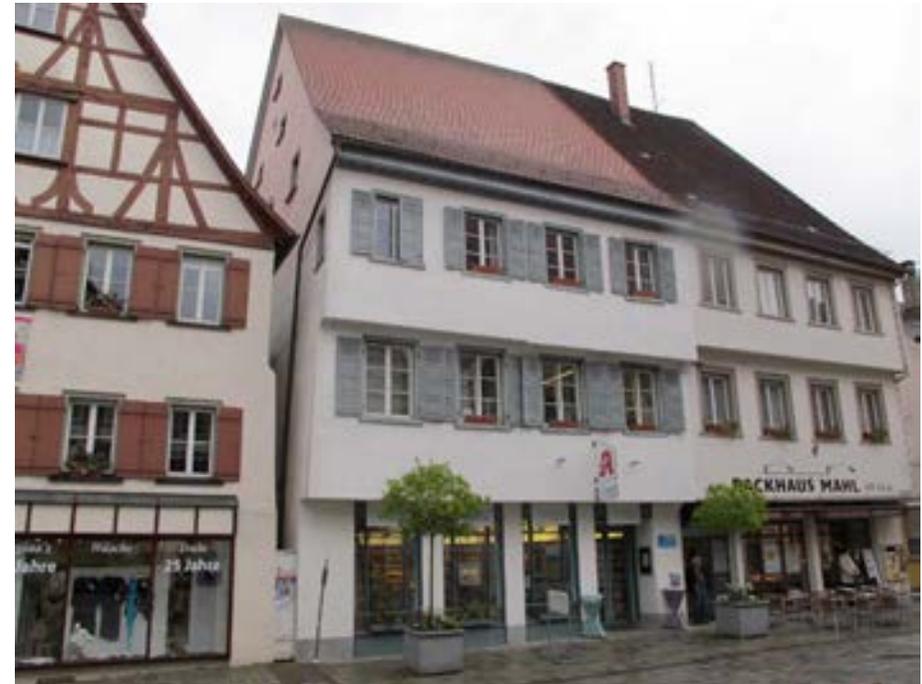
## Marktplatz 15

Laut dendrochronologischer Datierung 1415 erbaut. 1596 erstmals erwähnt. Das ursprünglich mit einem Walmdach versehene Gebäude wurde 1886 zum Kaufhaus umgebaut; damals wurde das Dach erneuert. 1996 umfassende Sanierung.

*Ansicht des Gebäudes von Norden*

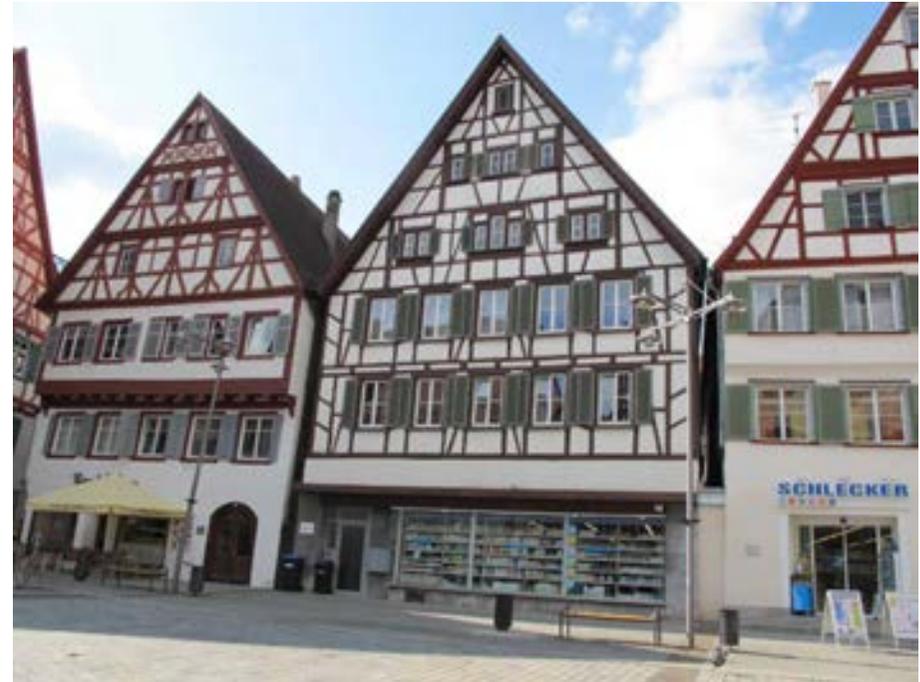
## Marktplatz 16

Seit 1677 als Gasthaus Schwarzer Adler belegt. 1746 neu erbaut. 1965 Fachwerkfreilegung, 2007 Einbau neuer Fenster.

*Ansicht des Gebäudes von Norden*

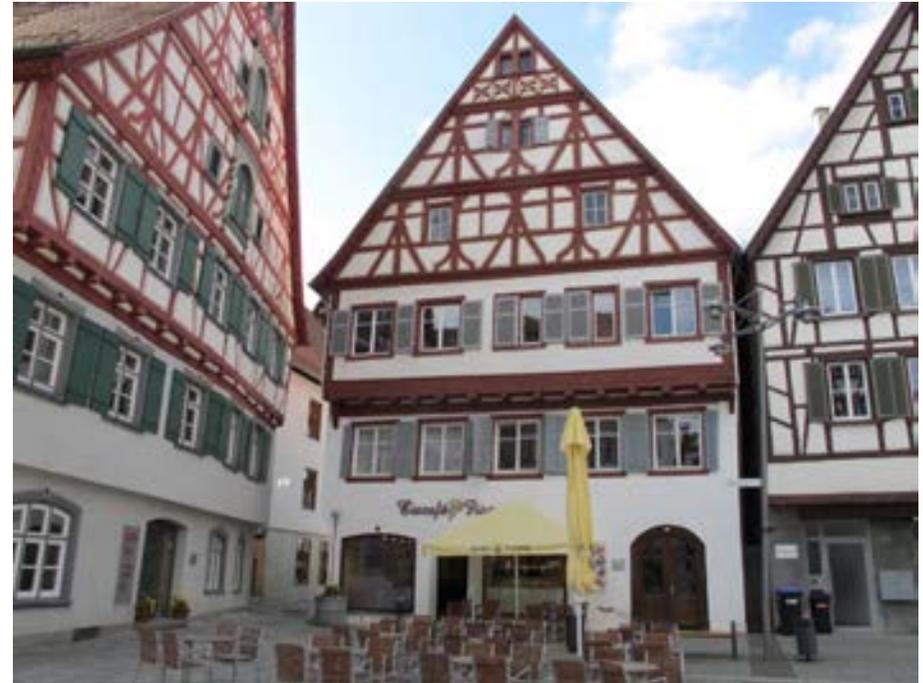
## Marktplatz 18, Fuchsgasse 1

16. Jahrhundert. 1596 erstmals erwähnt. 1949 Ladeneinbau, 1961 Fachwerkfreilegung und Sanierung, 1978/79 Fassadensanierung, 2008 Renovierung im 1. und 2. Obergeschoss.

*Ansicht des Gebäudes von Südosten*

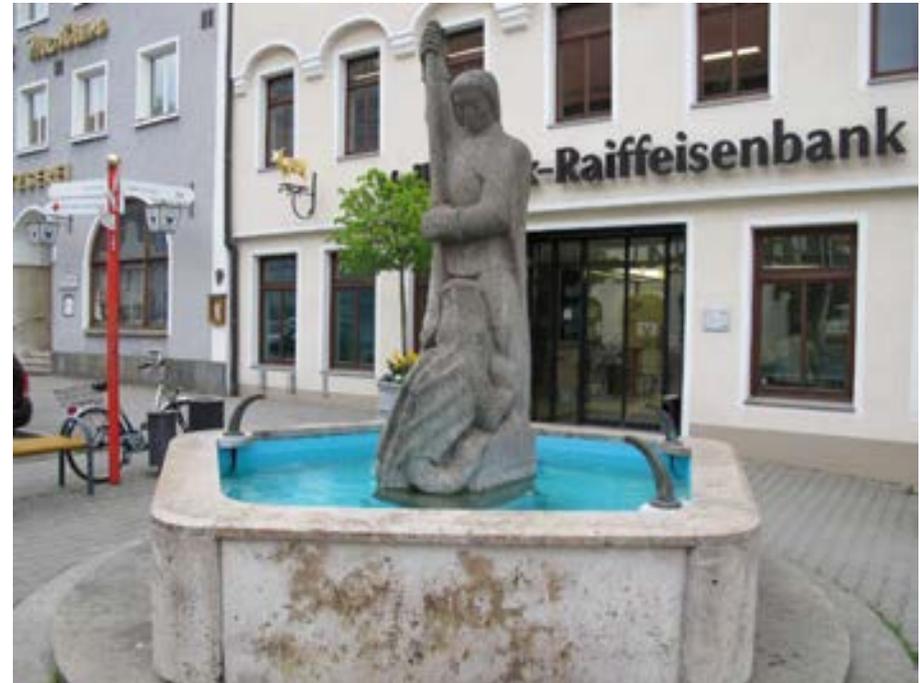
## Marktplatz, bei Nr. 9 (Flstnr. 2)

1960/61 errichtet.

*Ansicht des Brunnens von Westen*

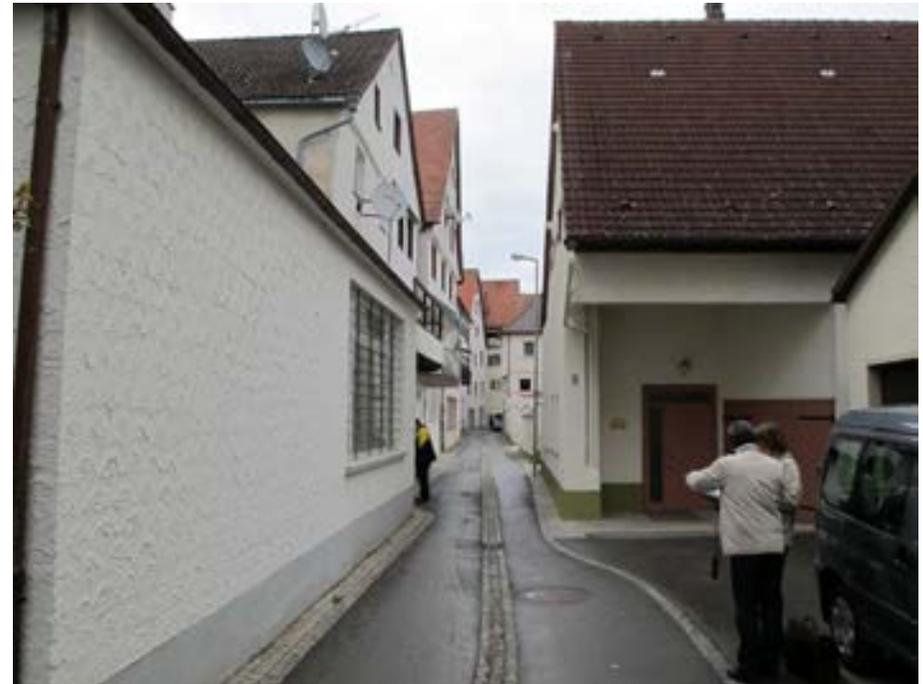
Die Mühlgasse erstreckt sich bei der Haldenstraße beginnend in südwestliche Richtung ②, parallel zum Marktplatz und zur Lange Straße in weitestgehend geradem, ebenem Verlauf ①. Zwischen den Gebäuden Lange Straße 1 und 3 und Lange Straße 13 und 15 gibt es jeweils kurze Verbindungsgassen. In wie fern der Name Mühlgasse direkten Bezug zu einem Mühlgebäude hat ist bislang unbekannt. Die recht inhomogene Bebauung ist zumeist giebelständig angeordnet und stammt aus dem 14.-19. Jahrhundert. Die nordwestliche Gassenseite zeigt die rückwärtigen Giebel der Gebäude der Lange Straße. Die südöstliche Gassenseite bestand ursprünglich zumeist aus Ökonomiegebäuden, die zu den Vorderhäusern in der Lange Straße gehörten.

① Blick nach Nordosten auf Höhe von Hausnr. 11

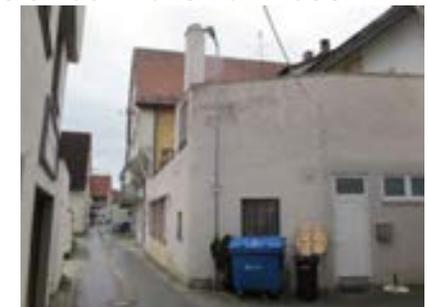
② Blick nach Südwesten bei Hausnr. 3

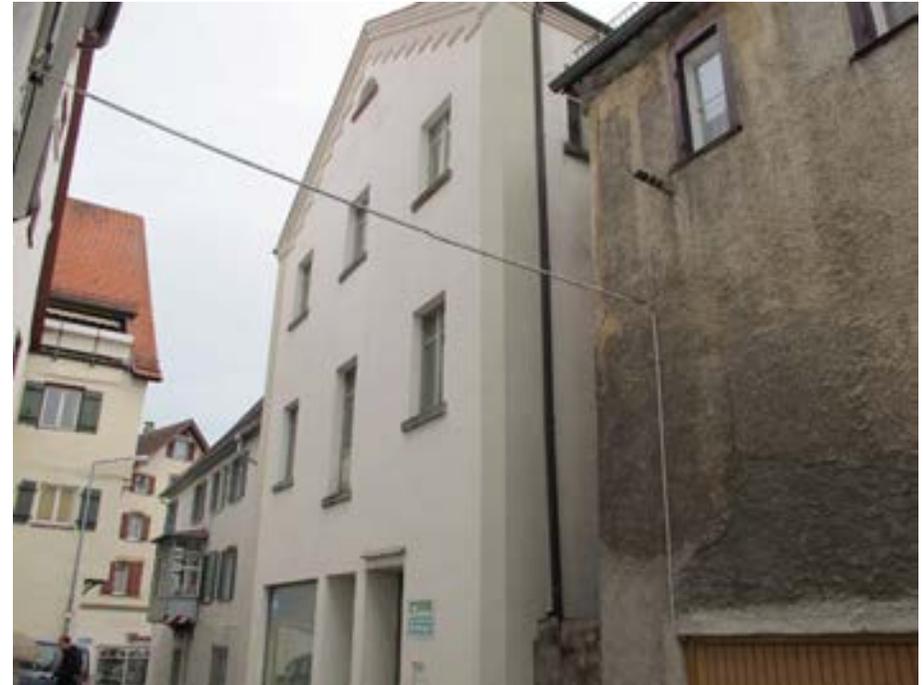
## Mühlgasse 1

An der südöstlichen Gebäudeseite ist mit Resten der älteren Stadtmauer zu rechnen, welche Kulturdenkmal gemäß § 28 DSchG sind.

*Ansicht des Gebäudes von Westen*

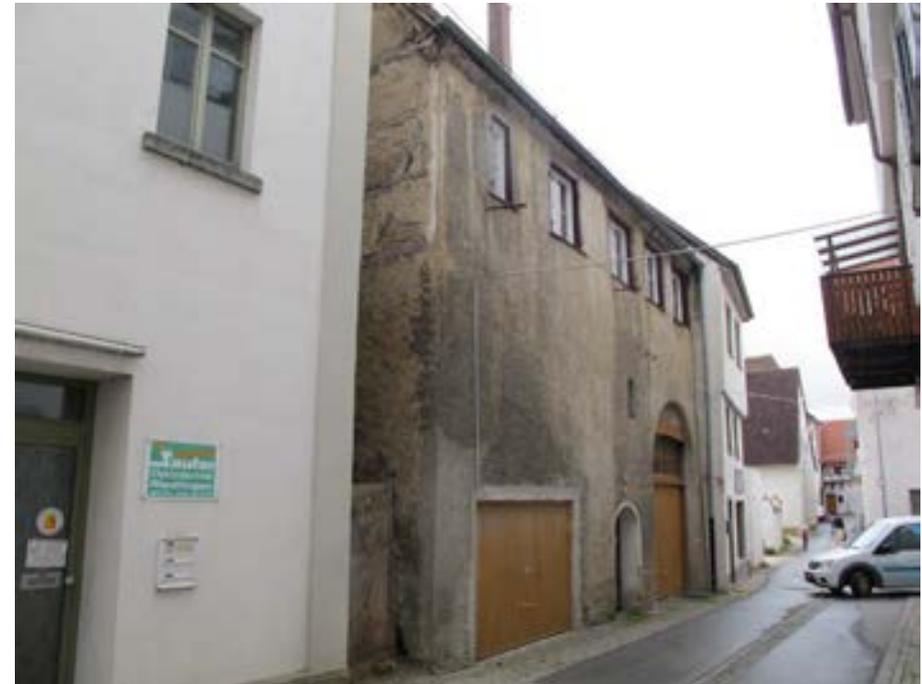
### Mühlgasse 3

Die auf der südöstlichen Gebäudeseite verlaufende Stadtmauer ist Kulturdenkmal gemäß § 28 DSchG.

*Ansicht des Wohnhauses von Nordosten*

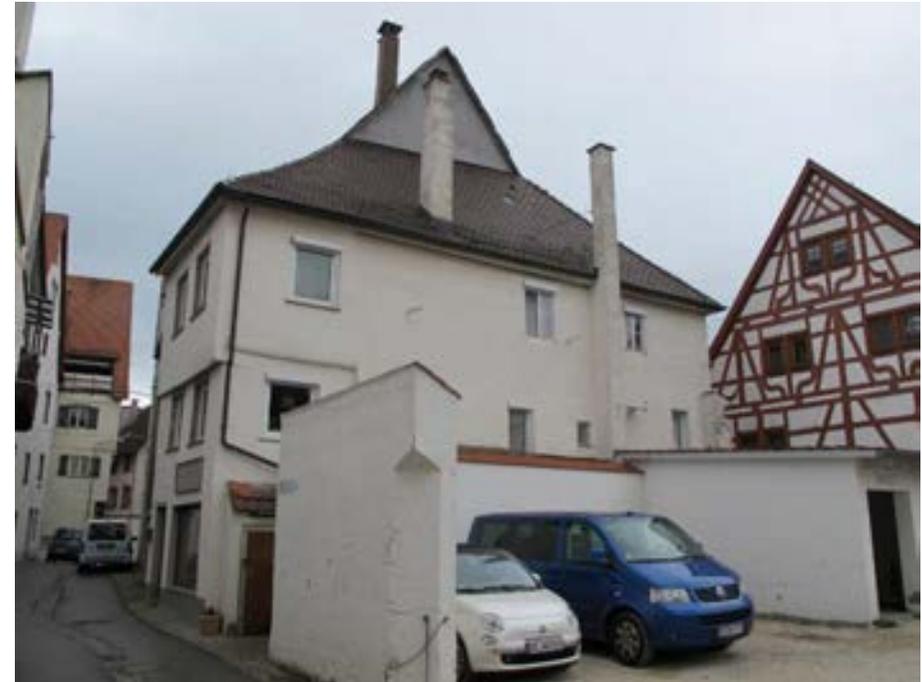
## Mühlgasse 5

Aufgrund des Abbruchs der Nebengebäude heute in Ecklage stehendes, dreigeschossiges Wohn- und Geschäftshaus. Über massiv gemauert und verputzter Erdgeschosszone zwei verputzte Fachwerkobergeschosse. Nach oben mit einer Dachgeschossebene unter einem an das Nachbargebäude anschließenden Pultdach abschließend.

*Ansicht des Gebäudes von Südwesten*

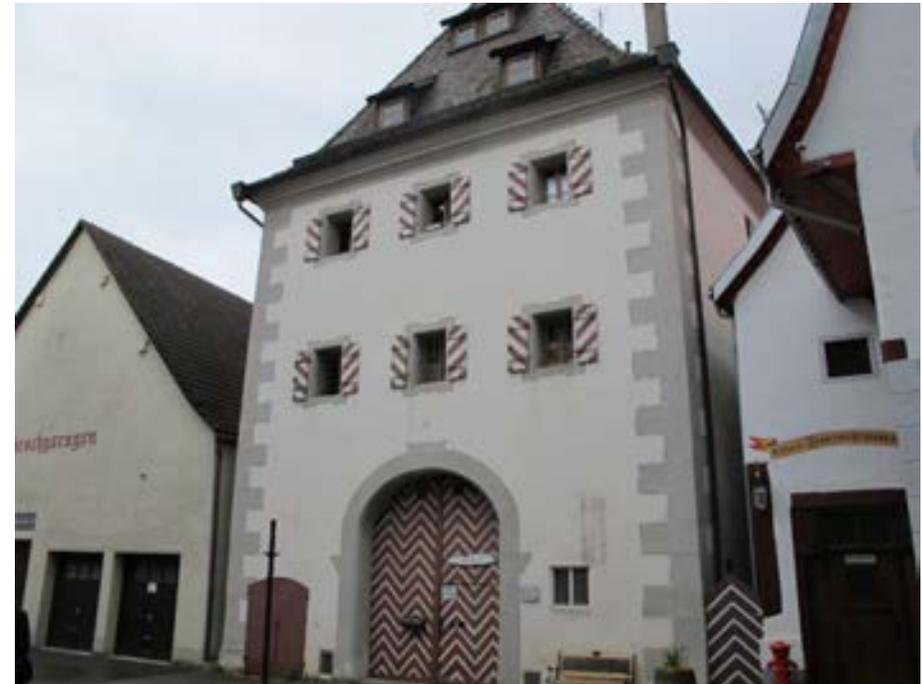
## Mühlgasse 13

Unmittelbar an der Stadtmauer stehende, dreigeschossige Zehntscheune. Über hohem, massiv gemauertem Erdgeschoss zwei massive Obergeschosse. Nach oben mit zwei Dachgeschossebenen unter einem Walmdach mit Schleppegauben abschließend. Die nordwestliche Fassade wird durch die große, rundbogige Toreinfahrt und die aufgemalten Eckquaderungen akzentuiert. Im Kern ein Steinhaus des 13. Jahrhunderts, welches 1732 durch den Baumeister Franz Anton Beer umgebaut und erneuert wurde. Bis 1805 diente das Gebäude als Zehntscheune für das Domkapitel Konstanz, danach Übergang an das Großherzogtum Baden.

*Ansicht der ehemaligen Zehntscheune von Nordwesten*

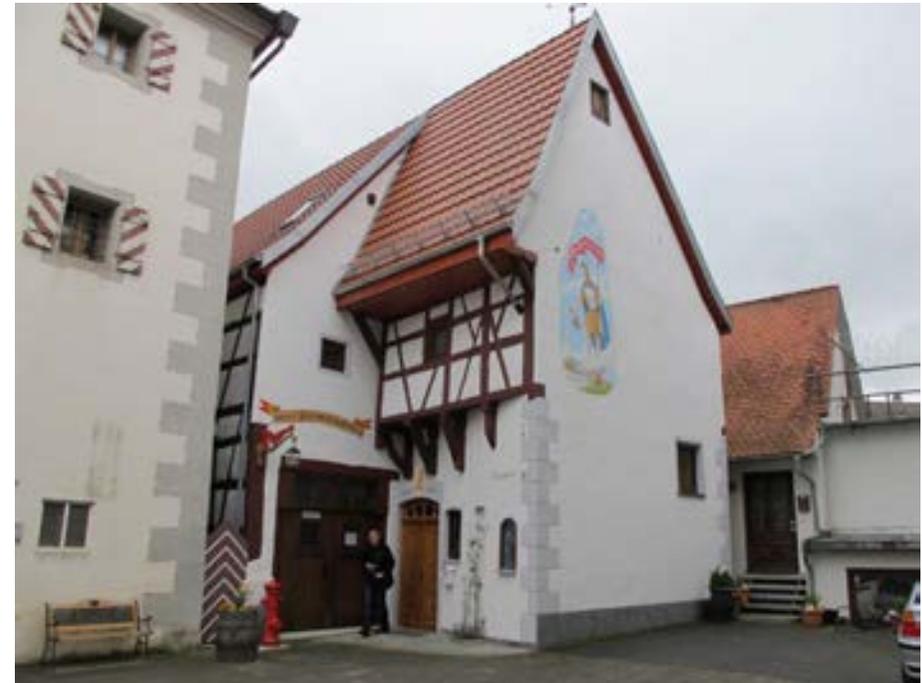
In Ecklage unmittelbar an der Stadtmauer stehendes, zweigeschossiges Gebäude. Über massiv gemauerter Erdgeschosszone ein teils fachwerksichtiges, teils verputztes Obergeschoss. Nach oben mit zwei Dachgeschossesebenen unter einem Satteldach abschließend. Südöstlich, in Verlängerung des Wohnhauses eine zweigeschossige, teils fachwerksichtige Scheune anschließend. Am Halbgiebel der Scheune große Toreinfahrt. Laut aufgemalter Inschrift im Türsturz von 1731. 2008 umfassende Sanierung und Einrichtung eines Feuerwehrmuseums.

*Ansicht des Gebäudes von Südwesten*

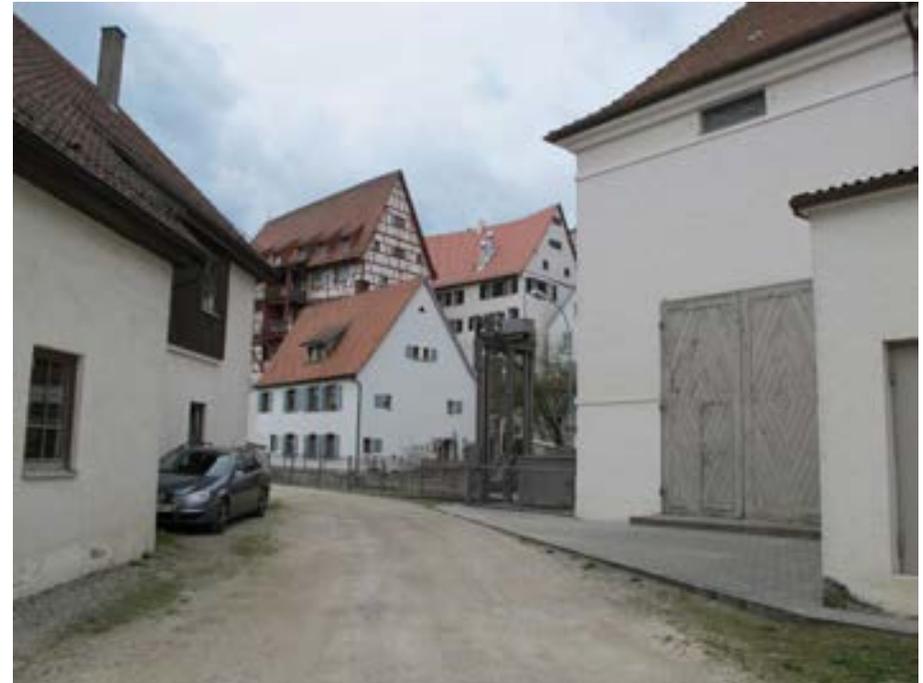
Die Mühlinsel befindet sich östlich der historischen Altstadt am Zusammenfluss des Mühlbaches mit der Donau. Die gesamte Gassen- und Wegeführung in diesem Bereich wird als Mühlinsel bezeichnet. Der Name Mühlinsel deutet auf das historische Mühlenviertel hin, welches sich ursprünglich hier befand. Die sehr inhomogene Bebauung ist teils giebel-, teils traufständig angeordnet und stammt überwiegend aus dem 18.-20. Jahrhundert.

❶ Blick nach Südwesten auf Höhe von Hausnr. 17

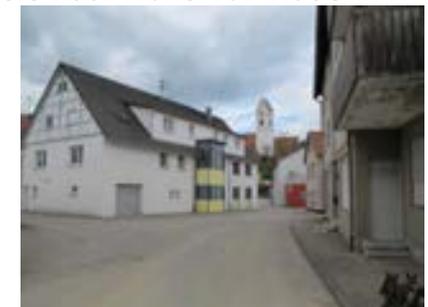
❷ Blick nach Nordwesten bei Hausnr. 6

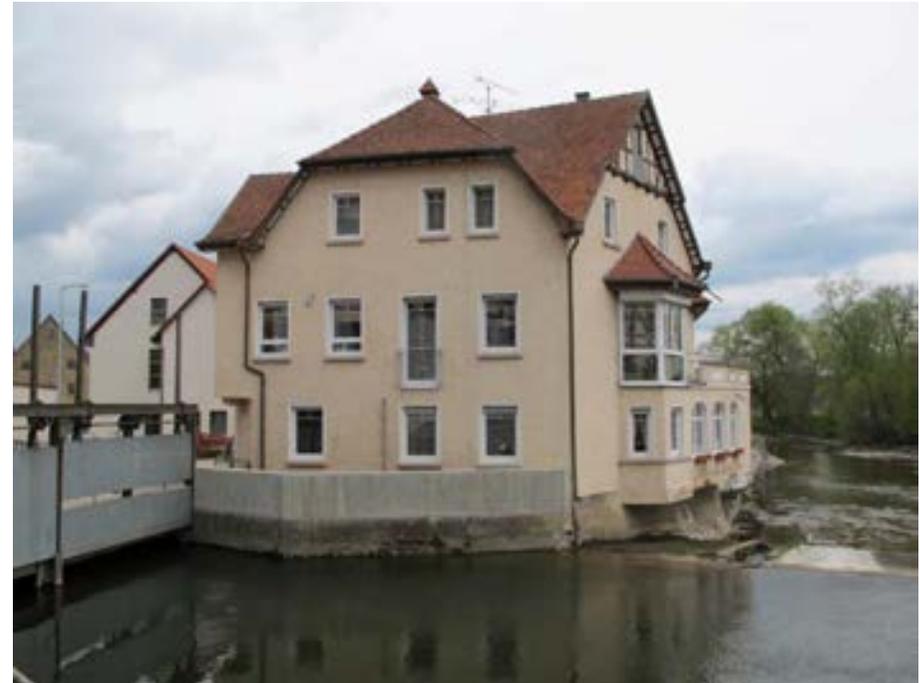
## Mühlinsel 13

19./20. Jahrhundert mit jüngeren Veränderungen. 2001 Umbau und Erweiterung des Wohnhauses.

*Ansicht des Wohnhauses von Westen*

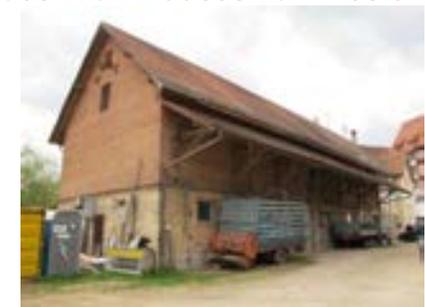
*Ansicht der Scheune von Nordosten*

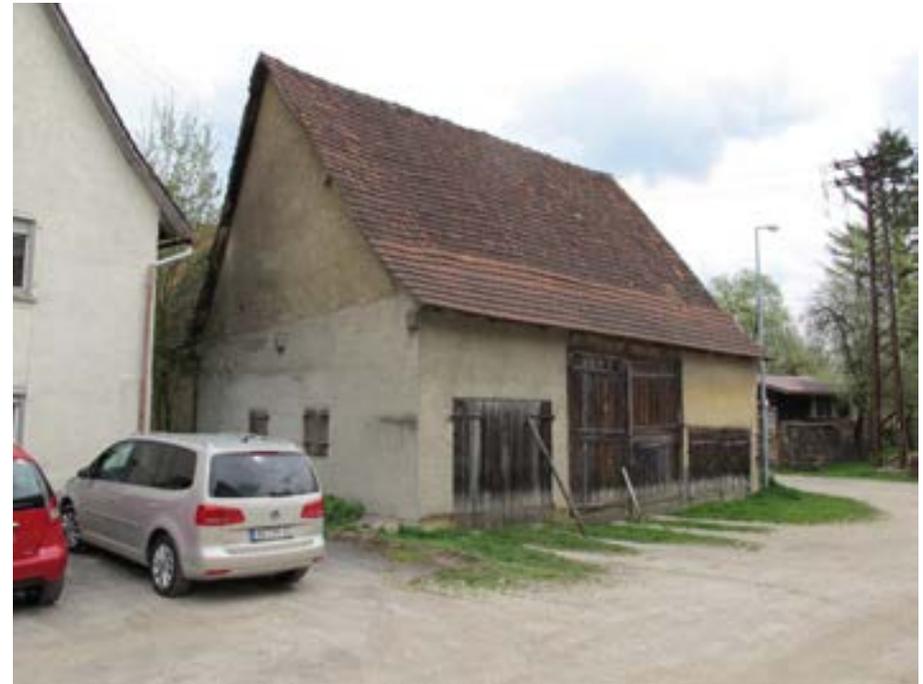
## Mühlinsel 16/1

19. Jahrhundert mit jüngeren Veränderungen.

*Ansicht der Scheune von Nordwesten*

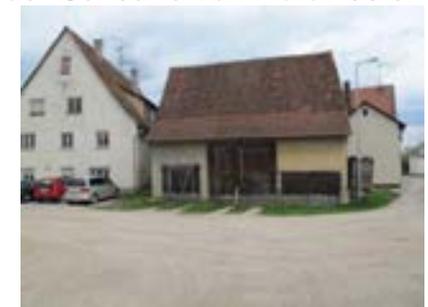
*Ansicht der Scheune von Westen*

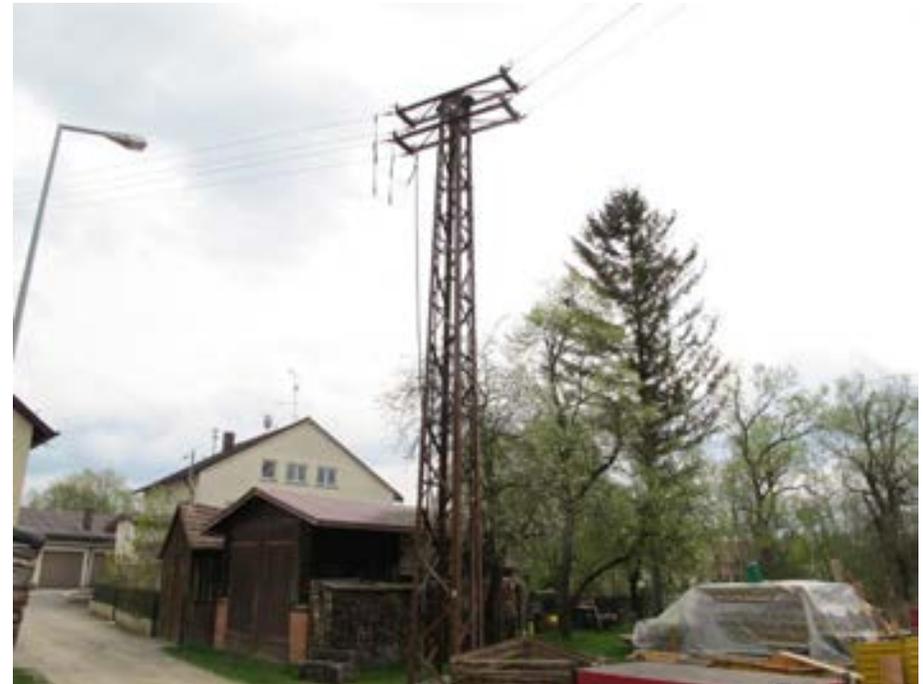
*Strommasten*

Südlich der Scheune (Hausnr. 16/1) stehender Strommast, eine Walzstahl-Fachwerkkonstruktion aus L-Profilen und Flachstählen. Mitte 20. Jahrhundert.

*Ansicht des Strommasten von Nordwesten*

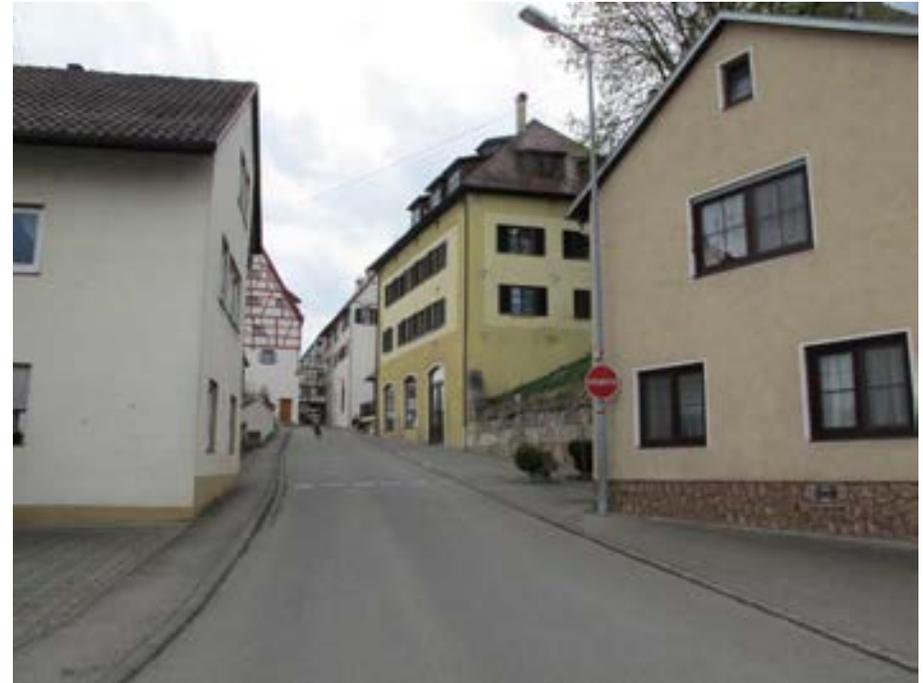
Die Mühltorstraße erstreckt sich von der Haldenstraße kommend in geradem, stetig abfallendem Verlauf ❶ in nordöstliche Richtung, wo sie schließlich in die Veitstraße einmündet. Am Beginn der Straße dominieren die beiden stattlichen und repräsentativen Fachwerkgebäude (Mühltorstraße 1 und 2) ❷ das Straßenbild. Der Name Mühltorstraße deutet auf das einst hier stehende Mühltor hin, welches wiederum zur Mühlvorstadt führte. Die recht inhomogene Bebauung ist teils giebel-, teils traufständig angeordnet und stammt aus dem 16.-19. Jahrhundert.

❶ Blick nach Südwesten auf Höhe von Hausnr. 11

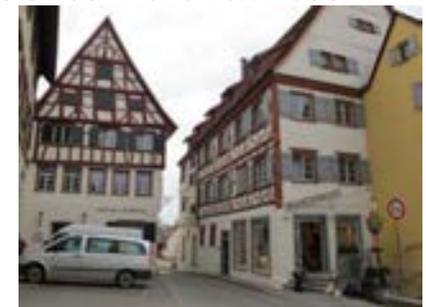
❷ Blick nach Nordosten bei Hausnr. 2

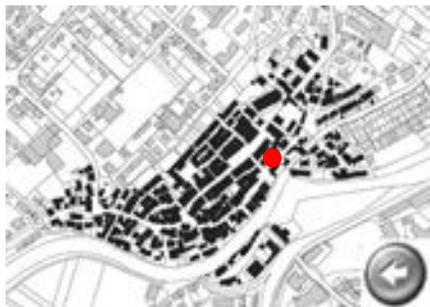
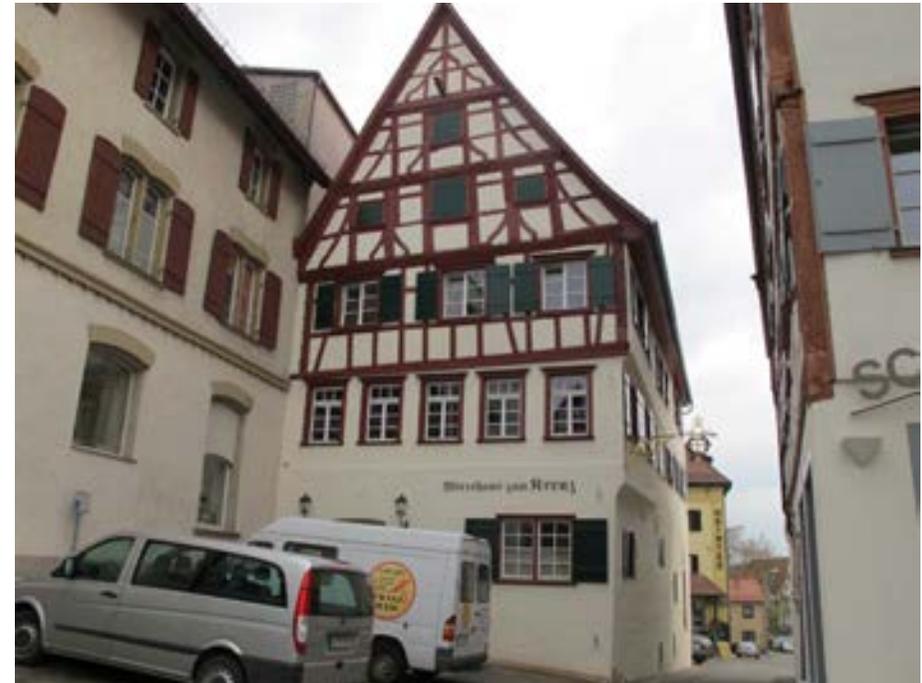
In Eck- und leichter Hanglage stehendes, dreigeschossiges Gasthaus mit hoher, massiv gemauerter Erdgeschosszone. Darüber zwei Fachwerkobergeschosse; teils verputzt, teils fachwerksichtig. Nach oben mit drei Dachgeschossebenen unter einem Satteldach abschließend. Die Geschosse jeweils leicht vorstoßend. Schmiedeeiserner Wirtshausausleger mit goldenem Kreuz. An der südöstlichen Außenwand des Erdgeschosses die inschriftliche Datierung „1605“. Seit 1675 das Gasthaus Kreuz hier belegt. 1963 Fachwerkfreilegung, 2010 Umbau und Sanierung.

*Ansicht des Gasthauses von Südwesten*

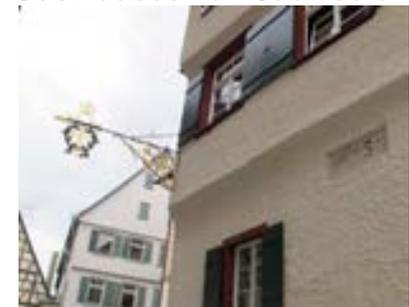
*Wirtshausausleger und Jahreszahl 1605*

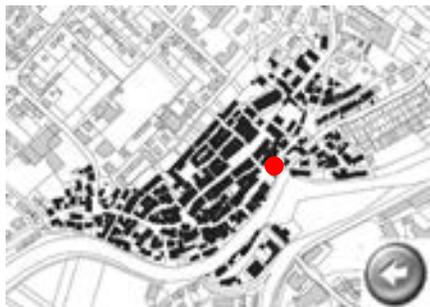
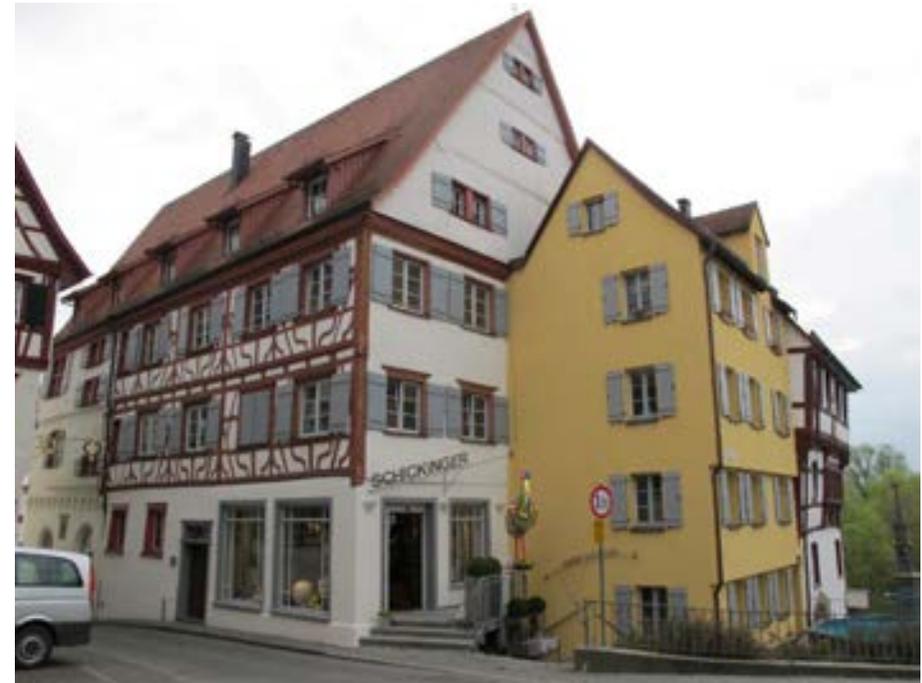
In Eck- und leichter Hanglage unmittelbar über der Stadtmauer stehendes, dreigeschossiges Wohn- und Geschäftshaus. Über teils massiv gemauerter, teils fachwerksichtiger Erdgeschosszone zwei teils verputzte, teils fachwerksichtige Obergeschosse. Nach oben mit drei Dachgeschossebenen unter einem Satteldach mit Schleppegauben abschließend. Das Gebäude steht mit seiner südöstlichen Traufseite auf der massive gemauerten Stadtmauer, die hier mehrere Strebepfeiler besitzt.

*Ansicht des Gebäudes von Westen*

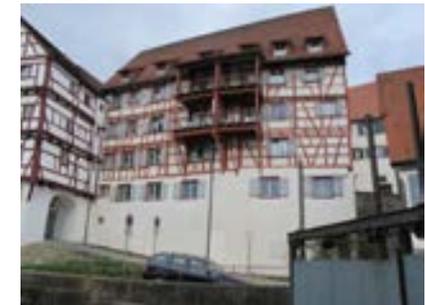
*Ansicht von Südosten*

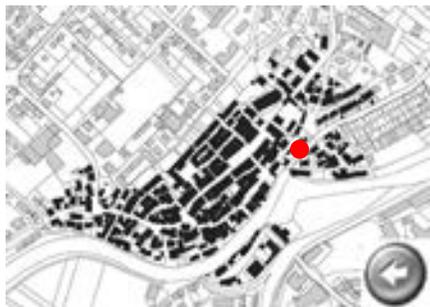
Das nach wie vor als Wasserkraftwerk genutzte Gebäude ist ein anschauliches Beispiel für die frühe Elektrifizierung der Stadt. Es steht in einer Nutzungskontinuität innerhalb der alten Mühlenstandorte am Mühlbach. Zudem ist das Kraftwerk technikgeschichtlich von Bedeutung für die Nutzbarmachung der Wasserkraft zur Stromgewinnung.

*Ansicht des Gebäudes von Osten*

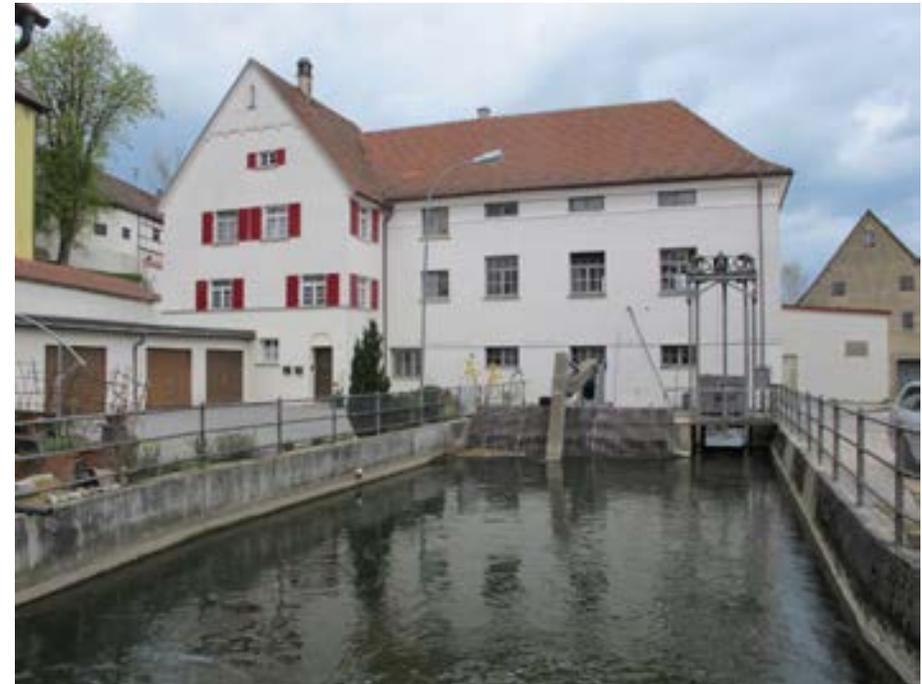
Nach Abbruch der städtischen Waagmühle zu Beginn des 20. Jahrhunderts neu erbaut.

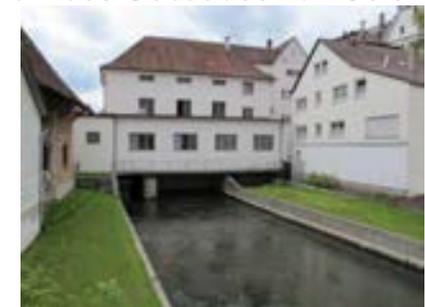
*Ansicht von Süden*

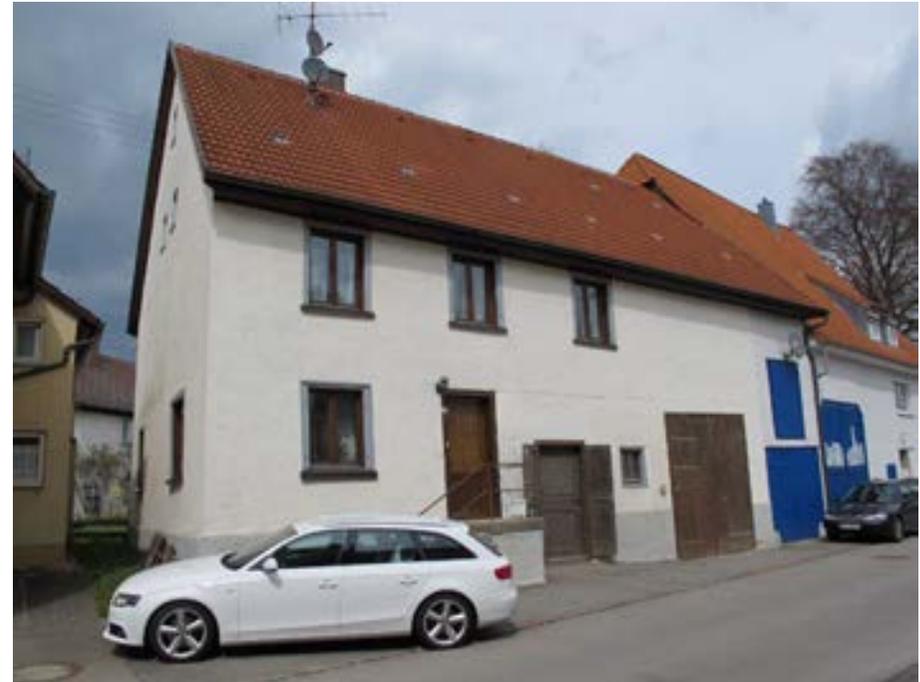
Traufständiges, zweigeschossiges Ackerbürgerhaus in Form eines quergeteilten Einhauses mit westlichem Wohnteil und östlichem Scheunenteil. Über massiv gemauertem Sockel zwei verputzte Vollgeschosse. Nach oben mit zwei Dachgeschossebenen unter einem Satteldach abschließend. An der südöstlichen Traufseite mit großer Toreinfahrt und Stalltüre. Außenliegender Treppenaufgang. 18./19. Jahrhundert mit jüngeren Veränderungen.

*Ansicht des Gebäudes von Süden*

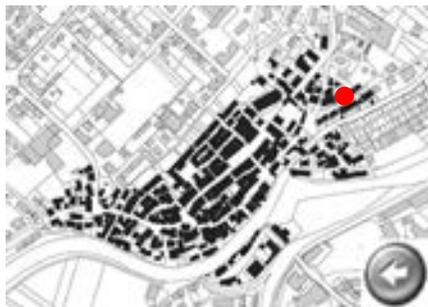
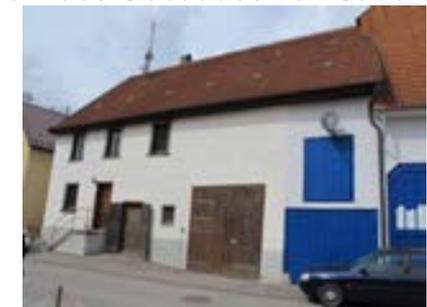
*Ansicht von Südosten*

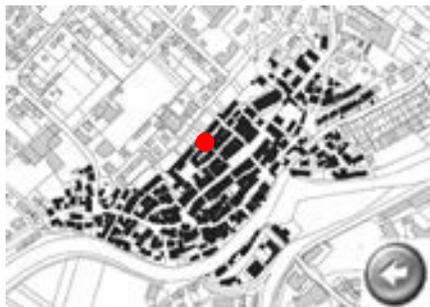
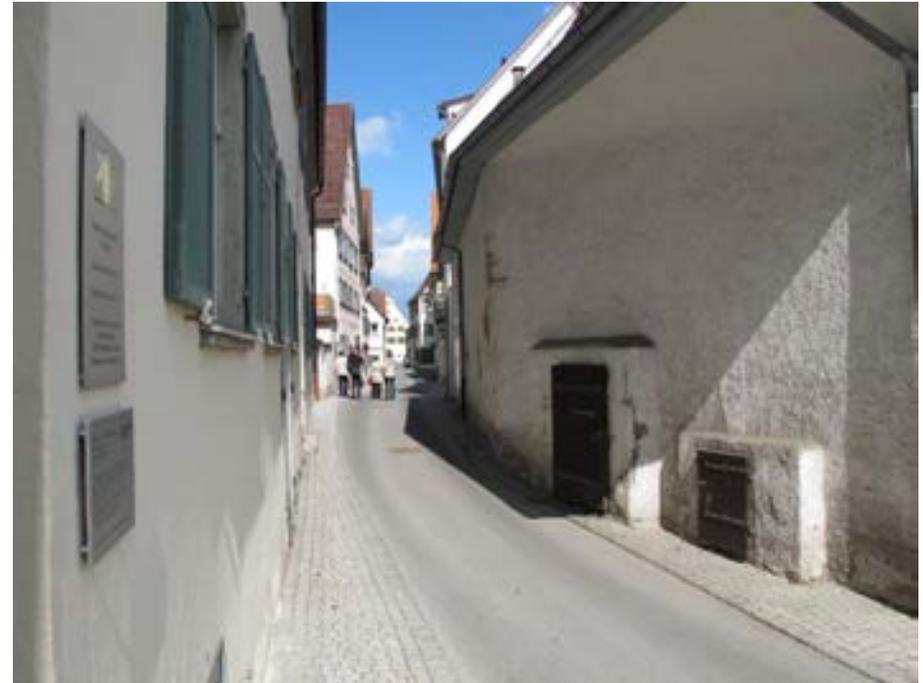
① Blick nach Nordosten auf Höhe von Hausnr. 10

Die Pfaffengasse erstreckt sich von der Pfauenstraße ② kommend in geradem, ebenem Verlauf ① in südwestliche Richtung, wo sie schließlich in den sog. Wochenmarkt einmündet. Der Name Pfaffengasse deutet auf die geistliche Prägung dieser Straße hin, die als direkte Verbindung zwischen Pfarrkirche und Spital anzusehen ist und im südwestlichen Bereich vom Spital bestimmt wird. Noch im 19. Jahrhundert hatte die Straße jedoch den Namen Schulgasse. Die recht inhomogene und enge Bebauung ist teils giebel-, teils traufständig angeordnet und stammt aus dem 15.-20. Jahrhundert.

Die parallel zur Stadtmauer verlaufende Gasse nimmt das orthogonale Straßennetz der veringischen Gründungstadt auf und hat daher mit ihrem noch mittelalterlichen Verlauf und Parzellenschnitt dokumentarischen Wert für die bauliche Struktur der Altstadt. Die Pfaffengasse prägt als wichtige innerstädtische Verbindungsstraße das historische Erscheinungsbild Riedlingens in erheblichem Maße mit.

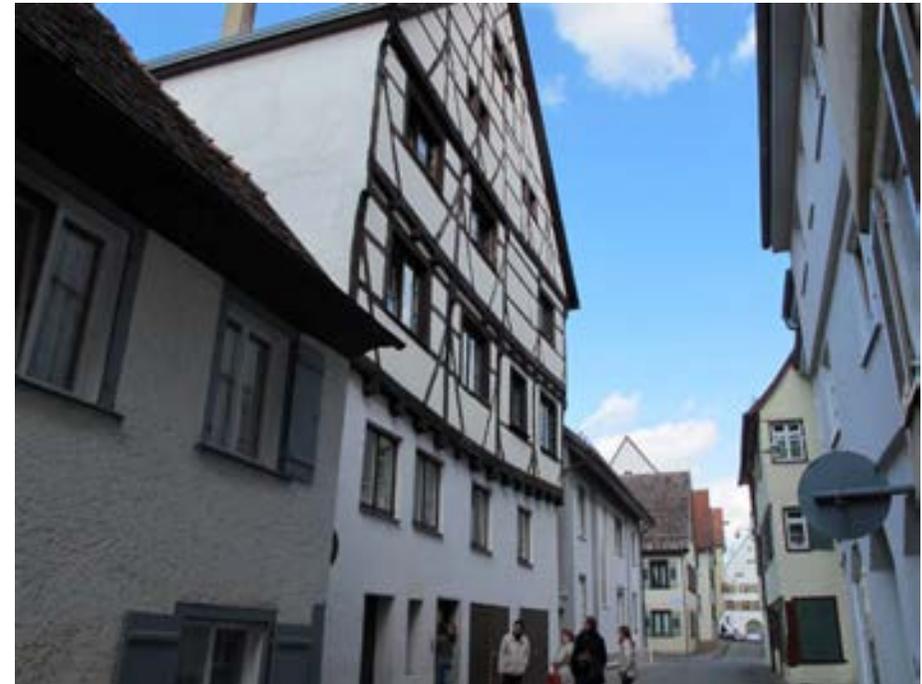
Sowohl die Nähe zum früheren Spital als auch die Stattlichkeit des Gebäudes legen eine ehemalige Sondernutzung nahe. Der mündlichen Überlieferung zufolge soll das Haus ein „Kloster“ gewesen sein (eventuell ein zum Spital gehöriges Wohnhaus oder das Gebäude einer Bruderschaft?).

An der Erhaltung des Gebäudes besteht aus wissenschaftlichen und heimatgeschichtlichen Gründen ein öffentliches Interesse. Die Stadtmauer ist Kulturdenkmal gemäß § 28 DSchG.

*Ansicht des Wohnhauses von Süden*

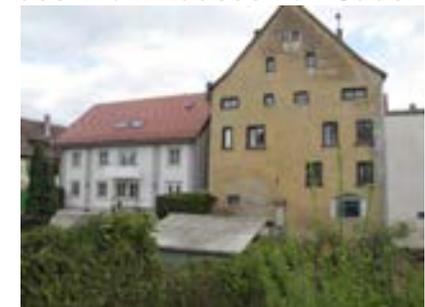
*Ansicht von Nordwesten*

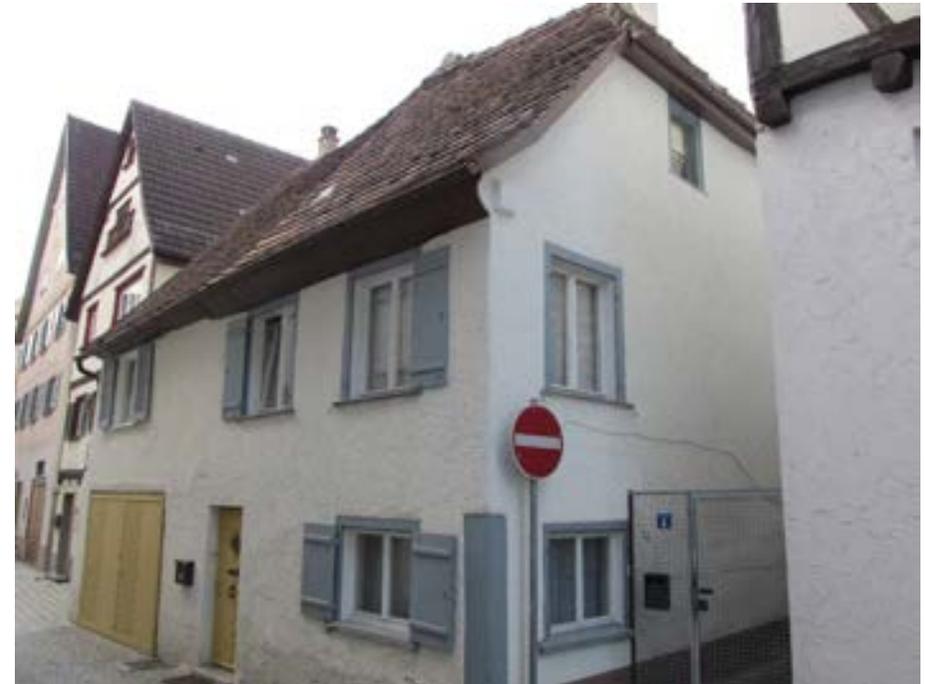
Das kleine Handwerkerhaus gibt einen guten Hinweis auf die schlichteren und einfacheren Lebens- und Wohnverhältnisse, wie sie häufig in Stadtrandlagen – unmittelbar an der Stadtmauer – anzutreffen sind.

*Ansicht des Wohnhauses von Osten*

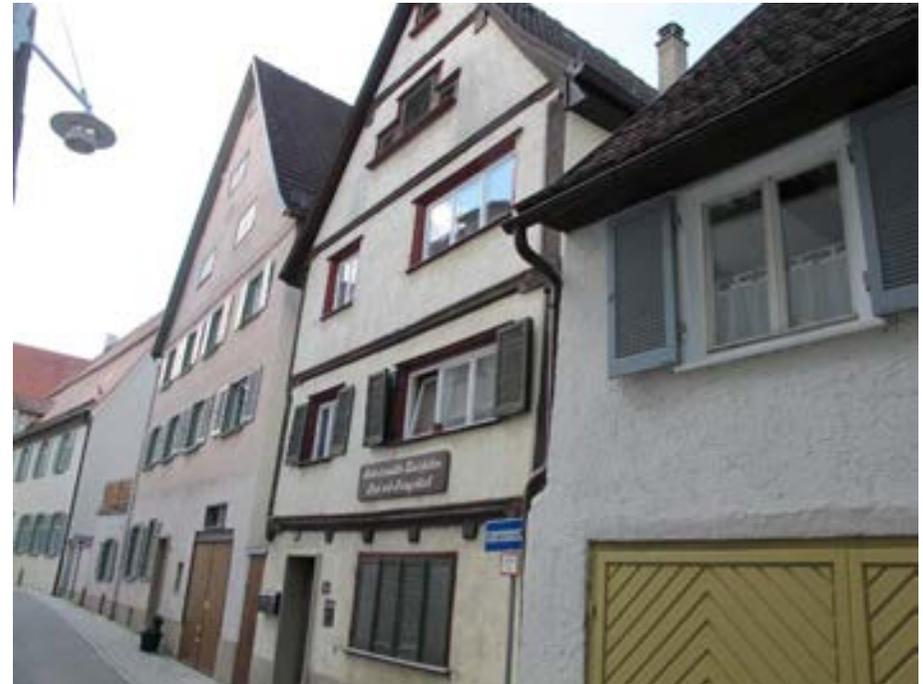
Zweite Hälfte 17. Jahrhundert mit jüngeren Veränderungen. 2003 Sanierung.

Das Gebäude ist ein gut überliefertes Zeugnis eines Riedlinger Bürgerhauses wohl aus der zweiten Hälfte des 17. Jahrhunderts. Es ist daher ein Kulturdenkmal aus wissenschaftlichen und heimatgeschichtlichen Gründen. An seiner Erhaltung besteht aufgrund seines exemplarischen Wertes ein öffentliches Interesse. Die Stadtmauer ist Kulturdenkmal gemäß § 28 DSchG.

*Ansicht des Gebäudes von Osten*

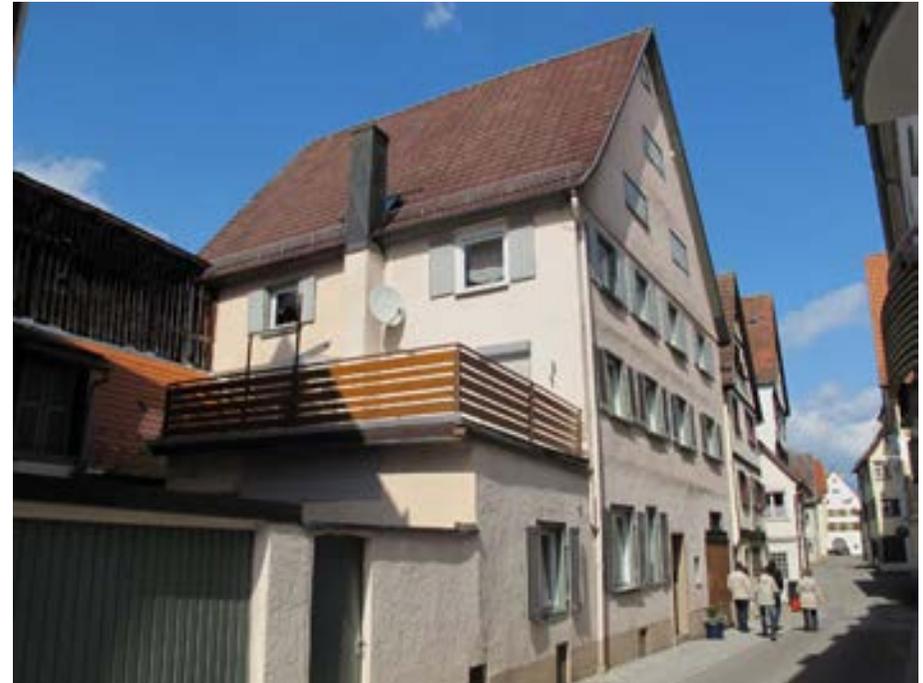
Das Gebäude ist ein gut überliefertes Zeugnis eines Riedlinger Bürgerhauses des frühen 17. Jahrhunderts. Es ist daher ein Kulturdenkmal aus wissenschaftlichen und heimatgeschichtlichen Gründen. An seiner Erhaltung besteht aufgrund seines exemplarischen Wertes ein öffentliches Interesse.

*Ansicht des Gebäudes von Süden*

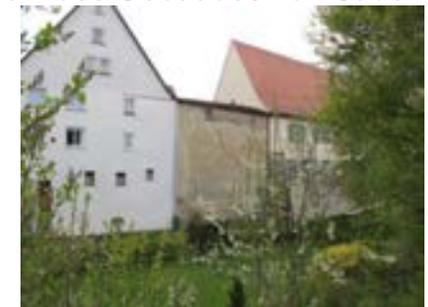
*Ansicht mit Stadtmauer von Nordwesten*

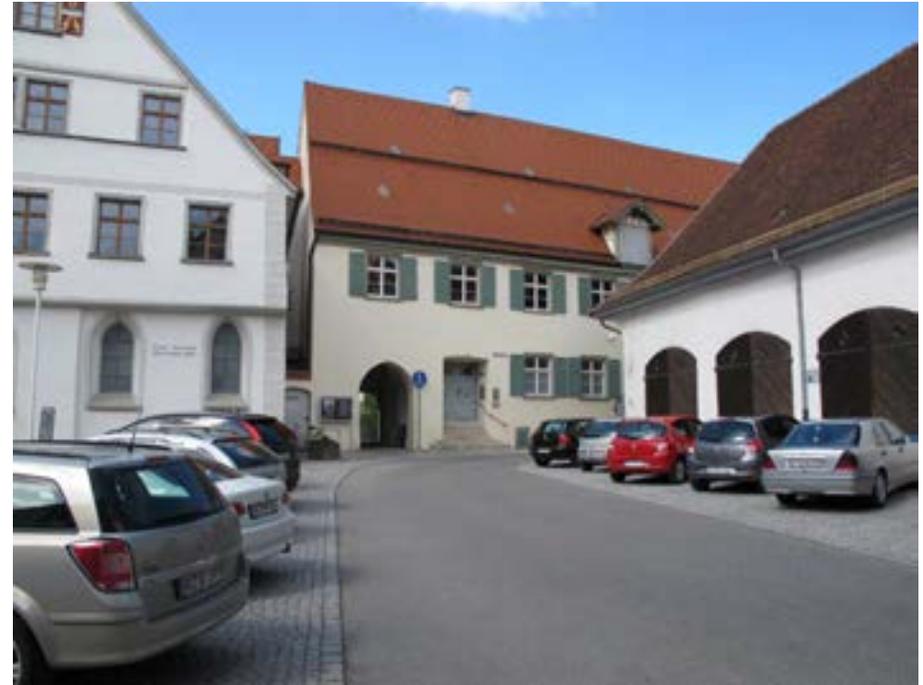
Das stattliche Gebäude, ursprünglich wohl das zum Spital gehörige Armenhaus und spätere Oberamtsgericht, ist ein Kulturdenkmal aus wissenschaftlichen und heimatgeschichtlichen Gründen. An seiner Erhaltung besteht aufgrund seines exemplarischen und dokumentarischen Wertes ein öffentliches Interesse.

*Ansicht des Gebäudes von Südosten*

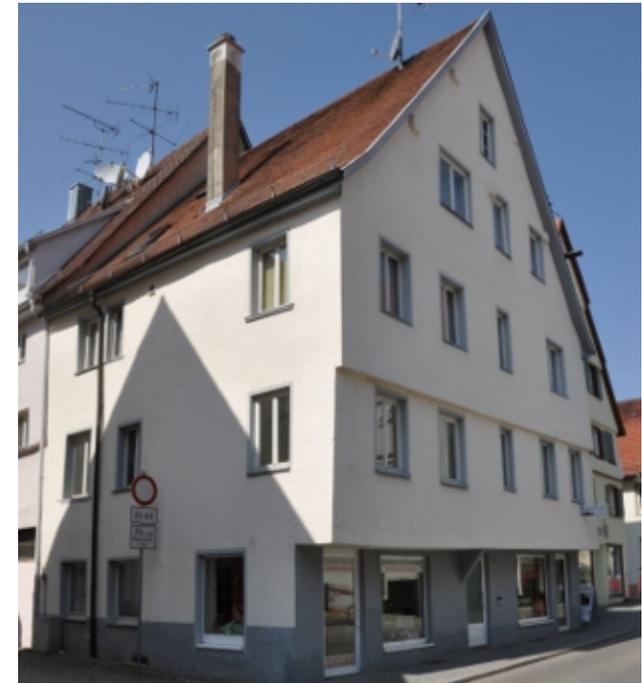
16. Jahrhundert mit jüngeren Veränderungen.

Das Gebäude ist als anschauliches Beispiel eines Riedlinger Bürgerhauses der Zeit um 1600 ein Kulturdenkmal aus wissenschaftlichen und heimatgeschichtlichen Gründen. An seiner Erhaltung besteht aufgrund seines exemplarischen und dokumentarischen Wertes ein öffentliches Interesse.

*Ansicht des Gebäudes von Osten*
