# Denkmalpflegerischer Werteplan Gesamtanlage Riedlingen

**Denkmalpflegerischer Werteplan  
Gesamtanlage Riedlingen**

Stand: Oktober 2011  
 Büro für Bauforschung und Denkmalschutz  
 Markus Numberger  
 Regierungspräsidium Tübingen

## Riedlingen, Landkreis Biberach

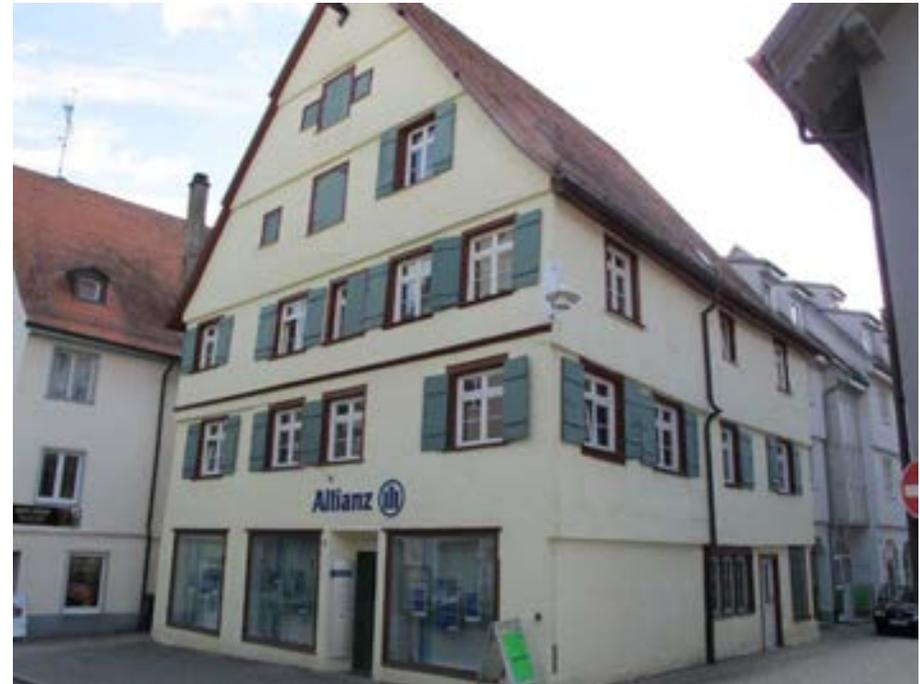
In Ecklage stehendes, dreigeschossiges Wohn- und Geschäftshaus mit massiv gemauerter und modern veränderter Erdgeschosszone. Darüber zwei verputzte Fachwerkobergeschosse. Nach oben mit drei Dachgeschossebene unter einem Satteldach abschließend. Im nordöstlichen Giebel dreieck mit Aufzugsläden und Galgenkran. Die Geschosse jeweils leicht vorstoßend. Laut Inschrift soll das Gebäude 1543 erbaut worden sein. Vor 1700 und im frühen 18. Jahrhundert ist hier das Gasthaus zum Pfauen nachweisbar. 2003 Fassaden- und Fenstererneuerung.

Das Gebäude ist als weitgehend unverändertes Bürgerhaus der frühen Neuzeit und als Lokal des für die Straße namengebenden Gasthauses zum Pfauen ein Kulturdenkmal aus wissenschaftlichen und heimatgeschichtlichen Gründen. An seiner Erhaltung besteht aufgrund seines exemplarischen und dokumentarischen Wertes ein öffentliches Interesse.

*Ansicht des Gebäudes von Norden*

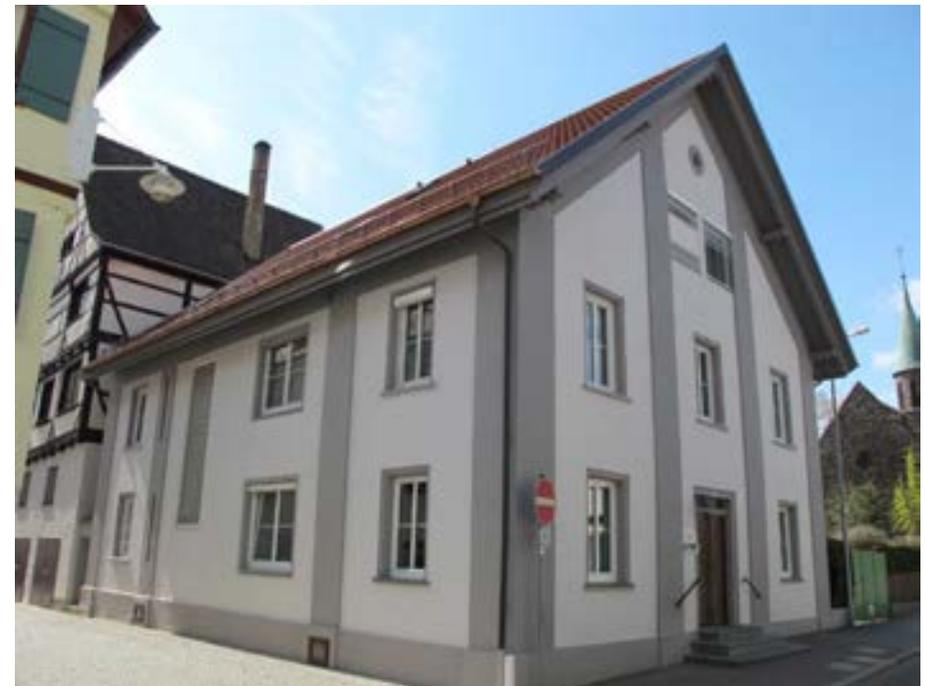
Nach Durchbruch und Verlängerung der Pfauenstraße über die Stadtmauer hinaus, wurde das Gebäude neu erbaut.

Das auf drei Seiten frei stehende Wohnhaus prägt den Stadtein- gang an der Pfauenstraße und steht zugleich als seltener Vertreter dieses Typus in Riedlingen beispielhaft für die Wohnbauarchitektur des 19./20. Jahrhunderts.

*Ansicht des Gebäudes von Osten*

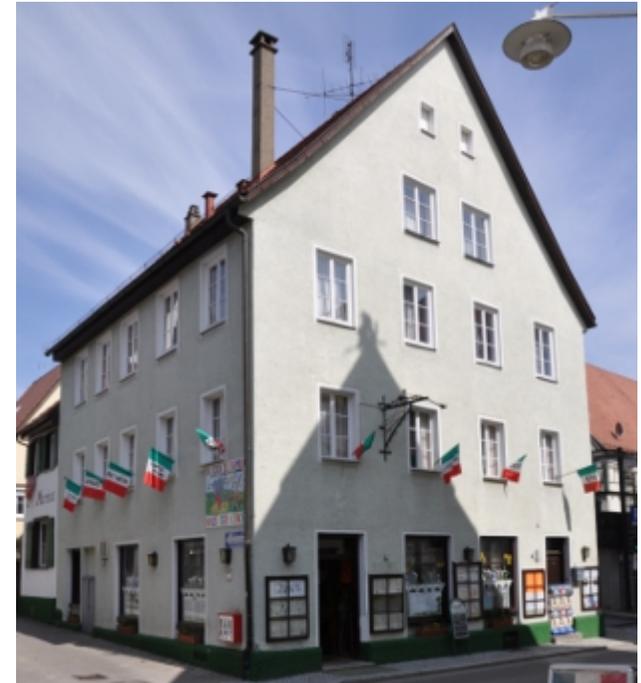
1. Hälfte 19. Jahrhundert mit jüngeren Veränderungen. 1997 Fassadensanierung.

Das überlieferte Gebäude steht beispielhaft für ein Wohn- und Geschäftshaus des 19. Jahrhunderts in Riedlingen. Es gibt einen Hinweis auf die Lebens- und Arbeitsverhältnisse innerhalb der Stadt.

*Ansicht des Gebäudes von Osten*

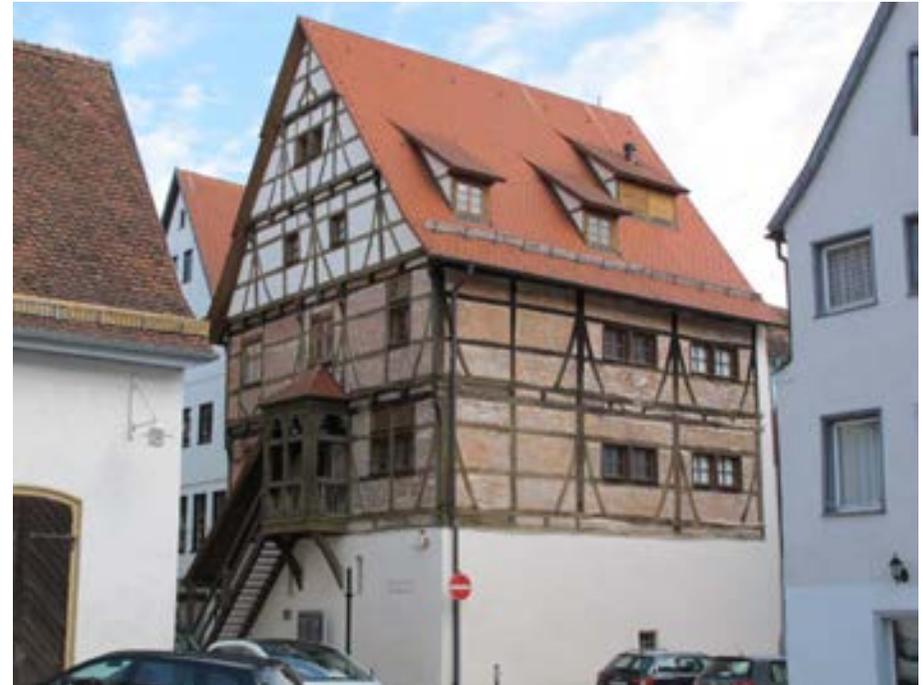
Laut dendrochronologischer Datierung 1556 erbaut. 1968 Einbau einer Umspannstation, 1999-2002 Umbau und Einrichtung des Museums der Stadt Riedlingen.

Das eindrucksvoll überlieferte und gut erhaltene ehemalige Ackerbürgerhaus ist ein schönes Dokument für die spätmittelalterliche Bauweise mit hoher Erdgeschosshalle und repräsentativen Wohnebenen im Obergeschoss. An der Erhaltung des Gebäudes besteht aus wissenschaftlichen und heimatgeschichtlichen Gründen ein besonderes öffentliches Interesse.

*Ansicht des Gebäudes von Westen*

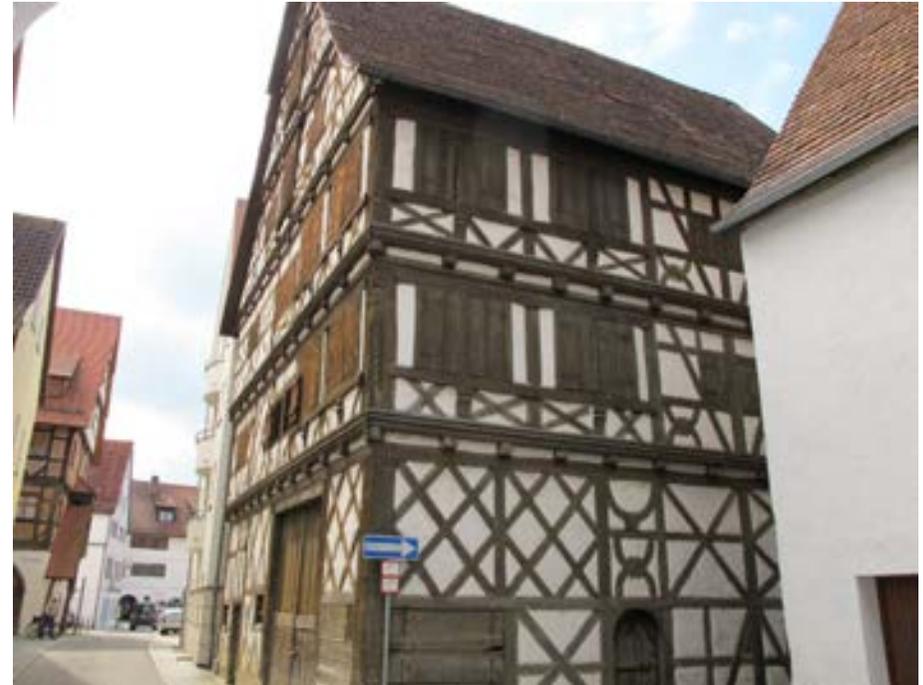
Im Sturz der Eingangstüre inschriftlich datiert auf „MDCLXXXVI“ (1686). Ab 1806 zeitweilig als Kaserne genutzt. 1991/92 Fassadensanierung.

Das ehemalige Ackerbürgerhaus wurde lange Zeit als Scheune der Gastwirtschaft zum Mohren genutzt. Die Bezeichnung „Alte Kaserne“ geht auf die Napoleonische Zeit zurück, als hier Soldaten einquartiert waren. An der Erhaltung der sog. Mohrenscheuer besteht aus wissenschaftlichen, heimatgeschichtlichen und künstlerischen Gründen ein besonderes öffentliches Interesse.

Ansicht des Gebäudes von Osten

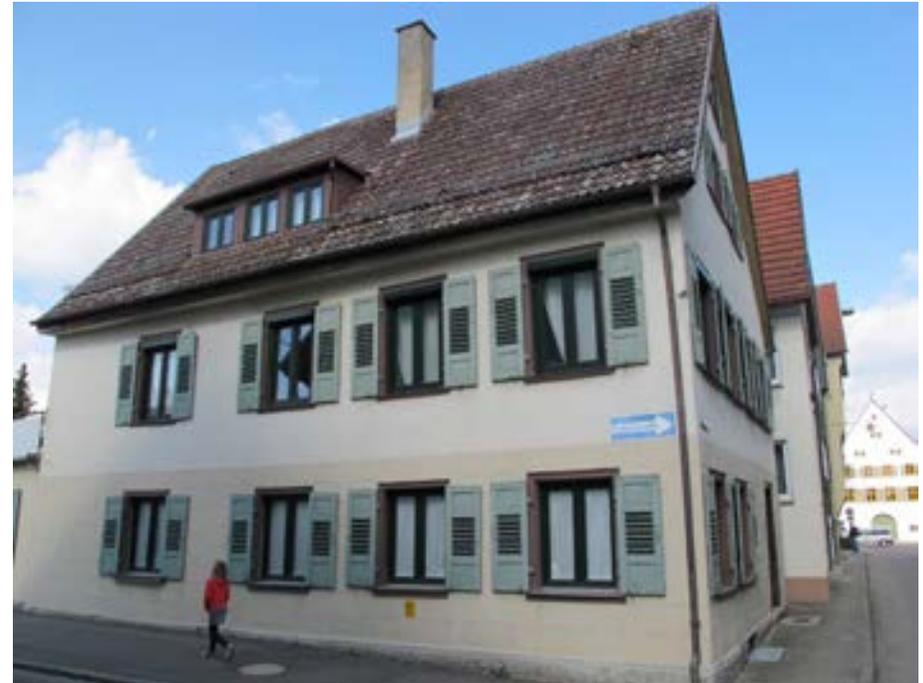
Das auf drei Seiten frei stehende Wohnhaus prägt den Stadteingang an der Pfauenstraße und steht zugleich beispielhaft für die Wohnbauarchitektur des 18./19. Jahrhunderts in Riedlingen.

Mögliche Reste der Stadtmauer sind Kulturdenkmal gemäß § 28 DSchG.

*Ansicht des Gebäudes von Südwesten*

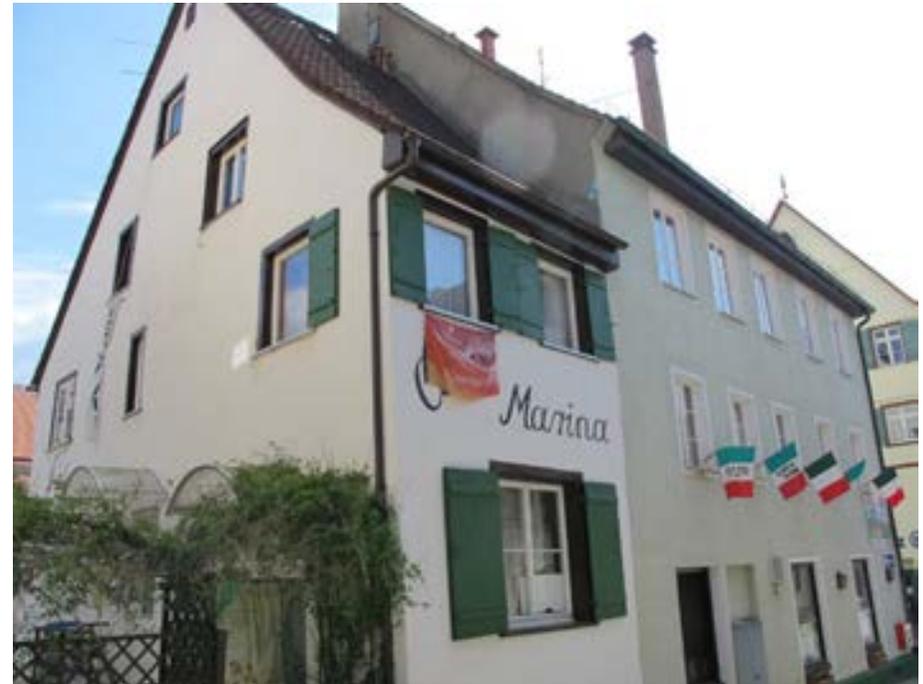
Das schmale Gebäude stellt bis in die zweite Hälfte des 19. Jahrhunderts hinein den Ökonomieteil zum Gebäude Pfauenstraße 8 dar.

Das überlieferte Gebäude steht beispielhaft für den innerstädtischen Wandel vom ackerbürgerlichen Ökonomiebau zum städtischen Wohnhaus, wie er sich vielfach ab dem 19. Jahrhundert durch Abbruch und Neubau oder - wie in diesem Fall - durch Umnutzung vollzog.

Ansicht des Gebäudes von Norden

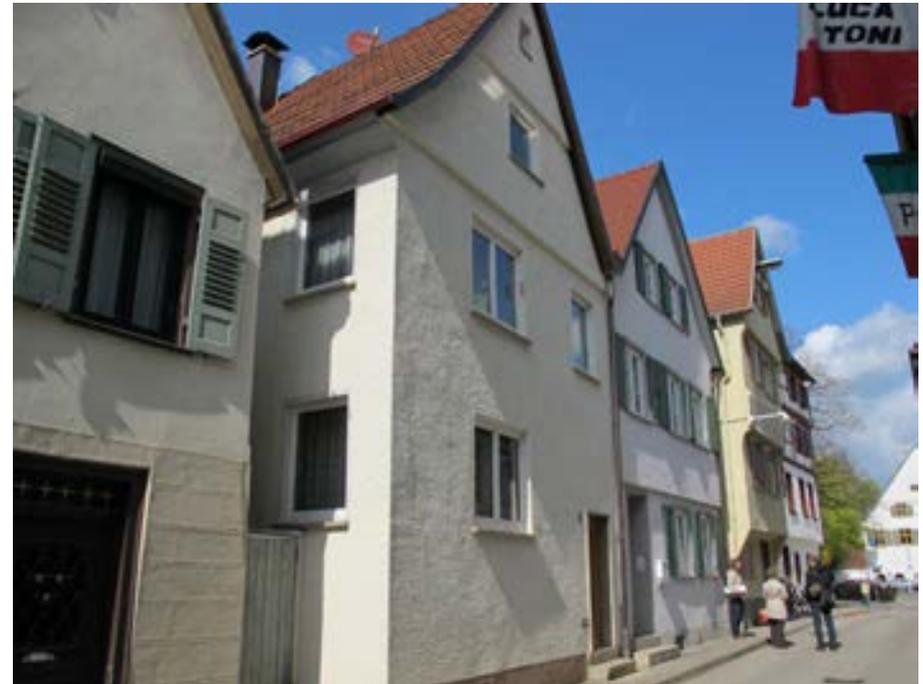
Unmittelbar an der Stadtmauer stehendes, giebelständiges, zweigeschossiges Wohnhaus mit massiv gemauerter und verputzter Erdgeschosszone und verputztem Obergeschoss. Nach oben mit zwei Dachgeschossebenen unter einem Satteldach abschließend. Die Dachgeschosse giebelseitig leicht vorstoßend. 18./19. Jahrhundert mit jüngeren Veränderungen.

Das gut überlieferte Gebäude ist ein Beispiel für die Wohnbauarchitektur des 18./19. Jahrhunderts in Riedlingen. Mögliche Reste der Stadtmauer sind Kulturdenkmal gemäß § 28 DSchG.

*Ansicht des Wohnhauses von Süden*

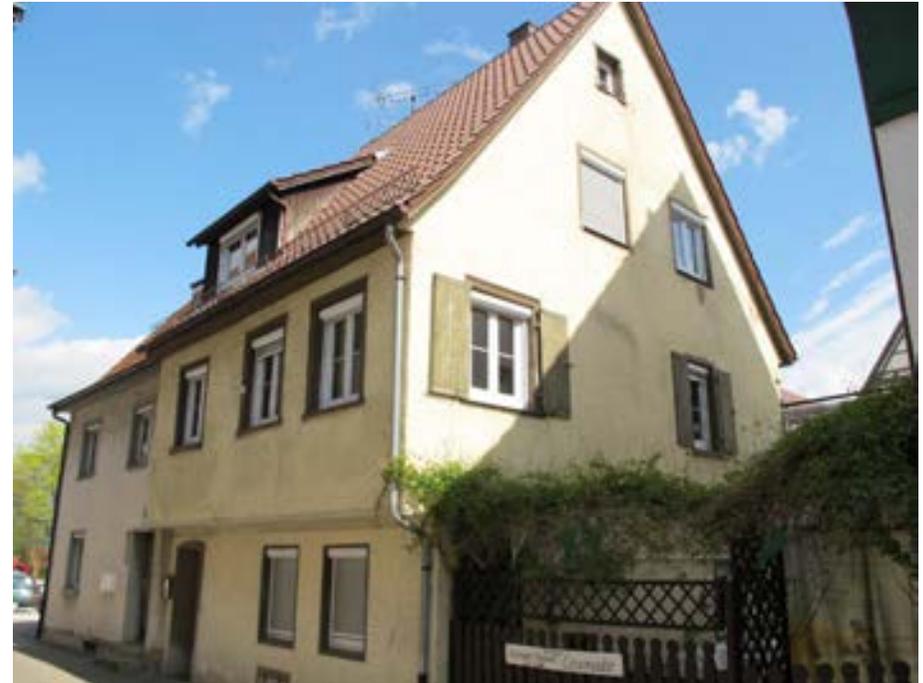
16./17. Jahrhundert mit jüngeren Veränderungen.

Das kleine, anschaulich überlieferte Handwerkerhaus gibt einen  
guten Hinweis auf die schlichteren und einfacheren Lebens- und  
Wohnverhältnisse, wie sie häufig in Stadtrandlagen anzutreffen  
sind.

*Ansicht des Wohnhauses von Westen*

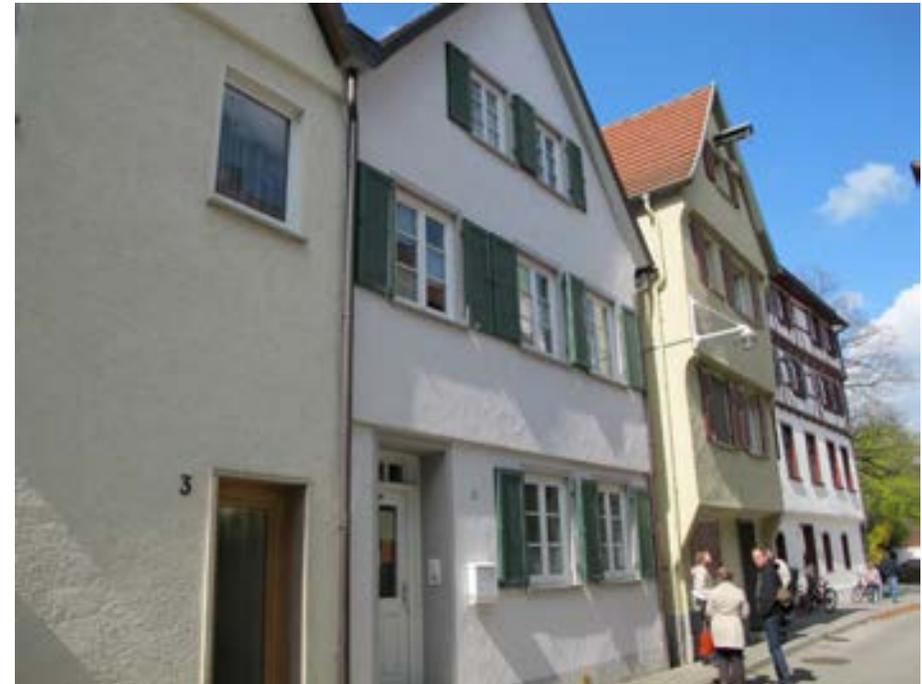
Es handelt sich um das sog. „Pfründhaus Unserer Lieben Frau vor dem Brucktor“. Der Kaplan dieser Pfründe war verantwortlich für die ehemals südlich der Donaubrücke gelegene Marienkapelle, die im 19. Jahrhundert abgebrochen wurde.

An der Erhaltung des um 1630 entstandenen Bürgerhauses, das im Kern noch auf 1515 zurückgeht, besteht aus wissenschaftlichen und heimatgeschichtlichen Gründen ein öffentliches Interesse. Die Stadtmauer ist Kulturdenkmal gemäß § 28 DSchG.

*Ansicht des Gebäudes von Süden*

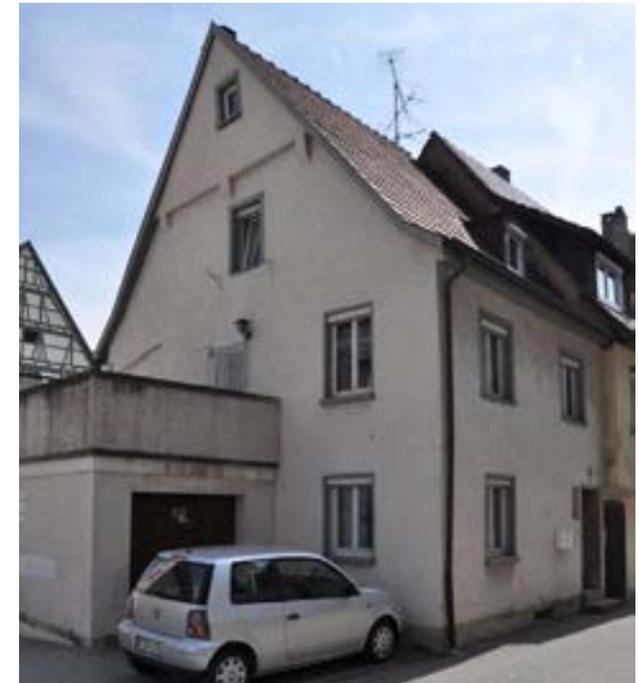
In Ecklage stehendes, zweigeschossiges Wohnhaus mit massiv gemauerter und verputzter Erdgeschosszone und verputztem Fachwerkobergeschoss. Nach oben mit zwei Dachgeschossebenen unter einem Satteldach mit Schleppgaube abschließend. Das zweite Dachgeschoss giebelseitig leicht vorstoßend. 16./17. Jahrhundert mit jüngeren Veränderungen.

Das kleine Handwerkerhaus gibt einen guten Hinweis auf die schlichteren und einfacheren Lebens- und Wohnverhältnisse, wie sie häufig in Stadtrandlagen anzutreffen sind.

*Ansicht des Wohnhauses von Norden*

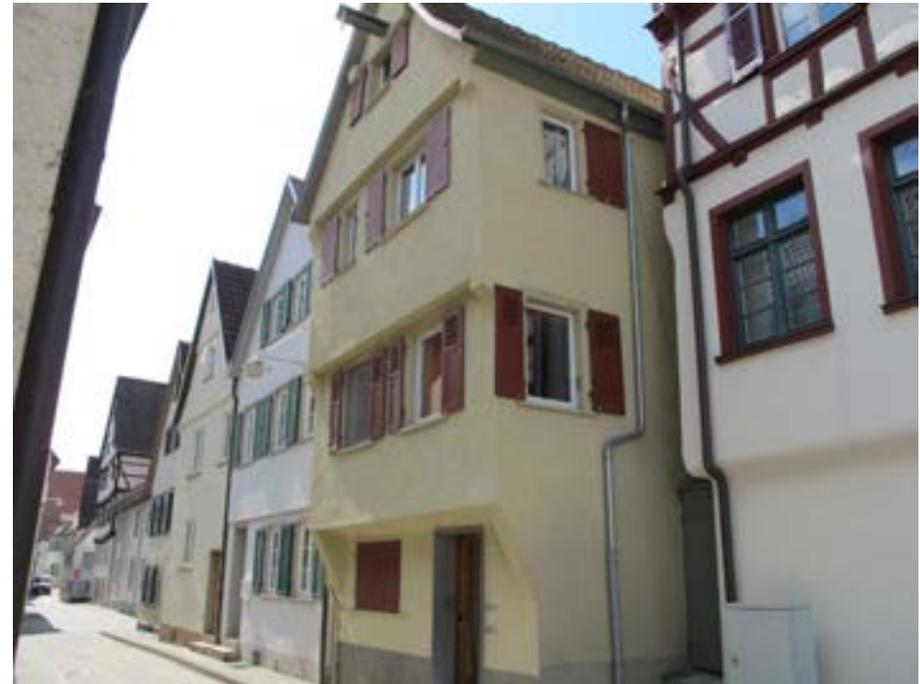
Es handelt sich um das ehemalige „Frühmesser-Pfründhaus“. Der Kaplan dieser bereits 1349 gestifteten Pfründe musste in der Pfarrkirche St. Georg die Frühmesse halten. Lange Zeit war der Frühmesser gleichzeitig Lehrer, weshalb von Schulgasse 7 aus ein Durchgang in das benachbarte Schulhaus führte.

An der Erhaltung des Gebäudes, das älteste von einer ganzen Reihe ehemaliger Pfründhäuser, besteht aus wissenschaftlichen und heimatgeschichtlichen Gründen ein öffentliches Interesse. Die Stadtmauer ist Kulturdenkmal gemäß § 28 DSchG.

*Ansicht des Gebäudes von Osten*

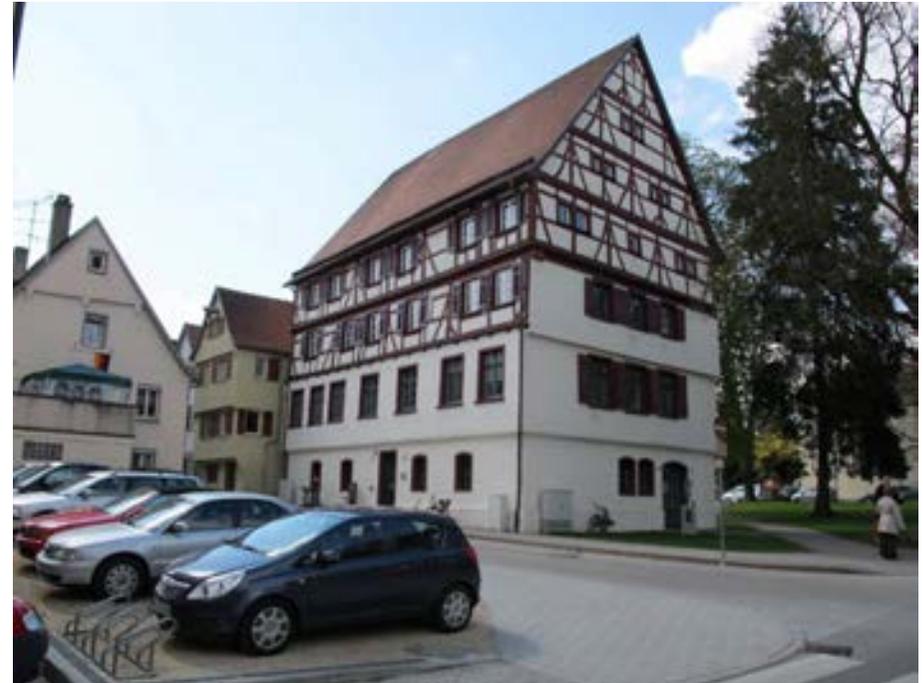
Laut dendrochronologischer Datierung 1584 als Schulhaus mit Lehrerwohnungen erbaut und bis 1904 genutzt. 1904 zum Wohnhaus umgebaut. 2002-04 grundlegend saniert und zur Jugendmusikschule umgenutzt.

Das stattliche Gebäude ist ein herausragendes Dokument für das frühneuzeitliche Schulhauswesen und zugleich ortsbildprägend am nördlichen Stadteingang gegenüber der Pfarrkirche. An der Erhaltung des Schulhauses besteht aus wissenschaftlichen und heimatgeschichtlichen Gründen ein besonderes öffentliches Interesse. Die Stadtmauer ist ebenfalls ein Kulturdenkmal von besonderer Bedeutung gemäß § 28 DSchG.

*Ansicht des Gebäudes von Osten*

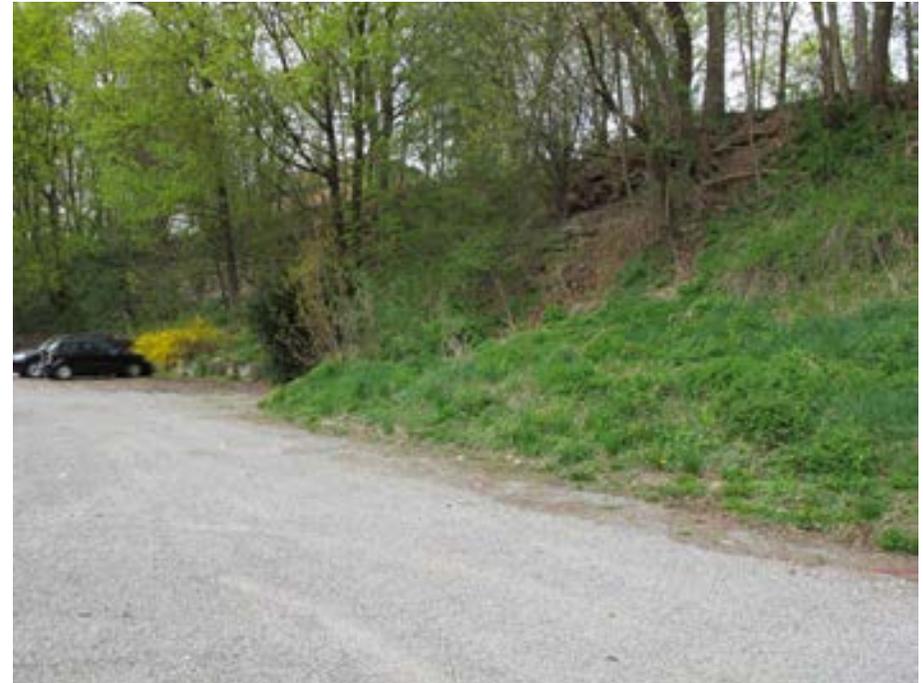
Nordöstlich außerhalb der ummauerten Stadtanlage gelegener historischer Steinbruch. Die leicht U-förmige Anlage zeigt noch die steil abfallenden Wände des möglicherweise schon in mittelalterlicher Zeit angelegten Steinbruches.

Der heute weitestgehend zugewachsene historische Steinbruch gibt einen bedeutenden Hinweis auf das Bauwesen früherer Zeiten. In unmittelbarer Nähe zur Stadt konnte hier das nötige Baumaterial abgebaut werden. Als äußerst seltenes noch erhaltenes Beispiel eines möglicherweise noch mittelalterlichen Steinbruches am historischen Stadtrand ist die Anlage als erhaltenswerte Freifläche anzusehen.

*Ansicht des Steinbruchs von Osten*

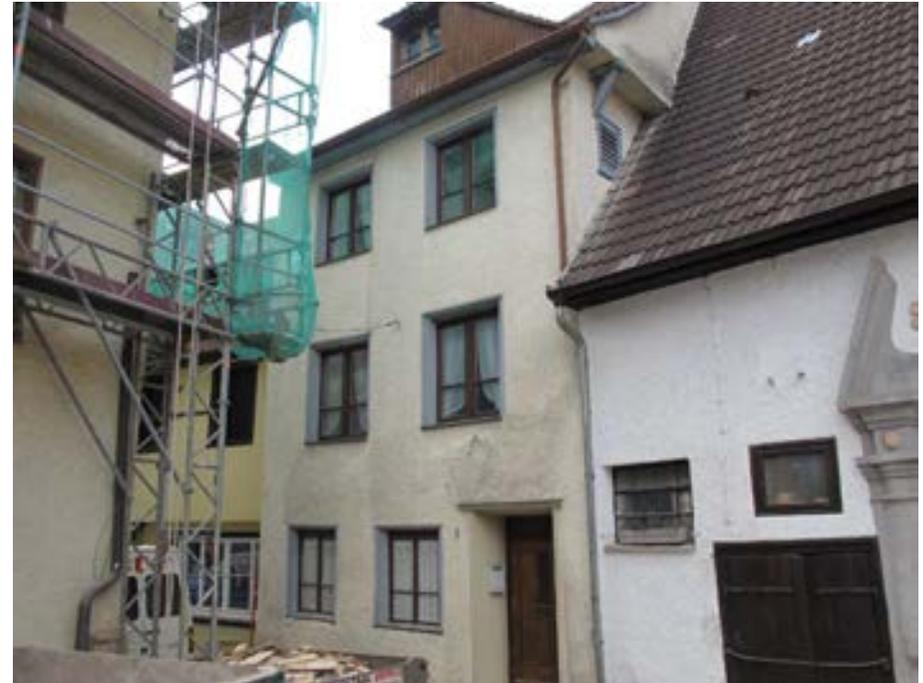
Traufständiges, dreigeschossiges Wohnhaus mit verputzten Fachwerk-Vollgeschossen, die möglicherweise in geschosständerbauweise errichtet wurden. Nach oben mit zwei Dachgeschossebenen unter einem Satteldach mit Schleppgaube abschließend. Das Dachgeschoss giebelseitig weit vorstoßend. 14./15. Jahrhundert mit jüngeren Veränderungen. 1596 erstmals erwähnt. 1992 Fassadensanierung.

Das mittelalterliche Handwerkerhaus zählt zu den ältesten Gebäuden von Riedlingen und ist (trotz Umbauten im Wohnbereich) ein Kulturdenkmal aus wissenschaftlichen und heimatgeschichtlichen Gründen. An seiner Erhaltung besteht aufgrund seines exemplarischen Wertes ein öffentliches Interesse.

*Ansicht des Gebäudes von Osten*

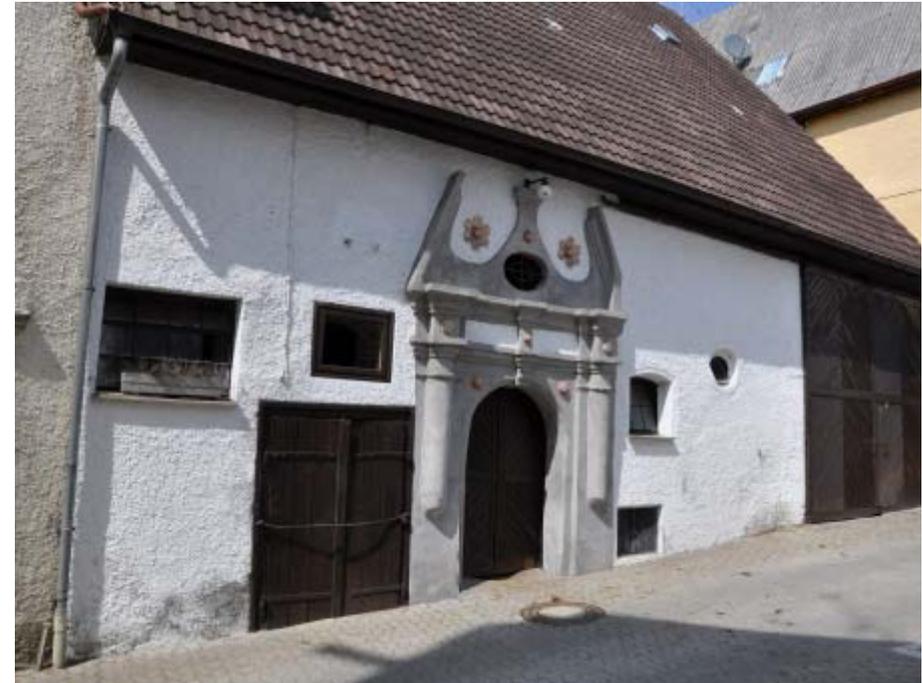
Traufständiges, eingeschossiges Ökonomiegebäude mit massiv gemauerten und verputzten Außenwänden. Nach oben mit zwei Dachgeschossebenen unter einem Satteldach abschließend. An der südöstlichen Traufseite mit reich gestaltetem Portal. 1. Hälfte 17. Jahrhundert. 1967 Erneuerung des Daches und des Scheunentores. 1993 Restaurierung des Steinportals.

Das heute noch als Stall und Scheune genutzte Ökonomiegebäude ist, vor allem aufgrund seines aufwendigen Portals, ein Kulturdenkmal aus wissenschaftlichen, heimatgeschichtlichen und künstlerischen Gründen. An seiner Erhaltung besteht aufgrund seines exemplarischen und dokumentarischen Wertes ein öffentliches Interesse.

*Ansicht des Ökonomiegebäudes von Süden*

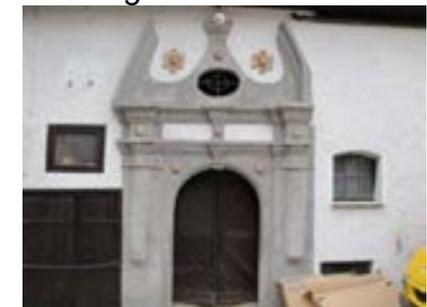
*Ansicht des Portals*

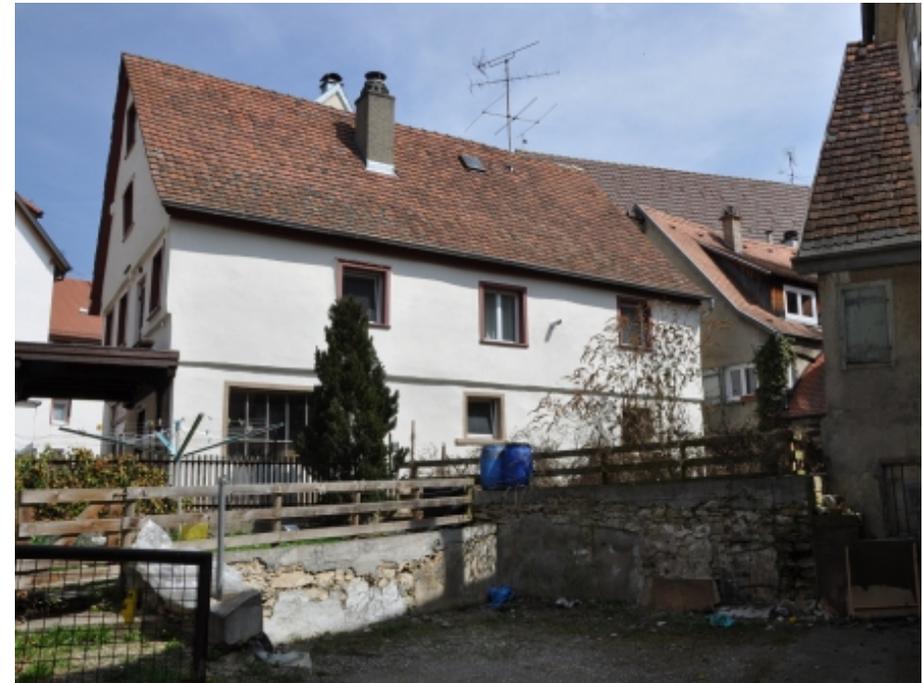
15./16. Jahrhundert mit jüngeren Veränderungen.

Das Gebäude ist ein gutes Dokument für die Wohnverhältnisse von Riedlinger Handwerkern im Spätmittelalter. Darüber hinaus hat sich hier die Einrichtung einer Schmiede aus dem frühen 20. Jahrhundert erhalten, ein wichtiges Zeugnis der Handwerksge-  
schichte. Es handelt sich daher um ein Kulturdenkmal aus wissenschaftlichen und heimatgeschichtlichen Gründen. An seiner Erhaltung besteht aufgrund seines exemplarischen Wertes ein öffentliches Interesse.

*Ansicht des Gebäudes von Südwesten*

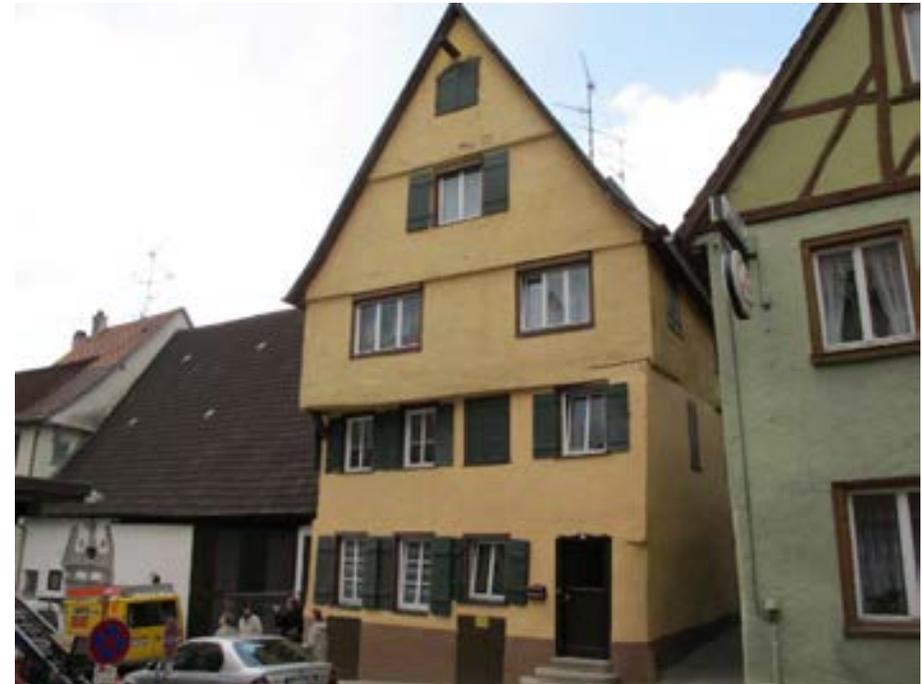
Das alte Bürgerhaus war im 18. Jahrhundert, als hier das Gasthaus „Scheibe“ und teilweise gleichzeitig im Hinterhaus das Gasthaus „Linde“ betrieben wurde, zu klein geworden und wurde um ein Wohngeschoss erhöht.

Das im Kern mittelalterliche Bürgerhaus, das etwa 100 Jahre als Gasthaus diente, ist ein Kulturdenkmal aus wissenschaftlichen und heimatgeschichtlichen Gründen. An seiner Erhaltung besteht aufgrund seines exemplarischen und dokumentarischen Wertes ein öffentliches Interesse.

*Ansicht des Wohnhauses von Südosten*

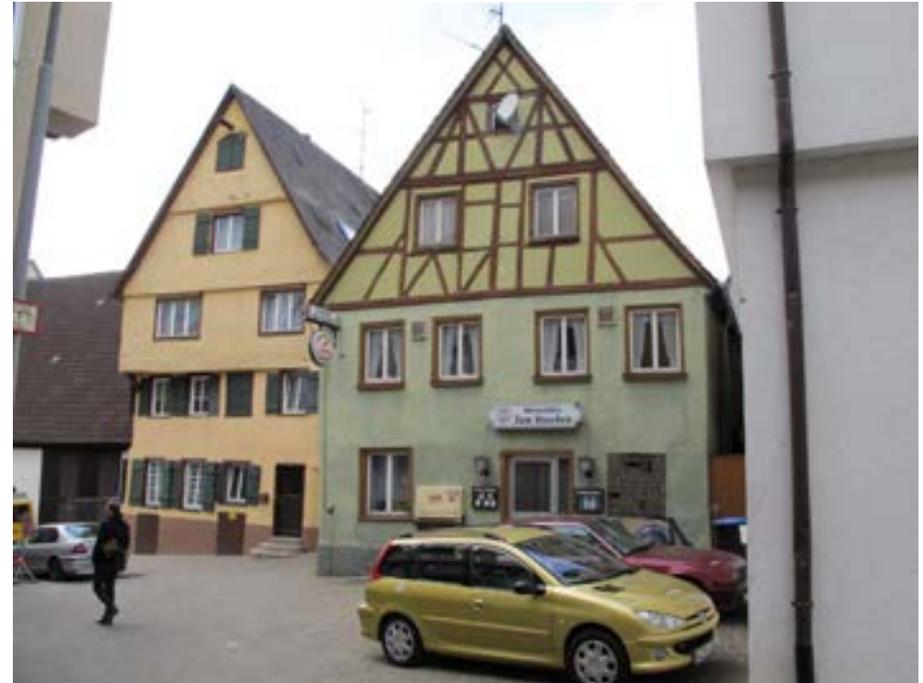
Im Kern aus dem 14. Jahrhundert. Seit 1697 ist hier das Gasthaus Storchen nachweisbar.

Das mittelalterliche Gebäude mit seiner über 300jährigen Tradition als Gasthaus Storchen ist ein Kulturdenkmal aus wissenschaftlichen und heimatgeschichtlichen Gründen. An seiner Erhaltung besteht aufgrund seines exemplarischen und dokumentarischen Wertes ein öffentliches Interesse.

*Ansicht des Gasthauses von Südosten*

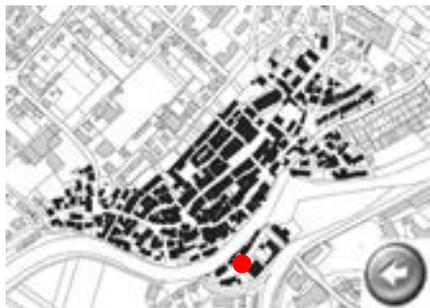
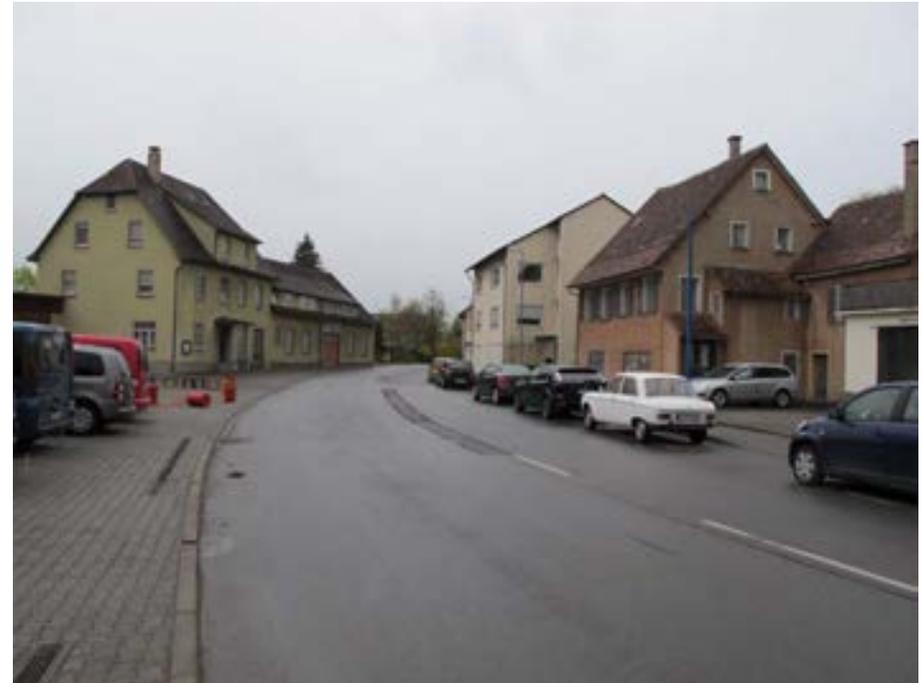
Der südlich außerhalb der ummauerten Stadt befindliche Tuchplatz erstreckt sich als Straßenplatz von der Hindenburgstraße an der Donaubrücke beginnend in leicht gebogenem Verlauf ❶ in südwestliche Richtung, wo er schließlich an einer über die Schwarzach führenden Brücke endet. Der Name Tuchplatz deutet auf ein möglicherweise hier einst vorhandenes textilverarbeitendes Gewerbe hin. Die recht lockere, inhomogene Bebauung ist weitestgehend traufständig angeordnet ❷ und stammt überwiegend aus dem 19./20. Jahrhundert, wobei die südöstliche Platzseite durch Neubauten der zweiten Hälfte des 20. Jahrhunderts bestimmt wird.

❶ Blick nach Südwesten auf Höhe von Hausnr. 3

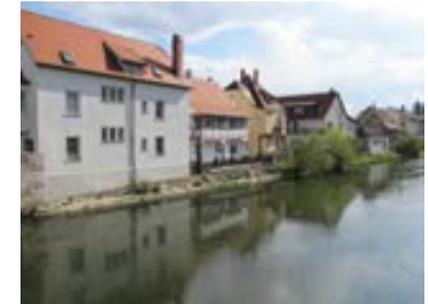
❷ Blick auf Häuserzeile an der Donau

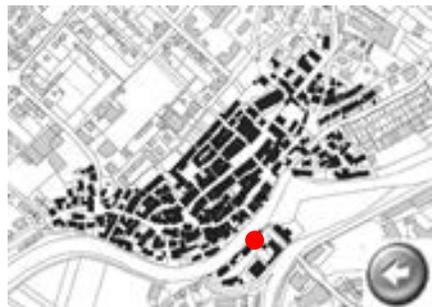
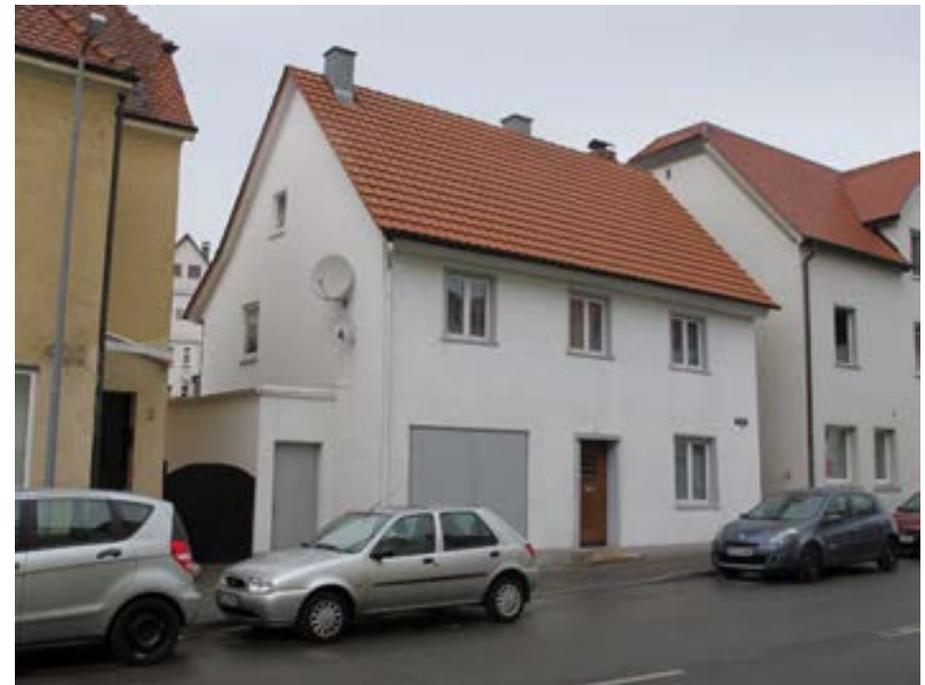
## Tuchplatz 1

Unmittelbar an der Donau stehendes, traufständiges, zweigeschossiges Wohnhaus. Über massiv gemauerter und verputzter Erdgeschosszone ein verputztes Fachwerkobergeschoss. Nach oben mit einer Dachgeschossebene und Spitzboden unter einem Satteldach abschließend. An der nordwestlichen Traufseite mit einem auf Freipfosten stehenden Balkon. 18./19. Jahrhundert mit jüngeren Veränderungen.

*Ansicht des Wohnhauses von Südosten*

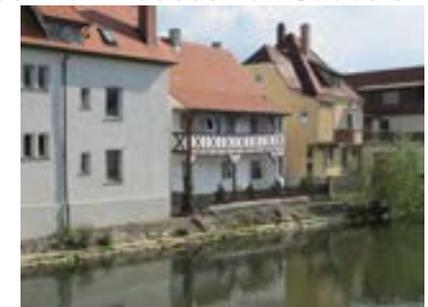
*Ansicht von Norden*

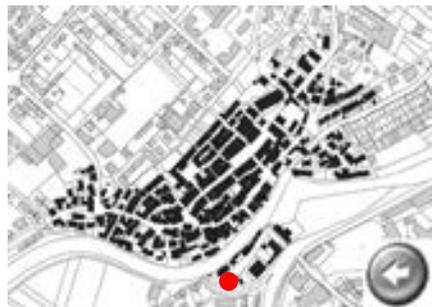
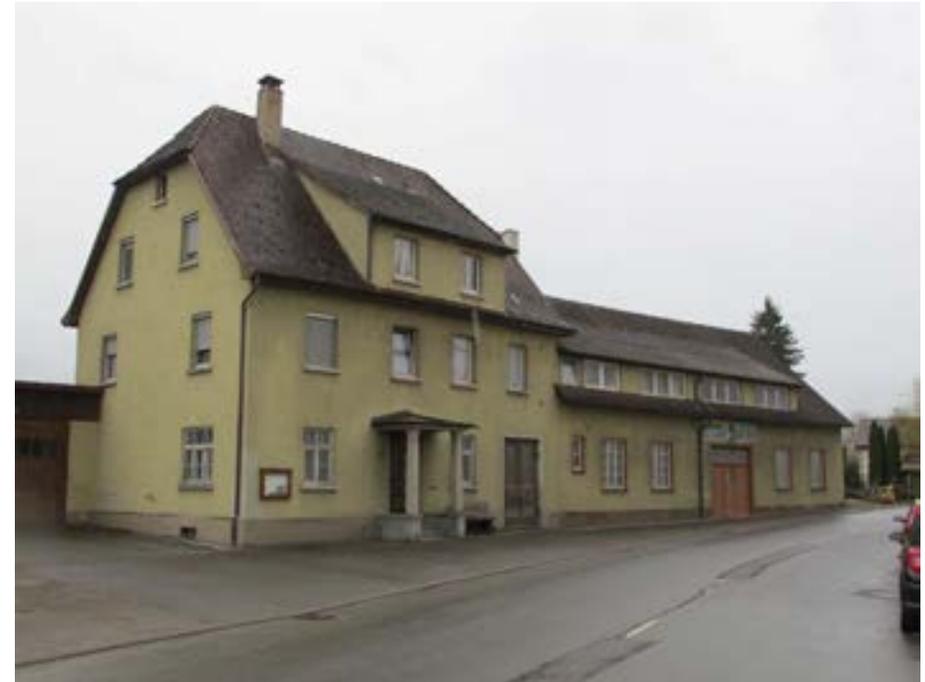
## Tuchplatz 8

In Solitärlage am südwestlichen Ende des Tuchplatzes stehendes Wohn- und Gewerbegebäude mit zweigeschossigem, massiv gemauertem und verputztem Wohnhaus. Nach oben mit zwei Dachgeschossebenen unter einem Halbwalmdach mit Schleppgaube abschließend. An der nördlichen Traufseite mit von Pfeilern getragem Vordach. Westlich des Wohnhauses ein eingeschossiges, massiv gemauertes und verputztes Gewerbegebäude. Nach oben mit zwei Dachgeschossebenen unter einem Satteldach mit Schleppgaube abschließend. Bauzeitliche Befensterung. 1. Hälfte 20. Jahrhundert.

*Ansicht des Gebäudes von Nordosten*

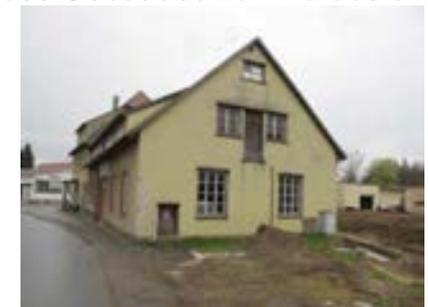
*Ansicht von Westen*

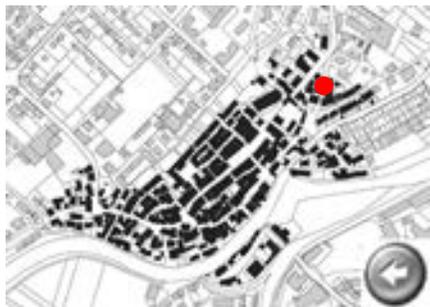
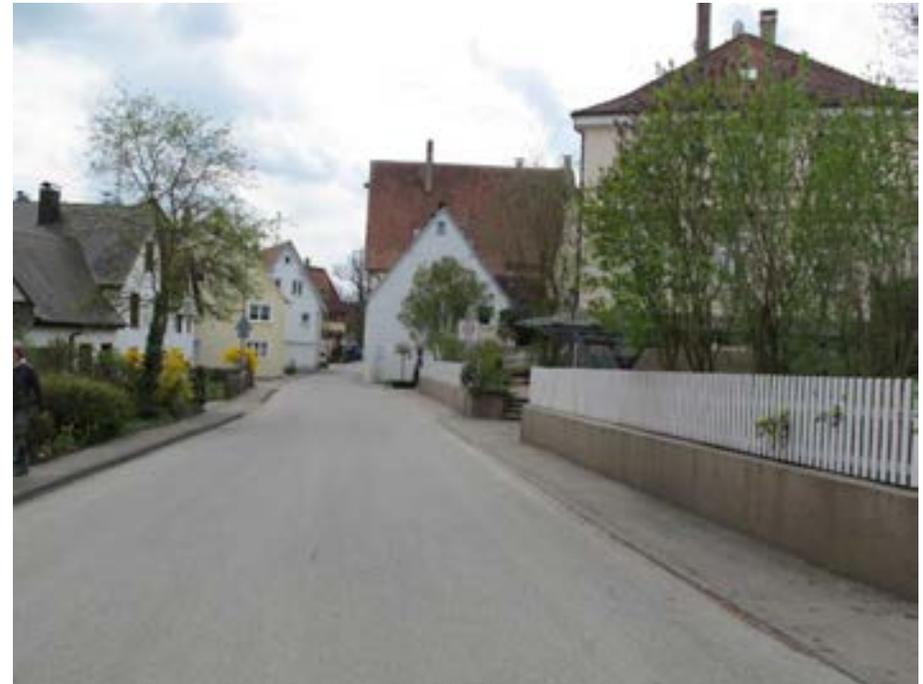
Die Veitstraße erstreckt sich von einer platzartigen Aufweitung, am Kreuzungspunkt mit der Mühltorstraße und der Mühlvorstadt ②, kommend mit annähernd geradem, leicht ansteigendem Verlauf ① in nordöstliche Richtung, wo sie schließlich in die Zwiefalter Straße einmündet. Der Name Veitstraße deutet auf die einst hier stehende Kapelle St. Vitus (im Bereich des Hausgartens von Mühlvorstadt 3) hin, welche 1840 abgebrochen wurde. Vor Erbauung des Zwiefalter Tors verlief der nördliche Hauptzugang zur Stadt über die Veitstraße und die Mühltorstraße. Die recht inhomogene Bebauung ist teils giebel-, teils traufständig angeordnet und stammt überwiegend aus dem 17.-20. Jahrhundert.

① Blick nach Südwesten auf Höhe von Hausnr. 10

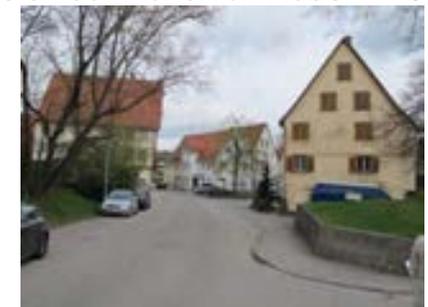
② Blick nach Nordosten

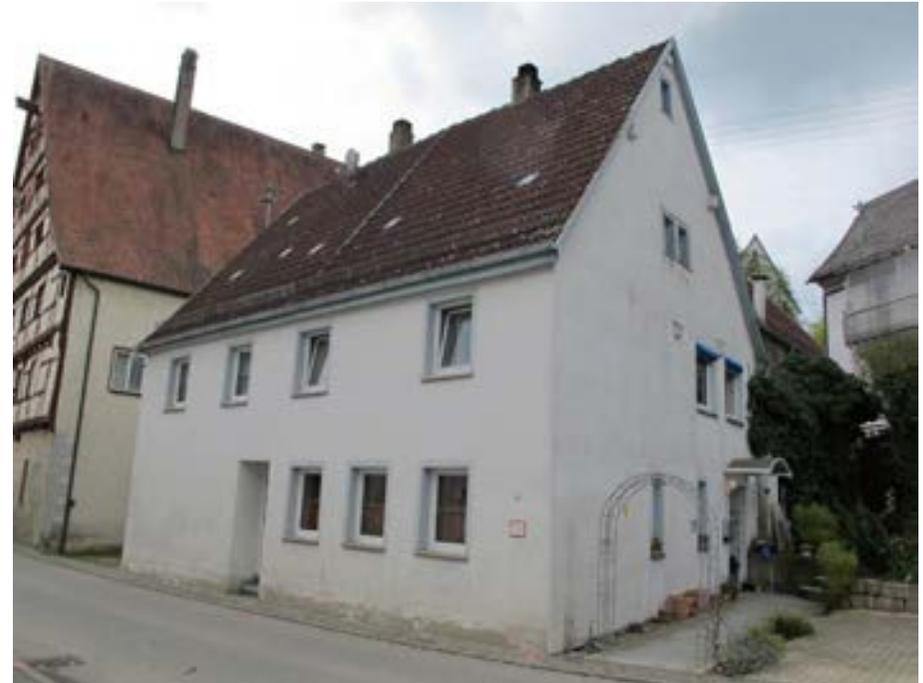
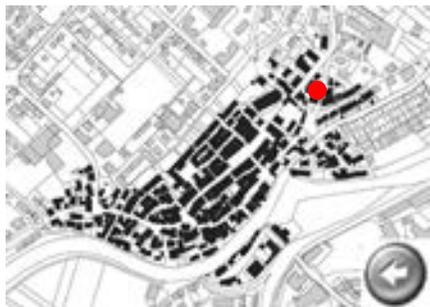
## Veitstraße 1, 3

Traufständiges, zweigeschossiges Doppel-Wohnhaus mit massiv gemauerten und verputzten Vollgeschossen. Nach oben mit zwei Dachgeschossebenen unter einem Satteldach abschließend. 18./19. Jahrhundert mit jüngeren Veränderungen.

*Ansicht des Gebäudes von Nordosten*

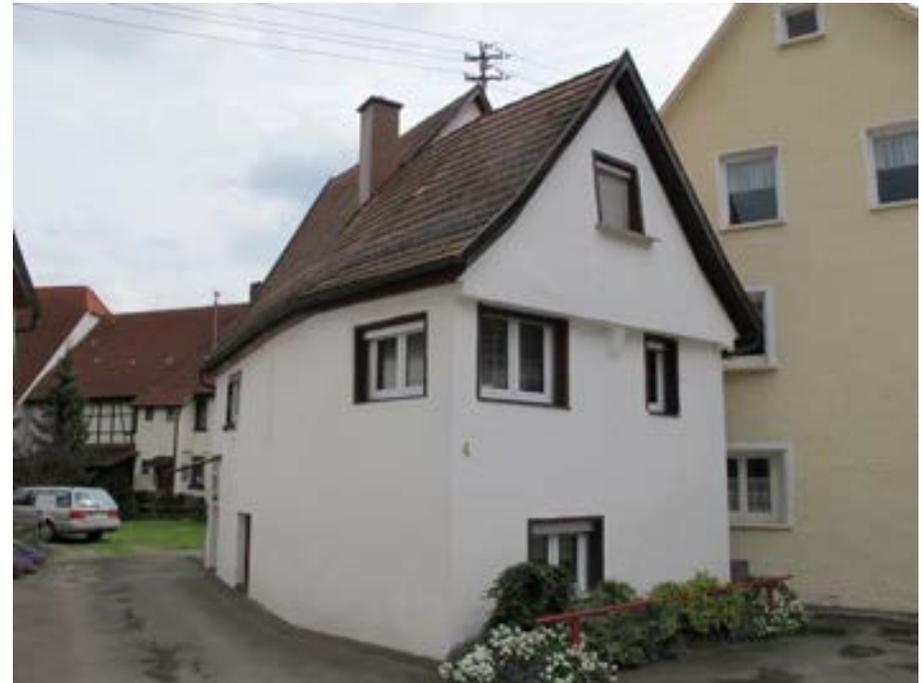
In Ecklage stehendes, zweigeschossiges Wohnhaus über L-förmigem Grundriss mit verputzten Vollgeschossen. Der östliche Gebäudeteil nach oben mit zwei Dachgeschossebenen unter einem Satteldach, der westliche Gebäudeteil mit nur einer Dachgeschossebene unter einem Satteldach abschließend. Das Dachgeschoss am westlichen Giebel weit vorkragend. 16./17. Jahrhundert mit jüngeren Veränderungen.

Das kleine, aus zwei Gebäudeteilen entstandene Wohnhaus steht beispielhaft für die einfache Wohnbauarchitektur des 16./17. Jahrhunderts in Riedlingen. Das Gebäude gibt einen Hinweis auf die sozialen Strukturen am nordöstlichen Rand der historischen Altstadt, welche gerade im Bereich der Vorstädte von Ackerbürger- und Handwerkerhäusern bestimmt werden.

*Ansicht des Gebäudes von Nordwesten*

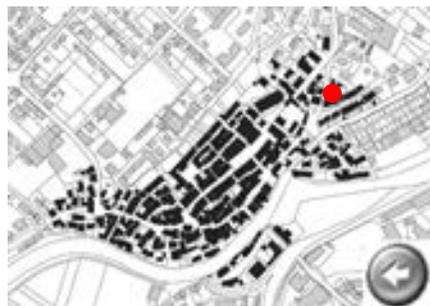
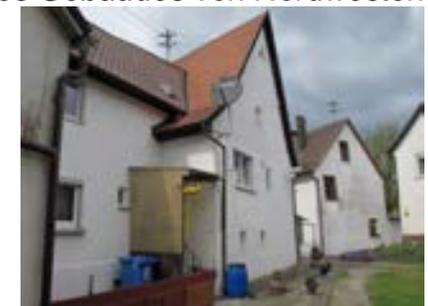
## Veitstraße 4

*Ansicht von Südosten*

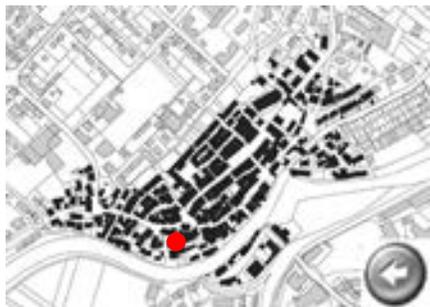
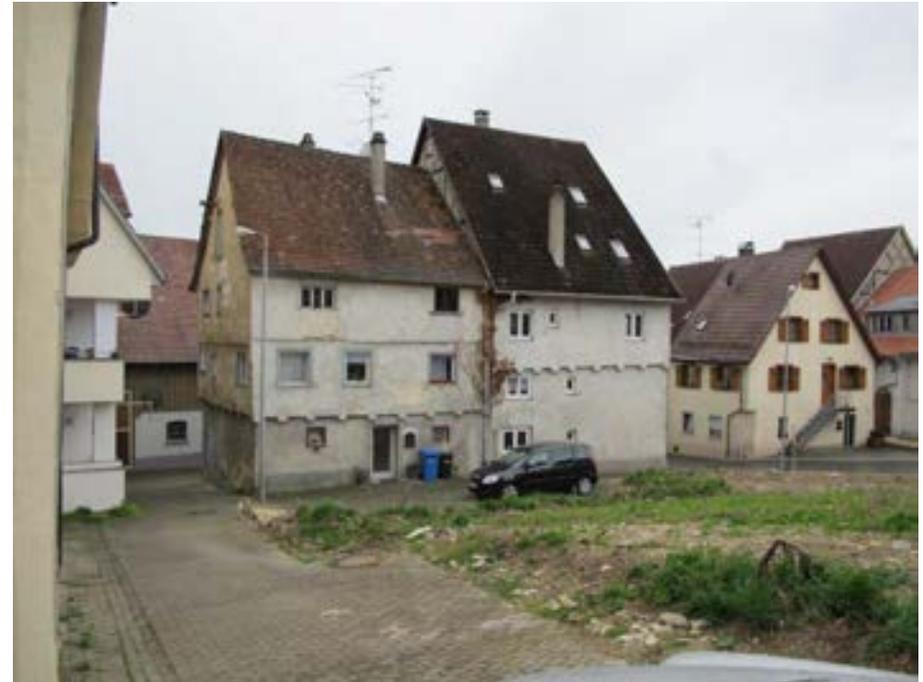
Die Vollmergasse erstreckt sich von der Weilerstraße kommend zunächst mit leichtem Gefälle in südliche Richtung ❶, wo sie bei Hausnr. 2 nach Westen abknickt und von dort bis zur Wasserstapfe weiter verläuft. Der Name Vollmergasse deutet auf die hier (in Weilerstraße 1) ehemals wohnende Familie Vollmer hin, die unter anderem Scharfrichter in Riedlingen stellte. Durch den erst 2010 vollzogenen Abbruch der Gebäude Weilerstraße 3, 5 und 7 ist die Gasse leider kaum mehr als solche zu erkennen und die historische Bebauung besteht heute nur noch aus Vollmergasse 2.

❶ Blick nach Süden von der Weilerstraße aus

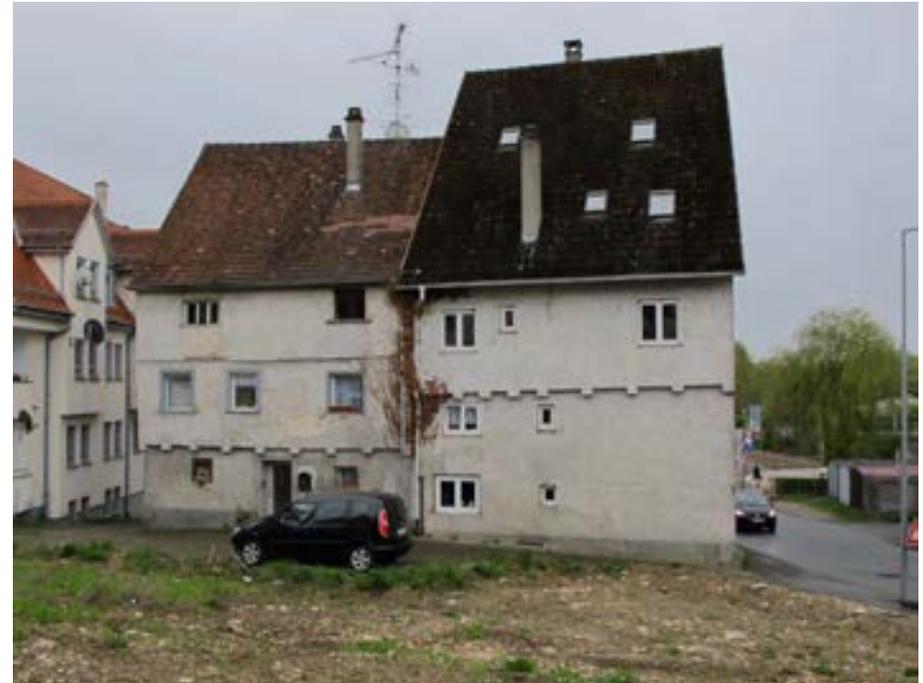
## Vollmergasse 2

In Kopf- und leichter Hanglage stehendes, dreigeschossiges Wohnhaus mit massiv gemauerter Erdgeschosszone und zwei verputzten Fachwerkobergeschossen. Nach oben mit zwei Dachgeschossebenen unter einem Satteldach abschließend. An der östlichen Giebelseite mit Aufzugsladen und Galgenkran. Die Geschosse jeweils leicht vorstoßend. 16. Jahrhundert mit jüngeren Veränderungen.

*Ansicht des Wohnhauses von Norden (links Vollmergasse 2)*

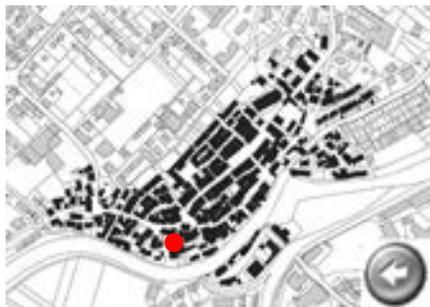
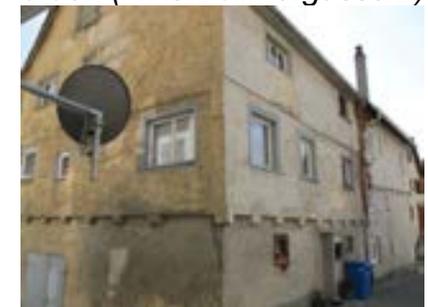
*Ansicht von Nordosten*
