# Denkmalpflegerischer Werteplan Gesamtanlage Riedlingen

**Denkmalpflegerischer Werteplan  
Gesamtanlage Riedlingen**

Stand: Oktober 2011  
 Büro für Bauforschung und Denkmalschutz  
 Markus Numberger  
 Regierungspräsidium Tübingen

## Riedlingen, Landkreis Biberach

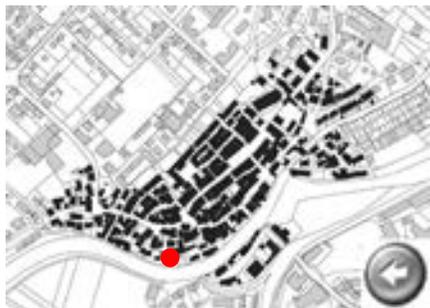
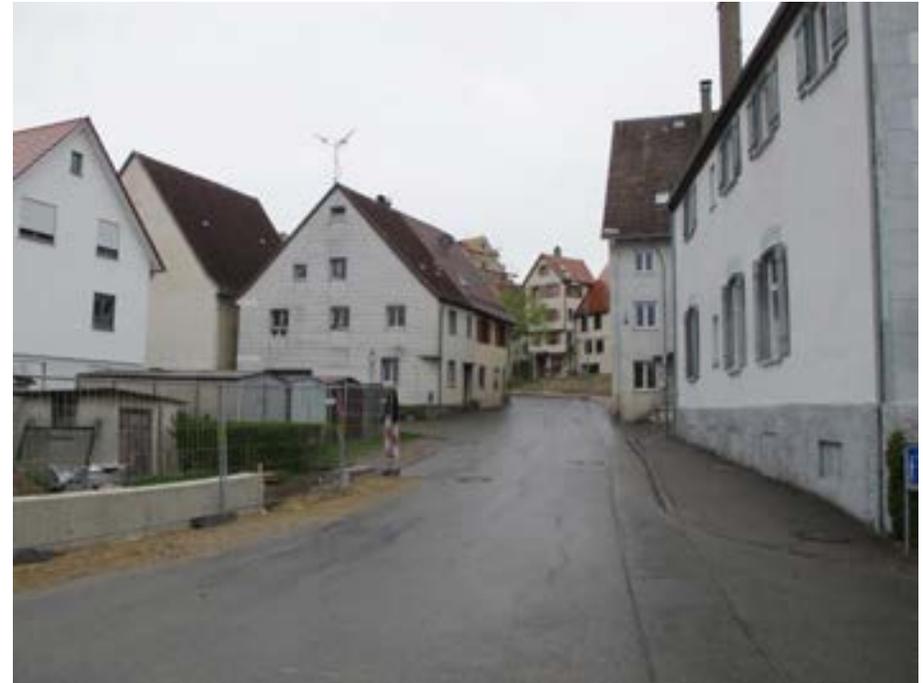
Die sog. Wasserstapfe erstreckt sich von der Weilerstraße kommend zunächst mit leichtem Gefälle in Richtung Donau ❶, wo sie bei Hausnr. 5 den ehemals ummauerten Stadtbereich verlässt und nach Nordosten abknickt, von wo sie als Stichstraße parallel zum Fluss weiter verläuft ❷. Die Bedeutung des Namens Wasserstapfe ist bislang unbekannt. Im schwäbischen deutet Stapfe auf eine (Treppen-) Stufe hin. Die recht inhomogene und lockere Bebauung ist teils giebel-, teils traufständig angeordnet und stammt aus dem 16.-20. Jahrhundert.

❶ Blick nach Norden von der Donau aus

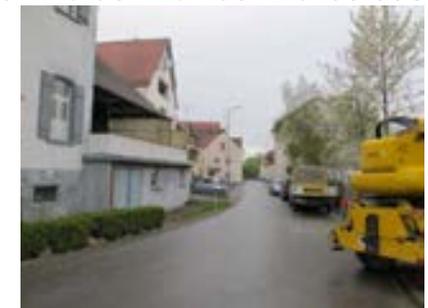
❷ Blick nach Nordosten

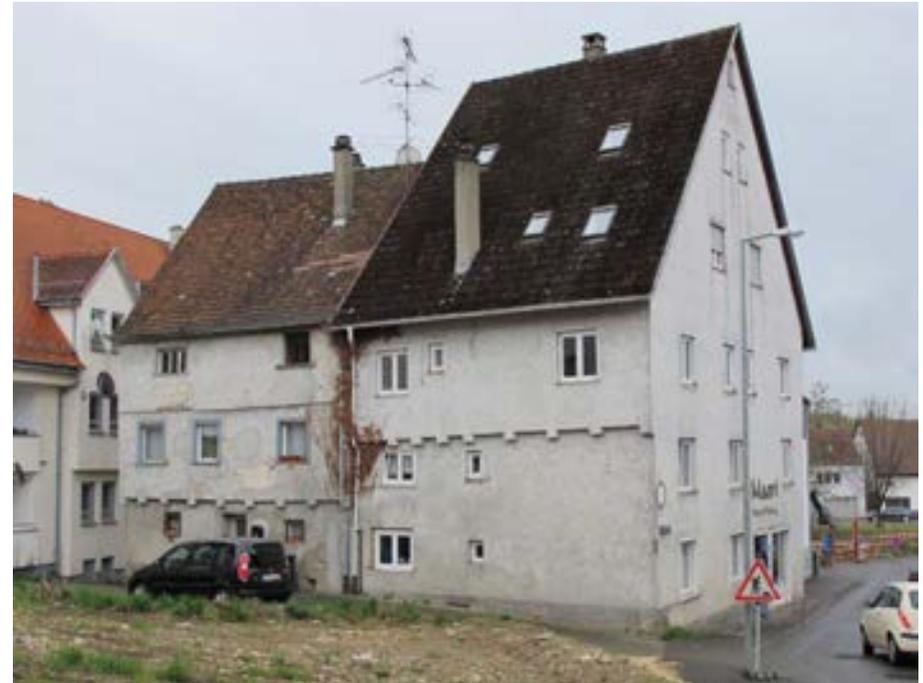
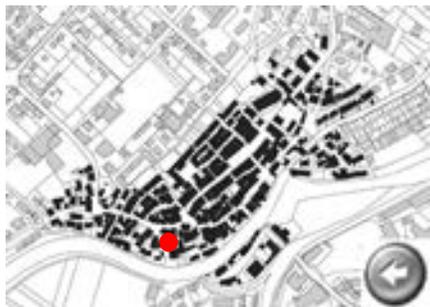
## Wasserstapfe 1

In Kopf- und leichter Hanglage stehendes, dreigeschossiges Wohnhaus mit massiv gemauerter Erdgeschosszone und zwei verputzten Fachwerkobergeschossen. Nach oben mit drei Dachgeschossebenen unter einem Satteldach abschließend. Das zweite Obergeschosse traufseitig leicht vorstoßend. 16. Jahrhundert mit jüngeren Veränderungen.

*Ansicht des Gebäudes von Nordwesten*

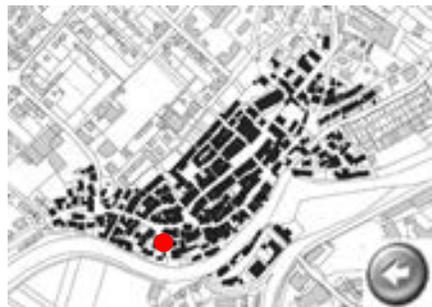
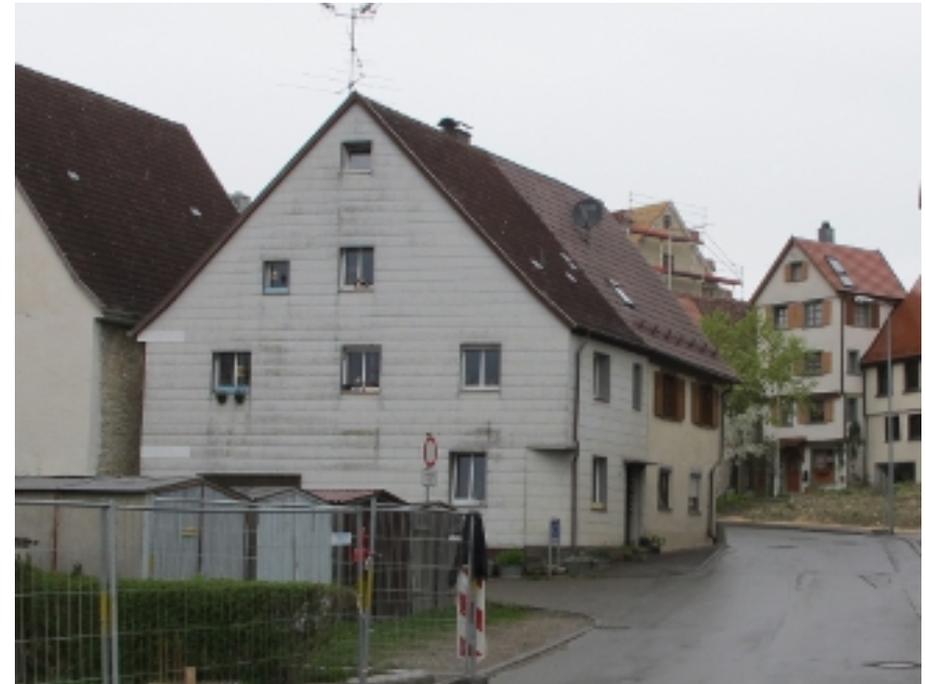
## Wasserstapfe 2, 4

In Kopf- und leichter Hanglage stehendes, zweigeschossiges Doppel-Wohnhaus. Über massiv gemauerter und verputzter bzw. verkleideter Erdgeschosszone ein verputztes bzw. verkleidetes Obergeschoss. Nach oben mit zwei Dachgeschossebenen unter einem Satteldach abschließend. Die beiden östlichen, straßenseitigen Gebäudeecken im Erdgeschoss abgeschrägt. 18. Jahrhundert mit jüngeren Veränderungen. 1994 Fassadensanierung an Hausnr. 2.

*Ansicht des Gebäudes von Südosten*

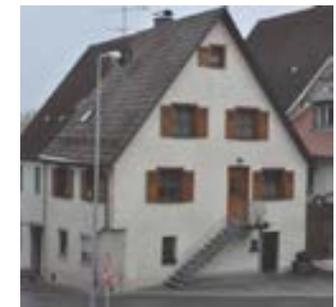
*Ansicht von Nordosten*

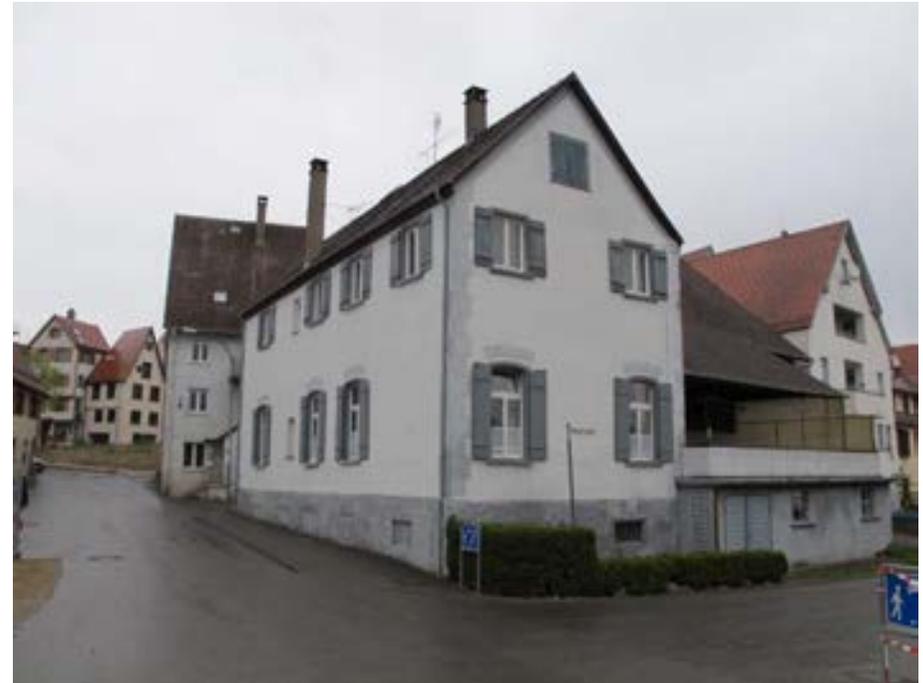
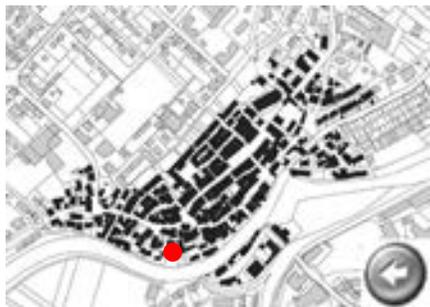
## Wasserstufe 5

In Ecklage unweit der Donau stehendes, zweigeschossiges Wohnhaus mit massiv gemauerten und verputzten Vollgeschossen über einem Kellersockel. Nach oben mit einer Dachgeschossebene unter einem Satteldach abschließend. Eckquaderungen. Östlich am Wohnhaus ein zweigeschossiges Scheunengebäude mit Satteldach.

*Ansicht des Gebäudes von Südwesten*

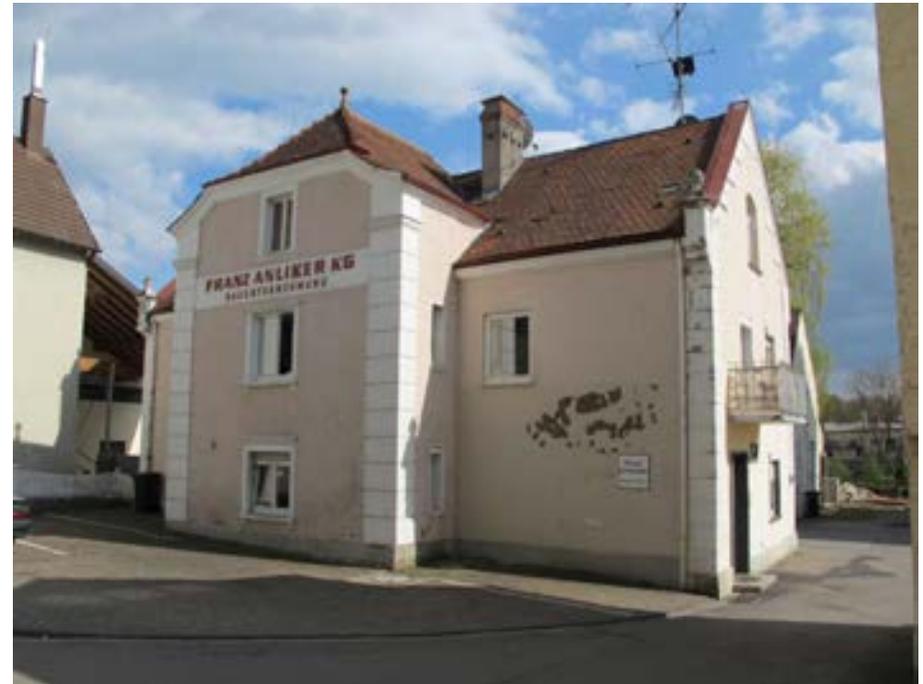
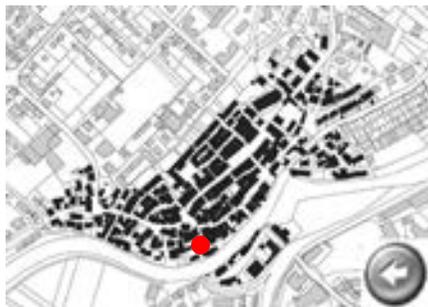
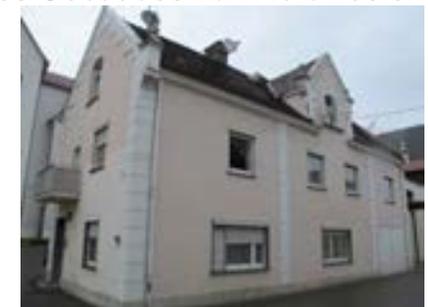
## Wasserstufe 7

In Kopflage unweit der Donau stehendes, zweigeschossiges Wohnhaus mit massiv gemauerten und verputzten Vollgeschossen. Nach oben mit einer Dachgeschossebene unter einem Satteldach abschließend. An der nordwestlichen Traufseite mit weit vorstehendem Mittelrisalit mit abschließendem Halbwalmdach. An der südöstlichen Traufseite mit Zwerchhaus. Die Fassaden werden durch Eckquaderungen, Lisenen und Massivgiebel mit an den Traufenden aufgesetzten Zierelementen akzentuiert.

Ansicht des Gebäudes von Nordwesten

Ansicht von Süden

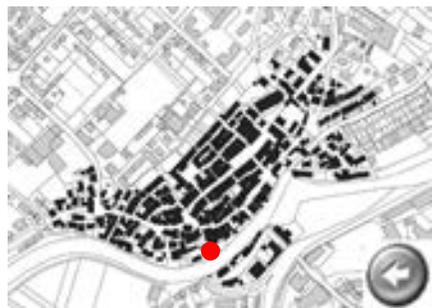
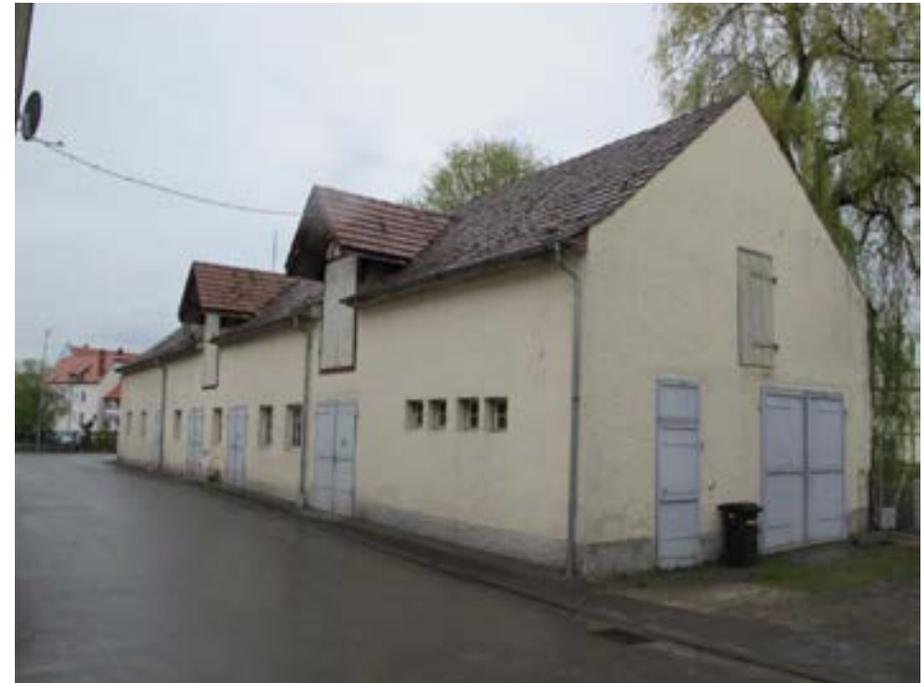
## Wasserstufe 8

In Solitärlage unmittelbar an der Donau stehendes, eingeschossiges, langgestrecktes Ökonomiegebäude mit massiv gemauertem und verputztem Vollgeschoss. Nach oben mit einer Dachgeschossebene und Kniestock unter einem Satteldach mit Aufzugsgaube abschließend. Im Erdgeschoss mehrere Toreinfahrten. 1. Hälfte 20. Jahrhundert.

*Ansicht des Ökonomiegebäudes von Westen*

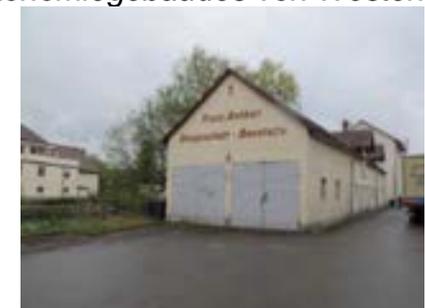
*Ansicht von Nordosten*

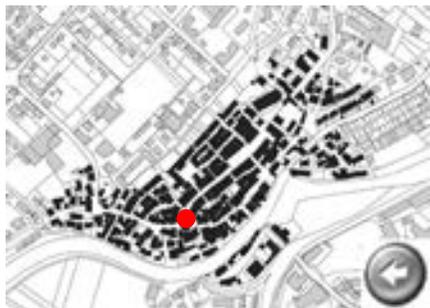
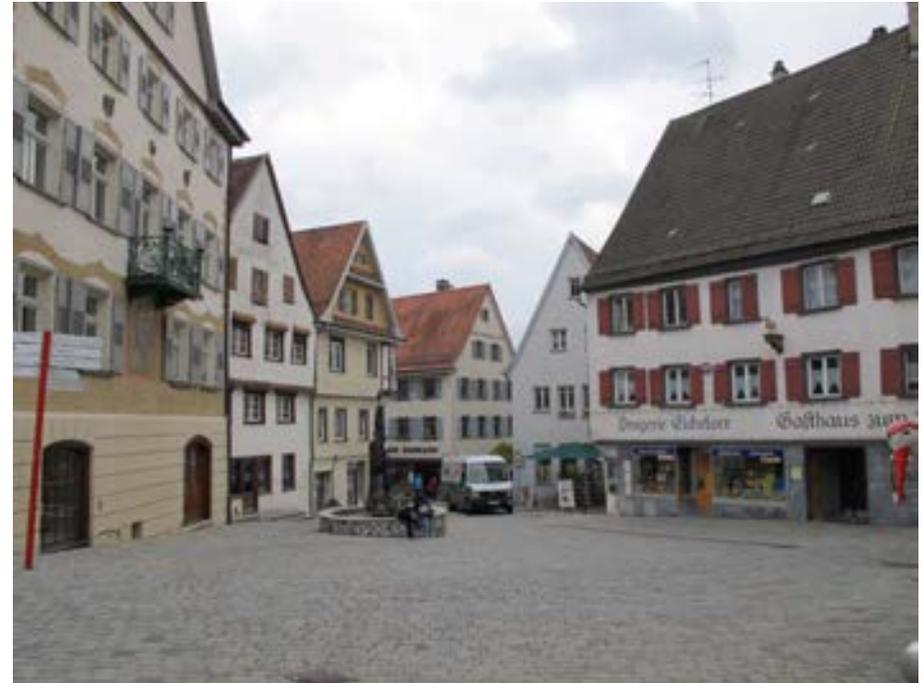
Der sog. Weibermarkt befindet sich als annähernd trapezförmiger Platz innerhalb des alten Weilers ❶. Der Platz, der ein leichtes Gefälle nach Süden aufweist, bildet eine Art Knotenpunkt ❷ der hier zusammenlaufenden Straßen: Donaustraße, Weilerstraße, Ilgengasse und Lange Straße. Die Bebauung ist teils giebel-, teils traufständig angeordnet und stammt überwiegend aus dem 16.-18. Jahrhundert. Neben der reich gestalteten Fassade des Wegscheiderhauses (Lange Straße 19) dominiert das nahezu solitär stehende, in den Platz gedrehte Gasthaus zum Lamm (Weibermarkt 6) das Erscheinungsbild.

❶ Blick nach Südosten über den Platz

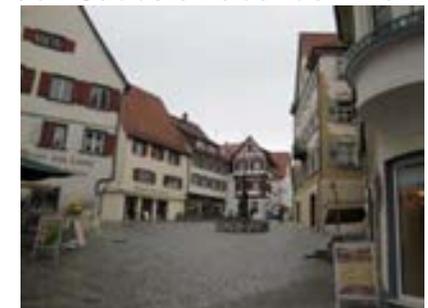
❷ Blick nach Nordwesten

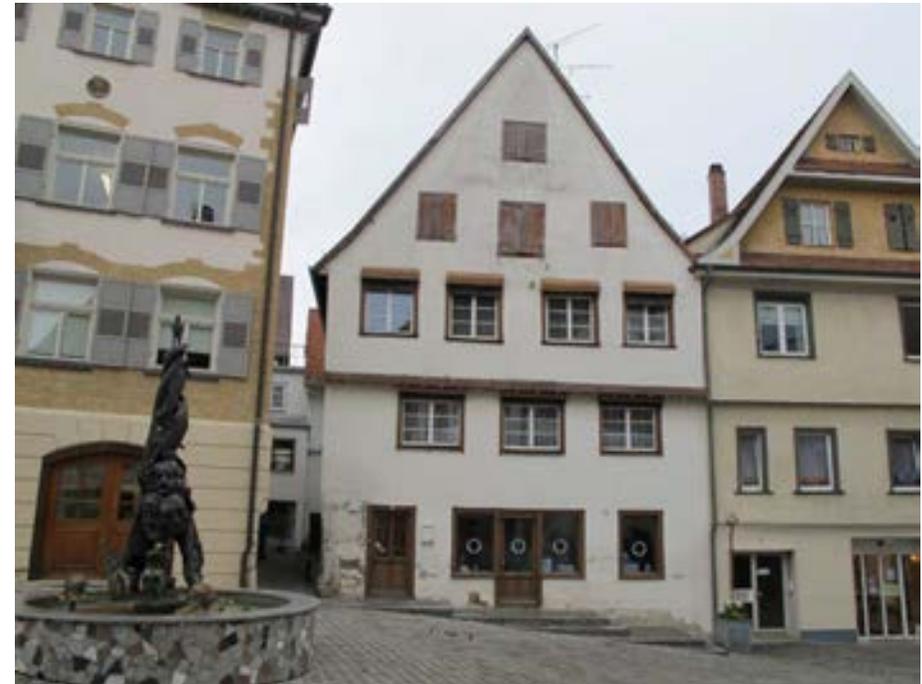
## Weibermarkt 2

*Ansicht des Wohnhauses von Südwesten*

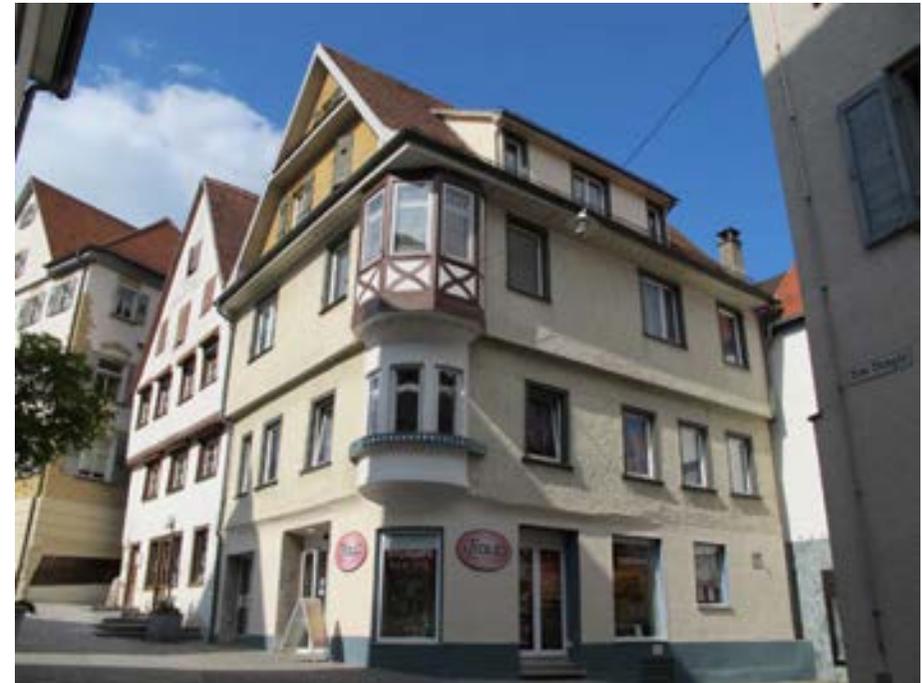
In Eck- und leichter Hanglage stehendes, dreigeschossiges Wohn- und Geschäftshaus. Über massiv gemauerter und modern veränderter Erdgeschosszone zwei verputzte Fachwerkobergeschosse. Nach oben mit zwei Dachgeschossebenen unter einem Satteldach mit Schleppgaube abschließend. Das vom Heimatstil beeinflusste Gebäude wird an seiner südlichen Ecke von einem zweigeschossigen Erker dominiert, welcher im ersten Obergeschoss rund und im zweiten Obergeschoss polygonal ausgebildet ist. Das südwestliche Giebeldreieck ist mit Holzschindeln verkleidet und besitzt Klebdächer zwischen den Geschossen.

19./20. Jahrhundert über älterem Kern. 1979 Fassadensanierung, 1990 Fassadenveränderung.

*Ansicht des Gebäudes von Süden*

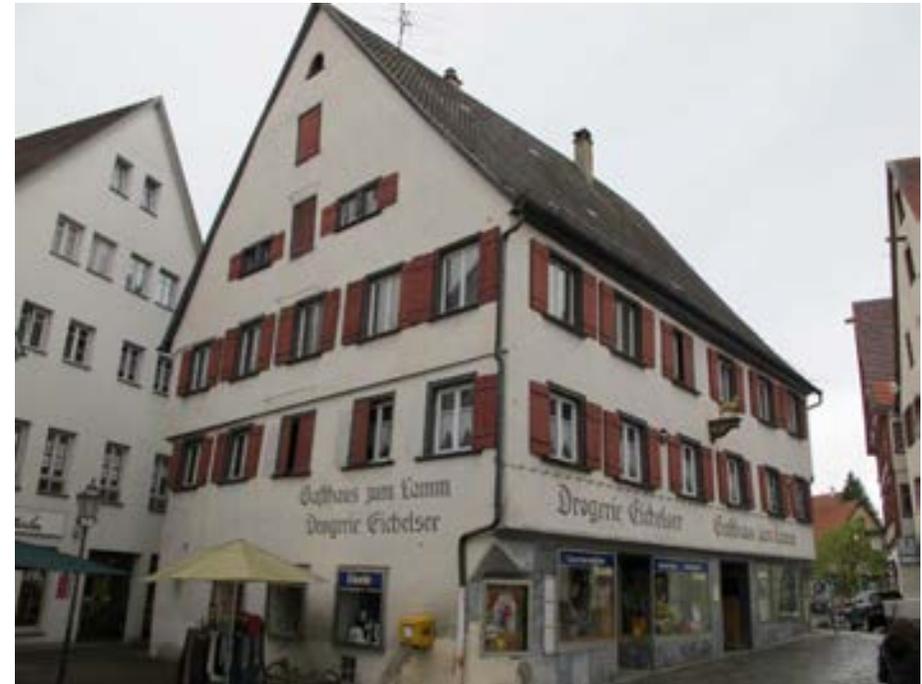
Um 1700 erbaut. 1704 wird das Gasthaus erstmals erwähnt. 1993 Sanierung der Rückseite und Einbau neuer Fenster.

*Ansicht des Gasthauses von Nordosten*

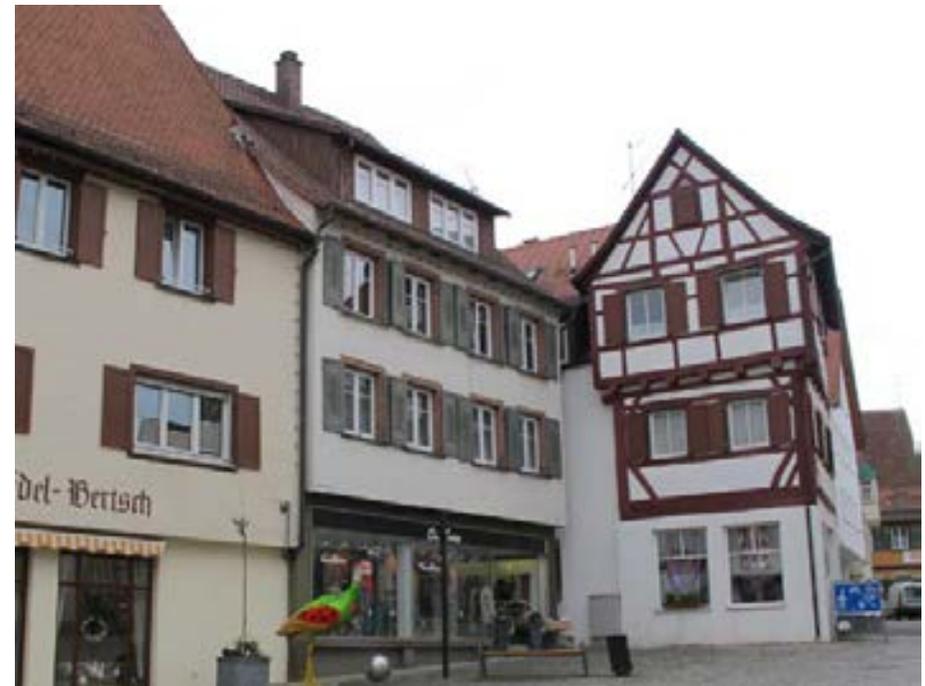
Nach dem Katasterplan von 1864 geht das heutige Wohn- und Geschäftshaus aus ursprünglich zwei Gebäuden hervor.

*Ansicht des Gebäudes von Südosten*

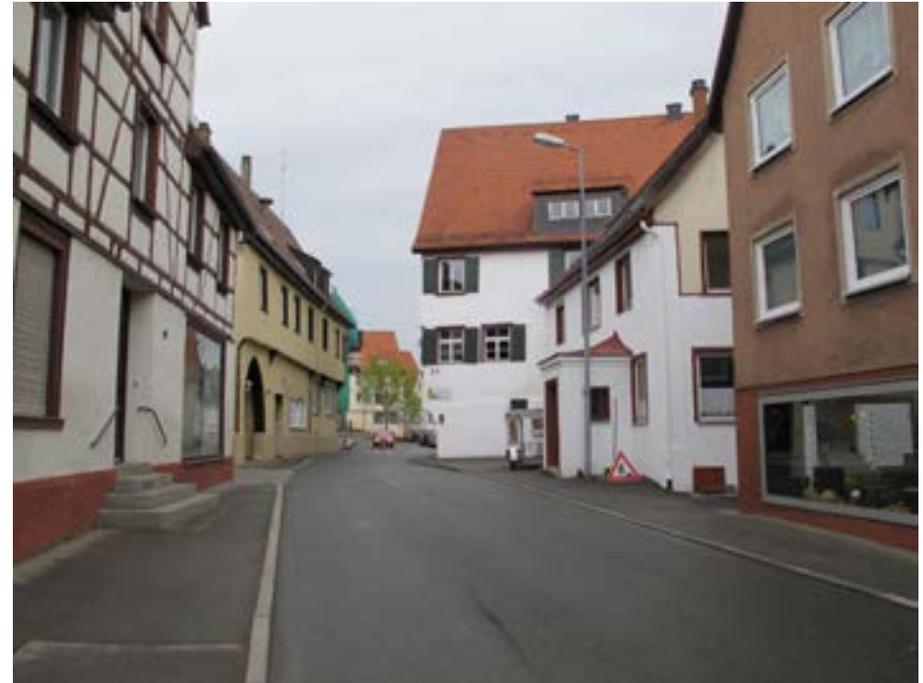
Die Weilerstraße erstreckt sich vom Weibermarkt kommend ② in leicht gewundenem Verlauf ① in westliche Richtung, wo sie nach Verlassen der ummauerten Altstadt am Beginn der Weilervorstadt in die Gammertinger Straße übergeht. Der Name Weilerstraße deutet noch auf den alten Weiler hin, der in diesem Bereich bereits vor Gründung der veringischen Stadt vorhanden gewesen sein soll. Die Bebauung ist teils giebel-, teils traufständig angeordnet und stammt überwiegend aus dem 15.-18. Jahrhundert. Im Bereich der Gebäude Hausnr. 3, 5 und 7 entstand leider durch Abbruch im Jahr 2010 eine gravierende Lücke im historischen Stadtgefüge.

① Blick nach Südosten auf Höhe von Hausnr. 21

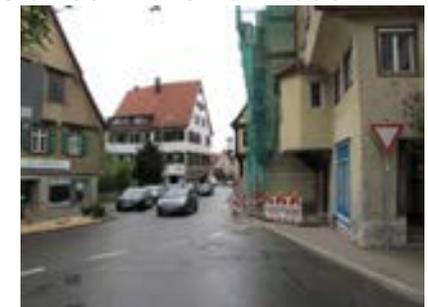
② Blick nach Nordwesten bei Hausnr. 6

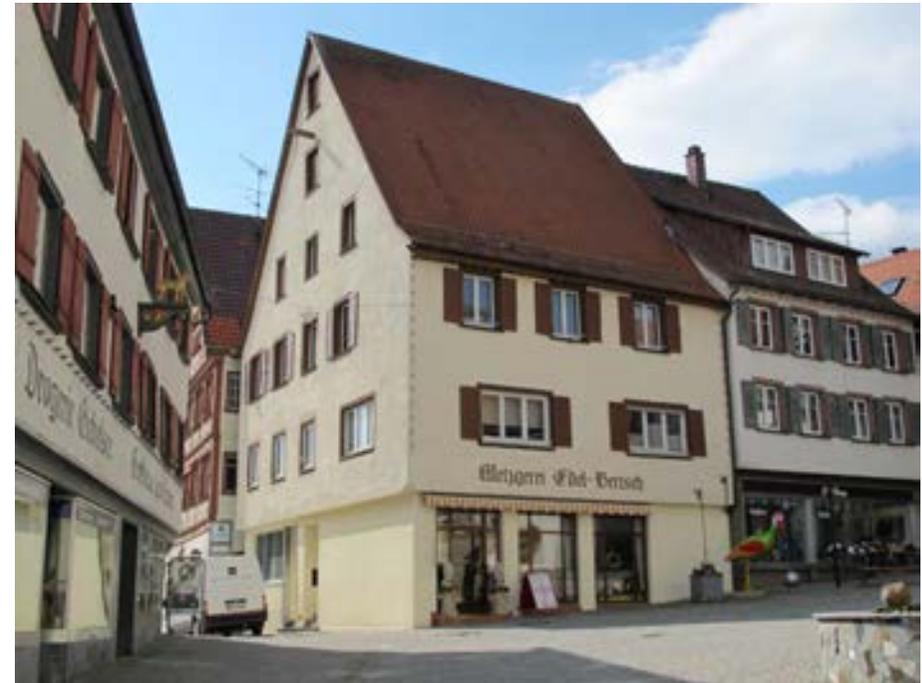
In Ecklage stehendes, dreigeschossiges Wohn- und Geschäftshaus. Über massiv gemauerter und modern veränderter Erdgeschosszone zwei verputzte Fachwerkobergeschosse. Nach oben mit drei Dachgeschossebenen unter einem Satteldach abschließend. Am südlichen Giebel Aufzugsläden und Galgenkran. 17./18. Jahrhundert mit jüngeren Veränderungen. 1983/84 Außenrenovierung und Ladenumbau.

*Ansicht des Gebäudes von Südosten*

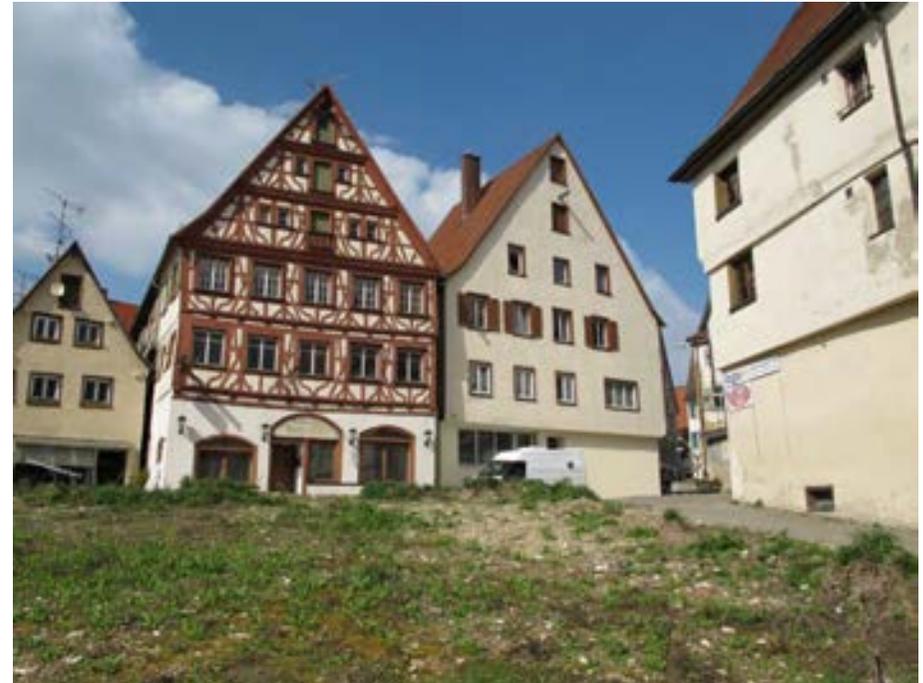
17./18. Jahrhundert mit jüngeren Veränderungen. 1989/90 Außenrenovierung, 1999 Instandsetzung.

*Ansicht des Gasthauses von Süden*

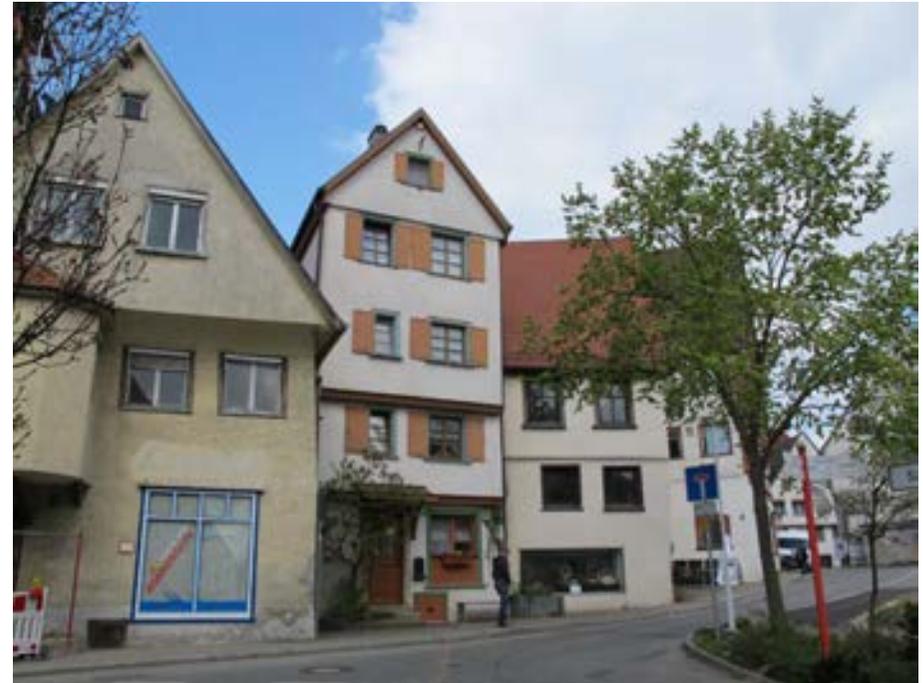
Giebelständiges, viergeschossiges Wohnhaus mit massiv gemauerter Erdgeschosszone über sehr kleinem, annähernd quadratischem Grundriss. Darüber drei verputzte Fachwerkobergeschosse. Nach oben mit einer Dachgeschossebene unter einem Satteldach abschließend. Außer dem dritten Obergeschoss alle Geschosse giebelseitig leicht vorstoßend.

Im 18. Jahrhundert erbaut. 1908 um ein Geschoss erhöht. 1988 Außensanierung mit Erneuerung der Fenster und der Dachdeckung.

*Ansicht des Wohnhauses von Südwesten*

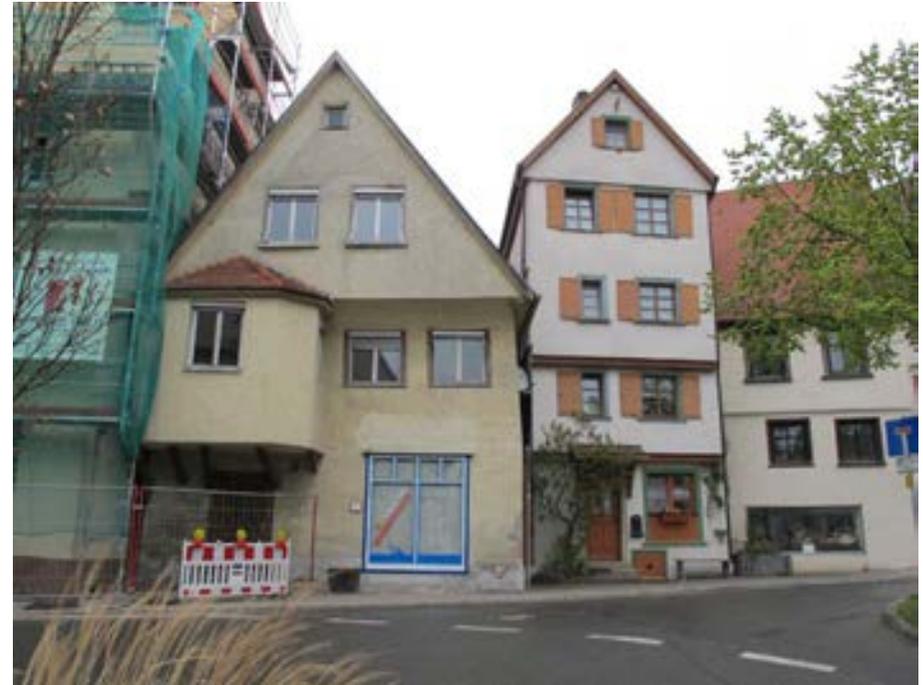
Giebelständiges, zweigeschossiges Wohnhaus mit verputzten Vollgeschossen (wohl Fachwerk). Nach oben mit einer Dachgeschossebene und Spitzboden unter einem Satteldach abschließend. Das Dachgeschoss am südwestlichen Giebel weit vorstehend. Im ersten Obergeschoss über dem Hauseingang ein großer, verputzter Erker mit unregelmäßigem Grundriss. 16. Jahrhundert mit jüngeren Veränderungen.

Das ehemalige Handwerkerhaus ist ein Kulturdenkmal aus wissenschaftlichen und heimatgeschichtlichen Gründen. An seiner Erhaltung besteht aufgrund seines exemplarischen und dokumentarischen Wertes ein öffentliches Interesse.

*Ansicht des Wohnhauses von Südwesten*

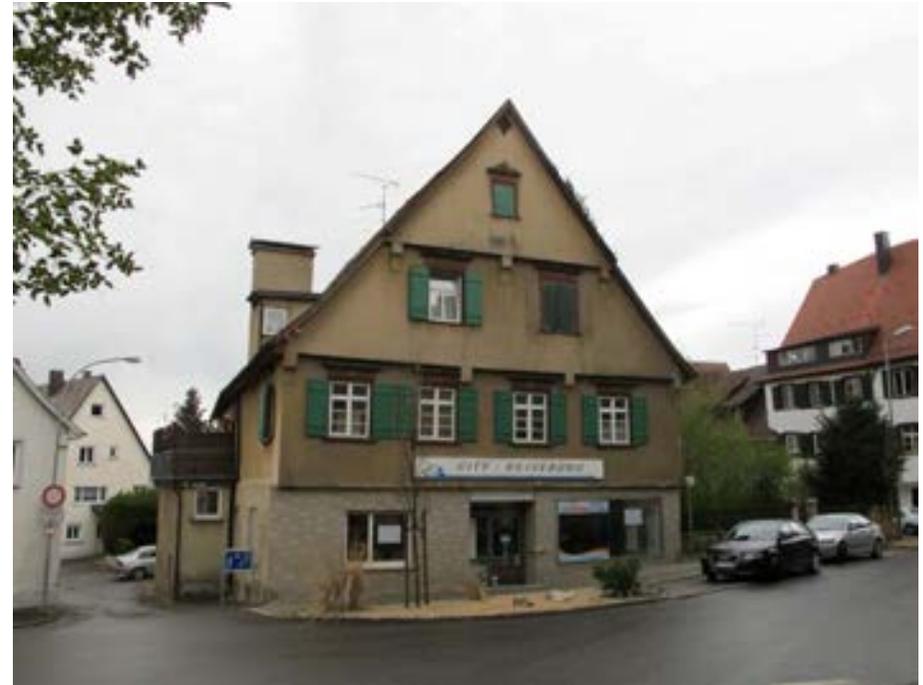
In Eck- und leichter Hanglage stehendes, zweigeschossiges Wohn- und Geschäftshaus. Über massiv gemauerter, teils verputzter, teils verkleideter und modern veränderter Erdgeschosszone ein verputztes Fachwerkobergeschoss. Nach oben mit zwei Dachgeschossenebenen unter einem Satteldach abschließend. Die Dachgeschosse giebelseitig über Knaggen vorstoßend. Die historischen Befensterungen mit Fensterverdachungen. An der südöstlichen Traufseite jüngerer, eingeschossiger Anbau. 17./18. Jahrhundert mit jüngeren Veränderungen.

*Ansicht des Gebäudes von Nordosten*

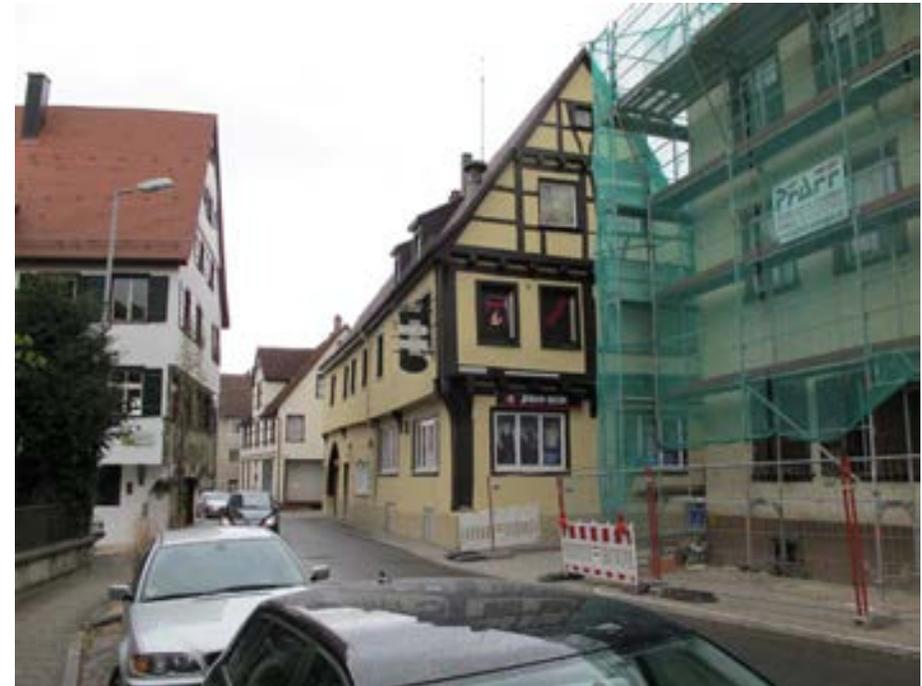
15./16. Jahrhundert mit jüngeren Veränderungen. 1955 saniert, 1988 Umbau, 1991 Außenrenovierung.

*Ansicht des Gebäudes von Südosten*

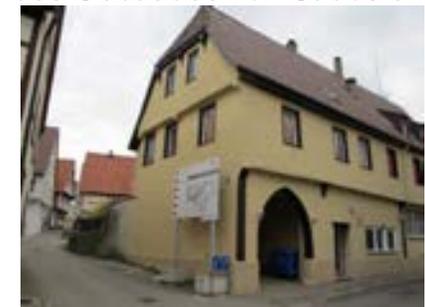
*Ansicht von Südwesten*

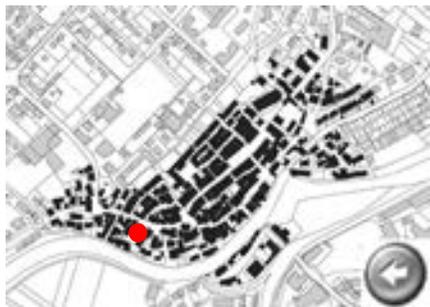
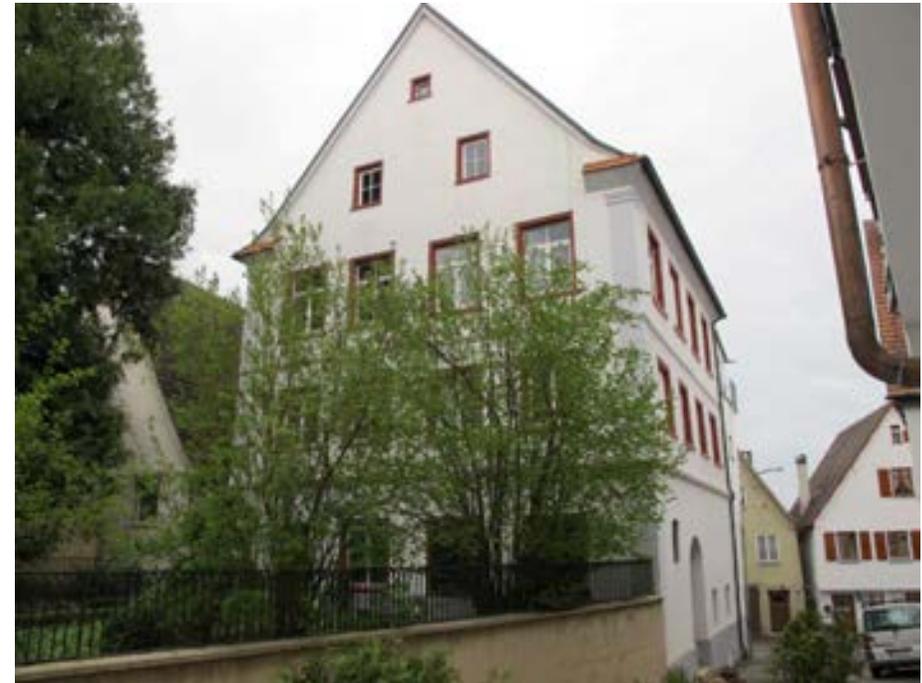
Das Gebäude diente bis zur Verlegung an den Marktplatz, im frühen 19. Jahrhundert, als Posthalterei.

An der Erhaltung der früheren Posthalterei, ein wichtiger, damals noch privater Dienstleistungsbetrieb innerhalb der Stadt, besteht aus wissenschaftlichen und heimatgeschichtlichen Gründen ein öffentliches Interesse. Der Garten samt Einfriedung ist als erhaltenswerte Grünfläche anzusehen.

*Ansicht des Gebäudes von Norden*

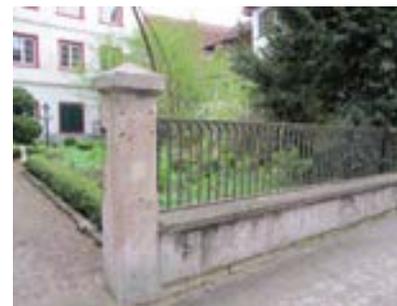
*Historischer Garten mit Einfriedung*

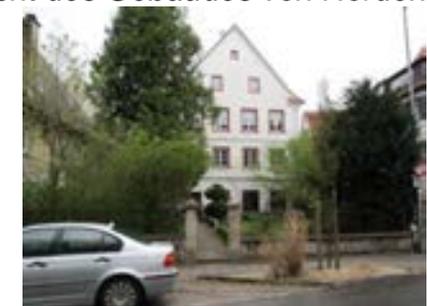
*Ansicht mit Garten von Nordosten*

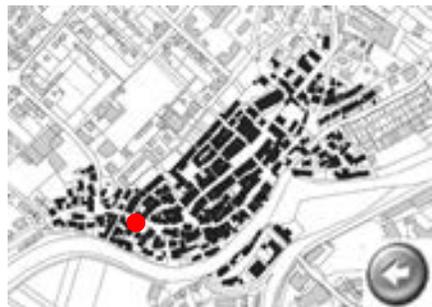
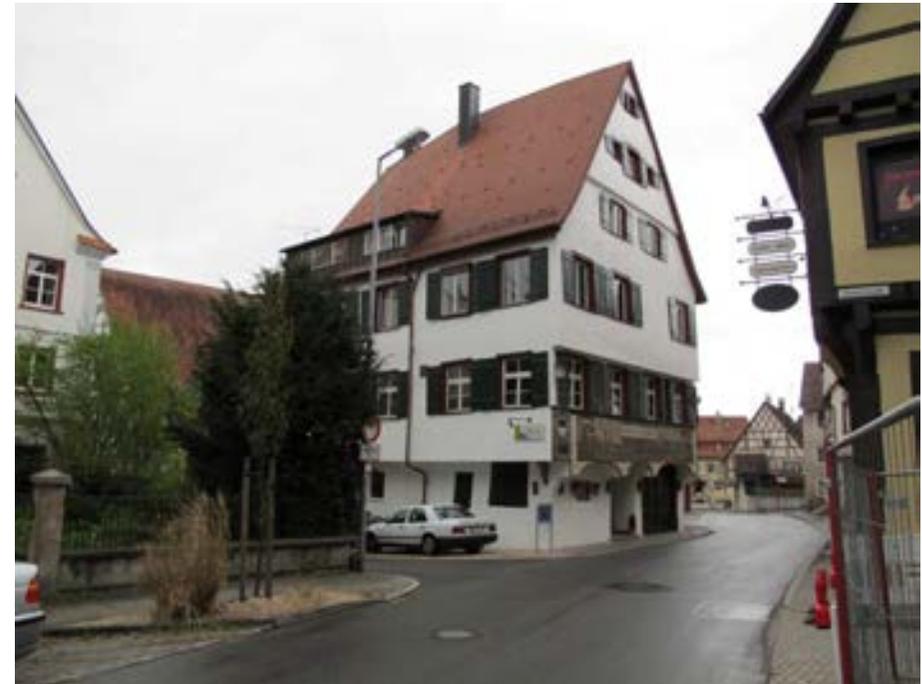
Das Gasthaus „Ulmer“ wurde wohl im 18. Jahrhundert als Poststation entlang der Poststrecke nach Ulm angelegt und auch seit dieser Zeit als Gasthaus genutzt.

*Ansicht des Gasthauses von Osten*

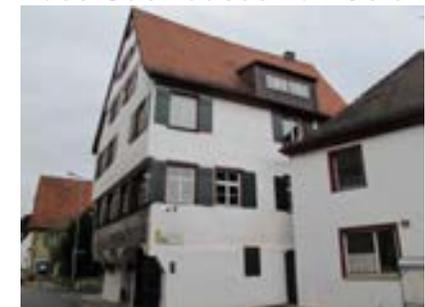
*Ansicht von Nordwesten*

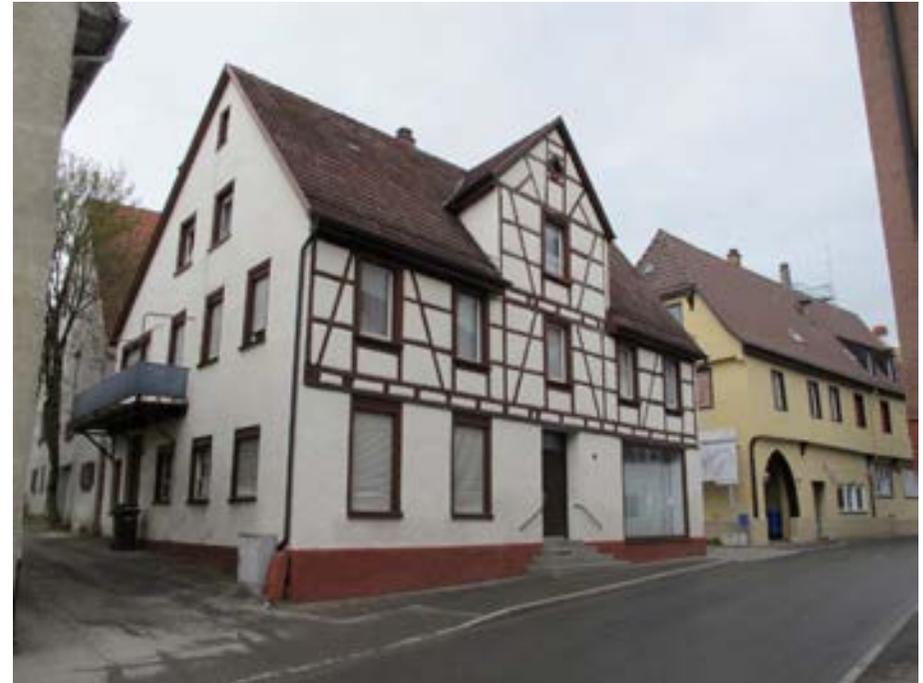
Das auf drei Seiten frei stehende Wohn- und Geschäftshaus prägt mit seiner teils fachwerksichtigen Fassade den westlichen Stadt-  
eingang und steht beispielhaft für die Wohnbauarchitektur des  
18./19. Jahrhunderts in Riedlingen.

*Ansicht des Gebäudes von Südwesten*

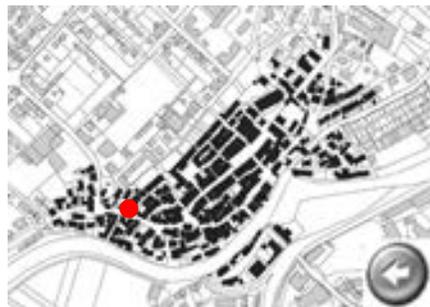
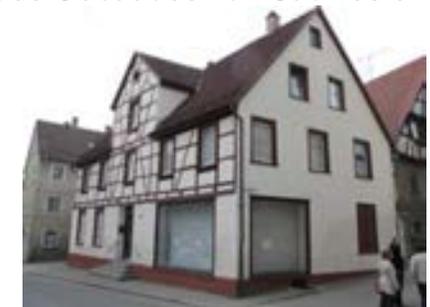
*Ansicht von Südosten*

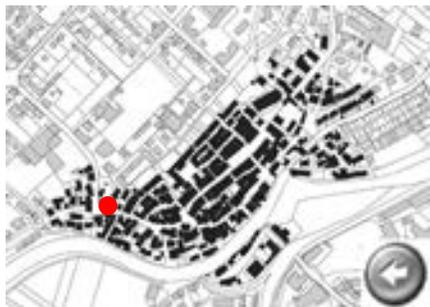
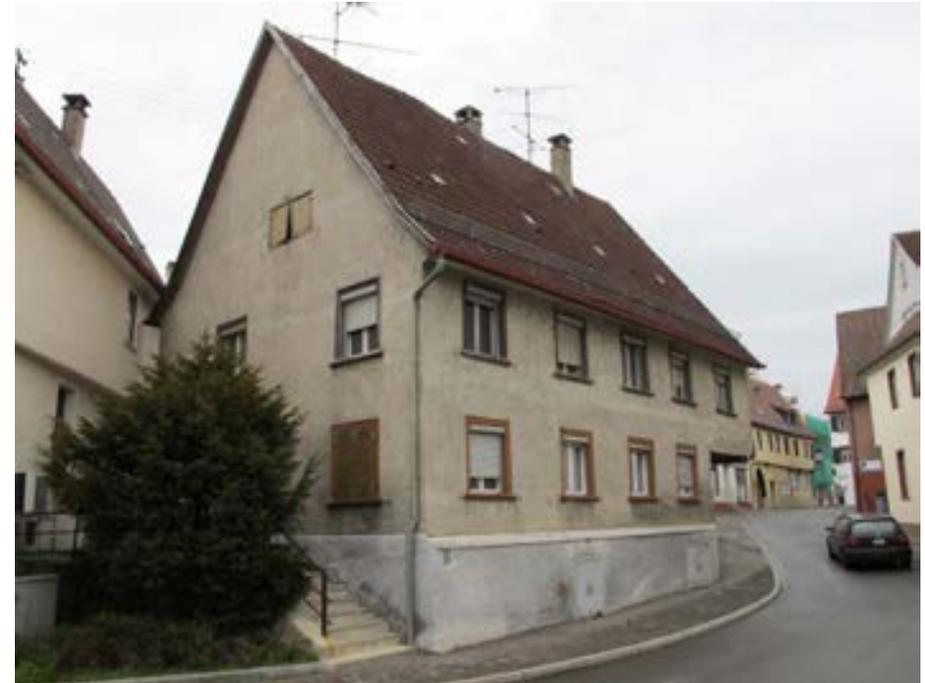
*Ansicht des Gebäudes von Südwesten*

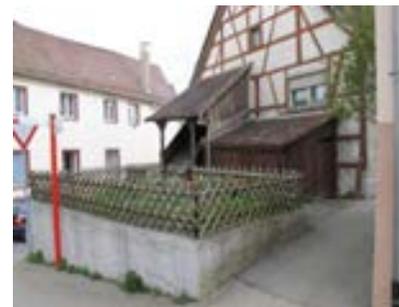
Südöstlich vor dem Gebäude ein über einem Sockel sitzender Hausgarten.

*Ansicht des Gartens*

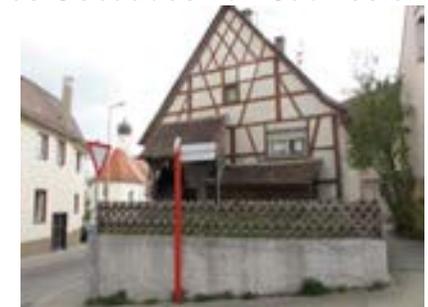
*Ansicht mit Garten von Osten*

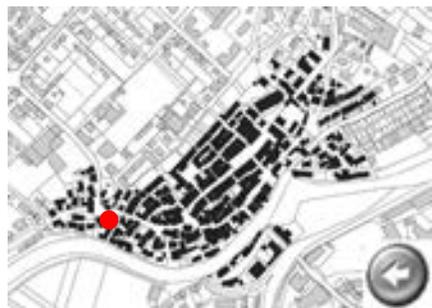
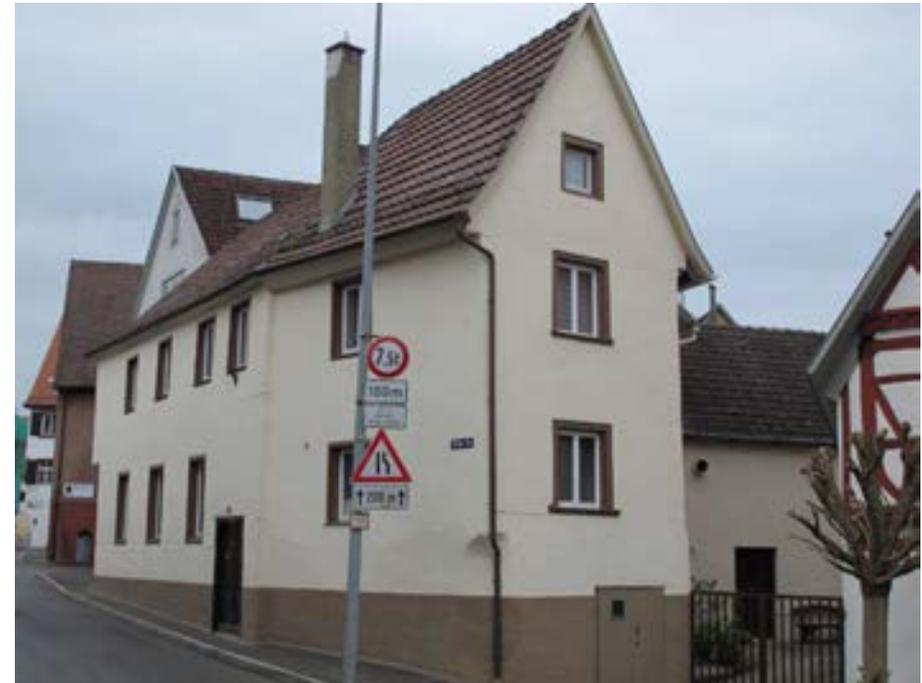
Das Wohnhaus ist bereits auf dem Katasterplan von 1864 verzeichnet. Die Ökonomiegebäude sind dagegen erst später entstanden.

*Ansicht der Hofanlage von Nordwesten*

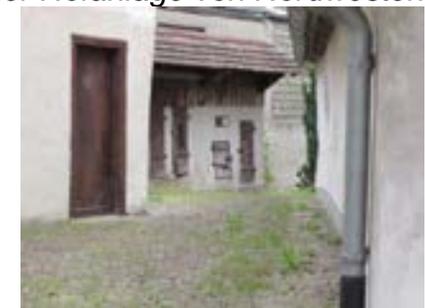
*Ansicht des rückwärtigen Schweinestalls*

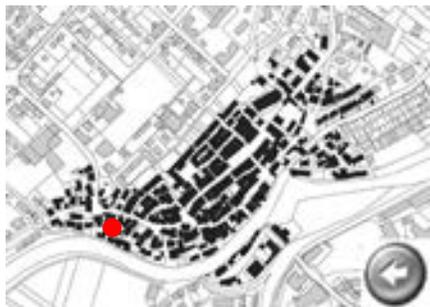
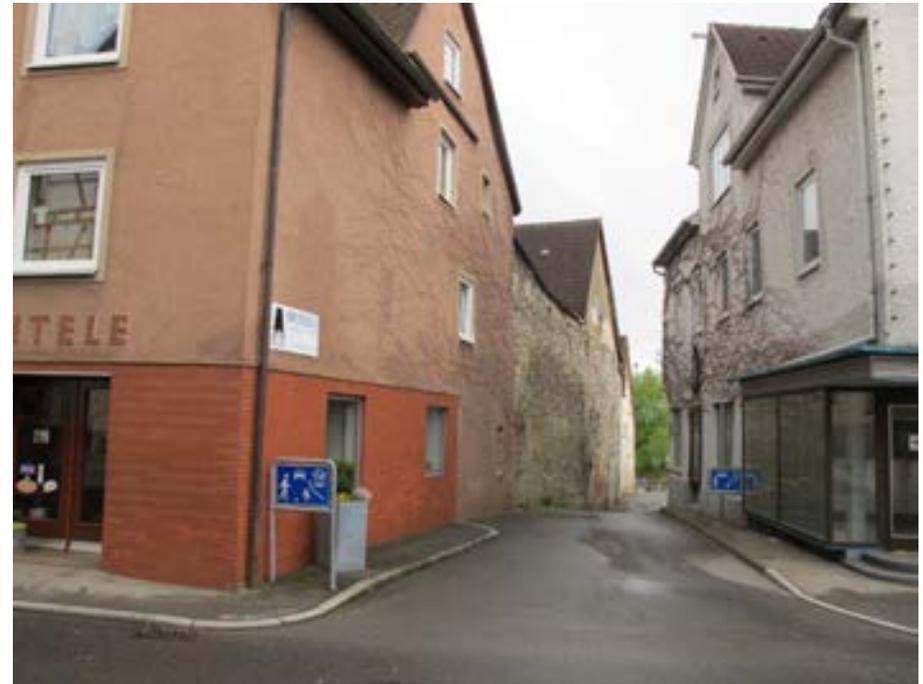
Der Weilertorweg erstreckt sich von der Weilerstraße kommend ❶ in geradem, leicht abfallendem Verlauf ❷ in südwestliche Richtung, wo er schließlich am Donauufer in die sog. Wasserstapfe einmündet. Der Name des, unmittelbar außerhalb der westlichen Stadtmauer verlaufenden Weilertorweges deutet auf das Weilertor hin, welches bis 1839 als westliches Stadttor an der Weilerstraße stand. Die Bebauung besteht hier auf der östlichen Seite überwiegend aus der noch erhaltenen Stadtmauer; auf der westlichen Seite steht eine jüngere Fabrikhalle.

❶ Blick nach Südwesten von der Weilerstraße aus

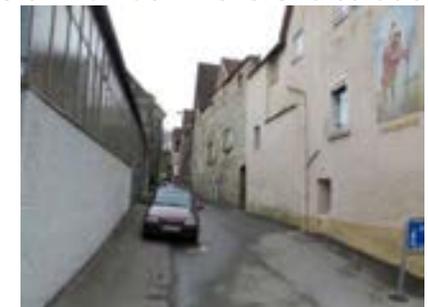
❷ Blick nach Nordosten

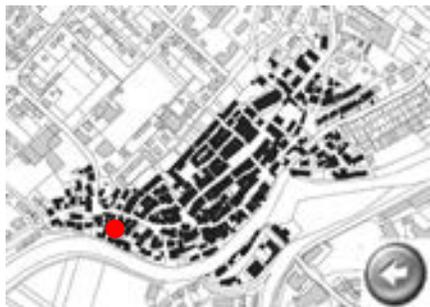
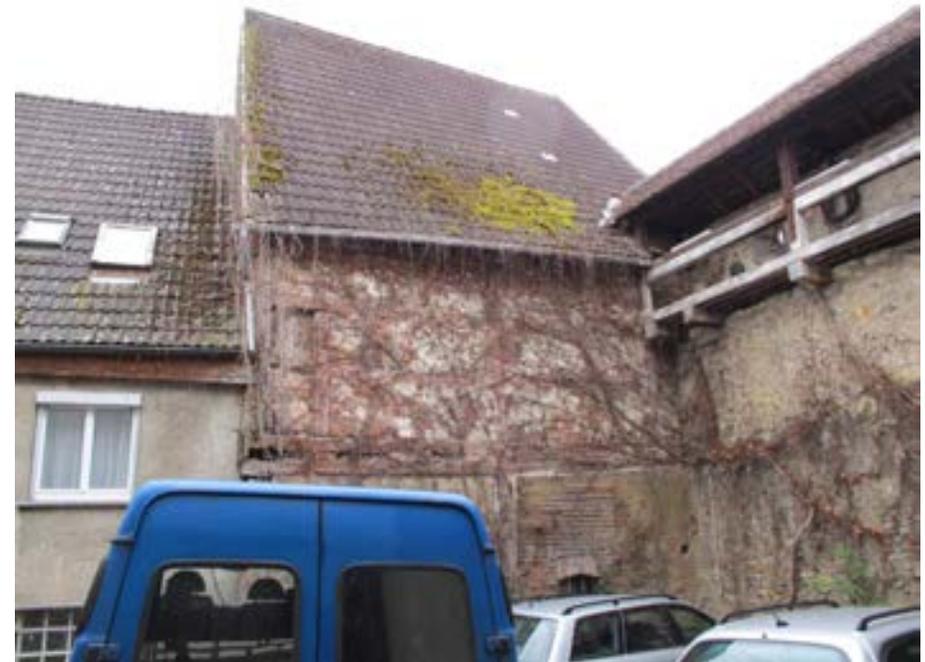
*Ansicht des Gebäudes von Nordosten*

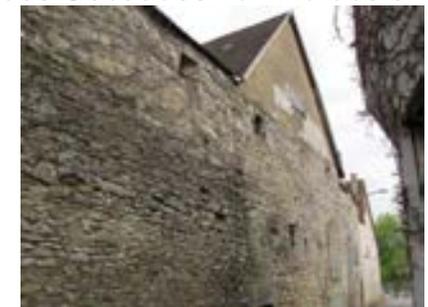
Das am Stadtrand stehende Ökonomiegebäude gibt einen wichtigen Hinweis auf die sozialen Strukturen am südwestlichen Rand der historischen Altstadt, welche gerade im Bereich des alten Weilers von Ackerbürger- und Handwerkerhäusern bestimmt werden. Die Stadtmauer samt Wehrgang ist Kulturdenkmal gemäß § 28 DSchG.

*Ansicht des Gebäudes an Stadtmauer*
