# Denkmalpflegerischer Werteplan Gesamtanlage Riedlingen

**Denkmalpflegerischer Werteplan  
Gesamtanlage Riedlingen**

Stand: Oktober 2011  
 Büro für Bauforschung und Denkmalschutz  
 Markus Numberger  
 Regierungspräsidium Tübingen

## Riedlingen, Landkreis Biberach

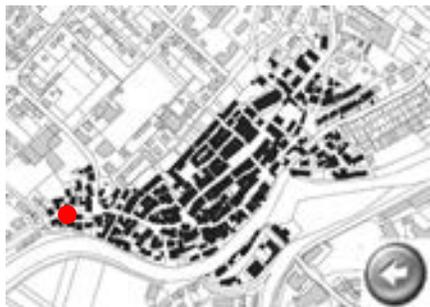
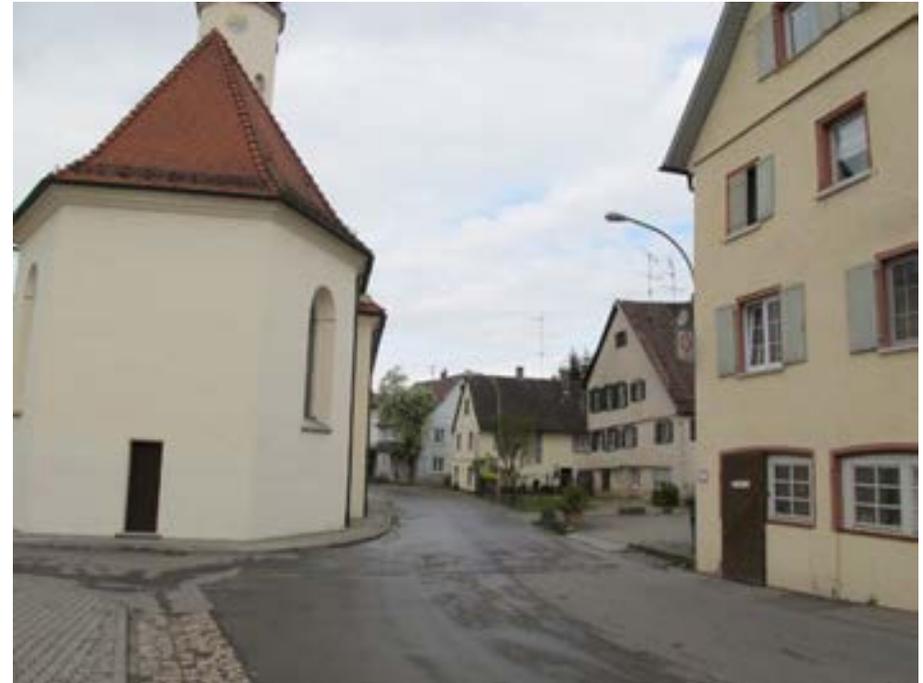
Die Weilervorstadt befindet sich westlich außerhalb der ummauerten Altstadt von Riedlingen. Der gleichnamige Straßenzug erstreckt sich von der Gammertinger Straße kommend in westliche Richtung ❶ bis zum historischen Ortsetter. Die Straße bildet eine Art großen Platzraum mit zentral stehender Weilerkapelle ❷. Der Name Weilervorstadt deutet auf den einst hier befindlichen Weiler hin, der bereits vor Gründung der veringischen Stadt bestanden haben soll. Die recht lockere, nahezu dörfliche Bebauung ist teils giebel-, teils traufständig angeordnet und stammt überwiegend aus dem 18./19. Jahrhundert.

❶ Blick nach Nordwesten von der Gammertinger Straße aus

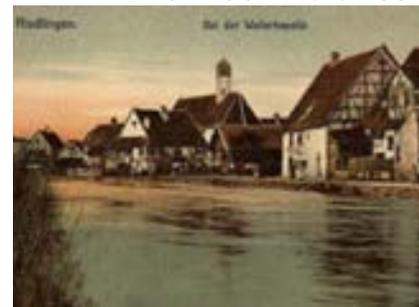
Ansicht der Weilervorstadt um 1950

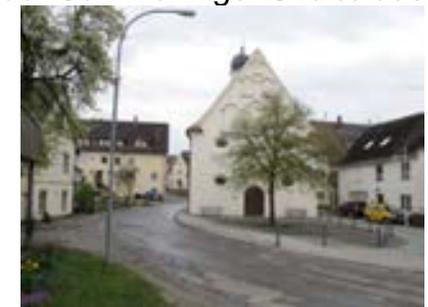
❷ Blick nach Osten bei Hausnr. 7

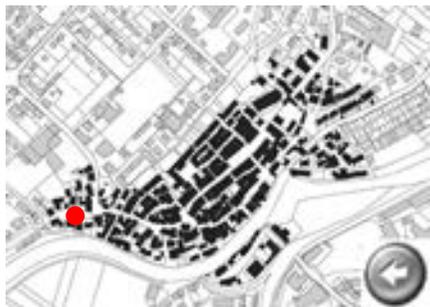
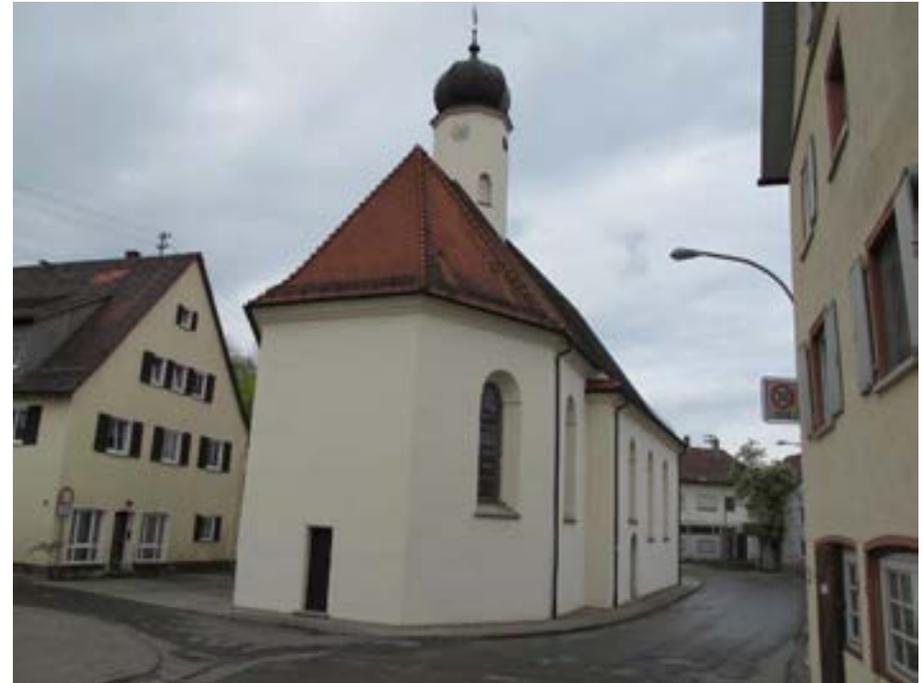
In Solitärlage stehender, massiv gemauerter und verputzter Saalbau über längsrechteckigem Grundriss mit eingezogenem, polygonal geschlossenem Chor und ostwärts abgewalmtem Satteldach samt haubengedecktem Dachreiter.

*Ansicht der Weilerkapelle von Osten*

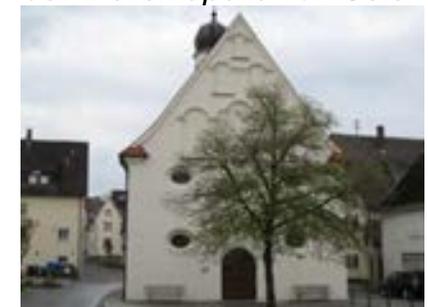
*Ansicht von Westen*

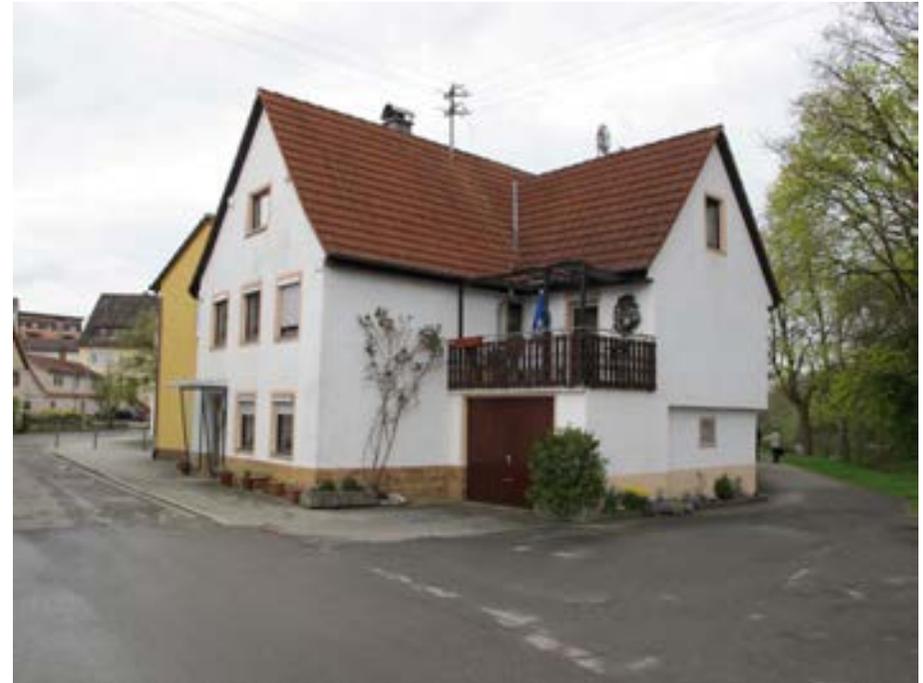
*Ansicht des Wohnhauses von Westen*

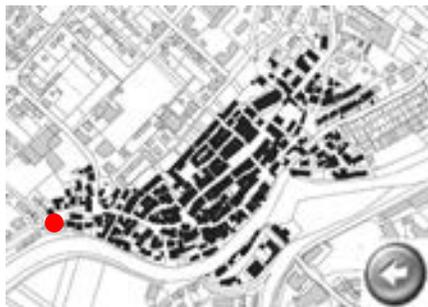
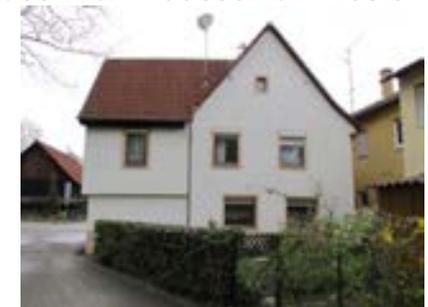
*Ansicht von Südosten*

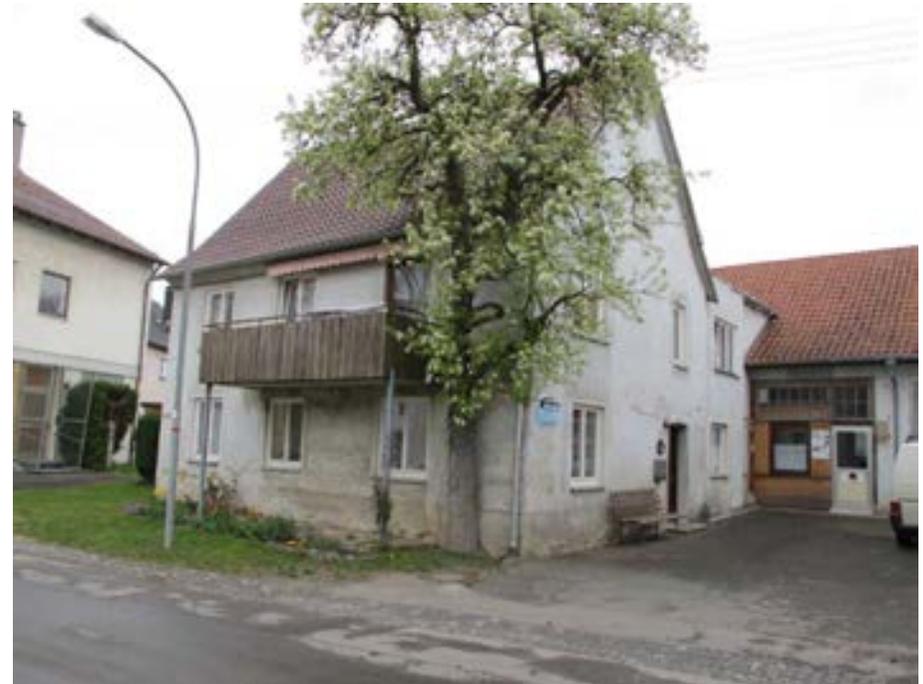
*Ansicht des Wohnhauses von Südosten*

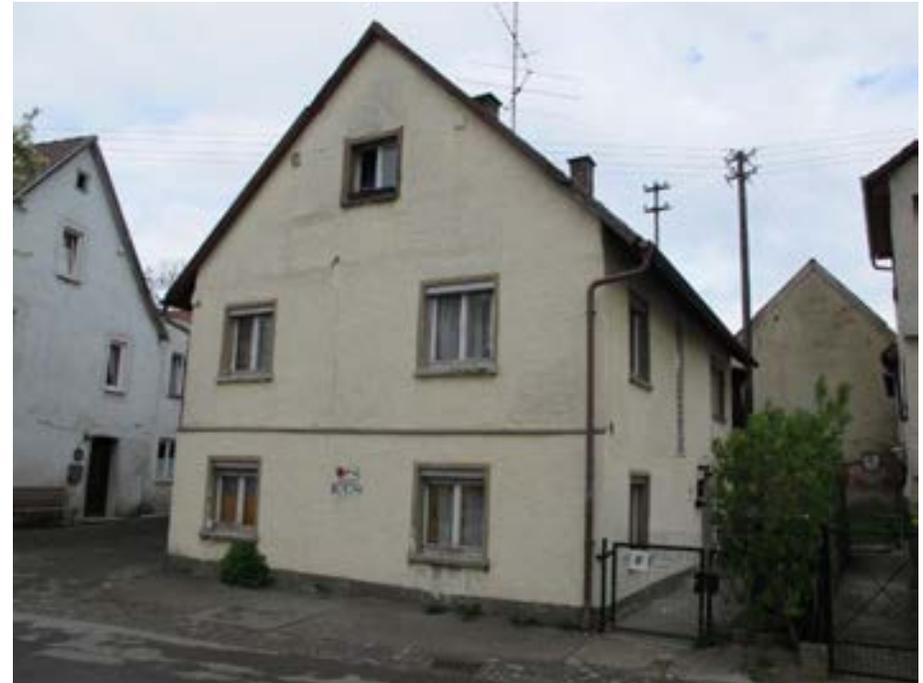
*Ansicht des Wohnhauses von Südosten*

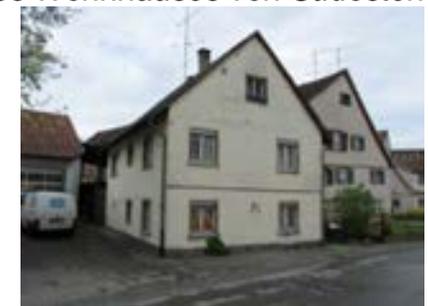
*Ansicht von Südwesten*

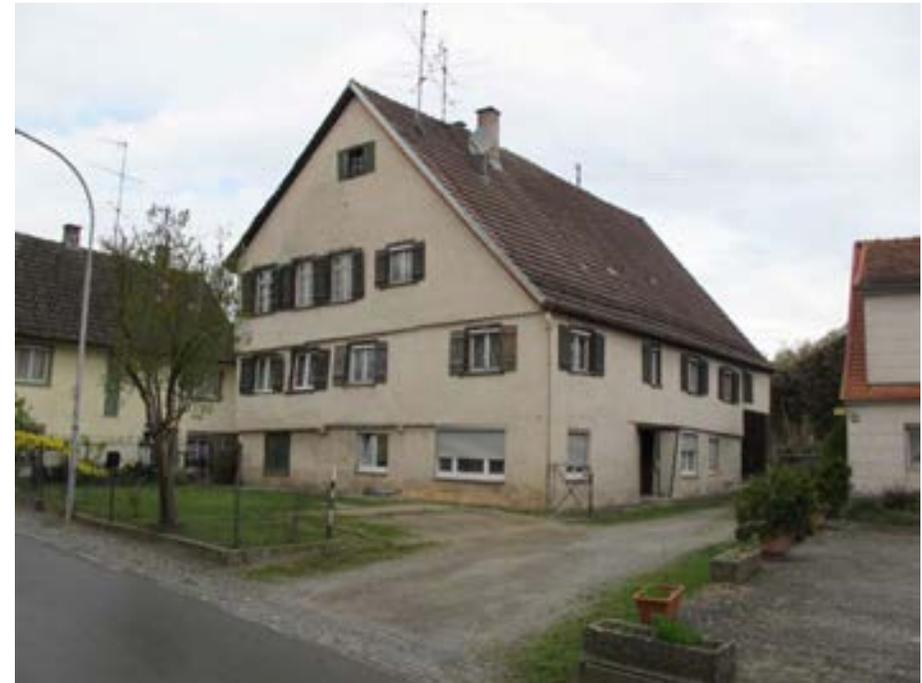
*Ansicht des Wohnhauses von Südosten*

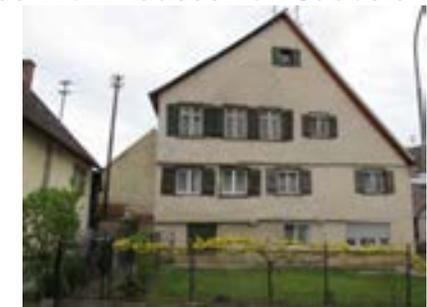
*Ansicht von Süden*

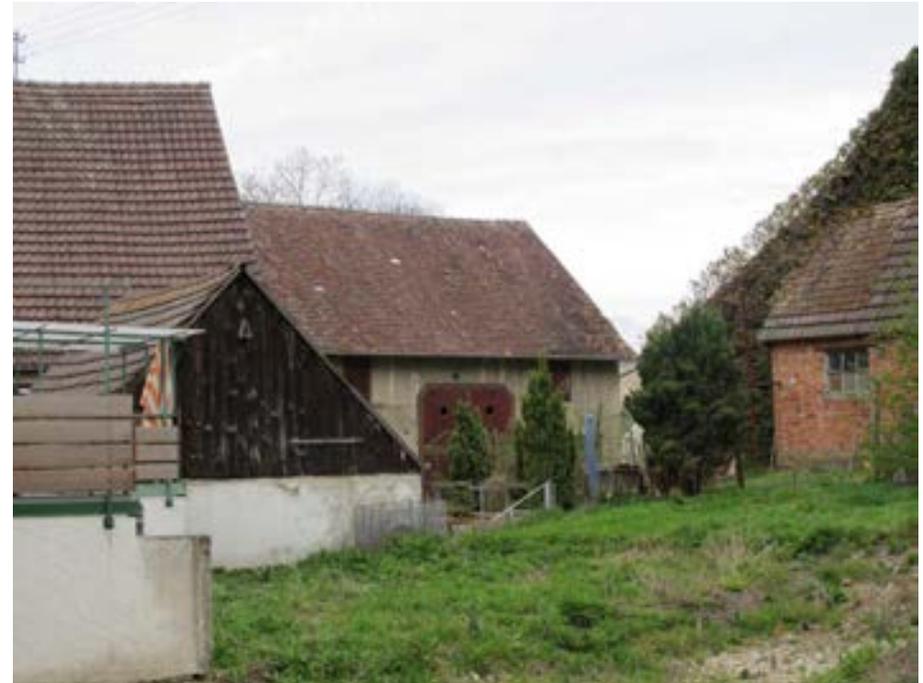
In zweiter Reihe, unmittelbar am nördlichen Rand der Vorstadt stehende, massiv gemauerte und verputzte Scheune mit abschließendem Satteldach und größerer traufseitiger Toreinfahrt. 19./20. Jahrhundert.

*Ansicht der Scheune von Südosten*

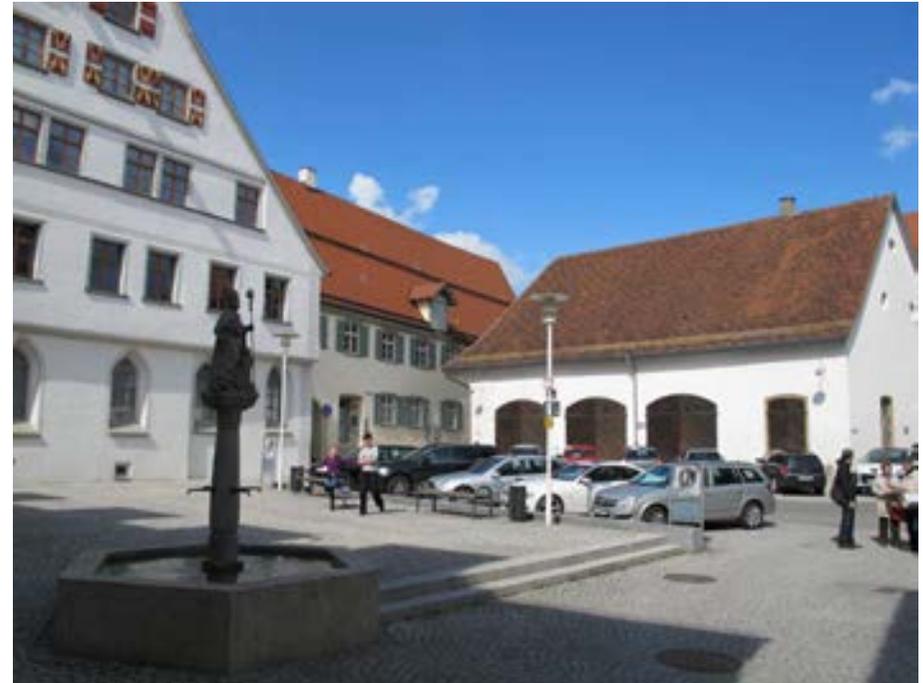
Der sog. Wochenmarkt befindet sich als annähernd rechteckiger Platz in der nordwestlichen Ecke der veringischen Gründungsstadt ❶. Der Platz hat nach Südosten eine Anbindung an die Lange Straße ❷; von Nordosten münden die Pfaffengasse und die Rösslegasse ein. Die Bebauung ist teils giebel-, teils traufständig angeordnet und stammt überwiegend aus dem 15.-17. Jahrhundert. Dominiert wird der Wochenmarkt von den stattlichen Gebäuden des ehemaligen Spitals, die den Platz auf drei Seiten regelrecht umstellen.

❶ Blick nach Norden über den Platz

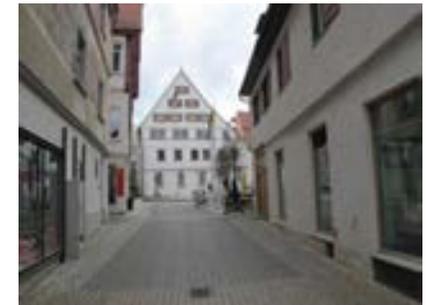
❷ Blick nach Nordwesten bei Hausnr. 1

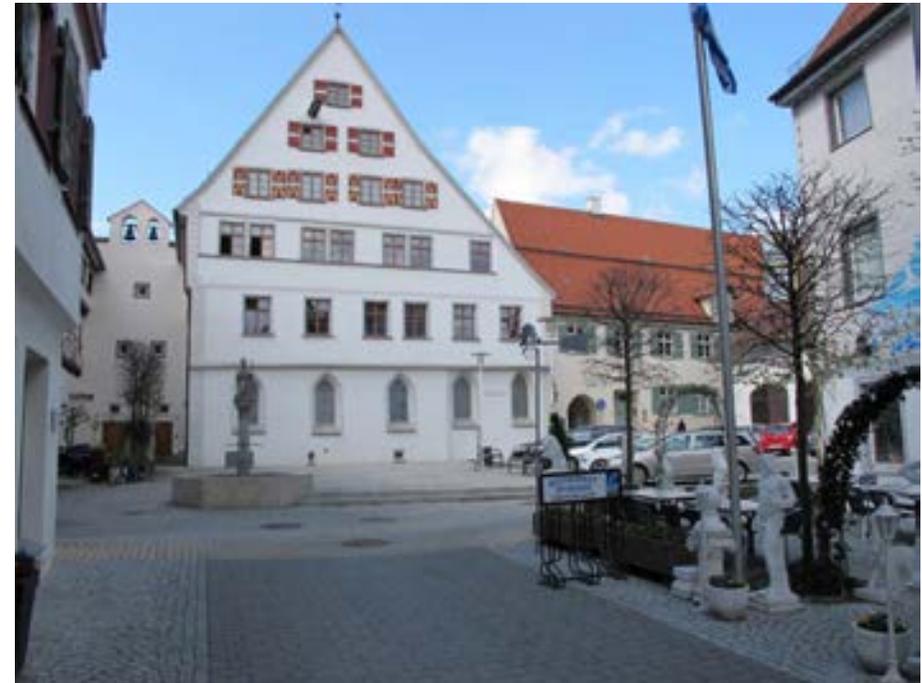
Unmittelbar an der Stadtmauer stehende Gebäude des ehemaligen Spitals. Das Syndikatshaus (Hausnr. 1) giebelständig und dreigeschossig mit massiv gemauerter und modern veränderter Erdgeschosszone; darüber teils verputzte, teils fachwerksichtige Obergeschosse. Mit drei Dachgeschossebenen unter einem Satteldach abschließend. Das Spitalgebäude (Hausnr. 3) traufständig und dreigeschossig; teils verputzt, teils fachwerksichtig mit Satteldach. Das Spital (Hausnr. 3/1) giebelständig und dreigeschossig. Massiv gemauert und verputzt mit nachträglicher Erweiterung nach Osten. Drei Dachgeschossebenen unter einem Satteldach. 1378 stiftete der Riedlinger Priester Konrad Manopp das Spital zum Heiligen Geist. Hausnr. 3/1 dendrochronologisch auf 1417 datiert. Im 16. Jahrhundert teils erneuert. 1998-2001 Sanierung und Umbau zu städtischer Galerie und Museum. An der Erhaltung der Sachgesamtheit der Spitalgebäude samt Spitaltörle besteht aus wissenschaftlichen, heimatgeschichtlichen und künstlerischen Gründen ein besonderes öffentliches Interesse. Die Stadtmauer ist Kulturdenkmal gemäß § 28 DSchG.

*Ansicht des ehem. Spitals (Hausnr. 3/1) von Südosten*

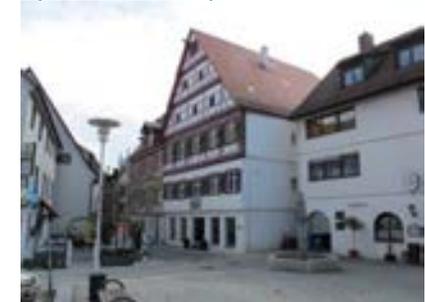
*Ansicht (Hausnr. 1) von Norden*

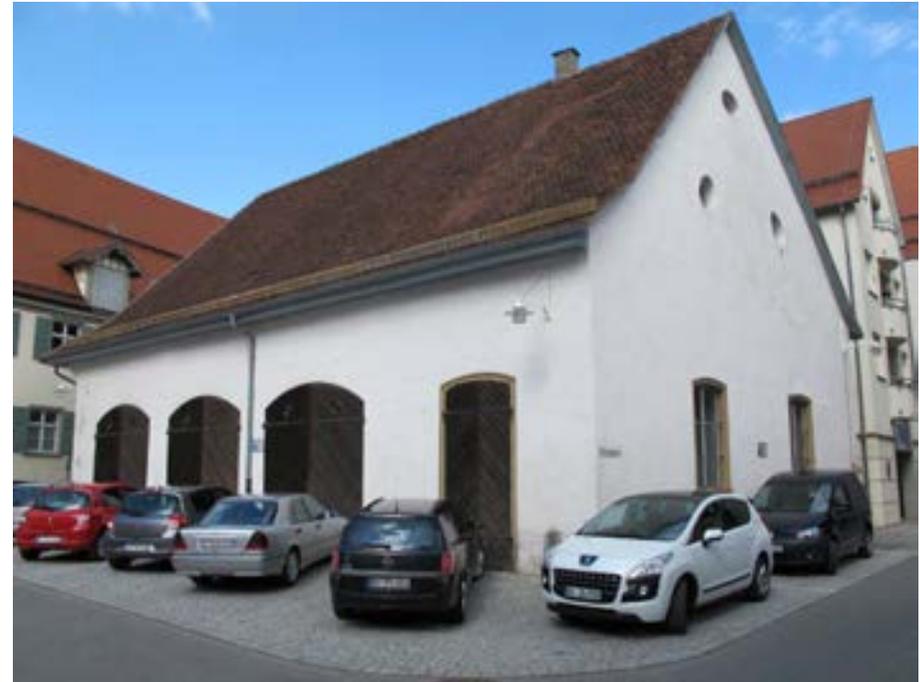
In repräsentativer Kopflage stehende, eingeschossige Spitalscheune über L-förmigem Grundriss mit massiv gemauerter und verputzter Erdgeschosszone. Nach oben mit zwei Dachgeschoss-ebenen unter einem Satteldach abschließend. An der westlichen Gebäudeecke abgeschrägt. An der südwestlichen Traufseite mit mehreren Toreinfahrten.

Im 18. Jahrhundert an der Stelle eines Vorgängergebäudes errichtet. Der nordöstliche Flügel im 20. Jahrhundert teilweise abgebrochen. 1943-46 wurde die Scheune zu einem Feuerwehrgerätehaus umgebaut und dabei im Inneren weitgehend entkernt.

*Ansicht der ehem. Spitalscheune von Südwesten*

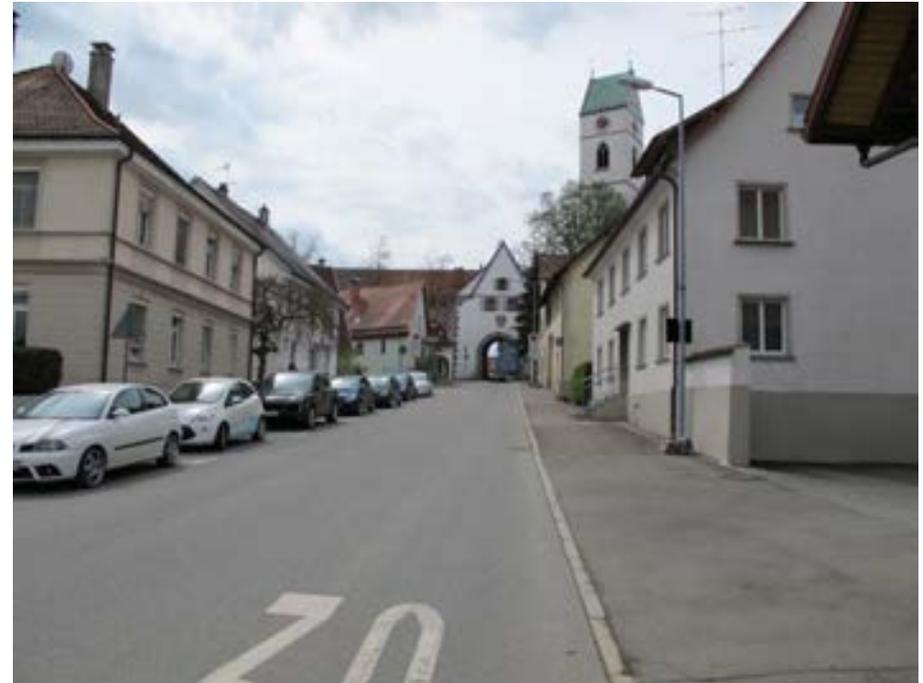
Die Zwiefalter Straße erstreckt sich von einer platzartigen Aufweitung vor der Pfarrkirche ② kommend in geradem, leicht abfallendem Verlauf in nordöstliche Richtung, wo sie durch das Zwiefalter Tor (Hausnr. 3) die ummauerte Altstadt verlässt und weiter bis zum historischen Ortsrand führt ①. Der Name Zwiefalter Straße deutet auf die nahe gelegene Nachbarstadt Zwiefalten hin. Die recht inhomogene und lockere Bebauung ist zumeist traufständig angeordnet und stammt aus dem 14.-20. Jahrhundert. Dominiert wird die Straße von den stattlichen Großbauten (Pfarrkirche, Rathaus, Seelschwesternhaus) innerhalb der ummauerten Stadtanlage. Daneben prägt das Zwiefalter Tor das Erscheinungsbild der Straße in besonderem Maße.

① Blick nach Südwesten auf Höhe von Hausnr. 11

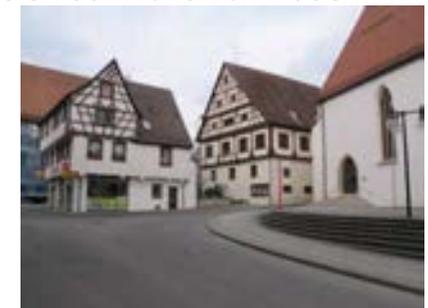
② Blick nach Westen vor der Kirche

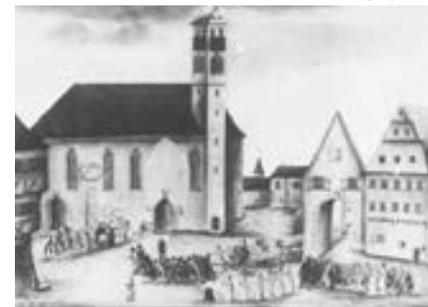
*Zeichnung von 1817*

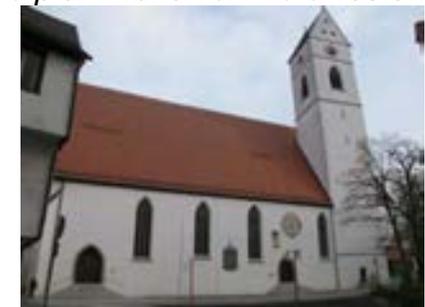
*Ansicht von S¼den*

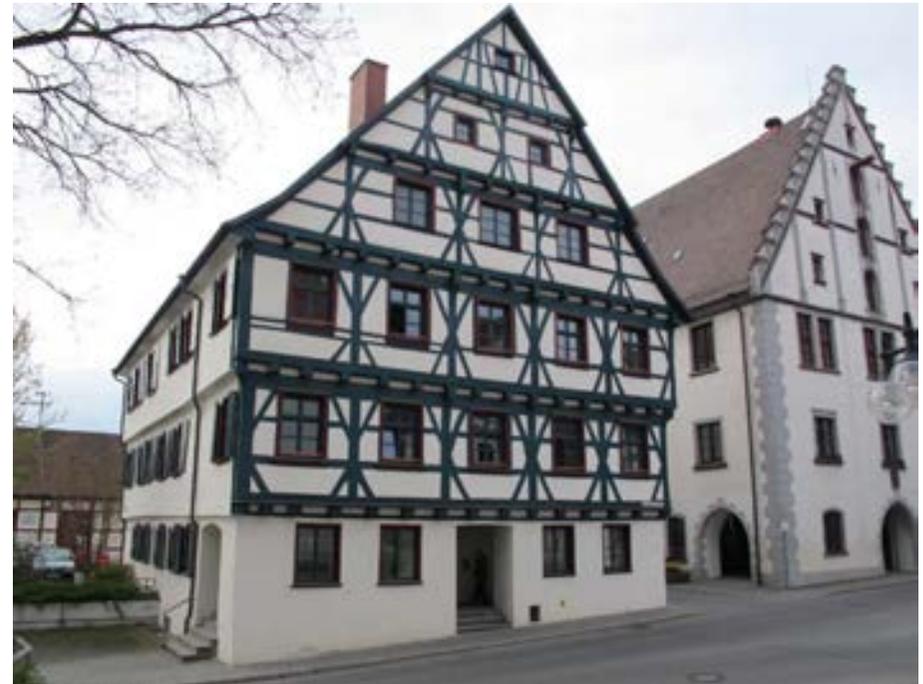
1420 stiftete die Riedlingerin Guta Klinger ihr Haus einer frommen Gesellschaft von sog. Seelschwestern. Im frühen 16. Jahrhundert nahmen sie die Regeln des Dritten Ordens des Heiligen Franziskus an und errichteten wohl zur selben Zeit anstelle des Gründungsbaus ein neues Wohnhaus, das heute noch besteht. 1782 wurde die Gesellschaft durch Kaiser Joseph II. aufgehoben und das Gebäude zum Handels- und Geschäftshaus umgenutzt. 1959 Fachwerkfreilegung. Seit 1978 Teil der Stadtverwaltung. 1979-81 Umbau und Sanierung, 2003/04 Außenrenovierung.

*Ansicht des Gebäudes von Nordwesten*

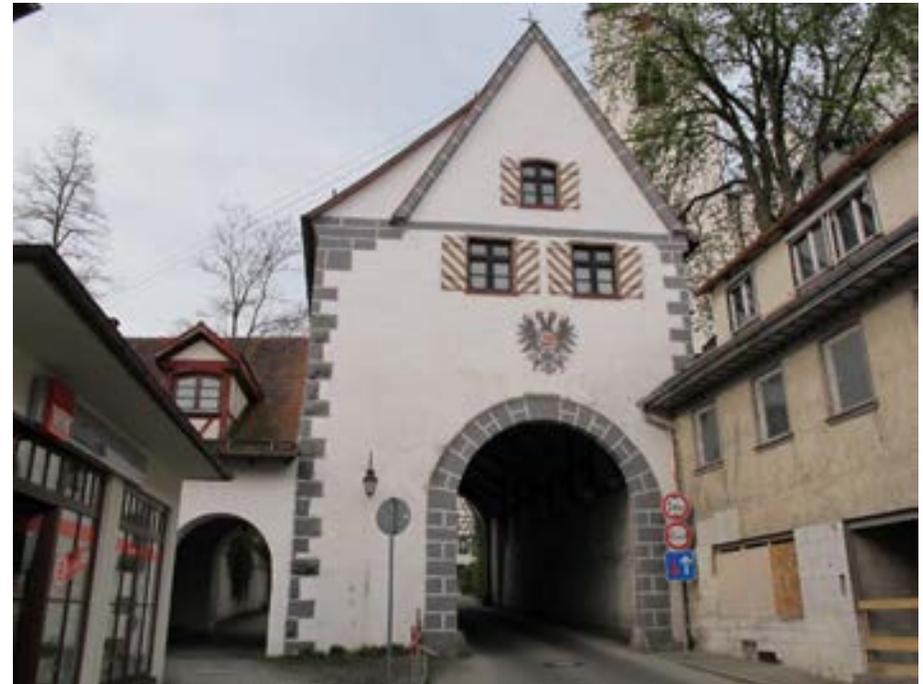
1358 als Michaelskapelle mit Beinhaus für den angrenzenden Friedhof erstmals erwähnt. 1784 wurde der Friedhof nach außerhalb der Stadtmauer verlegt und die Kapelle 1796 in ihrer Funktion aufgehoben. 1804 wurde schließlich das „Neue Tor“ durch die ehemalige Kapelle gebrochen. 1979-81 saniert, 2003 Außensanierung.

*Ansicht des Zwiefalter Tors von Nordosten*

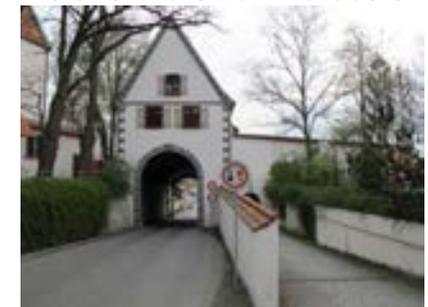
*Ansicht von Südwesten*

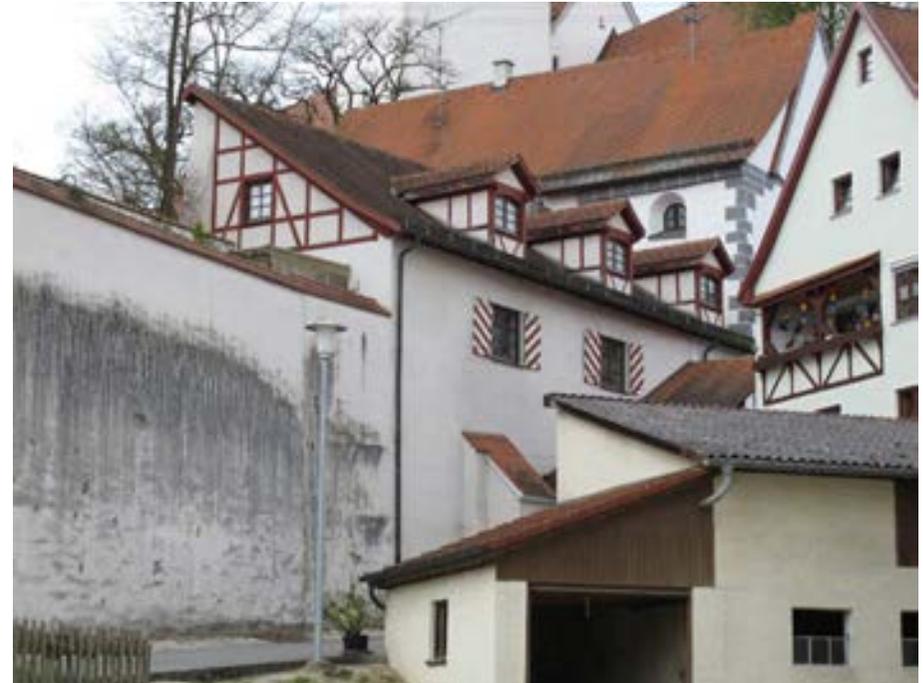
Im Zwingerbereich der beiden hier verlaufenden Stadtmauern stehendes, eingeschossiges, langgestrecktes Wohnhaus mit massiv gemauerten und verputzten Außenwänden. Nach oben mit einer Dachgeschossebene unter einem Pultdach mit Satteldachgauben abschließend. Der südöstliche Giebel fachwerksichtig. Die Stadtmauerbereiche wohl noch 13. Jahrhundert. Das Gebäude selbst 17./18. Jahrhundert mit jüngeren Veränderungen. 1979-81 saniert.

*Ansicht des Gebäudes von Osten*

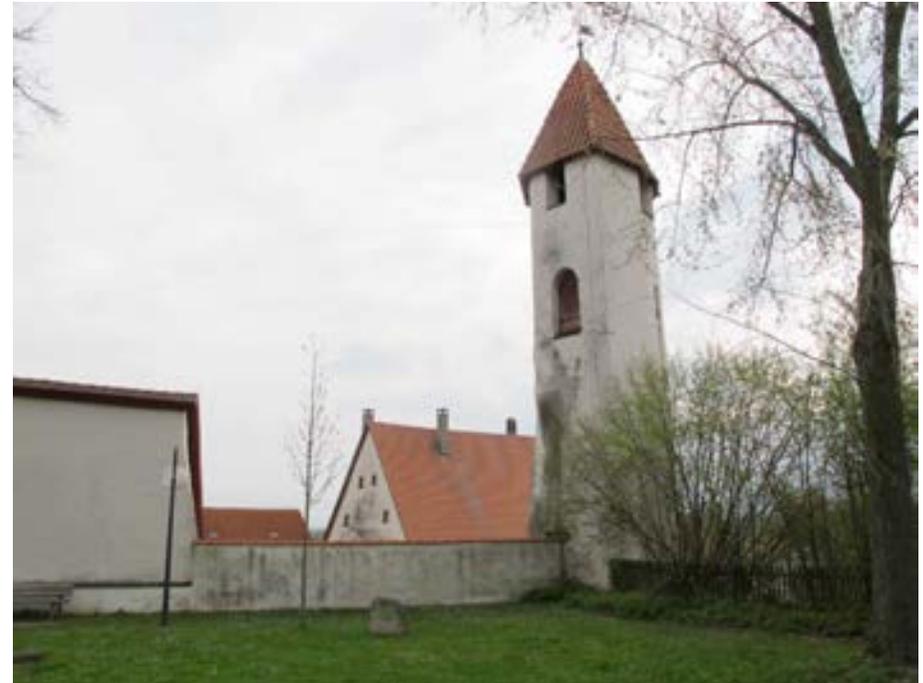
In Solitärage an der östlichen Ecke der hier mit vorgelagerter Zwingermauer verlaufenden Stadtmauer stehender Zellemeesturm. Der hohe, massiv gemauerte, mit einem Spitzdach versehene Turm ist an seiner Feldseite abgerundet und springt auf seiner Stadtseite rechtwinklig vor.

*Ansicht des Zellemeesturms von Westen*

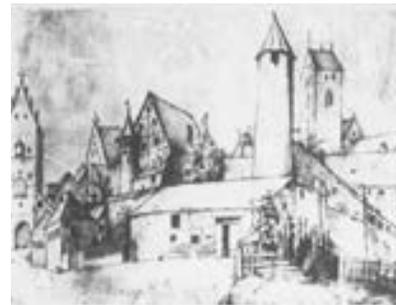
*Zeichnung von 1858*

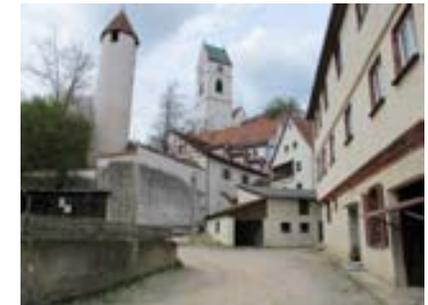
*Ansicht von Osten*

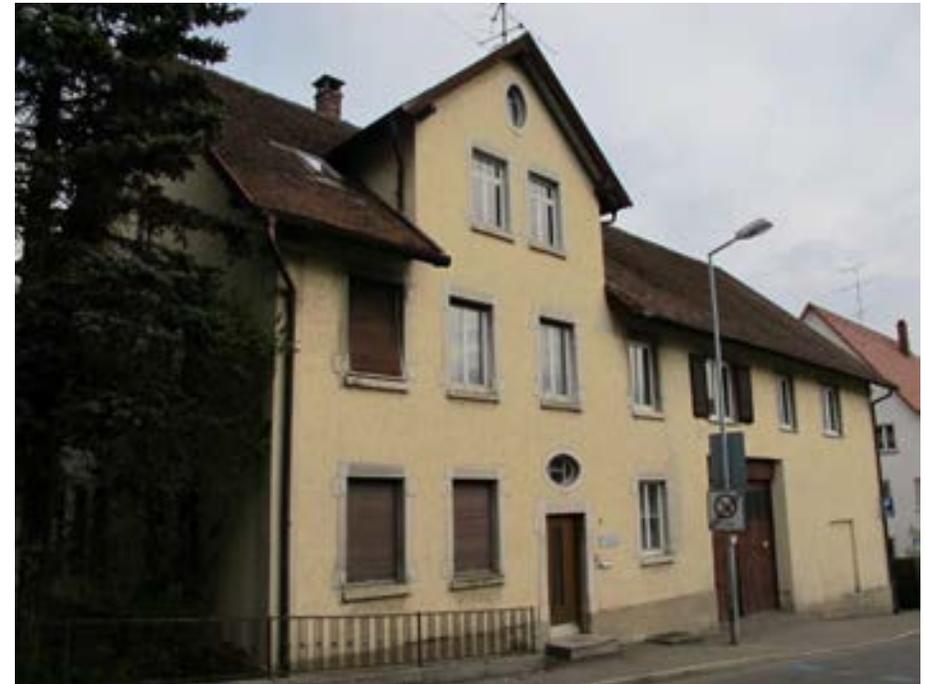
*Ansicht des Gebäudes von Süden*

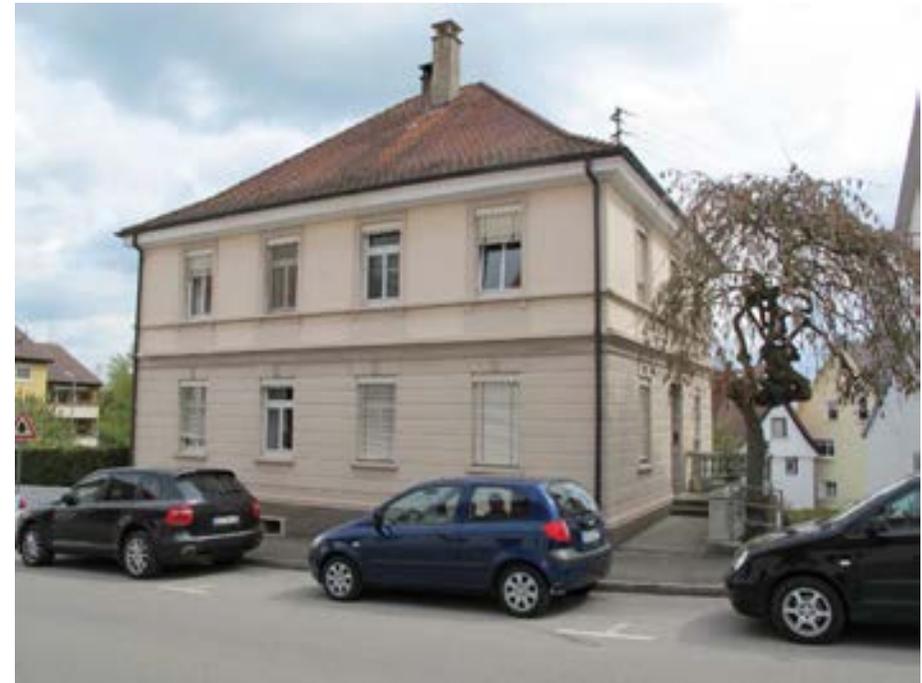
1897 ließ sich Oberamtspfleger Franz Egle von Werkmeister Köhler einen Plan für eine Villa in der Zwiefalter Straße anfertigen. Im darauf folgenden Jahr wurde das repräsentative Wohnhaus erbaut. 1984/85 saniert.

*Ansicht des Wohnhauses von Westen*

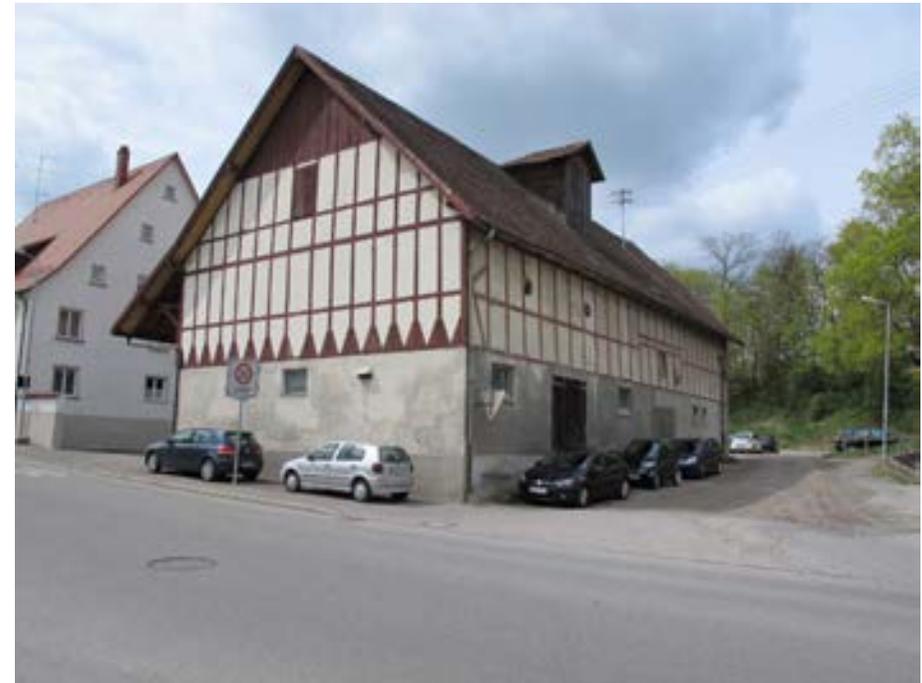
In Ecklage stehendes, zweigeschossiges Ökonomiegebäude mit massiv gemauerter und verputzter Erdgeschosszone. Darüber ein teils fachwerksichtiges, teils verputztes Obergeschoss. Nach oben mit zwei Dachgeschossebenen unter einem Satteldach mit Satteldachgaube abschließend. Das Dach an der südwestlichen Traufseite weit auskragend. Die nördliche Gebäudeecke abgeschrägt. Auf beiden Traufseiten große Toreinfahrten. Um 1900 wohl an der Stelle eines Vorgängergebäudes neu errichtet.

*Ansicht des Ökonomiegebäudes von Osten*

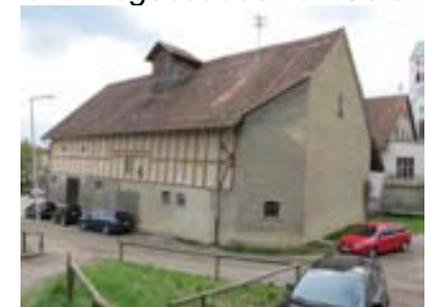
*Ansicht von Norden*

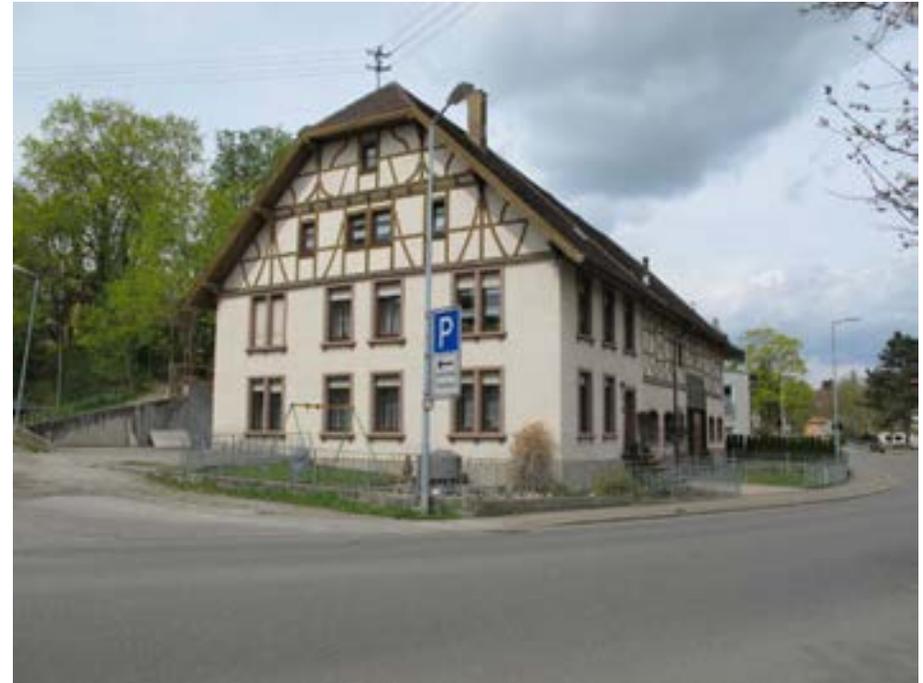
In Ecklage stehendes, zweigeschossiges Streckgehöft bestehend aus einem südlichen Wohnteil mit massiv gemauerten und verputzten Vollgeschossen; nach oben mit zwei Dachgeschossebenen und Spitzboden unter einem Krüppelwalmdach abschließend. Das Giebeldreieck fachwerksichtig, die Öffnungsgewände aus Buntsandstein. Nördlich an den Wohnteil angebauter Ökonomieteil mit massiv gemauerter Erdgeschosszone und fachwerksichtigem Obergeschoss. Auf beiden Traufseiten große Toreinfahrten. Um 1900 an der Stelle zweier Scheunen erbaut.

*Ansicht des Streckgehöfts von Südosten*

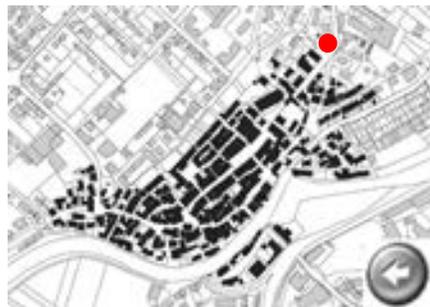
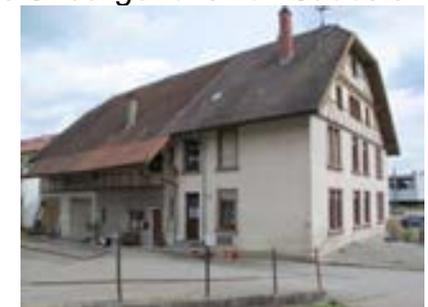
*Ansicht von Westen*

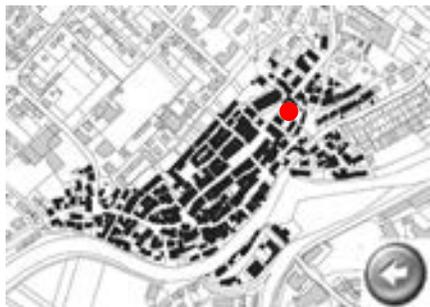
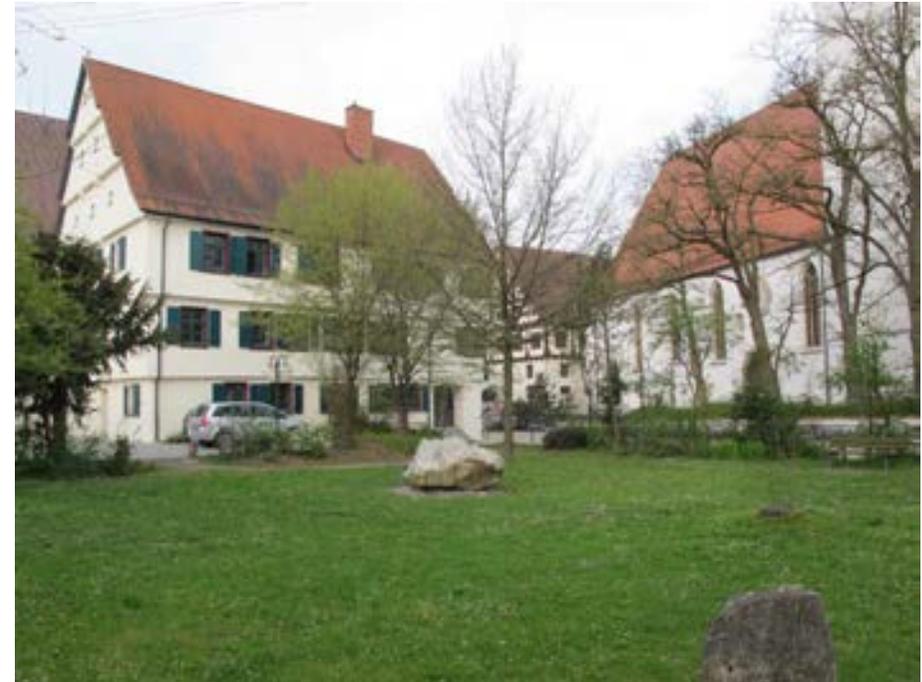
## Zwiefalter Straße (Flstnr. 1)

In der östlichen Ecke der ummauerten Gründungsstadt befindlicher, ehemaliger Friedhof. Nahezu quadratische Grünfläche, die auf zwei Seiten von der Stadtmauer und auf der südwestlichen Seite vom sog. Seelschwesterhaus eingerahmt wird. Wohl bereits seit der Stadtgründung im 13. Jahrhundert als Friedhof in unmittelbarer Nähe der Pfarrkirche genutzte Fläche. Im 14. Jahrhundert mit der Michaelskapelle samt Beinhaus (Zwiefalter Straße 3) versehen. 1784 Neuanlegung eines Friedhofes nordwestlich außerhalb der Stadtmauer beim Kapuzinerkloster und damit Aufgabe des innerstädtischen Friedhofes. Seither unbebaute Grün- und Freifläche.

*Blick nach Westen über die Freifläche des alten Friedhofs*

Die historische Fläche des ehemaligen Friedhofes ist aufgrund ihres hohen Aussagewertes für die mittelalterliche Stadtgeschichte als erhaltenswerte Grün- und Freifläche anzusehen, die von jeglicher Bebauung freigehalten werden sollte.

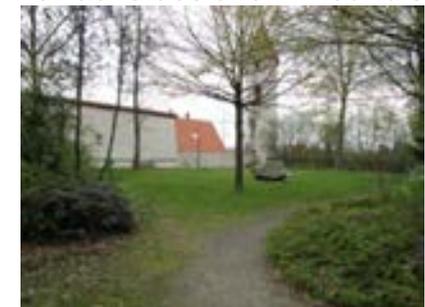
*Blick nach Osten*
